# INSPECCIÓN GEODINÁMICA DEL CENTRO POBLADO SAN MIGUEL DEL RIO MAYO – DISTRITO DE TABALOSOS (Provincia de Lamas – Región San Martín)

Informe Técnico N°008-2023/IGP CIENCIAS DE LA TIERRA SÓLIDA

Inspección Geodinámica del centro poblado San Miguel del Río Mayo,  
Distrito Tabalosos, Provincia de Lamas y Región de San Martín

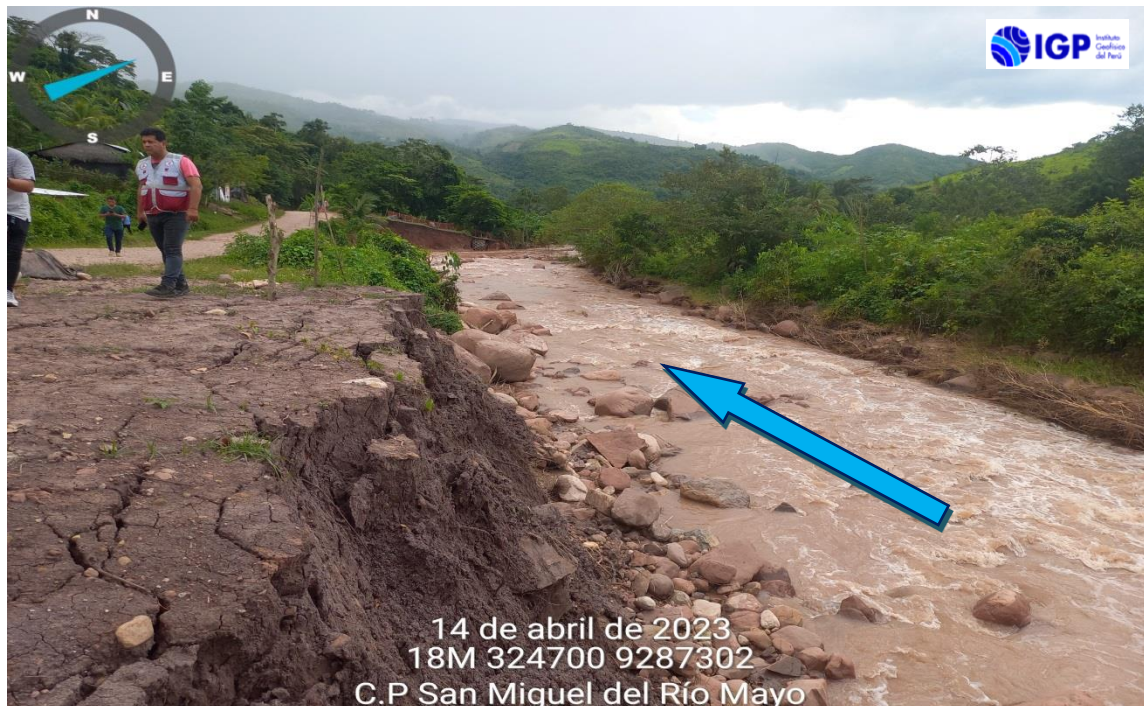
**Cauce aluvial:** Está unidad geomorfológica comprende el cauce de la quebrada Mishquiyacu ubicada a 330 m al sureste de la plaza municipal del centro poblado de San Miguel del Río Mayo. En esta quebrada, sus aguas discurren con dirección suroeste-noreste hasta su desembocadura en el río Mayo (Figura 3).

*Figura 3.- Cauce aluvial conformado por la quebrada Mishquiyacu, que discurre sus aguas en dirección suroeste-noreste, hasta desembocar en el río Mayo*

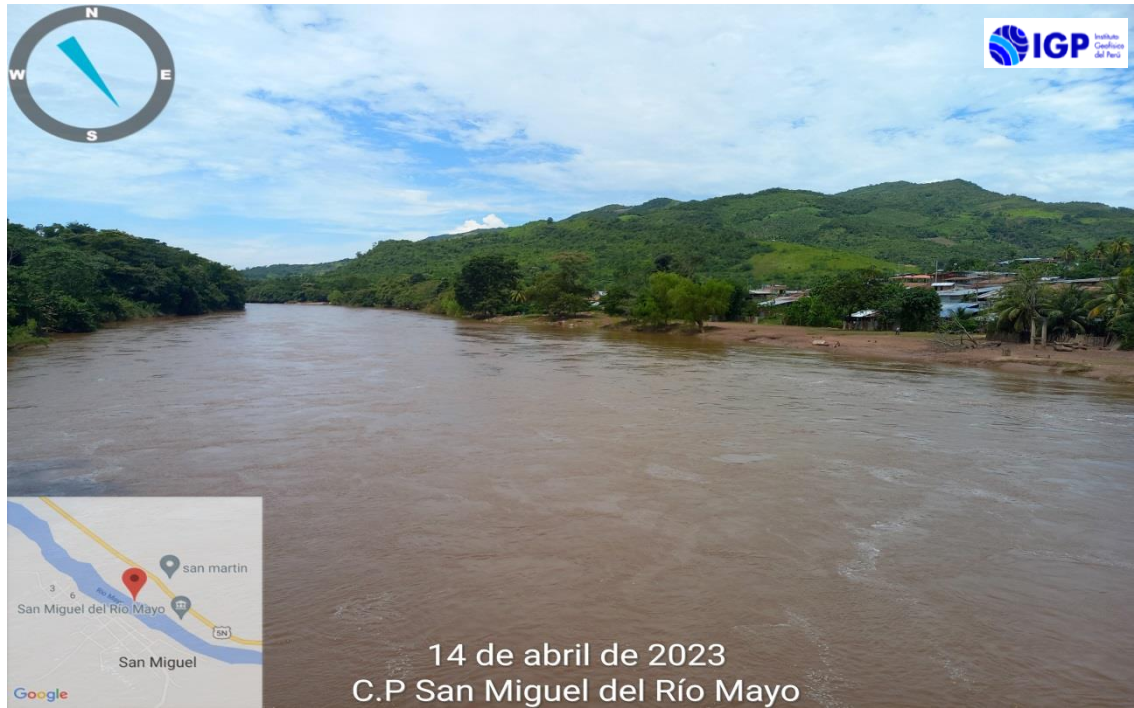
*Figura 4.- Cauce fluvial conformado por el río Mayo, que discurre sus aguas en dirección noroeste-sureste, el centro poblado de San Miguel se sitúa en la margen derecha el río Mayo*

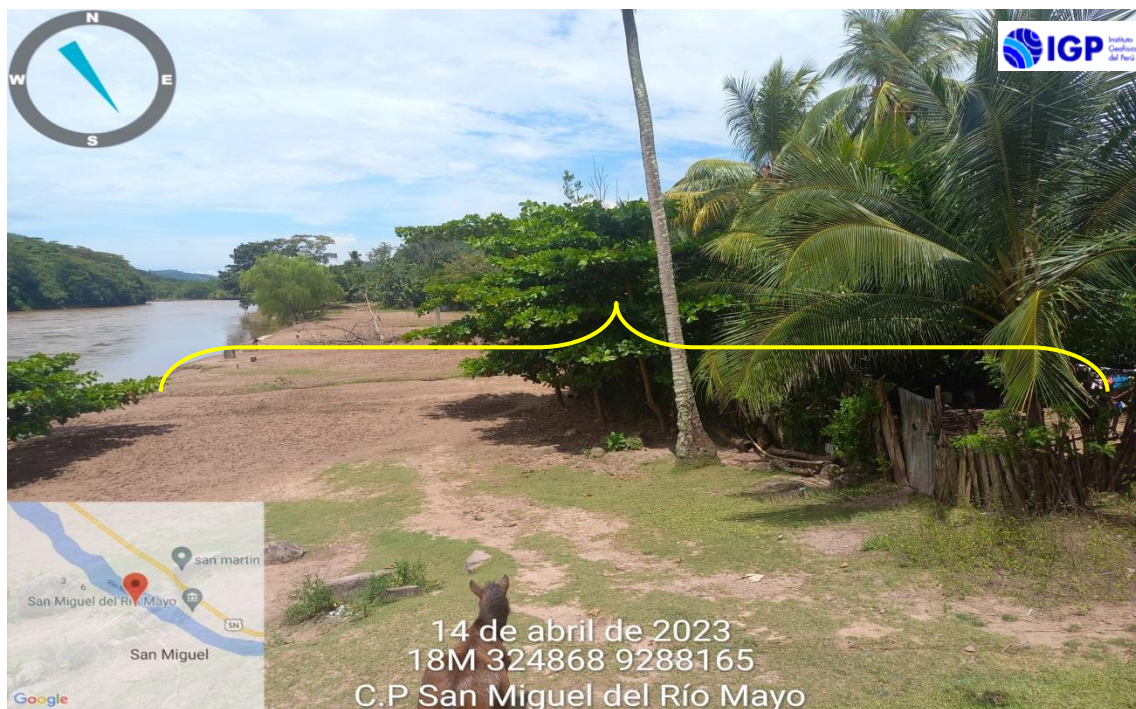
*Figura 5.- Terraza aluvial situada en la margen derecha del río Mayo, que presenta un desnivel de 0.60 m con respecto al lecho fluvial*

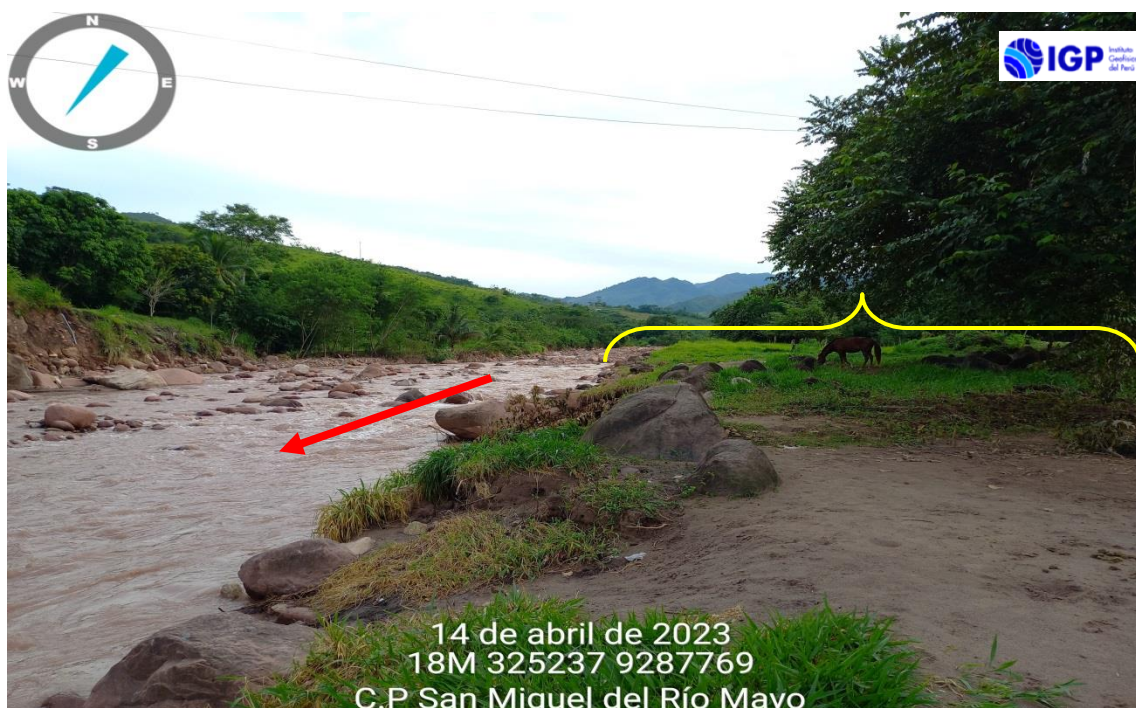
*Figura 6.- Terraza aluvial situada en la margen izquierda de la quebrada Mishquiyacu. La flecha roja indica la dirección del flujo de la quebrada*

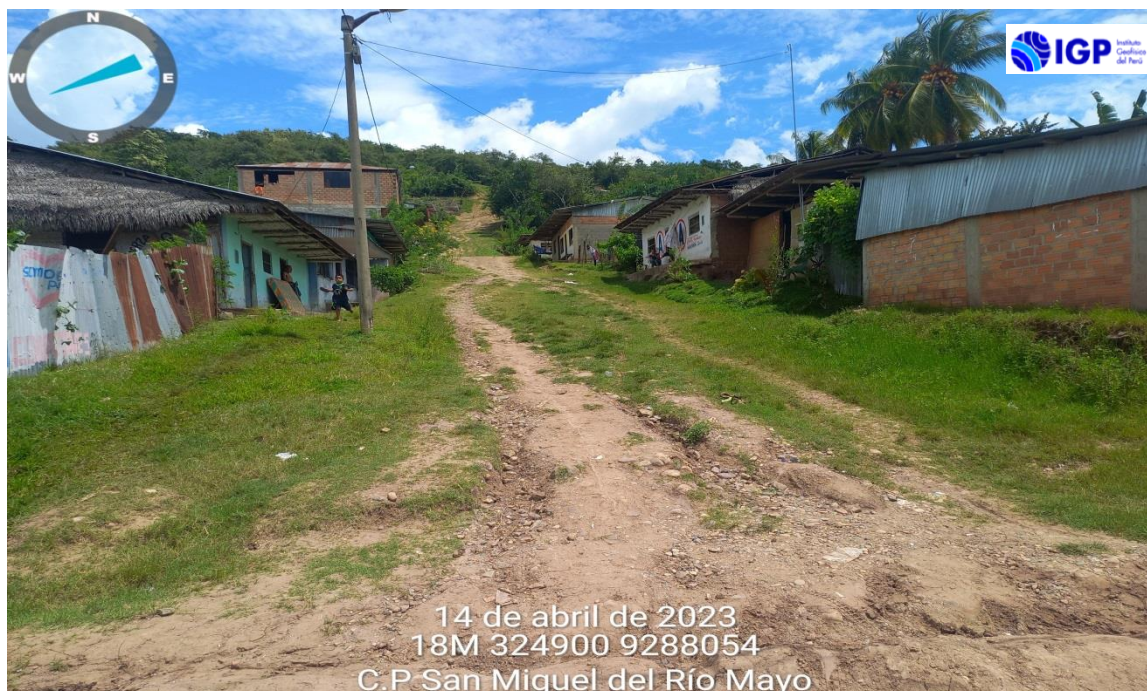
*Figura 7.- Ladera de baja pendiente y sobre esta unidad se asienta el 50% del centro poblado San Miguel del Río Mayo*

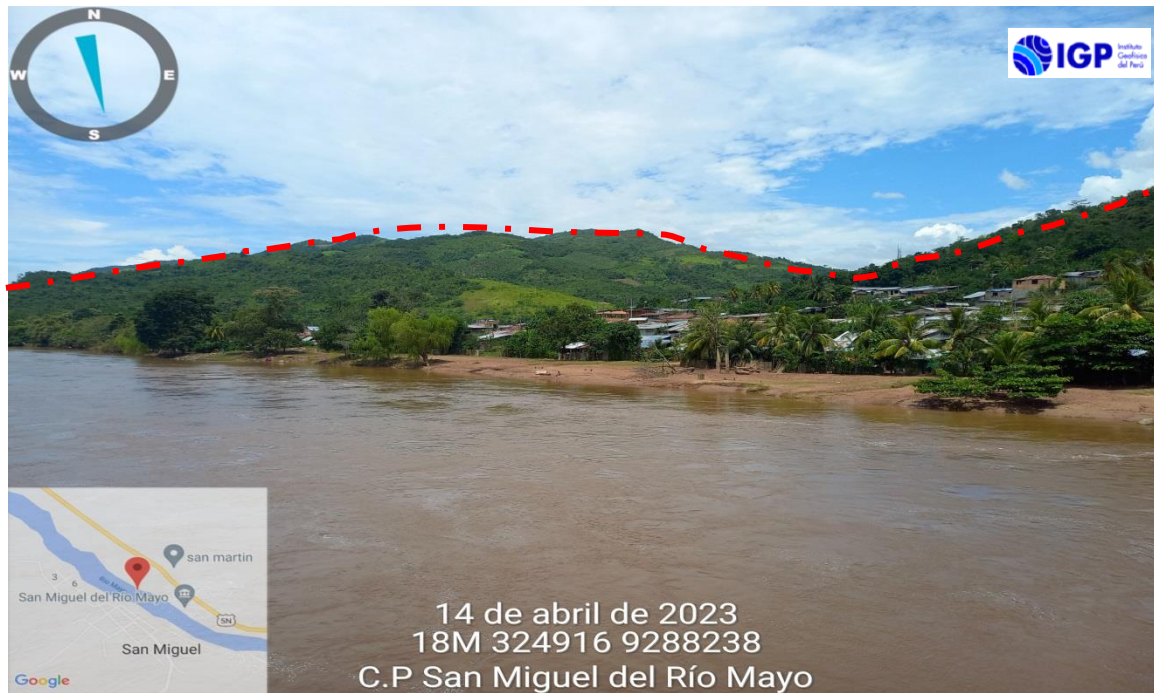
*Figura 8.- Las Lomas se encuentran bordeando el centro poblado de San Miguel del Río Mayo*

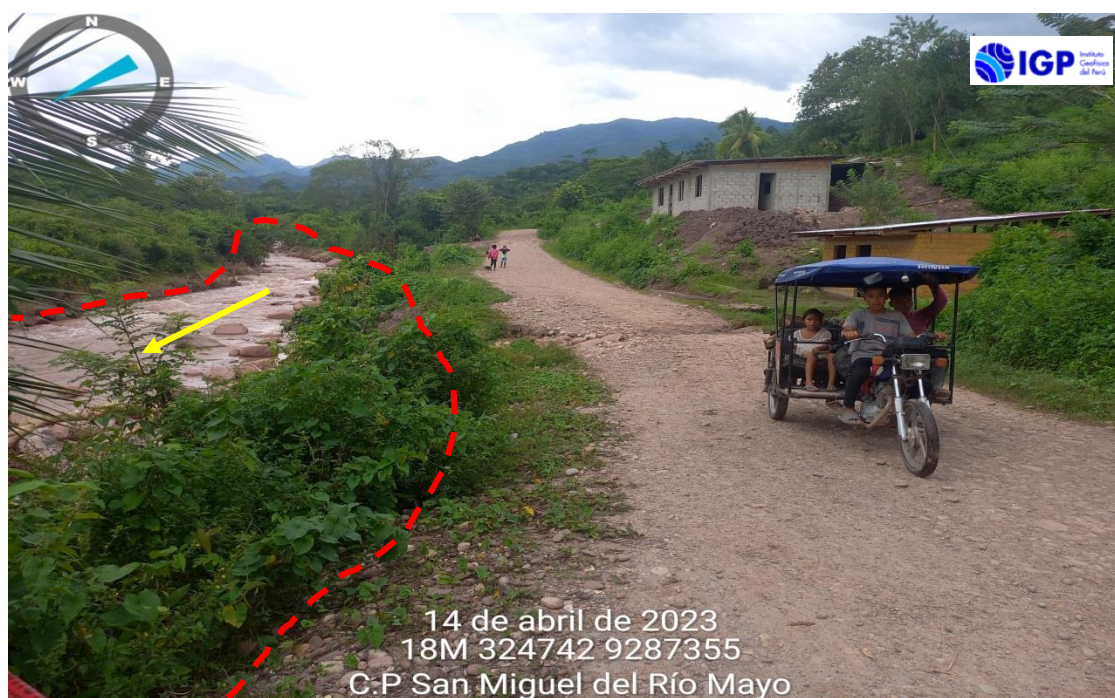
*Figura 10.- Depósitos coluviales situados en la quebrada Mishquiyacu, conformado por clastos de diferentes diámetros. El área urbana se asienta en la margen izquierda de la quebrada. La flecha amarilla indica la dirección del flujo*

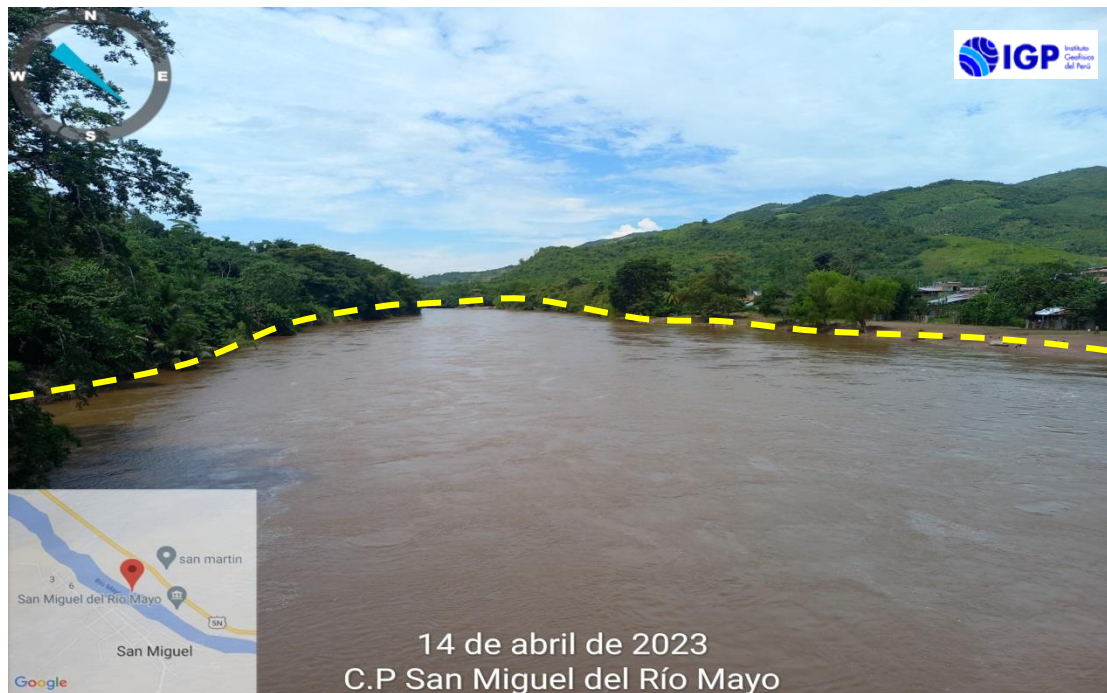
*Figura 11.- Depósitos fluviales situados en el río Mayo (contorno amarillo). El área urbana se asienta en la margen derecha del río en mención*

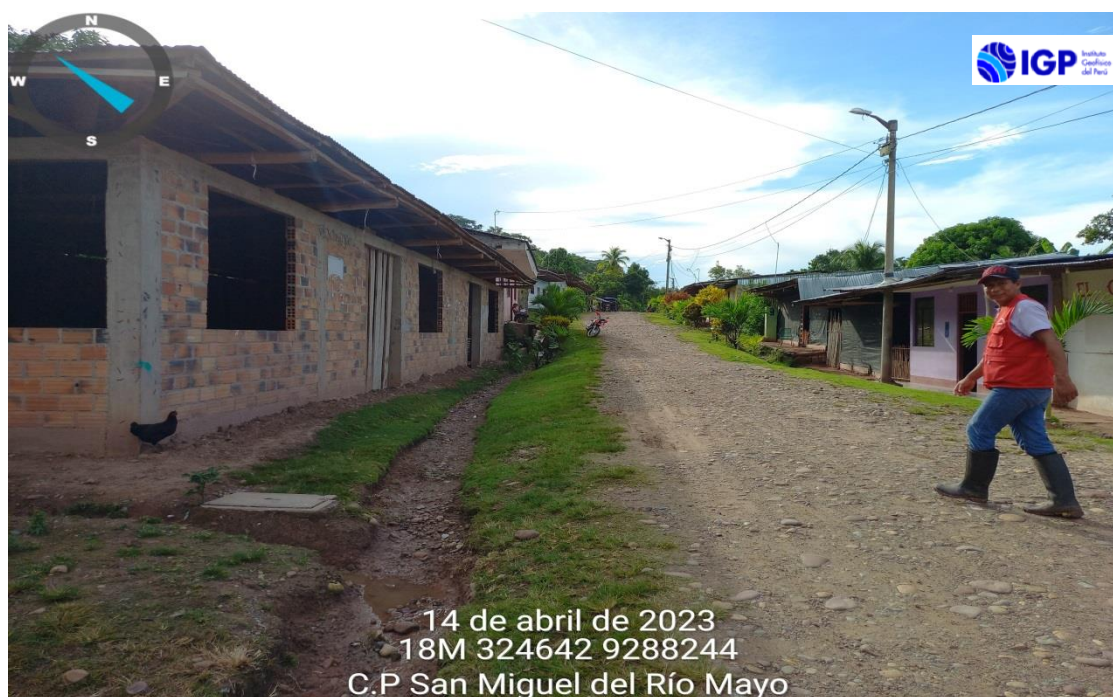
*Figura 12.- Depósitos aluviales conformados por materiales heterogéneos. Sobre esta unidad geológica se asienta el área urbana del centro poblado San Miguel del Río Mayo*

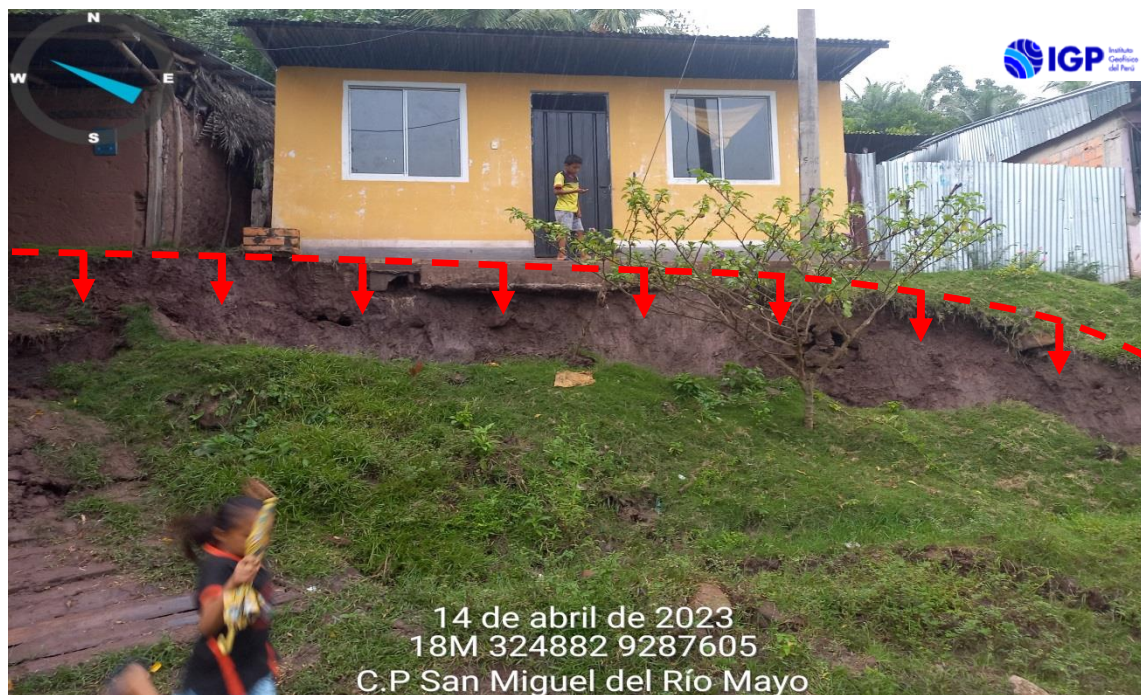
Como factor detonante se tienen las constantes precipitaciones ocurridas desde el inicio del año de 2023 hasta antes de la fecha de ocurrido el evento geodinámico. Las lluvias registradas presentaron acumulaciones mensuales en enero de 225.90 mm, febrero de 175.10 mm, marzo de 326.30 mm y del 1 al 3 de abril de 22.70 mm; por lo tanto, se incrementó

*Figura 15.- Zona de arranque del deslizamiento rotacional regresivo, presenta un salto de 1.30 m en dirección noroeste - sureste*

El área afectada por el deslizamiento fue de 1.70 Ha y durante la inspección en campo, se observaron escarpas en diferentes direcciones. La escarpa principal, presenta un salto de 1.30 m en dirección noroeste-sureste, escarpas secundarias con saltos que van desde los 2.90 m, 1.40 m., etc., con aberturas que van desde los 0.35 m y profundidades máximas de 1.40 m.

- En el deslizamiento rotacional se recomienda: Realizar obras de control de drenaje o canales de coronación, que permitan la evacuación de las aguas de escorrentía en las laderas, así mismo, realizar una evaluación de riesgos, a fin de determinar el nivel de riesgo y el posible reasentamiento de las viviendas afectadas que se ubican en el área del deslizamiento activo.

- Realizar un estudio geofísico para determinar la profundidad del nivel freático y delimitar la superficie de falla del deslizamiento.
- Realizar un análisis de estabilidad de talud, con la finalidad de proponer medidas de mitigación estructural.

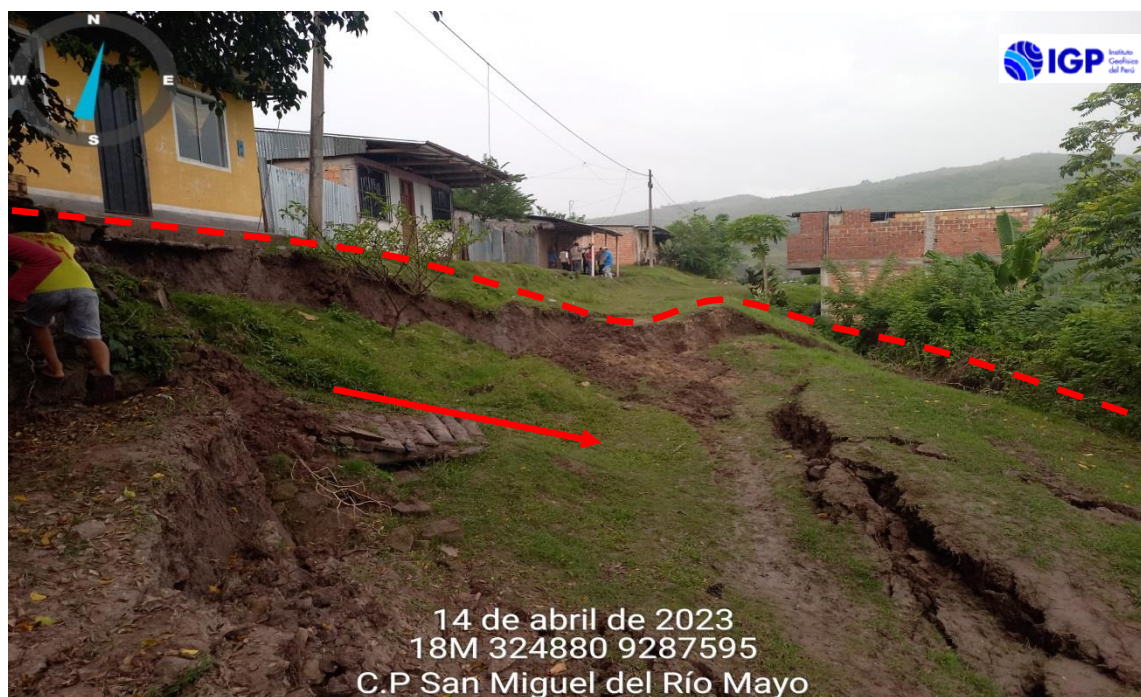
*Figura 16.- Zona de arranque del deslizamiento en dirección noroeste – sureste (flecha roja), afectando las viviendas asentadas ladera abajo, con grietas en diferentes direcciones con aberturas de 0.35 m y profundidad de 1.40 m*

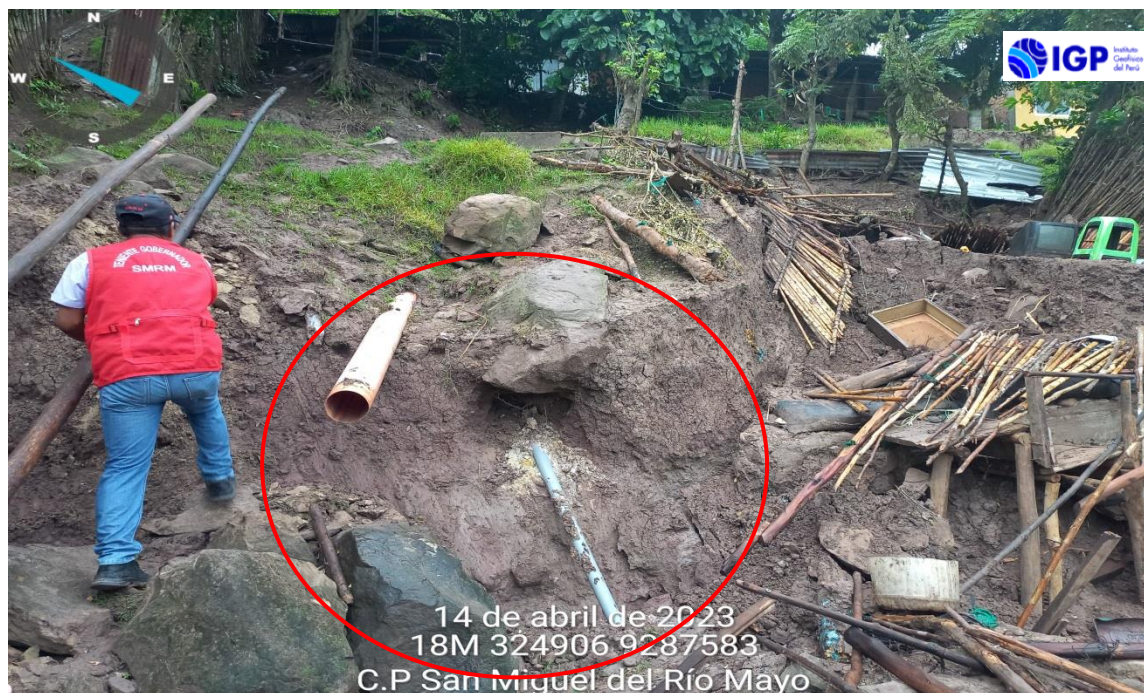
*Figura 17.- El deslizamiento rotacional regresivo ha afectado el sistema de agua y desagüe del barrio Partido Alto*

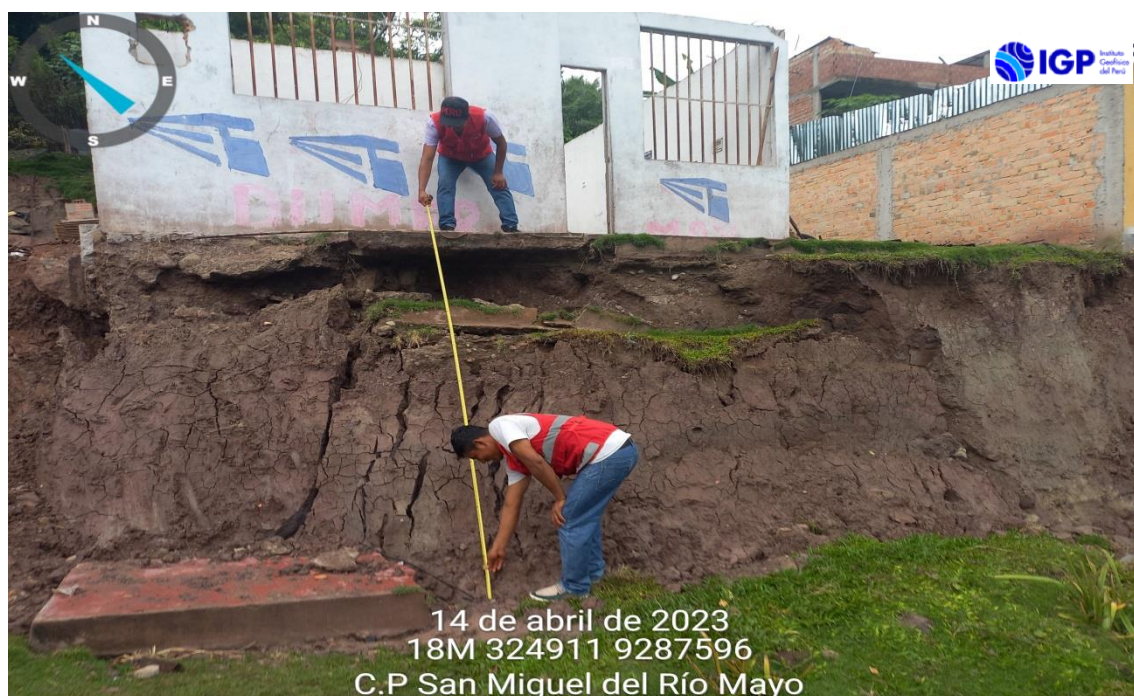
*Figura 18.- Escarpa en la parte intermedia del deslizamiento, con salto de 2.90 m, en dirección noroeste – sureste, afectando las calles y viviendas de la zona*

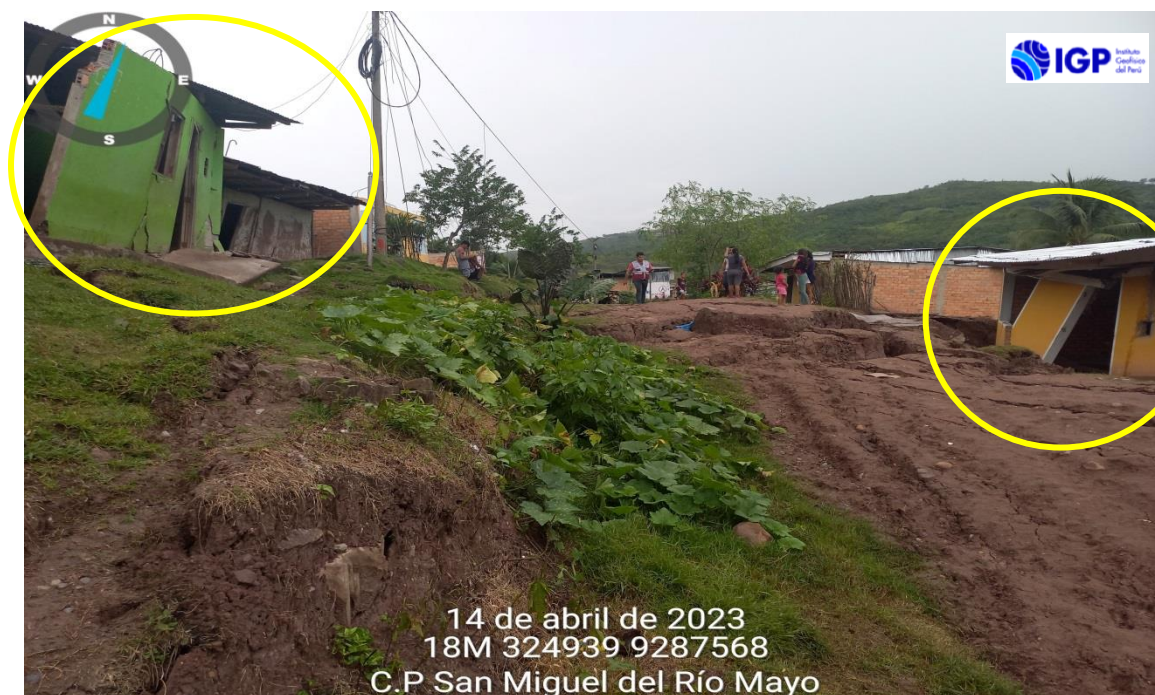
*Figura 19.- Viviendas y vías de acceso (calles) afectados a consecuencia del deslizamiento rotacional regresivo, círculo amarillo muestra las viviendas afectadas*

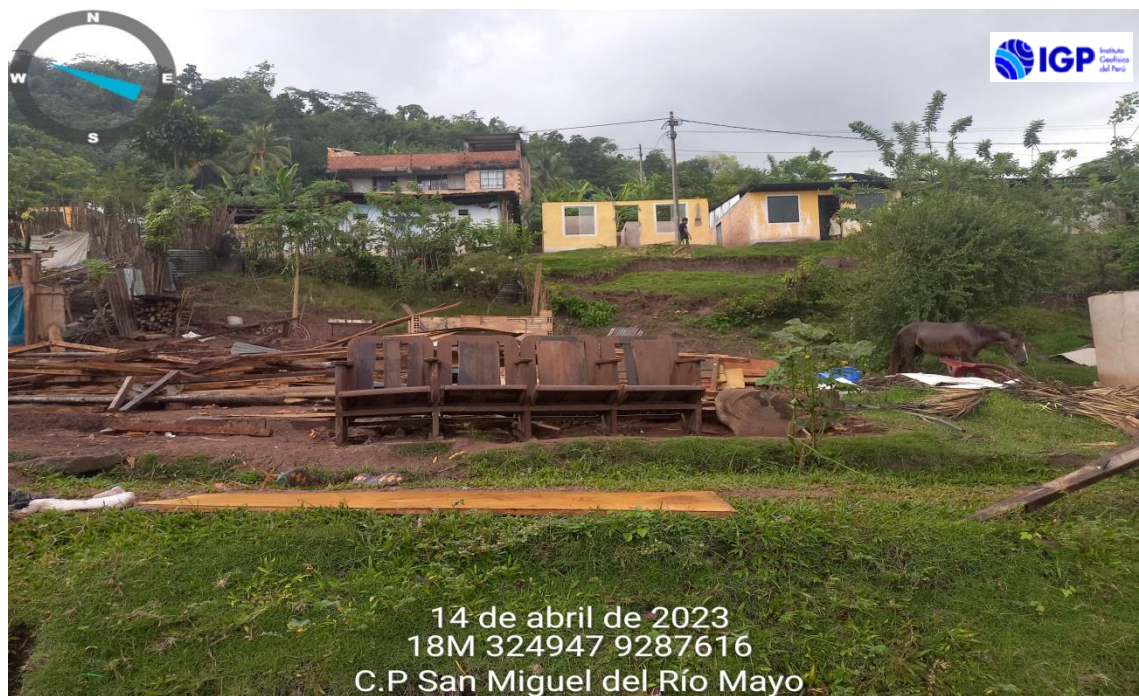
*Figura 20.- Viviendas afectadas en la parte baja como consecuencia del deslizamiento de tipo rotacional*

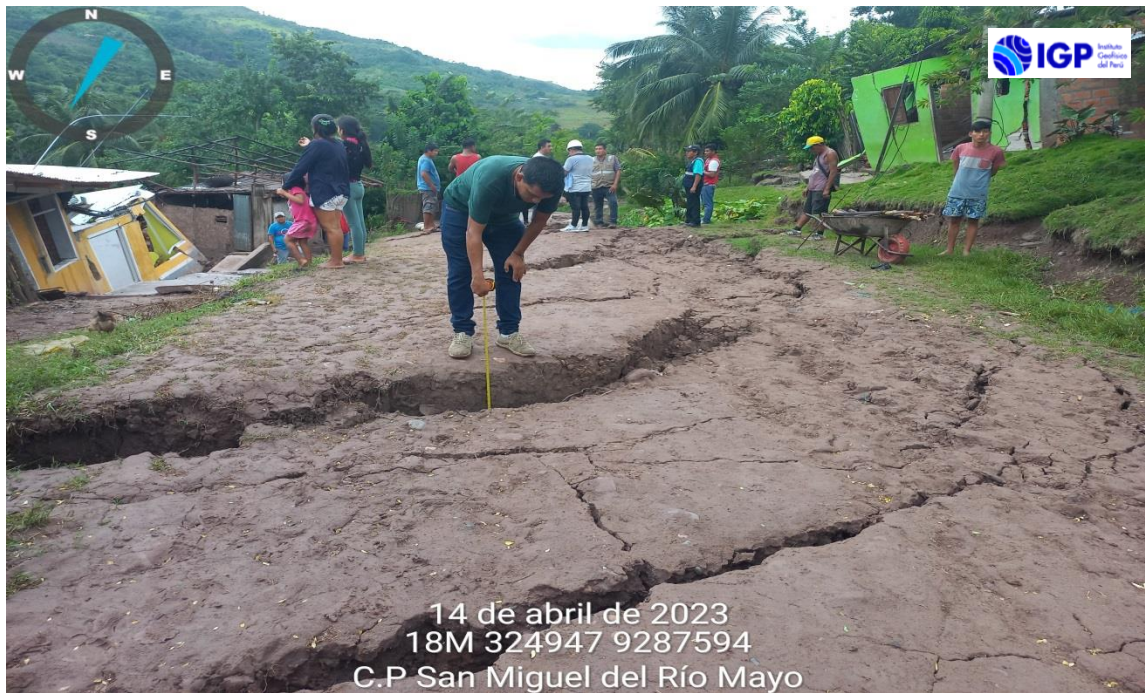
*Figura 21.- Grietas de tracción en diferentes direcciones, a consecuencia del deslizamiento*

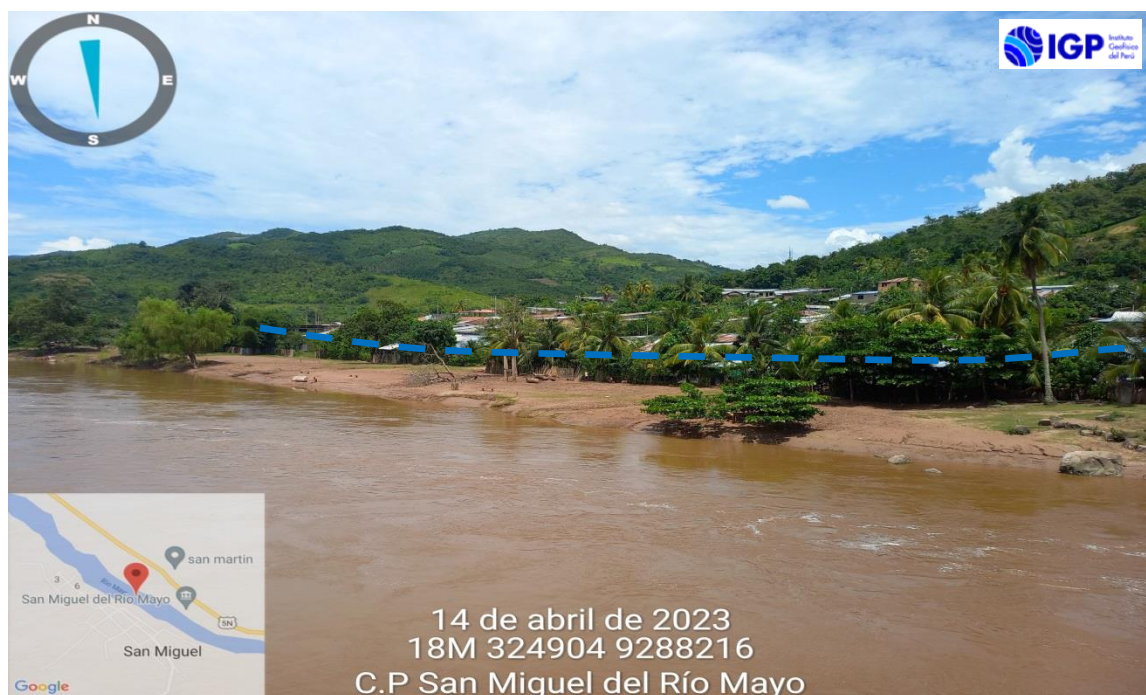
**Inundación fluvial:** En el centro poblado San Miguel del Río Mayo, este tipo de evento generado por las lluvias intensas, que contribuyen con el incremento de caudal del río Mayo, para luego desbordarse en zonas de menor pendiente (terrazas bajas), afectando las viviendas que se sitúan en la margen derecha del río Mayo.

*Figura 22.- Inundaciones fluvial generado por el desborde del río Mayo, margen derecha, afectando las viviendas que se asientan en la terraza baja (línea celeste)*

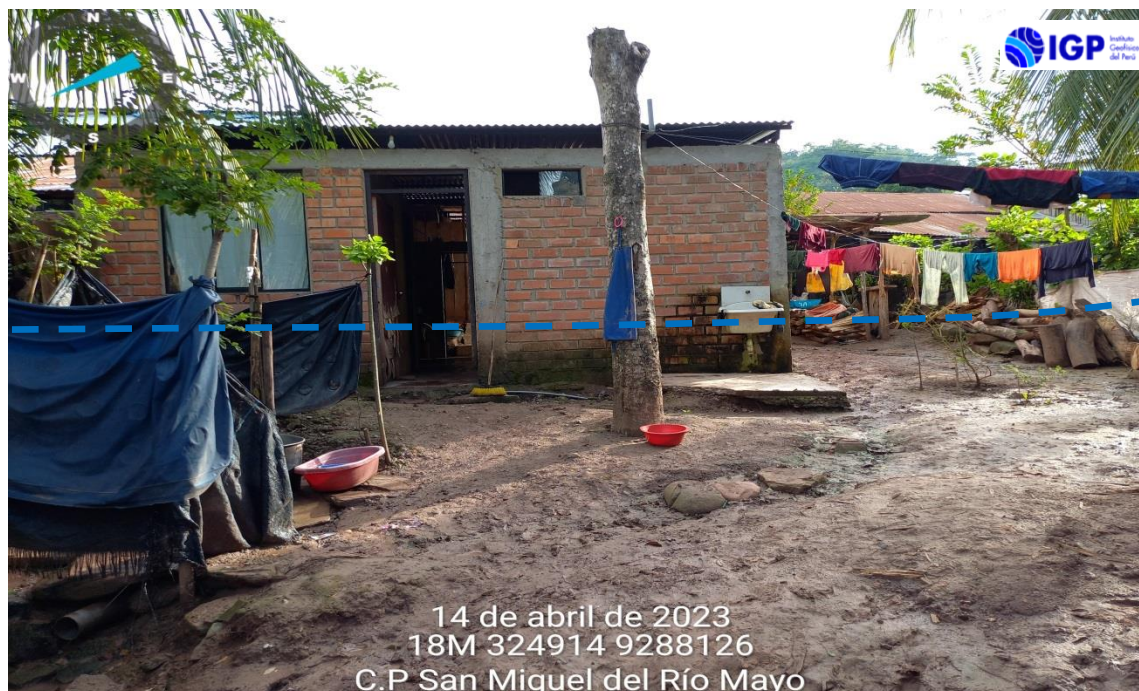
*Figura 23.- Viviendas asentadas en la margen derecha del río Mayo, la línea celeste indica la altura que llega el agua*

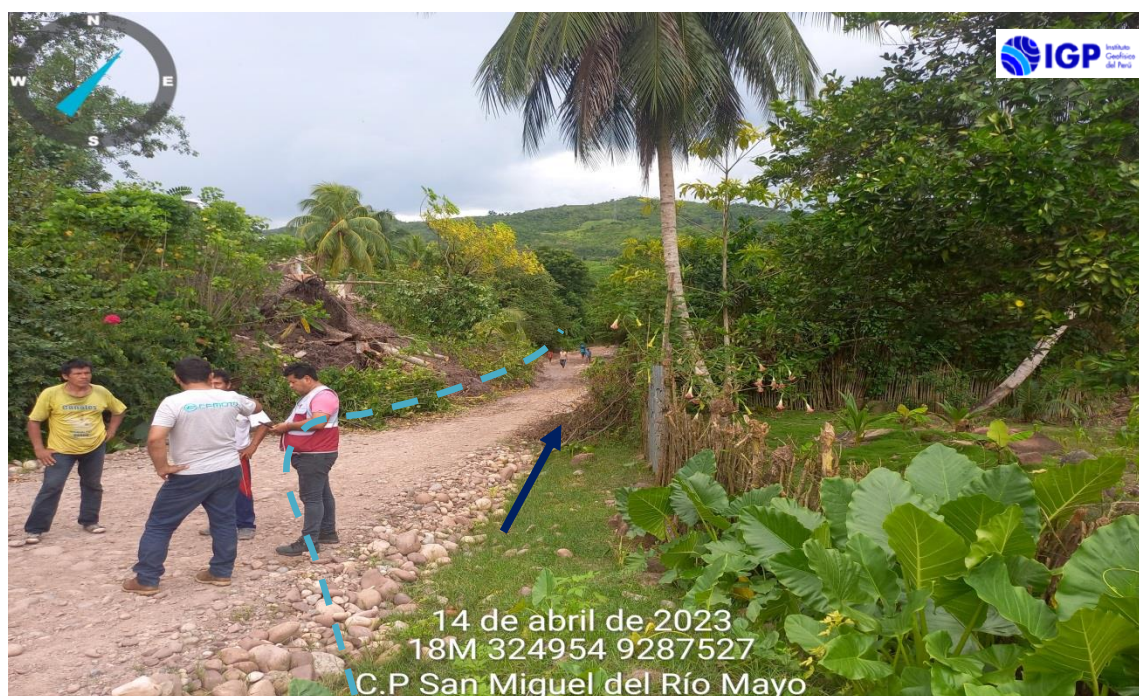
Las inundaciones fluviales también se presentaron por el desborde de la quebrada Mishquiyacu, afectando viviendas, áreas agrícolas y la trocha carrozable que une el poblado de San Miguel del Río Mayo con Panjuy, que se encuentran en la margen izquierda de dicha quebrada. Según los testimonios de los pobladores, el desborde de la quebrada forma un ramal a lo largo del Jr. San Martín hasta desembocar en el río Mayo, (Figuras 22 y 25).

*Figura 24.- El desborde de la quebrada Mishquiyacu llega hasta la trocha carrozable a Panjuy, afectando la vía y viviendas aledañas a la quebrada hasta llegar por la Jr. San Martín*

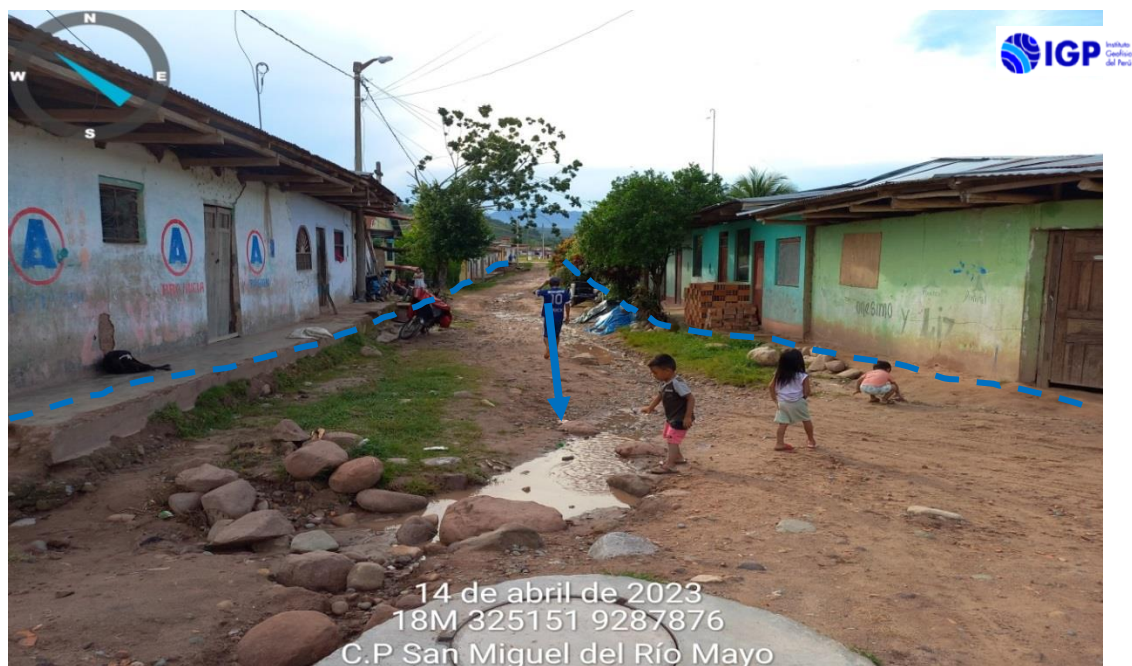
*Figura 25.- El desborde de la quebrada Mishquiyacu, pasa a lo largo del Jr. San Martín hasta desembocar al río Mayo*

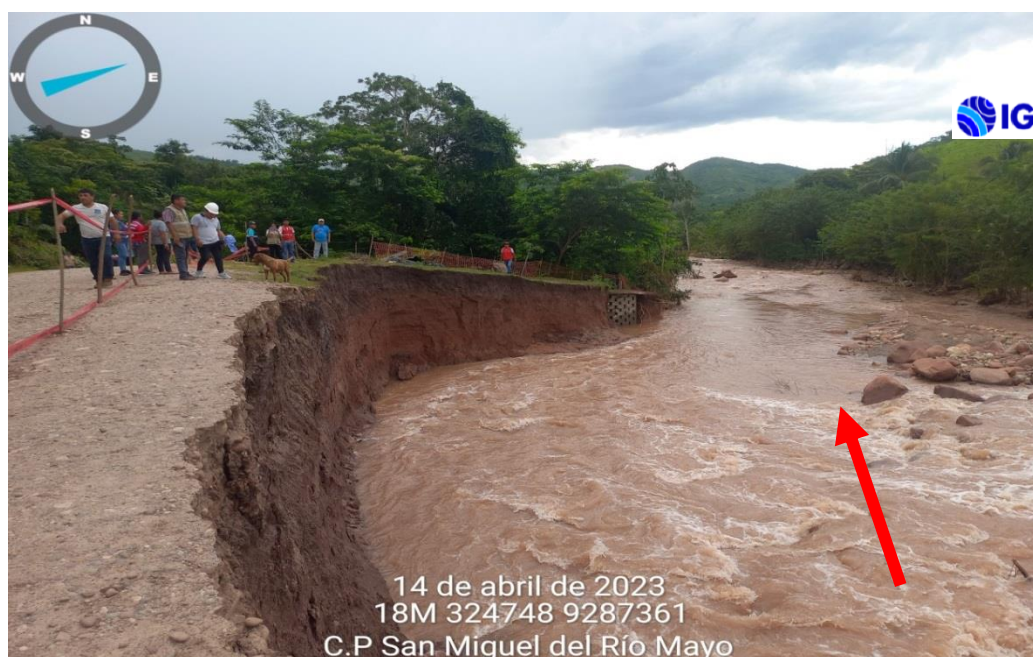
**Erosión fluvial:** En épocas de precipitaciones pluviales intensas, se genera erosión de los suelos de la margen izquierda de la quebrada Mishquiyacu, en un tramo aproximado de 180 m. Entre los efectos secundarios se han producido derrumbes en taludes y colapso parcial de la trocha afirmada que une en centro poblado de San Miguel del Río Mayo – Panjuy, así como áreas agrícolas, (Figuras 26 y 27).

*Figura 26.- Erosión fluvial en la margen izquierda de la quebrada Mishquiyacu, afectando la trocha carrozable que une los poblados de San Miguel del Río Mayo - Panjuy*

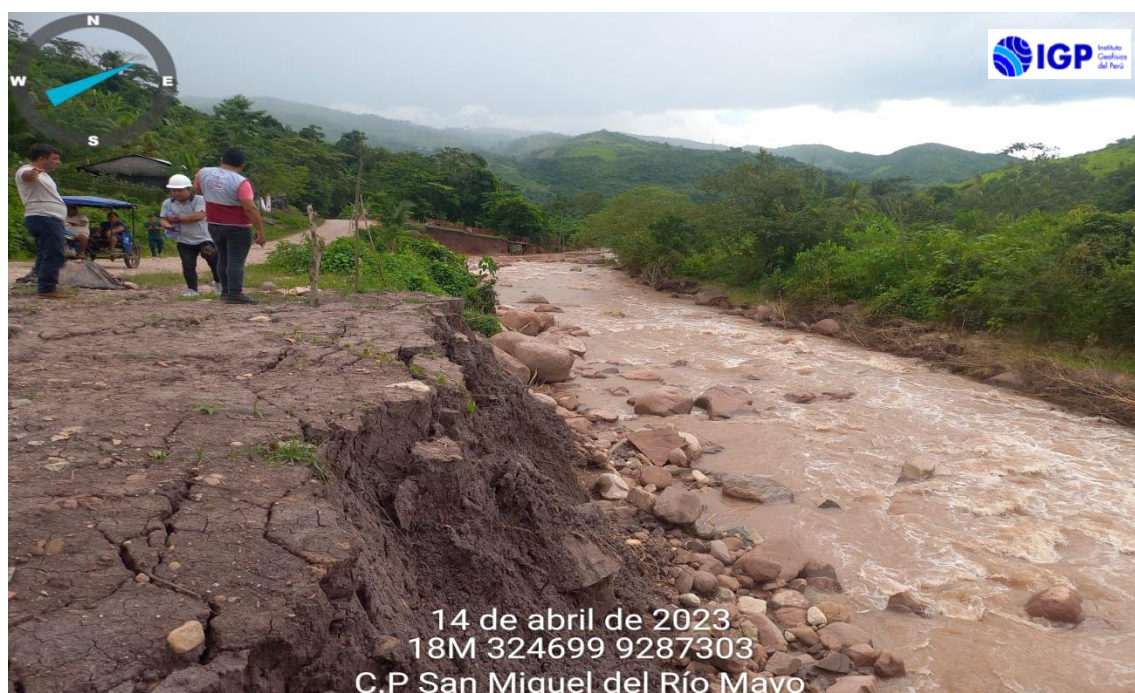
*Figura 27.- Derrumbes de talud y colapso parcial de 180 m aproximadamente, de la trocha carrozable que une San Miguel del Río Mayo con Panjuy.*

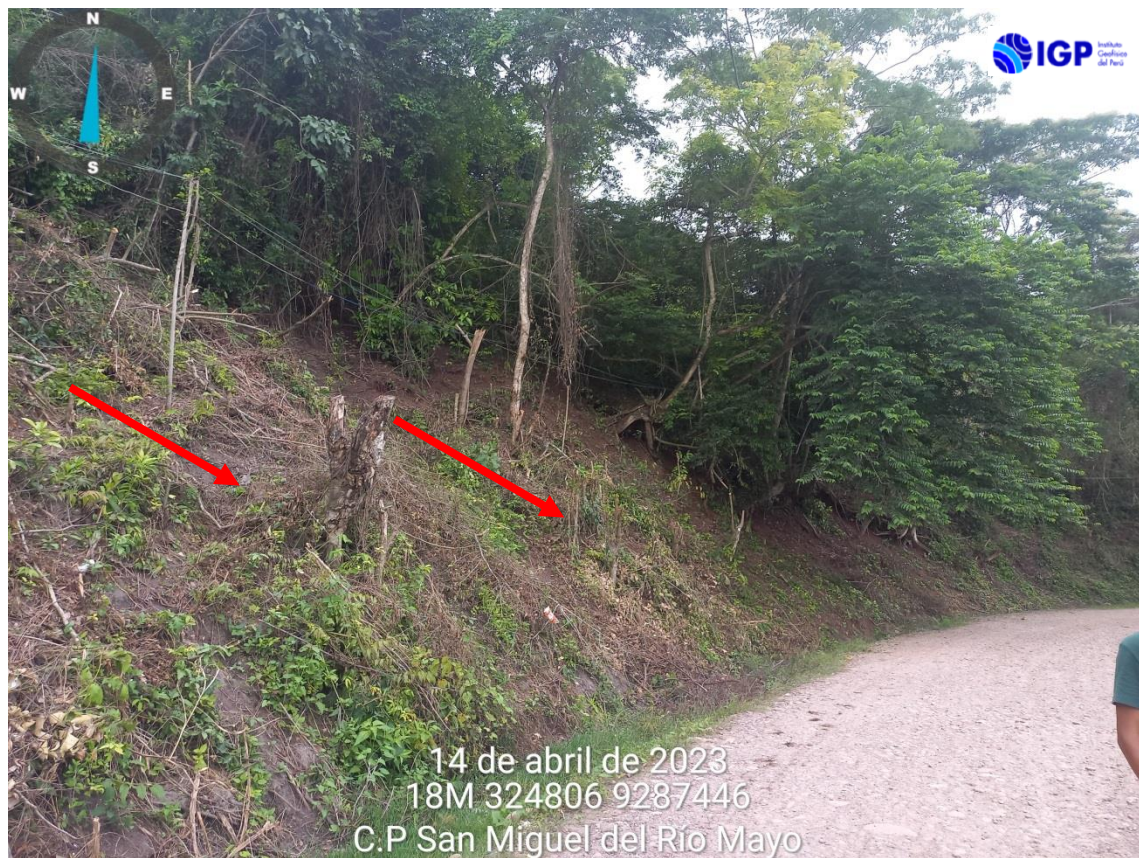
**Derrumbe o caída de suelos:** Son aquellos eventos geodinámicos que se presentan tanto en terrenos rocosos muy fracturados, así como en depósitos inconsolidados, originando “zonas de arranque”, desde irregulares hasta circulares de dimensiones variables, desde pocos metros hasta decenas de metros. Este tipo de evento geodinámico ha sido identificado a 580 m al suroeste de la plaza municipal del C.P. (vía San Miguel del Río Mayo – Panjuy), tal como se muestra en la Figura 28, afectando un área de 0.27 Ha, así como la interrupción de la trocha carrozable que une el centro poblado San Miguel del Río Mayo - Panjuy.

*Figura 28.- Caída de suelos identificado a 580 m al suroeste de la plaza municipal del centro poblado San Miguel del Río Mayo, el mismo que podría afectar la trocha carrozable hacia Panjuy*
