INSPECCIÓN GEODINÁMICA EN LA LOCALIDAD DE SANTO DOMINGO (Provincia de Morropón - Región Piura)

Informe Técnico N°027-2024/IGP CIENCIAS DE LA TIERRA SÓLIDA

Inspección Geodinámica de la localidad de Santo Domingo
(Provincia de Morropón - Región de Piura)

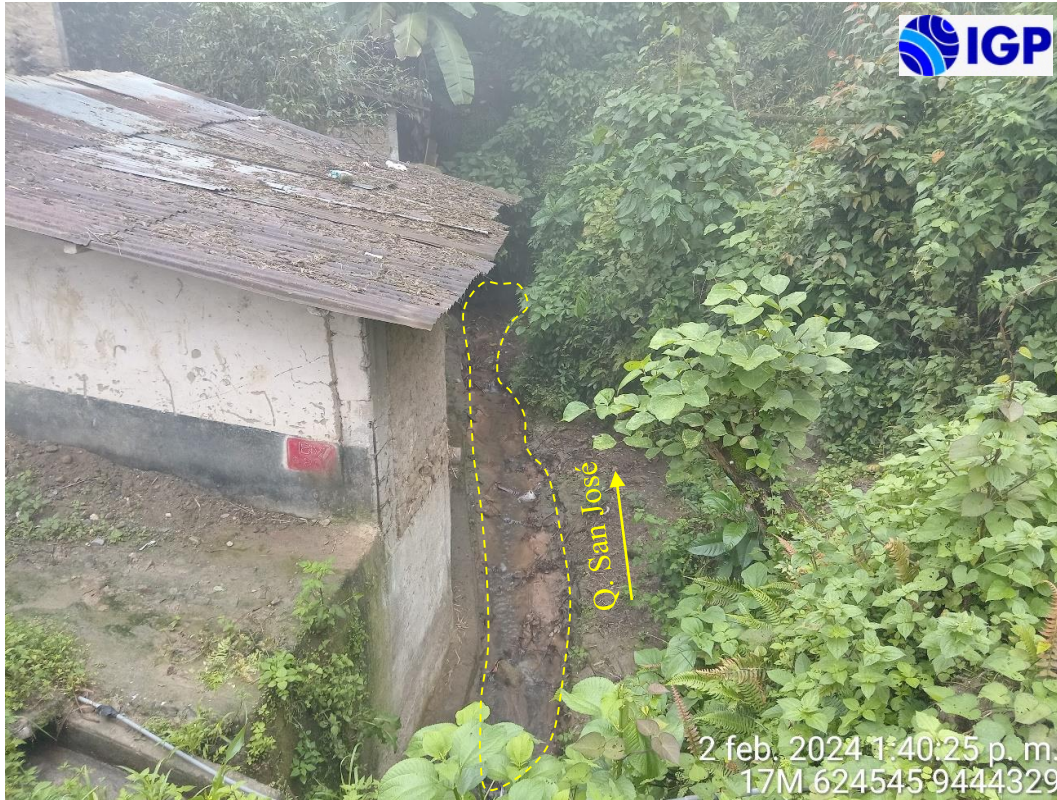
Cauce aluvial: Esta unidad geomorfológica comprende el cauce de las quebradas, es decir, consiste en un canal de corto recorrido y régimen de agua temporal que ha sido excavado por el flujo de agua a través del tiempo. Esta unidad geomorfológica está conformada por las quebradas San José, en las inmediaciones de la localidad de Santo Domingo, las quebradas De La Cruz (extremo sureste de Santo Domingo) y Chanchas (extremo suroeste de Santo Domingo), (Figura 3).

Figura 3.- Unidad geomorfológica cauce aluvial (polígono amarillo) correspondiente a la quebrada San José que intercepta vía de acceso

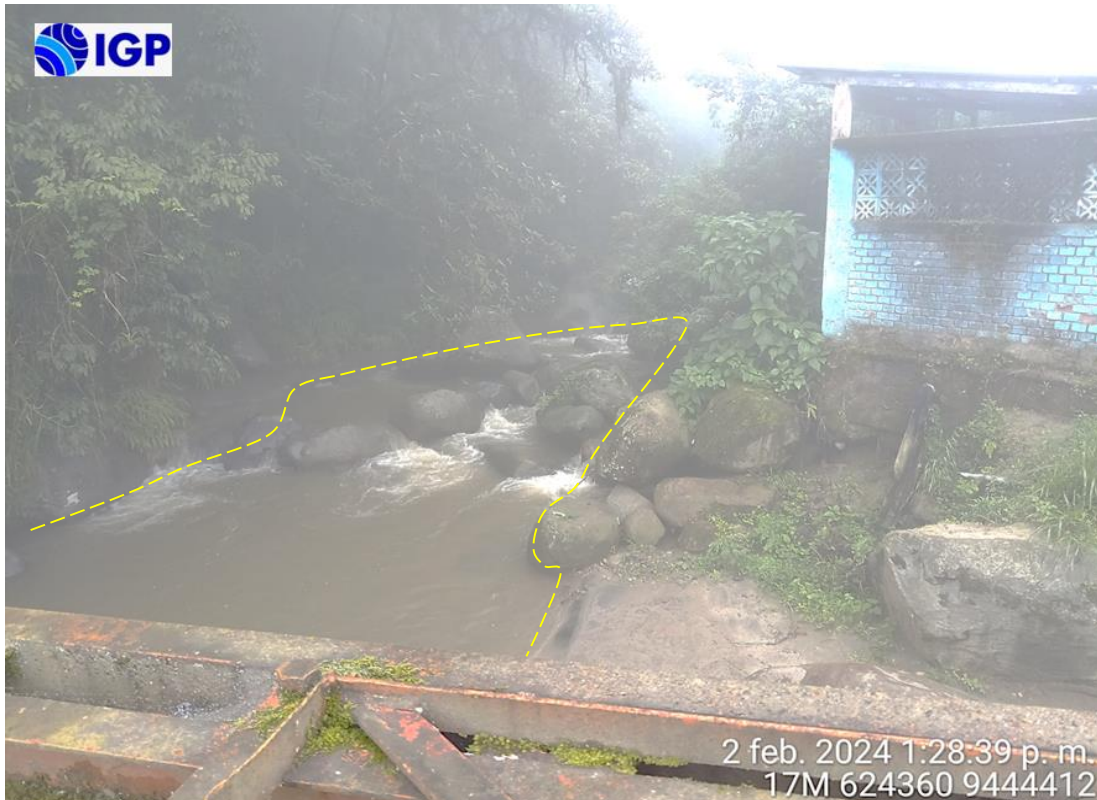
Lecho fluvial: También llamado cauce fluvial, es el canal excavado por el flujo de agua de un río y los sedimentos que éste transporta durante todo su desarrollo y evolución. La morfología del lecho depende del caudal, la pendiente, el tamaño de los sedimentos y de lo erosionable que sea el substrato rocoso, es decir, es producto de un equilibrio dinámico entre la carga de sedimentos y su capacidad de transporte. Esta unidad geomorfológica está conformada por el río Santo Domingo que colecta las aguas de la localidad de Santo Domingo y alrededores, el cauce presenta dirección predominante norte – sur, (Figura 4).

Figura 4.- Unidad geomorfológica lecho fluvial (polígono amarillo) correspondiente al río Santo Domingo en las inmediaciones del sector El Chorro

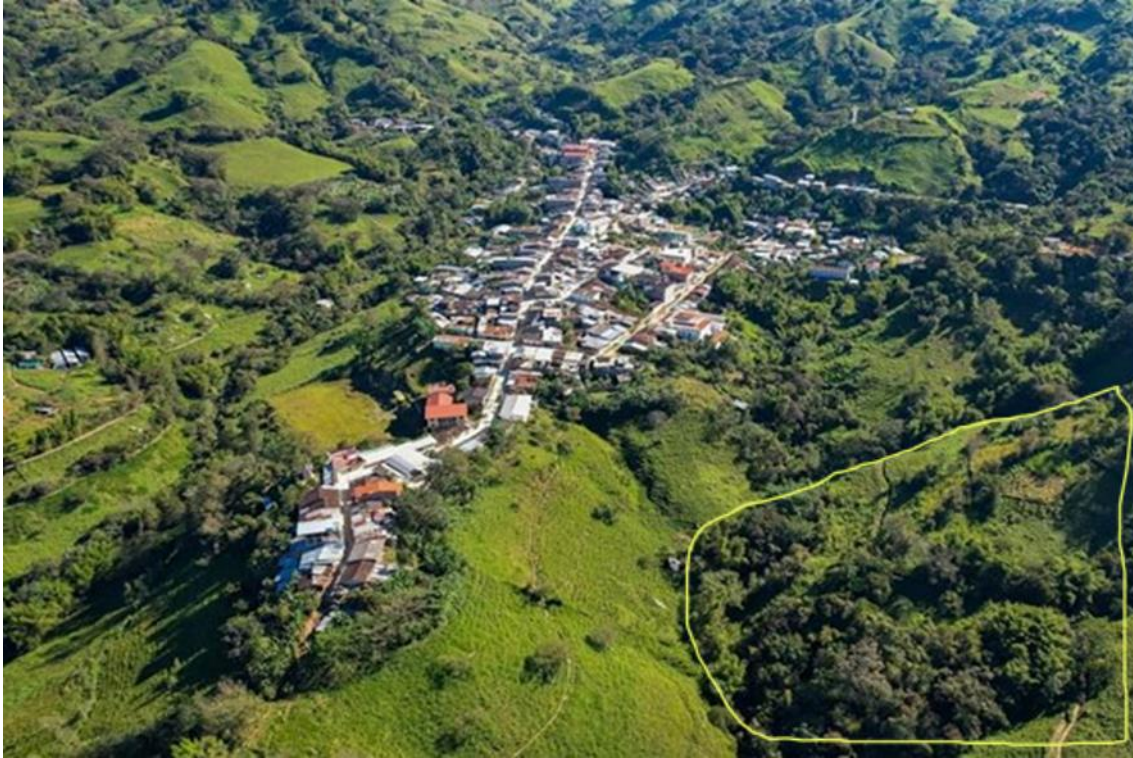
Lomada: Unidad geomorfológica también denominada loma, constituye una superficie elevada cuya base presenta forma alargada y con pendiente superior a los 15° de inclinación. Esta unidad geomorfológica se sitúa en los extremos norte (poblado Quinchayo Chico) y sur (carretera a Morropón) de la localidad de Santo Domingo, (Figura 5)

Figura 5.- Lomada (polígono amarillo) situado en el extremo sur de Santo Domingo

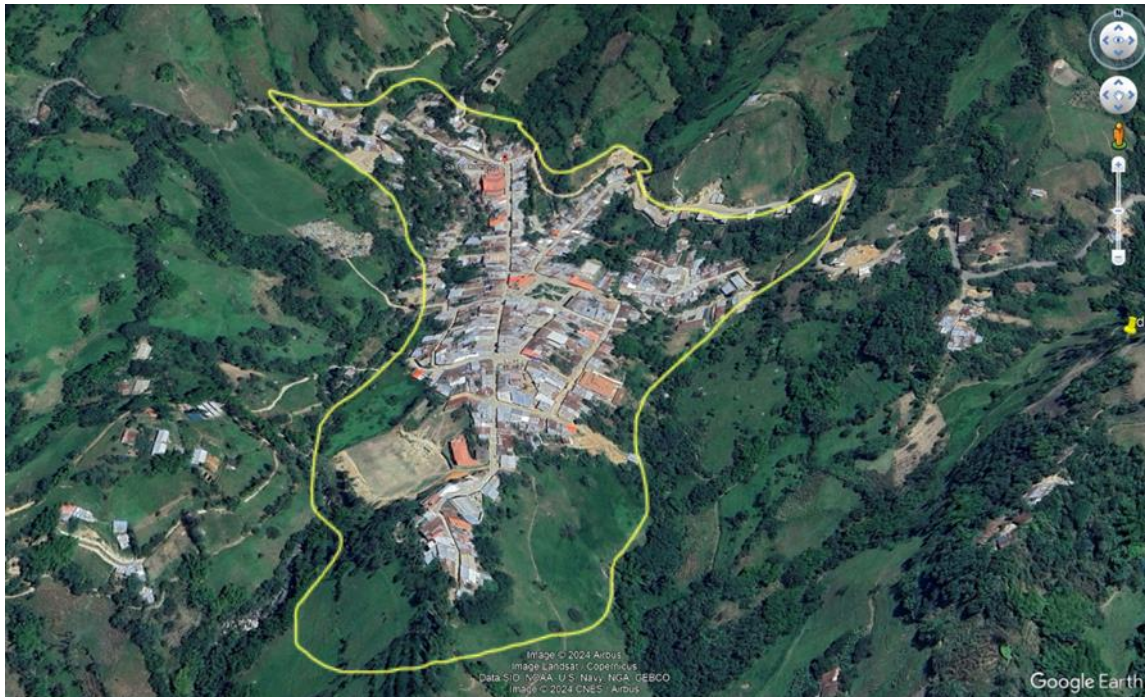
Ladera de montaña: Unidad geomorfológica característica de terrenos inclinados de baja pendiente (inferior a los 25° de inclinación), sobre esta unidad asientan las viviendas de Santo Domingo y poblados aledaños (La Vaquita, Tiña Rumbe, Yumbe y Batanes), (Figura 6).

Figura 6.- La localidad de Santo Domingo se asienta sobre elevaciones del tipo laderas de baja pendiente (polígono amarillo)

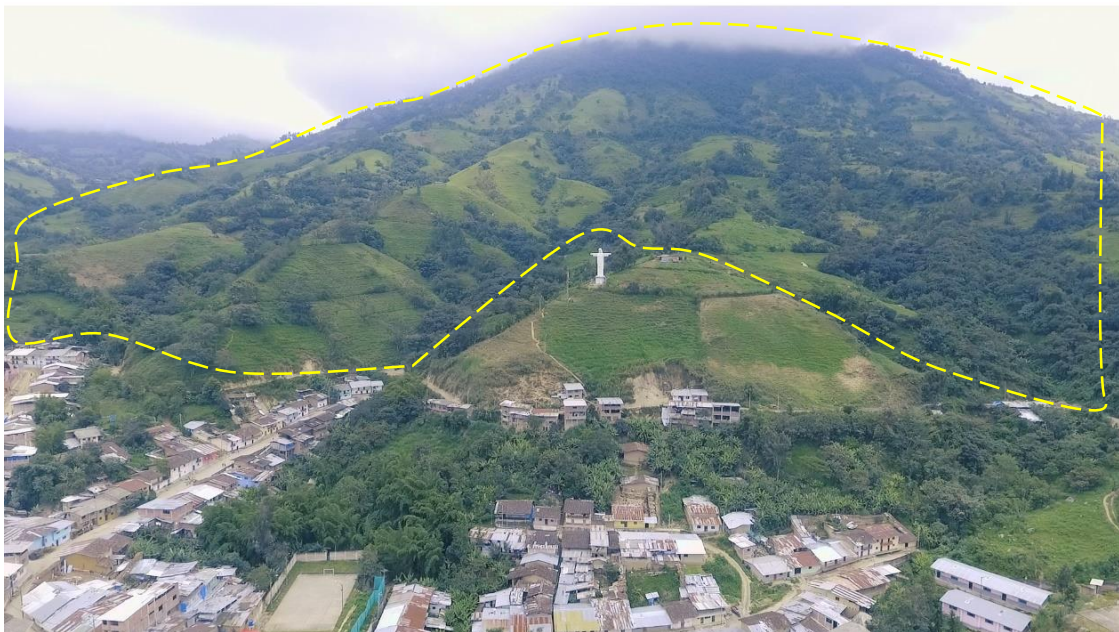
Montaña: Unidad geomorfológica constituida por grandes superficies elevadas (agrupación o cadenas de cerros) que presentan pendiente superior a los 40° de inclinación y han sido reconocidas en los extremos oriental y occidental de la localidad de Santo Domingo, (Figura 7).

Figura 7.- Unidad geomorfológica Montaña (polígono amarillo) situada en los alrededores de la localidad de Santo Domingo

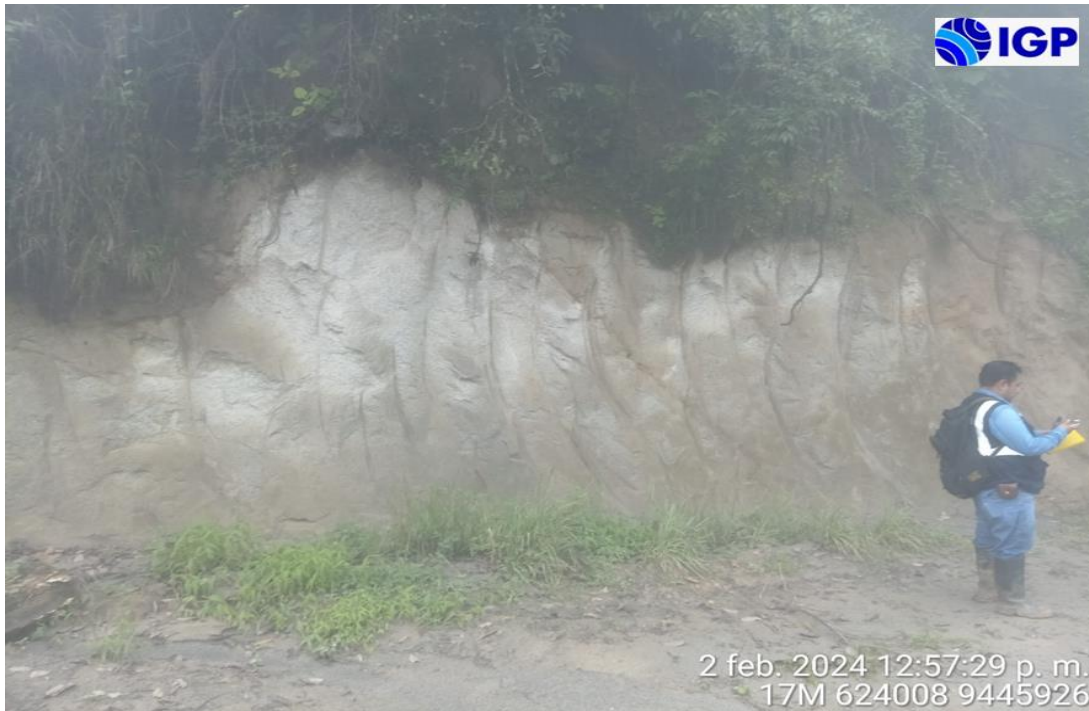
Tonalita Pambarumbe (K-to-p) Corresponde a rocas intrusivas de la Super Unidad Paltashaco del tipo tonalitas que se encuentran meteorizadas y susceptibles a movimientos en masa (derrumbes y deslizamientos), constituye el substrato rocoso de la localidad de Santo Domingo, (Figura 9).

Figura 9.- Afloramiento de roca intrusiva del tipo tonalita meteorizada y susceptible a movimientos en masa reconocida en el sector San José (2 km al noroeste de la plaza principal de Santo Domingo)

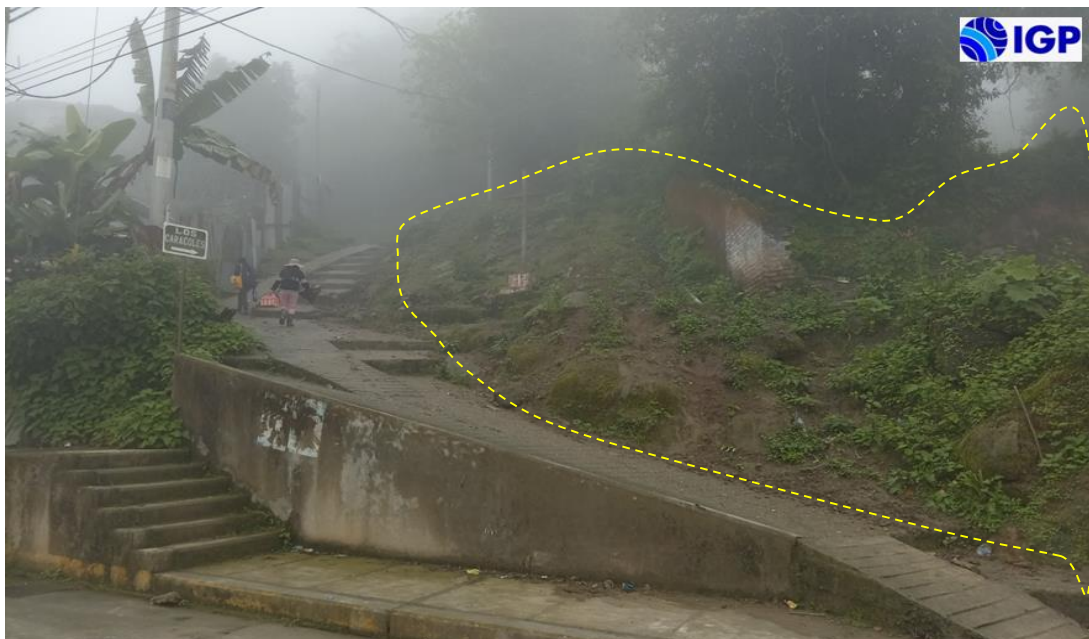
Depósito aluvial antiguo (Ql-al1): Esta unidad se encuentra constituida por materiales heterogéneos (gravas, arenas y limos) que han sido erosionados de rocas preexistentes, luego, transportados por flujos de agua a través de las quebradas y finalmente depositados en zonas llanas de baja pendiente o depresiones. Sobre esta unidad geológica se asienta la localidad de Santo Domingo, (Figura 10).

Figura 10.- Depósito aluvial antiguo (polígono amarillo) conformado por gravas y arenas limosas identificadas contiguas a escalera de ingreso a sector Los Caracoles

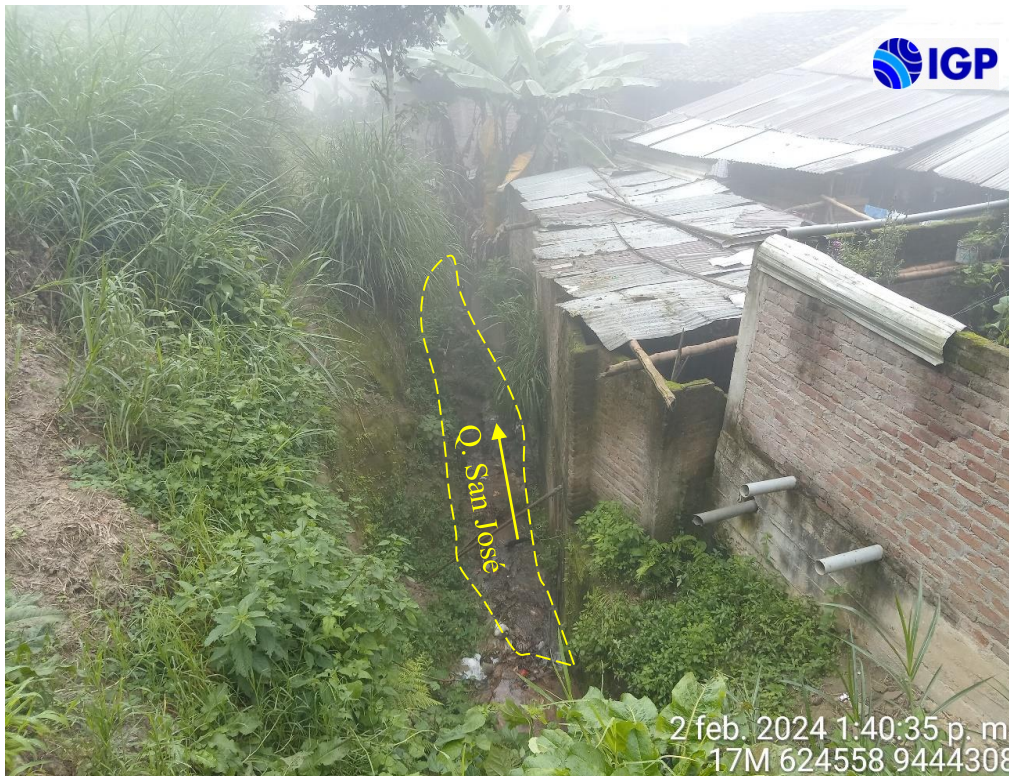
Depósito aluvial reciente (Qh-al2): Consiste en materiales heterogéneos que han sido erosionados de rocas preexistentes y actualmente vienen siendo dispuestos en los cauces de las quebradas, siendo susceptibles a movilizarse aguas abajo, esta unidad geológica ha sido identificada en las quebradas San José, Chanchas y De La Cruz (Figura 11).

Figura 11.- Depósito aluvial reciente conformado por material fino (arenas y limos) dispuestos sobre cauce de la quebrada San José (polígono amarillo) en las inmediaciones de las viviendas de la localidad de Santo Domingo

- Establecer la faja marginal de la quebrada San José para evitar el asentamiento de viviendas en zonas aledañas al cauce y posibles afectaciones ante la ocurrencia de flujos e inundaciones.

- Limpiar y descolmatar el cauce de la quebrada San José para evitar posibles desbordes y flujos hacia la zona urbana.
- Implementar canales de coronación en la parte superior de los deslizamientos y derrumbes para derivar las aguas de escorrentía durante los periodos de lluvia intensa y disminuir la infiltración del agua en las zonas inestables.

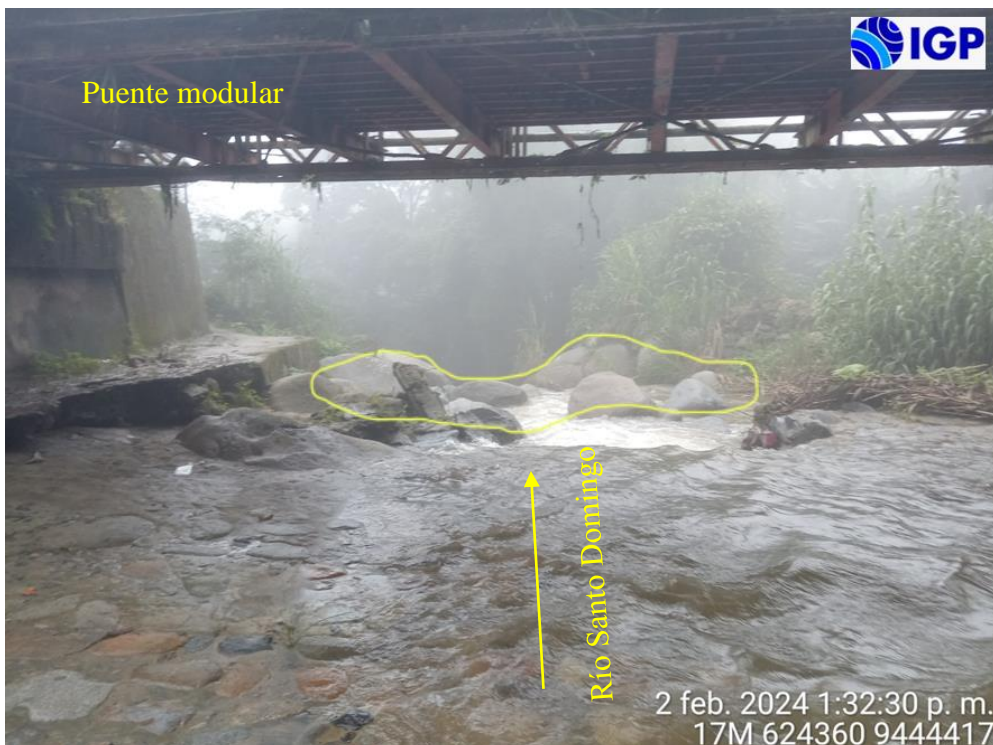
Depósito fluvial (Qh-fl): Materiales resultantes de la meteorización y/o erosión, traslado y depositación de rocas preexistentes, transportados por una corriente fluvial permanente, encontrándose depositados en el cauce de los lechos de los ríos existentes en el área estudiada. Esta unidad geológica está

conformada por bloques de roca, gravas, arenas de grano medio a grueso y se encuentran a lo largo del cauce del río Santo Domingo, (Figura 12).

Figura 12.- Bloques de roca transportados por el cauce del río Santo Domingo en las inmediaciones del sector El Chorro que corresponden a la unidad geológica depósito fluvial (polígono amarillo)

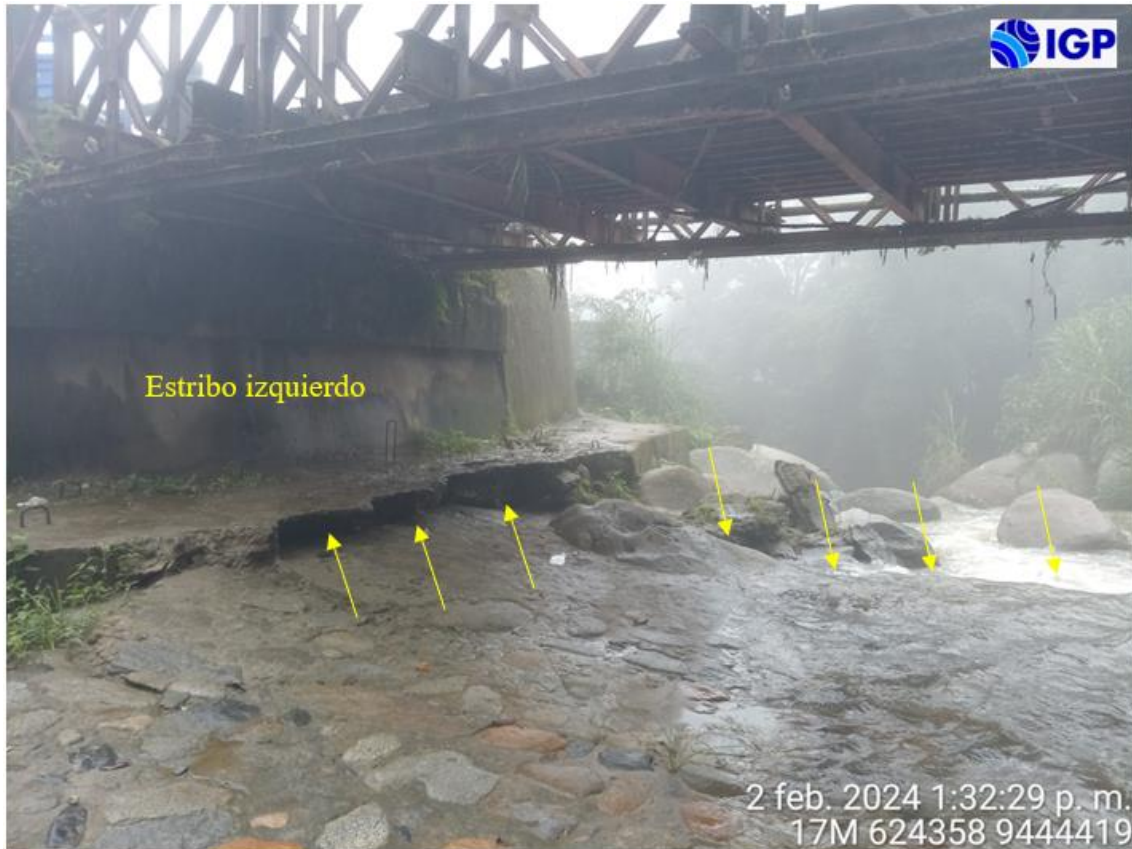
Este tipo de evento se ha observado en las inmediaciones del sector el Chorro, específicamente en un puente modular, donde los cimientos del estribo izquierdo presentan evidencia de erosión ante el incremento del caudal del río, (Figura 14).

Figura 14.- Erosión fluvial (flechas amarillas) en el cauce del río Santo Domingo que podría afectar el estribo izquierdo del puente modular ubicado en el sector El Chorro

- El incremento del caudal del río Santo Domingo genera el fenómeno erosión fluvial en el sector el Chorro y podría socavar y afectar los cimientos del margen izquierdo del puente modular situado este lugar.

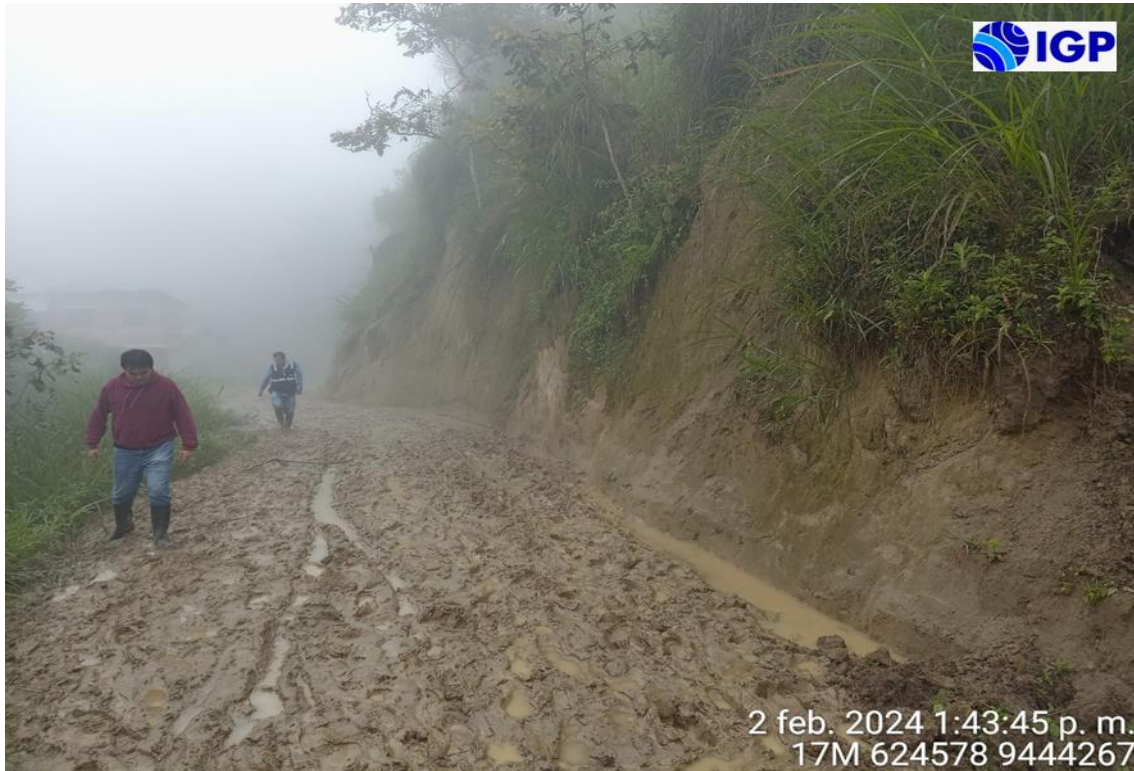
Este tipo de evento geodinámico ha sido identificado a 260 m al norte de la plaza principal de Santo Domingo, su génesis se relaciona con la ocurrencia de precipitaciones pluviales intensas, generándose la saturación de los suelos

(bloques de roca, limos, arenas y arcillas) que conforman el talud, posteriormente su inestabilidad y derrumbe (Figura 15).

Figura 15.- Taludes susceptibles a la ocurrencia de derrumbes durante periodos de lluvias intensas, ubicados a 260 m al norte de la plaza principal de Santo Domingo

- Evitar la deforestación de las laderas debido a que, la vegetación contribuye a la estabilidad del suelo y reduce la infiltración del agua.
- Realizar el análisis de estabilidad de taludes en las inmediaciones de los deslizamientos y derrumbes reconocidos en los sectores San José y Tiña Rumbe. Es necesario realizar estudios geofísicos complementarios para identificar y definir nuevas zonas inestables.

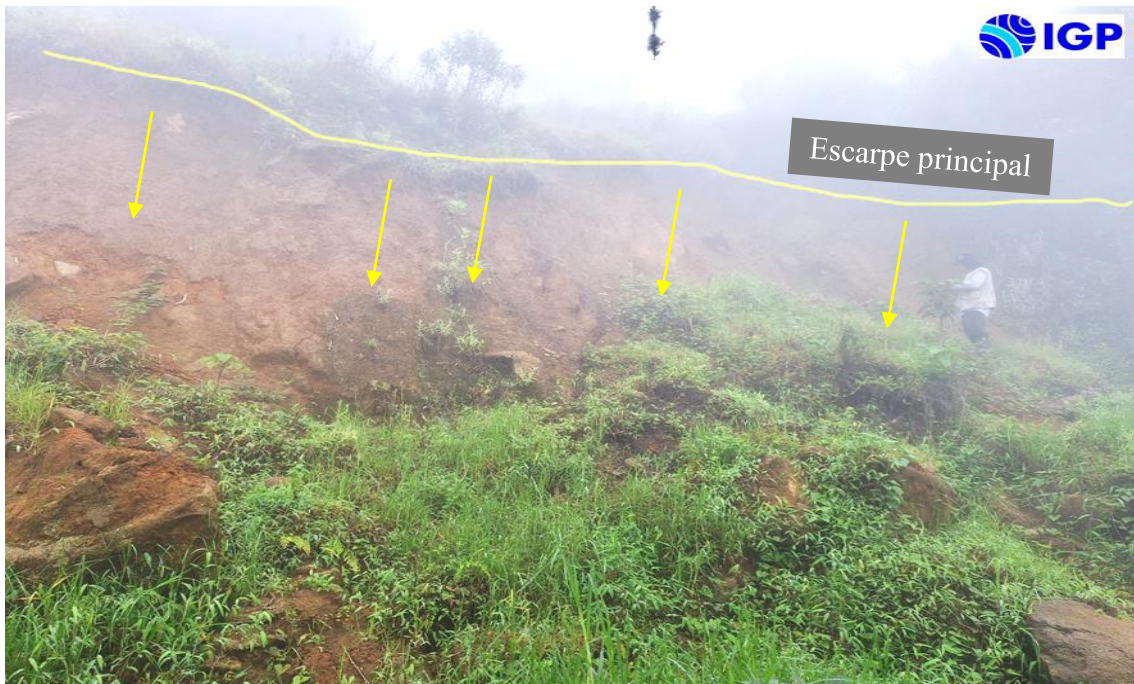
Deslizamiento: Es un movimiento ladero abajo, de una masa de suelo o roca cuyo desplazamiento ocurre predominantemente a lo largo de una superficie de falla. En las inmediaciones del sector Tiña Rumbe, específicamente a 540 m de distancia hacia el extremo noreste de este lugar, se ha reconocido un deslizamiento sobre laderas de pendiente superior a los 60° de inclinación, que se encuentran conformadas por rocas intrusivas meteorizadas susceptibles a la ocurrencia de movimientos en masa. El deslizamiento presenta un ancho de aproximadamente 130 m, ocupa un área aproximada de 3.2 Has y su escarpe principal tiene 110 m de longitud, (Figura 16).

Figura 16.- Escarpe principal de deslizamiento reconocido en extremo noroccidental de sector Tiña Rumbe que presenta un salto o desnivel topográfico de aproximadamente 5 a 6 m

- Producto de la ocurrencia de precipitaciones intensas y la deforestación de las laderas, cuyo substrato lo conforman rocas inestables (tonalitas meteorizadas), se viene incrementando la infiltración del agua hacia el subsuelo, factores que contribuyen a desestabilizar las laderas y en la generación de los movimientos en masa del tipo derrumbes y deslizamientos, eventos que podrían afectar vías de acceso, como evidencia de esto, se han reconocido escarpas en los sectores Tiña Rumbe y San José.
