UNIVERSIDAD NACIONAL DE SAN AGUSTÍN DE AREQUIPA

**EVALUACIÓN GEODINÁMICA EXTERNA Y ANÁLISIS DINÁMICO DE
LOS SUELOS EN EL DISTRITO DE SACHACA (AREQUIPA) USANDO
MÉTODOS GEOFÍSICOS**

*Tesis Presentada por la Bachiller en
Ciencias Geofísicas:*

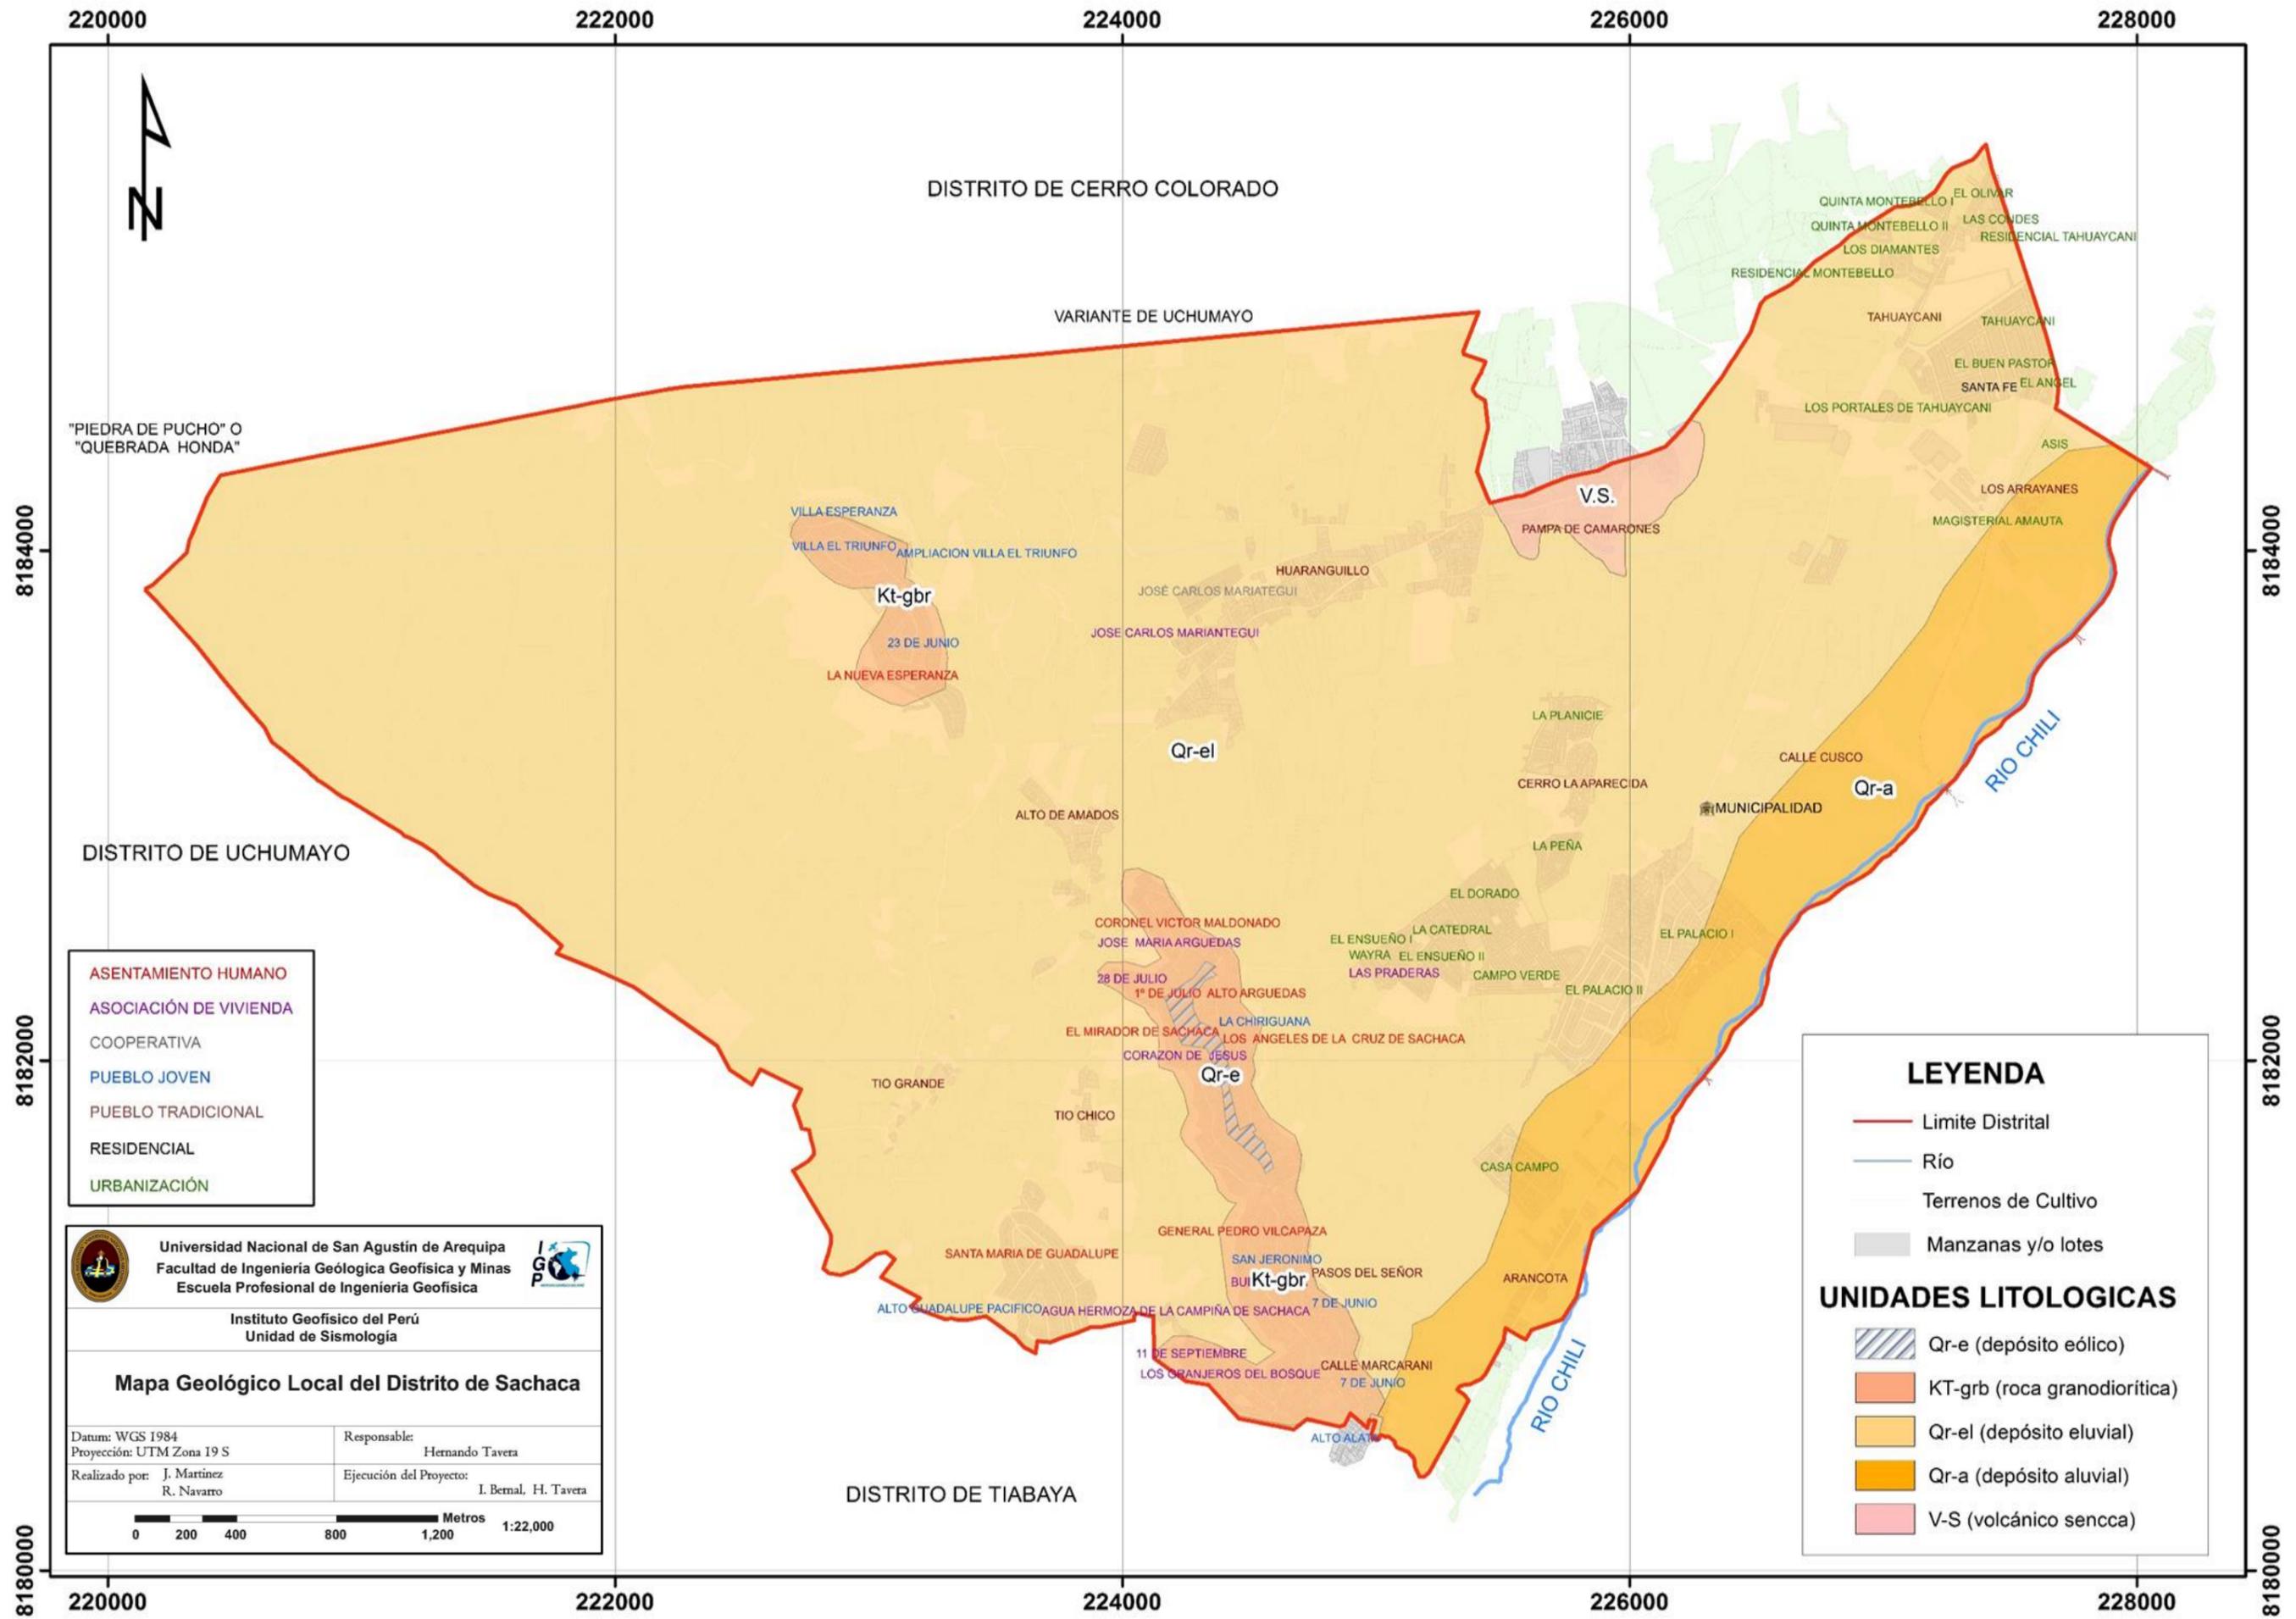
Mapa 2.1: Mapa Geológico local del distrito de Sachaca – Arequipa.

La geología local en el distrito de Sachaca es compleja y deriva del tectonismo y vulcanismo ocurrido en diferentes épocas produciendo muchas discordancias erosionables y sedimentarias. La zona de estudio corresponde a la secuencia de cuerpos plutónicos y tiene la particularidad de haberse emplazado a lo largo de la faja central y longitudinal del distrito de Sachaca (Cerros de Alata, Tingo Grande y Tingo forman parte de este intrusivo). Otras que interesan para el estudio, se originan desde el Terciario Superior o Plioceno, edad a la que pertenece la formación volcánica Sencca (formada por tufos de composición dacítica o riolítica), al cual le superyacen conglomerados aluviales del Cuaternario Pleistocénico, con espesores variables, y conformados por rodados de intrusivos, gneis, cuarcitas y principalmente otras rocas andesíticas, tales como andesitas de grano grueso (porfiríticas) y también afaníticas (de grano fino), ambas de color gris oscuro, asociados al Grupo Barroso de los sedimentos volcánicos Barroso y Chila que los superyacen y que tienen carácter regional ubicándose en cotas más altas que las del área de estudio (Mapa 2.1).

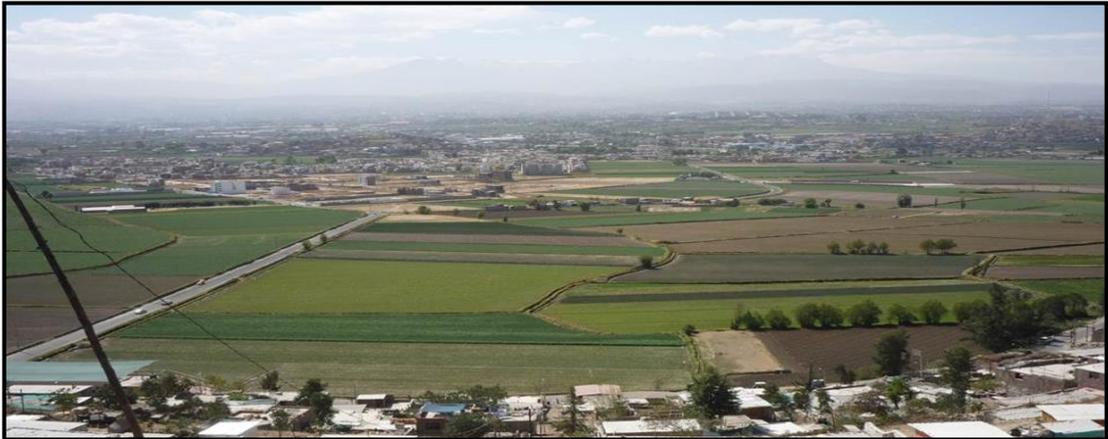
Figura 2.1: Penillanura del Distrito de Sachaca la mayor parte cubierta por parcelas agrícolas.

Abarca la mayor parte del distrito de Sachaca (80 % del área), está conformada por sedimentos sub horizontales constituidos por arcillas, limos, arenas, y arenas gravosas, en su mayoría corresponden a terrenos llanos a suavemente ondulados, con una ligera inclinación en dirección oeste (Figura 2.1).

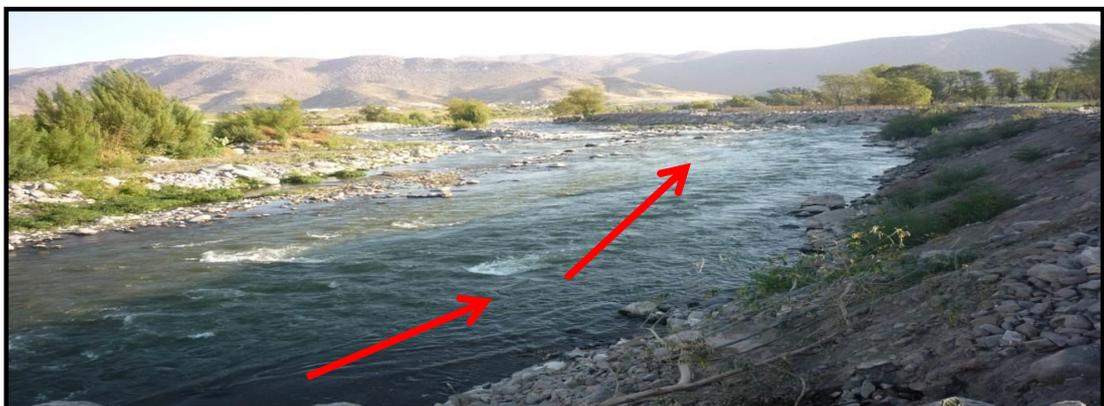
Figura 2.2: Valle del río Chili, con presencia de vegetación que recubren las terrazas.

Presenta una morfología sub horizontal, con ancho variable entre 25 a 50 m (basado en las secciones topográficas), es alimentado por las precipitaciones pluviales variables a lo largo del año. Sus principales componentes litológicos son los materiales que arrastra desde su nacimiento y los que va incorporando en su recorrido, encontrándose arenas, limos, arcillas, gravas de diferentes diámetros (Figura 2.2).

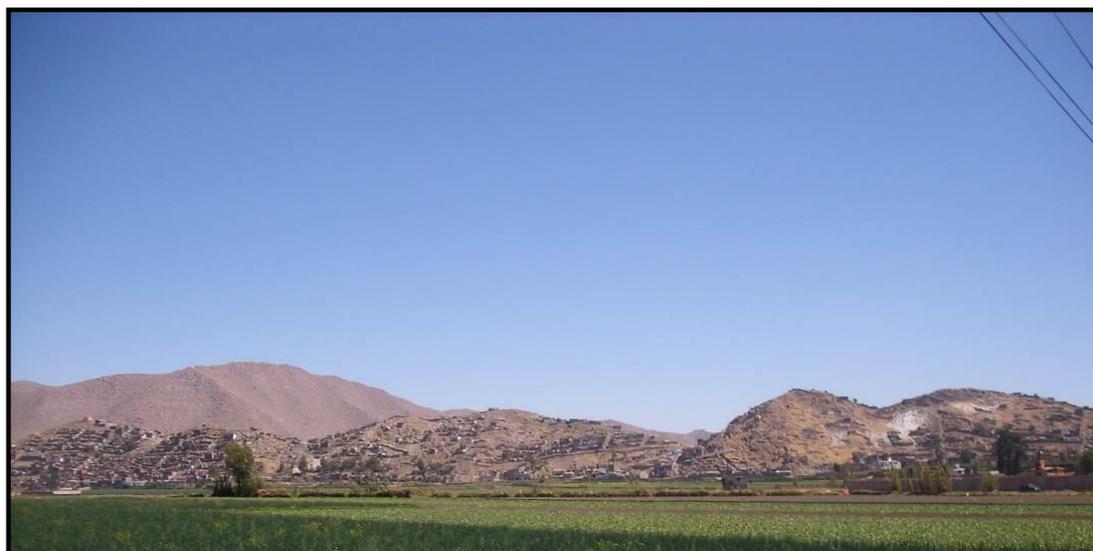
Figura 2.3: Colinas del distrito de Sachaca que muestran con gran densidad poblacional.

La periferia del distrito presenta zona de elevaciones con una topografía suave y ondulada, con laderas de pendiente moderada (25° a 45°) y que en gran parte se encuentran pobladas. El suelo de estas colinas está cubierto por material de origen eólico (arenas sueltas) y mantos de cenizas. El sustrato rocoso lo conforman rocas intrusivas de tipo granodiorita (Figura 2.3).

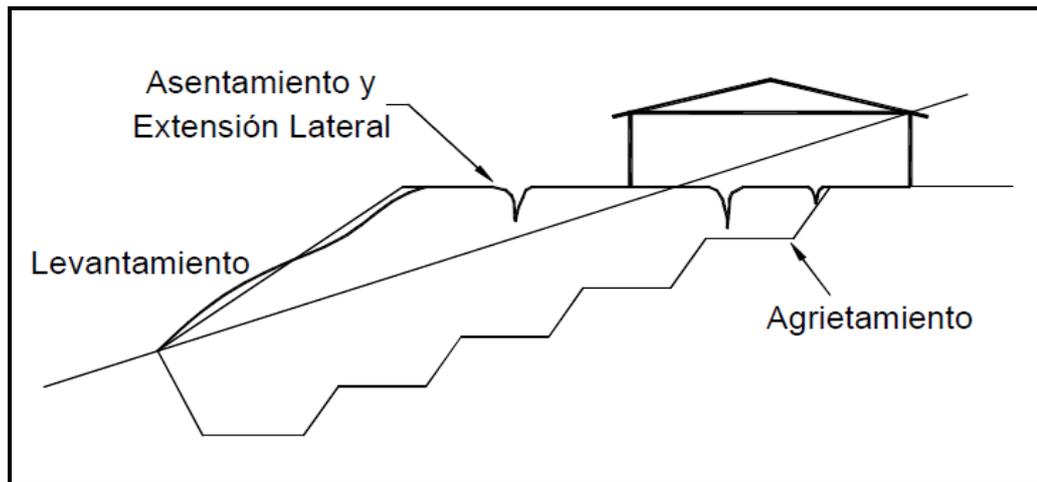
Figura 3.1: Falla típica de un relleno en caso de un sismo (Seed, 1970.)

- La magnitud de las deformaciones en la masa de suelo.
- La licuación durante los sismos. Los rellenos o capas de materiales que se encuentran sobre estos suelos licuables pueden deslizarse durante los sismos, tal como ha ocurrido en Chile, Alaska y Japón.

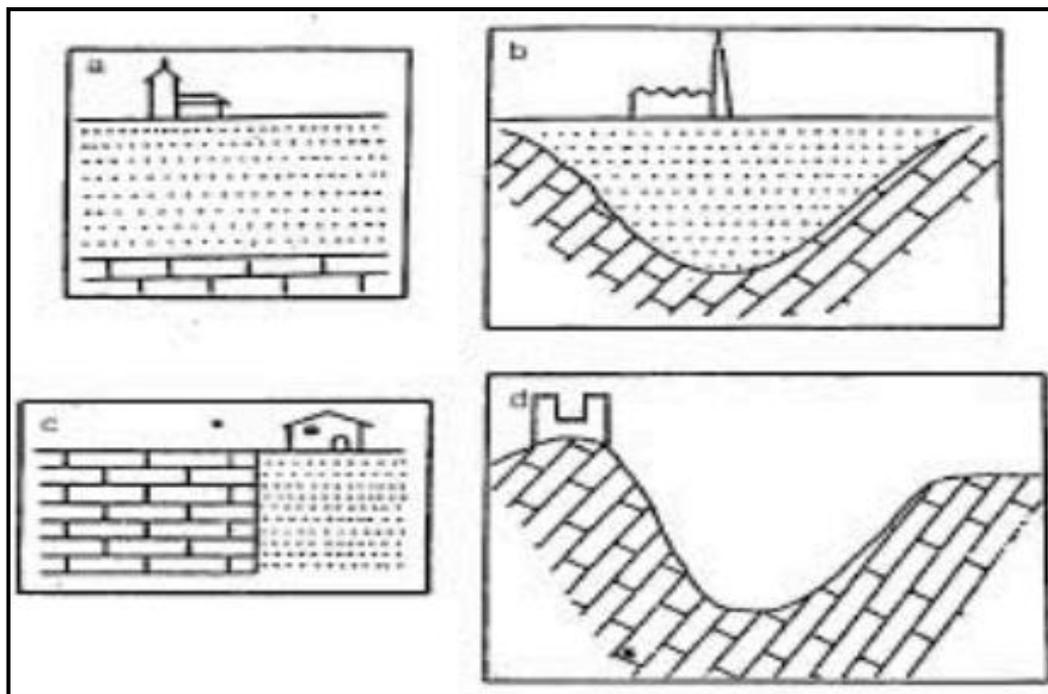
Figura 3.2: Estructuras y configuraciones tipo que pueden dar lugar a efectos de sitio. a) Capas sedimentarias horizontales sobre substrato rocoso; b) Relleno sedimentario de un valle; c) Discontinuidades laterales bruscas; d) Relieves (Efecto topográfico). Tomado de Bard et al., (1995).

discontinuidades laterales (Figura 3.2) que pueden ser determinantes para la distribución de las vibraciones del suelo y, por lo tanto, para la distribución de los daños en caso de un terremoto (Coral, 2002).

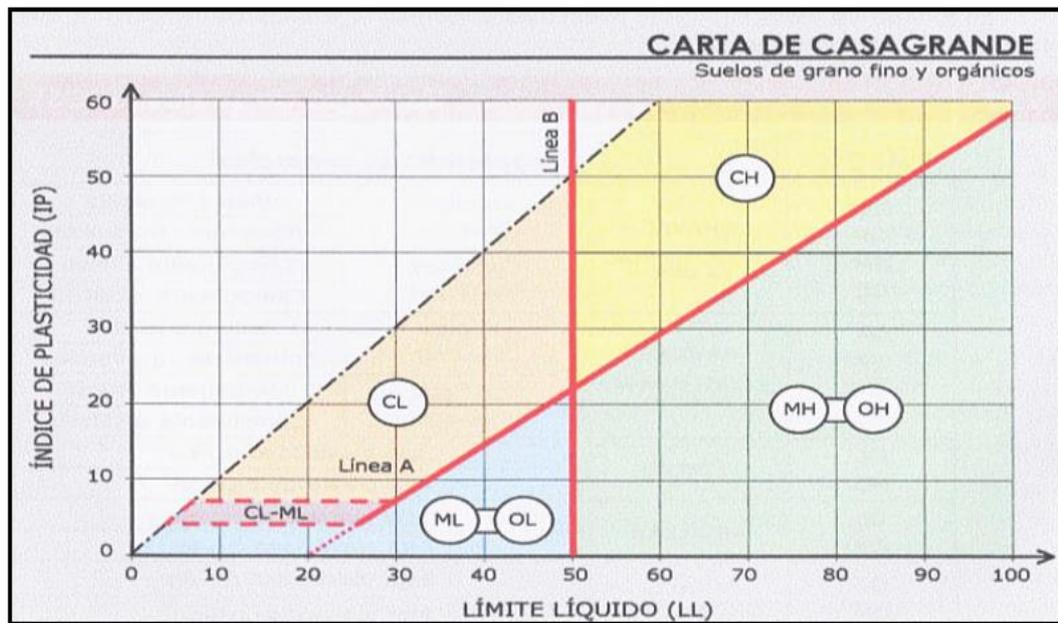
Figura 3.6: Carta de Casagrande para los suelos cohesivos

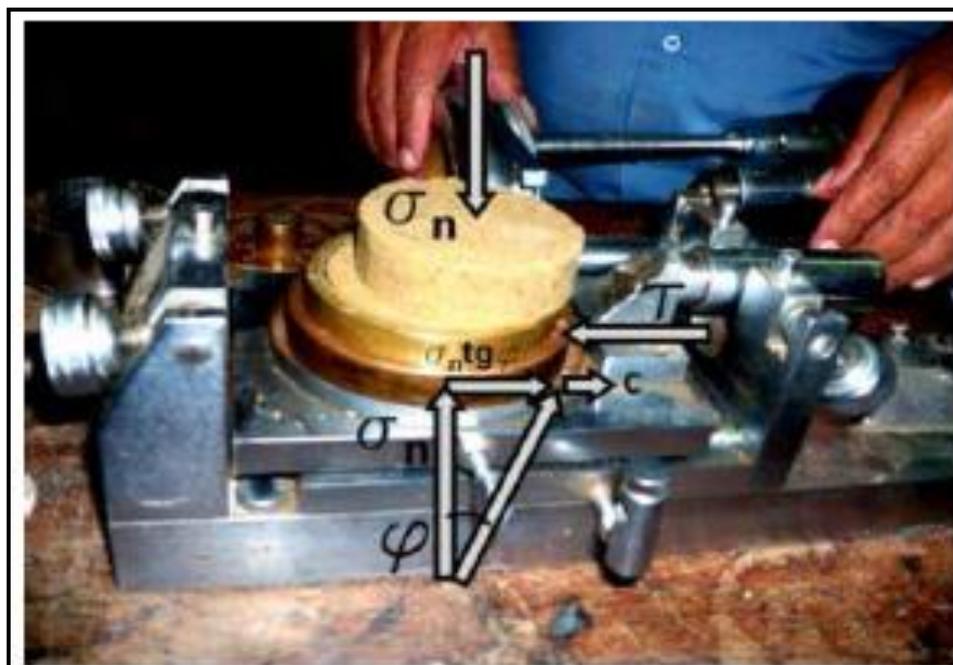
Figura 3.9: Esfuerzos normales y cortantes en un bloque de suelo, según la teoría de Coulomb.

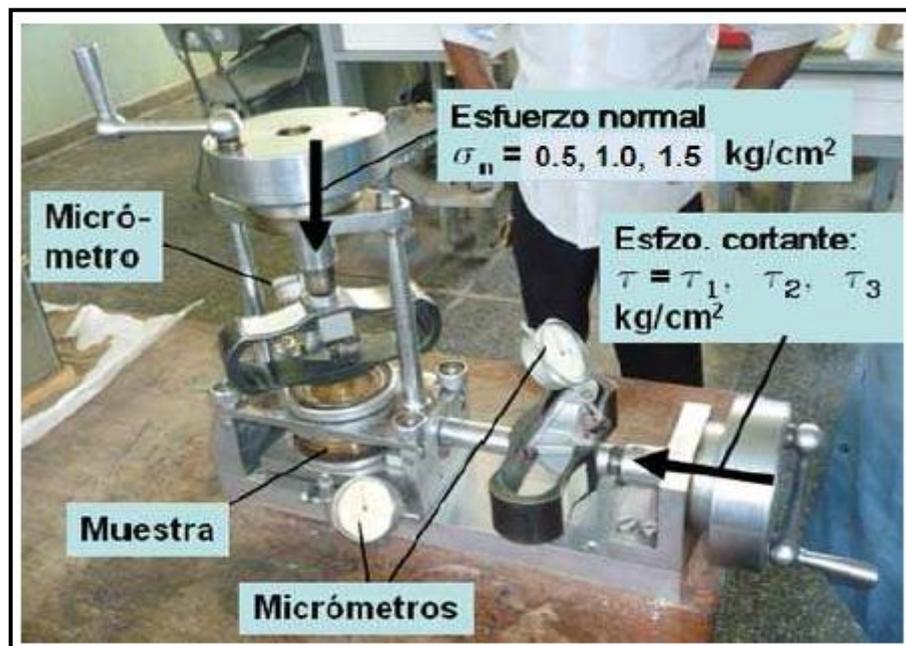
Figura 3.11: Detalles del equipo de corte directo y diagrama de ruptura de Mohr.

El ensayo de corte directo es un ensayo de cortante, consiste en aplicar esfuerzos verticales y horizontales a tres muestras de suelo y determinar el instante de falla a corte (Figura 3.11). Cuando se aplica un esfuerzo vertical fijo de 0.5 Kg/cm^2 , la primera muestra falla con esfuerzo horizontal o cortante τ_1 , la segunda muestra es sometida a un esfuerzo de 1.0 Kg/cm^2 y falla con un esfuerzo cortante τ_2 . Con estos tres pares ordenados se grafica el diagrama de ruptura de Mohr. La tercera muestra es sometida a un esfuerzo de compresión de 1.5 Kg/cm^2 y falla con un cortante τ_3 .

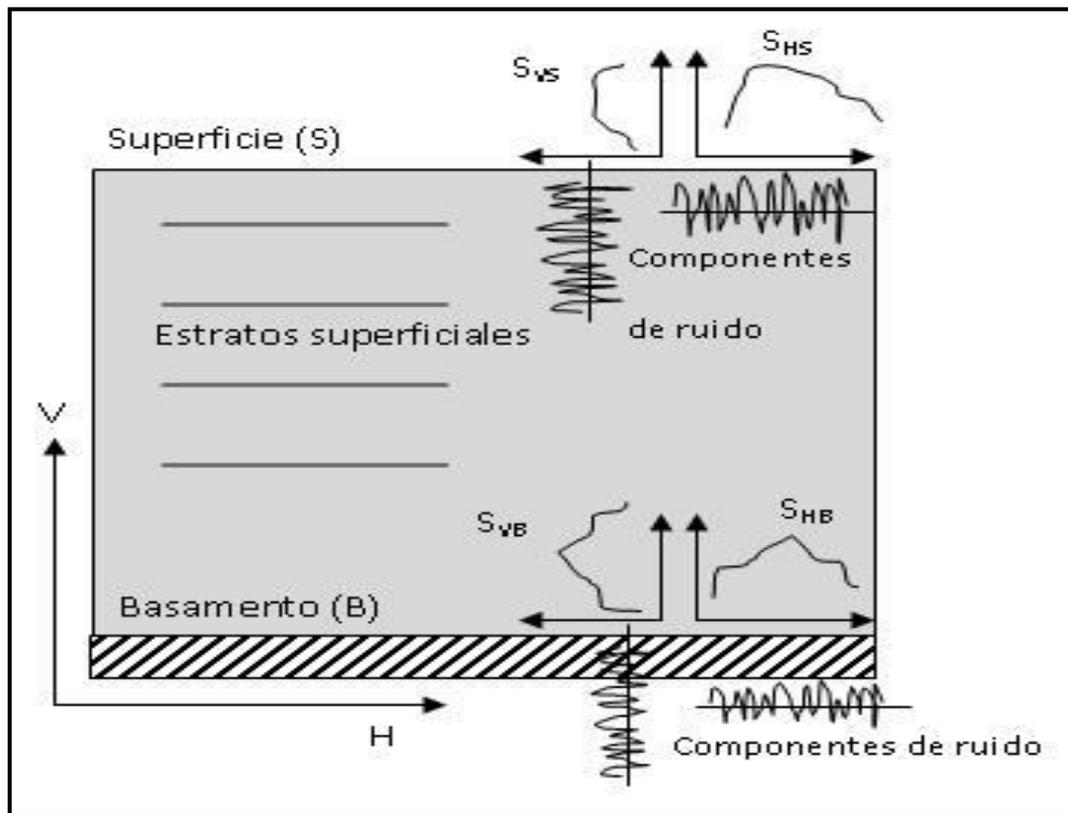
Figura 3.17: Modelo asumido por Nakamura para interpretar la propagación de vibración ambiental sobre un semiespacio de espesor Z.

Donde H y V representan, respectivamente, los espectros de las componentes horizontales y verticales del ruido ambiental en superficie (S) o en el basamento (B) (Figura 3.17). La respuesta sísmica del sitio que no incluye la contribución de la fuente es definida por SM.

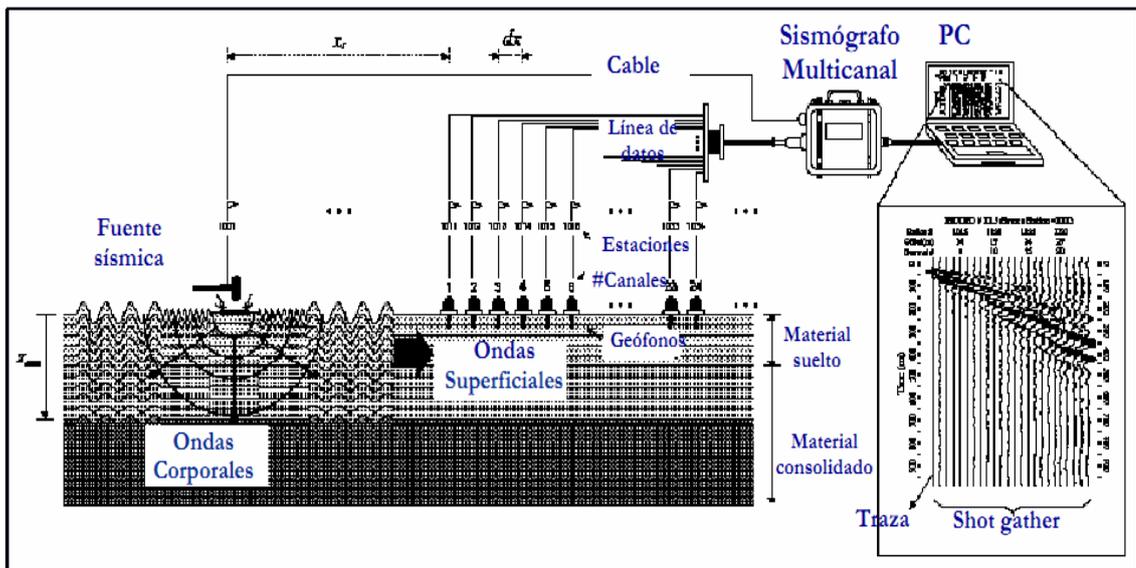
Figura 3.20: Configuración de campo y equipo de datos para el Método MASW.

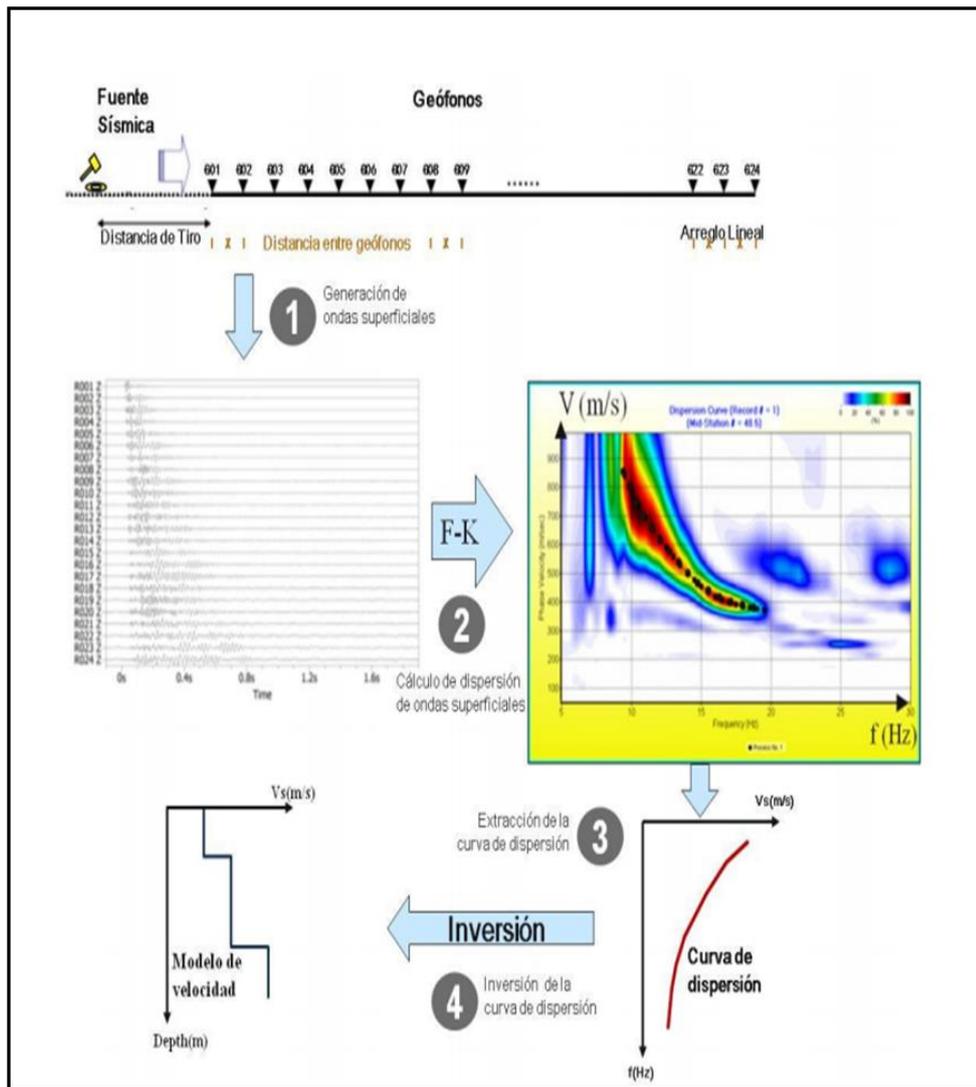
Figura 3.21: Esquema de la metodología utilizada para el procesamiento de datos obtenidos por un arreglo lineal, para determinar el perfil de velocidades.

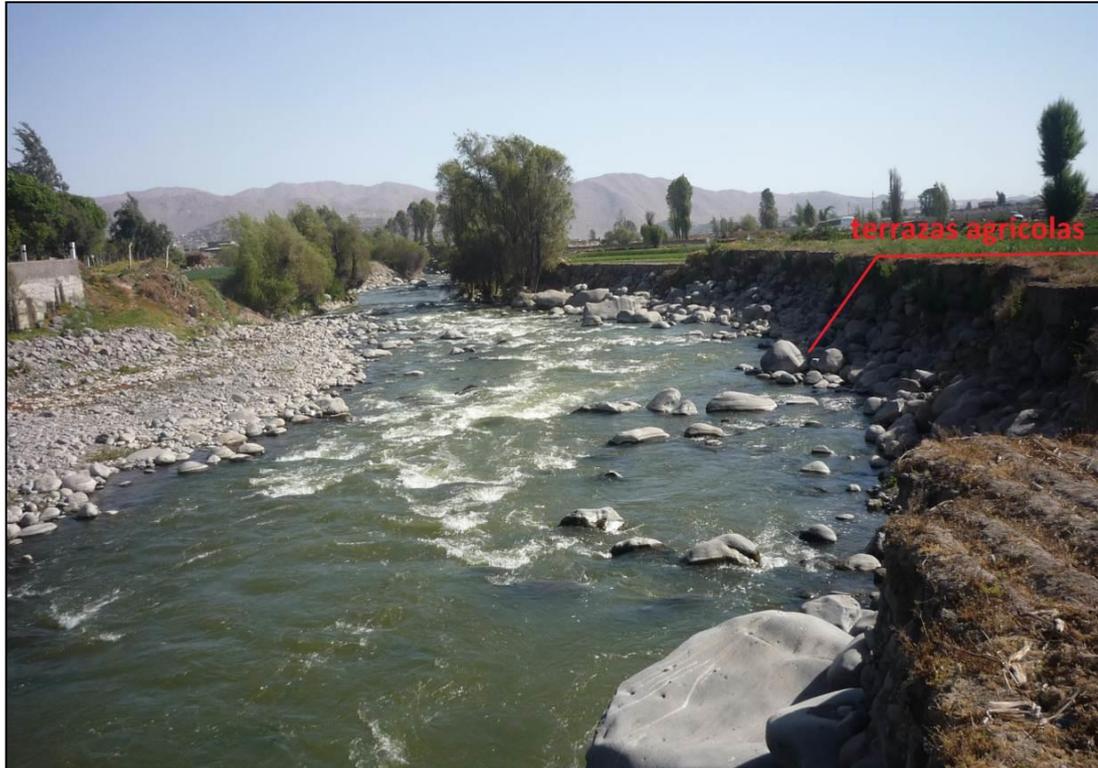
Figura 4.1: Valle del río Chili en el cual se observa la presencia de las terrazas agrícolas con influencia antrópica que invaden parcialmente el cauce del río.

El valle del río Chili se encuentra en el límite de una depresión somera, flanqueada por un dorso de dirección norte – sur en la cual sobresale la presencia de terrazas agrícolas (Vargas, 1970), con una geomorfología típicamente antrópica, tal como se muestra en la Figura 4.1.

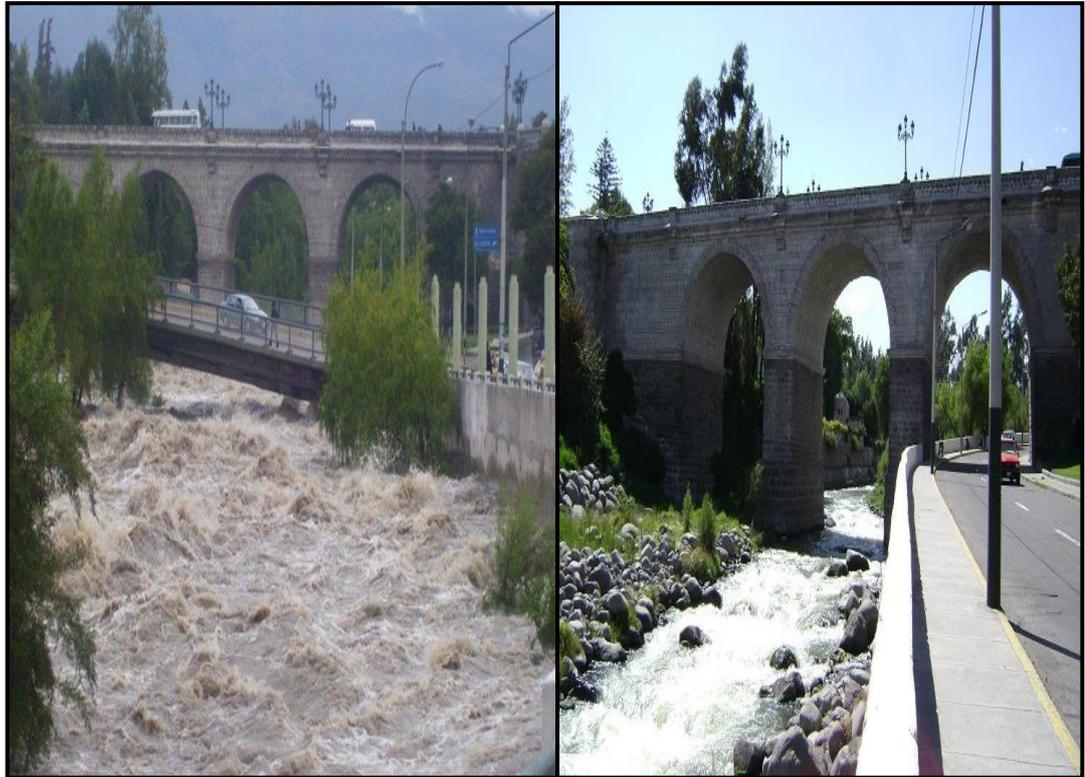
Figura 4.2: Caudales en el río Chili durante los meses de febrero (caudal alto) y setiembre (caudal normal) durante el año 2012, en el puente Grau.

El río Chili aumenta su caudal durante el periodo de afluencia de lluvias; es decir, entre los meses de diciembre a marzo, alcanzando como máximo caudales de 180 m³/seg (SENAMHI, 2012), situación que reúne las condiciones favorables para provocar el desborde del mismo y daños en terrenos de cultivo y urbanizaciones cercanas, además de modificar la morfología del paisaje. En épocas de poca acción pluvial, el río retoma su cauce natural e incluso llega a ser menor, con caudales promedio de 14 m³/seg (SENAMHI, 2012), escenario propio de los meses de abril a diciembre. En la Figura 4.2 se muestra escenarios para el río Chili correspondientes a los meses de febrero y setiembre, el primero en el puente Grau en épocas de alto caudal y el segundo en el mismo puente en épocas de bajo caudal.

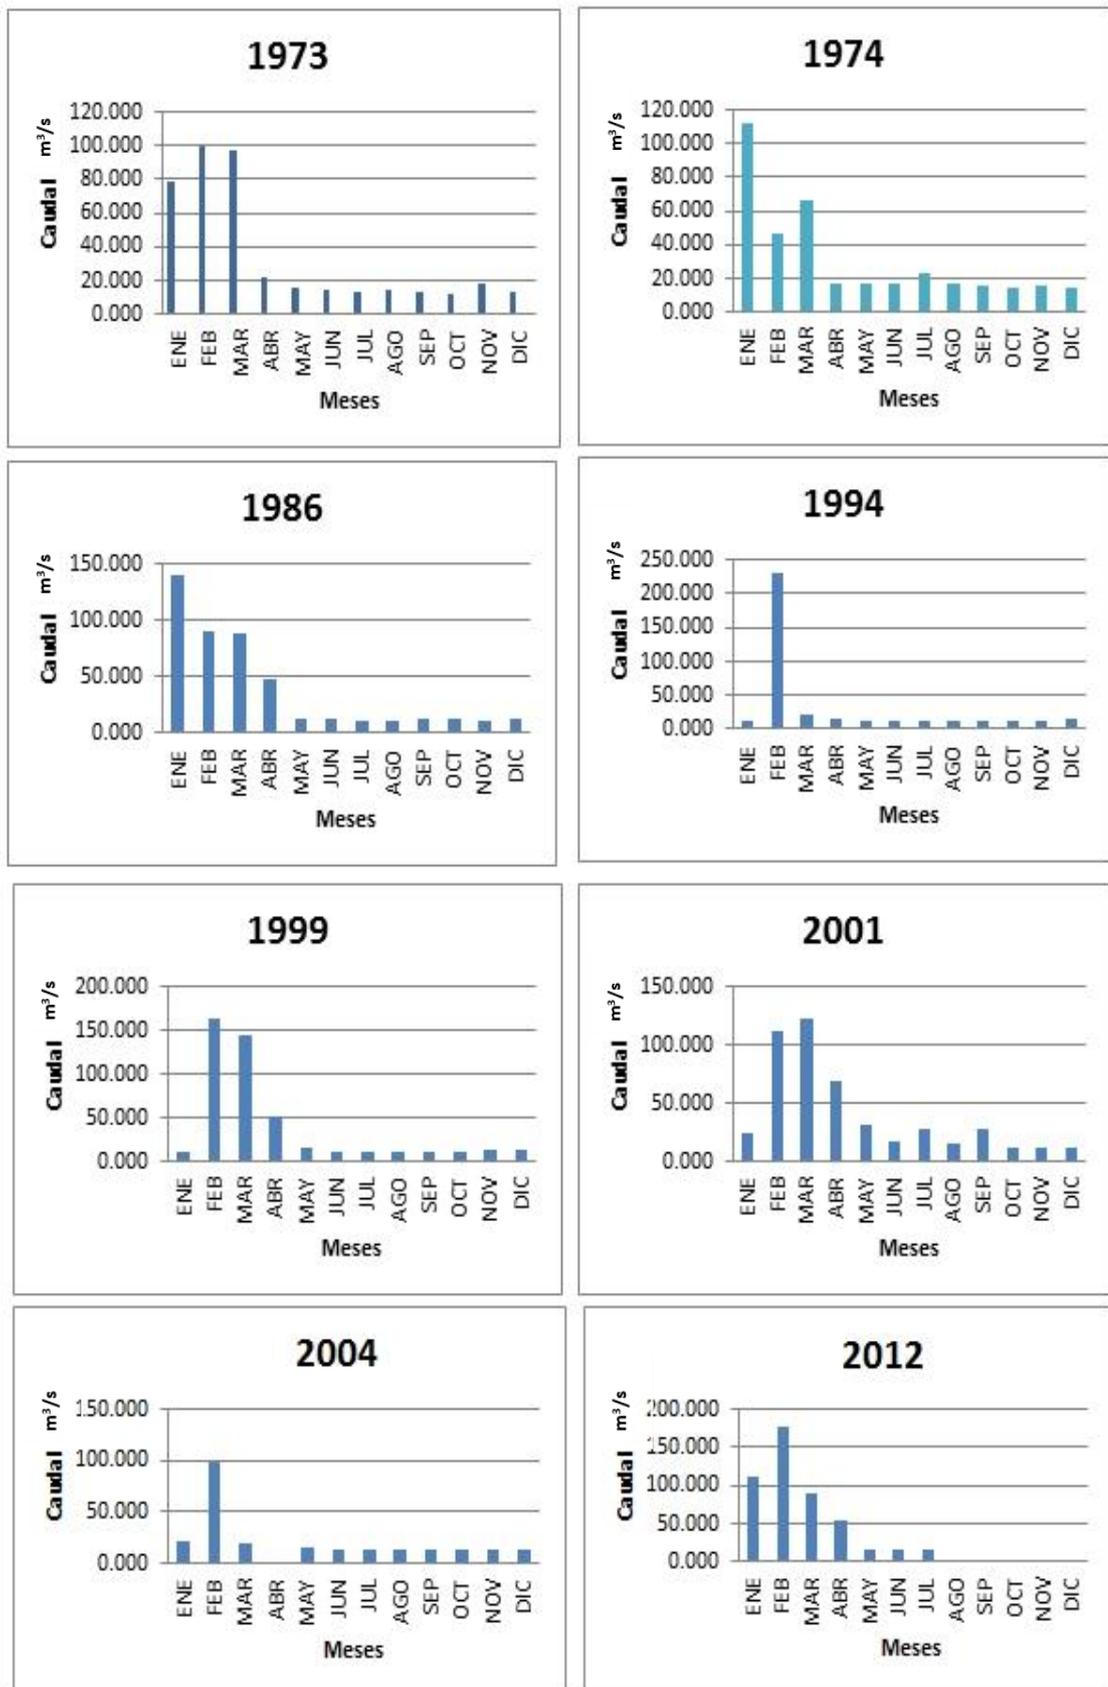
Figura 4.3: Caudales medios alcanzados por el río Chili en la ciudad de Arequipa durante un periodo de 39 años.

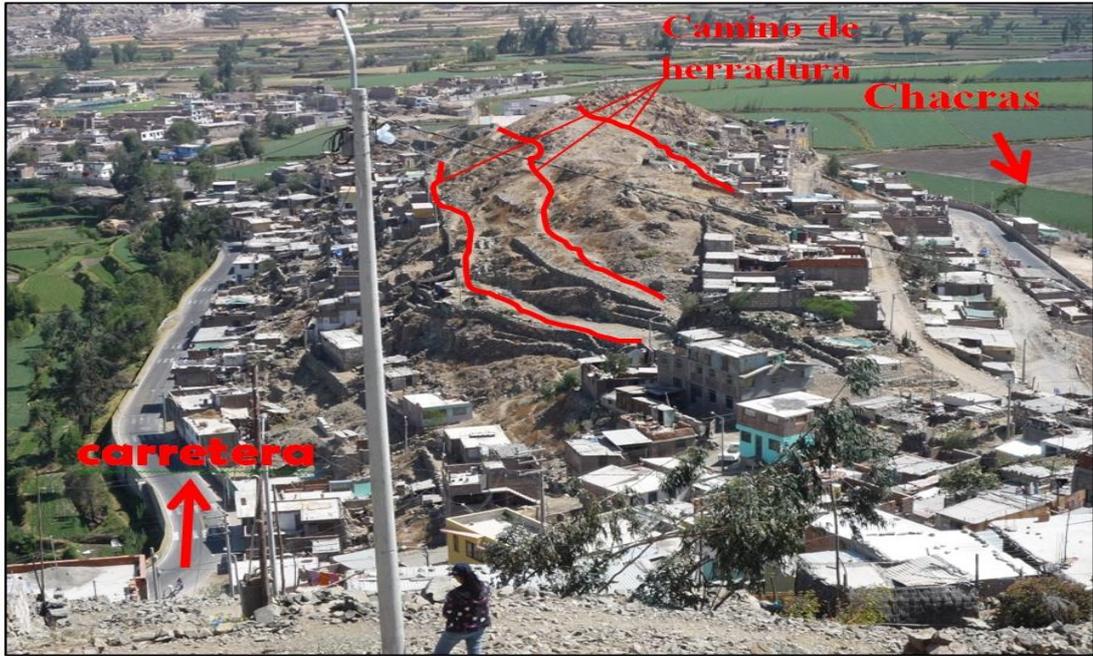
Figura 4.4: Viviendas asentadas sobre las laderas del cerro "Arguedas". Se observa la presencia de herraduras sobre la cima. El rango de pendiente en la zona es de 25° a 40°.

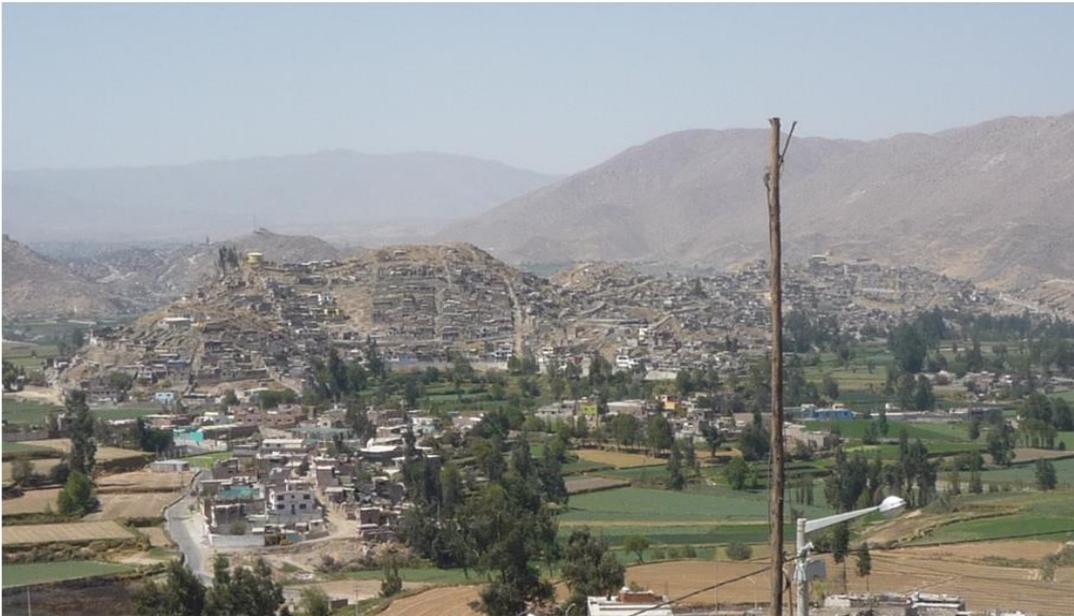
Figura 4.5: Viviendas asentadas sobre la ladera del cerro donde se ubican a las Asoc. 28 de Julio y José María Arguedas. Obsérvese que el cerro está cubierto por viviendas y de ocurrir un movimiento en masa, estas serían afectadas.

Los cerros están distribuidos en los P.J, Villa Esperanza, Villa el Triunfo, Ampliación Villa el Triunfo, 23 de Junio, La Chiriguana, Alto Guadalupe Pacífico, 7 de Junio y San Jerónimo. También en los A.H. La Nueva Esperanza, Coronel Victor Maldonado, 1 de Julio, Alto Arguedas, Mirador de Sachaca y general Pedro Vilcapaza. Del mismo modo, en las Asociaciones de Vivienda Corazón de Jesús, Buena Vista, José María Arguedas, 28 de Julio, además, del P. T. Pasos del Señor, todos densamente poblados (Figuras 4.4 y 4.5).

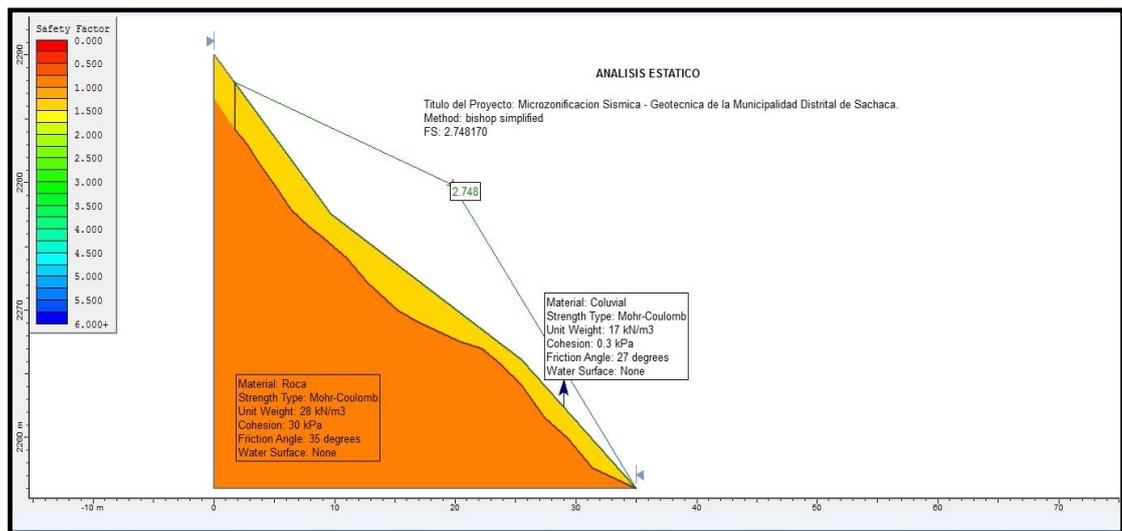
Figura 4.6: Factor de seguridad para la ladera L18 del cerro ubicado en el A. H. Coronel Victor Maldonado considerando un modelo estático.

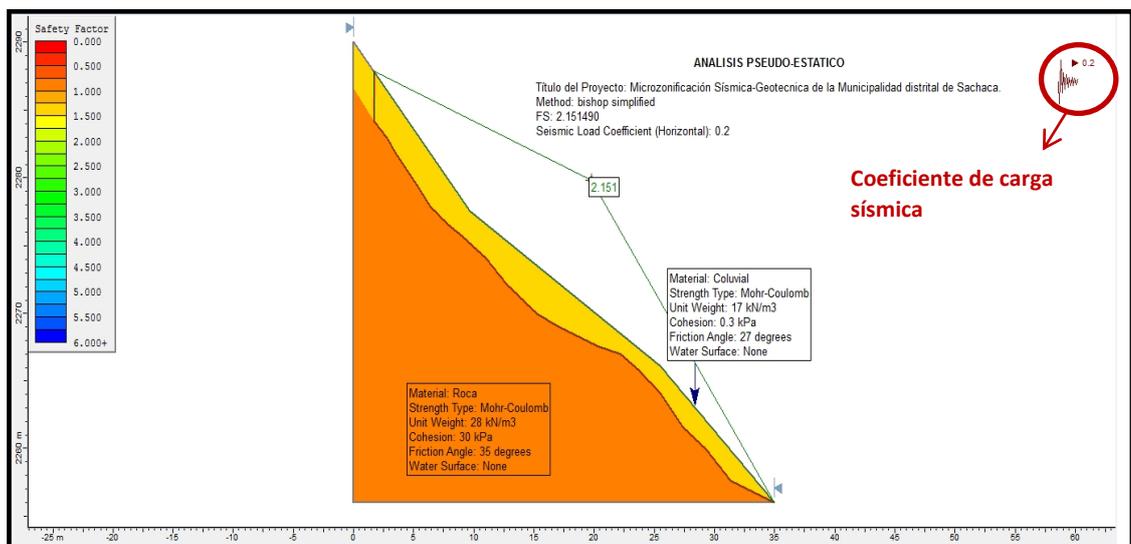
Figura 4.7: Factor de seguridad para la ladera L18 del cerro ubicado en el A. H. Coronel Victor Maldonado considerando un modelo pseudo estático.

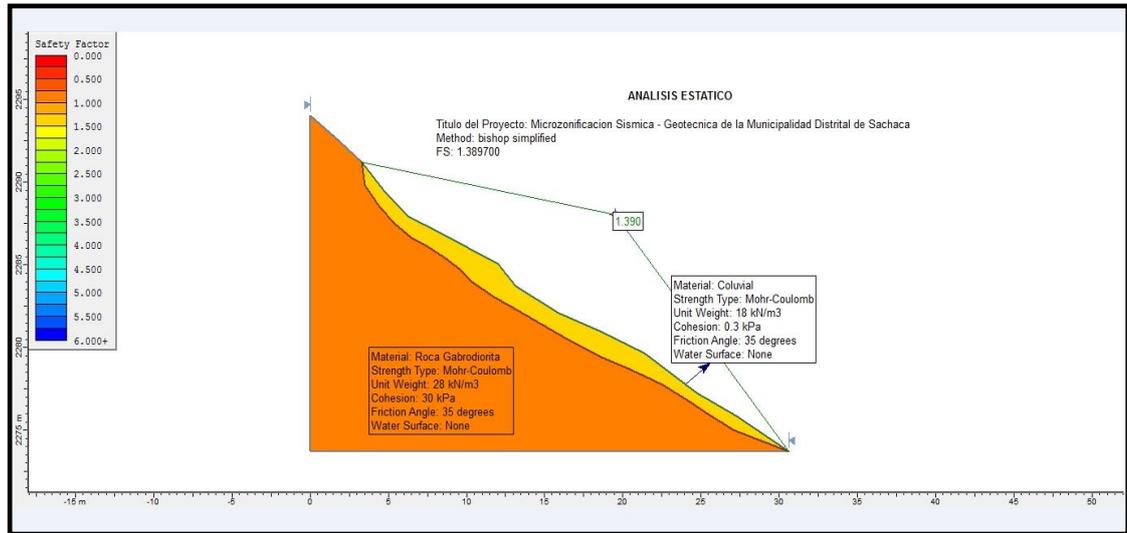
Figura 4.8: Factor se seguridad para la ladera L24 del cerro ubicado en el P.J. Villa El Triunfo considerando un modelo estático.

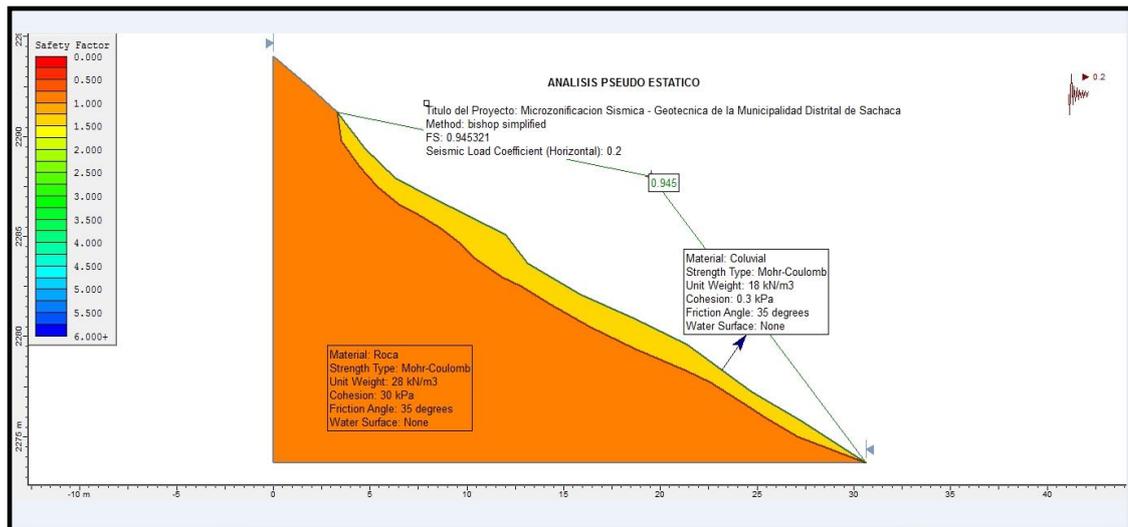
Figura 4.9: Factor se seguridad para la ladera L24 del cerro ubicado en el P.J. Villa El Triunfo considerando un modelo pseudo estático.

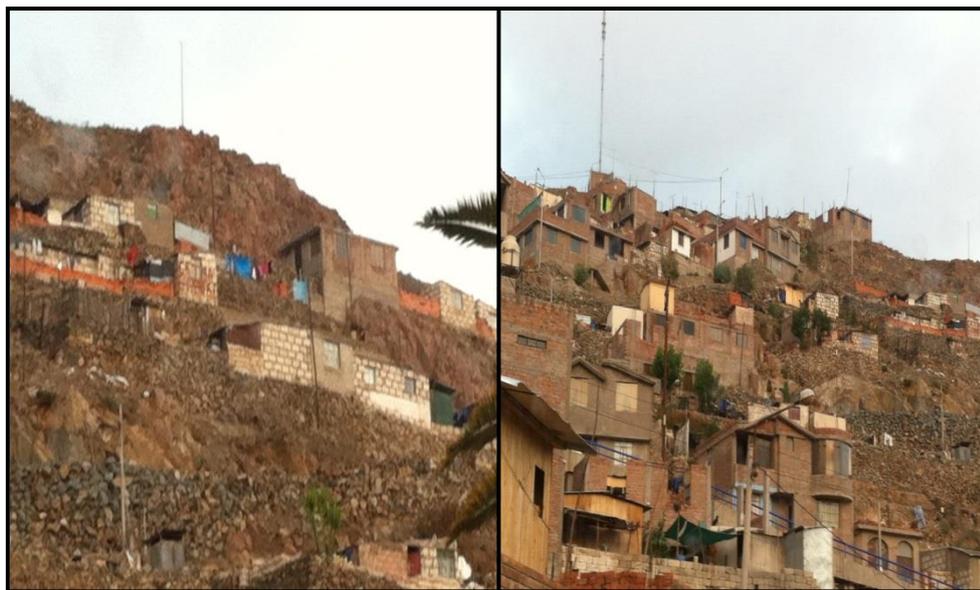
Figura 4.10: En la imagen se observa el Pueblo Joven 7 de Junio, ubicada en el extremo sur del distrito de Sachaca. Esta área es considerada como la de mayor riesgo a deslizamientos y caída de piedras.

En conclusión, las laderas de mayor riesgo son L-01 y L-23 que afectarían los Pueblos Jóvenes 7 de Junio y Villa el Triunfo respectivamente, tal como se observa en las Figuras 4.10 y 4.11. Las laderas L-24 en el P.J. Villa el Triunfo presenta un factor de seguridad inestable; las laderas L-09 en el P.J. José María Arguedas, L-12, L-14 en el P.J. Corazón de Jesús el factor de seguridad es precario.

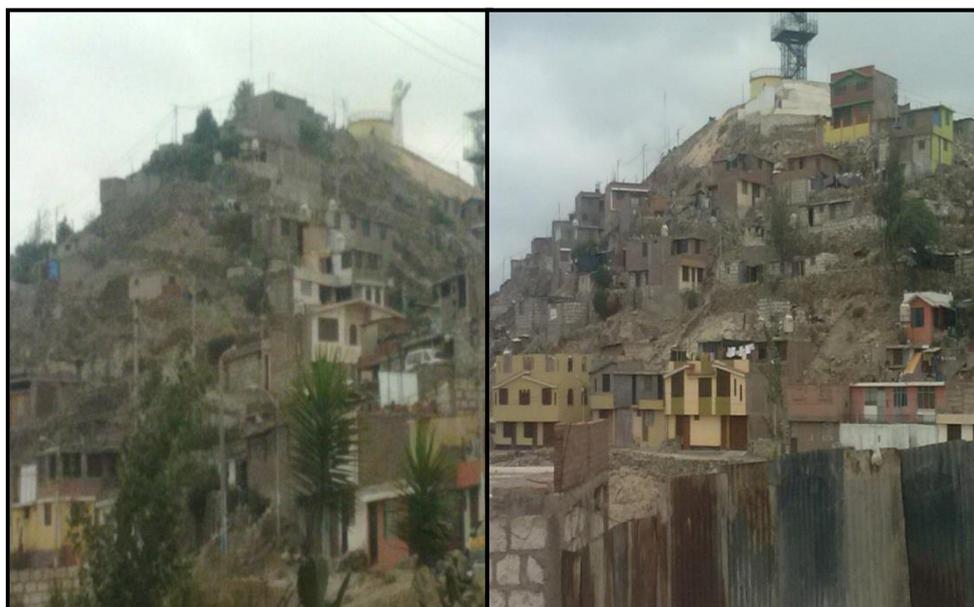
Figura 4.11: En la imagen se observa el Pueblo Joven Villa el Triunfo, ubicada en el extremo norte del distrito de Sachaca. Esta área es considerada con riesgo medio a deslizamientos y caída de piedras.

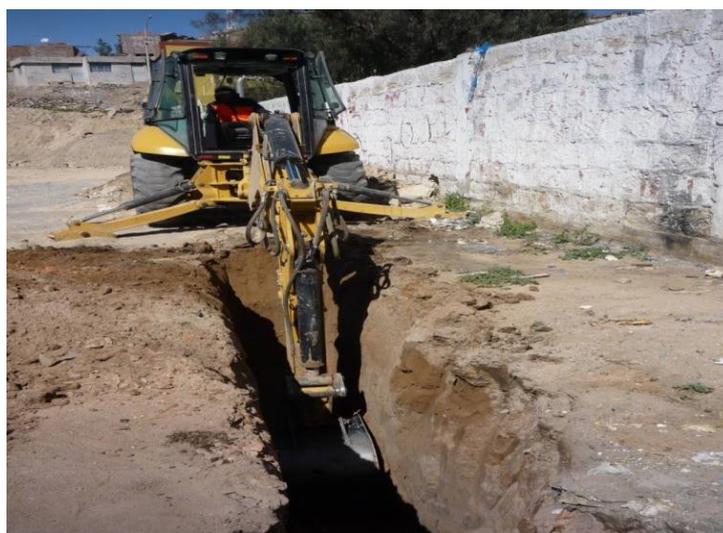
Figura 4.12: Calicata construida por una retroexcavadora proporcionada por el Municipio del Distrito de Sachaca.

Estas calicatas tienen dimensiones de 1.5 m x 1.5 m x 3.0 m (Figura 4.12) y las muestras fueron tomadas de la capa más profunda y representativa del tipo de suelo en el sitio evaluado.
