UNIVERSIDAD NACIONAL DE SAN AGUSTÍN DE AREQUIPA

**EVALUACIÓN GEODINÁMICA EXTERNA Y ANÁLISIS DINÁMICO DE
LOS SUELOS EN EL DISTRITO DE SACHACA (AREQUIPA) USANDO
MÉTODOS GEOFÍSICOS**

*Tesis Presentada por la Bachiller en
Ciencias Geofísicas:*

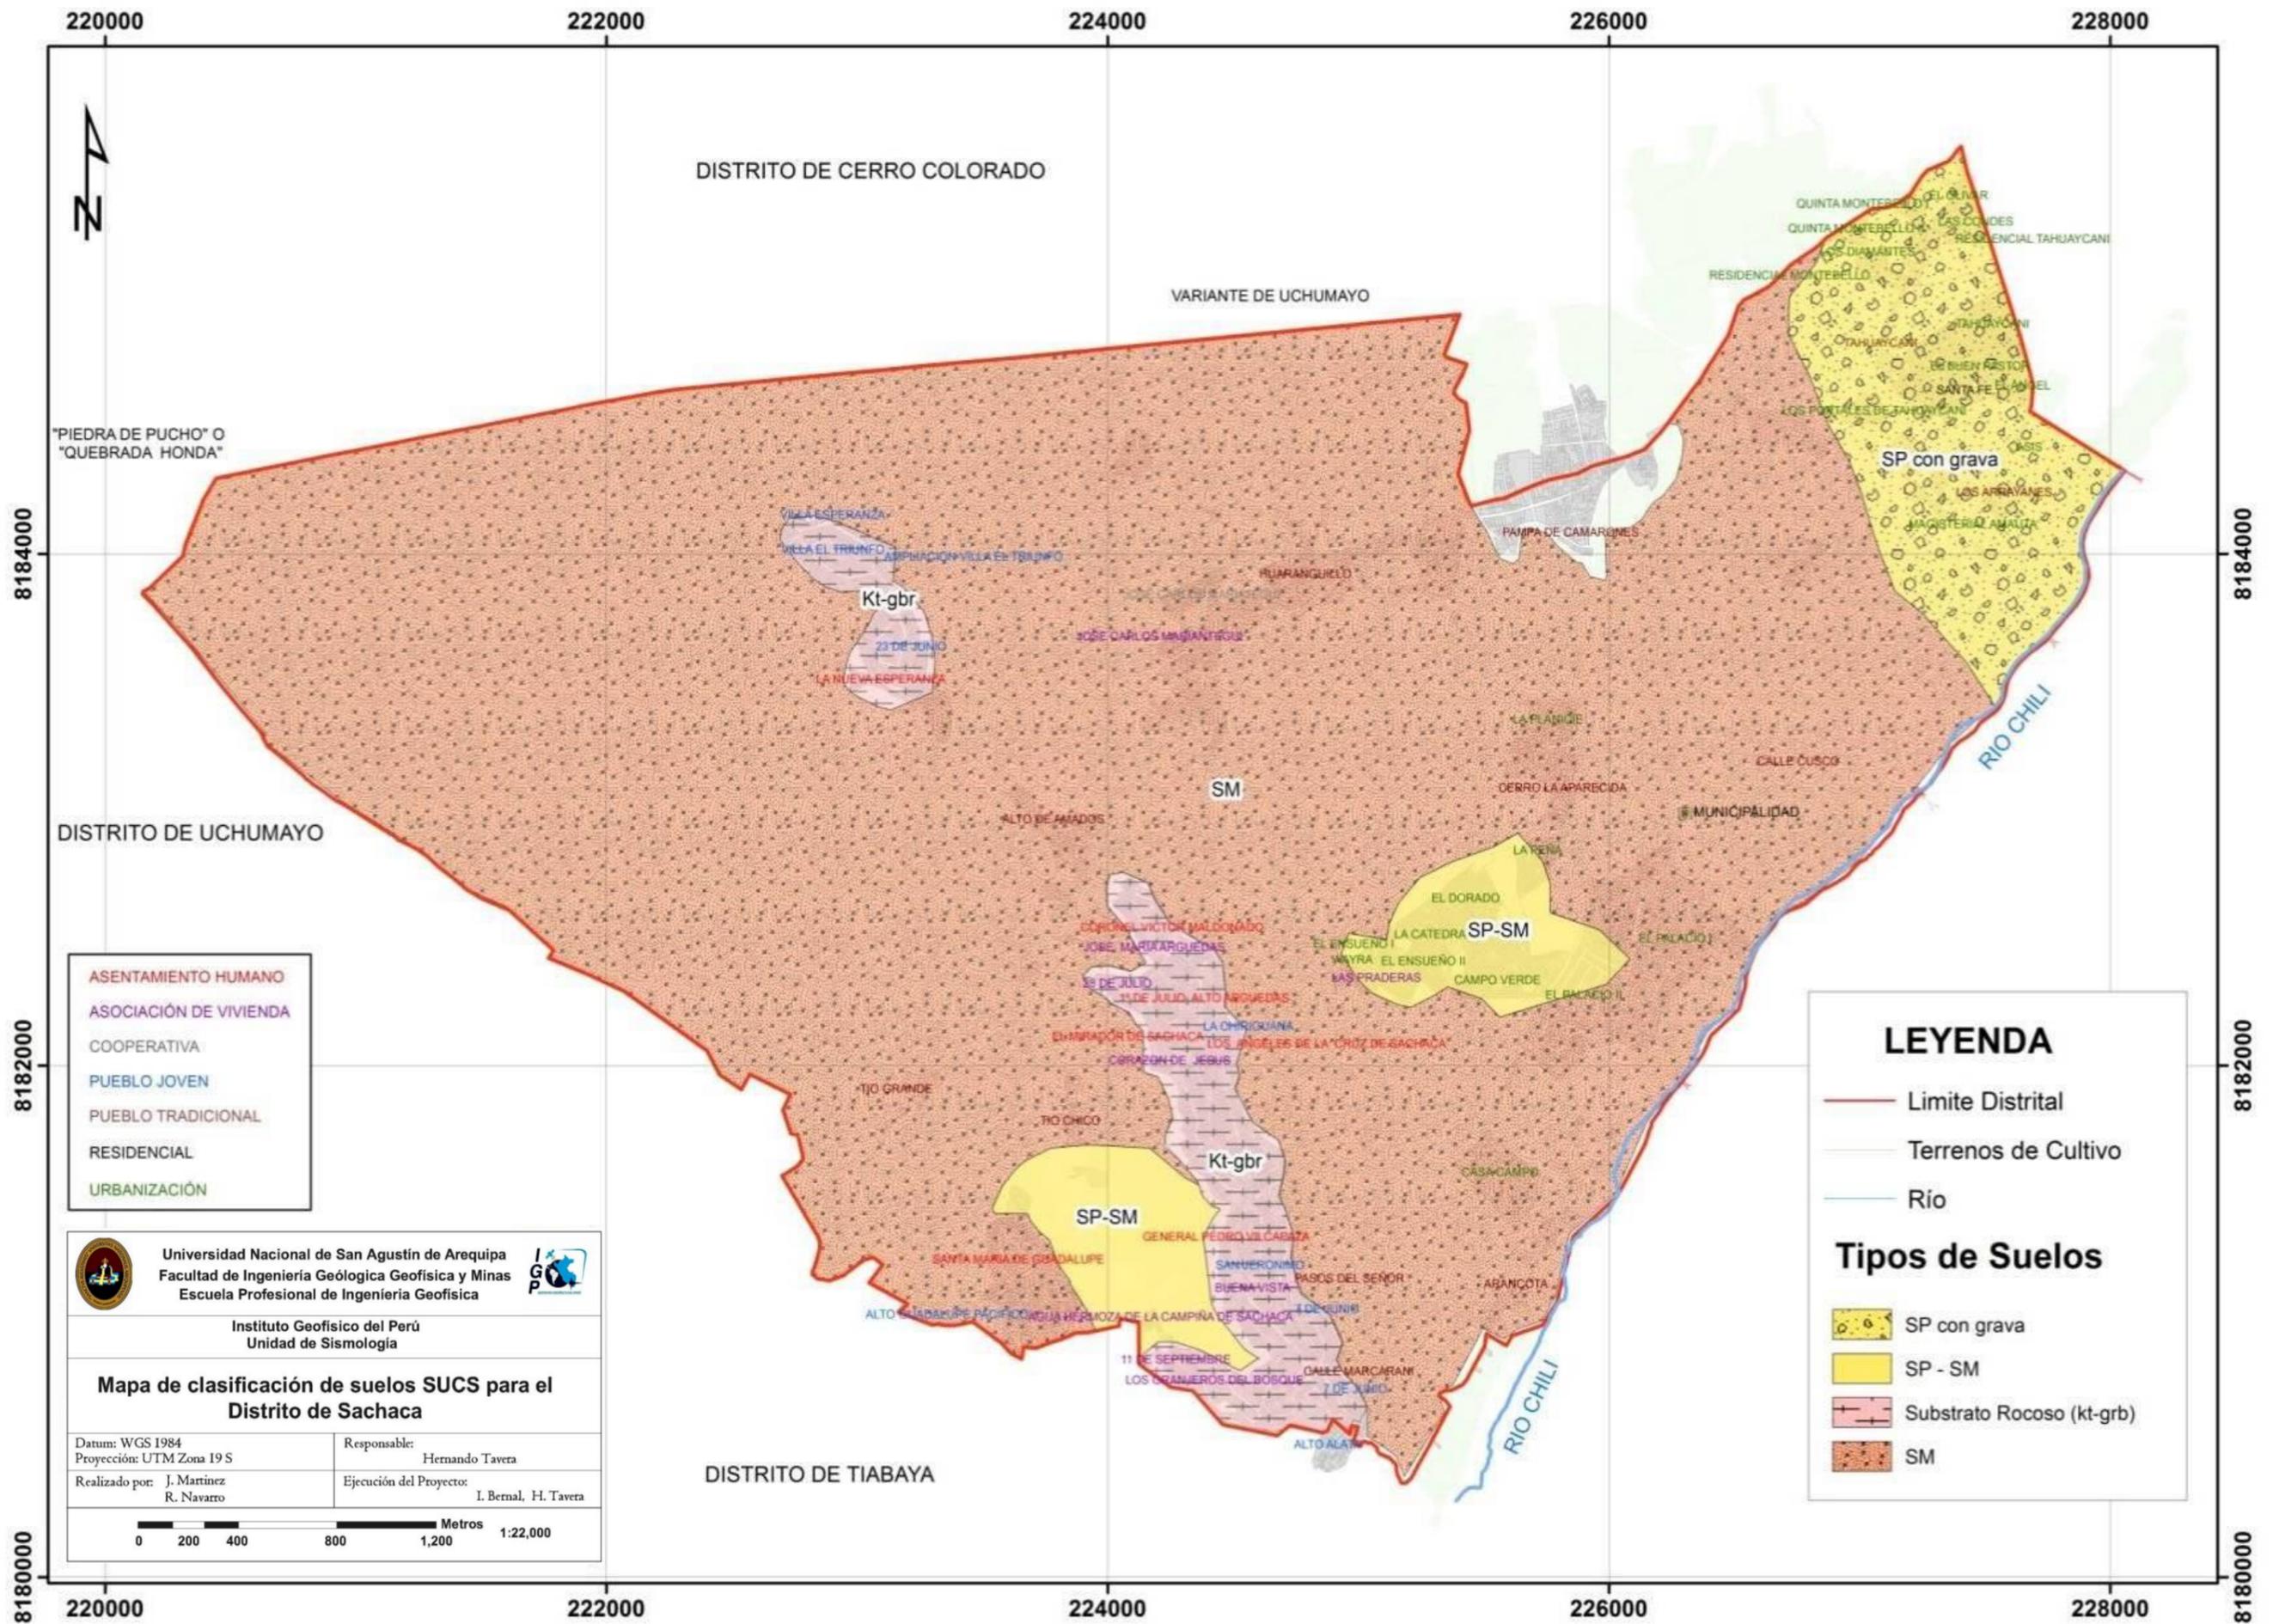
Mapa 4.11: Mapa de clasificación de suelos SUCS para el Distrito de Sachaca, Arequipa.

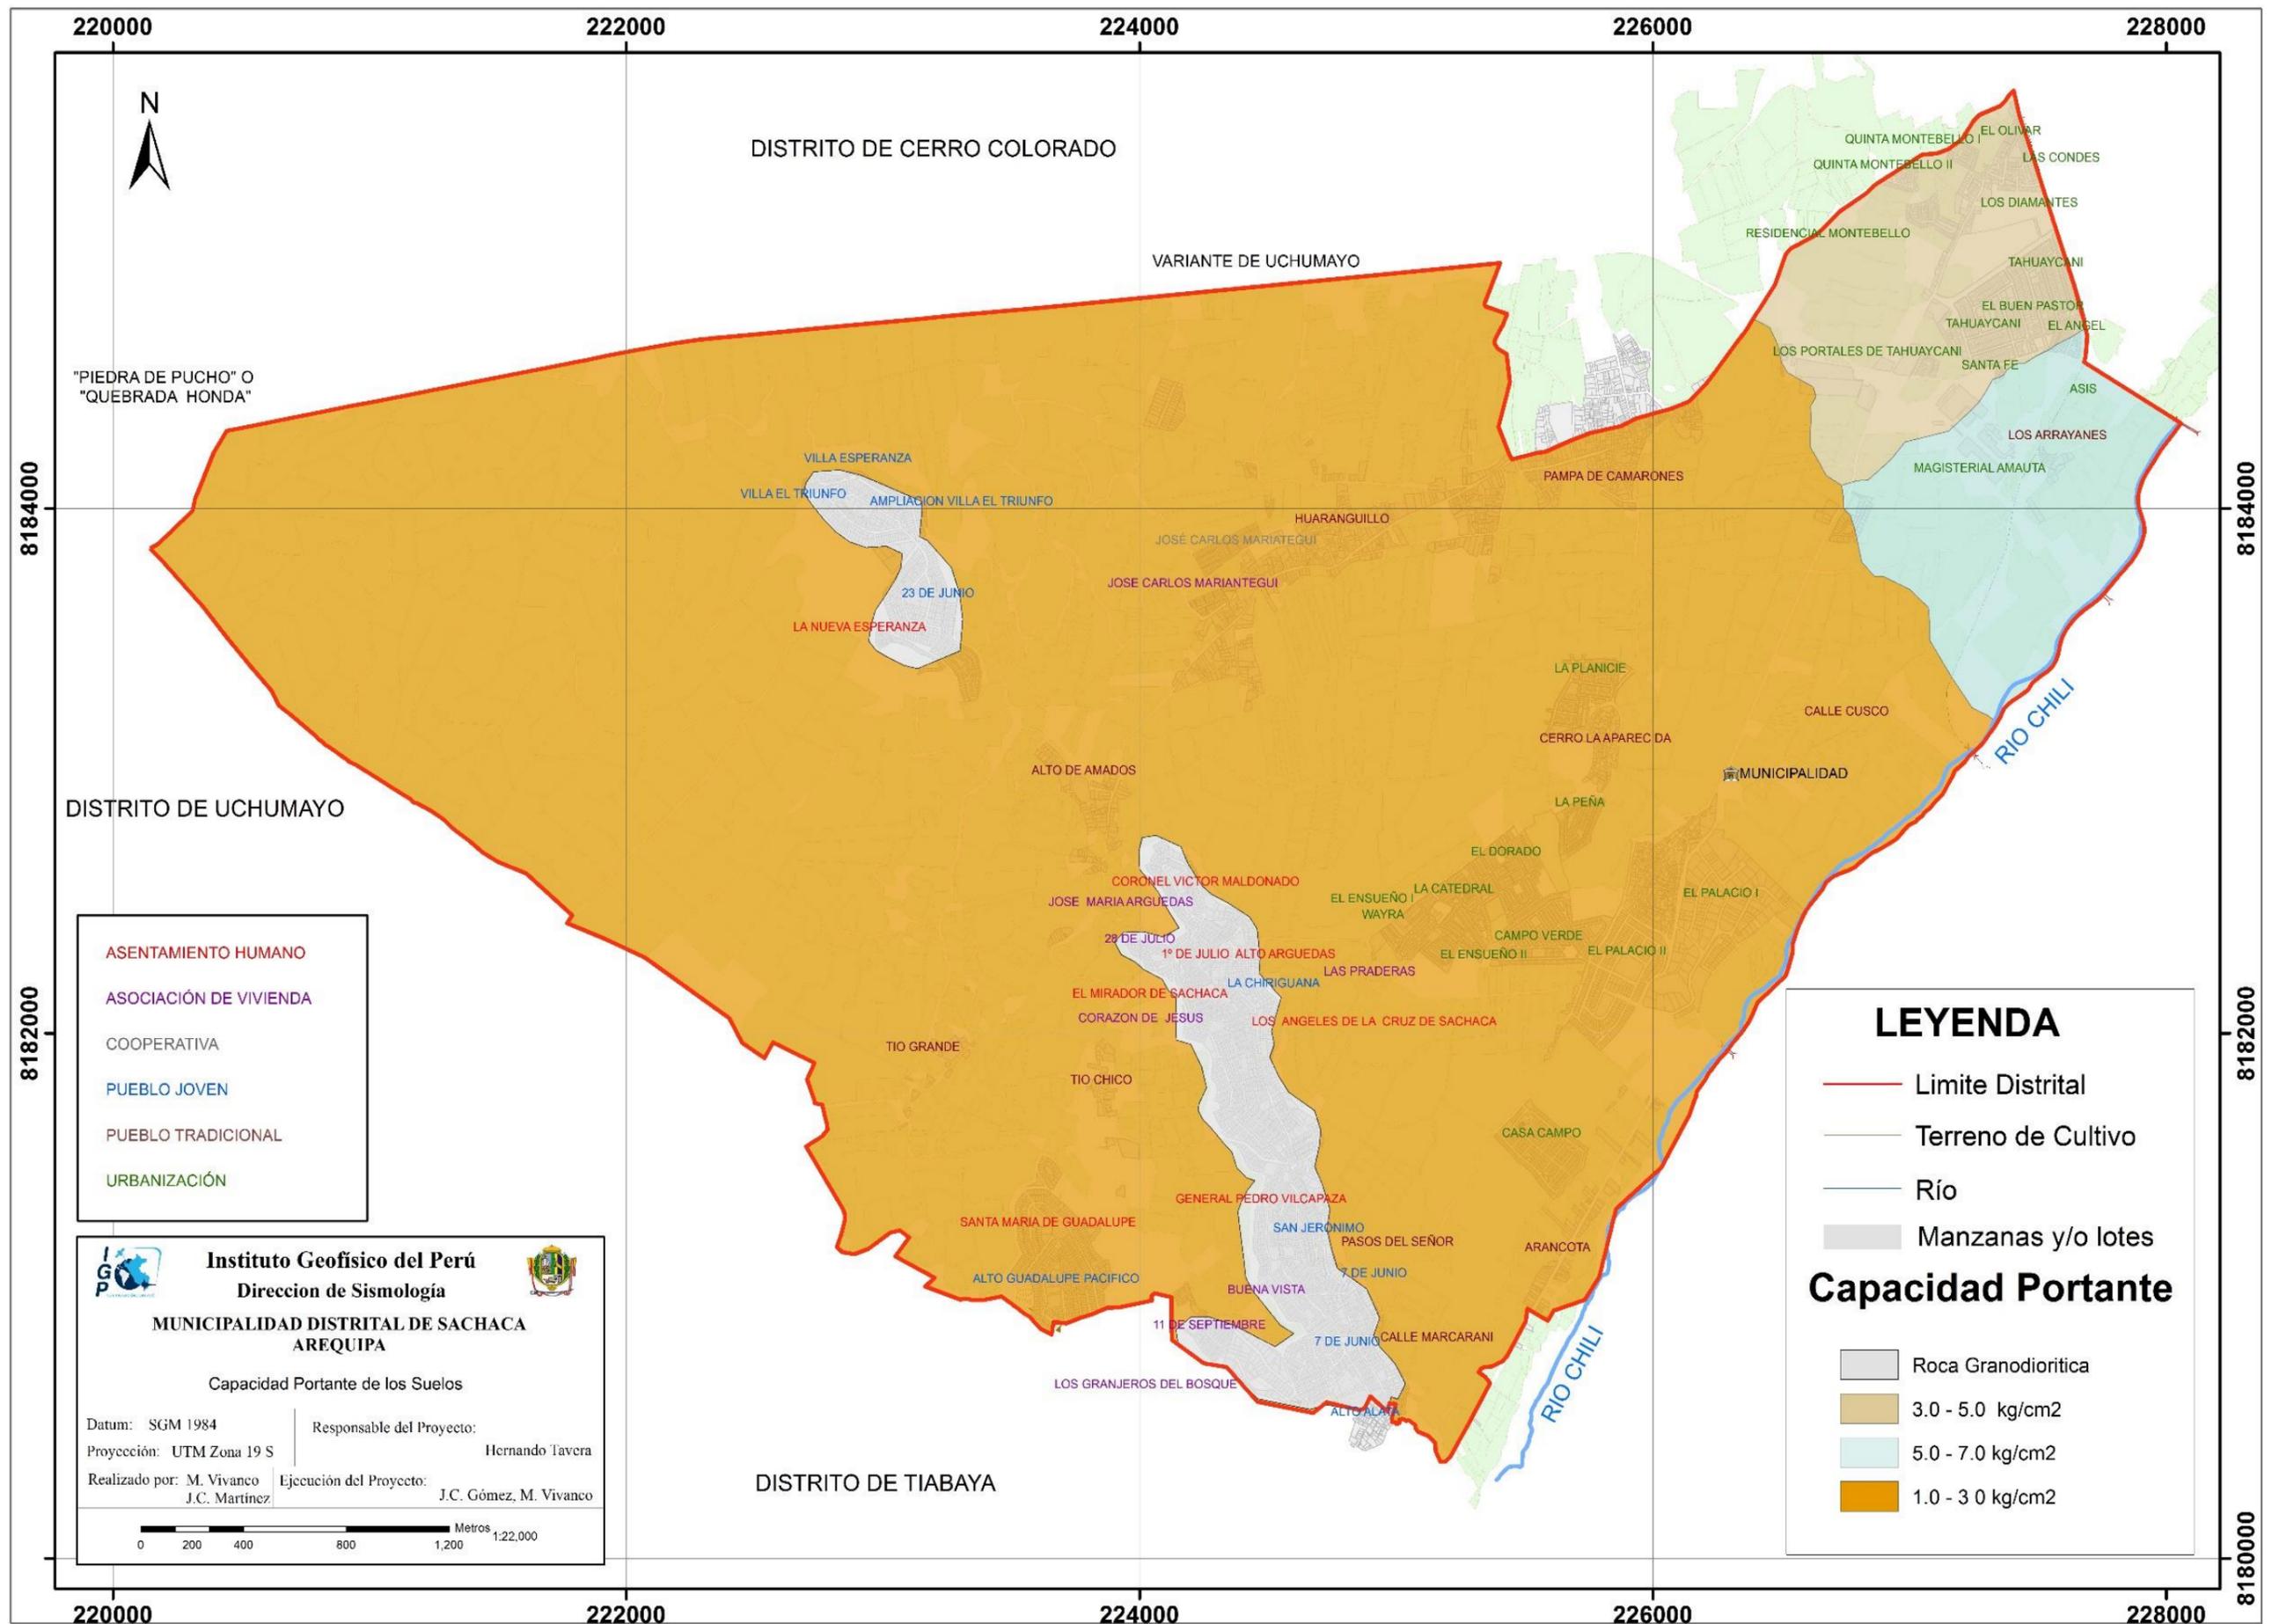
Mapa 4.12: Mapa de capacidad portante para el distrito de Sachaca – Arequipa.

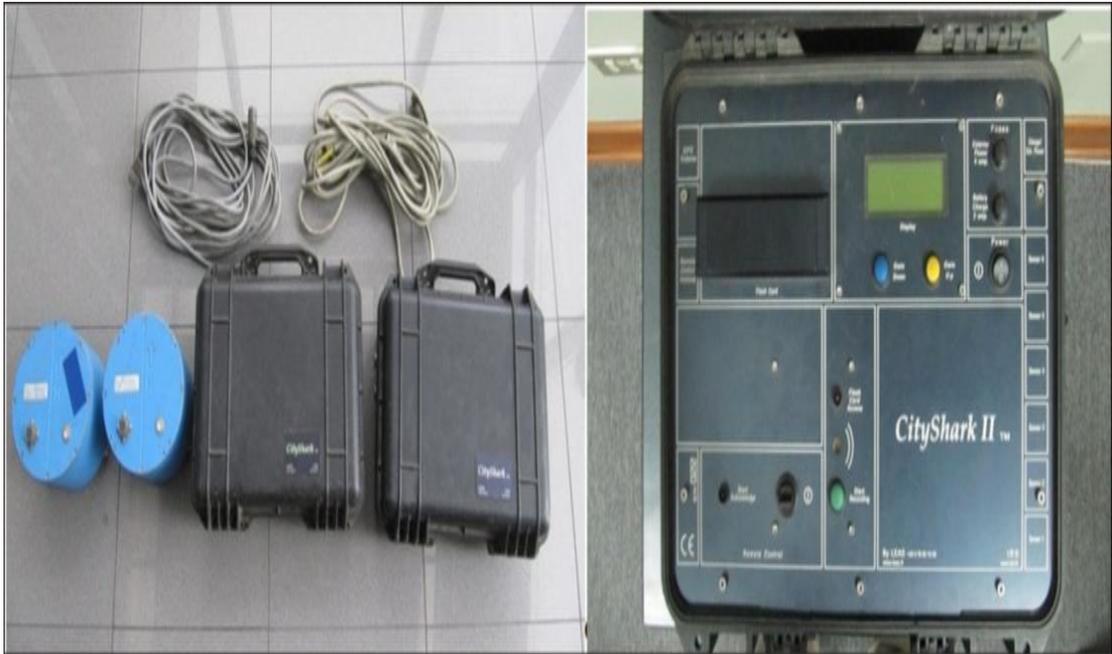
Figura 4.13: Equipo sísmico utilizado para el registro de vibraciones ambientales: sensores Lennartz y registrador CityShark.

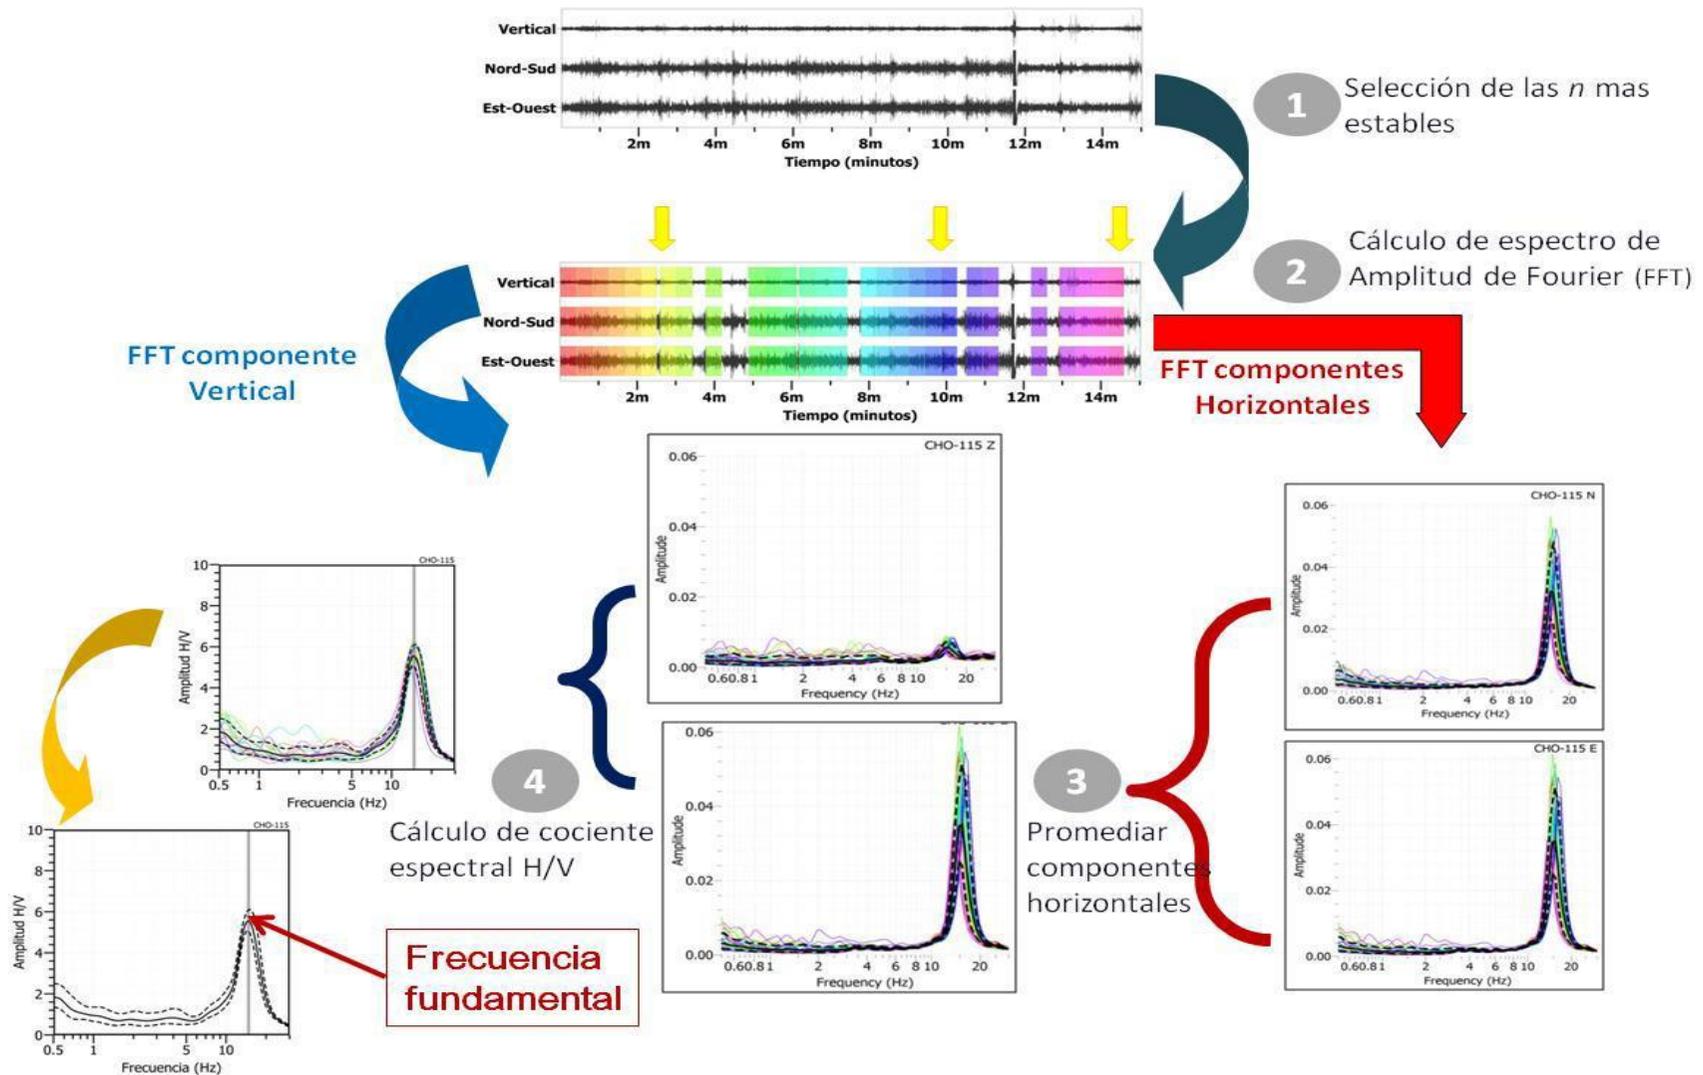
Figura 4.15: Esquema que muestra el procedimiento para el de los registros de vibraciones ambientales para obtener los cocientes espectrales H/V.

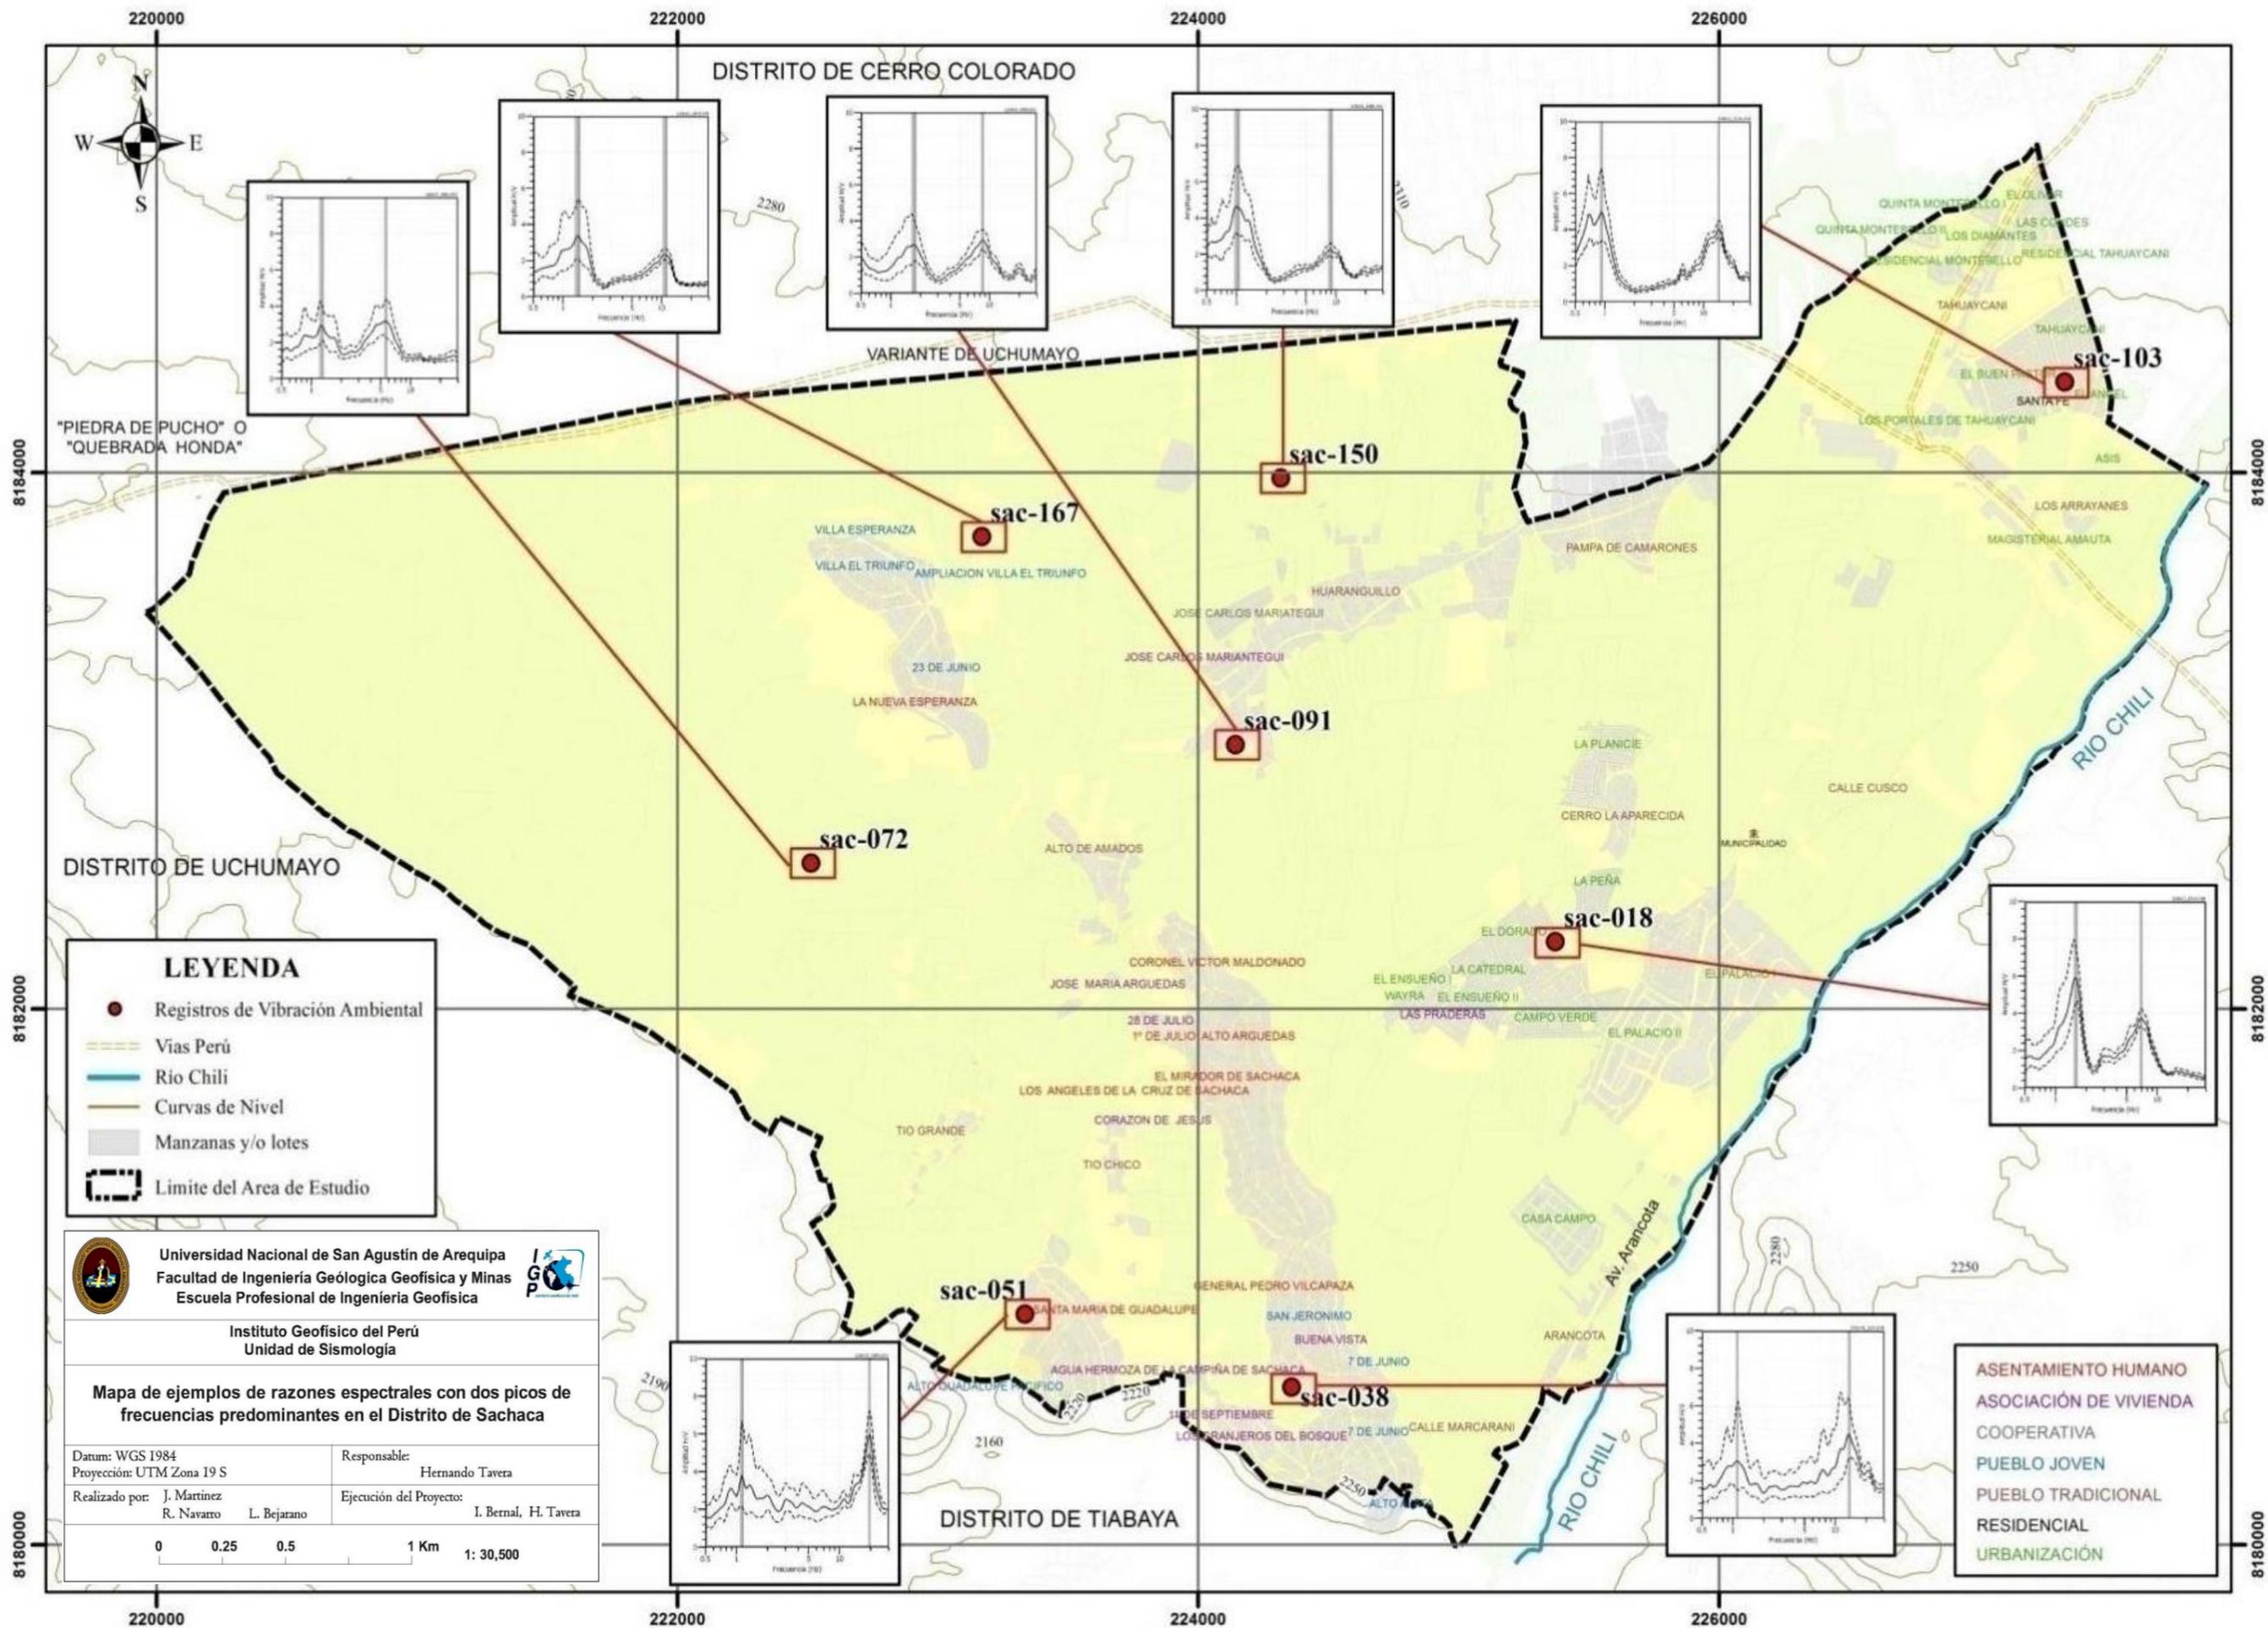
Mapa 4.18: Ejemplos de razones espectrales (H/V) en las cuales se ha identificado la existencia de dos (2) picos de frecuencias predominantes. Obsérvese las diferencias existentes entre las amplitudes de los picos de frecuencias.

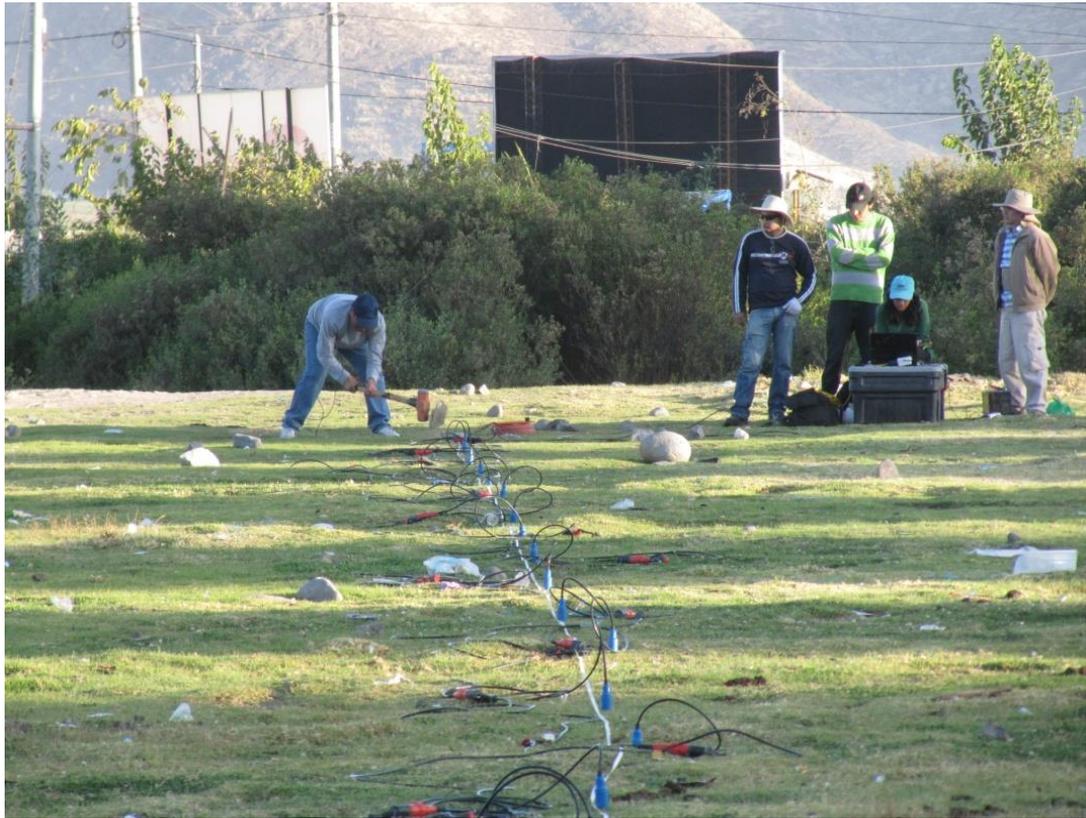
Figura 4.17: Imagen de la disposición del equipo de refracción sísmica para la toma de data en el distrito de Sachaca.

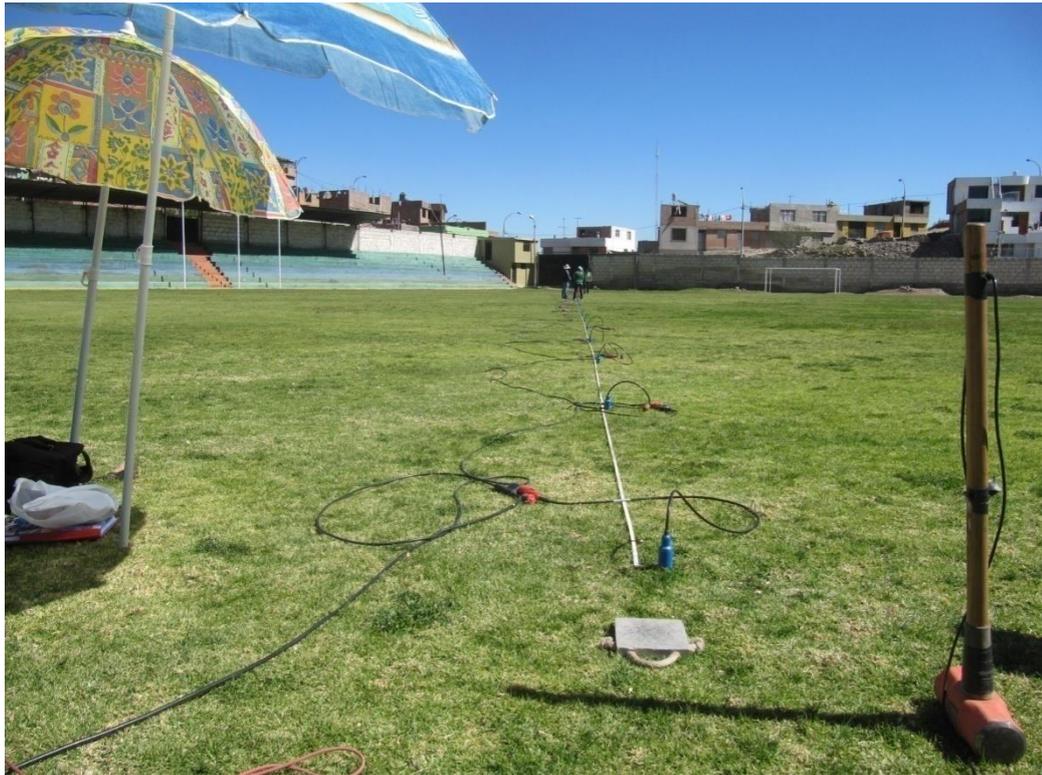
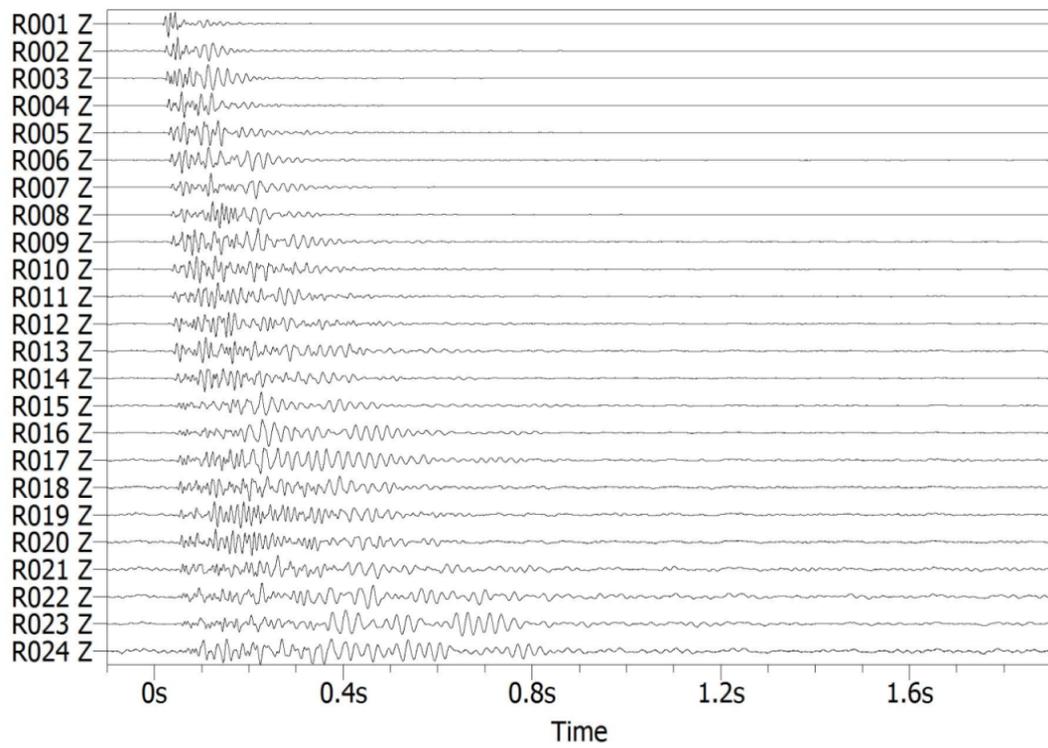
Figura 4.18: Imágenes de la disposición del equipo de refracción sísmica y registro de ondas sísmicas en el local del estadio de fútbol ubicado en el A.H. Santa María de Guadalupe.

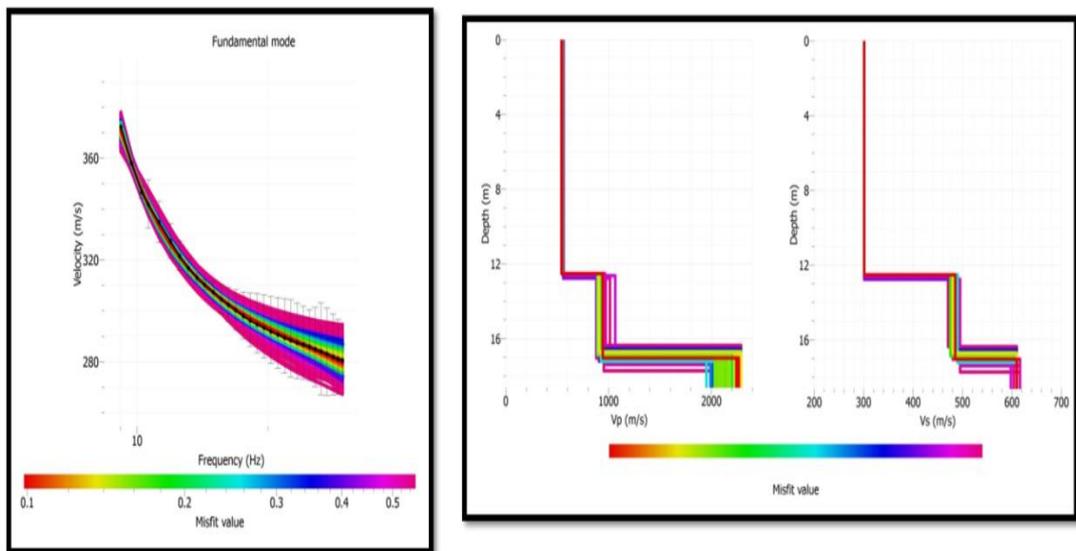
Figura 4.21: Análisis e interpretación geofísica obtenido con el método MASW para el arreglo S003.

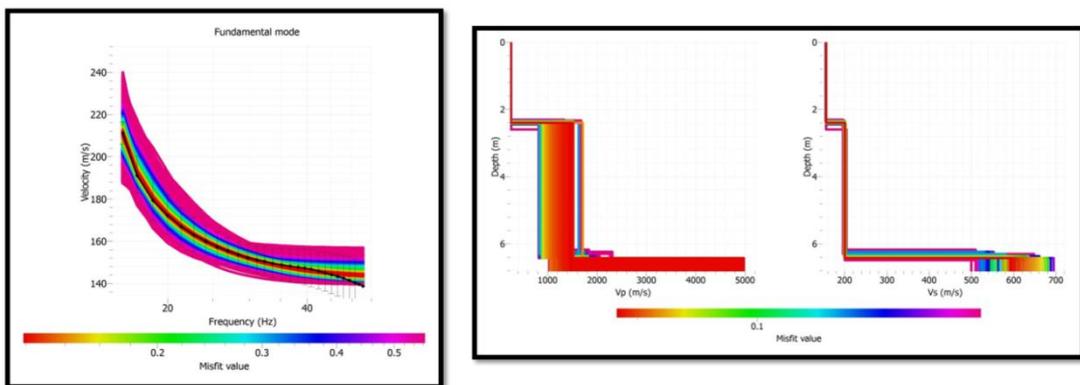
Figura 4.26: Análisis e interpretación geofísica obtenido con el método MASW para el arreglo S008.

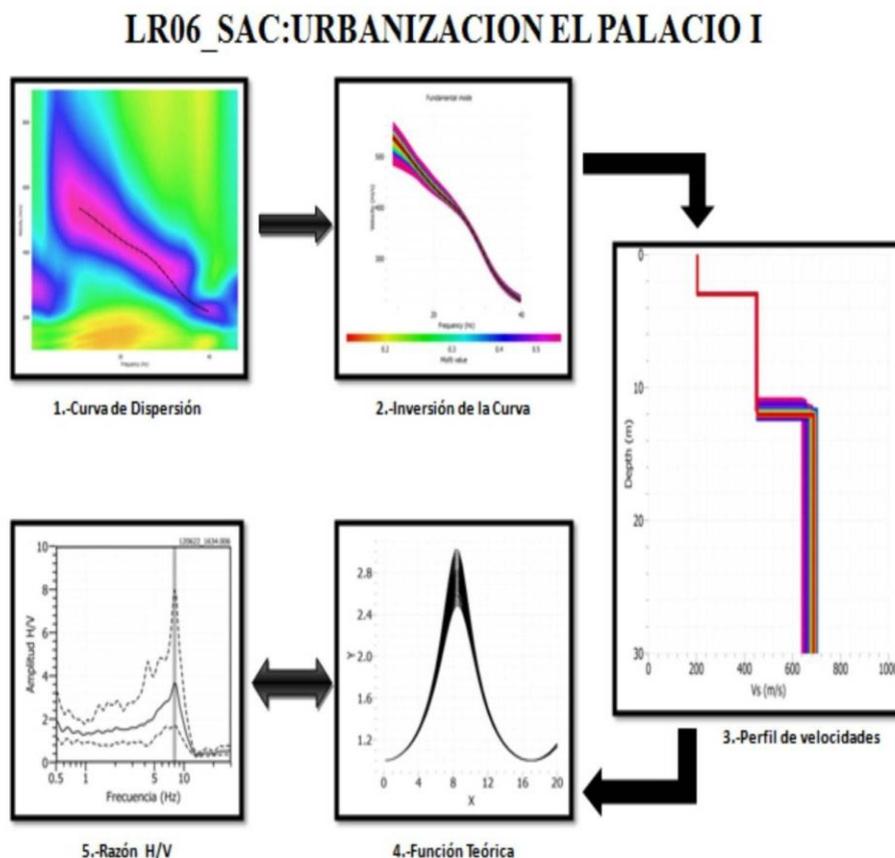
Figura 4.27: Análisis e interpretación geofísica obtenido para el Arreglo Lineal S006. Los números indican el orden de los pasos a seguir en el procesamiento y análisis de la información sísmica.

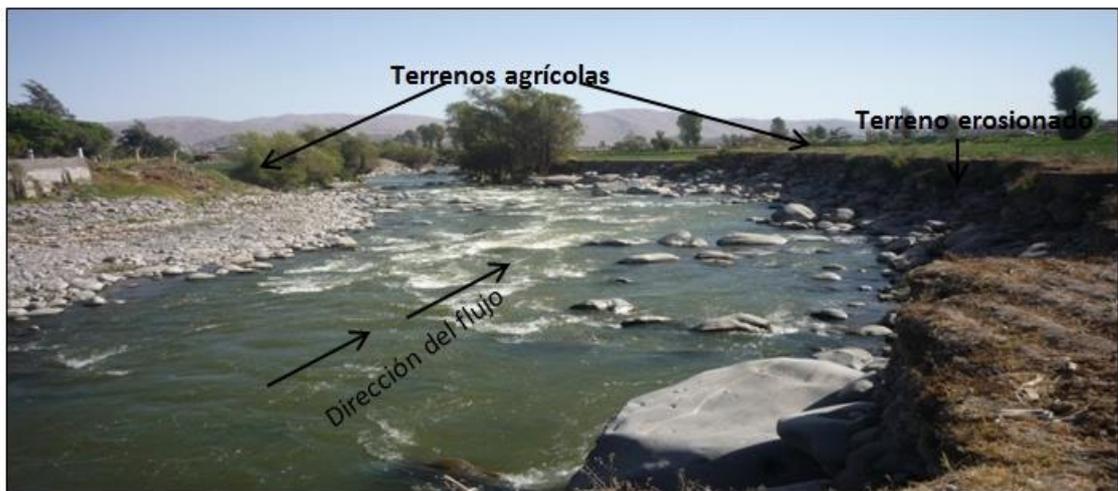
Zona susceptible a inundación “F”

Figura 5.7: Principales características geomorfológicas en la Zona “F” susceptible a inundación.

Zona “F” (Figura 5.7), P.T. Los Arrayanes, a 179 metros del Puente Fierro. En la zona el río presenta un ancho promedio de 23 m y una profundidad de 0.90 m (sección topográfica F-F’) con un caudal de 15.4 m³/seg (SENAMHI, Junio 2012). En la zona se observa la presencia de terrenos agrícolas en ambas márgenes, además de un importante escenario de erosión fluvial causada por el aumento temporal del caudal del río

Los resultados obtenidos en la simulación numérica sugieren que el río Chili, a lo largo de la Sección F, se desbordaría con un caudal superior a 290 m³/seg afectando a urbanizaciones y terrenos agrícolas más cercanos.

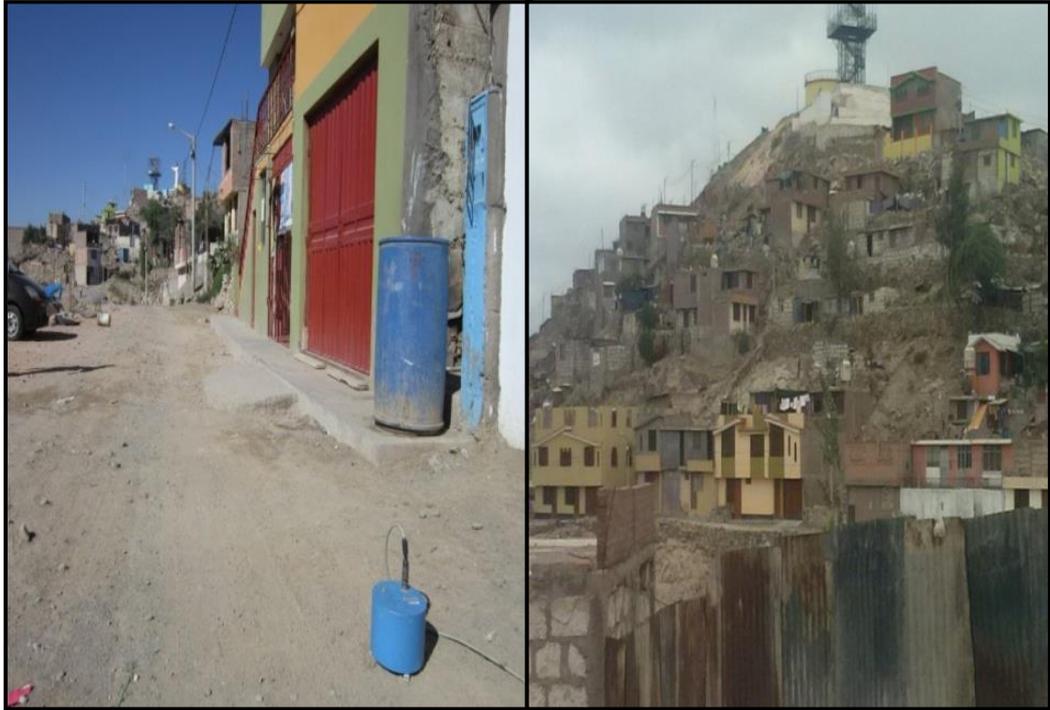
Figura 5.9: Se observa las viviendas que pueden ser afectadas por deslizamientos en el P.J. Villa el Triunfo.

Las laderas con alto riesgo en el distrito de Sachaca son la ladera L-24 sobre la cual se encuentra el P.J. Villa el Triunfo con un factor de seguridad inestable de 0.945, las laderas L-09 en el P.J. José María Arguedas; y L-12, L-14 en el P.J. Corazón de Jesús, presentan un factor de seguridad precario de 1.113, 1.162, 1.192 respectivamente. Las laderas L-01 ubicadas en el P.J. 7 de Junio y L-23 en el P.J. villa el Triunfo, presentan un factor de seguridad inestable - precario de 1.178 – 0.885 y 1.003 – 0.868. En todas las demás laderas, el factor de seguridad es estable. La diversidad de construcciones presentes en estas laderas se encuentra en riesgo y en caso que ocurra un sismo de gran magnitud, los suelos pueden desgranarse afectando a las construcciones emplazadas en estos cerros perjudicando directamente a la población (Ver figuras 5.9, 5.10, 5.11, 5.12,).

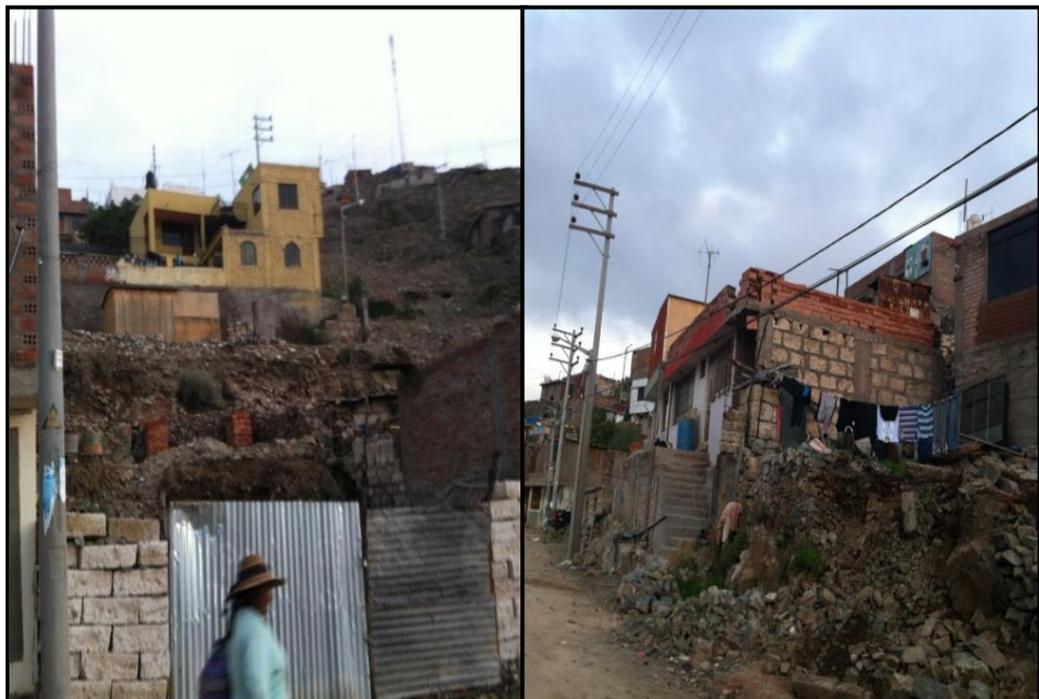
Figura 5.10: Viviendas que pueden verse afectadas por deslizamientos en el P.J. José María Arguedas.

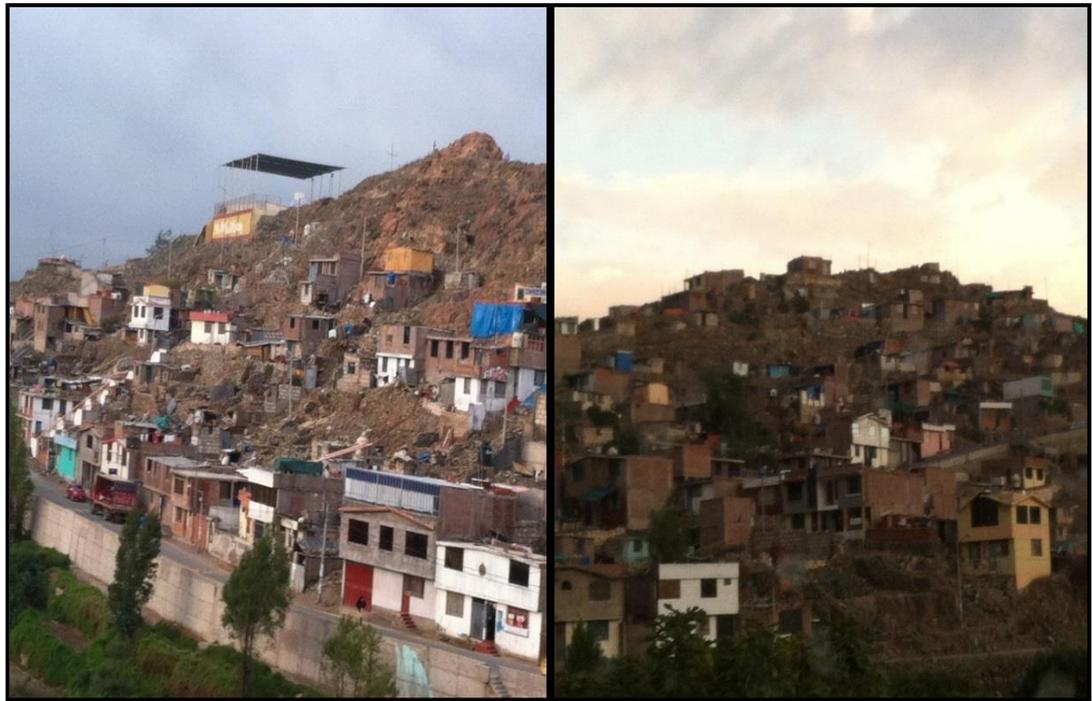
Figura 5.11: Viviendas que pueden verse afectadas por deslizamientos en el P.J. Corazón de Jesús.

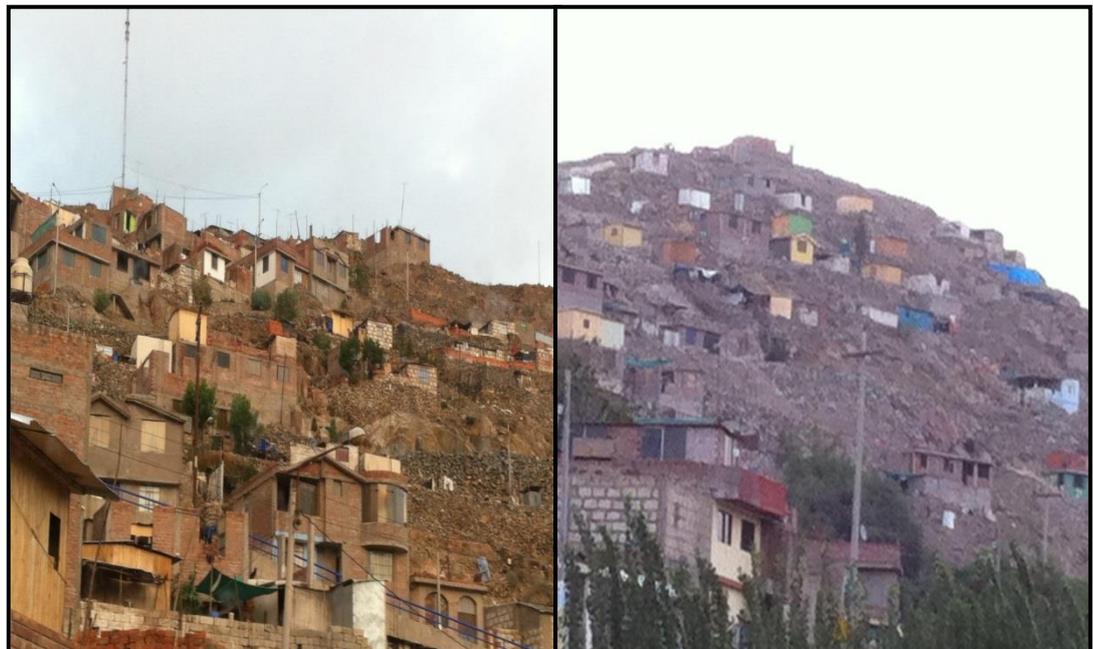
Figura 5.12: Viviendas que pueden verse afectadas por deslizamientos en el P.J. 7 de Junio.
