# INSPECCIÓN GEODINÁMICA DEL DERRUMBE DE RÍO BLANCO (ABRIL, 2022)

(Distrito y Provincia de San Rafael – Región Huánuco)

Informe Técnico N°028-2022/IGP CIENCIAS DE LA TIERRA SÓLIDA

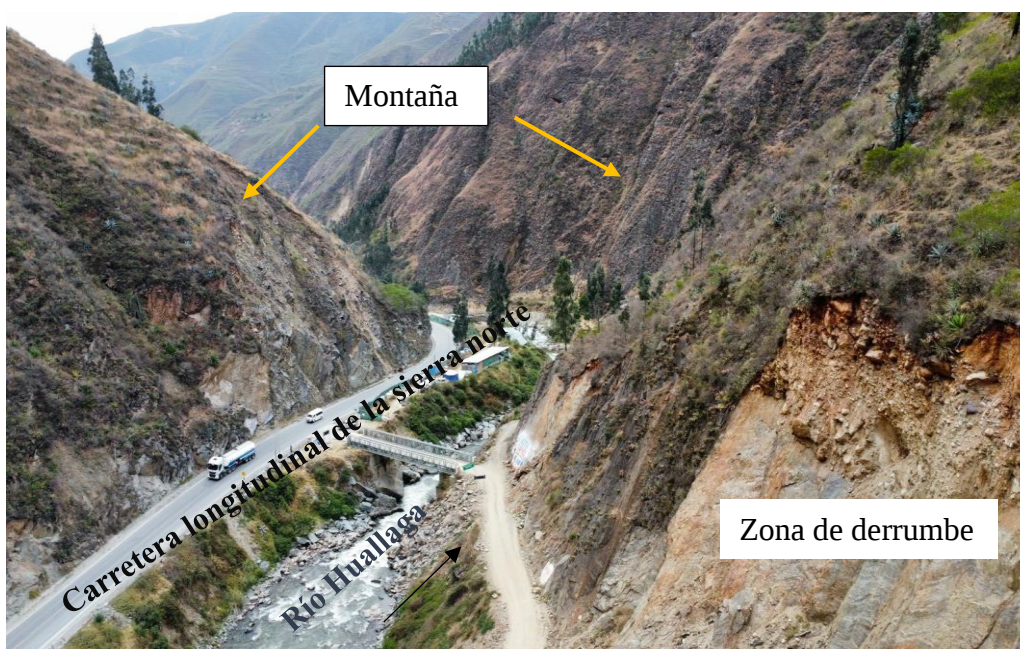
Esta unidad se ubica al suroeste-noroeste (margen izquierda del río Huallaga) y por sureste-noreste (centro poblado de Tucna), zona afectada por la ocurrencia de derrumbes (Figura 3).

*Figura 3.- Montañas que rodean al área afectada por el derrumbe en el sector río Blanco.*

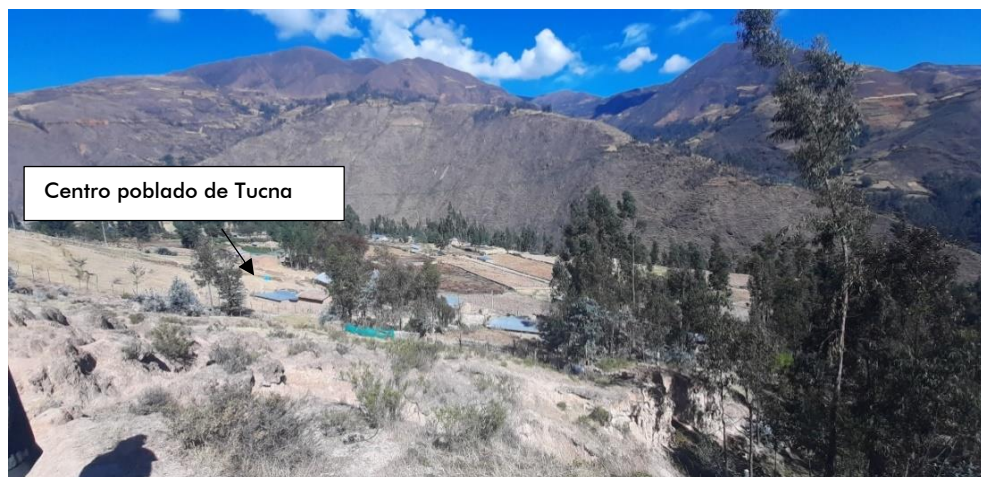
**Terraza aluvial:** Constituye una superficie llana o planicie antigua de origen aluvial sobre la que se asienta la población y el área agrícola del centro poblado de Tucna, está conformada principalmente por gravas en matriz arcillosa, limosa y arenosa, presenta un desnivel de 200 m aproximadamente con respecto al río Huallaga (Figura 4).

*Figura 4.- Ubicación del centro poblado de Tucna asentado sobre la terraza aluvial.*

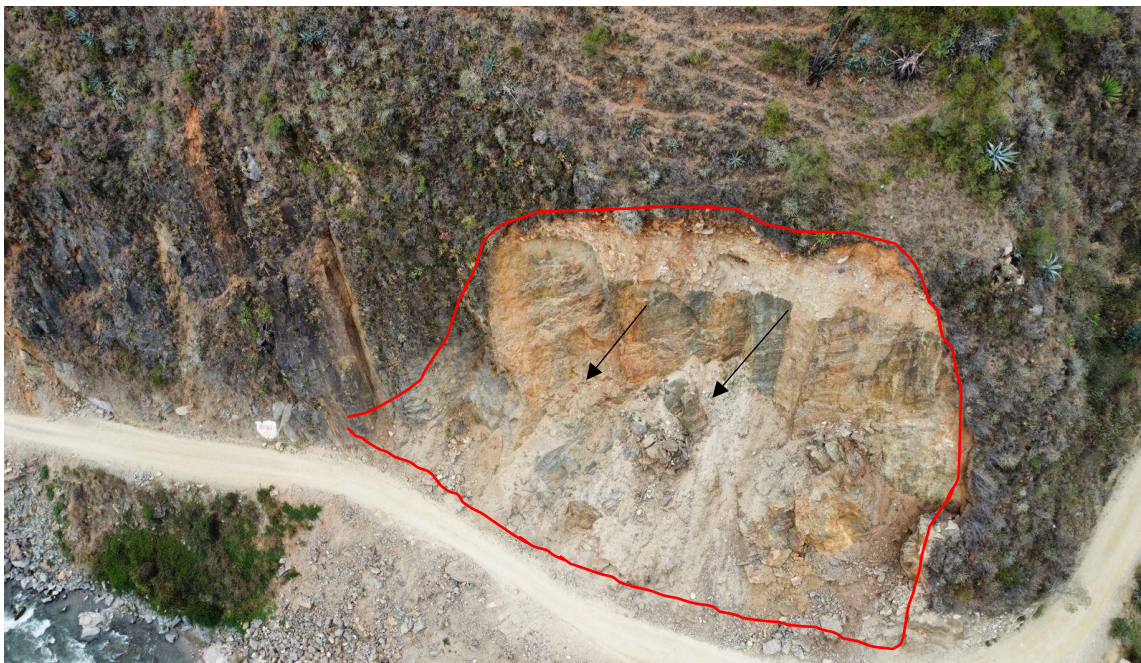
En el mes de abril del 2022, en el Sector Río Blanco se produjo un derrumbe de rocas (esquistos altamente fracturados y diaclasados) como producto de las precipitaciones estacionales que de manera frecuente se producen en la zona (Figura 7). Este derrumbe obstaculizó la vía principal de acceso (carretera) a los poblados ubicados en las partes altas del distrito de Ambo. Se ha calculado que el área afectada es de aproximadamente 3451 m<sup>2</sup>.

*Figura 7.- Zona de derrumbe, cuando se activa en época de precipitaciones excepcionales los materiales se desplazan a favor de la pendiente obstaculizando la vía de acceso a poblados ubicados en el distrito de Ambo, incluso estos podrían caer al río Huallaga ocasionando el represamiento del mismo y originar una posible inundación.*

- En la zona afectada por los derrumbes se recomienda instalar un sistema de geomalla metálica con el fin de retener el material desprendido de la ladera y el mantenimiento oportuno/adecuado (limpieza) a manera de evitar que el material acumulado produzca la ruptura de la misma.
- Se recomienda que en la parte alta de la zona del derrumbe, en los materiales finos (gravas, limos, arcillas y arenas), se realice la práctica de reforestación, a modo tal de controlar la saturación del suelo y evitar un futuro desprendimiento del material en mención.
- En el centro poblado Tucna es necesario realizar un estudio geodinámico de detalle, para la delimitación de eventos geodinámicos activos en las inmediaciones de este centro poblado que pueda afectar la seguridad física del mismo.

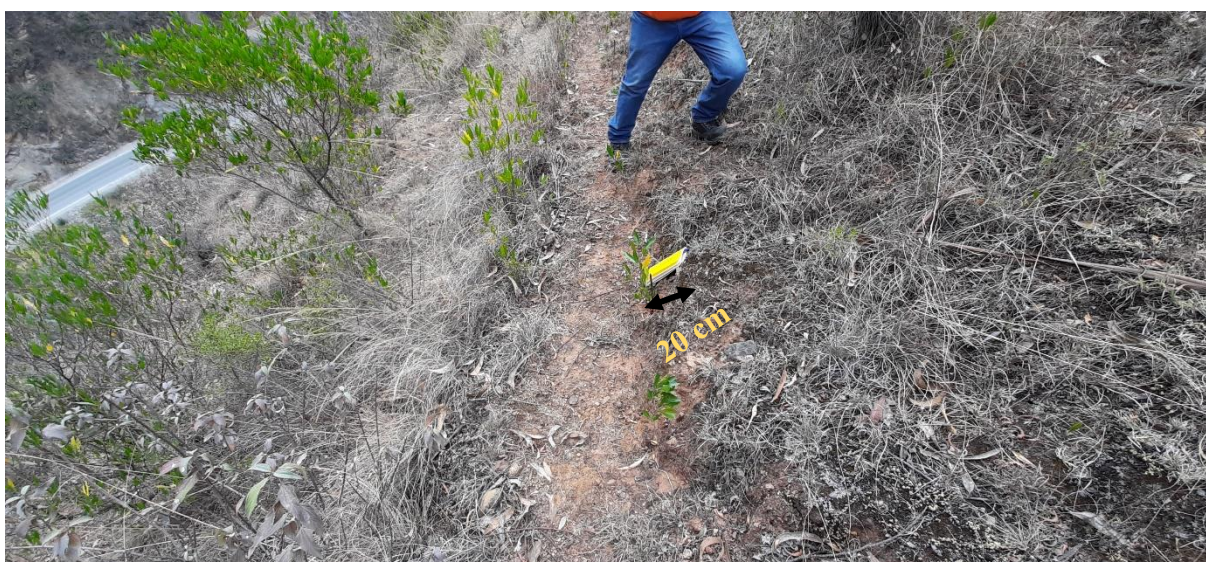
Asimismo, en la parte alta de la zona del derrumbe se ha identificado la presencia de material arcilloso gravoso que se encuentra cubriendo a la base rocosa (Figura 8); además de presentar agrietamientos de aproximadamente 2 cm y desplazamientos de 20 cm que sugiere la existencia de suelos inestables, que ante nuevas precipitaciones, se saturan de agua pudiendo dar origen a nuevos derrumbes.

*Figura 8.- Escarpas con desplazamiento de material (arcilloso y gravas) de aproximadamente 20 cm, se han identificado en la cima de la zona de arranque del derrumbe, por lo que el evento sigue activo.*
