# Evaluación del comportamiento dinámico de suelos en localidades ubicadas en la vía principal de tránsito vehicular de las provincias de Chumbivilcas y Paruro (Región Cusco)

**Informe Técnico**

Evaluación del comportamiento dinámico de suelos en localidades ubicadas en la vía principal de tránsito vehicular de las provincias de Chumbivilcas y Paruro - Región Cusco

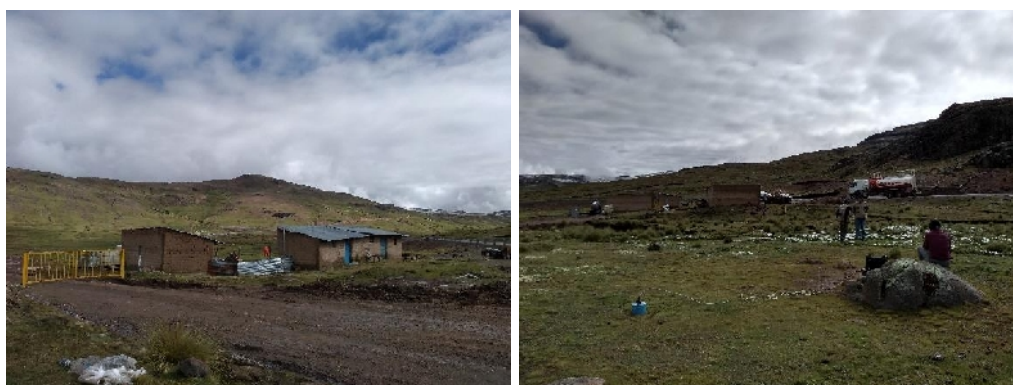
**.- Localidad de Huaylla Huaylla:** Presenta una geomorfología plana sobre la cresta de un valle por el que discurren riachuelos que alimentan a los humedales ubicados en la parte baja del mismo valle. En esta localidad, solo existe una vivienda de adobe con tres ambientes de un piso (Figura 2a).

*Figura 2a.- Vivienda en la localidad de Huaylla Huaylla*

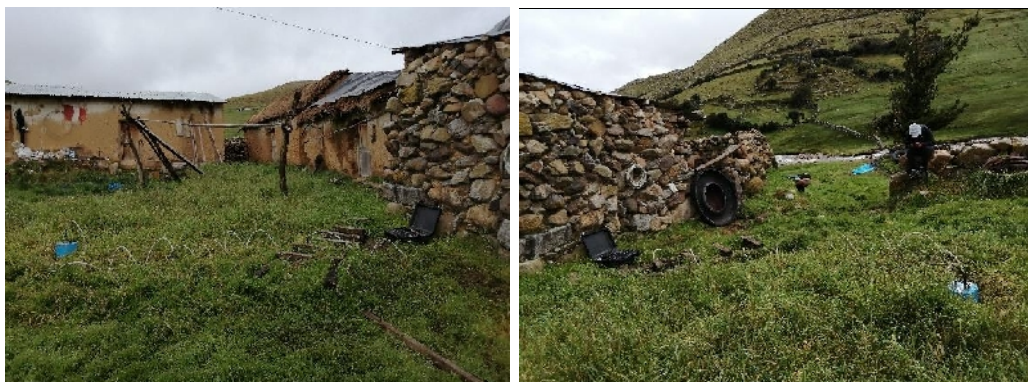
**.- Localidad de Halanta:** Presenta una geomorfología en forma de valle, por donde discurre un riachuelo. En esta localidad, las viviendas son mayormente de adobe y pirca de piedras de un solo piso (Figura 2b).

*Figura 2b.- Viviendas típicas en la localidad de Halanta*

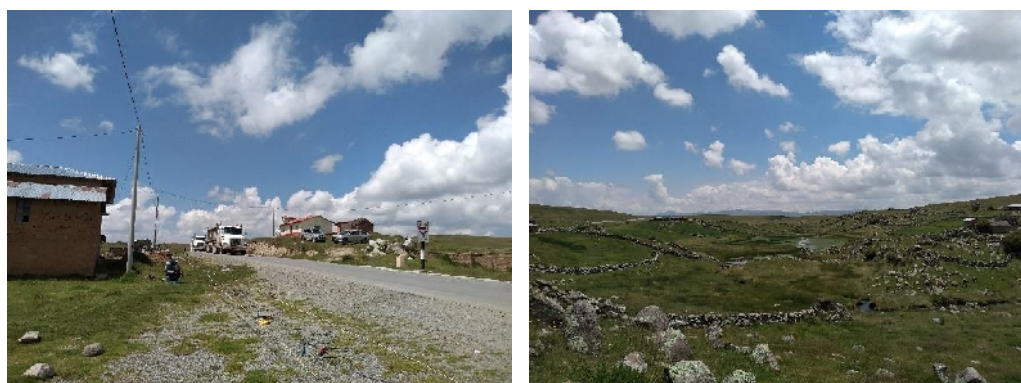
**.- Localidad de Hualpamayo:** Presenta una geomorfología plana con la presencia de riachuelos que discurren por ambas márgenes para alimentar a los bofedales de la zona. Debido a la ausencia de propietarios, no se recolectaron datos en el interior de las viviendas (Figura 2c).

*Figura 2c.- Viviendas de adobe y morfología de la localidad de Hualpamayo*

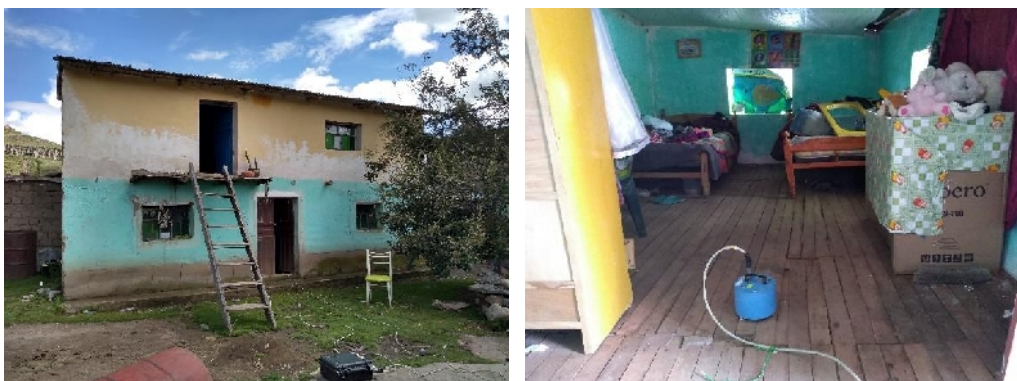
**Primer Piso**

**.- Localidad de Patacsillo:** Presenta una geomorfología plana que considera un gran valle fluvial. En este caso, se registró datos de

vibración antrópica en una vivienda de adobe ubicada a 10 metros de la carretera, en el primer y segundo piso (Figura 2d).

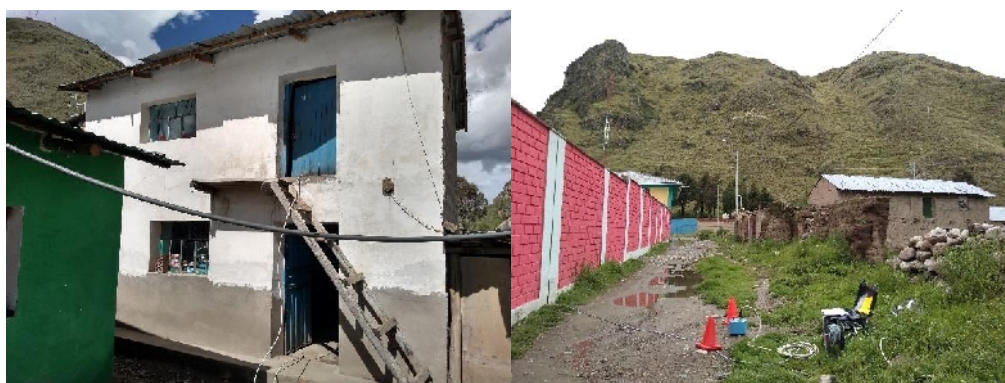
**.- Localidad de San Roque:** Presenta una geomorfología plana sobre un gran valle fluvial. Los datos de vibración antrópica (camiones

encapsulados con carga) se registraron en el primer y segundo piso de una vivienda de adobe, así como en campo abierto (Figura 2e).

*Figura 2e.- Vivienda de adobe en la localidad de San Roque y registros de vibración antrópica y a campo libre.*

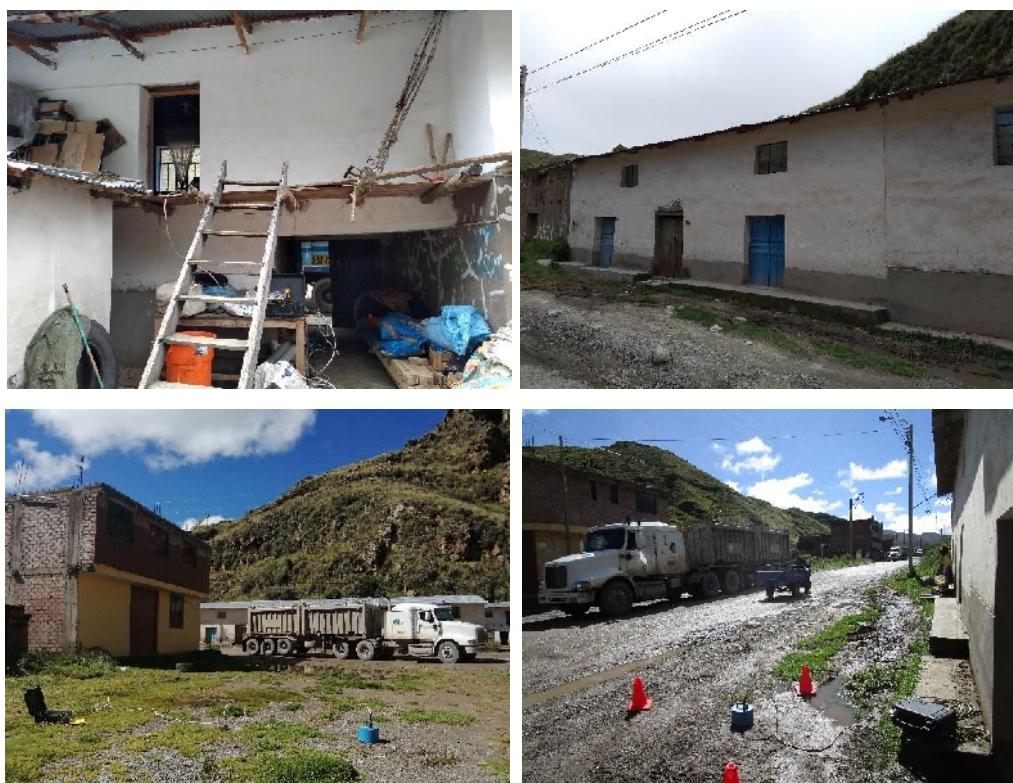
**.- Localidad de Sol de Oro:** Presenta una geomorfología en forma de valle con poca pendiente y los registros fueron obtenidos en el primer y

segundo nivel de una vivienda de adobe al paso de camiones con carga (Figura 2f).

*Figura 2f.- Viviendas típicas de la localidad Sol de Oro y registro de vibraciones antrópicas (camiones con carga)*

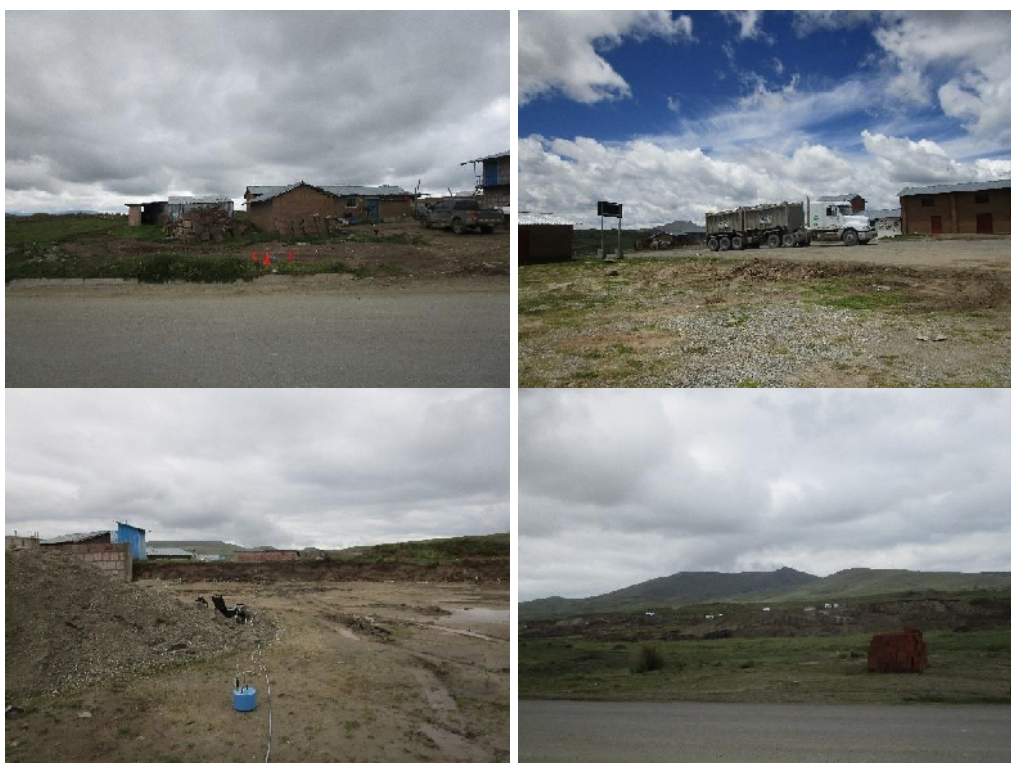
**.- Localidad de Huincho:** Presenta una geomorfología plana con la presencia de un gran número de bofedales en la zona. No se obtuvieron datos porque las dos viviendas de adobe y dos pisos,

estaban cerradas. La última imagen de la Figura 2h, muestra la presencia de minería informal.

*Figura 2h.- Viviendas de adobe y morfología de la localidad de Huincho*

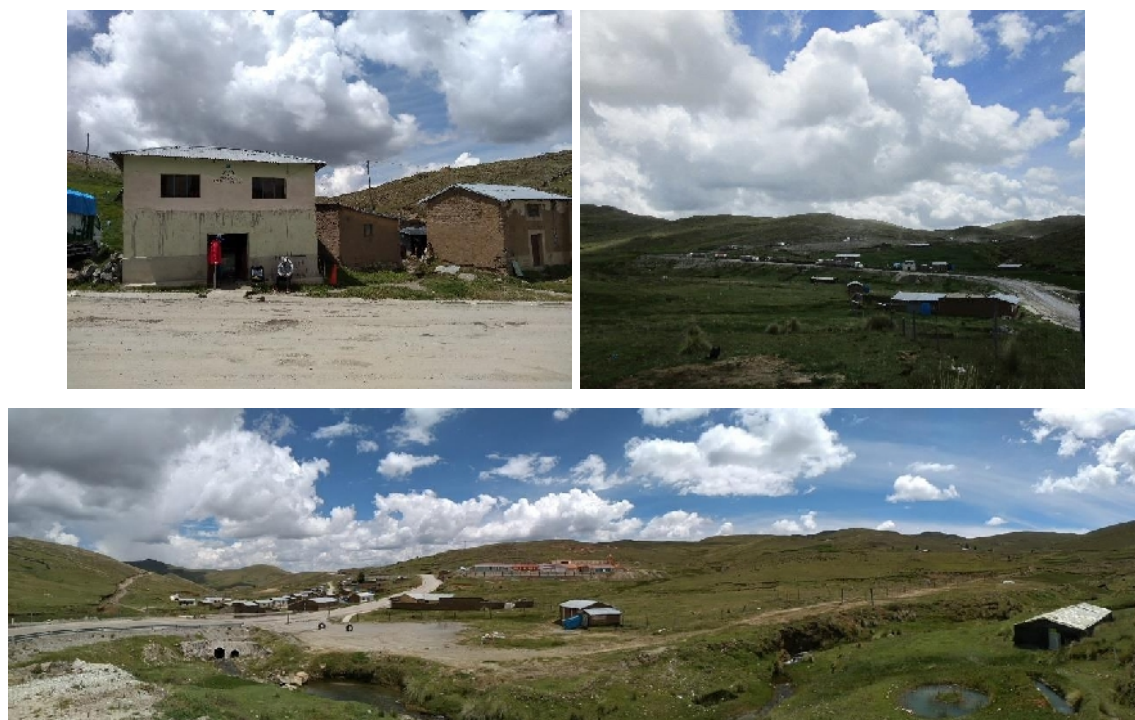
**Primer Piso**

**.- Localidad de Huinquiri:** Presenta una geomorfología en forma de valle con pendientes suaves. En la margen derecha de la carretera se encuentra el río que es alimentado por riachuelos que bajan de ambas márgenes de las cotas más altas. Los datos se registraron en el primer y segundo piso de una vivienda de adobe, al paso de camiones vacíos (Figura 2i).

*Figura 2i.- Viviendas y morfología de la localidad de Huiniquiri, así como registros de vibración antrópica (camiones vacíos)*

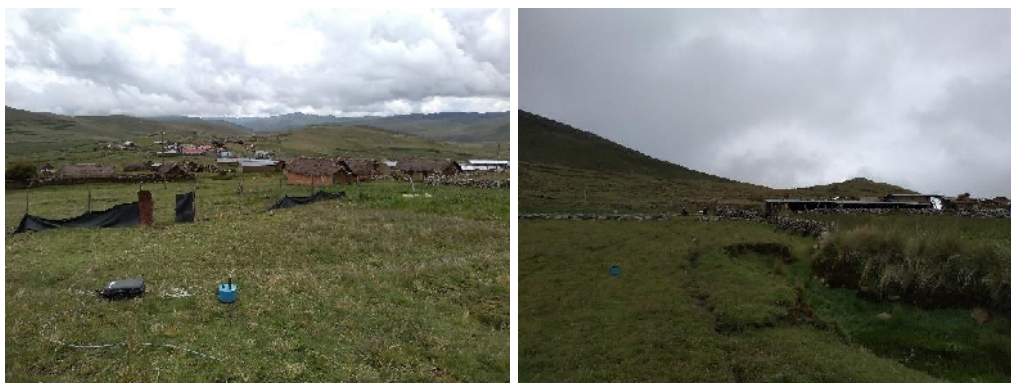
**.- Localidad de Pumapuquio:** Presenta una morfología de ladera de poca pendiente, en la que el suelo se encuentra completamente saturado con la presencia de bofedales al final de la pendiente. En esta localidad las viviendas de adobe solo presentan un nivel (Figura 2j).

*Figura 2j.- Viviendas y morfología de la localidad de Pumapuquio*

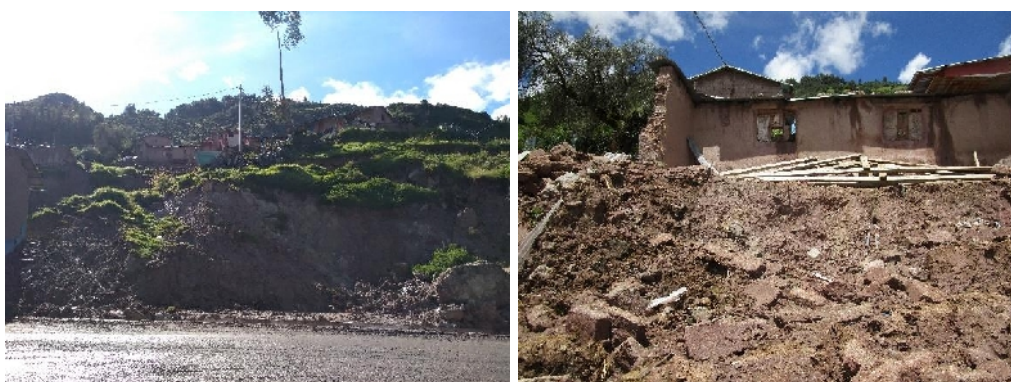
***.- Localidad de 8 de agosto:*** La morfología de esta localidad es de una ladera con alta pendiente. Se ha identificado el desarrollo de un deslizamiento en proceso. Los registros de vibración fueron obtenidos a nivel del suelo por ser crítico (Figura 2k).

*Figura 2k.- Viviendas y morfología de la localidad de Ocho de Agosto.*

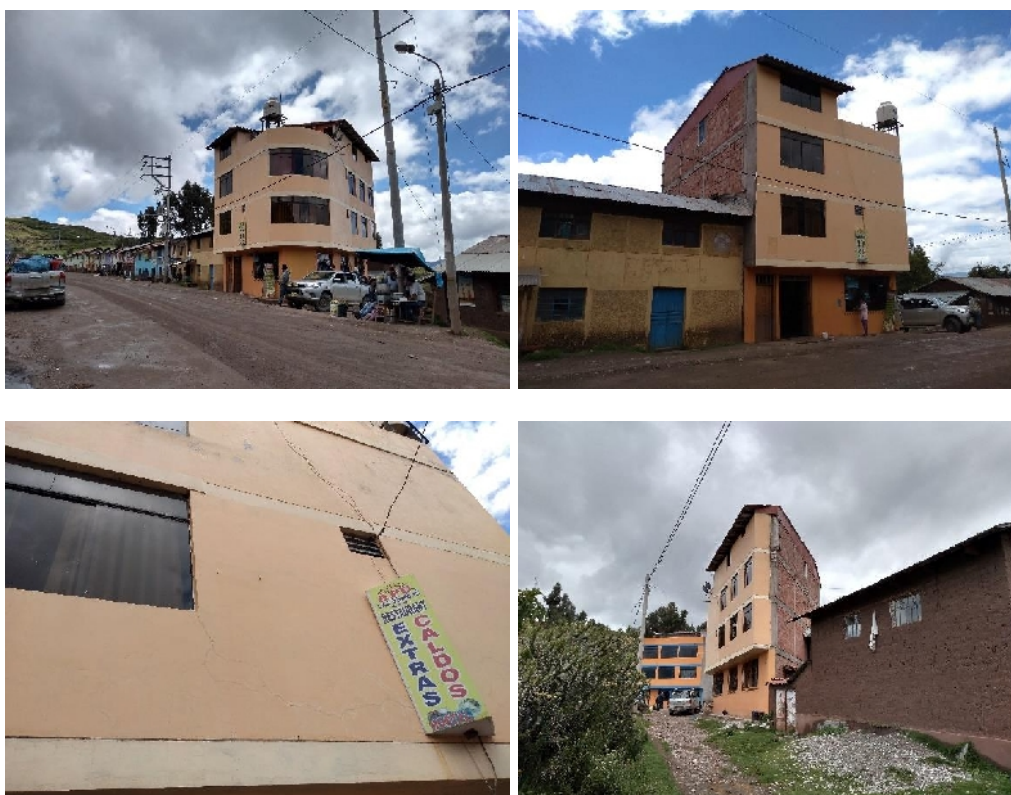
**.- Localidad de Ccoyabamba:** El área urbana de esta localidad presenta una geomorfología plana: sin embargo, a menos de un kilómetro en dirección Este, se identifica la presencia de una pendiente que corresponde a las laderas de un afluente del río Apurímac. Los registros se obtuvieron en viviendas de adobe (segundo piso) y en una estructura irregular de albañilería, ubicada en la carretera (segundo y tercer piso). Durante los días de trabajo, solo circularon camiones de

carga ancha, buses de transporte de personal y maquinaria pesada para dar mantenimiento a las vías (Figura 21).

*Figura 21.- Vivienda de ladrillo y cemento en la localidad de Ccoyabamba y registros de vibración ambiental*

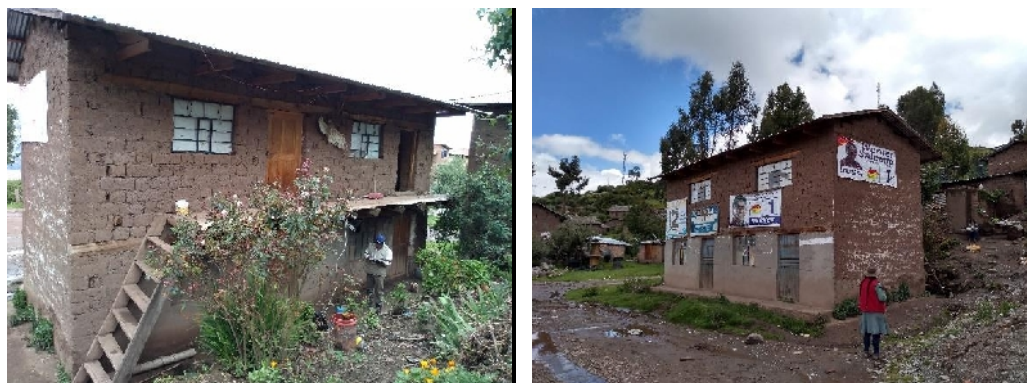
### Segundo Piso

*Figura 2l.- Continuación.../ Vivienda de adobe y registros de vibración ambiental*

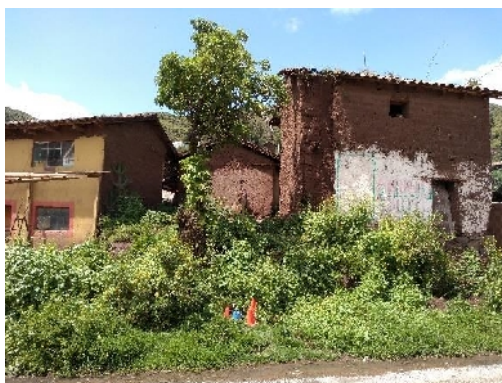
**.- Localidad de Ayusbamba:** Presenta una morfología de ladera de alta pendiente constituida por conglomerados aluviales y areniscas fluviales. Los registros de vibración fueron obtenidos a nivel del suelo. Durante los días de recolección de datos, no transitaron vehículos de carga, solo camiones de carga ancha, buses de transporte de personal y maquinaria pesada para dar mantenimiento a las vías (Figura 2m).

*Figura 2m.- Vivienda de adobe de la localidad de Ayusbamba*

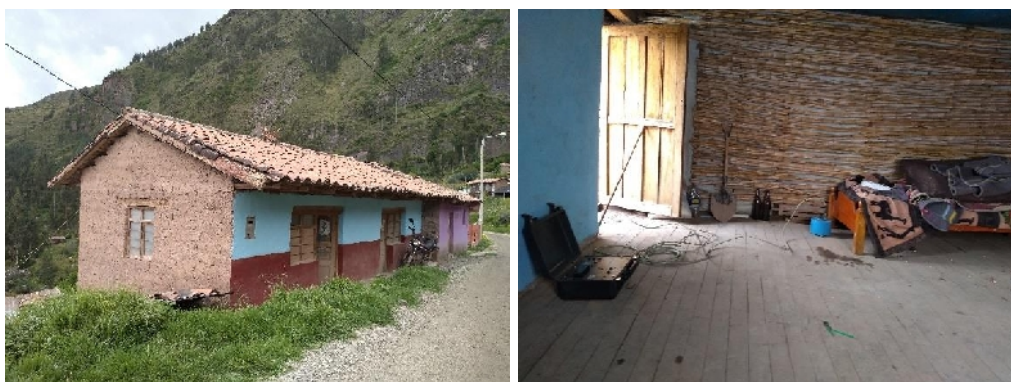
#### Segundo Piso

**.- Localidad de Ccoypa:** Presenta una morfología de ladera de pendiente media compuesta por una mezcla de yeso, lutitas rojas y algunos cuerpos de calizas. Los registros de vibración fueron obtenidos en una vivienda de adobe (segundo piso) al tránsito de vehículos locales (Figura 2n).

*Figura 2n.- Viviendas de la localidad de Ccoypa y registros de vibración*

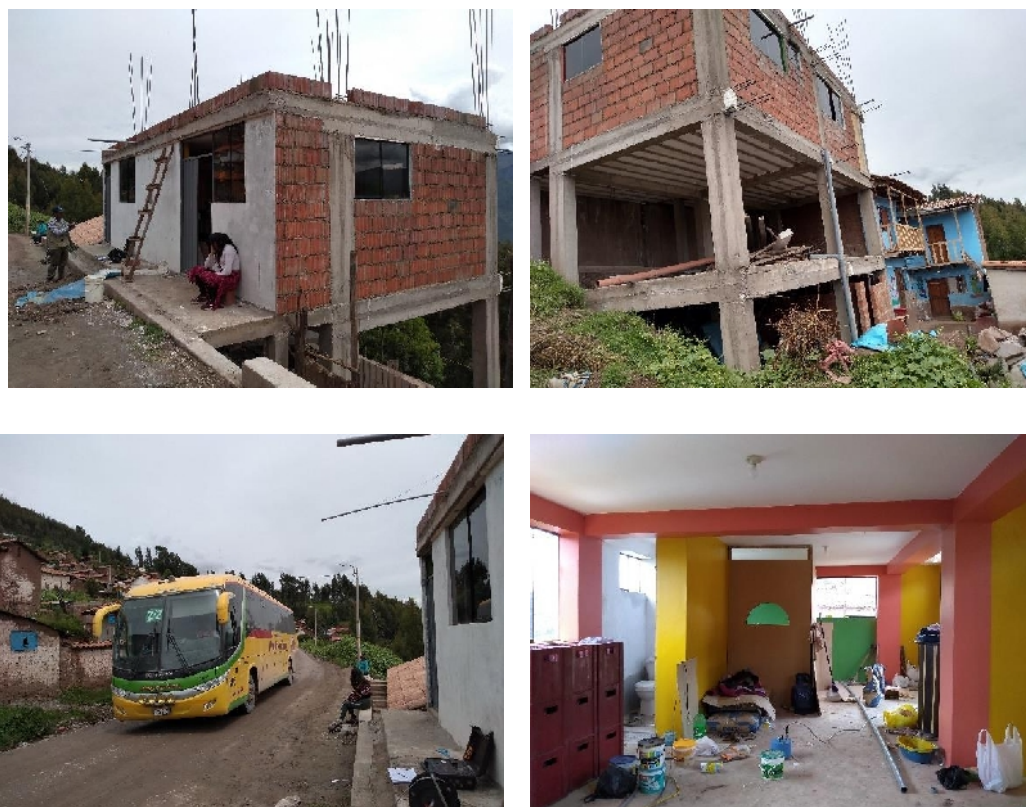
### Tercer Piso

**.- Localidad de Paccarectambo:** Presenta una morfología de ladera de pendiente media constituida por conglomerados aluviales y areniscas fluviales rojas. En esta localidad se registró información en una estructura de albañilería de tres pisos con un sensor en el suelo y en el tercer piso, en una casa de adobe de dos pisos y en el Anexo Hermanos Ayar (vivienda de adobe), ver Figura 2o.

*Figura 2o.- Vivienda de ladrillo y cemento de la localidad de Paccarectambo y registro de vibración al paso de buses.*

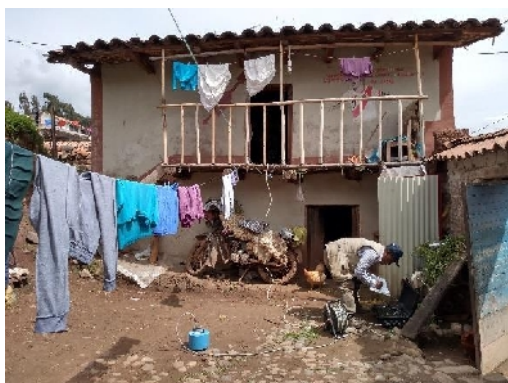
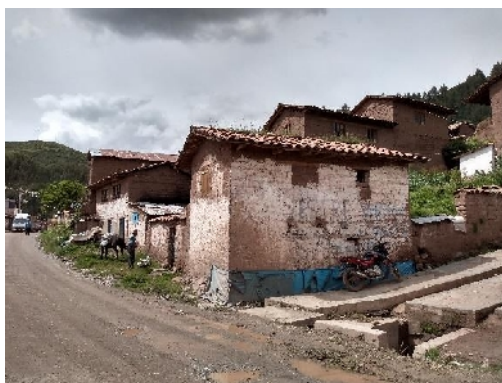
### Segundo Piso

*Figura 2o.- Continuación.../ Vivienda de adobe en la localidad de Paccarectambo y registro de vibraciones en su interior.*

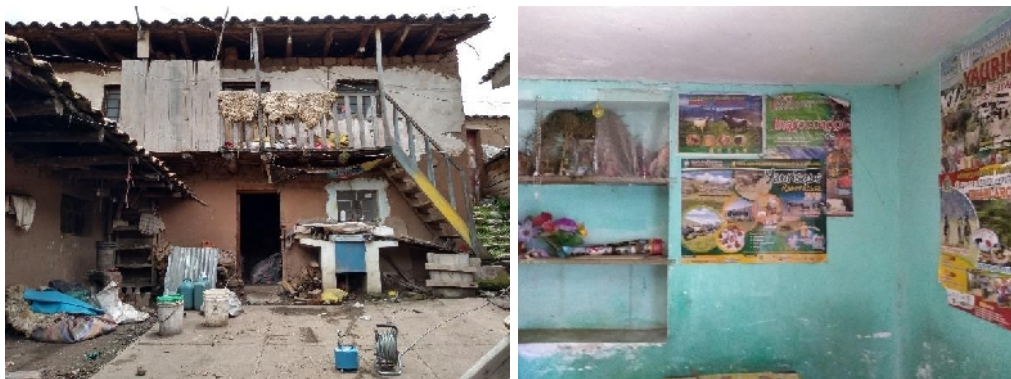
**Vivienda 1**

**.- Localidad de Ranrraccasa:** Presenta una morfología de una ladera de pendiente media constituida por lutitas, areniscas, limonitas lacustres y conglomerados fluviales. Los registros de vibración se obtuvieron en 2 viviendas de adobe al paso de buses de transporte de personal (Figura 2p).

**Figura 2p.- Vivienda de adobe evaluada en la localidad de Ranrraccasa y registros de vibración al paso de buses.**

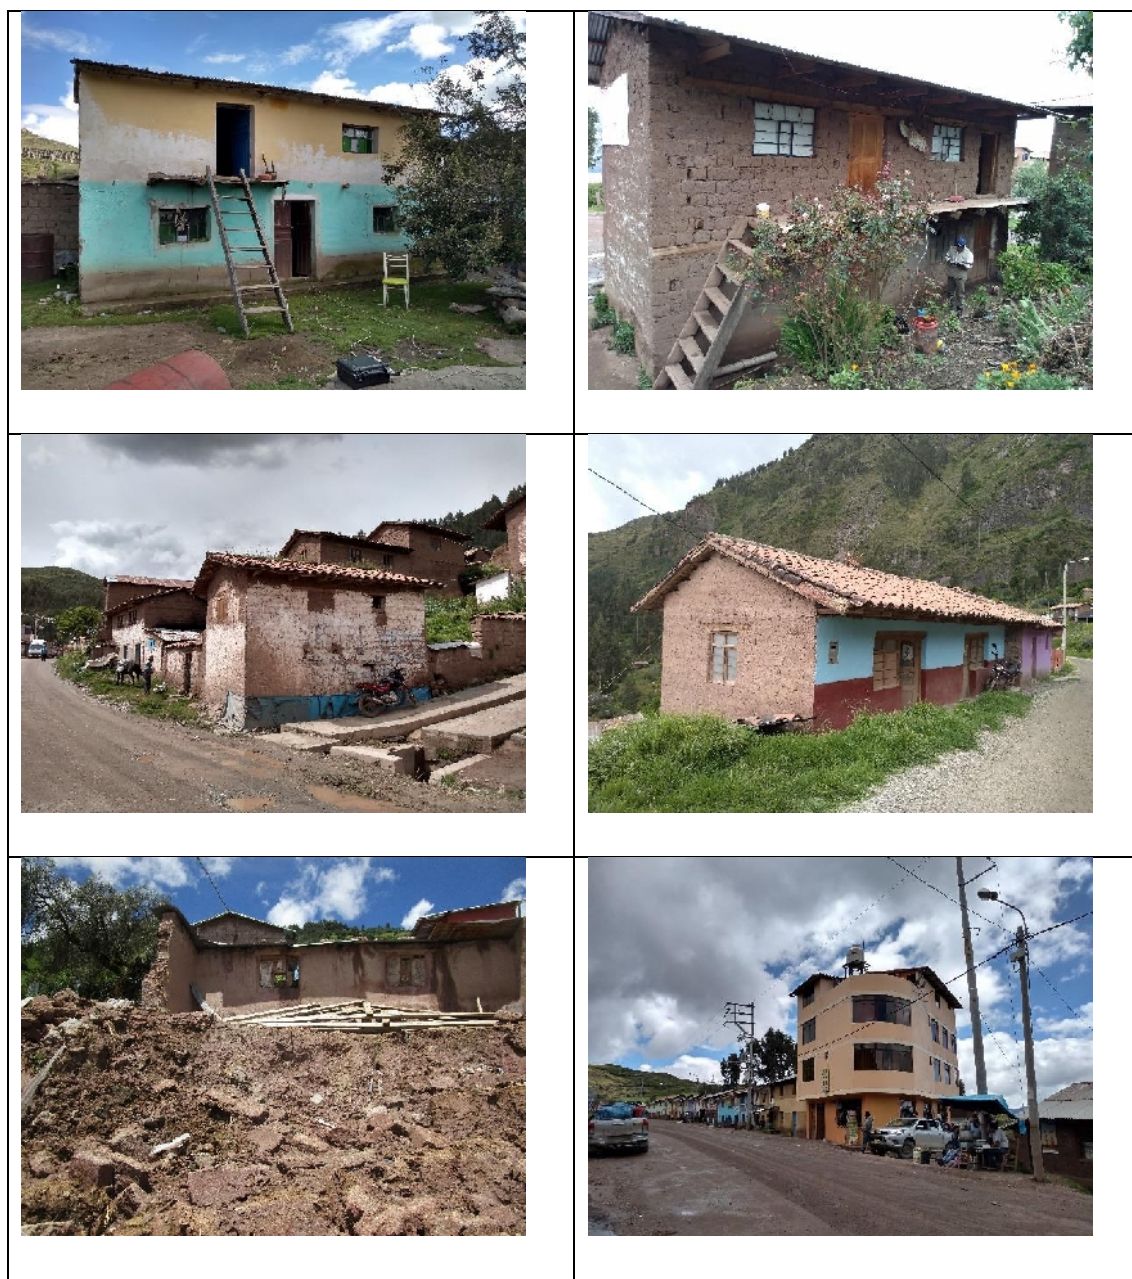
En las localidades estudiadas predominan las viviendas de adobe o tapial (paredes de adobe, techo de teja y pisos de tierra o madera) y en menor número, de material noble. En general, el adobe es un material higrófilo, que tiende a absorber la humedad del subsuelo y/o humedad atmosférica o del aire cuando está saturado, perdiendo su resistencia a los esfuerzos aún de los de su propio peso y más aún disminuye su estabilidad frente a agentes externos derivados de fuentes naturales (sismos) y/o antrópicos (paso de vehículos). Debido a las lluvias prolongadas por varios días, la humedad afectaría a las paredes de las viviendas de adobe pudiéndose fisurarse sin la intervención de ningún efecto externo. En condiciones climáticas secas, el adobe en su proceso de recuperación de su estado original también soporta procesos de formación de fisuras que las debilitan. En la Figura 3, se muestra ejemplos de viviendas típicas de las localidades en estudio y de forma visual, se evidenciaron algunas fisuras en las viviendas de adobe.

*Figura 3: Viviendas características de la zona de estudio*

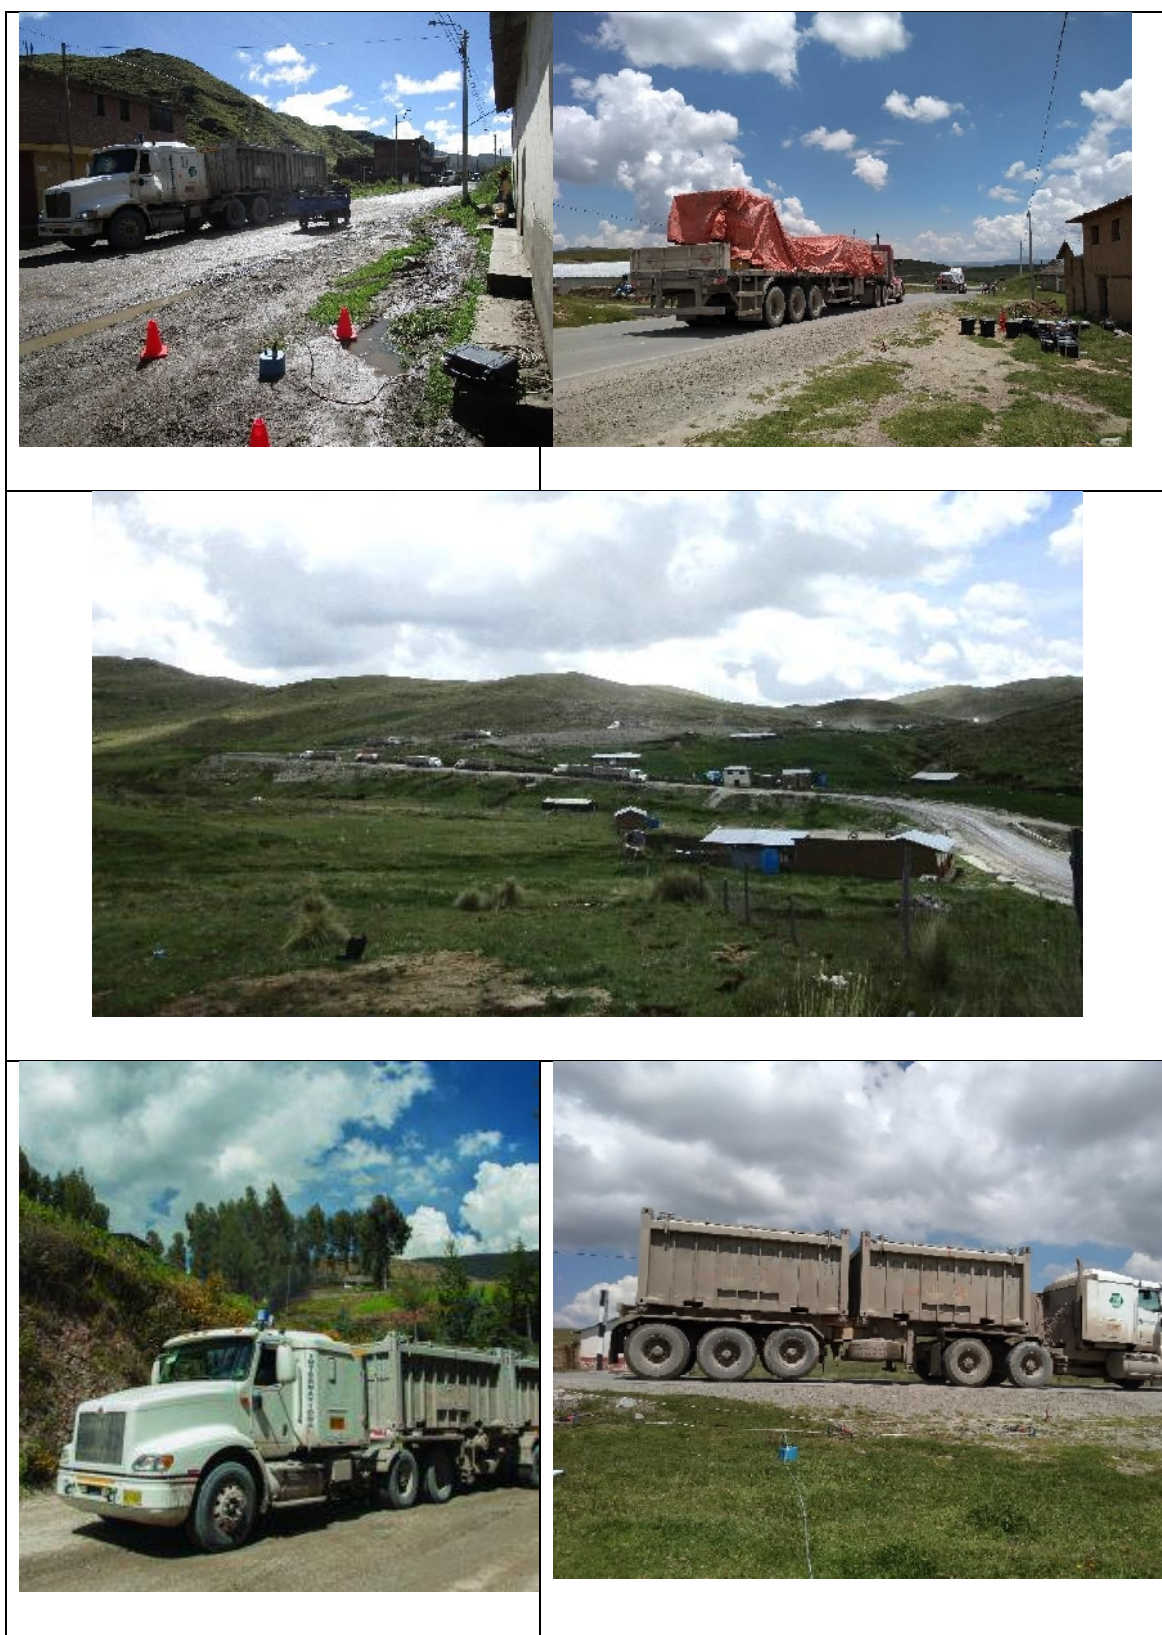
*Figura 4: Unidades de carga que transportan concentrado de la mina Las Bambas*

En las vías de tránsito principal de la provincia de Chumbivilcas y Paruro, en esta última más conocida como Corredor Económico, se tiene el paso de vehículos de carga de mineral provenientes del “Corredor vial Apurímac, Cusco y Arequipa” con un flujo promedio del orden de 250 unidades por día. Además, se tiene el tránsito de camiones con cisternas de agua, combustibles, de carga ancha, autobuses y otros de menor volumen (Figura 4).

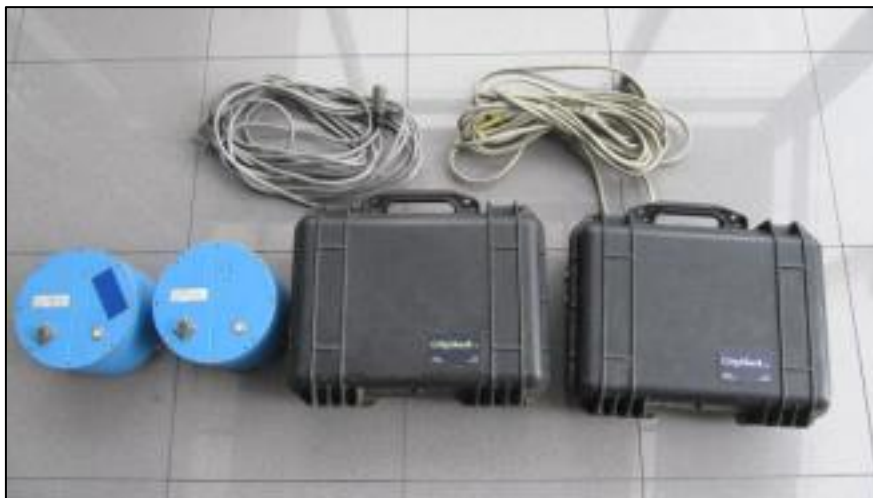
Para obtener los registros de vibración ambiental, se ha empleado sismómetros Lennartz de 5 segundos y registradores CityShark II (Figura 5).

*Figura 5. Equipo utilizado para el registro de vibración ambiental.*

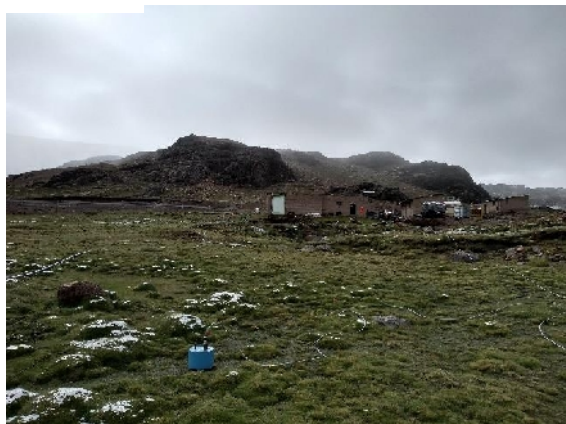
## HH - 01

*Figura 7: Ejemplos de razones espectrales (H/V). Puntos HH-01 y HH-06 ubicados en ambas márgenes de la carretera de la localidad Huaylla Huaylla. Las líneas continuas representan la razón espectral y las discontinuas su desviación estándar. Las barras grises, definen la frecuencia predominante.*

predominantes evidenciando que los suelos son altamente consistentes y/o rígidos (Figura 7).

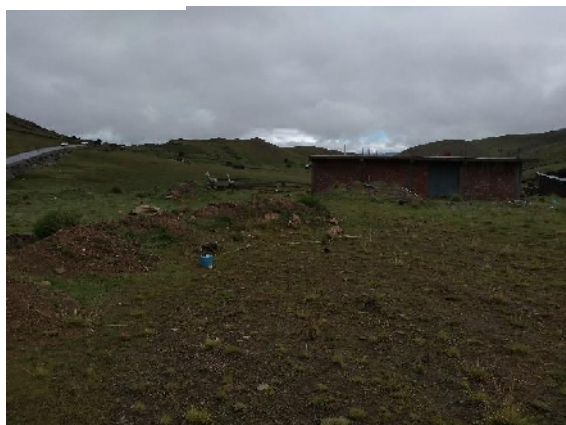
## HA - 01

*Figura 14. Ejemplos de razones espectrales ( $H/V$ ). Para los puntos HA-01 y HA-05 ubicados en ambas márgenes de la carretera, en la localidad de Halanta. Las líneas continuas representan la razón espectral y las discontinuas su desviación estándar. Las barras grises, definen la frecuencia predominante.*

.- **Parámetros dinámicos del suelo:** Las razones (H/V) obtenidas para los puntos HA-01, HA-03 y HA-05, distribuidos principalmente en la margen derecha de la vía principal o carretera (Figura 2), permiten identificar las frecuencias predominantes del suelo a 4.8, 5.6 y 12 Hz con amplificaciones de 5.5, 4.7 y 4.3 veces respectivamente (Figuras 14 y 15). Estos resultados, evidencian la presencia de suelos blandos próximos a la carretera y suelos más compactos conforme se tiende hacia el extremo NO del área urbana.

Según el análisis frecuencial de la señal en el punto HA-01, ubicado a 5 metros de distancia de la carretera, se determina que estas vibraciones influyen ligeramente a frecuencias de 4.8 Hz (0.2 segundos). En este punto se obtuvo trazos de curvas correspondientes al paso de camiones con carga, sin carga y sin el paso de camiones, observándose que existe variaciones en el factor de amplificación del suelo de 0.8 veces, indicando que es un suelo moderadamente compacto y por lo tanto, afectaría a las viviendas cercanas a la carretera.

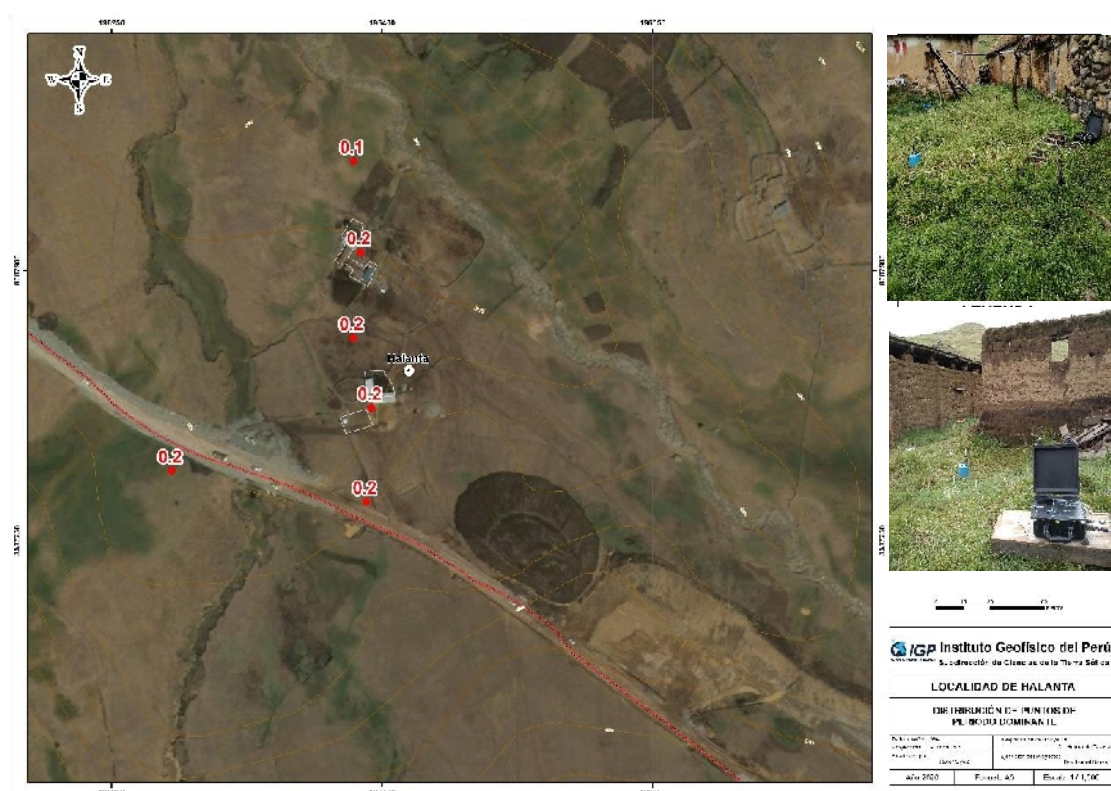
Figura 19. Distribución espacial de los valores de periodos dominantes que corresponden a la respuesta dinámica del suelo y fotos de viviendas características de la zona.

En la Figura 19, se observa la distribución de los periodos dominantes del suelo y los factores de amplificación para cada punto. En este sobresalen los periodos a 0.2 segundos con amplificaciones de hasta 5 veces, lo cual evidencia que el estrato superficial del suelo, próximo a la carretera es poco

En el área de estudio, los suelos responden a frecuencias predominantes de 4.7 a 5.6 Hz ( $F_0$ ) con altas amplificaciones, evidenciando la existencia de una capa sedimentaria de poco espesor, conformada por suelos blandos a moderadamente rígidos ( $V_s = 228$  y  $360$  m/s), seguida de otros muy rígidos. Asimismo, hay presencia de lentes de arenas saturados hasta los 20 metros de profundidad debido a la presencia de un bofedal y un riachuelo que discurre de SE-NO.

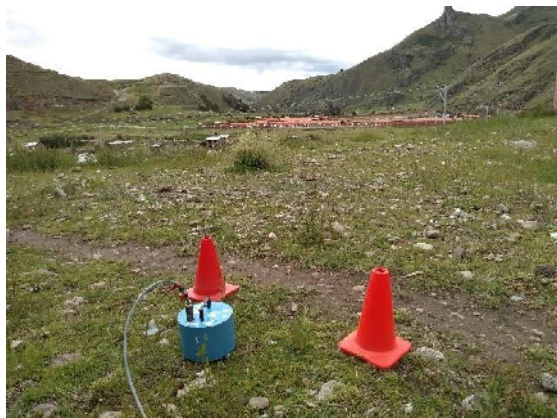
**PT - 05**

*Figura 21. Ejemplos de razones espectrales (H/V)). Para los puntos PT-05 y PT-07, ubicados en ambas márgenes de la carretera, en la localidad Patacsillo. Las líneas continuas representan la razón espectral y las discontinuas su desviación estándar. Las barras grises, definen la frecuencia predominante.*

. - **Parámetros dinámicos del suelo:** Las razones (H/V) obtenidas para los puntos PT-01, PT-04, PT-05 y PT-07 distribuidos en ambos márgenes de la vía principal o carretera (Figura 20), permiten identificar frecuencias predominantes del suelo a 3.0, 2.5, 2.9 y 5.8 Hz respectivamente, siendo los valores más bajos en el extremo noroeste de Patacsillo con amplificaciones de hasta 4.5 veces, disminuyendo cerca de carretera (Figuras 21 y 22). Esta tendencia evidencia, que la capa sedimentaria superficial sobre el cual se encuentra el área urbana de Patacsillo, presenta menor espesor hacia su extremo NE.

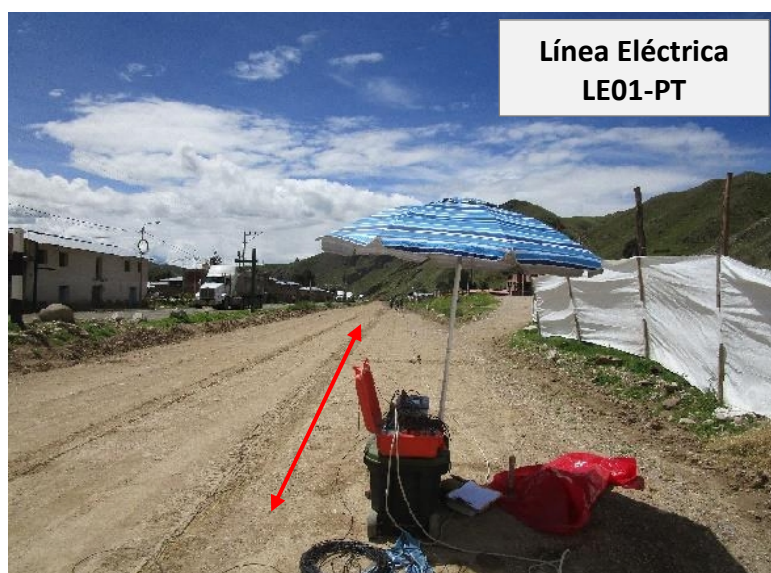
.- **Tomografía eléctrica:** La línea eléctrica **LE01-PT**, fue realizada paralela a la vía principal o carretera y su disposición en el campo se muestra en la Figura 24. Según los resultados obtenidos en esta línea, los suelos de la localidad de Patacsillo, presentan un predominio de valores medianamente resistivos ( $>100 \Omega.m.$ ) y en forma de lentes, se identifica valores resistivos ( $> 500 \Omega.m.$ ). Estos resultados se asocian a la presencia de suelos más compactos en toda el área urbana (Figura 25).

*Figura 24. Vista de la línea eléctrica de Patacsillo (LE01-PT).*

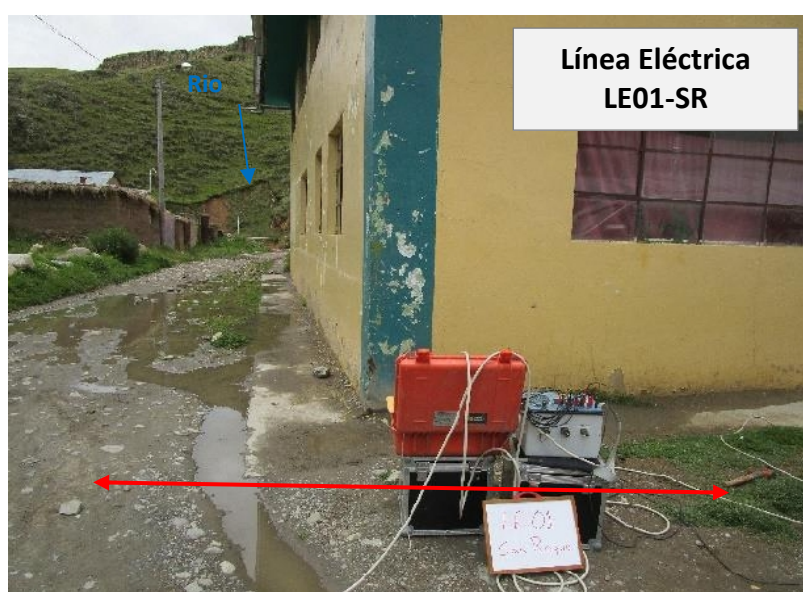
*Figura 31. Vista de la línea eléctrica de San Roque (LE01-SR).*

. - **Tomografía eléctrica**: La línea eléctrica LE01-SR, fue realizada paralela a la carretera y su disposición en el campo se muestra en la Figura 31. Según los resultados obtenidos en esta línea, los suelos de la localidad de San Roque, presentan un predominio de valores medianamente resistivos ( $>100 \Omega.m.$ ) asociados a la presencia de suelos compuestos por rocas volcánicas; además de la presencia de suelos en forma de lentes con valores más resistivos ( $>500 \Omega.m.$ ), ver Figura 32.

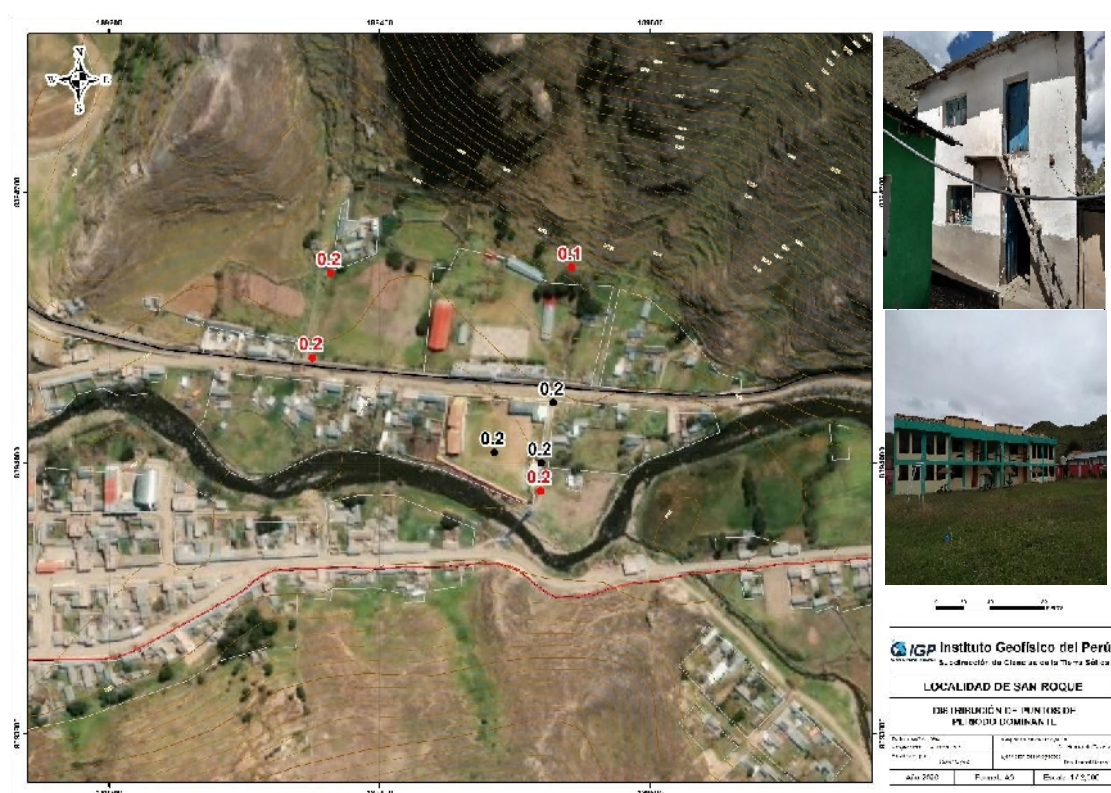
Figura 33. Distribución espacial de los valores de periodos dominantes que corresponden a la respuesta dinámica del suelo y fotos de viviendas características de la zona.

En la Figura 33, se observa la distribución de los periodos de vibración del suelo y los factores de amplificación para cada punto. En este caso predominan los periodos de 0.2 segundos con amplificaciones de 3.5 veces, evidenciando la presencia, en esta localidad, de suelos competentes. Las viviendas que; presentan fisuras, probablemente sean por el tipo de material utilizado en su construcción (adobe) y por su antigüedad, factores que

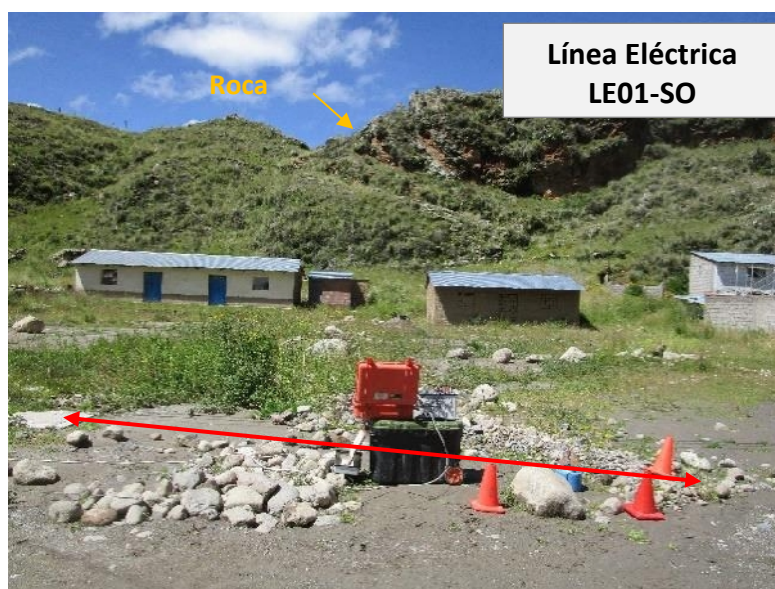
*Figura 37. Vista de la línea eléctrica de Sol de Oro (LE01-SO).*

. - **Tomografía eléctrica:** La línea eléctrica LE01-SO, fue realizada paralela a la carretera y su disposición en el campo se muestra en la Figura 37. Según los resultados obtenidos, en la localidad de Sol de Oro, los suelos presentan un predominio de valores medianamente resistivos ( $> 100 \Omega.m$ ) y valores resistivos ( $> 500 \Omega.m$ ) por debajo de los 30 metros (Figura 38). En esta zona predominan suelos gravosos con bajo grado de humedad.

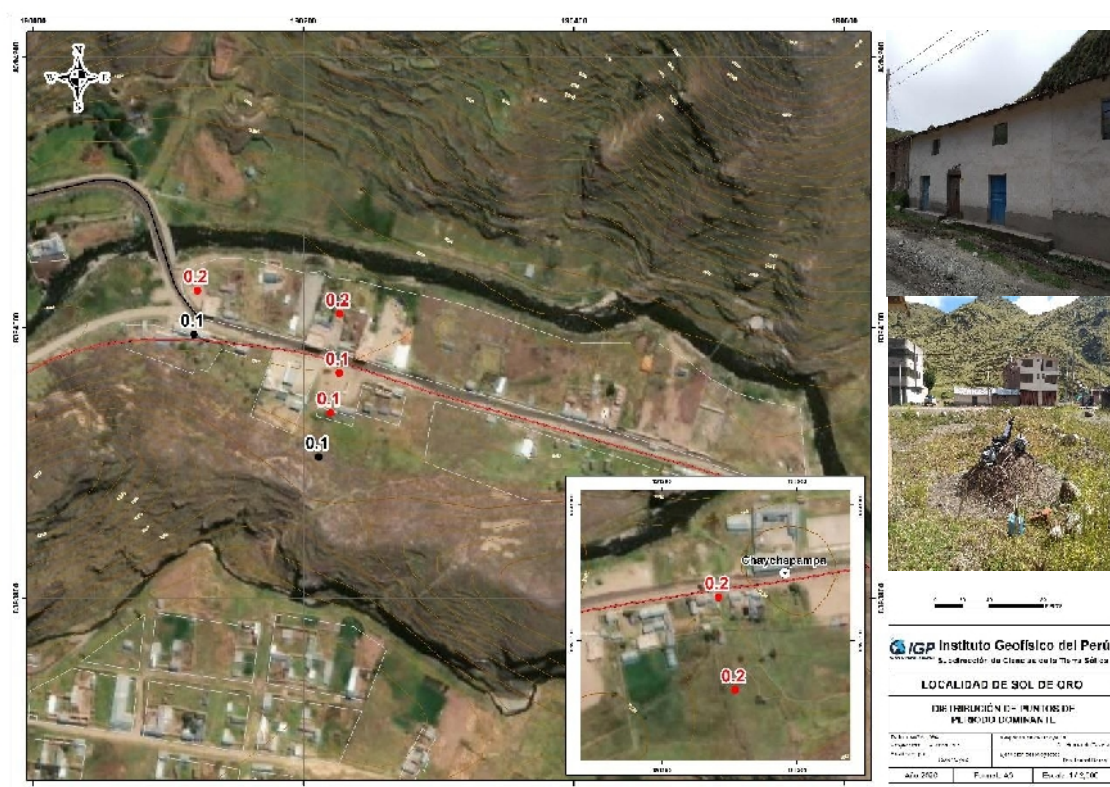
En la Figura 39, se observa la distribución de los periodos dominantes del suelo y los factores de amplificación para cada punto. En este caso predominan los periodos de 0.2 segundos; con amplificaciones de hasta 6.0 veces, afectando directamente a las viviendas de adobe ubicadas en este sector. Adicionalmente, los daños en este tipo de estructuras podrían asociarse al tipo de material usado para su construcción y la antigüedad de las viviendas.

Figura 9. Distribución espacial de los valores de periodos dominantes y fotos de viviendas características de la zona.

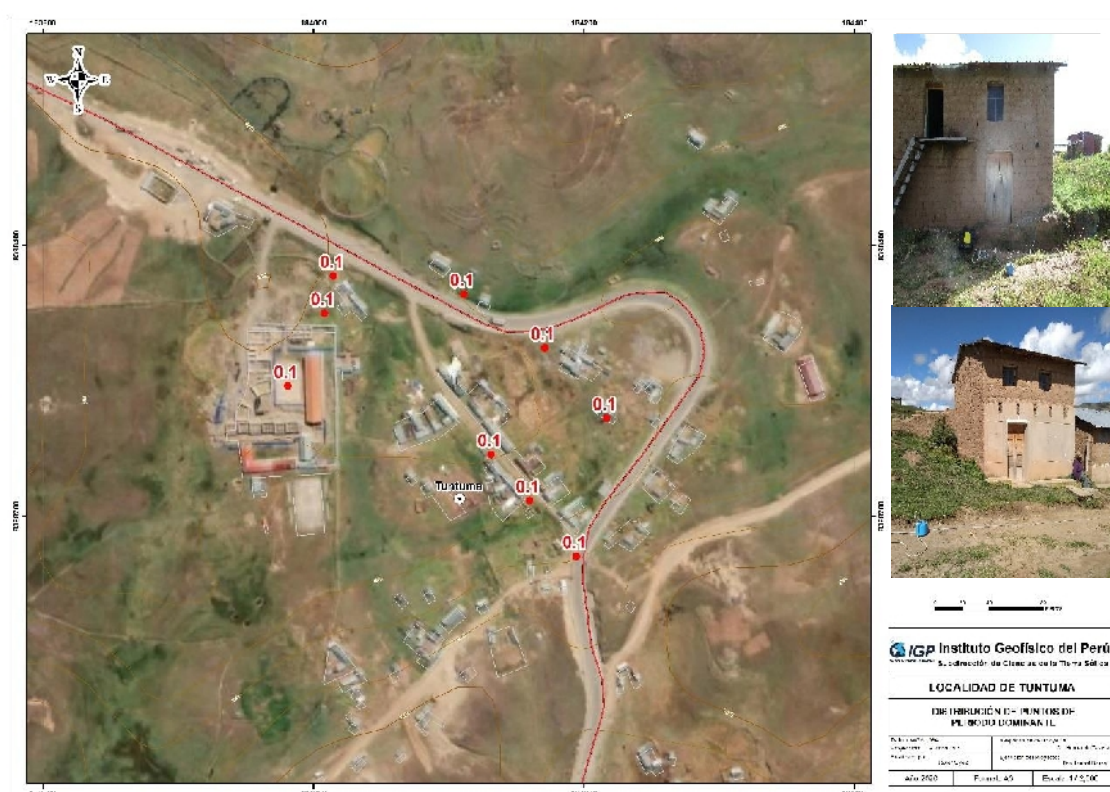
**Figura 46.** Distribución espacial de los valores de periodos dominantes que corresponden a la respuesta dinámica del suelo y fotos de viviendas características de la zona.

En la Figura 46, se observa la distribución de los periodos del suelo y los factores de amplificación para cada punto. En este caso predominan periodos de 0.1 segundos con amplificaciones de hasta 6.5 veces. Estos factores influyen en la presencia de fisuras en las viviendas de adobe.
