# Evaluación del comportamiento dinámico de suelos en localidades ubicadas en la vía principal de tránsito vehicular de las provincias de Chumbivilcas y Paruro (Región Cusco)

**Informe Técnico**

Evaluación del comportamiento dinámico de suelos en localidades ubicadas en la vía principal de tránsito vehicular de las provincias de Chumbivilcas y Paruro - Región Cusco

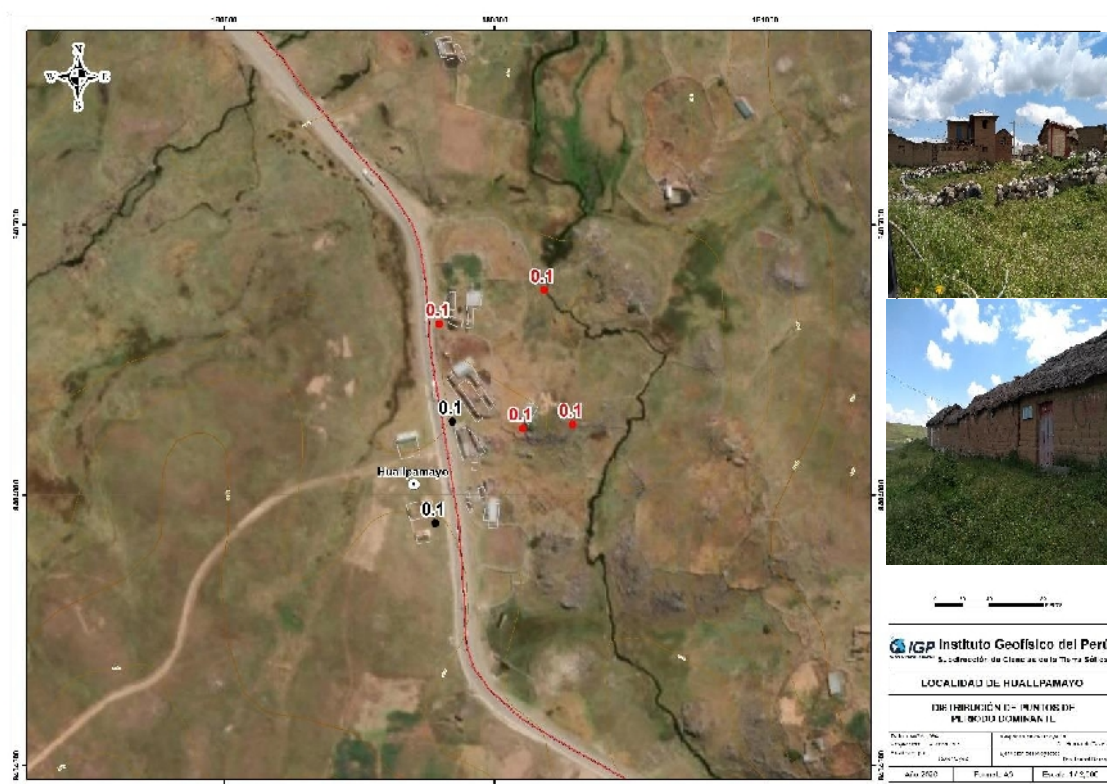
Figura 53. Distribución espacial de los valores de periodos dominantes que corresponden a la respuesta dinámica del suelo y fotos de viviendas características de la zona.

En el área de estudio, los suelos compactos responden a frecuencias predominantes de 10 a 14 Hz ( $F_0$ ), evidenciando la existencia de una capa sedimentaria superficial de poco espesor. Se identifica en superficie suelos moderadamente rígidos ( $V_s = 222$  m/s) y sin la presencia de niveles freáticos. En la Figura 53, se observa la distribución de los periodos dominantes del suelo y los factores de amplificación para cada punto. En este caso predominan los periodos de 0.1 segundos con amplificaciones de 2 veces, evidenciando la presencia de suelos consistentes de poco espesor a nivel superficial. Las viviendas de adobe circundantes a la carretera, a pesar de asentarse sobre suelos consistentes, al exponerse a las constantes vibraciones del suelo, es posible que disminuyan el tiempo de vida útil de sus estructuras.

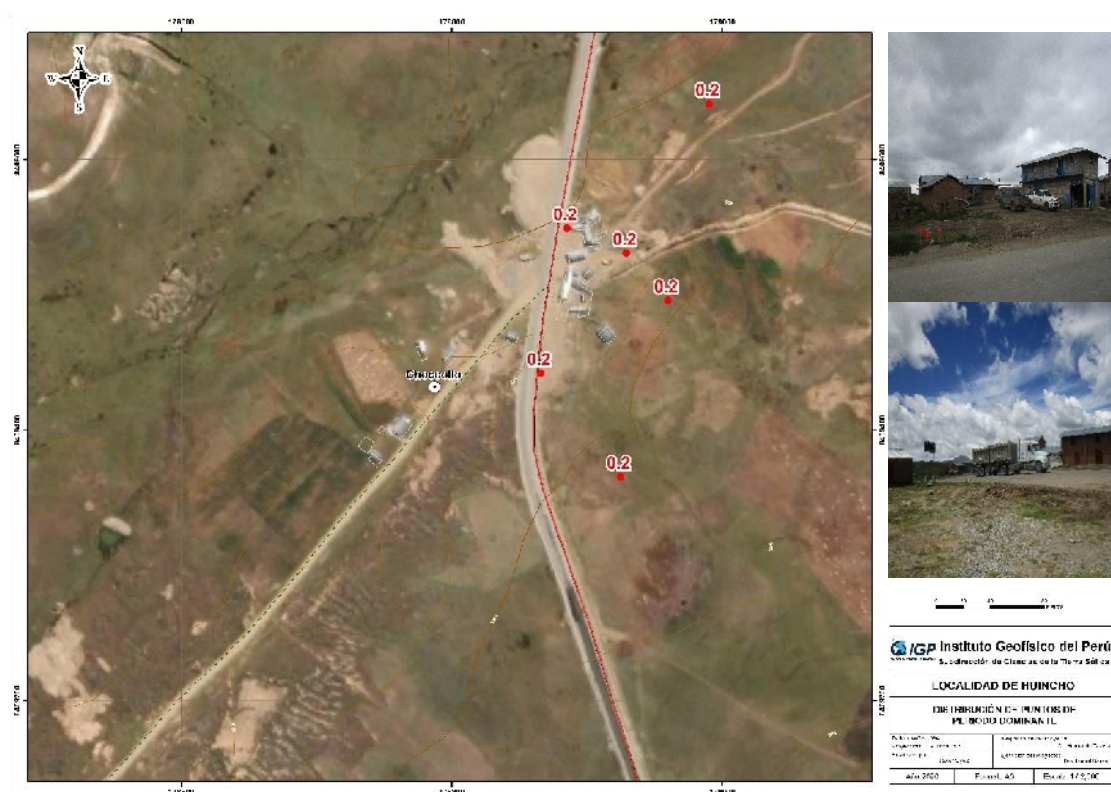
*Figura 60. Distribución espacial de los valores de periodos dominantes que corresponden a la respuesta dinámica del suelo y fotos de viviendas características de la zona.*

En la Figura 60, se observa la distribución de los periodos dominantes del suelo y los factores de amplificación para cada punto. En este caso, se observa que en la localidad de Huincho predominan los periodos de 0.2 segundos con amplificaciones de 2 a 3 veces. Estos valores indican la presencia de suelos muy competentes; sin embargo, el alto grado de saturación del suelo y las constantes vibraciones generadas por el paso de camiones, afectarían a las viviendas ubicadas próximas a la carretera.

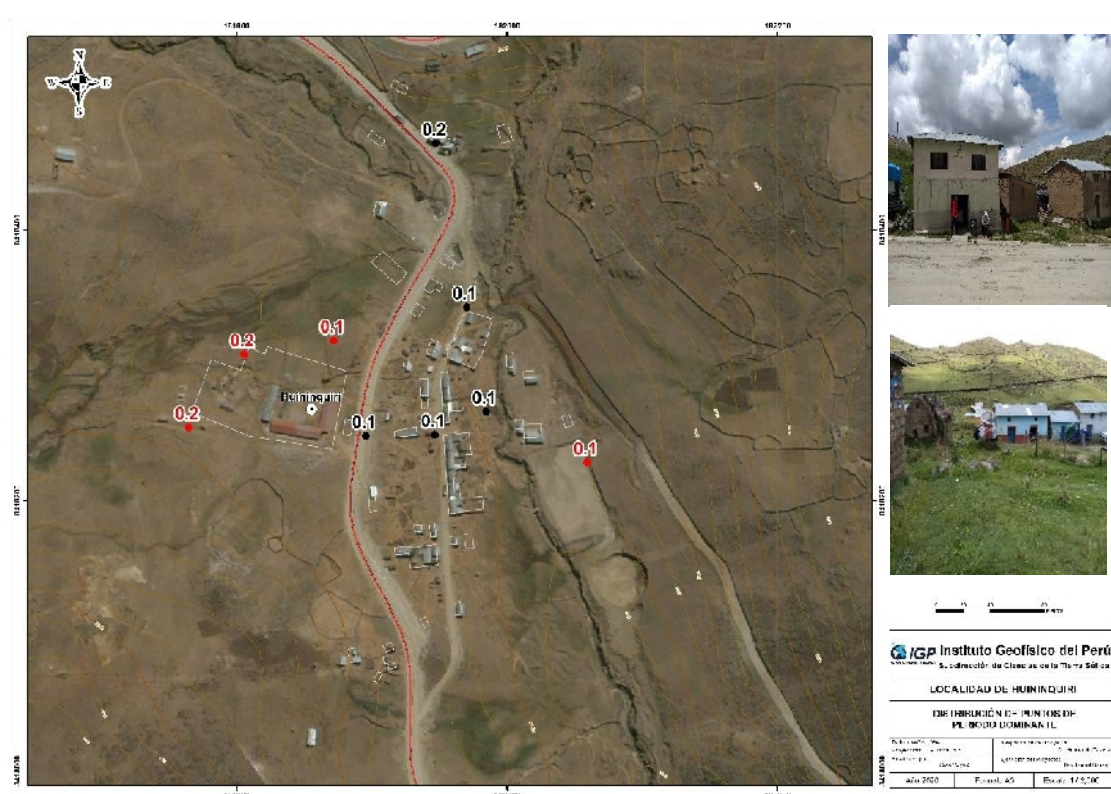
Figura 67. Distribución espacial de los valores de periodos dominantes que corresponden a la respuesta dinámica del suelo y fotos de viviendas características de la zona.

En la Figura 67, se observa la distribución de los periodos del suelo y los factores de amplificación para cada punto. En este caso predominan los periodos de 0.1 y 0.2 segundos con amplificaciones de hasta 3.5 veces. Estas características del suelo influyen en el deterioro de las viviendas de adobe; a lo cual, se suma el efecto de las constantes vibraciones generadas por el paso de camiones, pudiendo acelerar este proceso.

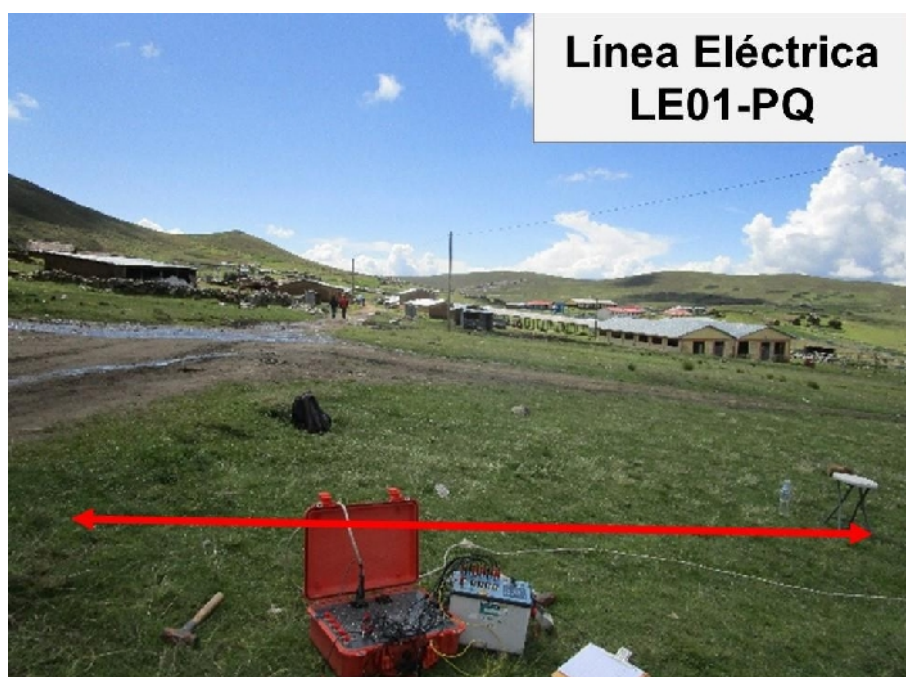
Figura 72. Vista de la línea eléctrica de Pumapuquio (LE01-PQ).

. - **Tomografía eléctrica**: La línea LE01-PQ fue realizada paralela a la carretera y su disposición en el campo se muestra en la Figura 72. Según los resultados obtenidos, los suelos de la localidad de Pumapuquio, presentan un predominio de valores medianamente resistivos ( $>100 \Omega.m$ ) y presencia de lentes con valores bajos resistivos ( $<100 \Omega.m$ ), y a más de los 15 metros de profundidad predominan suelos con valores altos resistivos (Figura 73). Estos resultados se deben a que los suelos están compuestos por areniscas, conglomerados masivos con clastos volcánicos (roca intrusiva y subvolcánica) y la presencia de bofedales.

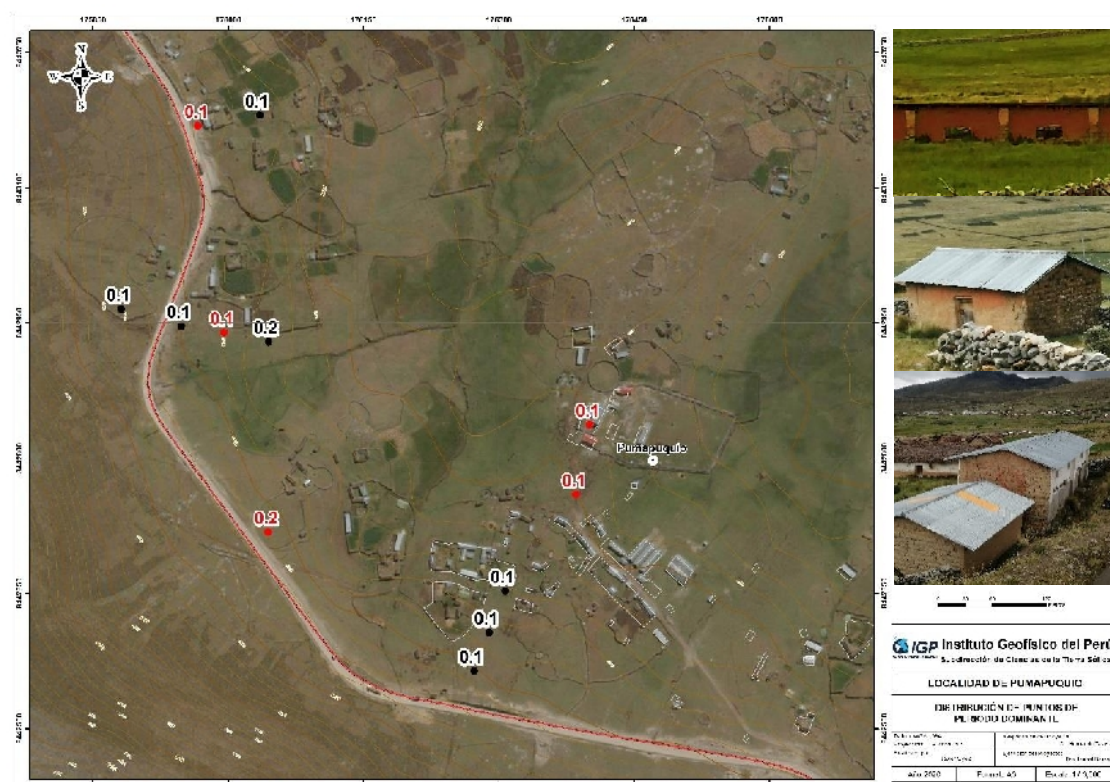
En la Figura 74, se observa la distribución de los periodos del suelo y los factores de amplificación para cada punto. En este caso predominan los periodos de 0.1 y 0.2 segundos, con amplificaciones de 3 veces. Estas características del suelo influyen en el deterioro de las viviendas de adobe; a lo cual, se adiciona el efecto de las constantes vibraciones generadas por el paso de camiones que probablemente acelere este proceso.

Figura 74. Distribución espacial de los valores de periodos dominantes que corresponden a la respuesta dinámica del suelo y fotos de viviendas características de la zona.

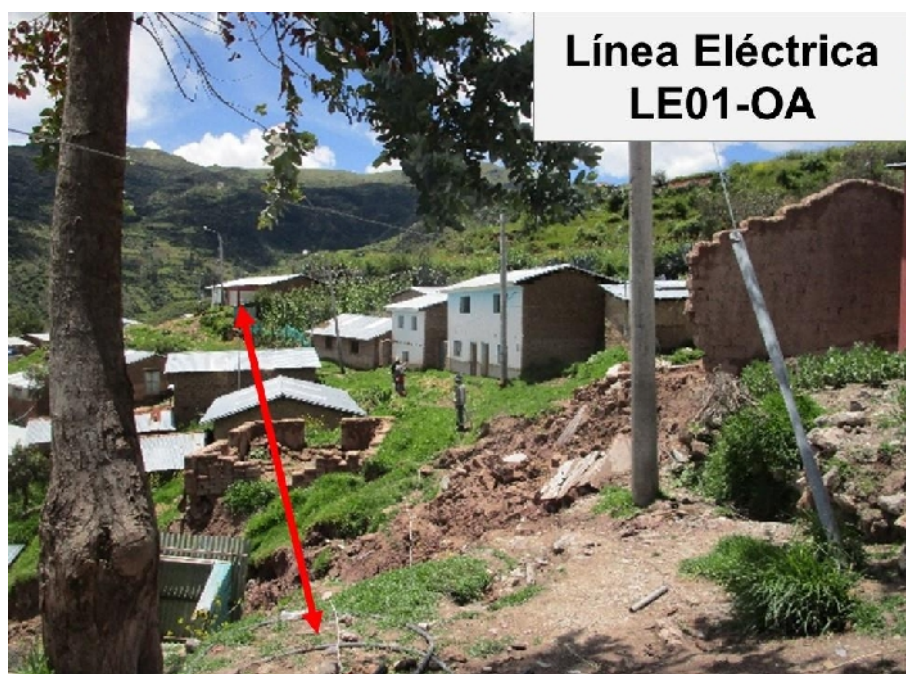
*Figura 79. Vista de la línea eléctrica de Ocho de Agosto (LE01-OA).*

. - **Tomografía eléctrica**: La línea LE01-OA, fue realizada paralela a la carretera y su disposición en el campo se muestra en la Figura 79. Según los resultados obtenidos, los suelos de la localidad de Ocho de Agosto, presentan el predominio de valores bajo resistivos ( $< 100 \Omega.m$ ), además de valores medianamente resistivos ( $> 100 \Omega.m$ ) distribuidos de manera sectorizada a lo largo de la línea a niveles superficiales (Figura 80). Estos resultados evidencian que los suelos, gravosos con matriz areno limosa, presentan alto grado de saturación de agua.

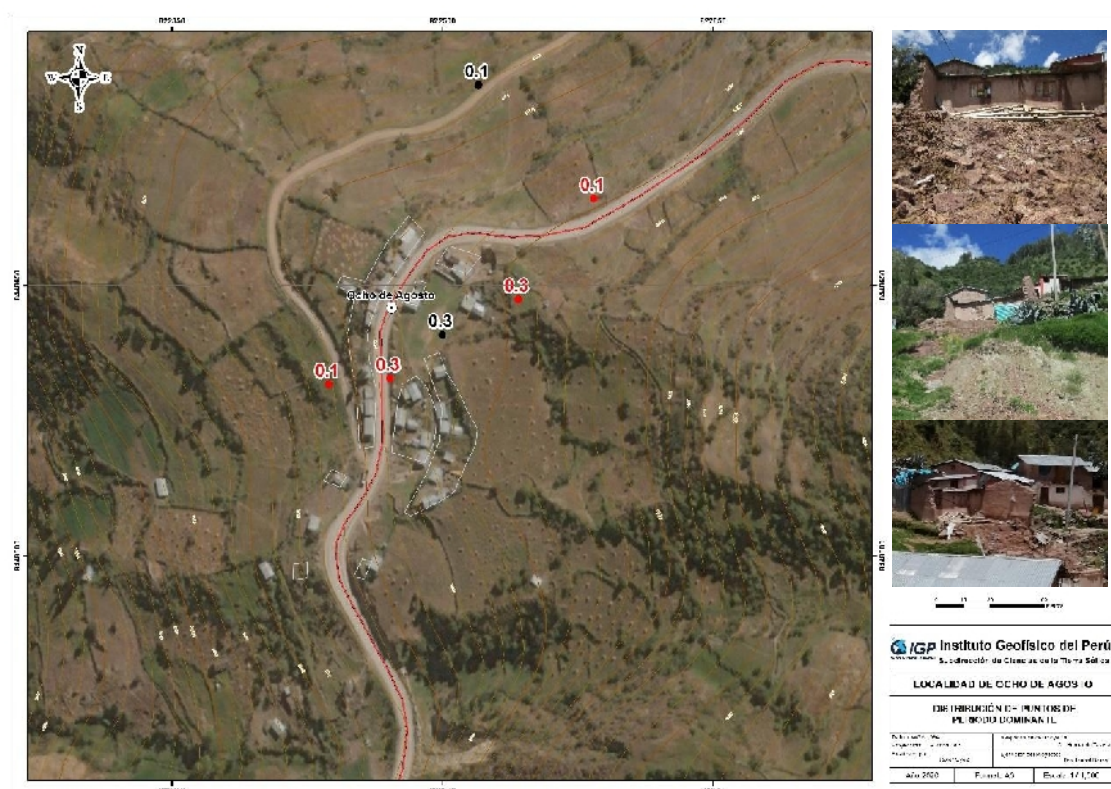
Figura 81. Distribución espacial de los valores de periodos dominantes que corresponden a la respuesta dinámica del suelo y fotos de viviendas características de la zona.

En la Figura 81, se observa la distribución de los periodos del suelo y los factores de amplificación para cada punto. En este caso predominan los periodos de 0.1 y 0.3 segundos con amplificaciones de 4.0 veces lo que evidencia que los suelos no son homogéneos. Las viviendas de adobe asentadas sobre suelos en donde se observa las mayores amplificaciones, al

paso de camiones, serán más susceptibles a sufrir daños por el sacudimiento de suelo, a lo que se suma la antigüedad y tipo de construcción.

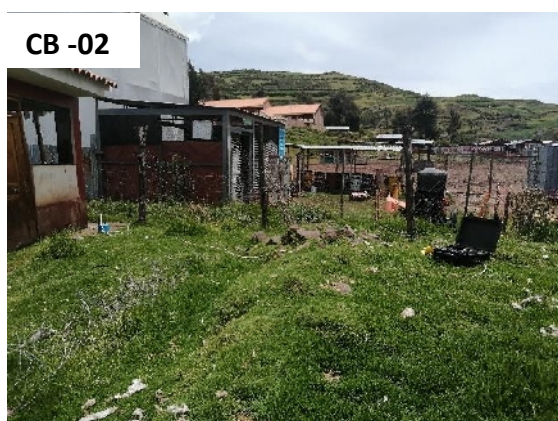
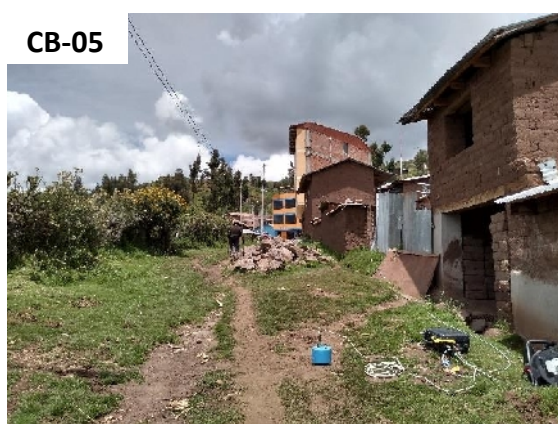
*Figura 83. Ejemplos de razones espectrales (H/V). Para los puntos CB-02 y CB-05, ubicados en ambas márgenes del Corredor Vial del sur, en la localidad de Ccoyabamba. Las líneas continuas representan la razón espectral y las discontinuas su desviación estándar. Las barras grises, definen la frecuencia predominante.*

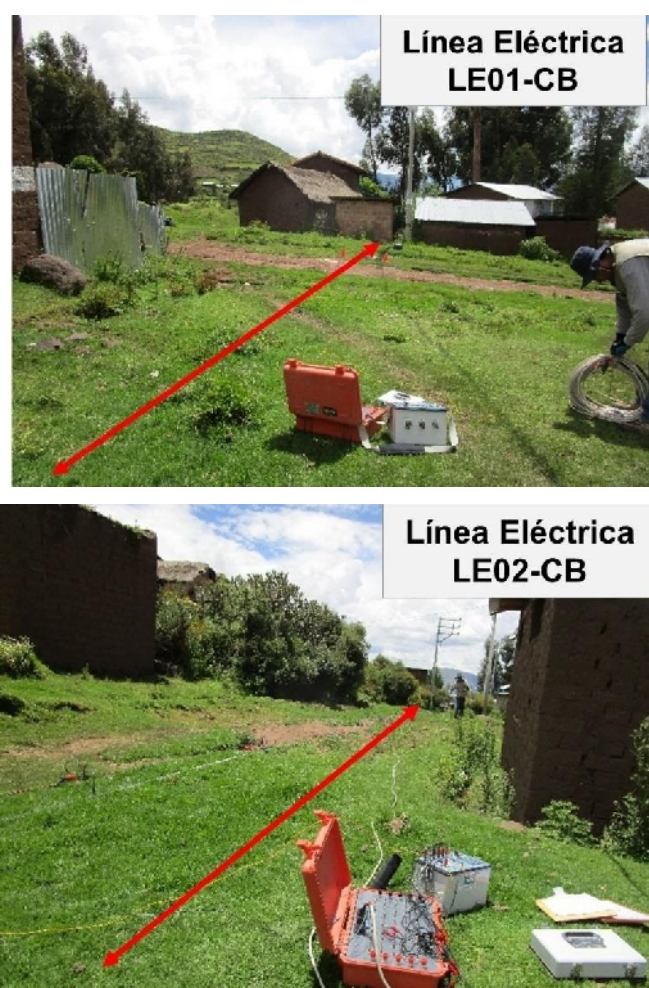
*Figura 86. Vista de las líneas eléctricas de Ccoyabamba (LE01-CB, LE02-CB).*

.- **Tomografía eléctrica**: Las líneas LE01-CB y LE02-CB fueron realizadas perpendiculares a la carretera (Figura 86). Según los resultados obtenidos, los suelos de la localidad de Ccoyabamba, presentan el predominio de valores bajos resistivos ( $<100 \Omega.m.$ ) hasta profundidades de 10 y 20 metros y por debajo de esta profundidad, se identifica valores medianamente resistivos ( $>100 \Omega.m$ ) que indican la presencia de suelos con baja humedad. Según estos resultados, los suelos están formados por conglomerados de conos aluviales y a mayor profundidad, por dacitas (Figura 87). Por debajo de los 30 metros se presentan valores resistivos altos ( $>500 \Omega.m$ ) que sugieren la presencia de suelos en estado seco.

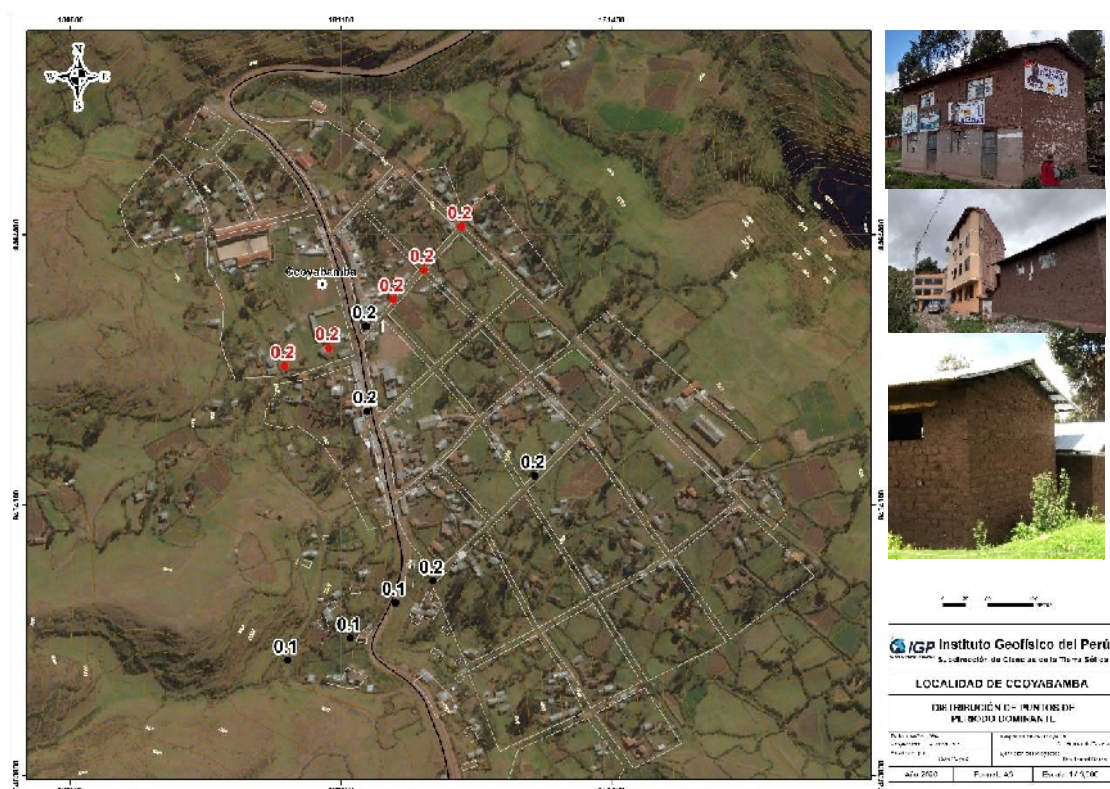
Figura 88. Distribución espacial de los valores de periodos dominantes que corresponden a la respuesta dinámica del suelo y fotos de viviendas características de la zona.

En la Figura 88, se observa la distribución de los periodos fundamentales del suelo y los factores de amplificación para cada punto. En este caso predominan los periodos de 0.1 y 0.2 segundos, lo que evidencia

la presencia de una capa superficial con suelos de moderada consistencia asentada sobre otra capa de suelos competentes. La capa superficial y su alto grado de saturación influyen en la formación de las fisuras observadas en las viviendas de adobe. A esto se suma el deterioro de las propias viviendas.

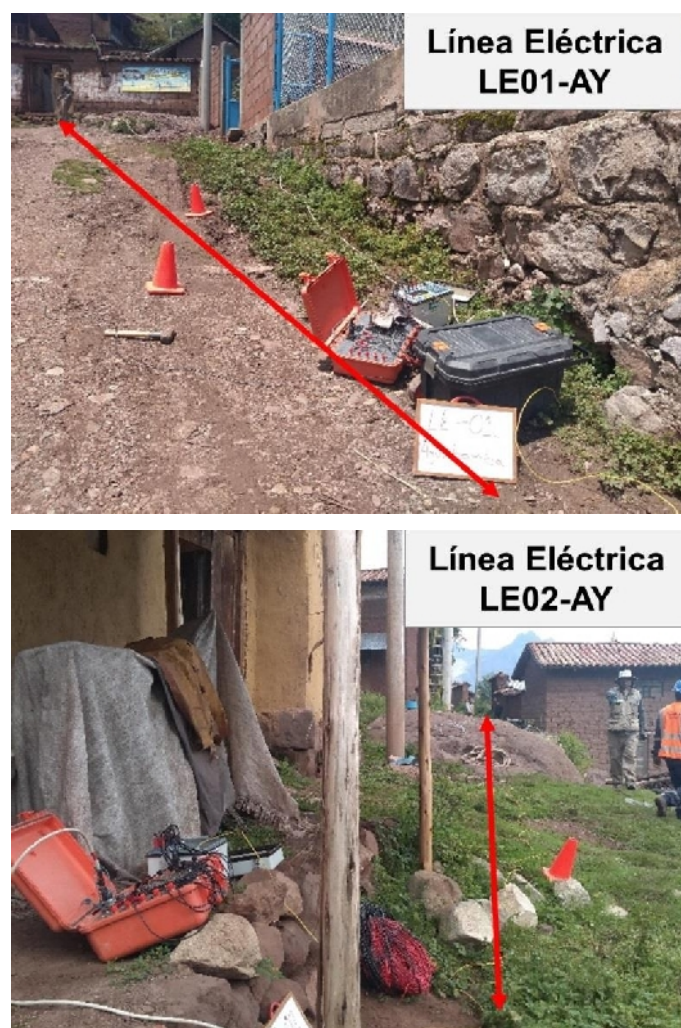
*Figura 93. Vistas de las líneas eléctricas de Ayusbamba (LE01-AY y LE02-AY).*

.- **Tomografía eléctrica:** Las líneas LE01-AY y LE02-AY, fueron realizadas perpendicular y paralela a la carretera y su disposición en el campo se muestra en la Figura 93. Según los resultados obtenidos, los suelos de la localidad de Ayusbamba presentan un predominio de valores bajos resistivos ( $<100 \Omega.m$ ) y por debajo, se identifica la presencia de valores medianamente resistivos ( $>100 \Omega.m$ ), ver Figura 94. Estos resultados indican la presencia de suelos saturados con espesores de hasta 20 metros por debajo de la zona céntrica del área urbana y conforme se tiende a la periferia (Sur y SO), el espesor disminuye sugiriendo la presencia de una microcuenca que atrapa el agua subterránea.

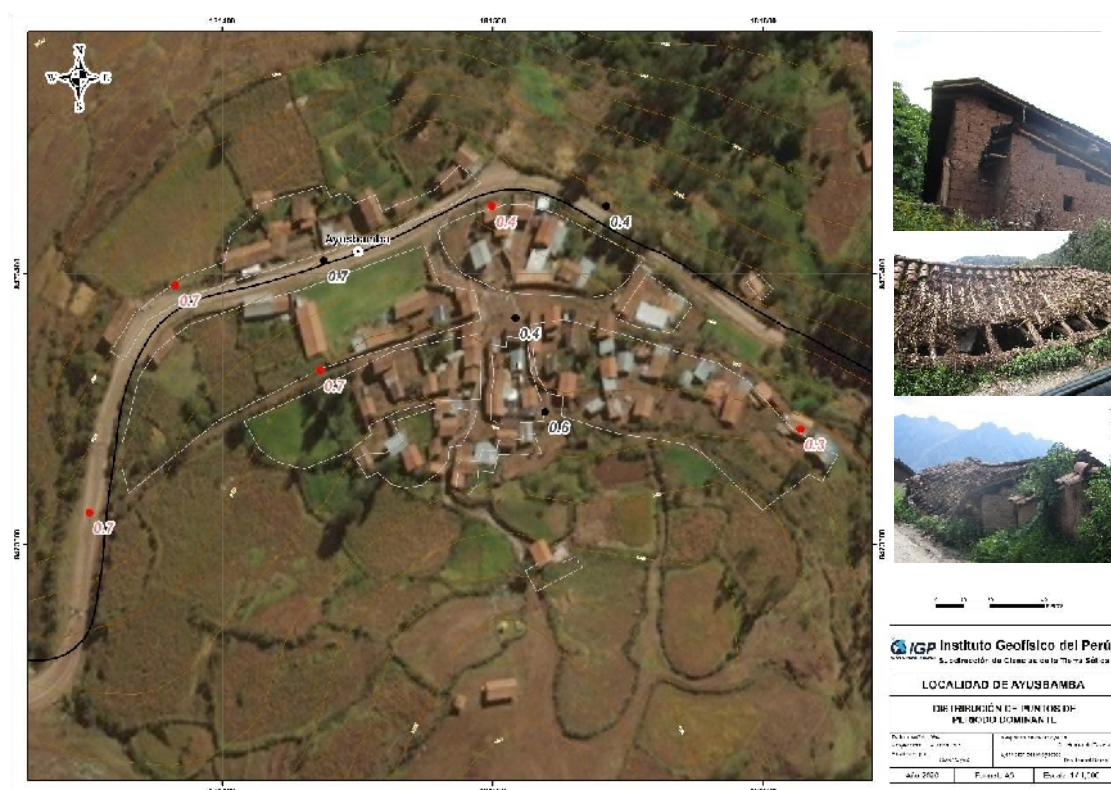
Figura 95. Distribución espacial de los valores de periodos dominantes que corresponden a la respuesta dinámica del suelo y fotos de viviendas características de la zona.

En la Figura 95, se observa la distribución de los periodos dominantes del suelo y los factores de amplificación para cada punto. En este caso predominan periodos de 0.4 y 0.6 segundos que evidencian la presencia de suelos de consistencia media con espesores que se incrementa en dirección

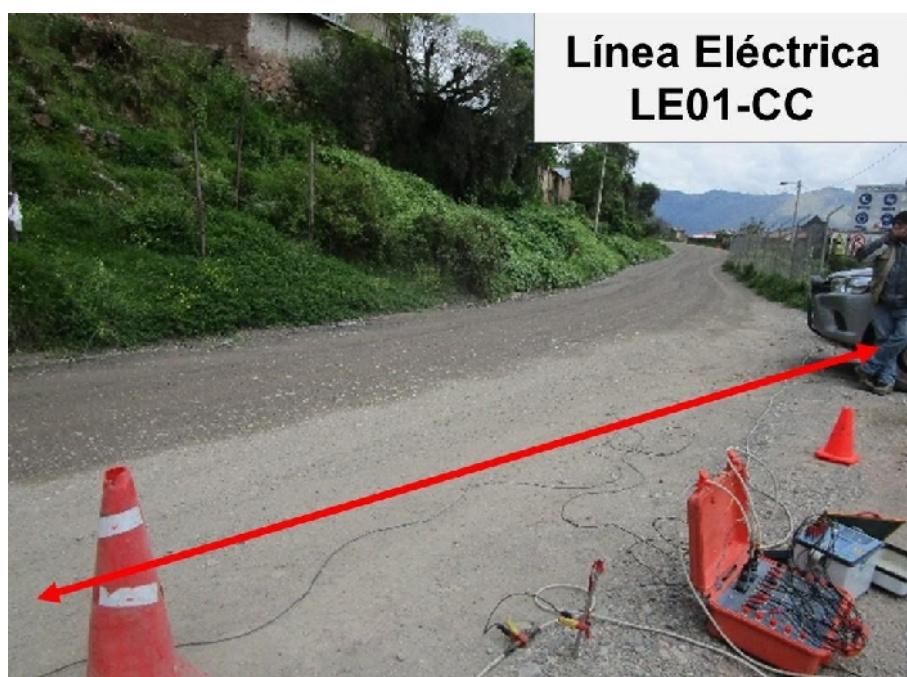
Figura 100. Vista de la línea eléctrica de Ccoypa (LE01-CC).

.- **Tomografía eléctrica**: La línea **LE01-CC**, fue realizada paralela a la carretera y su disposición en el campo se muestra en la Figura 100. Según los resultados obtenidos, los suelos de la localidad de Ccoypa, presentan el predominio de valores bajos resistivos ( $<100 \Omega.m.$ ) hasta profundidades de 20 metros, bajo este horizonte predominan valores medianamente resistivos ( $>100 \Omega.m.$ ). Asimismo, hacia el extremo SO y a niveles superficiales, se muestra una elipse con valores altamente resistivos (Figura 101). Estos resultados sugieren la presencia de suelos fluviales y conglomerados altamente saturados.

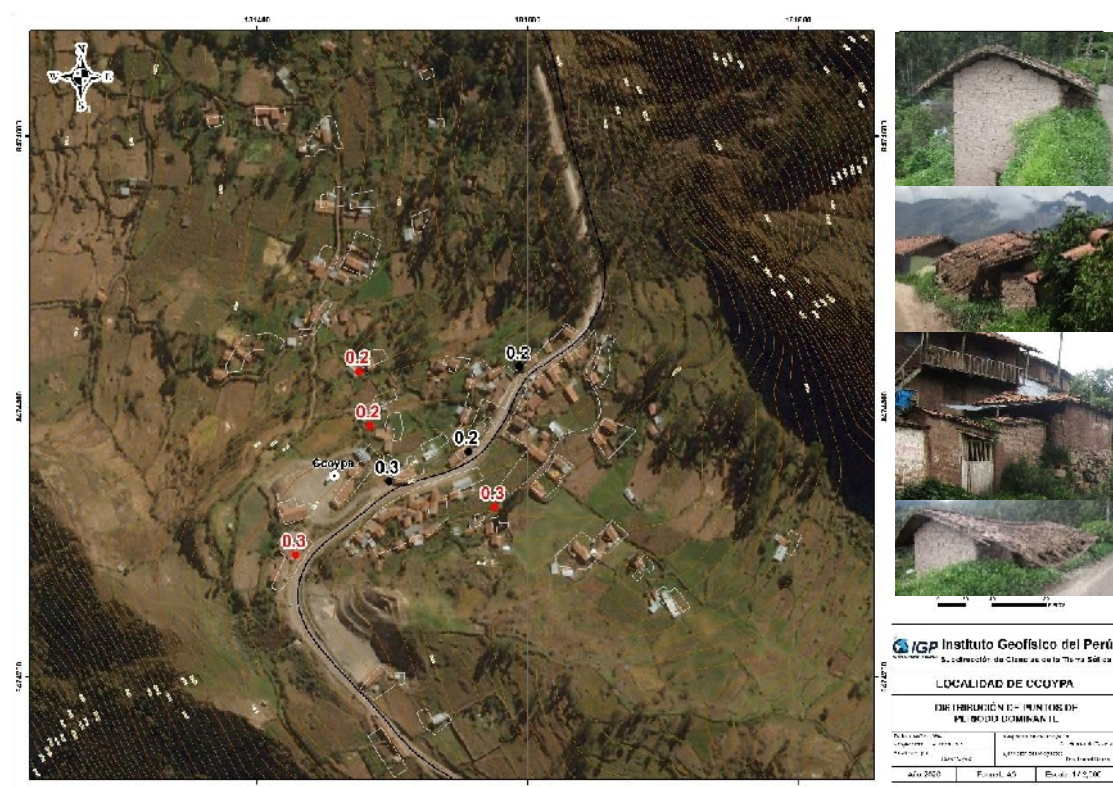
**Figura 102.** Distribución espacial de los valores de periodos dominantes que corresponden a la respuesta dinámica del suelo y fotos de viviendas características de la zona.

En la Figura 102, se observa la distribución de los periodos dominantes del suelo y sus factores de amplificación para cada punto. En esta localidad dominan periodos de 0.2 y 0.3 segundos, evidenciando la

presencia de suelos de consistencia media y espesores que se incrementan hacia su extremo sur. De acuerdo con la respuesta dinámica del suelo y su alto nivel de saturación, afectarían a la cimentación de las viviendas y por ende, producen daños en las viviendas.

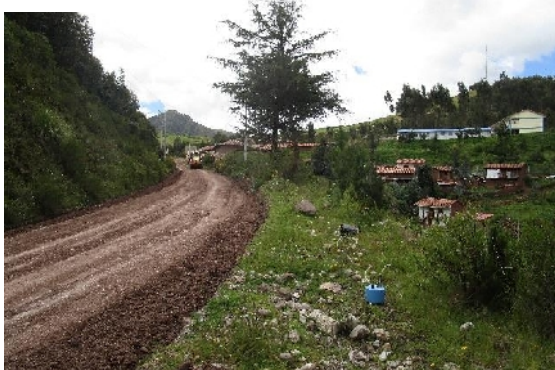
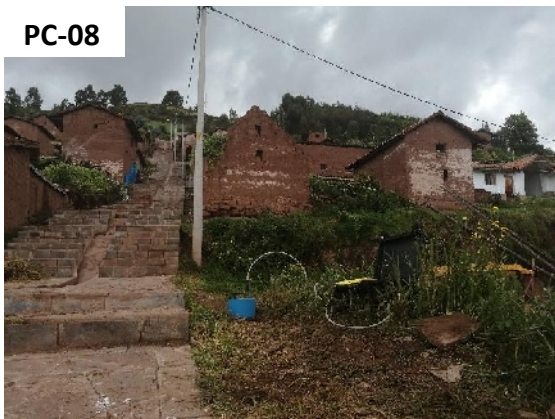
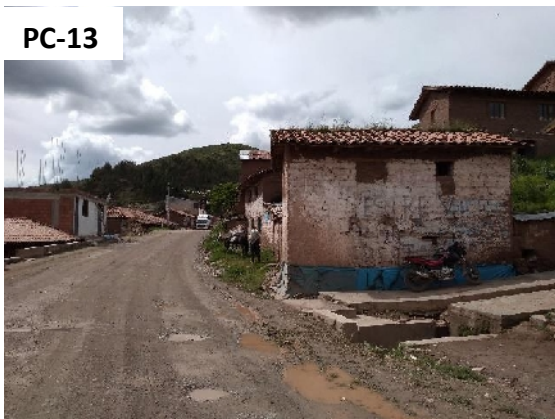
*Figura 104: Ejemplos de razones espectrales (H/V). Para los puntos PC-01, PC-08 y PC-13, ubicados sobre y hacia la margen derecha del Corredor Vial del sur el primero en el Anexo Hermanos Ayar y en la localidad de Paccarectambo. Las líneas continuas representan la razón espectral y las discontinuas su desviación estándar. Las barras grises, definen la frecuencia predominante.*

**.- Parámetros dinámicos del suelo:** Las razones (H/V) obtenidas para los puntos PC-01, PC-04, PC-05, PC-08, PC-09, PC-10, PC-11 y PC-13, distribuidos en ambas márgenes de la carretera (Figuras 104 y 105), han permitido identificar las frecuencias predominantes del suelo a 3.8, 4.0, 4.0, 2.8, 4.0, 3.8, 4.5 y 3.2 Hz con amplificaciones de hasta 2 veces. Estos resultados, sugieren la presencia de suelos superficiales de moderado espesor y alta compactación.

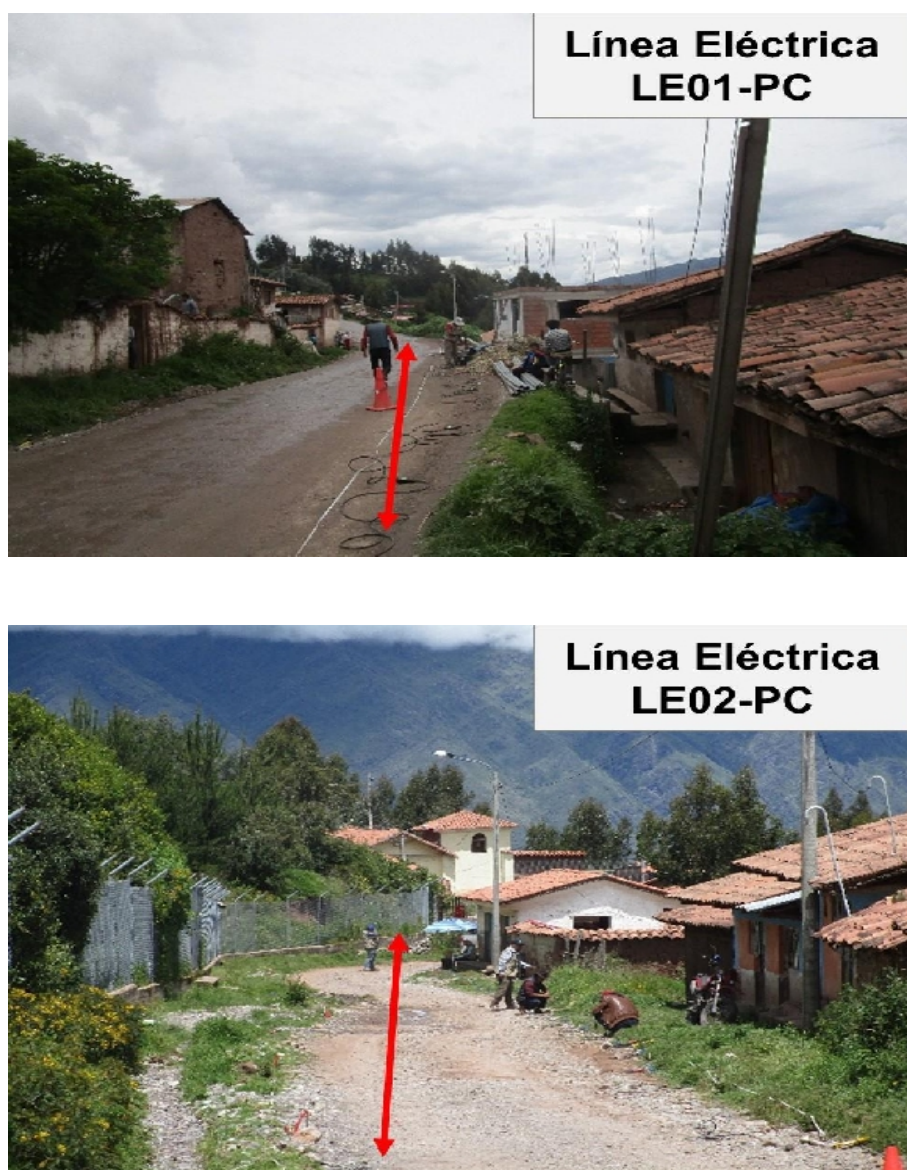
*Figura 107. Vista de las líneas eléctricas en Paccarectambo (LE01-PC y LE02-PC).*

.- **Tomografía eléctrica:** En esta localidad se realizaron dos líneas eléctricas: LE01-PC y LE02-PC, con orientación paralela y perpendicular a la carretera y su disposición en el campo se muestra en la Figura 107. A continuación, se describen los resultados obtenidos:

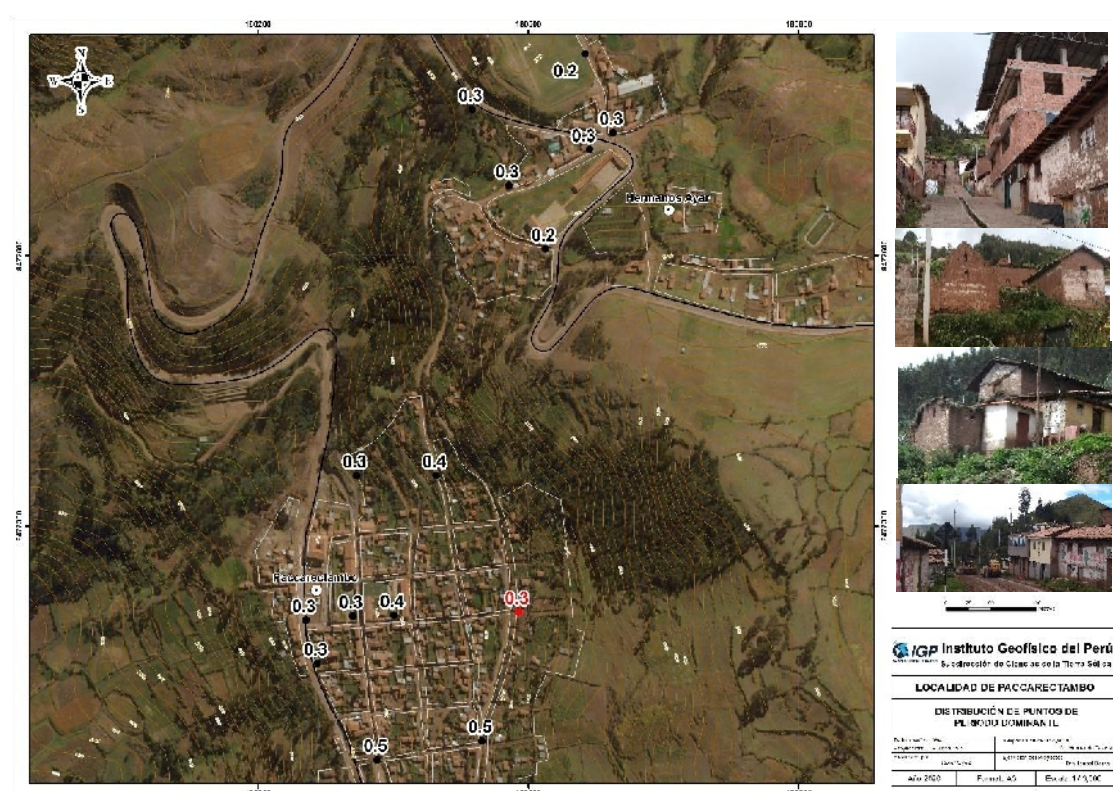
Figura 109. Distribución espacial de los valores de periodos dominantes que corresponden a la respuesta dinámica del suelo y fotos de viviendas características de la zona.

En la Figura 109, se observa la distribución de los periodos del suelo y los factores de amplificación para cada punto. En el distrito de Paccarectambo predominan los periodos de 0.3 y 0.4 segundos; y en el

Anexo Hermanos Ayar, periodos de 0.2 y 0.3 segundos, con bajas amplificaciones, lo que evidencia que los suelos son competentes; sin embargo, presentan alto grado de saturación que influye en el comportamiento dinámico de los suelos y el deterioro de las viviendas de adobe.

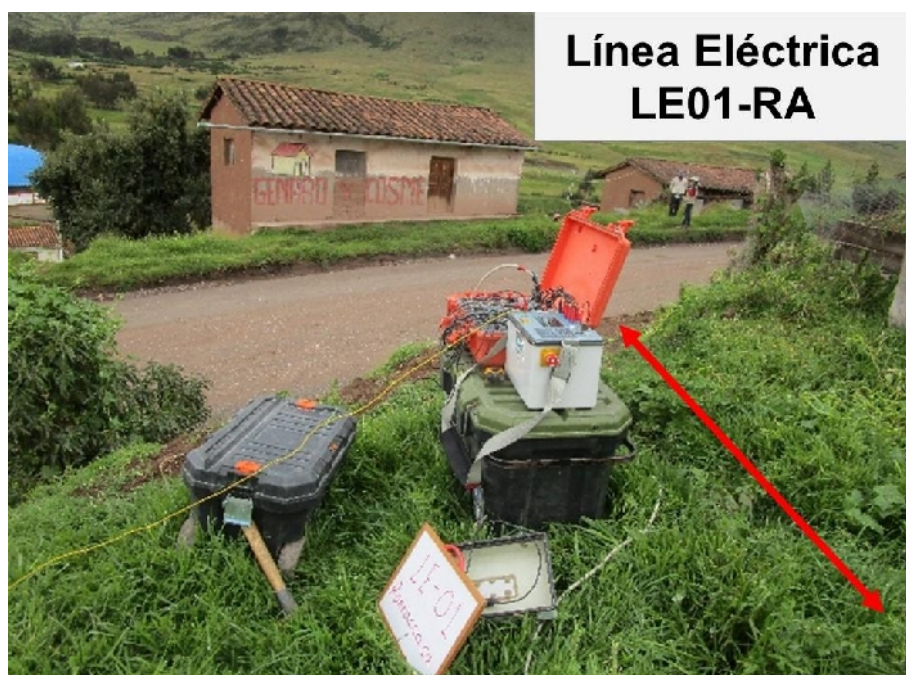
*Figura 114. Vista de las líneas eléctricas de Ranrraccasa (LE01-RA).*

.- **Tomografía eléctrica**: La línea LE01-RA fue realizada de manera perpendicular a la carretera o vía principal (Figura 114). En toda la línea se identifica que los suelos tienen el predominio de valores bajos resistivos ( $<100 \Omega.m$ ) ver Figura 115; es decir, suelos altamente saturados hasta los 30 metros de profundidad.

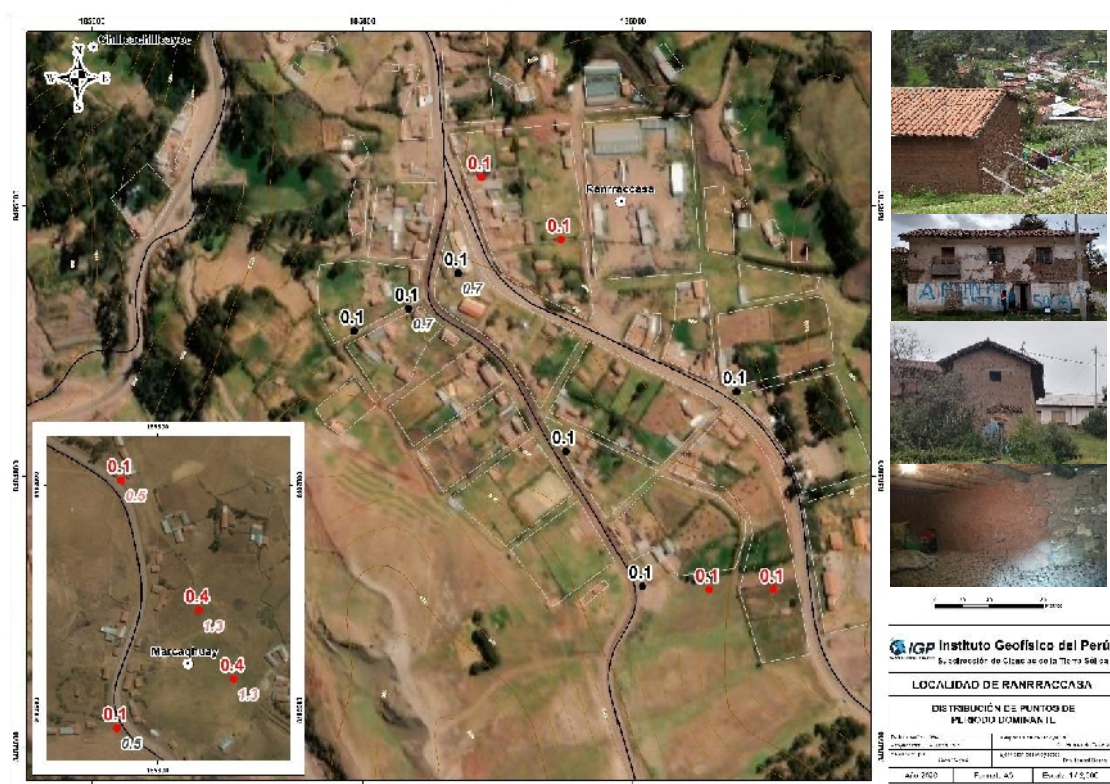
Figura 116. Distribución espacial de los valores de periodos dominantes que corresponden a la respuesta dinámica del suelo y fotos de viviendas características de la zona.

En la Figura 116, se observa la distribución de los periodos del suelo y los factores de amplificación para cada punto. En este caso, en la localidad de Ranrraccasa predominan los periodos de 0.1 segundos, con amplificaciones de 2.5 veces y hacia los extremos NE y SE de hasta 3.5 veces. Estos resultados indican el predominio de suelos consistentes en su
