INSTITUTO GEOFISICO DEL PERU

EL TERREMOTO DE LA REGIÓN SUR DE PERU DEL 23 DE JUNIO DE 2001

Editor
Hernando Tavera

Lima - Perú
2002

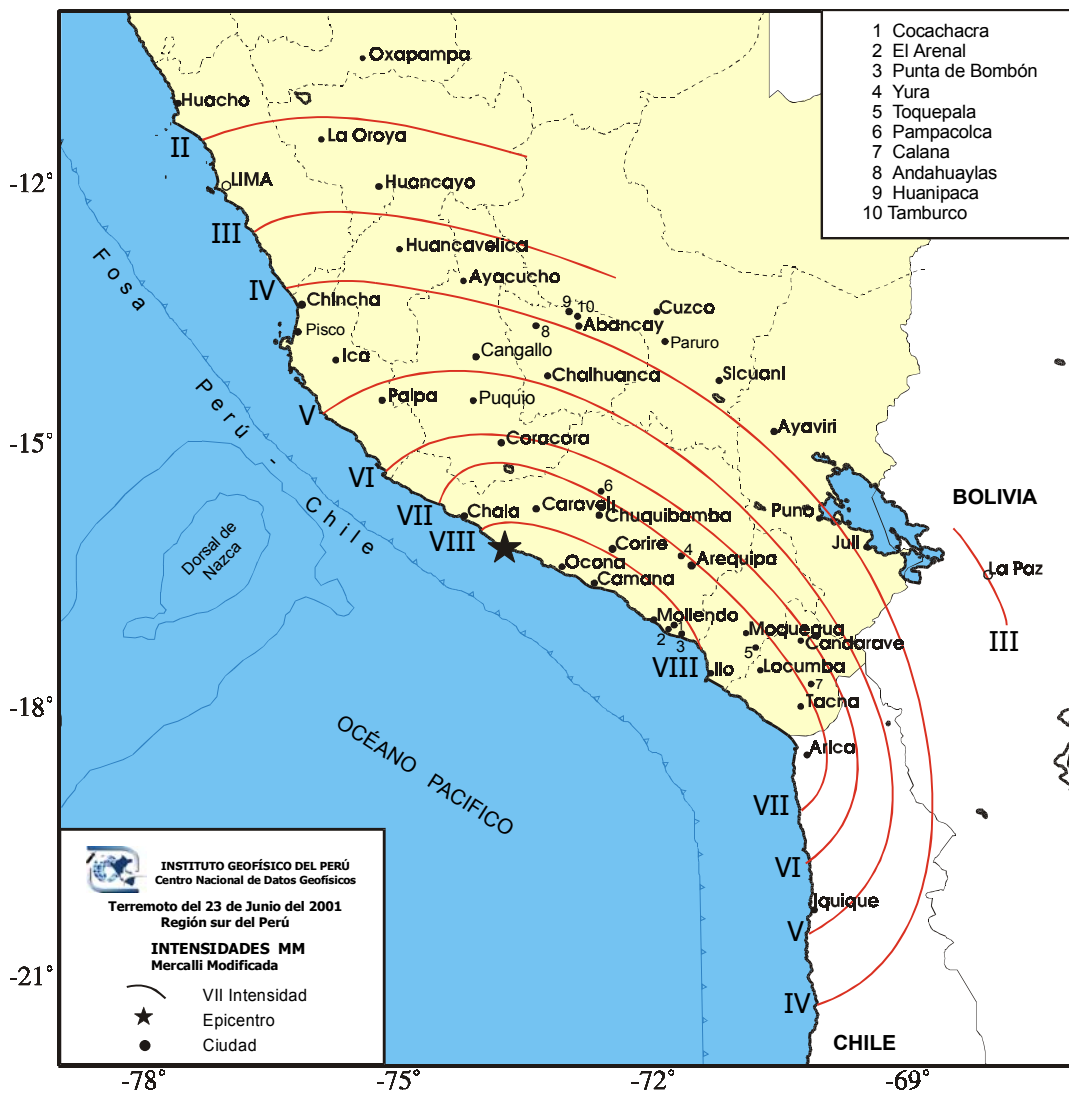
Figura 1. Mapa de intensidad Regional en la escala Mercalli Modificada para el terremoto de Arequipa del 23 de Junio de 2001. Los números indican los nombres de algunas localidades contenidas en el recuadro superior.

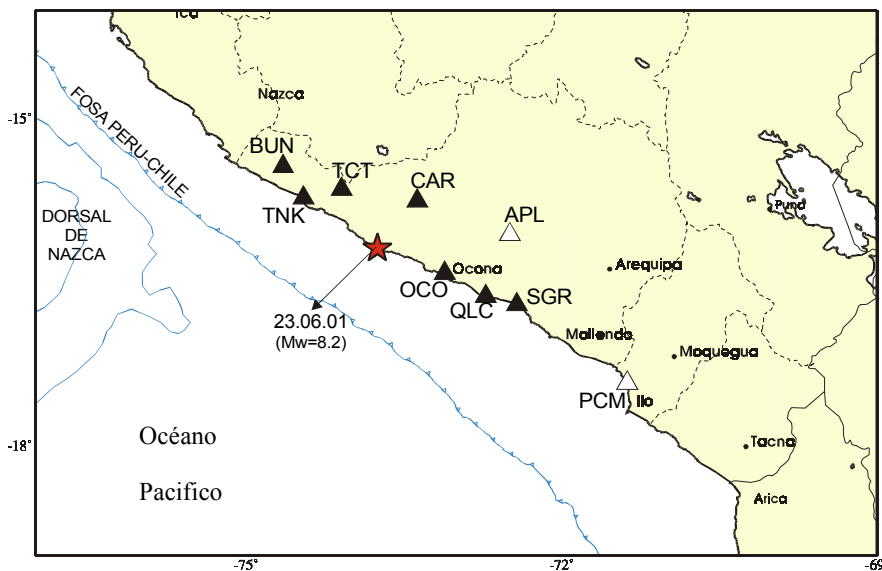
Figura 1. Distribución de las estaciones sísmicas temporales instaladas alrededor del epicentro del terremoto de Arequipa del 23 de Junio del 2001. Los triángulos en blanco representan a las estaciones de BUN y TCT trasladadas el día 19 de Julio a las localidades de Pocoma (PCM) y Aplao (APL).

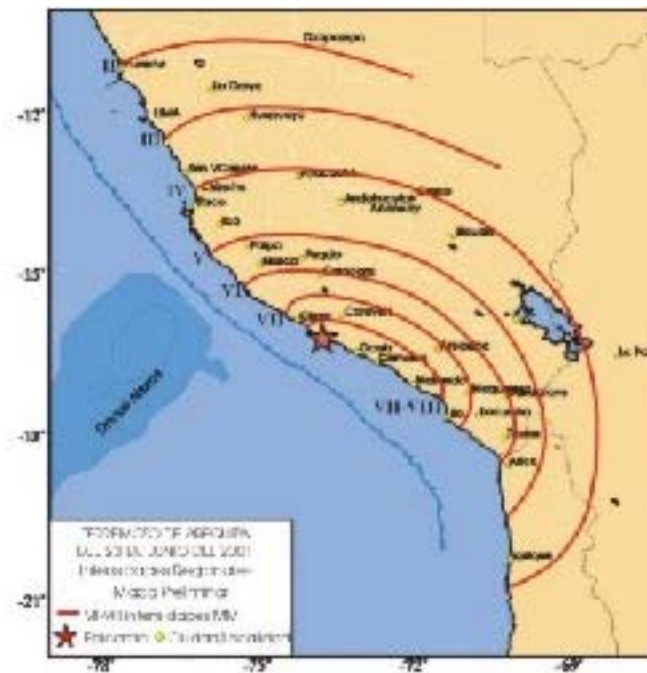
Figura 3.- Isosistas determinadas por Tavera et al. (Ref. 4) para el sismo del 23 de Junio, 2001

El área de réplicas determinada con registros instrumentales y la distribución de daños entregada por el Instituto Geofísico del Perú y por Tavera et al. (Figura 3, Ref. 4) del terremoto de 2001 es muy similar a la descrita por Dorbath et al. (Figura 4, Ref. 2) para el terremoto de 1784, determinada a partir de parámetros macrosísmicos y difiere de la descripción entregada por los registros históricos para los daños asociados al terremoto de 1868.

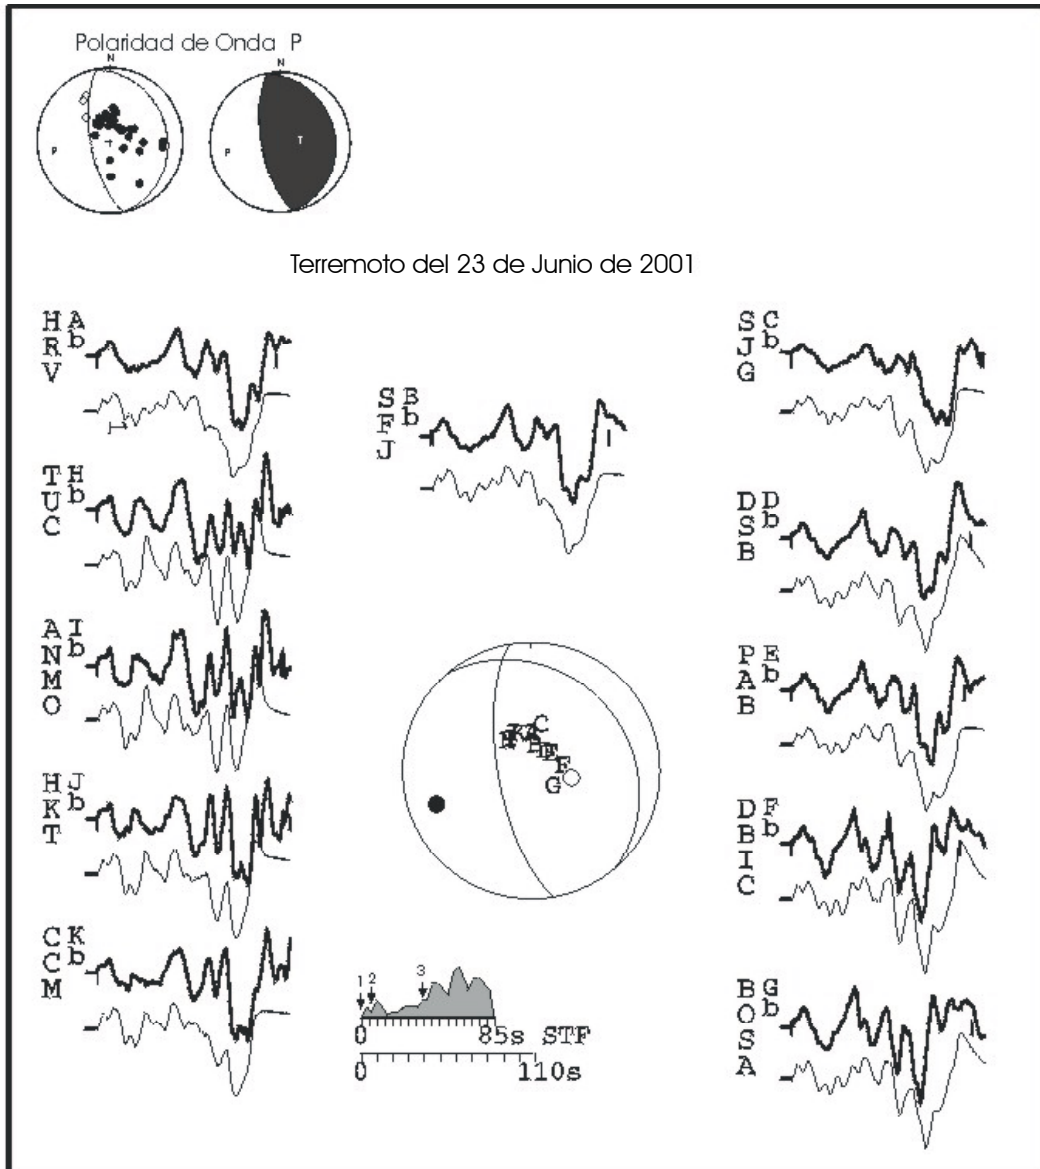
Figura 3. Resultado del modelado de ondas P para el terremoto de Arequipa del 23 de Junio de 2001. Las estaciones son presentadas con una letra sobre la esfera focal. Registros observados en negro y teóricos en gris. El área sombreada indica la Función Temporal de la Fuente Sísmica (STF). La escala inferior corresponde a la longitud del registro. Los círculos en negro identifica al eje de tensión (T) y el vacío al eje de compresión (P). Los registros han sido normalizados a una magnificación de 5000. Arriba se muestra el mecanismo focal obtenido por Tavera (este volumen) a partir de la polaridad de la onda P. El cuadrante negro corresponde al de compresión y el blanco a dilatación.

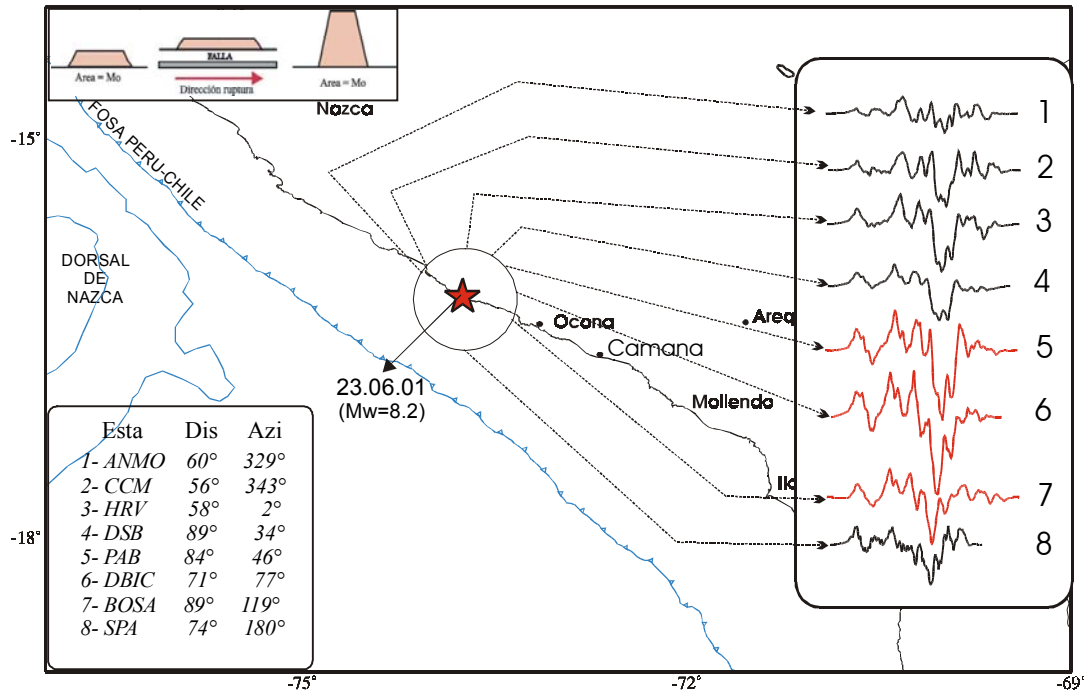
Figura 1. Distribución azimutal de los registros del terremoto de Arequipa del 23 de Junio obtenidos de estaciones ubicadas a distancias telesísmicas. Cada registro es identificado por su número en el cuadro inferior (Dis, distancia epicentral; Azi, azimut epicentro-estación en grados). El cuadro superior indica las características de la fuente cuando existe propagación unilateral de la ruptura.

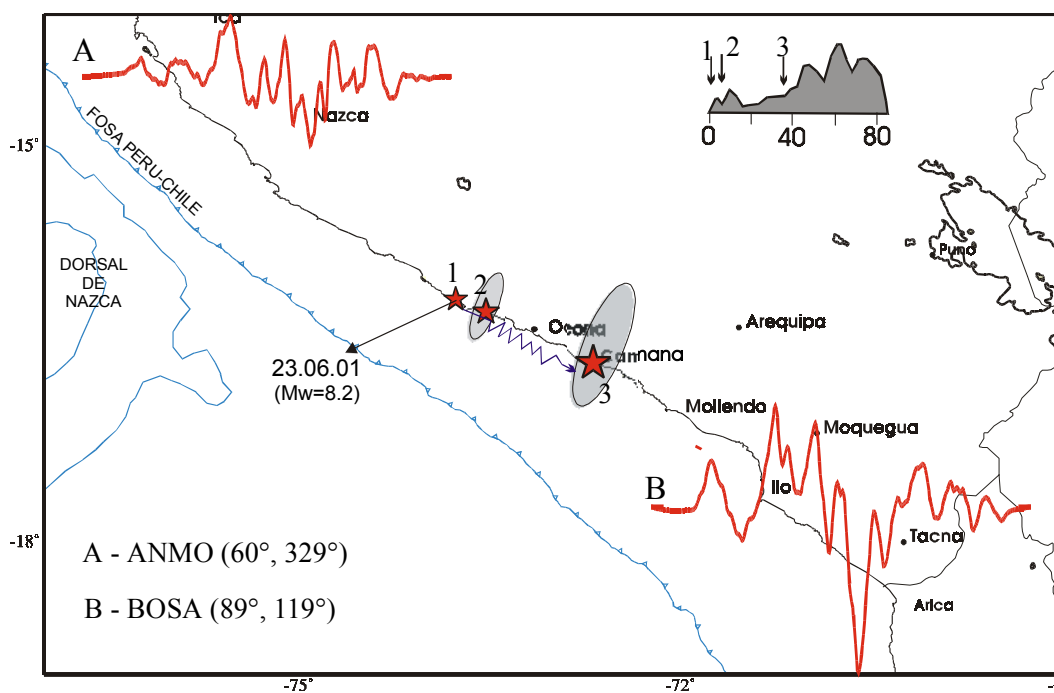
Figura 3. Características de las formas de onda de las estaciones de ANMO y BOSA (distancia epicentral y azimut en grados) en comparación con la función temporal de la fuente sísmica (STF) según Tavera (en este informe). Los números sobre las estrellas y la STF indican el orden de ocurrencia de las rupturas asociadas al terremoto del 23 de Junio de 2001

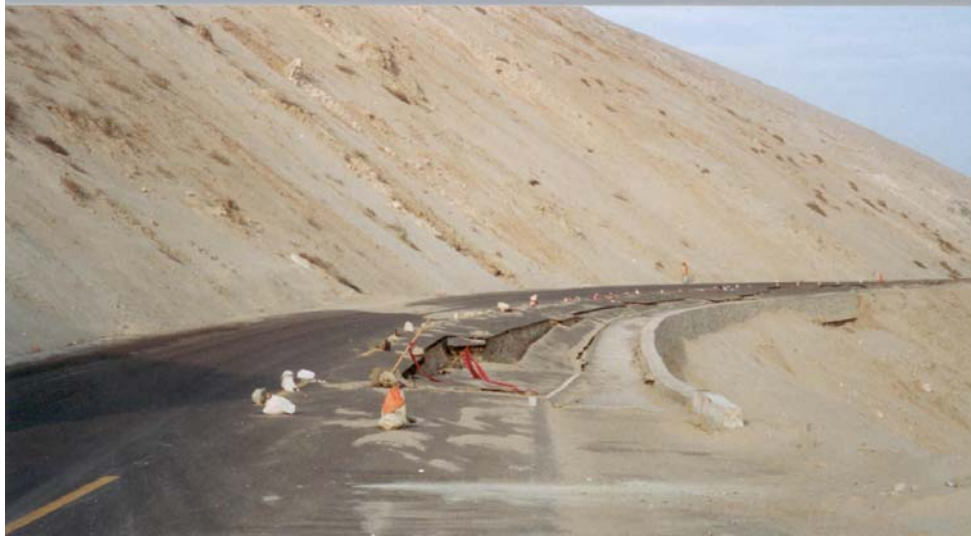
Figura 2. Tramo Atico-Ocoña (secor cerro de Arena). Desplazamientos de aspersiones eolicas un tramo de la Panamericana Sur.

- . Tramo Atico-Ocoña-Camaná: Sector Cerro de Arena, 20 ocurrencias.
- . Tramo La Curva-Cocachacra: 4 ocurrencias.
- . Tramo Pararca – Pausa: 8 ocurrencias.

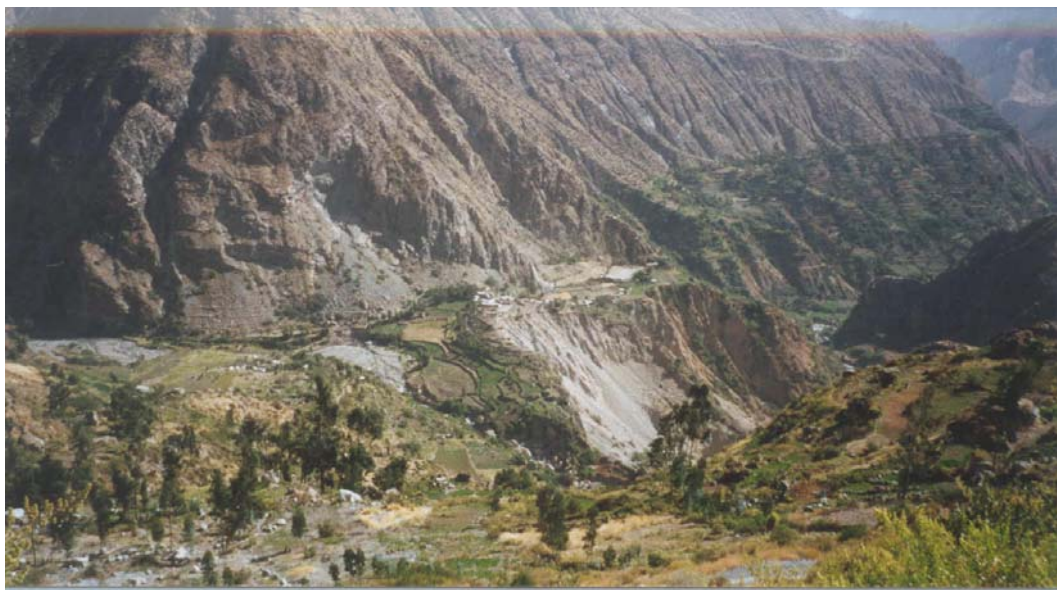
Figura 3. Deslizamientos en el Cerro Llojo – Carumas

b). Deslizamientos reactivados: En la región sur del país existe deslizamientos activos cuya dinámica se acelera al producirse un sismo, este fue el caso de 5 deslizamientos reactivados por el sismo del 23.06.01: Pallata (Moquegua), Llojo (Moquegua), Lari (Arequipa), Madrigal (Arequipa) y Maca (Arequipa), Figura 3.

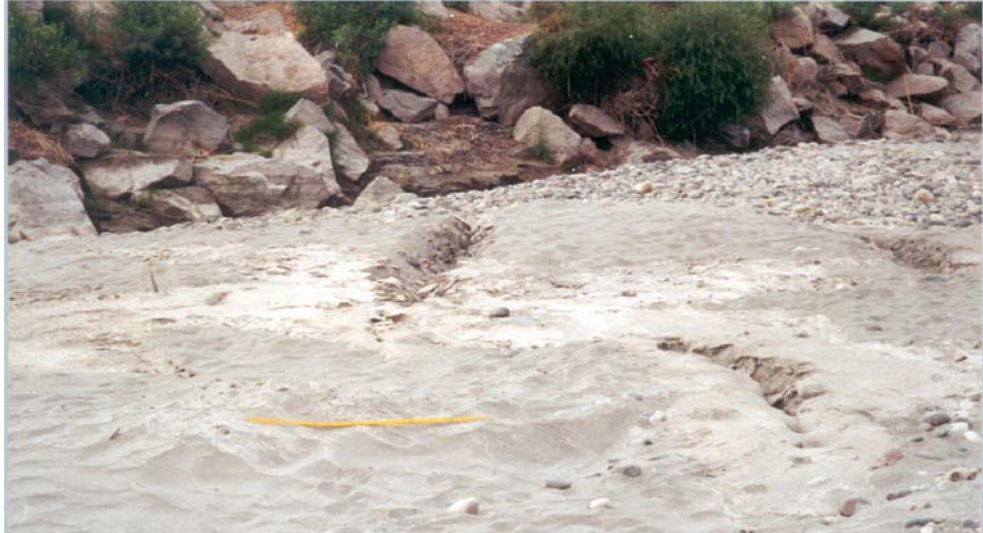
Figura 6. Imagen del margen izquierdo del río Camana en donde se observa fenómenos de lateral spreading y licuación de suelos arenoso.

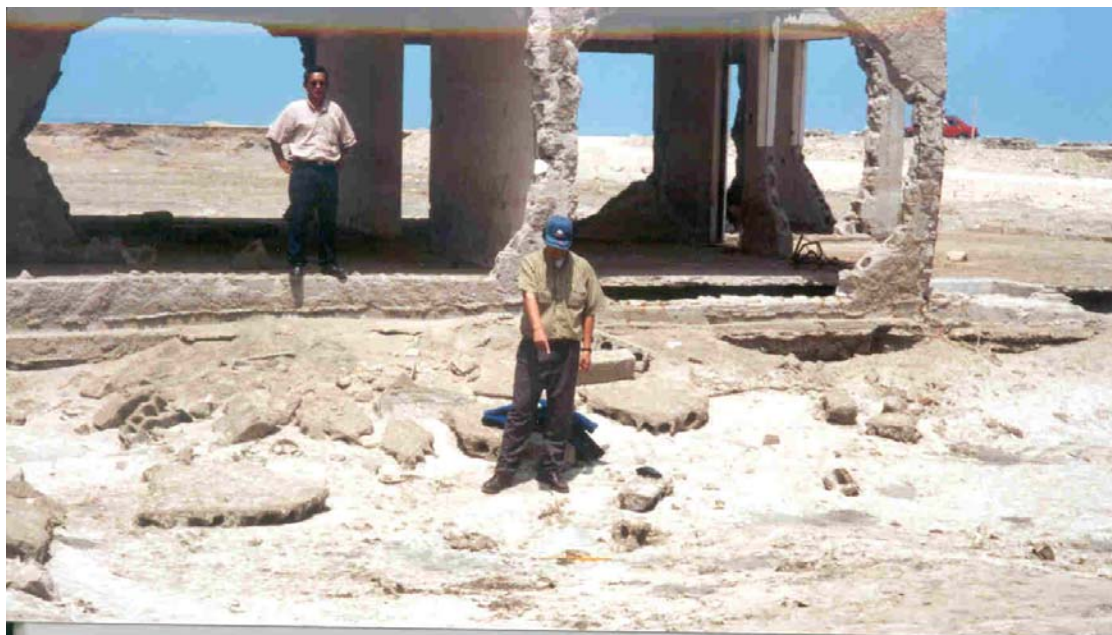
Figura 7. Volúmenes de arena por efecto de licuación de suelos formados posterior al sismo.

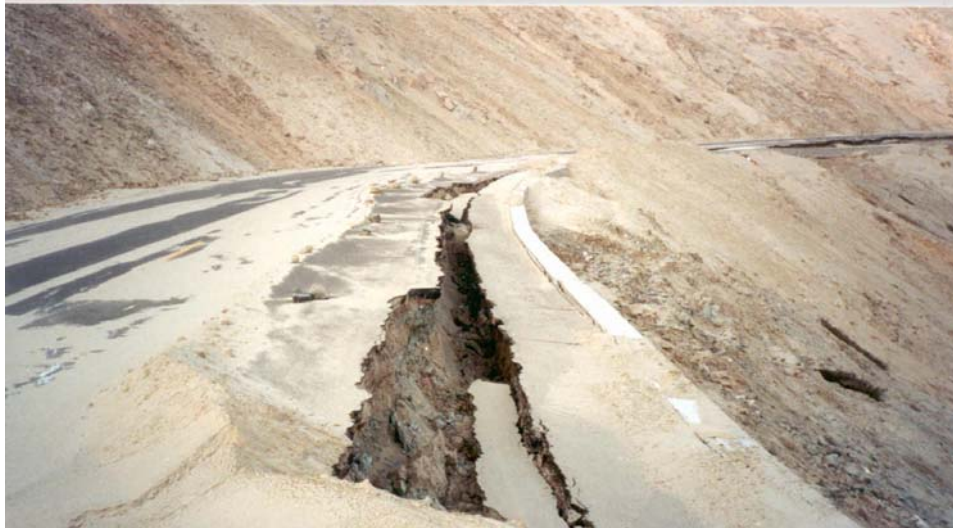
Figura 8. Tramo Atico-Pescadores, Panamericana Sur – Sector Cerro de Arena . Agrietamientos en la carpeta asfáltica por falla del borde lateral en zonas de aspersiones eólicas.

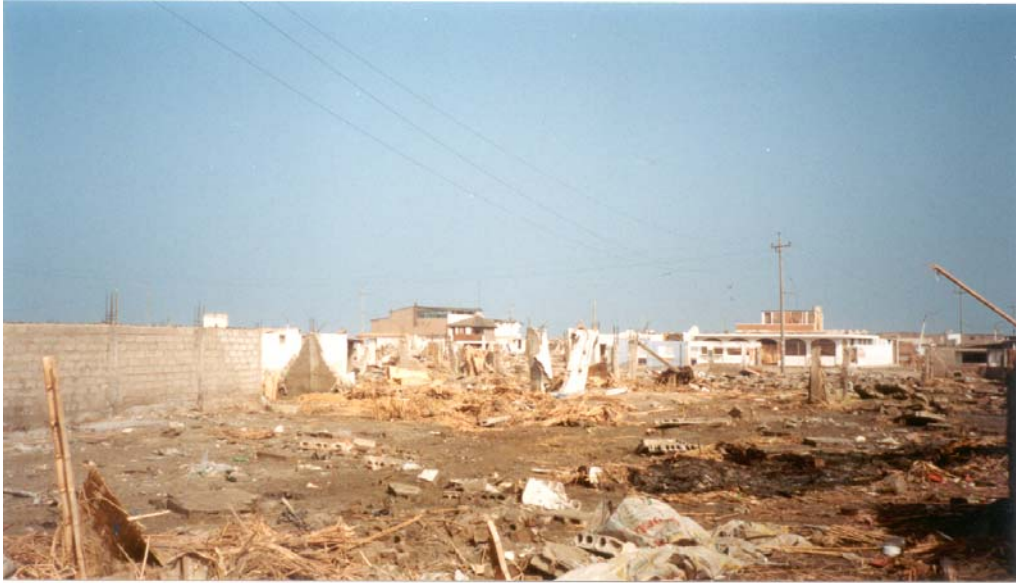
Figura 9. Balneario de La Punta, Camaná. Zona de destrucción por el tsunami del 23 de Junio de 2001.

A consecuencia del sismo del 23.06.01 se produjo un tsunami que afectó severamente a las poblaciones costeras de Ocoña, Camaná, Quilca y Matarani, ubicadas en el litoral sur del país. En el valle de Camaná, el tsunami penetró más de un kilómetro causando destrucción y muerte, Figura 9. Tanto al norte como al sur de Matarani, la altura del tsunami no sobrepasó el nivel de pleamar. Cabe mencionar, que el tsunami impacto la costa al momento en que la marea alcanzaba su nivel más bajo (Dirección de Hidrografía y Navegación, 2001).

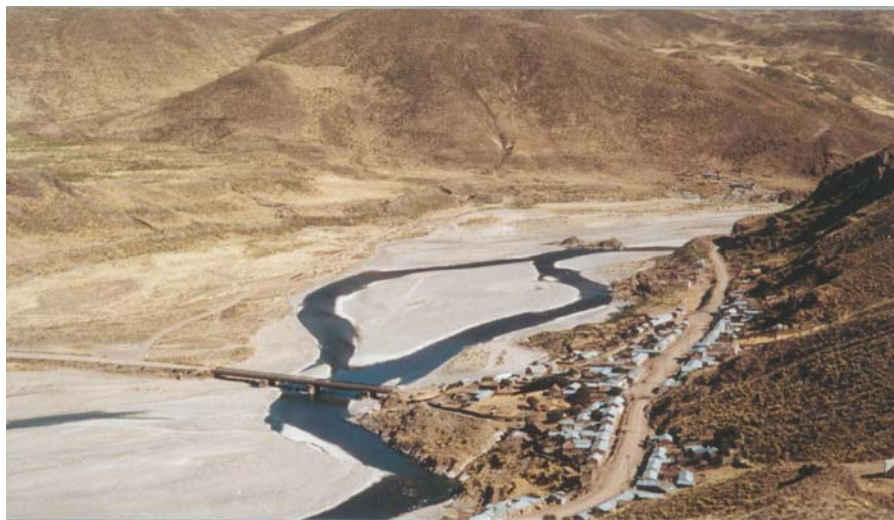
Figura 10. Vista panorámica del poblado de Sibayo, valle del Colca. Parte superior derecha se observa los baños termales El Inca de Callalli que redujo su caudal de agua por efecto del sismo del 23 de Junio de 2001.

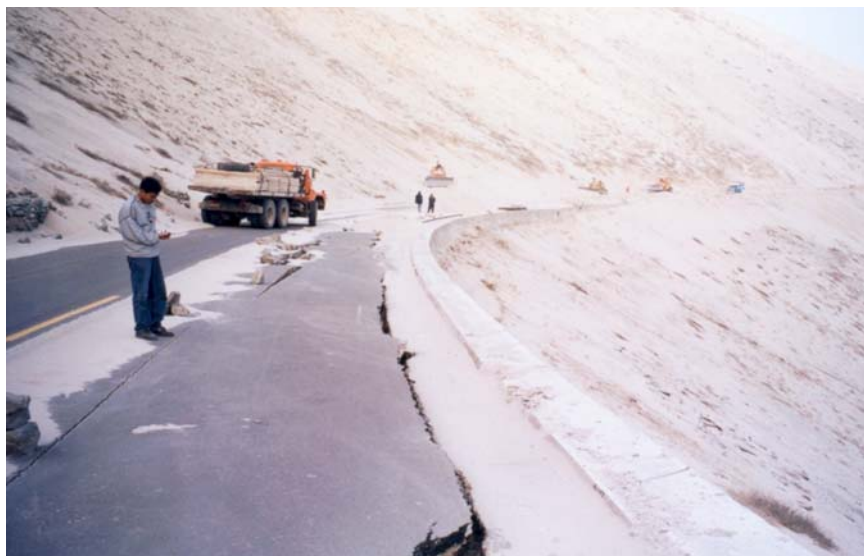
Foto 1.- Caída de depósitos eólicos en cortes de la carretera Panamericana sur, entre Atico y Ocoña, en fase de remoción después de sismo secundario (05/07/2001). Obsérvese también falla del muro de contención.

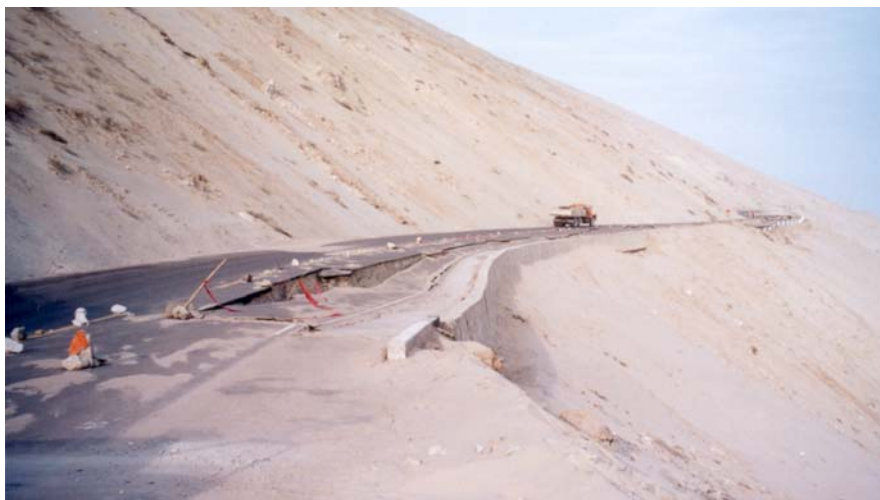
Foto 2.- Colapso de la calzada por falla del terraplén de relleno de la carretera Panamericana sur, afectando muros de contención, en sectores de arenas eólicas no consolidadas.

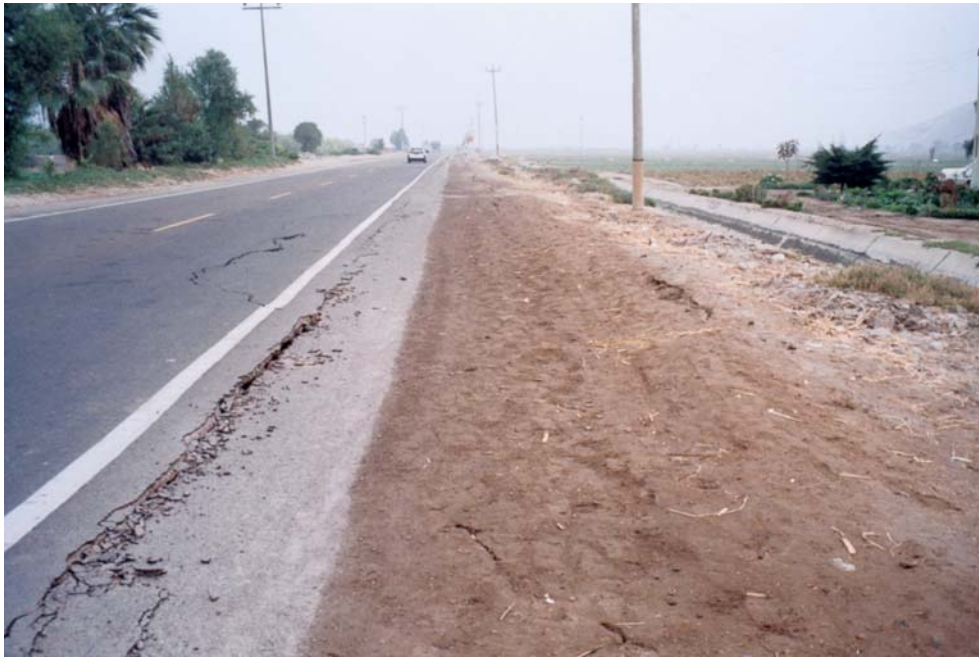
Foto 3.- Agrietamiento de la calzada por colapso del terraplén de la carretera por lateral spread, inducido por la presencia de un canal de riego en tierra ubicado a la izquierda de la foto (al oeste; al pie de la arboleda). El colapso ocurre bajo la forma de “micro-grabenés” subparalelos al eje vial.

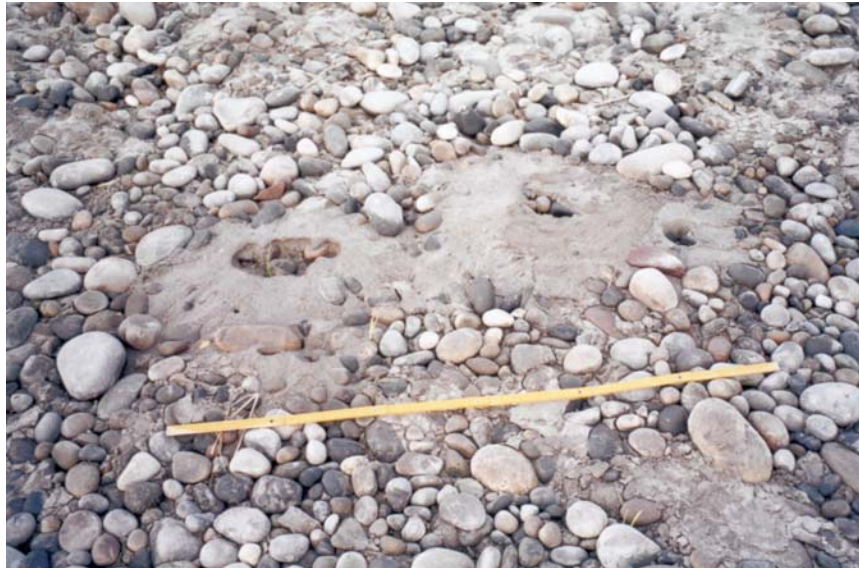
Foto 5.- Volcanes de arena alineados en la vega del Río Camaná, cerca de la desembocadura del río (escala = 1m).

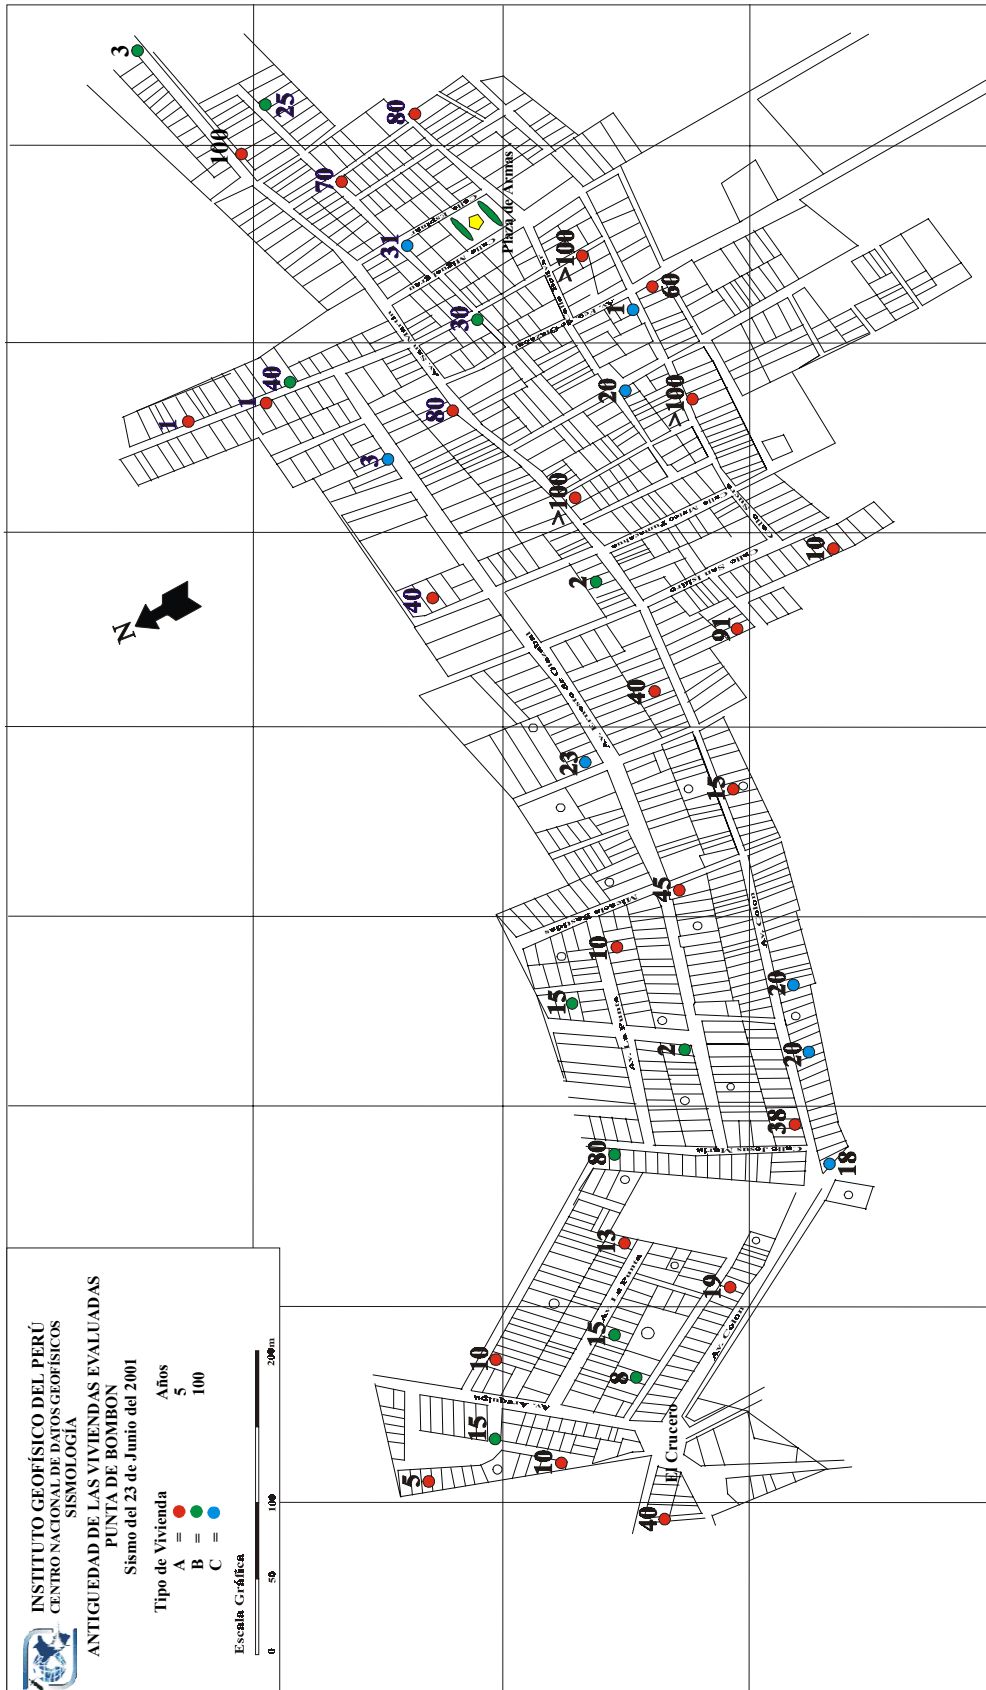
Figura 33. Mapa de antigüedad de las viviendas evaluadas en la localidad de Punta de Bombón (Arequipa)

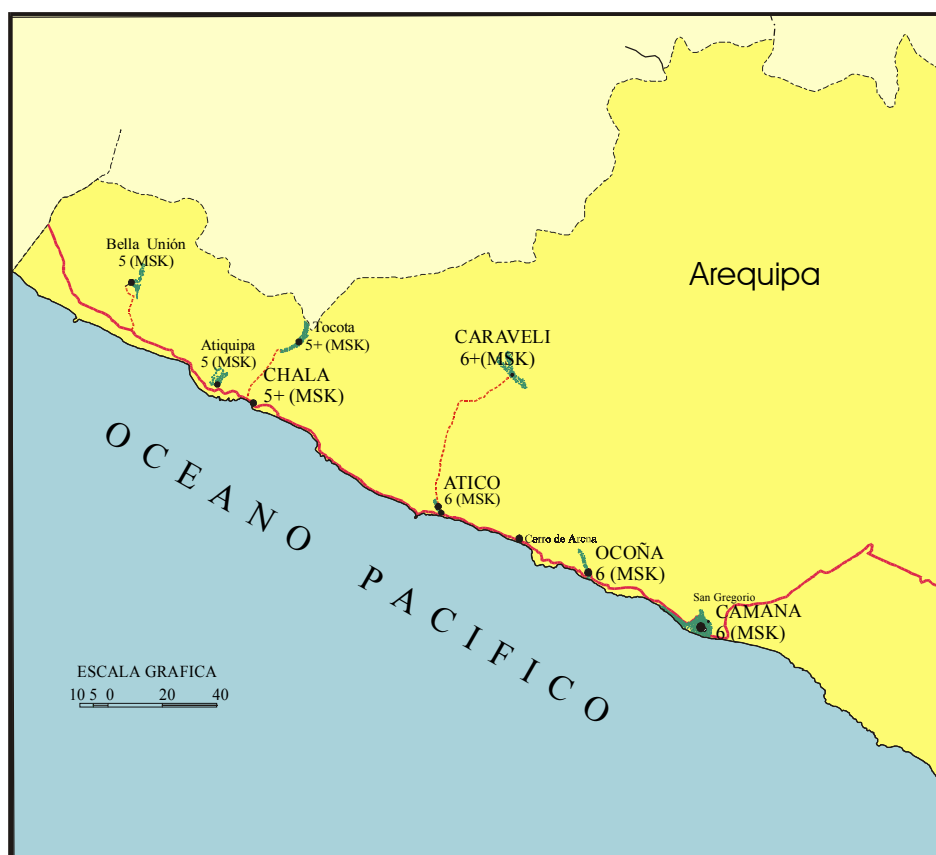
Figura 1. Intensidades Macrosísmicas en las provincias de Caravelí y Camaná

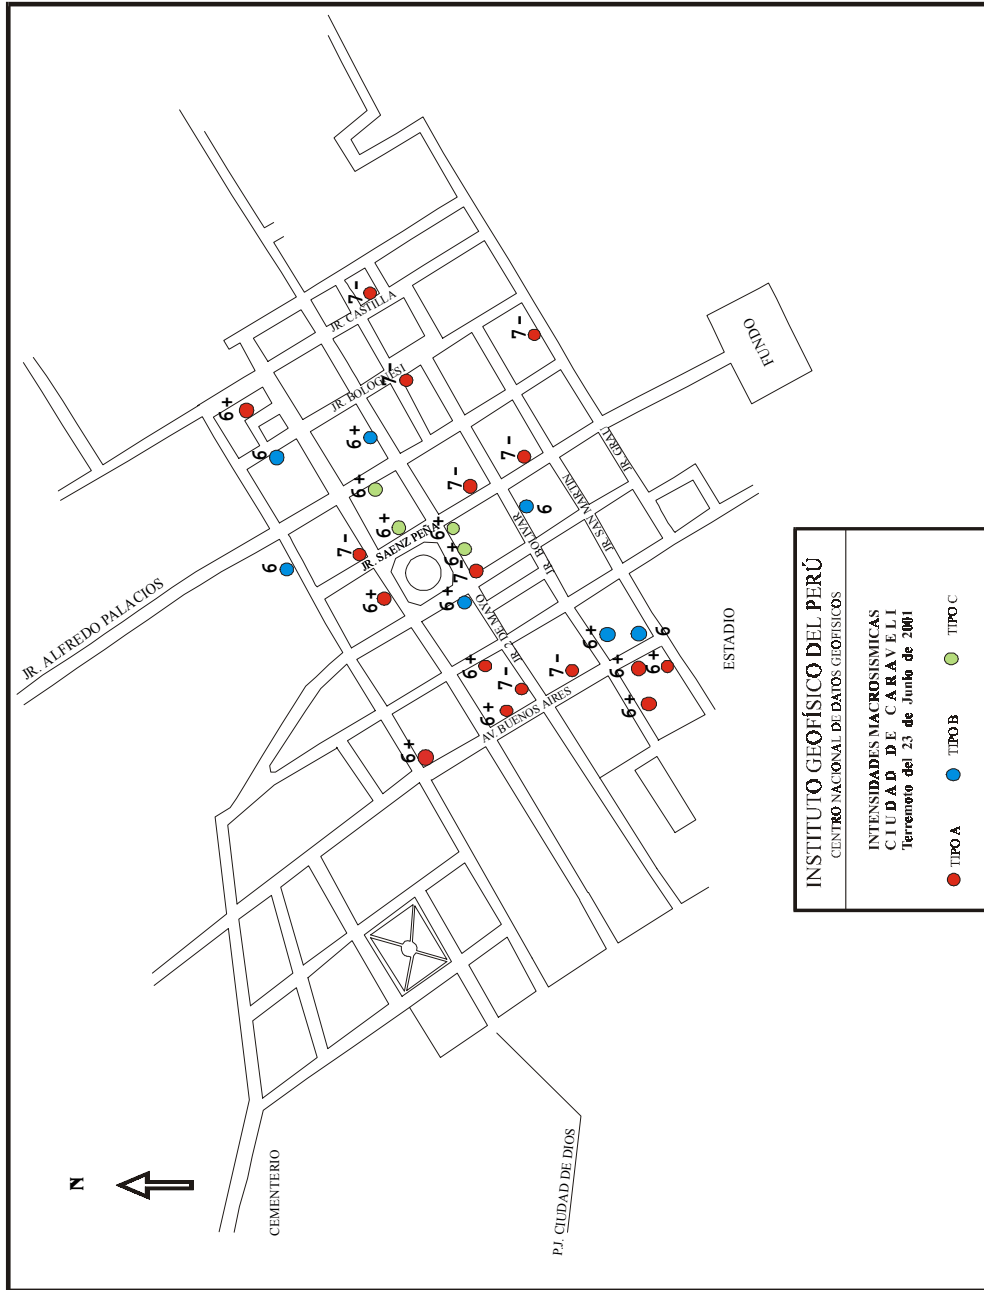
Figura 8. Intensidades Macrosísmicas en la localidad de Caravelí debidas al terremoto de 23 de Junio de 2001

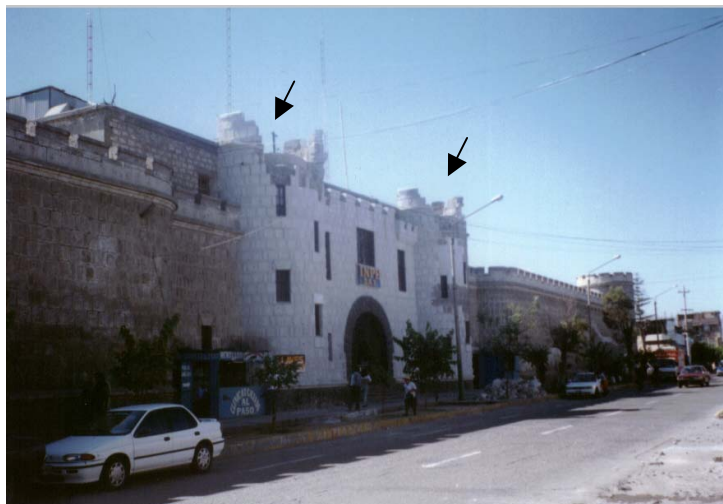
- En la Calle Siglo XX, las Torres del ex INPE construidas con sillar de 3m de diámetro y 10m de altura, se desplomaron por falta de confinamiento en los parapetos (Foto 1).

Foto 1.- *Calle Siglo XX. Las torres del ex INPE se desplomaron.*

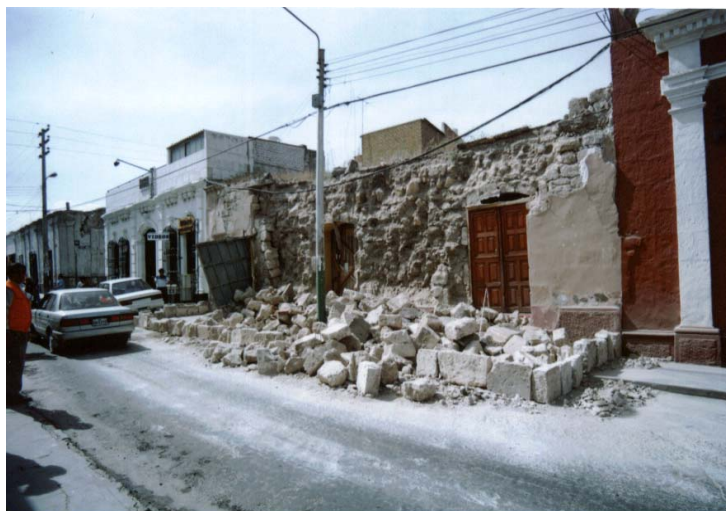
- En la calle Rivero se produjo el desplome de la pared de sillar de una vivienda con más de 50 años de vida. La pared estuvo constituida por mortero de cal y/o barro (Foto 2).

Foto 2.- Calle Rivero, desplome de una pared de sillar.

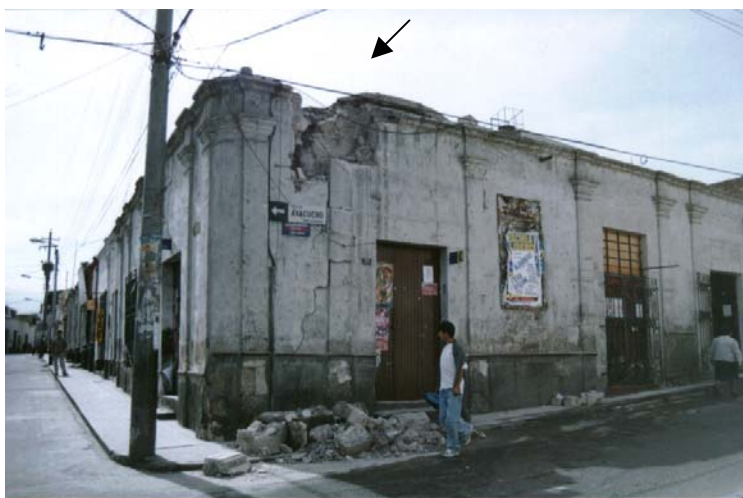
Foto 3.- Esquina entre las calles Ayacucho y Rivero. Colapsó parte de una vivienda de sillar.

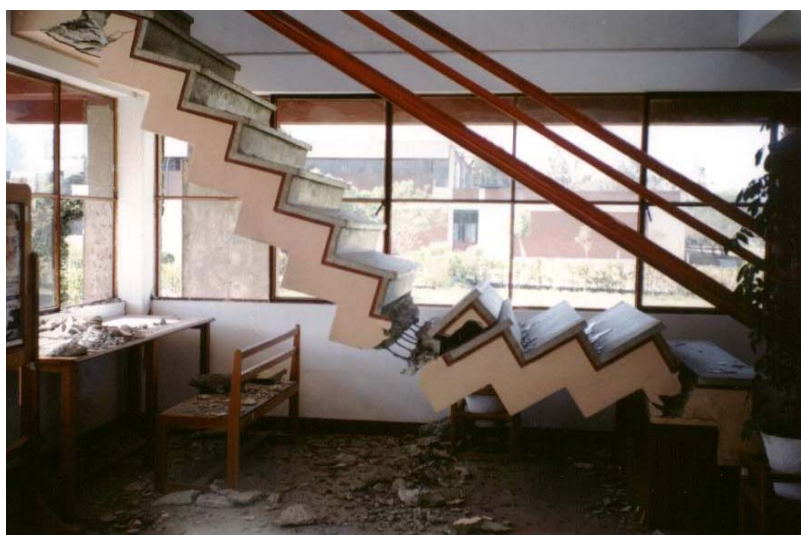
- El pabellón de la Facultad de Medicina de la UNSA presenta múltiples rajaduras.
- En la Biblioteca de Ingenierías de la UNSA, sus gradas resultaron seriamente dañadas por falta de confinamiento y arriostre en los elementos estructurales (Foto 4).

Foto 4.- Biblioteca de Ingenierías de la UNSA. Imagen que muestra los daños sufridos en las gradas de esta estructura.

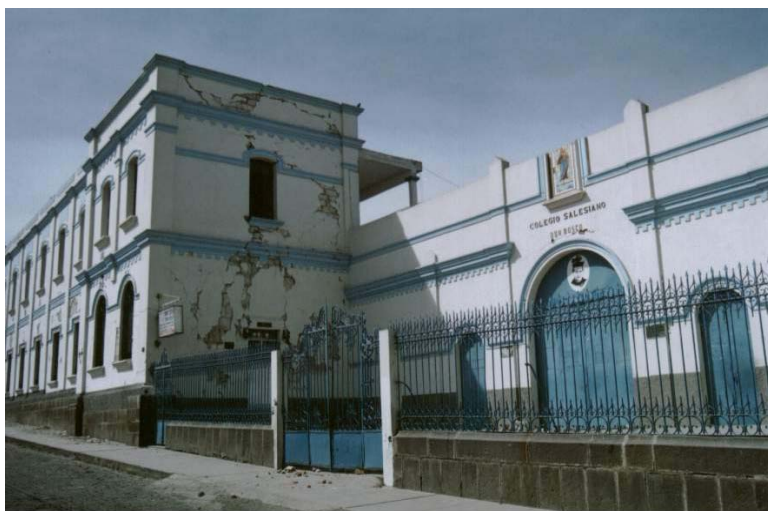
- Los Pabellones de la Facultad de Geología, Geofísica y Minas (UNSA), sufrieron agrietamientos en su infraestructura de concreto armado y la destrucción de sus vidrios en un 80 %.
- En los colegios de la Salle y el Salesianos, presenta agrietamientos en sus construcciones de sillar, motivo por el cual parte de sus ambientes serán demolidos (Foto 5 y 6).

Foto 5.- Vista de la parte del Colegio Salesianos.

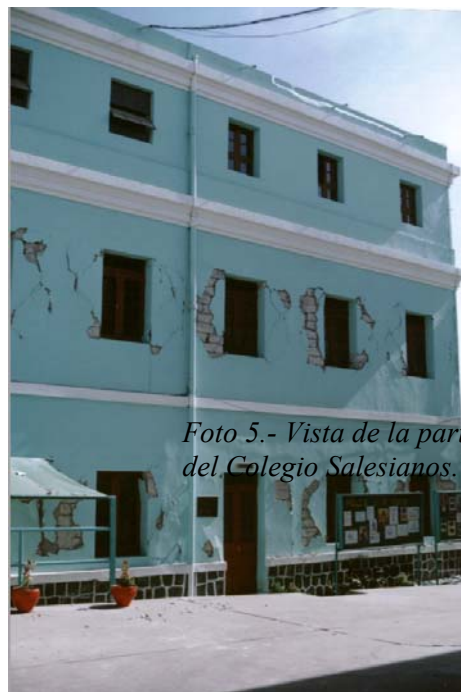
Foto 6.- Colegio de la Salle. Daños en su infraestructura en el interior y exterior de los edificios.

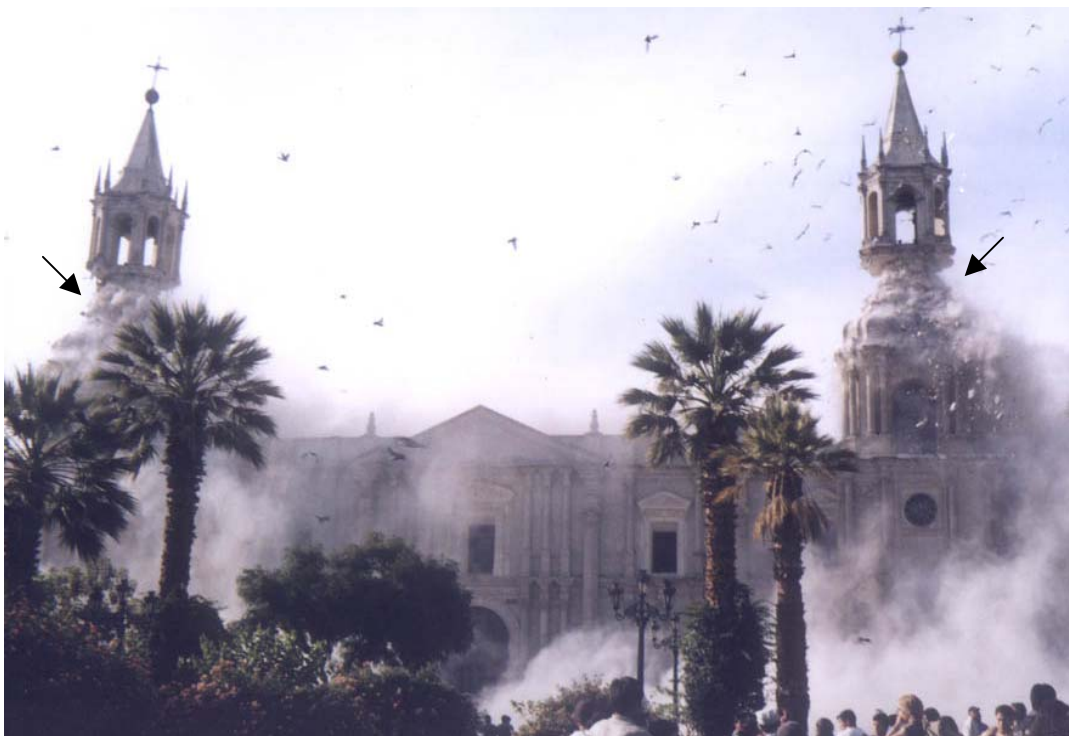
Foto 7.- Catedral de Arequipa. Desplome de la parte superior de su torre.

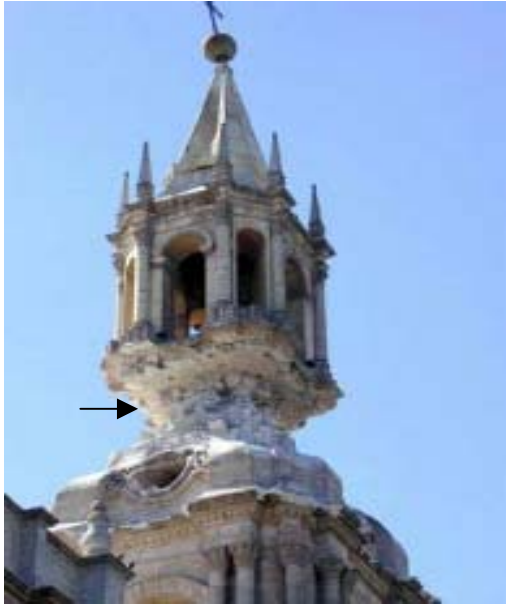
Foto 8.- Catedral de Arequipa. Vista de la torre del extremo derecho.

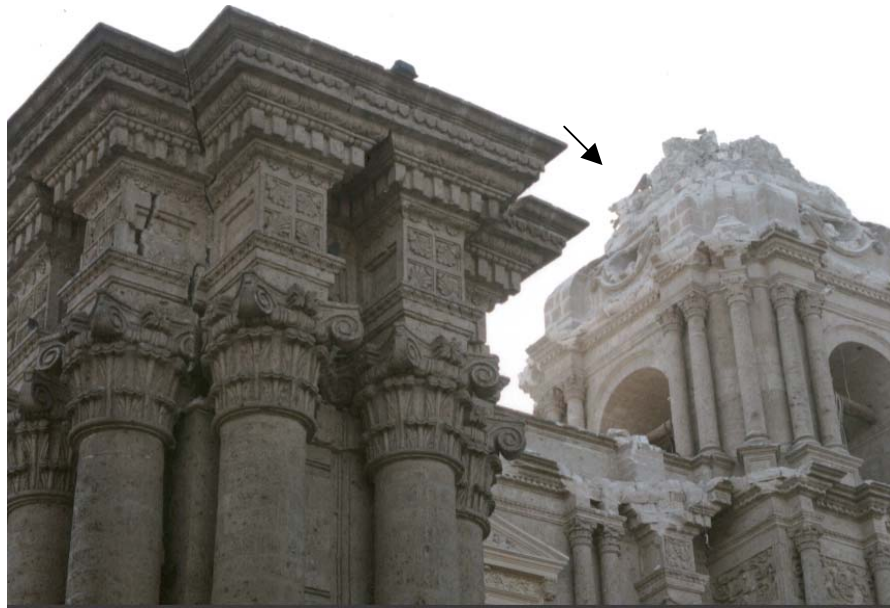
Foto 9.- Catedral de Arequipa. Vista de la torre del extremo izquierdo y portales seriamente agrietados.

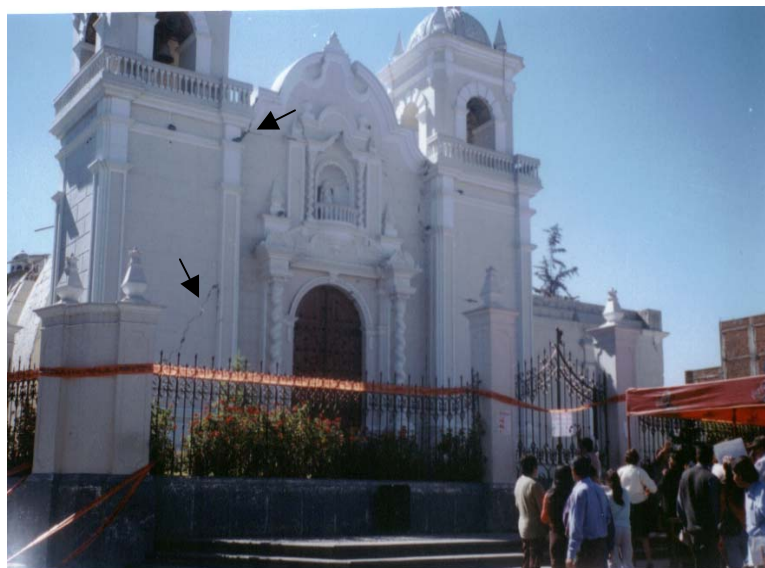
- La Iglesia de Santa Marta construida en 1875, resultó también seriamente afectada. Las estructuras frontales en la parte interior presentan fisuras profundas que atraviesan sus paredes (Foto 10).

Foto 10.- Iglesia de Santa Martha. Sus estructuras presentan fisuras profundas.

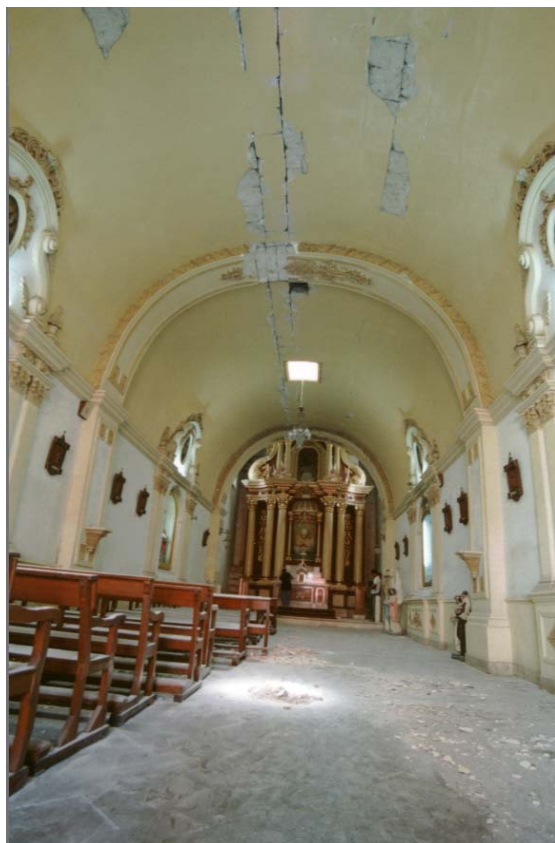
Foto 11.- Iglesia San Lázaro, presenta grietas profundas en su techo.

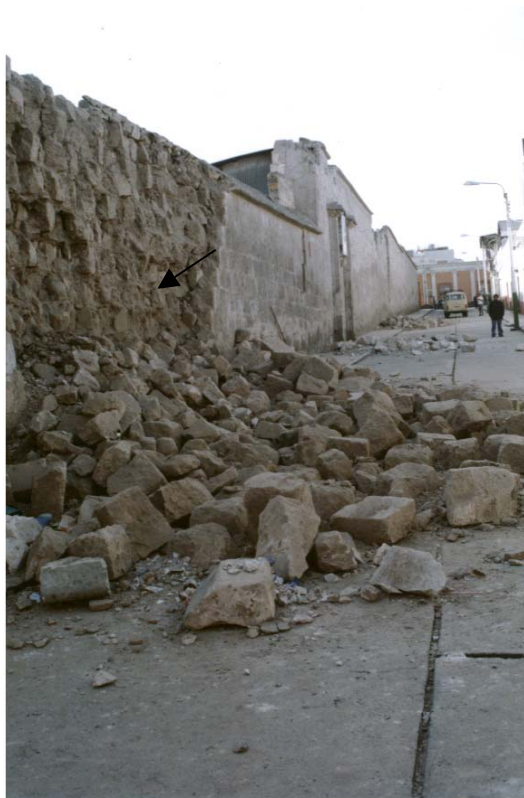
Foto 12.-Calle Ugarte. pared posterior del monasterio de Santa Catalina colapso parcialmente.

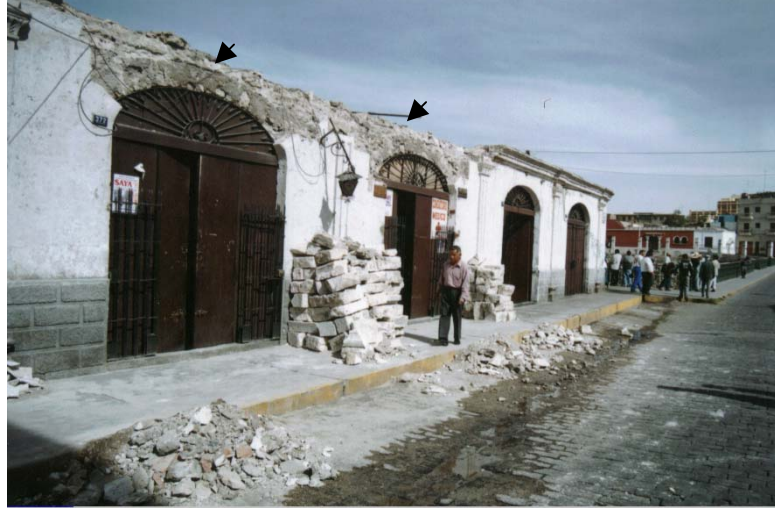
Foto 13.- Casona ubicada en el puente Bolognesi.

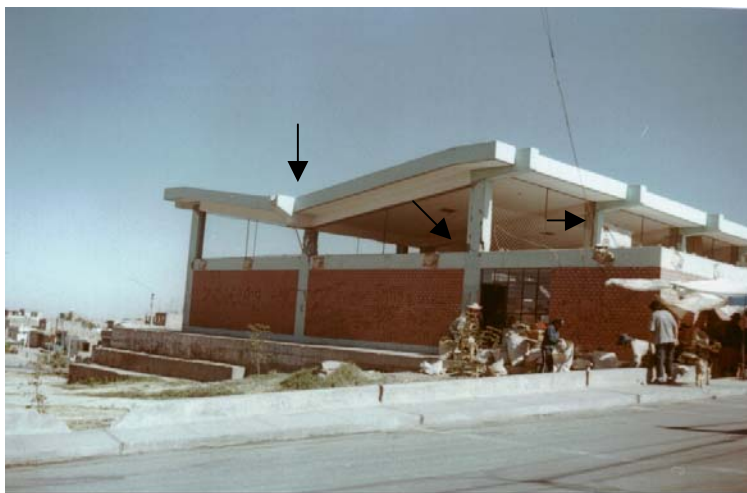
Foto 15.- Mercado Villa Hermosa, distrito Selva Alegre. daños en su estructura y sus columnas están a punto de caer.
