INSTITUTO GEOFISICO DEL PERU

EL TERREMOTO DE LA REGIÓN SUR DE PERU DEL 23 DE JUNIO DE 2001

Editor
Hernando Tavera

Lima - Perú
2002

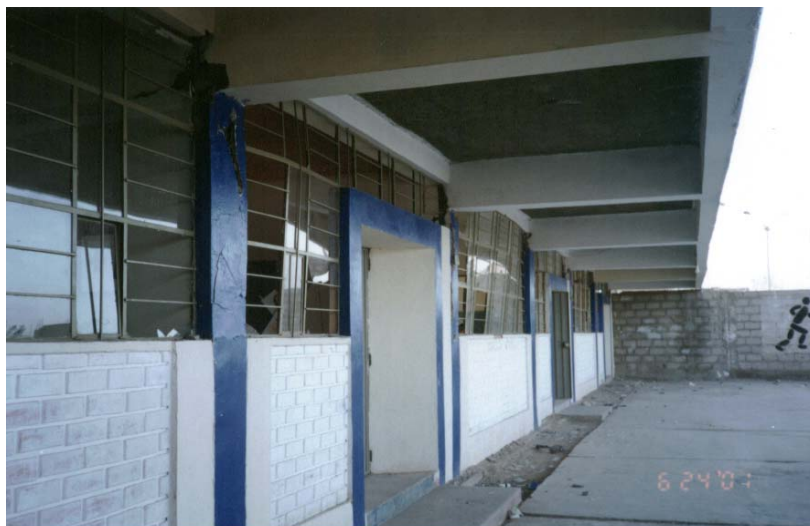
En el Centro Educativo 40616 Casimiro Cuadros, 9 aulas resultaron parcialmente demolidas debido a que su infraestructura resultó dañada. En el Centro Educativo 40052 se observa la presencia de daños importantes en sus vigas, paredes y parte del techo. Asimismo, el colegio Pionero presenta serios daños en su estructura (Foto 17).

Foto 17.- Centro educativo 40052, El Pionero.

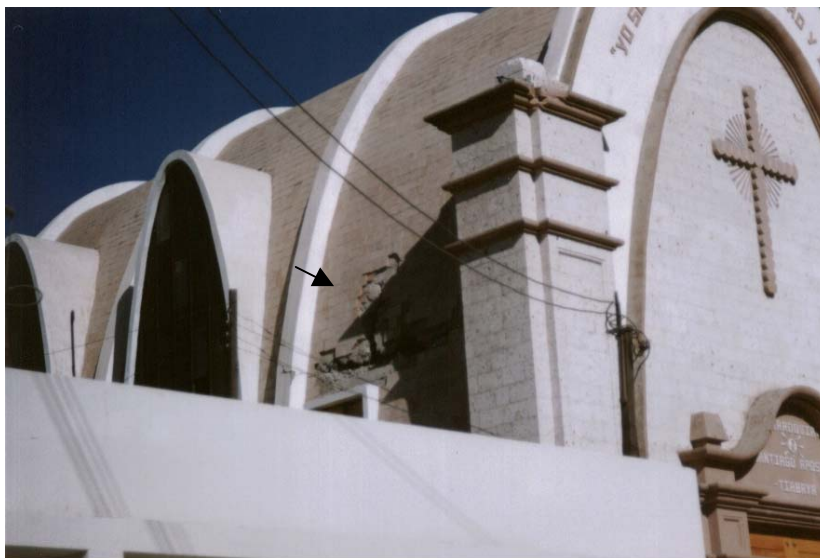
Las Iglesias de Tunales y Santiago Apóstol, presentan fisuras en las bóvedas y paredes (Foto 18).

Foto 18.-Iglesia Tunales, distrito de Tiabaya. Fisuras en la bóveda y paredes.

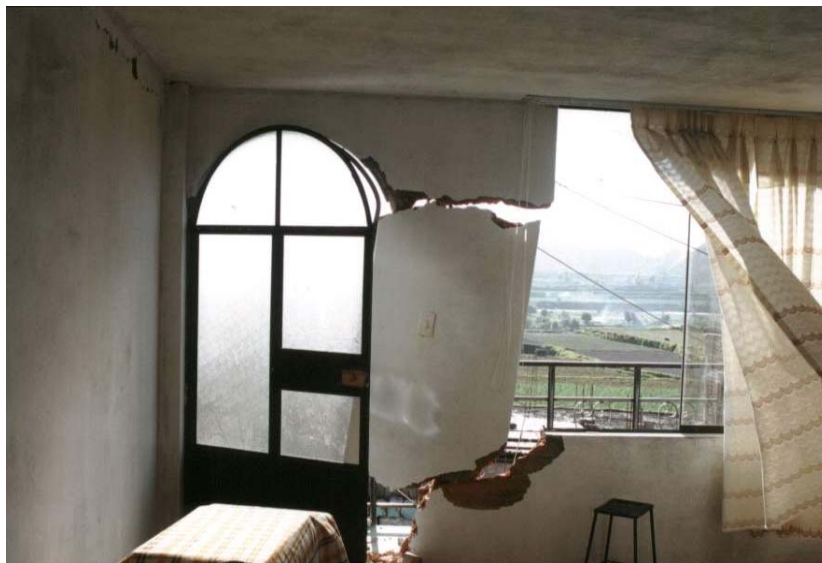
Foto 19.- Vivienda localizada en la Av. Amistad del distrito de Hunter. Fue declarada inhabitable.

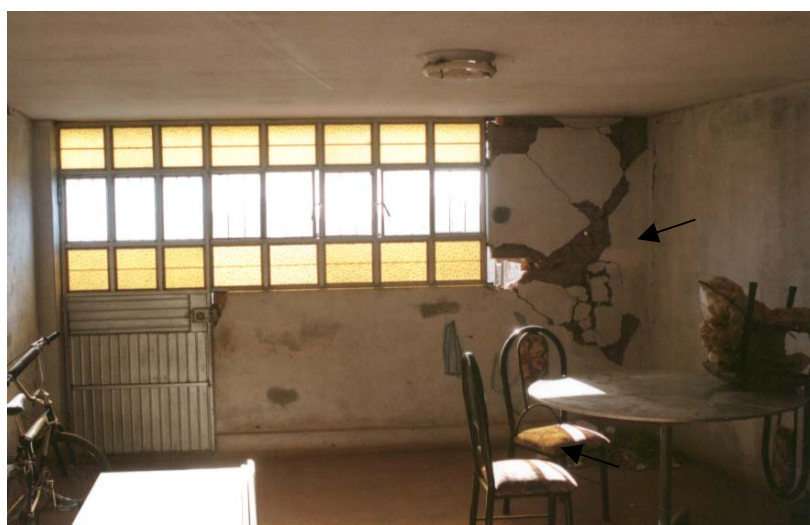
En Tingo Grande varias casas colapsaron (Fotos 19 y 20).

Foto 20.-Vivienda ubicada en Tingo Grande, distrito de Hunter. Rajaduras en una de sus paredes.

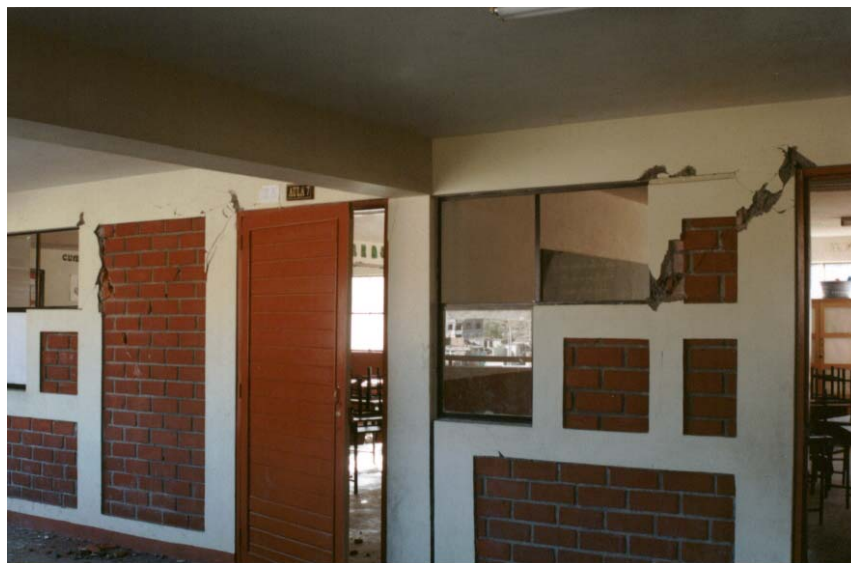
*Foto 21.-Colegio San Agustín de Hipona 40033, distrito de Hunter.
Presenta profundas fisuras.*

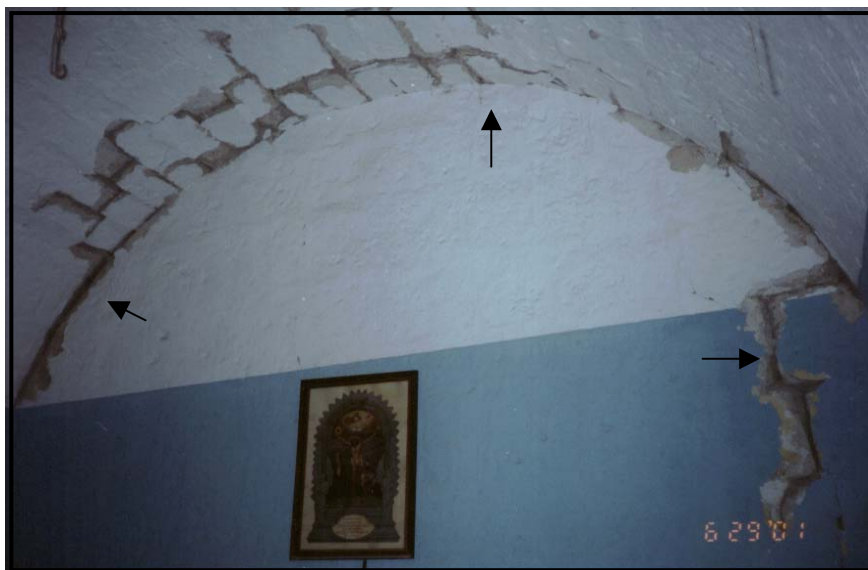
Foto 22.-Iglesia San Fernando, distrito de Socabaya. Infraestructura muy deteriorada.

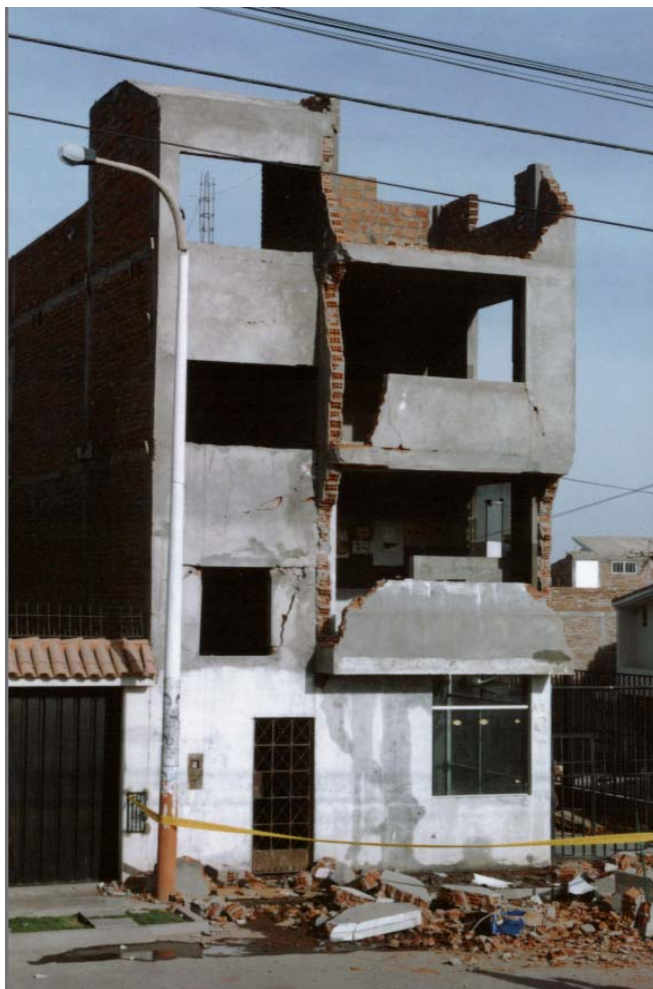
En la calle Colon una vivienda de 3 pisos colapso parcialmente con el desplome de su pared externa (Foto 23).

Foto 23.- Vivienda ubicada en la calle Colon, Paucarpata.

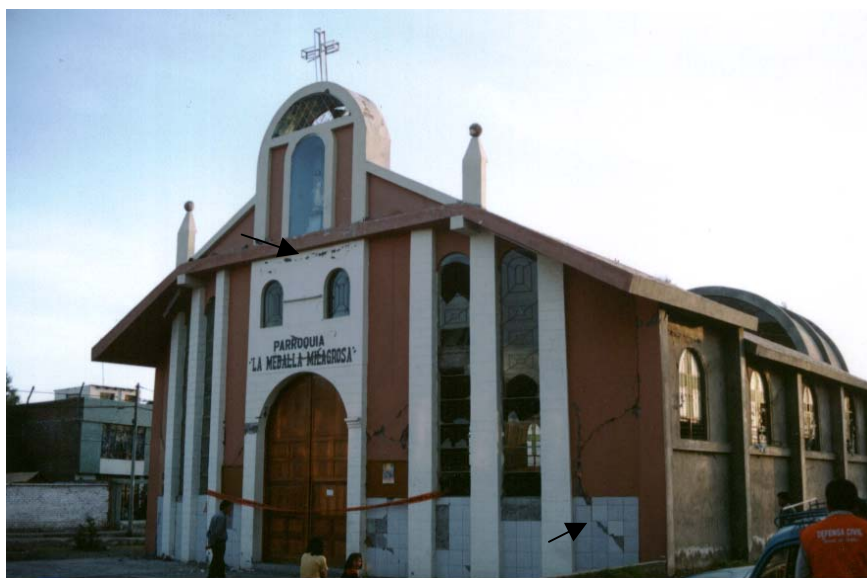
Foto 24.- Iglesia Virgen de la Medalla Milagrosa, distrito José Luis Bustamante y Rivero.

El frontis de la moderna Iglesia "Virgen de la Medalla Milagrosa" de material noble, se encuentra seriamente dañada en sus paredes (Foto 24).

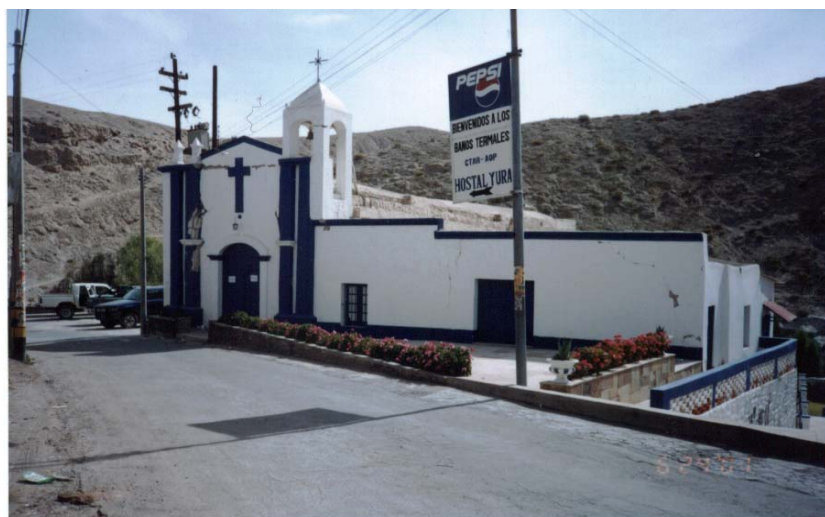
Foto 25.- Iglesia del distrito de Yura.

Su Iglesia construida a base de sillar, presenta grietas en su frontis (Foto 25).

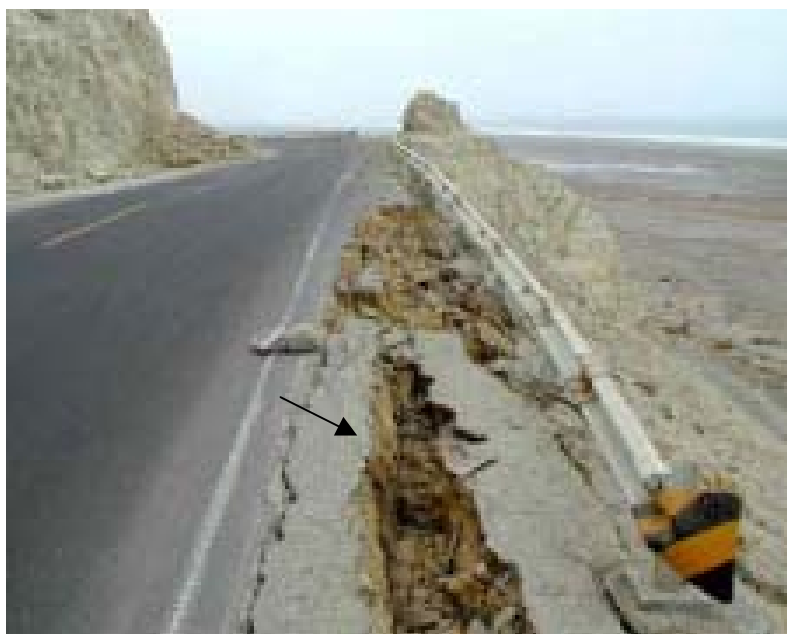
Foto 26.- Carretera que une los distritos de Corire y la Punta Colorada.

La carretera que une los distritos de Corire con Punta Colorada presenta grietas paralelas a la misma y longitudes que oscilan entre 5-15m (Foto 26).

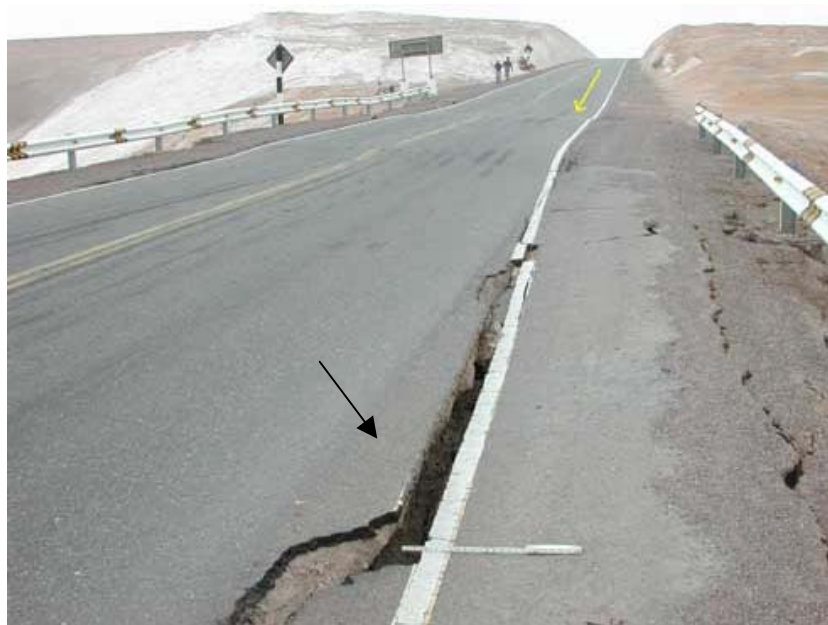
Se observó hundimientos de 10 cm en varios tramos de la carretera de Mollendo, el Valle de Tambo y La Curva – Mejía (Foto 27).

Foto 27.-Carretera que une Mollendo y el Valle de Tambo. Observese el nivel de hundimiento de la carretera

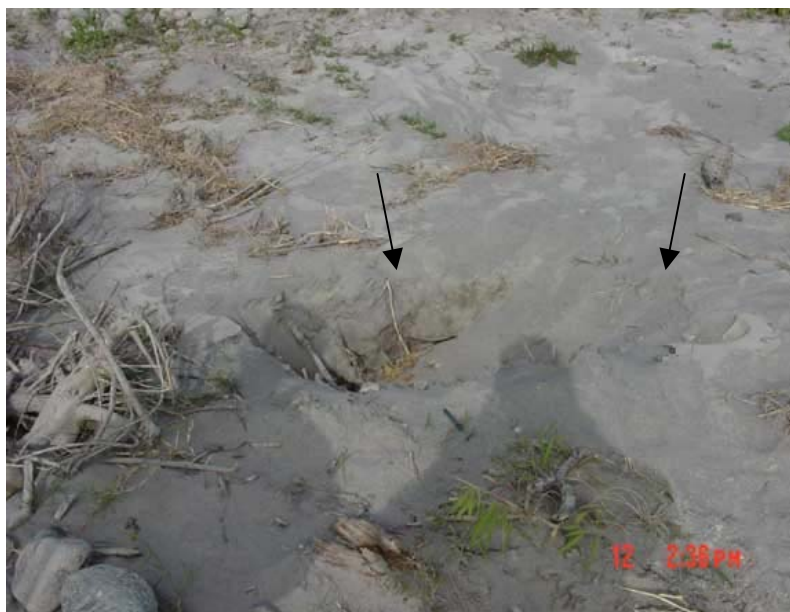
Foto 28.-Terrenos de cultivo del distrito de Deán Valdivia (Mollendo)

En este distrito, 153 viviendas colapsaron y 177 presentan rajaduras; dos colegios colapsaron y tres fueron afectados en su infraestructura, además 3 locales públicos colapsaron. En el distrito Virgen de las Mercedes, 46 viviendas fueron completamente destruidas y 20 dañadas. Un total de 13 colegios fueron dañados, 2 de los cuales están completamente inhabitables. En el Boquerón se observó procesos de licuefacción en los terrenos de cultivo (Foto 28).

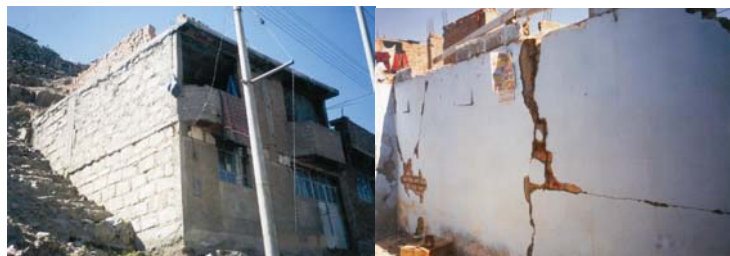
Daños: Los daños más severos se concentraron en edificaciones antiguas y consideradas “monumentales” construidas con bloques de material volcánico llamado ignimbrita conocidos coloquialmente como “sillar”. Estas edificaciones se concentran mayormente en la zona antigua de la ciudad (zona C). La más afectada fue la catedral (Fig.11), la cual sufrió la caída de una torre quedando la otra a punto de colapsar. Esta edificación se encuentra a pocos metros de la estación MUSEO donde se observaron amplificaciones mayores a las 10 veces en una banda entre 0.5 a 20 Hz. Sin embargo viviendas autoconstruidas de sillar asentadas en roca (Zona A, Fig.14), donde se ubicó la estación HUAC, no fueron afectadas debido a la ausencia de efectos de sitio. Las edificaciones de ladrillos de arcilla en su mayoría no presentaron daños; pero, aquellas ubicadas donde se colocó la estación CRIS (zona D) sufrieron daños severos (Fig.14) debido a que es una zona con nivel freático superficial, y con amplificaciones mayores a 5 veces hacia altas frecuencias, que provocaron asentamientos en el suelo afectando a edificaciones de uno y dos pisos (periodos entre 0.1 y 0.2).

Fig.14. Izquierda, vivienda ubicado cerca de la estación HUAC. Derecha, vivienda ubicado cerca de la estación CRIS

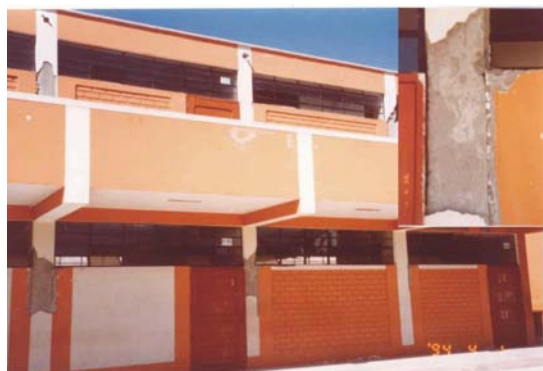
Fig.18. Arriba, colegio ubicado cerca de estación AYAC. Derecha, colegio ubicado cerca de estación SANA

Por otro lado, colegios de concreto reforzado construidos antes de la vigencia del último código sismorresistente (1997) sufrieron daños moderados a severos, sobre todo de columna corta. En la Fig. 18 se muestra este efecto, probablemente por la mayor amplificación observada en SANA; donde un colegio cerca de esta estación presentó daños graves de columna corta, a diferencia de otra, cerca de la estación AYAC, donde se tuvo menor amplificación relativa, el colegio se comportó adecuadamente. Colegios construidos con el código sismorresistente vigente se comportaron satisfactoriamente.

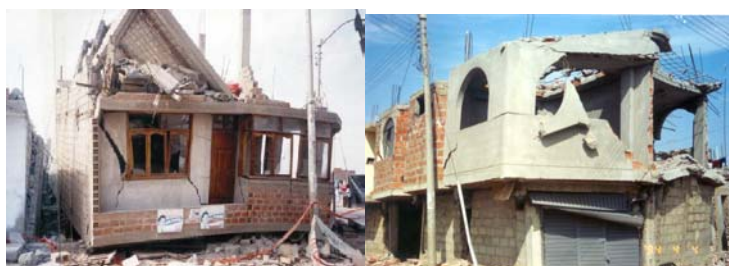
Daño: Viviendas de adobe ubicados en la zona antigua sufrieron daños severos (estación CENT). Las de ladrillos y bloques de concreto auto-construidas de dos y tres pisos localizados cerca de las estaciones NUEV y UNJB sufrieron colapso total y parcial (Fig.22). Estos daños corroboran las amplificaciones observadas hacia altas frecuencias en casi todos los lugares analizados, así como defectos estructurales en su diseño; entre otros: baja densidad de muros (primer piso blando), torsión y mecanismo viga fuerte-columna débil. Como en Arequipa, edificaciones de concreto reforzado flexibles tuvieron daños en su tabiquería como el caso del hospital Hipólito Unanue (HOSP). Y así como en Moquegua, varios colegios sufrieron daños por columna corta.

Fig.22. Izquierda, vivienda ubicado cerca de estación NUEV. Derecha, vivienda ubicado cerca de estación UNJB.

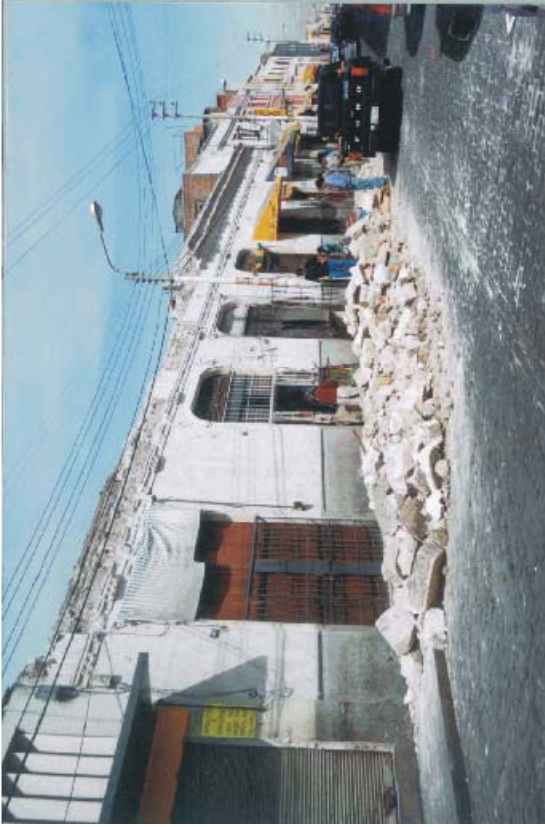
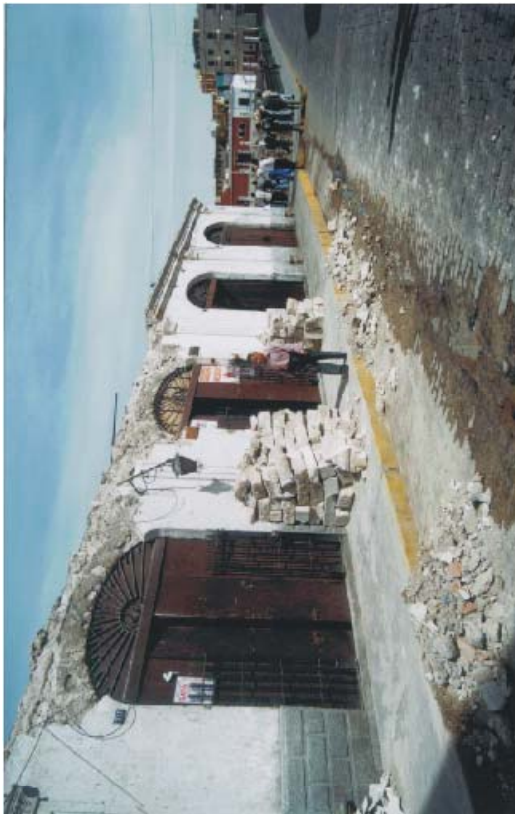
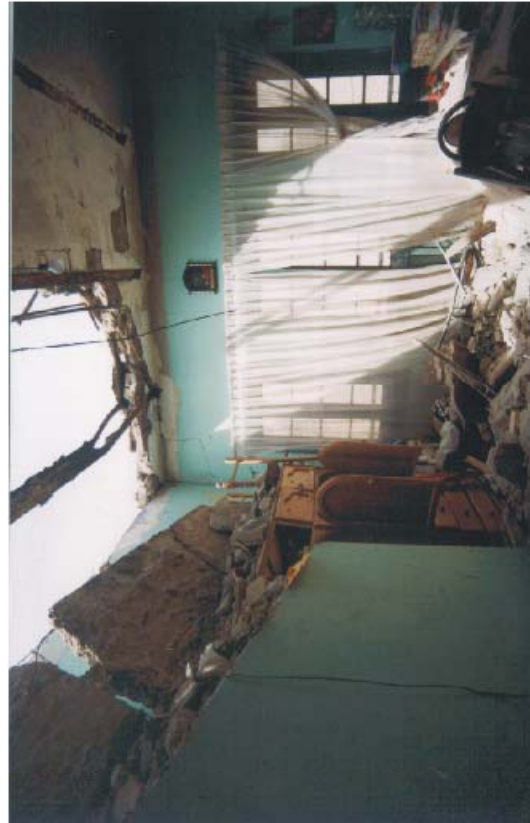
Imágenes de Viviendas del tipo B ubicadas en el Mercado de Arequipa y que sufrieron desprendimiento de cornizas. Techos característicos de viviendas de tipo B. Bóvedas con rieles presentes en el cercado de Arequipa y que fallan por falta de refuerzo transversal y la diferencia de rigidez entre el techo y los bloques de sillar.

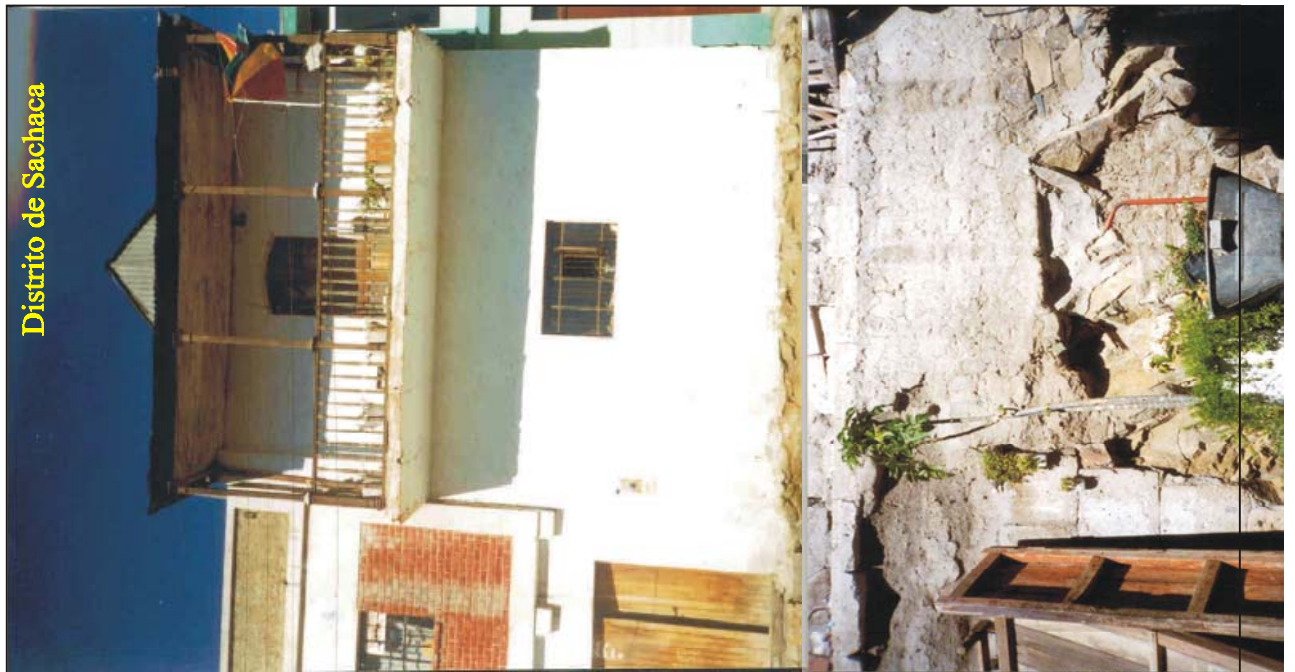
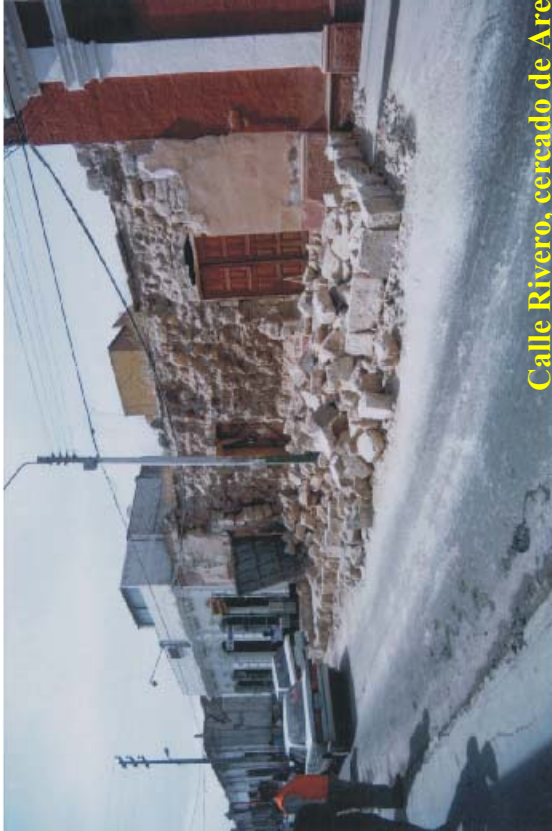
Imágenes de viviendas de tipo A. En el distrito de Sachaca una vivienda con más de 200 años de edad que descansa sobre un afloramiento de roca, la misma que sufrió daños en su base. Asimismo, se presenta una vivienda que ha colapsado parte del muro por pérdida de adherencia por el transcurso de los años y por mala calidad del mortero.

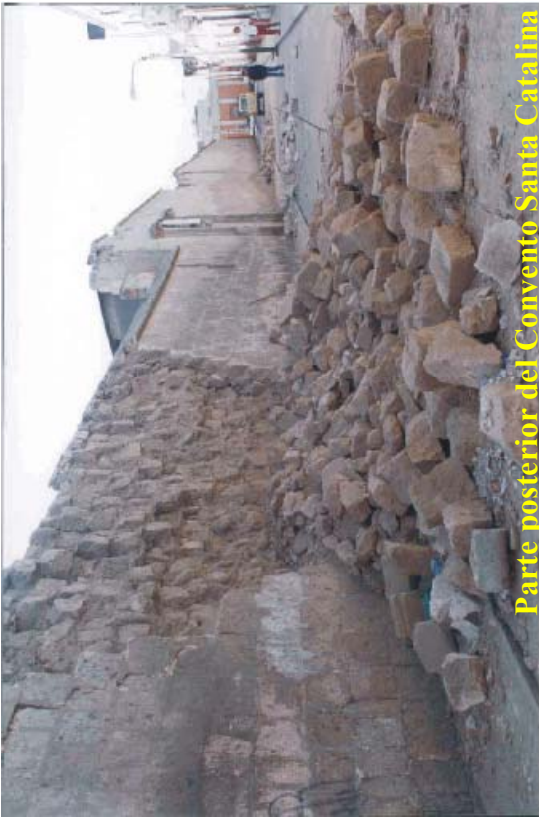
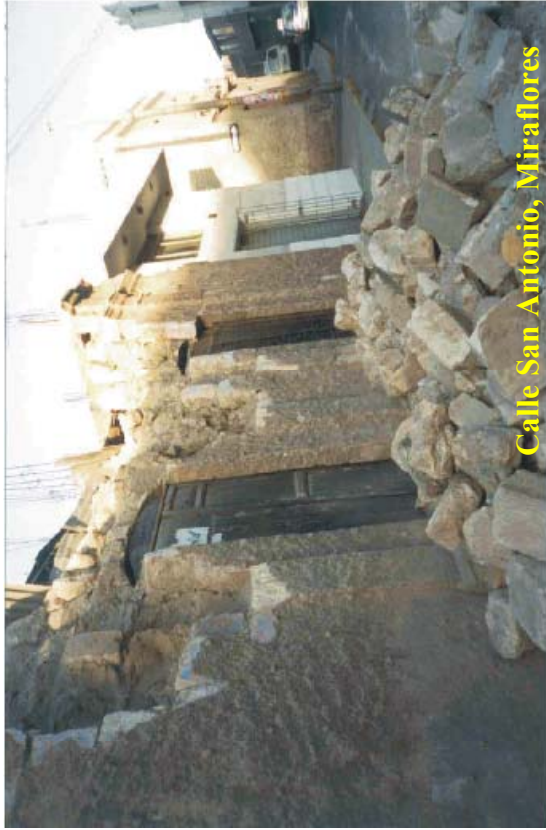
Parte posterior del Convento Santa Catalina

Calle San Antonio, Miraflores

Imágenes de viviendas y construcciones de Tipo B que colapsaron en la ciudad de Arequipa

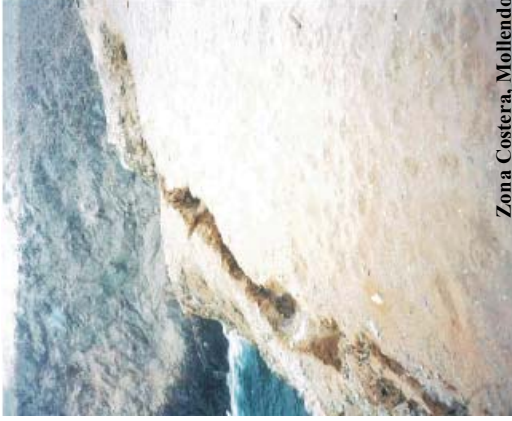
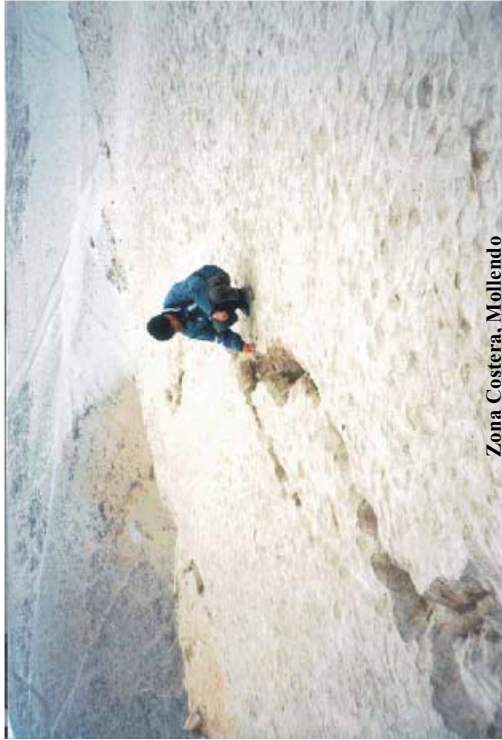
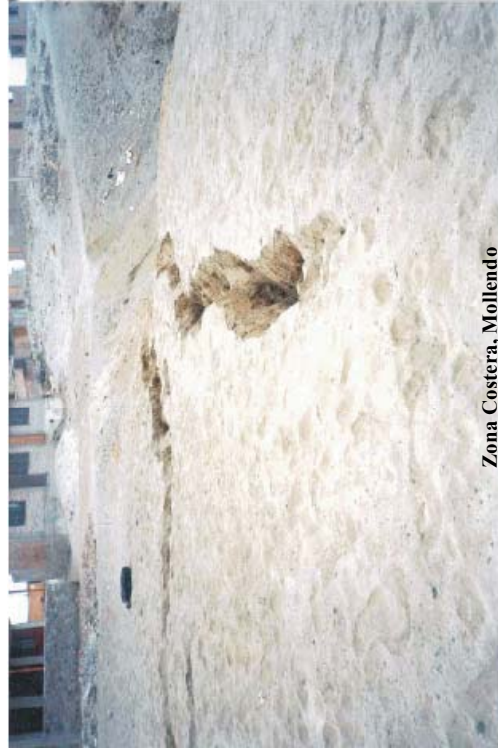
Imágenes de la zona Costanera de Mollendo. Obsérvese agrietamientos longitudinales paralelos a la línea de costa debido a inestabilidad de taludes. En el extremo inferior derecho muestra la caída de trozos de revoque del techo de una vivienda, por corrosión salina.

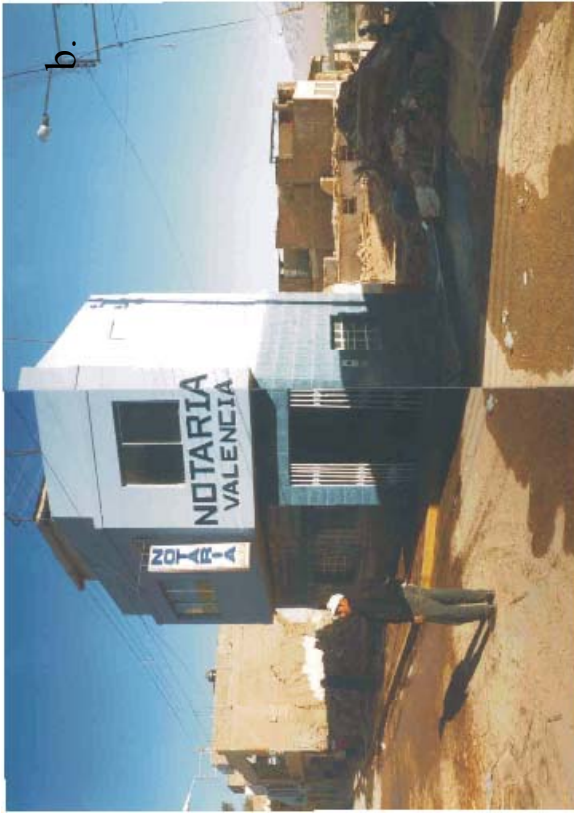
a) Imágen de una vivienda de tipo A, de buena calidad, ubicada en el Pueblo Joven El Siglo, no sufrió daños.

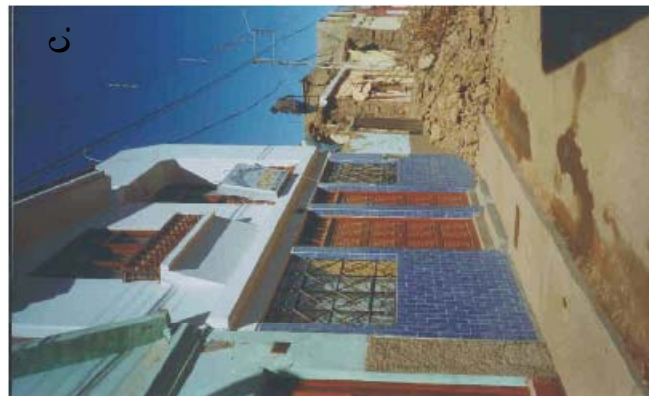
b) Vivienda de tipo C, ubicada entre las calles Moquegua y Arequipa en el Cercado Monumental, sufrió daños leves; mientras que las de tipo A, de mala calidad, ubicadas hacia los costados, colapsaron.

C) En el Cercado Monumental, se observa que viviendas de tipo A, colapsaron mientras que la de tipo C, no han sufrido daño.

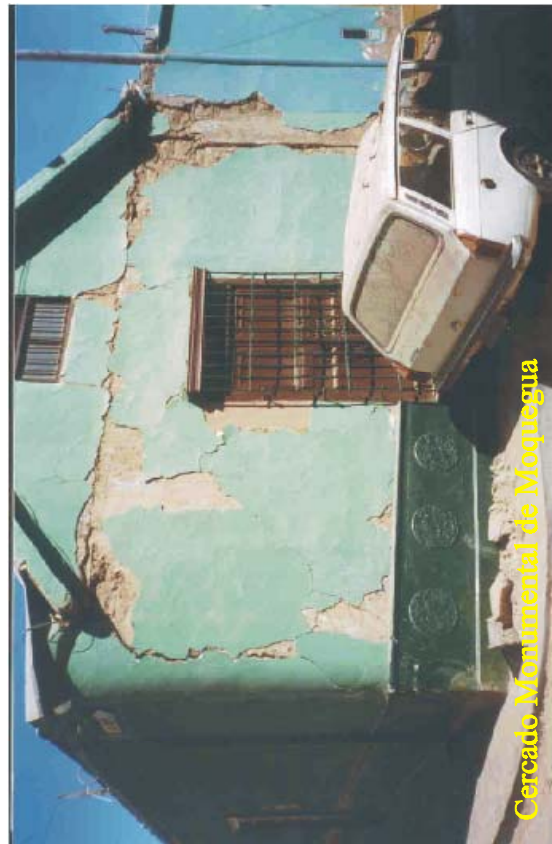
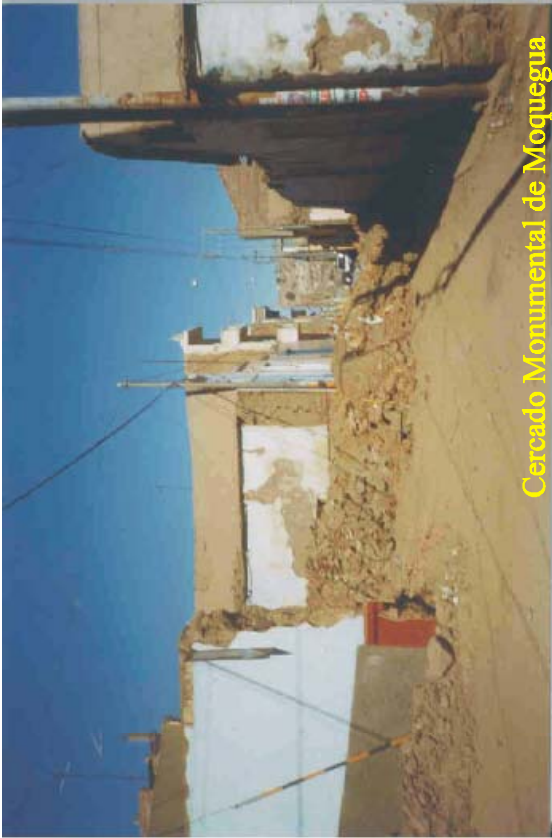
Imágenes de viviendas e Iglesia de tipo A, ubicadas en el Cercado Monumental de la ciudad de Moquegua, los mismos que presentan daños severos

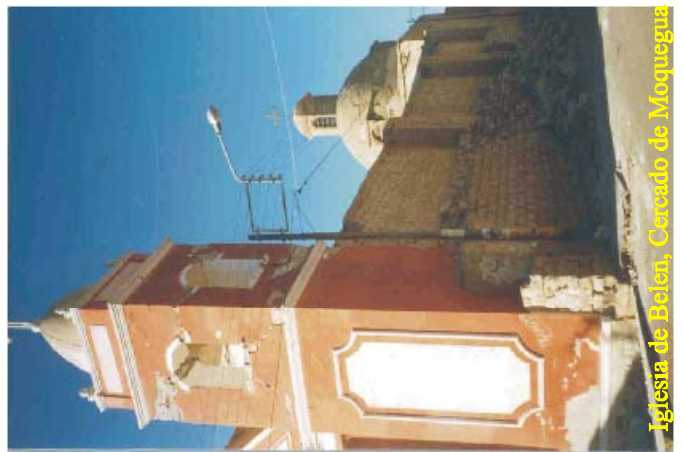
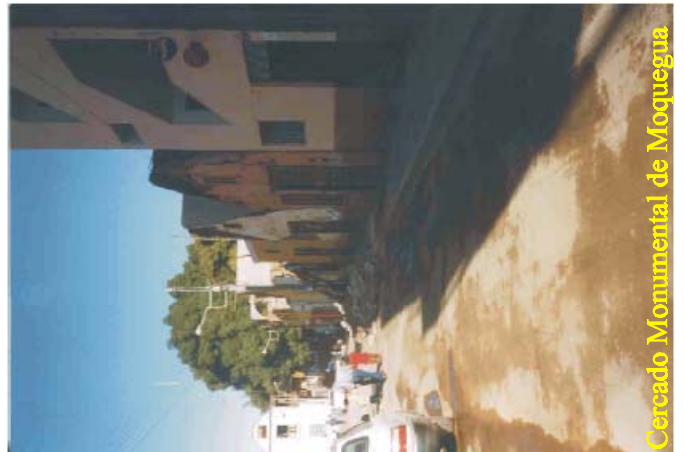
Cercado Monumental de Moquegua; ambas fotos muestran colapso de viviendas de tipo A, otras con daños severos, también son de tipo A.

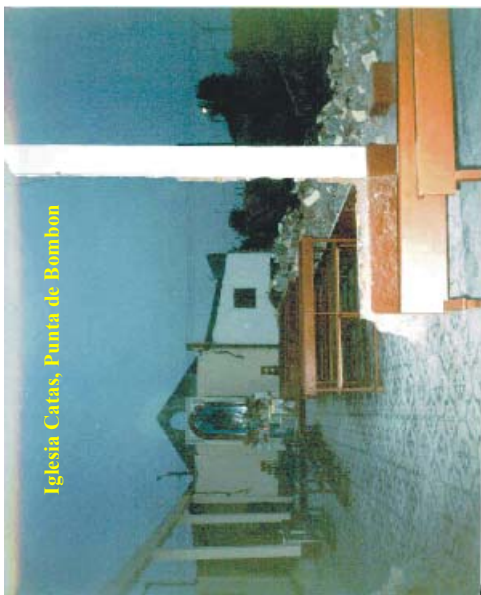
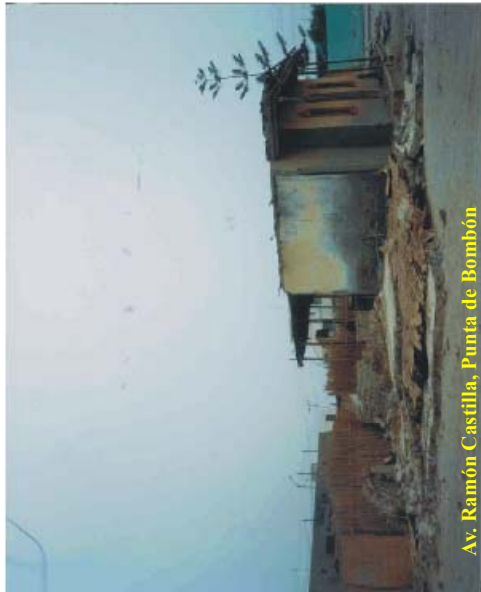
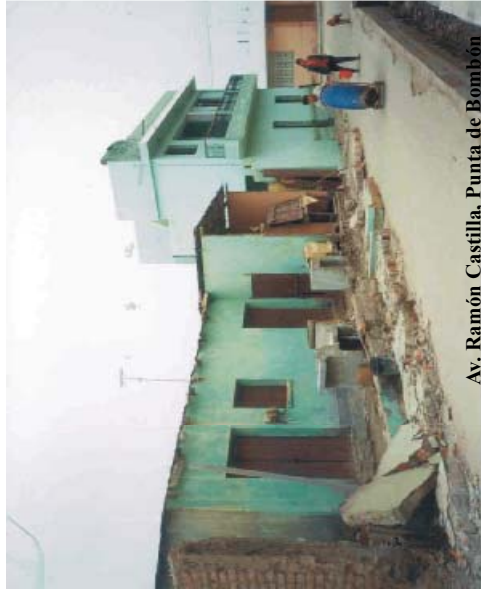
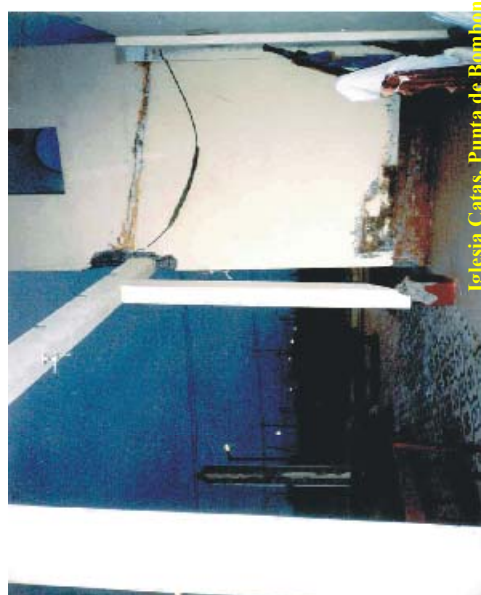
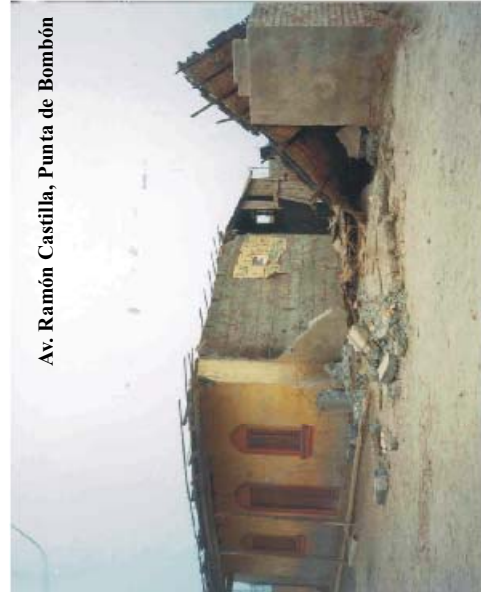
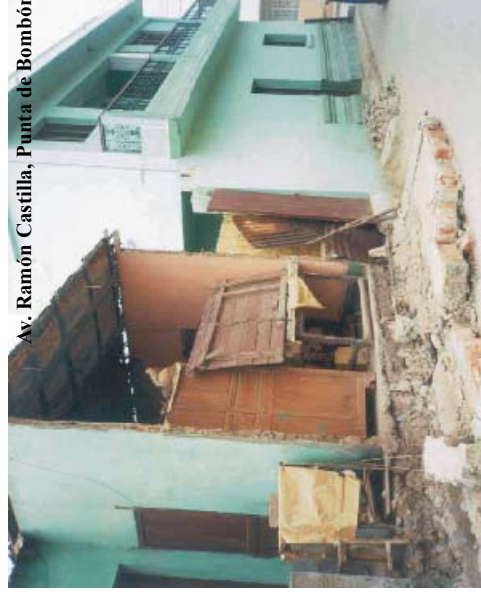
Imágen de construcciones de tipo B en Punta de Bombón. Algunas de ellas sufrieron el colapso de muros y paredes..

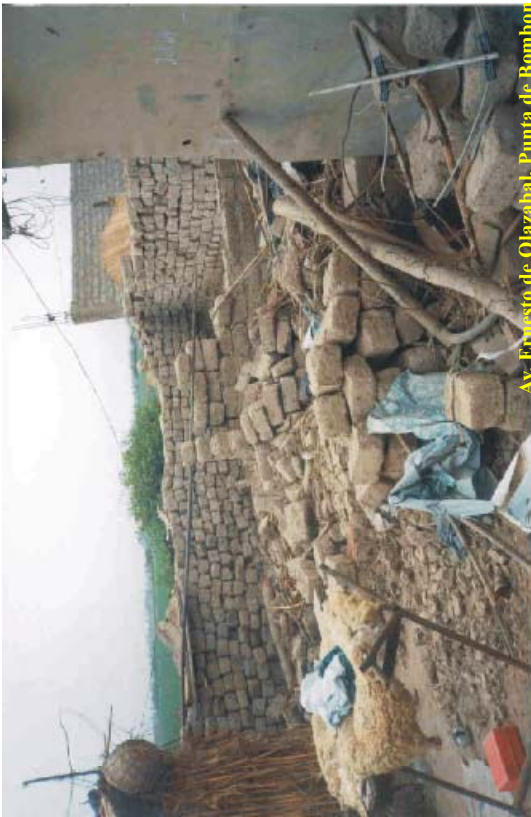
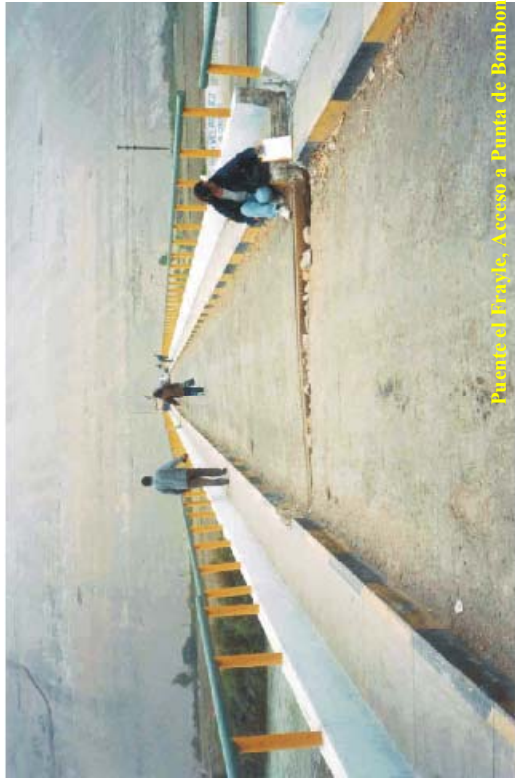
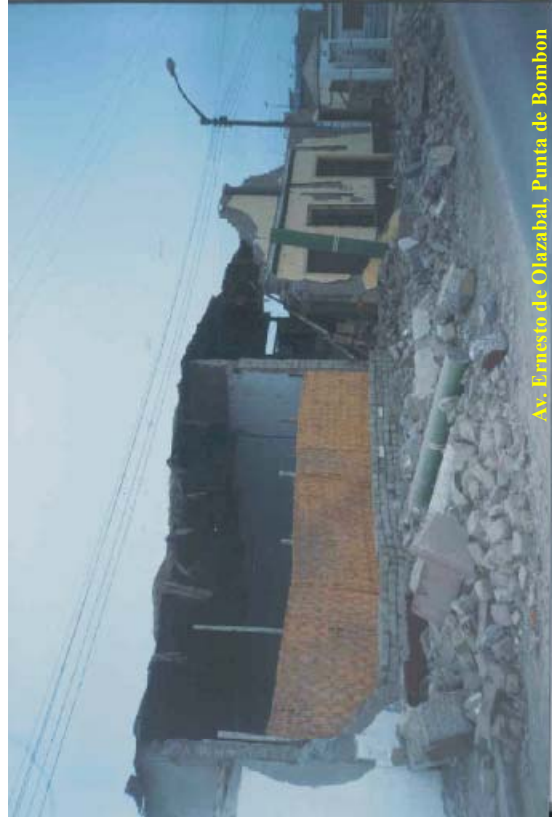
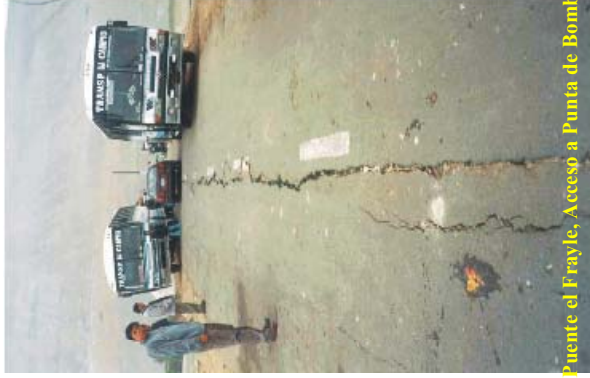
Imágenes de construcciones de tipo A, en la Avenida Ernesto de Olazabal, en Punta de Bombón colapsaron y del Puente el Frayle, de acceso a Punta de Bombón, Panamericana Sur; muestra asentamiento diferencial de uno de los estribos, así como agrietamiento por efecto de la densificación de su sub-base.

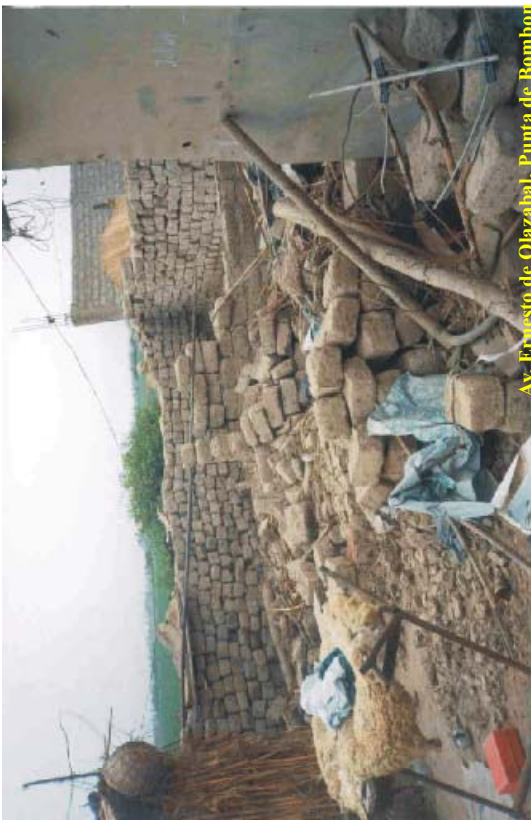
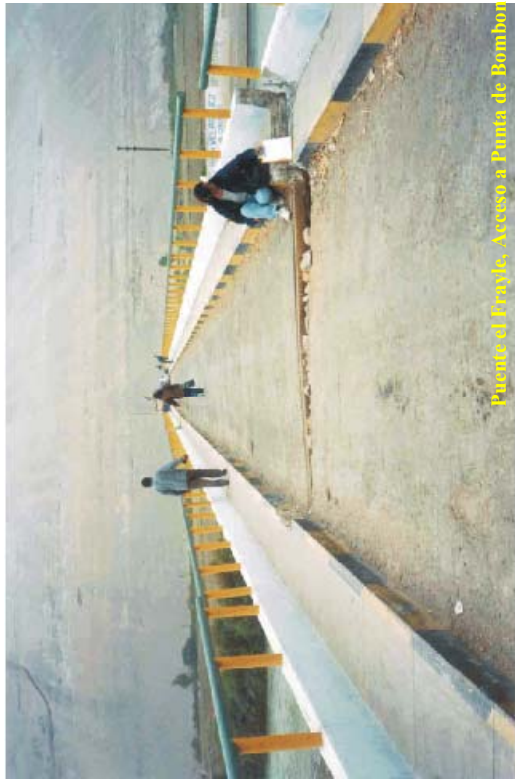
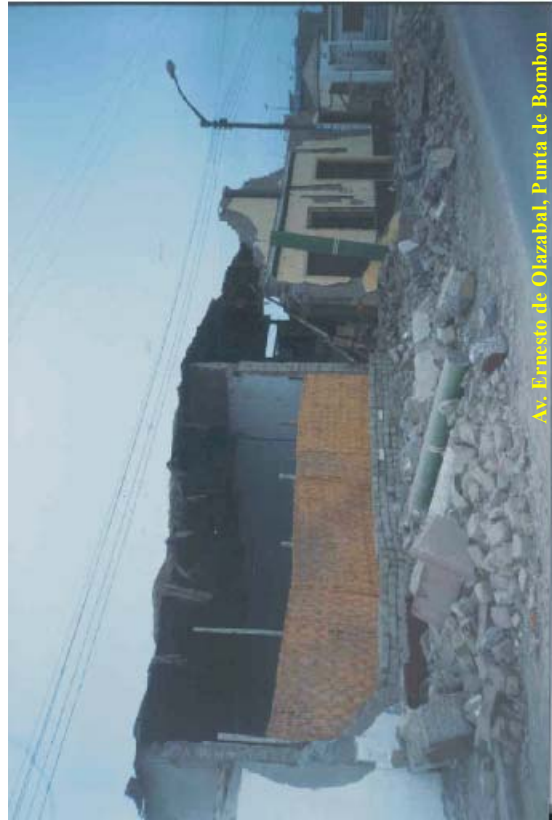
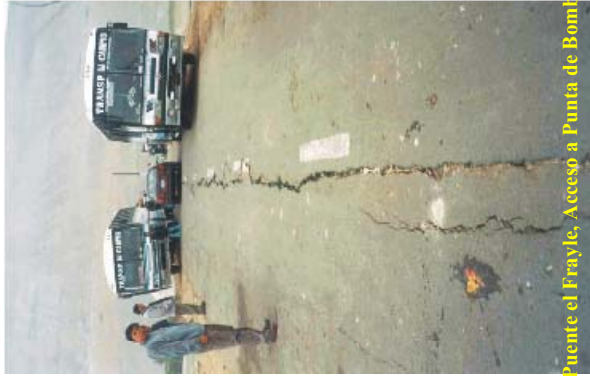
Imágenes de construcciones de tipo A, en la Avenida Ernesto de Olazabal, en Punta de Bombon colapsaron y del Puente el Frayle, de acceso a Punta de Bombón, Panamericana Sur, muestra asentamiento diferencial de uno de los estribos, así como agrietamiento por efecto de la densificación de su sub-base.

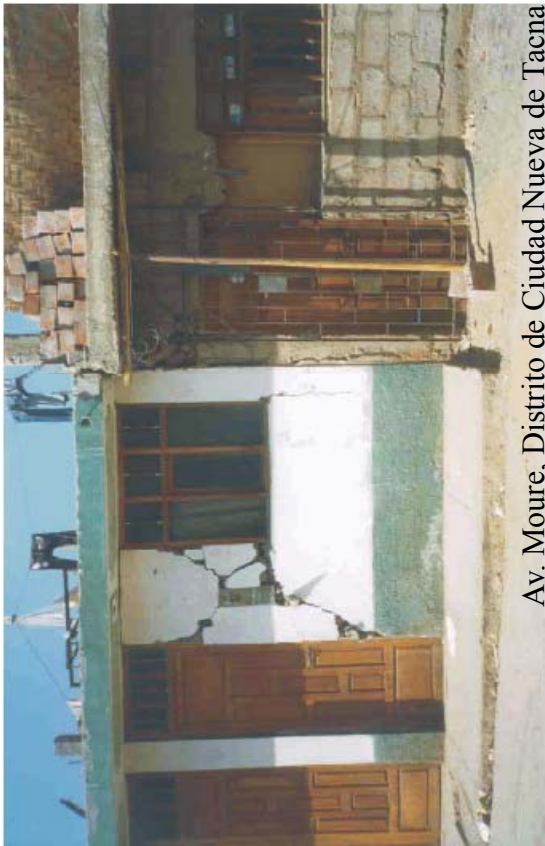
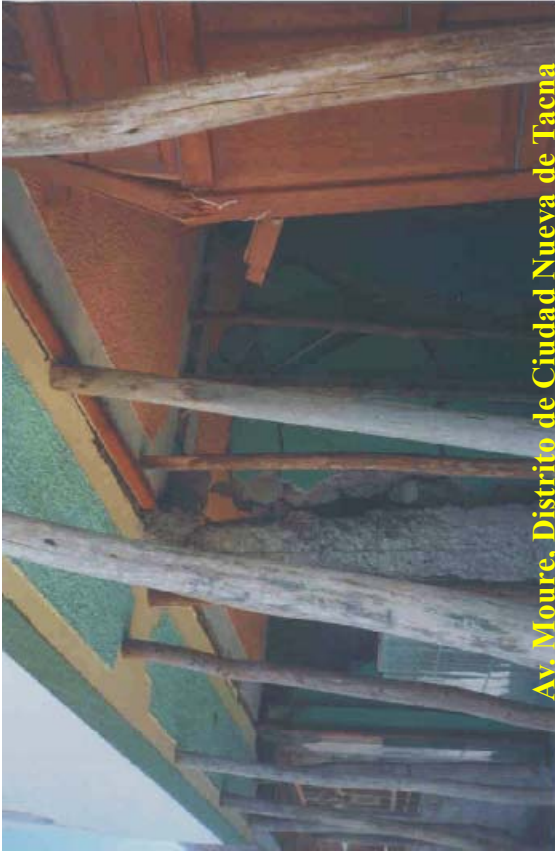
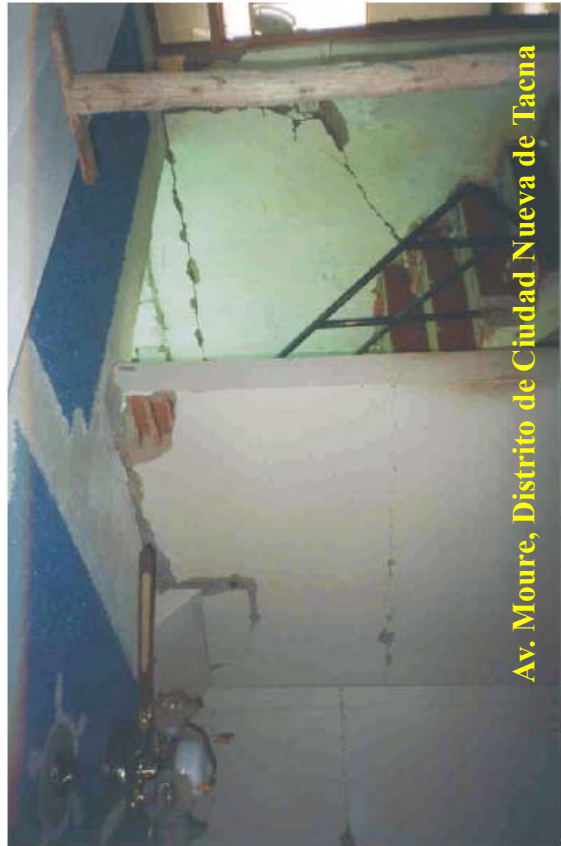
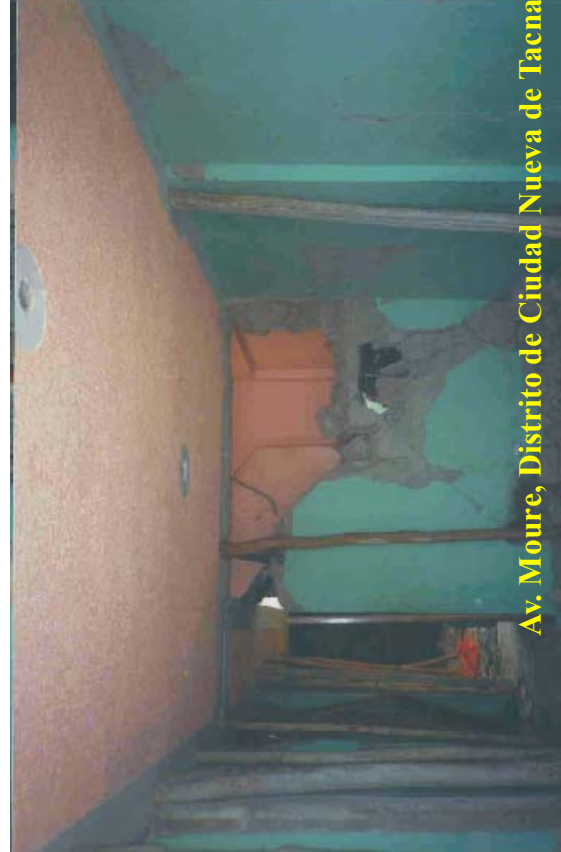
Imágenes de viviendas de tipo C, en la Av. Moure del Distrito de Ciudad Nueva de Tacna. Destrucción parcial.
