INSTITUTO GEOFISICO DEL PERU

EL TERREMOTO DE LA REGIÓN SUR DE PERU DEL 23 DE JUNIO DE 2001

Editor
Hernando Tavera

Lima - Perú
2002

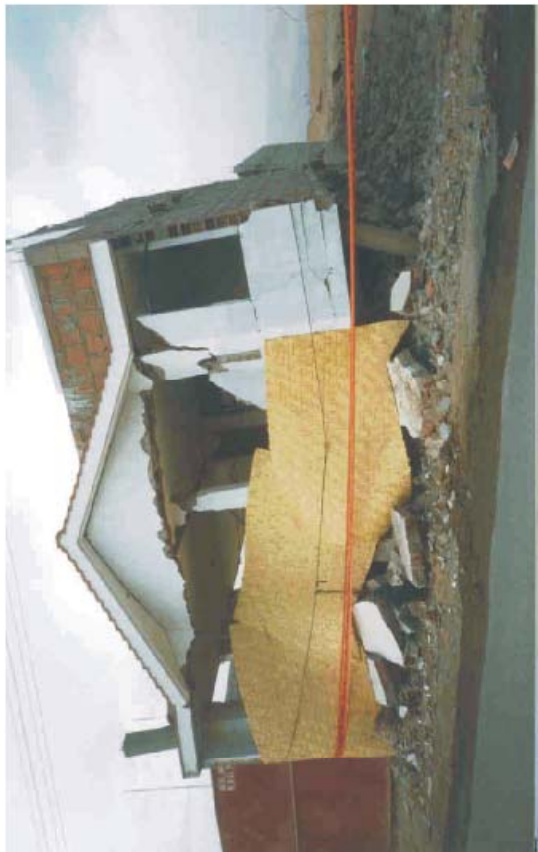
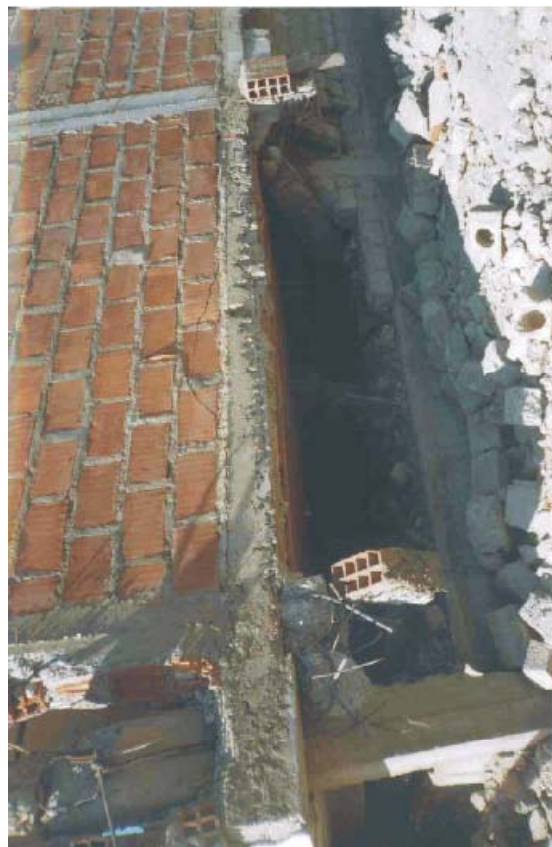
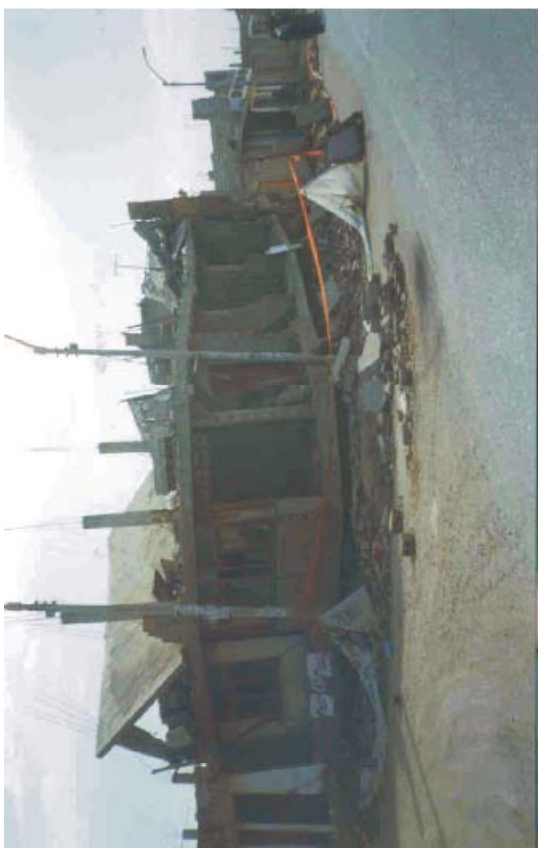
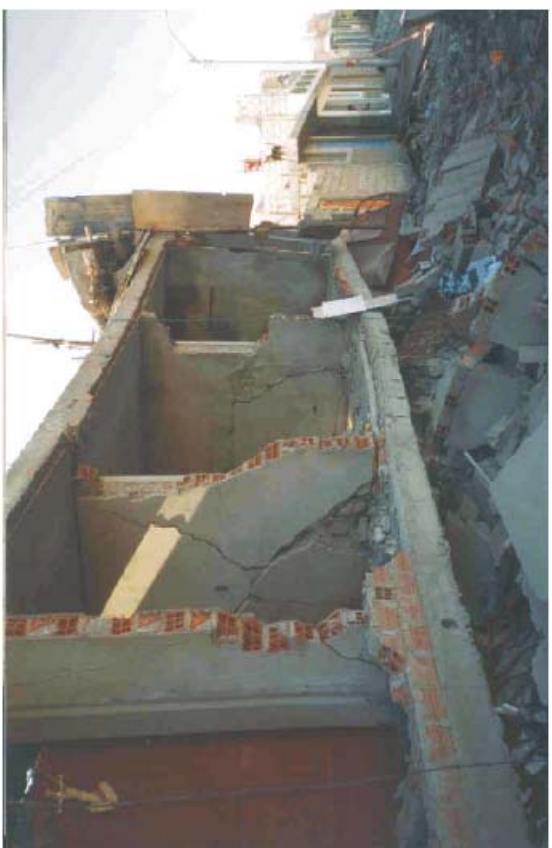
Vista frontal y lateral de una Vivienda de tipo C ubicada en la Av. El Sol, Distrito de Ciudad Nueva, Tacna. Sufrió destrucción parcial y asentamiento por problema del tipo de suelo.

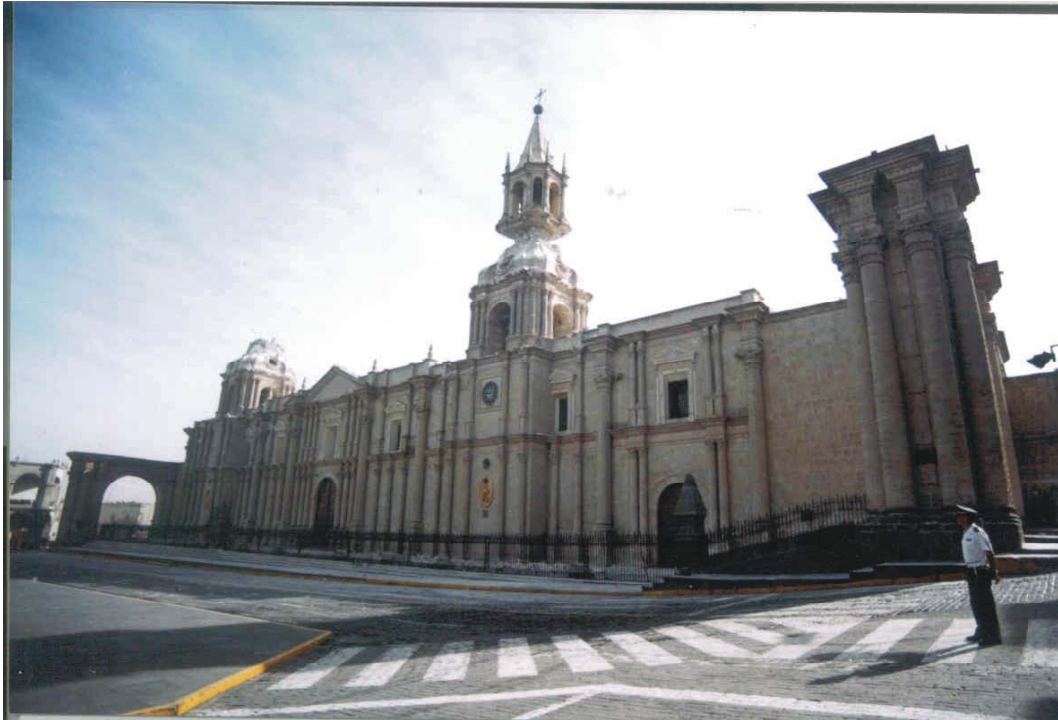
Catedral de la ciudad de Arequipa, vista desde el Portal de Flores. Colapso una de las torres y la otra daños severos.

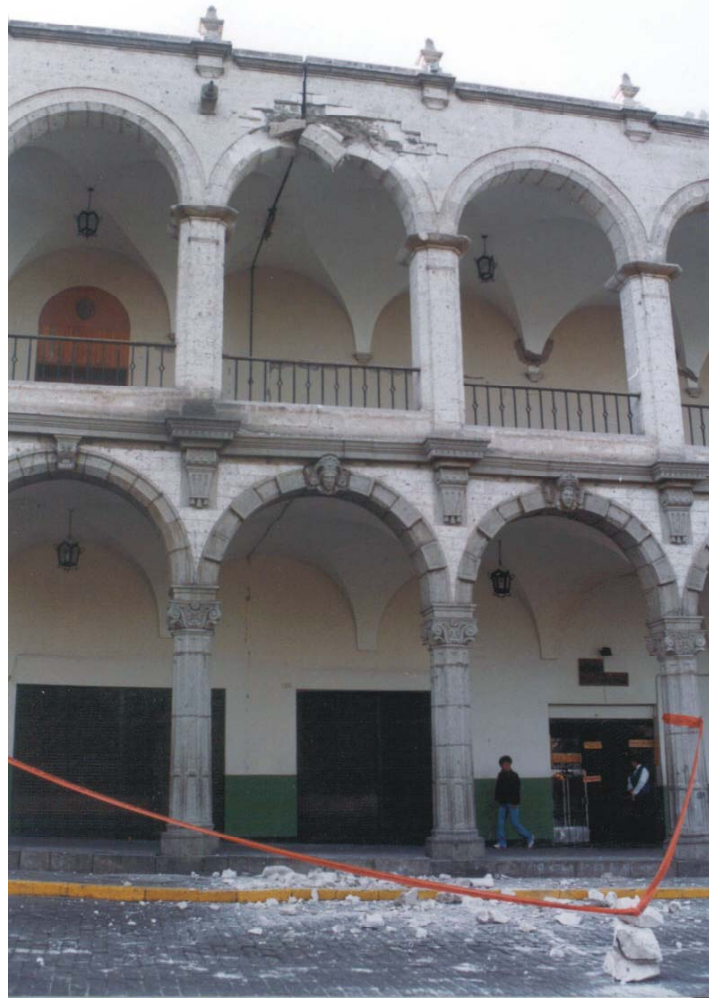
El Portal de Flores visto desde la Plaza de Armas. Observe una grieta pequeña en el 2º piso que se prolonga hasta el 1º. Asimismo, se ha producido caída de revestimiento.

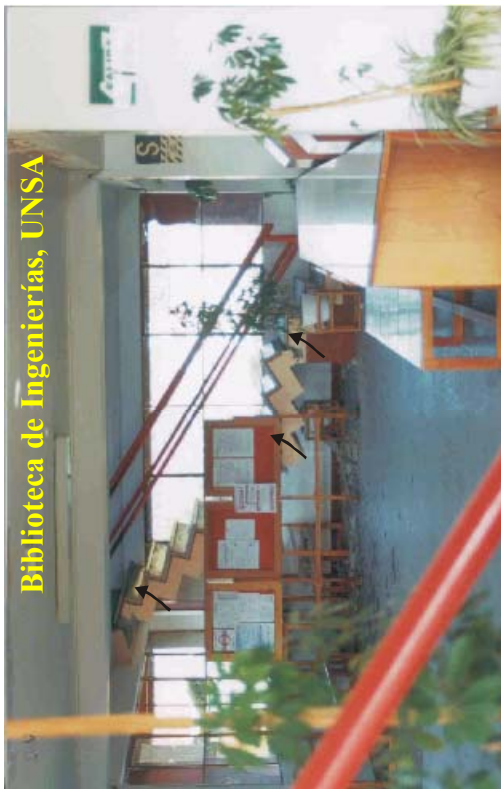
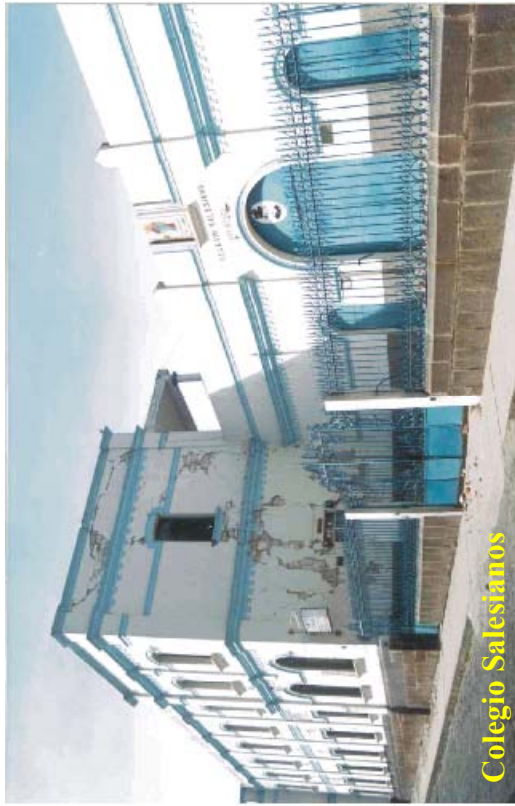
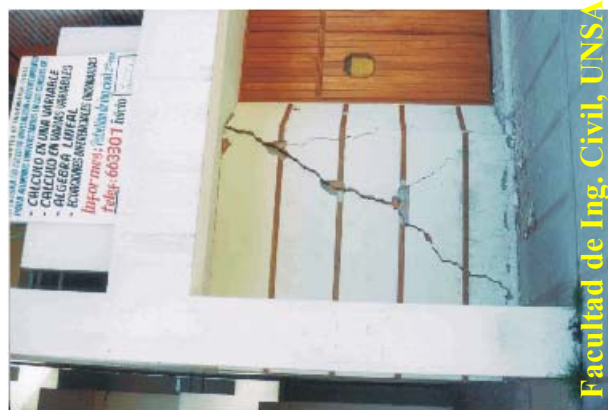
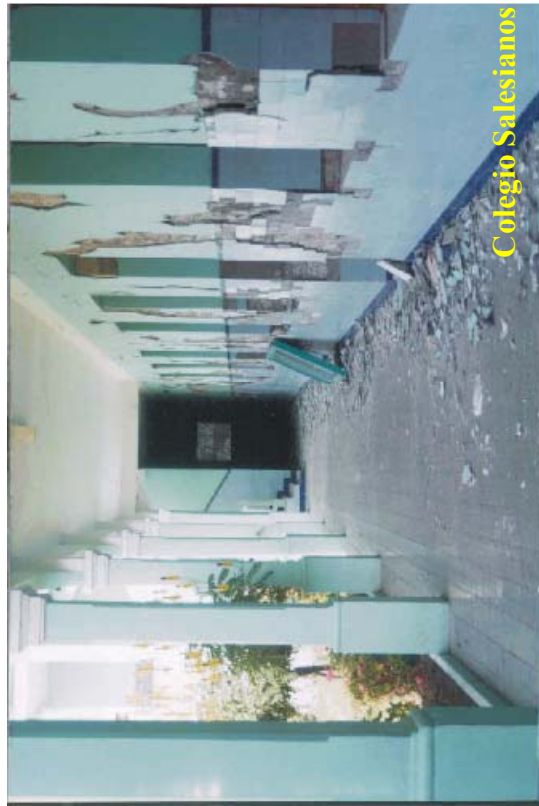
Imágenes de construcciones de tipo C. En la Universidad San Agustín se observa que la Biblioteca de Ingenierías se ha producido el colapso de la escalera y en la Facultad de Ing. Civil los muros presenta agrietamientos. El Colegio Salesianos, sufrió el desprendimiento de trozos de estuque.

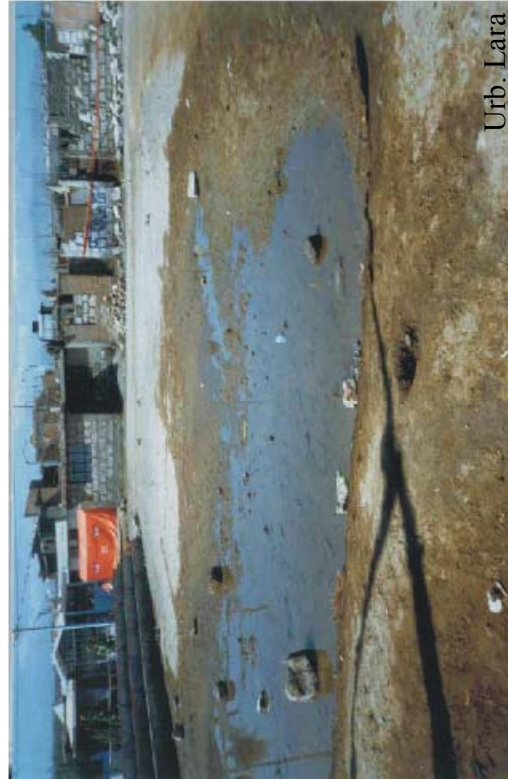
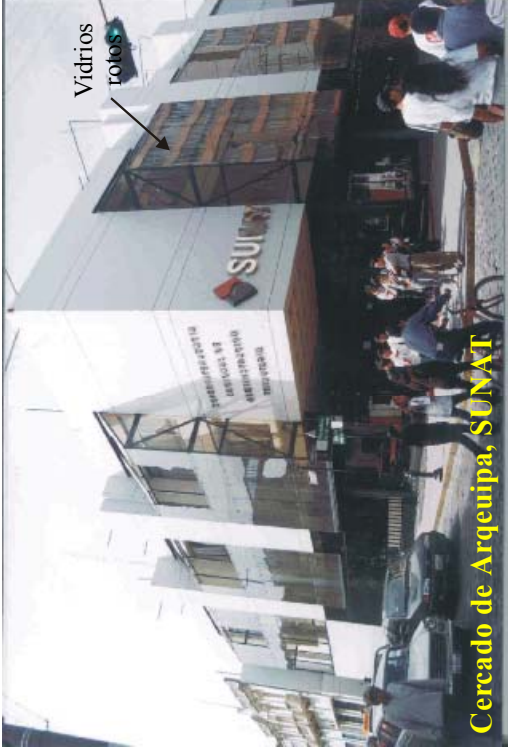
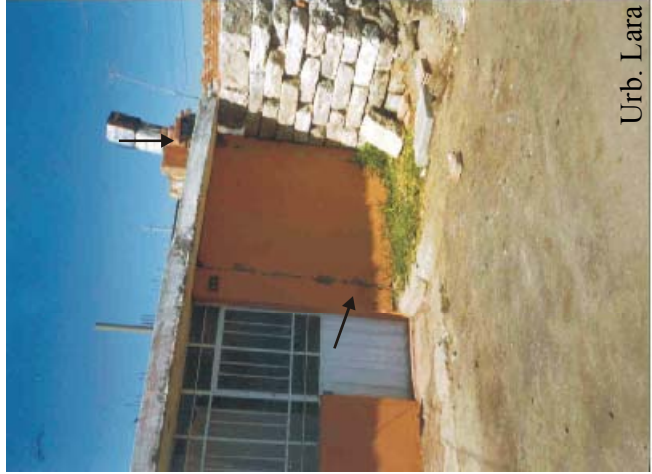
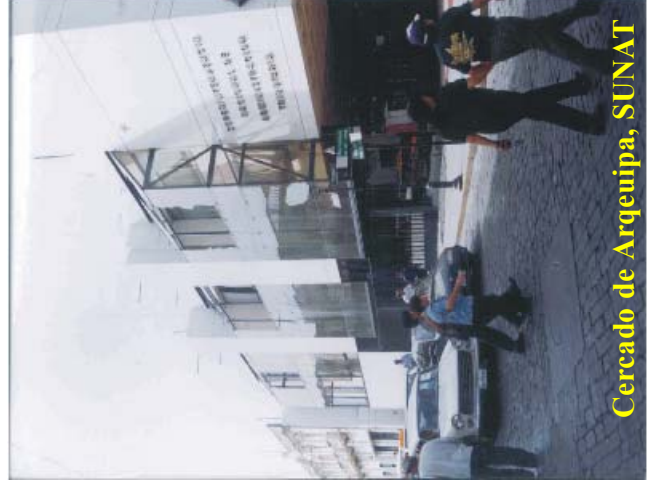
Viviendas y edificaciones de tipo C ubicadas en suelos altamente freáticos como es la Urb. Lara y en suelos relativamente estables en el cercado de Arequipa, SUNAT.

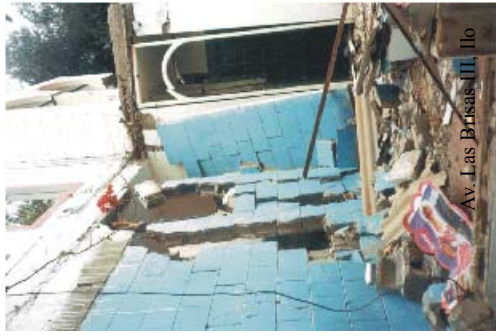
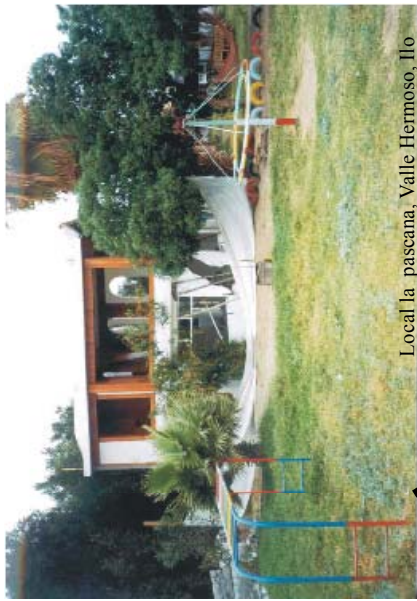
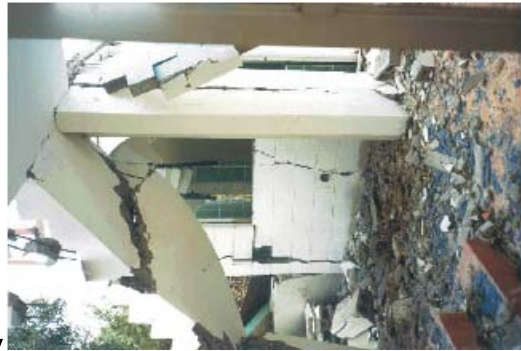
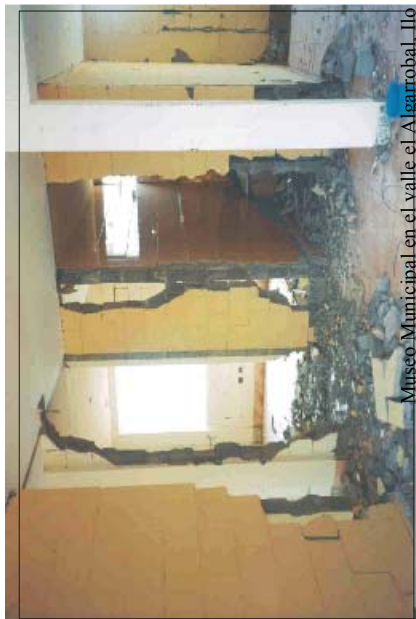
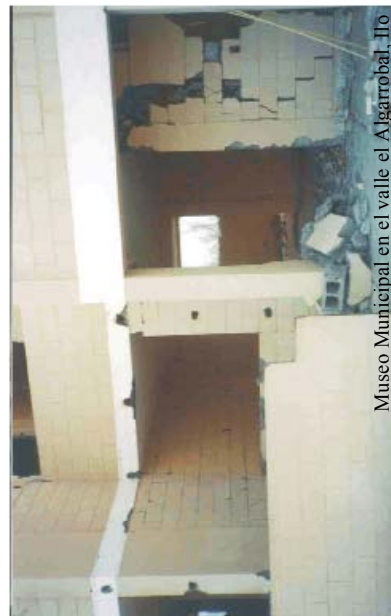
Imágenes de construcciones de tipo C ubicadas en diferentes sectores de la ciudad de Ilo y que presentan destrucción parcial en la mayor parte de las edificaciones debido al tipo de suelo sobre el que fueron construidas. La Imagen inferior derecha presenta agrietamiento y fisuras sobre la superficie del suelo, rumbo N 40° E.

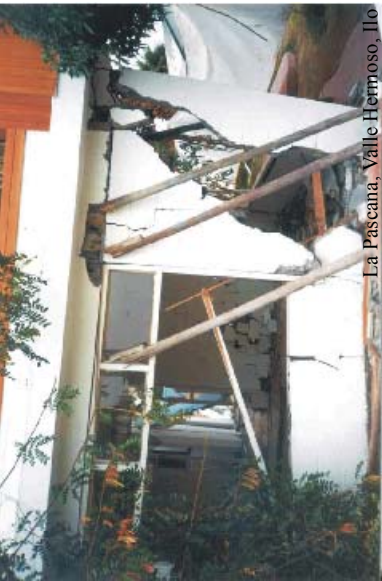
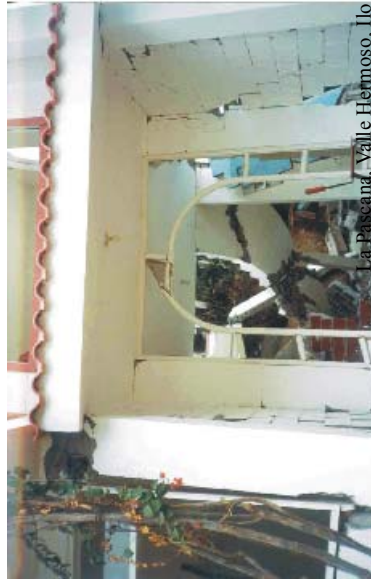
Imágenes de viviendas de tipo C ubicadas en La Pascana, Valle Hermoso, Ilo. Se observa el colapso en diversas partes de las construcciones.

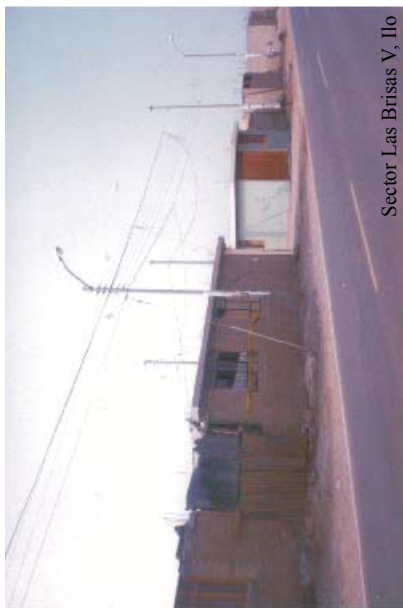
Sector Las Brisas V, Ilo

Imágenes de construcciones de tipo C ubicadas en diferentes lugares de la ciudad de Ilo. Los daños severos.
