INSTITUTO GEOFISICO DEL PERU

Sismo de Lima del 29 de Marzo de 2008 (5.3ML)
Región Central del Perú

(Informe Preliminar)

Hernando Tavera
Isabel Bernal

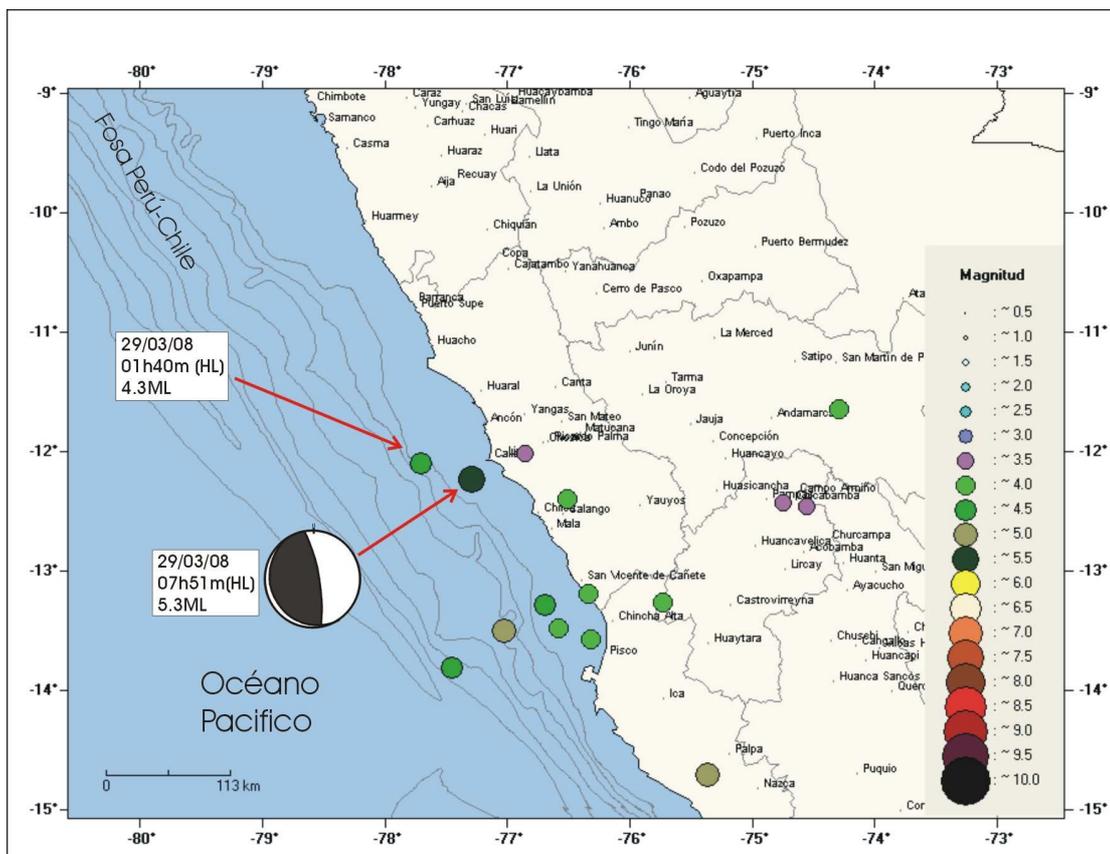
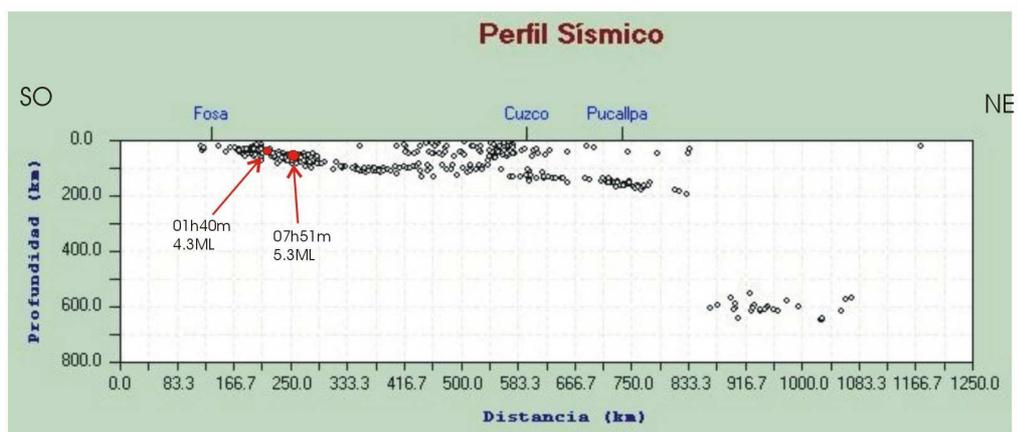
Figura 1.- Distribución espacial de los sismos sensibles ocurridos en la región central de Perú durante el año 2008 y ubicación epicentral de los sismos ocurridos el 29 de Marzo de 2008. En la sección vertical se muestra los hipocentros sobre la tendencia media de la sismicidad en la región central de Perú.

Los parámetros de los sismos del 29 de Marzo fueron obtenidos utilizando información de las estaciones sísmicas de la RSN-IGP distribuidas en la región central del Perú. Los parámetros hipocentrales del sismo son (Figura 1):

Tiempo Origen:	12h 51m 22.8 seg. (Hora Universal) 07h 51m 22.8 seg. (Hora Local)
Latitud Sur:	-12.23°
Longitud Oeste:	-77.28°
Profundidad:	51 km
Magnitud:	5.3 ML
Epicentro:	A 25 km en dirección sur-oeste del Callao
Intensidad Máxima:	IV-V en la escala de Mercalli Modificada en el Callao
Momento Sísmico:	9.5E+23 dina-cm
Magnitud Momento:	5.3 Mw

En la Figura 1 se presenta la ubicación epicentral del sismo de Lima y del evento sísmico de menor magnitud ocurrido a las 01h40m (HL) con magnitud de 4.3ML y epicentro ubicado a 62 km al Oeste del Callao. Este evento produjo intensidades de III en Lima y Callao. En la misma figura se observa que las profundidades estimadas para ambos sismos son coherentes con el patrón de sismicidad observado para la región central de Perú.

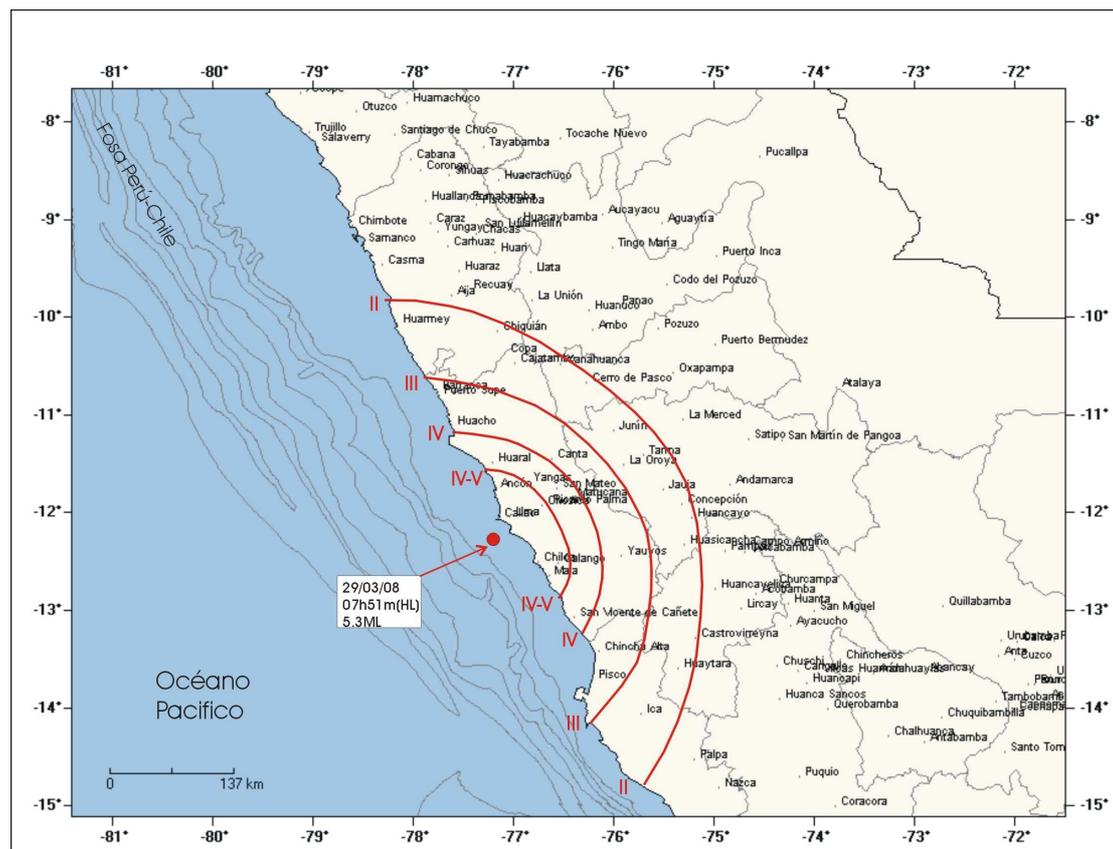
Figura 2.- Mapa de intensidades del sismo del 29 de Marzo de 2008 en Mercalli Modificada

En la Figura 2 se presenta el mapa de intensidades del sismo del 29 de Marzo en la escala Mercalli Modificada y en ella se observa que el área de mayor intensidad considera un radio de 70 km con centro en el epicentro del sismo. En general, el sismo fue sentido desde la ciudad de Ica por el sur, hasta la localidad de Huarmey por el norte y hasta la ciudad de Tarma por la zona andina.

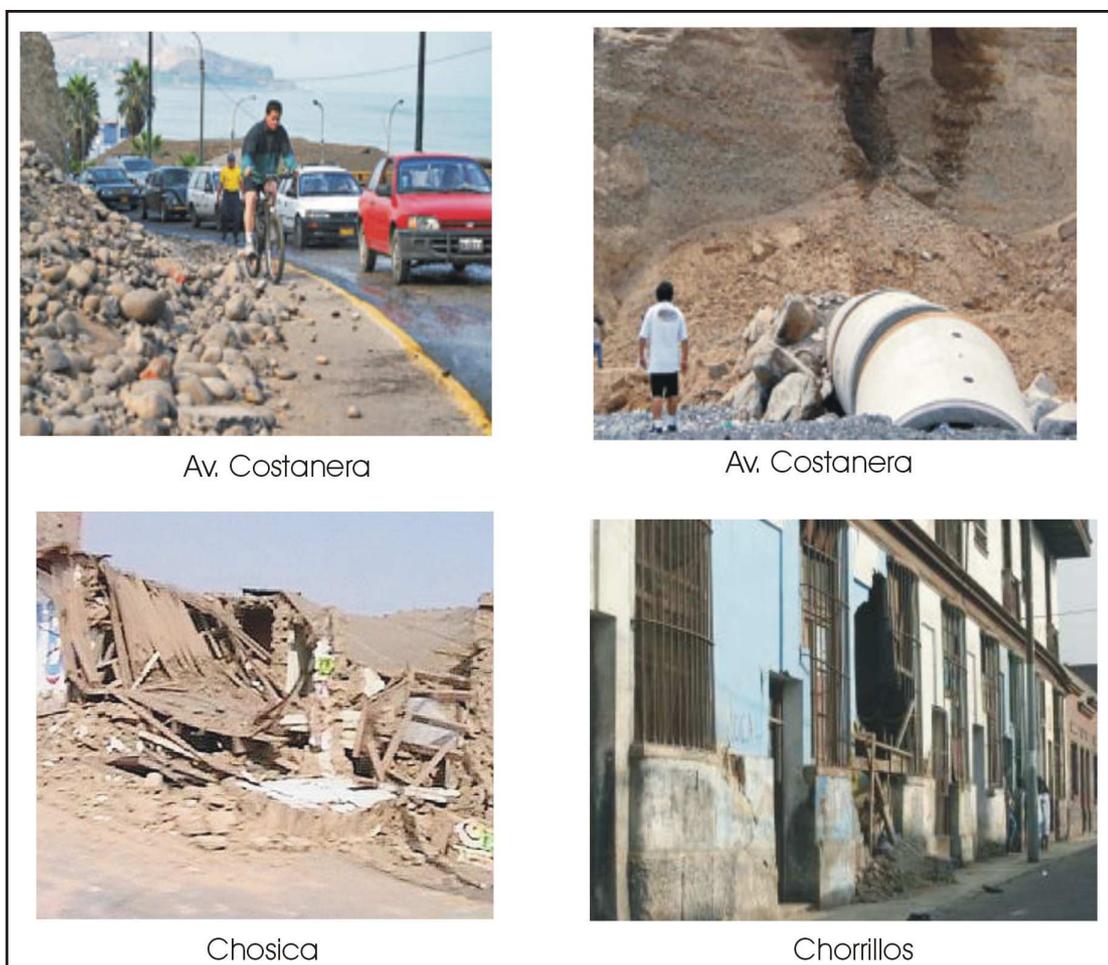
Figura 3.- Desprendimientos de rocas y tierra en la Av. Costanera, y casas desplomadas y dañadas en Chosica y Chorrillos.

Los mayores daños producidos por el sismo fueron en la Costa Verde, exactamente en la Av. Costanera en donde se produjo desprendimientos de rocas y tierra a la altura de la Playa Waikiki y en San Miguel. Del mismo modo, en los distritos de Chorrillos, Breña, La Molina, Surco, Magdalena, Independencia, Lurin y Chosica, algunas viviendas antiguas y construidas con adobe se desplomaron y otras presentaron daños parciales en paredes y ventanas; además de la caída de paredes de adobe y/o construidas sin base ni columnas (Figura 3).

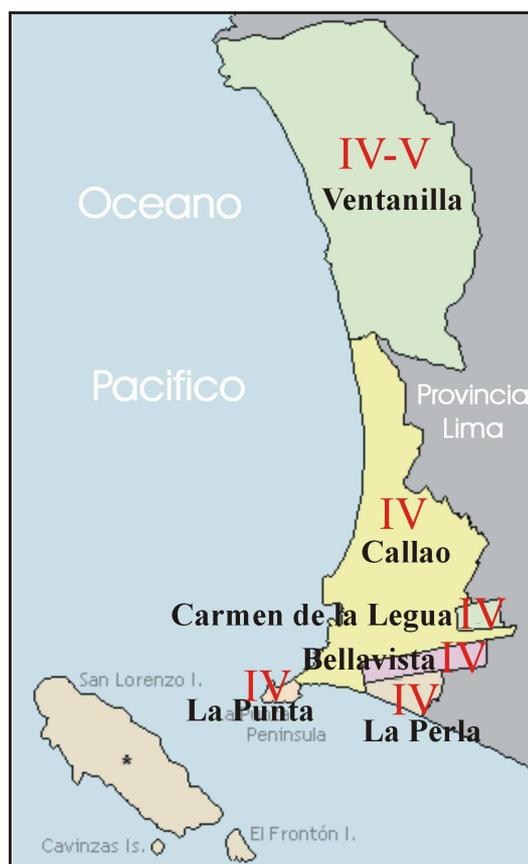
Figura 4.- Valores de intensidad evaluadas para la Provincia Constitucional del Callao.

Para la Provincia Constitucional del Callao, por estar cerca del epicentro del sismo de Lima del 29 de Marzo, fue necesario realizar en detalle la evaluación de daños y efectos causados por el sismo. En general, la población del Callao sintió fuerte el sismo con el consecuente vibrar de las ventanas y puertas de sus viviendas, además de la oscilación de adornos y cuadros. En La Punta se reportó que el nivel medio del mar no presentó anomalías. En algunos solares con casas antiguas se observó daños parciales, principalmente en las construidas con adobe. Según la Figura 4 la intensidad evaluada en el Callao fue de IV MM (escala de Mercalli Modificada) y solo en Ventanilla podría haber llegado a IV-V MM.

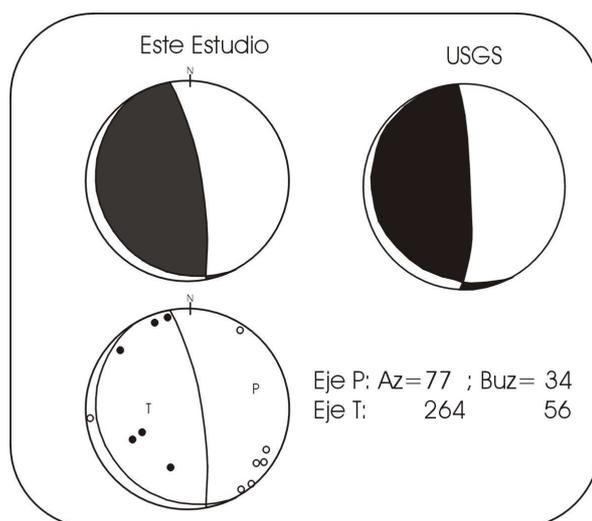
Figura 5.- Mecanismo focal obtenido para el sismo del 29 de Marzo de 2008. Se incluye la solución propuesta por el USGS.

En la Figura 5 se presenta el mecanismo focal para el sismo, siendo este de tipo inverso con planos nodales N-S y ejes de máxima presión orientado en dirección Este-Oeste. Esta solución para el mecanismo de la fuente presenta el plano con buzamiento en dirección Oeste cercano a la vertical, contrario a lo observado para otros sismos de magnitud moderada a grandes ocurridos en la misma fuente sismogénica (ver Figura 9). La solución obtenida sugiere que el sismo del 29 de Marzo no se habría producido por la fricción de placas, sino por posibles procesos de deformación ocurridos en el interior de la placa oceánica o en la superficie inferior de la misma. Esto podría confirmarse con la profundidad estimada para el foco, tal como se observa en la Figura 1. Esta solución para el mecanismo es coherente con la obtenida por el USGC.

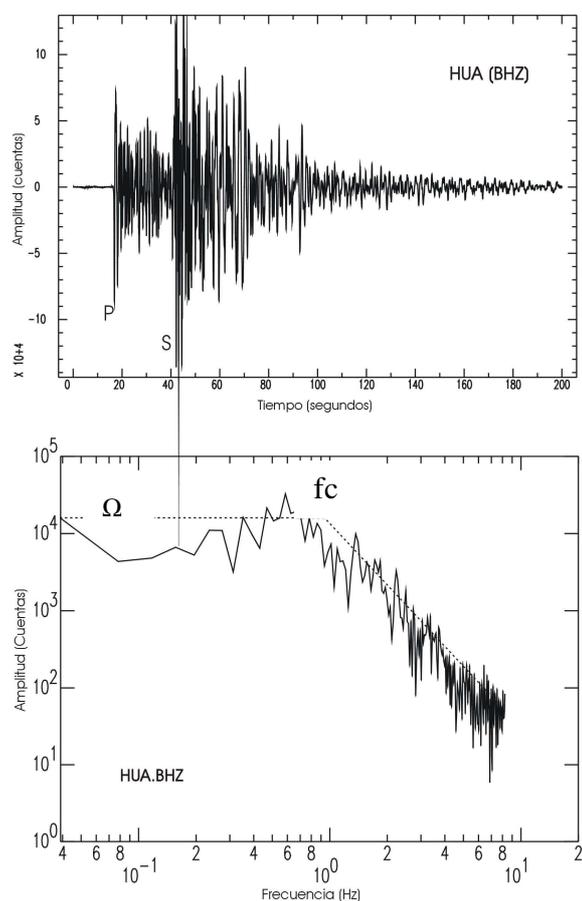
Figura 6.- Registro sísmico en velocidad del sismo de Lima del 29 de Marzo 2008 en la estación HUA y espectro de amplitud del desplazamiento del suelo (onda P). Ω es la parte plana del espectro y f_c , la frecuencia esquina.

Los parámetros de la fuente para el sismo de Lima del 29 de Marzo de 2008 fueron estimados a partir de las características del espectro de amplitud del desplazamiento del suelo registrado en la estación de Huancayo (HUA). Según la Figura 6, la parte plana del espectro permite estimar un momento sísmico del orden de $9.5E+23$ dina-cm. Utilizando las relaciones propuestas por Kanamori (1977) y Brune (1980), se obtiene una magnitud momento de 5.3Mw y un radio de fractura de 4 km.

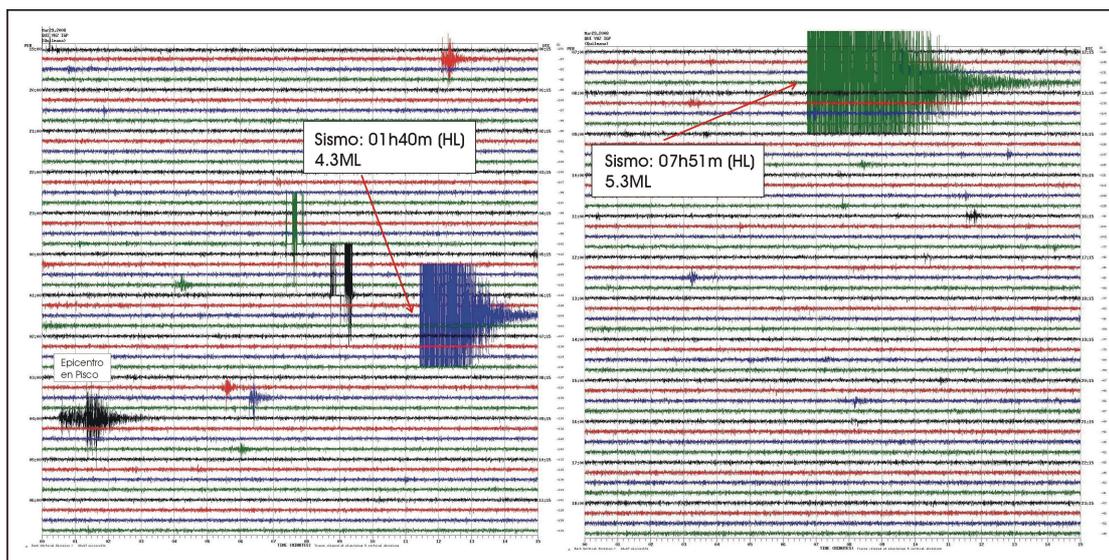
Figura 7.- Sismogramas de la estación Quilmana (QUI) ubicada a 120 km en dirección sur del epicentro del sismo de Lima del 29 de Marzo. Se observa el registro del sismo y del evento ocurrido 6 horas antes. Entre ambos sismos y durante las 12 horas siguientes, no se tiene el registro de réplicas.

Después de producirse un sismo de magnitud moderada con origen en la superficie de fricción de placas, es frecuente registrarse un gran número de réplicas; sin embargo, para el sismo ocurrido el día 29 de Marzo, esto no ocurrió. En la Figura 7, se presenta el sismograma de la estación Quilmana (QUI) ubicada a 120 km en dirección Sur del epicentro del sismo y en ella se observa, que en las siguientes 12 horas de ocurrido el sismo no se ha registrado ninguna réplica, tampoco para el sismo que se produjo a las 1h40m (HL). Esta característica, indicaría que el sismo del 29 de Marzo no habría tenido lugar en la superficie de fricción de placas, sino posiblemente en la deformación interna de la placa oceánica con una ruptura instantánea. Para confirmar la no existencia de réplicas, mas adelante se procederá a analizar en detalle la estación sísmica de banda ancha instalada en la localidad de Ñaña (NN).

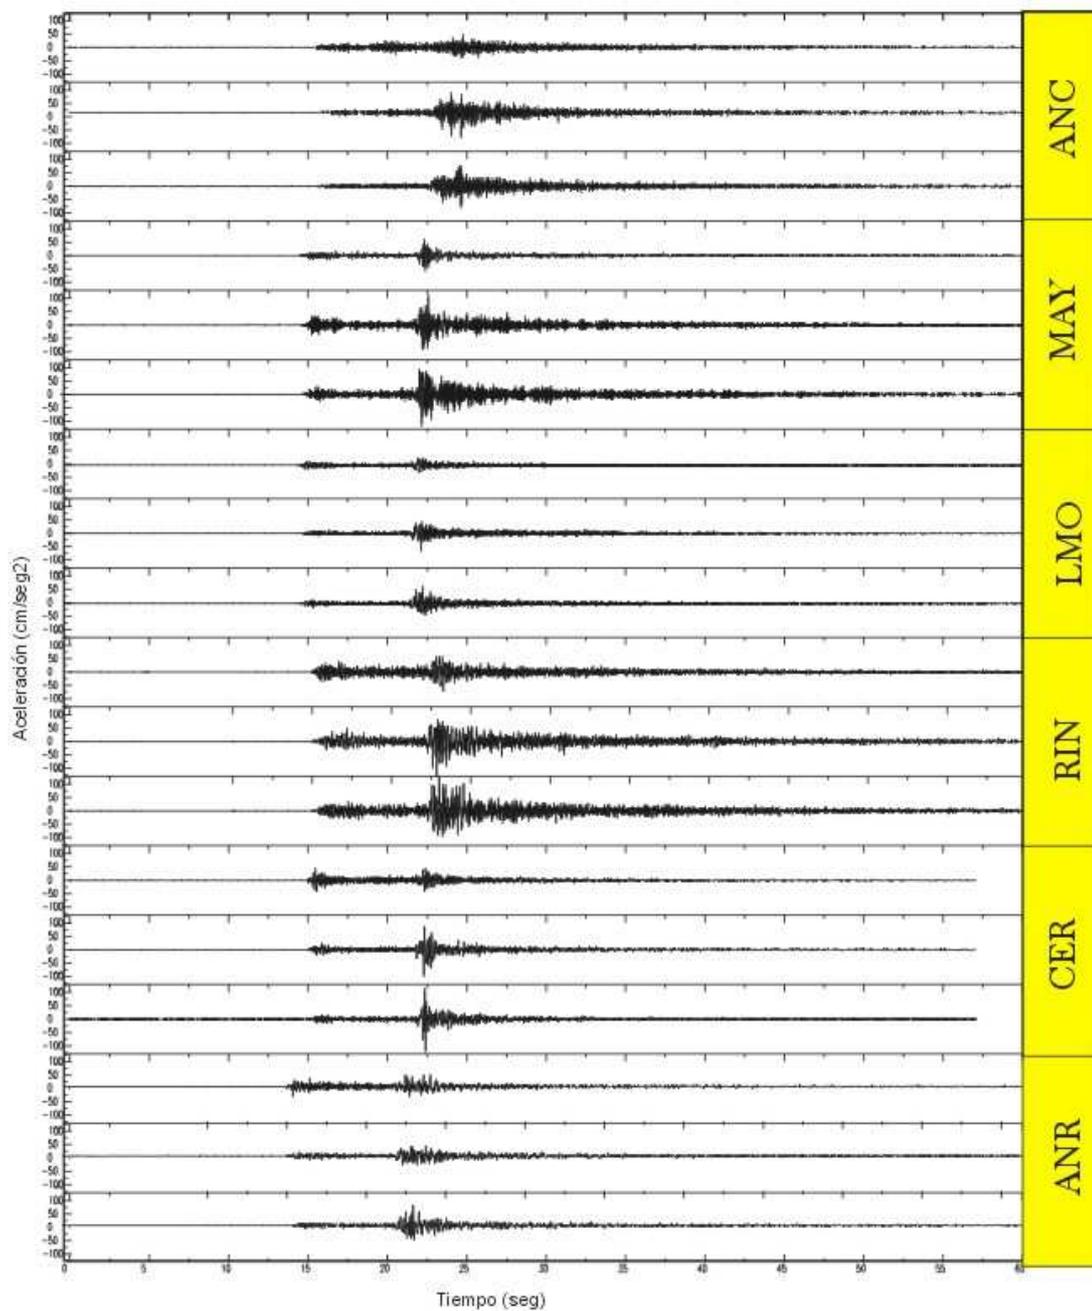
Figura 8.- Registros de aceleración obtenidos de las diferentes estaciones acelerométricas utilizadas en este estudio. Los registros para cada estación son presentados en sus tres componentes: V, NS y EO.

Según la Figura 8 y Tabla 1, el sismo de Lima generó aceleraciones máximas del terreno de 172 cm/seg^2 en la estación RIN ubicada sobre suelo blando en la

Urbanización Rinconada (Distrito de La Molina). La aceleración mínima de 64.6 cm/seg² se registró en la estación LMO ubicada sobre suelo rocoso en la Universidad Agraria de La Molina (Distrito La Molina). Estas diferencias en amplitud se deben a que las estaciones se encuentran ubicadas en diferente tipo de suelo.

En las estaciones de ANC y ANR se registraron aceleraciones del orden de 92 y 76 cm/seg² respectivamente y en las estaciones de MAY y CER del orden de 120 cm/seg². Estas estaciones se encuentran ubicadas sobre suelos de conglomerado, de ahí que no exista mucha diferencia entre sus valores de aceleración.

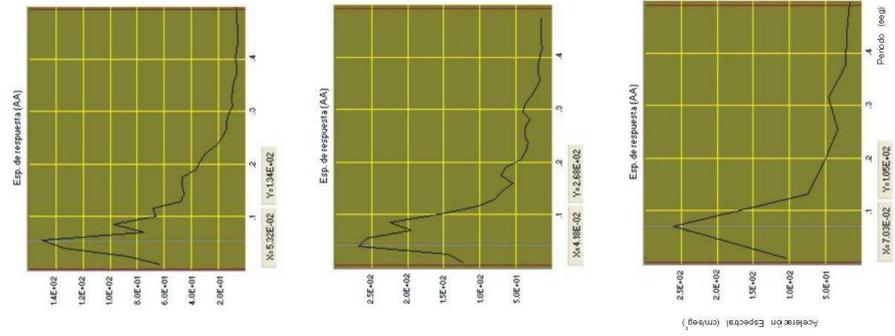
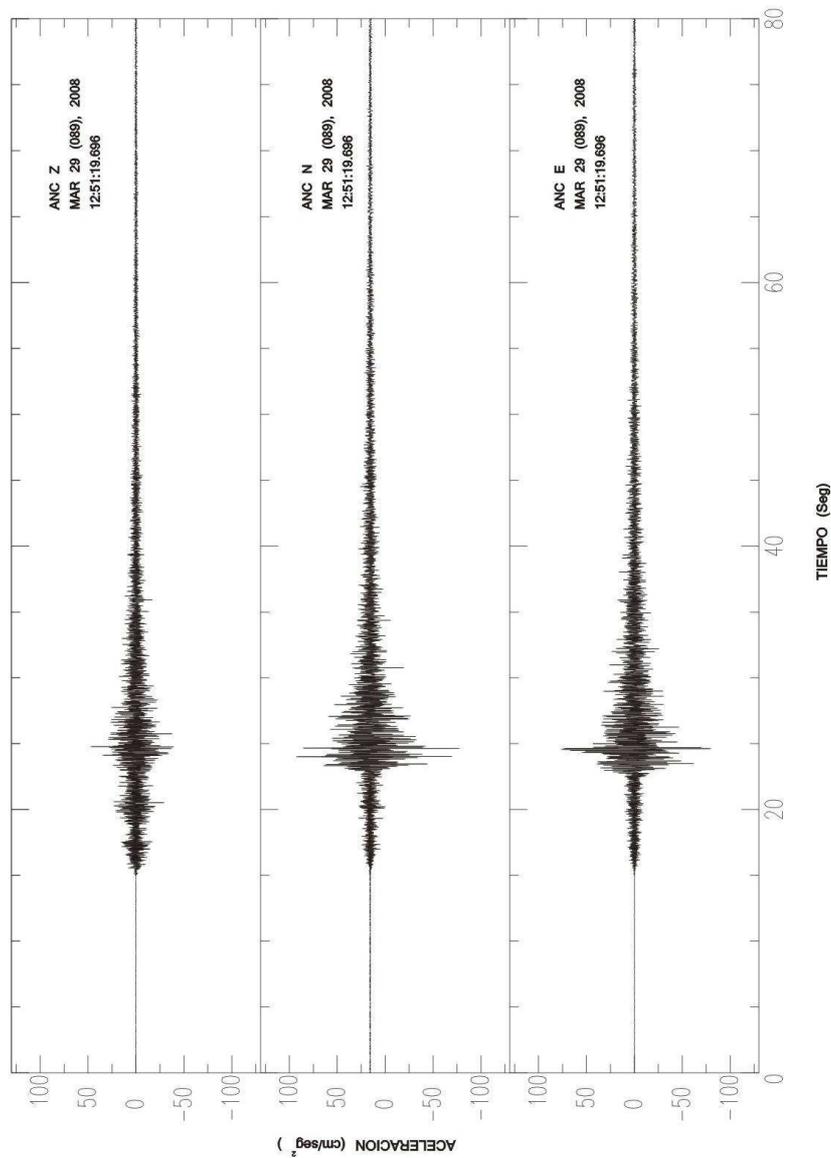
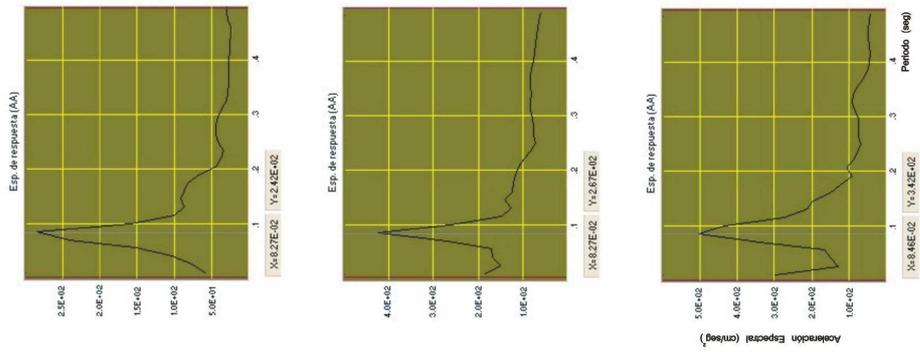
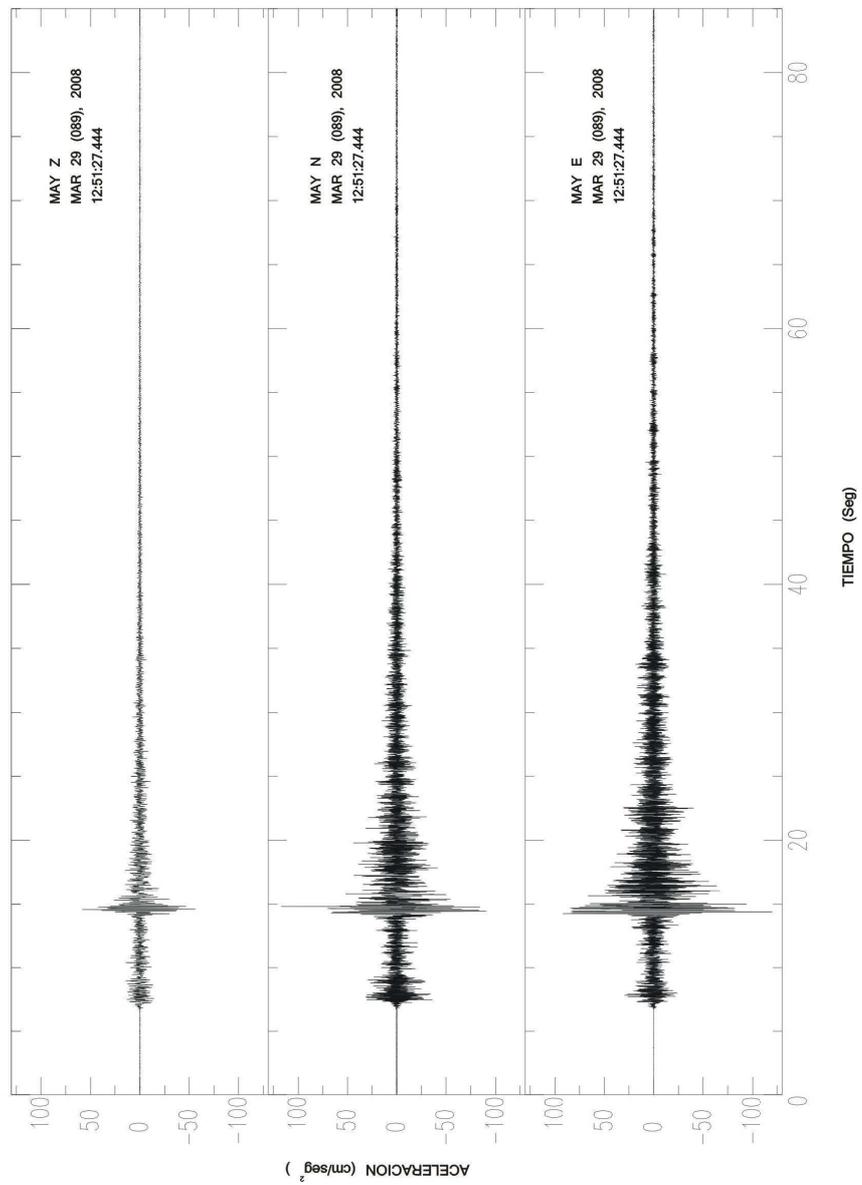
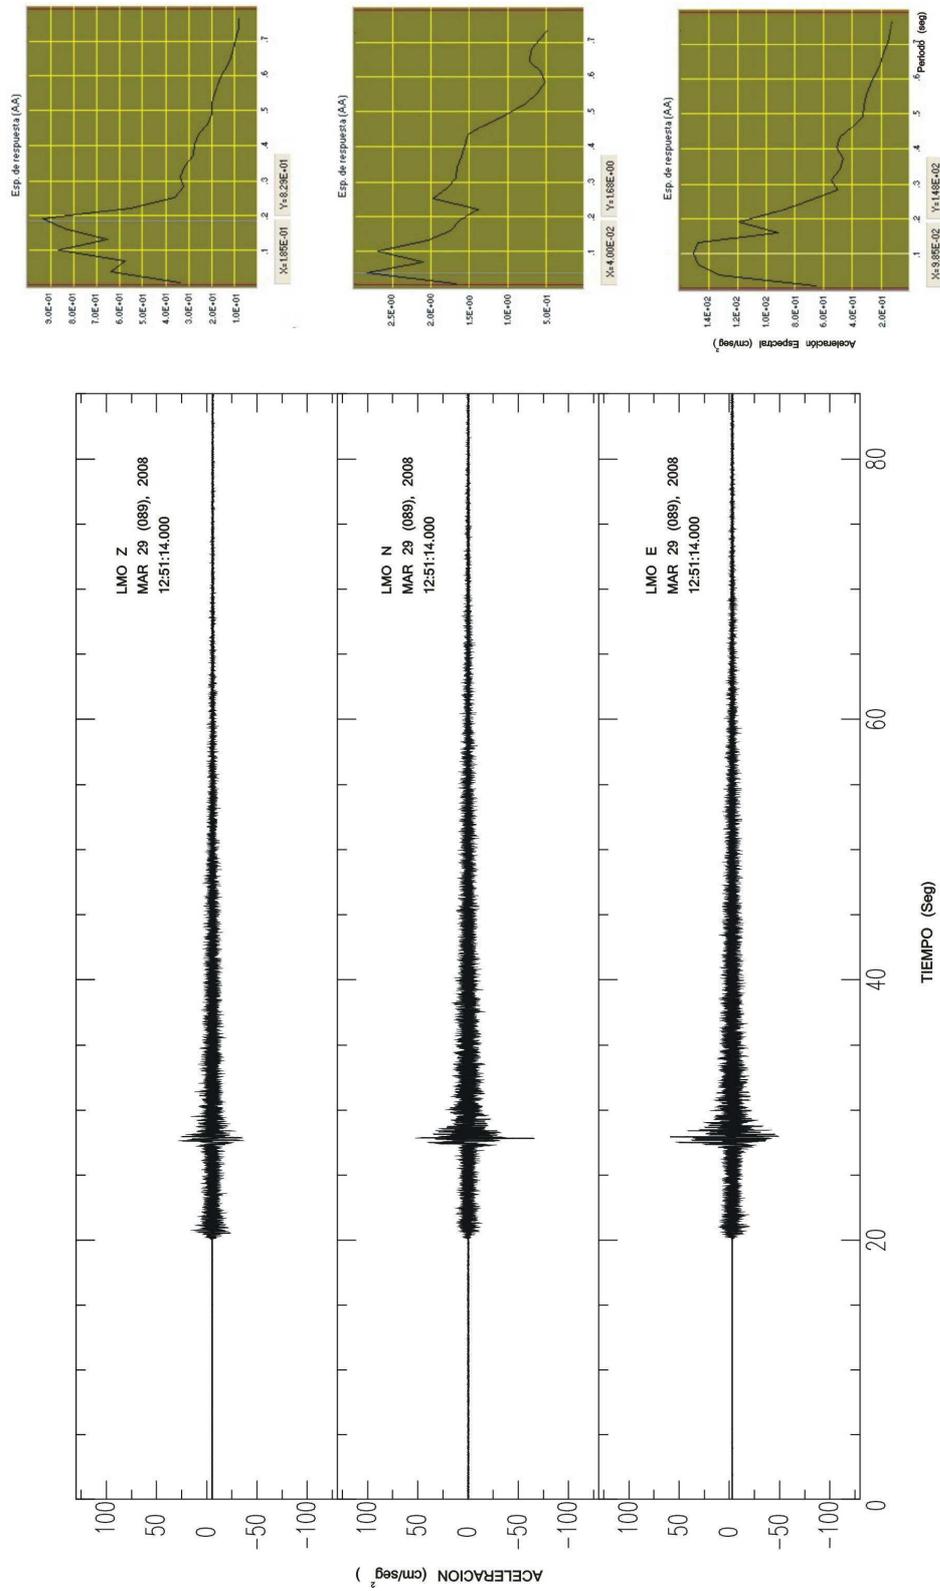
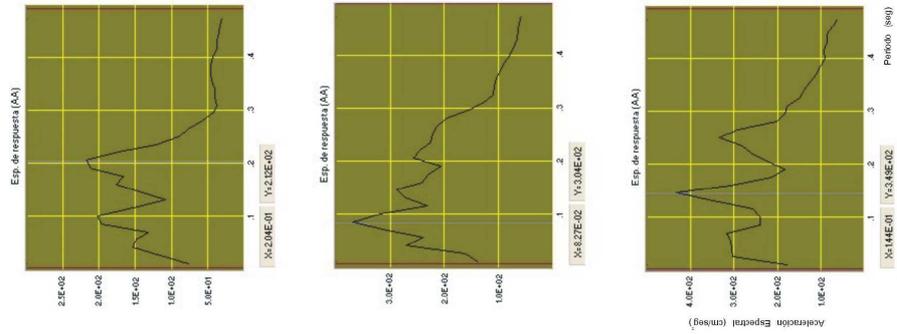
Anexo 1.

Registros de aceleración en sus tres componentes (V, NS y EO) obtenidos de las estaciones acelerométricas pertenecientes a la Red Sísmica Nacional con su respectivo Espectro de Respuesta con amortiguamiento del 5%.

Para los registros del sismo de Lima del 29 de Marzo de 2008 se han obtenido sus espectros de respuesta a fin de tener una representación gráfica de la “respuesta elástica máxima del suelo” para una serie de osciladores de un grado de libertad con un amortiguamiento del 5% (ver Anexo).
