# ANÁLISIS HISTÓRICO DE INUNDACIONES EN LA CIUDAD DE AREQUIPA ZONA MEDIA Y BAJA DE LA CUENCA QUILCA-VITOR-CHILI (Región Arequipa)

Informe Técnico N°048-2024/IGP CIENCIAS DE LA TIERRA SÓLIDA

Análisis histórico de inundaciones en la ciudad de Arequipa, zona media y baja de la cuenca  
Quilca-Vitor-Chili (Región Arequipa)

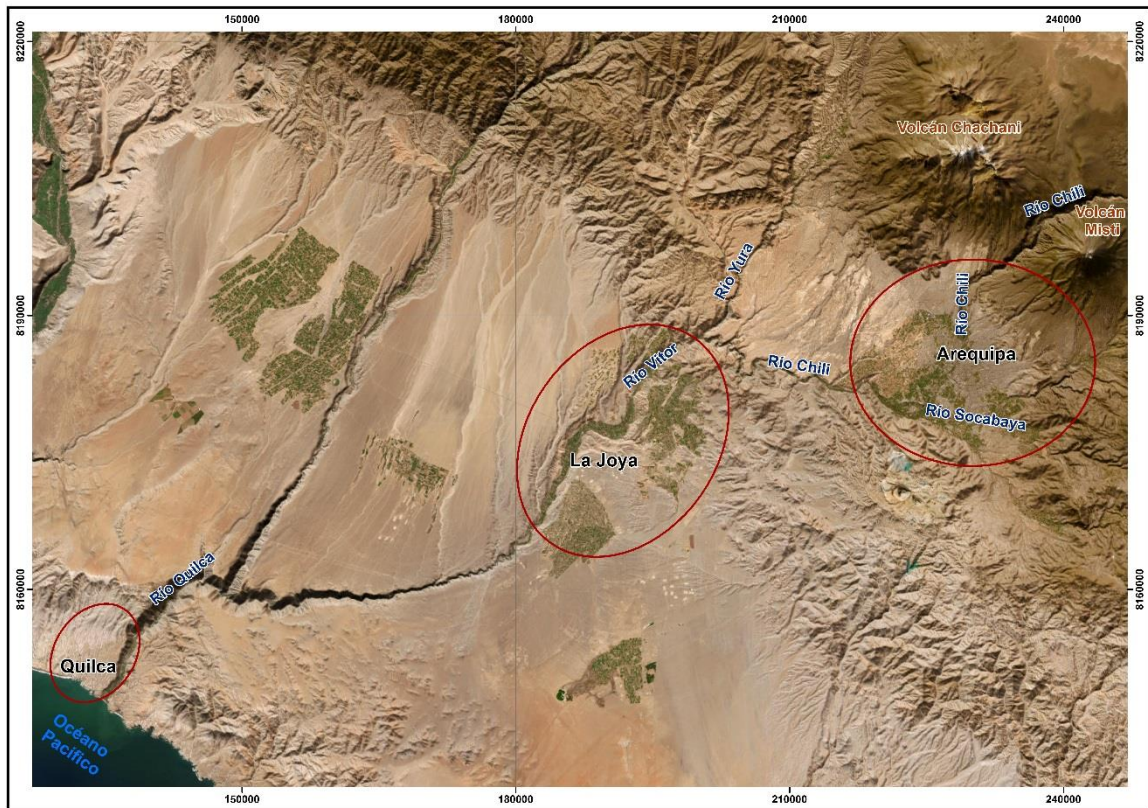
Figura 1.- Vista de áreas afectadas por inundaciones (Esri, Maxar, Earthstar Geographics, and the GIS user Community)

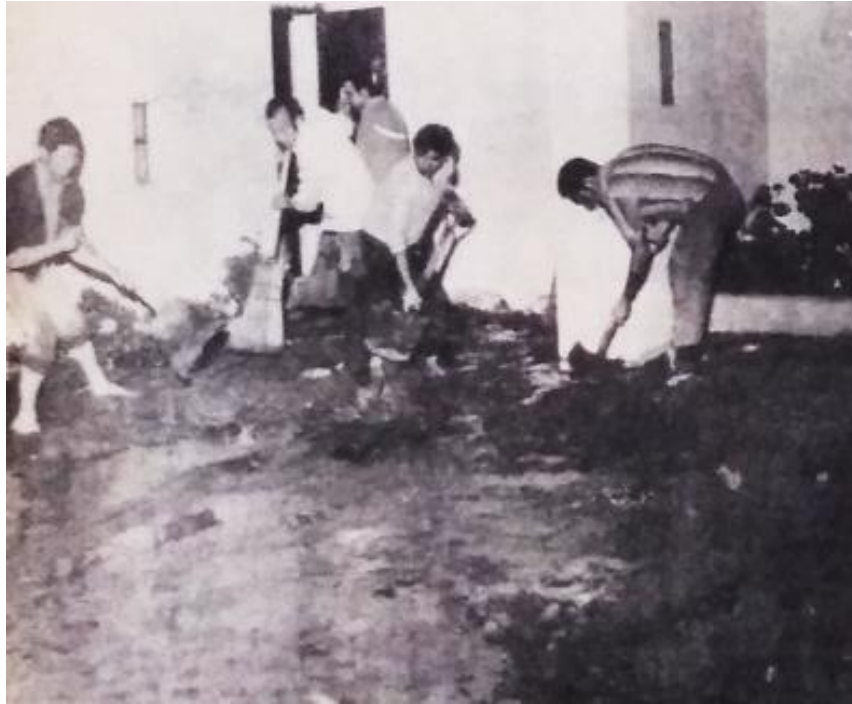
*Figura 9.- Familias de la Urb. Pablo VI retirando agua lodosa de sus viviendas. (Diario El Pueblo, 16/01/1972).*

El 14 de enero, la fuerte precipitación generó la caída de lodo y rocas en las instalaciones de la hidroeléctrica de Characani, paralizando parte de sus áreas, además muchos canales de regadío de la campiña sufrieron daños; además del desborde de la torrentera El Chullo que inundó la urbanización Primavera en el distrito de Yanahuara. Un día después ingresaron las torrenteras de Miraflores y Mariano Melgar, en la segunda se desbordó en la urbanización Pablo VI llegando a inundar a muchas viviendas (Figura 9)<sup>24</sup>.

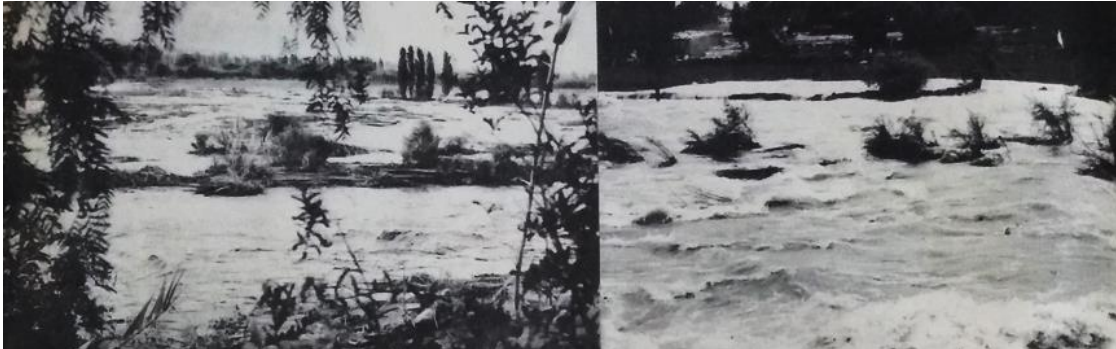
Figura 11.- Sembríos del sector sotillo completamente inundados (Diario EL Pueblo, 17/01/1972).

fueron inundados por el río Vitor, se perdieron aproximadamente 100 topos de terrenos de cultivo con maíz, tomate y alfalfa<sup>29</sup>.

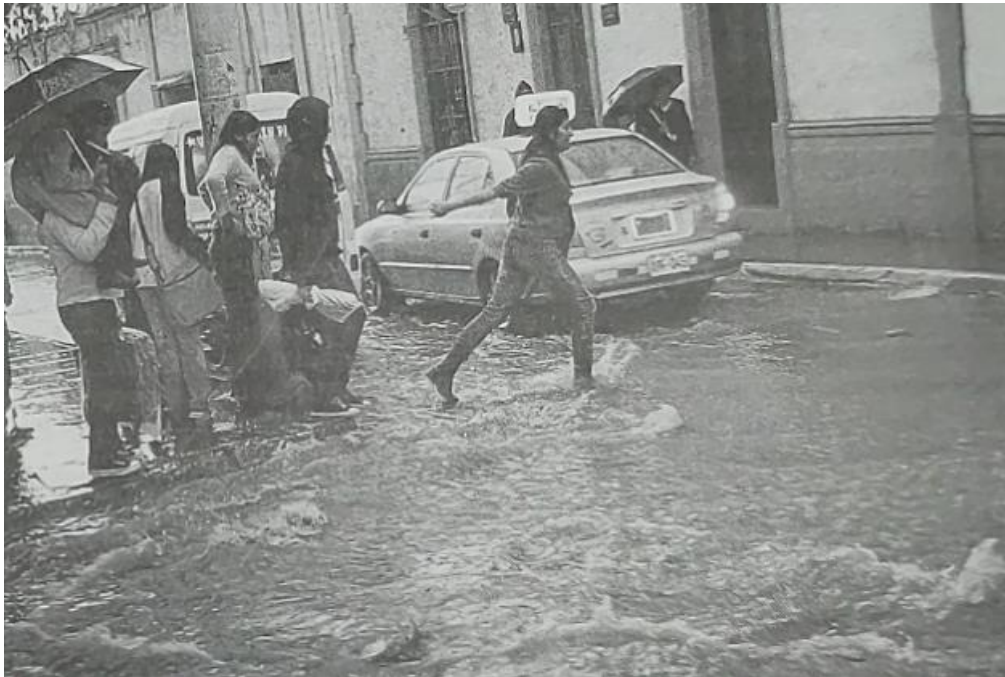
*Figura 17. Calles del centro histórico de la ciudad de Arequipa intransitables (Diario Correo, 09/02/2013).*

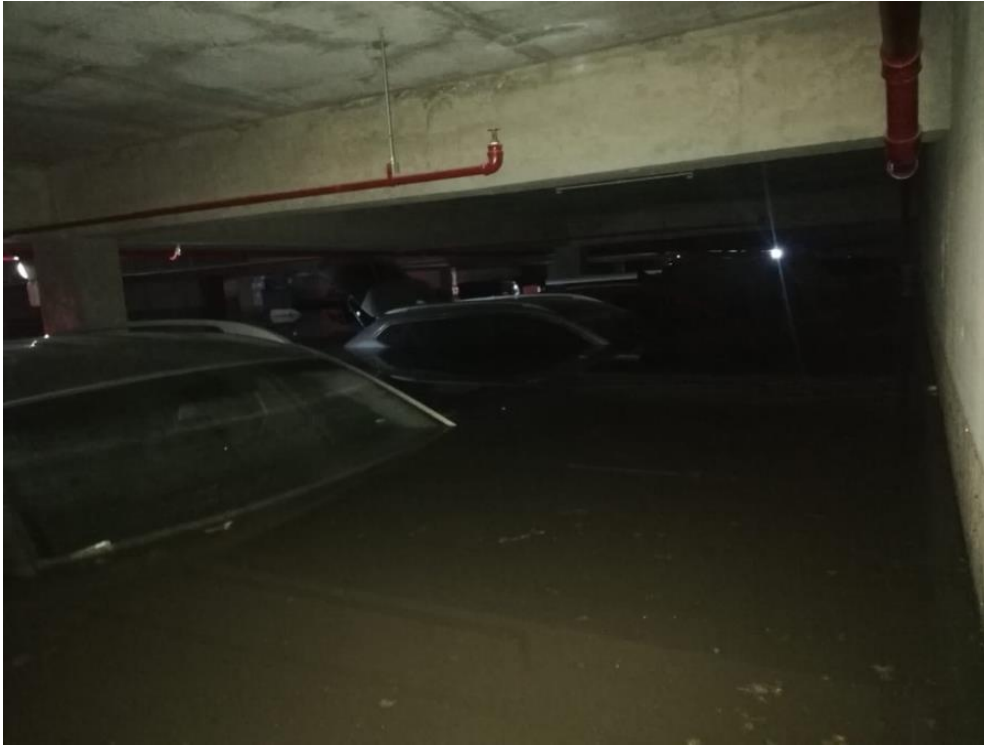
*Figura 20.- Más de 20 vehículos afectados en el condominio Alegra en el distrito de José Luis Bustamante y Rivero por rebalse de acequia por lluvias constantes (elbuho.pe, 20/02/2020).*

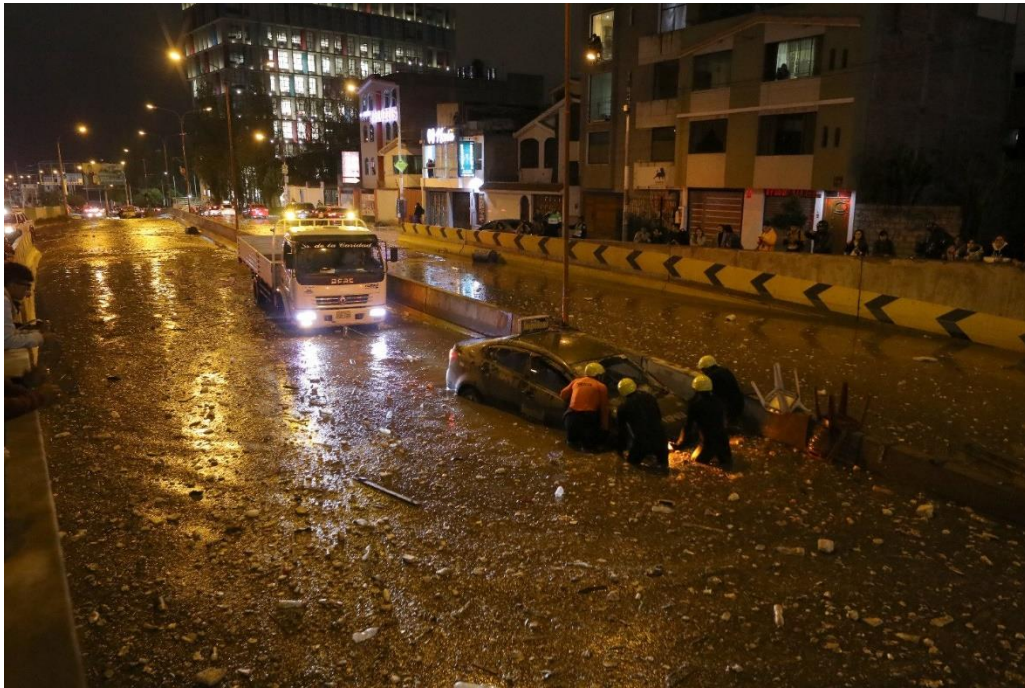
*Figura 24. Vehículo atrapado en la Av. Los Inca cerca al centro comercial Parque Lambramani. (diarioelpueblo.com.pe, 04/04/2023)*

En la intersección de la avenida Jesús con la avenida Los Incas, en la obra de intercambio vial Bicentenario, cerca del centro comercial Parque Lambramani se quedaron atrapados cinco vehículos por el ingreso de la torrencera de Mariano Melgar la cual fue desviada por la construcción que se estaba realizando. El agua arrastro y enterró los vehículos mencionados con lodo y escombros hasta la altura del Parque Lambramani (Figura 24), además daño materiales y algunas zonas de la infraestructura en desarrollo<sup>68</sup>.

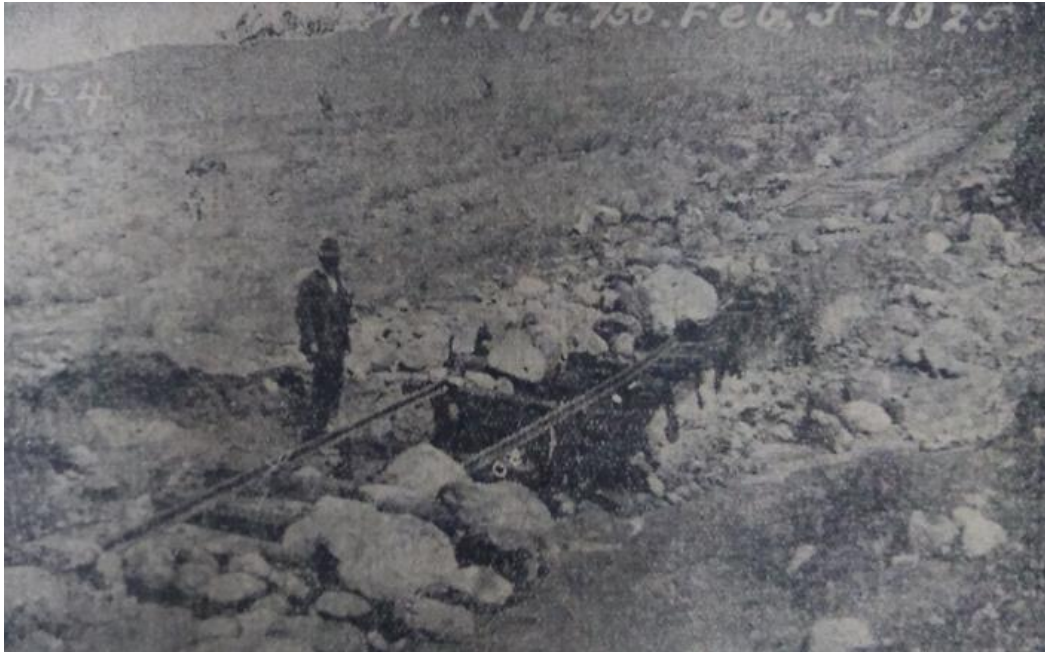
*Arequipa, 20/02/1925. Daños en el km 16 de la vía férrea de Arequipa-Puno (Diario El Deber)*

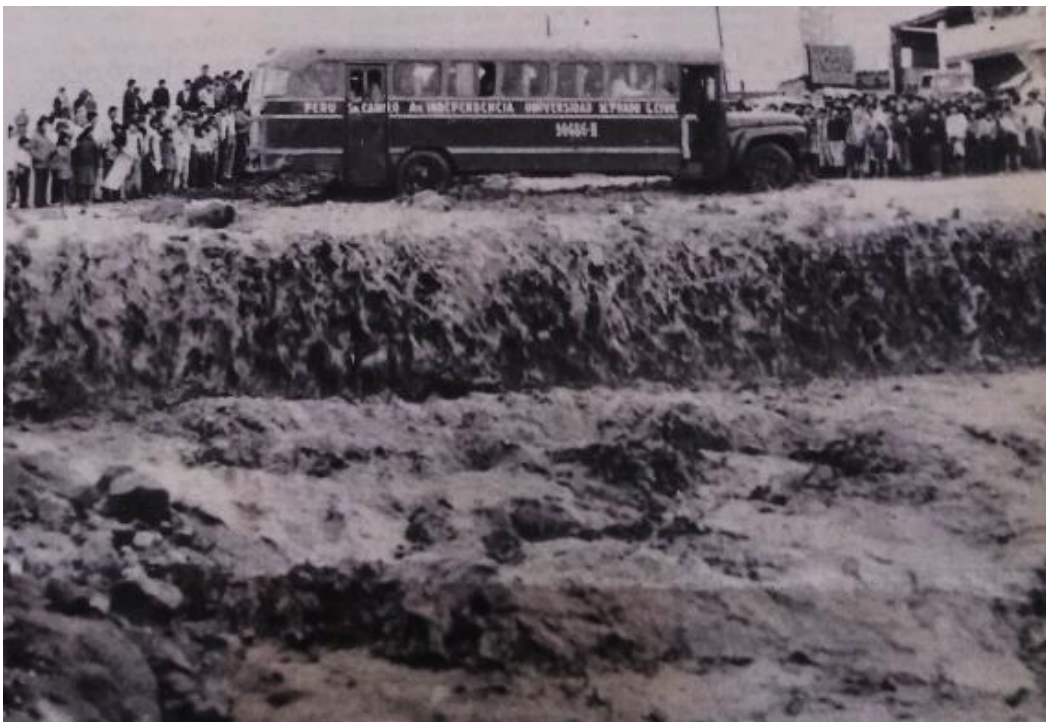
*Arequipa, 05/02/1972. Cruce de la avenida Jesús a la altura de la torrentera Paucarpata. (Diario El Pueblo)*

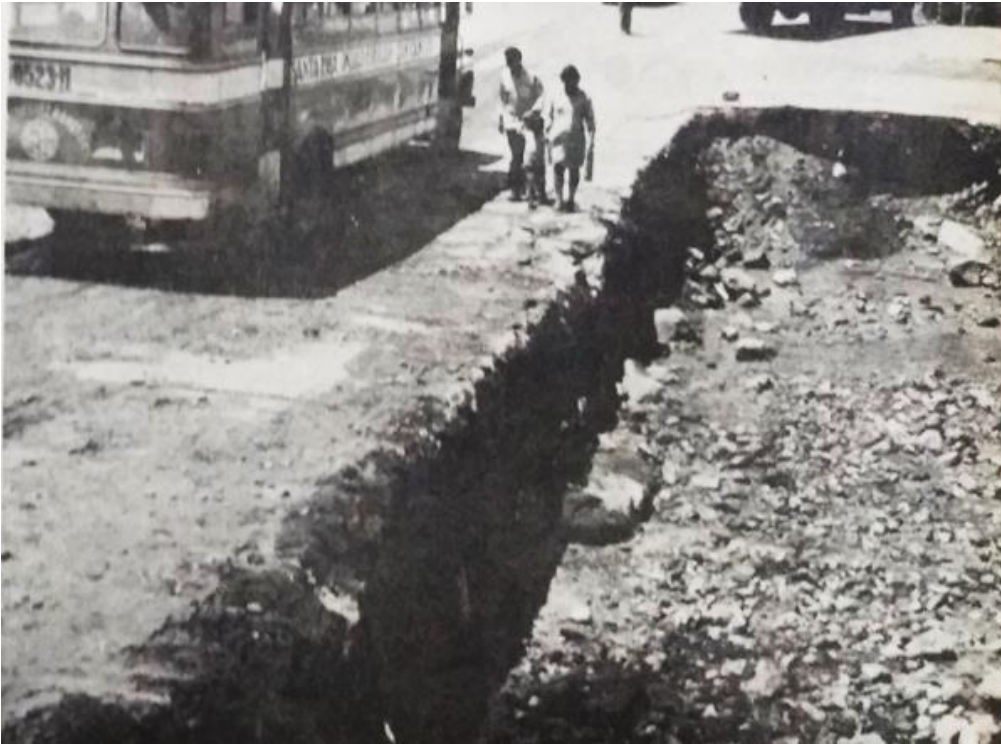
*Arequipa, 08/03/1972. En la imagen una extensión de 40 m de largo por 12 de ancho a destruido la activación de la torrentera de Mariano Melgar a la altura del colegio LA Gran Unidad Escolar (Diario El Pueblo)*

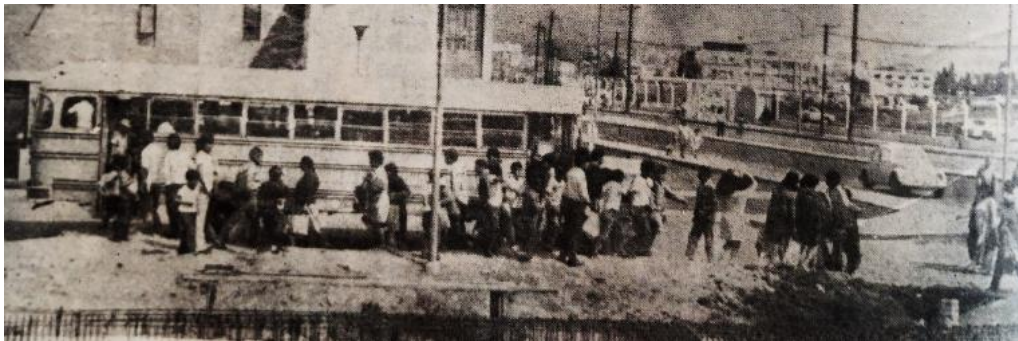
*Arequipa, 11/01/1973.- En la imagen se observa el transbordo de pasajeros a la altura del hospital Honorio Delgado por daños causados por ingreso de la torrentera de Mariano Melgar. (Diario Correo)*

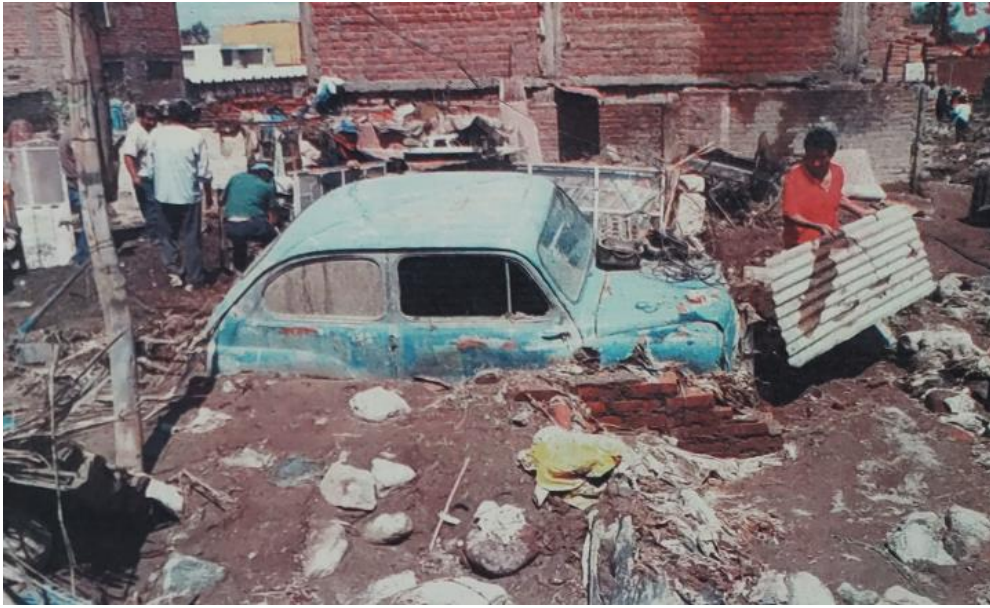
*Arequipa, 27/02/1997. Automóvil estacionado en la torrentera Paucarpata a la altura de la Av. Dolores fue arrastrado y enterrado sobre una vivienda en construcción que también fue destruida. (Diario El Comercio)*

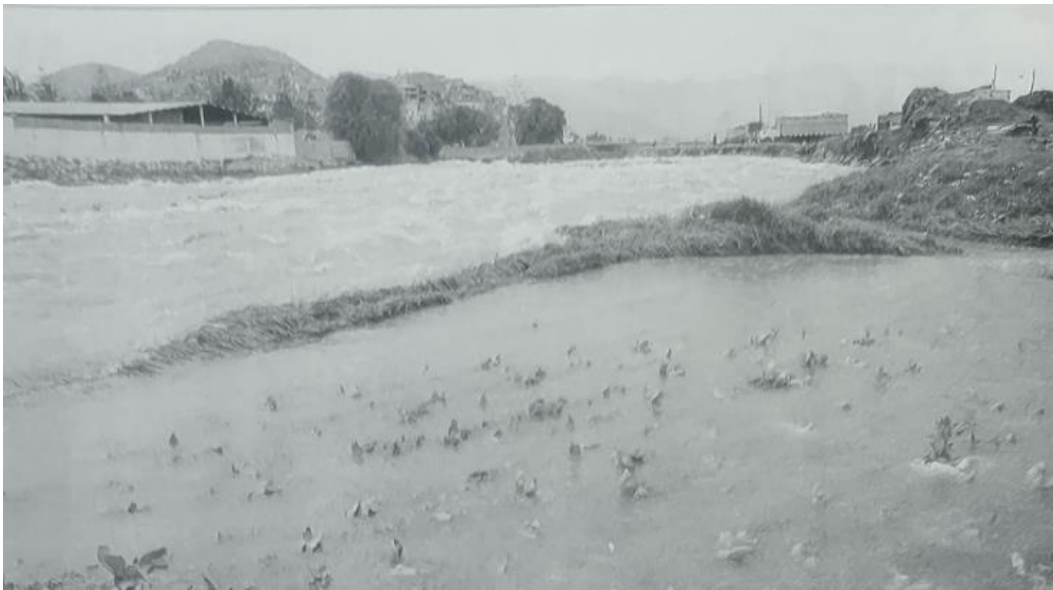
*Arequipa, 27/02/1997. Cultivo inundado por desborde de las aguas del río Chili. (Diario El Sol)*

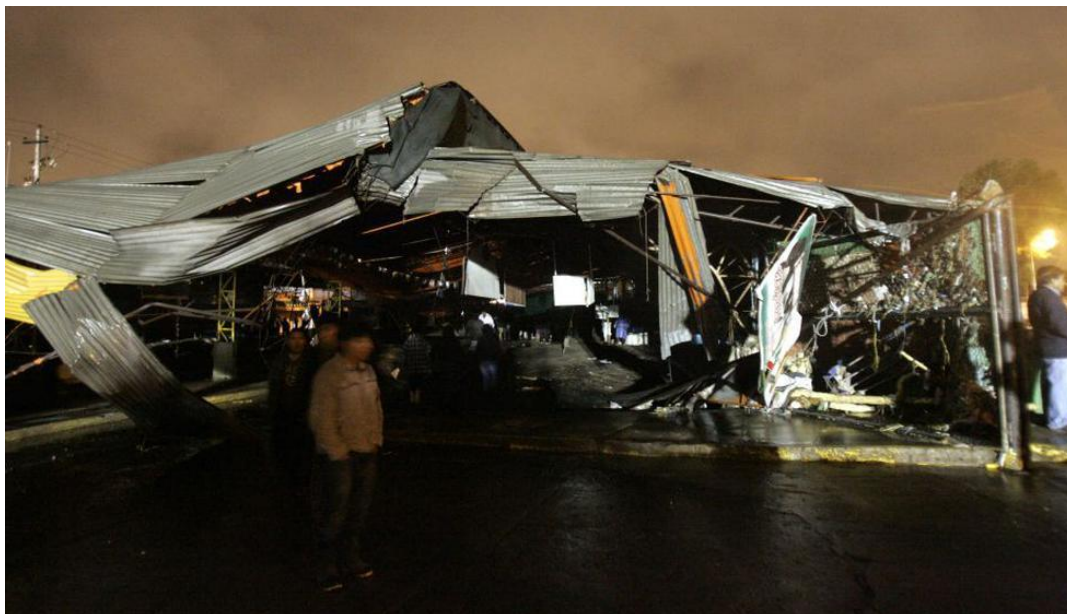
*Arequipa, 09/02/2013. Instalaciones del Mercado El Palomar destruidas por desborde de torrentera Mariano Melgar. (peru21.pe)*

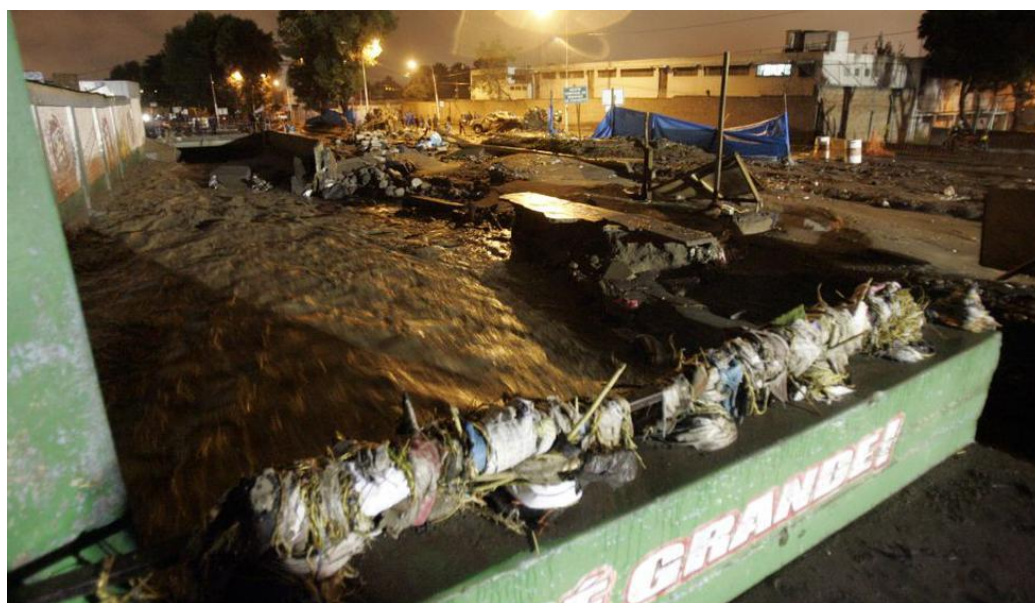
*Arequipa, 09/02/2013. Inmediaciones del Mercado El Palomar muy afectadas por desborde de torrentera Mariano Melgar. (peru21.pe)*

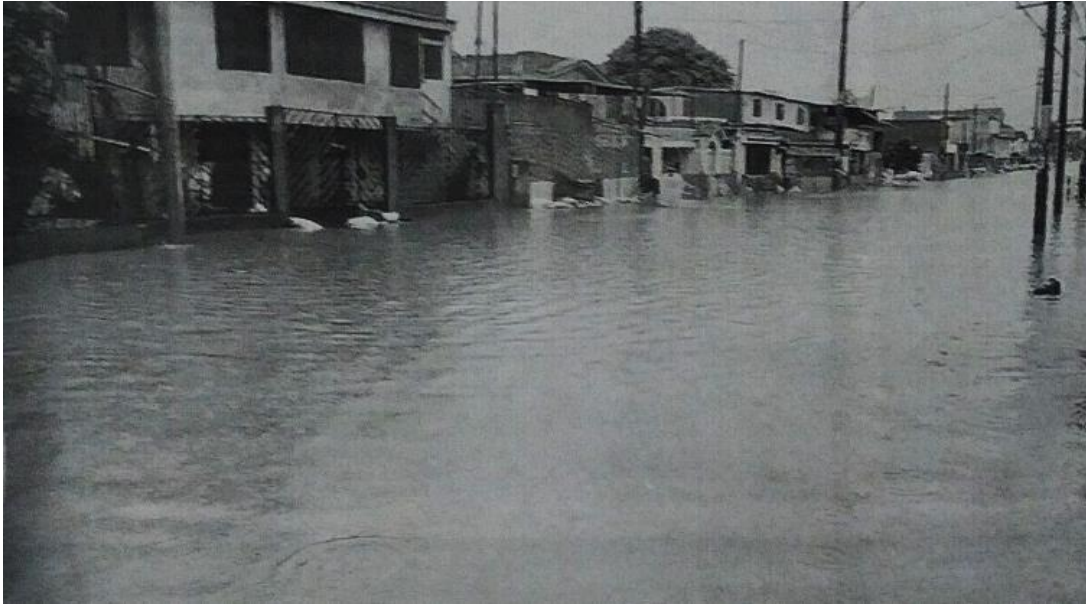
**Arequipa 25/02/2020. Avenida Salaverry en el distrito de Socabaya completamente inundada. (Diario El Pueblo)**

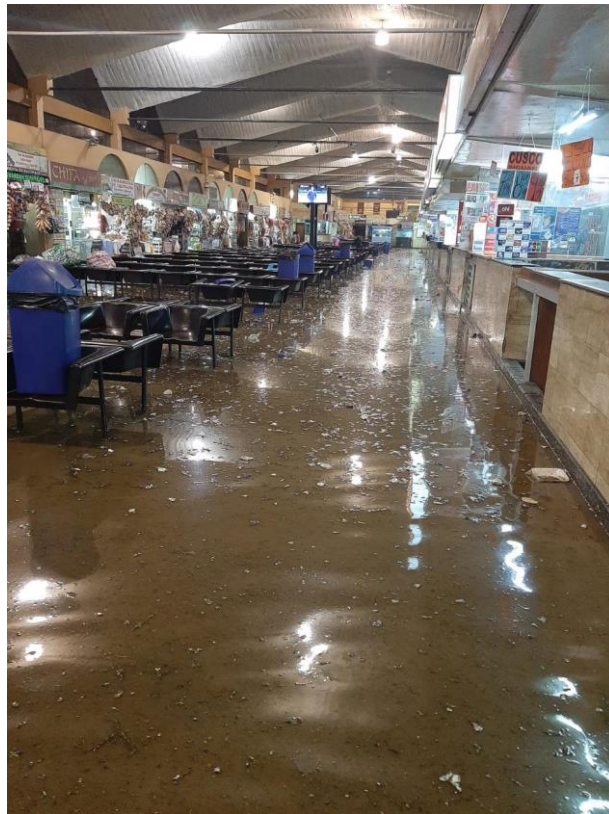
**Arequipa 25/02/2020. Terminal terrestre ubicado en la margen izquierda de la torrentera de Mariano Melgar, a la altura de la intersección de la avenida Los Incas con la avenida Andrés Avelino Cáceres, fue inundado por desborde de las aguas de la torrentera. (peru21.pe)**

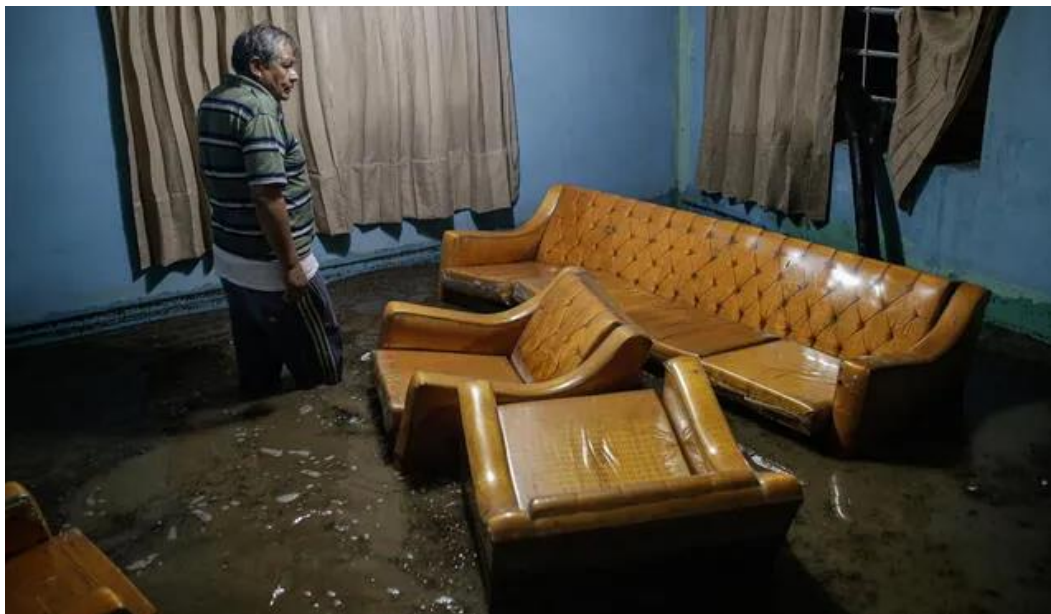
*Arequipa 26/01/2023. Vivienda inundada en el distrito de Jacobo Hunter (larepublica.pe)*

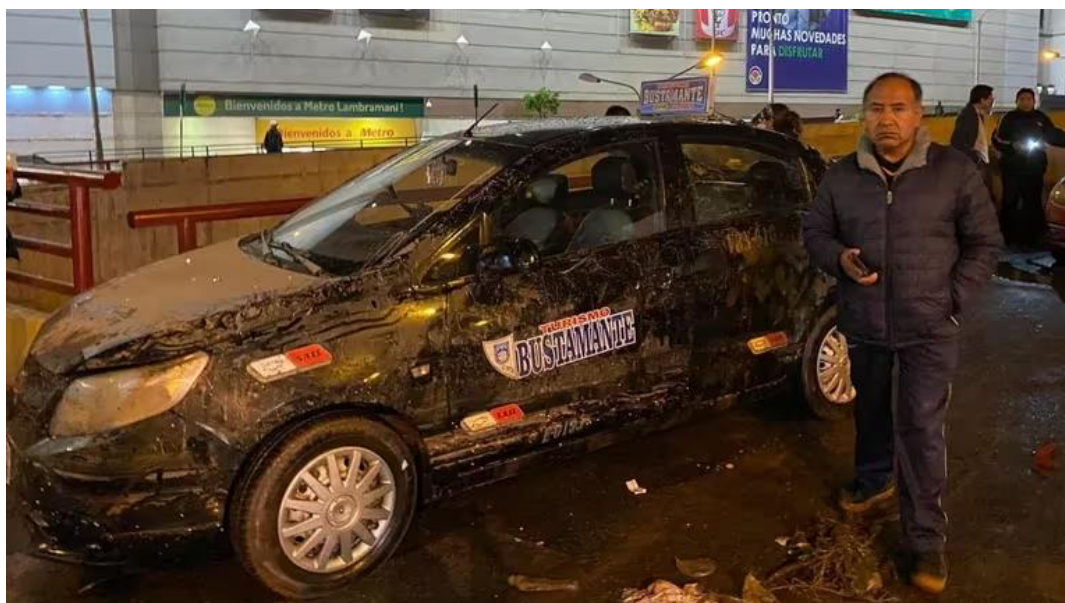
*Arequipa 04/04/2023. Vehículo recuperado luego de estar atrapado en gran acumulación de agua en la Av. Los Incas a la altura del Parque Lambramani. (infobae.com)*

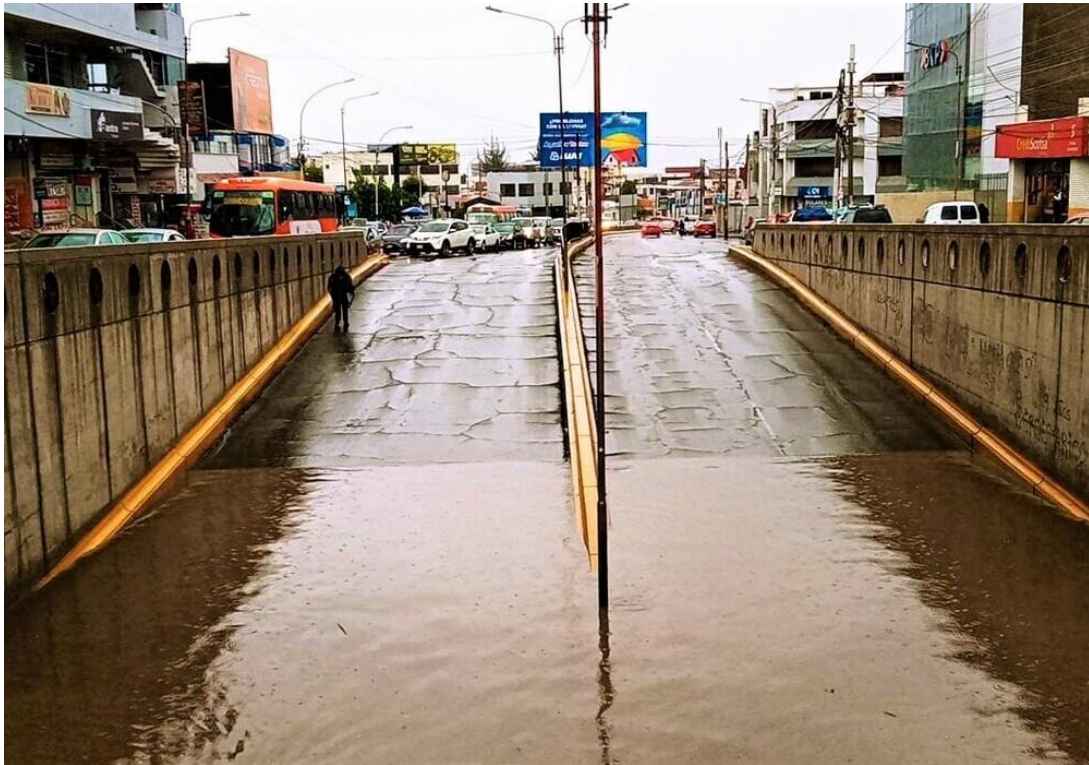
*Arequipa 25/01/2023. By pass de la avenida Mariscal Castilla completamente lleno de agua impidió el tránsito vehicular (elbuho.pe)*

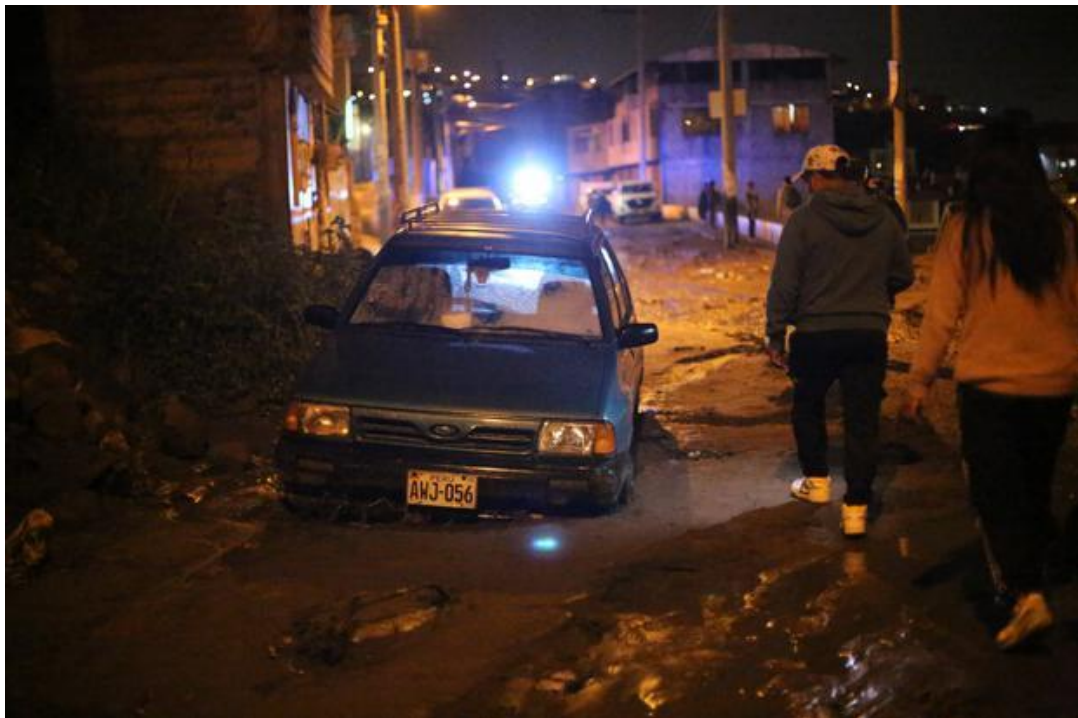
*Arequipa 05/04/2023. Auto con sus llantas semienterradas en avenida paralela a la quebrada Pozo Negro en el distrito de Paucarpata (gestion.pe)*
