**UNIVERSIDAD NACIONAL FEDERICO VILLARREAL**

**"Escenarios de riesgo sísmico y lluvias intensas en el  
área urbana de Chosica"**

**TESIS PARA OBTENER EL TÍTULO PROFESIONAL DE:  
INGENIERO GEÓGRAFO**

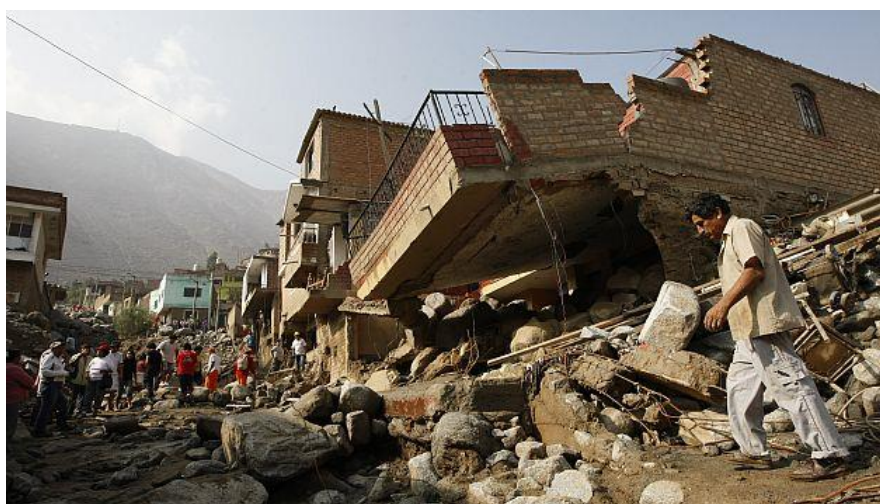
**Fotografía N° 1:** Flujo de detritos en Chosica (El Comercio, 2015)

Los flujos se dividen en subtipos, clasificados de acuerdo a la “Guía para la Evaluación de Amenazas” (Región Andina, 2007) se dividen en: Flujo de detritos, crecida de detritos, flujo de lodo, flujo de tierra, flujo de turba, avalancha de detritos, caída o avalancha de rocas y deslizamiento por flujo o deslizamiento por licuación. En la ciudad de Chosica se dan principalmente 3 tipos de estos flujos, los cuales son los flujos de lodo, flujos de detritos (ver fotografía N° 1) y caída o avalancha de rocas.

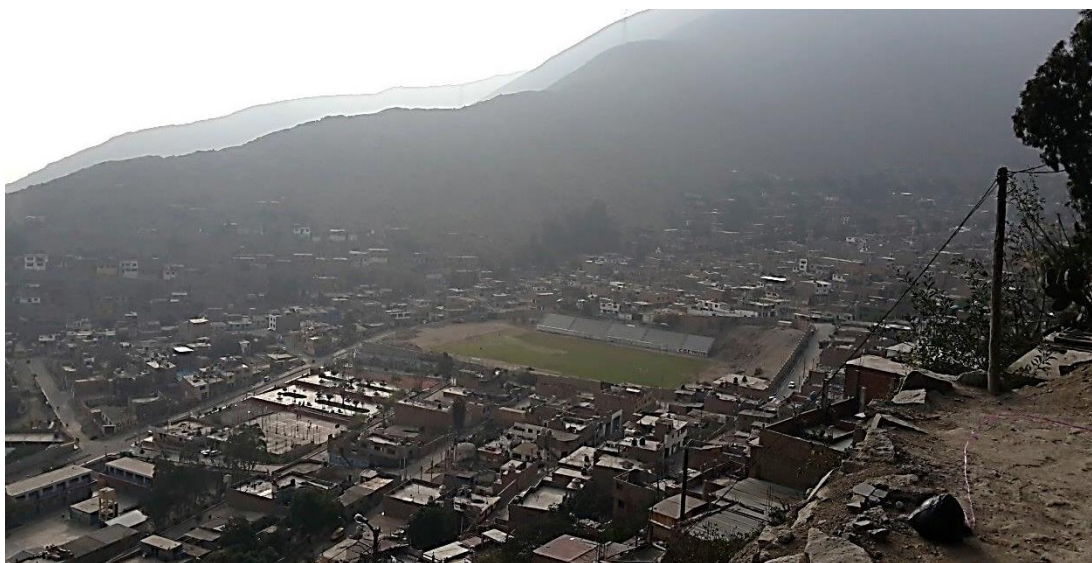
**Fotografía N° 2:** Quebrada Quirio (Fuente: propia)

- **Quebrada Quirio:** Tiene una longitud de 5.0 km. con una área de 11 km<sup>2</sup>, pendiente promedio de 28%, rumbo N40°O y se inicia a 1,800 m.s.n.m. Los procesos geológico-climáticos que ocurren en forma recurrente en esta quebrada son los huaicos y desprendimientos de rocas. En la fotografía N° 2 se observa a las viviendas en el cauce y cono de deyección de la quebrada.

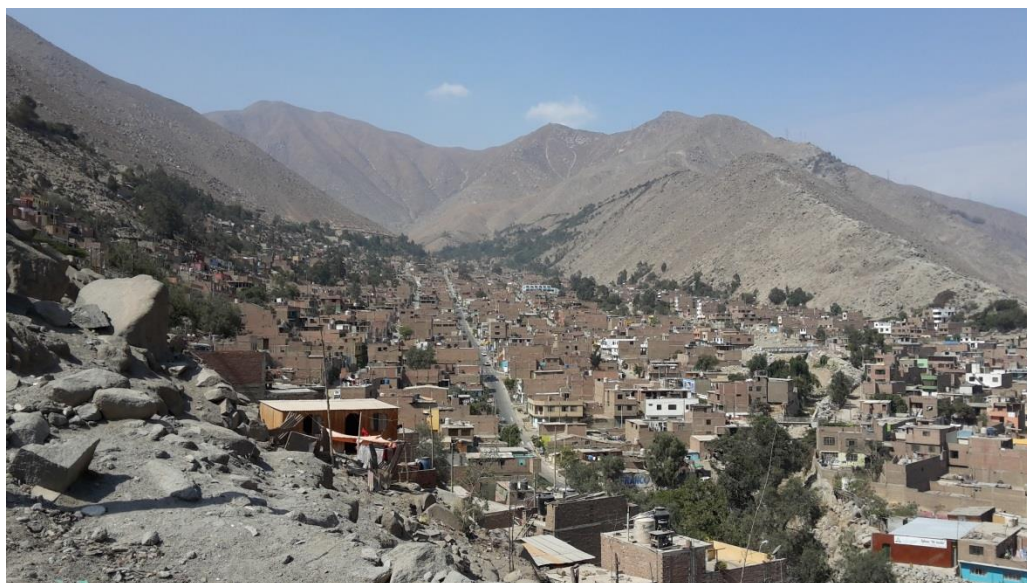
**Fotografía N° 3:** Vista panorámica de la quebrada Pedregal (Fuente: propia)

- **Quebrada Pedregal:** Tiene una longitud de 5.0 km. y el área de su cuenca es de 10km<sup>2</sup>, tiene una pendiente promedio de 30%, rumbo N-S y se inicia a 2,000 m.s.n.m. Los procesos geodinámicos que ocurren en esta quebrada en forma recurrente son los huaicos y desprendimientos de rocas. En la fotografía N° 3 se observa la vista panorámica de la quebrada Pedregal.

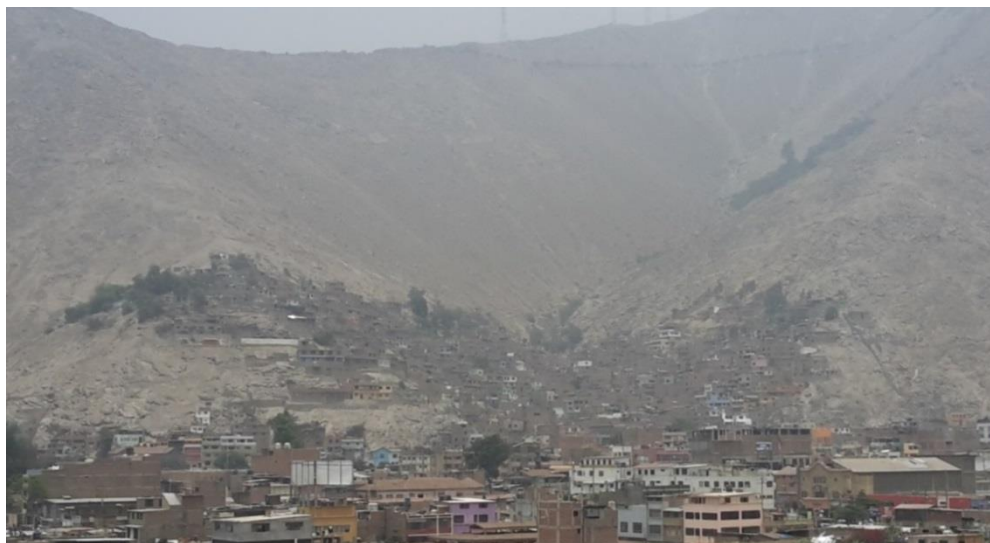
- **Quebrada Libertad:** Se encuentra en la margen derecha del río Rímac, cerca y en la parte superior de la Plaza de Armas de Chosica, tiene una longitud de 1.0 km., pendientes de 30% y se inicia a 1,400 m.s.n.m. con rumbo N-S. Los procesos geodinámicos que ocurren en esta quebrada en forma recurrente, son huaicos y desprendimientos de rocas. En la fotografía N° 4 se observa la vista panorámica de la quebrada Libertad.

**Fotografía N° 4:** Vista panorámica de la quebrada Libertad (Fuente: propia)

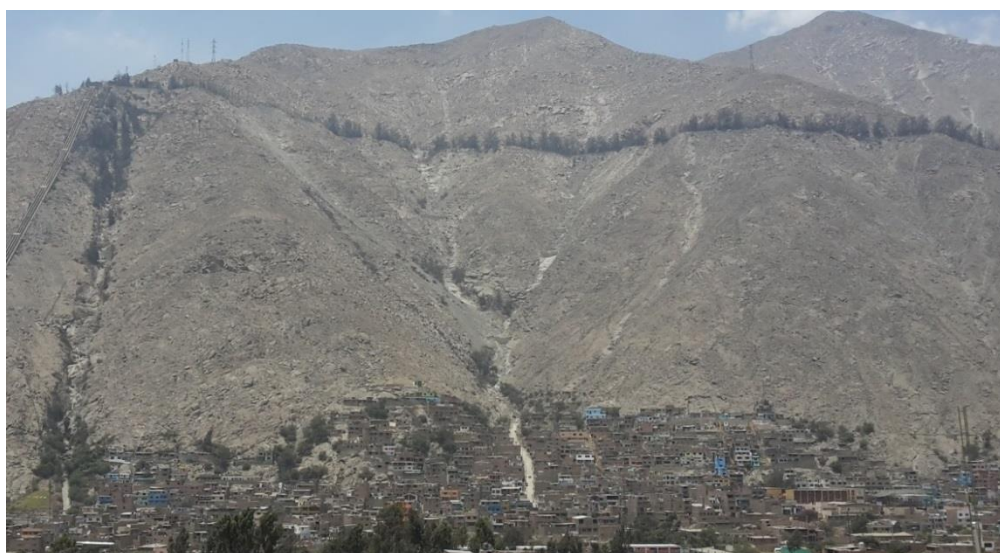
- **Quebrada Carossio:** Se encuentra hacia el Este de la Central Hidroeléctrica de Moyopampa, tiene una longitud de 700 m., con rumbo N40°O, además de una fuerte pendiente de 40%. Se encuentra material de escombros acumulados por la perforación del acueducto de la C.H. Moyopampa. Los procesos geológico-climáticos que ocurren son huaicos y desprendimiento de rocas. En la fotografía N° 5 se observa la vista panorámica de la quebrada Carossio

**Fotografía N° 5:** Vista panorámica de la quebrada Carossio (Fuente: propia)

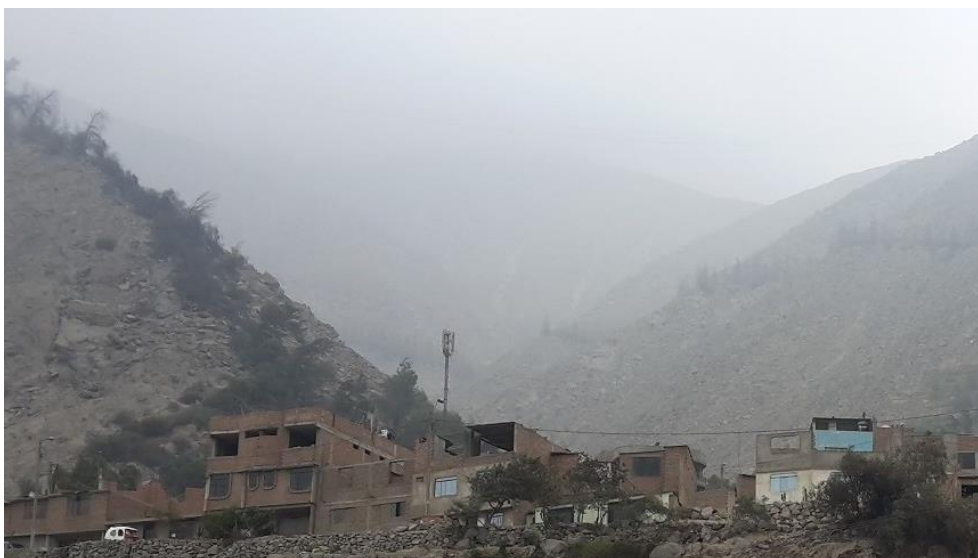
- **Quebrada Corrales:** Está ubicada en la margen derecha del río Rímac, tiene una longitud de 1 km. y se inicia a 1,450 m.s.n.m. con rumbo N40°O. Tiene fuerte pendiente 40%. Los procesos geológico-climáticos que ocurren en forma recurrente son: huaicos y desprendimiento de rocas. En la fotografía N° 6 se observa la parte alta de la quebrada Corrales.

**Fotografía N° 6:** Quebrada Corrales (Fuente: propia)

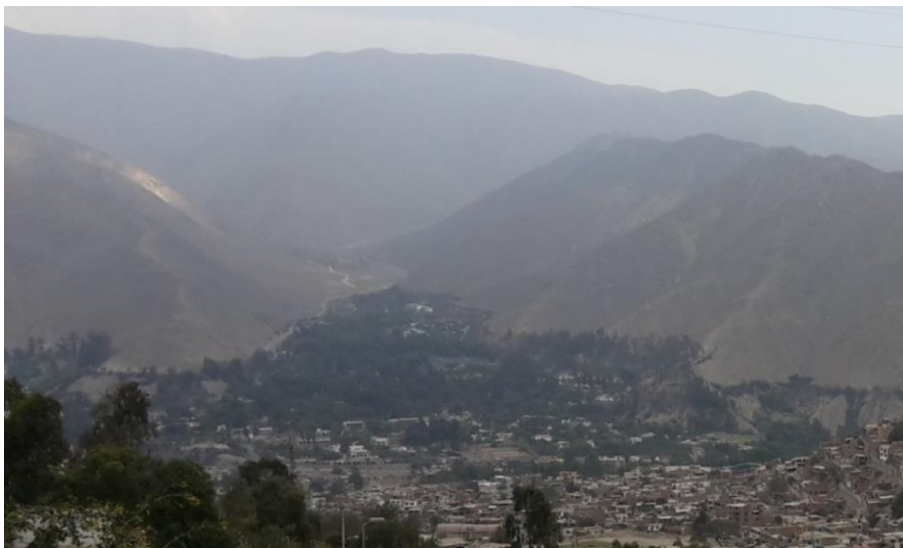
- **Quebrada La Cantuta:** Se encuentra en la margen izquierda del río Rímac, tiene una longitud de 6 km. y un rumbo promedio N45°O, su inicio se encuentra a 2,000 m.s.n.m., sobre un área de 15 km<sup>2</sup> aproximadamente con una pendiente promedio de 22%. Los principales procesos geodinámicos que ocurren son los huaicos y los desprendimientos de roca. En la fotografía N° 7 se observa el cono de deyección de la quebrada La Cantuta, en la cual se encuentra ubicada el club privado recreacional “Las Regatas”.

**Fotografía N° 7:** Cono de deyección de la quebrada La Cantuta (Fuente: propia)

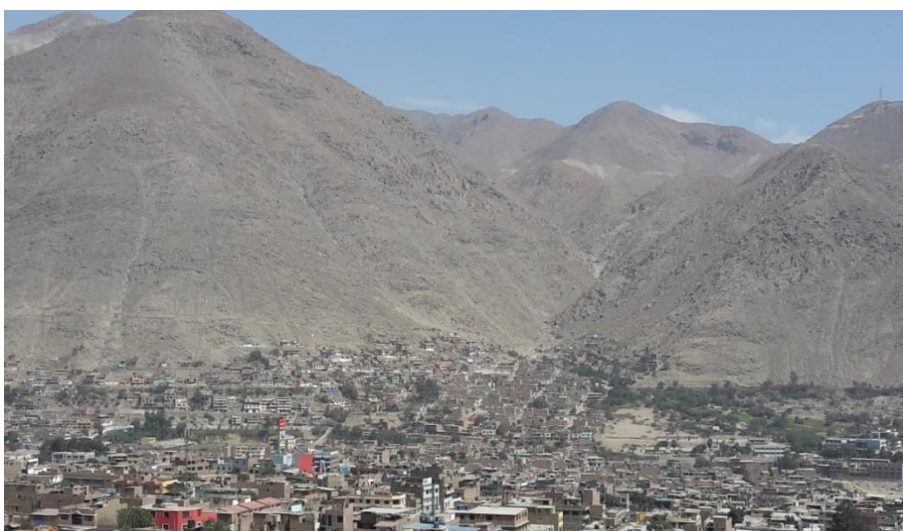
- **Quebrada de Santo Domingo:** Esta quebrada ubicada en la margen izquierda del río Rímac tiene 4.0 km. de longitud y un rumbo promedio de N60°O, sus nacientes se encuentran a 1,800 m.s.n.m. Los principales procesos geodinámicos son los huaicos y los desprendimientos de rocas. En la fotografía N° 8 se observa el cauce y el cono de deyección de la quebrada Santo Domingo, donde se encuentran distintos asentamientos y la Universidad “La Cantuta”.

**Fotografía N° 8:** Vista panorámica de la quebrada Santo Domingo (Fuente: propia)

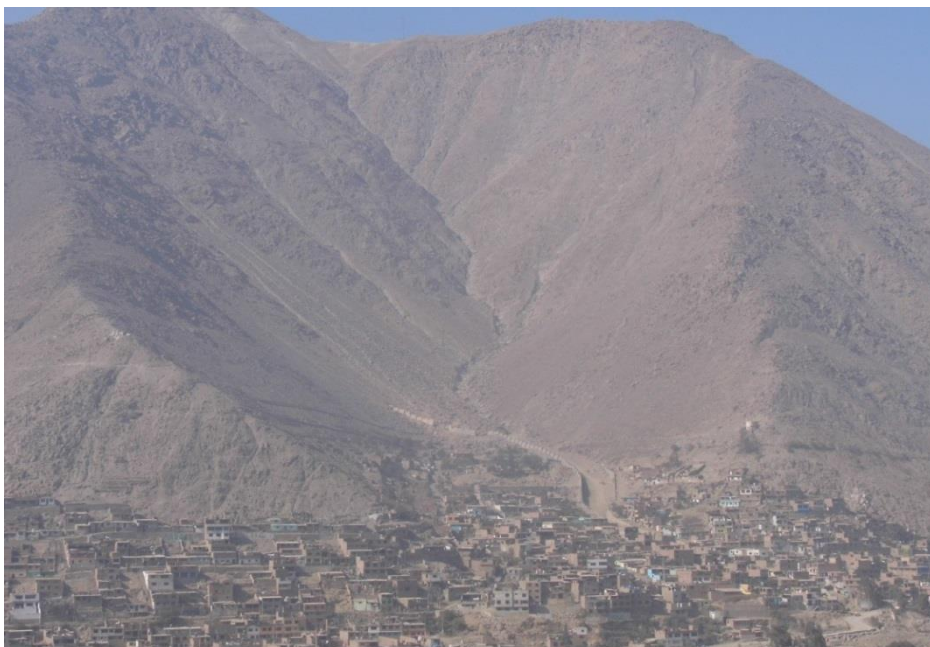
**Fotografía N° 9:** Vista panorámica de la quebrada Mariscal Castilla (Fuente: propia)

- **Quebrada Mariscal Castilla:** Esta quebrada ubicada en la margen izquierda del río Rímac, tiene rumbo de N10°O con una fuerte gradiente y se inicia a 1,600 m.s.n.m. Los procesos geológico-climáticos que han ocurrido y pueden volver a ocurrir son los huaicos y los desprendimientos de rocas. En la fotografía N° 9 se muestra la vista panorámica de la quebrada, donde se observa las viviendas ubicadas en el cono de deyección.

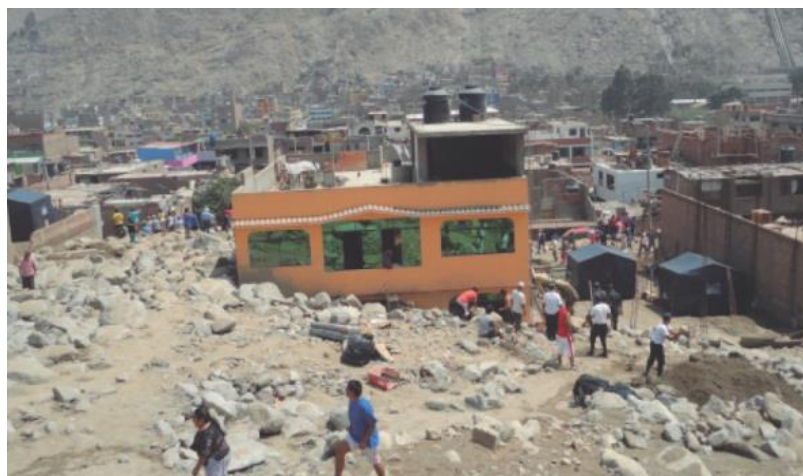
**Fotografía N° 10:** Flujo de detritos en la quebrada Mariscal Castilla (Guadalupe y Carrillo, 2012)

Los flujos de detritos más recientes ocurrieron el 5 de Abril del 2012, que afectó principalmente las quebradas del margen izquierda del río Rímac, como las quebradas Santo Domingo, La Cantuta, La Ronda y Mariscal Castilla (ver fotografía N° 10), y la del 23 de Marzo del 2015, en la que las lluvias intensas activaron las quebradas San Antonio de Pedregal, Quirio, Libertad, Carossio (ver fotografía N° 11), Corrales y Santo Domingo, así como el desborde del río Rímac, afectando viviendas, vías de comunicación y daños a la vida y la salud. Los daños en las edificaciones suelen repetirse debido a que las viviendas se encuentran en el cauce de las quebradas y cárcavas, así como a las orillas del río Rímac.

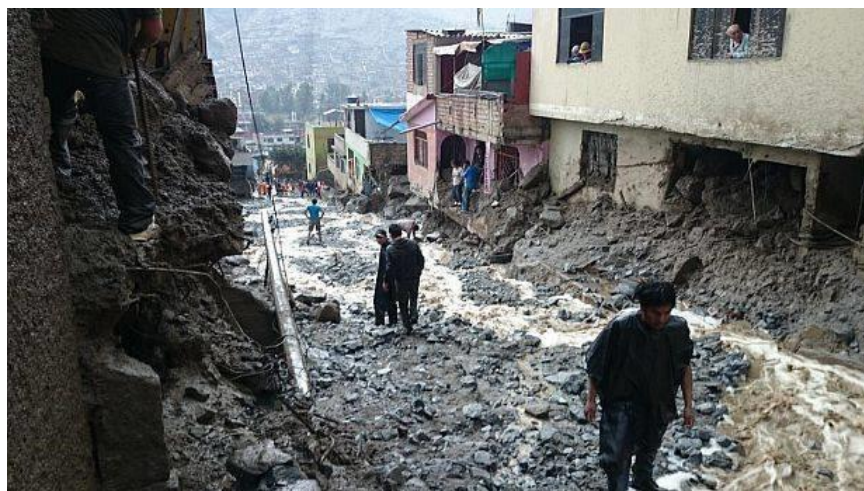
**Fotografía N° 11:** Viviendas afectadas en el cauce de la quebrada Carossio (El Comercio, 2015)

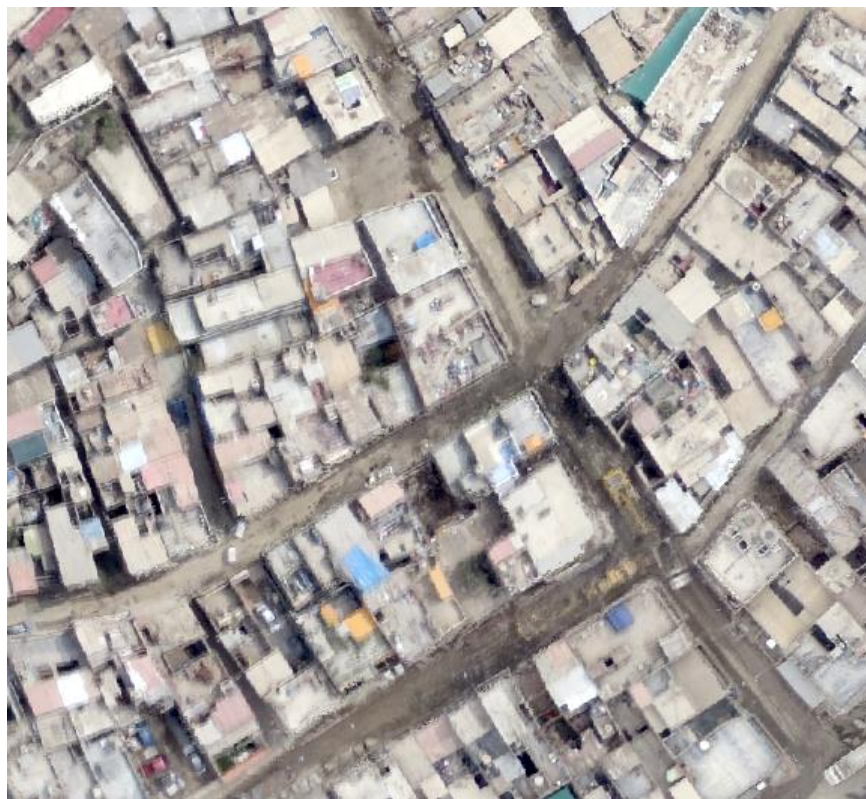
**Fotografía N° 12:** Fotografía de dron, días después del evento ocurrido el 23/03/15 (CENEPRED, 2015)

Por otro lado, el CENEPRED emitió un informe acerca de los sucesos del día 23 de Marzo del 2015, en la que muchas de las quebradas de la ciudad de Chosica se activaron a causa de las lluvias intensas, provocando muchas pérdidas económicas y vidas humanas. Así mismo, esta entidad realizó fotografías aéreas mediante un dron

días después al evento antes mencionado (ver fotografía N° 12), en la cual mostró todas las zonas afectadas por las lluvias intensas.

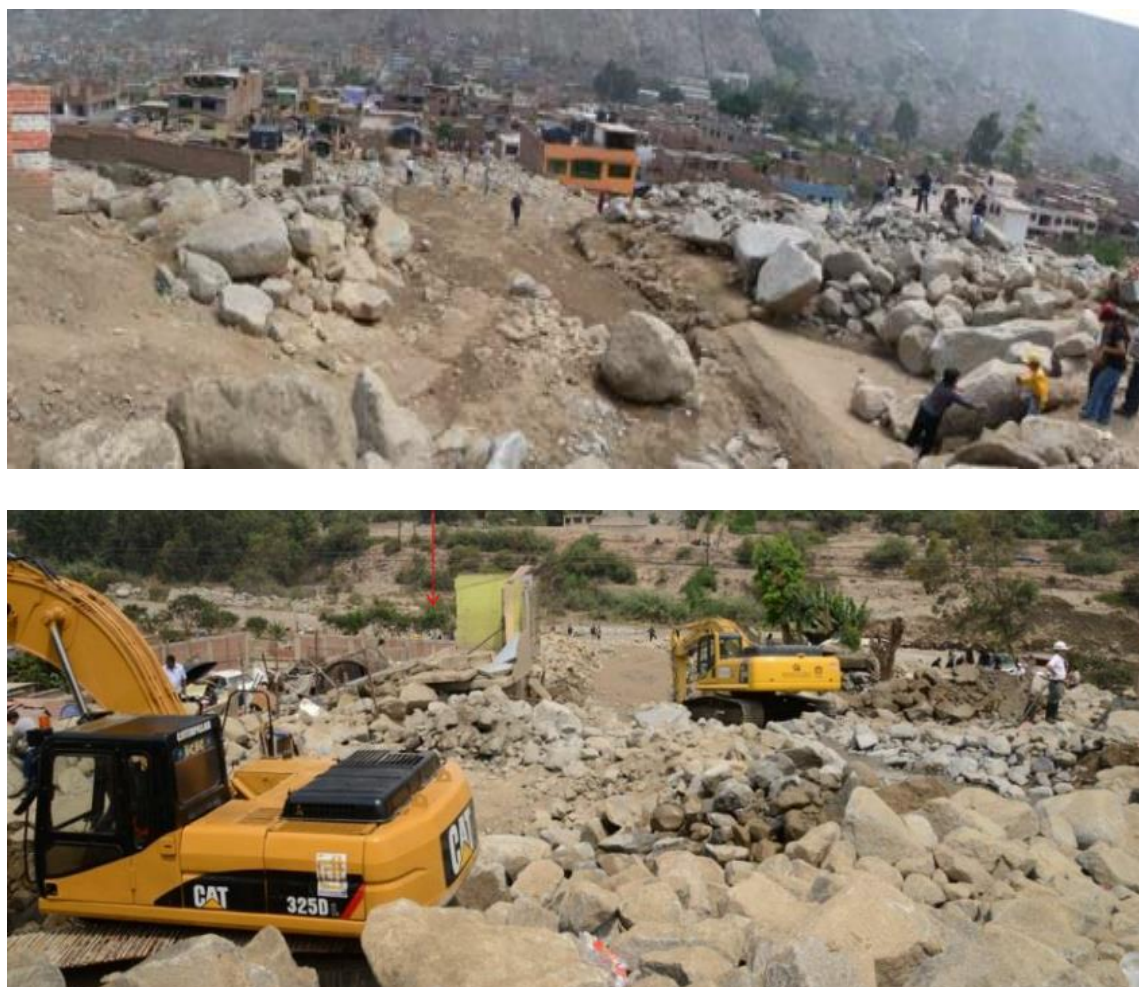
**Fotografía N° 13:** En la parte posterior el flujo de detritos en la quebrada Mariscal Castilla ocurrido el año 2012 (Zavala et al., 2012) y en la parte inferior el flujo de detritos en la quebrada Corrales ocurrido el año 2015 (Villacorta et al., 2015)

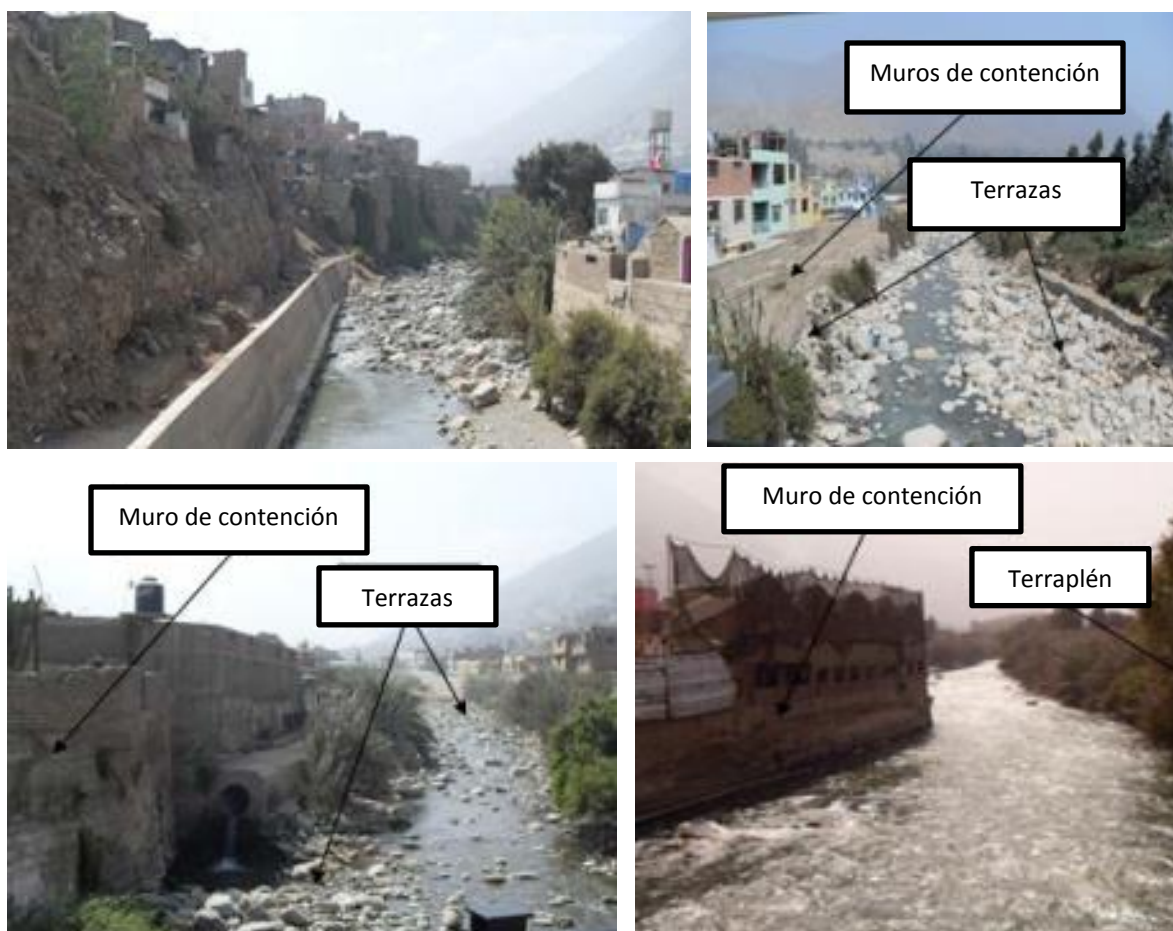
**Fotografía N° 14:** Zonas propensas a erosión de riveras e inundaciones (Gómez, 2012)

En los anexos presentados en el estudio, se muestra áreas críticas en el río Rímac en donde se puede presentar desbordes (ver fotografía N° 14), así como las zonas donde pueden ocurrir derrumbes y caída de rocas debido a la presencia de los depósitos coluviales y aluviales.

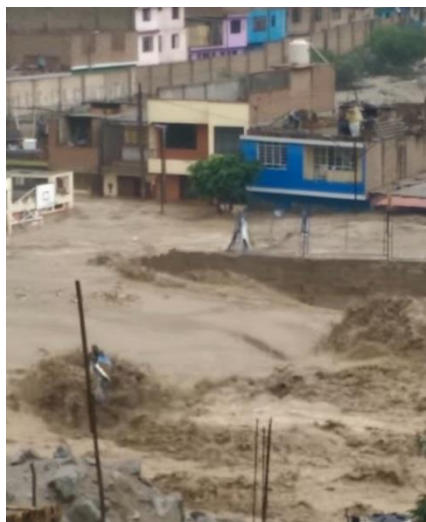
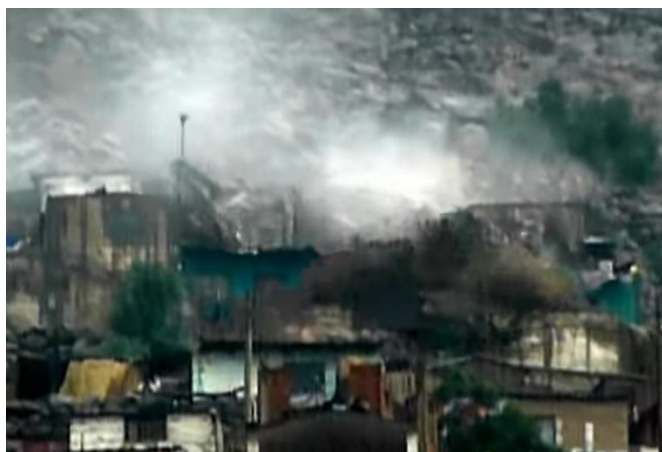
**Fotografía N° 15:** En la parte posterior, desborde del río Rímac el 23/03/15 en el AA.HH. El Rímac (YouTube, 2015) y en la parte inferior, el flujo de detritos en el AA.HH. Virgen del Rosario el 05/04/12 (YouTube, 2012)

Se suma a esta base de información, los videos en la plataforma de YouTube, hecho por los pobladores de Chosica, sobre todo para los flujos de detritos y desbordes ocurrido en los años 2012 y 2015 (ver fotografía N ° 15).

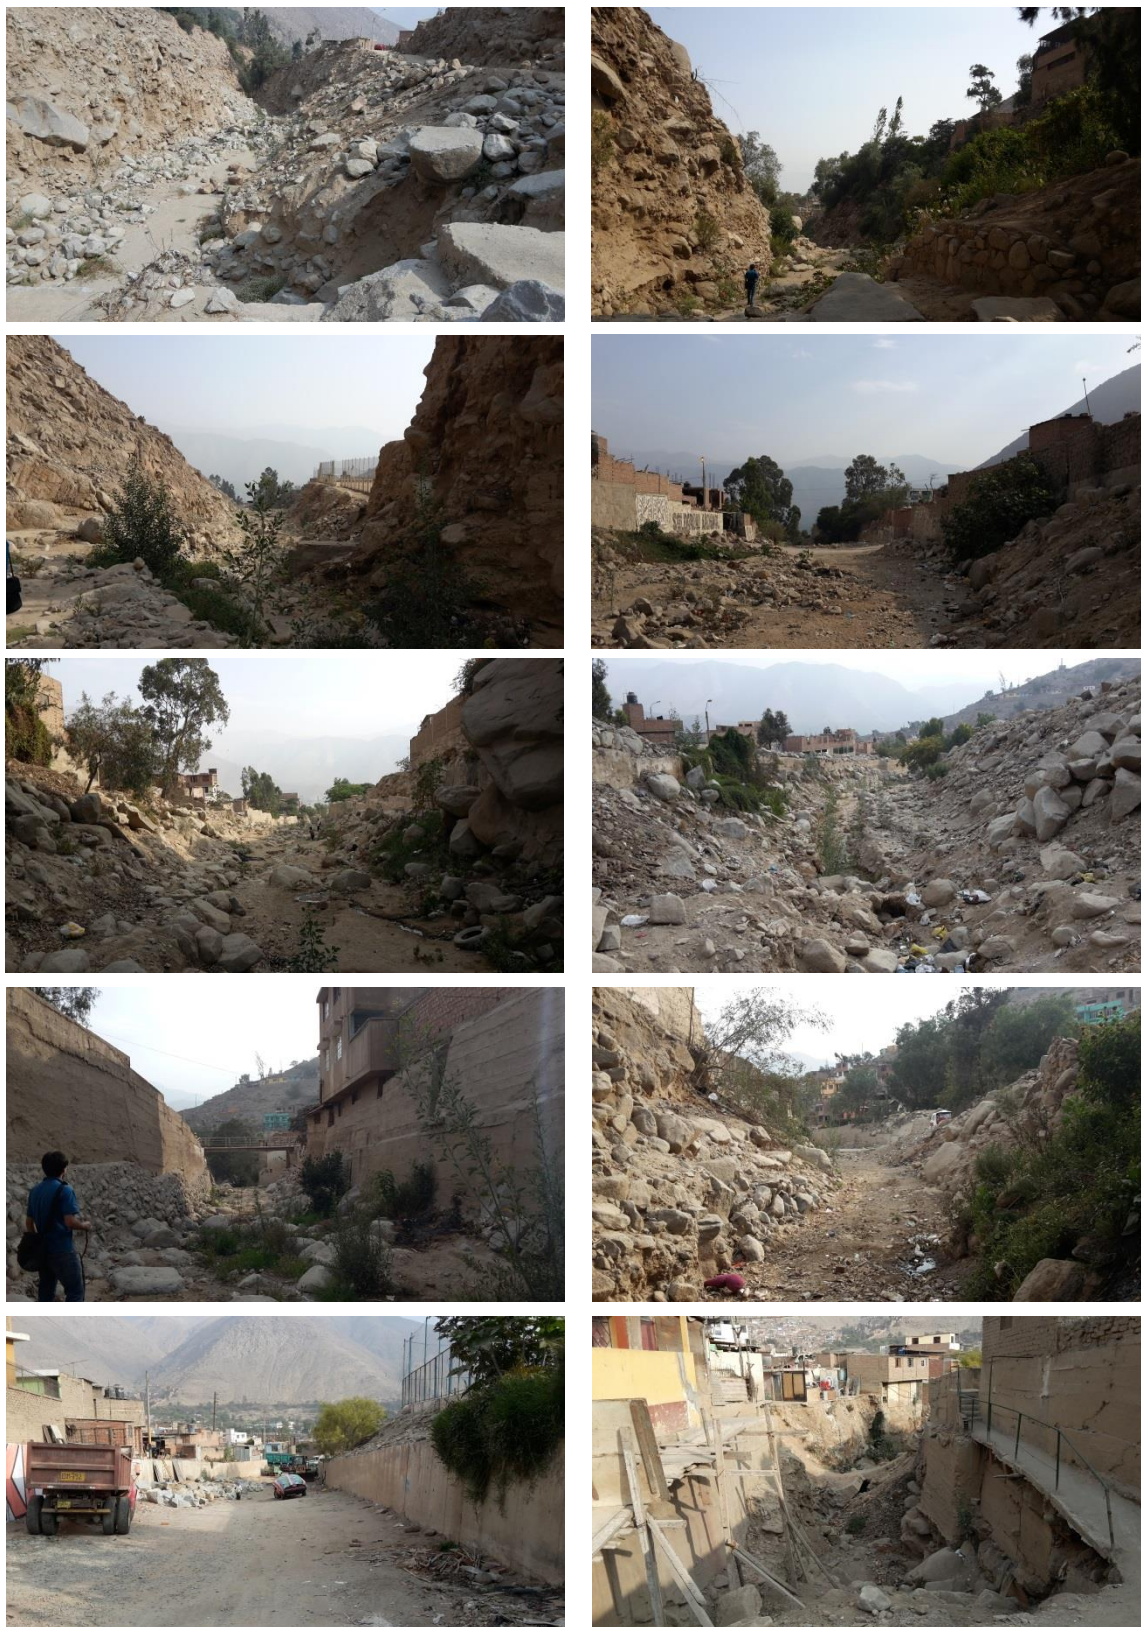
En la fotografía N° 17, se observa la trayectoria de la quebrada Pedregal, desde la parte alta hasta su desembocadura en el río Rímac. Las lluvias intensas activan la quebrada produciendo flujos de lodo y detritos.

En primer lugar, se observa en la parte alta una gran cantidad de rocas y material detrítico, además de un cauce medianamente amplio y hondo. Los diques se encuentran colmatados y destruidos a lo largo de la quebrada; sin embargo, desde la parte media hasta la desembocadura, la quebrada se encuentra limpia; es decir, han realizado obras de limpieza del cauce. Pocas viviendas se encuentran aledañas al paso de la quebrada, por lo que los flujos de lodo y detritos irán hasta la parte baja sin causar muchos estragos a la población residente en la parte media.

Por último, en la zona de desembocadura, se observa como los eventos pasados han erosionado enormemente el suelo, y las viviendas aledañas tienen un riesgo muy alto de quedar en el aire, que traería en consecuencia, su colapso. Además se observa vehículos estacionados en plena quebrada, que podrían ser arrastrados por los flujos de detritos.

**Fotografía N° 17:** Trayectoria de la quebrada Pedregal (Fuente: propia)

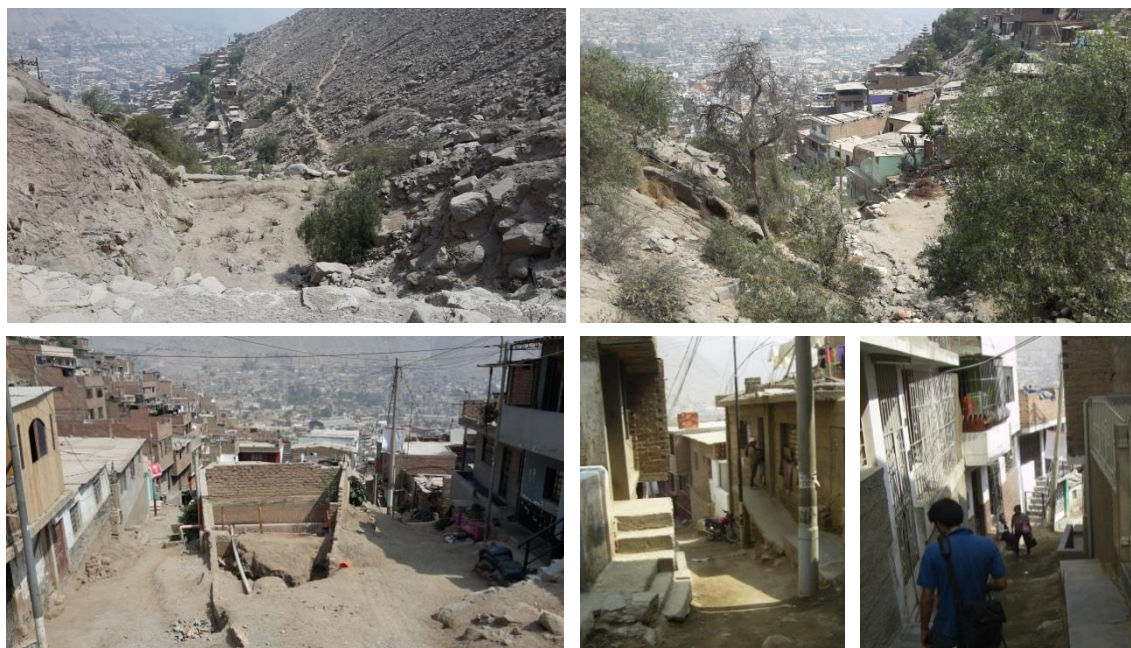
En la fotografía N° 18, se observa la trayectoria de la quebrada Libertad, desde la parte alta hasta la llegada a las viviendas que forman parte de la quebrada. Las lluvias intensas activan la quebrada produciendo flujos de lodo y detritos.

En la parte alta se observa material suelto; es decir, rocas y material detrítico. Esta es una de las quebradas más críticas del área urbana de Chosica, ya que de acuerdo a las imágenes tomadas en campo, se observa que las edificaciones se encuentran ubicadas en el paso de la quebrada; es decir, estas viviendas serán afectadas gravemente por el paso de los flujos de detritos. En la 3° imagen se observa una construcción totalmente destruida debido a la caída de los flujos de lodo y detritos.

Esta quebrada no tiene salida al río Rímac, por lo que el lodo y material detrítico se esparcirá por las calles del cono deyectivo, siendo afectada la Carretera Central.

**Fotografía N° 18:** Trayectoria de la quebrada Libertad (Fuente: propia)

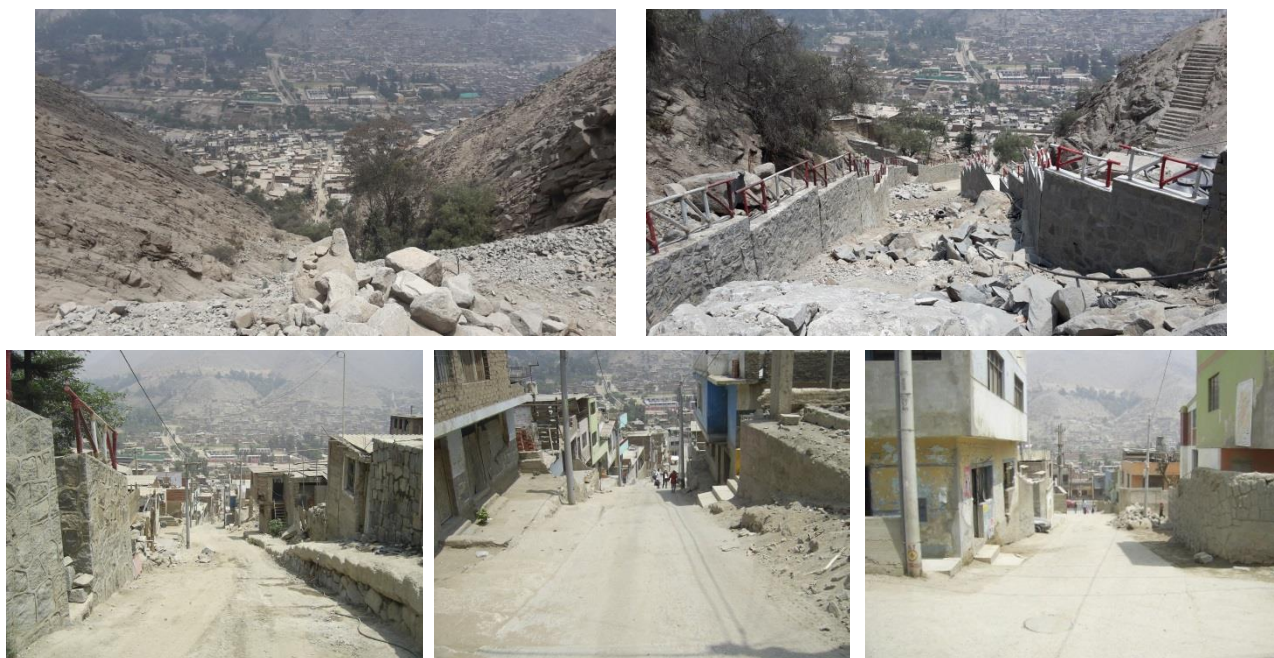
En la fotografía N° 19, se observa la trayectoria de la quebrada Carossio, desde la parte alta hasta su llegada a la Carretera Central.

Junto a la quebrada Libertad, esta quebrada es de los más críticos del área urbana de Chosica por las lluvias intensas que producen flujos de lodo y detritos. En la parte alta se observa gran cantidad de material suelto, grandes rocas y una pendiente muy alta. La calle Miguel Grau forma parte del cauce natural de la quebrada, por lo que ante la ocurrencia de las lluvias intensas, las viviendas y vehículos terminarían enterradas por los flujos de lodo y detritos. Además, por lo angosto del cauce (calle Miguel Grau), las calles y pasajes transversales terminarían siendo afectadas.

La quebrada finaliza en la Carretera Central, por lo que terminaría siendo bloqueada y las viviendas ubicadas en el AA.HH. Moyopampa y la Asoc. María Parado de Bellido, terminarían destruidas y otras afectadas por el lodo.

**Fotografía N° 19:** Trayectoria de la quebrada Carossio (Fuente: propia)

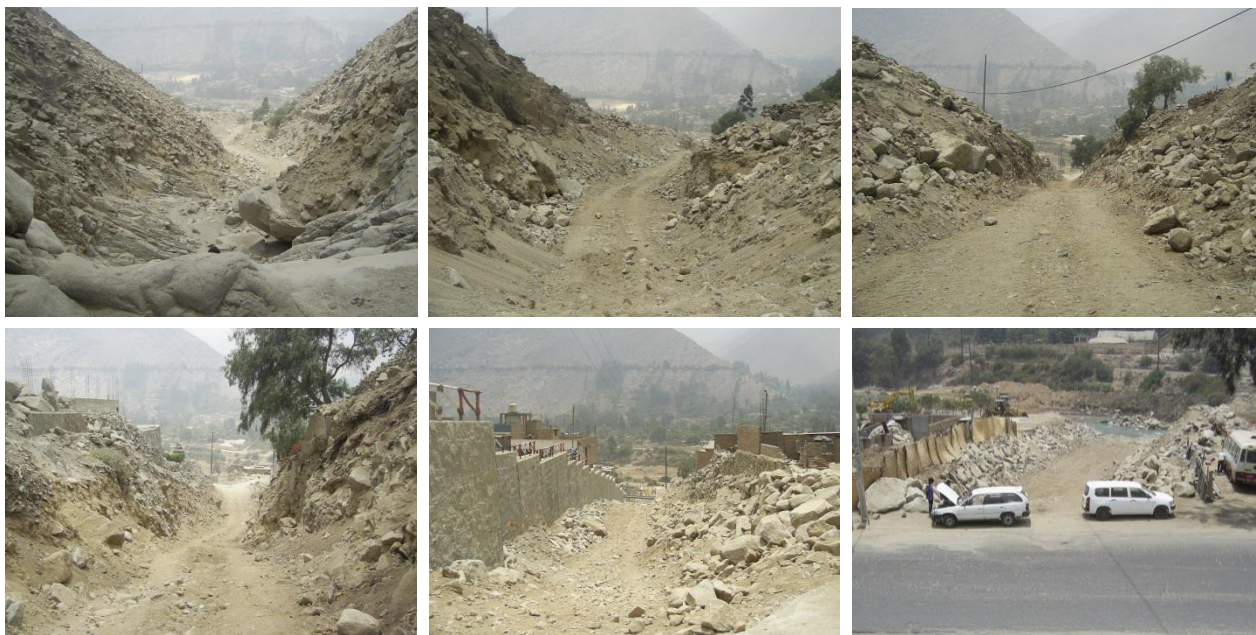
En la fotografía N° 20, se observa la trayectoria de la quebrada Corrales, desde la parte alta hasta su desembocadura en el río Rímac. Las lluvias intensas activan la quebrada produciendo flujos de lodo y detritos.

Se observa en la parte alta y en su recorrido, la presencia de material detrítico. Pocas viviendas de la Asoc. Rayos de Sol y la Asoc. Villa Don Bosco se encuentran aledañas al paso de la quebrada. En la última foto, se observa la desembocadura hacia el río Rímac, pero antes del 23/03/15 habían viviendas, los cuales fueron destruidos por las grandes rocas que trajo el flujo de detritos, provocando la pérdida de vidas humanas. Adicionalmente la carretera Central quedó bloqueada. Esta es una de las quebradas más activas, debido a los diques destruidos.

Por último, la acumulación de lodo afectaría al AA.HH. Moyopampa que se encuentra por debajo de la carretera Central.

**Fotografía N° 20:** Trayectoria de la quebrada Corrales (Fuente: propia)

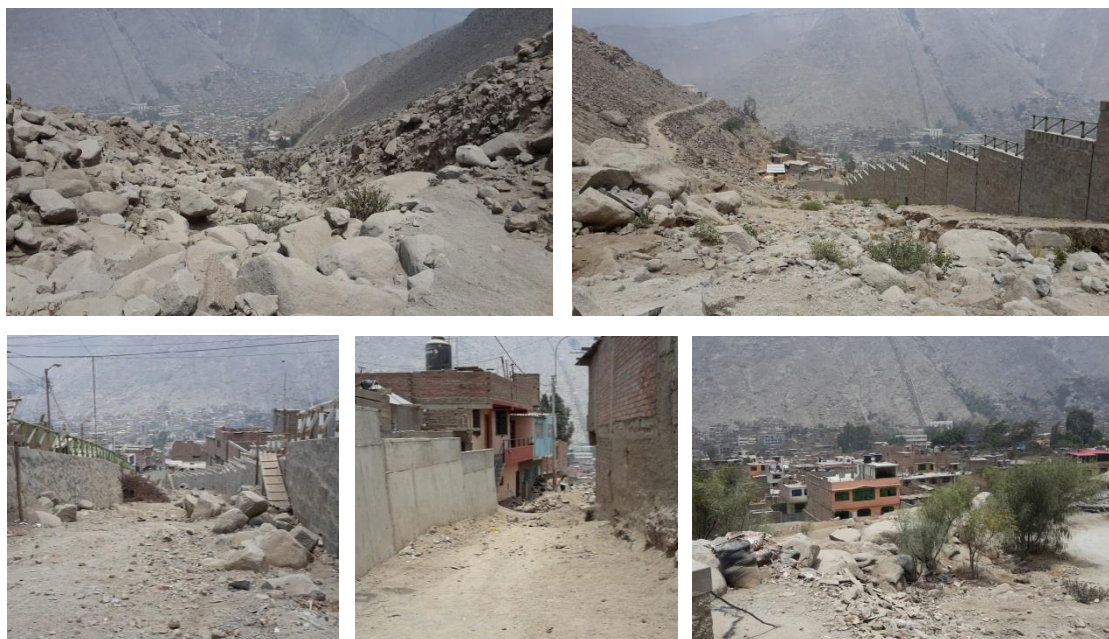
En la fotografía N° 21, se observa la trayectoria de la quebrada Mariscal Castilla, desde la parte alta hasta su desembocadura en la Asoc. de Viv. Pablo Patrón. Las lluvias intensas activan la quebrada produciendo flujos de lodo y detritos.

Se observa la presencia de gran cantidad de rocas y material detrítico en la parte alta de la quebrada. Si bien hay un amplio cauce y un muro de contención, solo protege al AA.HH. Mariscal Castilla; sin embargo, de acuerdo a los flujos pasados, el material es tanto que en la parte media, donde el cauce es más angosto, se desbordaría y ocasionaría daños a las viviendas aledañas.

Por último, los flujos de lodo y detritos inundarían las viviendas se encuentran en el mismo cauce de la quebrada y en el cono deyeectivo, donde se encuentra la Asoc. de Viv. Pablo Patrón.

**Fotografía N° 21:** Trayectoria de la quebrada Mariscal Castilla (Fuente: propia)

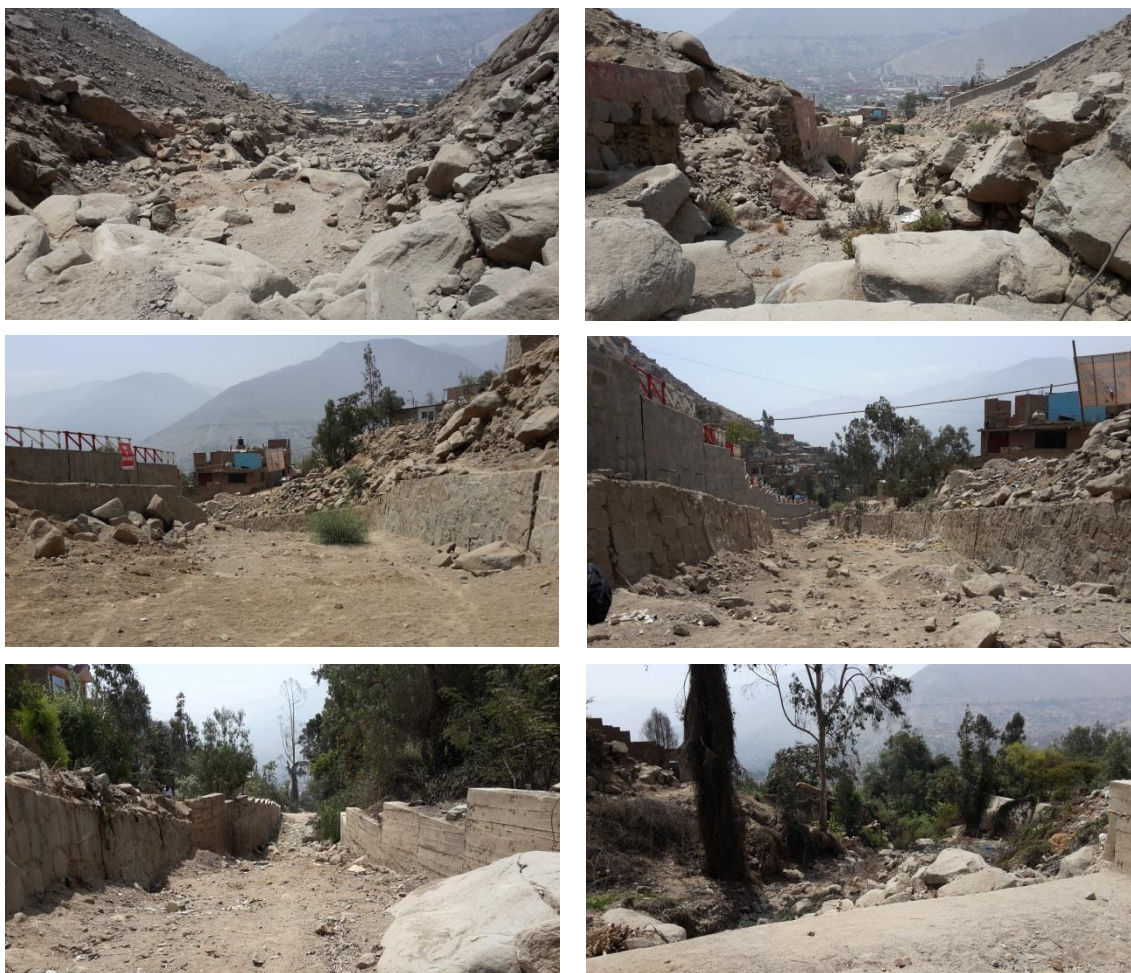
En la fotografía N° 22, se ve la trayectoria de la quebrada Santo Domingo, desde la parte alta hasta su paso por la Universidad Enrique Guzmán y Valle “La Cantuta”. Las lluvias intensas activan la quebrada produciendo flujos de lodo y detritos.

En la parte alta se observan rocas y material detrítico. La quebrada presenta un cauce amplio y en la parte media se encuentra limpia y con la presencia de muros de contención; sin embargo, los diques a lo largo de la quebrada se encuentran colmatados. La quebrada atraviesa la universidad “La Cantuta” y finaliza en un descampado cerca de las vías ferroviarias.

**Fotografía N° 22:** Trayectoria de la quebrada Santo Domingo (Fuente: propia)

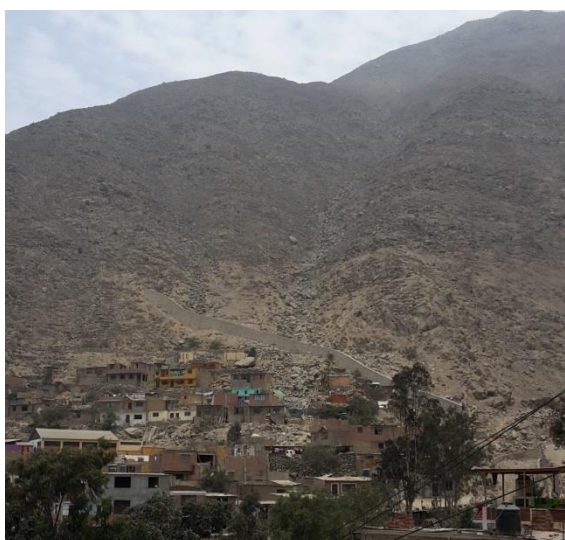
Además, en varias zonas del área urbana de Chosica, la elevada pendiente y la presencia de torrentes y cárcavas, pone en peligro las viviendas asentadas en las laderas de los cerros. En la fotografía N° 23, en el AA.HH. Santo Domingo, se observa la presencia de un muro de contención colocada transversalmente al cauce, pero se destruiría por las grandes rocas que irían a gran velocidad debido a la alta pendiente. Esta zona se encuentra en peligro muy alto. Y en la fotografía N° 24, en el mismo asentamiento, se observa grandes rocas sueltas, y las viviendas asentadas bajo este enorme peligro.

**Fotografía N° 23:** Zona de peligro muy alto en el AA.HH. Santo Domingo (Fuente: propia)

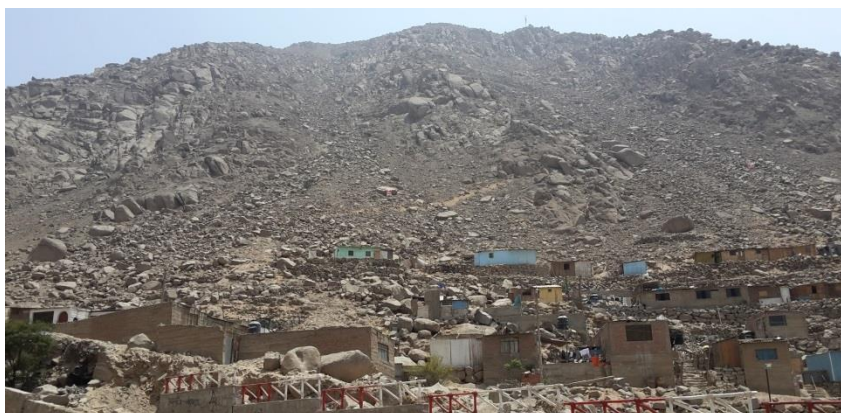
**Fotografía N° 24:** Grandes rocas sueltas en el AA.HH. Santo Domingo (Fuente: propia)

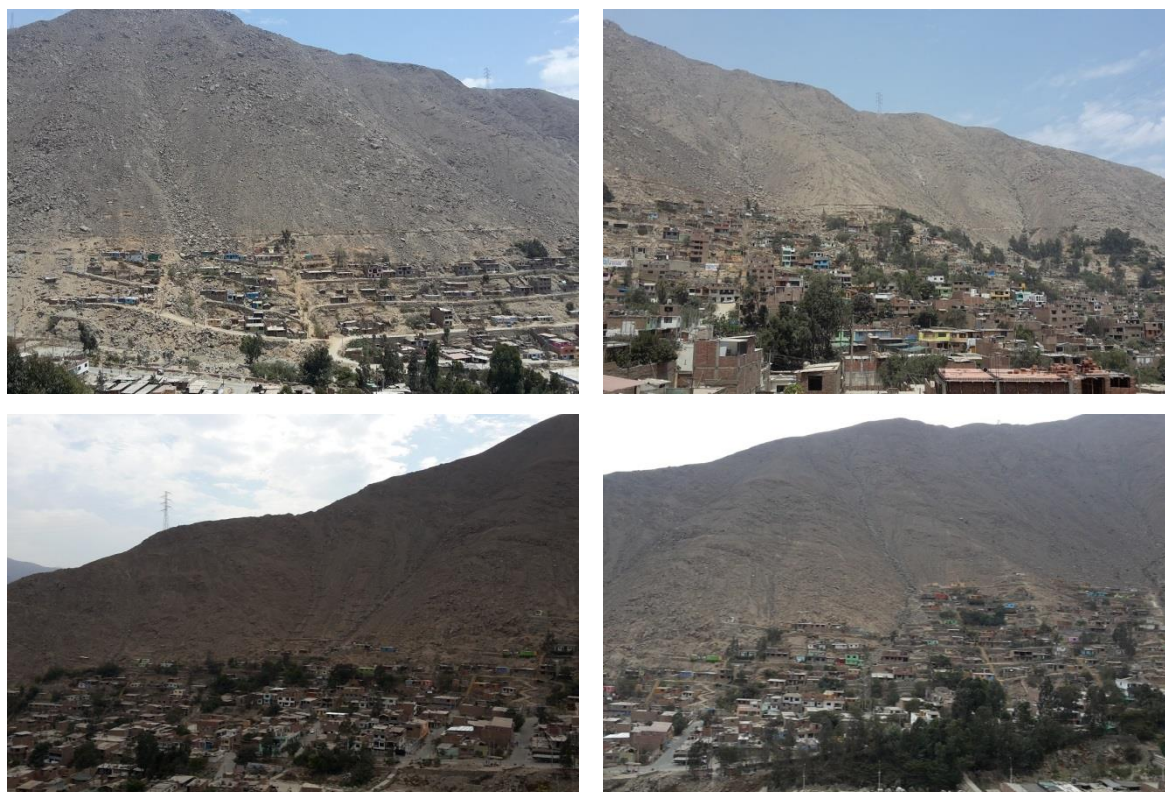
**Fotografía N° 25:** Torrentes y cárcavas en el AA.HH. Nicolás de Piérola Parte Alta (Fuente: propia)

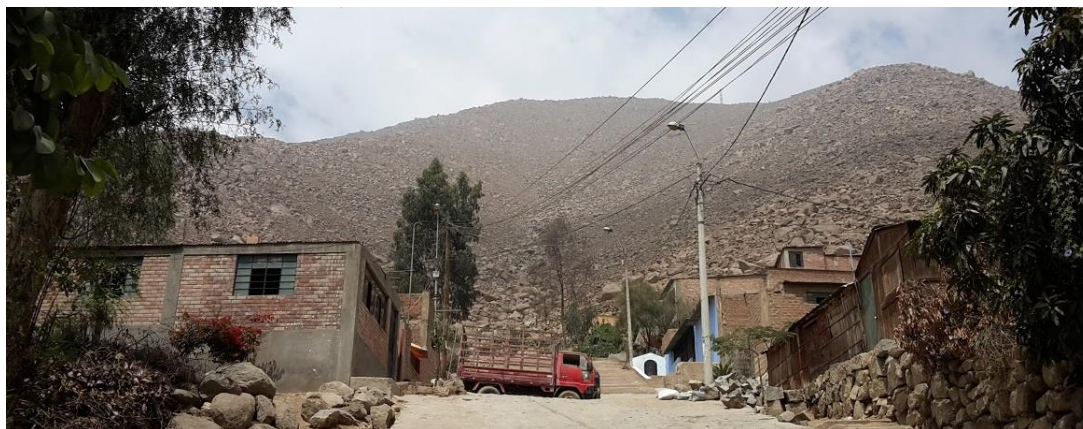
En la fotografía N° 26, se observa grandes bloques de rocas y material detrítico. A pesar que en esta zona ya hubo grandes flujos de detritos, la población sigue construyendo en las mismas ubicaciones. No existen diques u otro tipo de obra que mitiguen el riesgo.

**Fotografía N° 26:** Grandes rocas y material detrítico en el AA.HH. San Antonio de Pedregal (Fuente: propia)

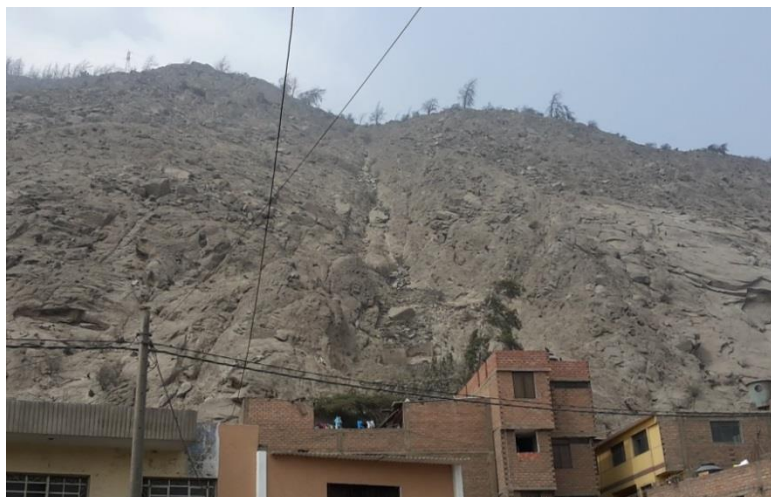
**Fotografía N° 27:** Viviendas bajo un cauce en el AA.HH. Comité Hogar Buenos Aires (Fuente: propia)

En la fotografía N° 27 se observa un pequeño cauce con gran pendiente y rocas en el AA.HH. Comité Hogar Buenos Aires. Con las lluvias intensas, es probable que esas enormes rocas se desprendan y destruya las viviendas ubicadas en la parte baja.

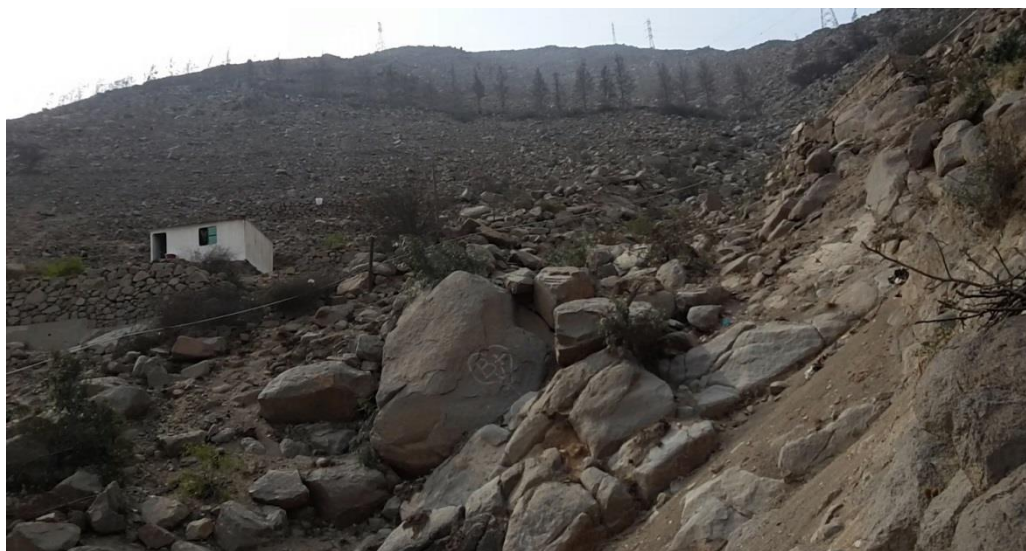
**Fotografía N° 28:** Grandes bloques de rocas en un torrente en la Asoc. Buenos Aires Comité 1 (Fuente: propia)

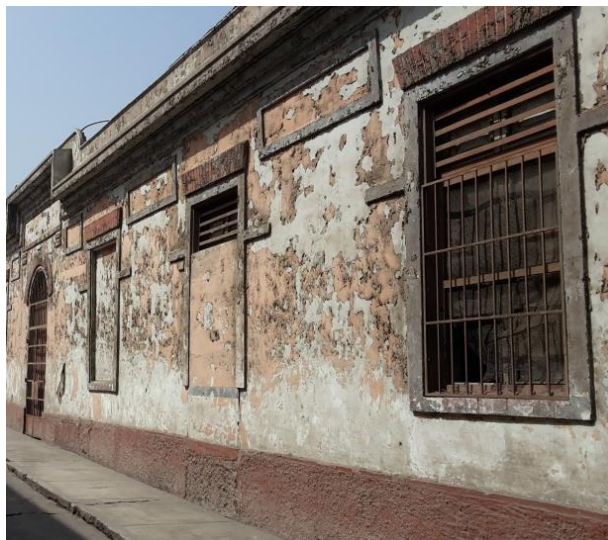
**Fotografía N° 29:** Vivienda de adobe en pésimo estado de conservación (Fuente: propia)

La mayor parte de las viviendas que tienen un estado de conservación entre regular y muy malo, se encuentran en la zona monumental de Chosica y en las laderas de los cerros. La primera zona se debe por la antigüedad de las construcciones (ver fotografía N° 29) y la otra zona debido al mal diseño constructivo, así como los materiales deteriorados para su construcción (ver fotografía N° 30).
