**UNIVERSIDAD NACIONAL FEDERICO VILLARREAL**

**"Escenarios de riesgo sísmico y lluvias intensas en el  
área urbana de Chosica"**

**TESIS PARA OBTENER EL TÍTULO PROFESIONAL DE:  
INGENIERO GEÓGRAFO**

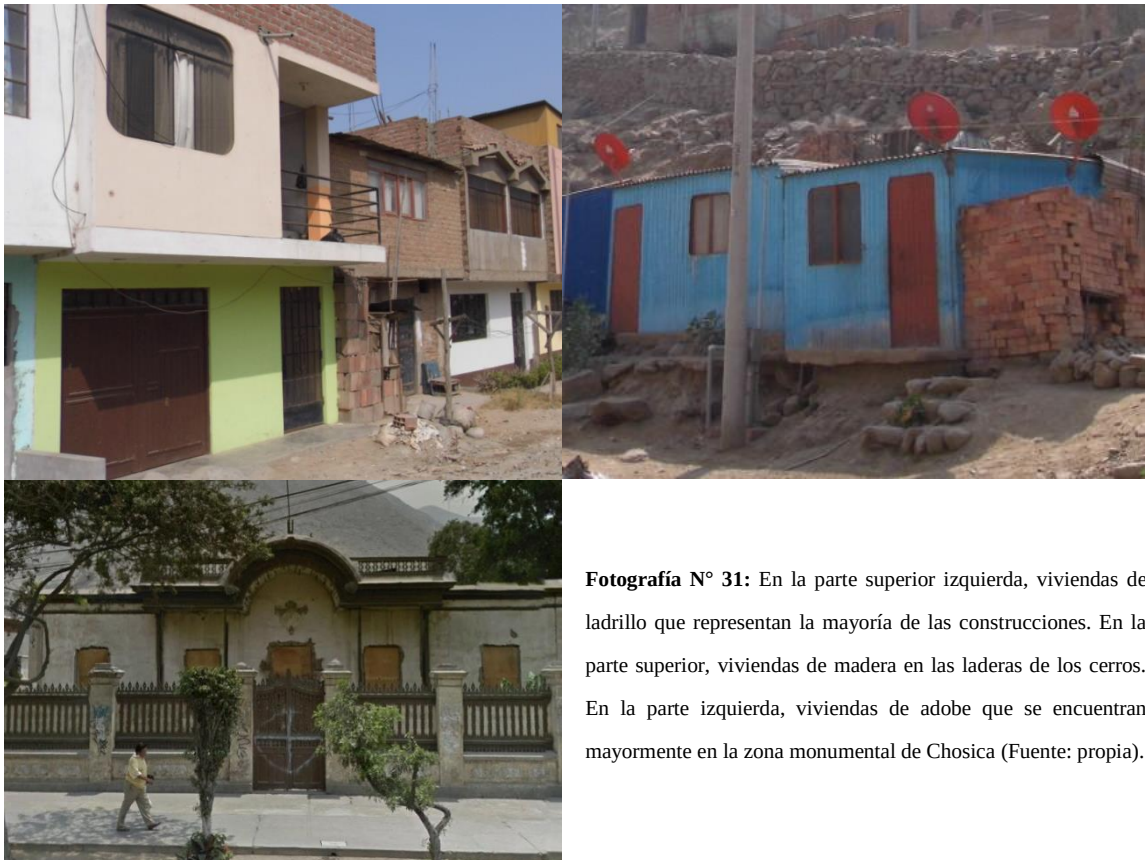
La mayoría de los lotes que tienen sus construcciones de adobe se encuentran en la zona monumental de Chosica. Aquellos lotes que son de madera y estera se encuentran mayormente en la ladera de los cerros de la quebrada Quirio y Pedregal. Por último, los lotes contruidos de ladrillo se encuentran distribuidos uniformemente en toda el área urbana de Chosica (ver fotografía N° 31).

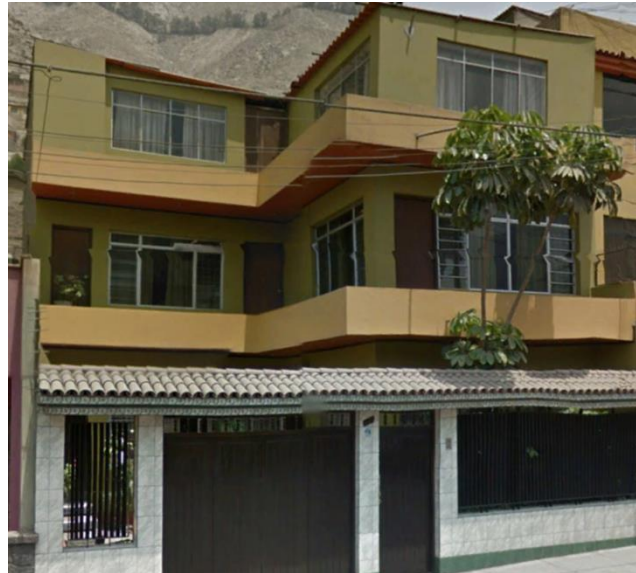
**Fotografía N° 33:** Vivienda con una configuración geométrica irregular en planta (Google Earth, 2014)

Aquellas construcciones que presentan diseños en planta de forma irregular; es decir, en forma de “L” (ver fotografía N° 33), “C”, “T”, “U”, “E”, “H” e “I”, no responden de una manera óptima cuando se presenta un movimiento sísmico; por lo tanto, es preferible que al construir o ampliar alguna vivienda, se opten por diseños simples, regulares y continuas, pues tendrán un mejor comportamiento en caso de un sismo.

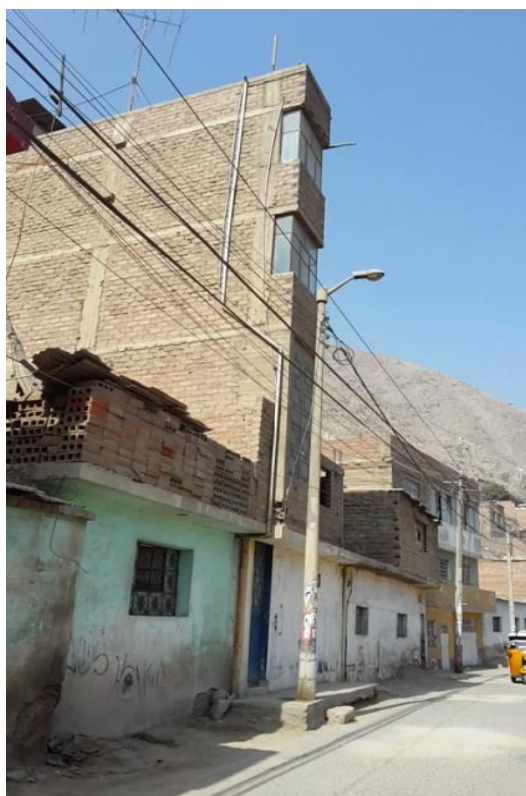
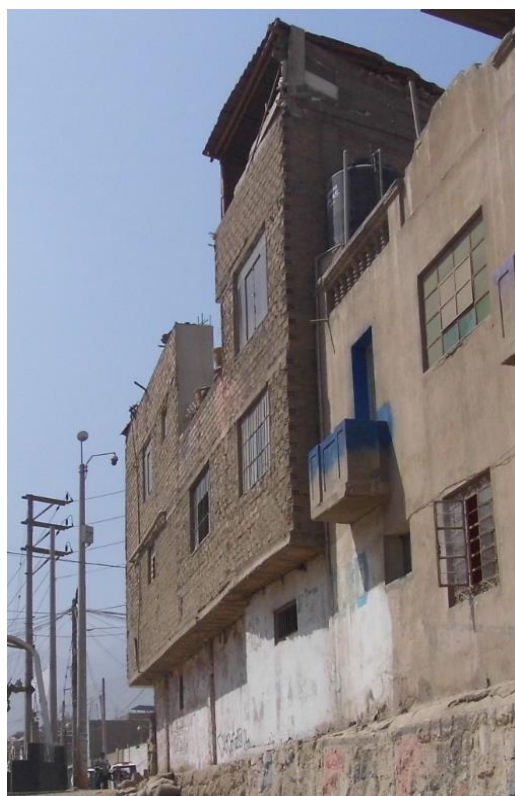
**Fotografía N° 34:** Viviendas con una configuración geométrica irregular en elevación. En el lado izquierdo una vivienda que no tiene proporción de base con altura y la segunda con escalonamientos abruptos (Fuente: propia)

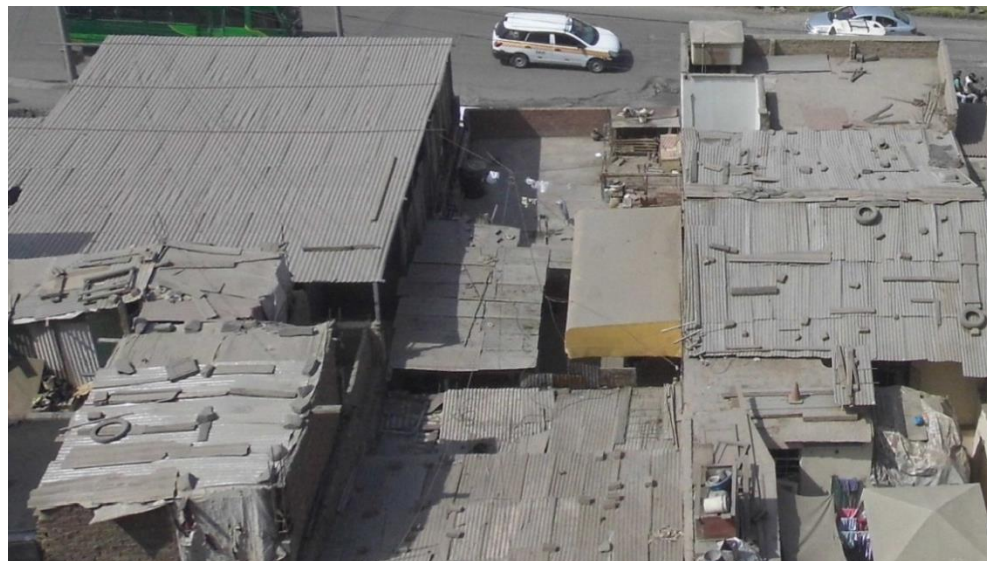
**Fotografía N° 35:** Diferentes materiales de techo (Fuente: propia)

En la fotografía N° 35 se observa la gran variabilidad de techos que puede haber en un pequeño grupo de edificaciones, dando a entender que la población no cumple con los reglamentos de construcción, especificados en la norma E-030.

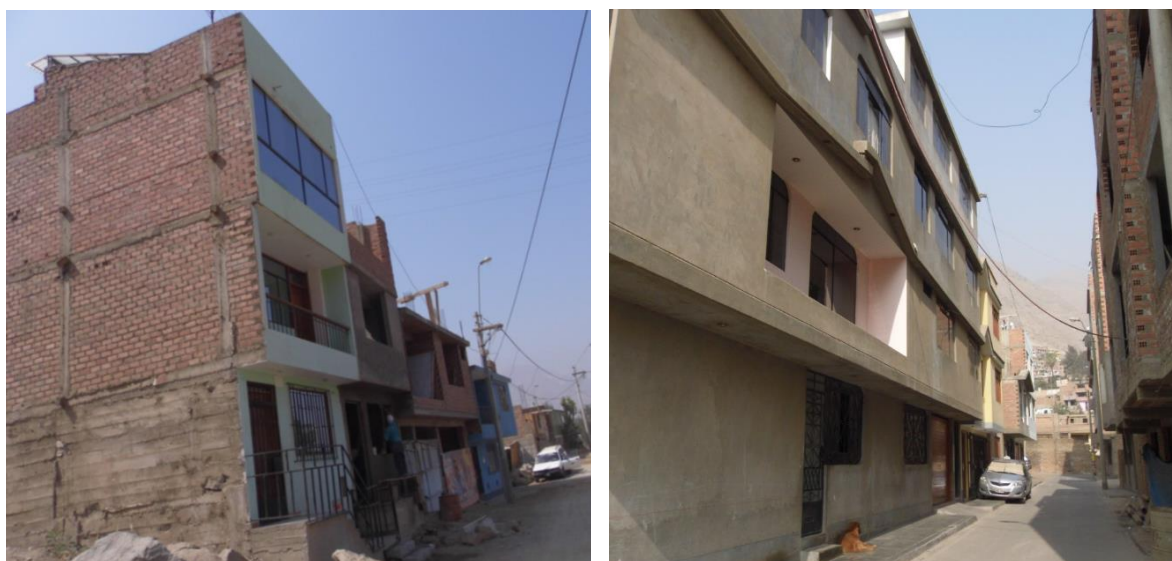
**Fotografía N° 37:** Presencia de volados, tanto en asentamientos humanos como en residenciales

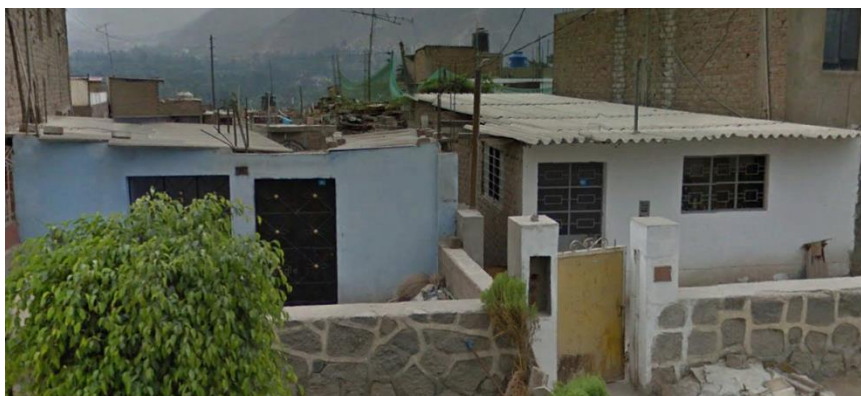
**Fotografía N° 38:** Pequeña quinta en el AA.HH. Nicolás de Piérola (Google Earth, 2014)

En el área urbana de Chosica, de los 10934 lotes analizados (ver mapa N° 22 y gráfico N° 10), 10 son clubes recreacionales, 7844 son casa habitación, 412 de los lotes son viviendas multifamiliares horizontales (ver fotografía N° 38), 2186 son viviendas multifamiliares verticales y por último 482 de los lotes tienen otros usos, como mercados, colegios, hospitales, etc. (ver fotografía N° 39)

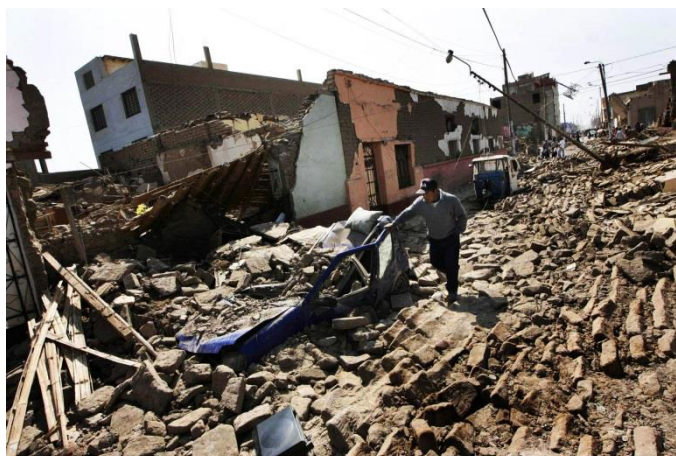
**Fotografía N° 40.** Viviendas de adobe desplomadas en el sismo de Pisco del 2007 (Peña, 2015)

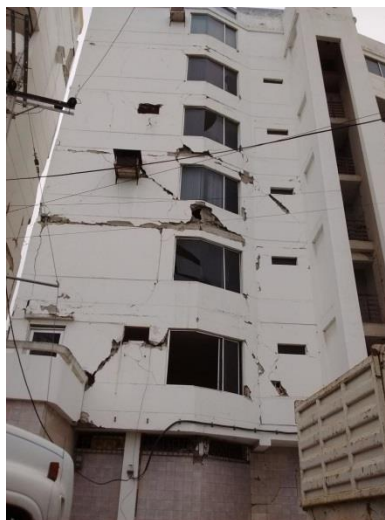
superiores el daño va disminuyendo. La imagen corresponde a una edificación después del sismo ocurrido en Ecuador el año 2016.

**Fotografía N° 41.** Vivienda de 8 pisos dañada por el sismo de Ecuador en el año 2016 (Vizconde, 2016)

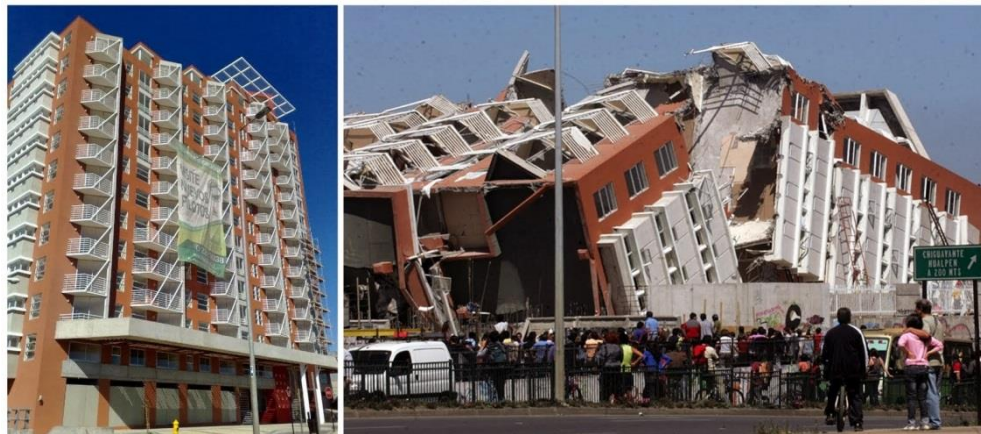
**Fotografía N° 42.** Edificio desplomado después del sismo en Chile del 2010 (Rendón, 2014)

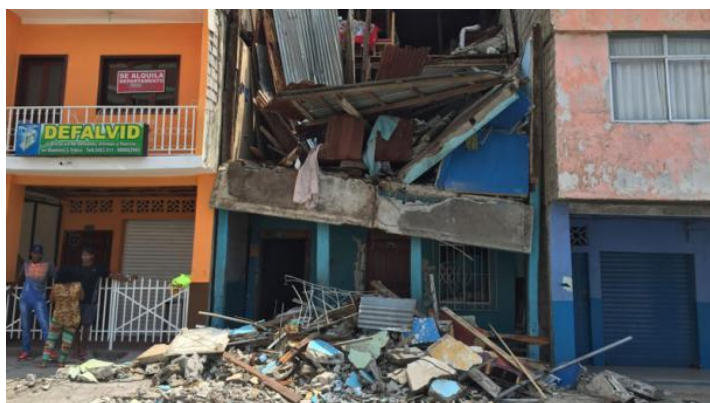
**Fotografía N° 43.** Techos de calamina colapsados después del sismo de Ecuador en el 2016 (El Comercio de Ecuador, 2016)

El material de techo indica si una construcción de material noble tiene o no viga de amarre. Pues esta es una estructura muy importante en la construcción de una vivienda, su función es la de amarrar los muros de bloque de manera que trabajen frente a las cargas laterales que producen los sismos. La no existencia de estos hace que la edificación sea más vulnerable. Los otros tipos de techos en cierta forma actúan como amarre, pues para su colocación ponen clavos u otros elementos para evitar que se vuele o desplome, pero el amarre que ejerce es ineficiente. En la fotografía N° 43 se observa como se desploma fácilmente los techos de calamina.

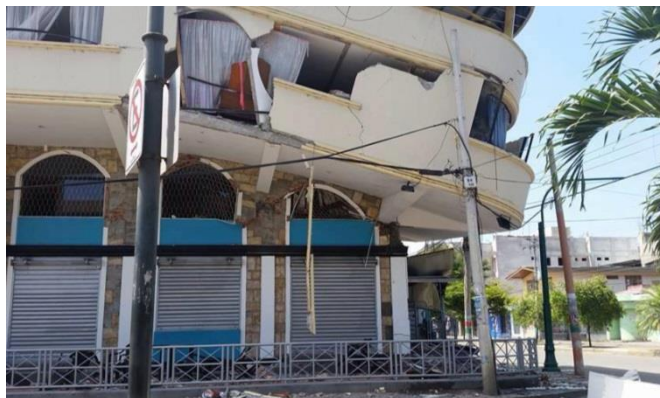
**Fotografía N° 44.** Inclinar por la presencia de volado después del sismo en Ecuador del 2016 (Vazcones, 2016)

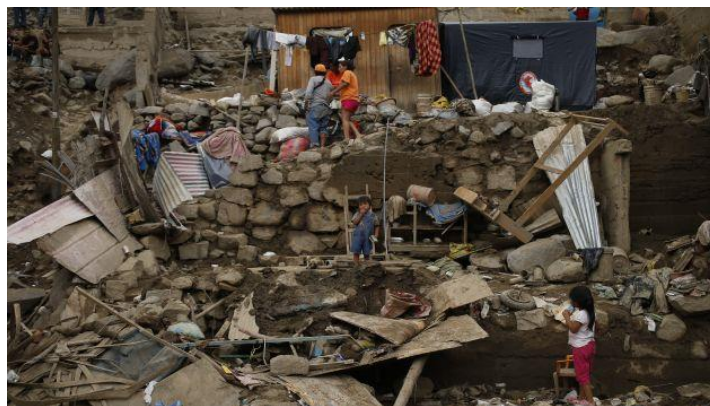
**Fotografía N° 45.** Vivienda de material ligero destruido por las lluvias intensas (Fajardo, 2015)

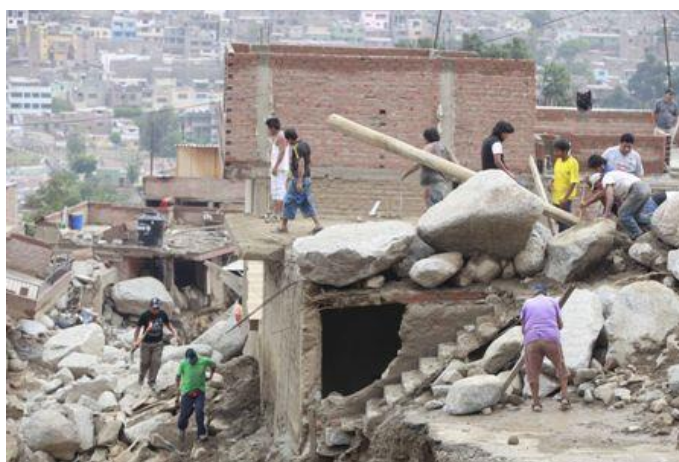
**Fotografía N° 46.** La importancia del material del techo (Salinas, 2012)

la edificación. Aclarar que no se ha considerado construcciones con 1 piso sin techo, estos se consideraron sin construir. En la Fotografía N° 46 se observa que el techo de una vivienda (material aligerado) en la ciudad de Chosica en el año 2012 soporta grandes rocas, si el material del techo hubiese sido de material ligero como estera, calamina, etc. las personas habitantes de esa vivienda hubiesen fallecido por el impacto de las grandes rocas.

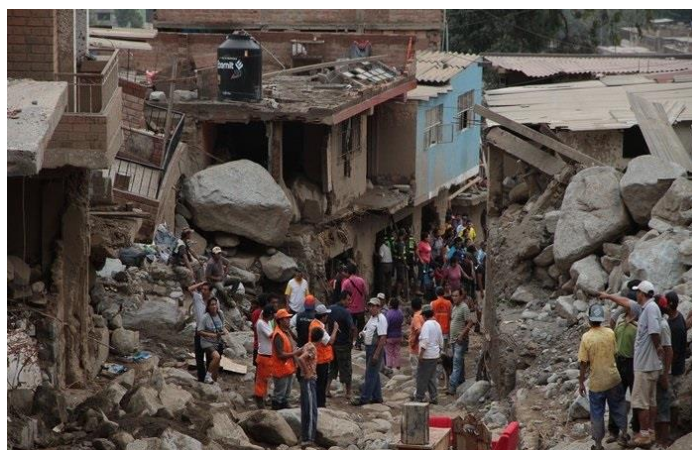
**Fotografía N° 47.** Viviendas destruidas por flujo de detritos en Chosica el 2015 (Diario Ojo, 2015)

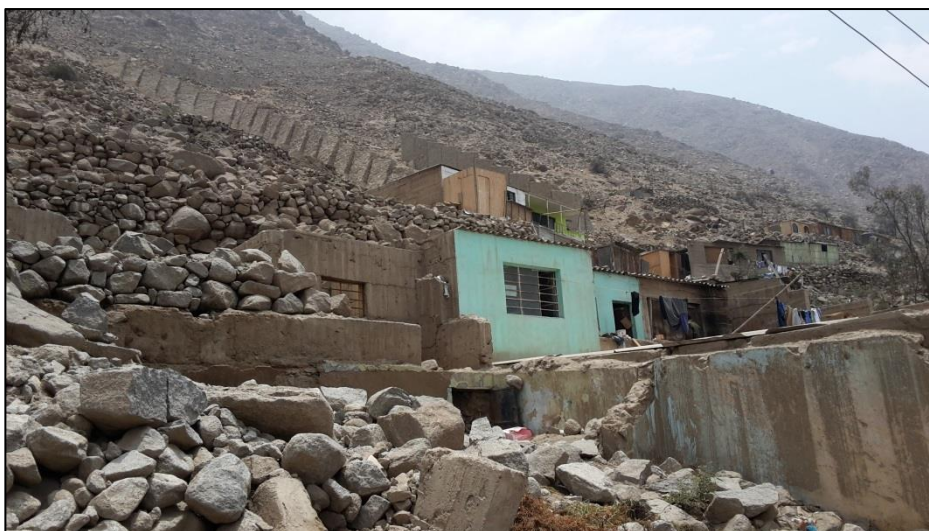
**Fotografía:** Viviendas expuestas a caídas de rocas en el AA.HH. Virgen del Rosario

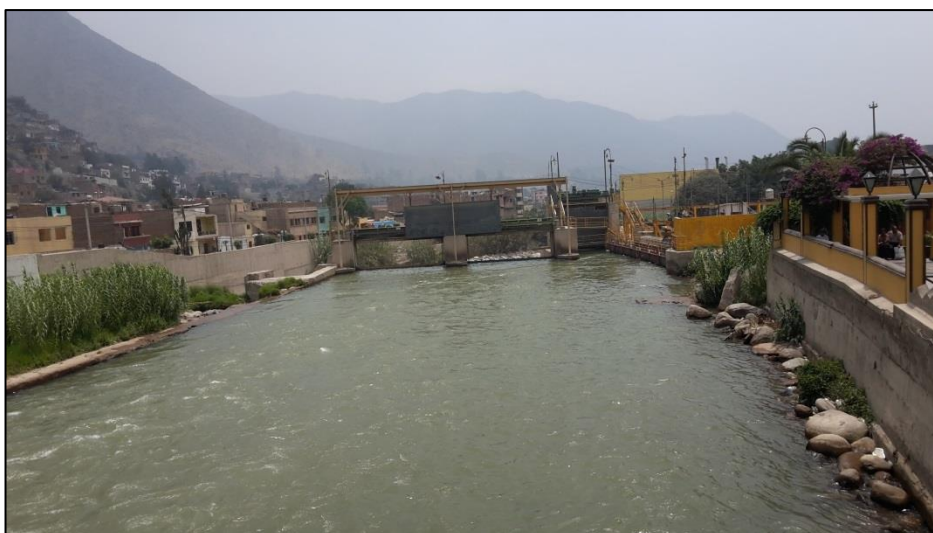
**Fotografía:** Desvío de las aguas del río Rímac hacia la hidroeléctrica de Huampaní
