# Evaluación geodinámica preliminar del deslizamiento de Labramane (Distrito de Torata, Provincia de Mariscal Nieto) (Región Moquegua)

**Informe Técnico**

Evaluación geodinámica preliminar del deslizamiento de Labramane  
(Distrito de Torata, Provincia de Mariscal Nieto, Región Moquegua)

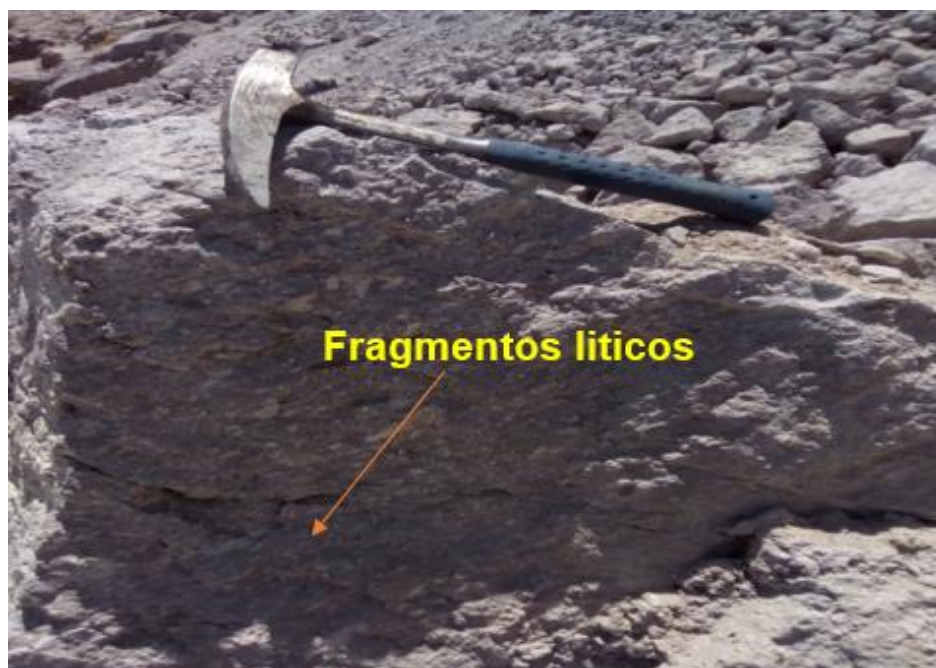
**Formación Paralaque:** Constituida por rocas del Grupo Toquepala de edad cretácica. Litológicamente están conformadas por tobas soldadas, porfiríticas, (Bellido y Landa, 1965), ver Figura 3. En los alrededores de la zona de estudio, las tobas de la Formación Paralaque afloran al suroeste de Labramane, a unos 700 metros aproximadamente, en el Cerro Cruz del siglo. De igual forma, afloran en las colinas del sector de Ilubaya ubicadas a 250 metros al norte de Labramane.

*Figura 3: Tobas líticas con textura porfirítica localizadas en las inmediaciones del cerro Cruz del Siglo.*

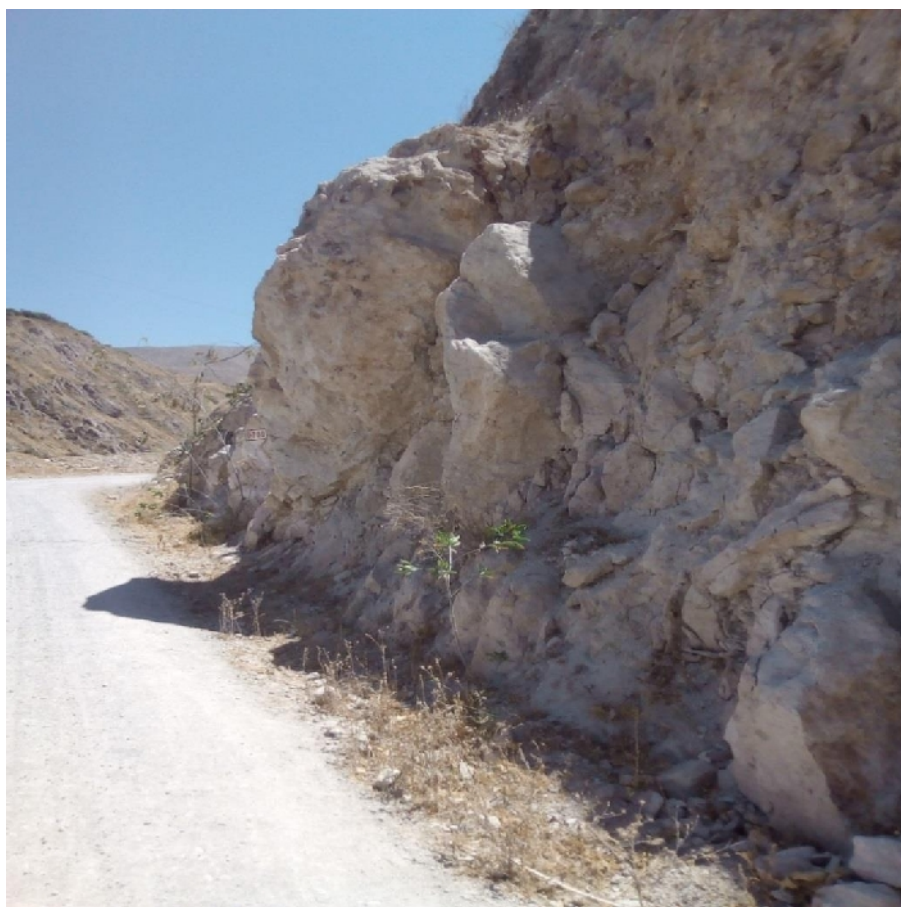
**Formación Inogoya:** Unidad del Cretáceo Superior conformada por rocas sedimentarias, conglomerados, areniscas, gravas consolidadas, bien estratificadas de coloración gris a tonalidades claras y fuertemente meteorizadas. Esta formación aflora en las colinas del sector de Labramane y al pie de la carretera, a unos 250 metros al sur-este del deslizamiento (Figuras 4 y 5). Asimismo, afloran depósitos de flujos piroclásticos, que conforman capas de 0.20 m de espesor ubicadas en el borde derecho de la carretera con dirección a Labramane.

*Figura 4: Afloramientos de la Fm. Inogoya ubicados a 260 metros al sur-oeste de Labramane*

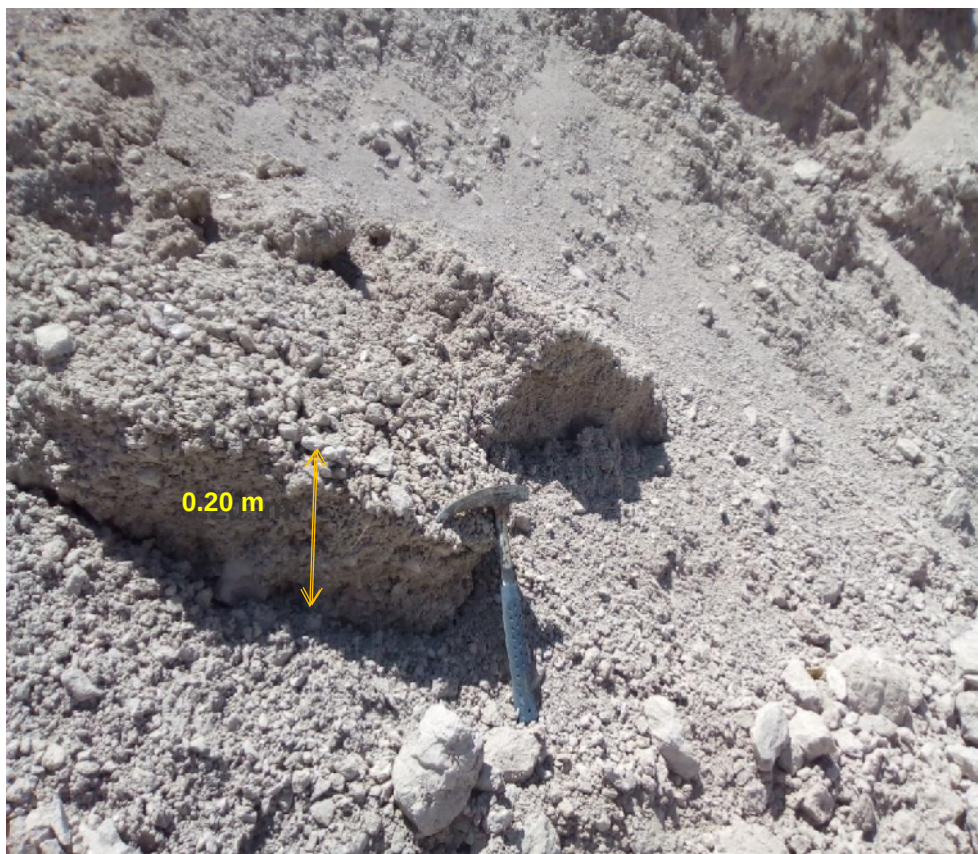
*Figura 5: Material piroclástico acumulado en forma de capas, de color gris y con un espesor de 0.20 metros, observadas a 300 metros al sur-oeste de Labramane.*

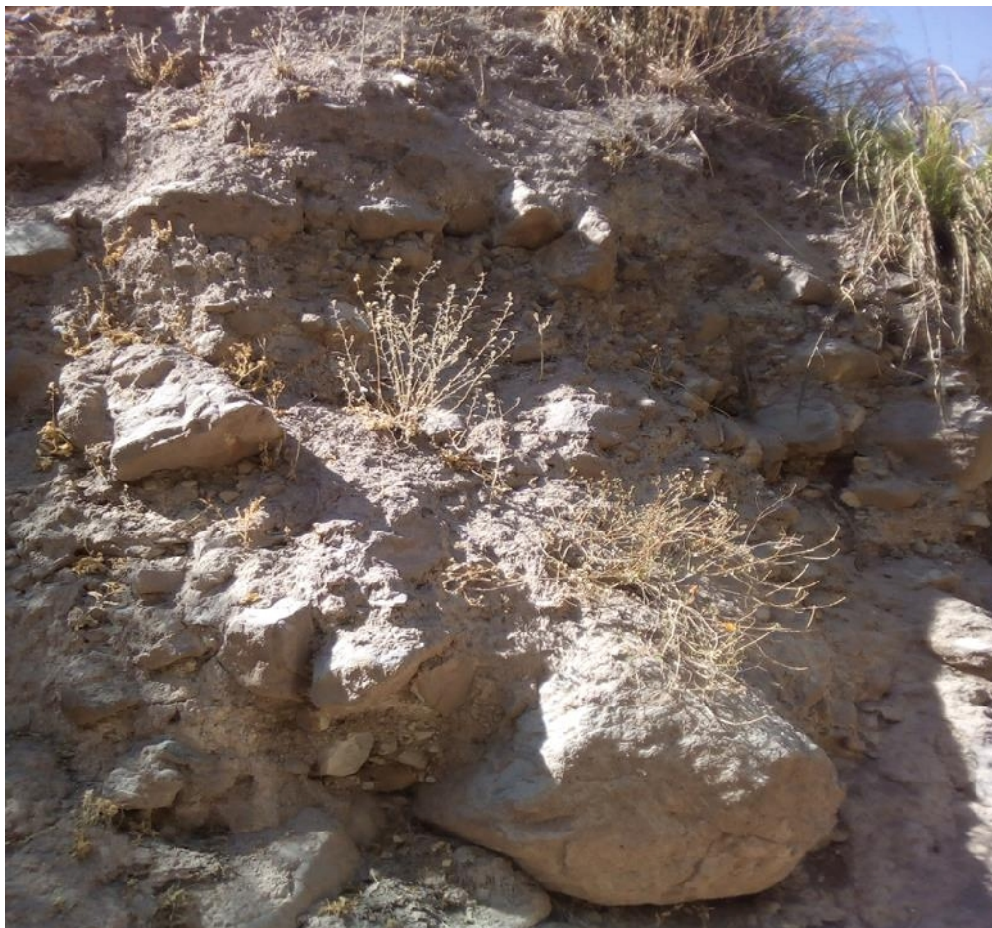
***Depósitos aluviales:*** Están conformados por materiales resultantes de los procesos de erosión vinculados a los cauces de quebradas, los mismos que son transportados aguas abajo y depositados en zonas bajas (terrazas). Esta unidad está constituida por materiales granulares y/o finos, entre los cuales se tienen arenas limosas y arcillas con presencia de clastos angulosos y subredondeados, cuyos diámetros varían entre 0.1 a 1m. (Figura 6).

*Figura 6: Depósitos aluviales aflorantes en ambas márgenes del río Torata, en los sectores de Labramane e Ilubaya. Se observa fragmentos heterogéneos y de diámetros que varían entre 0.1 a 1m aproximadamente.*

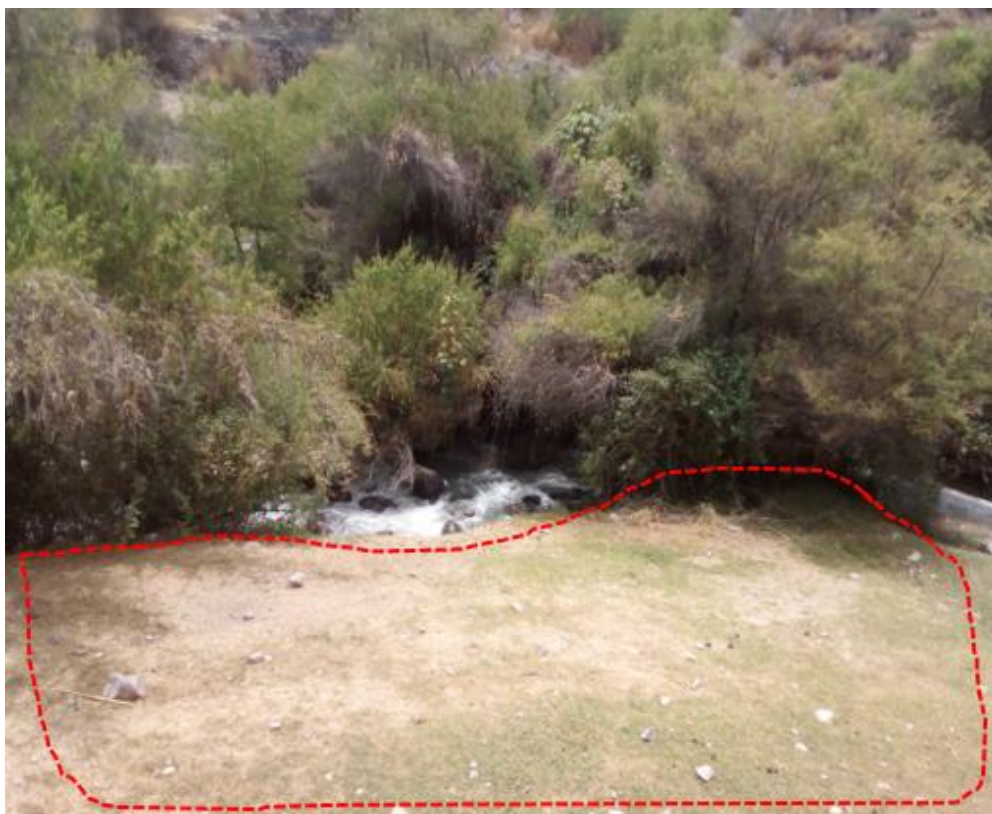
**Depósitos fluvio-aluviales:** Esta unidad está constituida por materiales granulares y finos transportados y depositados por la dinámica del río Torata. Estos materiales están conformados por gravas, arcillas, limos y arenas, cuya depositación ocasiona la formación de terrazas en ambas márgenes del río (Figura 7).

*Figura 7: Depósitos fluvio-aluviales ubicados en ambas márgenes del río Torata (polígono rojo), que conforman terrazas en los sectores de Labramane e Ilubaya.*

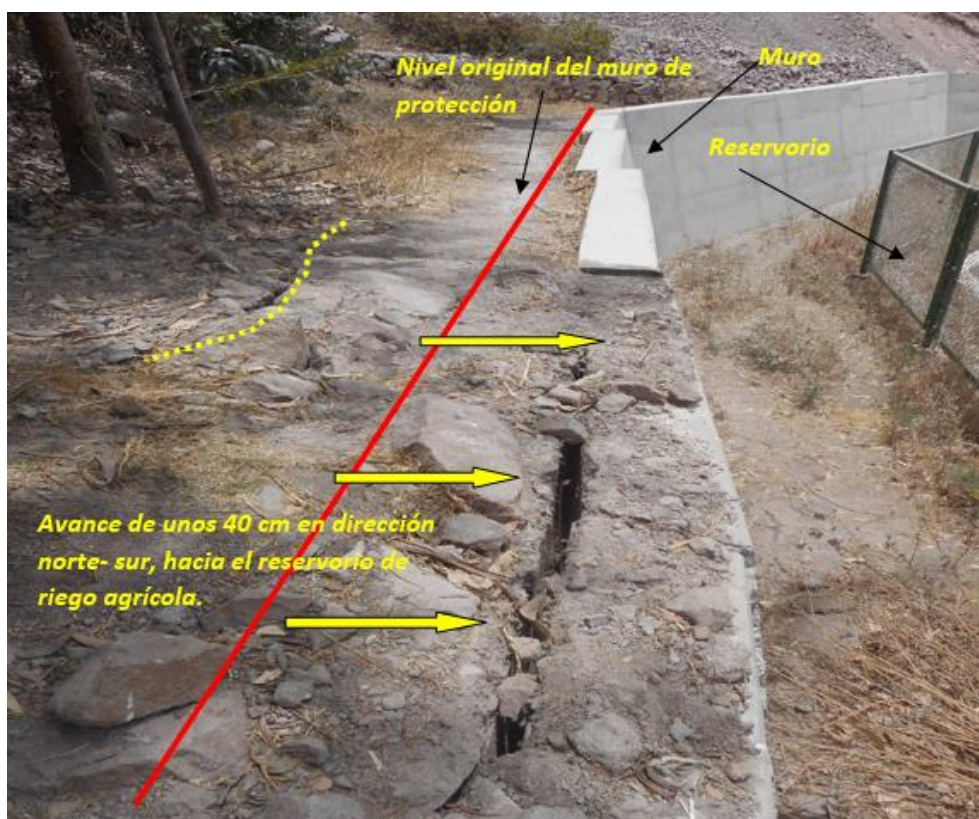
En el año 2017, un deslizamiento similar produjo daños importantes en el área de un reservorio de agua presente en la parte baja de la colina. Se observaron fisuras entorno al muro de protección del reservorio que muestran claramente los desplazamientos producidos por el deslizamiento, ver Figura 9.

*Figura 9: Agrietamiento del muro de protección del reservorio de agua a causa de la fuerza de empuje producto del deslizamiento de tierra.*

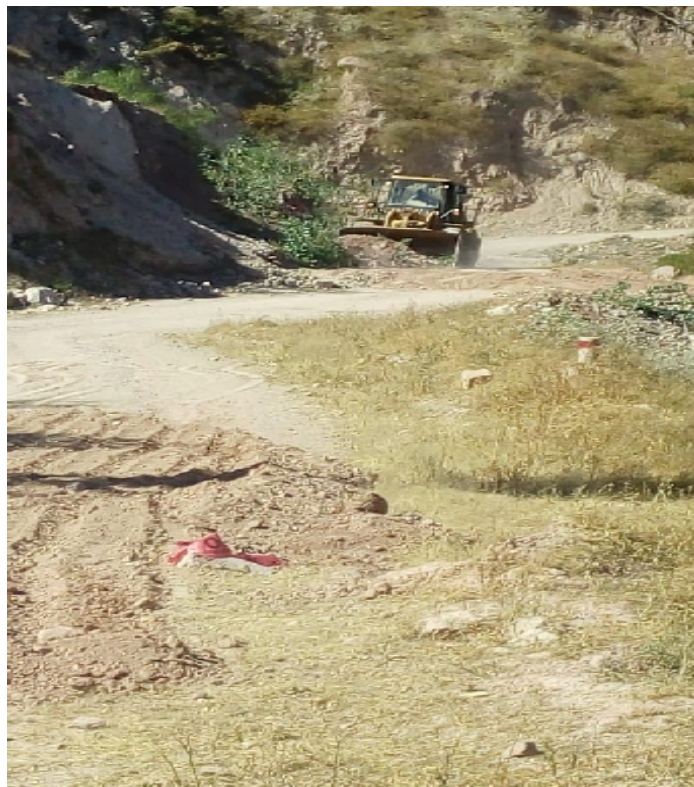
La reactivación del deslizamiento en el presente año, ha afectado una trocha carrozable y zonas de cultivo como se observan en las Figuras 10 a 13.

*Figura 10: Agrietamientos trocha carrozable sector Labramana (agosto 2020)*

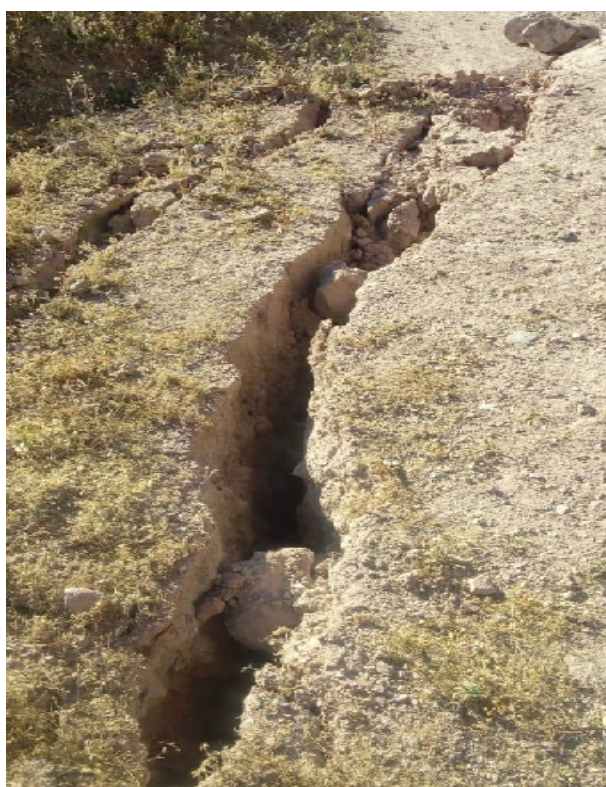
*Figura 11: Agrietamientos transversales en ladera de colinas en sector Labramane. (agosto 2020)*

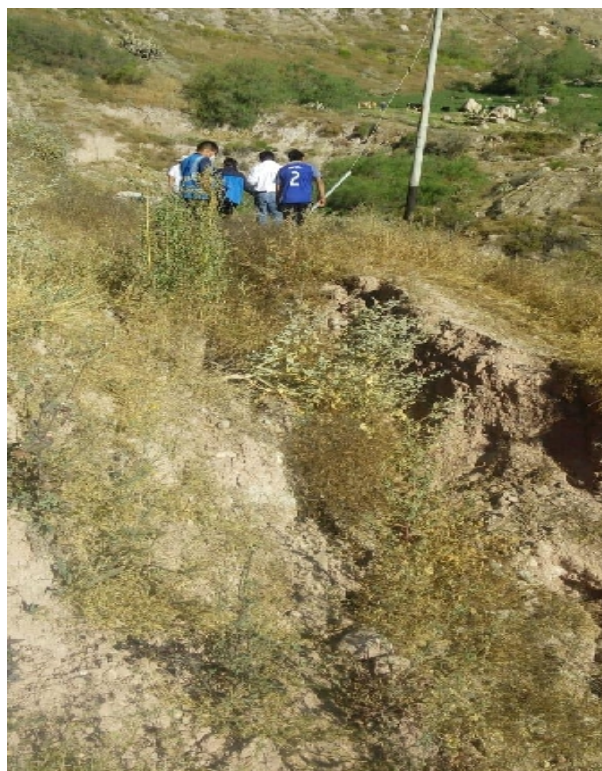
*Figura 12: Zona de agrietamientos en ladera de Sector Labramane. Notar zona de cultivos (agosto 2020)*

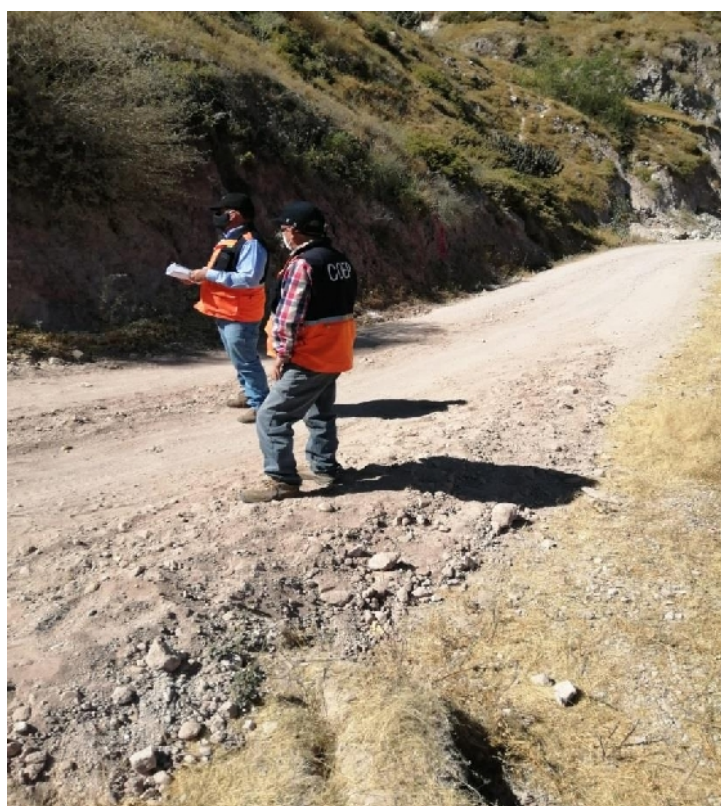
*Figura 13: Personal de Defensa Civil de Municipalidad de Torata inspecciona zona de deslizamiento, se observa talud de pendiente moderada-alta y material altamente meteorizado en la ladera inestable (agosto 2020).*

En la zona de estudio se evidencia la presencia de afloramientos de agua producto de la saturación del suelo por infiltración de las aguas de regadío en la parte alta de la colina, siendo el principal detonante para la frecuente ocurrencia de deslizamientos en Labramane.
