**UNIVERSIDAD NACIONAL MAYOR DE SAN MARCOS**  
*(Universidad del Perú, Decana de América)*  
*Facultad de Ingeniería Geológica, Minera, Metalúrgica y Geográfica*

**"APLICACIÓN DE LOS SISTEMAS DE INFORMACIÓN  
GEOGRÁFICA PARA LA DETERMINACIÓN DE ESCENARIOS  
DE RIESGO EN EL BALNEARIO DE PUCUSANA"**

*Tesis presentado por el Bachiller en  
Ingeniería Geográfica:*

*2012*

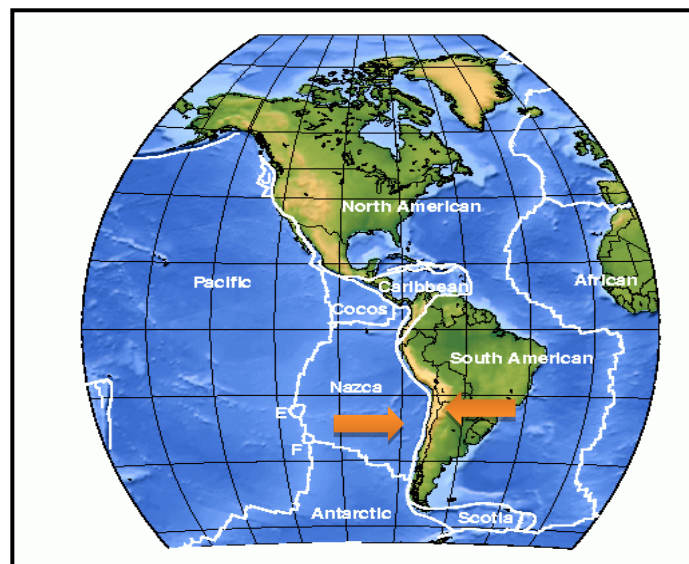
El borde oeste de Sudamérica se constituye como una de las fuentes sismogénicas más importantes del mundo debido a la velocidad con la cual convergen las placas (oceánica) y (continental), siendo del orden de 8 cm/año (DeMets et al, 1990; Norabuena et al, 1999). La constante fricción entre estas placas da origen a los más fuertes sismos conocidos en el Perú, (Figura 3).

Figura 3. Distribución de las placas tectónicas cercanas a Perú.

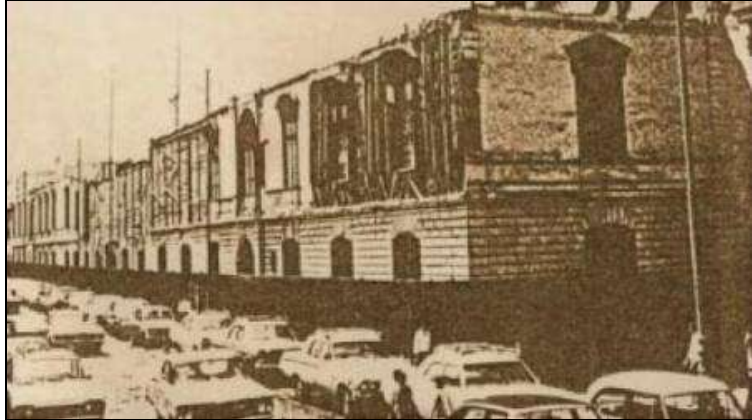
frente a Las Salinas de Huacho (provincia de Huaura). Fue uno de los terremotos más destructivos ocurridos en Lima después del Terremoto de 1940, causó serios daños en la casona de San Marcos tal como se observa en la Figura 10.

*Figura 10. Daños ocasionados en la casona de San Marcos por el sismo del 17 de octubre 1966.*

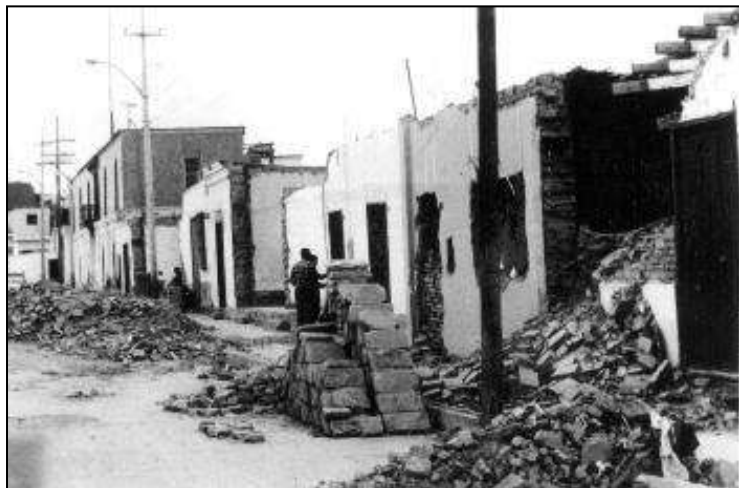
*Figura 11. Daños ocasionados en el Distrito de Chorrillos luego del sismo del 3 de octubre de 1974.*

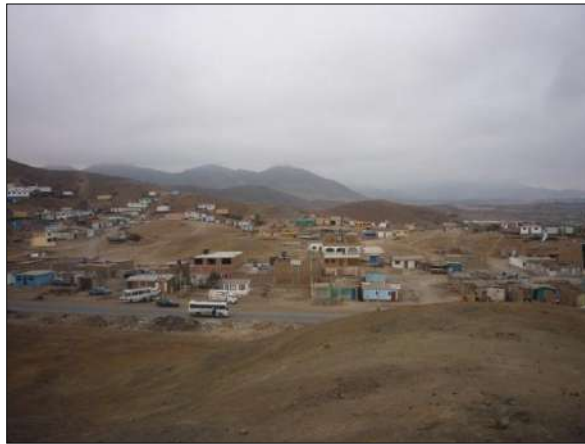
Figura 13. Zona de colinas sobre afloramientos sedimentarios.

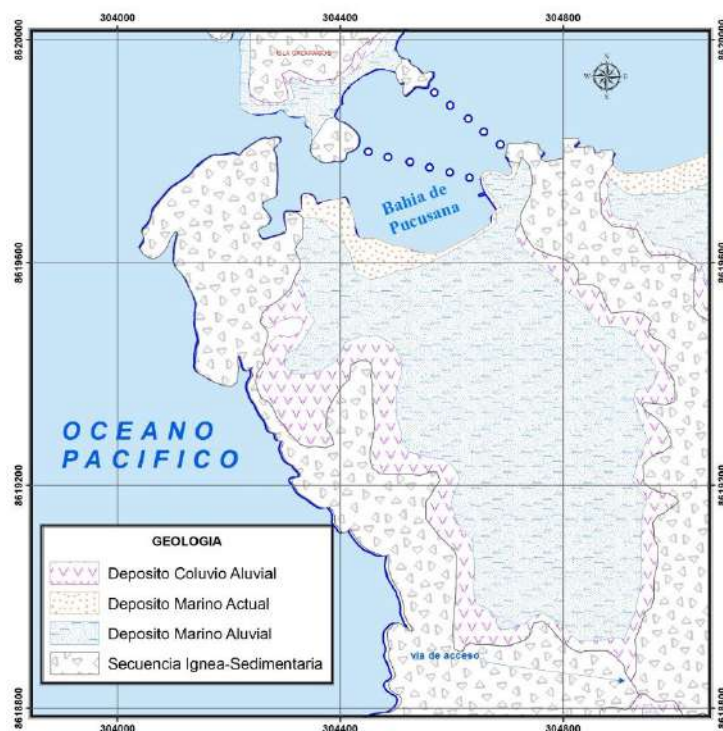
En el marco geológico, el suelo del Balneario de Pucusana está compuesto de rocas ígneas y sedimentarias con edades que van del Cretáceo inferior al Cuaternario, estando ausentes rocas del Terciario (Figura 13).

La secuencia se inicia con capas sedimentarias de la formación Pamplona compuesta por lutitas y calizas intercaladas con algunos niveles volcánicos de edad Cretáceo inferior. Estas rocas afloran en la zona de colinas del Distrito en los extremos norte y sur. Las rocas ígneas afloran en el Sector NE del Distrito Cerro Quipa (Figura 13), donde se emplazan las antenas de telecomunicaciones. De composición intermedia (gabrodioritas y dioritas) y atraviesan la secuencia sedimentaria de la Fm. Pamplona. Sobreyacen a la secuencia anterior, depósitos de edad Cuaternaria compuestos por materiales aluviales, coluviales, fluviales y eólicas emplazados en las partes bajas del distrito, rellenando las principales quebradas.

Figura 14. Mapa geológico para el Balneario de Pucusana.

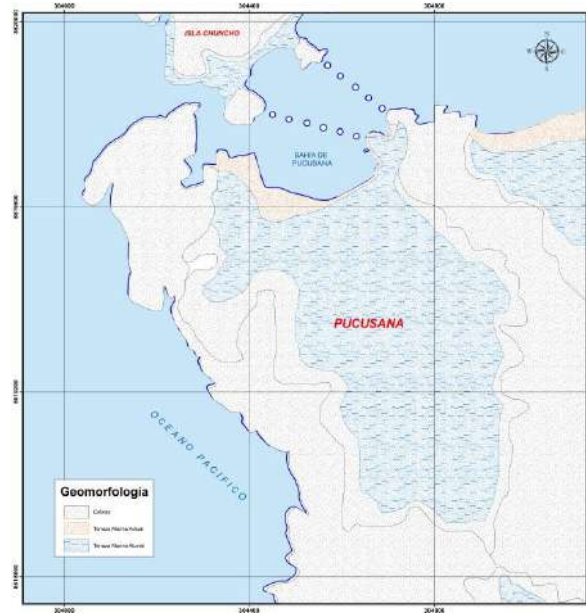
En el Balneario de Pucusana se pueden observar la presencia de tres (3) unidades geomorfológicas bien diferenciadas (Figura 15):

Figura 15. Mapa geomorfológico para el Balneario de Pucusana.

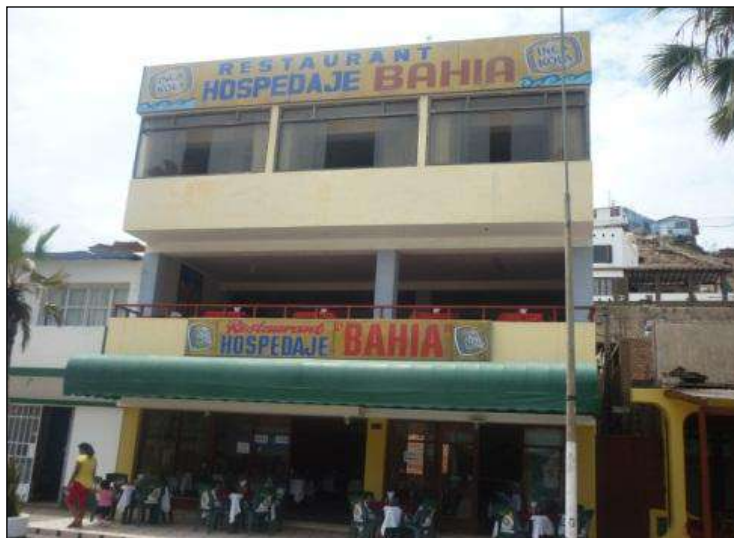
- Ladrillo: el 78 % de las viviendas de Pucusana fueron construidas con ladrillo y se encuentran distribuidas en casi todo el Balneario. En muchos casos estas sirven de hoteles, restaurantes, bares, etc., en especial en los meses de verano cuando el Balneario es visitado por gran cantidad de turistas. En mayor porcentaje estas se encuentran ubicadas en las vías principales como la Av. Lima y el Malecón San Martín. En la Figura 22 se observa una construcción de ladrillo que sirve de hospedaje.

Figura 22. Hospedaje hecho de ladrillo.

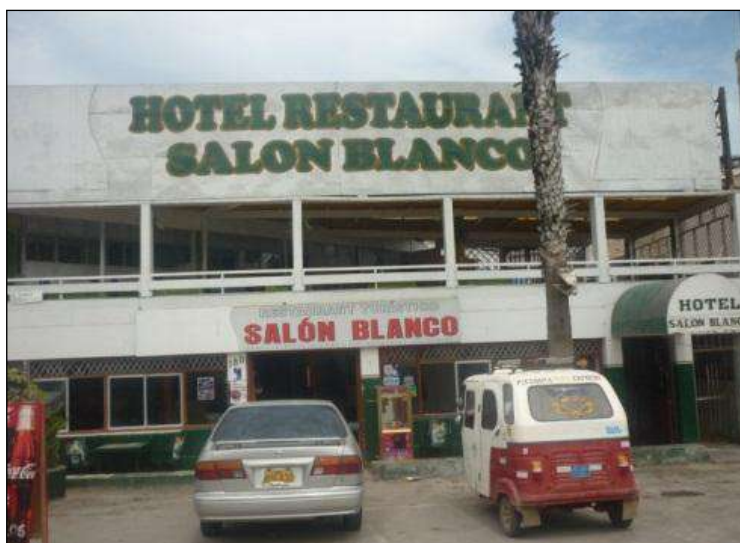
- Adobe: el 2% de las viviendas del Balneario de Pucusana fueron construidas con adobe. Actualmente, este tipo de material es muy poco usado por los pobladores debido a que existen otros mucho más resistentes y económicos. Muchas de estas viviendas son muy antiguas y representan un gran peligro en caso de sismo. La mayoría de estas se encuentran en el malecón San Martín y son utilizados como hospedaje, tal como se observa en la Figura 23, hotel “Salón Blanco”, uno de los más antiguos y visitados de Pucusana.

Figura 23. Hospedaje hecho de adobe.

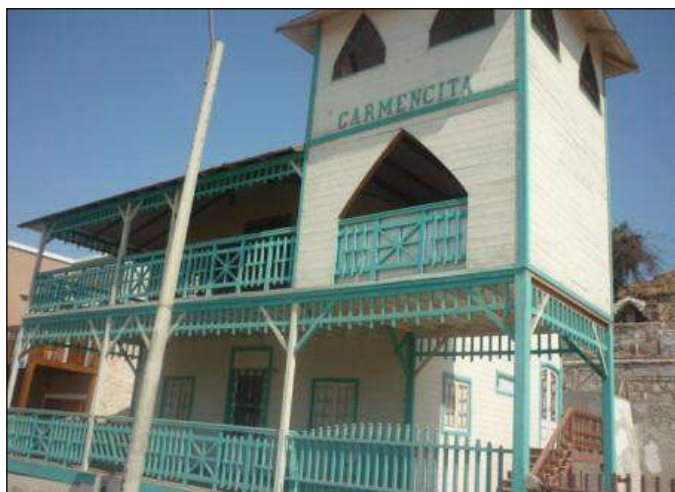
- Madera: el 0.3% de las viviendas del Balneario de Pucusana son de madera y algunas de estas datan desde la creación del Balneario, siendo conservados por motivos turísticos, tal como se observa en la Figura 24. En otros casos existen casas de madera en las zonas más altas del Balneario construidas de manera artesanal.

*Figura 24. Antigua casa de verano típica de Pucusana.*

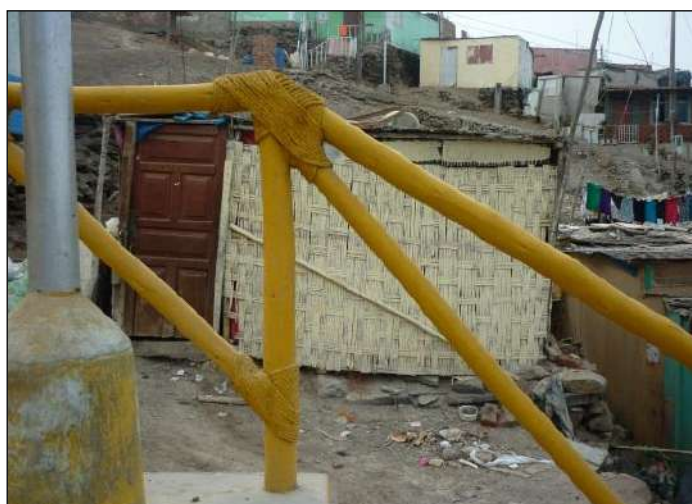
- Estera: el 1.7% de las viviendas del Balneario de Pucusana son de este tipo, que al ser muy frágil, no es vulnerable debido a que ante posible colapso no representa peso suficiente para provocar daños en la personas que la habitan. Estas viviendas se encuentran ubicadas en las zonas de mayor pendiente del Balneario, especialmente en la zona conocida como ampliación Pucusana (Figura 25).

*Figura 25. Casa hecha de estera.*

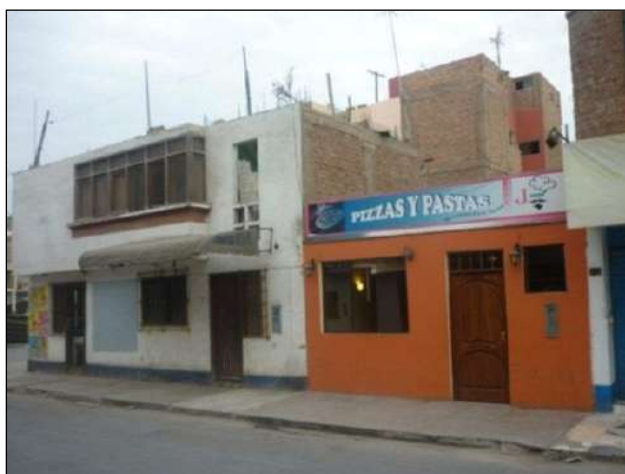
- 1 a 2 pisos: el 89% de las viviendas del Balneario de Pucusana tienen 1 o 2 pisos y se encuentran ubicados en casi todo el Balneario; sin embargo, la mayor parte de estas ocupan las zonas de alta pendiente. Un ejemplo de este tipo de vivienda se observa en la Figura 28, siendo de uso particular y comercio.

Figura 28. Viviendas de 1 y 2 pisos.

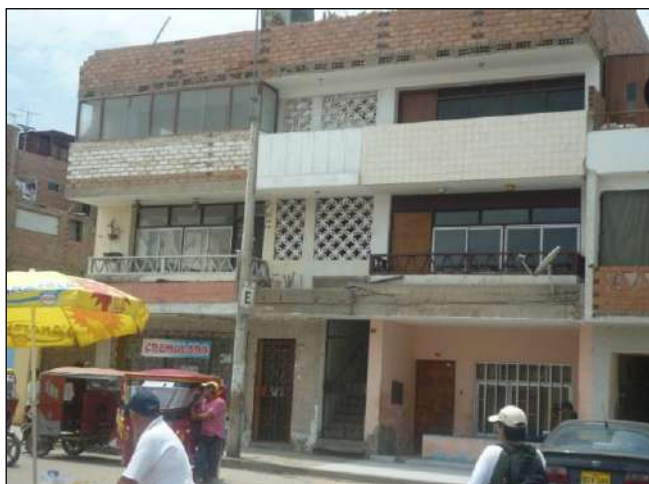
- 3 pisos: el 10% de las viviendas del Balneario de Pucusana son de 3 pisos y se ubican en las zonas más comerciales del Balneario (Malecón San Martín). Gran parte de estas sirven de hospedaje, restaurantes, tal como se observa en la Figura 29.

*Figura 29. Viviendas de 3 pisos.*

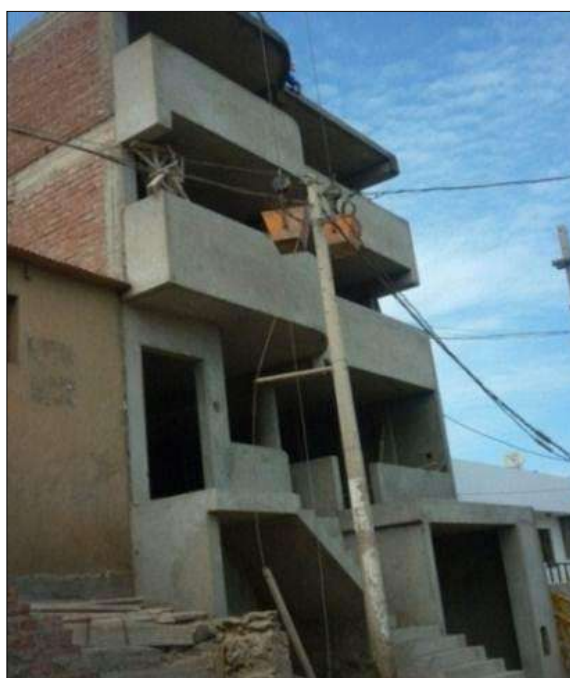
- 4 pisos: el 1% de las viviendas del Balneario de Pucusana son de 4 pisos y se ubican en las partes más bajas del Balneario, cerca al Malecón San Martín siendo en su mayoría hoteles, tal como se observa en la Figura 30 (construcción reciente).

*Figura 30. Construcción de 4 pisos.*

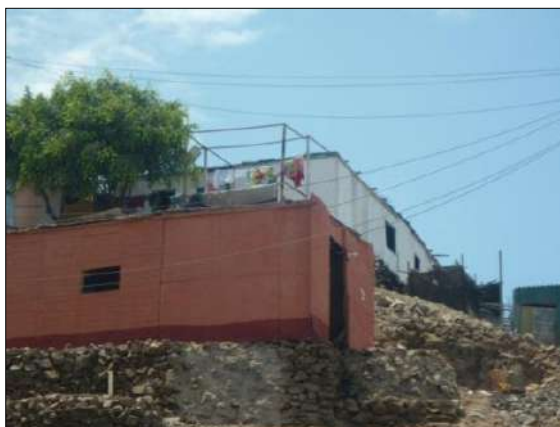
- 0 – 15 años: El 63 % de las viviendas del Balneario de Pucusana son de este tipo y gran parte de estas se ubican en el área de alta pendiente. En otros casos son usados como restaurantes ubicados en el Malecón San Martín. En la Figura 33 se observa una construcción joven de material prefabricado debido a invasiones. Estas viviendas han soportado los sismos recientes ocurridos en Arequipa (2001) y Pisco (2007).

*Figura 33. Viviendas prefabricadas de poca antigüedad.*

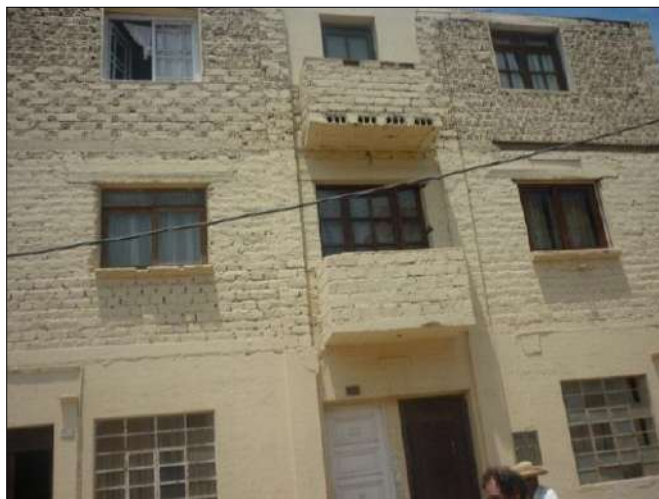
- 16 – 37 años: El 33 % de las viviendas del Balneario de Pucusana son de este tipo (Figura 34), y gran parte de estas se ubican en casi todo el Balneario. Estas viviendas han soportado sismos de gran magnitud como los de Lima (1993), Nazca (1996), Arequipa (2001) y Pisco (2007); Por lo tanto, se debe suponer que estas viviendas presentan daños en su estructura interna debido a estos sismos.

Figura 34. Viviendas de mediana antigüedad, para uso de hospedaje.

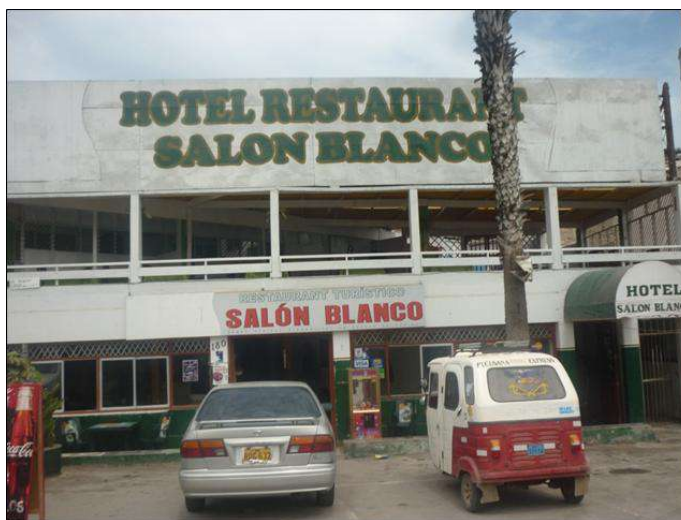
- 38 a más años: el 4% de las viviendas del Balneario de Pucusana son de este tipo y gran parte de estas se ubican en la parte más cercana al malecón San Martín. Algunas viviendas con más de 50 años de antigüedad, en su mayoría son hospedajes y albergan gran cantidad de turistas en los meses de verano, como por ejemplo el Hotel “Salón Blanco” que se muestra en la Figura 35.

Figura 35. Construcción antigua de adobe.

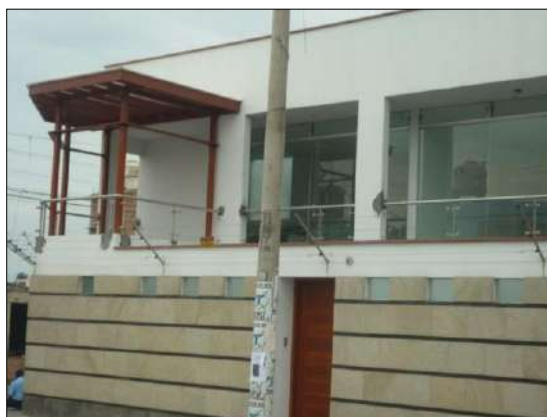
- **Viviendas en Buen estado:** el 62% de las viviendas del Balneario de Pucusana se encuentran en buen estado, estas han recibido mantenimiento o han sido recientemente construidas. En la Figura 38 se observa un ejemplo y en muchos casos sirven de casas de playa. Estas viviendas se encuentran principalmente en la avenida Leoncio prado, hasta antes de llegar al área de alta pendiente.

*Figura 38. Viviendas de alta calidad y técnica de construcción.*

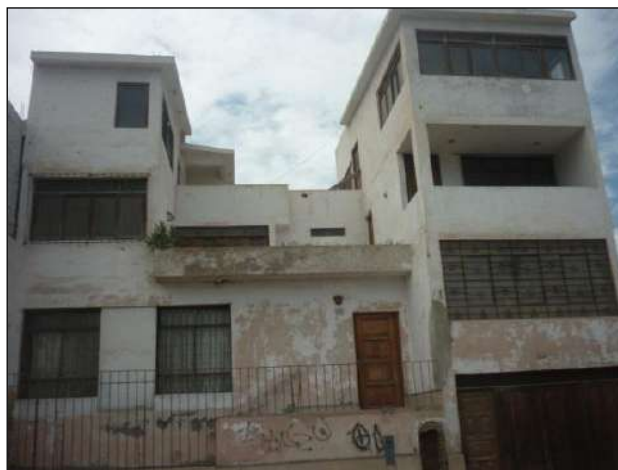
- Regular: el 19 % de las viviendas del Balneario de Pucusana se encuentran en estado regular, y muchas no han recibido mantenimiento en mucho tiempo, aunque no presentan daños visibles. En la Figura 39 se observa un ejemplo. Estas viviendas se encuentran principalmente en las avenidas Lima, Manco Capac y el Malecón San Martín.

*Figura 39. Viviendas de estado conservación regular.*

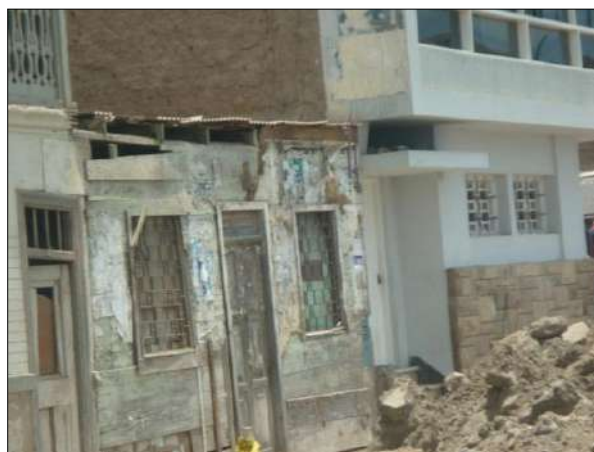
- Malo: el 18 % de las viviendas del Balneario de Pucusana están en mal estado debido a que no han recibido mantenimiento y por ello presentan rajaduras visibles, tal como se observa en la Figura 40. Estas viviendas se encuentran dispuestas en el malecón San Martín y en el área de alta pendiente.

*Figura 40. Viviendas de estado conservación malo o ruinoso*

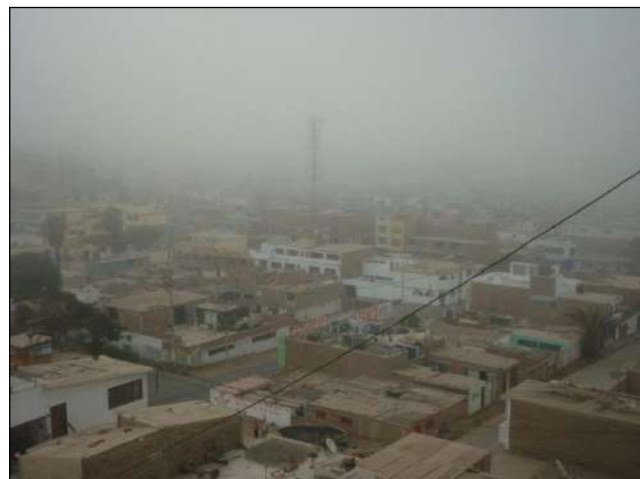
Las viviendas del Balneario de Pucusana, según el nivel de humedad, han sido clasificadas entre las que tienen rasgos de humedad y las que no, y su distribución porcentual se observa en la Figura 42. En general, debe entenderse que un gran porcentaje de las viviendas de Pucusana se encuentran cerca al litoral, y/o en la bahía y ello hace que sean propensas a incrementar su nivel de humedad, lo cual las hace más vulnerables. Un ejemplo se muestra en la Figura 43 y corresponde a la avenida Manco Capac.

Figura 43. Humedad registrada en el Balneario.

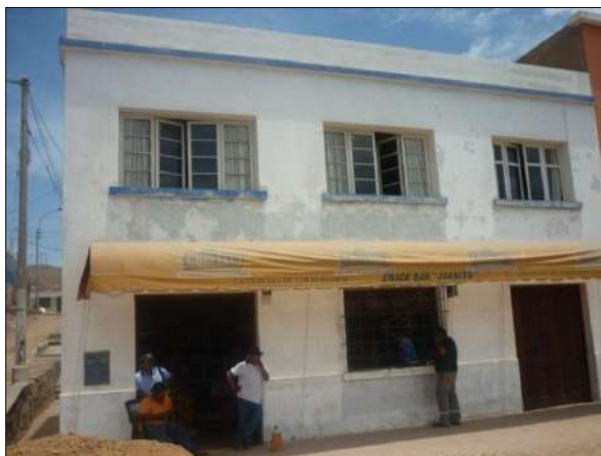
- Con humedad: el 39% de las viviendas del Balneario de Pucusana presentan humedad debido a su proximidad al mar, esto se evidencia mediante la presencia de marcas como oxidación en puertas y ventanas o pérdida de la capa de pintura en las paredes, tal como se observa en la Figura 44. Básicamente, estas viviendas se encuentran a menos de 100 metros de la playa y en el área de alta pendiente.

*Figura 44. Construcción con exposición a humedad visible en las paredes.*

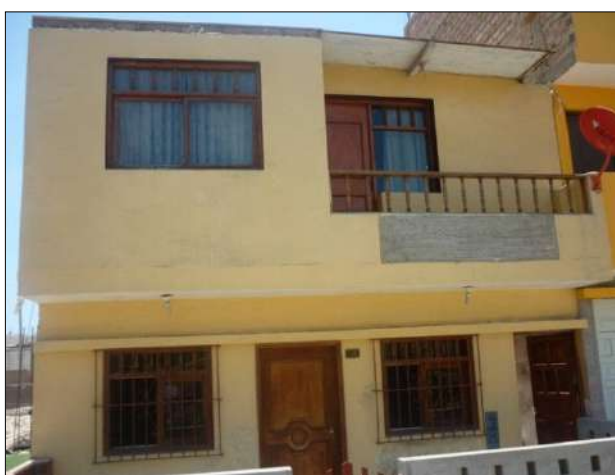
- Sin humedad: el 61 % de las viviendas del Balneario de Pucusana no presenta ningún tipo de humedad en su estructura (puertas, ventanas y paredes), tal como se observa en la Figura 45. Estas viviendas se encuentran en las zonas más bajas del Balneario, aproximadamente a más de 100 metros de la playa.

*Figura 45. Construcción sin humedad visible en sus paredes.*

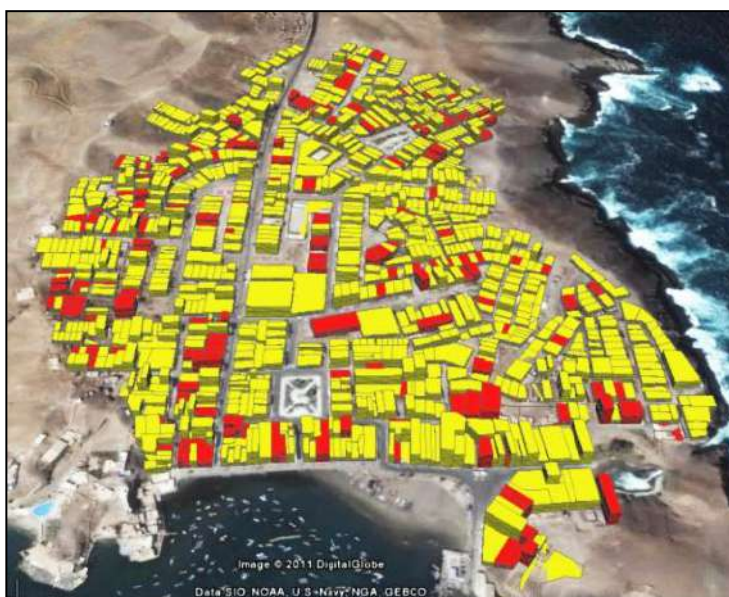
En la Figura 48, se observa, en una vista panorámica, que las viviendas dañadas por sismos como los ocurridos en Nazca (1996) y Pisco (2007). Estas viviendas se encuentran en las zonas de alta pendiente del Balneario (áreas en rojo) y en el Malecón San Martín. Las viviendas que no sufrieron daños se muestran con color amarillo.

Figura 48. Vista panorámica de las viviendas del Balneario de Pucusana, clasificados por el nivel de daño producido por sismos anteriores.

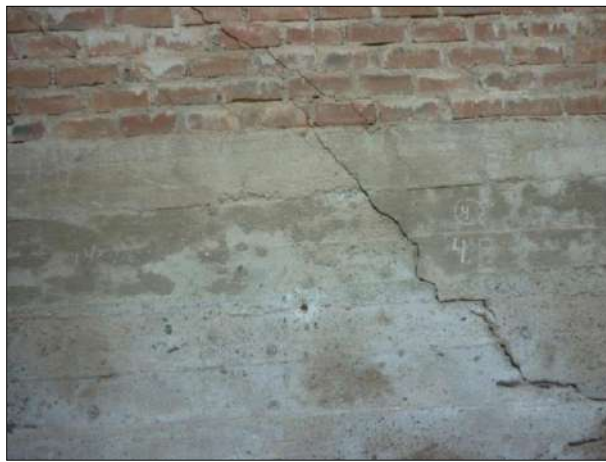
- Con daños: el 16% de las viviendas del Balneario de Pucusana presentan daños en sus viviendas producto de la ocurrencia del sismo de Pisco 2007. En el Balneario muchas viviendas quedaron con serios daños, lo cual las hace inhabitables. Un ejemplo se muestra en la Figura 49, la vivienda presenta paredes con importantes fisuras. Esta vivienda se encuentra en el pasaje Francia.

*Figura 49. Construcción con daño, producto a sismos anteriores.*

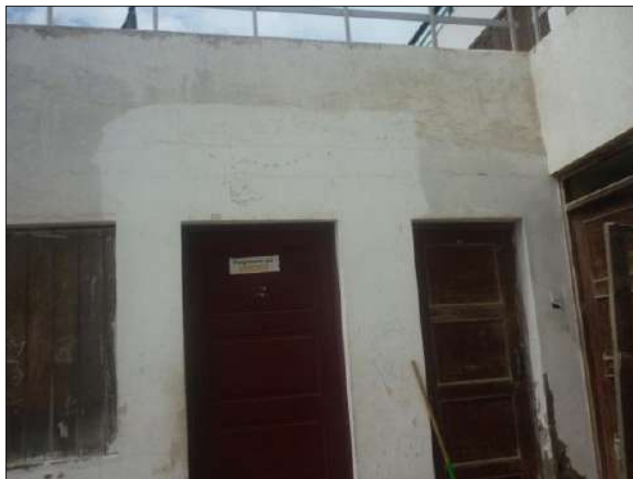
- Sin daños: el 84% de las viviendas del Balneario de Pucusana no presentan daños en sus viviendas, habiendo soportado sin problemas el sismo de Pisco y como ejemplo, se muestra en la Figura 50 una vivienda sin daños ubicada en el pasaje Corbeta Unión.

*Figura 50. Construcción sin daños.*

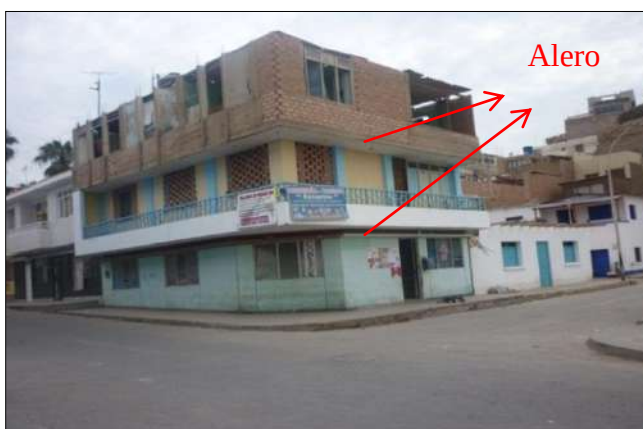
Las viviendas del Balneario de Pucusana, según el uso de alero, fueron clasificados en: con alero y sin alero, y su distribución porcentual se presenta en la Figura 56. Evaluar el uso de alero es muy importante debido a que según evidencias de sismos pasados, su presencia en algunas viviendas hizo de estas, más vulnerables debido a que soportan mayores pesos a los proyectados.

- Con alero: el 23% de las viviendas del Balneario de Pucusana presentan alero, evidenciando mayor peso en su estructura. En la Figura 57 se muestra un ejemplo de este tipo de viviendas.

Figura 57. Vivienda con alero.

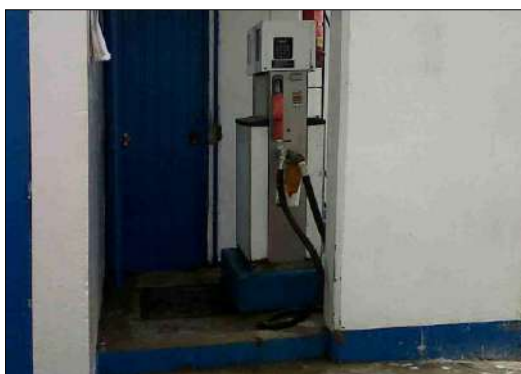
- Grifos y depósitos de gasolina: El almacenamiento de gasolina, petróleo o algún tipo de aceite hacen de las viviendas lugares muy vulnerables debido a la exposición a incendios y explosiones. En el Balneario de Pucusana existen dos 2 grifos, uno de ellos se encuentra ubicado en el puerto pesquero de Pucusana (Figura 59); abastece de combustible a embarcaciones de pesca y vehículos de transporte de pescado. Otro grifo llamado “Gulf” (Figura 60) se encuentra ubicado en la Av. Lima y sirve de abastecimiento al mercado local de transporte público. El primero tiene un tratamiento adecuado, ya que es administrado por la Dirección General de Capitanías y Puertos del Perú y cuenta con plan de contingencias en caso de derrames o incendios. La ubicación de estos grifos son representados en la Figura 63 (estrellas azules).

*Figura 59. Grifo Gremio de Pescadores, funciona en el terminal pesquero de Pucusana y abastece a embarcaciones de pesca.*

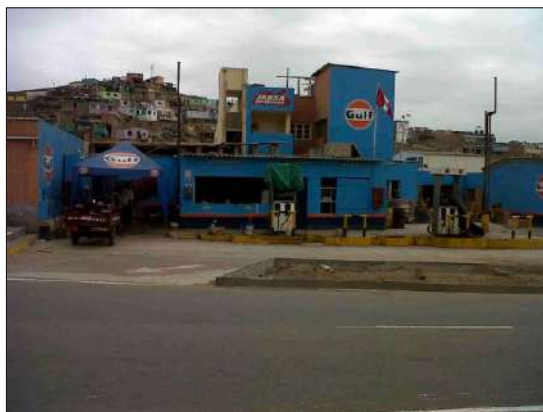
*Figura 60. Grifo Gulf, funciona en la Av. Lima. Abastece al comercio local.*

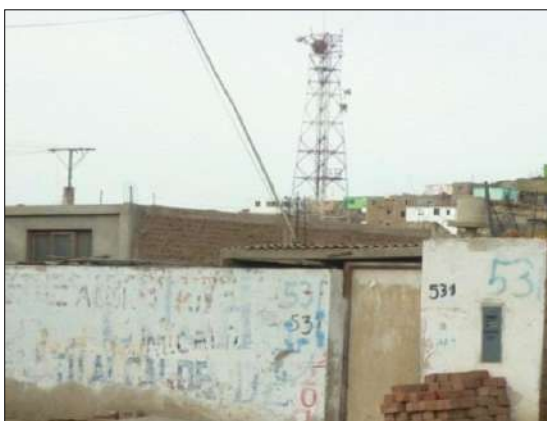
*Figura 61. Antena telefónica.*

- Puestos de venta de gas: El almacén de este tipo de combustibles hace de la vivienda y/o adyacentes lugares muy vulnerables debido a la exposición de estos a incendios y/o explosiones. En Pucusana existen 10 puestos de venta de gas y su ubicación se muestra en la Figura 63 (estrellas magenta).
- Antena de telefonía celular: Esta antena se ubica entre Av. Lima y Av. Alfonso Ugarte. Esta antena hace de las viviendas adyacentes lugares vulnerables debido a la exposición de estos al desplome. su ubicación se muestra en la Figura 67 (estrellas verde).

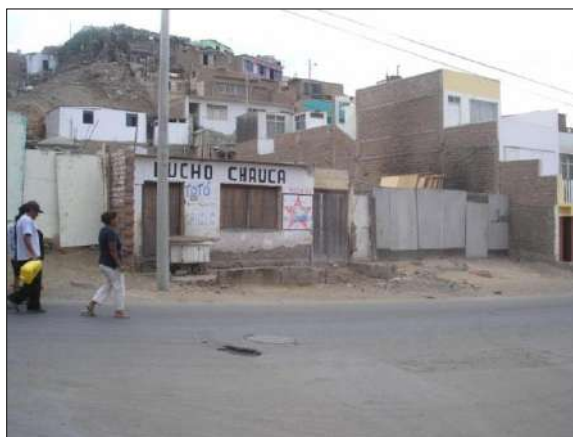
- Centro de acopio de basura: El almacenamiento de residuos inflamables como plásticos y papeles hace de las viviendas adyacentes lugares muy vulnerables debido a la exposición de estos a incendios. En el Balneario de Pucusana se encontró al menos, una vivienda que almacena este tipo de materiales, tal como se observa en la Figura 62. En la Figura 63. se muestra la ubicación de esta vivienda (estrella rojo).

*Figura 62, vivienda que sirve de centro de acopio de papeles y plásticos.*

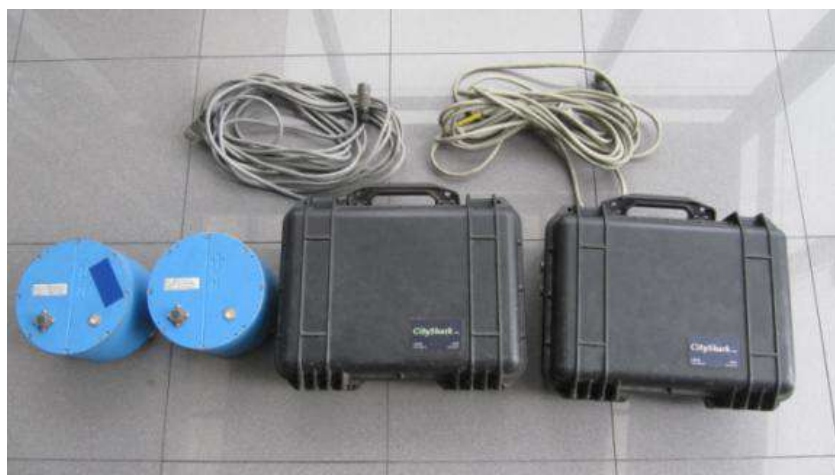
Vista de los sensores y registradores

Para la toma de datos se consideró un número de puntos definidos para cada zona de estudio de acuerdo a las condiciones tectónicas, geológicas, geomorfológicas, geotécnicas y demográficas. El tiempo de registro en cada punto fue de 15 minutos, lo cual permite tener buena cantidad de información para su posterior análisis.

La data obtenida en cada punto fue transferida a una estación de trabajo para el cambio de formatos respectivos y corrección por línea base (offset) sin la utilización de ningún tipo de filtro a fin de no alterar la señal original. Asimismo, las incidencias y características instrumentales consideradas en cada punto de medición fueron cuidadosamente anotadas en una cartilla y cuyo formato permite contar con el total de información para la evaluación de las condiciones en las cuales se adquirieron los registros antes de su análisis y procesamiento.

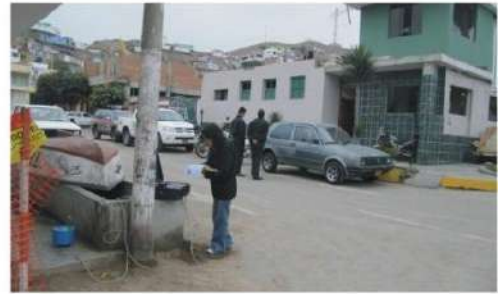
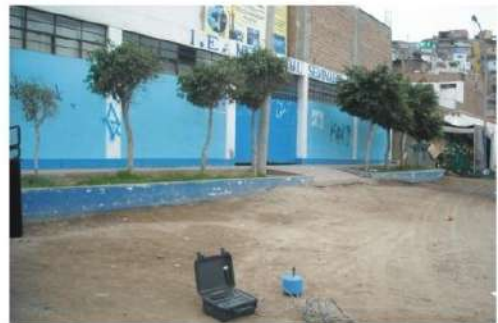
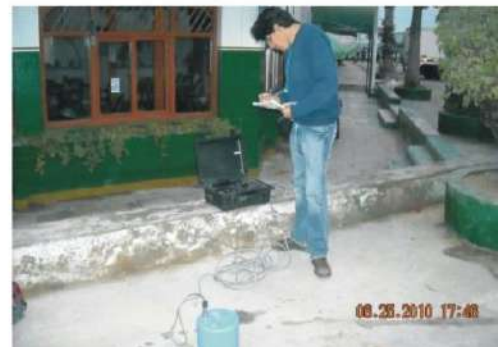
Figura 70a. Ejemplo de gráficas de razones espectrales obtenidas en diferentes puntos del Balneario de Pucusana. Los puntos P15, P25, P46 se ubican en el Área-1 (zona céntrica del Distrito) y presentan frecuencias predominantes 6 a 8Hz. Las líneas delgadas continuas corresponden a las razones espectrales obtenidas para cada ventana de observación, la línea gruesa el promedio de estas curvas y las líneas discontinuas su desviación estándar.

En la Figura 70 se presentan ejemplos de las razones espectrales obtenidas para las diferentes áreas definidas en este estudio: P09, P15, P25, P27, P46 y P47 para el Área-1 y P76, P77, P78, P81, P82 y P84 para el Área 2.

- En las Figuras 70a-b se muestran las razones espectrales obtenidas para el Área-1. En el área céntrica del Distrito resaltan frecuencias predominantes en un rango de 6 a 8Hz, con amplificaciones de al menos 2 veces, y conforme se tiende hacia las colinas, ellas disminuyen al punto que no es posible identificar frecuencias predominantes.
- Las Figuras 70c-d muestran las razones espectrales para el Área-2, y en ellas se observa con claridad que en la zona céntrica y parte baja del distrito sobresalen frecuencias de hasta 3 Hz y hacia la periferia, se tiende a valores mayores pero con menor amplificación relativa.

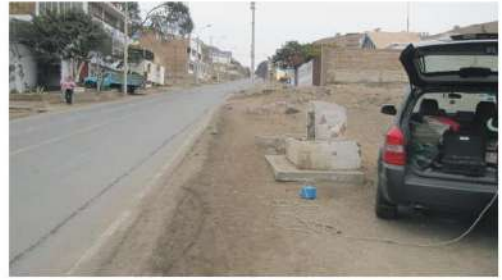
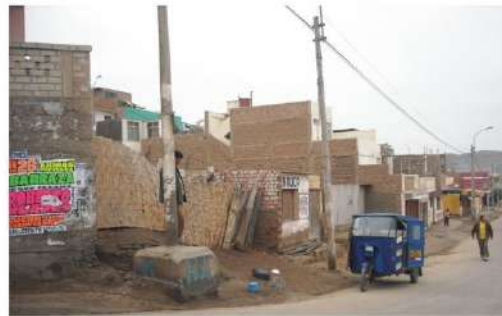
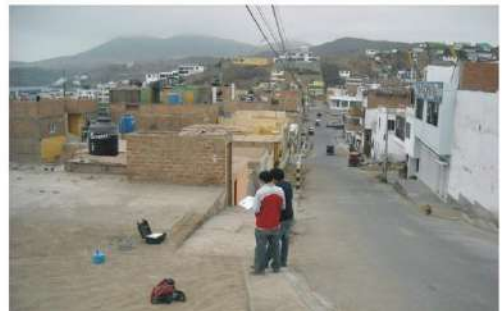
Figura 70b. Ejemplo de gráficas de razones espectrales obtenidas para diferentes puntos del Balneario de Pucusana. Los puntos P09, P27, P47 se ubican en el Área-1(periferia de la zona céntrica del Distrito) y se caracterizan por no presentar frecuencias predominantes. Otros, ver Figura 70a.

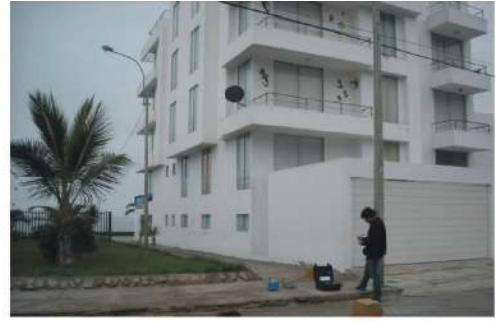
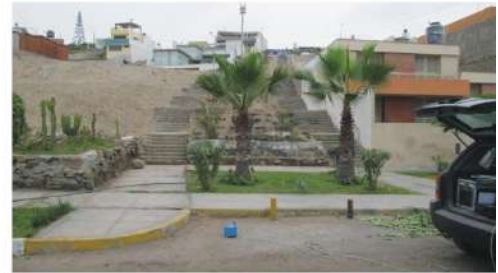
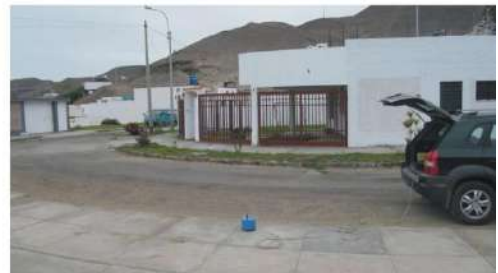
Figura 70c. Ejemplo de gráficas de razones espectrales obtenidas en diferentes puntos del Balneario de Pucusana. Los puntos P51, P82, P84 se ubican en el extremo mas bajo del Área-2 (zona céntrica, Naplo) donde sobresalen frecuencias de 3Hz.

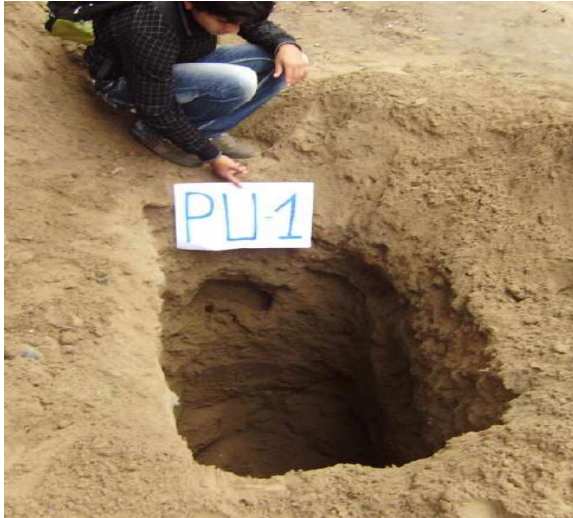
Figura 72. Ficha para la calicata PU\_1.

| Nombre: PU_1 | Distrito: Pucusana | Balneario centro oeste |

Norte: 8619430  
 Este : 304585  
 Elevación: 09 m  
 Referencia.: Calle Francisco Bolognesi (espalda del mercado)

**Observaciones:** Esta calicata se encuentra en depósito marino, influenciado por acción eólica. en menor medida.

En el Balneario de Pucusana se elaboraron siete calicatas, distribuidos en toda el área de estudio (Figura 73). En la Figura 72 se muestra la ficha correspondiente a la calicata PU\_1, en la cual identifica la fecha de realización, ubicación geográfica, características geológicas y geomorfológicas.

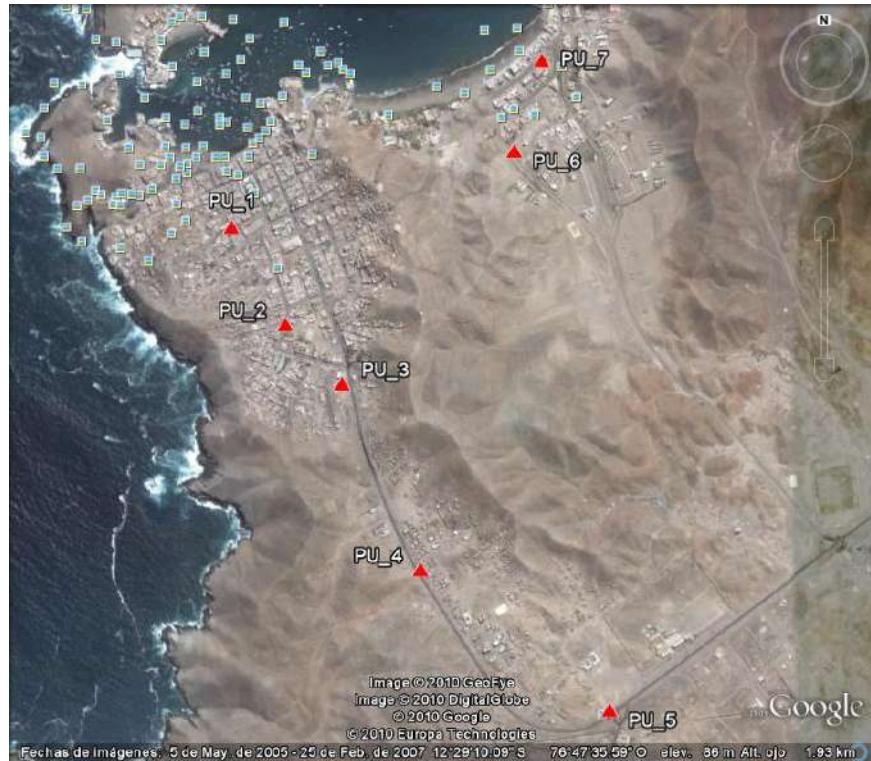
Figura 73. Distribución espacial de las siete (7) calicatas elaboradas en el Balneario de Pucusana.

- I. Los puntos de toma de datos fueron seleccionados siguiendo el mapa catastral del Balneario de Pucusana y las áreas circundantes haciendo un total de 84 puntos (Figura 73). Del total de puntos, 69 se encuentran en el Área-1, 10 en la Área-2 y 5 puntos en el Área-3 (zona de expansión urbana). En el Área-1 se

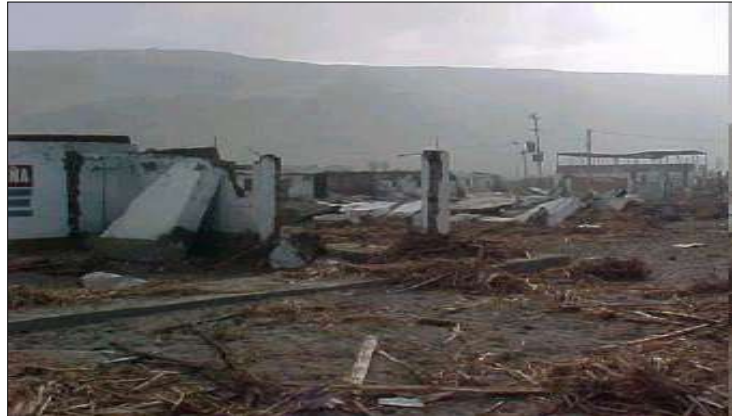
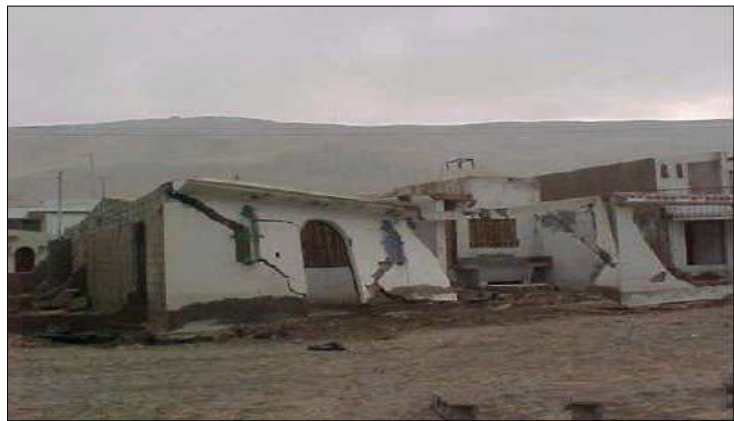
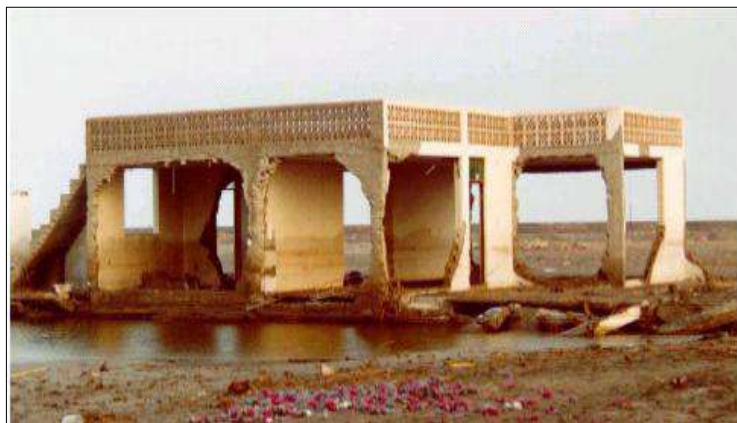
En algunos casos la magnitud del momento del flujo es tan alta, que es capaz de arrastrar tierra adentro a barcos de elevado tonelaje.

*Figura 75. Imágenes de los destrozos provocados por el momento del flujo del tsunami ocurrido en Camaná el 23 de junio del 2011.*

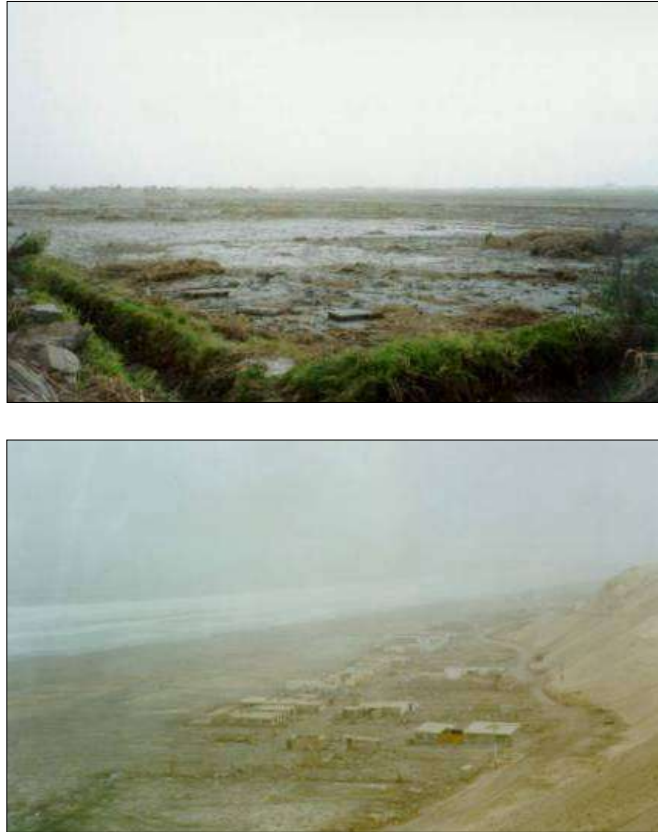
interior y por diferencias de pendiente, el flujo de agua es acelerado en ese pasaje originado el barrido de los elementos que se presenten a su paso como construcciones, estructuras, plantaciones, etc. (Figura 76). En estas inundaciones, normalmente personas y animales, barcos y otras embarcaciones menores son atracados en puertos y muelles; arrastrados a tierra y depositados posteriormente en áreas distantes a su localización inicial una vez que el flujo ha retrocedido.

*Figura 76. Imágenes de los destrozos por inundación producidos por el tsunami ocurrido en Camaná el 23 de junio del 2011*

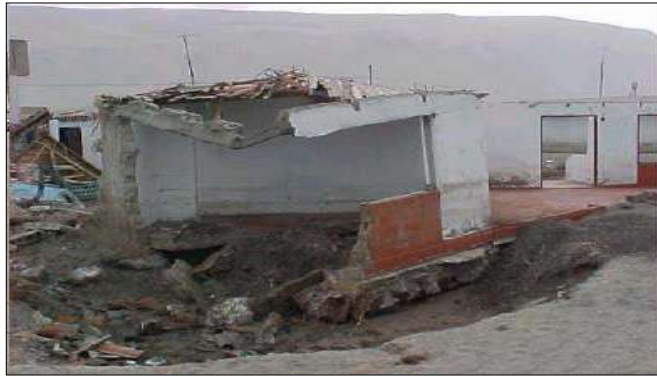
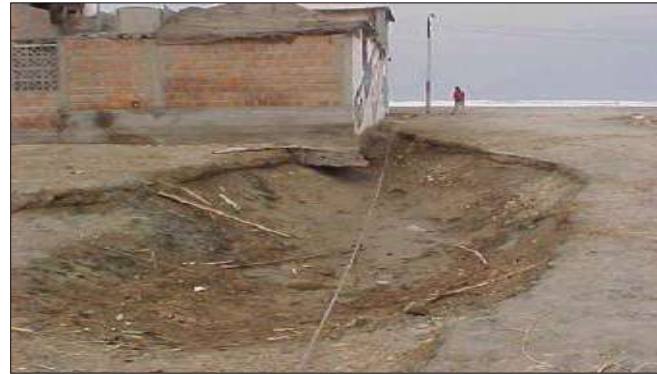
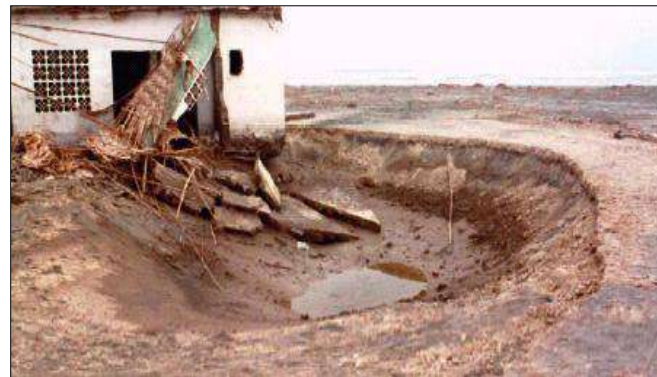
Son observados a menudo en las infraestructuras portuarias, cerca de la costa, la corriente del tsunami remueve el fango y arena del fondo del mar socavando a veces los cimientos de las estructuras de los muelles y puertos (Figura 77). El colapso de las estructuras puede producirse también cuando el refluo socava los cimientos.

*Figura 77. Imágenes de los destrozos por socavamiento producidos por el tsunami ocurrido en Camaná el 23 de junio del 2011*

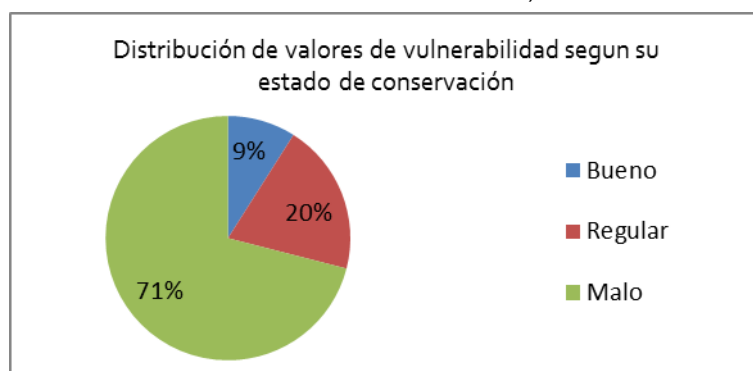
- IV. Resultado: luego del análisis AHP, en la Figura 86 se presenta los valores de vulnerabilidad estimada para las viviendas del Balneario de Pucusana. De acuerdo, a esto el mayor peso corresponde a las construcciones en estado de conservación malo con un 71% y el menor valor corresponde a las viviendas que tienen un estado de conservación bueno, con un 9%.

Figura 86. Distribución de valores de vulnerabilidad en función a su estado de conservación

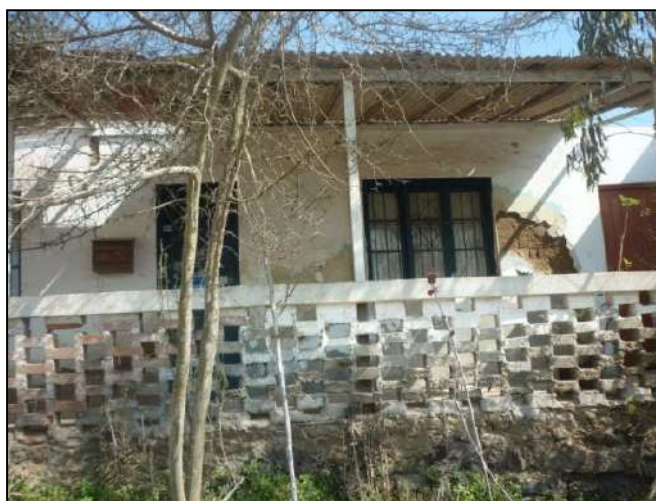
- ✓ Con humedad: estas construcciones tienen especial consideración en los meses de invierno, y sobre todo las que se encuentran en las partes más altas del Balneario por estar construidas con material prefabricado y podrían desplomarse debido al debilitamiento de sus paredes producto de la humedad. En la Figura 87 se observa una vivienda con el problema de desmoronamiento de sus paredes, producto de la humedad. Por otro lado las construcciones cercanas al malecón San Martín, debido a que están muy cerca al mar reciben humedad constante durante todo el año, lo cual las hace más vulnerables.

Figura 87. Construcción con problemas de humedad. Obsérvese las paredes dañadas por la acumulación de humedad.

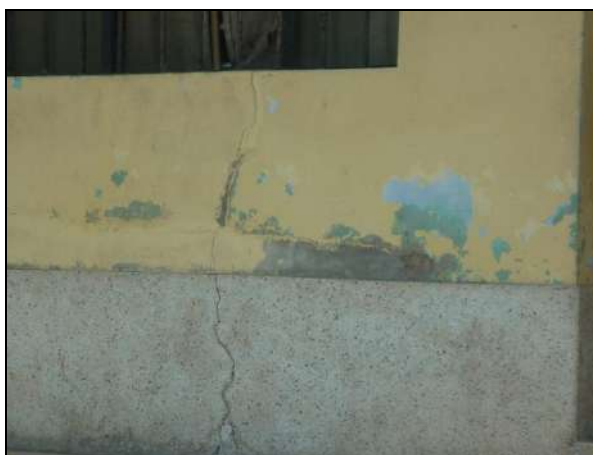
Figura 89. Construcción ubicada en el Malecón San Martín con problemas de agrietamiento debido al sismo de Pisco 2007.

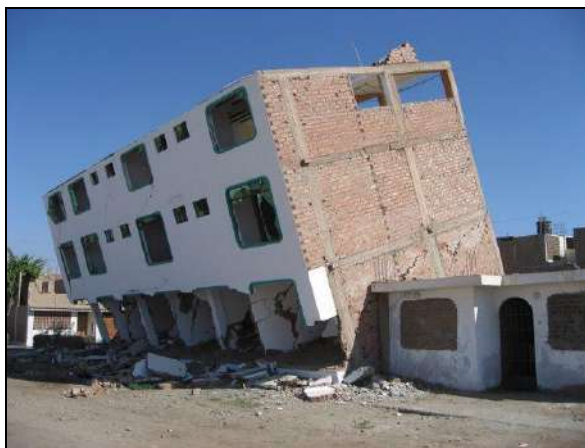
- I. *Clasificación de vulnerabilidad: Después del último sismo de gran magnitud ocurrido en Perú, sismo de Pisco (2007), se encontró que muchas de las casas colapsaron debido a la sobrecarga de las bases con pesos para las cuales no fueron diseñadas.*

Figura 93. Construcción con problemas de sobrepeso, después de ocurrido el sismo de Pisco 2007.

- ✓ Con alero: al tener mayor peso la vivienda se balancean y se hacen vulnerables, al ocurrir un movimiento sísmico y esto es debido a que soportan mayor peso, tal como se observa en la Figura 96. Durante el terremoto de Pisco 2007, muchas de las construcciones, colapsaron por sobrecarga y estos malos ejemplos de construcción se observan en el Balneario de Pucusana.

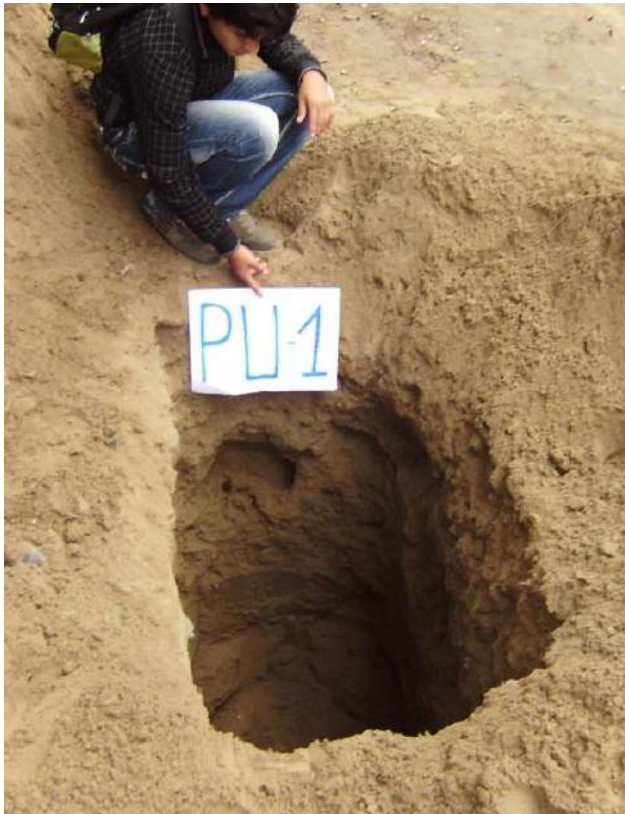
| Nombre: PU_1 | Distrito: Pucusana | Balneario centro oeste |

Norte: 8619430  
 Este : 304585  
 Elevación : 09 m

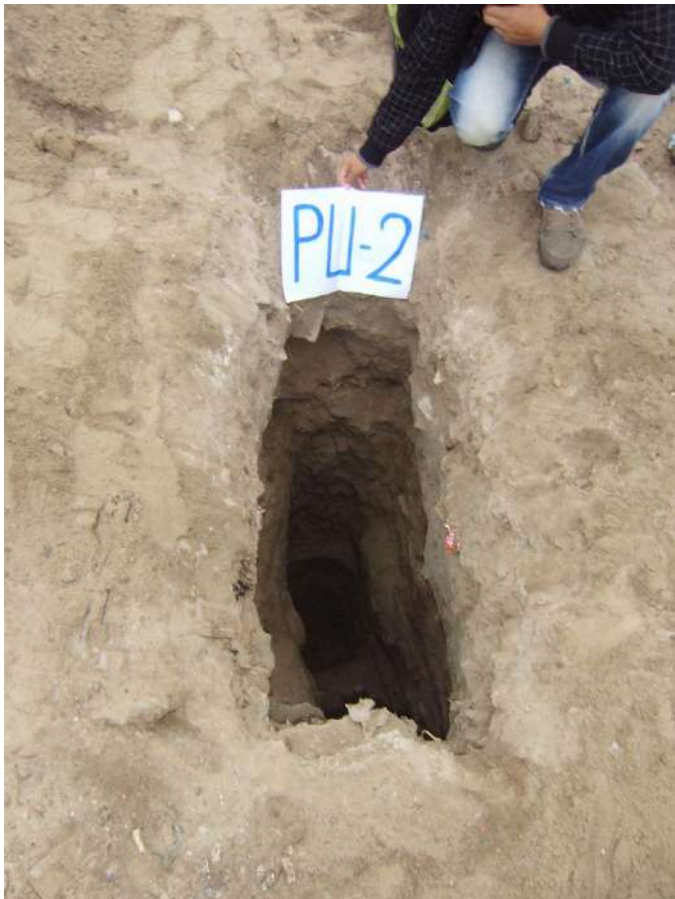
| Nombre: PU_ 2 | Distrito: Pucusana | Balneario centro |

Norte: 8619182  
 Este : 304724  
 Elevación : 39 m
