**UNIVERSIDAD NACIONAL MAYOR DE SAN MARCOS**  
*(Universidad del Perú, Decana de América)*  
*Facultad de Ingeniería Geológica, Minera, Metalúrgica y Geográfica*

**"APLICACIÓN DE LOS SISTEMAS DE INFORMACIÓN  
GEOGRÁFICA PARA LA DETERMINACIÓN DE ESCENARIOS  
DE RIESGO EN EL BALNEARIO DE PUCUSANA"**

*Tesis presentado por el Bachiller en  
Ingeniería Geográfica:*

*2012*

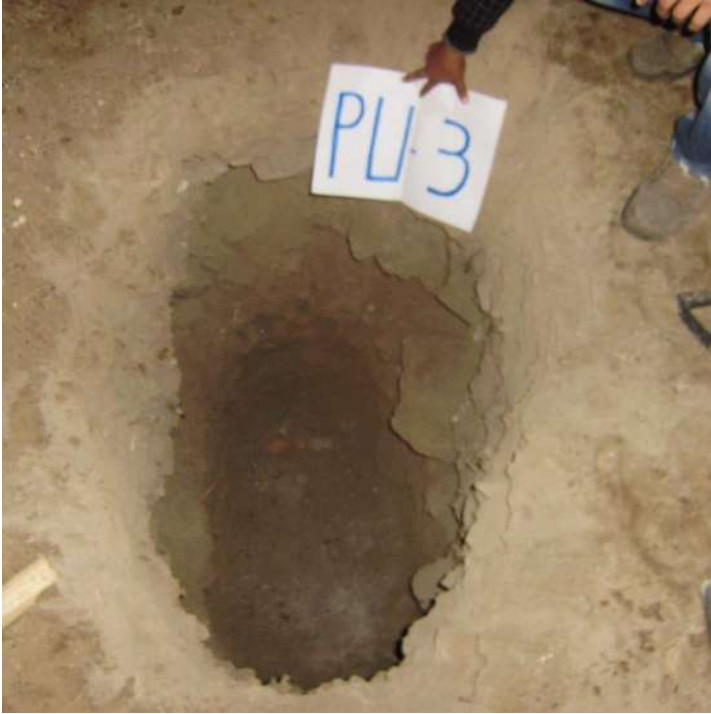
| Nombre: PU - 3 | Distrito: Pucusana | Balneario Este |

Norte: 8619032  
Este : 304870  
Elevación : 40 m  
Referencia.: Pj. Nazca con  
Pj. Cailloma
