PROCESOS DE REMOCIÓN EN MASA E INUNDACIONES QUE AFECTAN LA SEGURIDAD FÍSICA DEL DISTRITO DE CHURUJA, PROVINCIA BONGARÁ, REGIÓN AMAZONAS.

Socorro del Pilar Vivanco López
socorro.vivanco.l@gmail.com
Instituto Geofísico del Perú

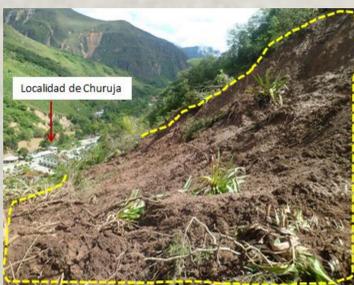
Durante el cartografiado geodinámico en campo se delimitó zonas donde se producen eventos del tipo movimientos en masa e inundaciones. (a) Deslizamientos del tipo traslacional en el cerro Tiaranta ocurridos desde el año 2013, Foto 02. (b) las inundaciones producidas por el río Utcubamba, acaecidas desde el año 1976, afectaron 4 ha aproximadamente, Foto 03.

Foto 02: Deslizamiento en la ladera SE del Cerro Tiaranta que afectó a la población de la localidad de Churuja, Fuente: Municipalidad Distrital de Churuja, Abril-2013.

El deslizamiento del lado SE de la ladera del cerro Tiaranta, involucró 187 m³ aproximadamente de material deslizado. A partir de Febrero-2014 el lado NE, se deslizó afectando la carretera Pedro Ruiz-Churuja-Chachapoyas con un volumen de 87 m³, Foto 04.

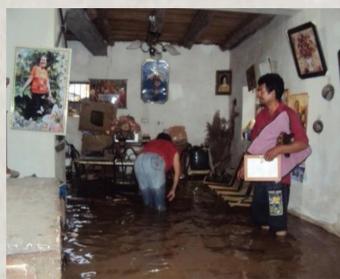
Foto 03: La inundación por desborde del río Utcubamba afectó al barrio Los Ficus, Fuente: Municipalidad de Churuja, Febrero, 2014

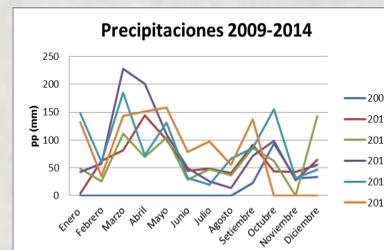
Las precipitaciones pluviales, las cuales están en incremento desde la década del 90. El valor más alto 227.3 mm registrado en Marzo-2012, en comparación con otro años el incremento fue de hasta 177 %, en el período lluvioso comprende desde Enero hasta Marzo, Figura 02.

Figura 02: Información obtenida de la web del Servicio Nacional de Meteorología e Hidrología del Perú (SENAMHI), en la estación meteorológica Jazán, 2015.

- El factor desencadenante para la ocurrencia de estos eventos son las precipitaciones pluviales, en el período lluvioso, en los meses de Marzo a Mayo, en los cuales se han registrado un incremento de 177 % a partir del año 2010, con respecto al valor promedio de 81.8 mm.

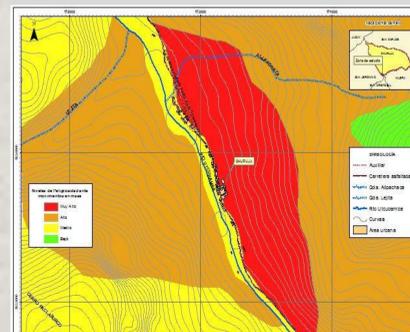
Peligro Muy Alto: Desde el km 3 hasta el km 11 de la carretera Pedro Ruiz-Chachapoyas, abarca un área de 0.47 km², lo cual representa el 75 % de la zona evaluada.

Peligro Medio: Se localizan hacia el Noroeste y al Suroeste, esto representa el 15%.

Peligro Bajo: Zonas al Noreste de la localidad de Churuja, abarcan el 10%, Figura 03.

Figura 03: Zonificación por movimientos en masa.

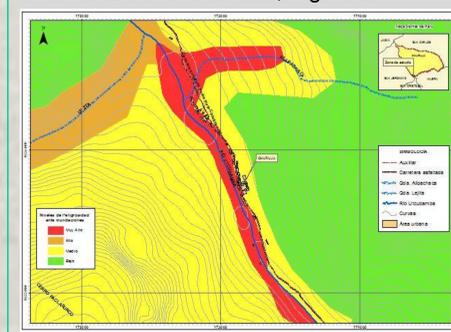
Peligro Muy Alto, zonas en la margen derecha del río Utcubamba (barrio Los Ficus), abarca el 10 % de la zona en estudio.

Peligro Alto: Lado Noroeste, donde desemboca la quebrada Lejita abarca el 10 % del área evaluada.

Peligro Medio: Hacia el Oeste, el 40 % de la zona en estudio.

Peligro Bajo: Hacia el Este, representan el otro 40 % de la localidad, Figura 04.

Figura 04: Zonificación por movimientos en inundaciones.
