**MICROZONIFICACIÓN SISMICA
DEL AA.HH. PACHACUTEC -VENTANILLA (CALLAO)
A PARTIR DEL COMPORTAMIENTO DINAMICO DEL SUELO
(Registros de Vibración Ambiental)**

Elaborado para:
COOPERAZIONE INTERNAZIONALE

Por:
Isabel Bernal
Hernando Tavera
Bilha Herrera

Lima-Perú
Diciembre, 2009

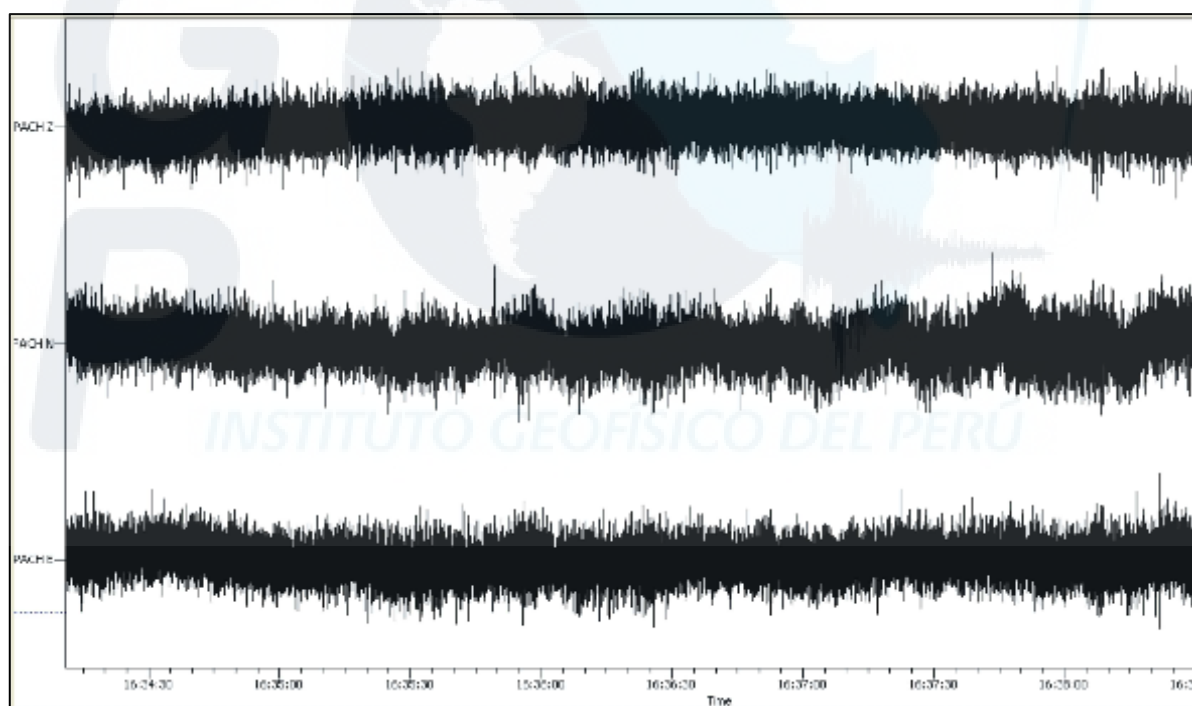
Figura 2. En la parte superior de la figura se muestra el tipo de instrumental sísmico utilizado y en la parte inferior, un ejemplo de los diversos registros de vibración ambiental, en sus tres componentes (Z=Vertical, N=Norte-Sur y E=Este-Oeste), obtenidos en cada punto de medida.

En este estudio se hace uso de registros de vibración ambiental y/o microtremores (ruido ambiental) obtenidos para un determinado punto dentro del área de estudio haciendo uso de dos sismómetros triaxiales de banda ancha marca GURALP y registradores REFTEK con rangos dinámicos mayores a 130Db, lo cual permite registrar señales dentro de una banda de frecuencias que va de 0.008 a 50 Hz. Los datos fueron obtenidos a 100 muestras por segundo en cada componente de registro (vertical V; horizontales, NS y EO). Asimismo, se utilizó un ordenador portátil con el cual se estableció la comunicación con el registrador, tanto para el monitoreo del movimiento del terreno como para el almacenamiento de la información. Durante todo el trabajo de campo, el tiempo de registro fue controlado por un GPS.

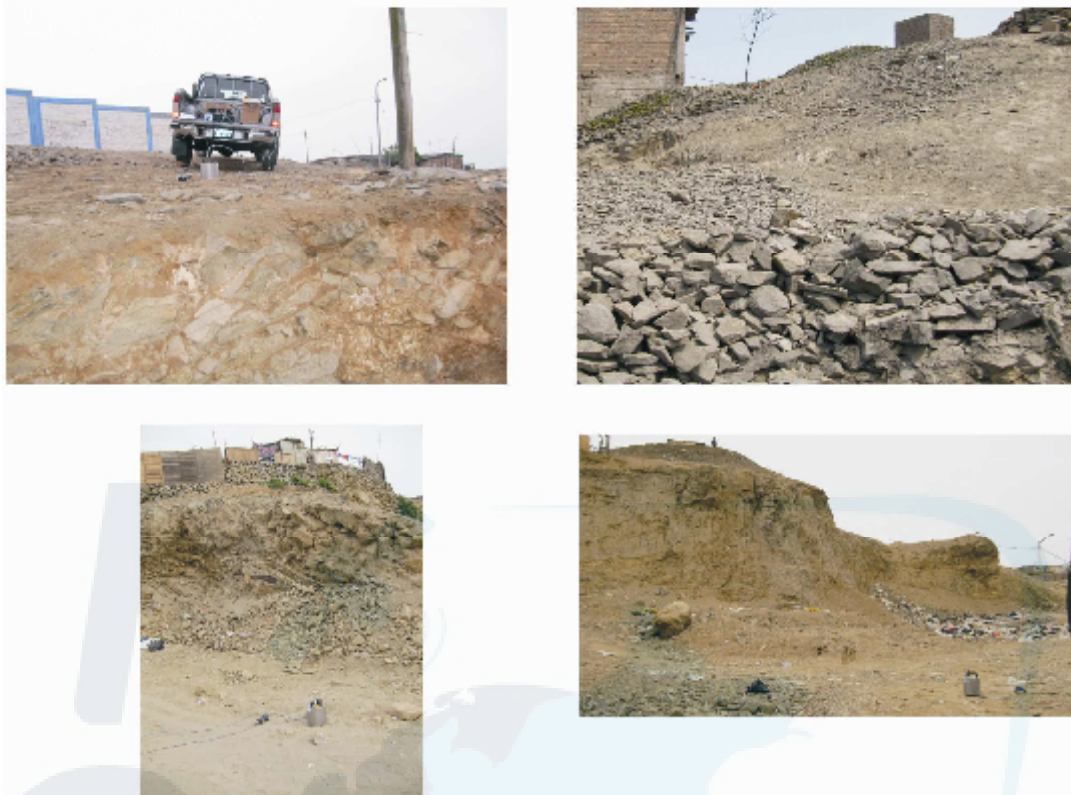
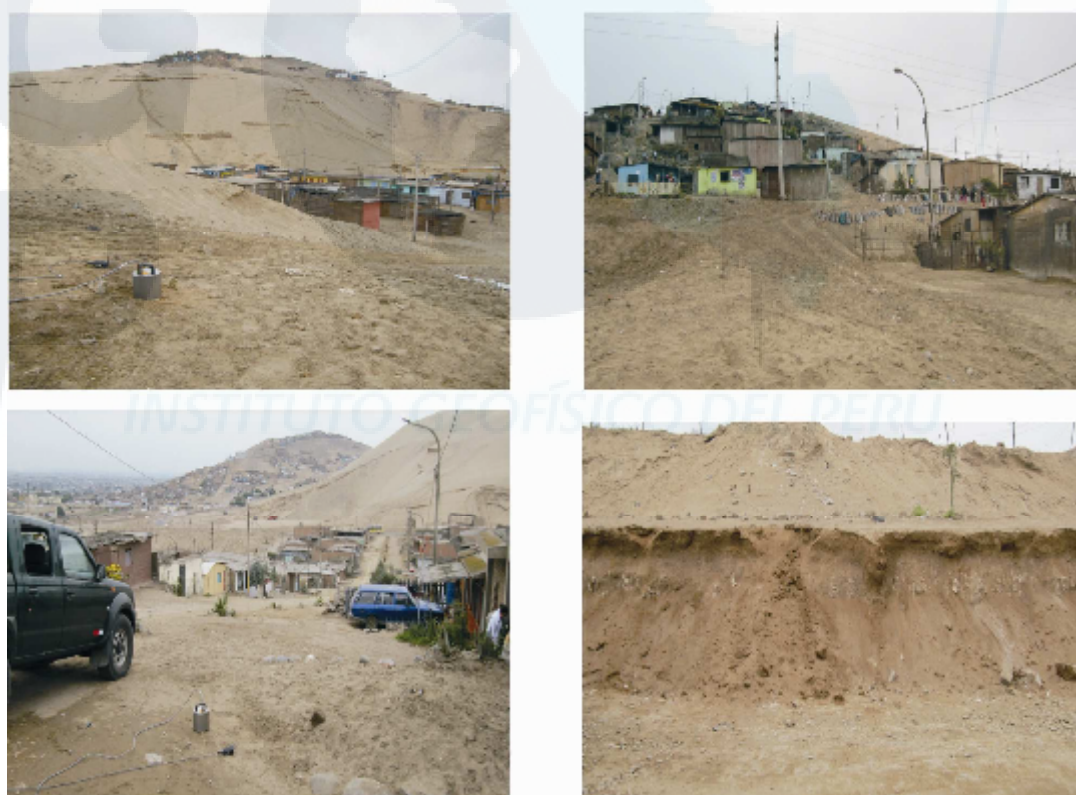
Suelos de mayor consistencia

Suelos de menor consistencia

Figura 4. Fotos correspondientes al trabajo de campo realizado en el AA.HH. Pachacutec, sobre suelos de mayor consistencia (zonas rocosas y/o depósitos Coluviales) y menor consistencia (depósitos de arena eólica). Observar el tipo de vivienda presente en la cercanía de cada punto de medida.

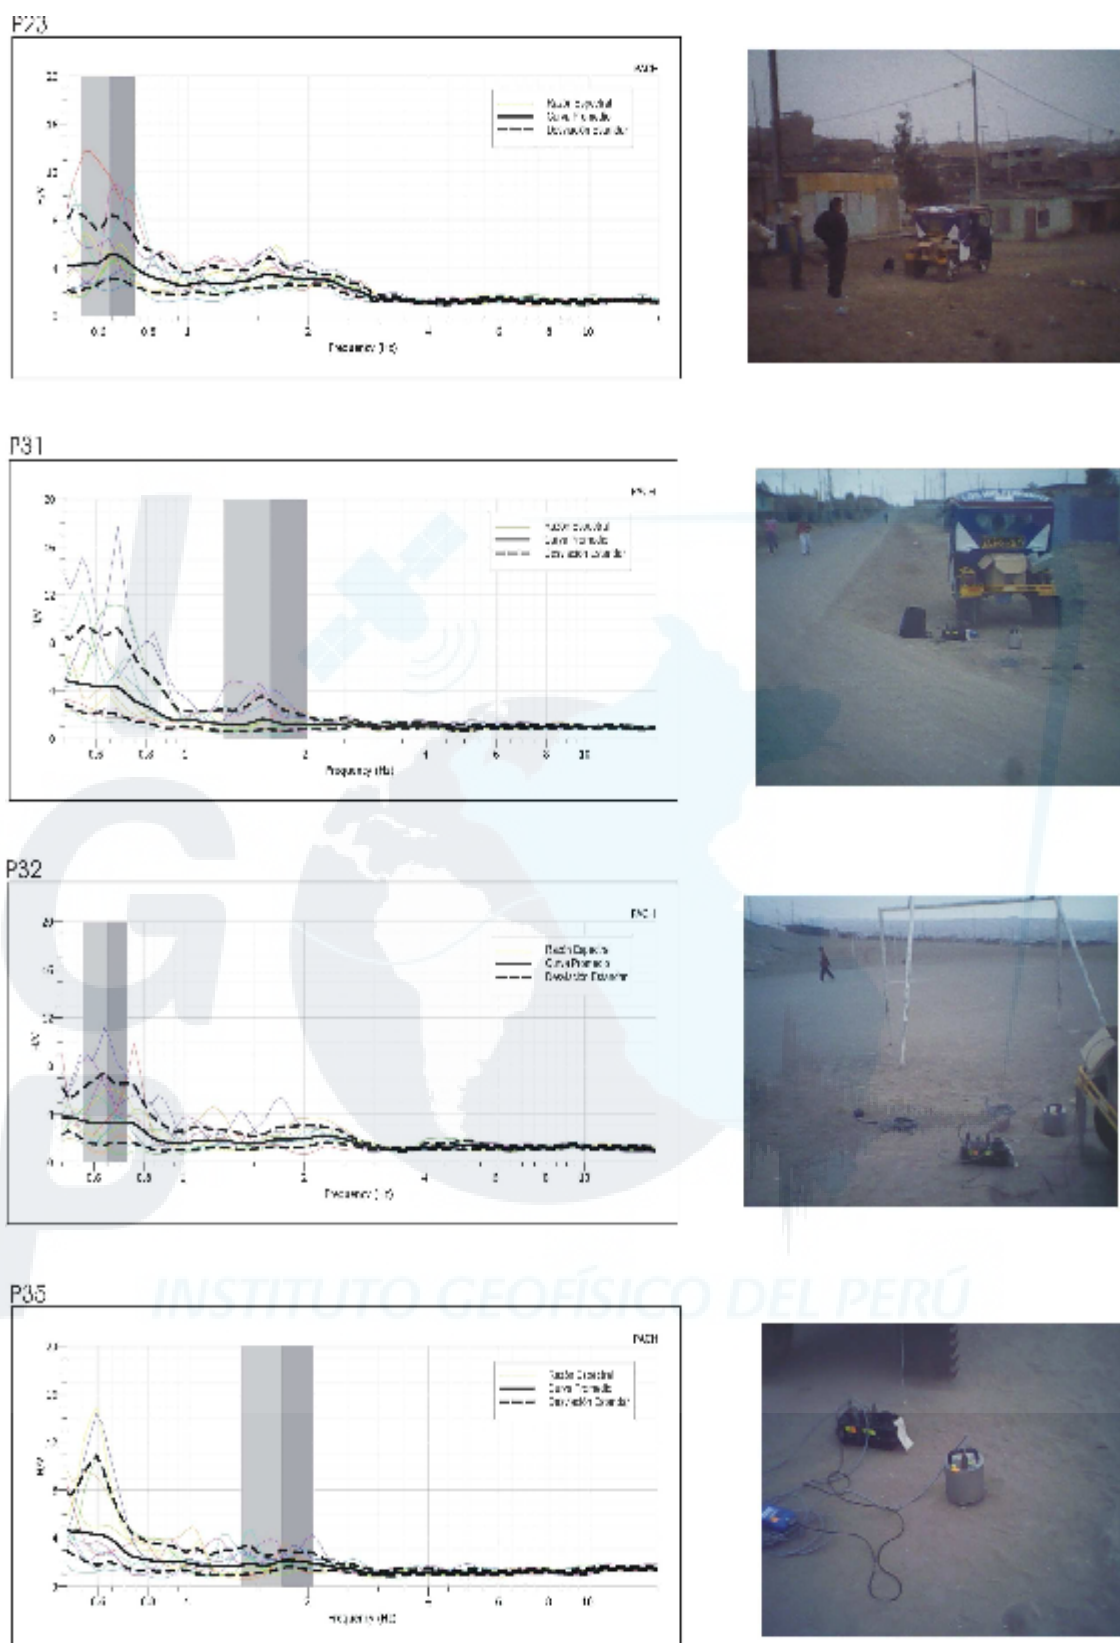
Figura 5. Ejemplos de razones espectrales obtenidos para los puntos P23, P31, P32 y P35, y en los cuales se observa que no existen frecuencias predominantes. En el extremo derecho se muestra una foto del punto donde se realizó la toma de data.

En general, las funciones de transferencia empíricas (FTE), respecto a la frecuencia predominante obtenida para las diferentes ventanas de un mismo punto, muestran valores similares, siendo en la mayoría de los casos, picos claros. Las frecuencias menores a 1 Hz se presentan muy dispersas debido al ruido generado principalmente por efectos del oleaje del mar, entre otros.

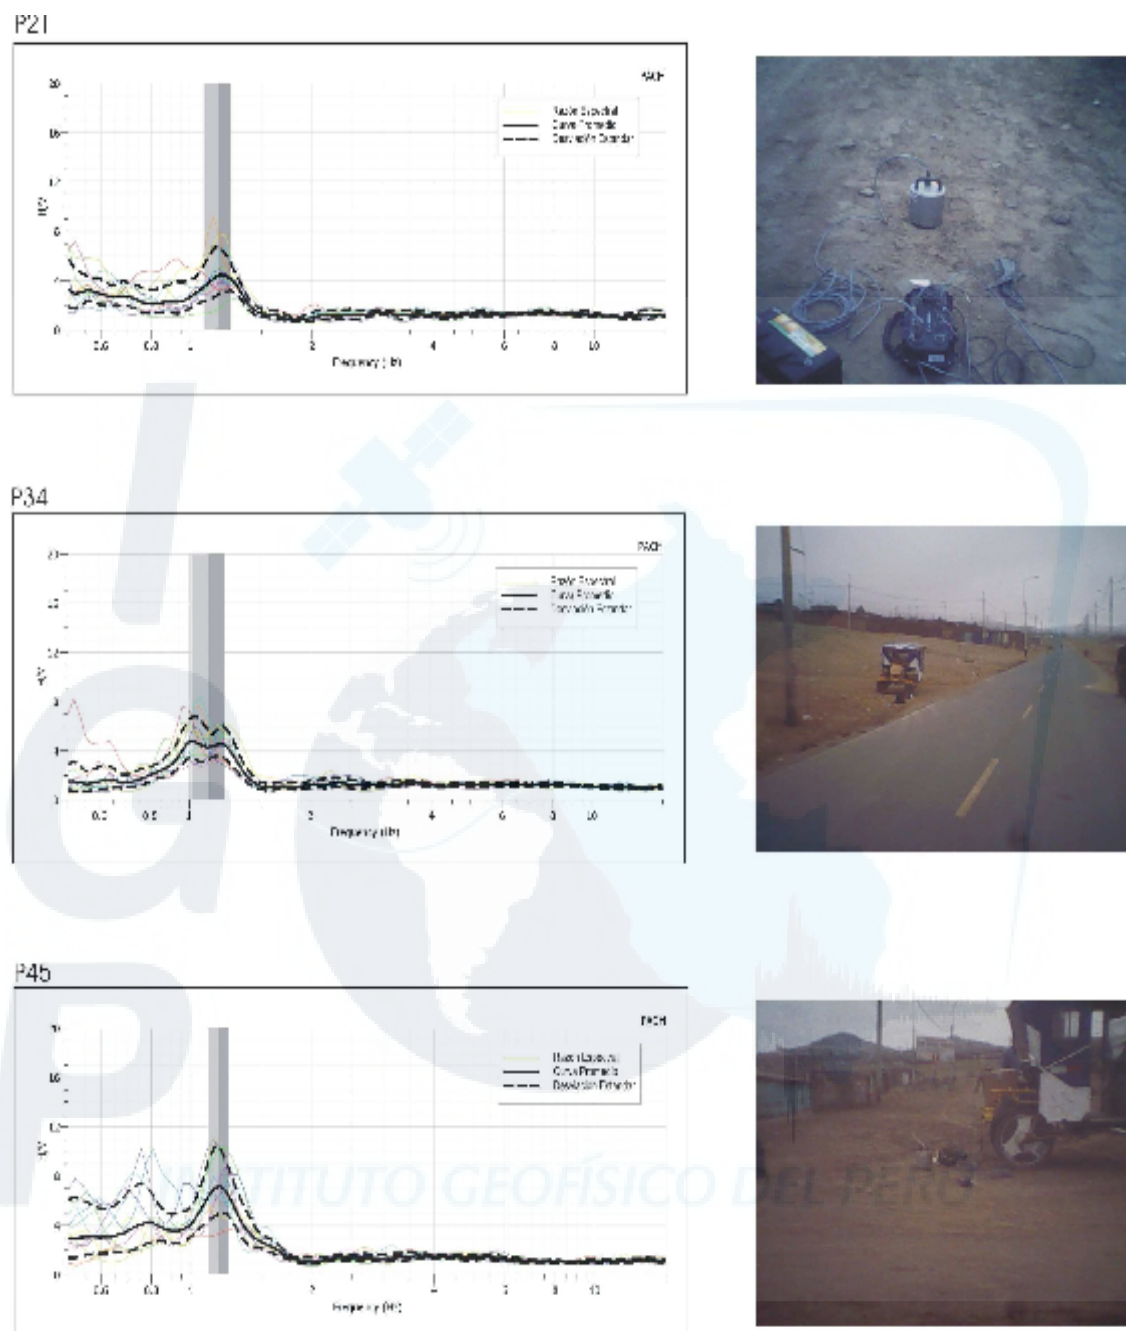
Figura 5. ...Continuación.../... Ejemplos de razones espectrales obtenidos para los puntos P21, P34, y P45 en los cuales resalta la frecuencia predominante correspondiente a un periodo dominante de 0.8 segundos. En el extremo derecho se muestra una foto del punto donde se realizó la toma de data.

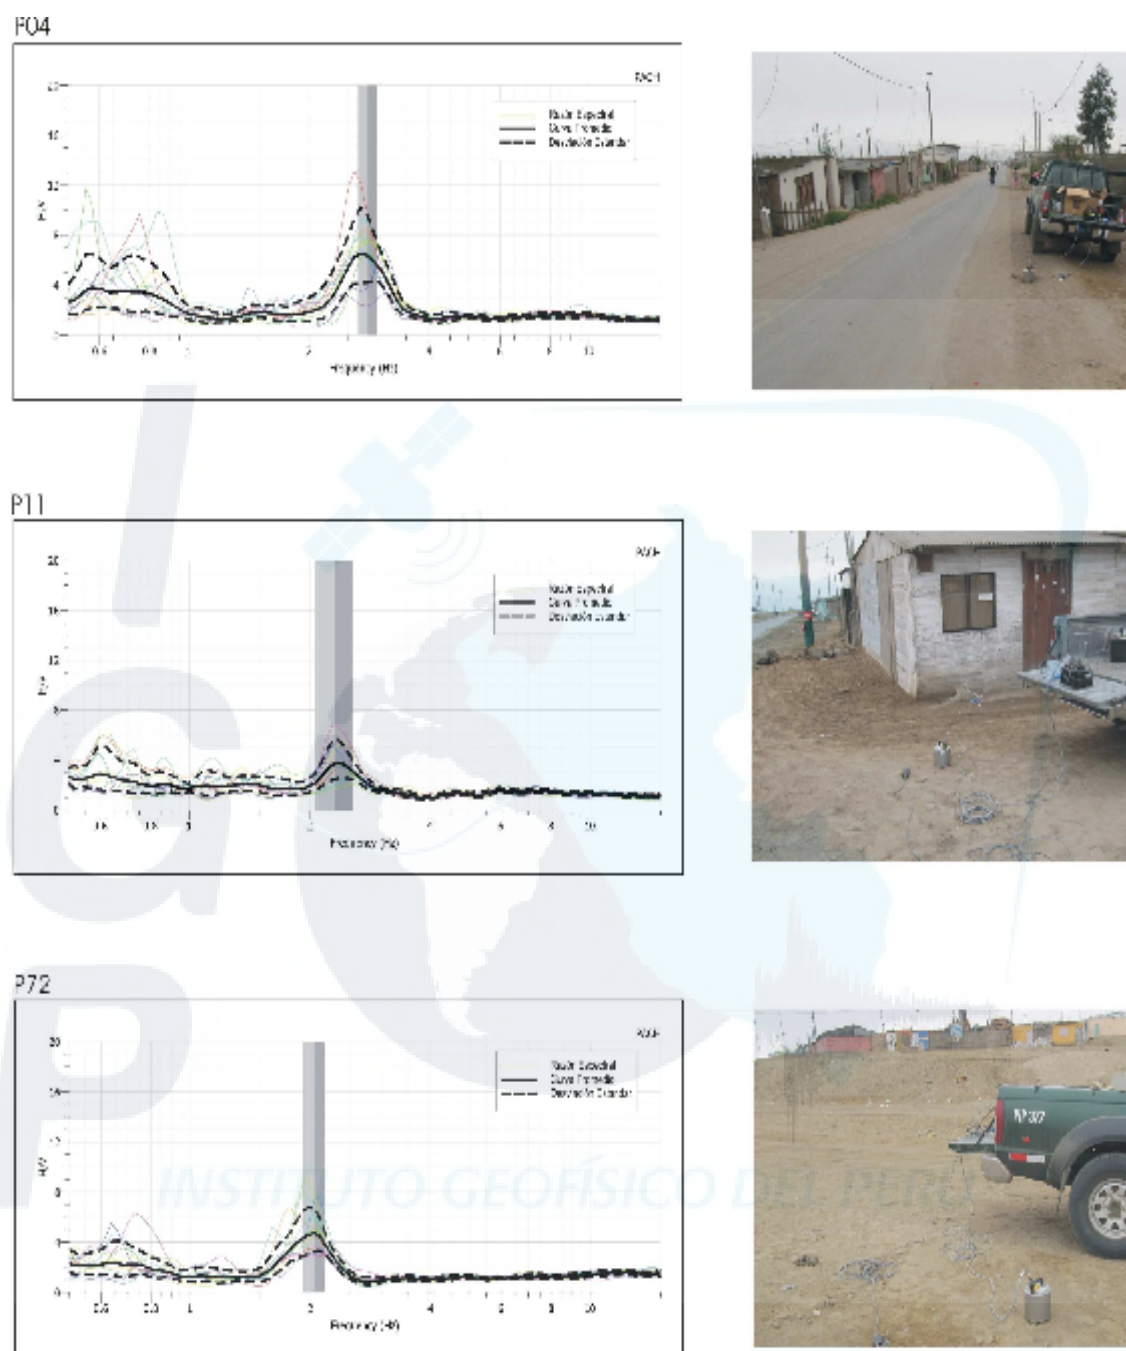
Figura 5. ...Continuación.../...Ejemplos de razones espectrales obtenidos para los puntos P04, P11, y P72 en los cuales resalta la frecuencia predominante correspondiente a un periodo dominante de 0.4 segundos. En el extremo derecho se muestra una foto del punto donde se realizó la toma de data.

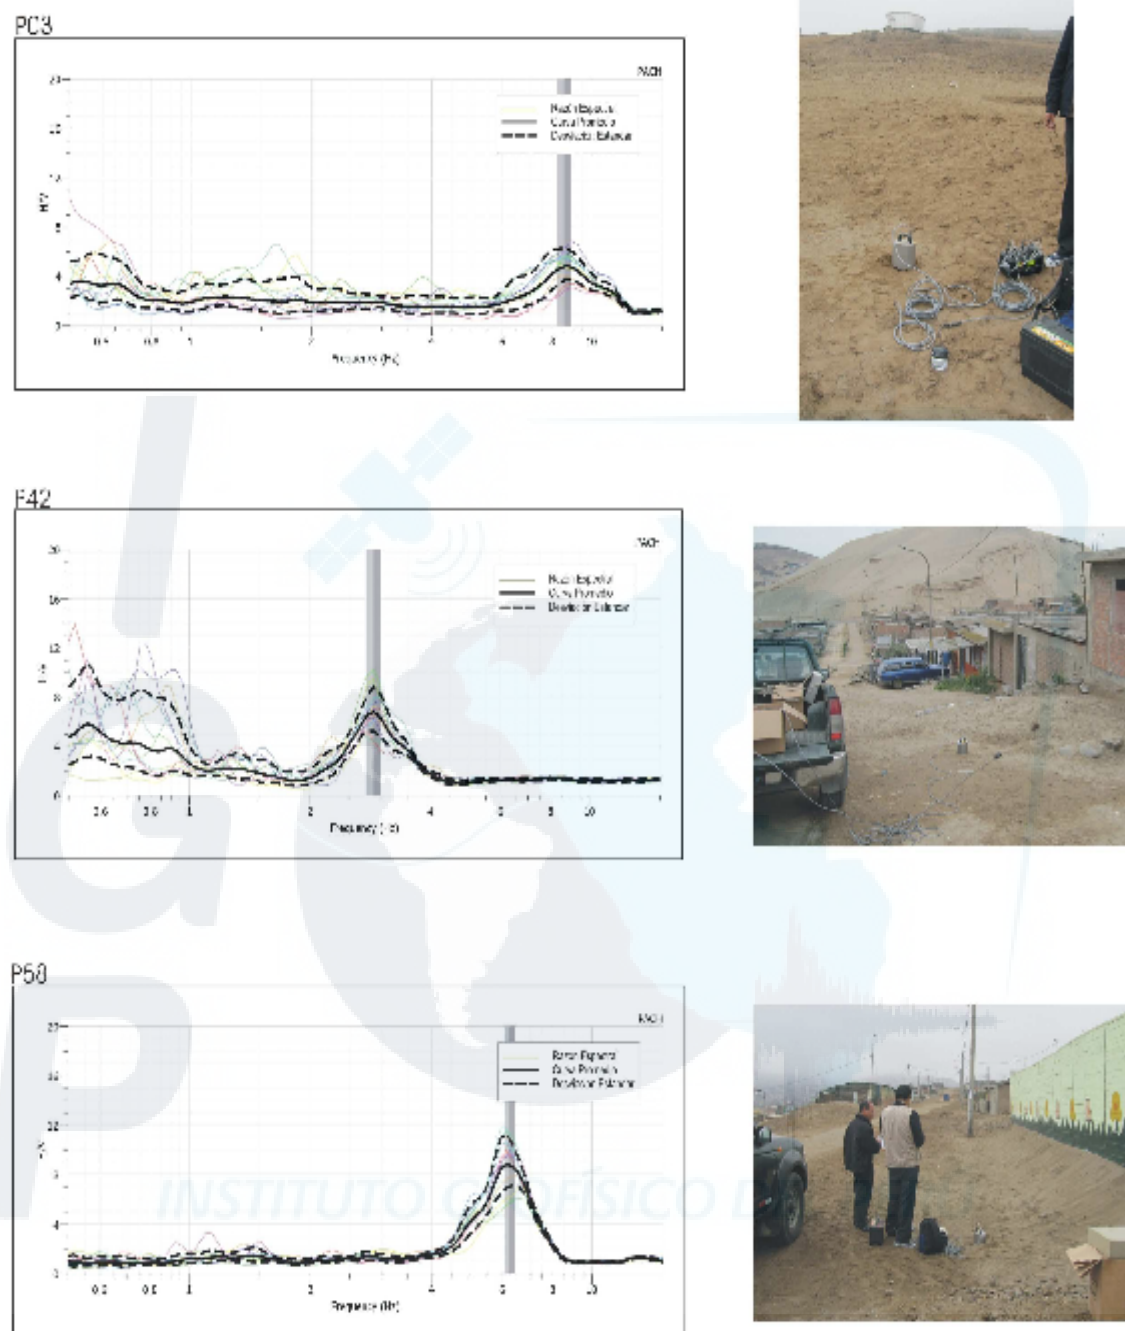
Figura 5. ...Continuación.../...Ejemplos de razones espectrales obtenidos para los puntos P03, P42, y P58 en los cuales resalta la frecuencia predominante correspondiente a un periodo dominante de 0.1, 0.2 y 0.3 segundos. En el extremo derecho se muestra una foto del punto donde se realizó la toma de data.
