EVALUACIÓN GEODINÁMICA EN EL CASERÍO ELADIO TAPULLIMA (Provincia de El Dorado, Región de San Martín)

Informe Técnico N°008-2026/IGP CIENCIAS DE LA TIERRA SÓLIDA

Evaluación Geodinámica en el Caserío Eladio Tapullima
(Provincia El Dorado - Región de San Martín)

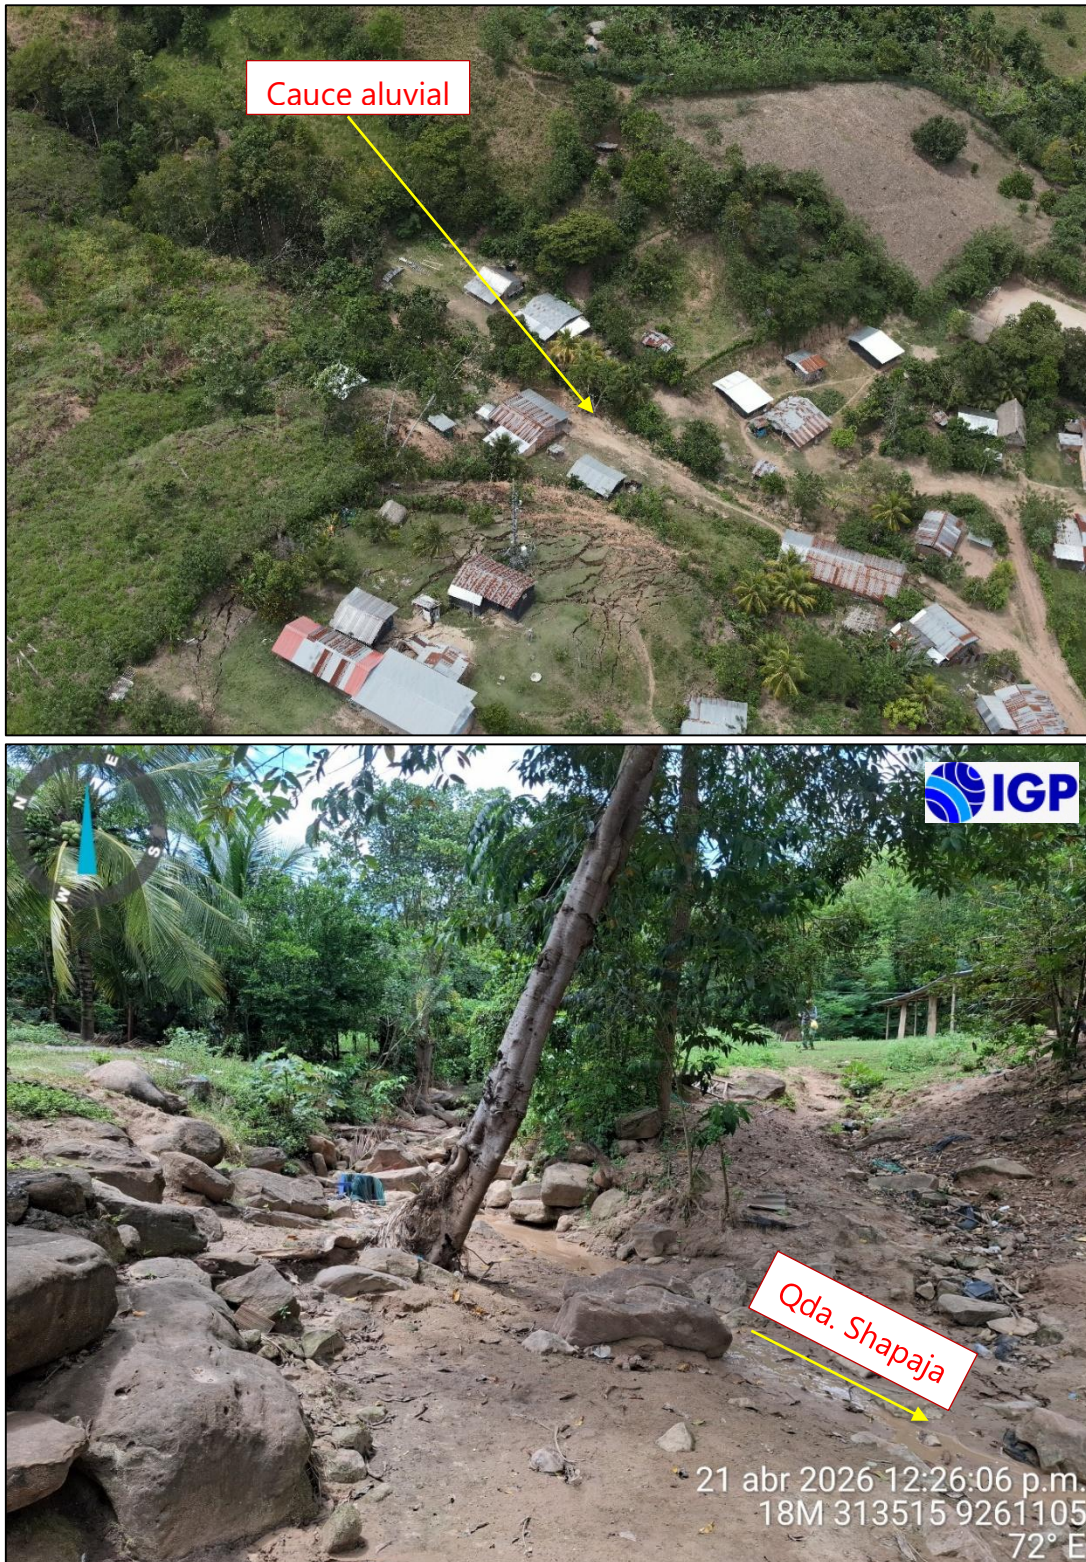
Cauce aluvial: Esta unidad geomorfológica comprende el cauce de las quebradas, canales o drenes de escorrentía, y generalmente, presentan cortos recorridos y un régimen de agua temporal producto de fuentes naturales o inducido por acción humana. En el área de estudio, esta unidad geomorfológica está presente en las inmediaciones de la quebrada Shapaja, la cual drena sus aguas en dirección noreste–suroeste e intercepta el caserío Eladio Tapullima. Esta unidad ocupa aproximadamente el 1% del área evaluada (Figura 4).

Figura 4.- Unidad geomorfológica cauce aluvial (quebrada Shapaja) que intercepta al caserío Eladio Tapullima en las inmediaciones de las viviendas

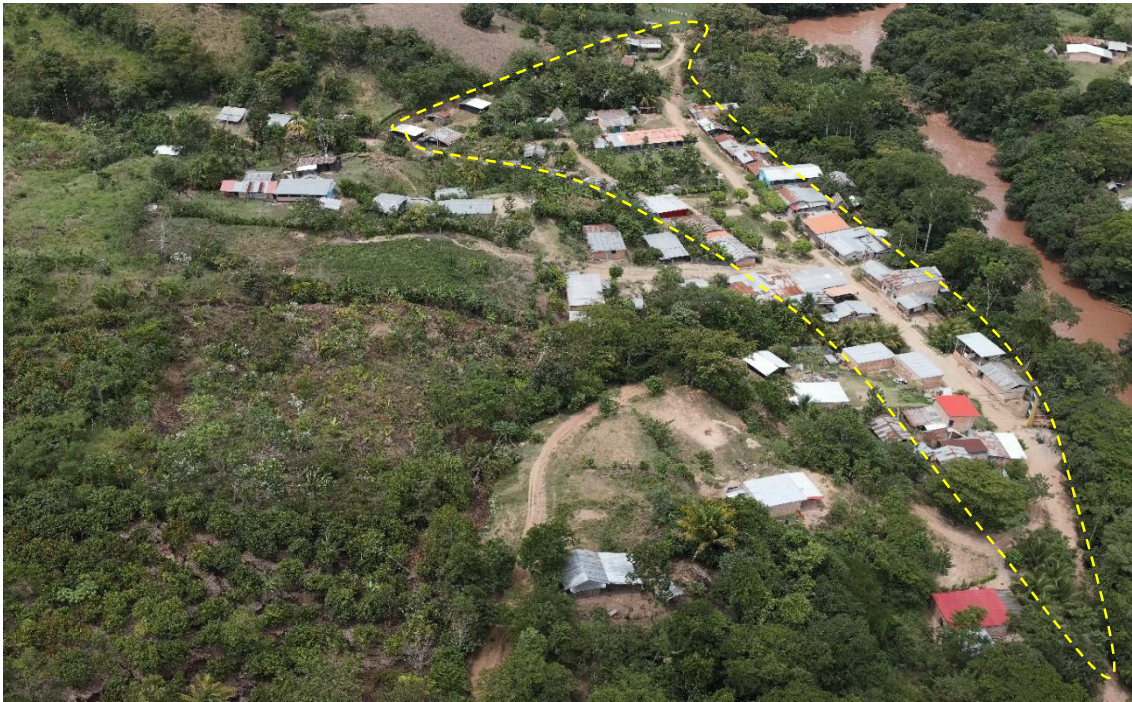
Llanura aluvial: Se define como una superficie llana o ligeramente ondulada con pendientes menores a 5° de inclinación que se habría formado por el transporte sedimentos erosionados de rocas preexistentes y depositados en zonas de baja pendiente. Sobre esta unidad geomorfológica se asientan las viviendas del caserío Eladio Tapullima ocupando el 8% del área de estudio (Figura 5).

Figura 5.- Unidad geomorfológica llanura aluvial (polígono amarillo delimitado con una línea discontinua) que presenta relieve llano de pendientes inferiores a los 5.00° de inclinación y sobre la cual se asienta la mayor parte de las viviendas del caserío Eladio Tapullima

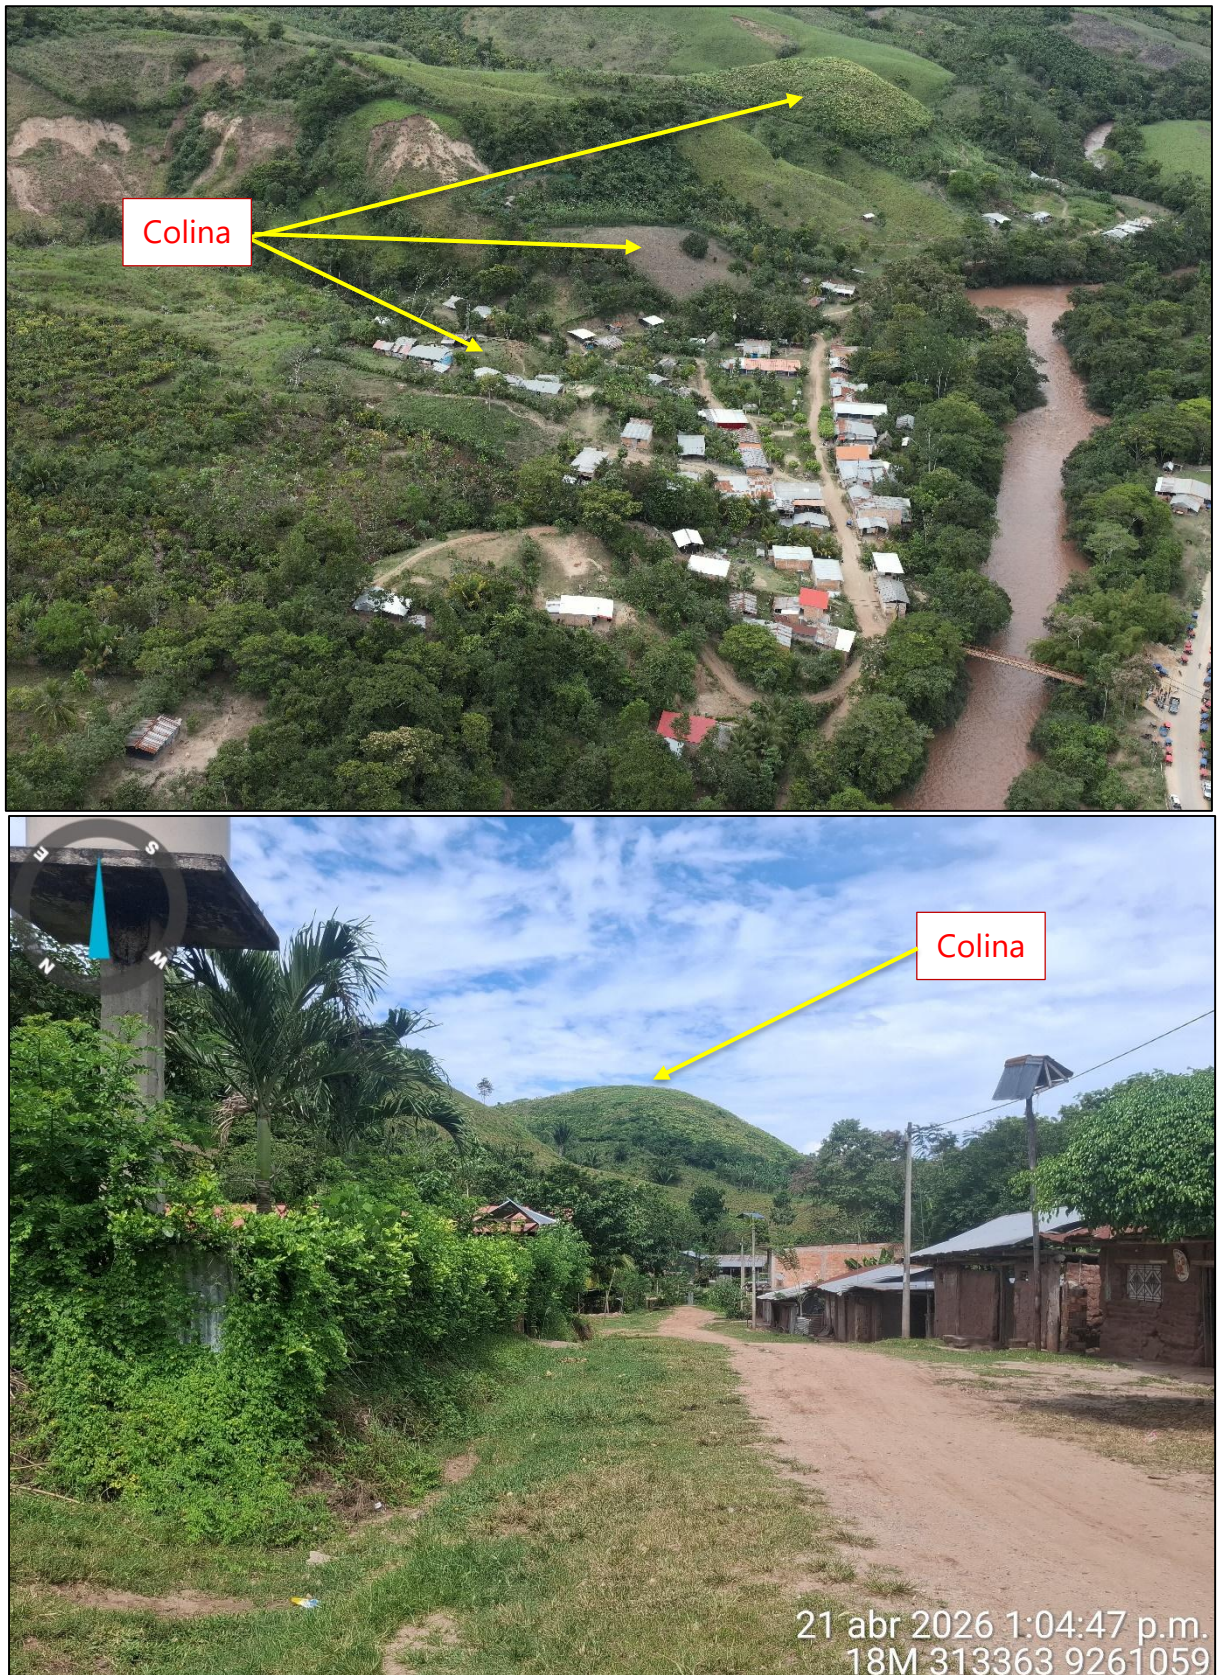
Colina: Se refiere a superficies elevadas cuya base presenta forma redondeada y pendientes superiores a 20° de inclinación. Esta unidad geomorfológica se sitúa en las inmediaciones del caserío Eladio Tapullima y ocupa el 2% del área de estudio (Figura 7). Específicamente se asienta sobre esta geoforma la I.E.I N° 429.

Figura 7.- Unidad geomorfológica colina identificada en las inmediaciones del área urbana del caserío Eladio Tapullima

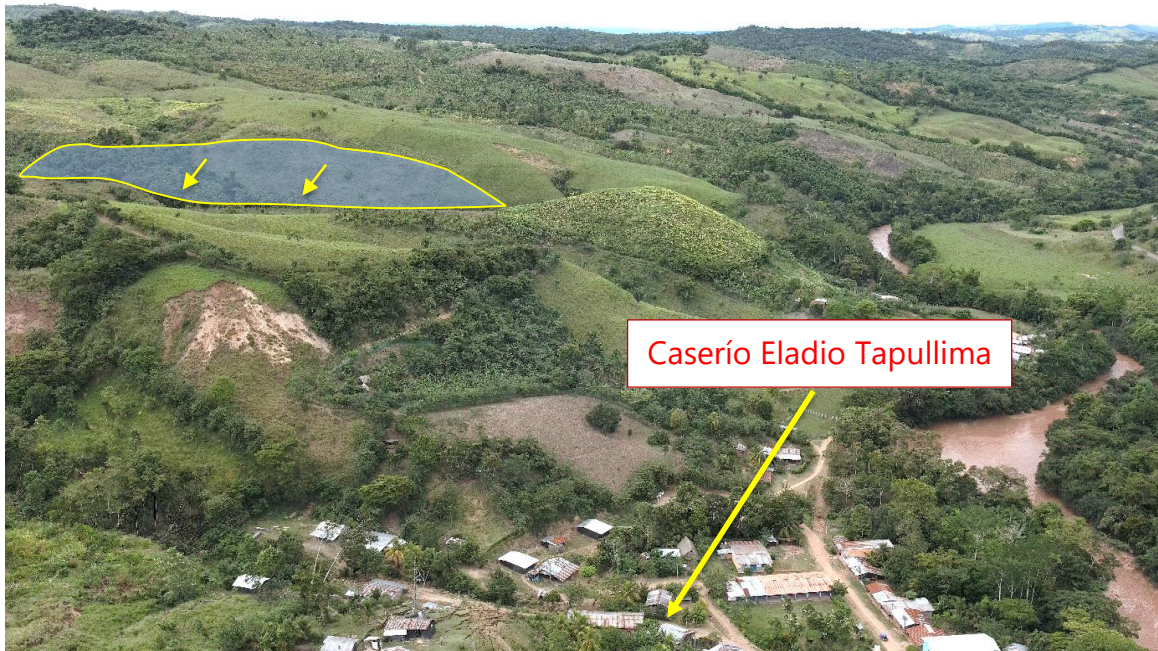
Vertiente coluvio – deluvial: Geoforma también denominada piedemonte coluvio – deluvial, y corresponde a superficies conformadas por la acumulación intercalada de materiales de origen coluvial y deluvial que se encuentran depositados al pie de las laderas de montañas o acantilados. Esta unidad presenta pendientes moderadas (5°-25°) y se formó por la acción de movimientos en masa antiguos (gravitacionales y fluvio-gravitacionales) del tipo deslizamientos y flujos de detritos. Esta geoforma esta compuesta por materiales inestables presentes en las laderas del cerro Cinchado, ocupando parte de la vía La Costanera. Esta geoforma ocupa el 4% del área de estudio (Figura 8).

Figura 8.- Unidad geomorfológica vertiente coluvio deluvial identificada a 490 m al sureste del caserío Eladio Tipullima

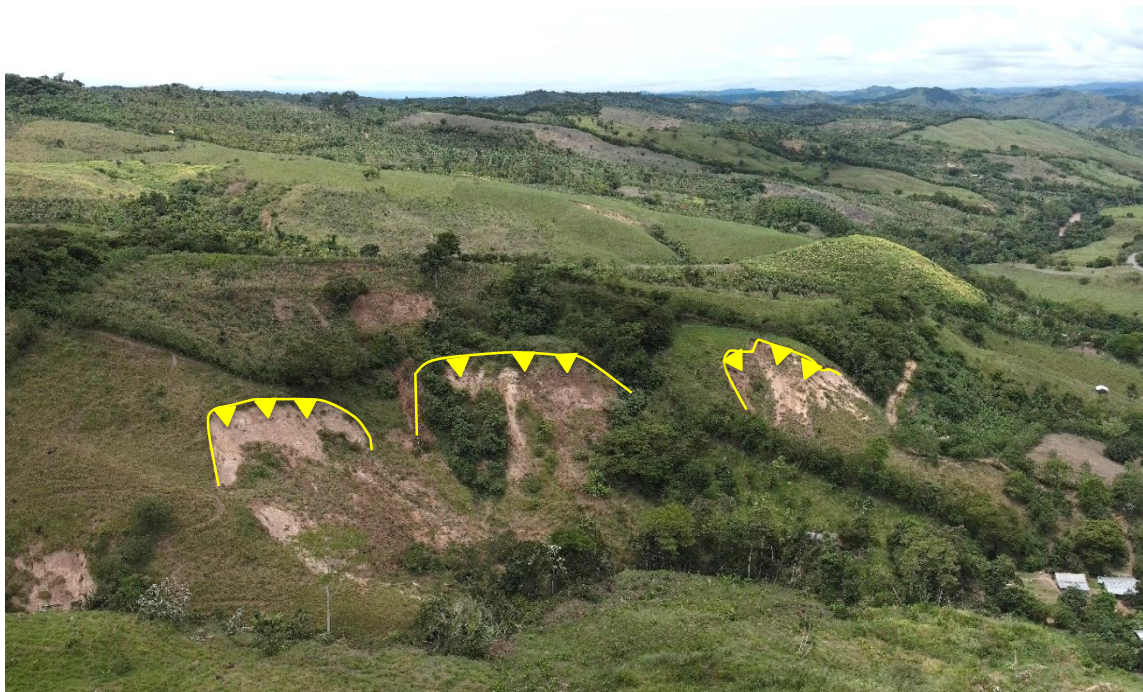
Vertiente con depósito de deslizamiento: Corresponde a la acumulación de materiales de ladera originados por procesos de movimientos en masa prehistóricos, antiguos y recientes, que pueden ser del tipo deslizamientos, avalancha de rocas y/o movimientos complejos. Generalmente, su composición litológica es homogénea; con materiales inconsolidados a ligeramente consolidados, son depósitos de corto a mediano recorrido relacionados a las laderas superiores de los valles. Su morfología es usualmente convexa y su disposición semicircular a elongada en relación con la zona de arranque o despegue del movimiento en masa. Esta unidad geomorfológica esta presente en el margen izquierdo de la quebrada Shapaja, conformada por materiales inestables. Ocupa el 3% del área de estudio (Figura 9).

Figura 9.- Unidad geomorfológica vertiente con depósito de deslizamientos reconocida a 280 m al noreste del caserío Eladio Tapullima

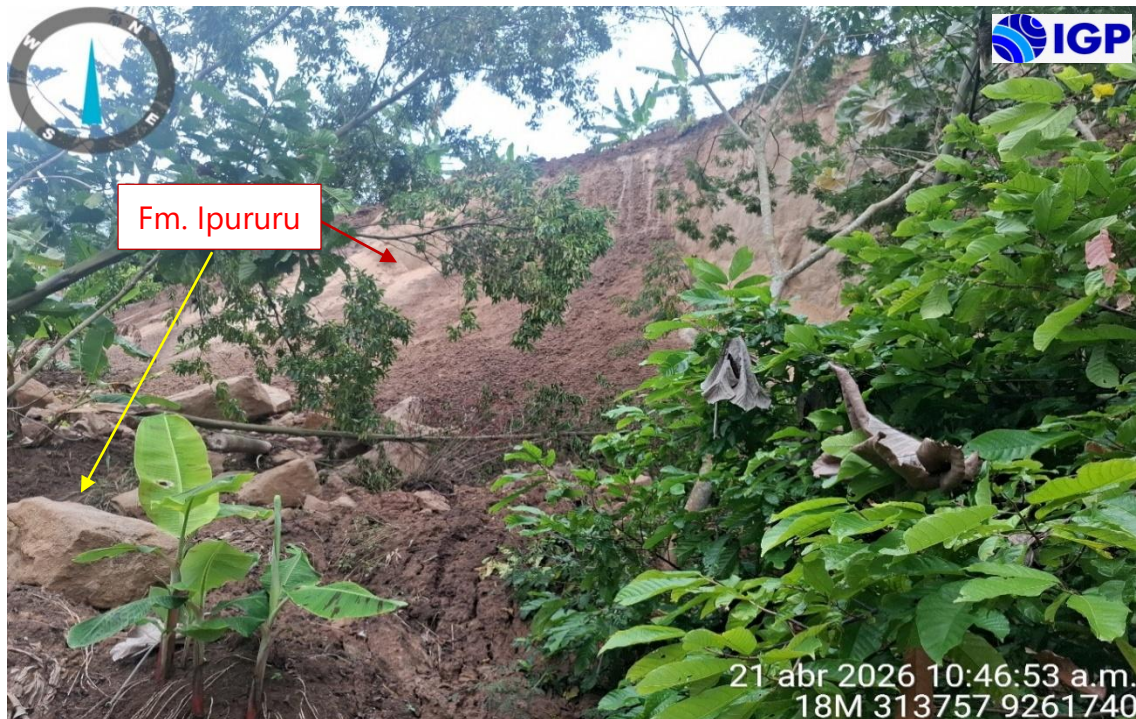
Formación Ipururu (Nmp-i): Constituye el basamento rocoso del área de estudio formado por rocas areniscas claras a marrones con intercalaciones de lodolitas y lutitas con espesores aproximados de 40 a 70 m. Esta unidad geológica aflora en ambos márgenes del río Sisa y las rocas se encuentran meteorizadas y alteradas, características físicas que contribuyen a la inestabilidad de las laderas (Figura 12).

Figura 12.- Afloramiento de areniscas de la Fm. Ipururu identificadas en escarpe de deslizamiento situado a 750 m al norte de caserío Eladio Tapullima

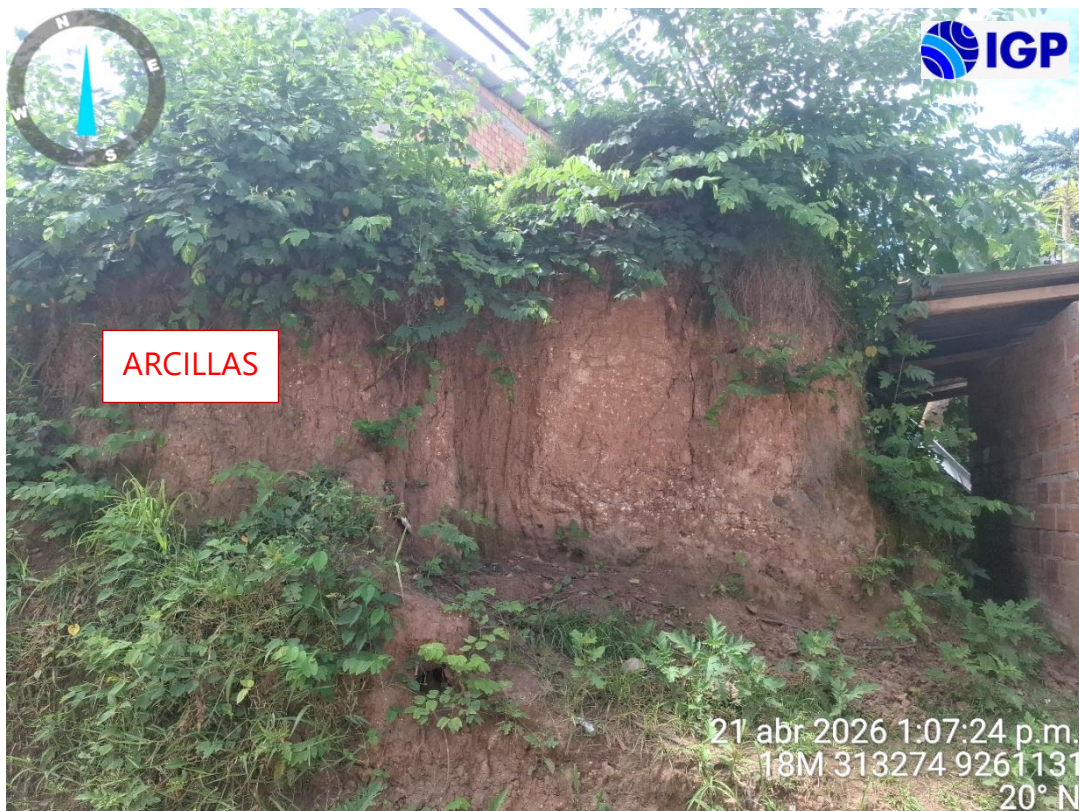
Depósito aluvial (Qh-al): Corresponde a materiales sueltos o inconsolidados que han resultado de la meteorización de las rocas preexistentes y que luego han sido transportados aguas abajo, hasta ser depositados en zonas de baja pendiente. Consisten en materiales heterogéneos conformados por arcillas, limos y arena. Este tipo de materiales han sido reconocidos en la vía de ingreso al caserío Eladio Tapullima y presentarían espesores de 2 a 6 m (Figura 13).

Figura 13.- Arcillas marrones a rojizas que conforman unidad geológica depósito aluvial cuyos espesores varían de 2 a 6 m que se habría originado por erosión de lodolitas

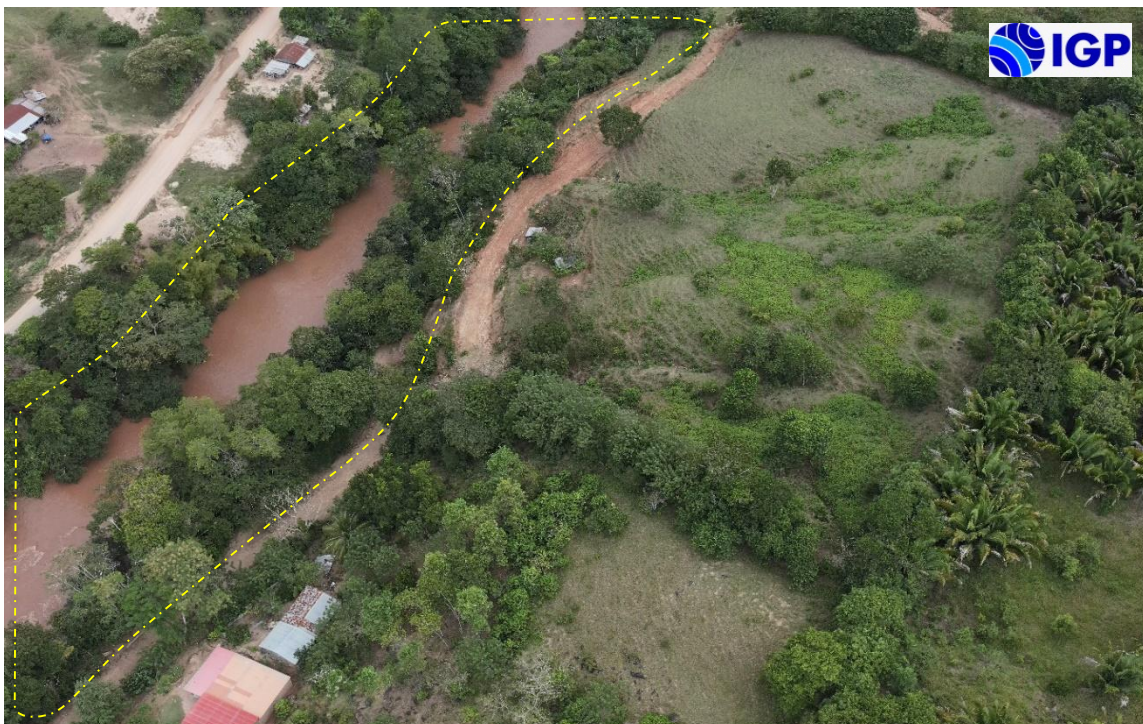
Depósito fluvial (Qh-fl): Consisten en materiales heterogéneos (gravas, arenas y limos) que han sido transportados a través del cauce de los ríos. Esta unidad geomorfológica ha sido identificada en las inmediaciones del cauce y llanura de inundación del río Sisa, y está conformada por arenas de grano medio y finos (Figura 14).

Figura 14.- Distribución de depósitos fluviales (polígono amarillo) en las inmediaciones del río Sisa

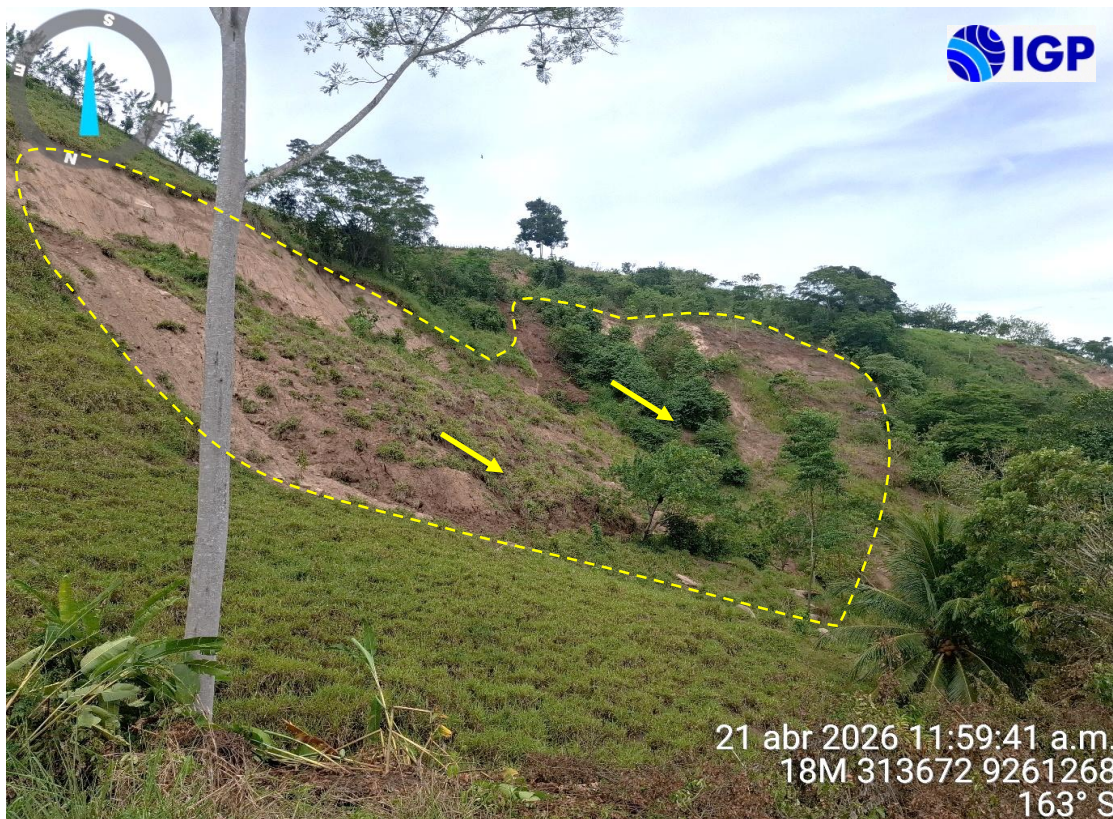
Depósito coluvio - deluvial (Qr-cd): Son depósitos formados por la acumulación intercalada de materiales de origen coluvial y deluvial (material con poco transporte) que se encuentran interestratificados (Vílchez et al.,2019). Estos depósitos están constituidos por bloques angulosos heterométricos envueltos en matriz limo–arenosa y debido a su origen son inestables. Estos depósitos han sido identificados a 520 m al este y 630 m al norte del caserío Eladio Tapullima (Figura 16).

Figura 16.- Depósito coluvio – deluvial conformado por material suelto (bloques de roca subredondeados, arenas y limos) identificados a 312 m al noreste del caserío Eladio Tapullima

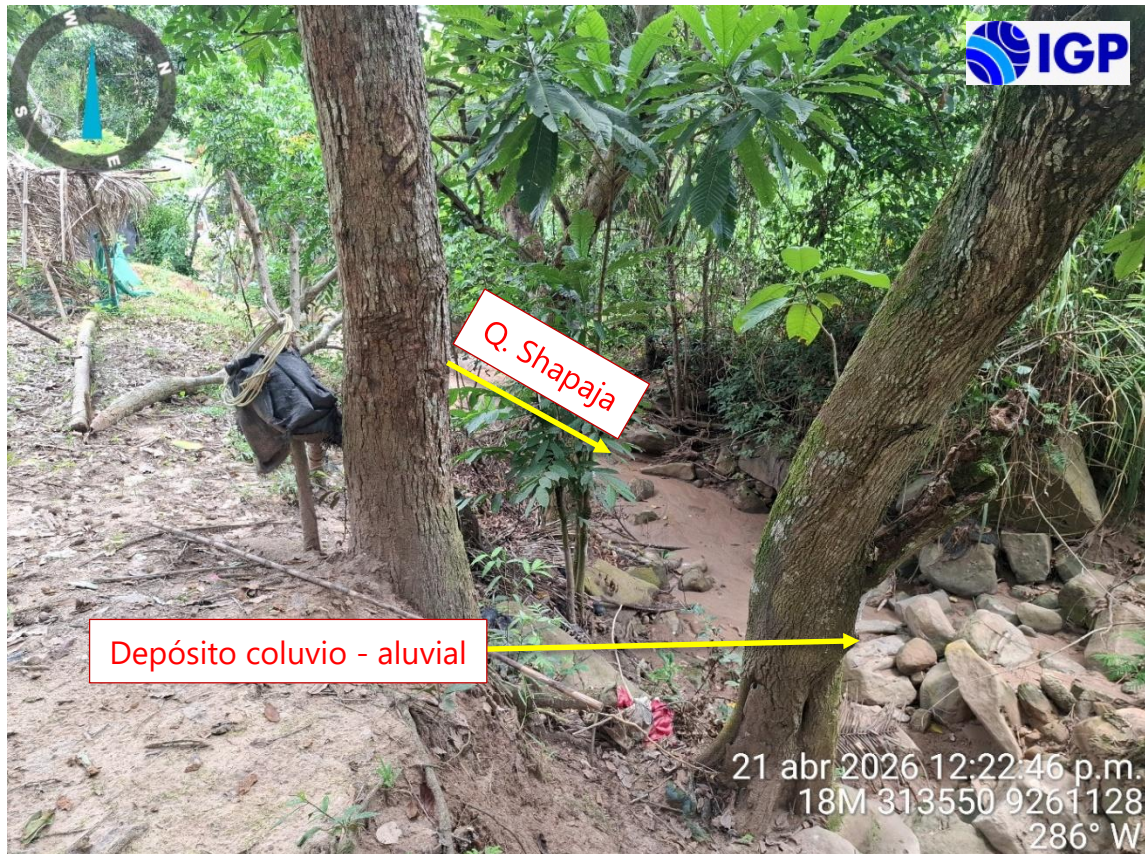
Depósito coluvio - aluvial (Qr-coal): Son depósitos formados por la acumulación materiales de origen coluvial y aluvial, es decir, posterior a la ocurrencia de movimientos en masa (deslizamientos o flujos) han sido transportados a lo largo del cauce de las quebradas). Estos depósitos están constituidos por bloques de roca subredondeados a redondeados, gravas y arena, fueron reconocidos en las inmediaciones de la quebrada Shapaja (Figura 17).

Figura 17.- Depósito coluvio – aluvial conformado por material heterogéneo (bloques de roca, gravas y arenas) transportado a través del cauce de la quebrada Shapaja

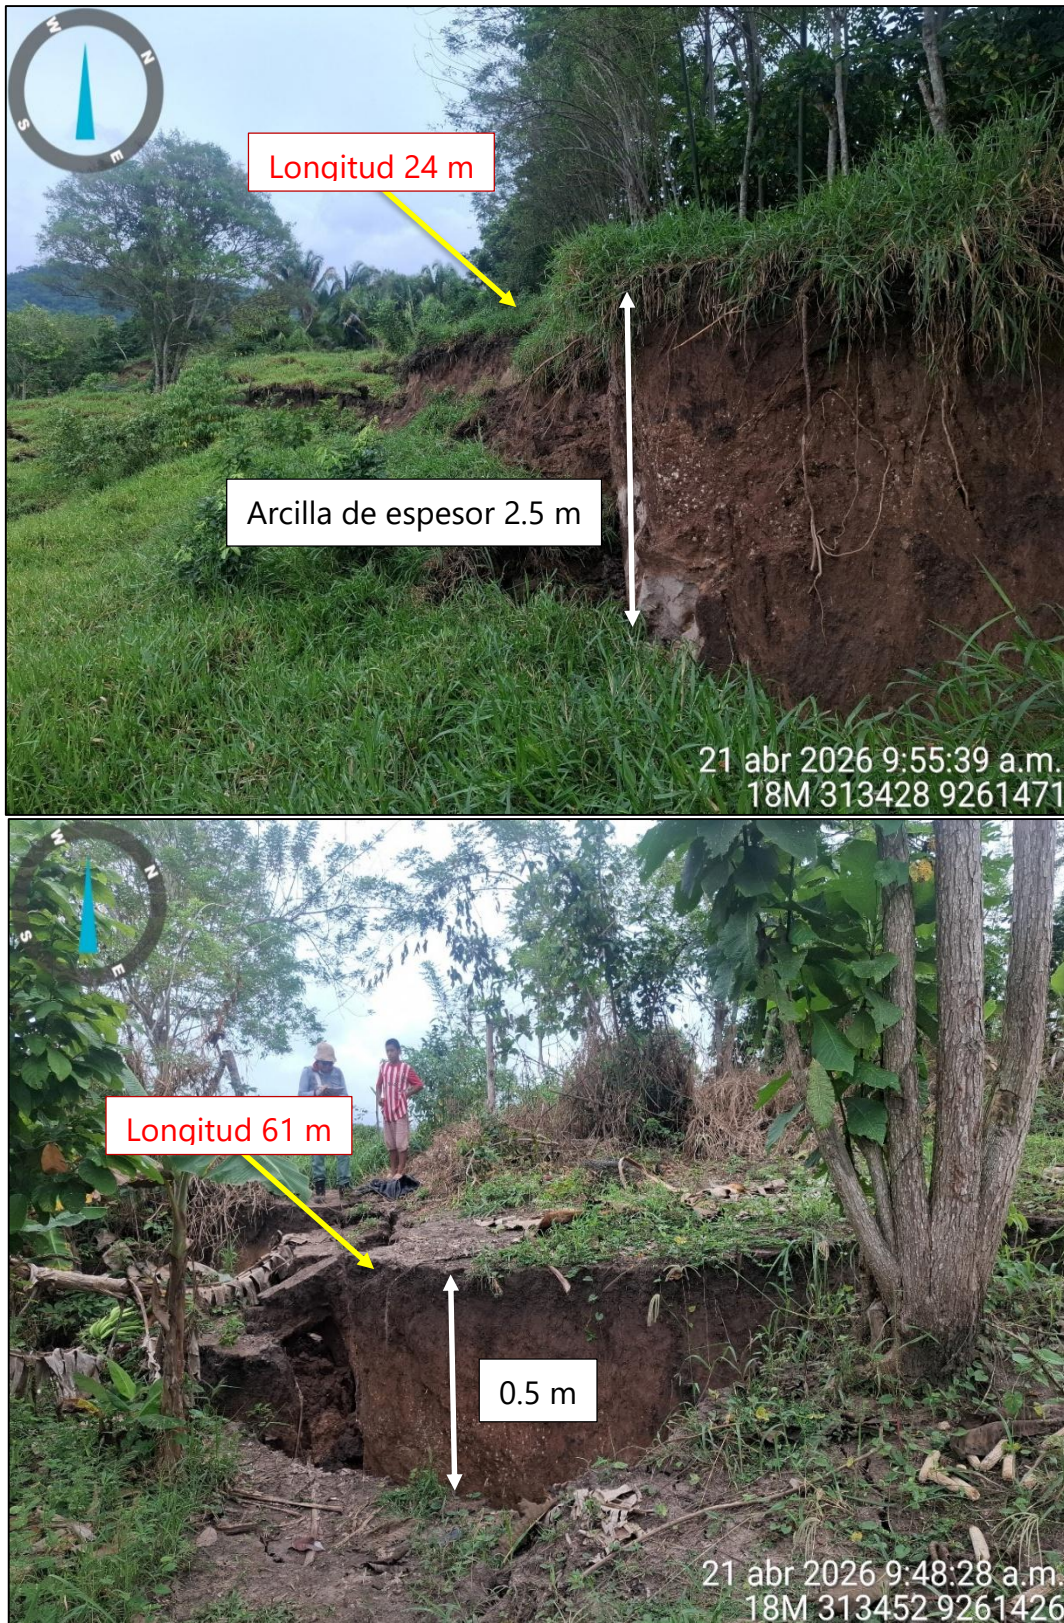
Como evidencia de este deslizamiento se han cartografiado 129 grietas que presentan dirección predominante noreste – suroeste, longitudes de 12 a 180 m, profundidades máximas de hasta 2.5 m y anchos de 1 m (Figuras 22 y 23).

Figura 22.- Vista de escarpa principal de deslizamiento y grietas en el cuerpo del evento

Figura 23.- Grietas en la parte media del cuerpo del deslizamiento que presentan profundidades mayores a los 2 m.

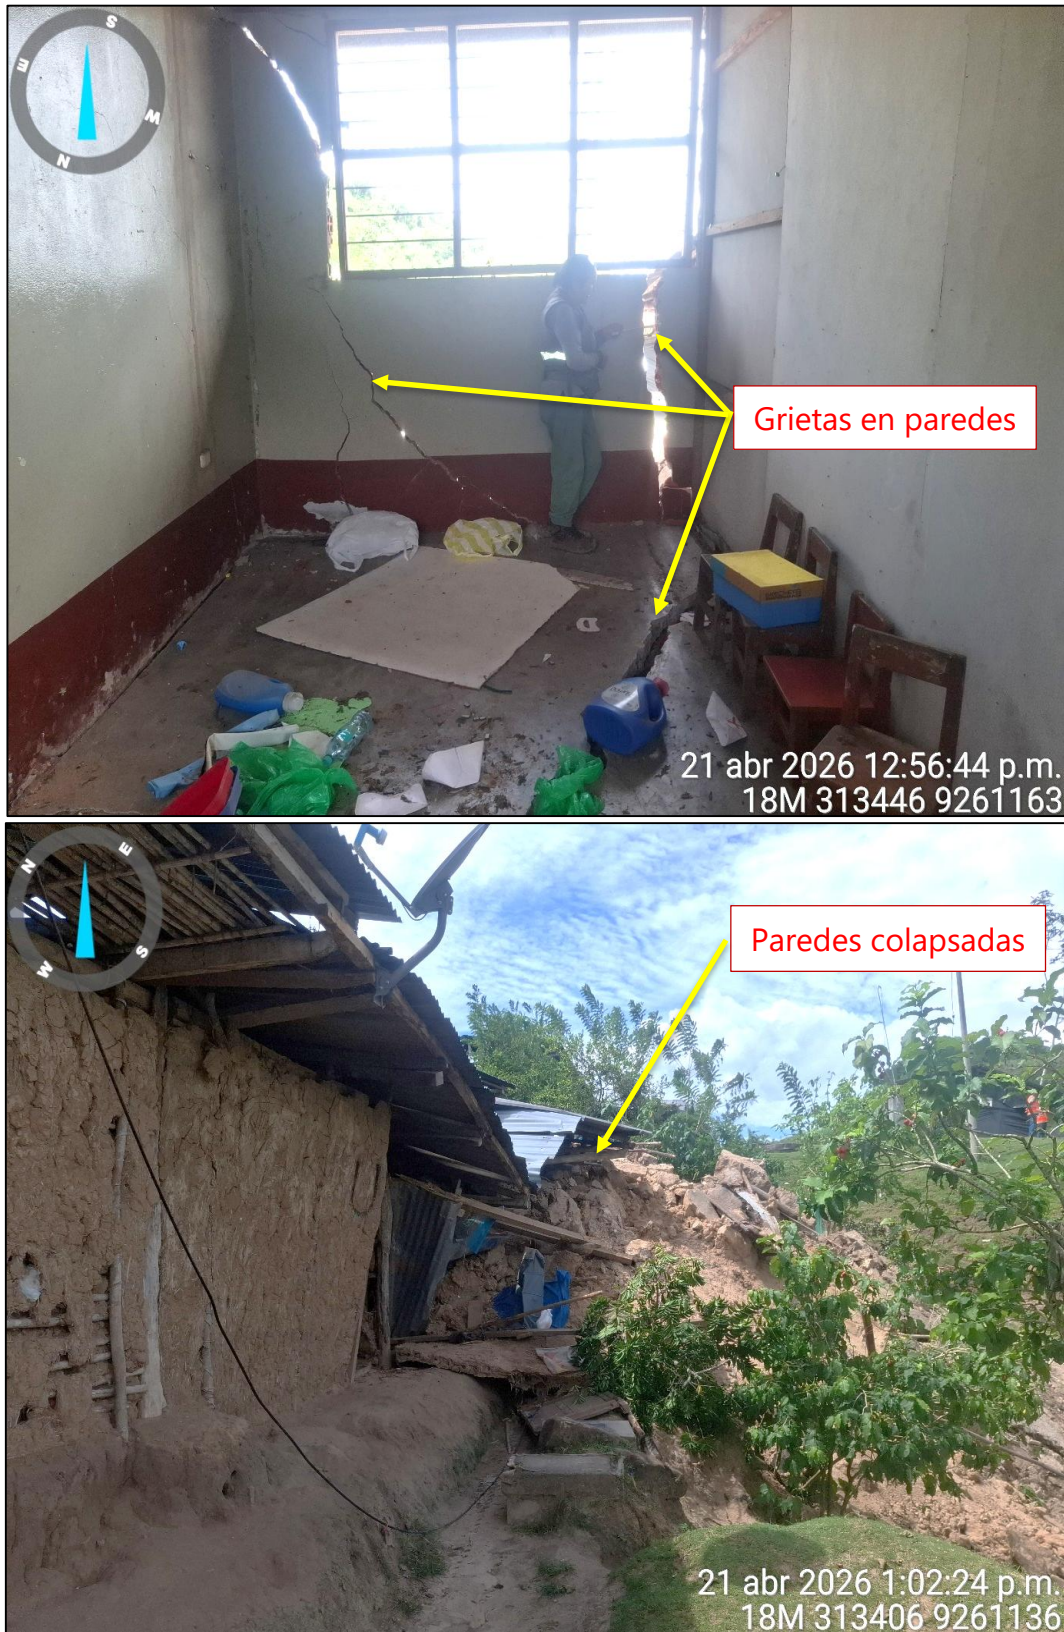
Entre los principales elementos expuestos y afectados se encuentran la IEI 429, 7 viviendas, 650 m de camino de acceso rural y aproximadamente 20 ha de cultivo de cacao (Figura 25).

Figura 25.- En la imagen superior se aprecian grietas en paredes y piso del IEI N°429 de 10 a 15 cm de ancho y en la imagen inferior, paredes de adobe colapsadas de algunas viviendas.

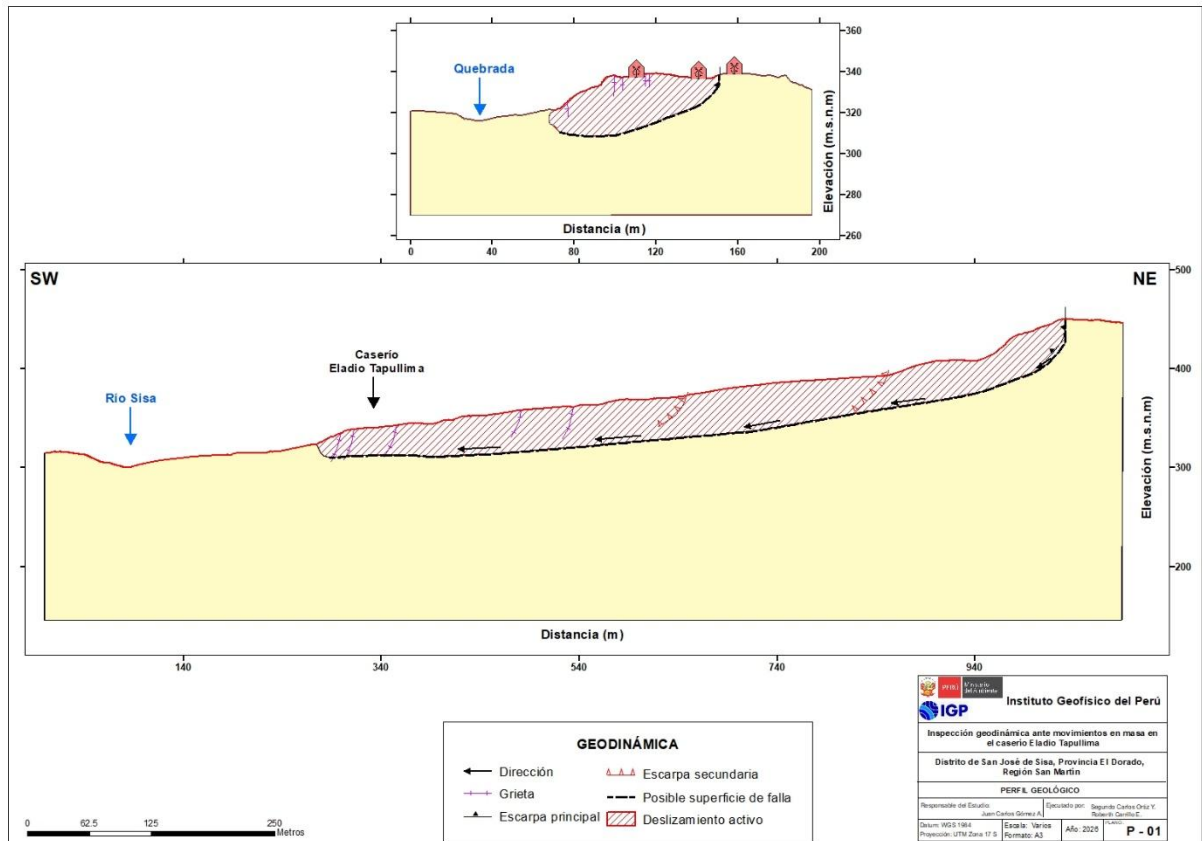
Finalmente, en la Figura 26 se presenta un diagrama que describe el desarrollo del deslizamiento DS-01, el mismo que fue elaborado en base a un transecto longitudinal al deslizamiento.

Figura 26.- En la imagen inferior se presenta el perfil topográfico del deslizamiento DS-01 y en la imagen superior, el detalle del deslizamiento en las inmediaciones de la IEI N°429 (ver mapa geodinámico).

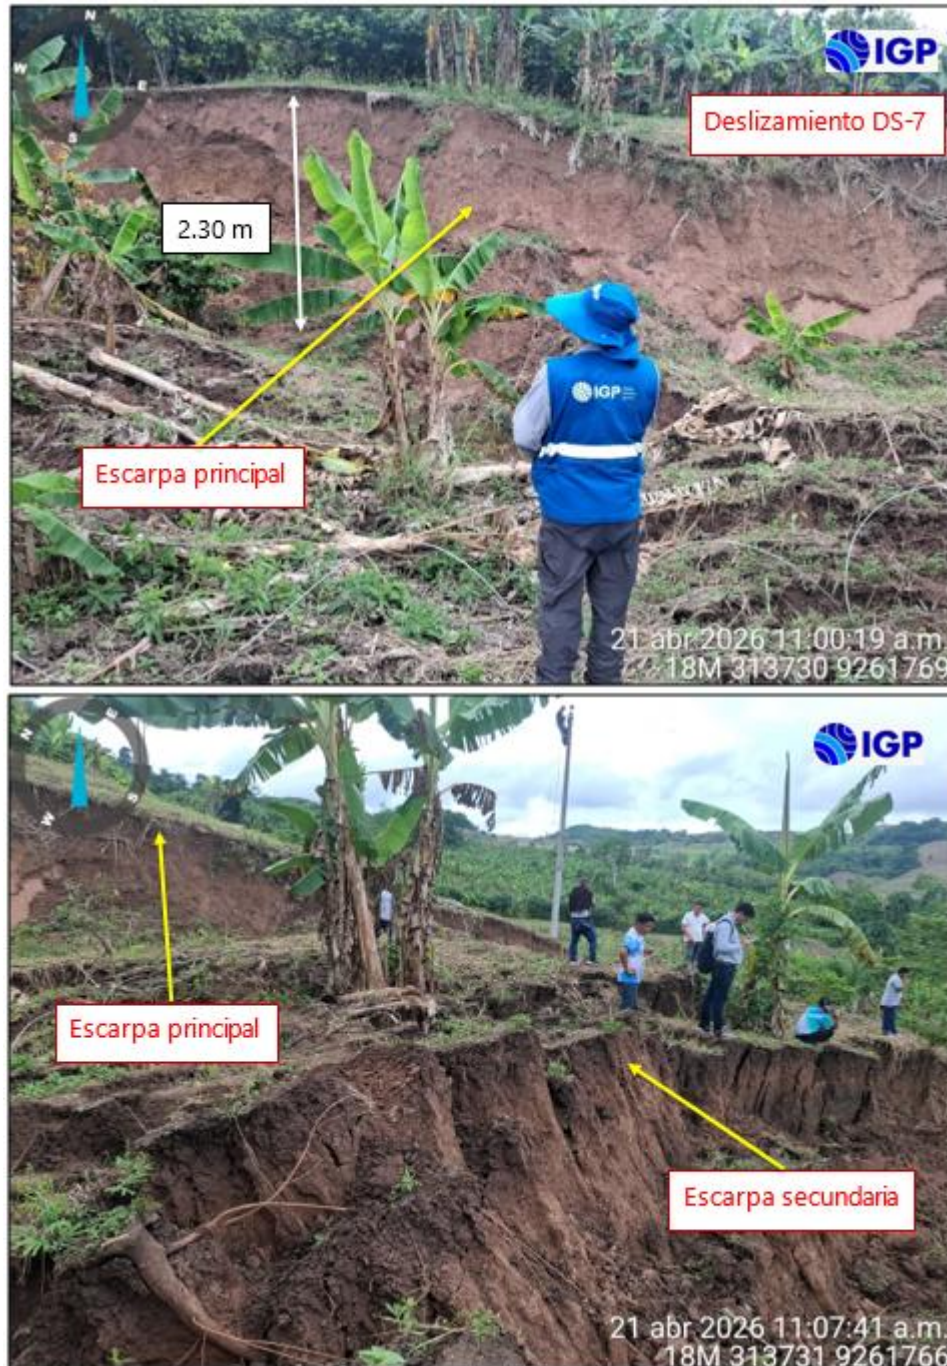
De acuerdo con la versión de los pobladores, el evento geodinámico DS-07 se habría originado en diciembre de 2025, ocasionando el colapso de un poste del tendido eléctrico. Tomando como referencia la ubicación

de dicho poste y la posición actual de la escarpa del deslizamiento DS-07, se confirma que el plano de falla presenta un comportamiento retrogresivo de aproximado de 27 m en dirección contraria al movimiento del deslizamiento (Figura 30).

Figura 30.- Deslizamiento DS-07; la escarpa principal generada el 15 de abril de 2026 muestra un retroceso aproximado de 27 m con respecto a la escarpa formada en 2025 cuando colapsó poste de tendido eléctrico

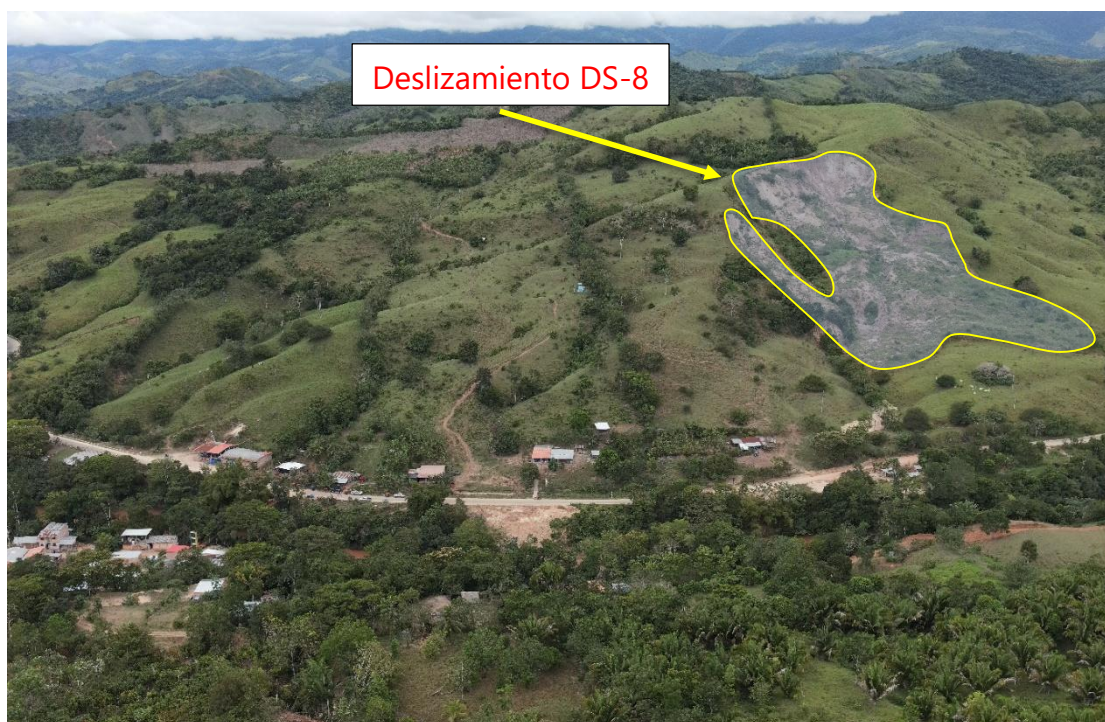
Deslizamiento DS-8: Corresponde a un deslizamiento rotacional que se ubica sobre las laderas del margen derecho del río Sisa. El centroide de este movimiento de masa se encuentra en las coordenadas UTM Zona 18 S: 312,865 m E y 9,261,119m N. Este evento abarca un área aproximada de 30,820 m²; por lo tanto, se clasifica como Mediano (Escala propuesta por Cornforth, 2005). El área presenta una longitud aproximada de 365 m y un ancho de 125 m; mientras que, la escarpa principal alcanza una longitud de 170 m (Figura 31).

Figura 31.- Deslizamiento DS-08 identificado en las laderas situadas en el margen derecho del río Sisa (frente al caserío Eladio Tapullima).

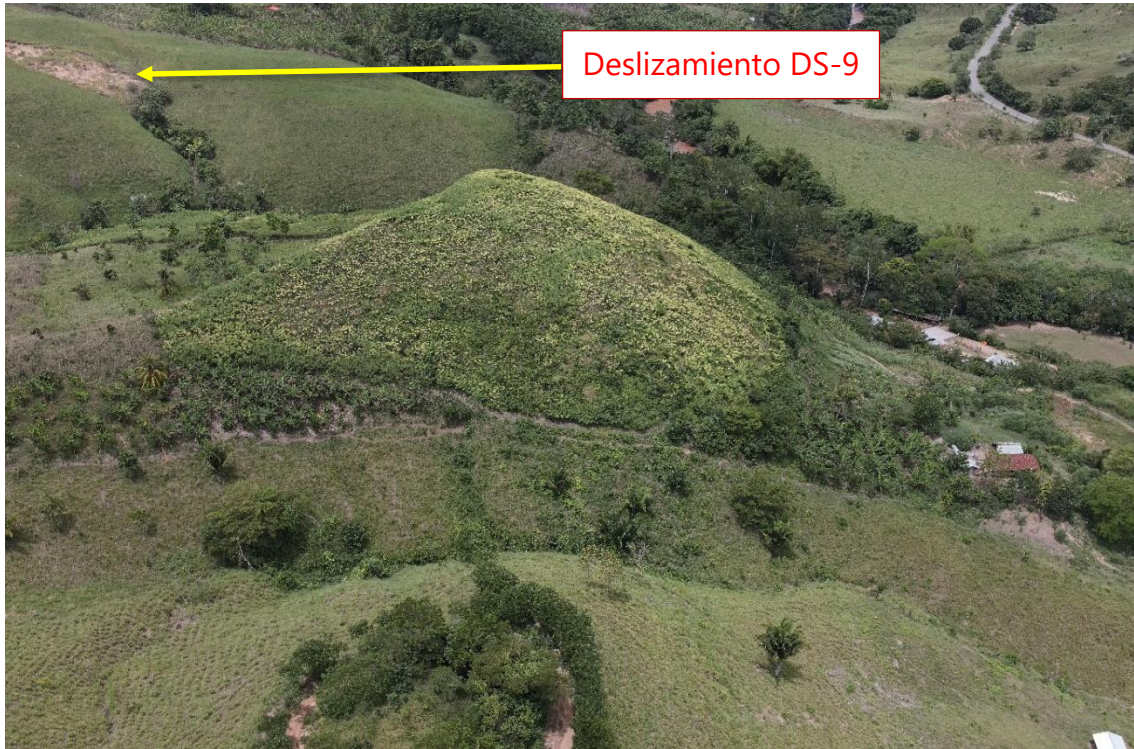
Deslizamiento DS-9: Corresponde a un deslizamiento rotacional que se ubica sobre las laderas del margen derecho del río Sisa. El centroide de este movimiento de masa se encuentra en las coordenadas UTM Zona 18 S: 313,849 m E y 9,260,618m N. Este evento abarca un área aproximada de 4,643 m²; por lo tanto, se clasifica como Mediano (Escala propuesta por Cornforth, 2005). El área presenta una longitud aproximada de 120 m y un ancho de 30 m; mientras que, la escarpa principal alcanza una longitud de 120 m (Figura 32).

Figura 32.- Ubicación de Deslizamiento DS-09 identificado en las laderas situadas a 760 m al sureste del caserío Eladio Tapullima
