ESTUDIO GEOFÍSICO DE SUELOS EN EL CP CHALLHUAYACO Y SU APOORTE EN LA REDUCCIÓN DEL RIESGO DE DESASTRES (Provincia de Huari – Región Ancash)

Informe Técnico N°007-2022/IGP CIENCIAS DE LA TIERRA SÓLIDA

Estudio Geofísico de suelos en el CP Challhuayaco y su aporte en la reducción del riesgo de desastres (Distrito de San Marcos, Provincia de Huari, Región Ancash)

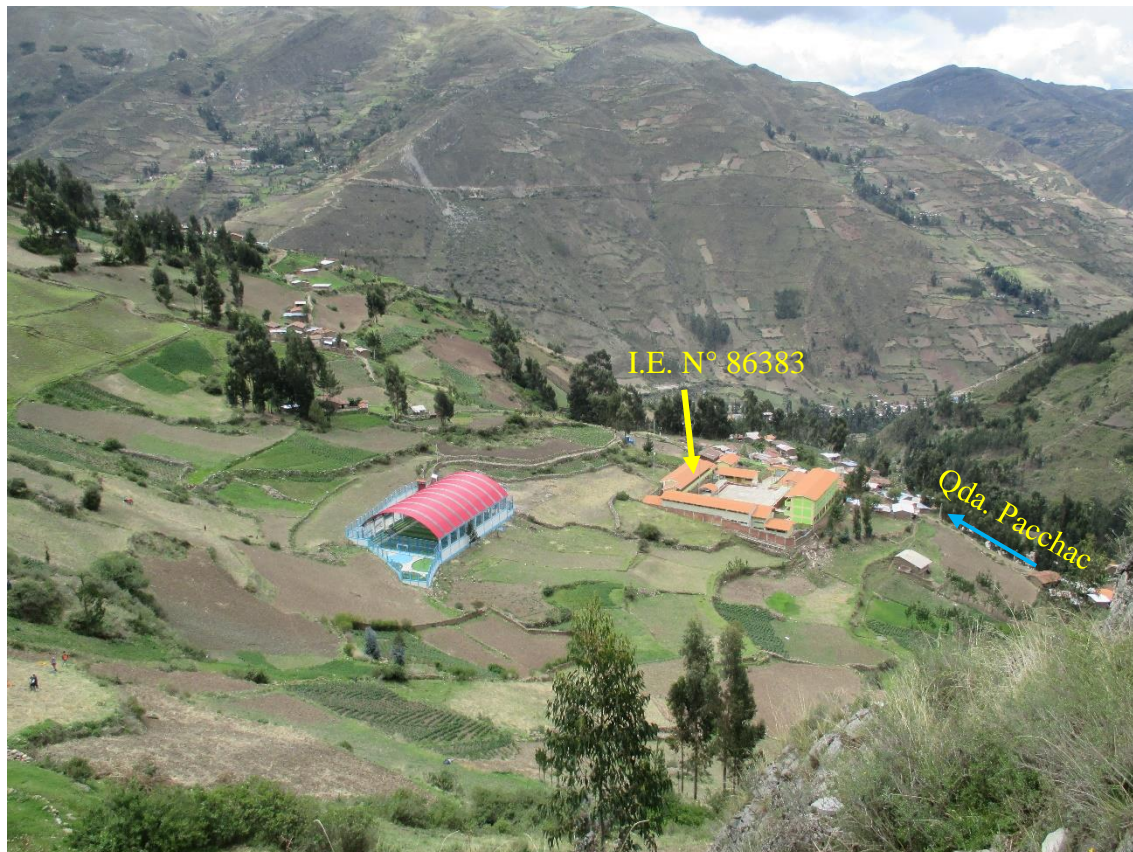
Figura 1. Vista de la Institución Educativa N° 86383, desde la parte alta en dirección a la quebrada Pacchac.

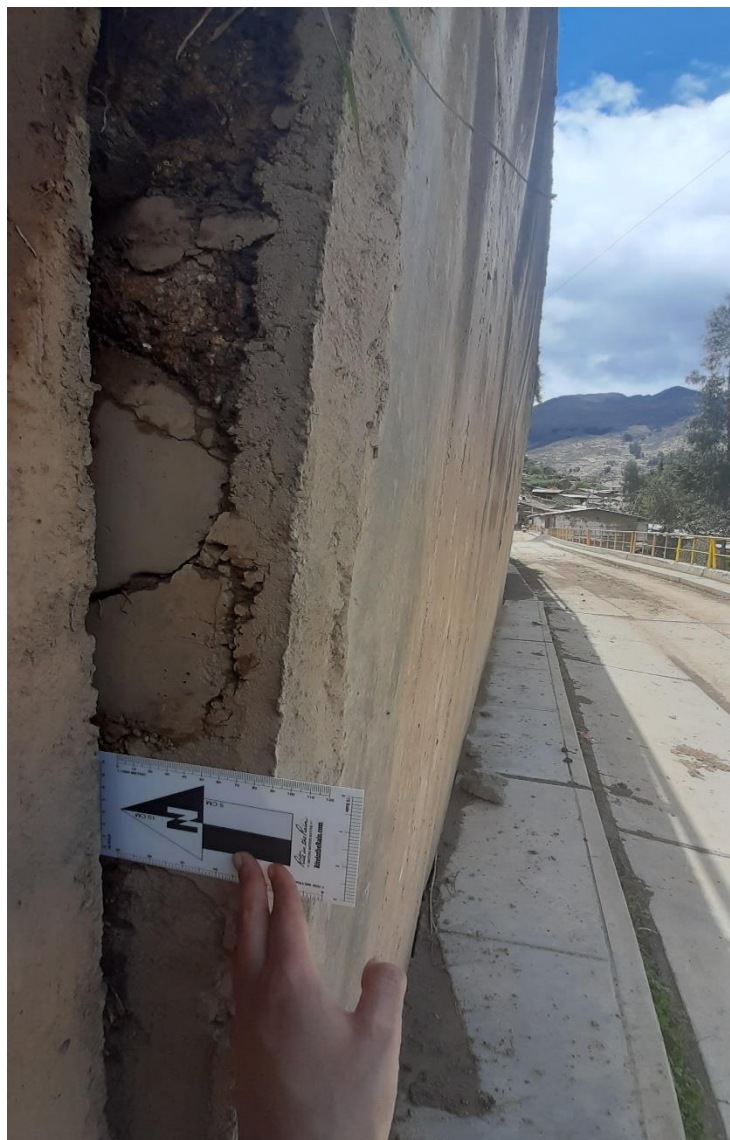
Figura 3. Vivienda en la cual se muestra el desplazamiento de uno de sus muros como producto del empuje generado por el desplazamiento del suelo.

Según la Figuras 2, estas áreas críticas por el tipo de suelo se encuentran básicamente en la parte baja y media de la ladera, las mismas que con/sin presencia de humedad, vienen afectando la infraestructura física de las viviendas (Figura 3).

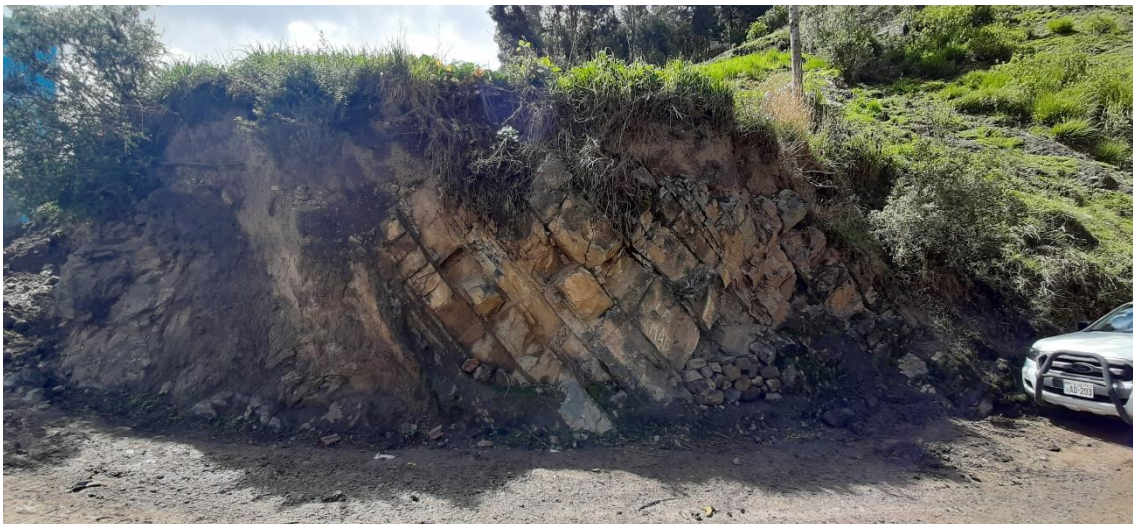
Figura 5. Afloramientos de areniscas intercaladas con lutitas que conforman el sustrato rocoso en el área de estudio

-Formación Chimú (Ki-chi): constituido por areniscas intercaladas con lutitas de coloración gris oscuras. Estos materiales conforman la mayor parte del área de estudio y afloran en la parte alta de la ladera de montaña. En la parte media y baja de la ladera están cubiertos por materiales arcillosos, limosos y gravosos (Figuras 5 y 6).

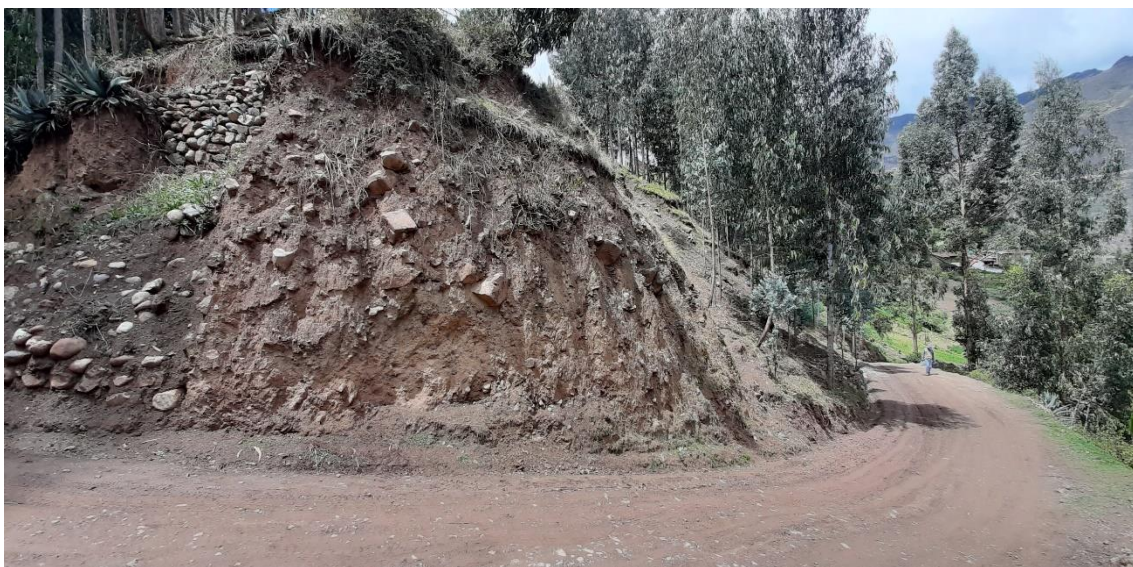
Figura 6. Arcillas y gravas con matrices arcillosas y limosas que cubren a la Formación Chimú, sobre este tipo de materiales se asienta el Centro Poblado Challhuayaco.

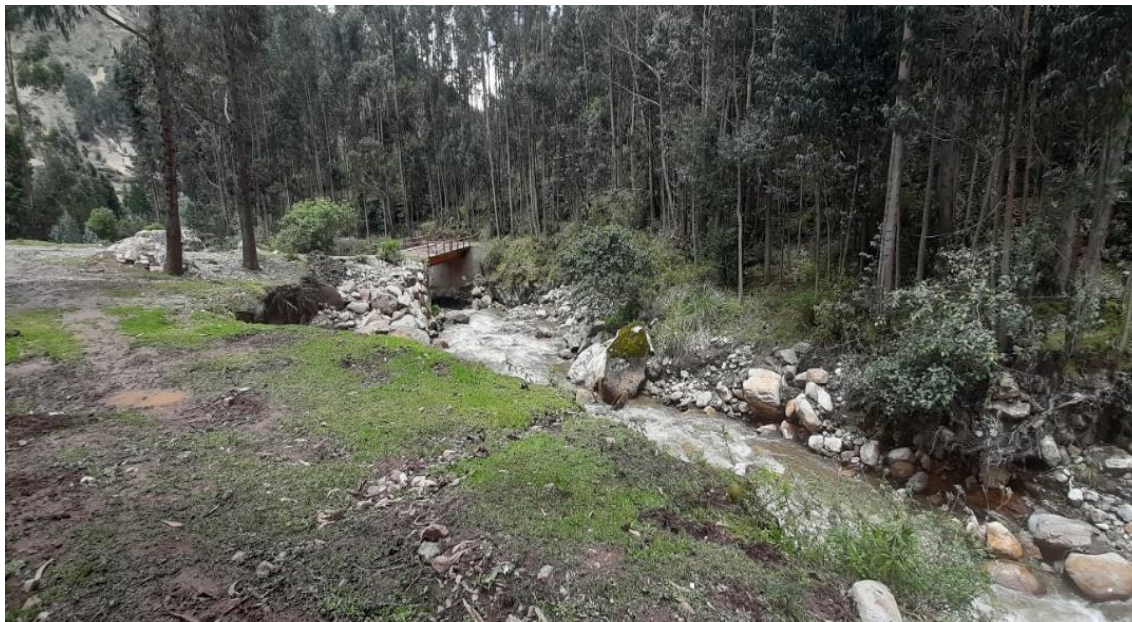
Figura 7. Materiales fluviales depositados en el cauce y materiales aluviales depositados a ambas márgenes de la quebrada Pacchac. Materiales resultantes de flujos aluvionales activados en periodos de lluvias provenientes de quebradas secundarias.

la parte baja del área de estudio, en la quebrada Pacchac. En épocas de precipitaciones descienden flujos aluviales de quebradas secundarias que confluyen en el cauce principal de la quebrada en mención, para luego desembocar en el río Mosna (Figura 7).

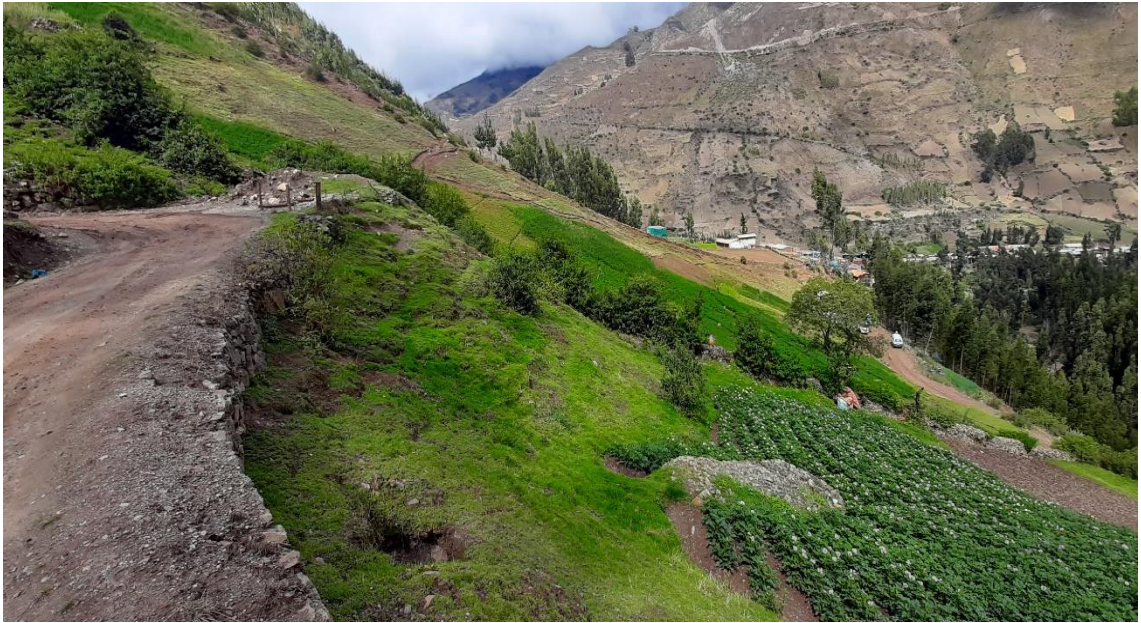
Figura 8. Zonas de cultivo en terrenos con alta pendiente.

Constituyen elevaciones del terreno con relieves que presentan pendientes mayores a 25° (desniveles topográficos), así como geometría y drenaje regular. En el área de estudio, estas laderas son utilizadas para sembríos de papa, alfalfa, entre otros. Sobre esta geoforma se asienta el Centro Poblado de Challhuayaco (Figura 8).

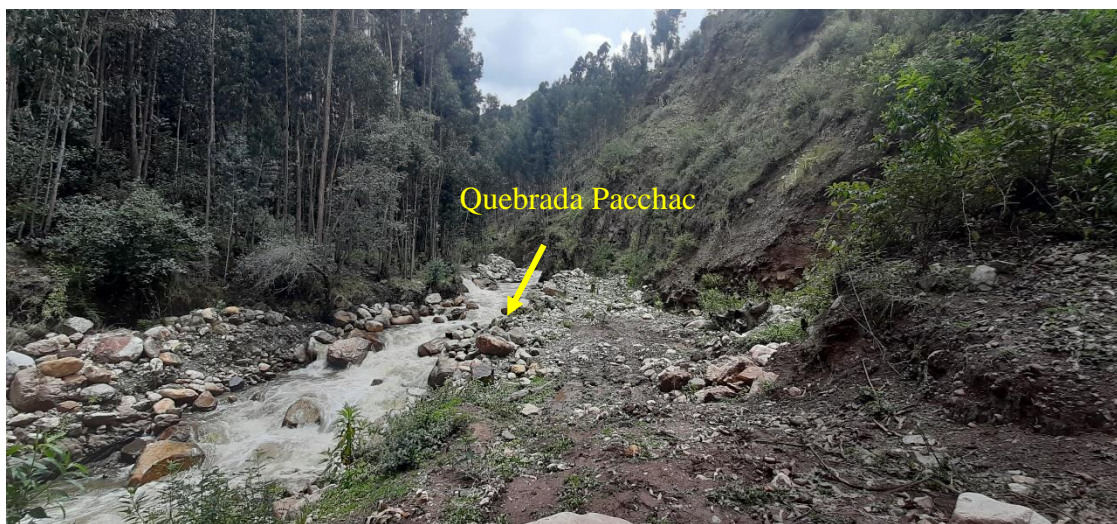
Figura 9. Quebrada de régimen fluvial continuo ubicado en la parte baja de ladera donde se asienta el poblado Challhuayaco.

Al lado noreste, a una distancia de 190 m del área de estudio, existe la quebrada denominada Pacchac, de cauce continuo que se incrementa en los periodos de lluvia e incorpora flujos hídricos provenientes de las quebradas Llacllacuna y Tayapata. Esta quebrada presenta desnivel topográfico aproximado de 60 m respecto al área de estudio; por tanto, no produce inundaciones en el Centro Poblado Challhuayaco (Figura 9).

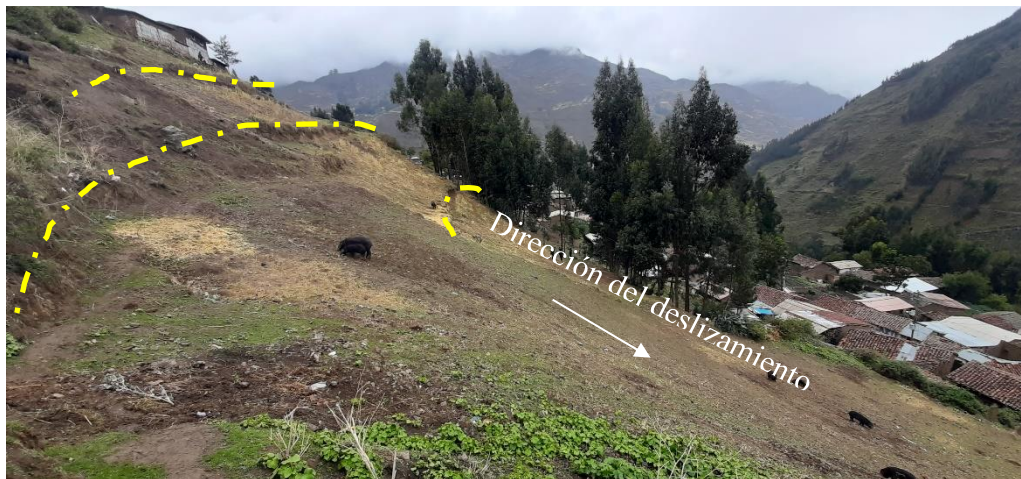
Figura 12. Escarpas secundarias (líneas amarillas discontinuas) que indican el desarrollo de un deslizamiento rotacional de tierra en el Centro Poblado Challhuayaco. La flecha blanca indica la dirección de deslizamiento.

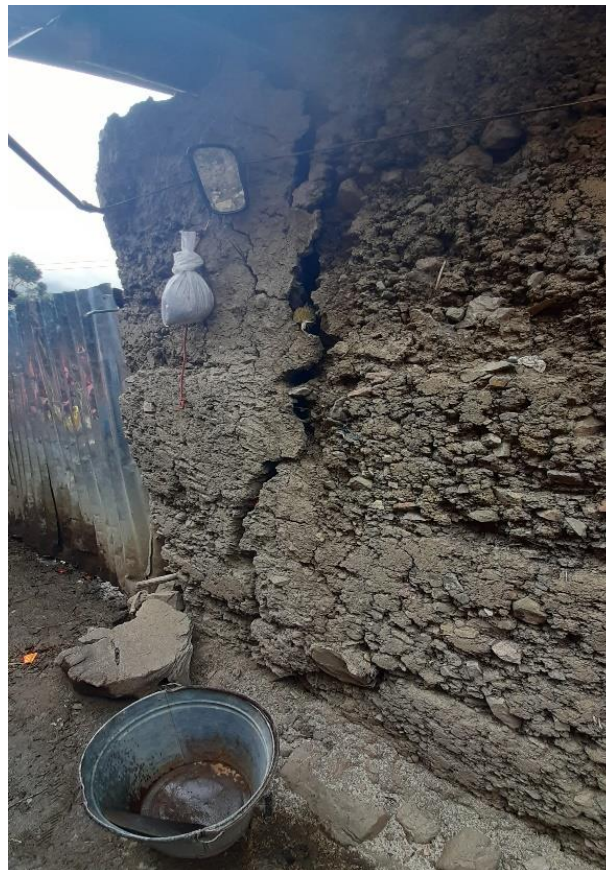
Figura 13. Grietas de 5 cm de ancho identificadas en las paredes de una vivienda

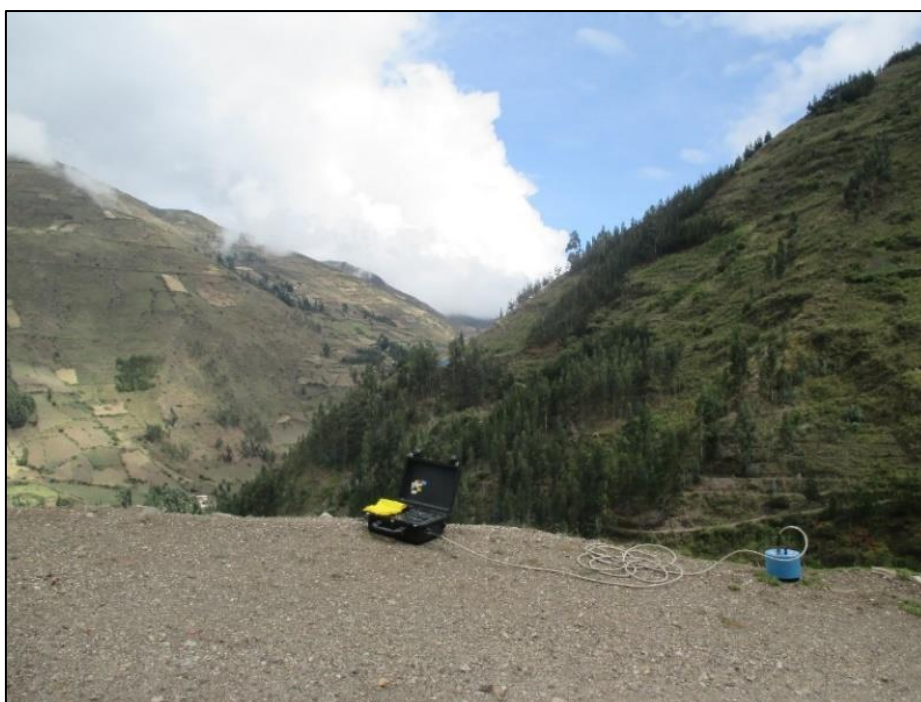
Figura 14. Equipo sísmico utilizado para el registro de vibraciones ambientales: sensor Lennartz (2N) y registradores CityShark II.

Durante el periodo de trabajo en campo se recolectaron 28 registros de vibración ambiental utilizando sensores Lennartz y registradores CityShark II (Figura 14). Los puntos de adquisición de datos se distribuyen siguiendo la ubicación de líneas de refracción sísmica y tomografía eléctrica, con intervalos de 100 a 200 metros en promedio (Figura 15). Cada registro de vibración ambiental, tiene una duración de 15 minutos, lo cual permite disponer de buena cantidad de datos para su posterior análisis.

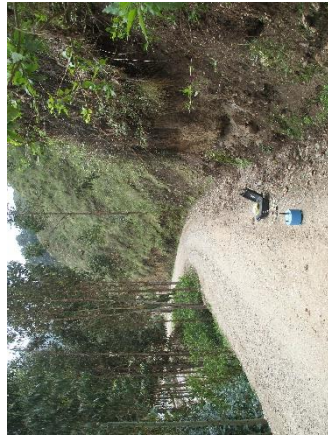
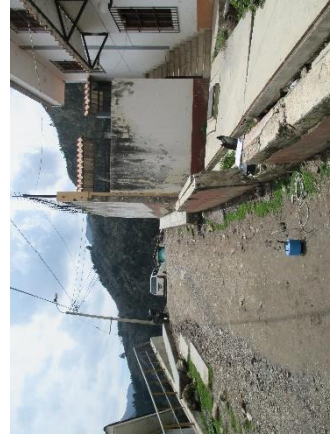
Figura 16. Ejemplos de la disposición del equipo sísmico para el registro de vibraciones ambientales. Ejemplos de registros obtenidos en: la carretera (CH-06) y en la posta (CH-28). Obsérvese las diferentes amplitudes de la señal registrada en cada punto.

En la Figura 16, se muestra ejemplos de señales de vibración ambiental registrados en el punto ubicado en la carretera (CH-06), donde existe ruido de poca amplitud y/o saltos transitorios (suelos compactos), y otro en la Posta de Salud del centro poblado (CH-28) con presencia de altos niveles de ruido (suelos muy heterogéneos y/o blandos). La correlación de las características físicas y dinámicas de estos suelos, permite poder clasificarlos y a la vez zonificar el área de estudio en base a la respuesta del suelo ante la sollicitación sísmica.

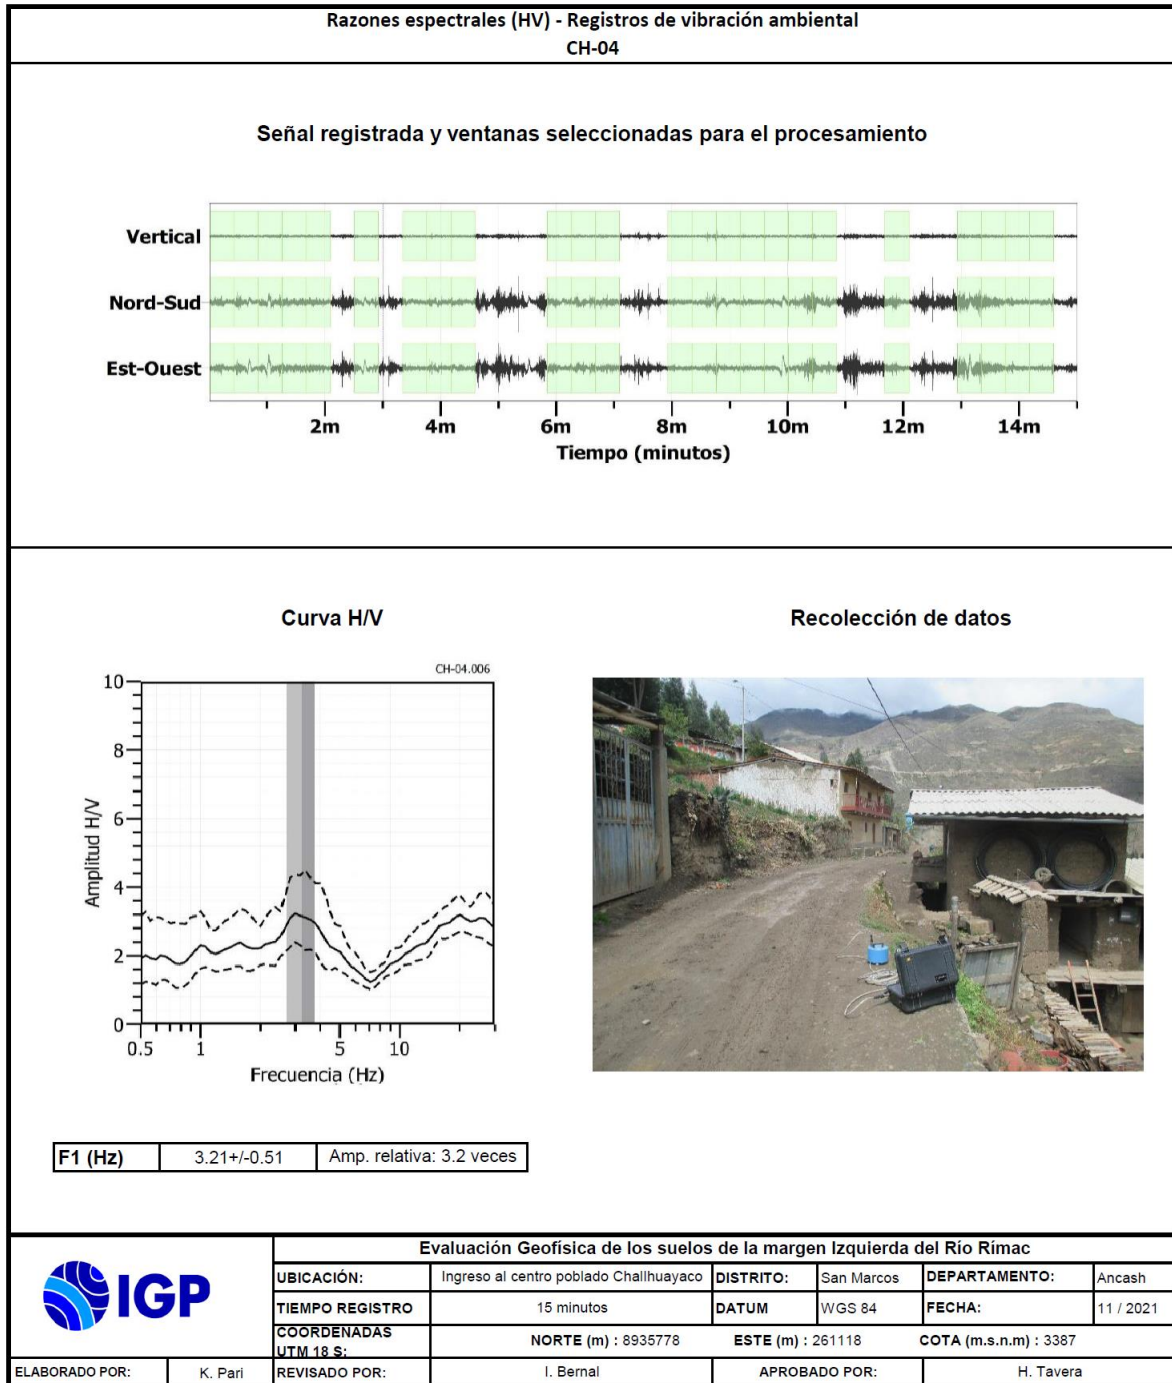
Figura 17. Resultados obtenidos con el método de razones espectrales (H/V) para el punto CH-04. Arriba, la señal registrada y abajo la curva promedio de las razones espectrales, en línea gruesa y su desviación estándar en líneas discontinuas. Las barras grises, definen la frecuencia predominante.

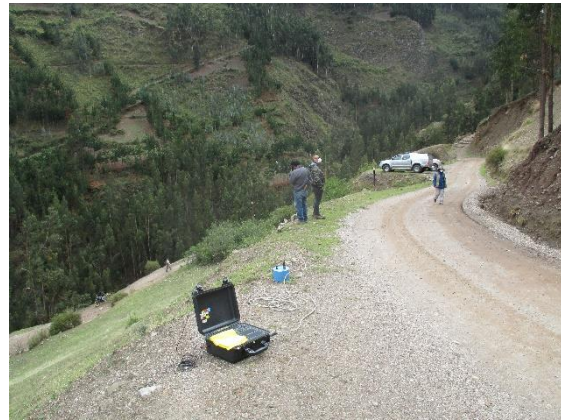
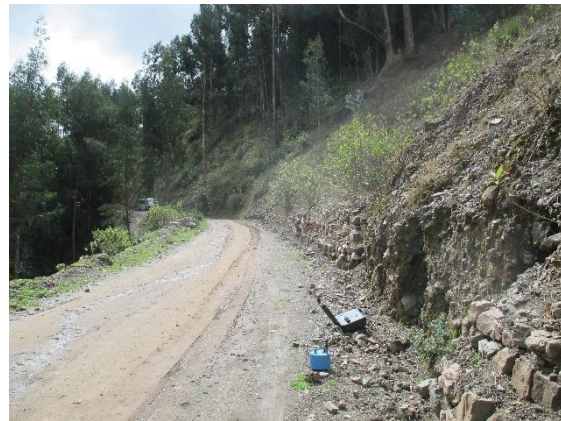
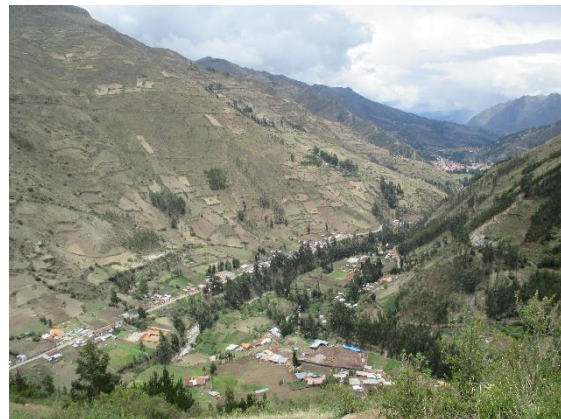
Figura 19. Ejemplos de razones espectrales (H/V) en el rango F_0 ($F \leq 2.0$ Hz): Para los puntos CH-02, CH-03 y CH-21, ubicados al oeste del centro poblado. Las líneas continuas representan la razón espectral y las discontinuas su desviación estándar. Las barras grises, definen la frecuencia predominante.

La Figura 19 muestra ejemplos de razones espectrales obtenidas para los puntos CH-02, CH-03 y CH-21, ubicados al oeste. En estos espectros sobresalen un pico predominante a frecuencias de 1.27, 1.25 y 1.57 Hz con amplificaciones de 2.7, 2.5 y 2.6 veces respectivamente; además sobresale un segundo pico a frecuencias de 3.32, 3.31 Hz con amplificaciones mayores a 2.5 veces.

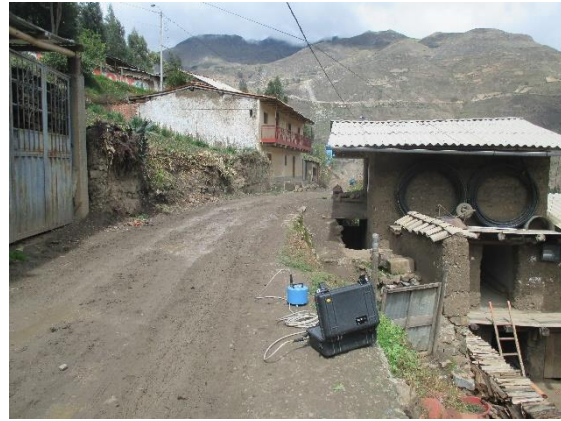
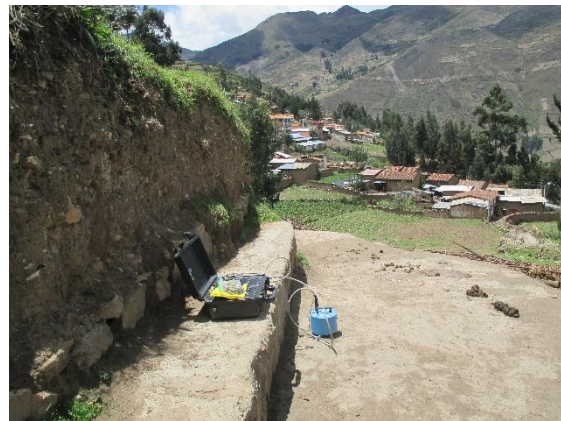
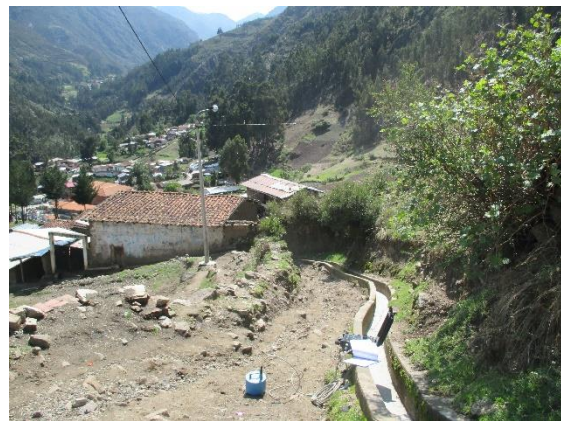
Figura 20. Ejemplos de razones espectrales (H/V) en el rango F_0 ($F > 2.0\text{Hz}$): Para los puntos CH-04, CH-16 y CH-19, ubicados en la zona norte y central del centro poblado. Las líneas continuas representan la razón espectral y las discontinuas su desviación estándar. Las barras grises, definen la frecuencia predominante.

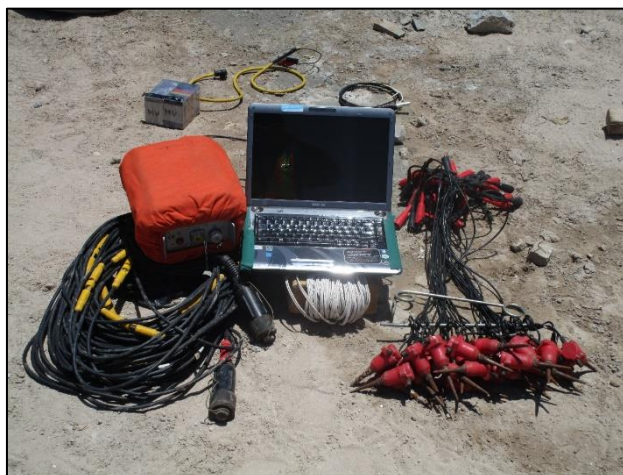
Figura 26. Equipos utilizados en la toma de datos por el método de MASW.

La frecuencia de muestreo fue de 4000 Hz (0.25 ms) para una longitud de registro de 2 segundos.

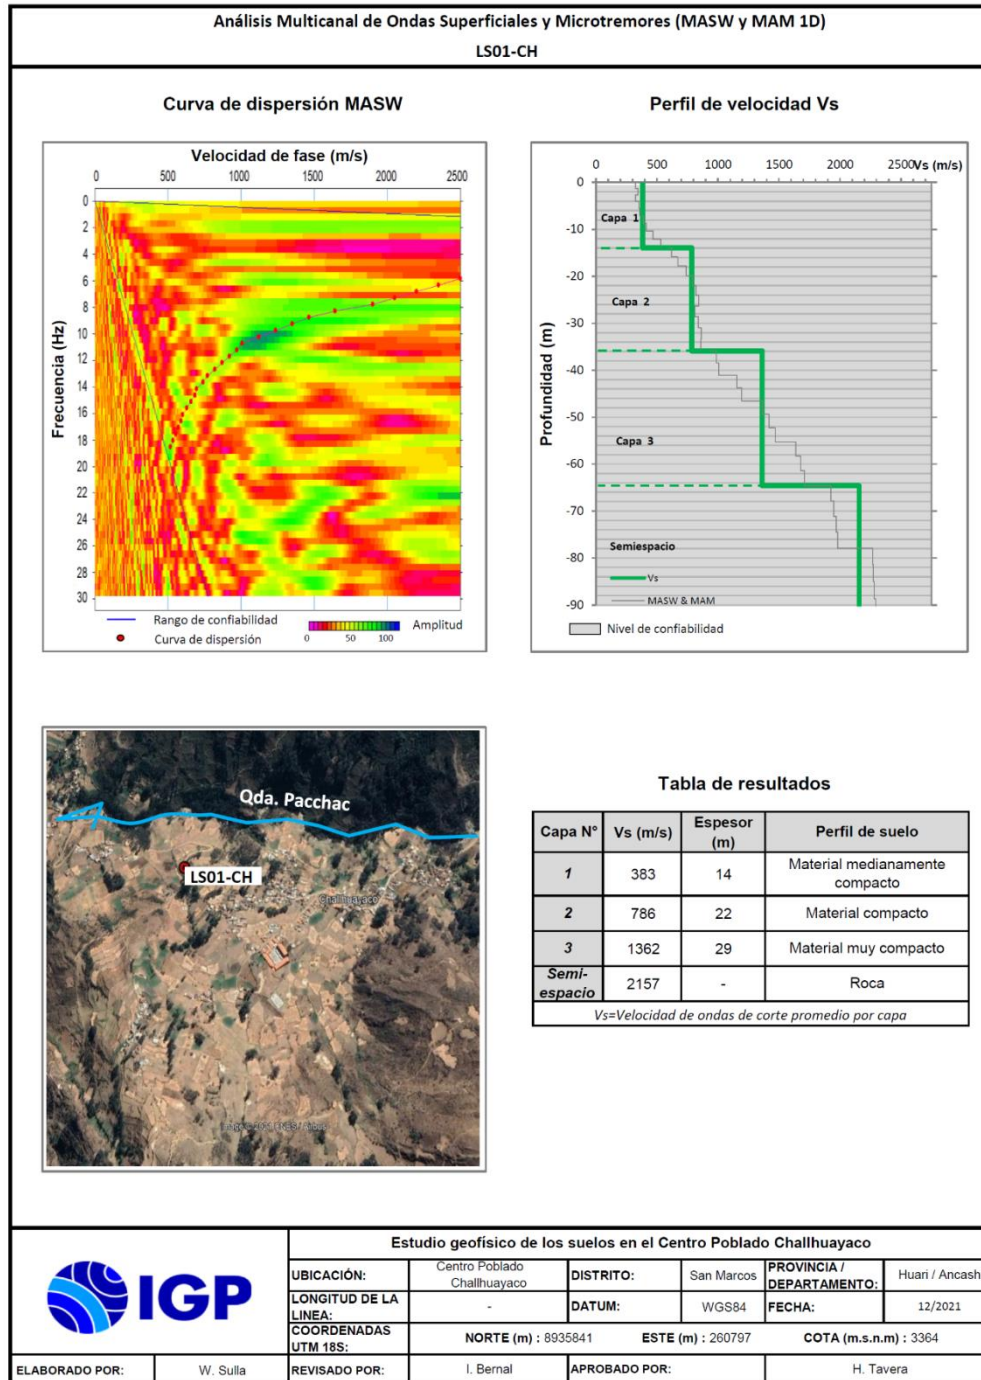
m/s; ambas compuestas por material compacto. En el semiespacio, se tiene velocidades $V_s > 1089$ m/s y corresponderían a material muy compacto.

Figura 28. Resultados obtenidos con la técnica MASW y MAM para la línea sísmica LS01-CH.

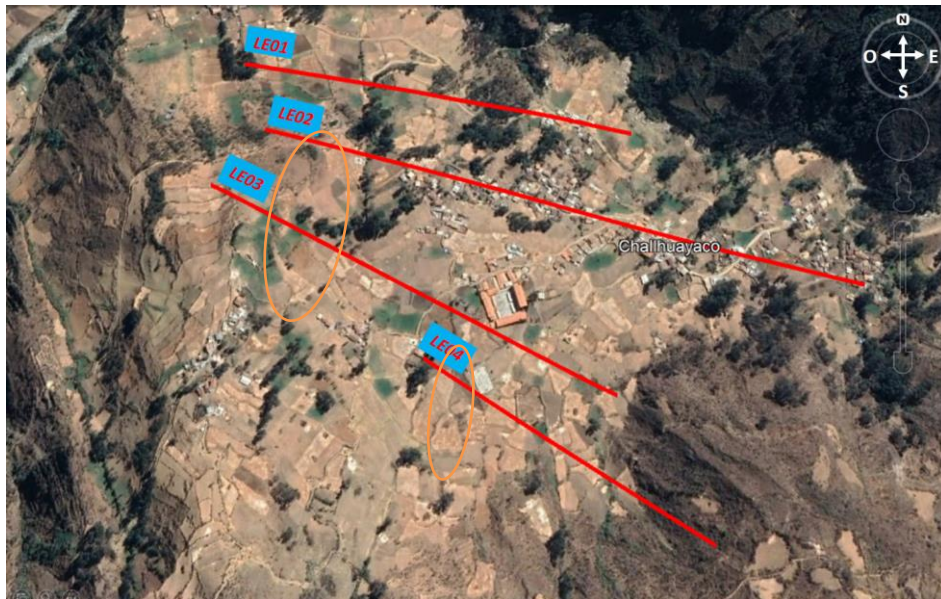
Figura 31. Ubicación y orientación de las líneas de tomografía eléctrica realizadas en el centro poblado Challhuayaco. Las líneas discontinuas de amarillo delimitan las zonas con presencia de humedad. Los círculos de color naranja corresponden a la correlación de áreas con alta humedad en dirección norte - sur.
