# REGISTRO HISTÓRICO DE INUNDACIONES POR DESBORDES DEL RIO CHILE EN EL DISTRITO DE SACHACA Y POBLADOS ALEDAÑOS (Departamento de Arequipa)

Informe Técnico N°001-2026/IGP CIENCIAS DE LA TIERRA SÓLIDA

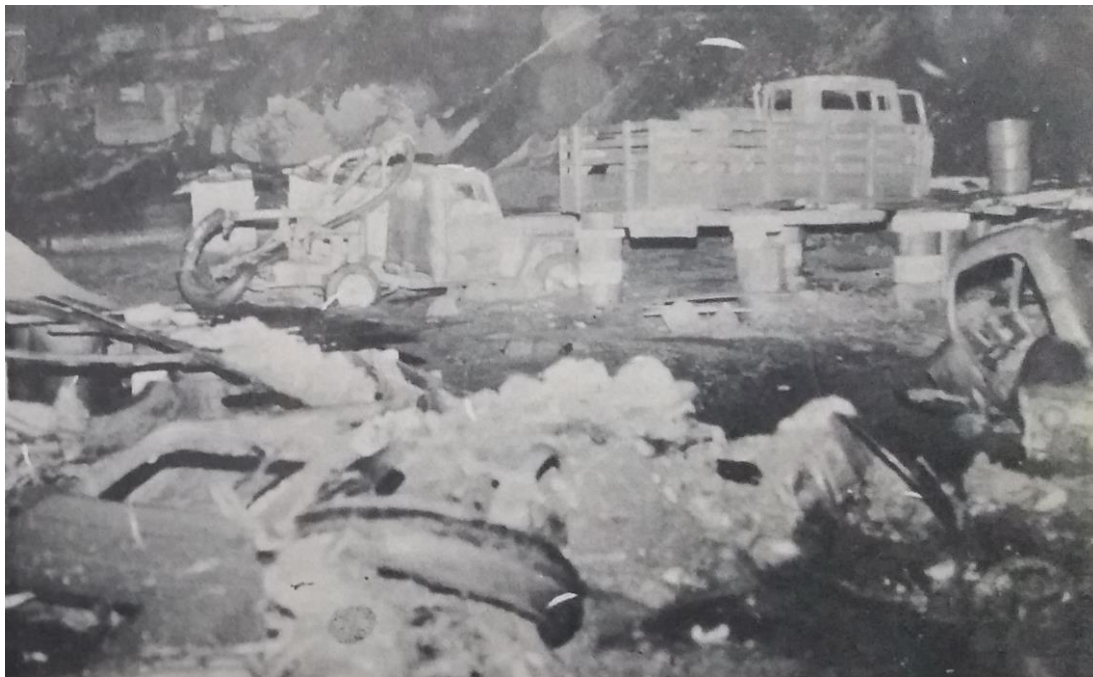
*Figura 9. En la imagen, se muestra dos carrocerías de vehículos destruidos en el interior de fábricas de ladrillos destruidas por el ingreso de la torrentera San Lázaro (Diario El Pueblo, 15/01/1972)*

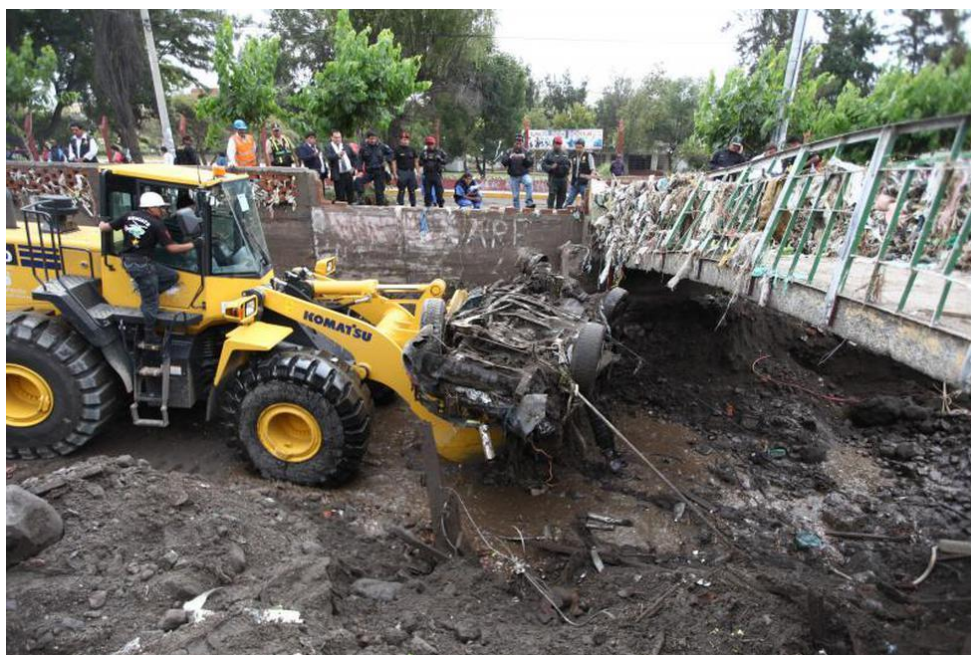
*Figura 17. Camioneta completamente destruida a la altura del puente peatonal de la Universidad Nacional de San Agustín de Arequipa que da acceso al área de sociales (Diario EL Pueblo, 10/02/2013)*

El 08 de febrero del año 2013 ocurrió una precipitación inusual en la ciudad de Arequipa, pues en solo con tres horas de duración, la precipitación alcanzó 123 mm por metro cuadrado (Cacya, et. al, 2013), lo que ocasionó el ingreso repentino de las torrenteras y un gran incremento del caudal del río Chili. El ingreso del agua por la torrentera Miraflores daño severamente la Calle Virgen del Pilar. En el sector de la Avenida Venezuela, entre las Avenidas Mariscal Castilla y Lambramani destruyo parte de la vía (aproximadamente 1500 metros) y el muro de contención, arrastrando varios vehículos, entre ellos una camioneta que se encontraba estacionada frente al centro comercial Don Manuel donde fallecieron dos hermanas<sup>17</sup>. La camioneta fue encontrada al día siguiente en el puente peatonal que da acceso al área de sociales de La Universidad Nacional de San Agustín (Figura 17).

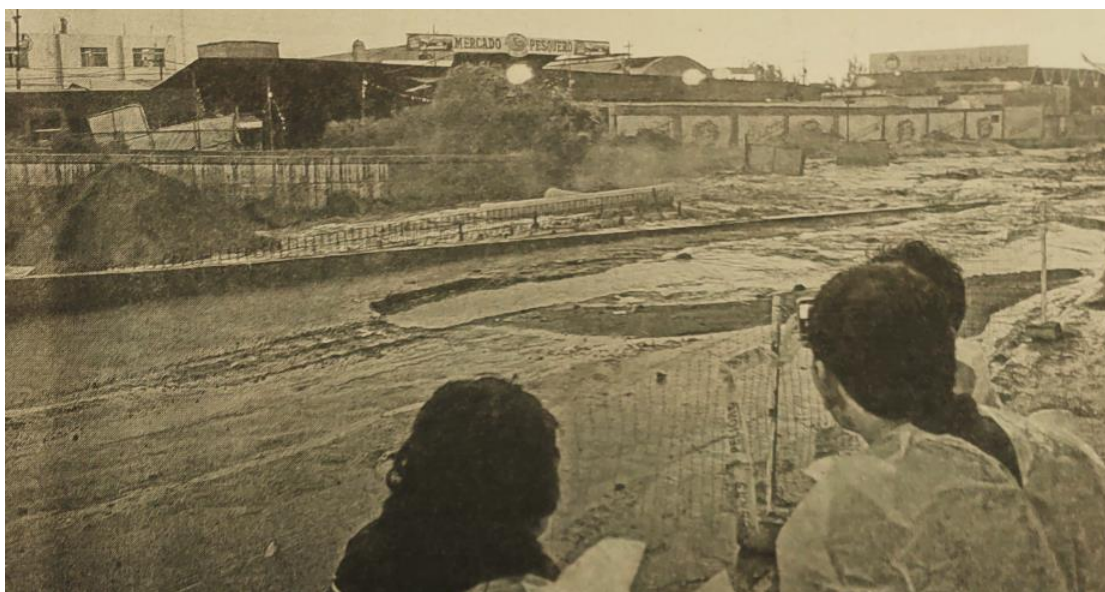
Figura 18. En la imagen las aguas embalsadas y desbordadas ingresando al Mercado el Palomar de manera violenta (Diario El Correo)

El agua de la torrentera se embalsó en el puente peatonal que da acceso a los mercados El Palomar y Pesquero, cediendo el muro de contención y a consecuencia de ello, el techo de metal del mercado cayó (Figura 18). Internamente, 150 puestos de venta quedaron cubiertos de lodo y piedras dañando congeladoras, mostradores y enseres; lo que generó pérdidas de más de un millón de soles<sup>19</sup>. El Mercado Mayorista Los Incas y seis precarias viviendas ubicadas cerca de la avenida Vidaurrázaga, también se vieron afectadas con piedras y lodo provenientes de la torrentera Mariano Melgar, siendo parcialmente destruidas<sup>20</sup> (Figura 19).

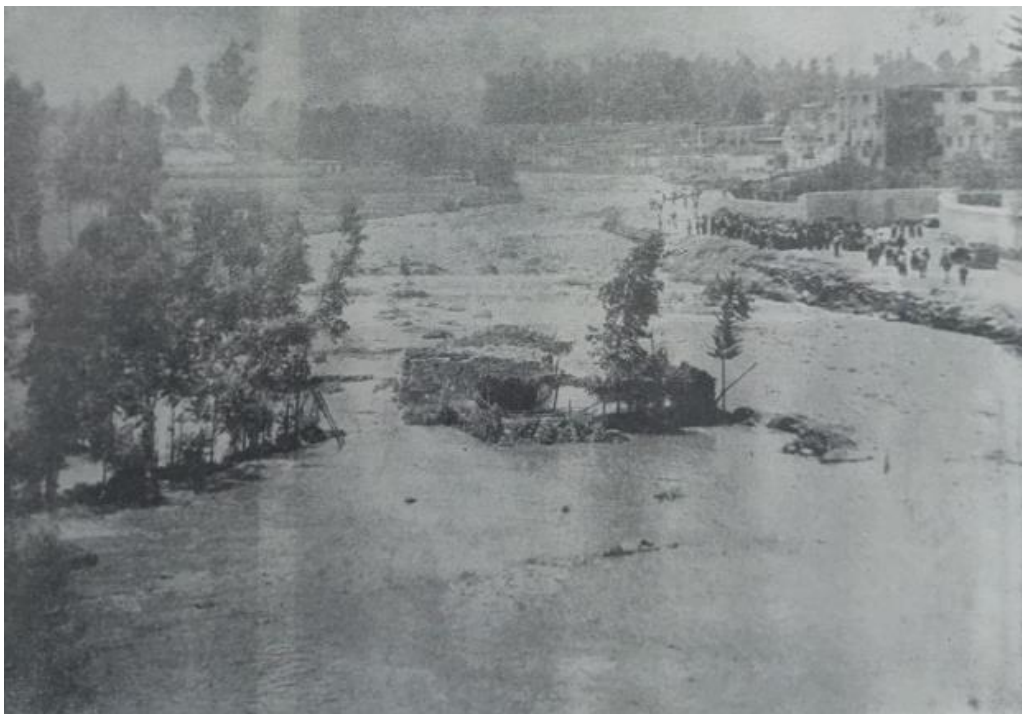
*Arequipa, 26/02/1972. Terrenos de cultivo arrasados cerca del puente Bolognesi, solo quedo de pie una rústica vivienda. (Diario El Correo)*

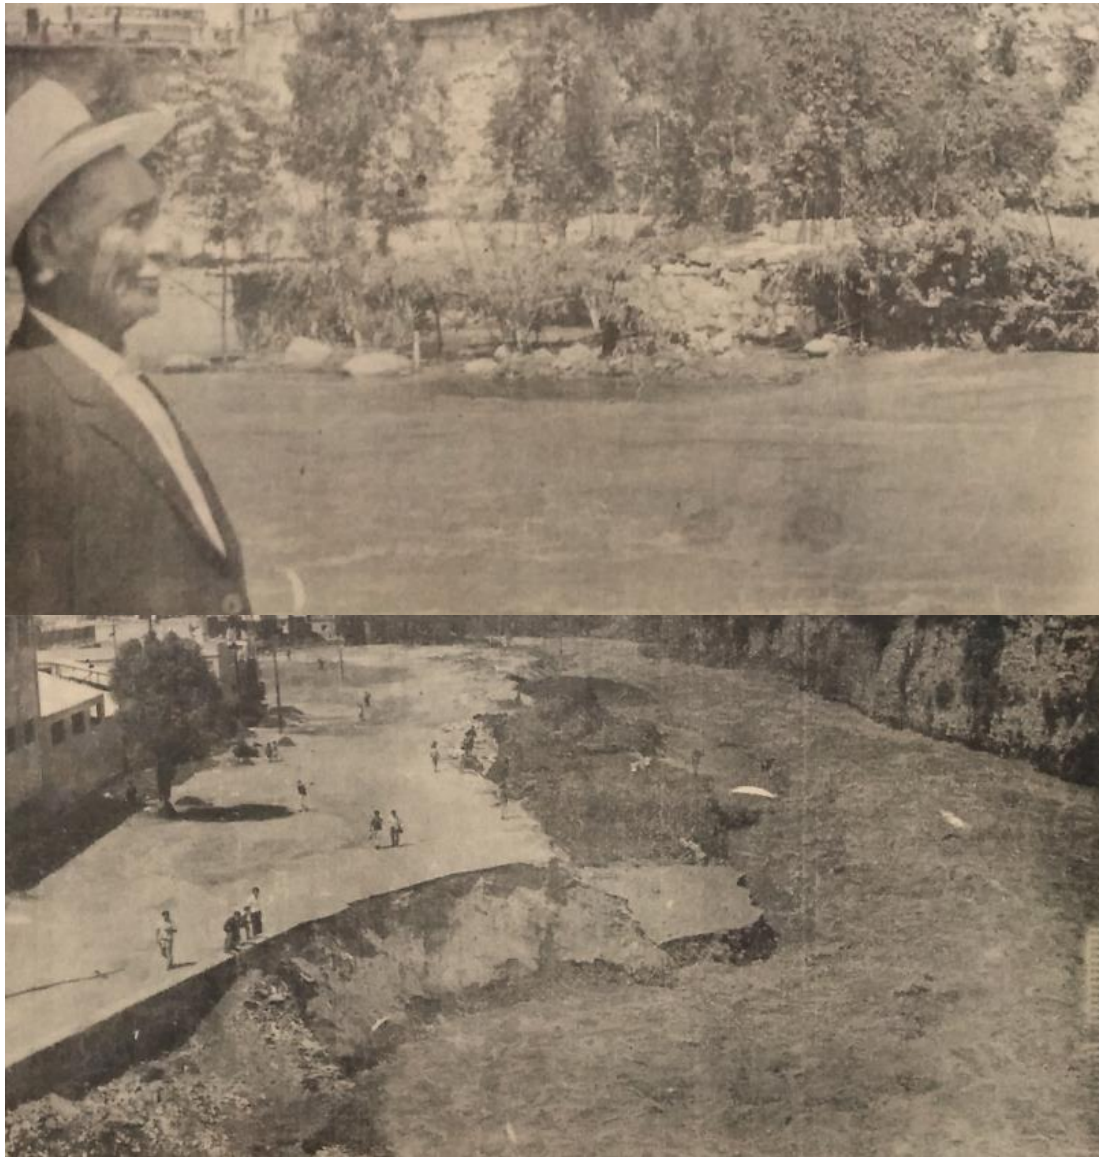
*Arequipa, 26/02/1972.- El fuerte caudal del río Chili destruyó sembríos a la altura del Tambo La Cabezona. El río facilitó el colapso del muro de contención que lo resguardaba, parte de la vía fue carcomida esto a la altura del puente Bolognesi. Foto superior tomada al nivel del río Chili, foto inferior tomada desde el puente Bolognesi (Diario El Pueblo)*

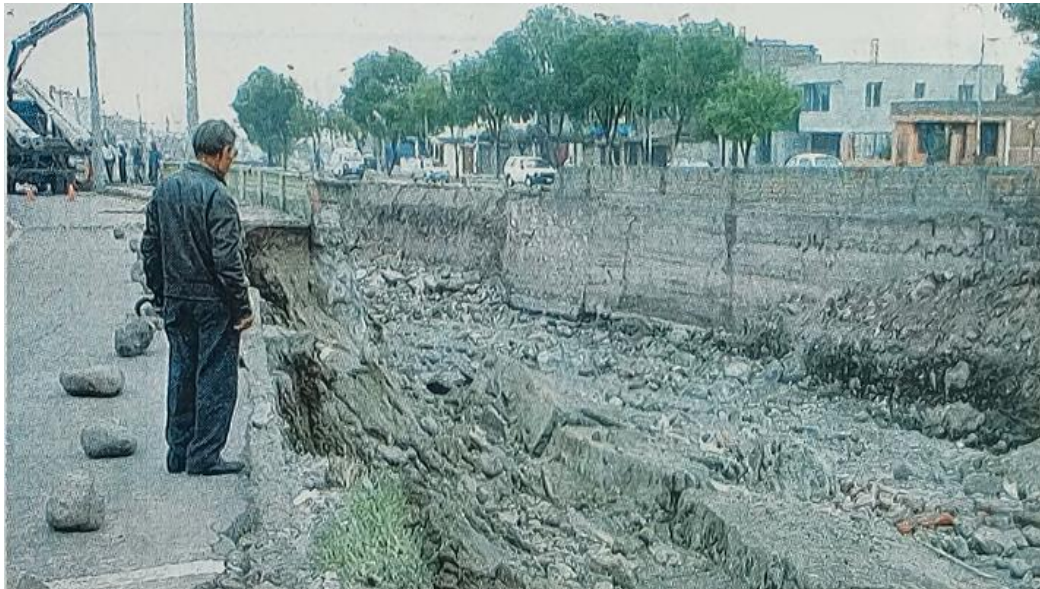
**Arequipa, 21/03/2001. Avenida Venezuela quedó destruida por ingreso de torrencera Miraflores (Diario Arequipa Al Día)**

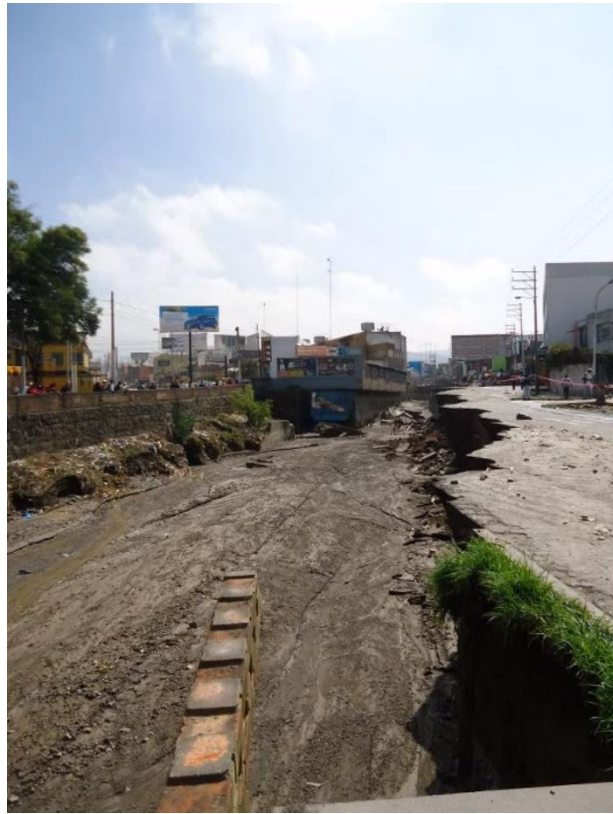
*Arequipa, 09/02/2013. Calle Virgen del Pilar carcomida por ingreso de torrentera Miraflores el día 08/02/2013. (<https://www.youtube.com/watch?v=sfrx0CVT5aY>)*

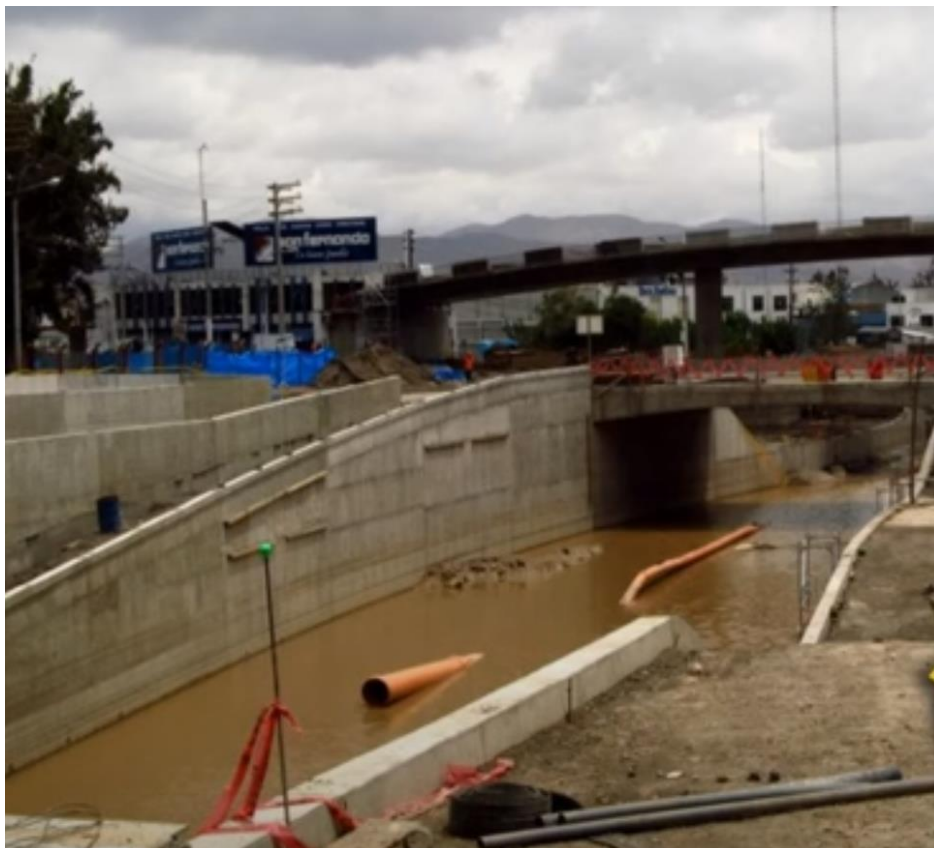
*Arequipa 09/02/2013.- Obra de la intersección de la avenida Venezuela con la avenida Daniel Alcides Carrión muy dañada un día después de la inundación por la fuerte precipitación ocurrida el 08/02/2013 (<https://www.youtube.com/watch?v=sfrx0CVT5aY>).*

Así mismo, se presentaron daños en las obras de la avenida Venezuela con las intersecciones de las avenidas Francisco Mostajo y Daniel Alcides Carrión; además, la intersección de la avenida Los Incas con la Avenida Daniel Alcides Carrión.<sup>18</sup>

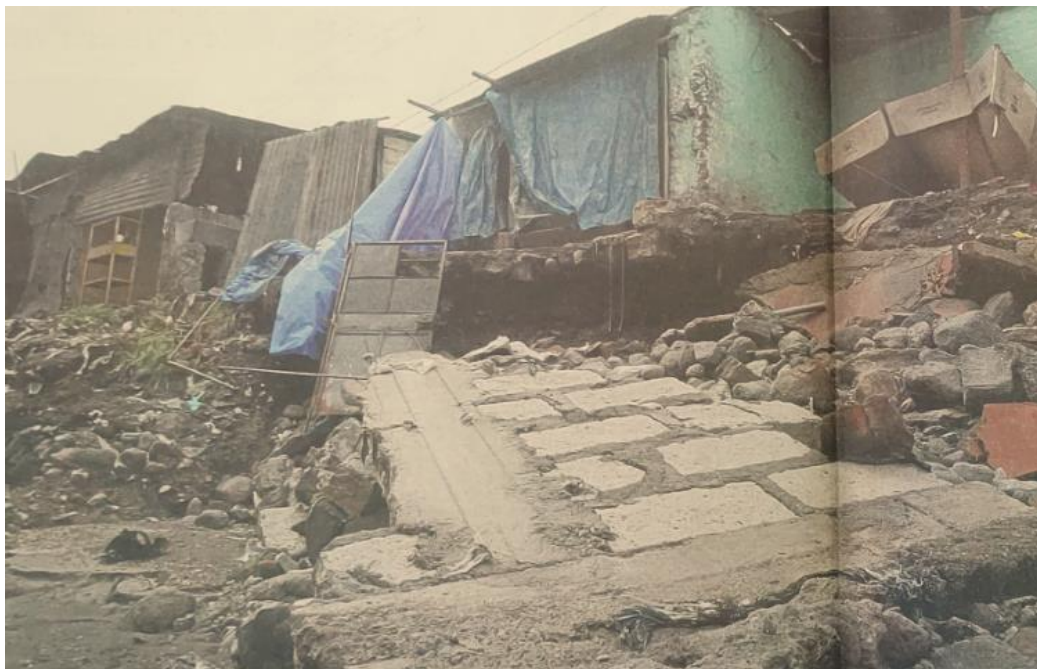
*Arequipa 12/02/2013.- Viviendas de material precario a la altura de la avenida Vidaurrazaga  
destruidas por ingreso de la Torrentera de Miraflores (Diario El Correo).*
