# **ANÁLISIS GEOFÍSICO DE SUELOS EN EL CASERIO MILLHUISH Y SU APOORTE EN LA REDUCCIÓN DEL RIESGO DE DESASTRES (Provincia de Huari – Región Ancash)**

Informe Técnico N°009-2022/IGP CIENCIAS DE LA TIERRA SÓLIDA

(CP de Rancas, Distrito de San Marcos, Provincia de Huari, Región Áncash)

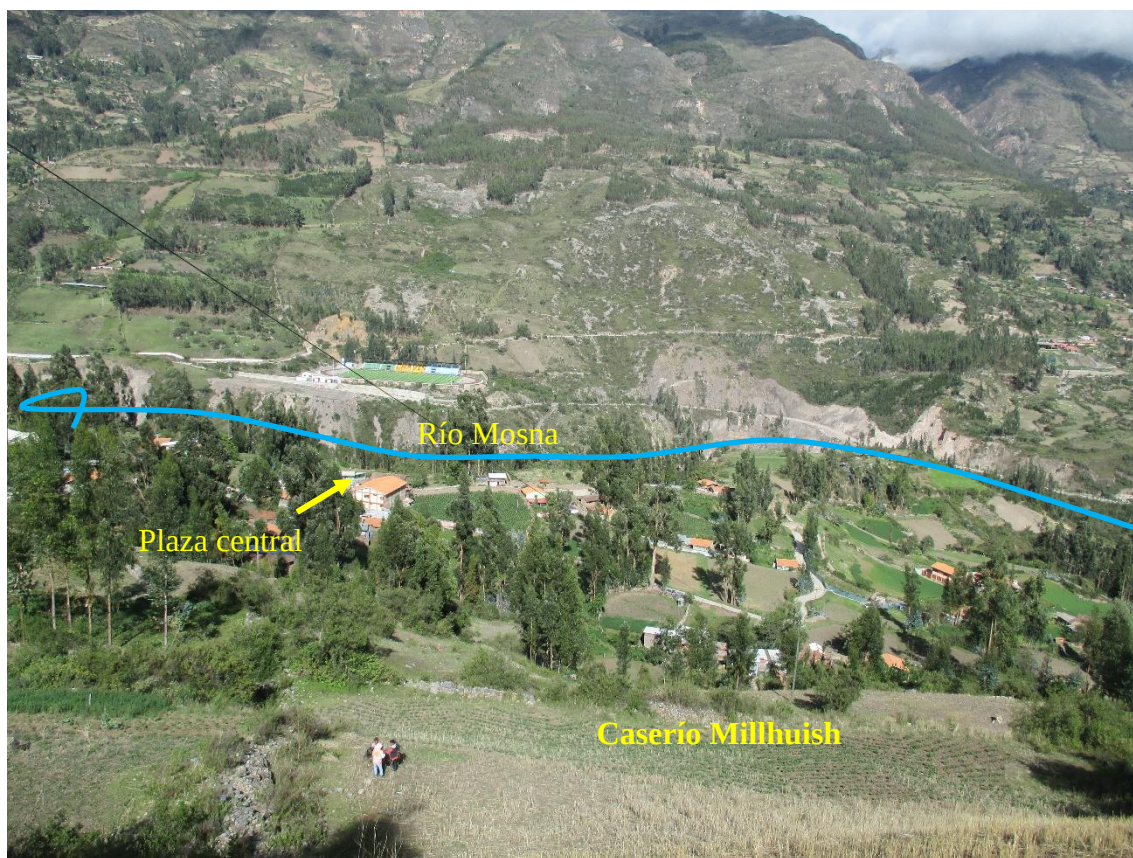
*Figura 1. Vista del Caserío Millhuish, desde la parte alta en dirección al río Mosna.*

El Caserío Millhuish (Figura 1), se ubicada en las coordenadas UTM: 261814 E y 8942052 N y cota promedio de 3200 m.s.n.m. Sus habitantes ocupan viviendas construidos con material rustico (adobe o tapial). El área

está limitada al Norte y Sur por quebradas activas, por el Este con el Caserío Vista Alegre y por el Oeste con el río Mosna.

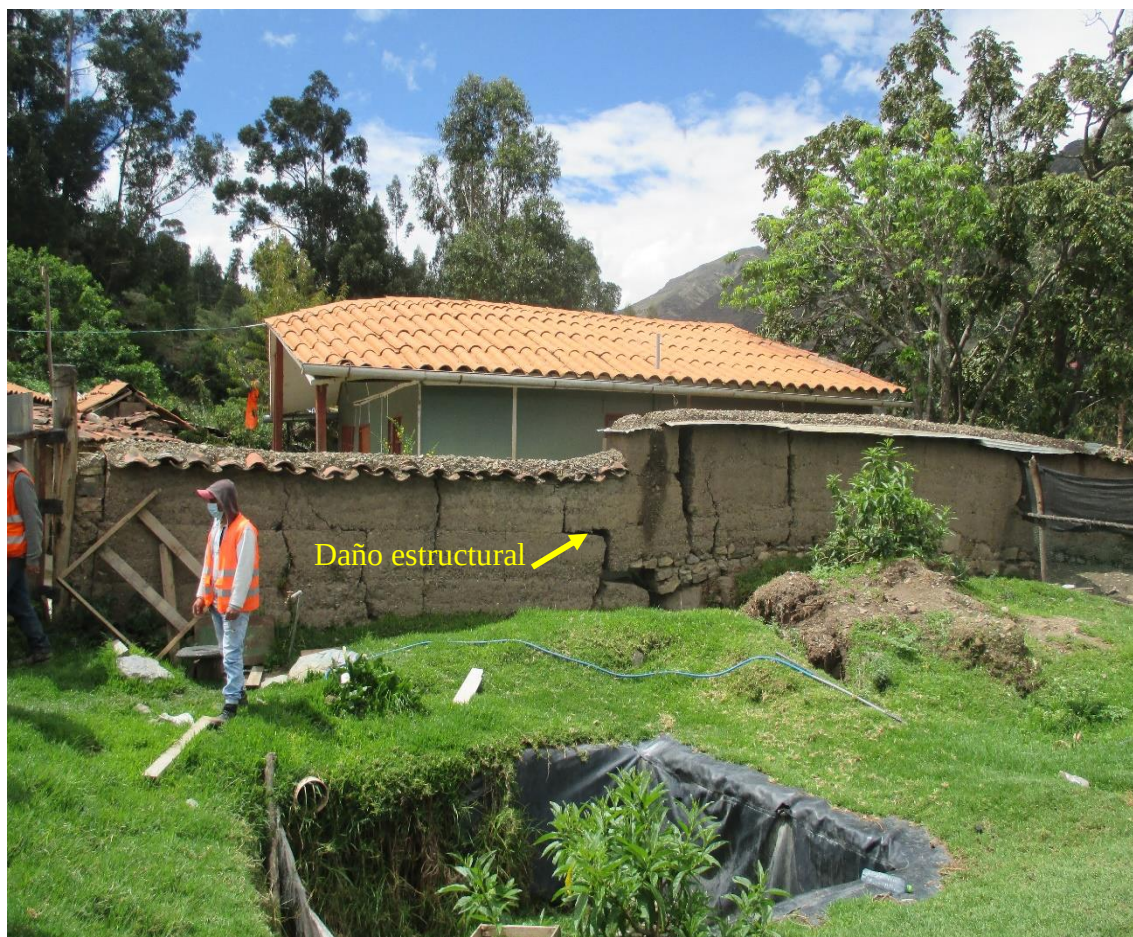
*Figura 3. Asentamiento del suelo y presencia de agrietamientos en estructuras de albañilería.*

En la Figura 2, se presenta el mapa con la delimitación del área de estudio a escala 1:5000 y los resultados obtenidos del trabajo realizado en campo “in situ”: identificación de áreas críticas definidas por suelos con presencia de grietas y escarpes en la superficie, suelos con materiales diversos, asentamientos de suelos y viviendas con daños estructurales (Figura 3).

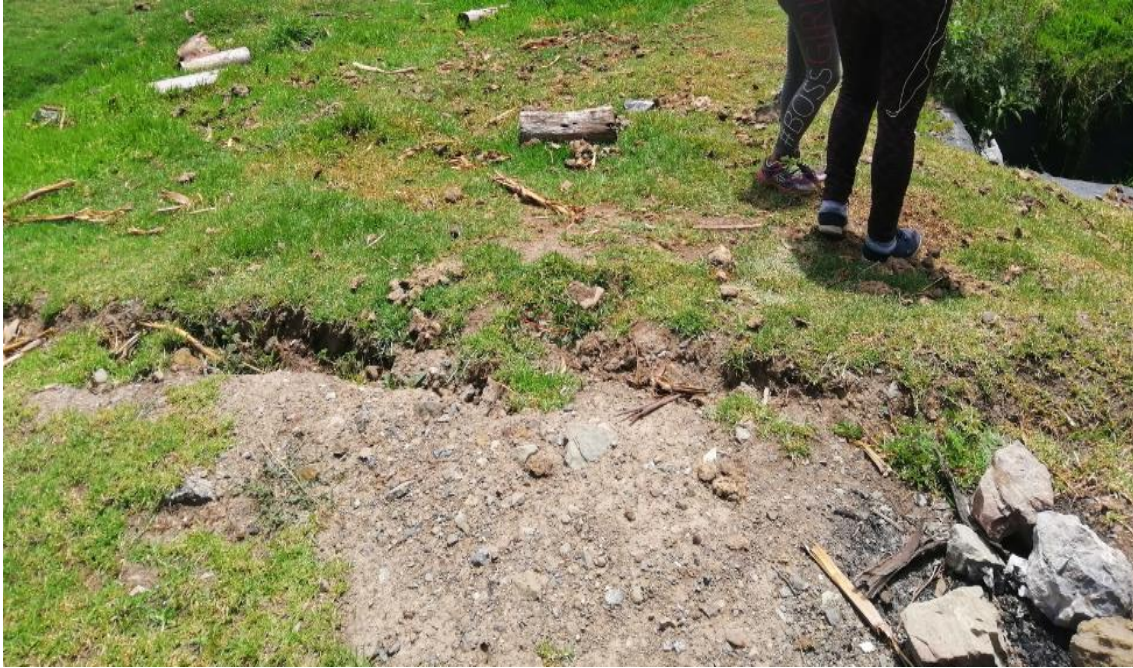
*Figura 4. Se observa que hay un agrietamiento en el suelo, lo cual aparece en la mayoría de los terrenos agrícolas de Millhuish, principalmente aquellas que se encuentra cerca al río Mosna. Extraído del informe N° 248-2020-MDSM/GM/UGRD/JPTM.*

En el 2020, el personal de la Unidad de Gestión de Riesgo de Desastre de la Municipalidad de San Marcos elabora el informe N°248 - 2020-MDSM/GM/UGRD/JPTM con respecto a la visita técnica realizada al Caserío Millhuish. En este informe, concluyeron que se evidencia la presencia de grietas y fisuras en el suelo del Caserío Millhuish que están afectando a las viviendas existentes, y que en su mayoría fueron construidas con material rústico. Los procesos de agrietamiento se observan en casi todos los suelos del área de estudio, tal como se aprecia en la Figura 4.

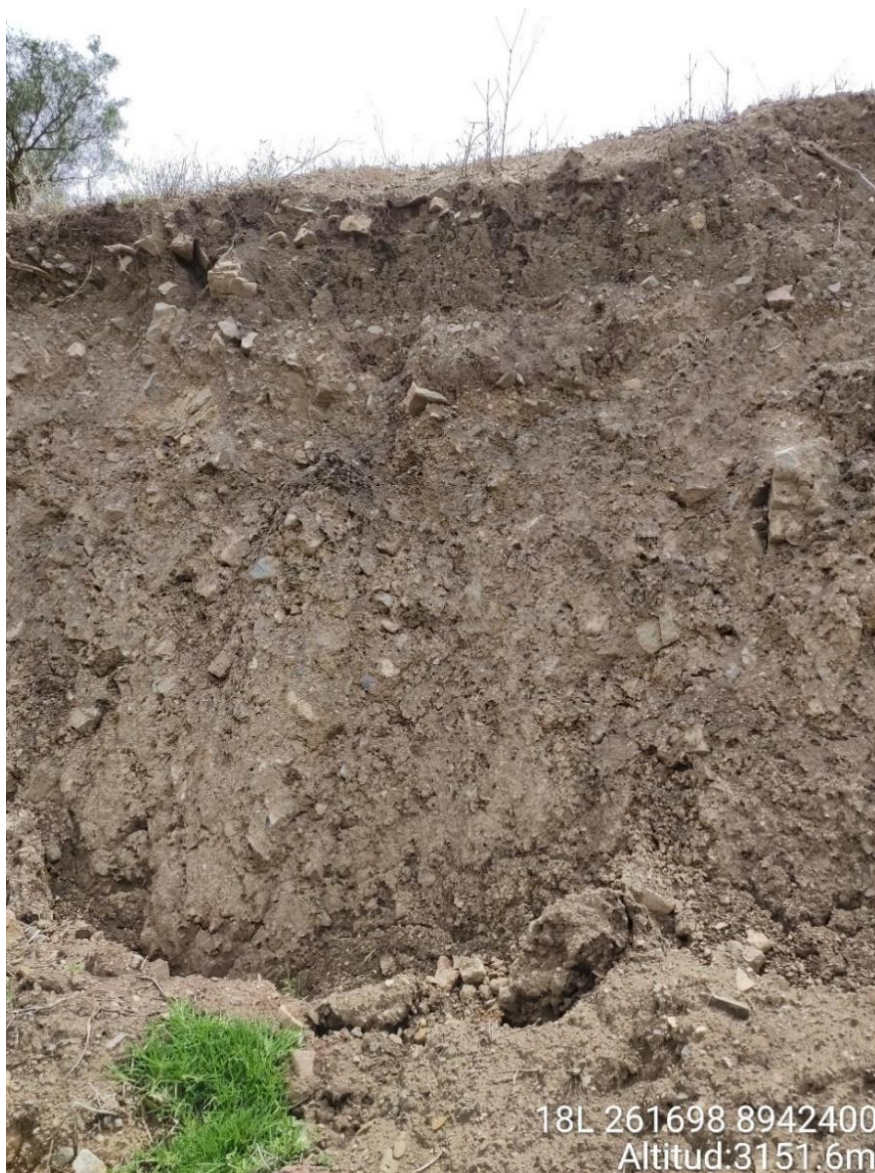
*Figura 6. Perfil estratigráfico del depósito aluvial ubicado en el extremo occidental del área de estudio.*

- **Depósitos Aluviales (Qh-al):** Unidad geológica sobre la cual se encuentra emplazado el Caserío Millhuish. Está conformada por grandes bloques redondeados a subredondeados mezclados con arena gruesa y limo resultantes de la meteorización granular de las rocas graníticas que se encuentran en ese sector (Figura 6).

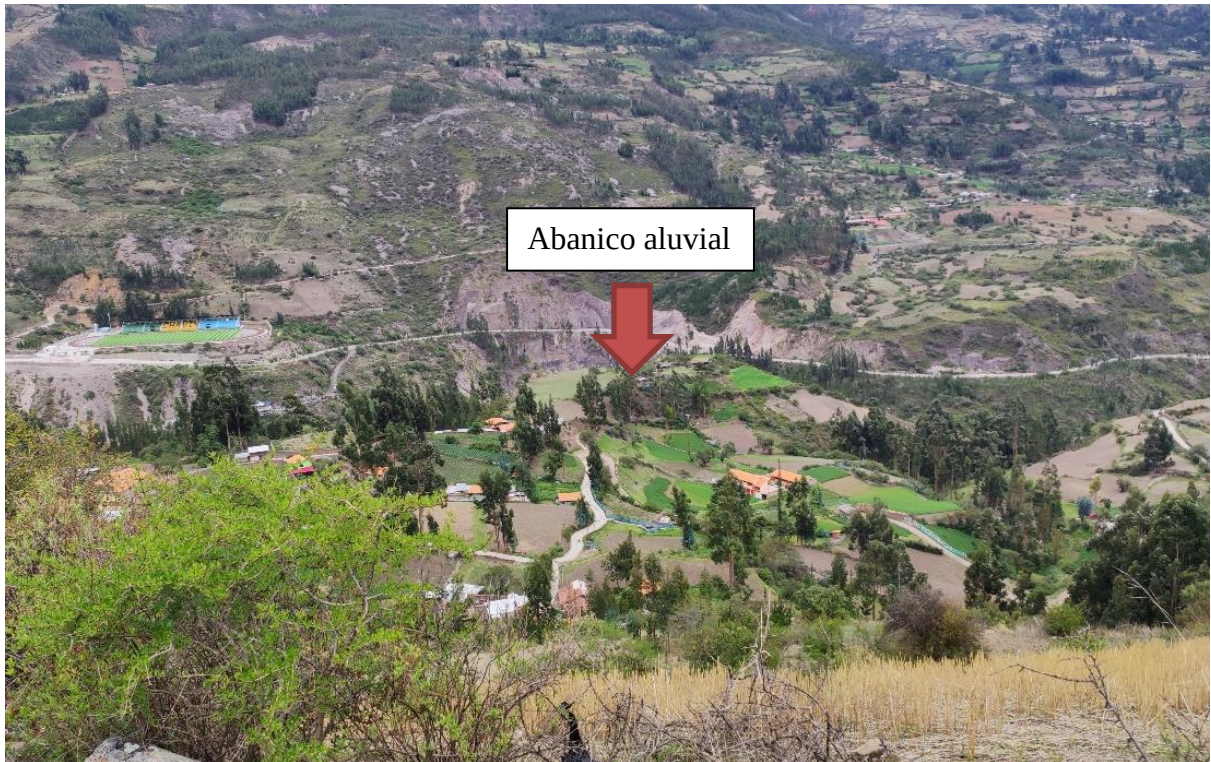
*Figura 7. Vista panorámica del caserío Millhuish asentado sobre un abanico aluvial.*

- **Abanico aluvial:** Se formó de antiguos aluviones que descendieron de la parte más alta, posteriormente se acumularon los sedimentos en la ladera norte, para que finalmente formaran un gran abanico sobre el cual se asienta el Caserío Millhuish (Figura 7). Los materiales están conformados por clastos y bloques angulosos de 20 a 70 cm de diámetro, lo que evidencia su corto recorrido. Estos suelos se encuentran distribuidos y dispersos en la parte media y baja del área de estudio.

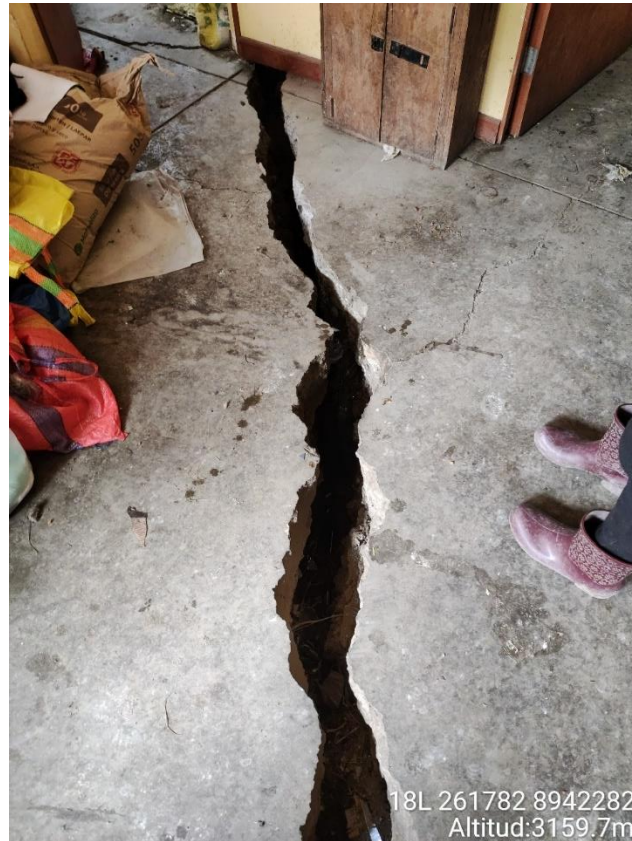
*Figura 13. Grietas de hasta 12 cm en vivienda afectada por deslizamientos.*

Por otro lado, en el área de estudio se identificó la existencia de restos de lo que fue un sistema de riego por goteo, que posiblemente presento filtraciones que probablemente aceleraron los deslizamientos en la zona de estudio y por ende, los agrietamientos en las viviendas aledañas (Figuras 12 y 13).

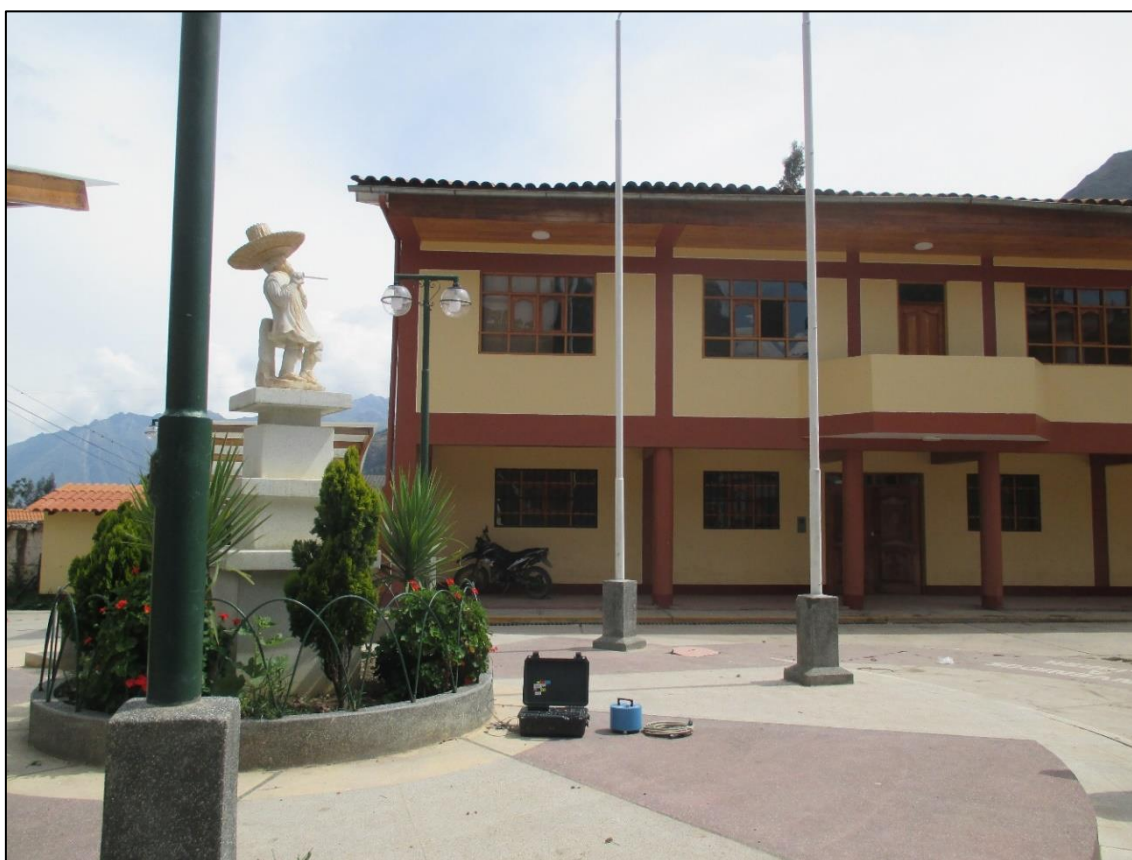
*Figura 14. Equipo sísmico utilizado para el registro de vibraciones ambientales: sensor Lennartz (2N) y registradores CityShark II.*

Durante los trabajos en campo se recolectaron 23 registros de vibración ambiental utilizando sensores Lennartz y registradores CityShark II (Figura 14). Los puntos de adquisición de datos se distribuyen siguiendo la ubicación de líneas de refracción sísmica y tomografía eléctrica, con intervalos de 100 a 200 metros en promedio (Figura 15). Cada registro de vibración ambiental, tiene una duración de 15 minutos, lo cual permite disponer de buena cantidad de datos para su posterior análisis.

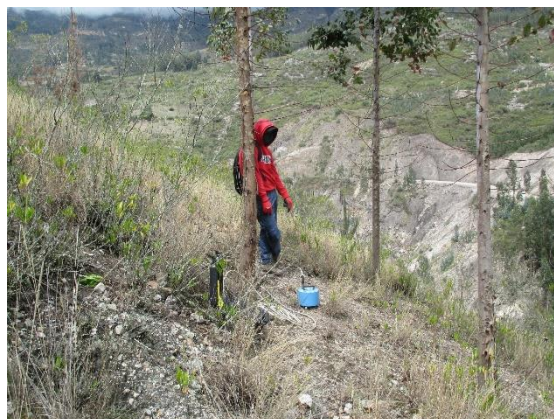
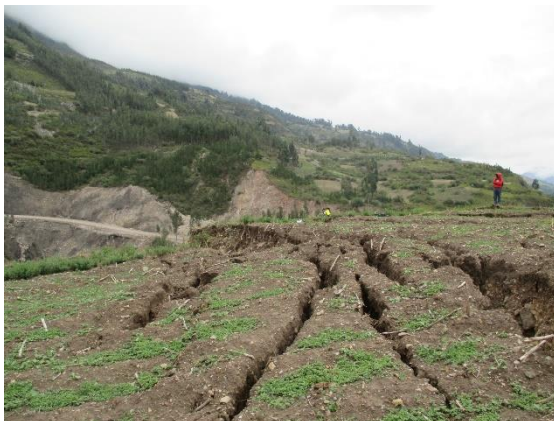
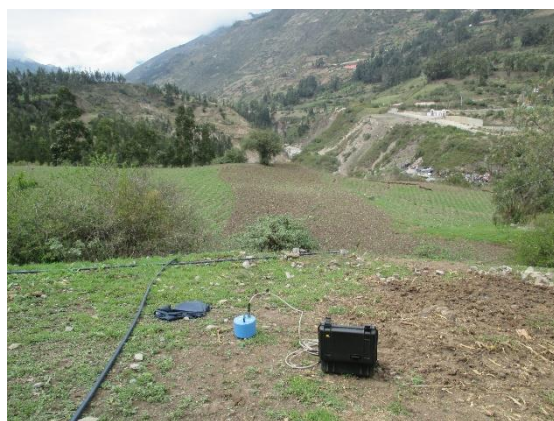
*Figura 19. Ejemplos de razones espectrales (H/V) en el rango F0 ( $F \leq 2.0$ Hz): Para los puntos ML-01, ML-04 y ML-05, ubicados al Oeste del centro poblado. Las líneas continuas representan la razón espectral y las discontinuas su desviación estándar. Las barras grises, definen la frecuencia predominante.*

La Figura 19 muestra ejemplos de razones espectrales obtenidas para los puntos ML-01, ML-04 y ML-05, ubicados en el extremo oeste del área de estudio. En el primer punto no se evidencia a nivel superficial grietas, el segundo punto está sobre extensas áreas con grietas superficiales y el tercero se encuentra a 100 metros al Este de la zona de grietas. En estos espectros sobresalen un pico predominante a frecuencias de 1.6, 1.7 y 1.63 Hz con amplificaciones de 3.7, 13.0 y 6.4 veces respectivamente. Estos valores muestran que en la zona de grietas, el suelo presenta amplificaciones de la señal sísmica de hasta 12 veces, lo que evidencia que en este sector el suelo muestra un comportamiento dinámico complejo y puede desarrollar grandes niveles de sacudimiento ante un sismo y/o desplazamientos por lluvias extremas.

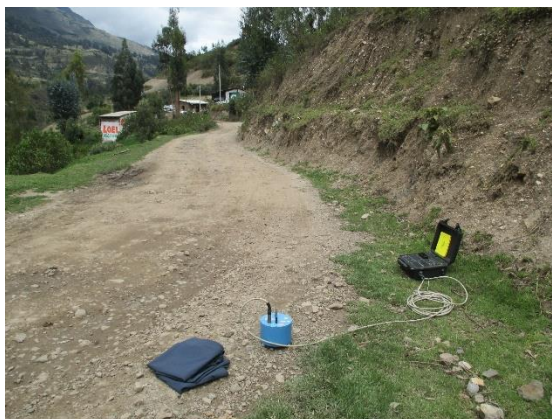
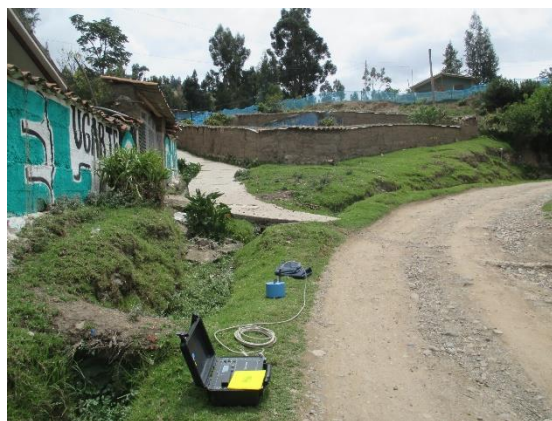
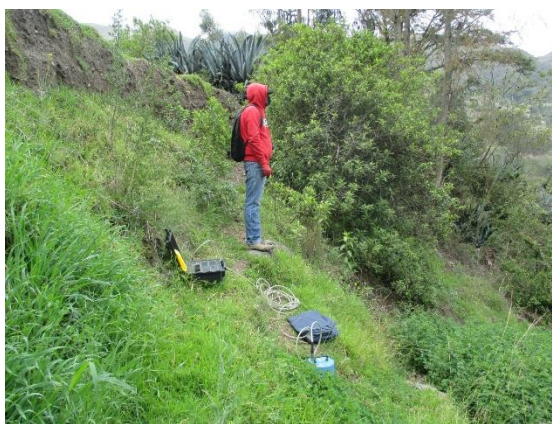
*Figura 20. Ejemplos de razones espectrales (H/V) en el rango F0 ( $F \leq 2.0$  Hz): Para los puntos ML-03, ML-07 y ML-08, ubicados al Este del centro poblado. Las líneas continuas representan la razón espectral y las discontinuas su desviación estándar. Las barras grises, definen la frecuencia predominante.*

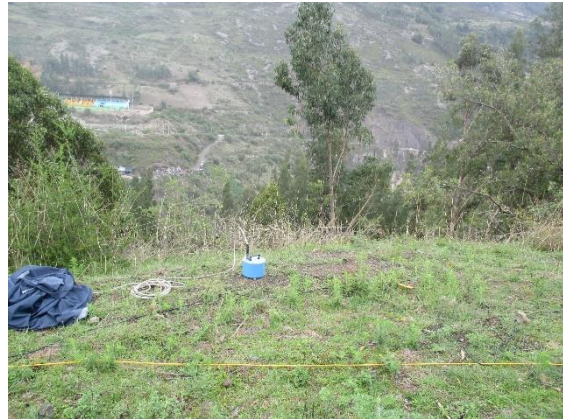
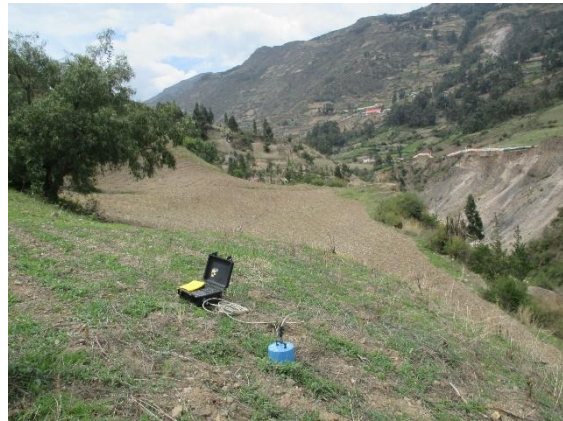
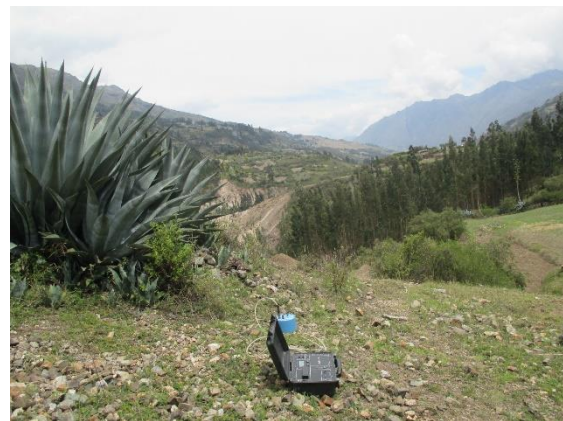
**Figura 21.** Ejemplos de razones espectrales ( $H/V$ ) en el rango  $F_0$  ( $F \leq 2.0 \text{ Hz}$ ): Para los puntos ML-09, ML-12 y ML-17, ubicados al Oeste sobre el borde del río. Las líneas continuas representan la razón espectral y las discontinuas su desviación estándar. Las barras grises, definen la frecuencia predominante.

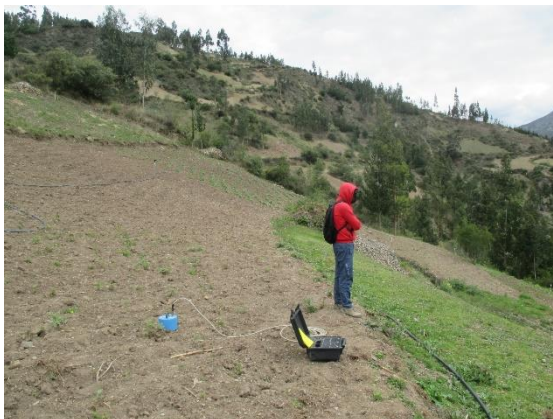
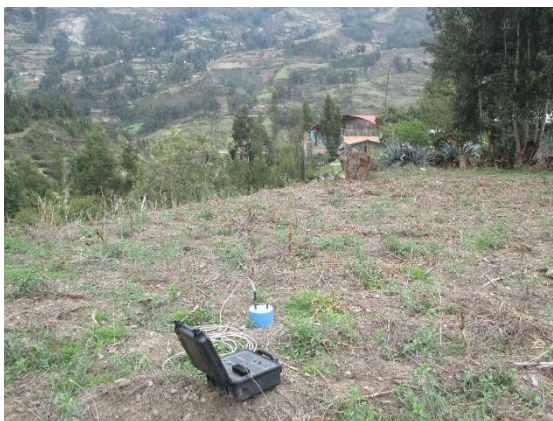
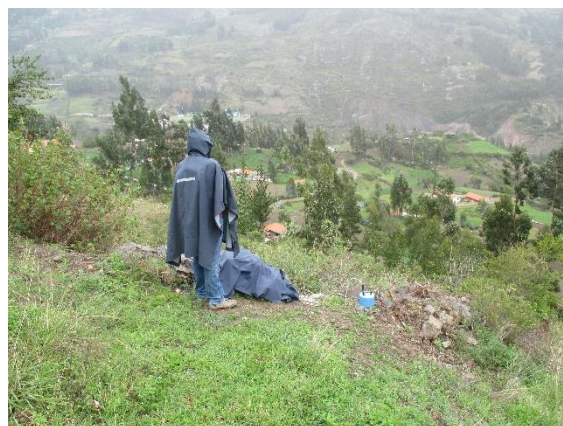
**Figura 22. Ejemplos de razones espectrales (H/V) en el rango F0 ( $F > 2.0$  Hz): Para los puntos ML-16, ML-19 y ML-23, ubicados al este del poblado. Las líneas continuas representan la razón espectral y las discontinuas su desviación estándar. Las barras grises, definen la frecuencia predominante.**

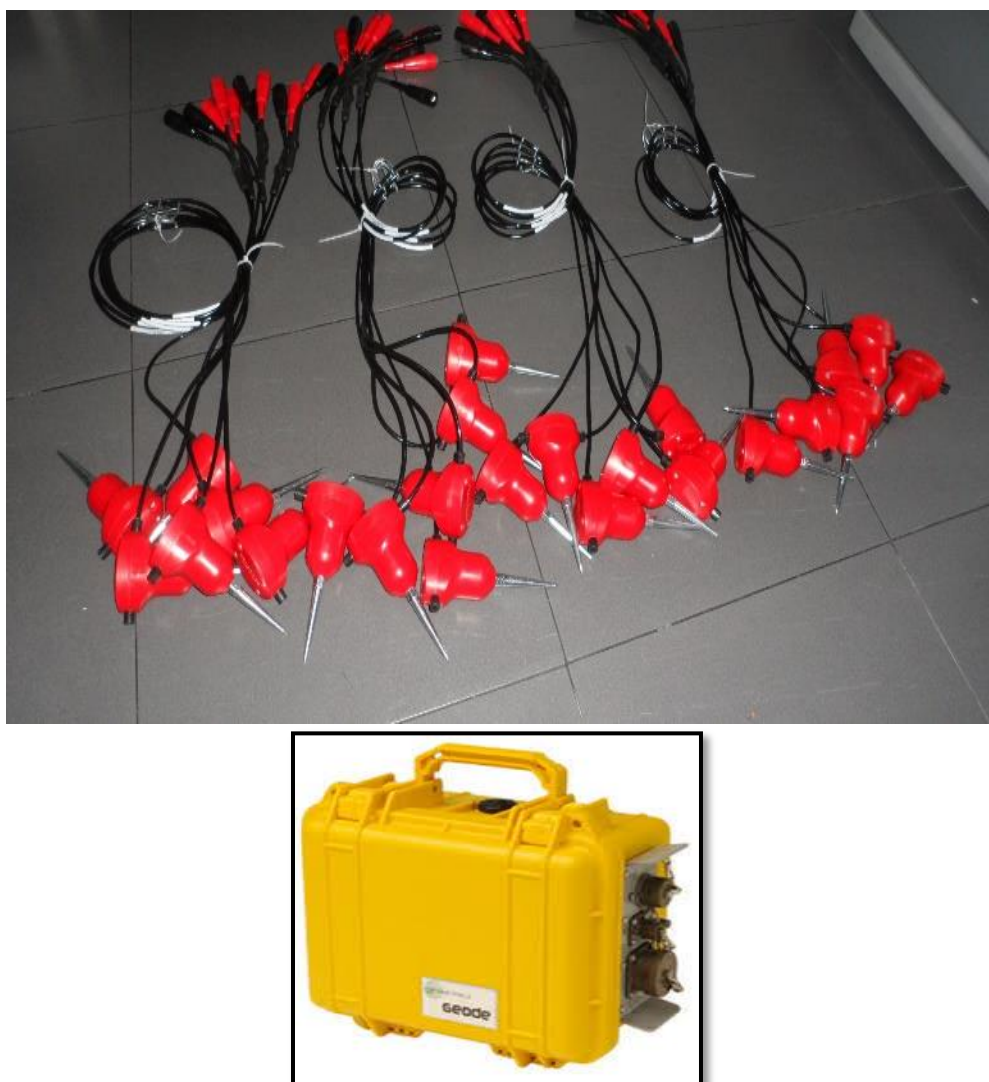
*Figura 24. Equipos utilizados en la adquisición de datos RS.*

Para la aplicación del método de RS se ha utilizado un equipo sísmico de uso multipropósito, modelo GEODE de Geometrics, 24 sensores o geófonos de alta frecuencia (14 Hz). Como fuente de impacto y/o energía para generar las ondas sísmicas, se utilizó un martillo de 20 lbs, tal como muestra la Figura 24. Para este método se ha considerado tendidos lineales y frecuencia de muestreo de 4000 Hz (0.25 ms). La ubicación de cada RS fue variable ya que dependió de la geomorfología de la zona de estudio y de su accesibilidad.

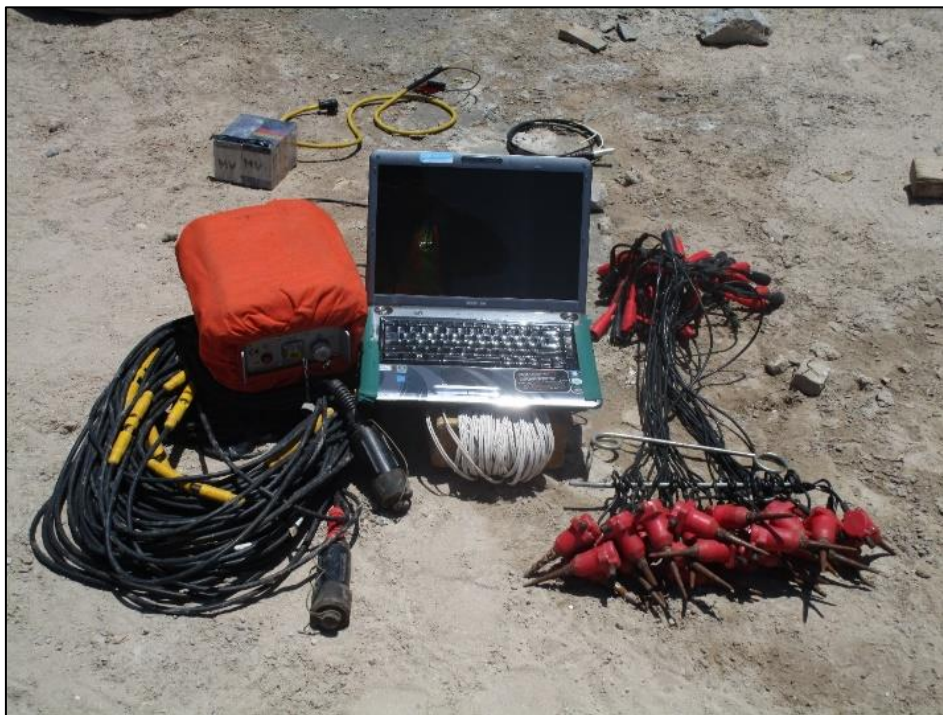
*Figura 28. Equipos utilizados en la toma de datos por el método de MASW.*

Para el registro de señales sísmicas con la técnica MASW y MAM se ha utilizado un equipo sísmico de uso multipropósito, modelo GEODE de Geometrics, 24 sensores o geófonos de baja frecuencia (4.5 Hz). Para la técnica MASW se usó como fuente de impacto y/o energía para generar las ondas sísmicas, un martillo de 20 lbs (Figura 28). Los parámetros de registro, la geometría del tendido y el espaciamiento entre geófonos fueron variables, ya que dependió de la geomorfología y accesibilidad a la zona de estudio. La frecuencia de muestreo fue de 4000 Hz (0.25 ms) para una longitud de registro de 2 segundos.

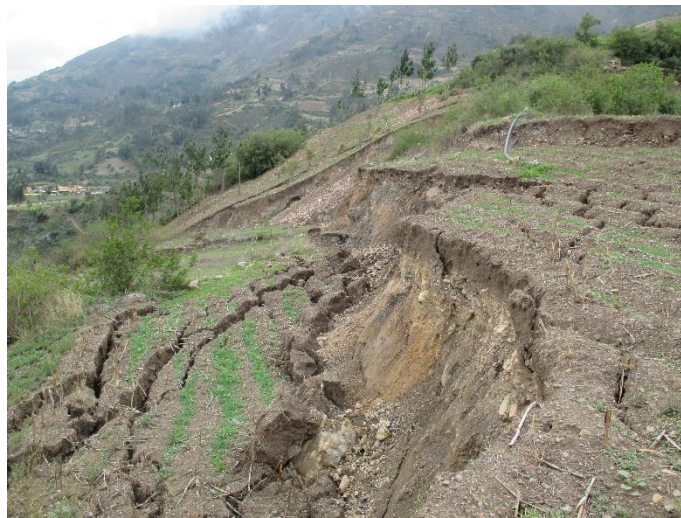
*Figura 34. Vista del deslizamiento.*

En temporadas de lluvias intensas, los deslizamientos pueden acelerarse debido a la saturación de los suelos, ocasionando mayores daños a los que ya se han venido evidenciando en la zona (Figura 34)

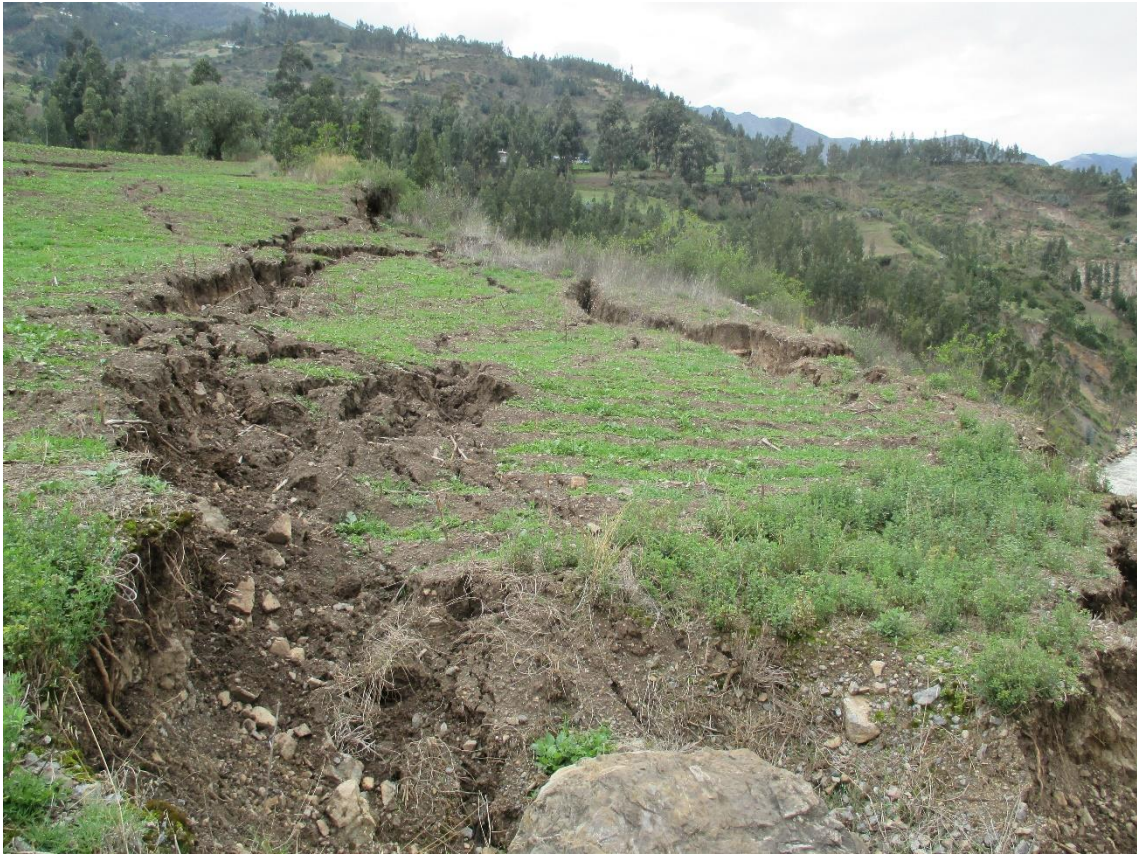
*Figura 40. Agrietamiento y desplazamiento del material en dirección al río Mosna.*
