Ministerio
del Ambiente

Instituto
Geofísico
del Perú

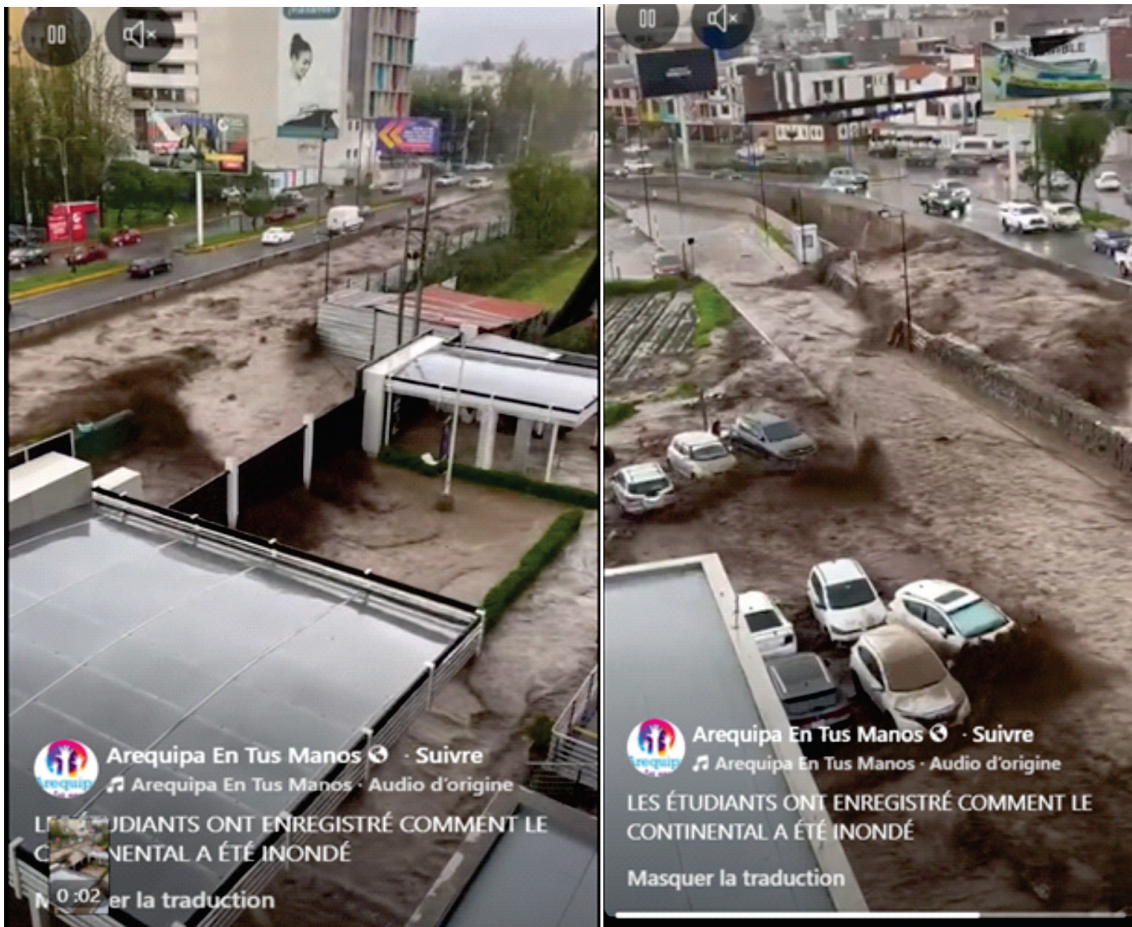
Figura 12. Vista de la quebrada Huarangal-Los Incas, en inmediaciones de la Universidad Continental, la cual se desbordó el día 19 de febrero de 2026.

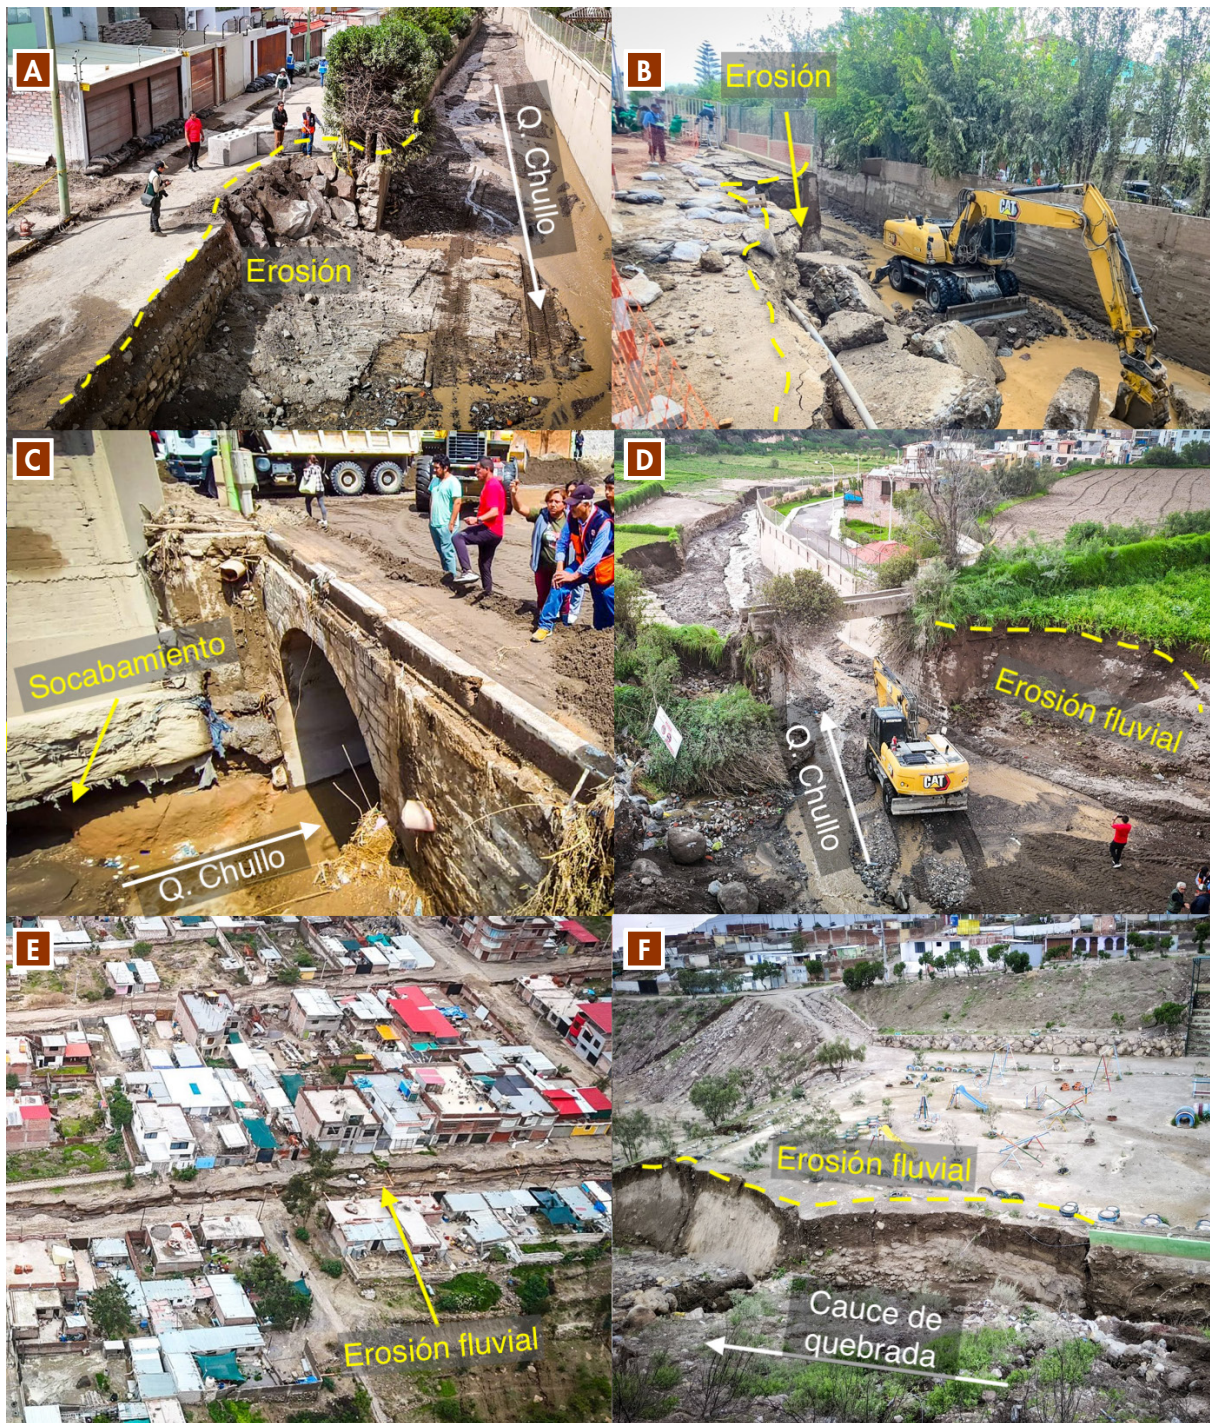
Figura 16. A y B) Quebrada Chullo en los sectores Rosario I y II, donde se registró el colapso parcial de los muros de contención. C) Arquillo I, donde se observa el socavamiento y debilitamiento de las márgenes de la quebrada. D) Arquillo III, donde ocurrió erosión fluvial de zonas agrícolas. E) Erosión fluvial en ambas márgenes de la quebrada Chullo en la urbanización Rosario I. F) Asociación Chachani I y II, donde se observan cárcavas formadas por acción erosiva de los lahares. G) Asociación Don Francisco, donde ocurrió erosión de la margen derecha de la quebrada Chullo.

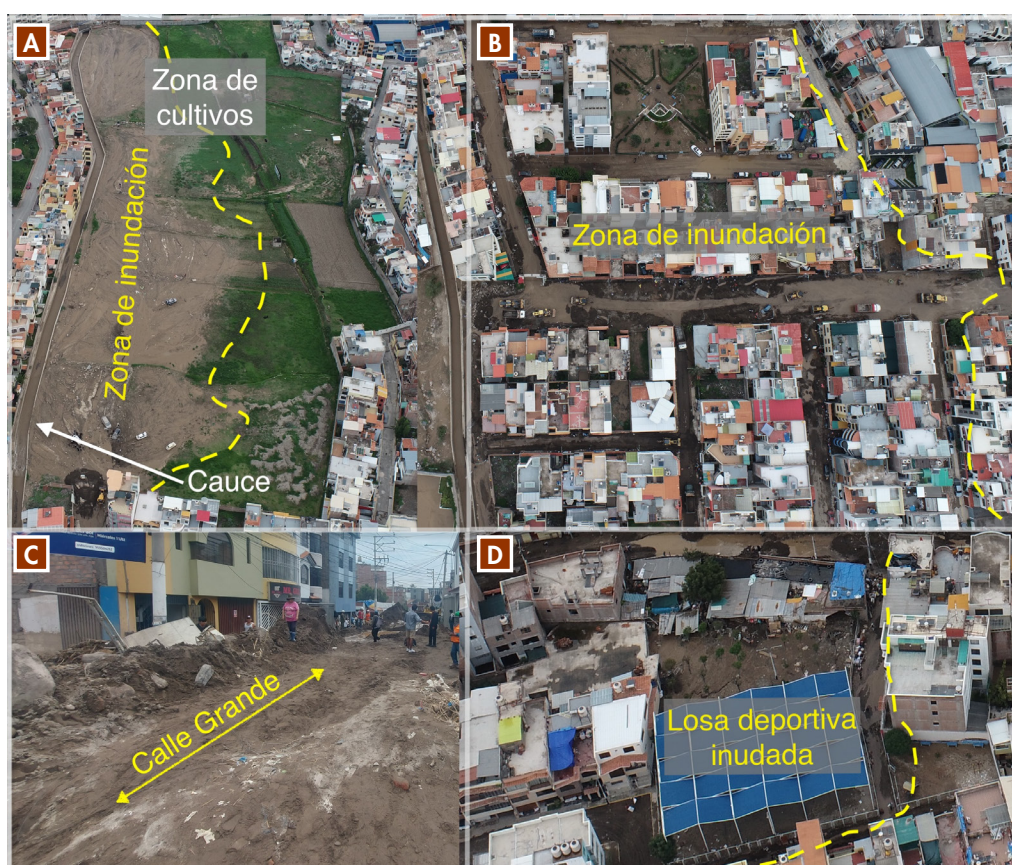
Figura 17. Vista de la torrentera Chullo en las urbanizaciones San Agustín, Cooperativa de Abogados y Los Gladiolos. A) Zona de cultivos inundados. B) Urbanizaciones San Agustín y Cooperativa de abogados con presencia de lodo. C) Calle Grande con presencia de rocas y lodo, y viviendas afectadas. D) Losa deportiva n.º10 completamente inundada con lodo.

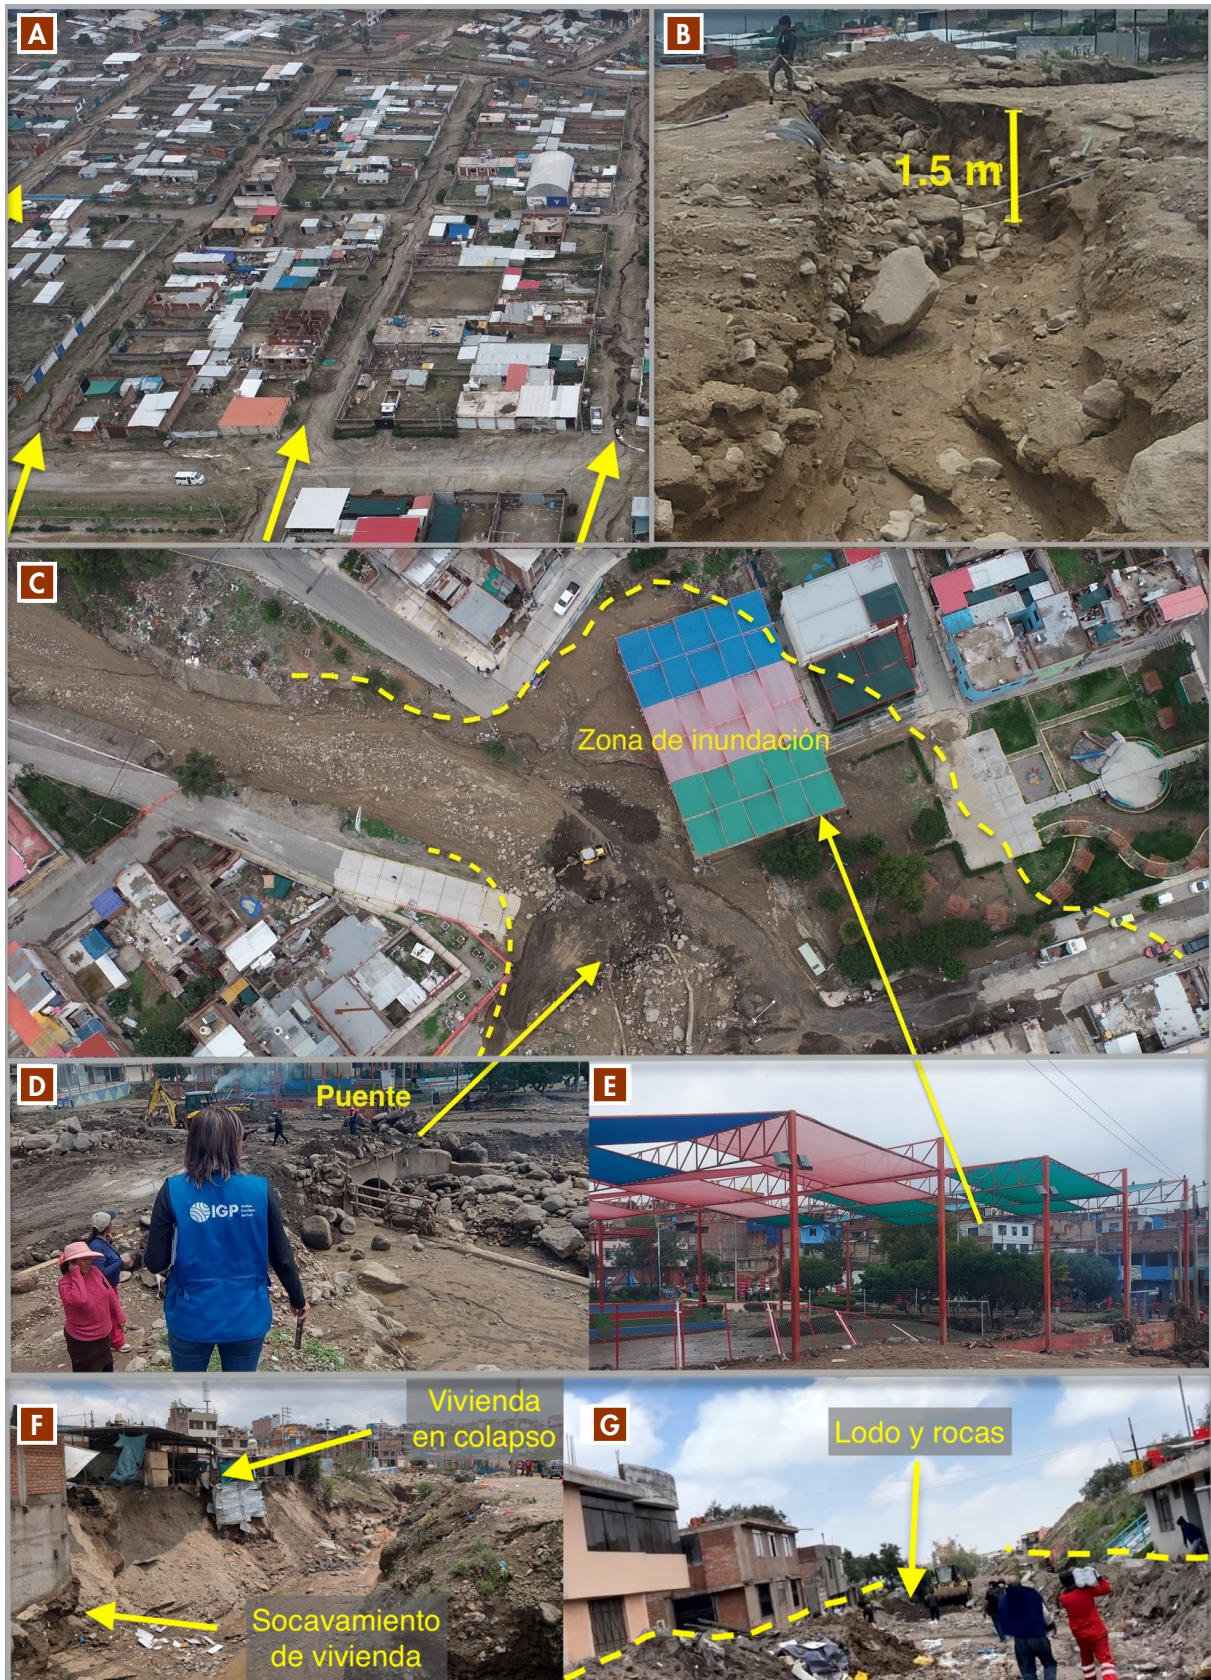
Figura 20. A y B) Asociación de vivienda Cabrerías, afectada por las intensas lluvias que provocaron surcos debido a la erosión del suelo constituido de material volcánico. C y D) Zona de Villa Continental: puente sobre la quebrada Azufral afectado y sobrepasado por un lahar con bloques de más de 1.5 m de diámetro. E) Losa deportiva de Villa continental inundada, con cerco derribado por lahares. F) Colapso de viviendas en Villa Continental. G) Afectación por lahar en Juan Pablo II.

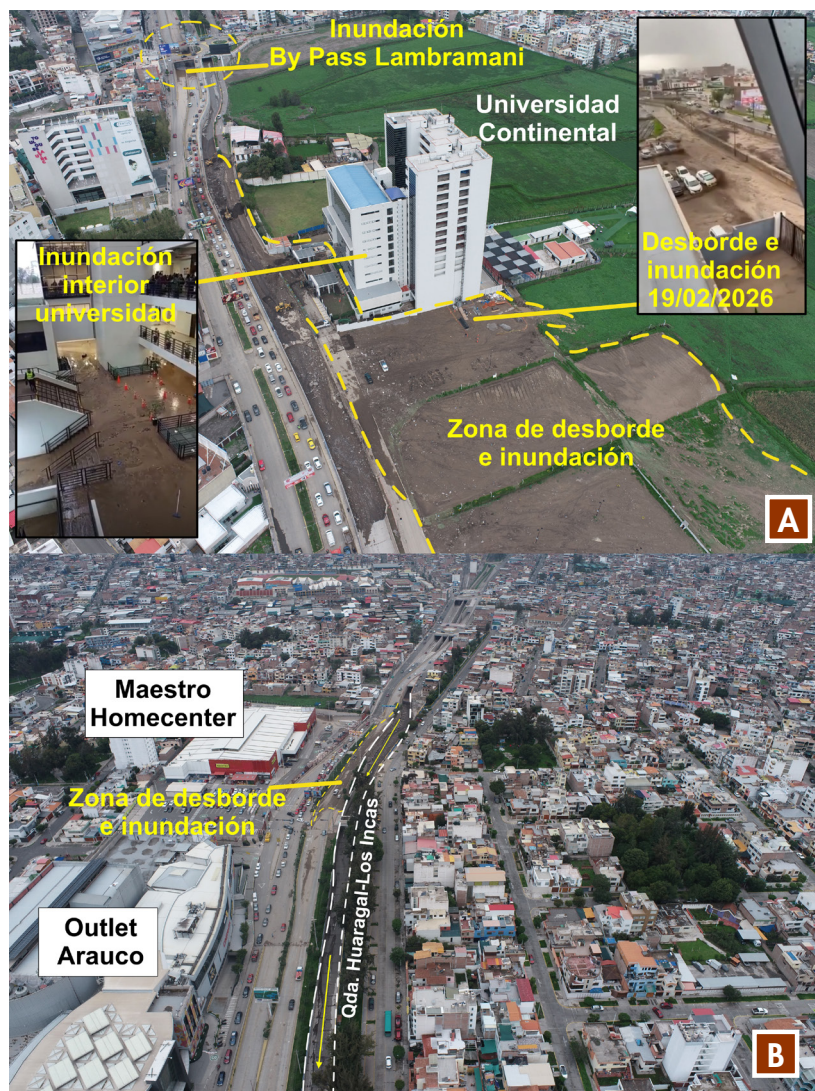
Figura 22. Vista del curso medio de la quebrada Huarangal-Los Incas en inmediaciones del centro de la ciudad de Arequipa. A) Desborde e inundación en la Universidad Continental. B) Desborde e inundación en la avenida Los Incas.

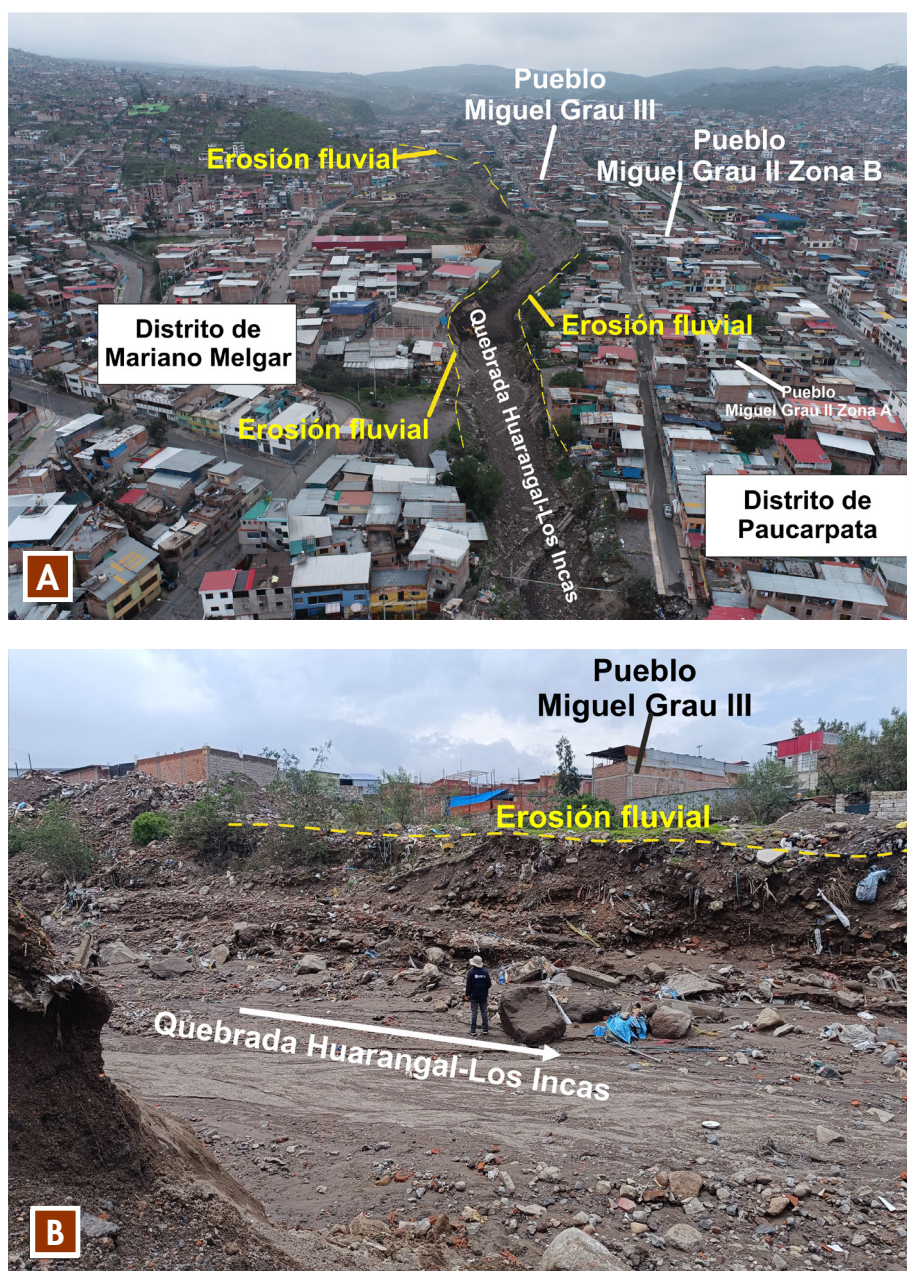
Figura 23. Vista de la quebrada Huarangal-Los Incas. A) Erosión de las márgenes de la quebrada en el distrito de Paucarpata. B) Socavamiento en el sector de Pueblo Miguel Grau III.

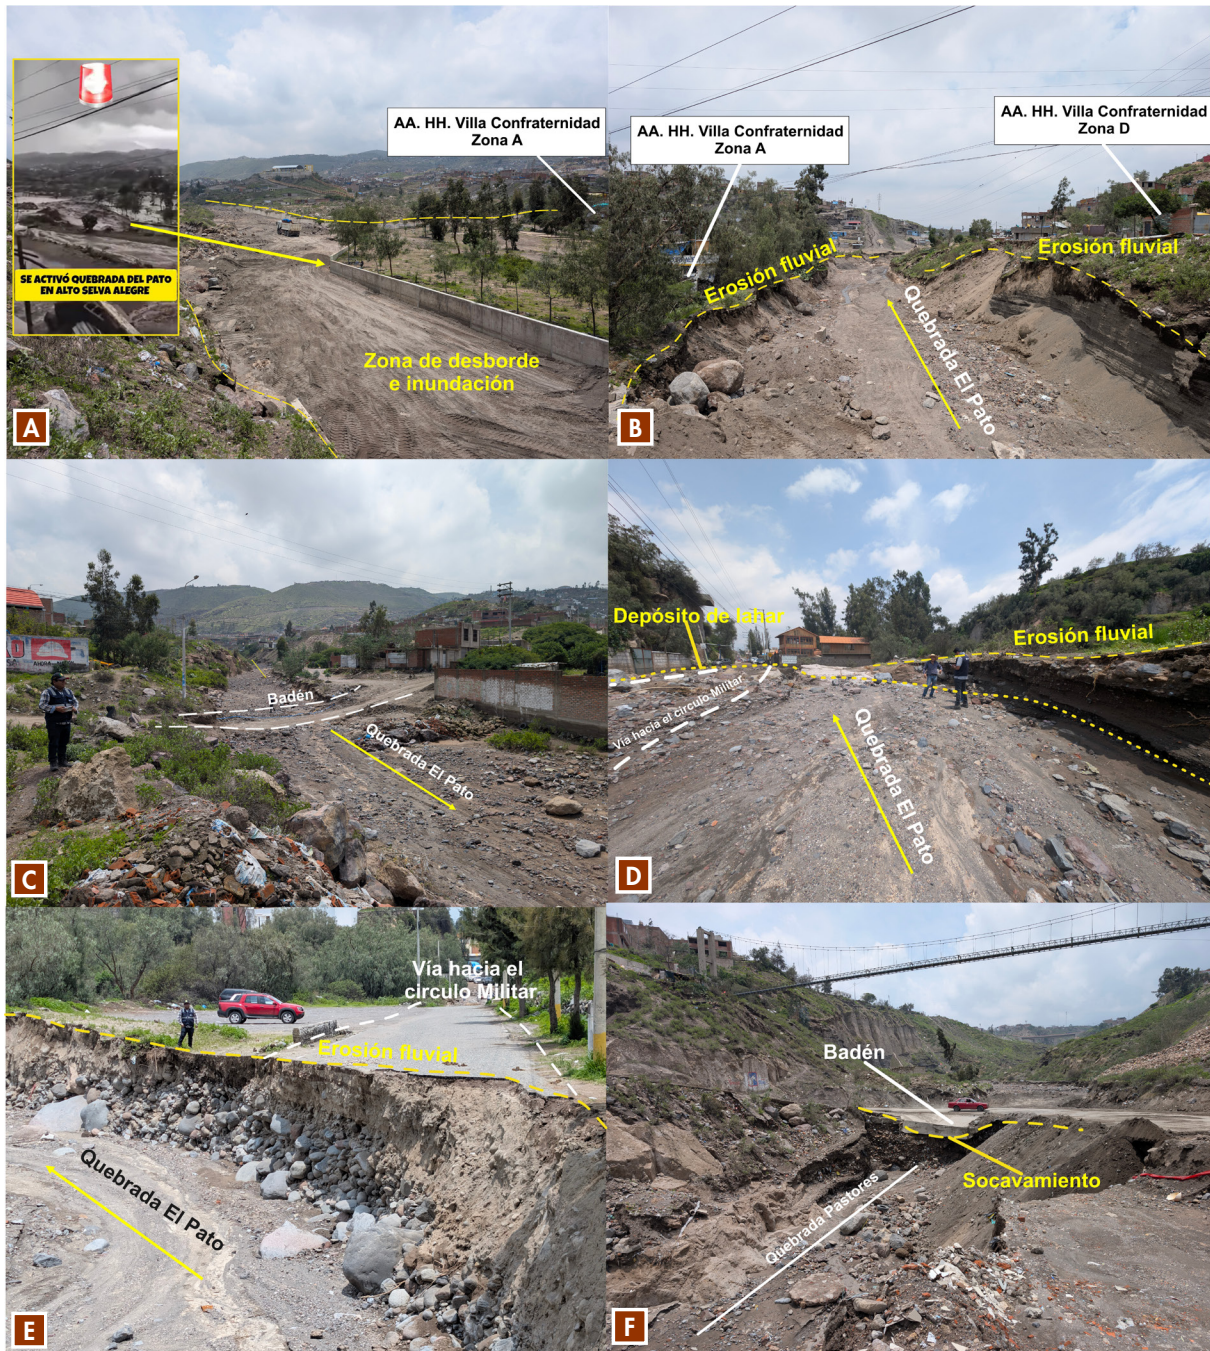
Figura 24. Vista de la quebrada El Pato y áreas aledañas. A) Desborde e inundación del A. H. Villa Confraternidad, zona A. B) Erosión a ambos márgenes de la quebrada. C) Badén totalmente destruido en el A. H. Villa Confraternidad, zona C. D) Depósito de lahar que bloqueó la vía de acceso hacia el Circuito Militar. E) Destrucción de 15 m de vía hacia el Circuito Militar. F) Socavamiento en el badén hacia los Andenes de Chilina.

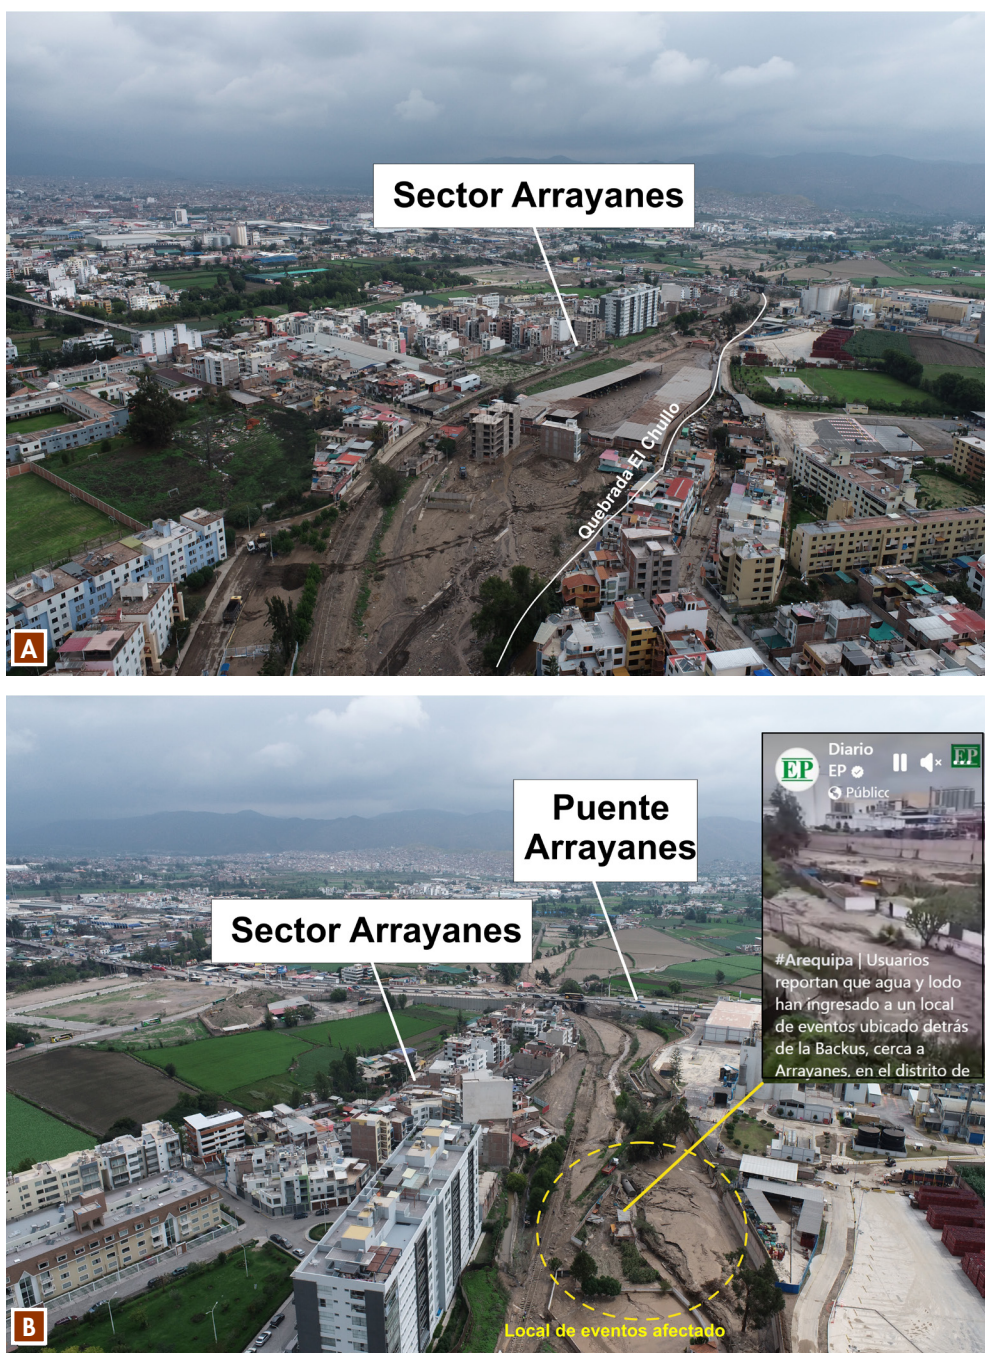
Figura 25. Vista del curso inferior de la quebrada Chullo. A) Desborde e inundación en el sector de Arrayanes. B) Local de eventos inundado por lodo y bloques de roca.

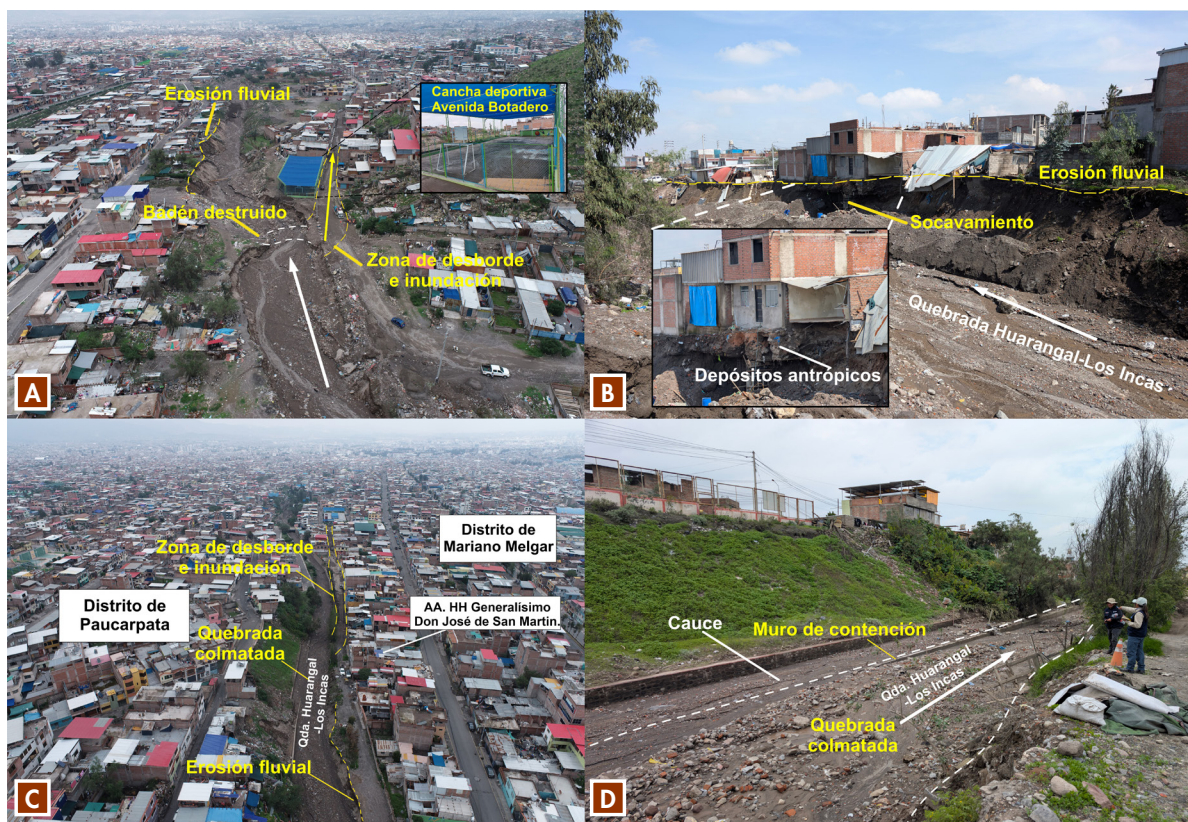
Figura 26. Vista de la quebrada Huarangal-Los Incas y áreas aledañas. A) Socavamiento de las laderas de ambos márgenes de la quebrada. B) Vivienda en el sector de Los Pinos colgada sobre el talud. C) Desborde del lahar en el A. H. Generalísimo Don José de San Martín. D) Colmatación de la quebrada en el A. H. Generalísimo Don José de San Martín.

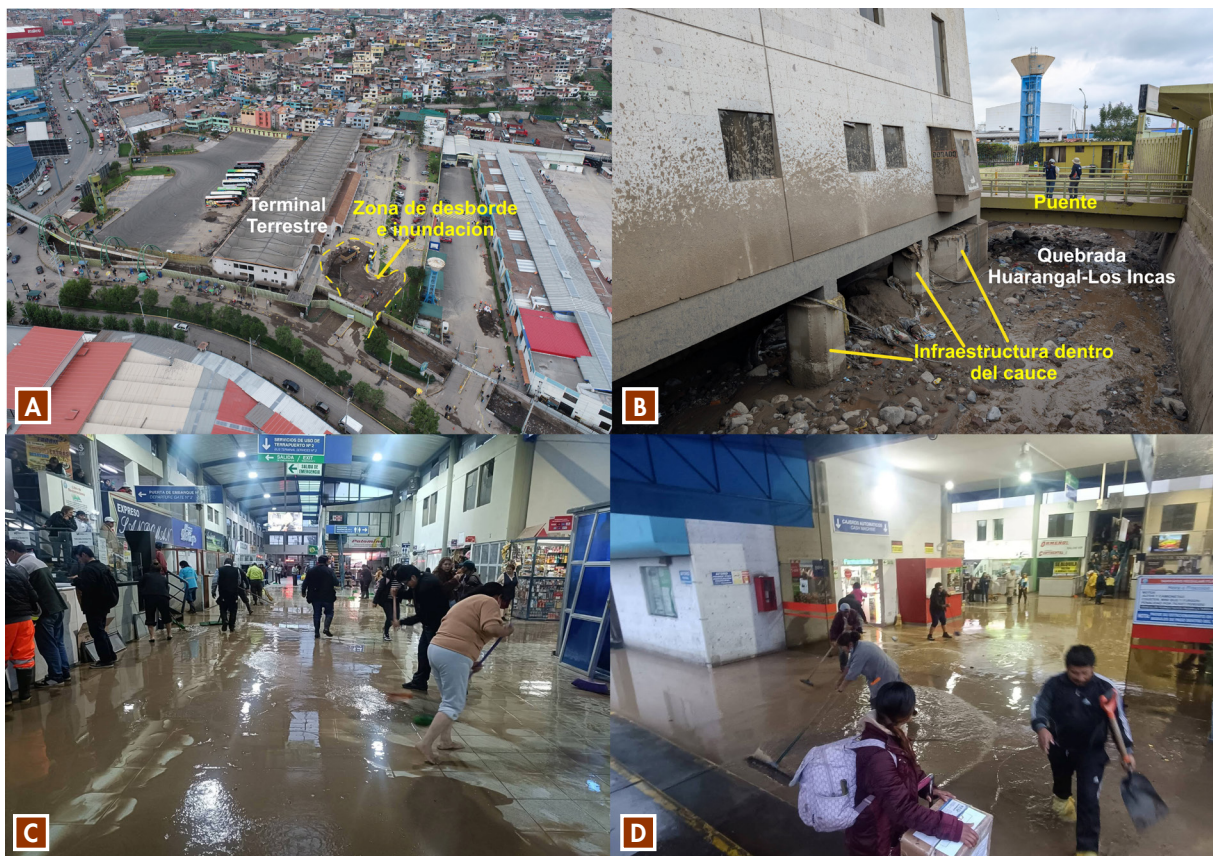
Figura 27. A) Vista del Terminal Terrestre, donde la quebrada Huarangal-Los Incas se desbordó y generó serios daños. B) Vista del cimiento del Terminal Terrestre construido sobre el cauce de la quebrada Huarangal-Los Incas. En este sector, dicha quebrada tiene 4 m de ancho. C y D) Efectos del desborde e inundación en el interior del Terminal Terrestre.

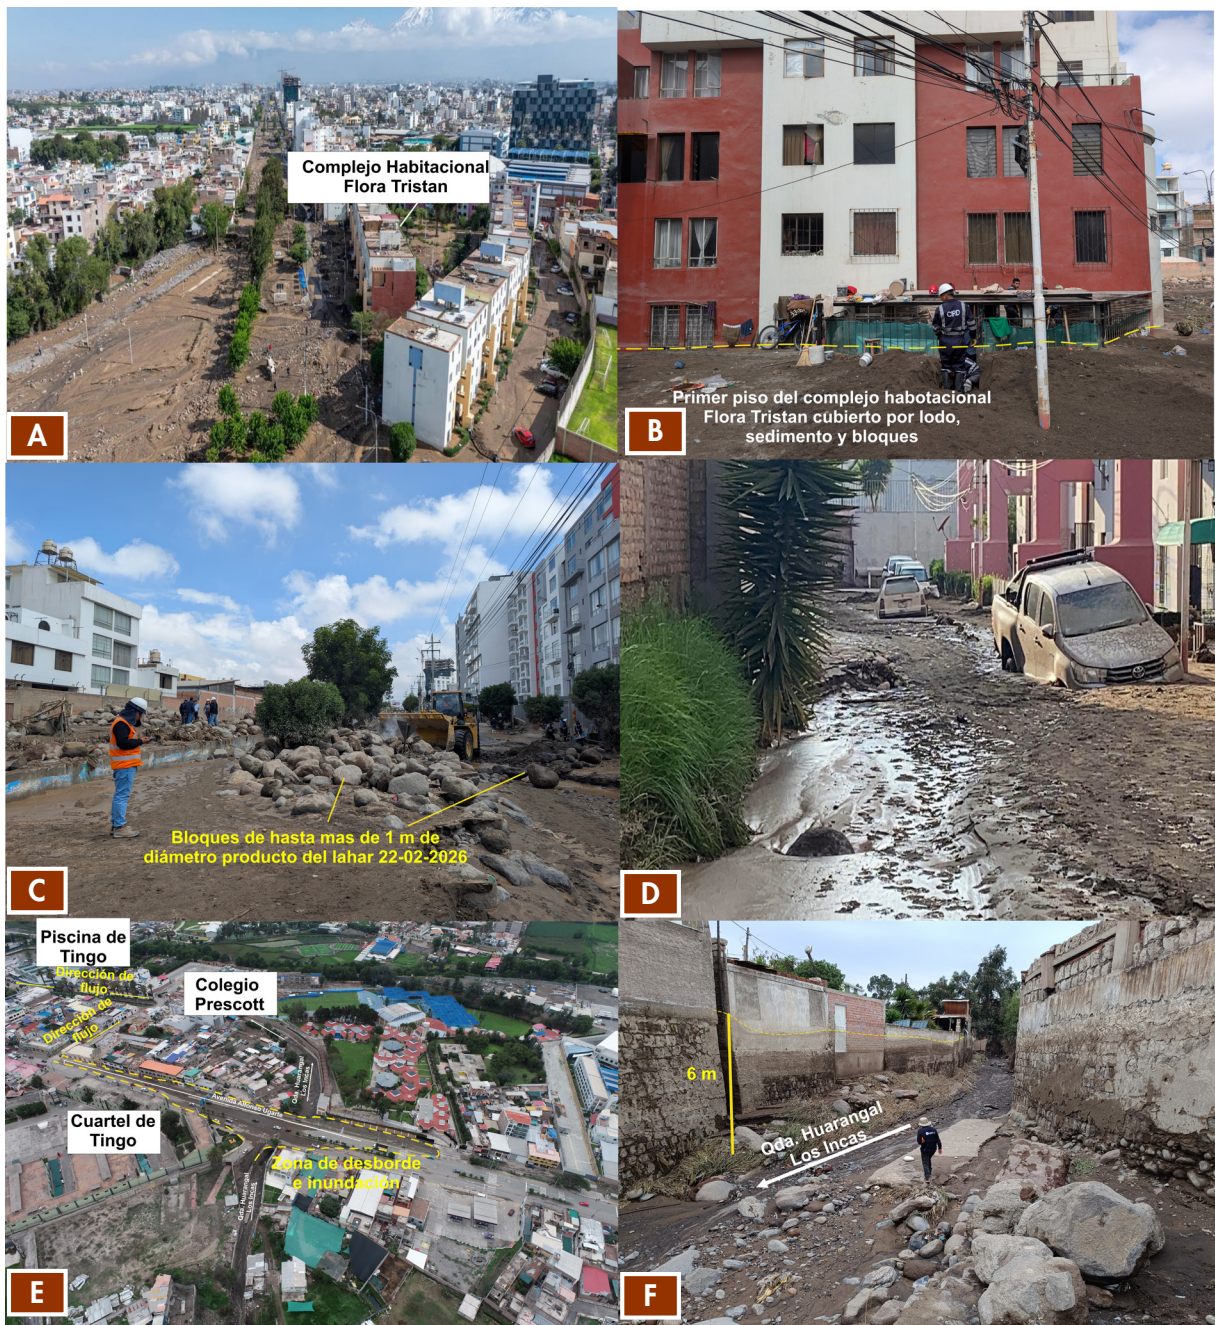
Figura 28. A) Vista del complejo habitacional Flora Tristán, afectado por el desborde de la quebrada Chullo. B) Vista del primer piso de un edificio del complejo habitacional Flora Tristán, inundado y cubierto por lodo y bloques. C) Avenida Metropolitana cubierta por lodo y bloques de hasta más de 1 m de diámetro, producto del lahar ocurrido el 22-02-2026. D) Vehículos cubiertos por lodo y sedimentos en el complejo habitacional Flora Tristán. E) Desborde e inundación en el sector de Tingo. F) Altura alcanzada por el flujo el 19-02-2026, obstruido por un puente de 5 m de ancho.
