Instituto  
Geofísico del Perú - IGP

# Reporte Técnico - Barranca

Reporte Técnico “Zonas costeras monitoreadas y alertadas ante peligro de tsunamis - Barranca”. Instituto Geofísico del Perú. Lima, 2014. 72 págs; tab. ilus.

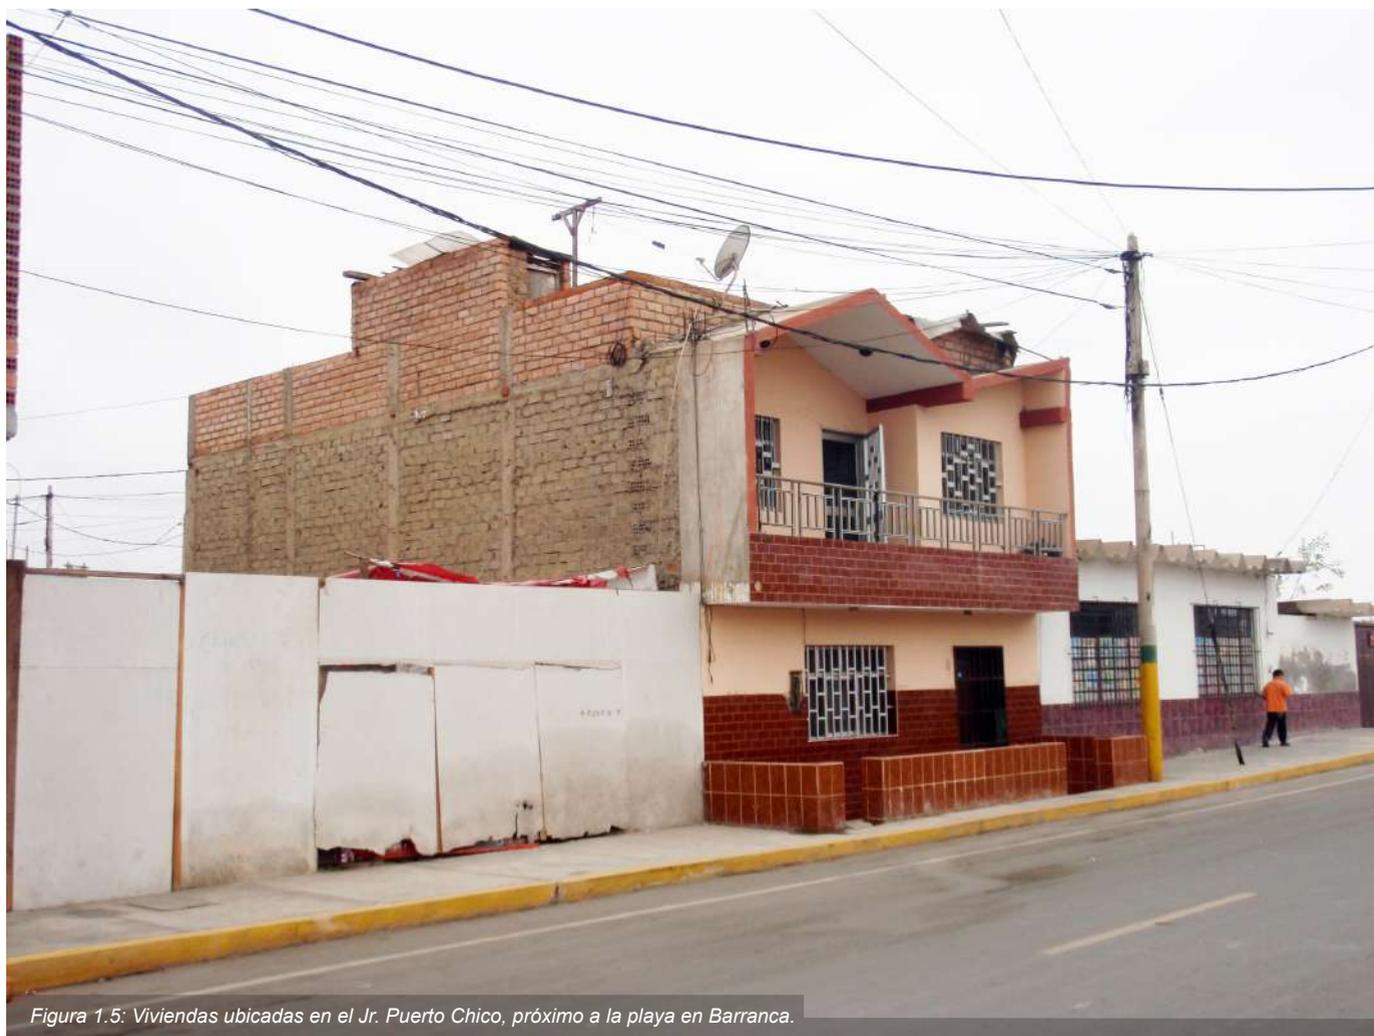
*Figura 1.5: Viviendas ubicadas en el Jr. Puerto Chico, próximo a la playa en Barranca.*

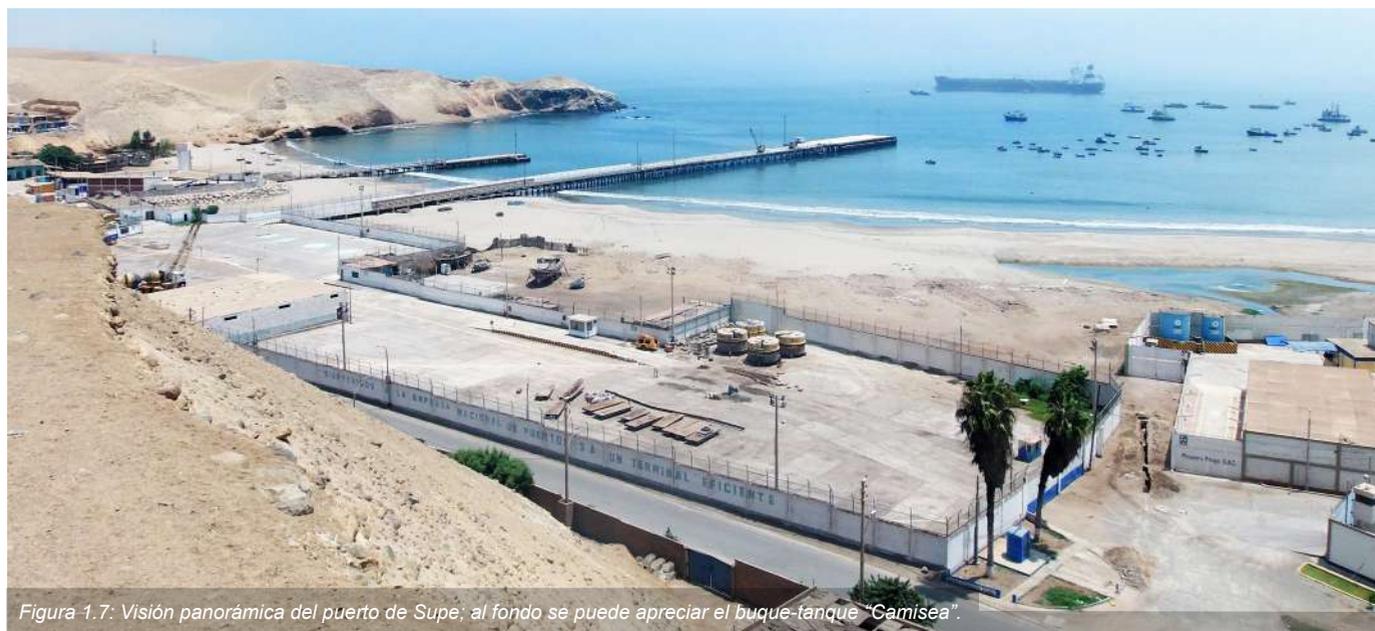
Figura 1.7: Visión panorámica del puerto de Supe; al fondo se puede apreciar el buque-tanque "Camisea".

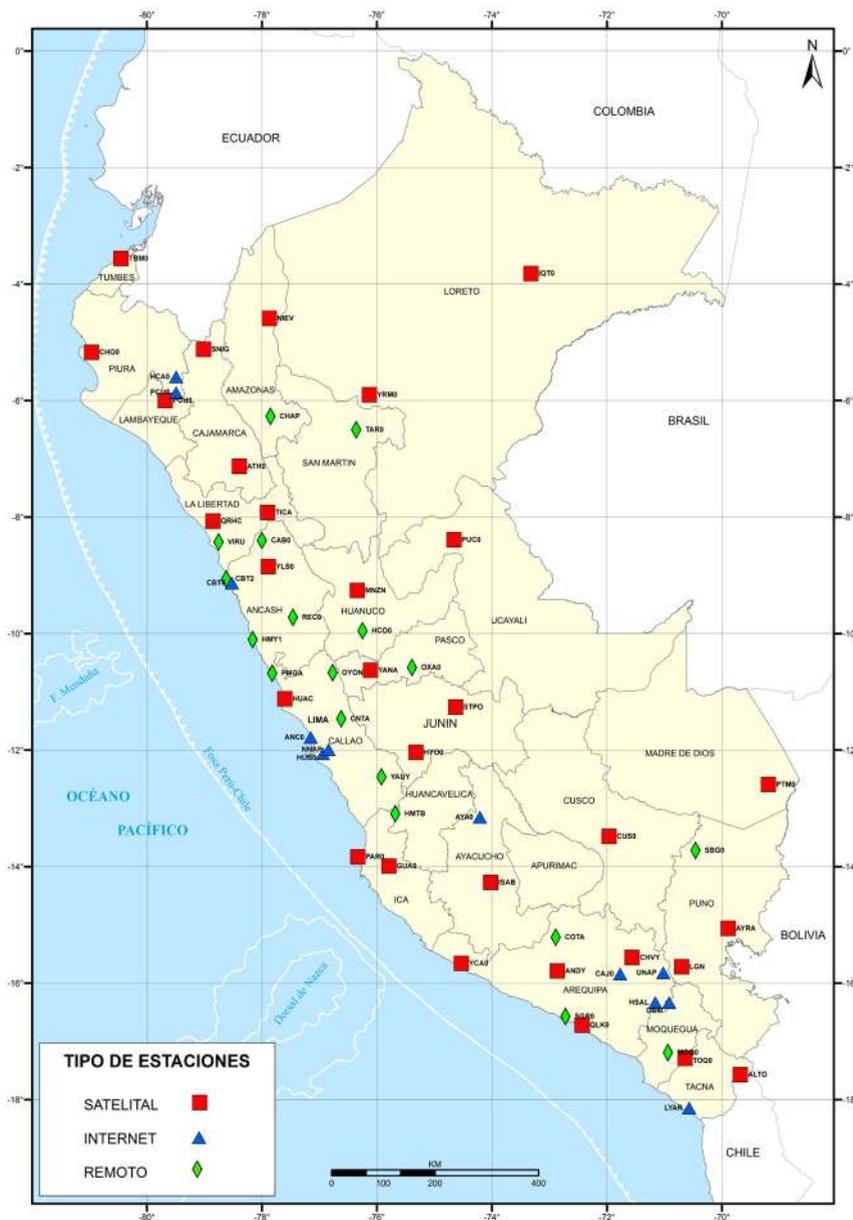
Figura 2.1: Red sísmica Nacional 2014.

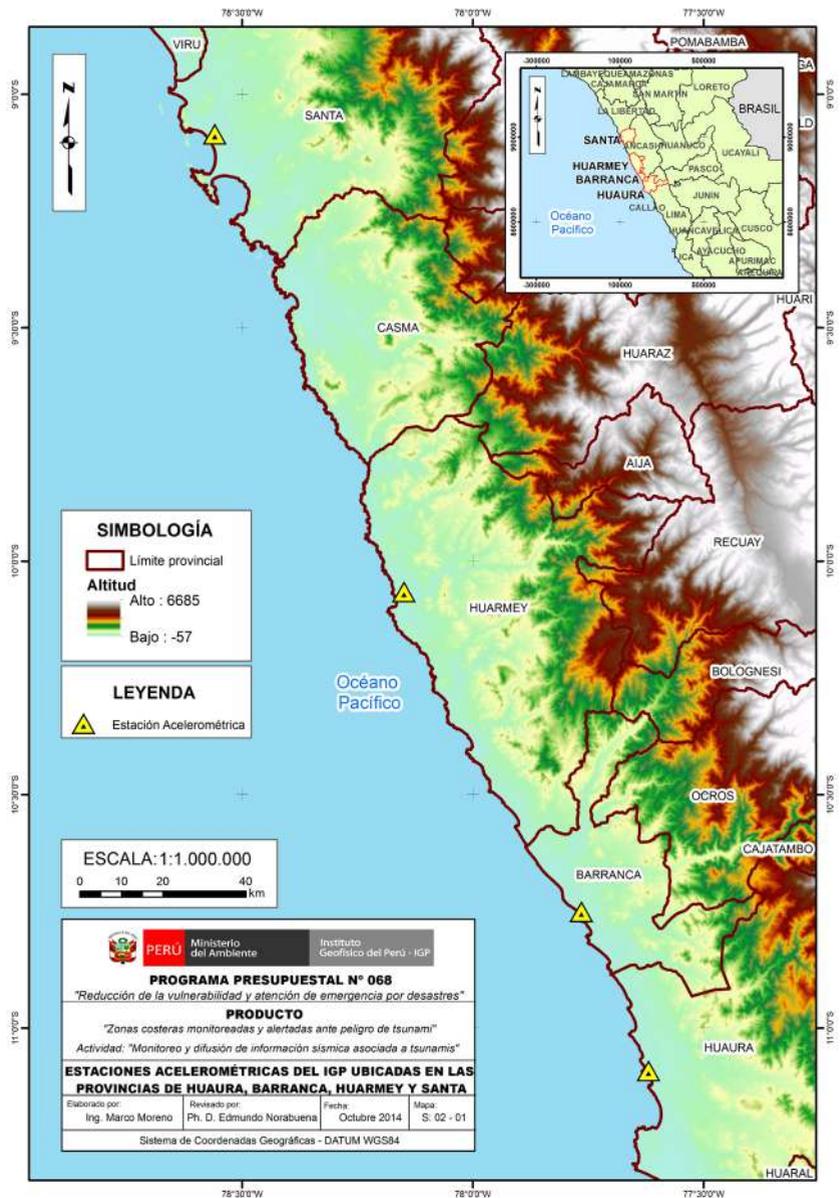
En la localidad de Barranca, se instaló una estación Acelerométrica en el local del Complejo Deportivo Municipal. Esta estación está en operación y viene registrando importante información sísmica local y regional que permitirá conocer la respuesta del suelo ante la ocurrencia de sismos de magnitud moderada y alta. En la actualidad esta estación es parte de la Red Acelerométrica Nacional a cargo del IGP.

Mapa 2.1: Estaciones Acelerométricas del IGP en el área de estudio.

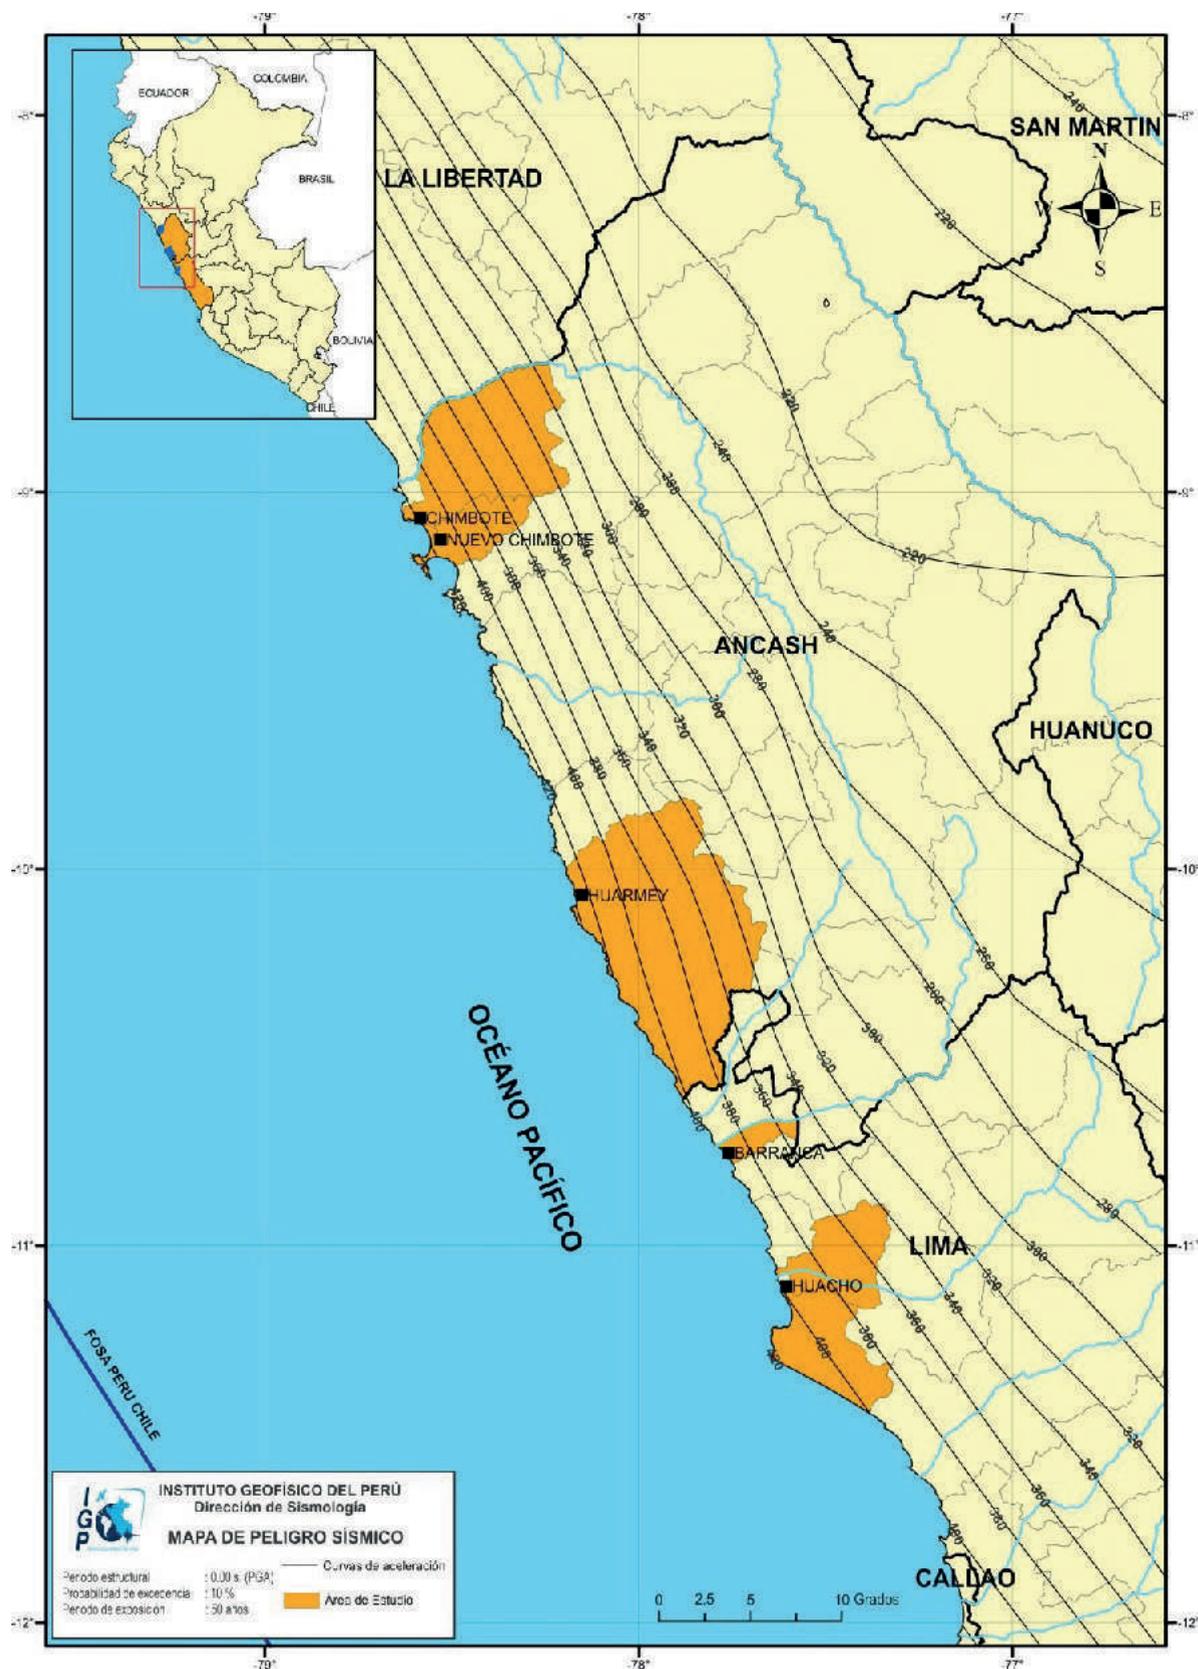
Para el área de estudio, IGP (2014) obtiene para un periodo de retorno de 50 años con el 10% de excedencia, valores de aceleración entre 360 a 420 gals, equivalentes a intensidades del orden de VII-VIII (MM); es decir, suficientes como para producir daños estructurales, deslizamientos y posibles escenarios de licuación de suelos en la localidad de Barranca. Figura 3.1

Figura 3.1: Peligro Sísmico para el borde occidental de la región central del Perú correspondiente a un periodo de retorno de 50 años con el 10% de excedencia. (Fuente: IGP, 2014).

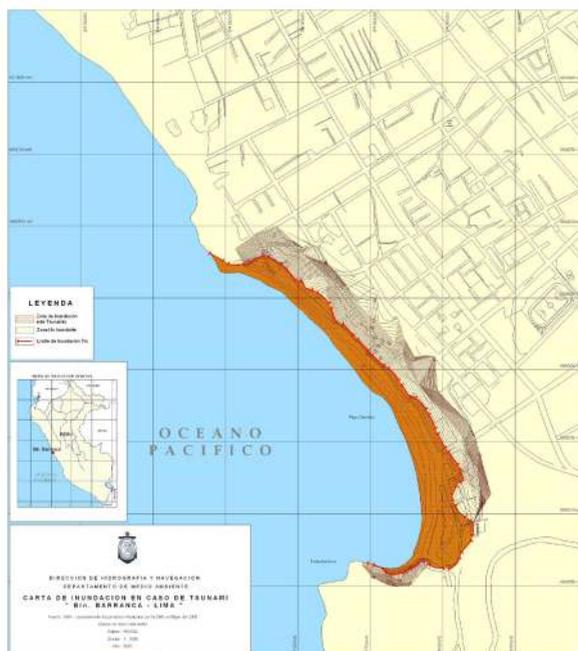
Figura 3.2: Carta de inundación en caso de tsunami del balneario de Barranca - Lima (DHN, 2005).

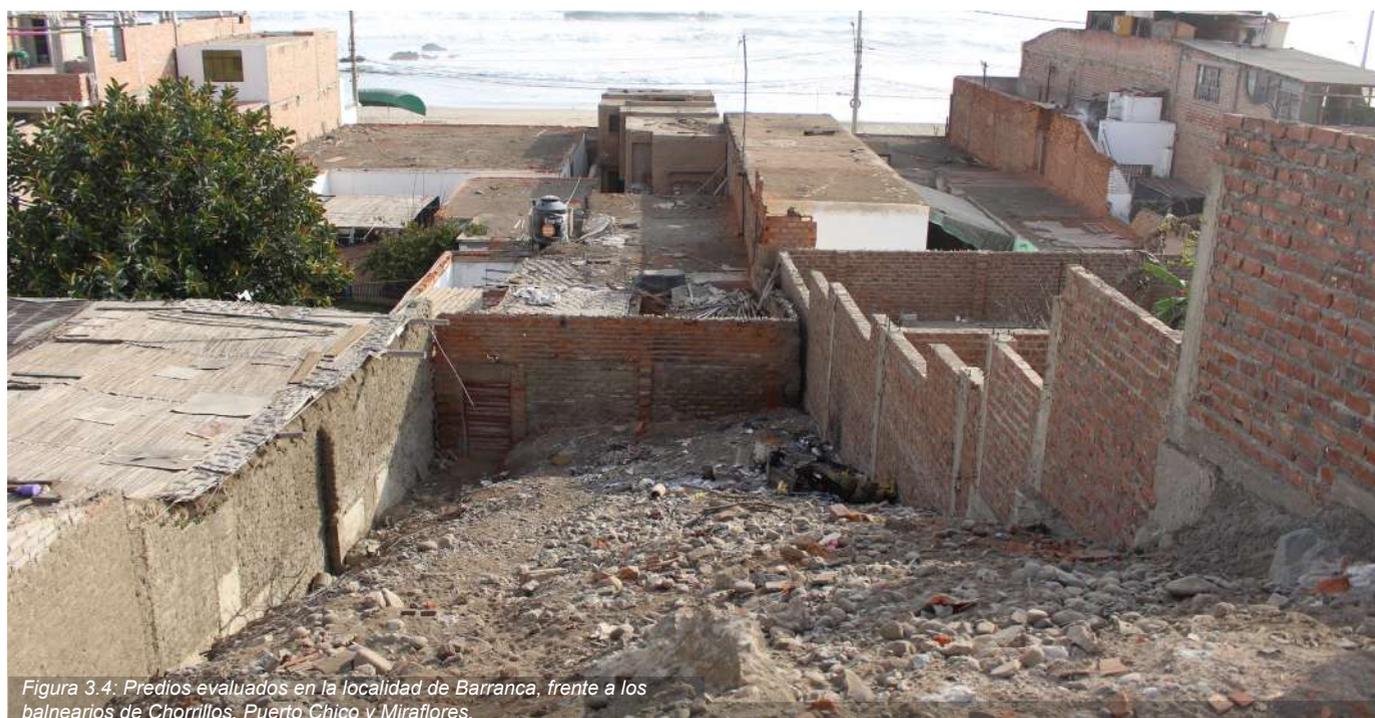
Figura 3.4: Predios evaluados en la localidad de Barranca, frente a los balnearios de Chorrillos, Puerto Chico y Miraflores.

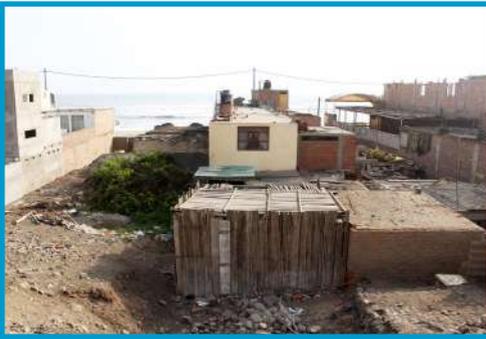
Figura 3.5: Vista de la parte trasera de algunas viviendas ubicadas en el balneario de Chorrillos. Nótese que la salida de las viviendas está frente a la playa y que no hay conexión hacia la pista de acceso hacia el balneario, lo que dificulta la evacuación en caso de un evento de tsunami.

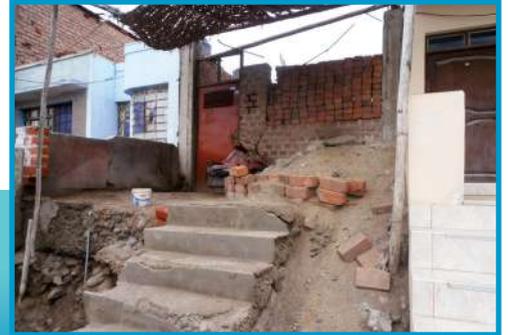
Figura 3.6: Ejemplo de predio altamente vulnerable ante eventos sísmicos y/o de tsunami. A corto plazo, la educación de los pobladores y una adecuada señalización de las vías de evacuación ayudarán a reducir la pérdida de vidas humanas.

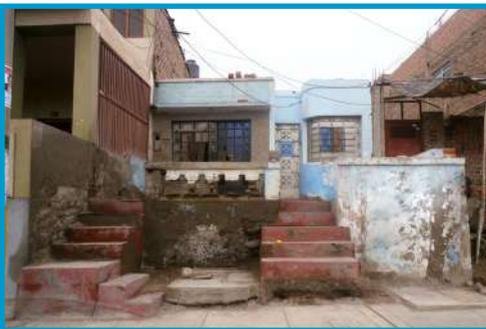
Figura 3.7: Edificación con más de 45 años de antigüedad ubicada en la calle Pucusana del sector de Puerto Chico. A pesar de estar abandonada y debido a su estado precario, su posible colapso en caso de desastre podría comprometer a las personas que habitan en la vivienda contigua.

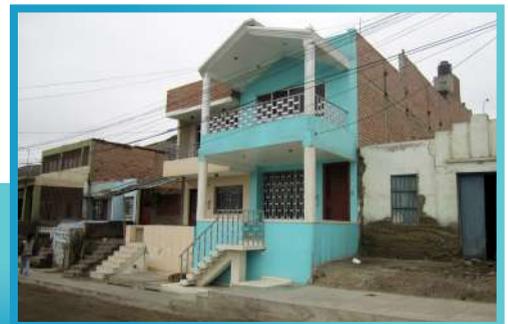
Figura 3.8: Vivienda de material noble con tres pisos, ubicada en el sector de Puerto Chico. Tiene alrededor de 15 años de construida y aparentemente se encuentra en buen estado; sin embargo, presenta un frente con aleros amplios soportados con columnas que podría ser vulnerable ante un evento sísmico.

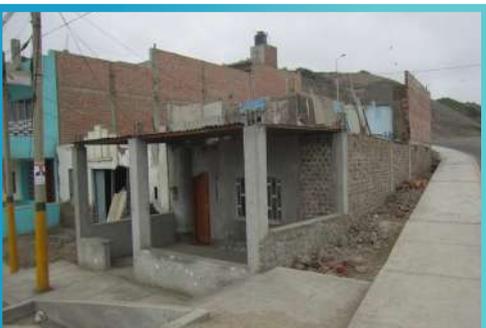
Figura 3.9: Casa de material noble ubicada en la zona de Puerto Chico construida hace aproximadamente 5 años. La vivienda se encuentra en la parte baja de una ladera y presenta elementos vulnerables, tales como fierros corroídos y muros sin soporte estructural adecuado.

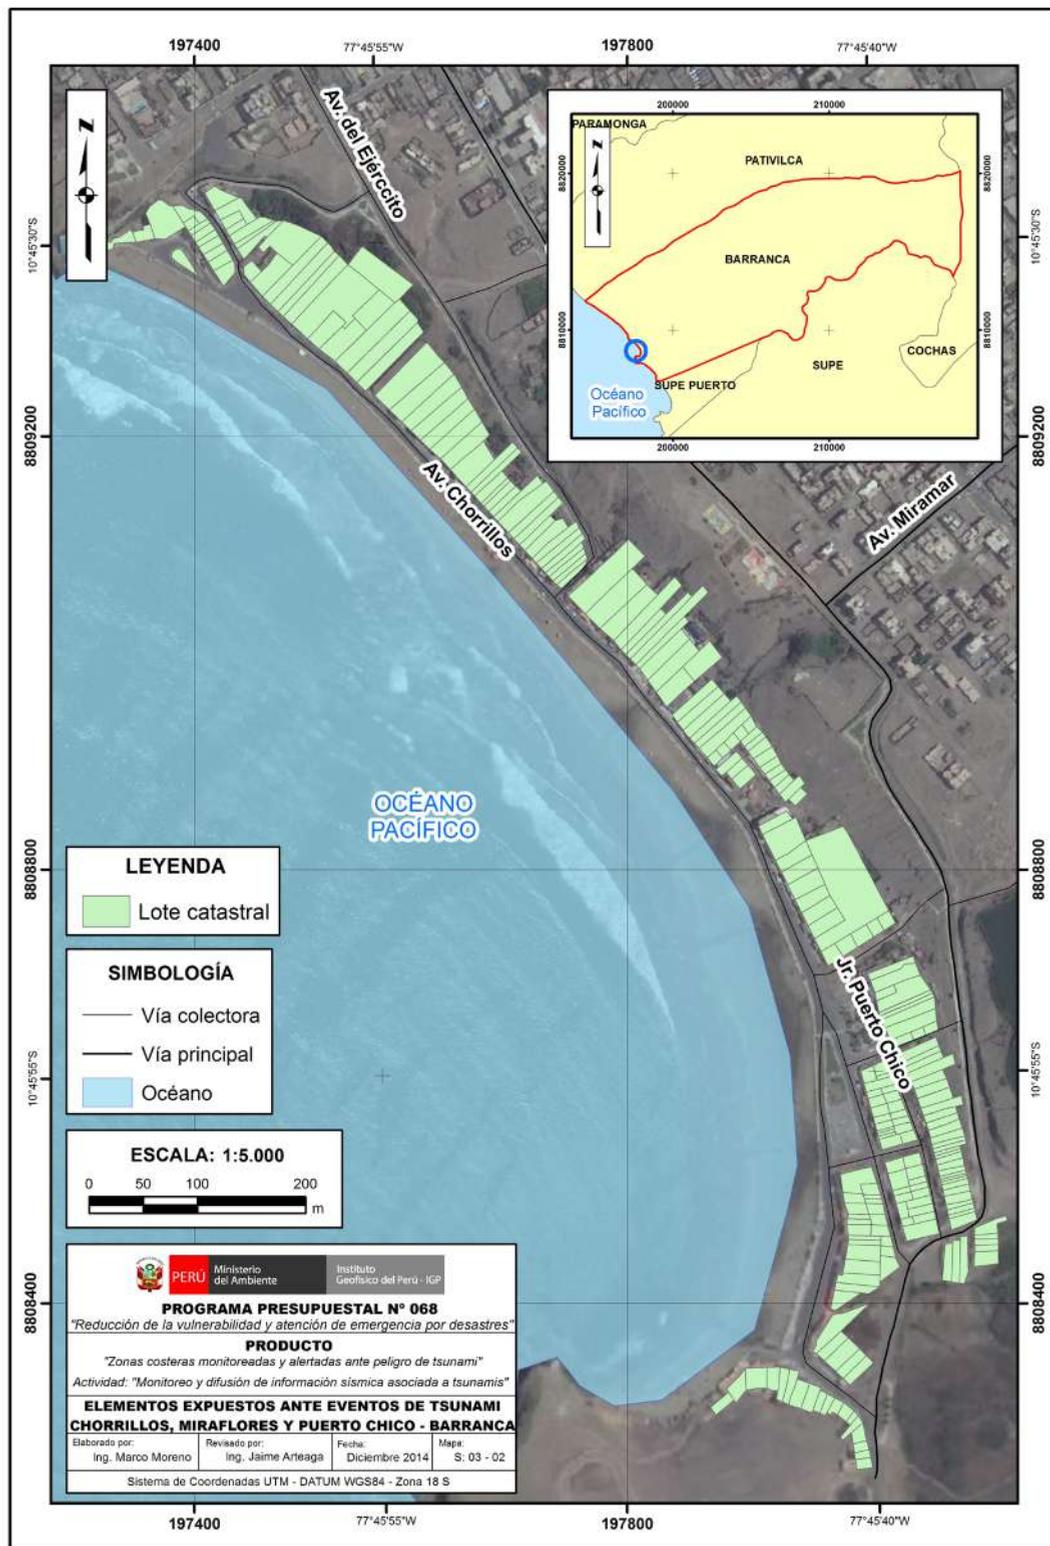
Mapa 3.1: Plano de elementos expuestos ante eventos de tsunami en Barranca.  
 Fuente: Elaboración propia.

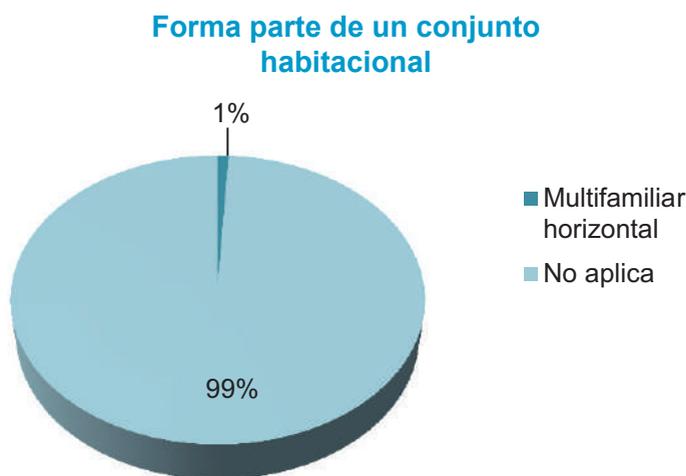
Figura 3.13: Comparación del ítem “Forma parte de un conjunto habitacional”

De las edificaciones verificadas, las que son del tipo conjunto habitacional horizontal representan el 0.94% son las que tienen mayores probabilidades de acceder a una zona de seguridad y evacuar rápidamente, en comparación con el 0.0 % de edificaciones que han sido verificadas como multifamiliares verticales, las cuales presentan mayores dificultades para evacuar debido a la utilización de escaleras que podrían estar obstaculizadas durante el siniestro. Los que “no aplican”, se refiere a las edificaciones independientes que son la mayoría de los casos y que comprende el 99.06% del universo total.

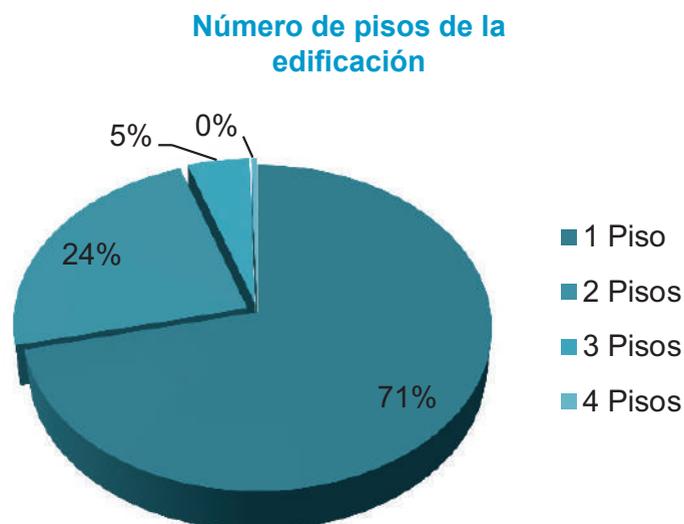
- 152 edificaciones de un piso.
- 50 edificaciones de dos pisos.
- 10 edificaciones de tres pisos.
- 01 edificación de cuatro pisos.
- 00 edificaciones de cinco o más pisos.

*Figura 3.14: Comparación del ítem "Números de pisos de la edificación"*

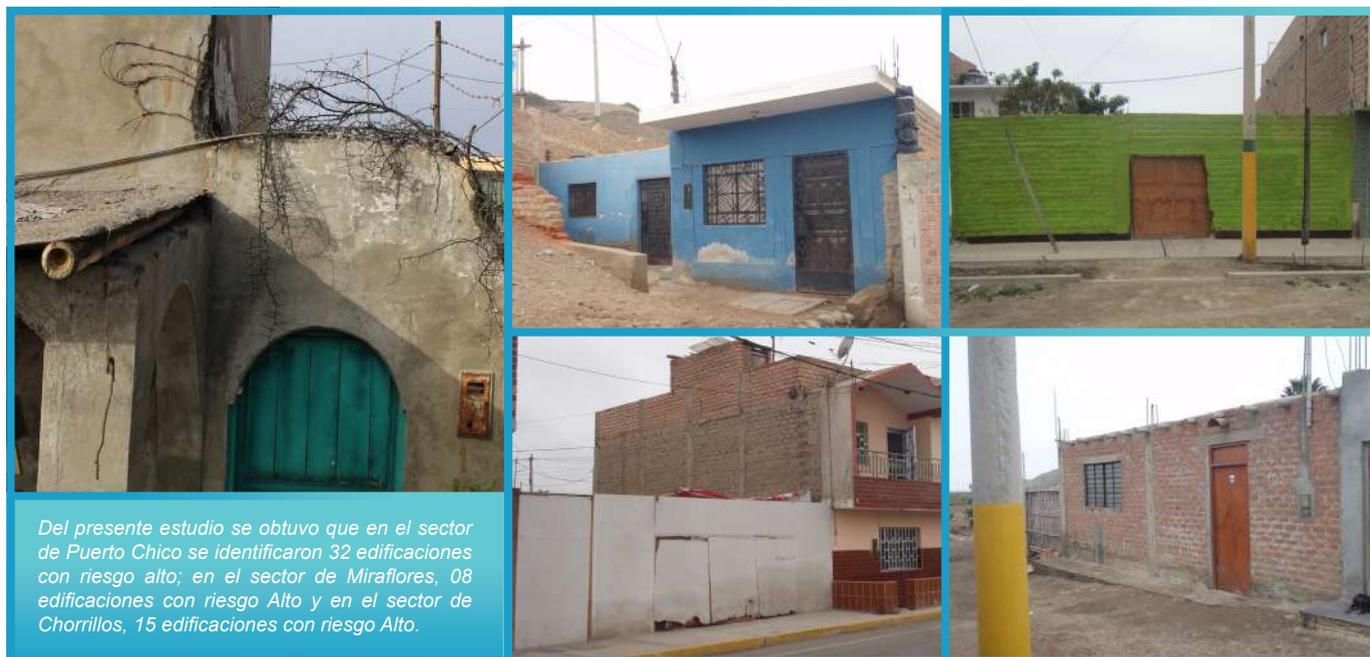
Figura 3.15: Vista de las edificaciones vulnerables por su ubicación y condición actual en el sector de Puerto Chico, Miraflores y Chorrillos próximos a la zona costera.

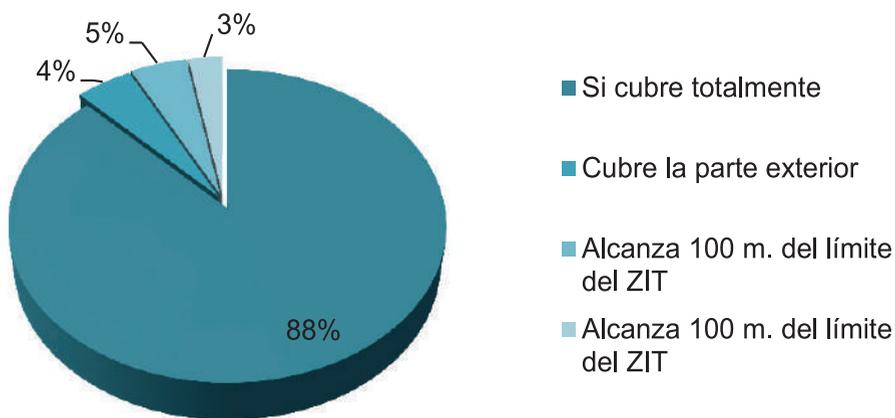
La información anterior nos indica que un 88% (187 predios) de las edificaciones que han sido verificadas están dentro de la zona de inundación por el tsunami, y que han sido construidas informalmente o con el apoyo de obreros de construcción, sin capacitación y sin el asesoramiento técnico de profesionales. Por lo que presentan una vulnerabilidad muy alta ante la ocurrencia de un sismo y un probable tsunami. Asimismo, el 9.38% de las edificaciones no se verían afectadas en su estabilidad estructural de producirse un tsunami.

Figura 3.17: Comparación del ítem “La edificación está dentro de la zona de inundación (ZIT)”

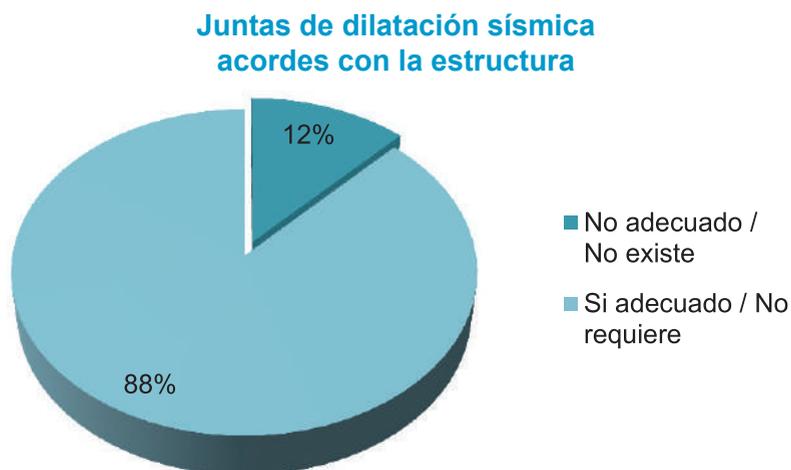
- 26 casos de edificaciones donde las juntas de dilatación sísmicas No son acordes/adequadas o No existen en la estructura.
- 187 casos de edificaciones donde las juntas de dilatación sísmicas Sí son adecuadas.

*Figura 3.22: Comparación del ítem "Junta de dilatación sísmica acordes con la estructura"*

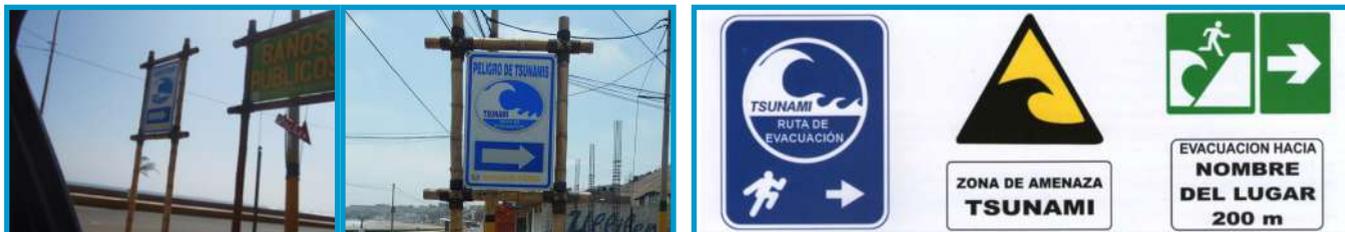
Estas vías de evacuación están indicadas en el plano de evacuación y deben ser señalizadas en campo mediante letreros y avisos adecuados de acuerdo a la norma internacional en caso de tsunamis. Asimismo, se debe tener en cuenta el tamaño y la ubicación de estas señalizaciones pues deberán ser elaboradas con letras de tamaño adecuado para que puedan ser visualizadas a la distancia, y compuestas de material reflectante para que puedan ser distinguidas en el día y/o la noche.

Figura 3.27: Vista de letreros usados en las playas intervenidas y señalética utilizada internamente para indicar las rutas de evacuación ante eventos de tsunami.

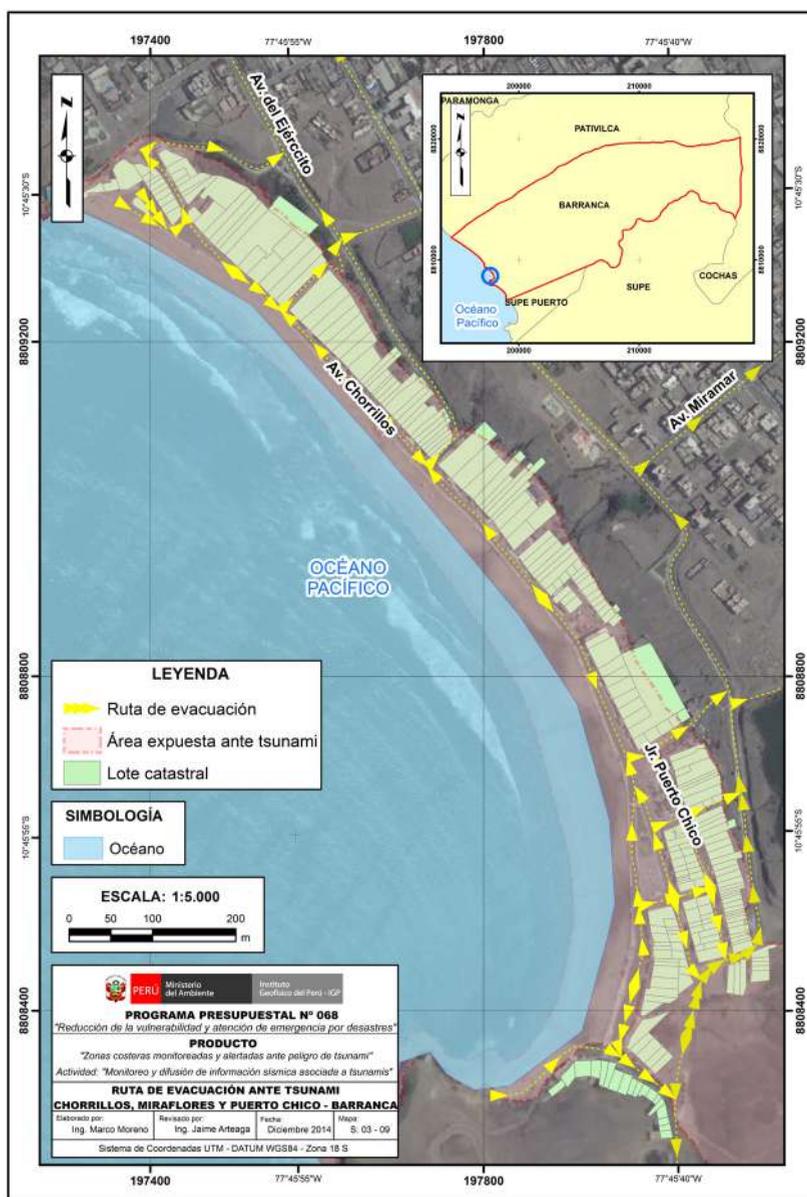
Mapa 3.2: Ruta de evacuación ante tsunamis.
