**“CARACTERIZACIÓN GEODINÁMICA Y MODELAMIENTO DEL  
DESLIZAMIENTO-FLUJO YANACOLPA EN EL DISTRITO DE  
PAROBAMBA, PROVINCIA DE POMABAMBA,  
REGIÓN ANCASH”**

**PARA OPTAR EL TÍTULO PROFESIONAL DE  
INGENIERO GEOLÓGO  
CRISTHIAN ANDERSON CHIROQUE HERRERA**

**2016**

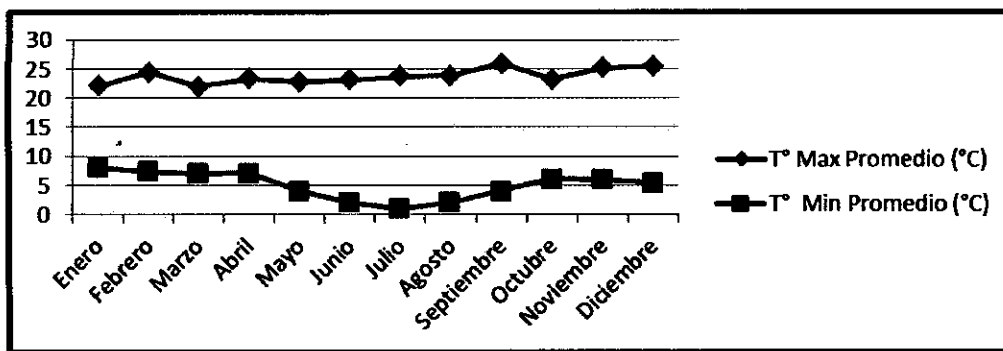
Figura 01. Temperaturas máximas y mínimas de la Estación Curayacu, periodo (2008 – 2012). (SENAMHI, 2012)

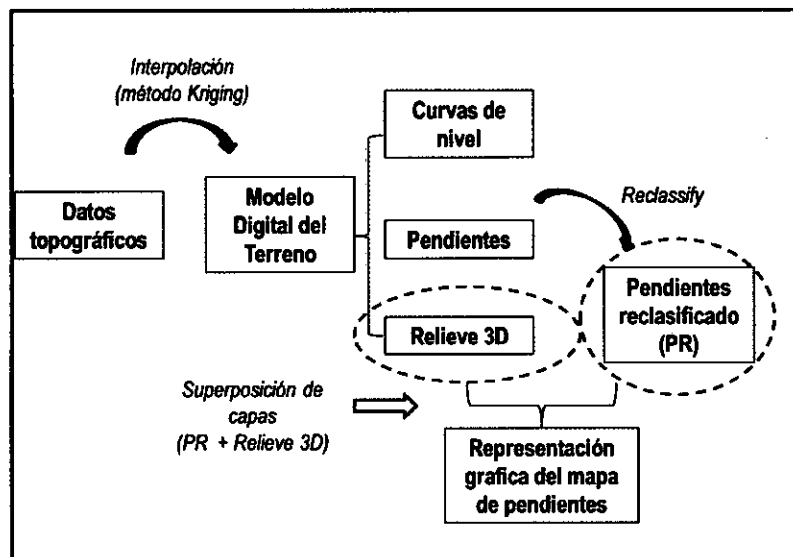
Figura 18. Procedimiento para la obtención del mapa de pendientes. Fuente: Propia.

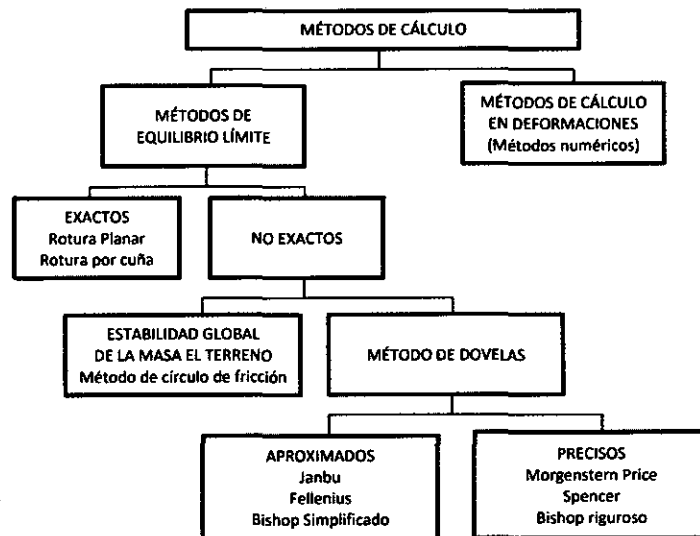
Figura 22: Métodos aplicados para el análisis de estabilidad de taludes.

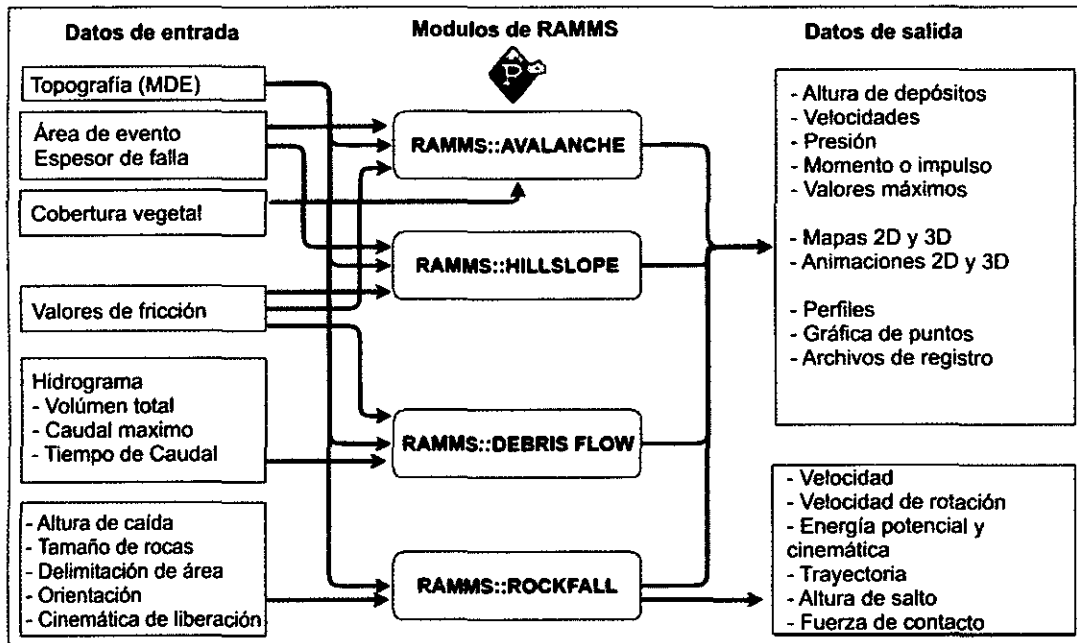
Figura 29. Flujo de trabajo del Software RAMMS mostrando tanto las características específicas y los datos de entrada y salida para los módulos RAMMS.

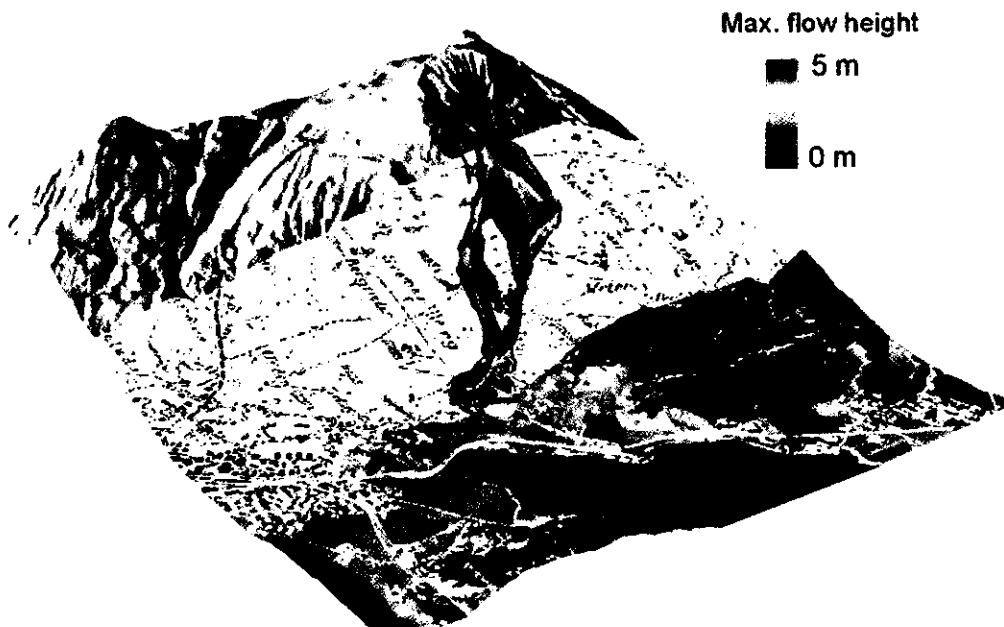
Figura 30. Resultado de la simulación del Salezer avalancha cerca de Davos Dorf Cantón Grisones, Suiza (haga clic para ver la animación). Imágenes © 2010 swisstopo (JD100007)

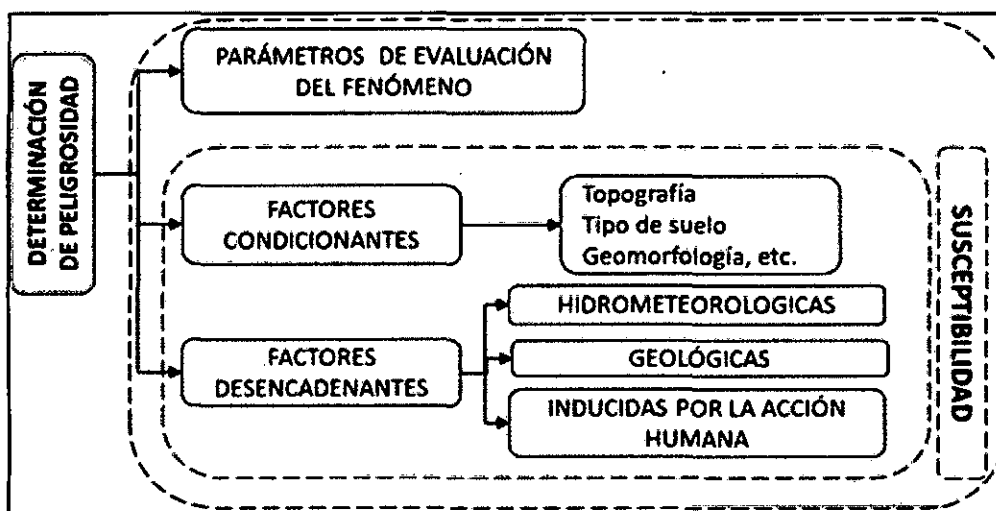
Figura 34. Diagrama de flujo para la estimación de la peligrosidad por fenómenos de origen natural
