INSPECCIÓN GEODINÁMICA EN C. P. MALINGAS CASERÍOS GUARAGUAOS ALTO Y PUEBLO LIBRE (Provincia Tambogrande – Provincia y Región Piura)

Informe Técnico N°024-2022/IGP CIENCIAS DE LA TIERRA SÓLIDA

Inspección Geodinámica en C.P. Malingas - Caseríos de Guaraguaos Alto y Pueblo Libre
(Distrito Tambogrande, Provincia y Región de Piura)

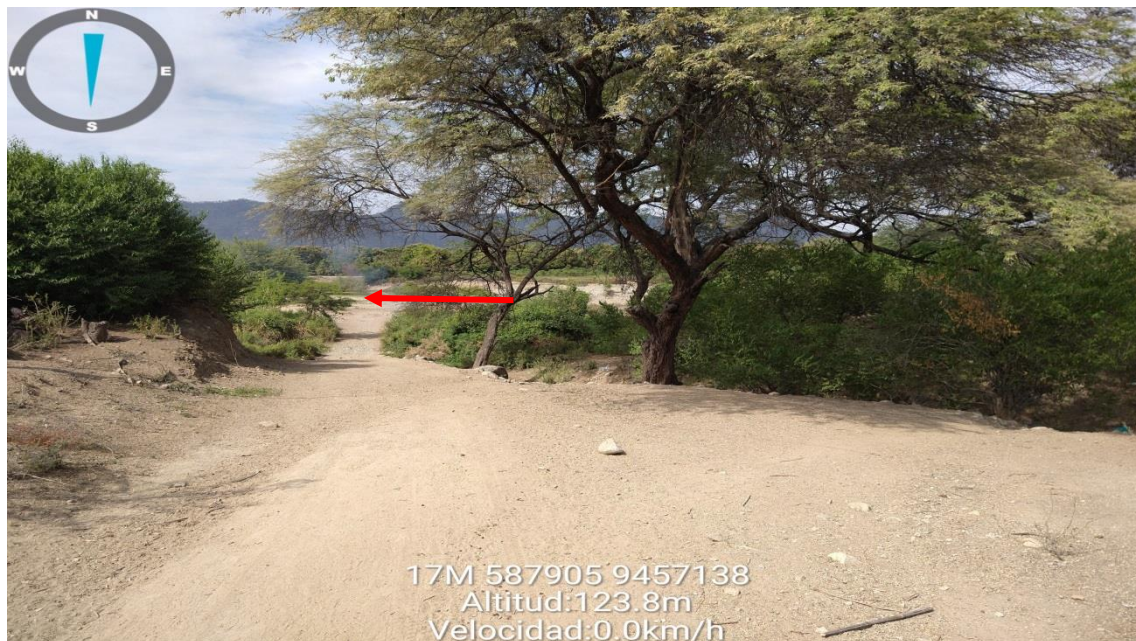
Cauce fluvial: Está unidad geomorfológica comprende el canal por donde discurren las aguas de la quebrada San Francisco, el mismo que se encuentra situado en el extremo sur y sureste del centro poblado de Guaraguaos Alto, y discurre sus aguas con dirección noreste-suroeste hasta su desembocadura en el río Piura (Figura 3).

Figura 3.- Cauce fluvial conformado por la quebrada San Francisco, que discurre sus aguas en dirección noreste-suroeste, hasta desembocar en el río Piura

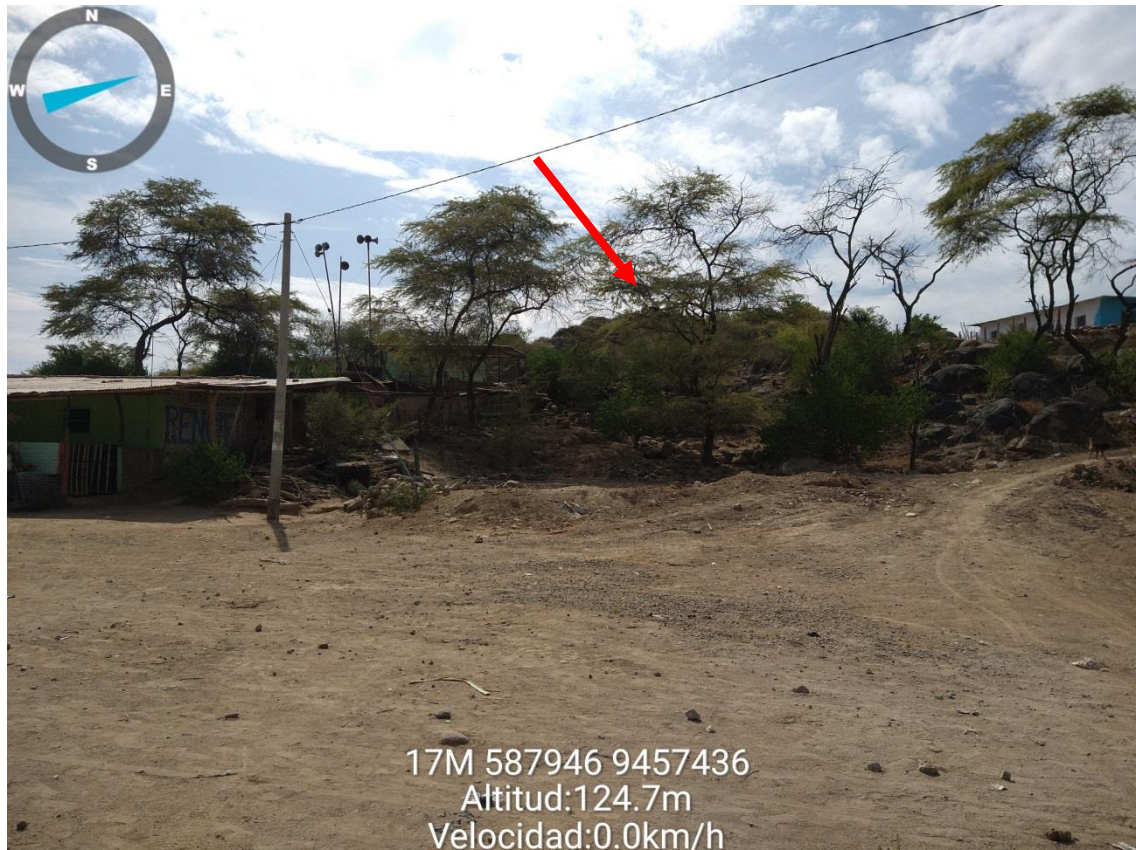
Colina: Esta unidad está referida a superficies elevadas cuya base presenta forma redondeada, presenta pendientes inferiores a 45° de inclinación y presenta un drenaje dendrítico. Se sitúa a 320 m al noreste del caserío Guaraguaos Alto, (Figura 4).

Figura 4.- Colina situada en el lado derecho del puesto de Salud Guaraguaos Alto

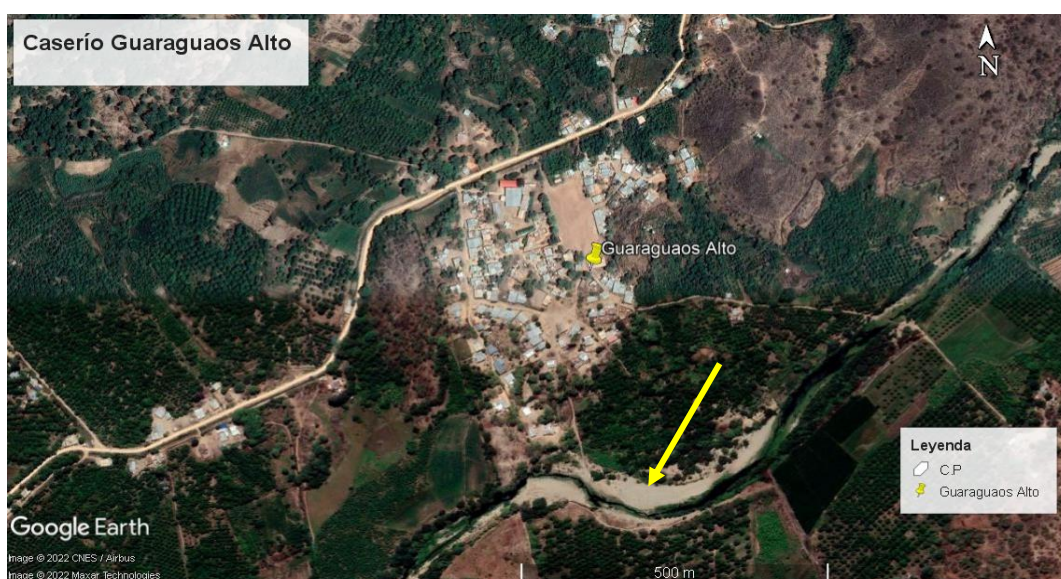
Llanura de inundación: Superficie adyacente al cauce fluvial de la quebrada San Francisco, que frecuentemente suele inundarse en temporadas de elevadas precipitaciones anómalas. Su relieve presenta pendientes $< 5^\circ$ y constituida por materiales granulares y/o finos que se han depositado en la quebrada en mención (Figura 6).

Figura 6.- La llanura de inundación se sitúa adyacente a ambas márgenes de la quebrada San Francisco

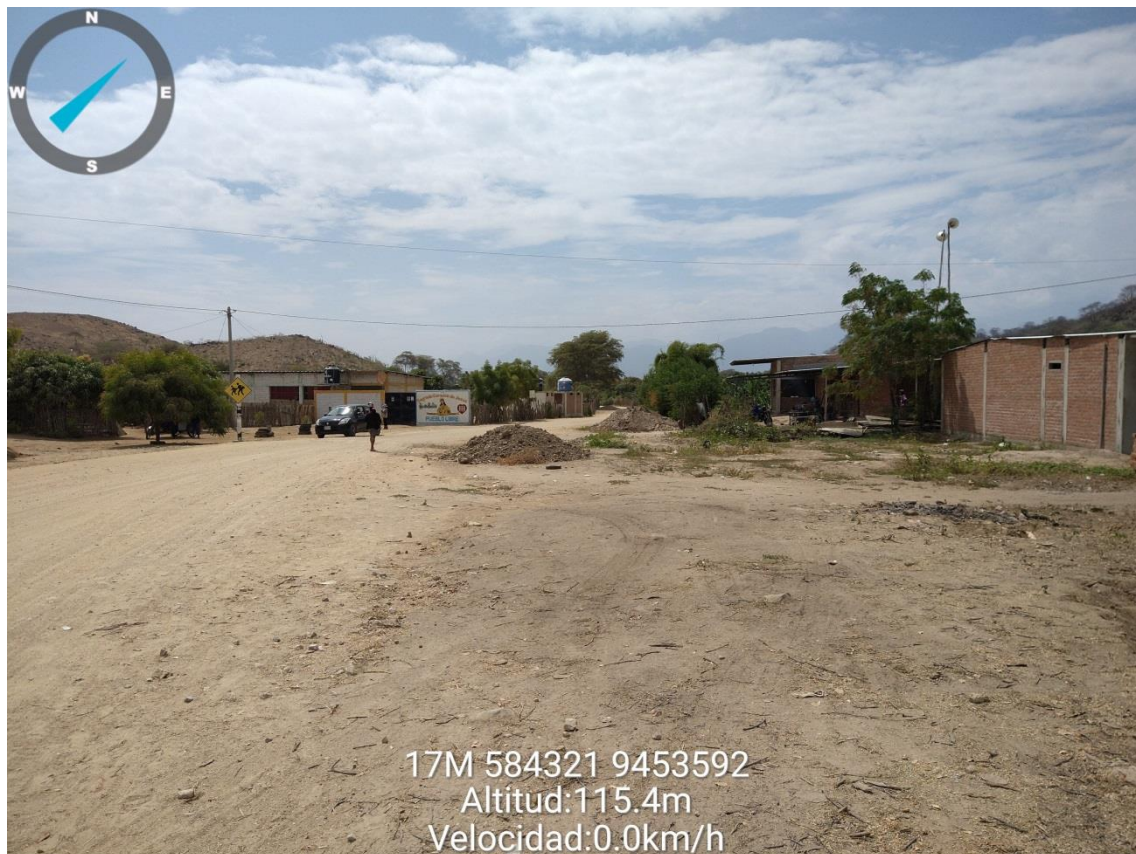
Llanura aluvial: Consiste en una extensión de terreno moderadamente plana que ha sido generada por la acumulación de materiales de origen aluvial provenientes desde las laderas, constituye la geoforma de menor elevación en el caserío Pueblo Libre. Sobre esta unidad se asienta el área urbana del caserío en mención (Figura 8).

Figura 8.- Sobre esta unidad geomorfológica se asienta el área urbana del caserío Pueblo Libre

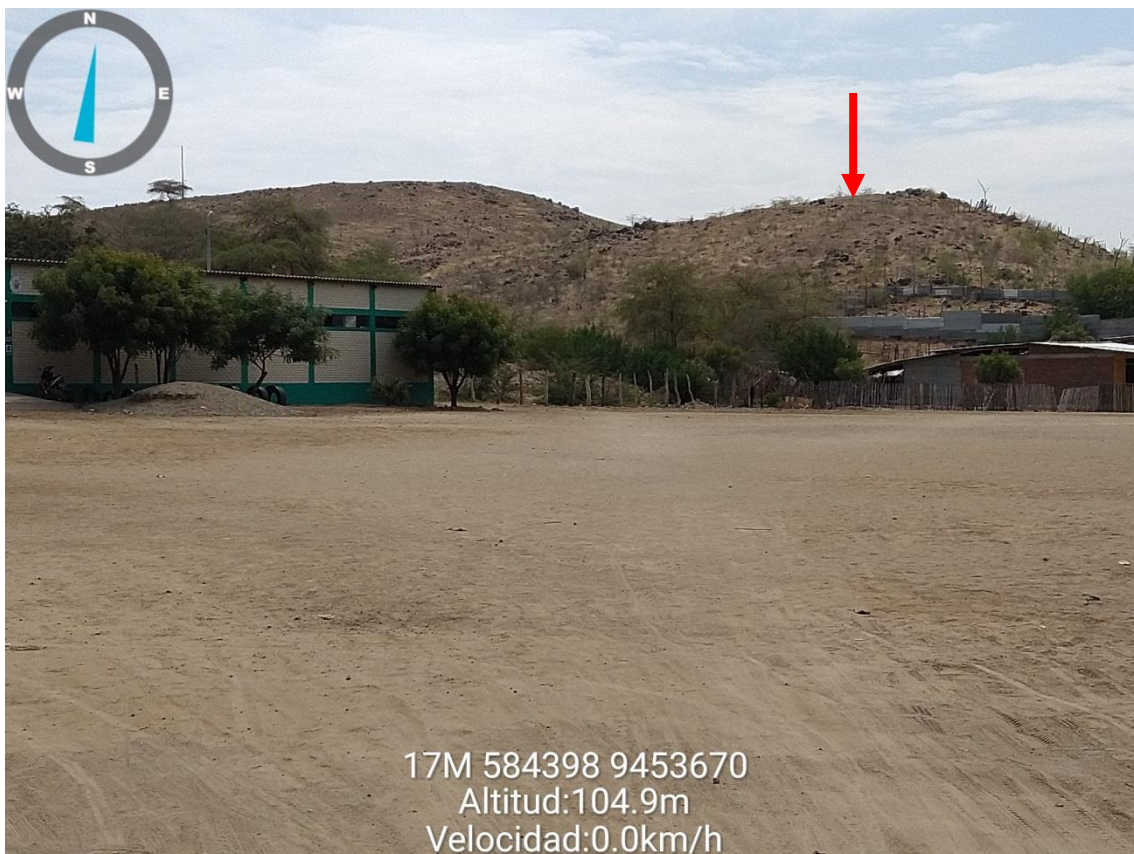
Colina: Se refiere a superficies elevadas cuya base presenta forma redondeada, presenta pendiente inferior a los 45° de inclinación, drenaje dendrítico y se ubica a 660 m al suroeste del caserío Pueblo Libre (Figura 9).

Figura 9.- La flecha roja indica las colinas, situadas a 660 metros al suroeste del caserío Pueblo Libre

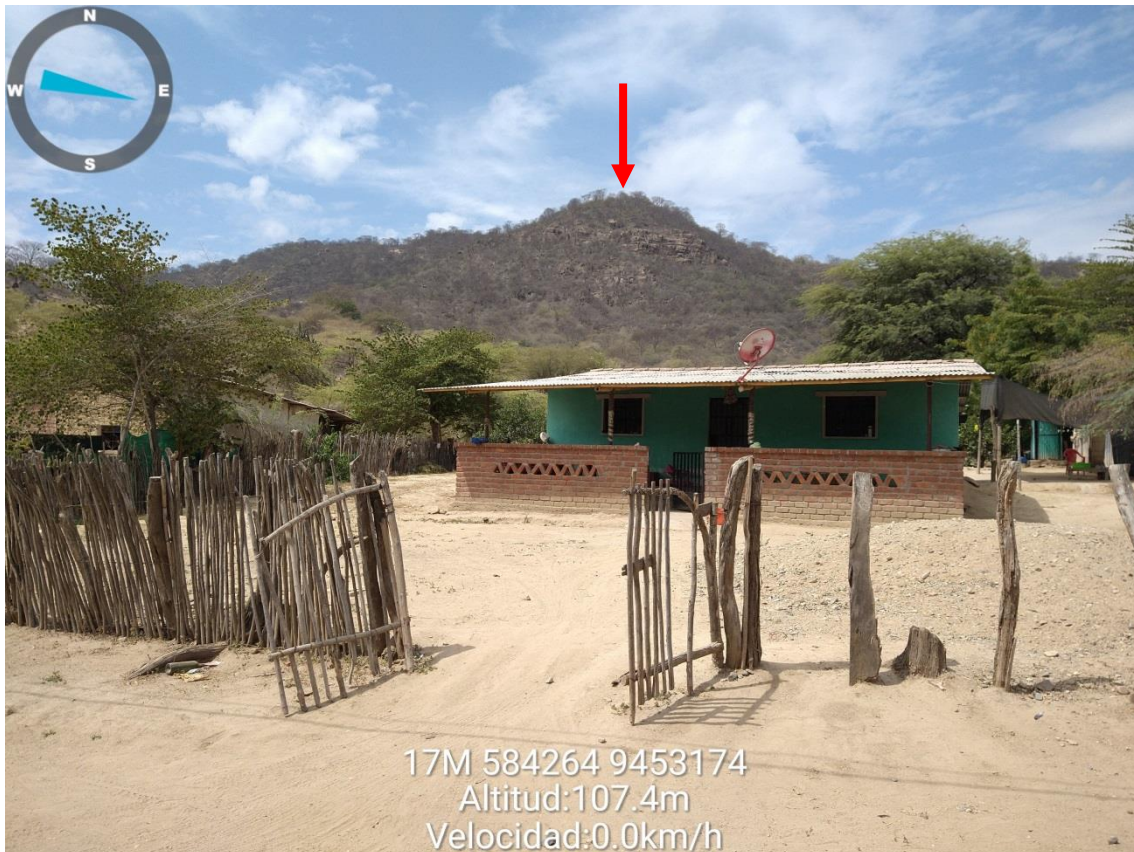
Loma: Constituida por superficies elevadas de forma alargada. Esta unidad se ubica hacia el extremo noroeste y sureste del caserío Pueblo Libre con inclinaciones menores a 20° y por ello, las aguas de escorrentía superficial drenan hacia la zona urbana, debido a su configuración geométrica (Figura 10).

Figura 10.- Loma situado en el extremo noroeste y sureste del caserío Pueblo Libre (flecha roja), las aguas de escorrentía superficial drenan hacia la zona urbana

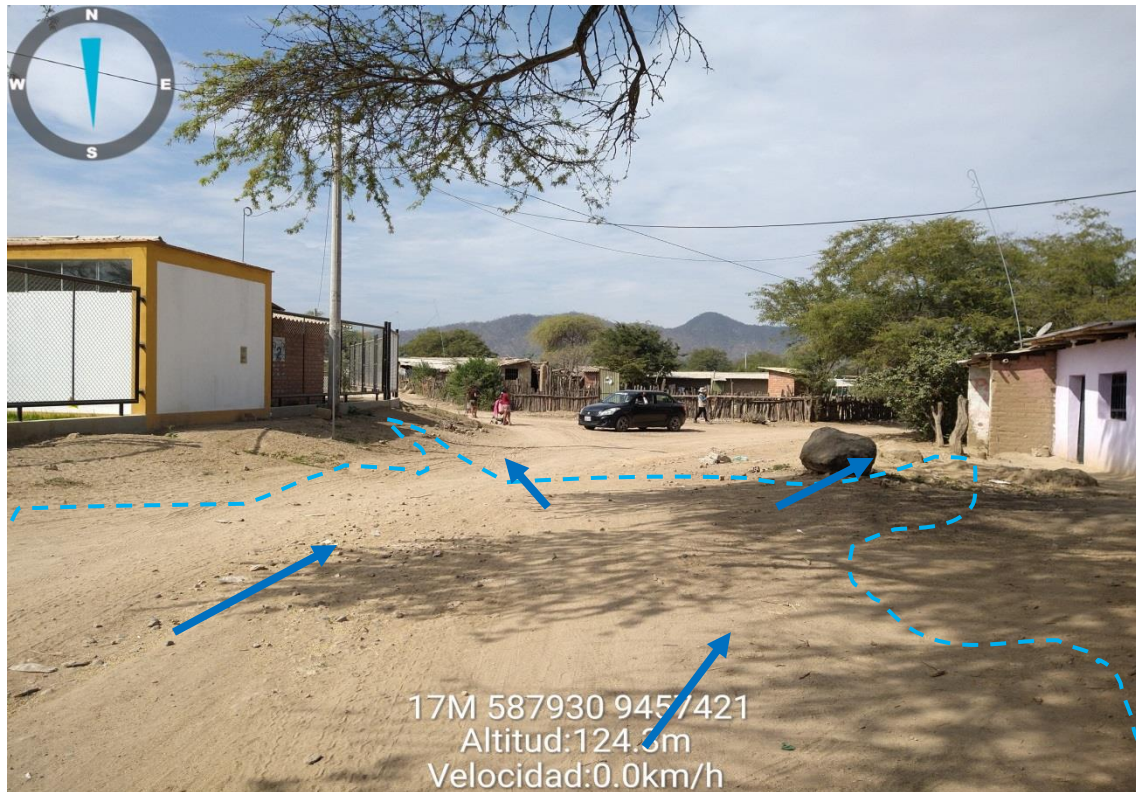
Las zonas susceptibles a este tipo de eventos se han identificado y delimitado con ayuda de los pobladores y alcaldesa del C.P Malingas, fueron reconocidas en las inmediaciones de la zona urbana del caserío Guaraguaos Alto debido a la acumulación y evacuación de las aguas en la parte baja, afectando el Puesto de Salud del caserío, la cancha deportiva y viviendas aledañas al cauce por donde discurre el flujo, (Figuras 14 y 15).

Figura 14.- Áreas afectadas (polígono celeste) por inundaciones pluviales (escorrentías superficiales) en épocas de precipitaciones, las flechas indican la dirección del flujo

- En el caserío Guaraguaos Alto, es importante implementar un sistema de drenaje pluvial integral con la finalidad de derivar las aguas pluviales provenientes de la parte alta y así evitar la afectación de las vías de acceso, viviendas y Puesto de Salud de Guaraguaos Alto.

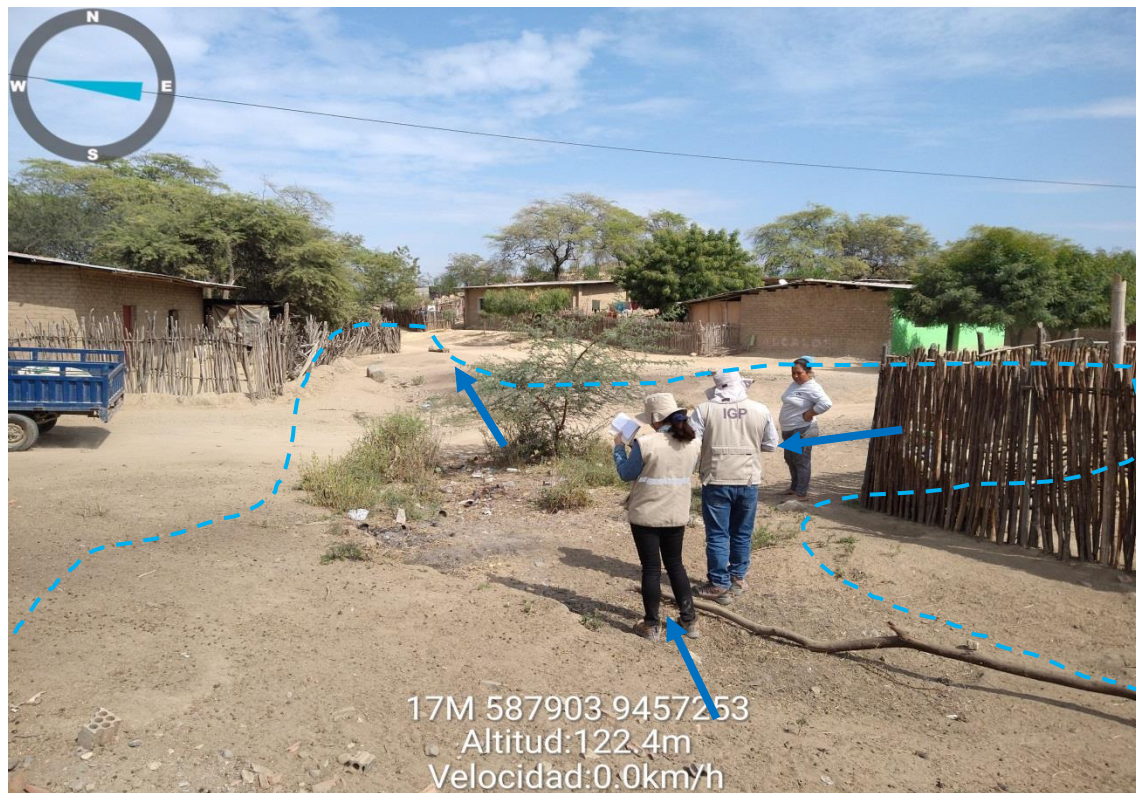
Figura 15.- Áreas afectadas (polígono celeste) por inundaciones pluviales debido a la evacuación de las aguas pluviales hacia la calle que podría afectar la vía y viviendas contiguas

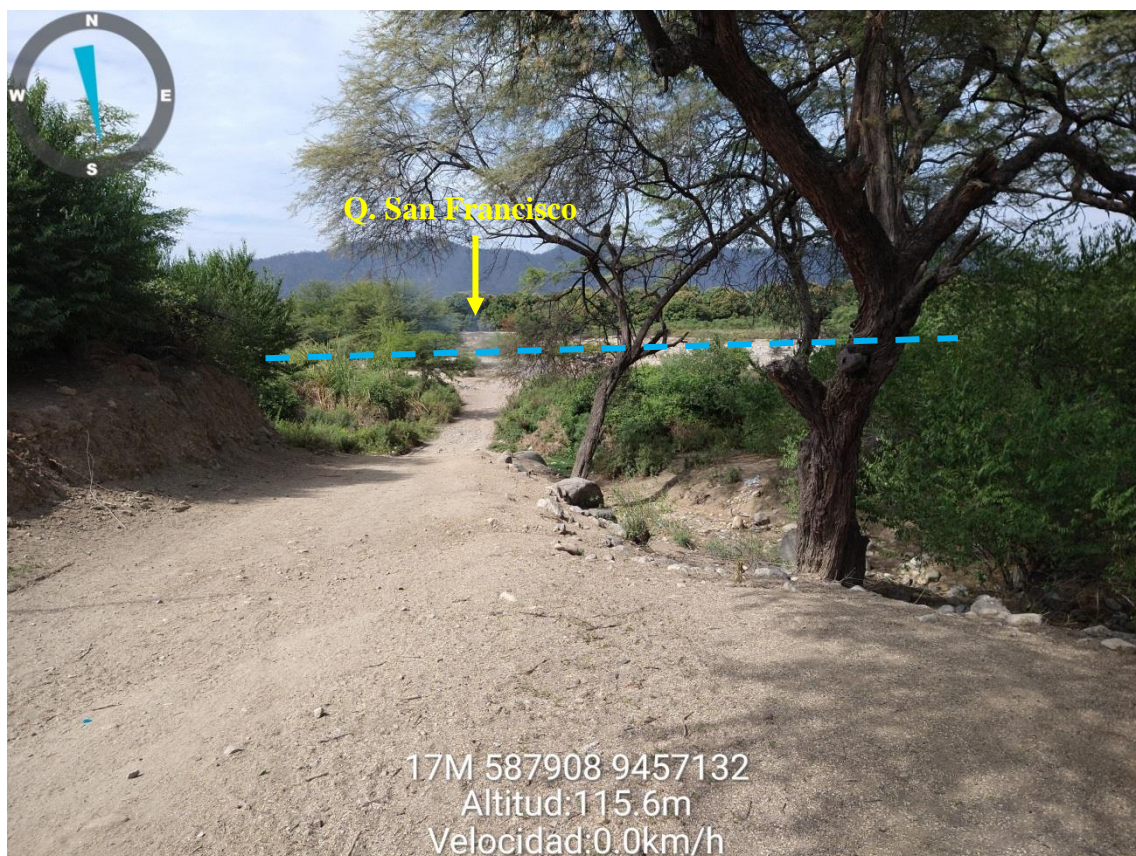
Este tipo de evento se genera por ocurrencia de lluvias intensas que contribuyen con el incremento del caudal en la quebrada San Francisco, para luego desbordarse hacia las zonas de baja pendiente (llanura de inundación) que se encuentran aledañas a la quebrada en mención. Aquí se produjeron inundaciones durante el evento El Niño del año 1982-1983, y 2017 que afectaron 14 Ha de áreas agrícolas. Sin embargo, la zona urbana no fue afectada debido a que se asienta sobre terrenos con elevaciones superiores a los 120 m.s.n.m, conformado por llanura aluvial con ondulaciones menores a 4 m (Figura 16).

Figura 16.- Cauce de la quebrada San Francisco, ubicada a 310 m del caserío Guaraguaos Alto

- Realizar la limpieza y descolmatación de la quebrada San Francisco con la finalidad de encauzar el agua, para evitar desbordes que puedan afectar áreas agrícolas, actividad económica principal del caserío Guaraguaos Alto.

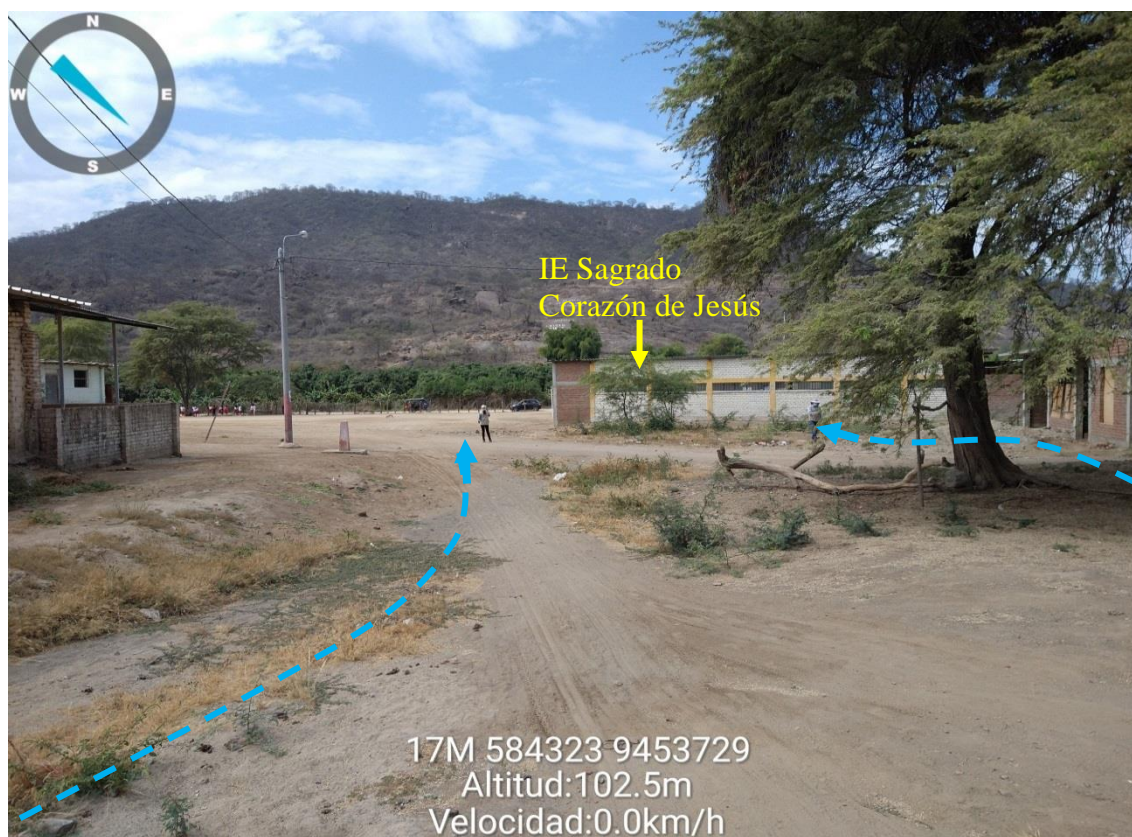
Inundación pluvial: Ante la ocurrencia de las precipitaciones pluviales intensas durante los meses de diciembre – abril, principalmente durante los eventos hidrometeorológicos extremos (evento El Niño y Niño Costero) se producen aguas de escorrentía que se acumulan en zonas de baja pendiente, generando inundaciones de origen pluvial. Se ha identificado que, la zona urbana del caserío Pueblo Libre carece de un sistema de drenaje pluvial, siendo afectadas principalmente, La IE Primaria Sagrado Corazón de Jesús, avenida principal del caserío, vía que une los caseríos Pueblo Libre con Platillos y viviendas que se encuentran en la zona de influencia, cuyas aguas de escorrentía drenan en dirección predominante hacia un dren y este último desemboca en la quebrada San Francisco (Figuras 19 al 21).

Figura 19.- Canales que drenan en dirección a la IE Sagrado Corazón de Jesús, afectando directamente dicha institución, así mismo sus aguas discurren hacia la avenida principal del caserío

- En el caserío Pueblo Libre, implementar un sistema de drenaje pluvial con la finalidad de encauzar las aguas superficiales y así evitar la generación de inundaciones pluviales en el área urbana del caserío en mención, considerando canales de derivación de las aguas superficiales hacía el dren que se encuentra situado a 475 m al noreste del área urbana, y este último desemboque en la quebrada San Francisco.

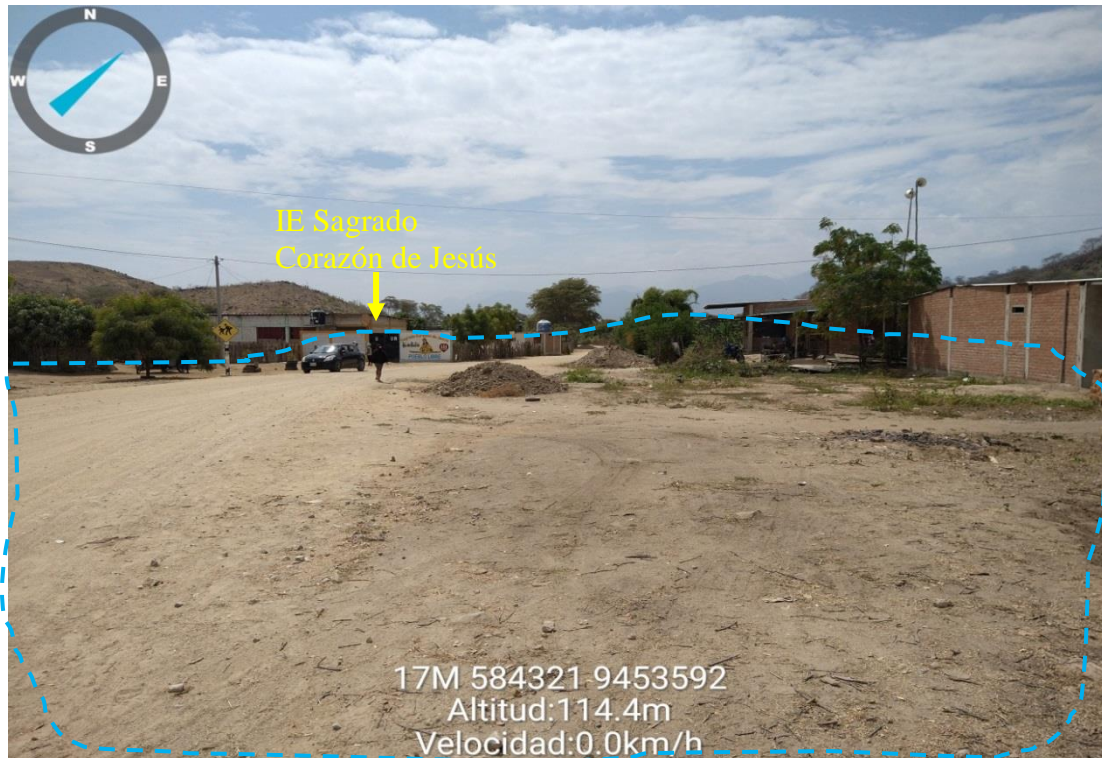
Figura 20.- Zona de acumulación de aguas pluviales (contorno celeste) que afecta la avenida principal del caserío Pueblo Libre, así mismo las viviendas que se encuentran aledañas

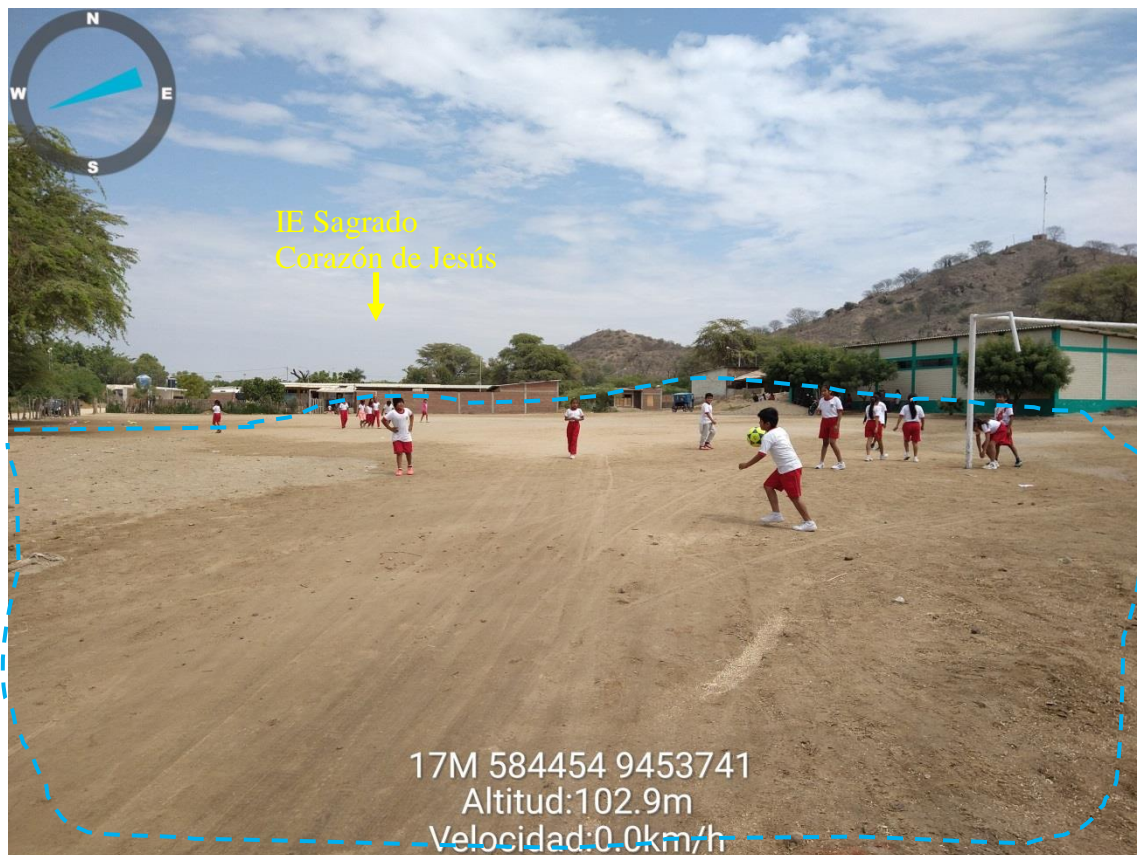
Figura 21.- La cancha deportiva que se encuentra aledaña a la IE Sagrado Corazón de Jesús, también es afectado por la acumulación pluvial, debido a la falta de drenaje

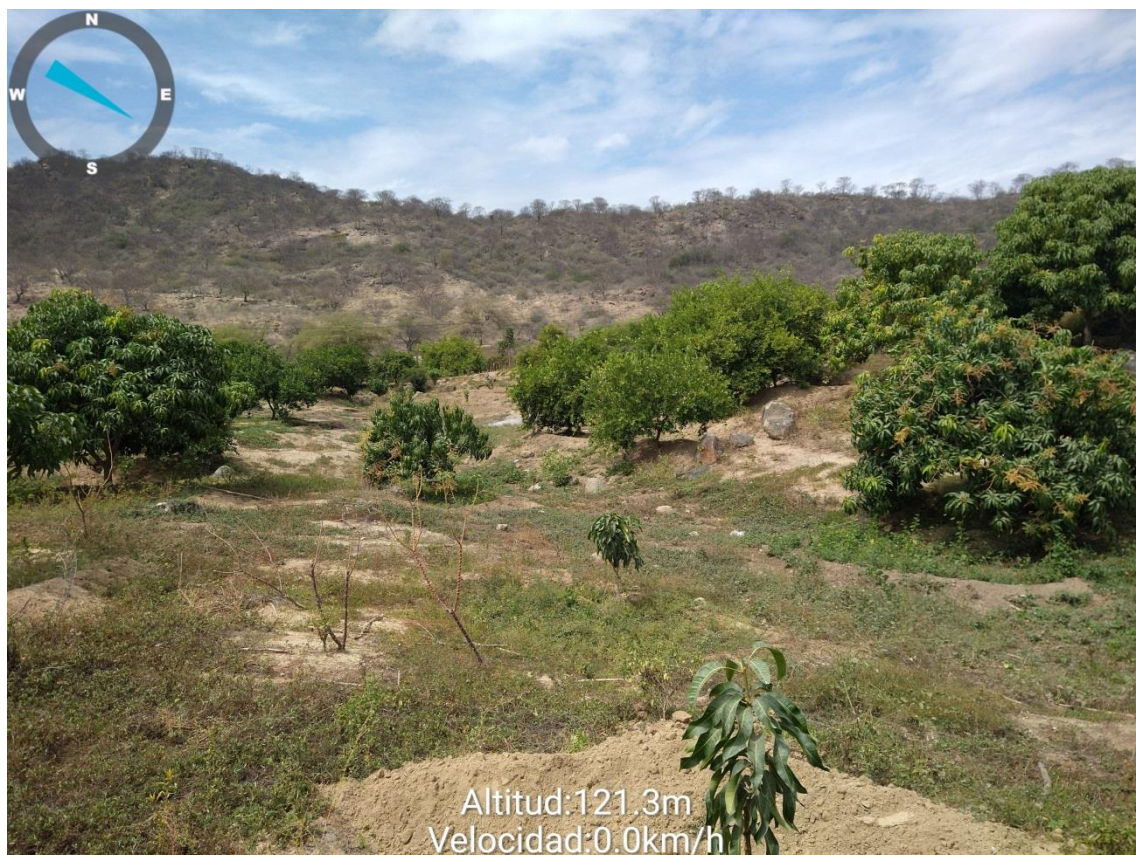
Este tipo de eventos se generan por ocurrencia de lluvias intensas que contribuyen con el incremento del caudal en la quebrada San Francisco, para luego desbordarse hacia las zonas de baja pendiente (llanura de aluvial) que se encuentran aledañas a la quebrada en mención. Aquí se produjeron inundaciones durante el Evento El Niño del año 1983-1984, y 2017 que afectaron 75 Ha de áreas agrícolas. Sin embargo, la zona urbana no fue afectada debido a que se sitúa sobre terrenos con elevaciones superiores a los 110 m.s.n.m, conformado por llanura aluvial con ondulaciones menores a 4 m, (Figura 22).

Figura 22.- En caso de desborde de la quebrada San Francisco, afectaría 75 Ha de áreas agrícolas

- Es necesario el mantenimiento y descolmatación del dren Pueblo Libre, con la finalidad que sirva como colector de los sistemas de drenaje y las aguas superficiales, considerando su desembocadura en la quebrada San Francisco.

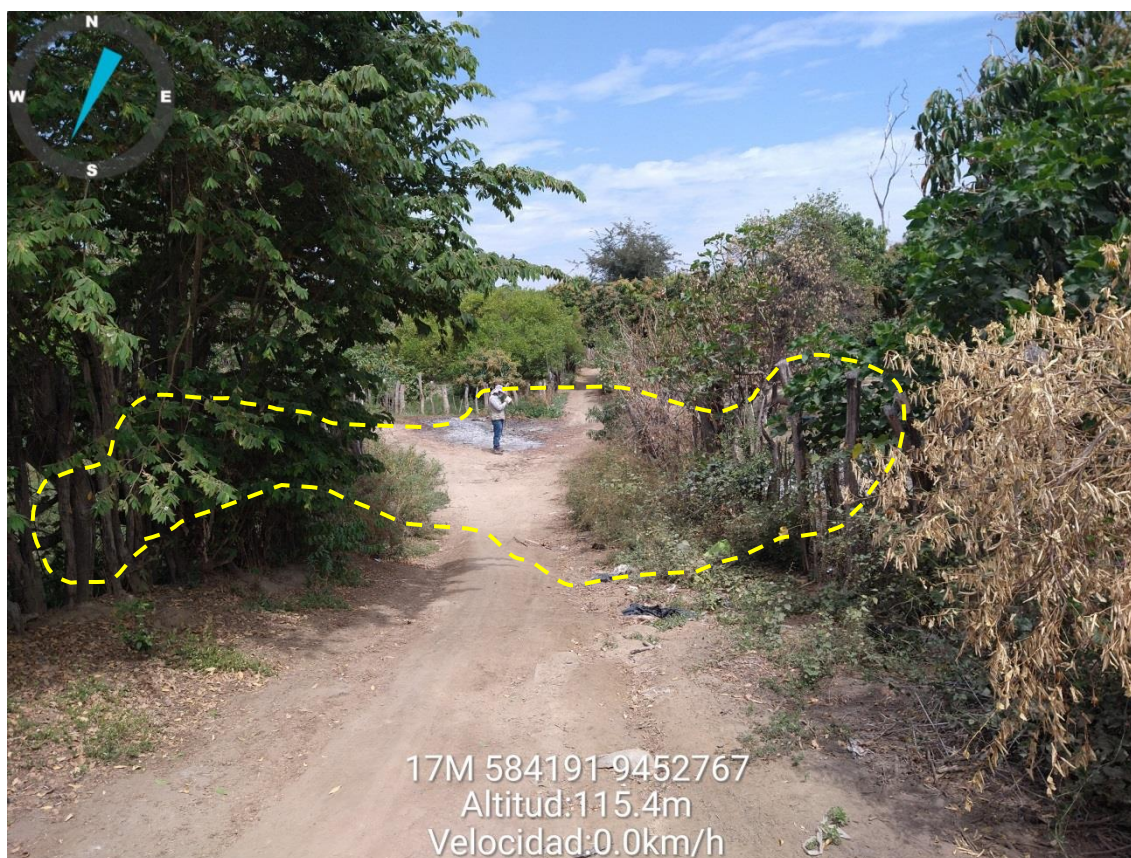
Se ha identificado que, al extremo sureste del caserío Pueblo Libre (cota 570 m), ocurren estos tipos de eventos, afectando a algunas viviendas asentadas en la parte baja de la zona de lomas y áreas agrícolas, (Figura 23).

Figura 23.- Los flujos de lodos y/o detritos afectan áreas agrícolas en el caserío Pueblo Libre, delimitados por la línea amarilla

- Hacia el extremo sureste del caserío Pueblo Libre, se ha identificado una quebrada intermitente, que en épocas de precipitaciones se activa y se evidencian los flujos de lodos y/o detritos, afectando áreas agrícolas y algunas viviendas asentadas en la parte baja de la loma (donde pasa el cauce del flujo).
