Instituto  
Geofísico del Perú - IGP

# Reporte Técnico - Huacho

## 2014

Reporte Técnico “Zonas costeras monitoreadas y alertadas ante peligro de tsunamis - Huacho”. Instituto Geofísico del Perú. Lima, 2014. 72 págs; tab. ilus.

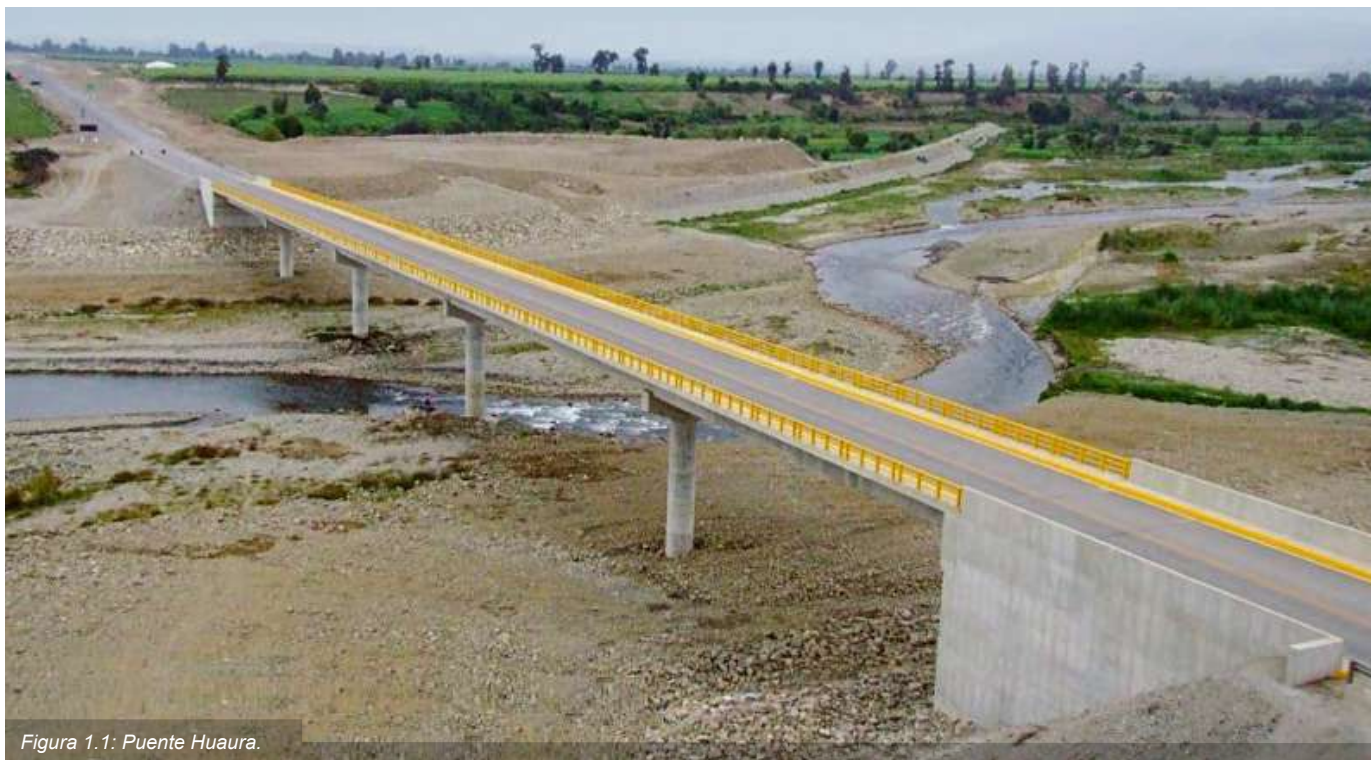
Figura 1.1: Puente Huaura.

Ubicado en el kilómetro 153.5 de la carretera Panamericana Norte, en el distrito y provincia de Huaura, departamento de Lima. Cruza el río del mismo nombre.

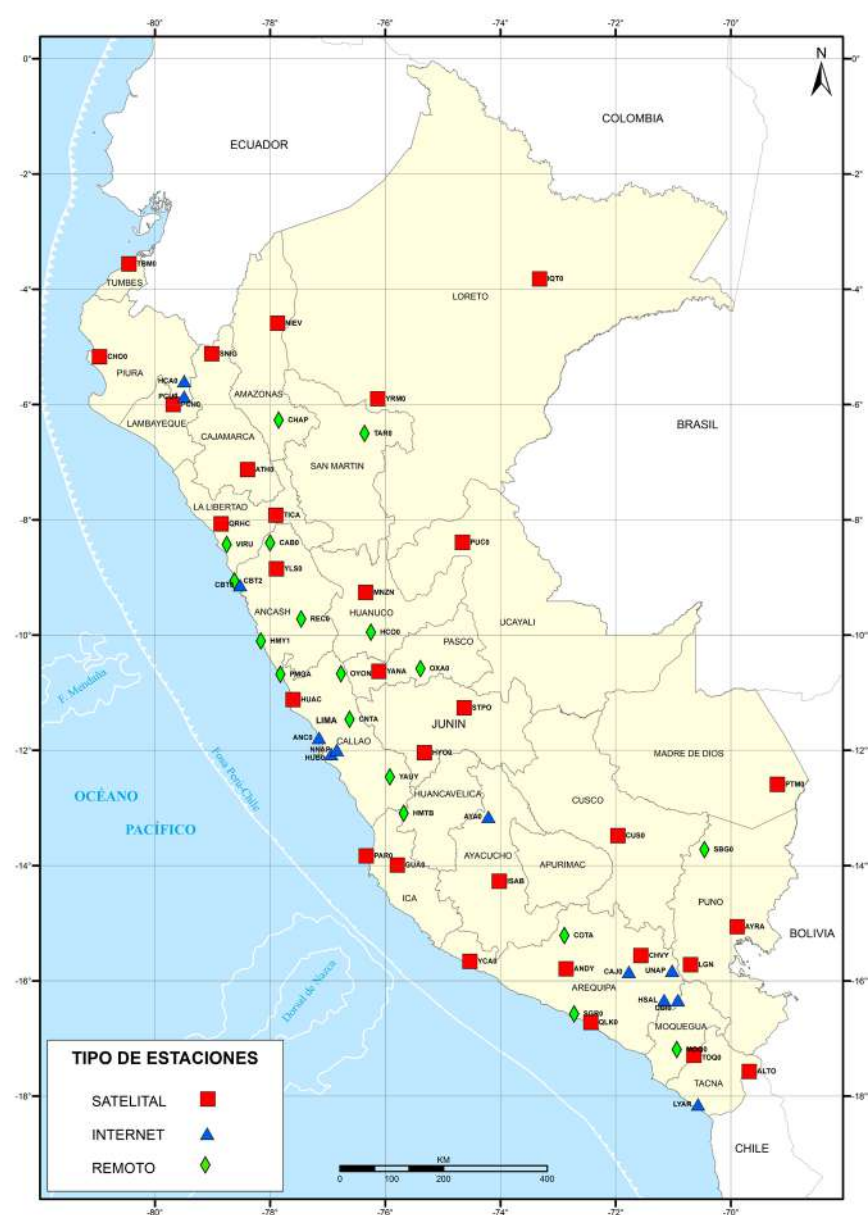
Figura 2.1: Red Sísmica Nacional (2014).

Tacna (Toquepala, El Alto), Arequipa (Yauca, Quilca, Andaray, Chivay), Puno (Lagunillas, Ayrampuri), Ica (Paracas, Guadalupe), Ayacucho (Santa Isabel de Chapa), Cusco (Cusco), Madre de Dios (Puerto Maldonado), Lima (Huacho), Junín (Huancayo, Satipo), Pasco (Yanacachi), Ucayali (Pucallpa), Áncash (Huaylas), Huánuco (Monzón), La Libertad (Quirihuac, Ticapampa), Loreto (Yurimaguas, Iquitos), Amazonas (Santa María de Nieva), Cajamarca (Atahualpa, San Ignacio), Lambayeque (Portachuelo), Piura (Chocán) y Tumbes (Tumbes).

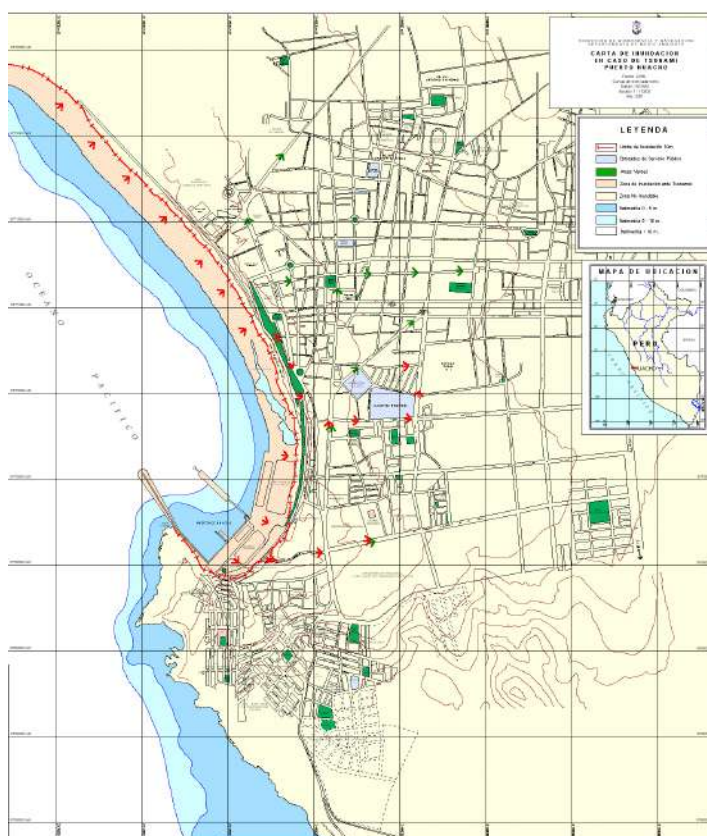
Figura 3.2: Carta de inundación en caso de tsunami puerto Huacho (DHN, 2001).

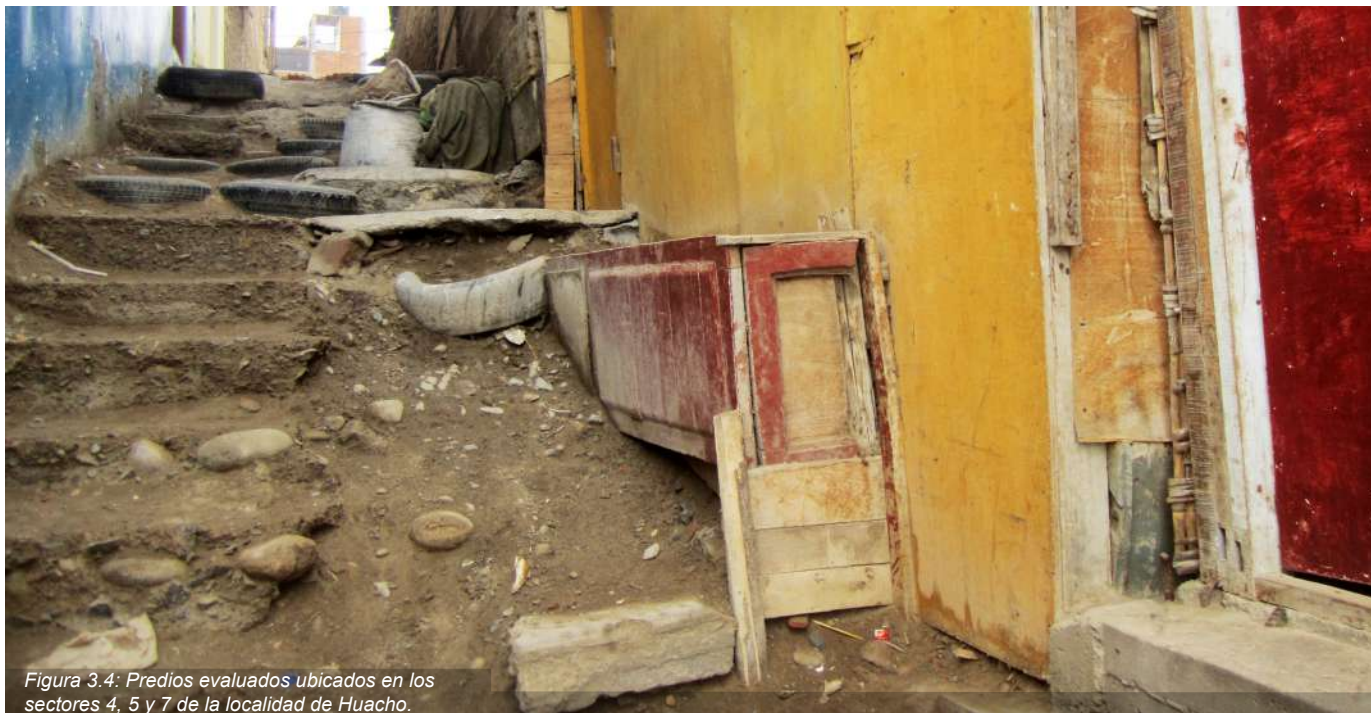
Figura 3.4: Predios evaluados ubicados en los sectores 4, 5 y 7 de la localidad de Huacho.

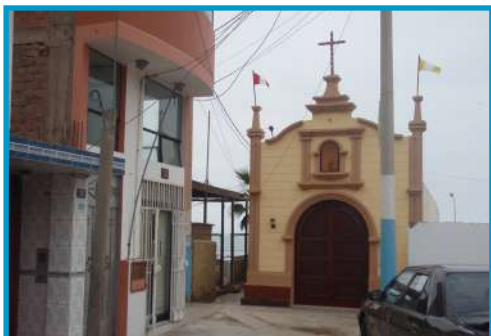
Figura 3.5: Iglesia construida con material noble ubicada en la calle La Manchurria. Posee columnas y vigas de concreto armado y no presenta daños estructurales. Sin embargo, se recomienda que la evacuación de las personas sean direccionadas con más señalización y simulacros.

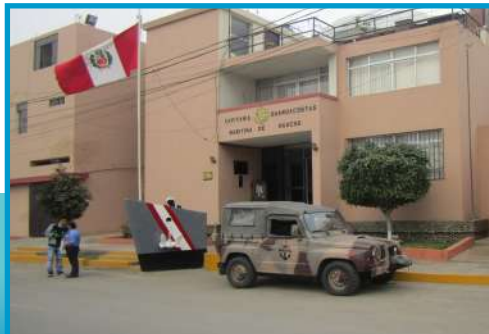
Figura 3.6: Construcciones como de la Capitanía de Huacho, ubicada en Av. Luna Arrieta, presentan fisuras y grietas en muros y en la parte posterior por lo que es necesario realizar las medidas correctivas para evitar su continuo deterioro.

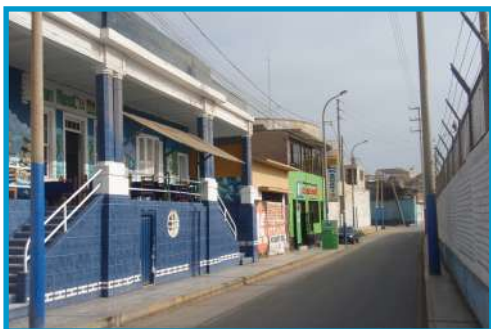
Figura 3.7: Edificación con más de 60 años de antigüedad. Presenta muros deteriorados, donde se observan grietas, rajaduras y pérdida de verticalidad en la parte interior.

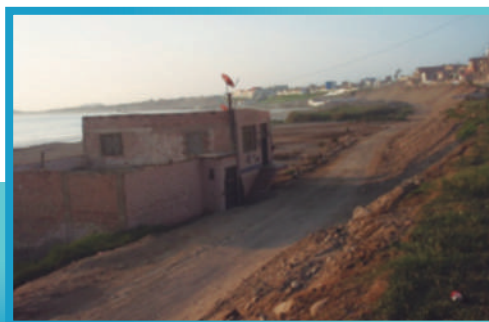
Figura 3.8: Edificación con más de 10 años de antigüedad. Se ubica sobre la playa de Huacho (frente de la Capitanía de Huacho) sin ninguna medida de control del tipo estructural o de señalización que permita justificar la ubicación de esta edificación muy vulnerable ante tsunamis.

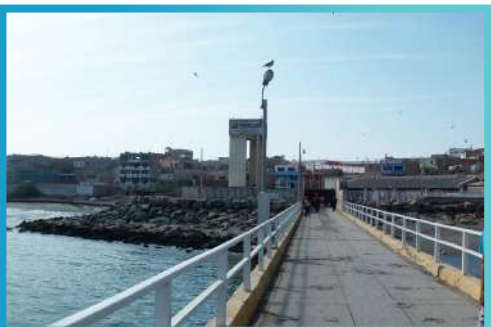
Figura 3.9 Edificación donde se ubica el terminal pesquero de FONDEPES con más de 10 años de antigüedad, situada sobre la playa de Huacho. En la vista se observa el enrocado realizado para evitar el socavamiento de las bases de la plataforma de maniobra de este puerto.

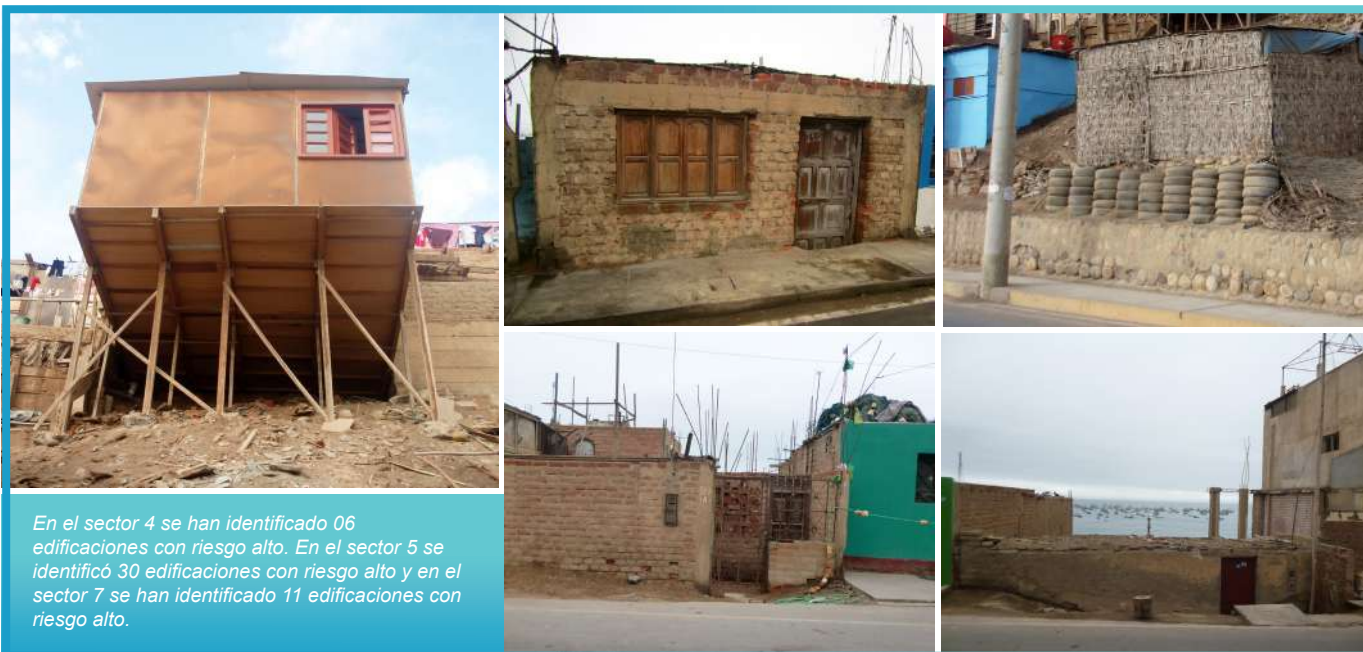
- Existen edificaciones que se encuentran en un terreno inapropiado para edificar (de relleno, con nivel freático alto, entre otros).
- Existen edificaciones que se encuentran en una ubicación expuesta a derrumbes y/o deslizamientos por la alta pendiente del terreno en este sector.
- Existen edificaciones que están expuestas al desplome y que está comprendida en su área de influencia a la edificación que es objeto de la verificación.

Figura 3.15: Vista de las edificaciones vulnerables por su ubicación y condición actual en el sector 4, 5 y 7 de Huacho.

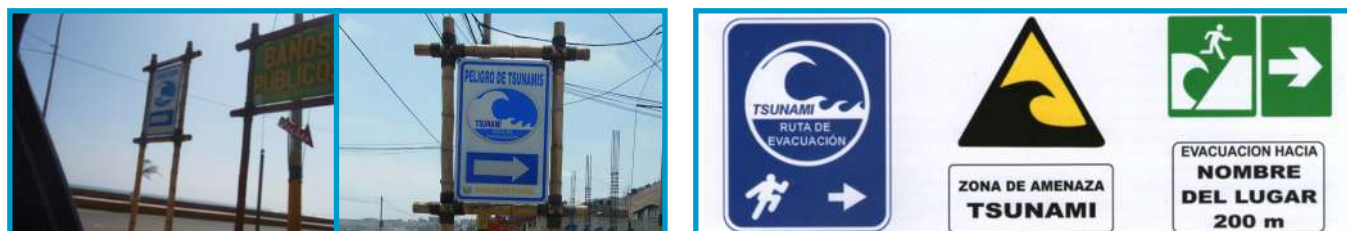
Estas vías de evacuación están indicadas en el plano de evacuación y deben ser señalizadas en campo mediante letreros y avisos adecuados de acuerdo a la norma internacional en caso de tsunamis. Asimismo, se debe tener en cuenta el tamaño y la ubicación de estas señalizaciones pues deberán ser elaboradas con letras de tamaño adecuado para que puedan ser visualizadas a la distancia, y compuestas de material reflectante para que puedan ser distinguidas en el día y/o la noche.

Figura 3.27: Ejemplo de letreros que deben usarse en la localidad de Huacho y señalética utilizada internacionalmente para indicar las rutas de evacuación ante eventos de tsunami.
