ZONIFICACIÓN GEOFÍSICA - GEOTÉCNICA DE SUELOS EN EL ÁREA URBANA DEL DISTRITO DE EL ALGARROBAL (Región Moquegua)

Informe Técnico N°007-2025/IGP CIENCIAS DE LA TIERRA SÓLIDA

Zonificación Geofísica - Geotécnica de suelos en el área urbana del distrito El Algarrobal
(Región Moquegua)

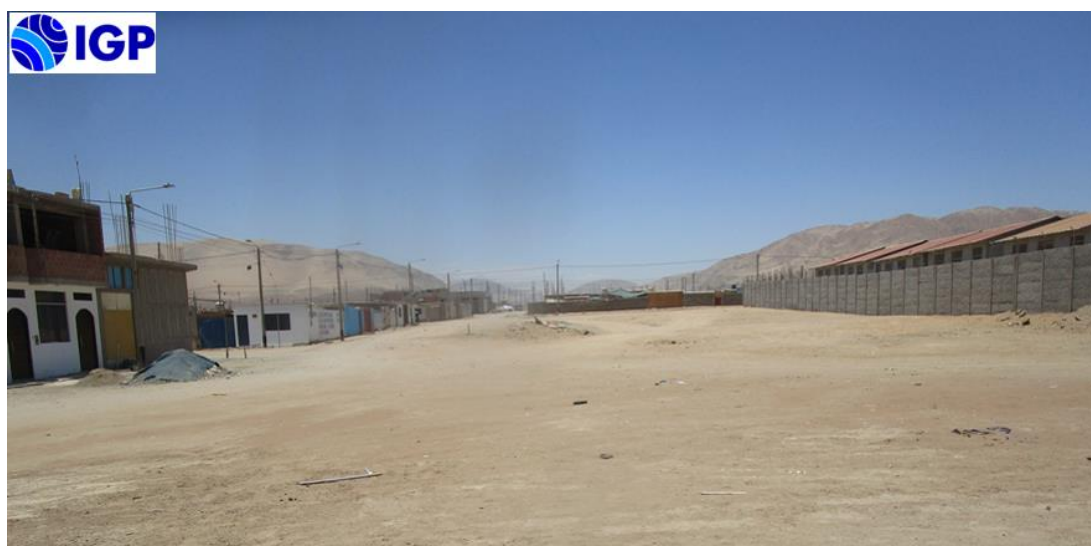
Figura 7: Llanura del distrito del Algarrobal, donde se emplaza el área urbana.

Llanura: Esta geoforma presenta pendientes muy baja ($<5^\circ$) y baja (5° - 20°). Comprende una capa de arena suelta la cual cubre gravas subredondeadas de origen polimíctico. Sobre esta llanura se establece el área urbana del distrito El Algarrobal ver Figura 7.

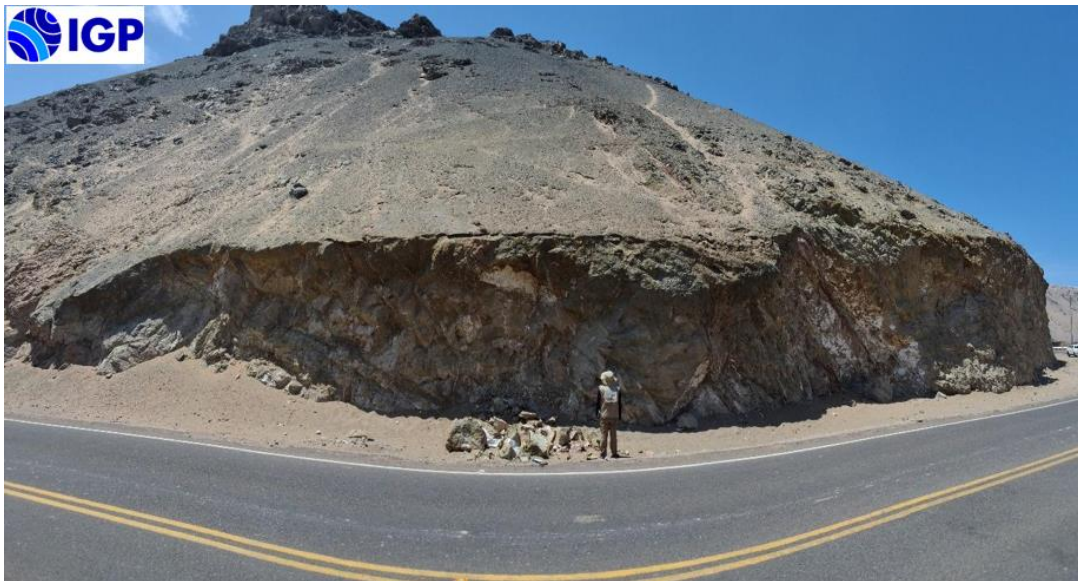
Figura 9: Súper Unidad Punta Coles, afloramiento de cuarzodioritas de meteorización alta cortada por venillas de cuarzo. La roca se llega a romper con 3 a 4 golpes con picota.

venillas de cuarzo los cuales se encuentran fuertemente meteorizados y generan zonas de debilidad (fracturas), Figura 9.

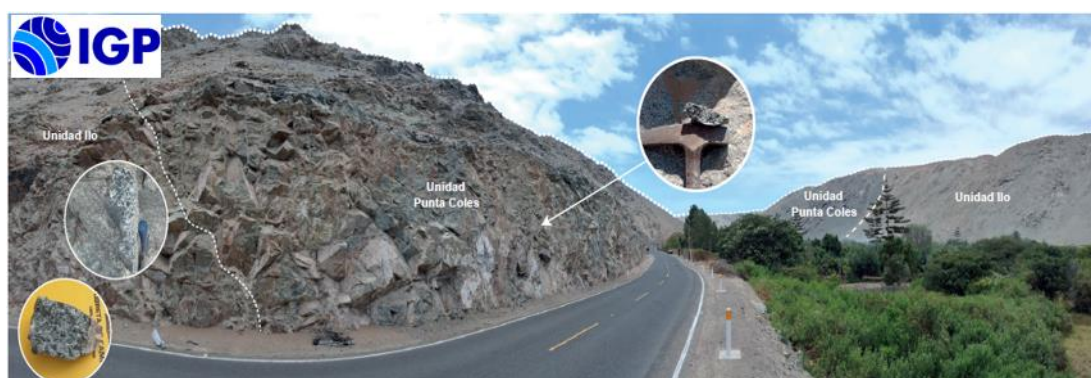
Figura 10: Contacto de la Súper Unidad Ilo con la Súper Unidad Punta Coles.

Súper Unidad Ilo (Ki-bc/i-di): Consisten en cuarzodioritas de grano medio, grueso con variaciones a tonalita y granodioritas. Afloramientos meteorizados y fracturados los cuales caen al borde de la red vial o pista en la ruta El Algarrobal-puerto Ilo, Figura 10.

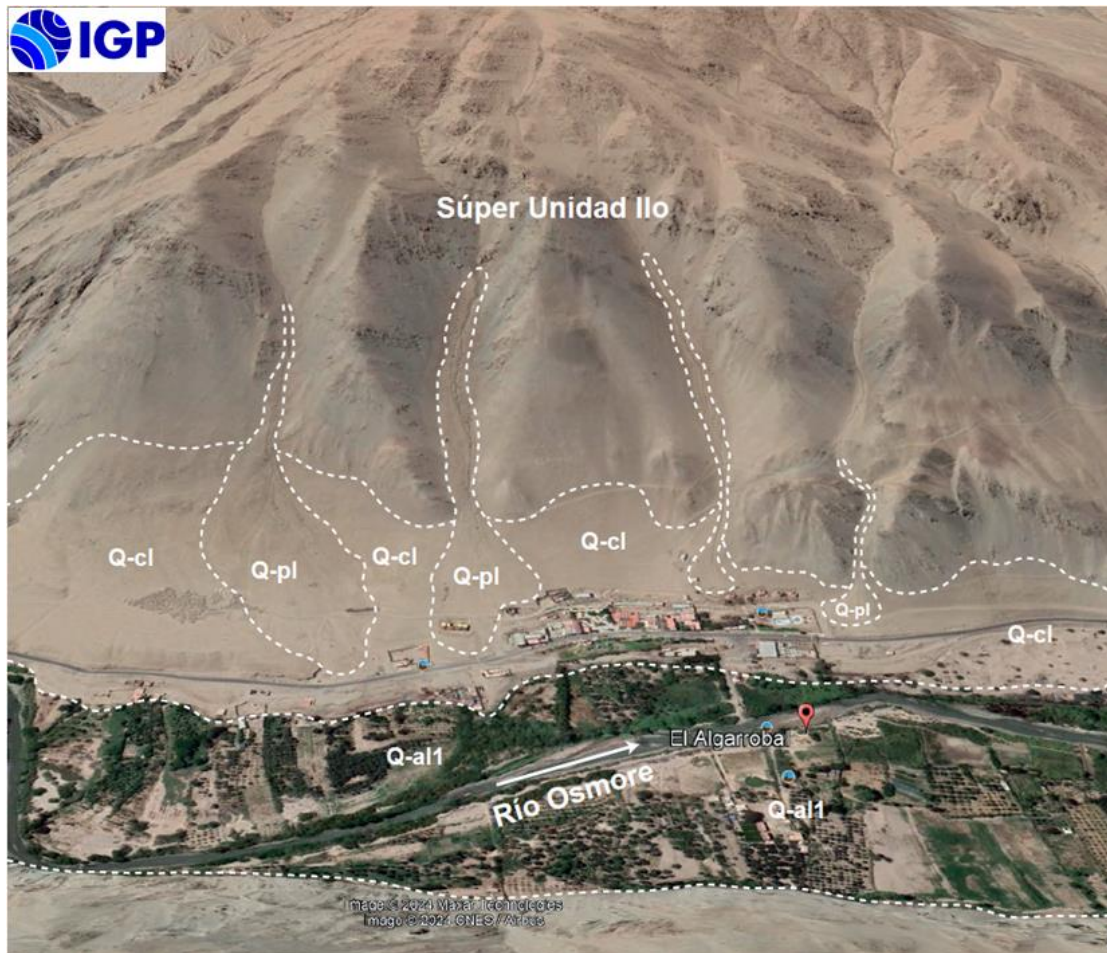
Figura 11: Depósitos proluviales (Q-pl), coluviales (Q-cl) y aluviales (Q-al1) en el valle El Algarrobal.

Depósito proluvial (Q-pl): Corresponden a depósitos de flujos y quebradas los cuales comprenden bloques, gravas, arenas. Se encuentran formando pequeños abanicos en la parte baja de las lomas (parte posterior y adyacentes a la Municipalidad del distrito El Algarrobal), Figura 11.

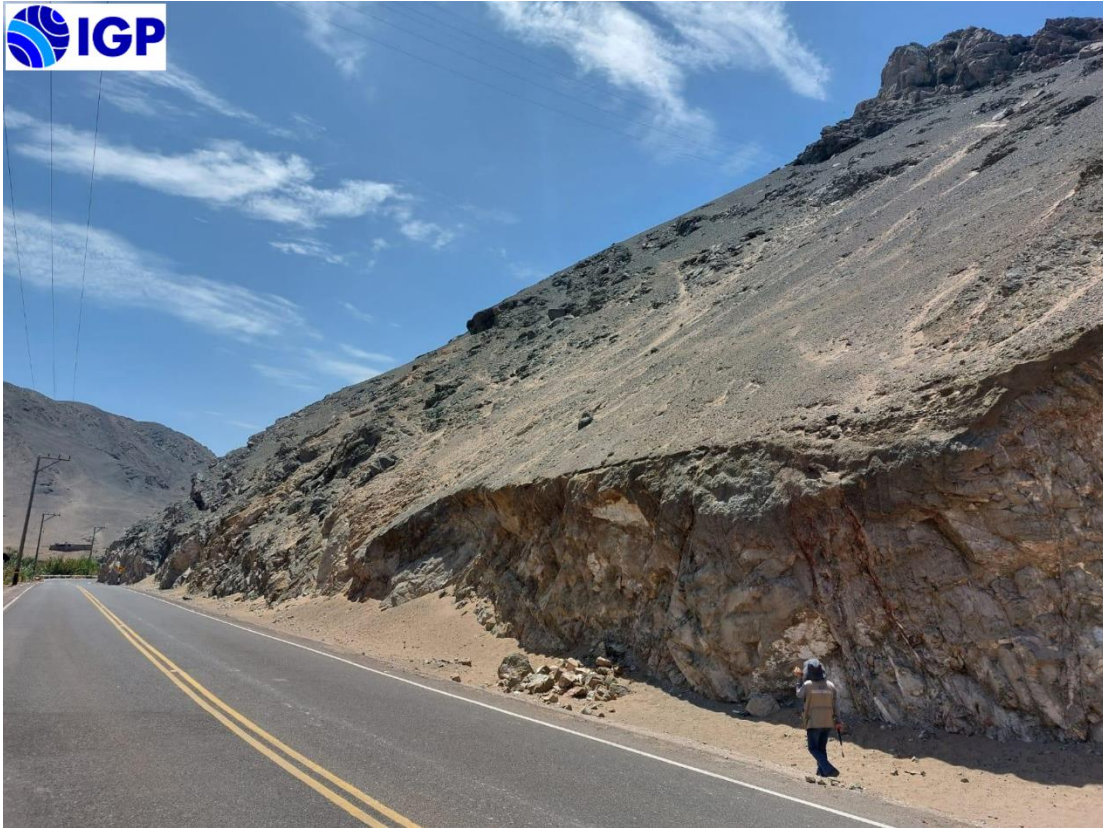
Figura 14: Caída de rocas, por el sector de Poquera.

-Caída de rocas: Es un tipo de movimiento en masa en el cual uno o varios bloques de suelo o roca se desprenden de una ladera, sin que a lo largo de esta superficie ocurra desplazamiento cortante apreciable. Una vez desprendido, el material cae desplazándose principalmente por el aire pudiendo efectuar golpes, rebotes y rodamiento (Varnes, 1978). Este evento se delimitó en los taludes de las vías de acceso al distrito del Algarrobal (Figura 14); asimismo, se identificaron áreas con probabilidad de ocurrencia por presentar Jimar taludes con pendiente mayor a 30° y rocas fracturadas.

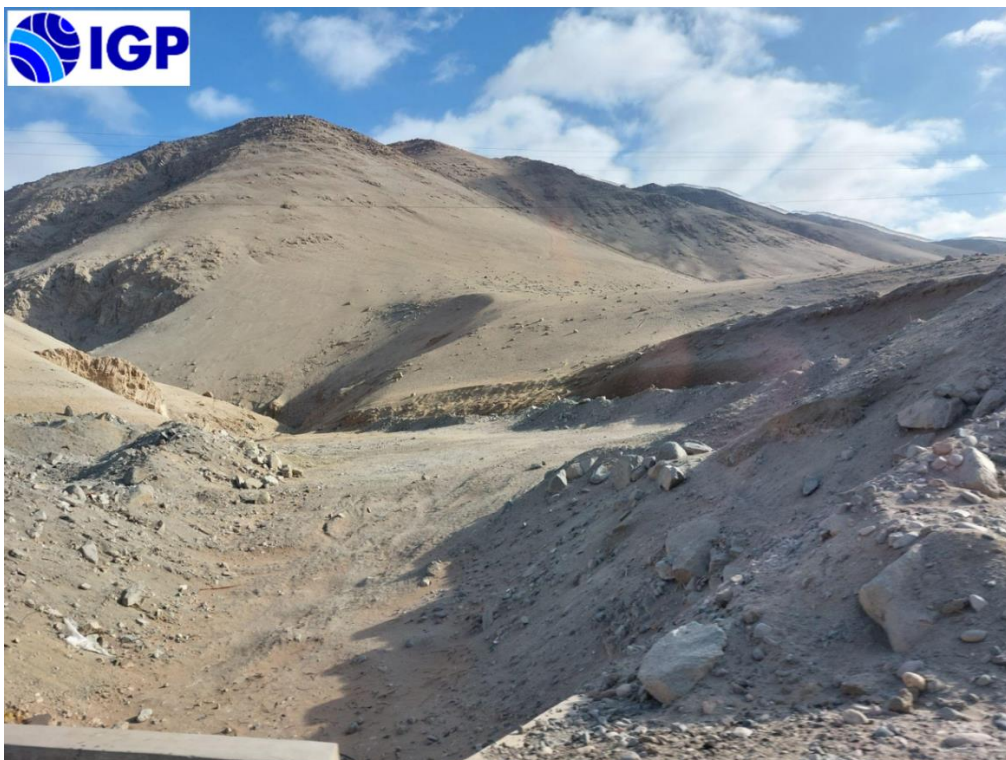
Figura 15: Depósito de flujo de detritos, quebrada Higueral.

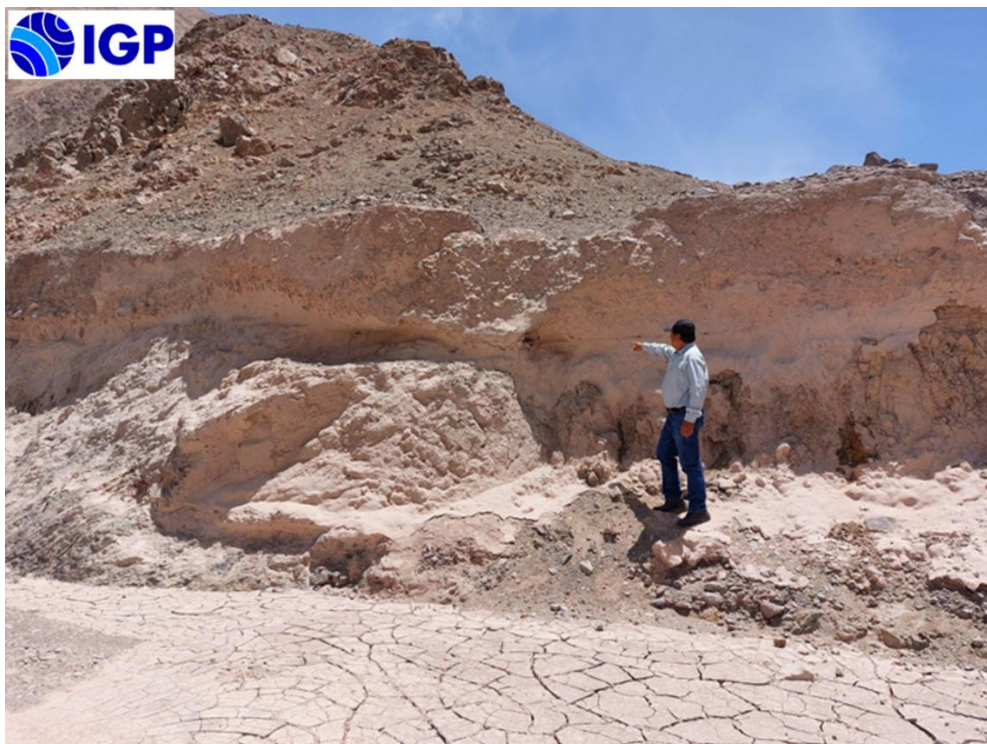
Figura 16: Depósito de flujo de detritos recientes, quebrada Guaneros.

Cabe mencionar que aguas arriba del distrito, en la quebrada Guaneros, se evidenció flujos de detritos ocurridos recientemente que alcanzaron hasta 1.80 m de altura. Según testimonio de los pobladores de la zona este flujo de detritos se suscitó el 10 de febrero del 2019, Figura 16.

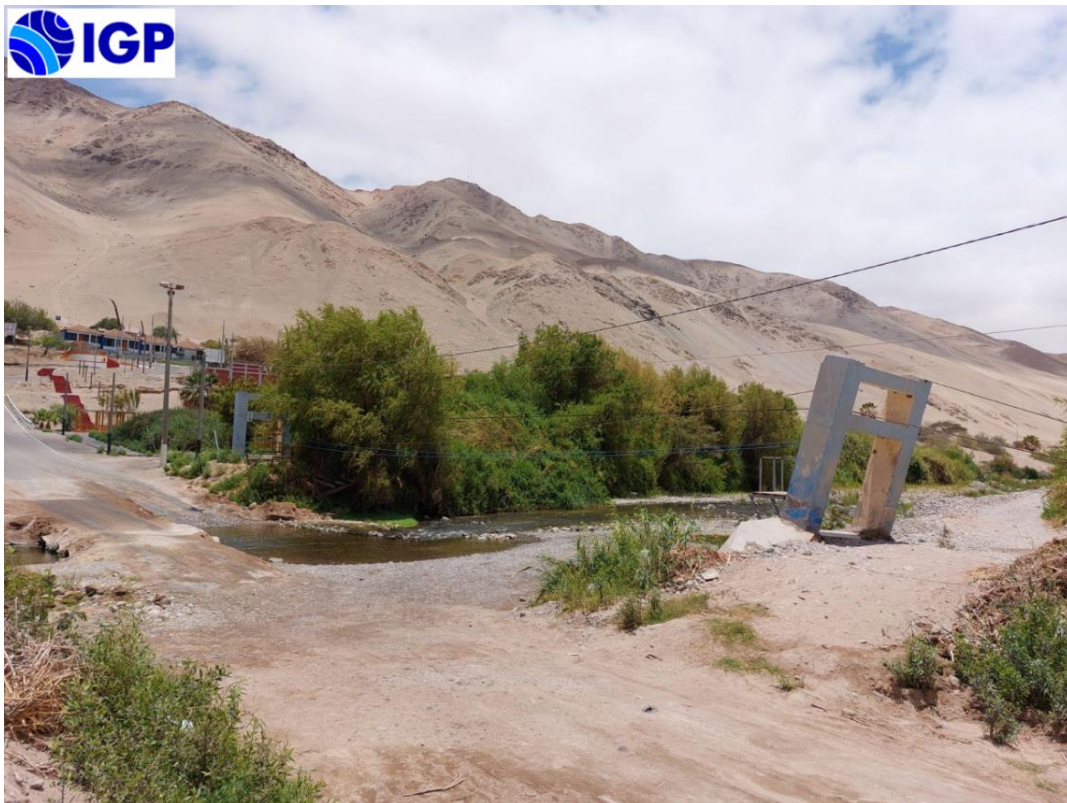
Figura 17: Sector del Algarrobal afectado por el desborde del río Osmore, afectando el puente colgante.

-Inundación fluvial: Las inundaciones fluviales causadas por el desbordamiento de los ríos y los arroyos, es atribuida al aumento brusco del volumen de agua más allá de lo que un lecho o cauce es capaz de transportar sin desbordarse, durante lo que se denomina crecida (consecuencia del exceso de lluvias). El 10 de febrero 2019 el río Osmore; producto de precipitaciones extraordinarias; alcanzó un caudal de 180 m³, se desbordó en ambas márgenes, y afectó la vida y salud de los habitantes de los sectores de El Algarrobal, Florida, fundo San Antonio y fundo El Hueso; terrenos de cultivo, infraestructuras de comunicación (puente colgante, carreteras) y una bocatoma, Figura 17.

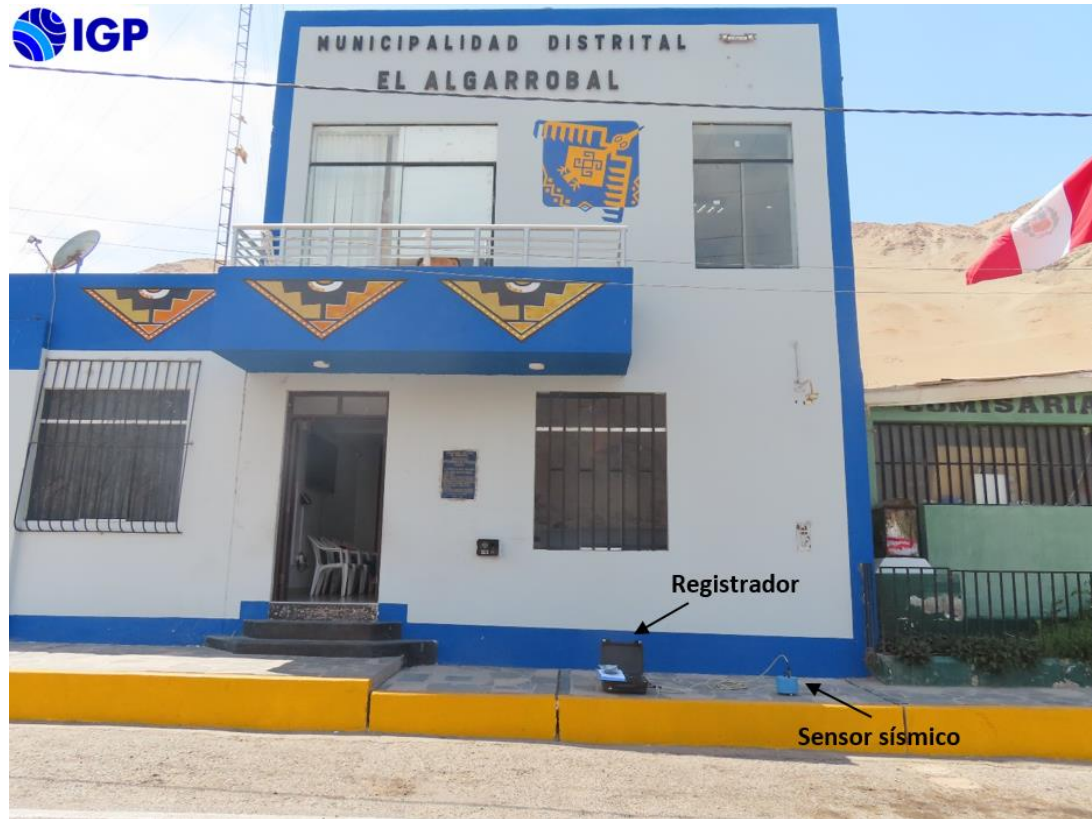
Figura 22: Equipo sísmico utilizado para el registro de vibraciones ambientales: sensor Lennartz (2N) y registradores CityShark II.

Para la adquisición de los registros de vibración ambiental, se utilizaron sensores Lennartz y registradores CityShark II (Figura 22). Cada registro presenta una duración de 15 minutos, lo cual permite disponer de buena cantidad de datos para su posterior análisis. En el área urbana del distrito El Algarrobal, se ha recolectado en campo un total de 105 registros de vibración ambiental en puntos distribuidos de manera equidistante, tal como se observa en la Figura 23.

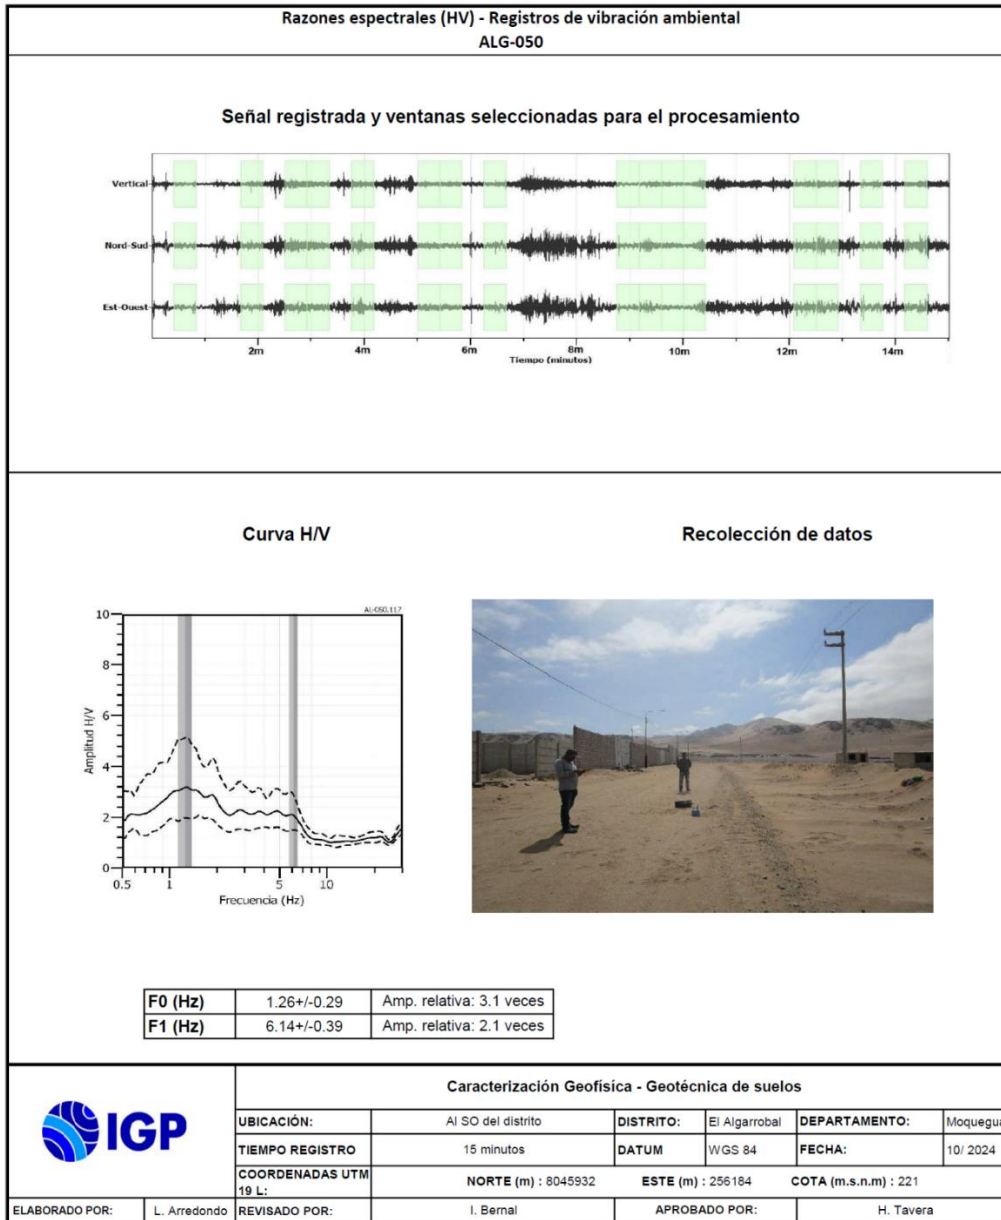
Figura 25: Resultados obtenidos con el método de razones espectrales (H/V) para el punto ALG-050. Arriba, la señal registrada y abajo la curva promedio de las razones espectrales (H/V) en línea gruesa y su desviación estándar en líneas discontinuas. Las barras grises, definen la frecuencia predominante.

vertical (H/V). Finalmente, en cada señal se procedió a identificar la frecuencia predominante considerando un rango de interés que fluctúa entre 0.5 a 20 Hz y picos/rangos con amplificaciones relativas de al menos 2 veces. En la Figura 25, se observa los resultados obtenidos para el punto ALG-50.

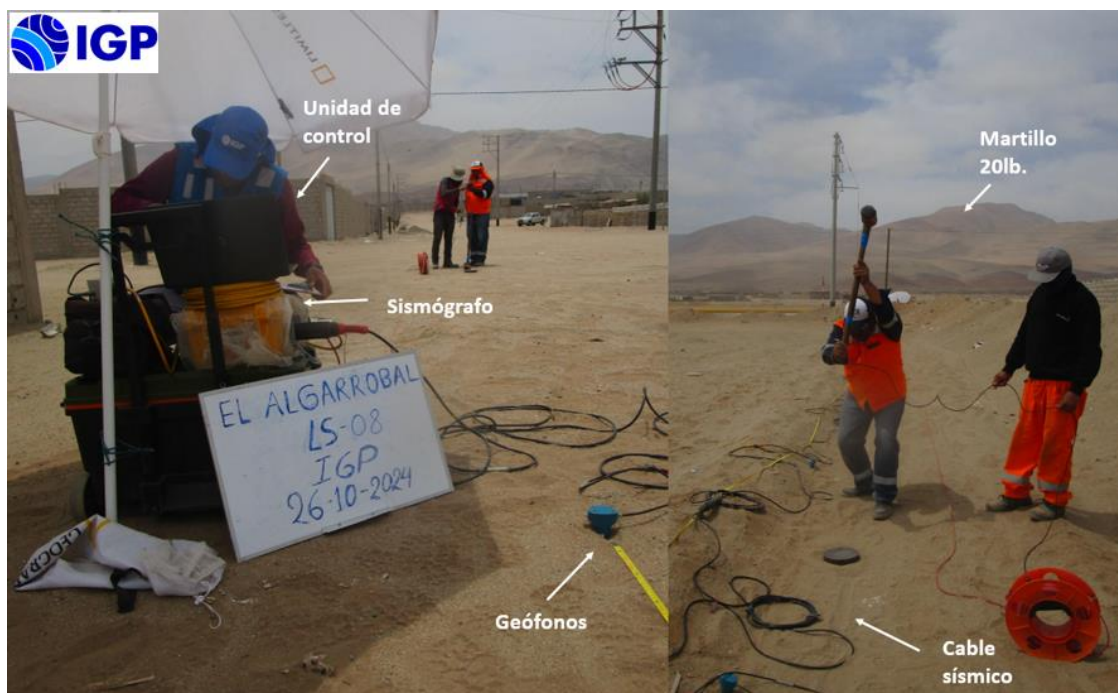
Figura 28: Equipos utilizados en la adquisición de datos MASW – MAM, en el área urbana del Algarrobal.

Para la aplicación de los métodos sísmicos se ha utilizado un sismógrafo digital, modelo GEODE de Geometrics, 24 sensores o geófonos de baja frecuencia (4.5 Hz). Para el método MASW, se usó como fuente de impacto y/o energía para generar las ondas sísmicas, un martillo de 20 lbs (Figura 28) y para MAM el ruido ambiental. La geometría del tendido fue variable, estuvo en función de la geomorfología y accesibilidad a la zona de estudio.

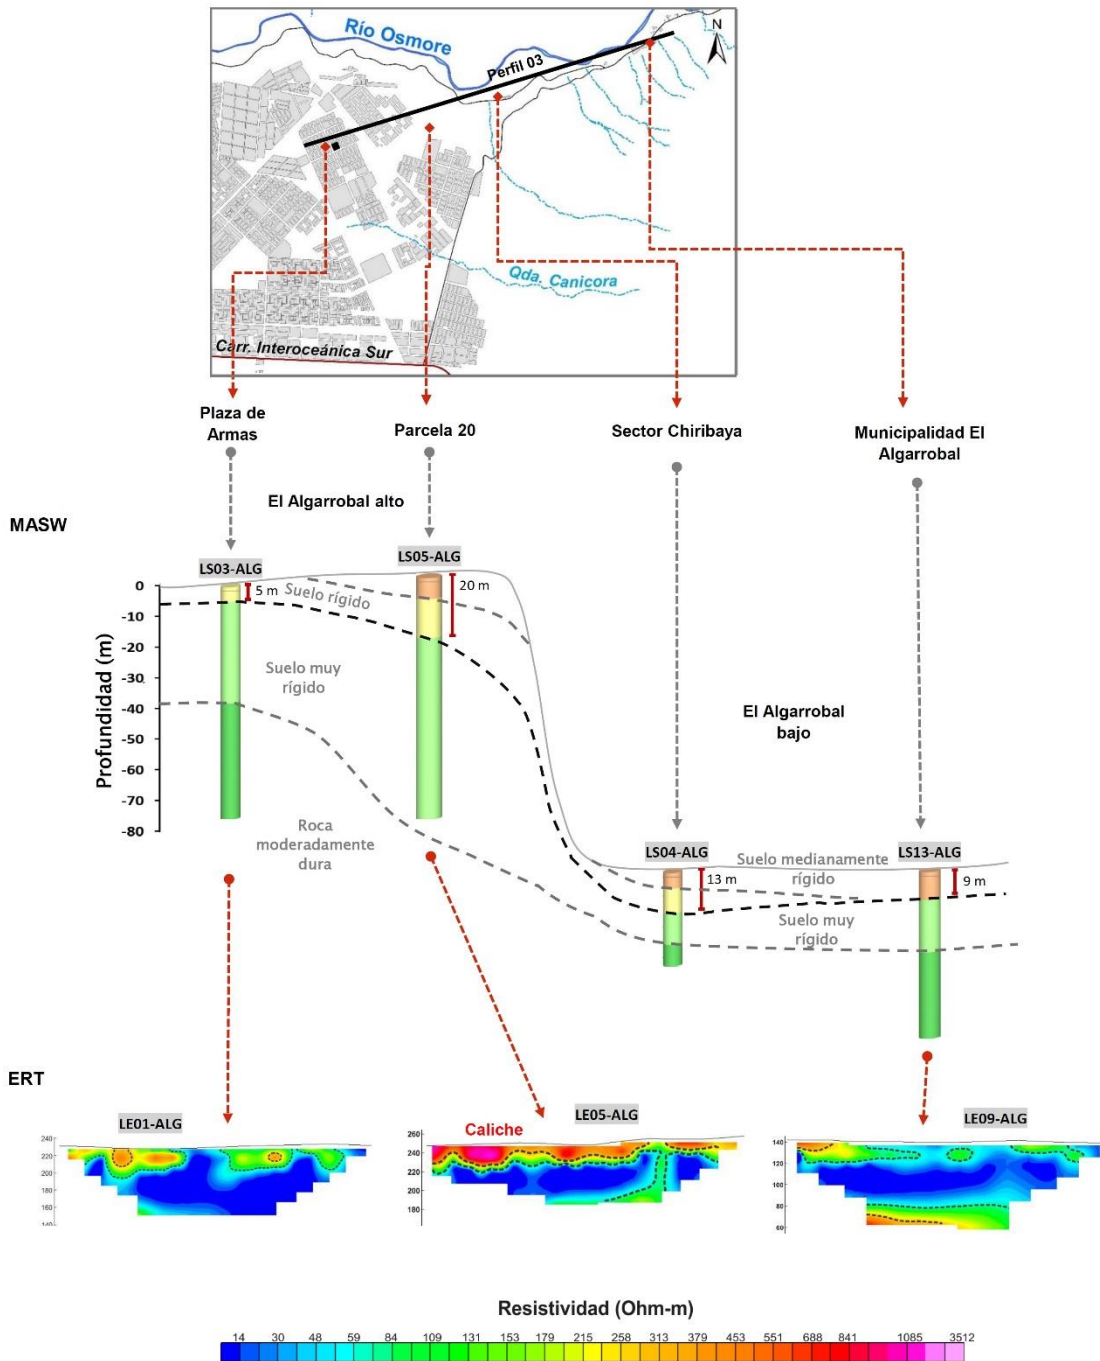
Figura 39: Estructura del suelo identificada del NE-SO del área urbana del distrito del Algarrobal, Perfil-03, contiene los sectores próximos al río Osmore y extremo Oeste de El Algarrobal, a partir de la correlación de los resultados obtenidos con los métodos de H/V, ERT y MASW-MAM.
