INSTITUTO GEOFISICO DEL PERU

Dirección de Sismología - CNDG

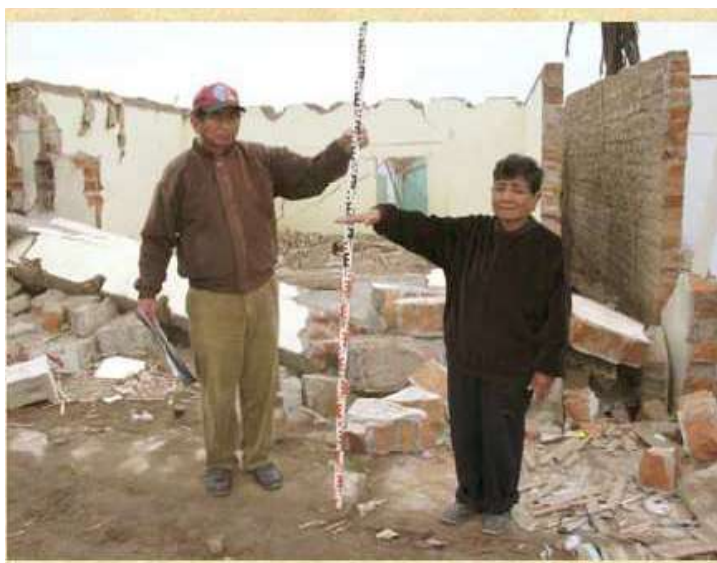
Figura 2.- Poblador de la localidad de Tambo de Mora (Chincha) indicando la altura a la cual llegaron los chorros de agua (1.20m) que brotaron durante el terremoto de Pisco de 2007 (foto de M. Olcese, PUCP).

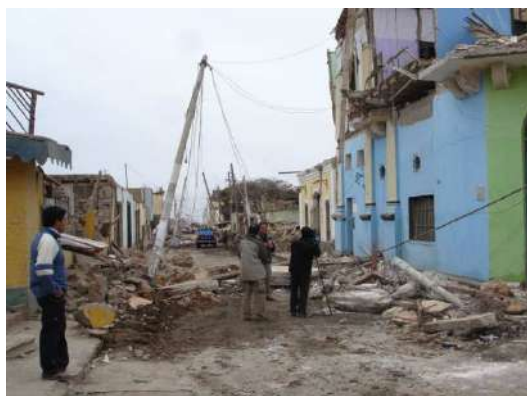
Viviendas de adobe y quincha ubicadas entre las Avenidas José de San Martín con Manuel Pardo, Pisco Playa; con daño nivel 5 (colapso) y nivel 4 (destrucción parcial)

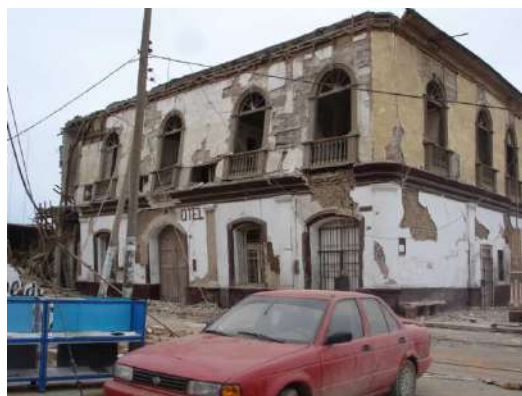
Hotel severamente dañado, ubicado en la Calle Manuel Pardo, Pisco Playa, construcción de adobe y quincha estructuras con rigidez diferente.

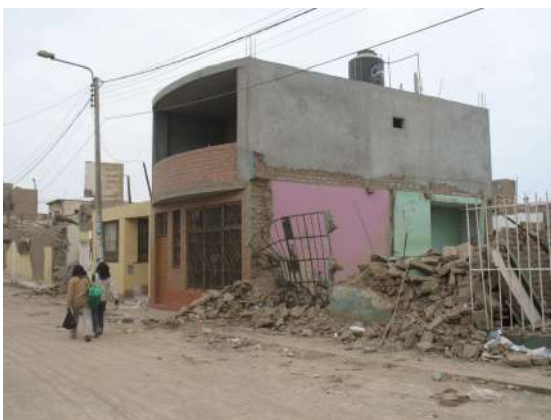
Vivienda Tipo "C" no sufrió daños, las de tipo "A" adobe colapsaron. Pisco

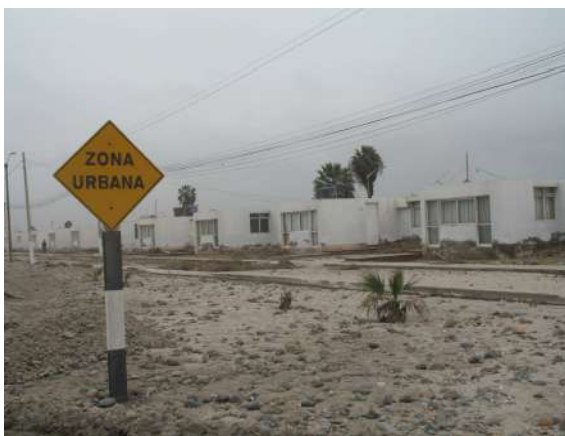
Viviendas de Tipo "C" no sufrieron daño. San Andrés - Pisco

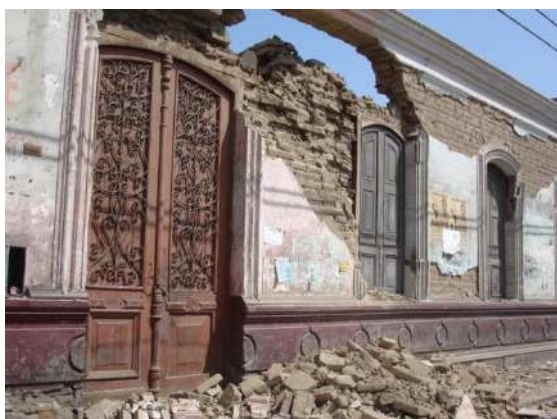
Vivienda de adobe ubicada en la Calle Loreto, nivel de daño clase 4.

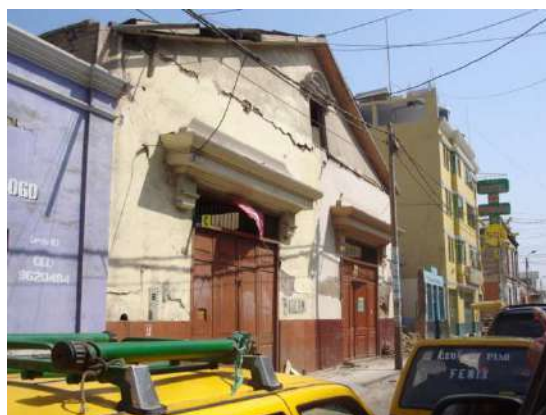
Vivienda de adobe ubicada en la calle Loreto, con daños severos

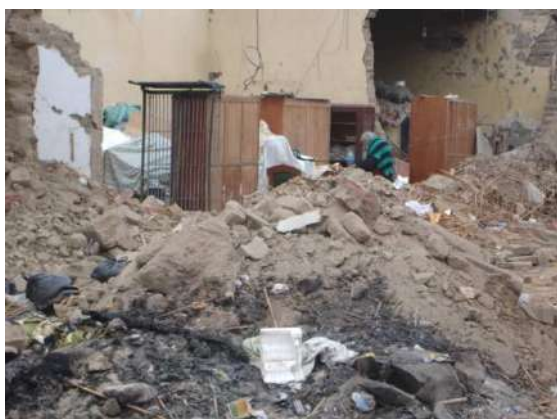
Vivienda de adobe colapsada, ubicada cerca de la Iglesia del Señor de Luren

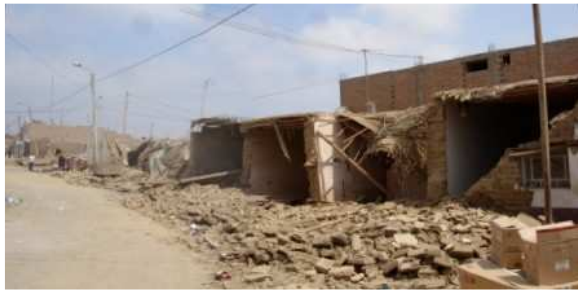
Vivienda de adobe colapsada en la Ciudad de Chíncha por el sismo de Pisco 15/08/07

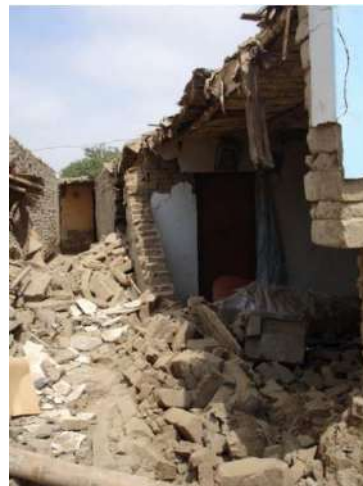
Vivienda de adobe ha fallado por los muros largos y sin restricciones transversales. Ubicada en Chíncha Alta

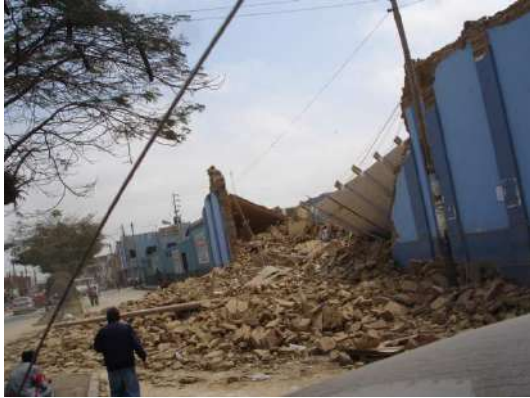
Muro colapsado, hospital de Chíncha.

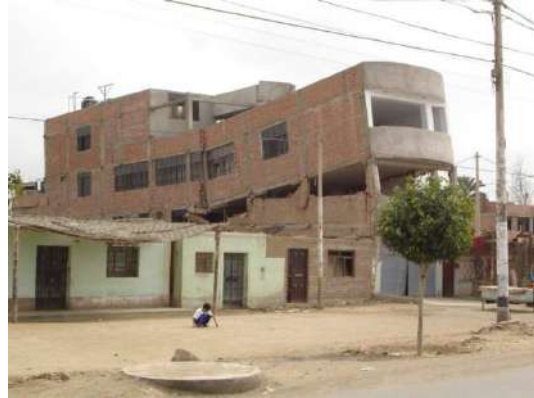
Edificio fallado debido a problemas de diseño estructural (Av. Unión de la ciudad de Chíncha).

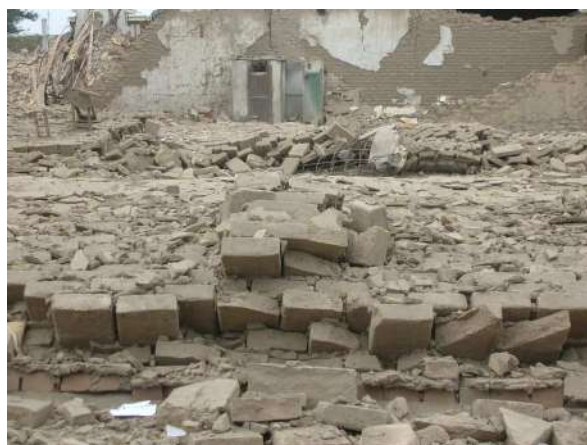
Figura 2.- Muestra de la baja adherencia en las construcciones de adobe.

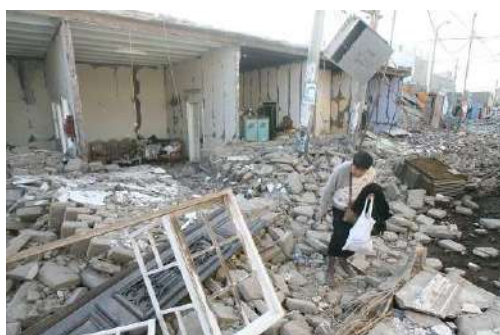
Daño Clase 5 - Pisco

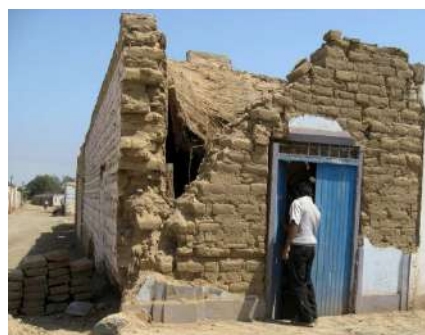
Daño Clase 4 - Coayllo

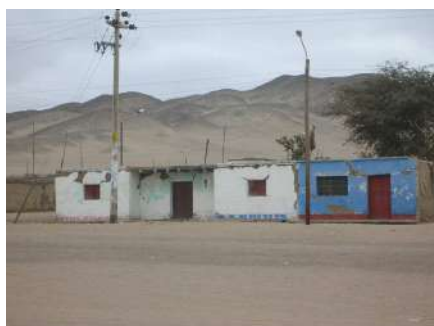
Daño Clase 2 - Ocucaje

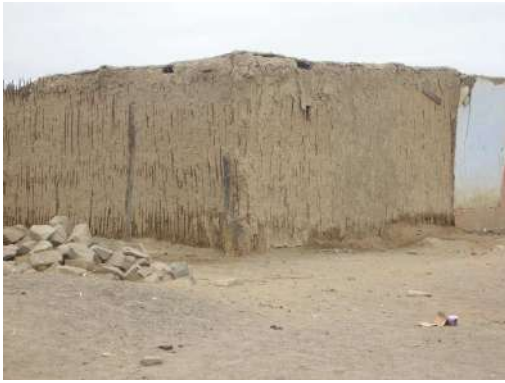
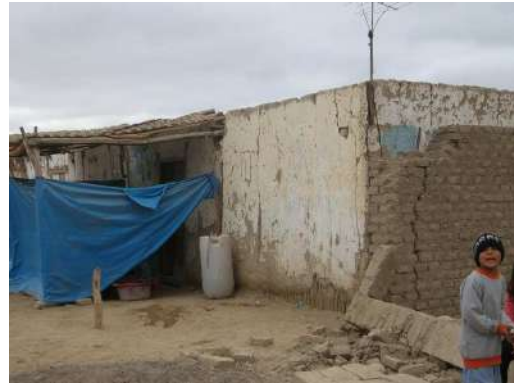
Figura 7.- Viviendas de Quincha en Ocucaje

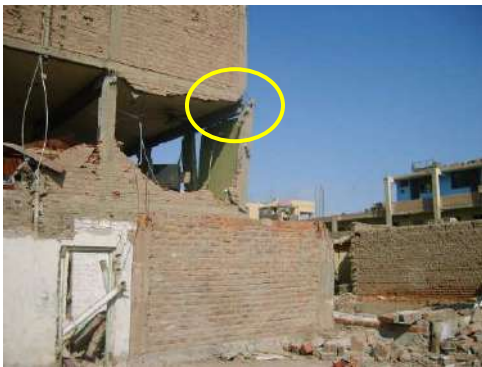
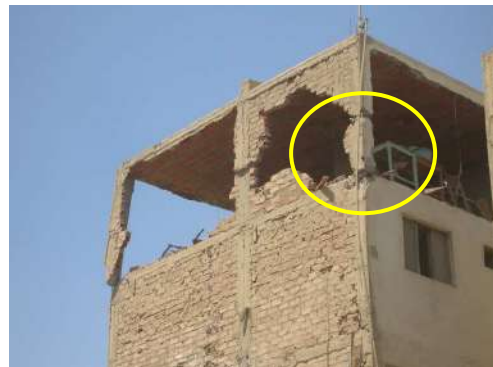
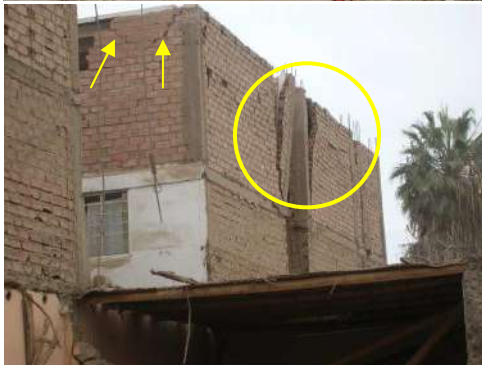
Figura 11.- Daños en edificios de albañilería reforzada

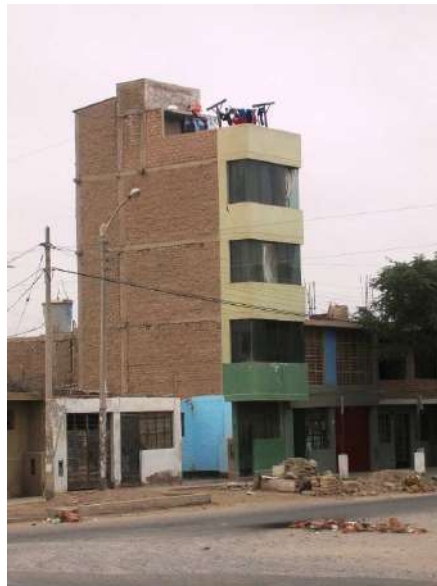
Una característica preocupante de los edificios de albañilería reforzada es su reducida densidad de muro, especialmente en la dirección paralela a la fachada, esta situación se produce por el escaso frente que poseen los sitios donde se construyen estas viviendas. Esta limitación puede ser crítica en la medida que aumente el número de piso, como es el caso de la construcción ubicada en la ciudad de Ica que se muestra en la Figura 12.

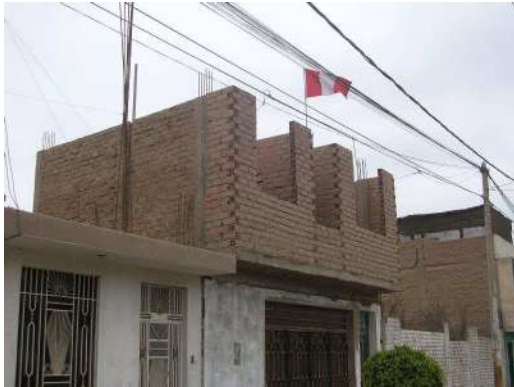
Tabique de fachada en voladizo - Ica

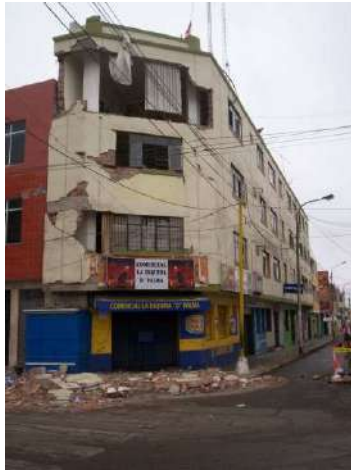
Aún cuando estas fachadas en voladizo no forman parte de la estructura sismorresistente, es conveniente que se utilice alguna técnica de refuerzo de modo de evitar su vaciamiento considerando los riesgos que ello representa para los transeúntes.

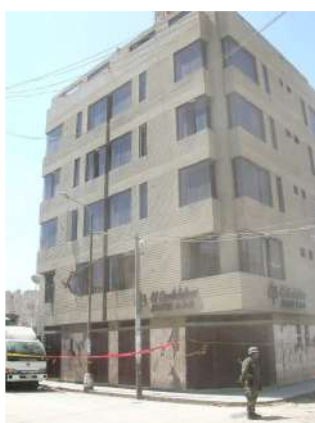
En algunos edificios de hormigón armado, la situación destacada se vio favorecida por la falta de vigas en una de las direcciones de la planta, especialmente en los edificios con losas prefabricadas construidas con viguetas y bovedillas. En estos casos, las vigas en la dirección paralela a las viguetas no tienen más altura que el espesor de la losa, disminuyendo con ello la rigidez del edificio en esta dirección y aumentando en forma considerable las demandas de deformación de las columnas producto de sus dimensiones, más bien reducidas, y de su orientación (ejes más débil), situación que generó daños que se pueden clasificar como “destrucción parcial” según la descripción de la Tabla 3.

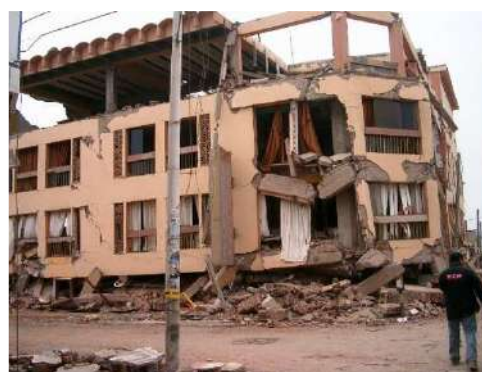
Pisco - Hotel Embassy

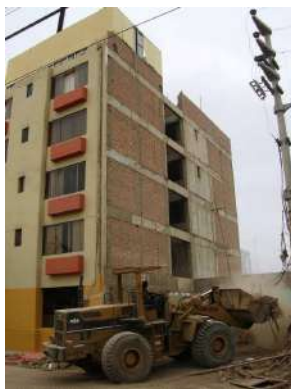
De acuerdo con lo observado en la visita, el uso de muros o pantallas de hormigón armado puede ser el camino a seguir, ver Figura 16.

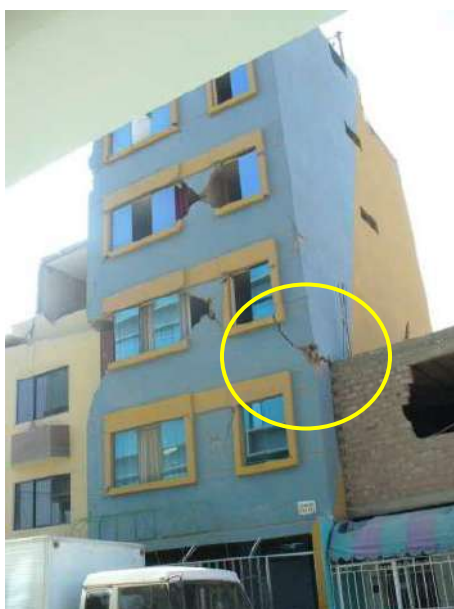
Otro tipo de daño observado en estos edificios se produjo por choque con edificios vecinos, como se muestra en la figura 17.

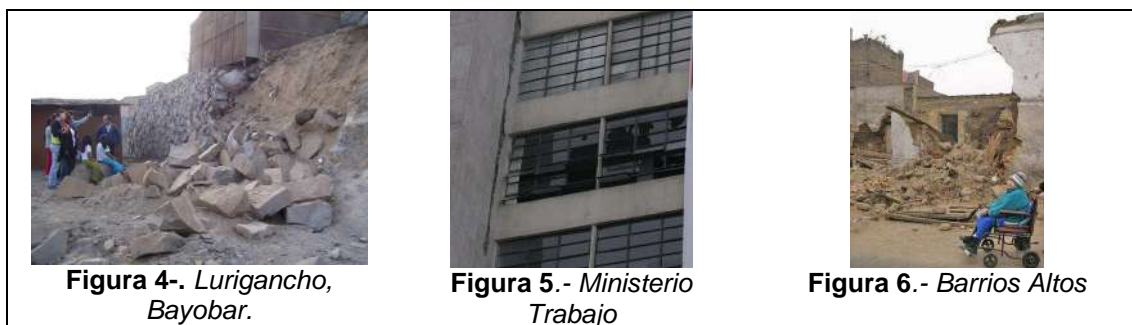
Figura 4- Lurigancho, Bayobar.

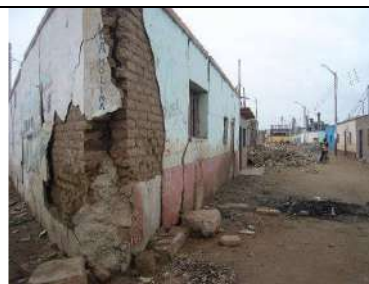
Figura 15.- Daños en Hualcarán.

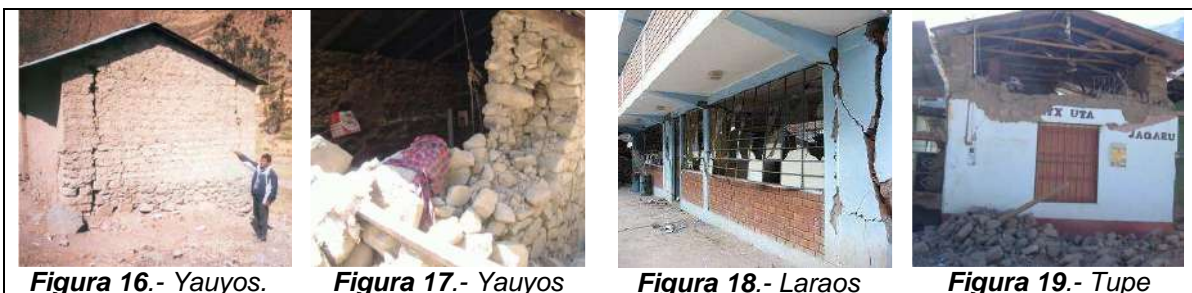
- o El 95% de las casas colapsaron en Tupe (Figura 19).
 - o En Tupe hubo casas con colapso de paredes, por falta de soporte encima de puertas.
 - o Por estar en laderas muchas casas de adobe se abrieron grietas verticales entre paredes y ante la falta de amarre, algunas no colapsaron debido a su sobrecimiento de piedra.

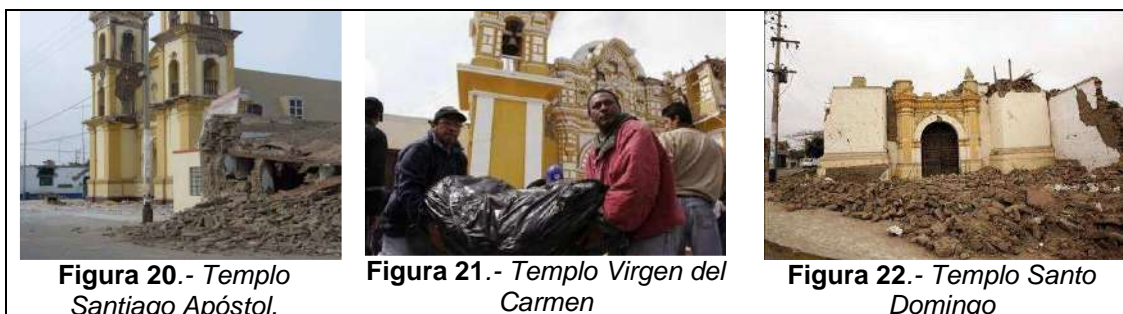
En Chincha, los templos de **Santiago de Almagro y Santo Domingo** tienen daños graves y con daños moderados el templo de la **casa-hacienda San José, de El Carmen y la casa-hacienda de San Regis**.

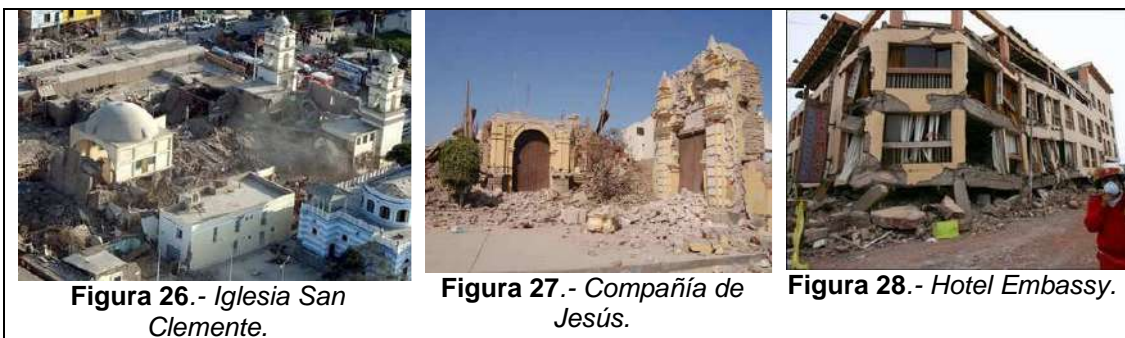
En Pisco fueron declarados con fuertes daños en pérdida total los templos de **San Clemente, La Compañía y Fray Ramón Rojas** en Pozo Santo; con daños graves están **La catedral** así como los templos **Santa María del Socorro y San Juan Bautista**, y con daños leves el templo de Belén.

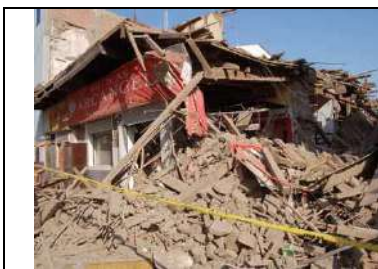
Figura 29.- Casa de adobe.

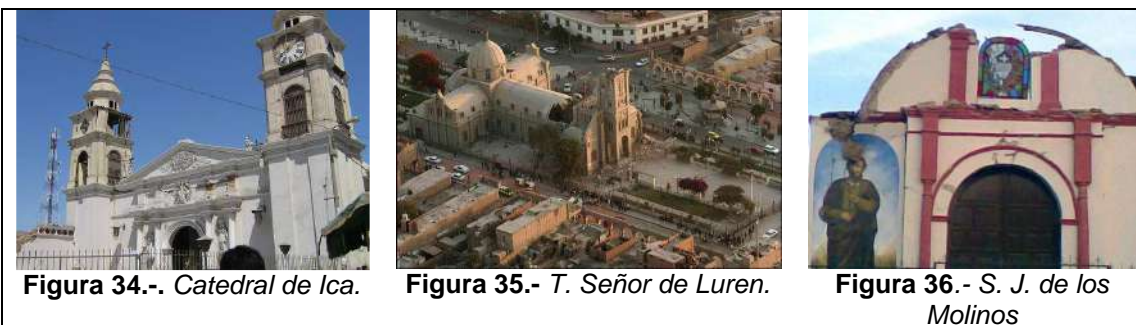
- La iglesia en San José de los Molinos con colapso de techo y grietas en su fachada (Figura 36).
- La iglesia de San José, esquina Tacna y Lima con ligero daño en la parte superior de sus dos torres.

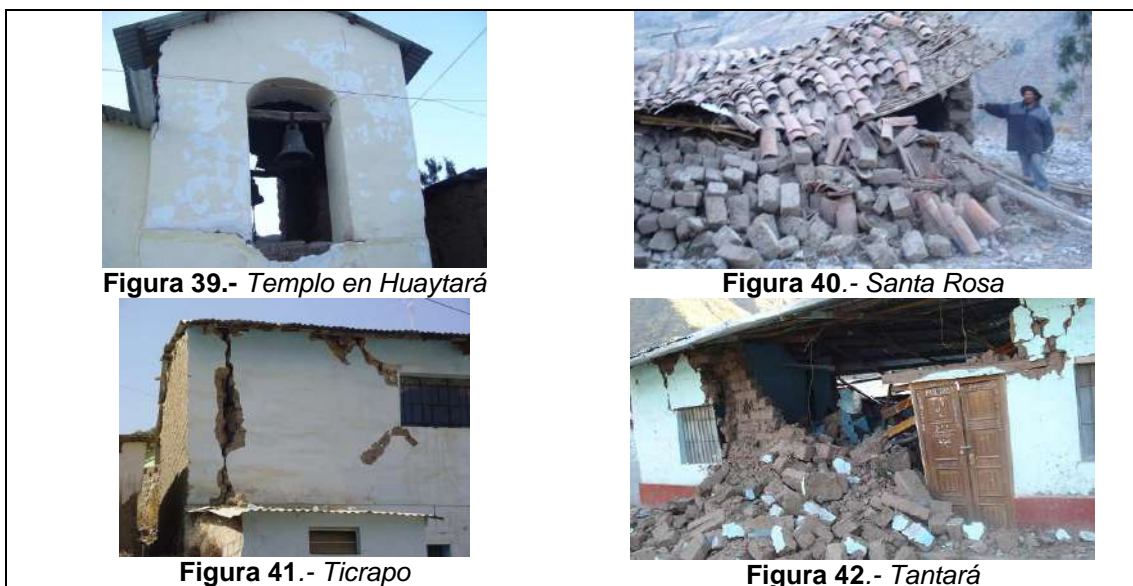
- Daños en casas de adobe en los pueblos de:
 - o Cocas, Arma, Mollepampa (casa adobe con grietas verticales), Huaytará, Santa Rosa (Figura 40) colapso de casas de adobe, techos con tejas y láminas, Tantará (casa de adobe de dos pisos con vigas de madera, agrieta pero en pie, paredes de adobe de casas colapsadas), Ticrapo (Figura 41) casa de dos pisos con agrietas de tensión, vertical en esquina y diagonales entre sus ventanas.
- En la provincia de Huancavelica:
 - o Santa Bárbara, Ascensión, San Cristóbal y Santa Ana y en el Cercado con casas con grietas y fisuras.
- En la provincia de Castrovirreyna:
 - o Cochabamba, Sinto, Esmeralda con casas derrumbadas.
 - o En Tantará (Figura 42), San Juan de Castrovirreyna, Villa de Arma, Cotas, Aurahuará, Chupamarca, de 30% a 50% casas derrumbadas.
- En Huaytará
 - o Huaytará, Córdoba: casas dañadas y colapsadas.

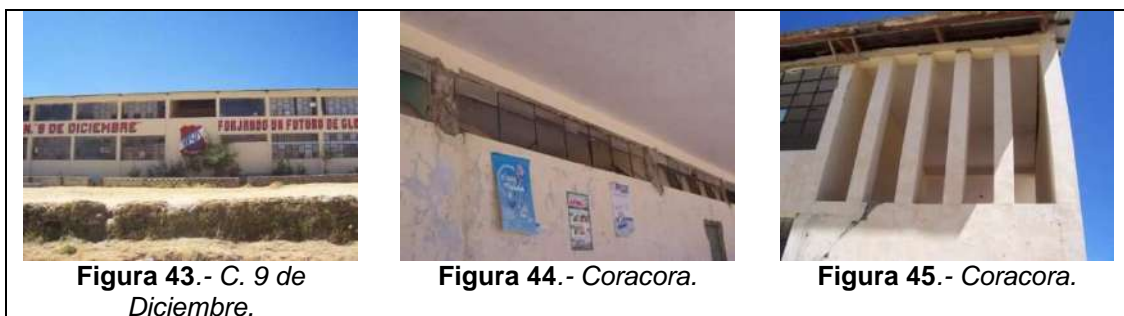
Figura 43.- C. 9 de Diciembre.

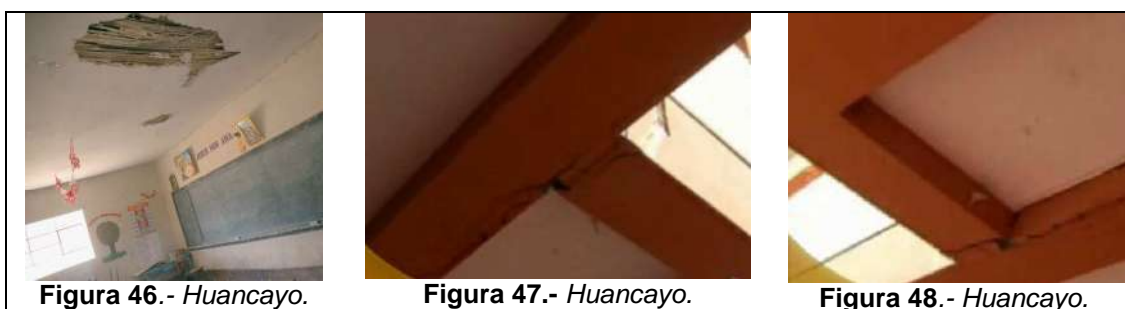
- En otras instituciones se detectaron agrietamiento en sus techos (Figuras 47 y 48).

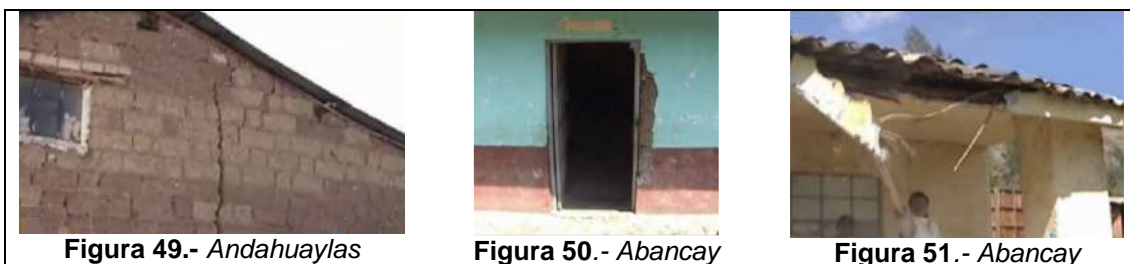
- En casas de adobe con grietas verticales (Figuras 49) en Andahuaylas.
- Grietas en sus marcos de puerta (Figura 50)
- Desprendimientos en techos (Figura 51).

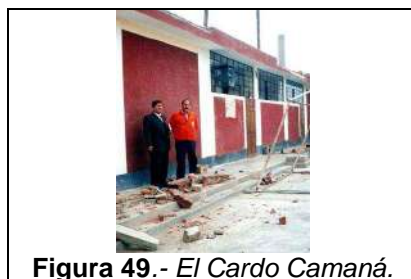
- o Otra estructura afectada fue la I.E. de niños especiales, con presentó rajaduras en paredes y columnas, a ser arregladas.
- o La I.E. 40246 del anexo de El Monte las columnas y paredes de 3 aulas fueron afectadas, al igual que toda la pared del cerco perimétrico del patio principal.

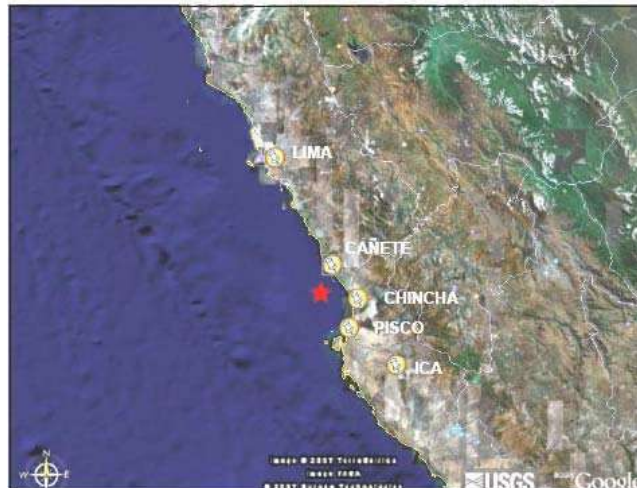
Figura 1.- Epicentro y ciudades afectadas. Ref. 1.

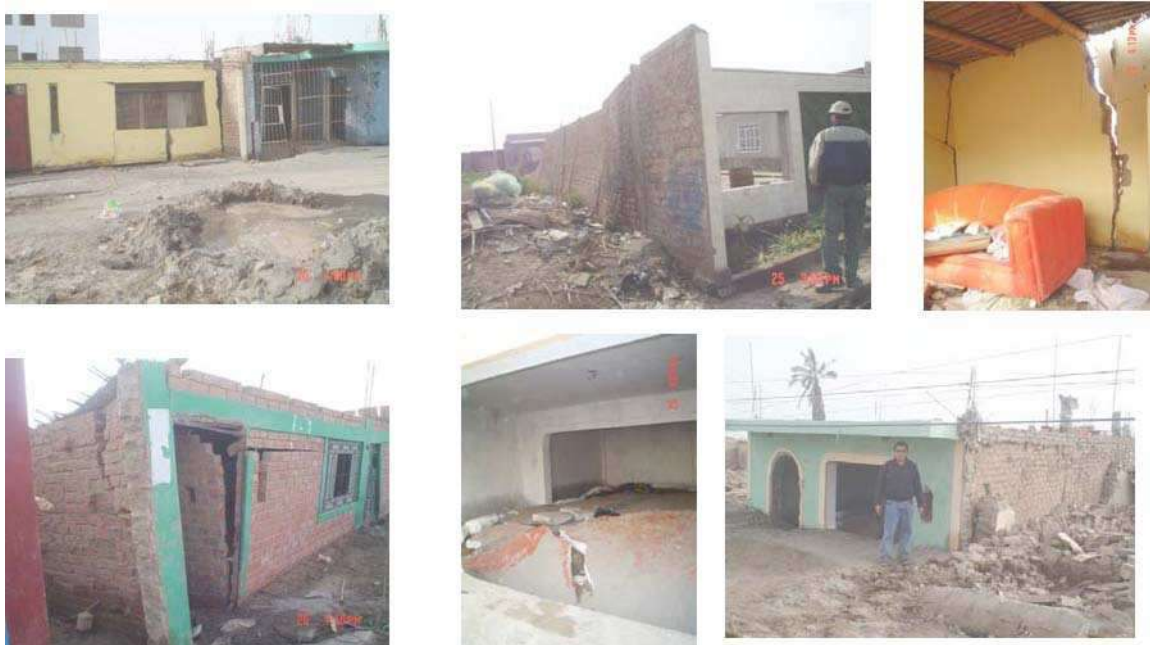
Figura 4.- Licuación en el humedal de Tambo de Mora.

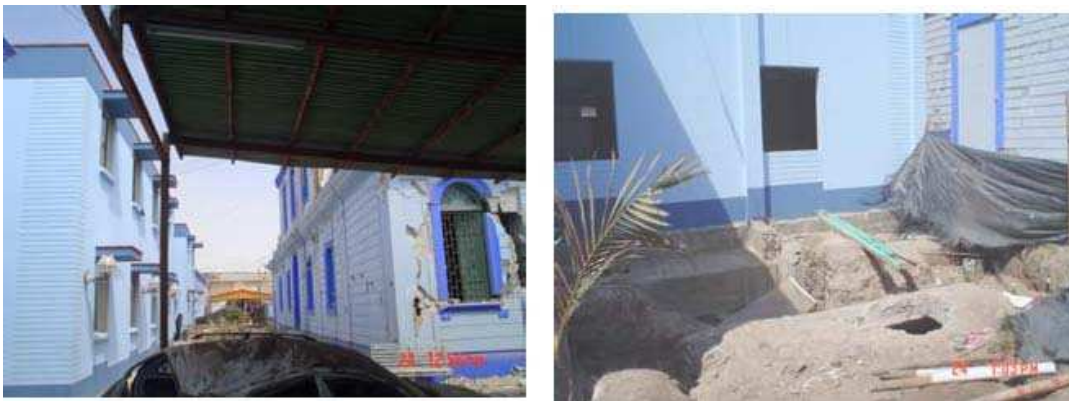
Figura 7.- Pabellón nuevo y antiguo del hospital de Pisco.

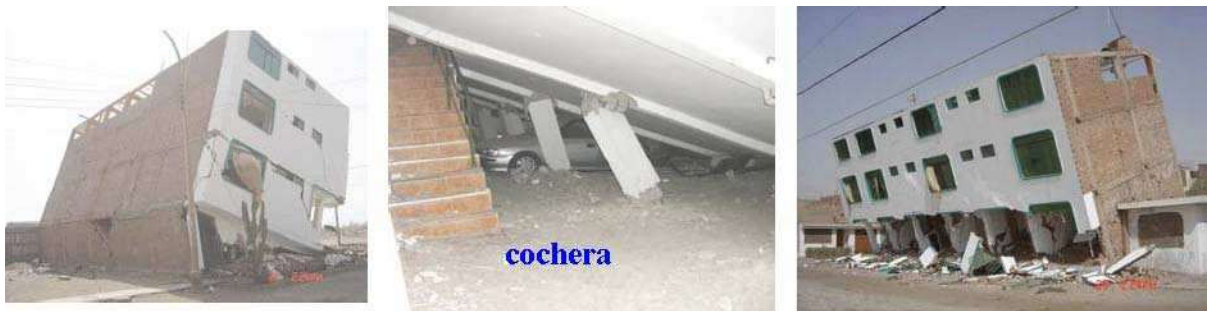
Figura 10.- Piso blando y torsión.

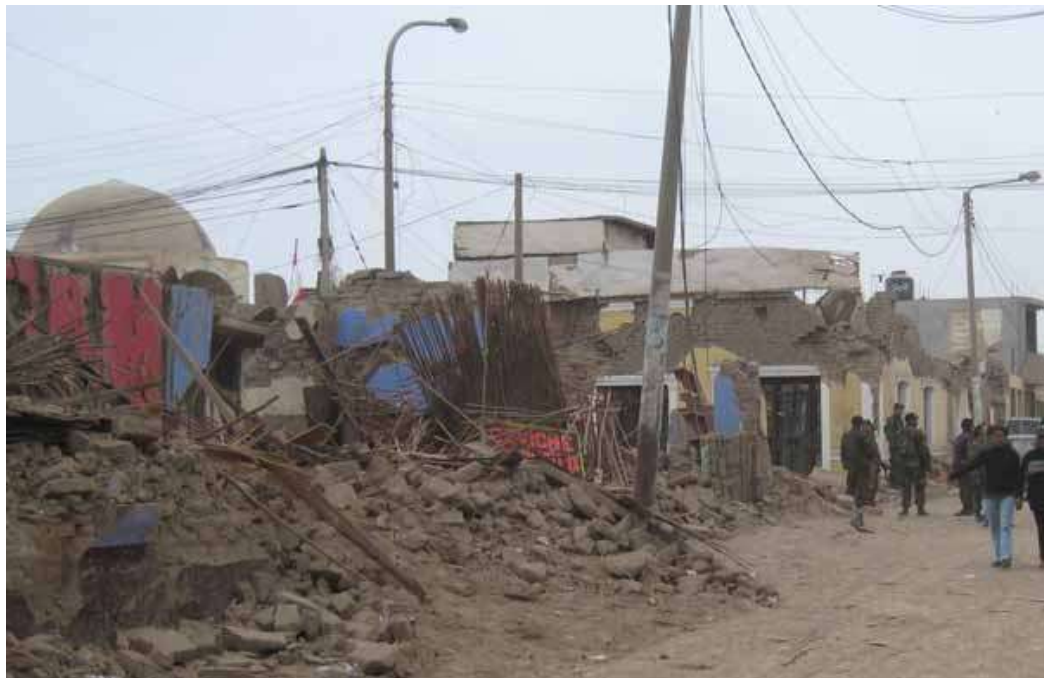
Figura 1.- Calle en Pisco tres días después del sismo. La mayoría de las casas de adobe sufrieron colapso total. La casa azul claro en el extremo derecho, sin daños, fue hecha de material noble.

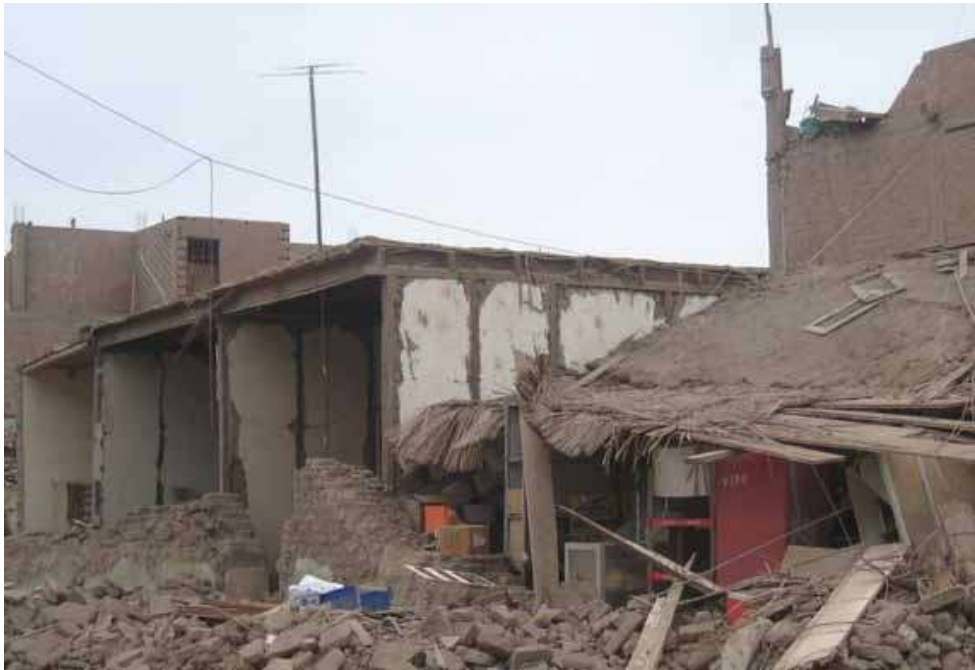
Figura 2.- Casas de adobe colapsadas en Pisco. Las vigas del techo de la casa de la derecha estaban apoyadas sobre las divisiones de quincha. Las vigas del techo de la casa de la derecha estaban apoyadas sobre la fachada de la pared, por lo tanto colapsaron con la fachada. Nótese a la izquierda la casa construida de material noble sin daños y en la parte posterior derecha el colapso de la fachada de una casa.

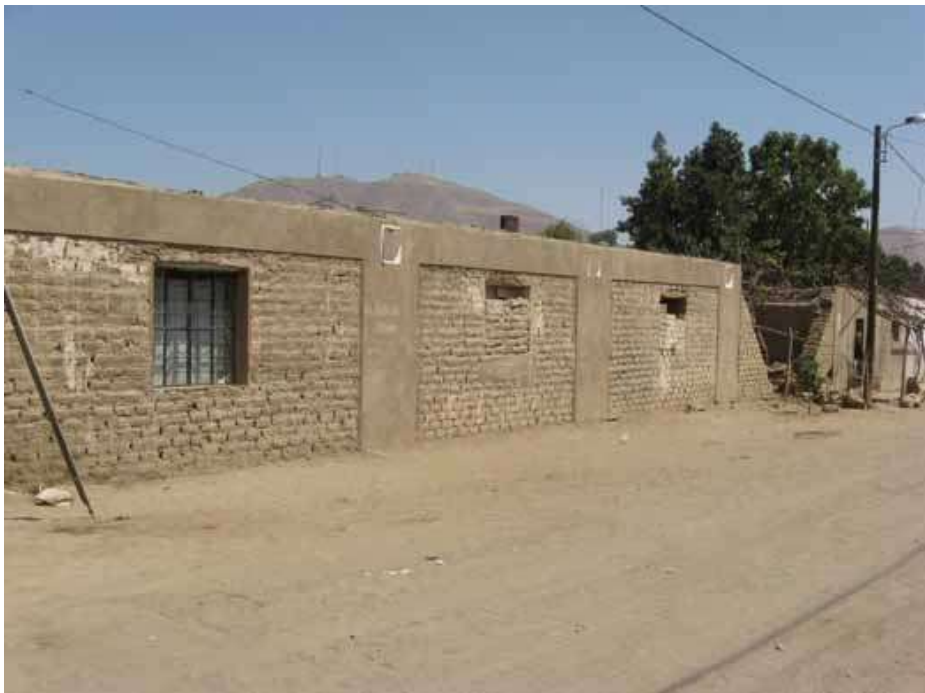
Figura 3.- Esta casa de adobe sin daños fue reforzada con bandas de alambre cubiertas con una mezcla de arena y cemento. Las bandas verticales fueron puestas en cada intersección de la pared, y las bandas horizontales al nivel del techo. A la derecha, nótese el colapso de la pared sin refuerzo.

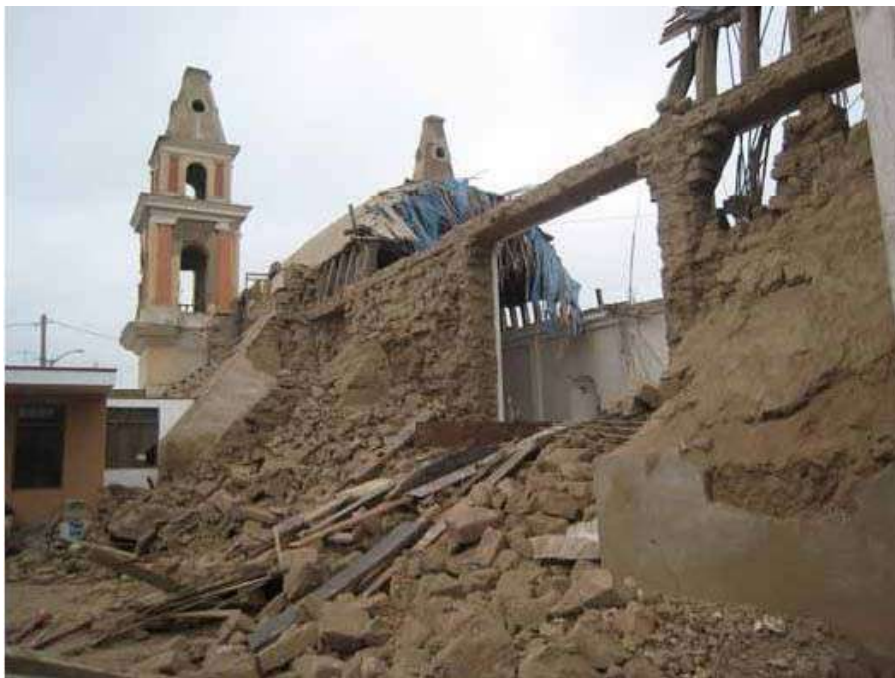
Figura 4.- *La Iglesia de San Luis, La pared lateral y sus pesados pilares fueron prácticamente traídos abajo presumiblemente por el empuje dinámico del colapso de la bóveda. Las torres fueron hechas de quincha y sufrieron daños menores.*

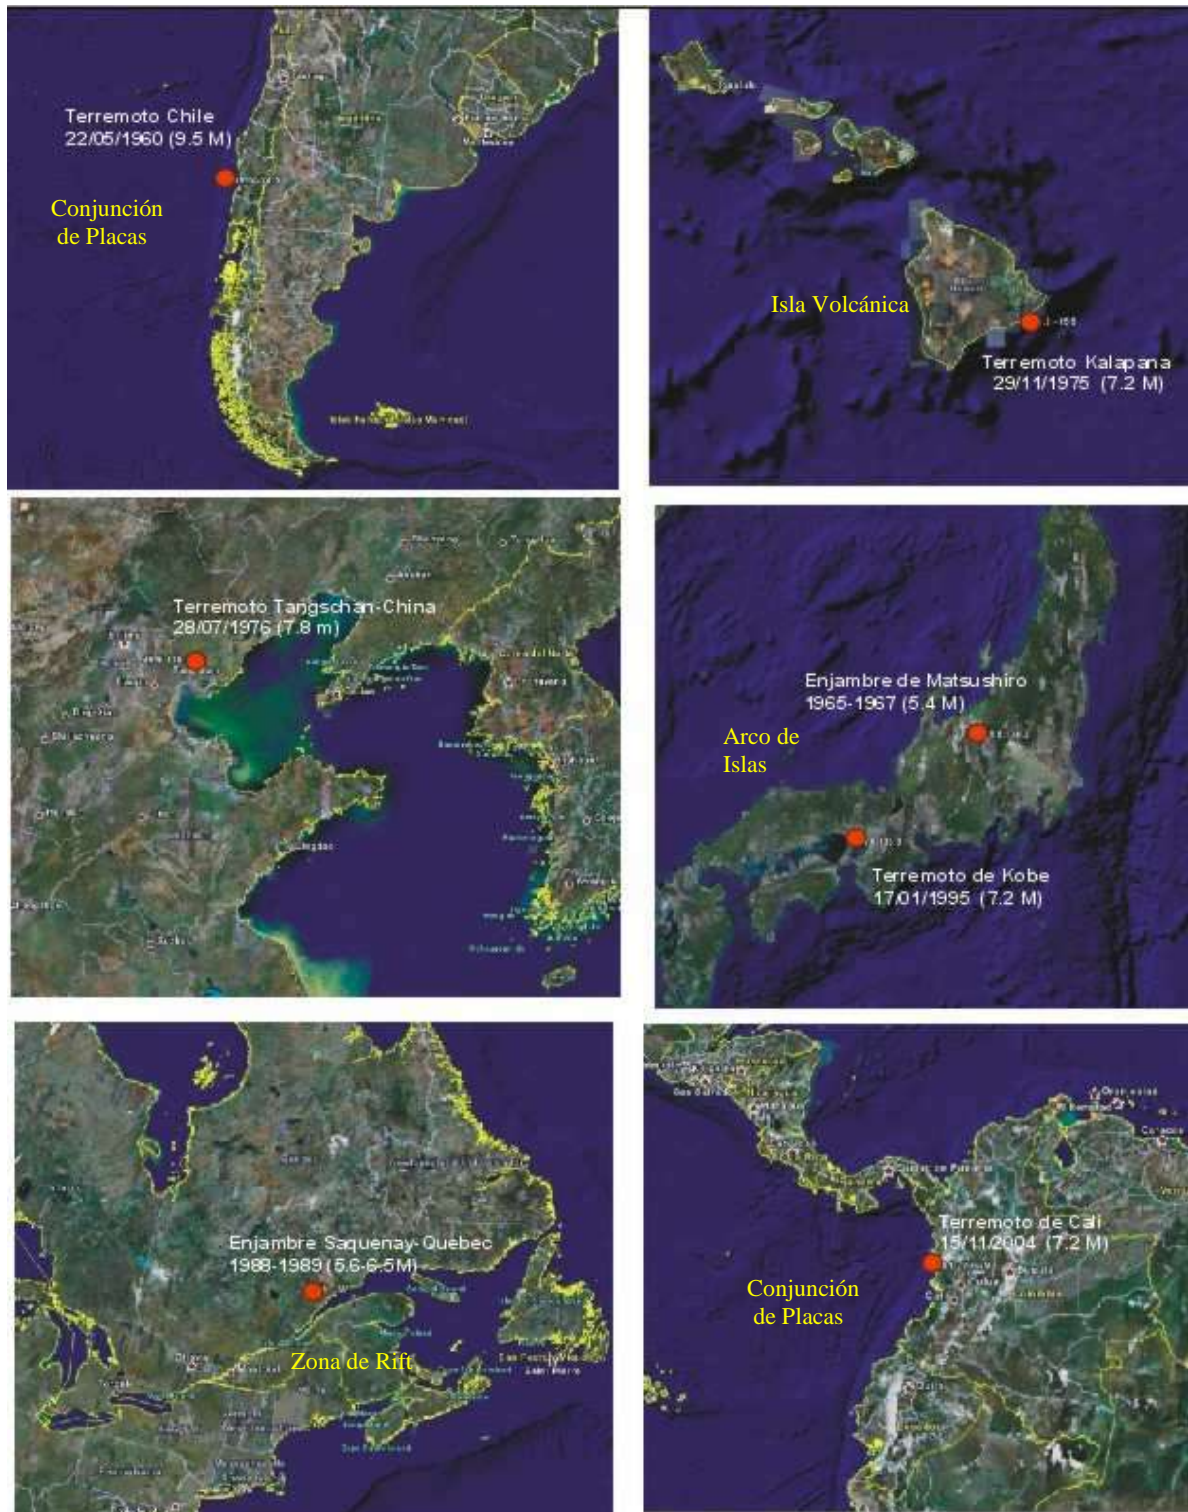
Figura 2.- Mapa con la localización de los terremotos de los cuales se tiene información que fueron acompañados de Luces.

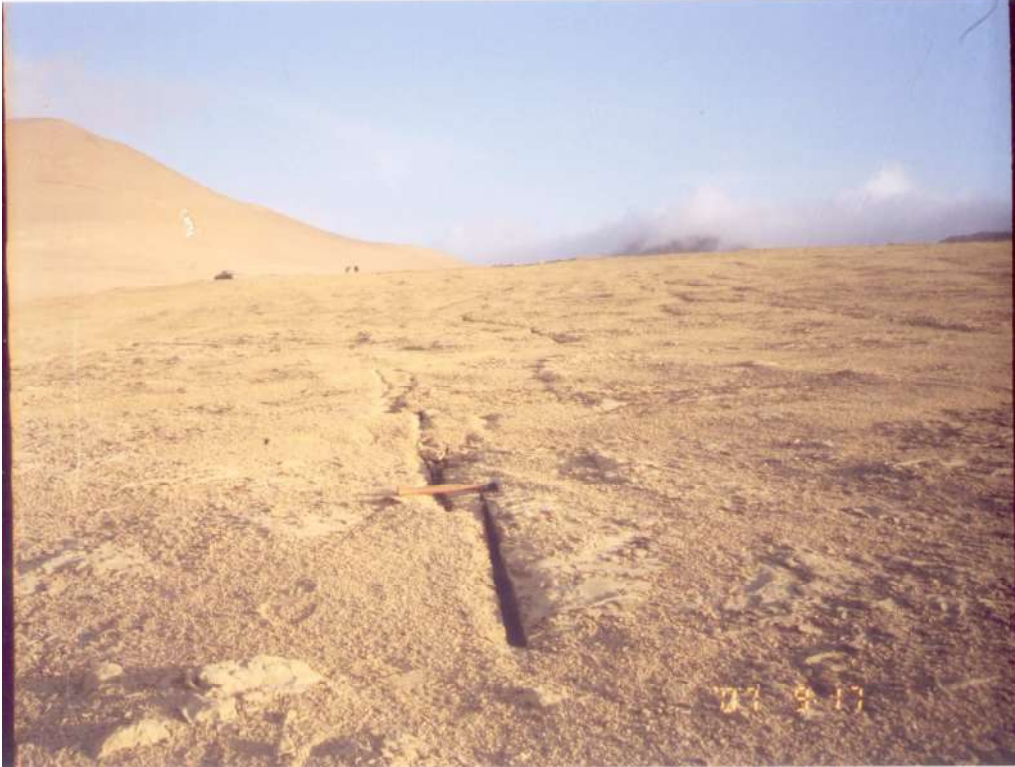
Foto 1. Grietas en la Formación Paracas cerca de la Playa Sacasemita. La grieta tiene un ancho de casi 10 cm, se extiende hacia las faldas del cerro Carreta del fondo. Las grietas están a más de 40 m del borde del acantilado. Hubo varias grietas paralelas. La fotografía es hacia el sur.

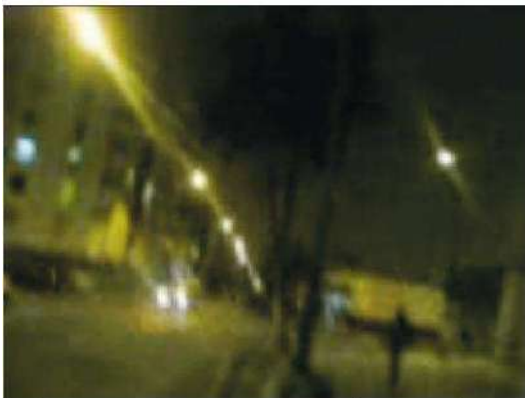
Foto 2. Fracciones de segundo antes del destello luminoso (Video: e4kodam). No hay luminiscencia natural.

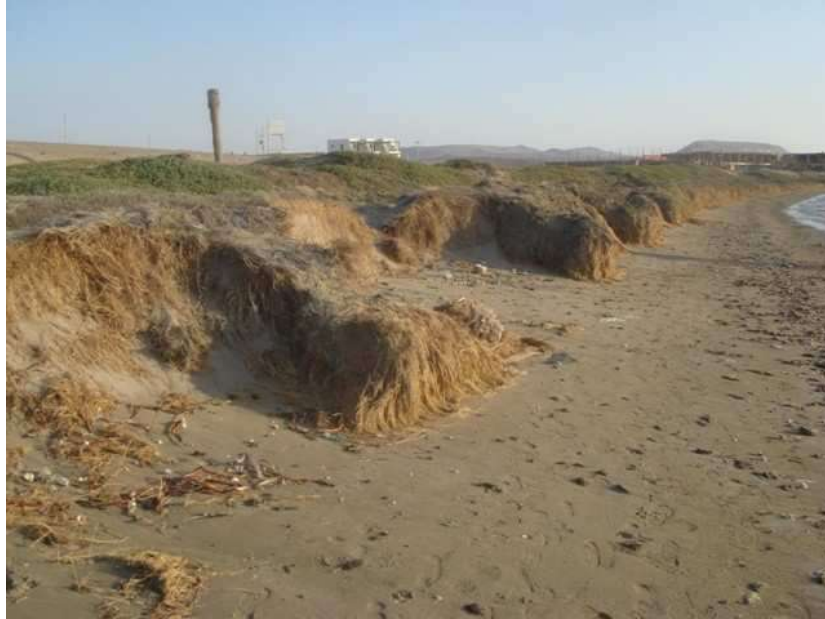
Foto mostrando la erosión sufrida por el cordón litoral al sur de Paracas (Dominguito). Antes del sismo el cordón litoral de arena (de 3 a 4 metros de altura) estaba cubierto en su totalidad por lagartija (una suculenta que también se le conoce como verdolaga) que se observa en la cima del cordón. La cara del cordón que da al mar era una superficie suave y continua y la línea de contacto con la playa era recta y se encontraba a más de un metro a la derecha del límite actual. La erosión que se muestra es evidencia que el nivel de la marea es más alta que antes o, más apropiadamente, que la playa se ha hundido. Estimamos una subsidencia de 20-30 cm.

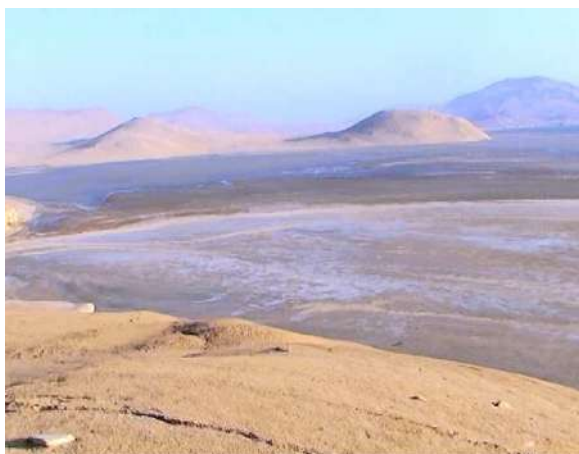
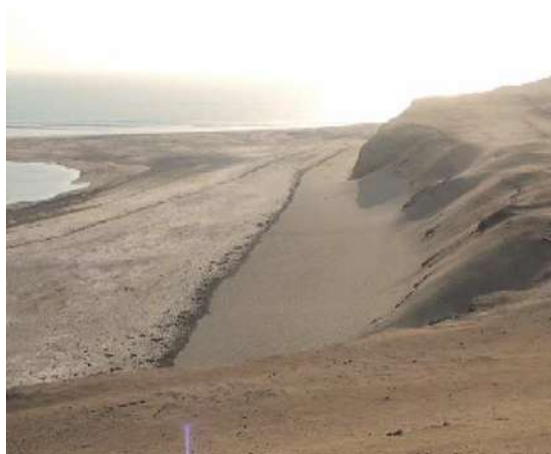
LMK042 (*Lon -76.24685, Lat -14.01416*)

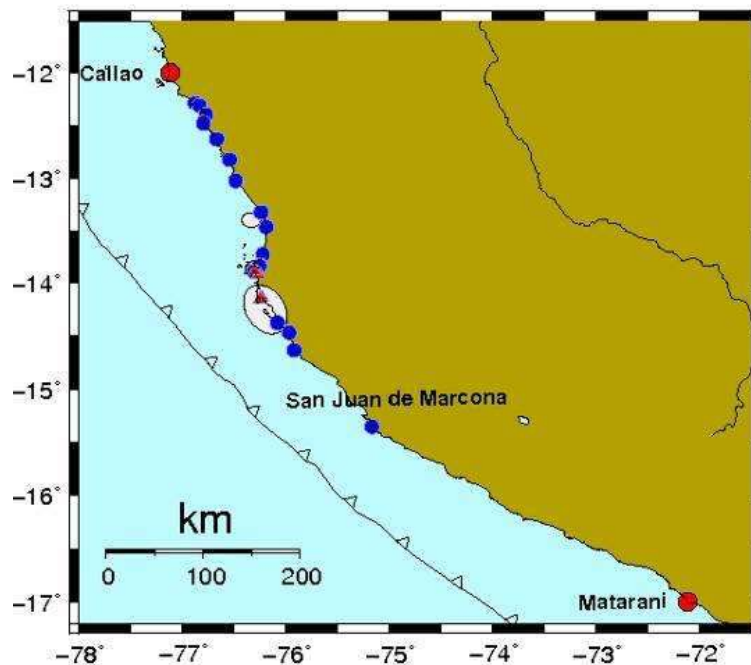
Figura 4.- Sitios donde se realizaron observaciones (círculos azules) a lo largo de la costa del Perú. Los círculos rojos muestran las ubicaciones de la estaciones en Callao y Matarani así como las dos elipses blancas representan los lugares de máximo desplazamiento en la falla.

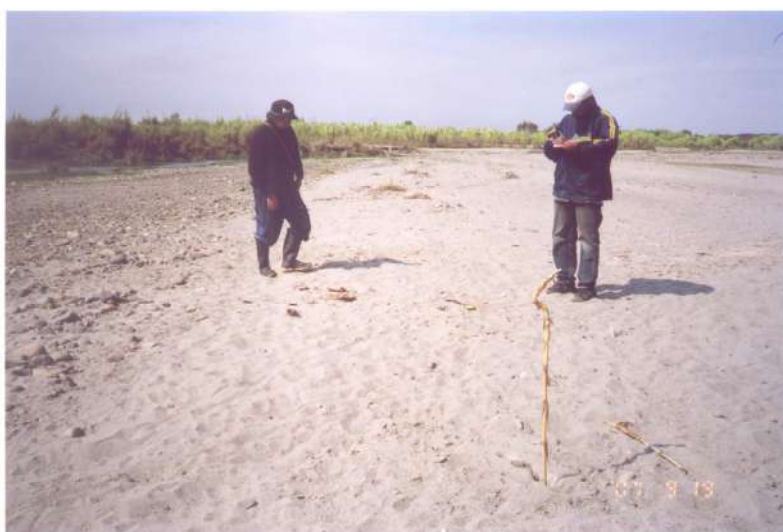
Foto 10.- Cauce del Río Matagente: Licuefacción de arena no alterada por el agua de inundación del maremoto, a 14 metros del curso del agua. La caña de carrizo está plantada en el extremo derecho de la grieta abierta por la licuefacción.

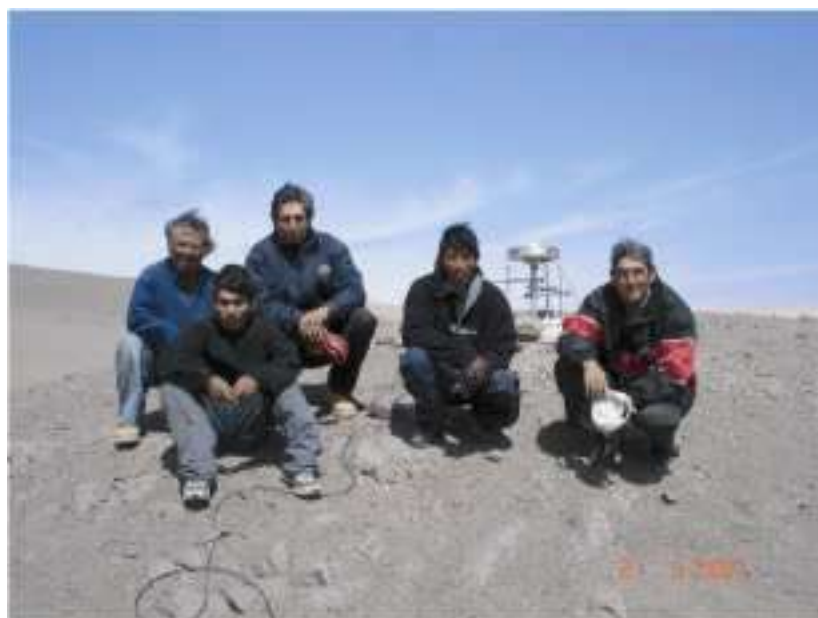
Figura 2.- Estación geodésica de ZAMA y personal del IGP

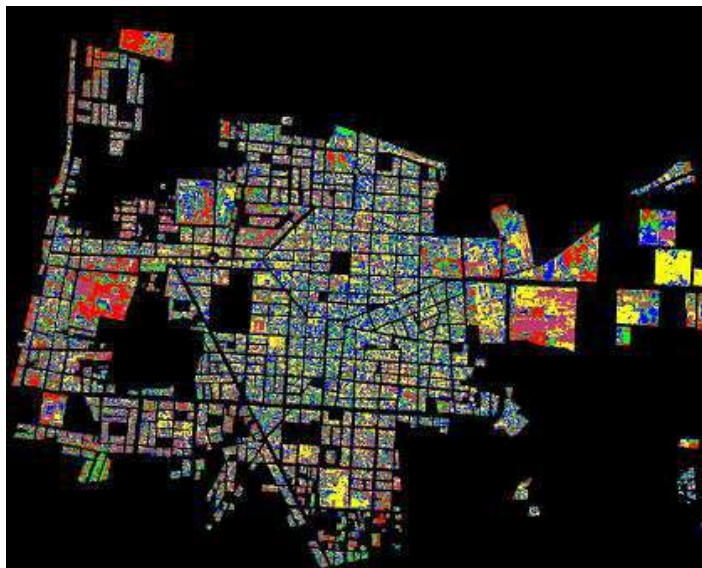
Figura 2.- Clasificación no supervisada ISODATA de la ciudad de Pisco

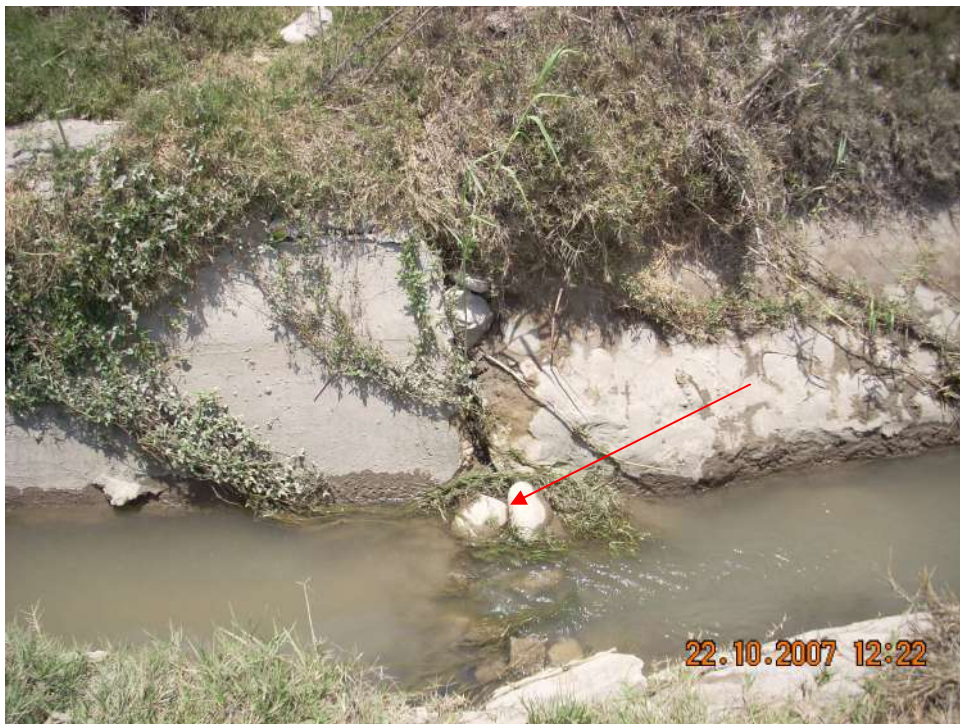
Figura 2.- Agrietamientos y colapso parcial del muro del canal de regadío en el Fundo Arteaga-Pisco.
