INSTITUTO GEOFISICO DEL PERU

Dirección de Sismología - CNDG

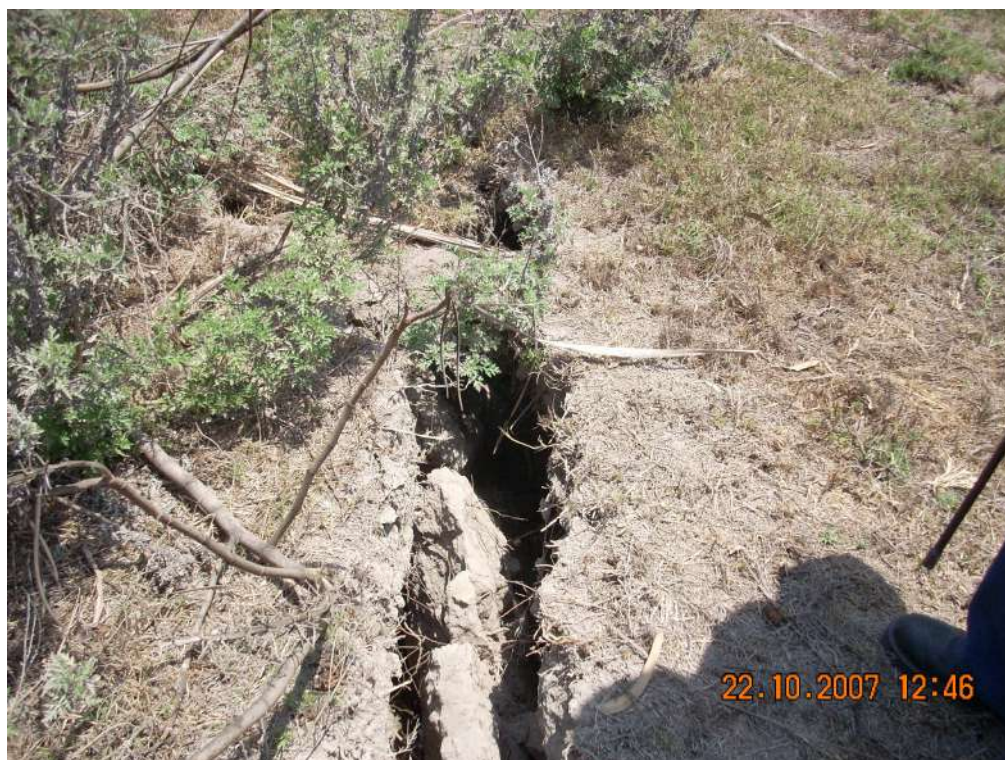
Figura 3.- Agrietamientos en los terrenos de cultivo del Fundo Caribus.

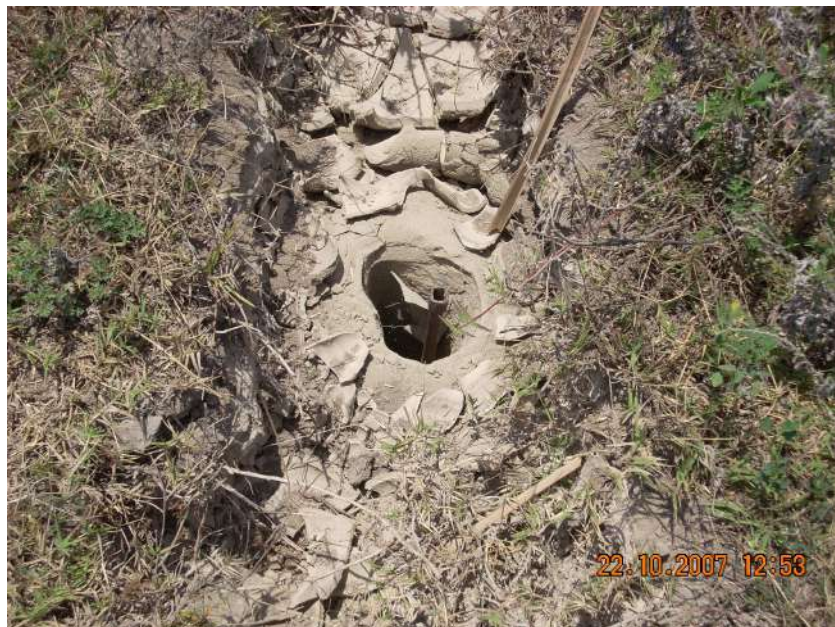
Figura 4.a.- Volcán de arena en zona de agrietamientos, producto de la licuación de suelos

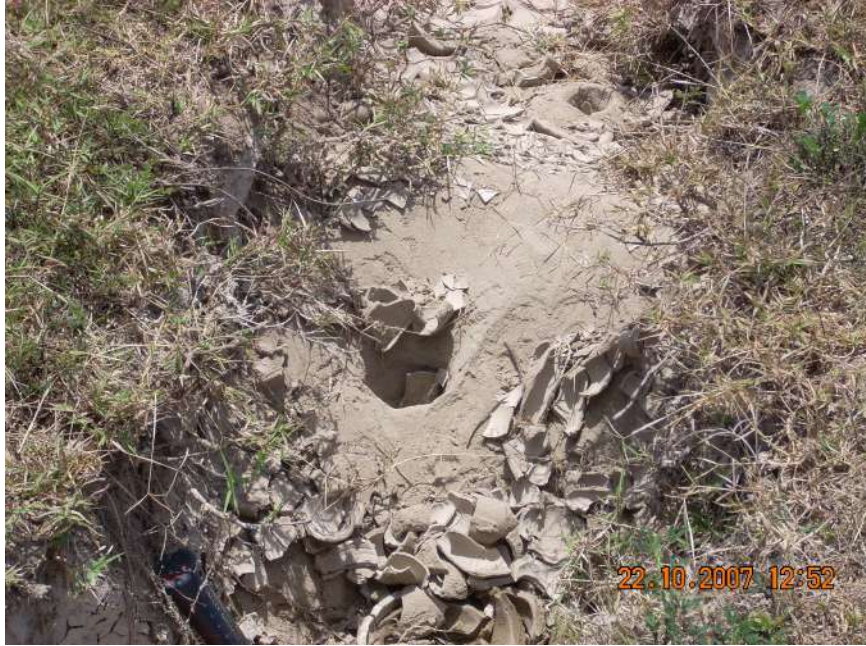
Figura 4b.- Volcanes de arena originados a lo largo de los agrietamientos

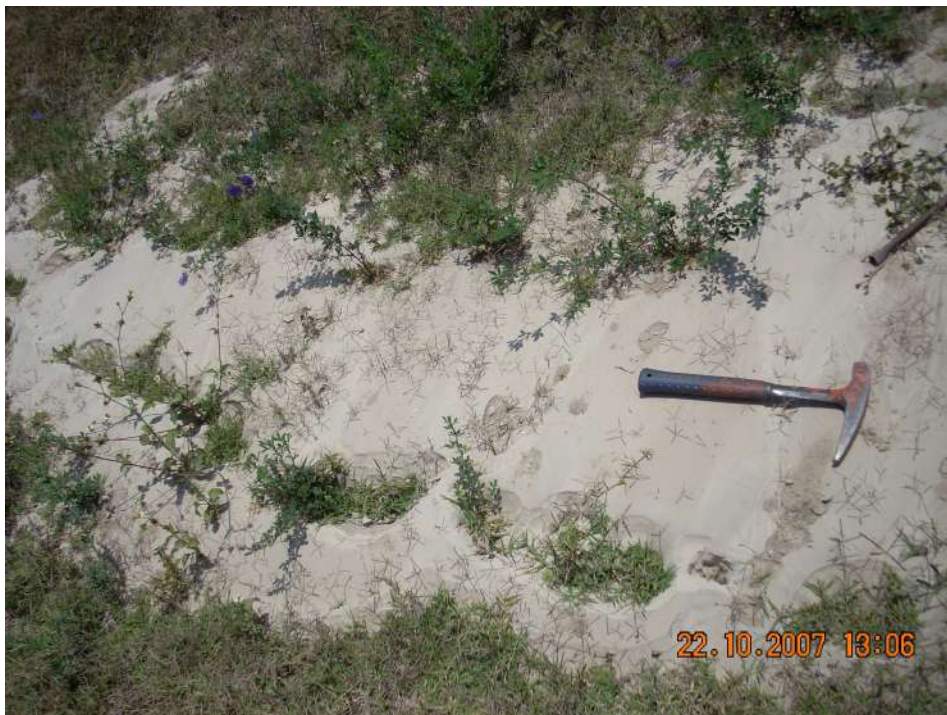
Figura 4c.- Fenómenos de lateral spread que evidencian el proceso de licuación de arenas en el fundo Caribus

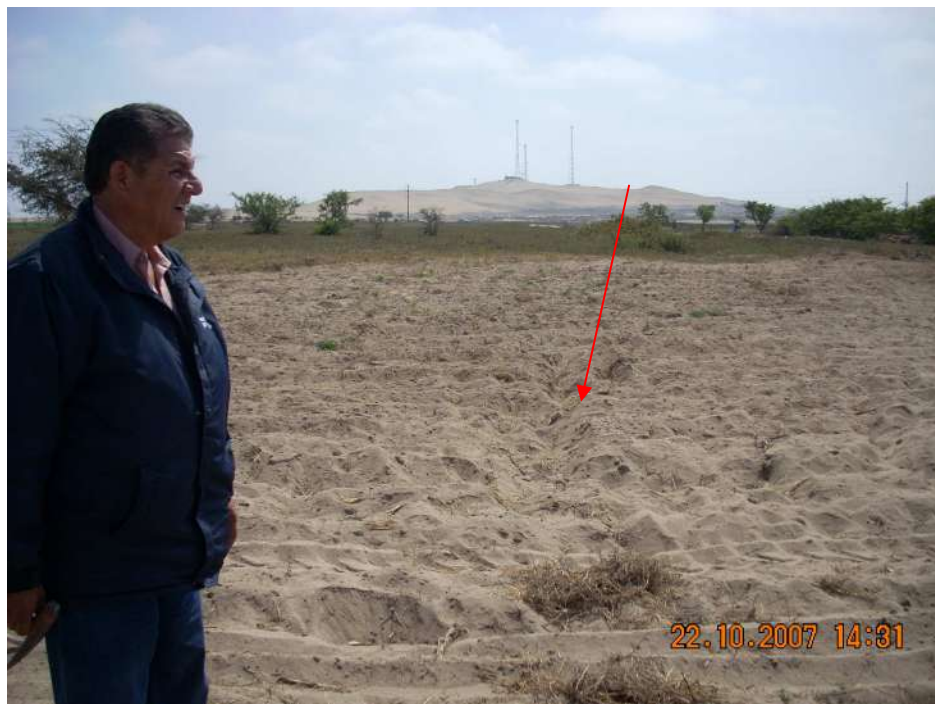
Figura 5.- Zona de Caballería – Fundo Arteaga. Agrietamientos del suelo por procesos de licuación de suelos.

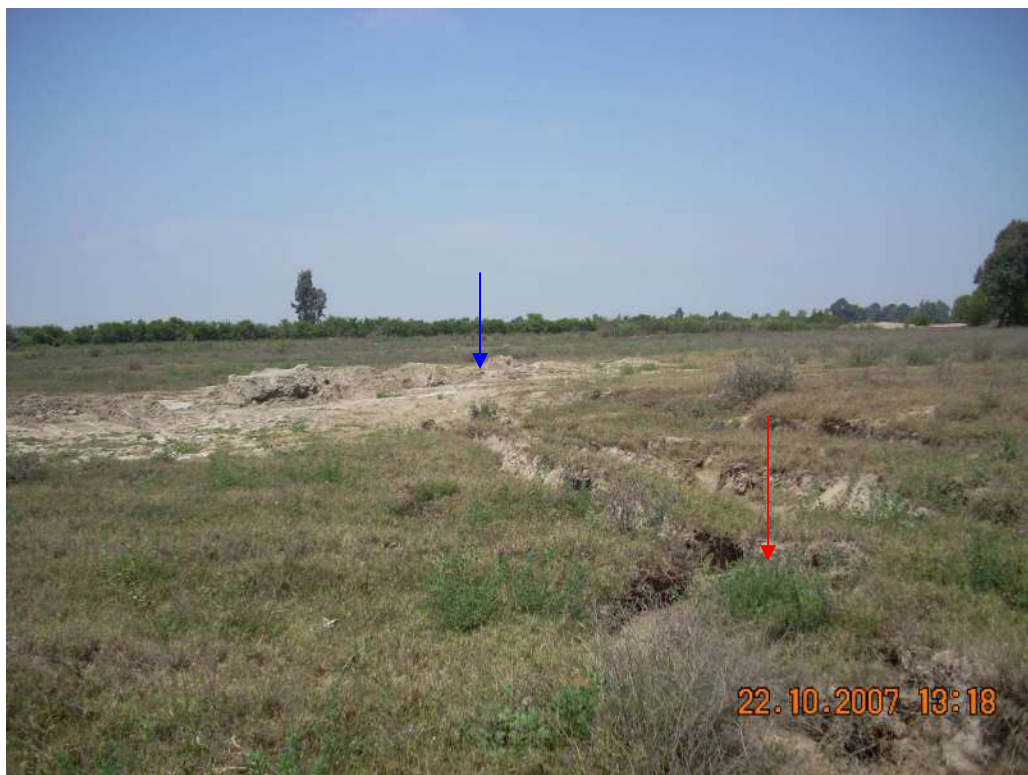
Figura 6.- La flecha azul señala la zona donde se observa la tubería de agua y la flecha roja muestra la zona de los agrietamientos que afecta el trazo de la tubería.

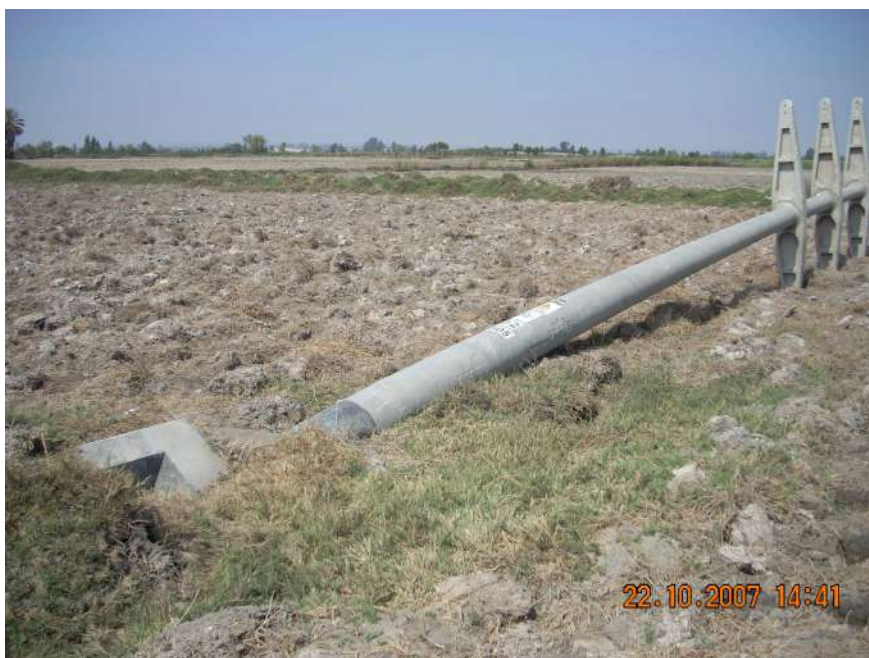
Figura 7.- Torre de alta tensión que colapso por falla del suelo: procesos de licuación de arenas – Hda. Tupac Amaru, Pisco.

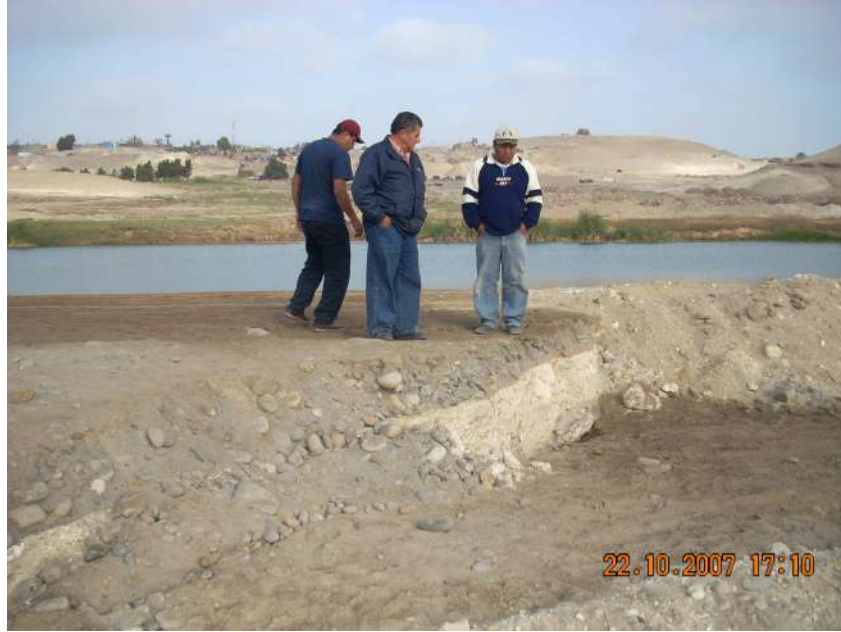
Figura 8.- Zona de las Lagunas de Oxidación, parte baja de San Clemente. Falla del terraplén por procesos de licuación de arenas.

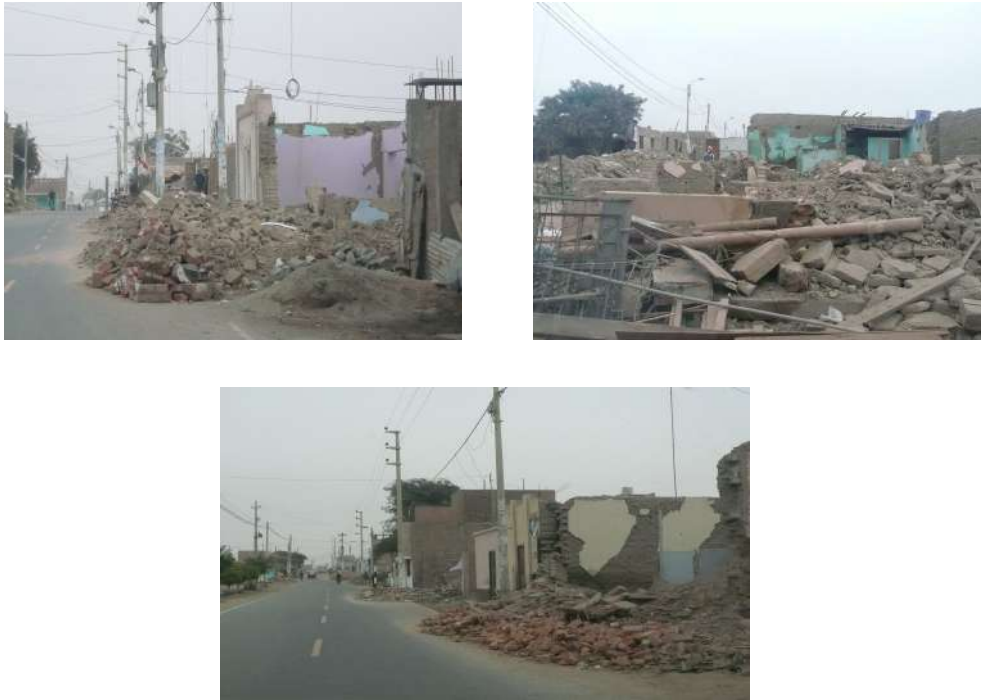
Figura 5.- En Cañete, Tambo de Mora, Pisco e Ica, muchas de las casas de adobe colapsaron.

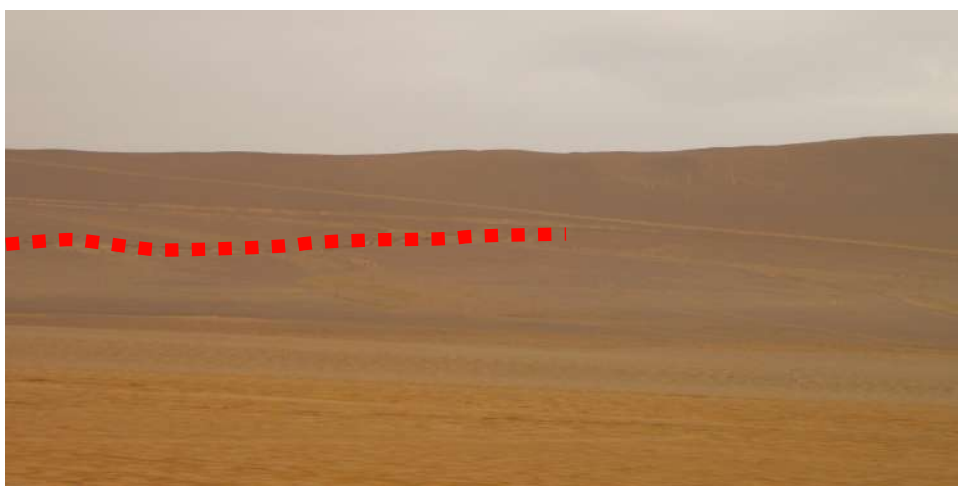
Figura 16.- Reactivación de la falla normal que borde el graben al Este de la Playa Lagunillas

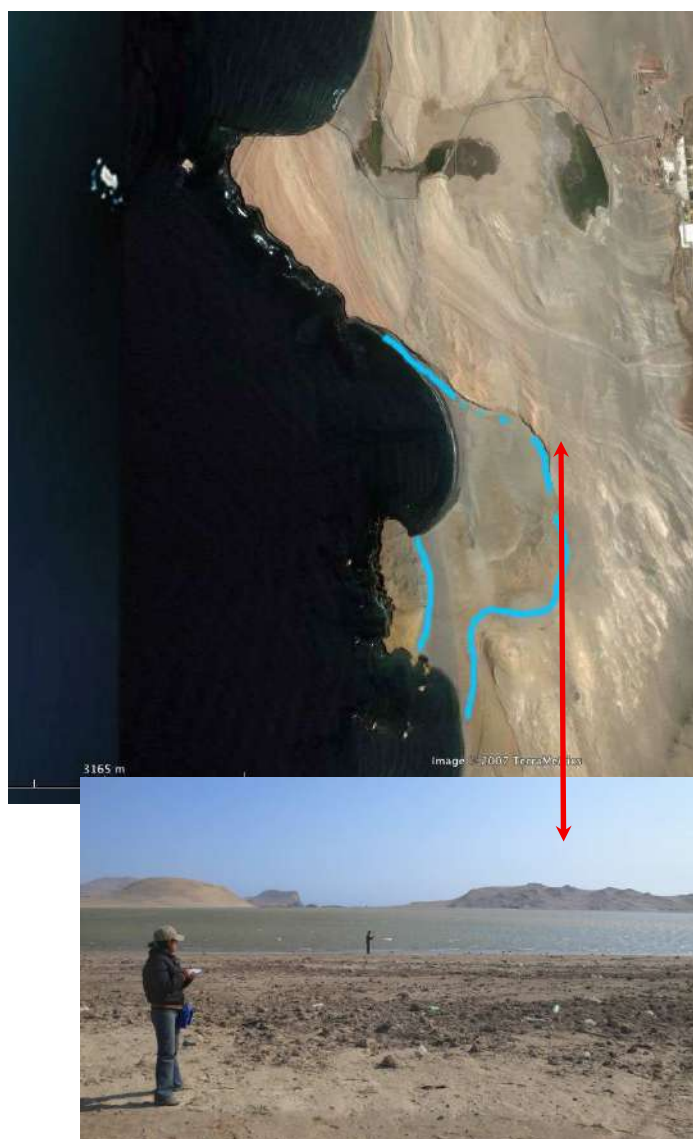
Figura 17.- Foto superior, El Playon caracterizado por ser desértico e inhabitado. Aquí se produjo una fuerte inundación, siendo la altura del run-up de aproximadamente 3 metros siguiendo la curva del nivel topográfico. Según la cartografía hecha con un batolito, la inundación llena la playa en una zona normalmente seca. Aportes de material tipo algas, cangrejos, etc.. No se observa levantamientos o subsidencia de la línea de costa. Foto inferior, la zona inundada que normalmente esta seca.

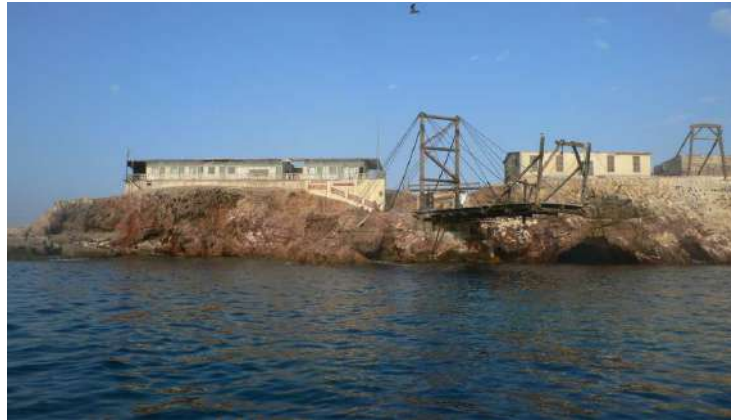
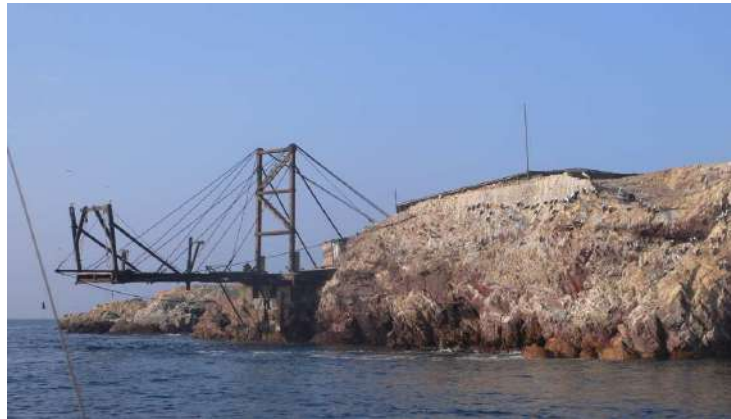
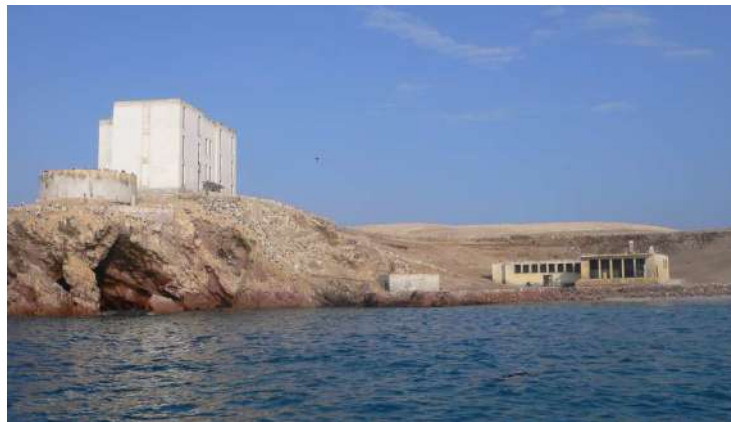
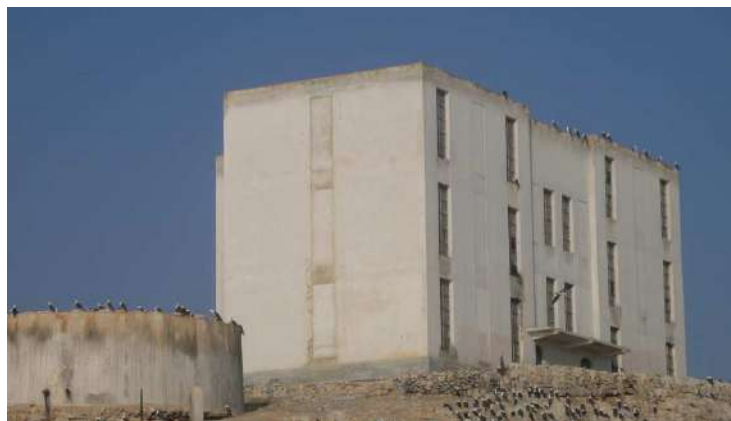
Figura 42.- No hay daños en las construcciones de madera con 100 años de antigüedad. Esto cerca del epicentro.

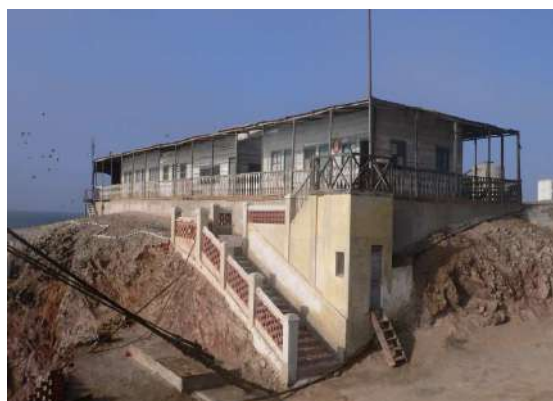
No se observo daños o inundación en este edificio ubicado cerca del mar.

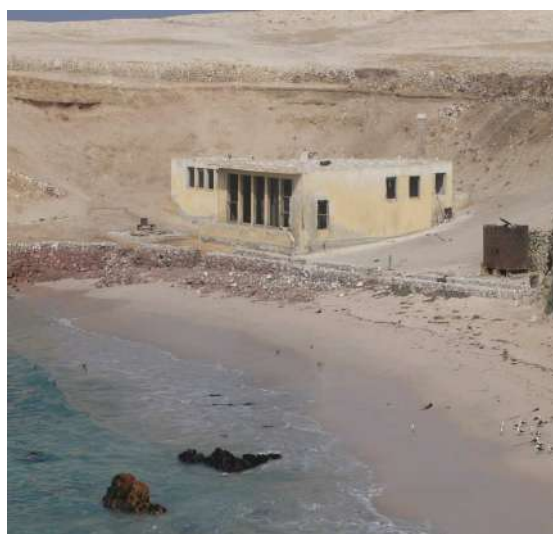
A penas se notan fisuras en este relleno de ventanas que fue añadido posterior a la construcción del edificio.

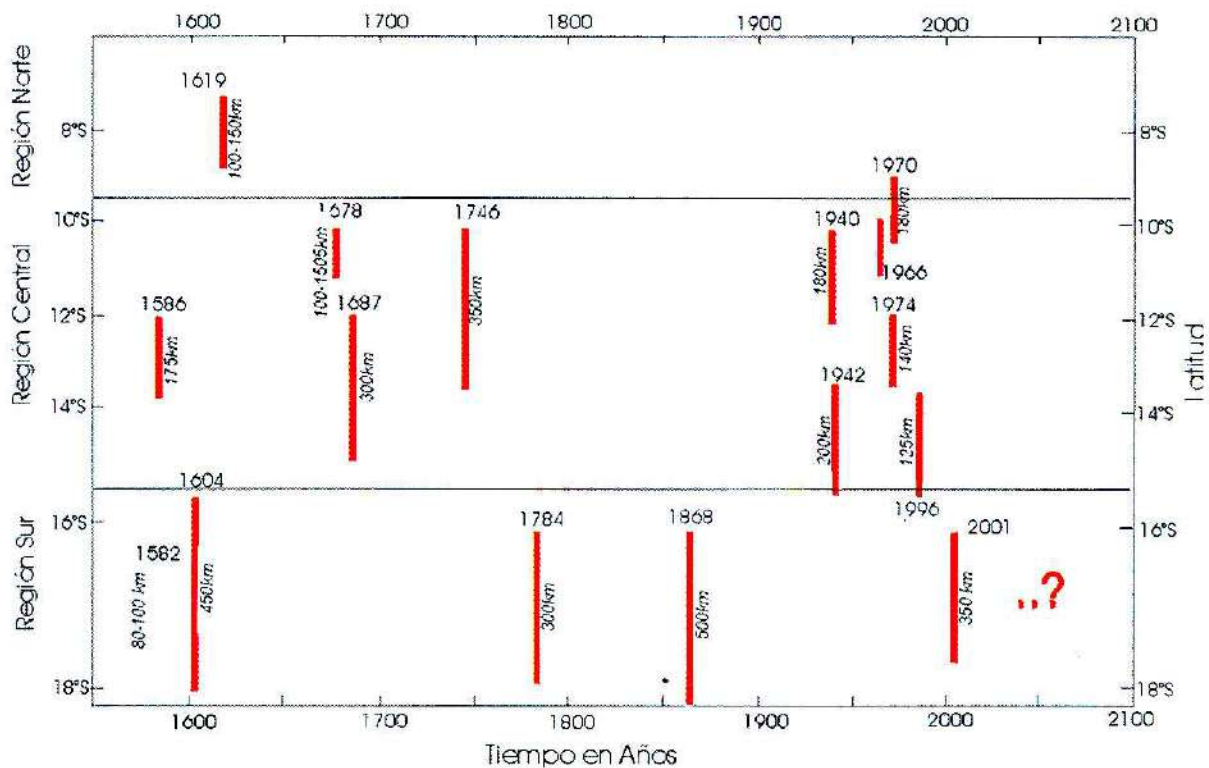
Fig. 5: Grandes sismos ocurridos en el borde Oeste de Perú en función de su ubicación en latitud, fecha de ocurrencia y longitud de ruptura (modificado de Dorbath et al, 1990)
