# Análisis geofísico de zonas susceptibles a deslizamientos en el valle del Colca (Caylloma - Arequipa)

Informe Técnico N° 002-2020/IGP

**Instituto Geofísico del Perú**

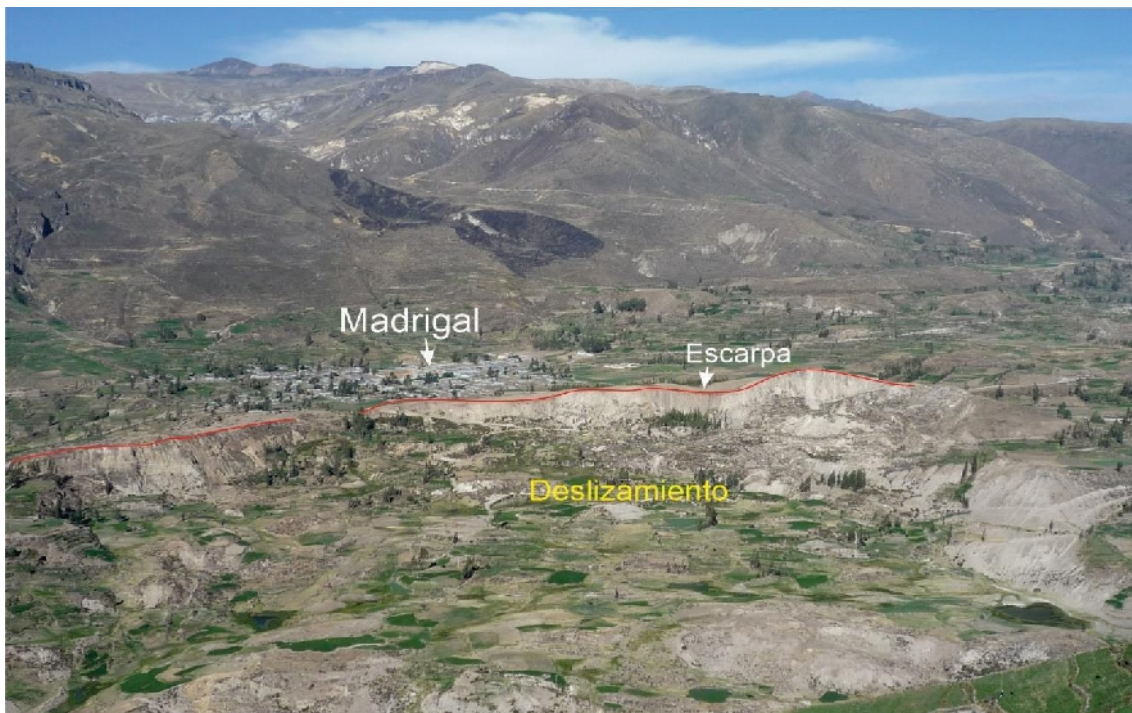
*Figura 4: Vista del poblado de Madrigal en cuyo sector suroeste se distingue una gran escarpa y el cuerpo de un deslizamiento “antiguo”.*

Esta zona está ubicada en el extremo occidental del valle del Colca (Figura 1) y en ella se ha identificado la ocurrencia de antiguos deslizamientos y derrumbes (Figura 4).

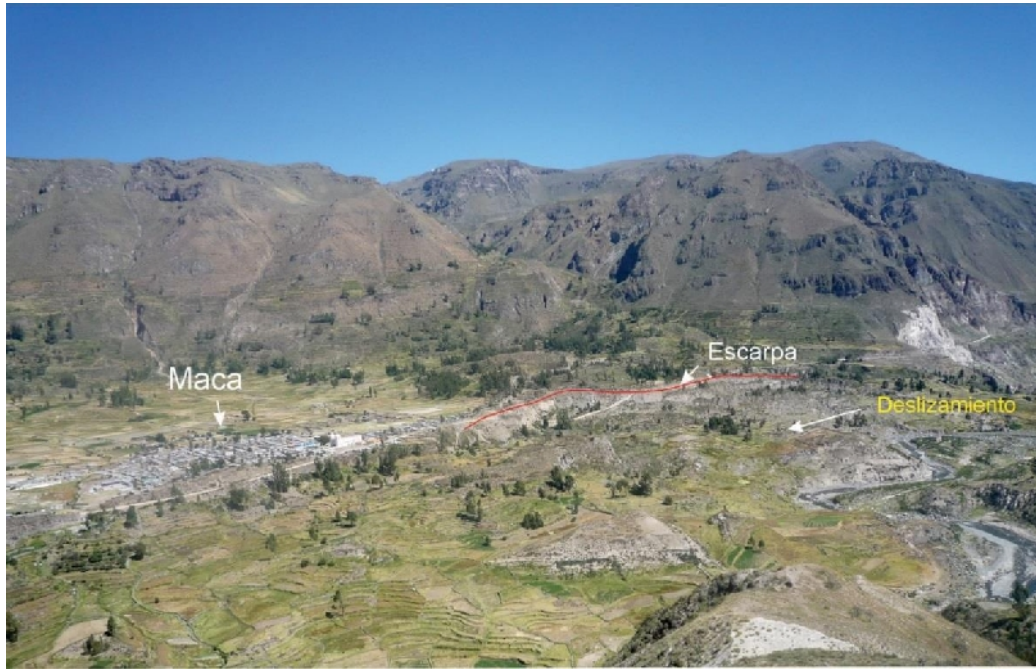
*Figura 6: Vista del poblado de Maca en cuyo extremo noroeste se distingue una gran escarpa y el cuerpo de un deslizamiento.*

Esta zona está ubicada en la parte central del valle del Colca (Figura 1) y en ella se identificó la ocurrencia reciente de deslizamientos y derrumbes (Figura 6).

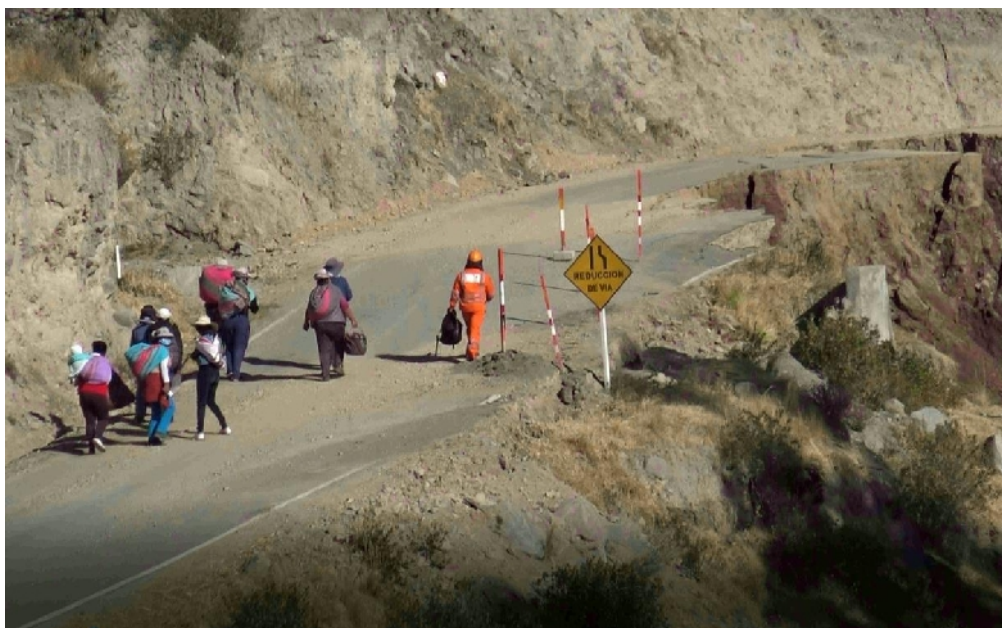
*Figura 9: La plataforma de la carretera Maca- Cabanaconde fue afectada por un derrumbe ocurrido el 24 de agosto.*

En este escenario, se debe considerar que el 24 de agosto de 2020 ocurrió un derrumbe que afectó un tramo de 80 m de la carretera Maca – Cabanaconde (km 105+700), en el sector de Chaccaña, distrito de Maca (Figuras 9 y 10). El derrumbe se produjo en una zona de ladera constituida de depósitos aluviales no consolidados (limos, arenas con bloques de lavas).

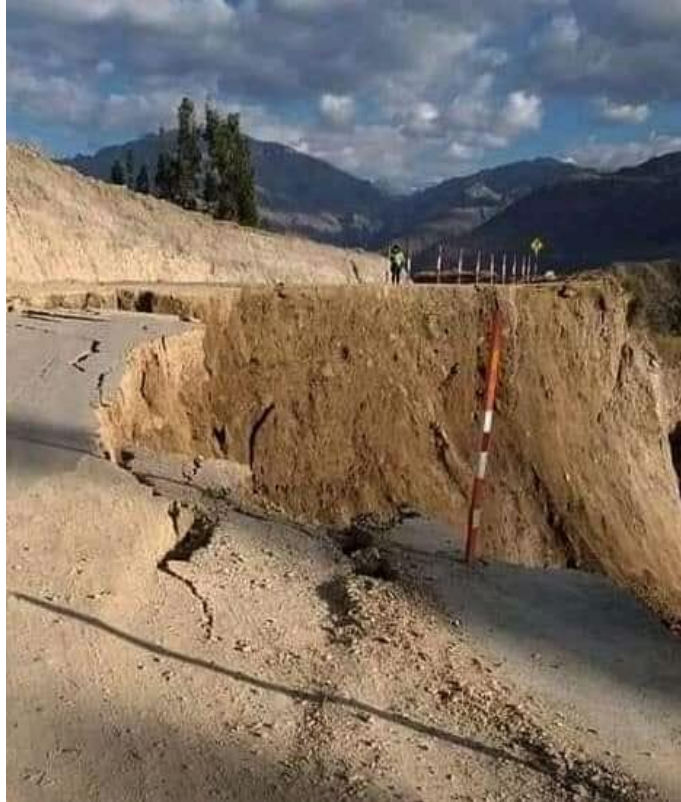
*Figura 10: Vista de la plataforma de la carretera Maca - Cabanaconde afectada por un derrumbe ocurrido el 24 de agosto.*

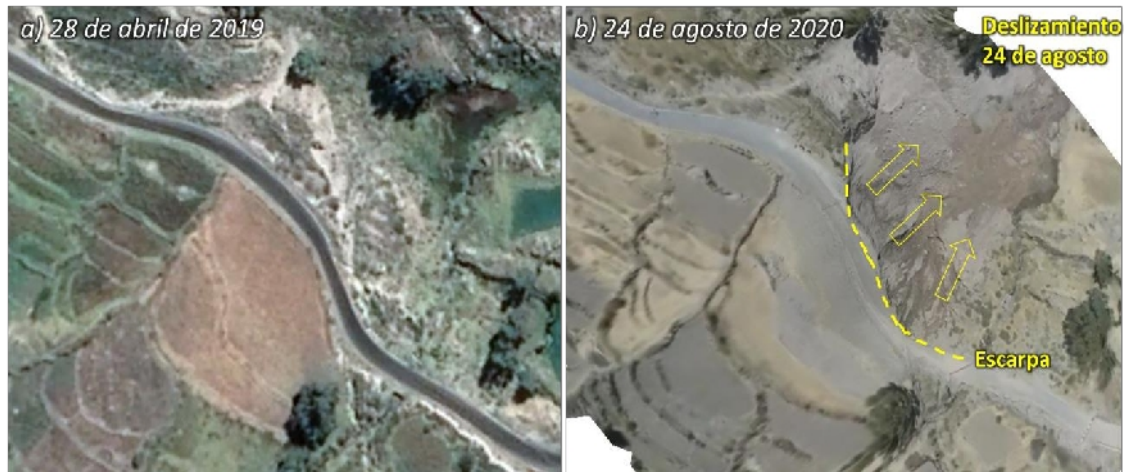
Figura 11: Vista de la carretera Maca – Cabanaconde de fechas: a) 28 de abril de 2019 (Google Earth), b) 24 de agosto de 2020 (imagen obtenida mediante fotogrametría).

Asimismo, usando imágenes satelitales y el modelamiento fotogramétrico, se determinó las características del derrumbe ocurrido el 24 de agosto de 2020 en la zona de Lari – Maca (Figuras 11 y 12), siendo estas las siguientes:

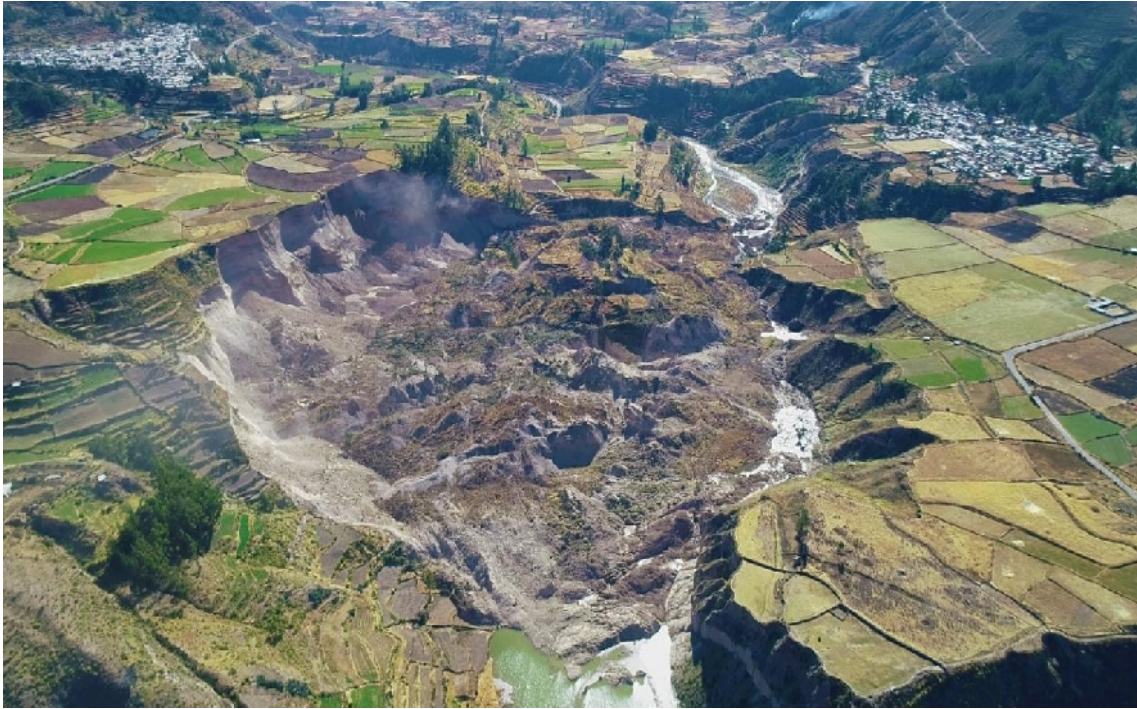
*Figura 15: Vista de la zona del deslizamiento ocurrido el 18 de junio de 2020 en la zona de Achoma, el cual represó el río Colca.*

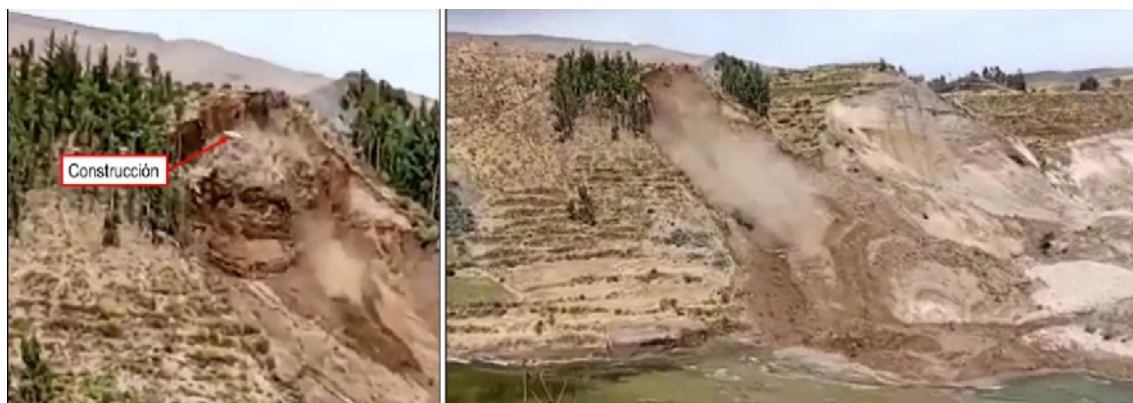
Figura 21: Deslizamiento acaecido el 19 de agosto de 2020 en horas de la mañana.

Posteriormente, el 19 de agosto en horas de la mañana se deslizó un área de menor volumen de suelo y de una construcción en el mismo sector y que fue registrado y reportado por los pobladores (Figura 21).

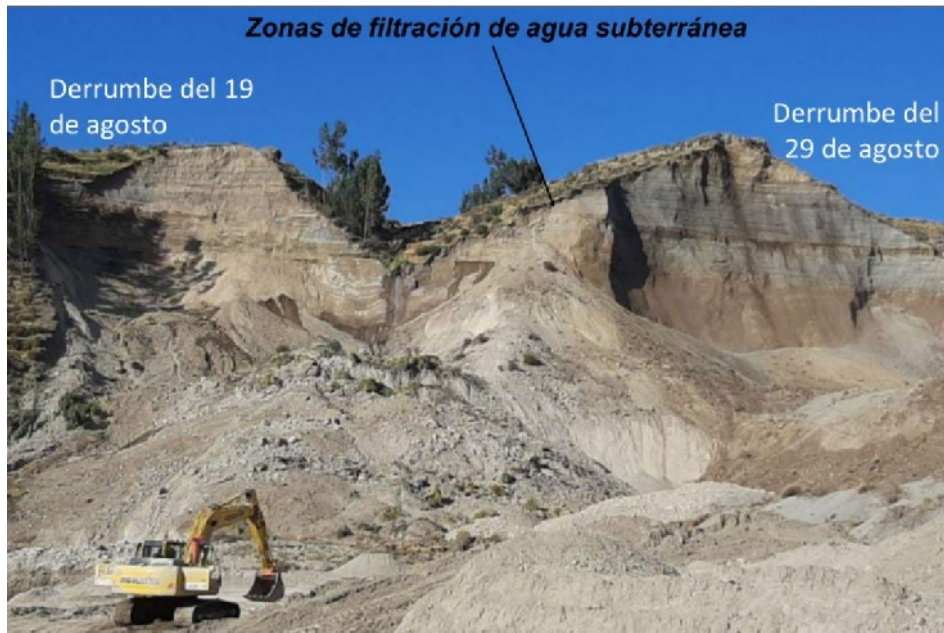
Figura 24: Derrumbe ocurrido el 29 de agosto en una de las paredes del deslizamiento de Achoma del 18 de junio.

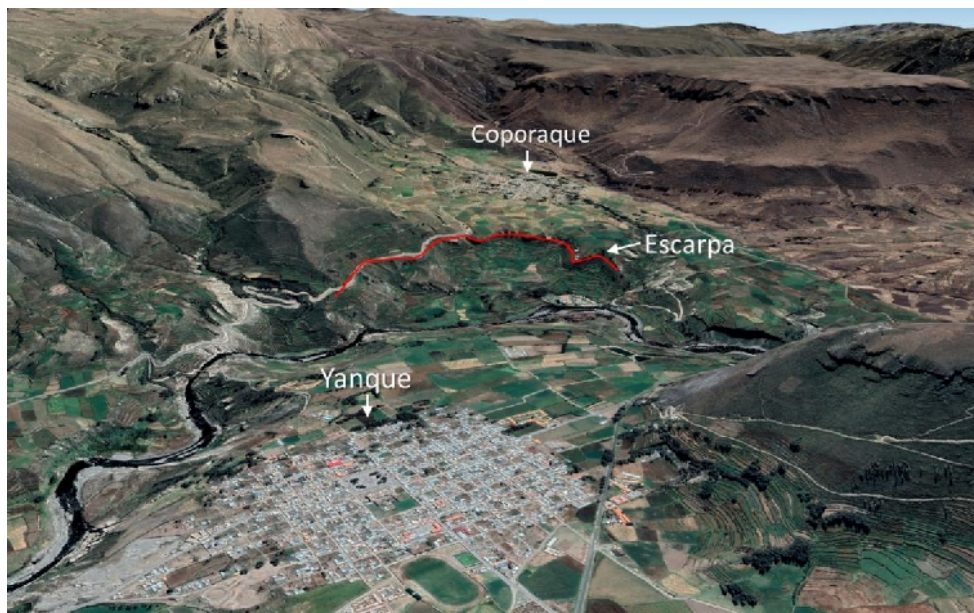
Figura 25: Vista de los poblados de Yanque y Coporaque, entre ellos se distingue una gran escarpa ligada a un deslizamiento antiguo.

Esta zona está localizada en el extremo oriental de nuestra zona de estudio (Figura 1) y en ella se identifica la presencia de una gran escarpa entre las localidades de Yanque y Coporaque (Figura 25).

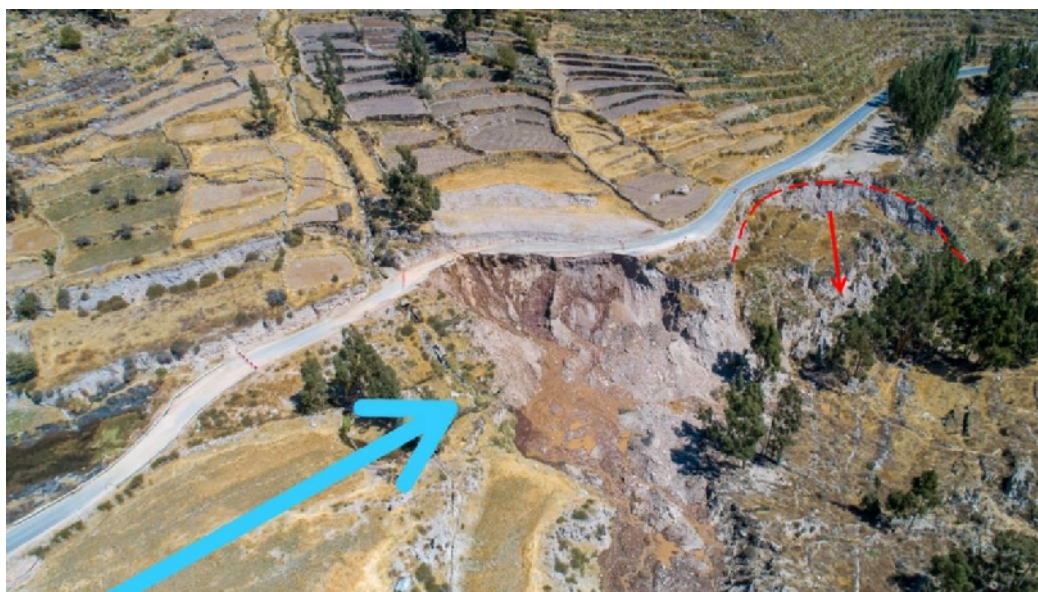
*Figura 28: Zonas inestables identificadas en ambas márgenes del valle del río Colca.*

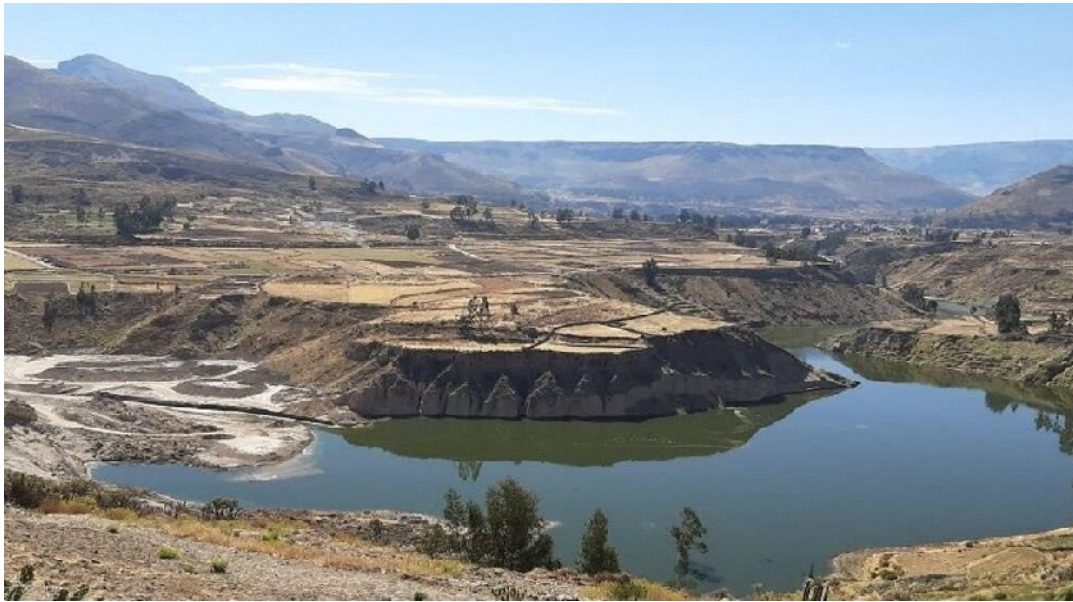
*Figura 29: Vista de la zona del embalse, en la cual algunos taludes vienen presentando inestabilidad y existe posibilidad a que se produzcan nuevos deslizamientos o derrumbes.*
