# **CRISIS SÍSMICA DE CALACOA (MOQUEGUA) OCTUBRE, 2005**

## **INFORME TÉCNICO MULTI-INSTITUCIONAL**

**LIMA - Perú  
Febrero - 2006**

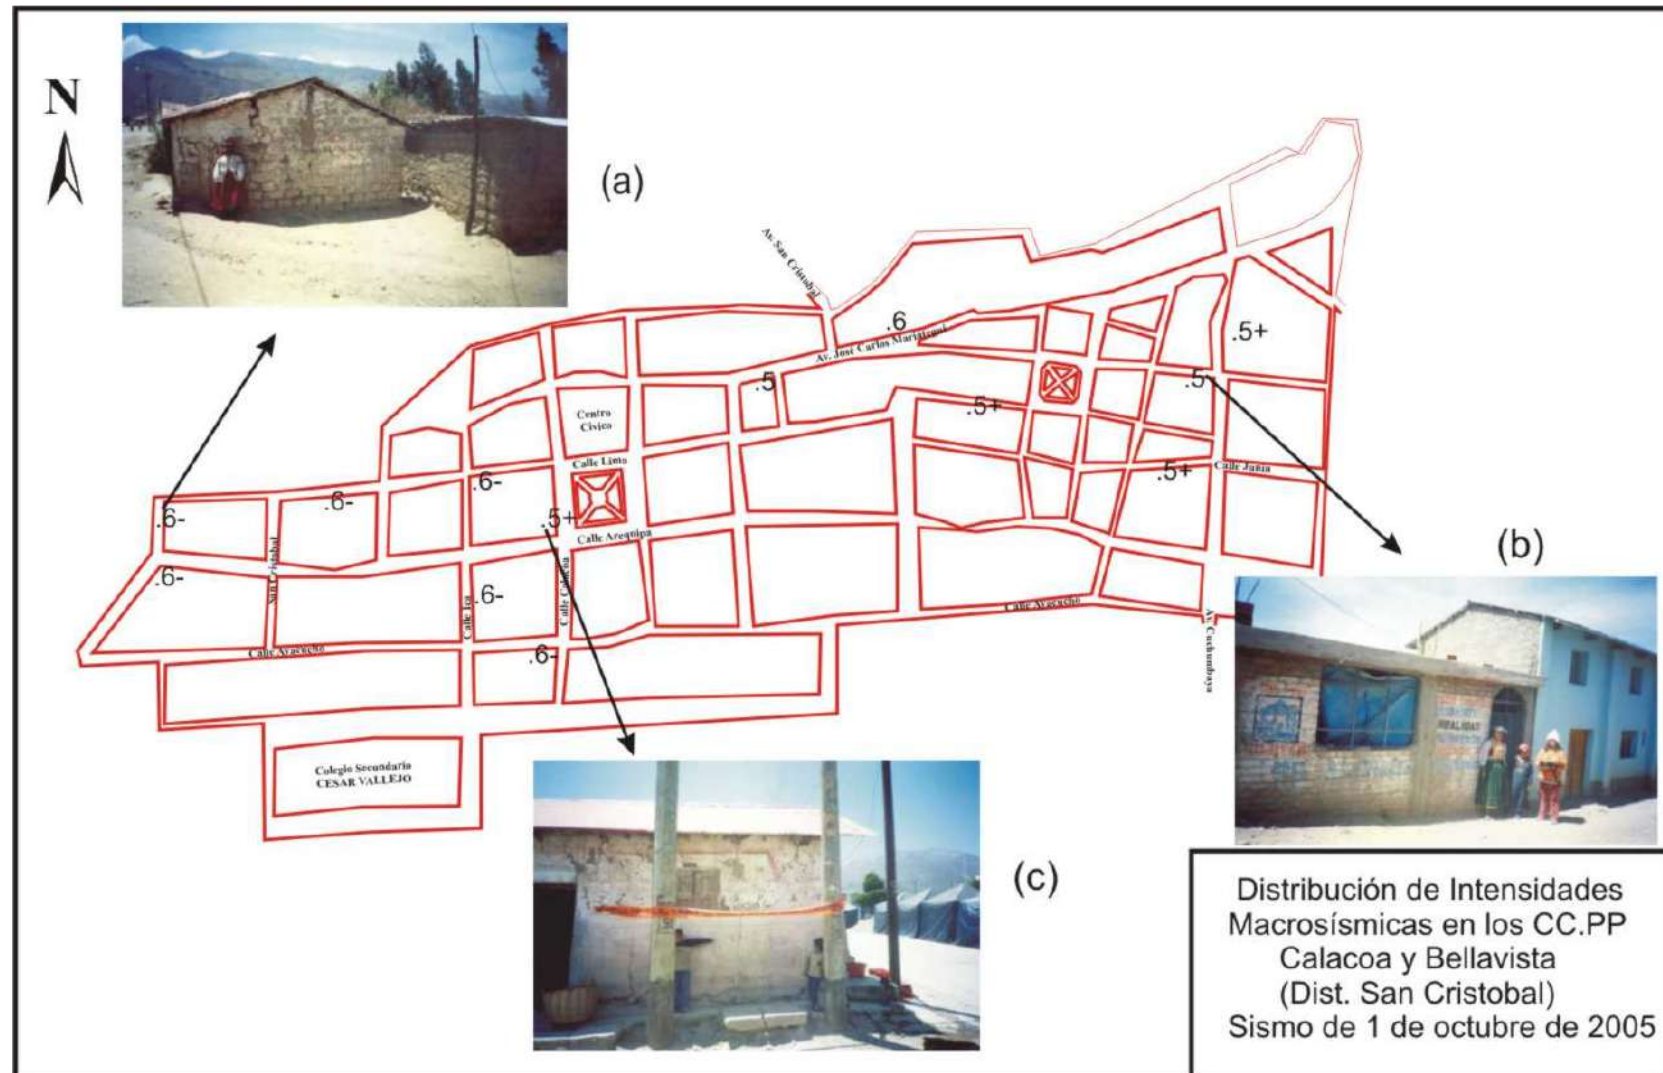
En general, el trabajo de recolección de información no ha sido uniforme en razón que en muchos de los poblados sus habitantes prácticamente permanecen todo el día dedicados a sus tareas agrícolas, no disponiendo en los poblados de personas a quienes encuestar. Las localidades con mayor número de entrevistas fueron Carumas y Calacoa; y por lo tanto, fue posible elaborar sus mapas de intensidades macrosísmicas y ellas son presentadas en las Figs. 2.2 y 2.3. En general, en todas las localidades visitadas, los mayores daños se presentaron en las viviendas de tipo A (construcciones de adobe, tapial, bloques de piedra, etc.) mal preservadas, más aún si se considera que dichas viviendas tienen muchos años de antigüedad (más de 30 años) y que fueron previamente afectadas por el gran sismo del 23 de Junio de 2001.

**Fig. 2.3.** Distribución de intensidades macrosísmicas en la localidad de Calacoa asociados al sismo del 1 de octubre, 2005. a y b). Viviendas de tipo A con más de 30 años de antigüedad, afectadas por el sismo. c). Vivienda de tipo B sin daños (construida después de año 2001).

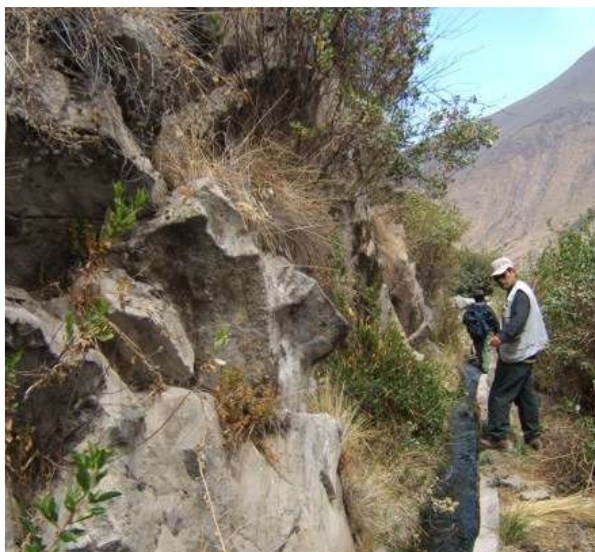
**Fig. 3.13:** Tramo de canal revestido que no ha sufrido daños, localizado al pie de lavas.

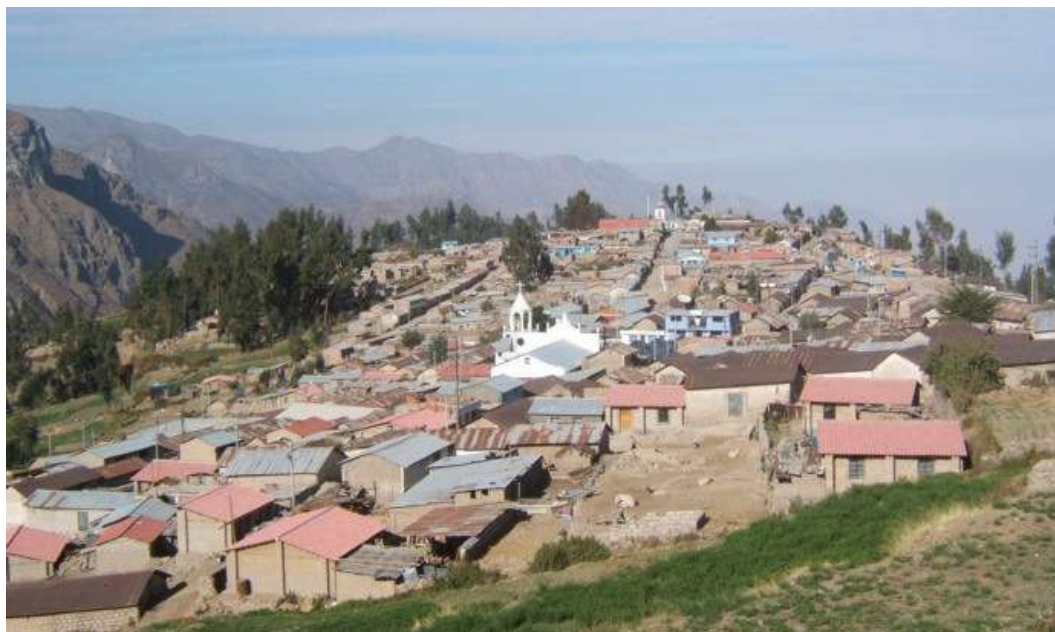
**Fig. 4.1:** Poblado de Calacoa-Bellavista.

Los distritos de Calacoa-Bellavista tienen una población total de 1170 habitantes y 680 viviendas asentadas sobre una colina, de pendiente suave, alargada de E-O cuya altitud es de 3450 msnm., y está circunscrita entre los ríos Putina y Cuchumbaya (Fig. 4.1).

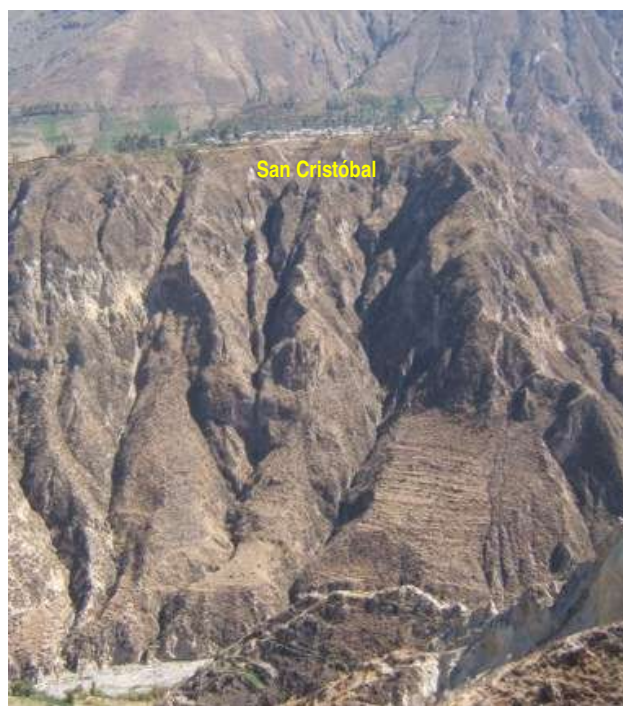
**Fig. 4.2:** Poblado de San Cristóbal.

San Cristóbal tiene una población de 578 habitantes y 388 viviendas (Fig. 4.2). Estas últimas están asentadas sobre una superficie plana a 3130 msnm., circunscrita entre la falla Putina por el norte, el río Putina, y la quebrada Estagacache por el sur, cuyo único acceso es la carretera que viene de Calacoa. El terreno está conformado por depósitos de avalanchas de escombros poco cohesivos.

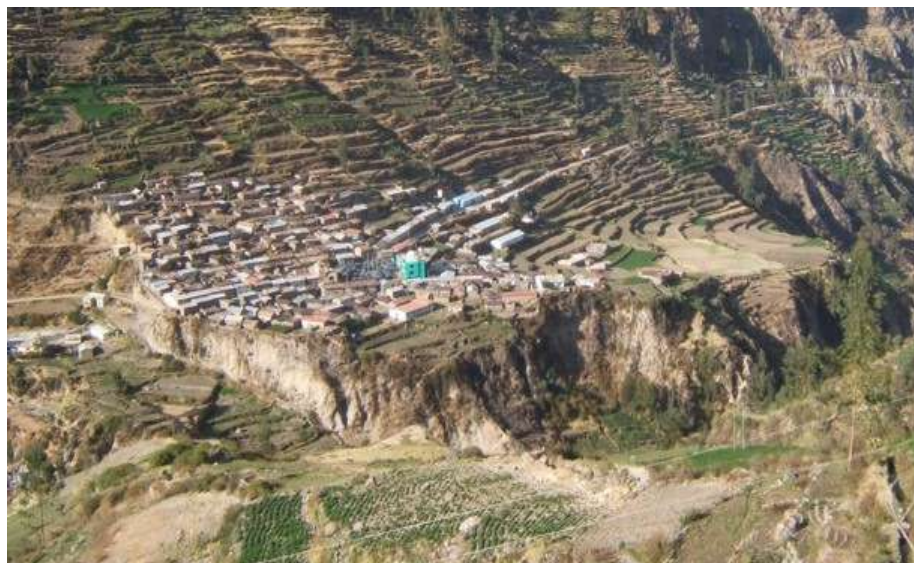
**Fig. 4.3:** Poblado de Cuchumbaya localizado al pie de una ladera.

El distrito tiene una población de 482 habitantes, 306 casas, posta médica, colegios y edificios públicos que se asientan sobre una ladera circundada por los ríos Cuchumbaya y la quebrada Soquezane (Fig. 4.3).

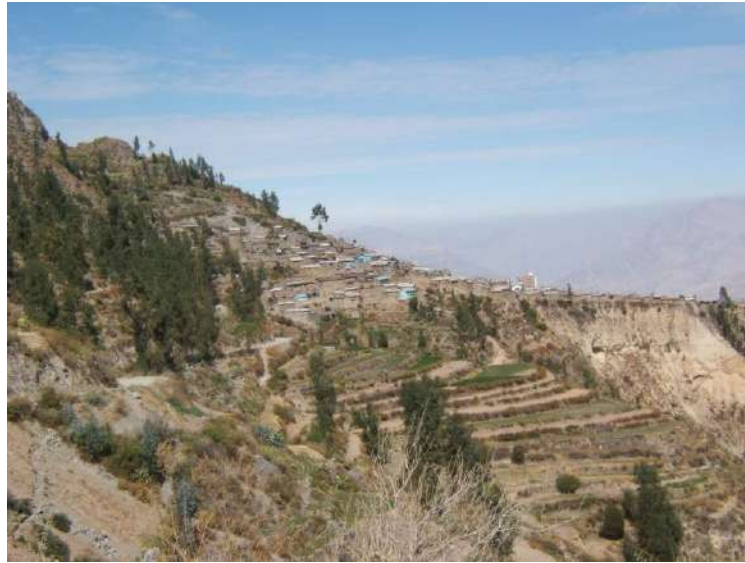
El terreno está constituido de rocas volcánicas y avalanchas de escombros del volcán Ticsani. En la Fig. 4.12 se puede apreciar la extrema magnitud de inminente peligro al que esta expuesta toda una población, por un lado esta el avance regresivo del talud inferior y por otro el derrumbe de rocas del talud superior. En este poblado se vieron afectados más del 20% de viviendas.

*Fig. 4.12 Poblado de Sacuaya localizado al pie de una ladera.*

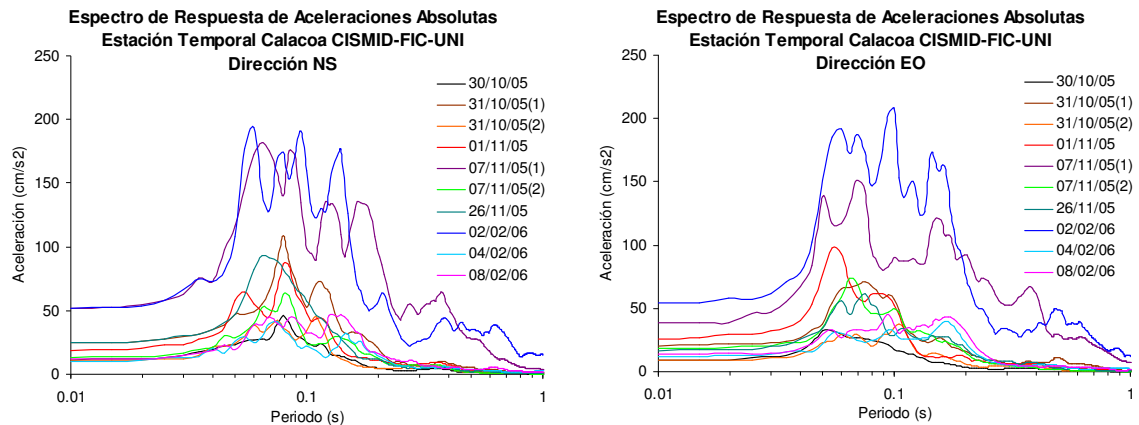
La Fig. 4.15 muestra los acelerogramas de las componentes N-S y E-O correspondientes a estos dos eventos. La Fig. 4.16 muestra el Espectro de Respuesta de Aceleraciones Absolutas, para una razón de amortiguamiento del 5%, de los registros sísmicos obtenidos en esta estación temporal que tienen como aceleración máxima del terreno mayor a  $10 \text{ cm/s}^2$ . Estos espectros en las direcciones E-O y N-S nos permiten identificar la tendencia de la respuesta del terreno en función de las aceleraciones máximas espectrales, las cuales claramente se presentan alrededor de un valor de periodo de 0.1 segundo, dicho valor corresponde en forma aproximada a las viviendas de adobe que se encuentran en esta zona. Valores de aceleración máxima espectral de  $200 \text{ cm/s}^2$  se presentan para este periodo. Se puede observar que la forma de estos espectros tiende a tener estos valores máximos alrededor de este periodo, lo que motiva a concluir que ante los sismos de mayor magnitud que han ocurrido en esta zona y próximos que sucedan, **las viviendas de adobe han sufrido y sufrirán directamente los efectos de estos movimientos**. Esto se debe a las condiciones locales de sitio. Los registros sísmicos se encuentran disponible en forma libre a través de la página web del CISMID en la sección de la Red Acelerográfica: [www.cismid-uni.org](http://www.cismid-uni.org).

Fig. 4.16 Espectro de Respuesta de Aceleraciones Absolutas, estación temporal Calacoa.6

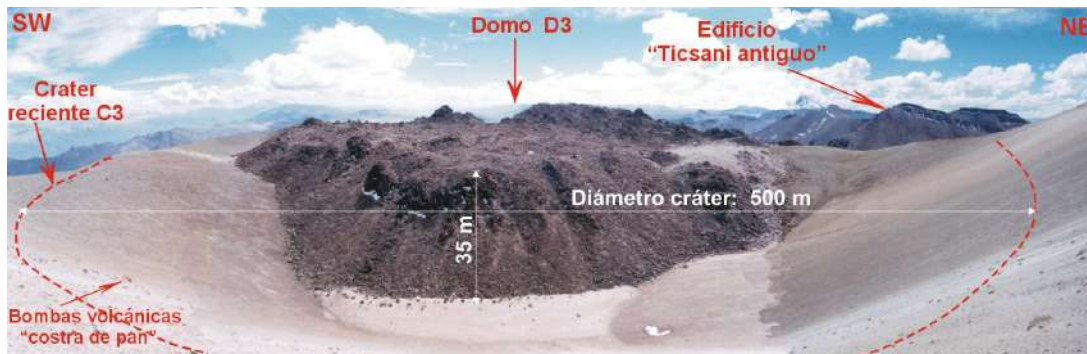
**Fig.5.1** Domo D3 emplazado en el cráter más reciente del volcán Ticsani.

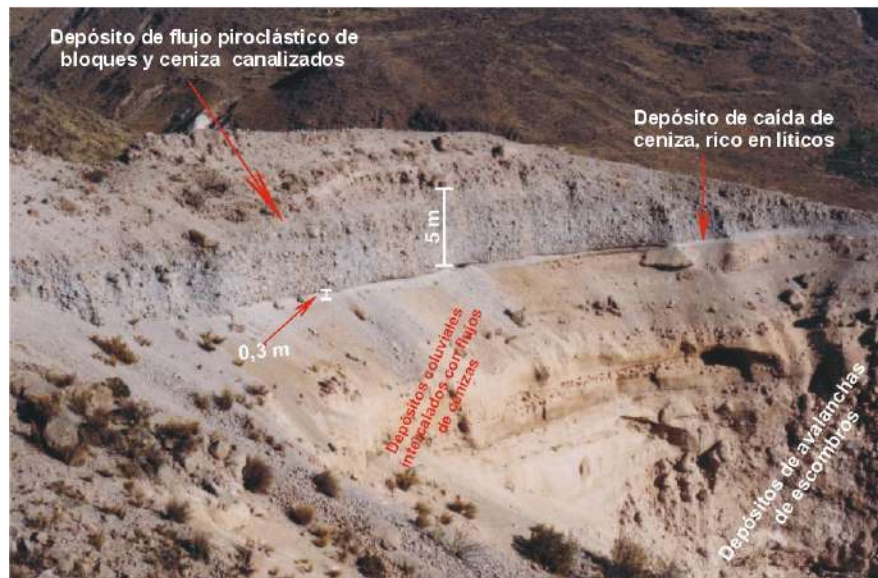
**Fig.5.2** Depósitos de flujos piroclásticos de bloques y cenizas del volcán Ticsani que yacen en el Sector SO del volcán.

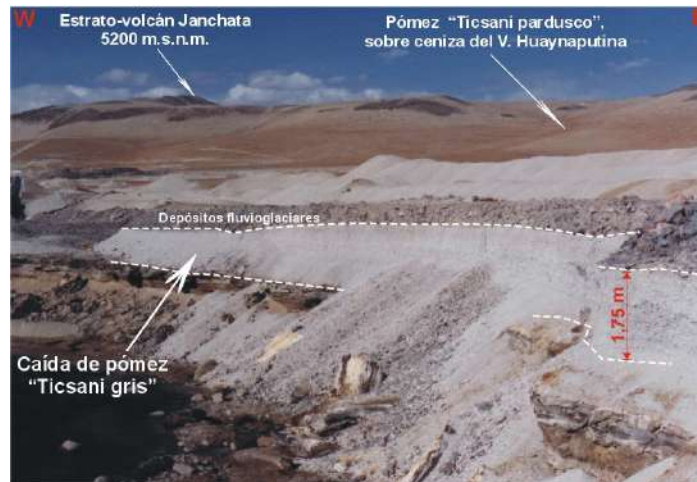
b) Entre 10,600 y 400 años, se produjo otra erupción de moderada magnitud, que emplazó cenizas denominada “Ceniza Ticsani Gris”. Dicho depósito se emplazó preferentemente hacia el SE, a 3 km al SE del cráter, y mide 10 cm de espesor (Fig. 5.3).

**Fig. 5.3** Depósito de caída de pómez "Ticsani gris".

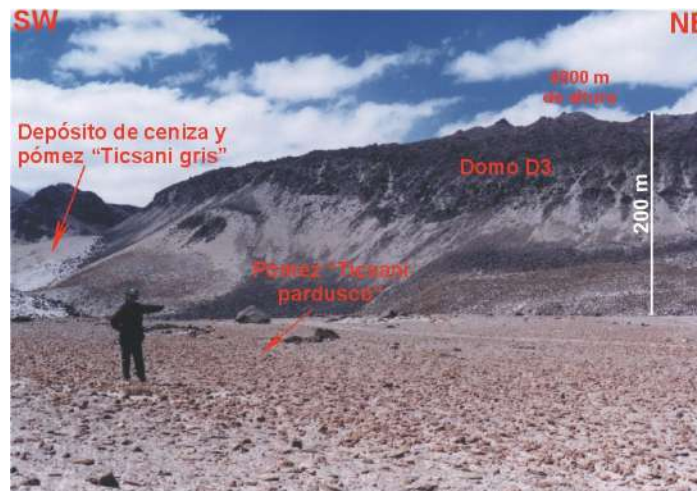
c) La última erupción del volcán Ticsani emplazó pómez de color pardusco (“Pómez Ticsani Pardusco”), que se hallan dispersos en la superficie sin conformar una capa continua. Los pómez se pueden observar en áreas cercanas al volcán, miden de algunos centímetros a 40 cm de diámetro (Fig. 5.4). Estos se hallan sobre las cenizas del volcán Huaynaputina del año 1600 D.C., por lo que pensamos que la última erupción del volcán Ticsani ocurrió hace menos de 400 años.

**Fig. 5.4** Depósito de caída de pómez "Ticsani pardusco".

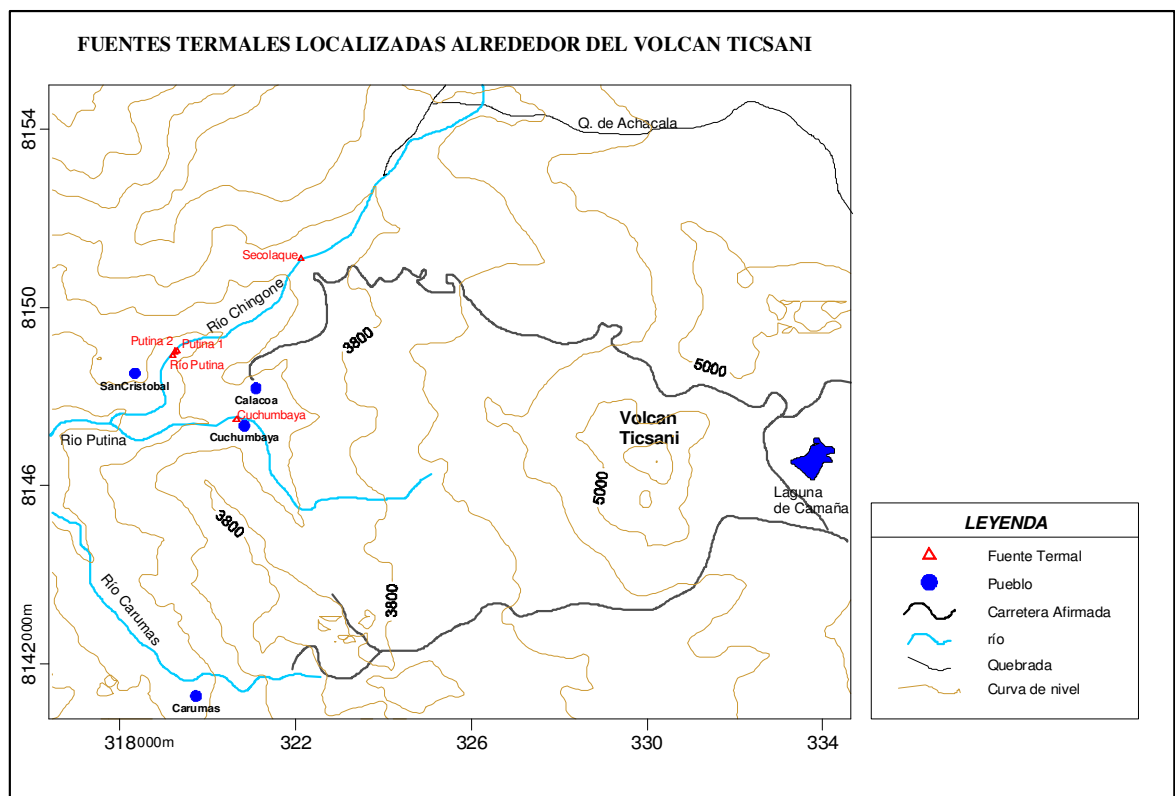
El volcán Ticsani es un volcán activo (Mariño, 2002), que presenta un importante sistema hidrotermal, puesto de manifiesto por la presencia de pequeñas fumarolas en la cumbre, y fuentes termales alrededor del edificio volcánico, principalmente aquellas localizadas en el río Putina, entre 4 y 10 km al NO del volcán (Fig. 5.6).

**Fig. 5.6.** Mapa de localización de Fuentes Termales asociadas al volcán Ticsani

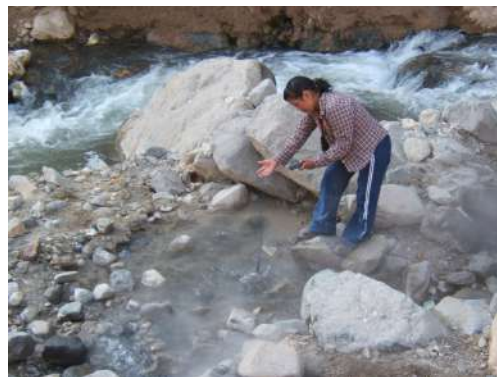
*Fig. 5.8 Fuente termal Putina II*

Por otra parte, el agua del “Río Putina II” (muestra recolectada al final de la localización de las fuentes termales) (ver Fig. 5.8) es contaminada con las aguas termales localizadas a lo largo del cauce del río Putina, permitiendo el incremento de la concentración de los elementos químicos y su temperatura, esto se observa al correlacionar los resultados químicos del “Río Putina I” y “Río Putina II” aguas recolectadas en el mismo río, pero en diferentes puntos.

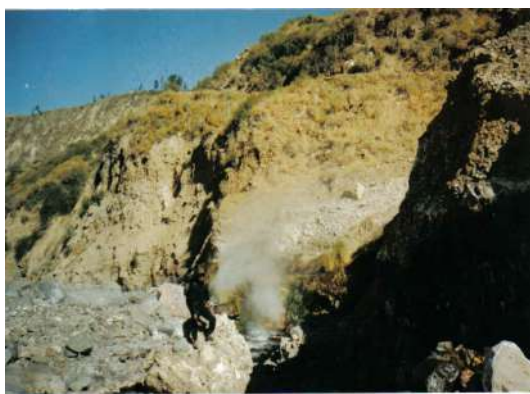
*Fig. 5.9 Fuente termal en la margen derecha del río Putina en dirección del pueblo de San Cristóbal*

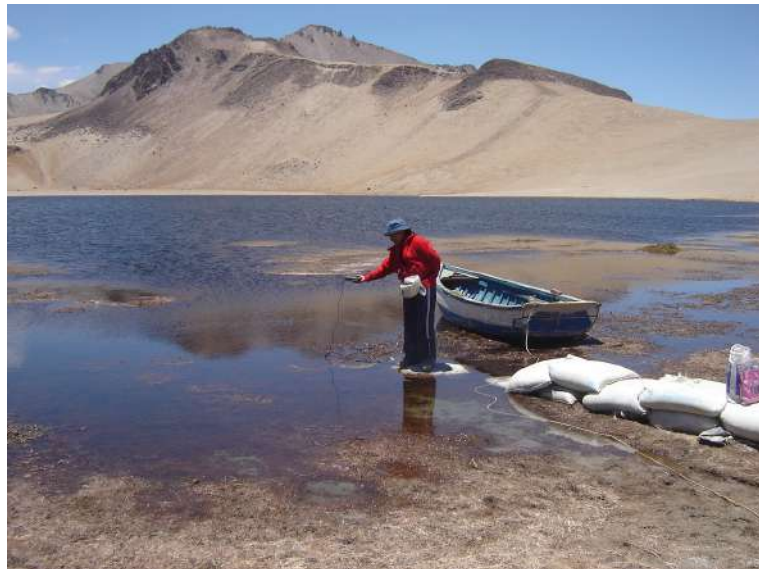
*Fig. 5.12 Laguna Toro Bravo, ubicado 5 km al SE del Ticsani*

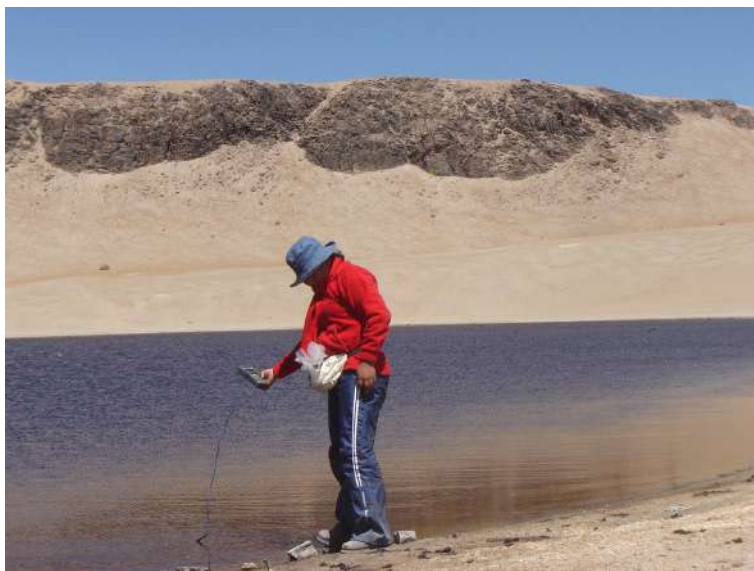
*Fig. 5.13 Laguna Camaña localizado a 3 km al Este del Ticsani*

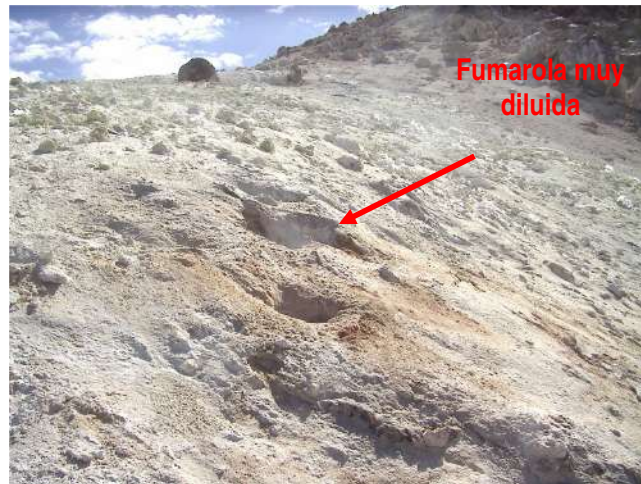
En la cima del volcán Ticsani (5400 msnm.), no se ha observado ningún cambio de la actividad fumarólica con relación a lo observado en 1999. Las emisiones de pequeñas fumarolas solo se observan en dos puntos muy locales. Estas fumarolas son muy diluidas de color blanquecino con un ligero olor a azufre, con una temperatura aproximada de 76°C (Fig. 5.14; 5.15 y 5.16).

*Fig. 5.14. Presencia de fumarolas tenues en el volcán Ticsani (5300 msnm.)*

- Continuar con el control periódico de observaciones visuales de la cima del volcán y alrededores, para detectar variaciones en las emisiones de gases, agrietamientos del terreno, etc.

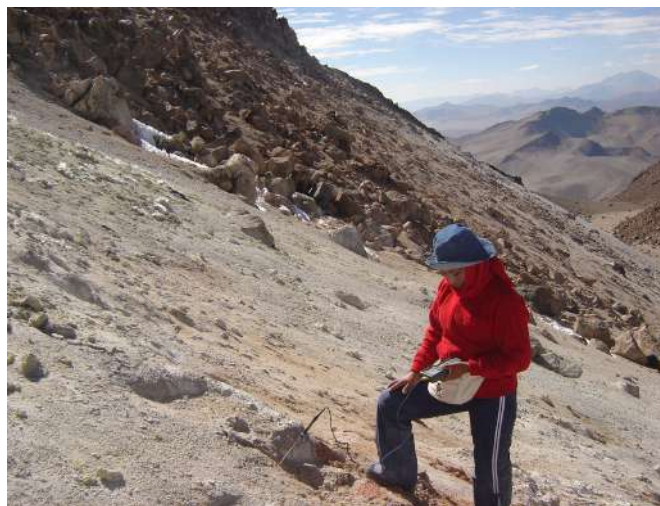
*Fig. 5.15. Medición de temperatura de la fumarola del volcán Ticsani*

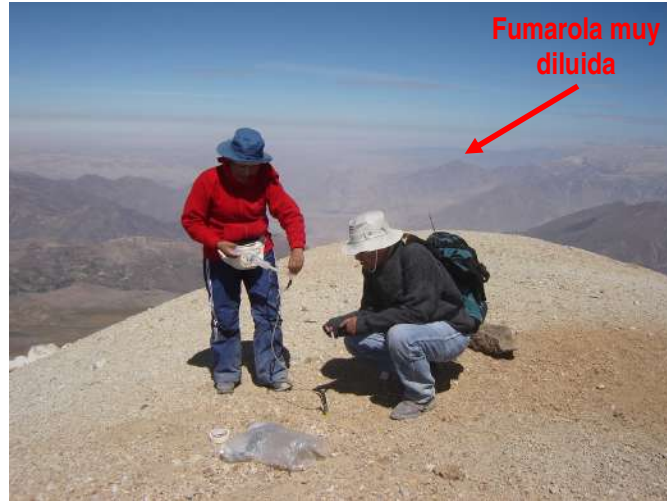
*Fig. 5.16. Muestreo de gas del suelo CO<sub>2</sub> en la cima del volcán Ticsani*

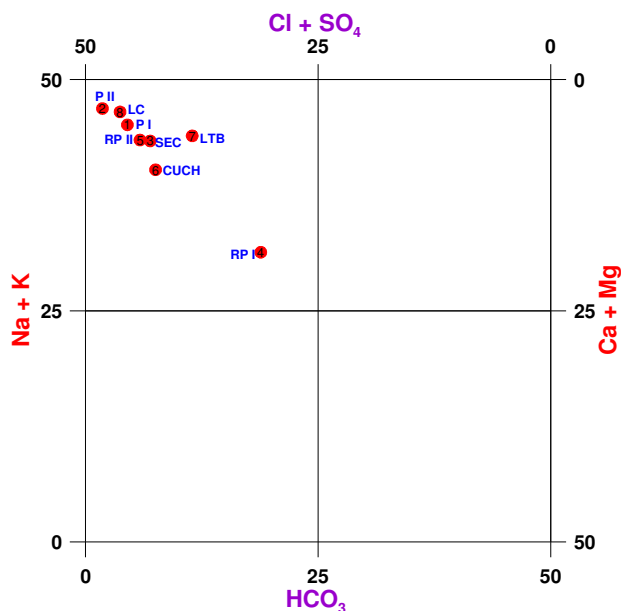
Los primeros resultados geoquímicos de aguas obtenidos, muestran que las fuentes termales asociados al volcán Ticsani son aguas **sulfato cloruro alcalinas**, para esta clasificación se ha hecho uso del diagrama de Langelier (Fyticas et al, 1989), Fig 5.19, donde se observa que las aguas muestreadas se ubican dentro del cuadrante de las proporciones químicas Cl<sup>-</sup>+SO<sub>4</sub><sup>2-</sup> – Na<sup>+</sup>+K<sup>+</sup>.

Fig. 5.19 Diagrama de Langelier

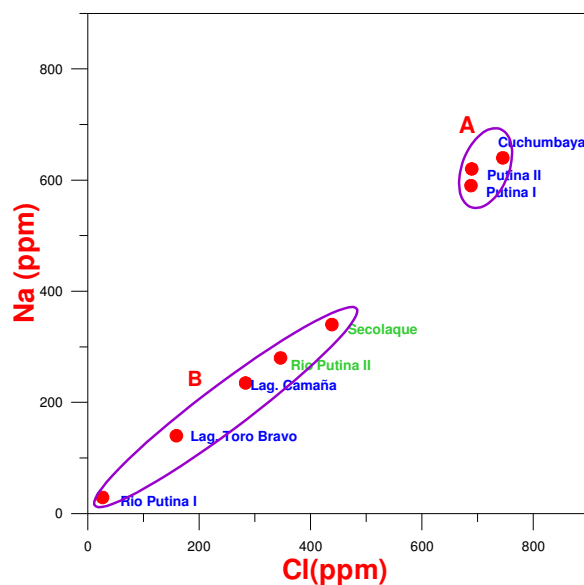
El diagrama binario Na-Cl muestran una relación lineal entre todas estas aguas (ver Fig.5.20). Este gráfico sobre la base del contenido de sodio  $\text{Na}^+$  y cloro  $\text{Cl}^-$  divide a las aguas en dos grupos. Las aguas del grupo **A** son aguas con alto contenido de  $\text{Na}^+$  y  $\text{Cl}^-$ , característico de aguas que presentan temperaturas altas. Las fuentes de este grupo presentan temperaturas entre 50 a 94 °C. Por otro lado, las aguas del grupo **B** presentan bajos contenidos de  $\text{Na}^+$  y  $\text{Cl}^-$ , debido que son aguas frías. También se puede mencionar que la fuente de Secolaque sufre una mezcla con el agua del “Río Putina I” (muestra recolectada antes de mezclarse con las fuentes termales), debido que esta fuente se localiza en el cauce del río sufriendo una dilución, por el cual se ubica dentro del grupo B.

Fig. 5.20 Diagrama binario  $\text{Na}^+$  -  $\text{Cl}^-$

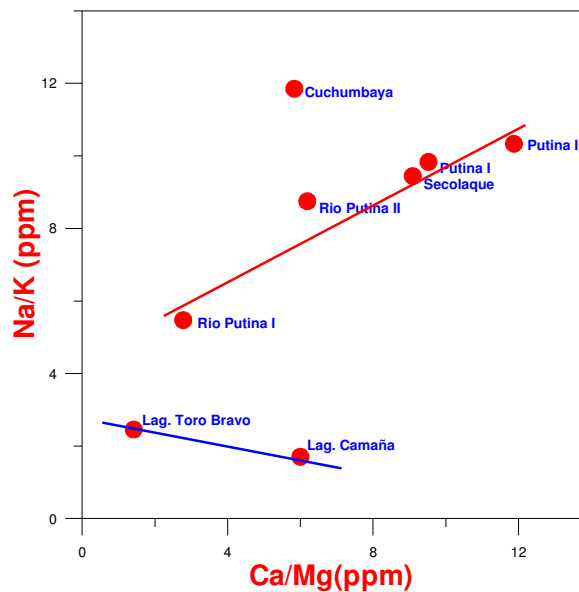
El diagrama binario Na/K (monovalente) – Ca/Mg (bivalente) muestra otros tipos de relaciones de las aguas muestreadas (Fig.5.21). Las aguas localizadas a lo largo del río Putina todas están sobre una misma línea (línea roja). Esto también puede significar que las aguas del río Putina pueden ser una fuente de contaminación de las aguas termales. Por otro lado, las aguas de las lagunas Toro Bravo y Camaña presenta una distribución de elementos monovalentes y bivalentes completamente diferentes (línea azul) a las aguas localizadas en el río Putina.

Fig. 5.21 Diagrama monovalente Na/K- bivalente Ca/Mg

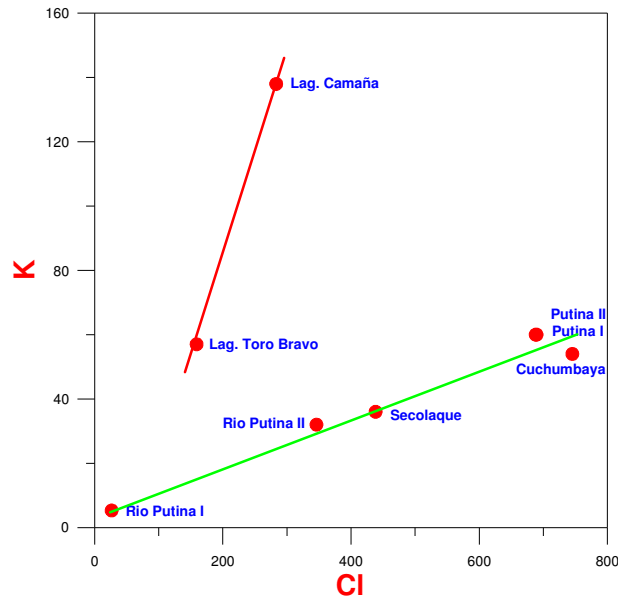
Para precisar esta diferenciación se ha hecho uso del diagrama binario K-Cl (Fig.5.22), donde se muestra también la repartición de las fuentes en dos grupos diferentes, apoyando la hipótesis que presentan una distribución diferente de los elementos químicos entre las aguas de las lagunas (Laguna Toro Bravo, Laguna Camaña) y las aguas localizadas a lo largo del río Putina.

Fig.5.22. Diagrama binario  $K^+ - Cl^-$

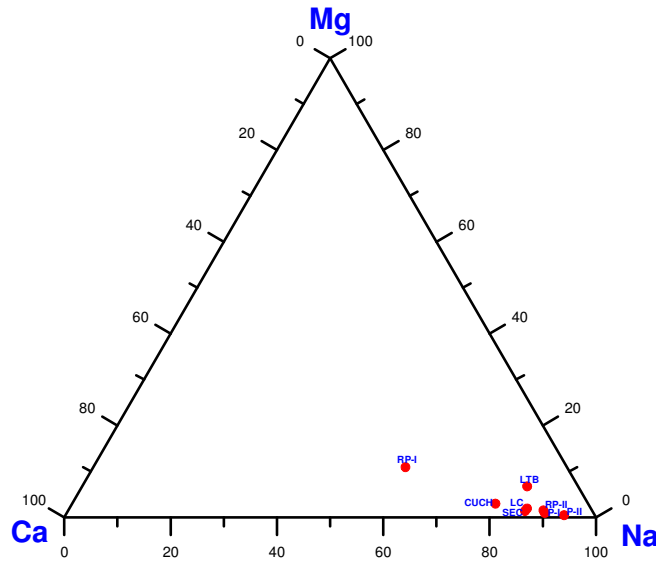
El diagrama ternario de Na-Ca-Mg se distinguen que las aguas muestreadas se agrupan dentro de aguas alcalinas (Fig. 5.23), caracterizados generalmente por presentar altas temperaturas y posiblemente alto contenido de minerales. Las fuentes termales con altas temperaturas son las que localizan en el cauce del río Putina y la quebrada Quebaya. Las fuentes frías corresponden a la Laguna Toro Bravo y Camaña, y las aguas del río Putina.

Fig. 5.23. Diagrama ternario Na-Ca-Mg

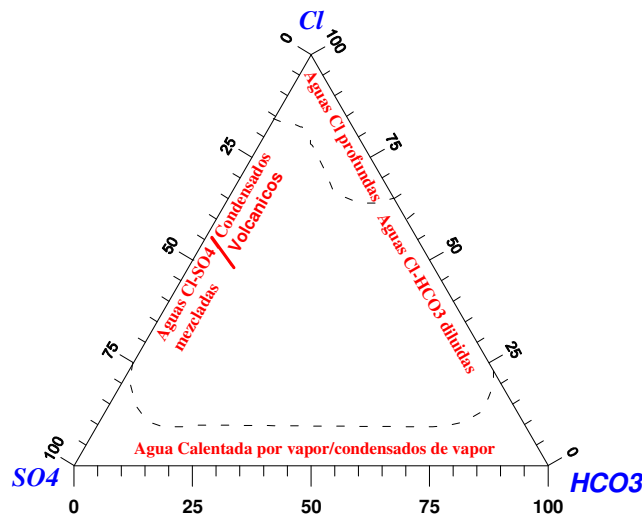
El diagrama ternario  $\text{Cl-SO}_4\text{-HCO}_3$  (Fig. 5.24, 5.25) ilustra que las fuentes termales se agrupan dentro de las aguas cloruro-sulfatadas. Adoptan esta característica probablemente debido a que a profundidades variables se han mezclado con condensados volcánicos.

Fig. 5.24. Diagrama Ternario (Giggenbach, 1998)

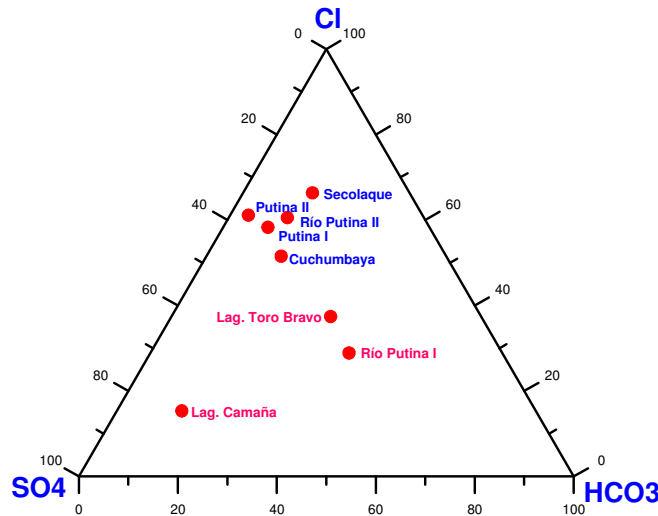
Fig. 5.25. Diagrama ternario Cl-SO<sub>4</sub>-HCO<sub>3</sub>
