# INSPECCIÓN GEODINÁMICA DE LOS POBLADOS DE MANDORCILLO Y SONDORILLO

Huancabamba - Piura

Informe Técnico N°020-2021/IGP CIENCIAS DE LA TIERRA SÓLIDA

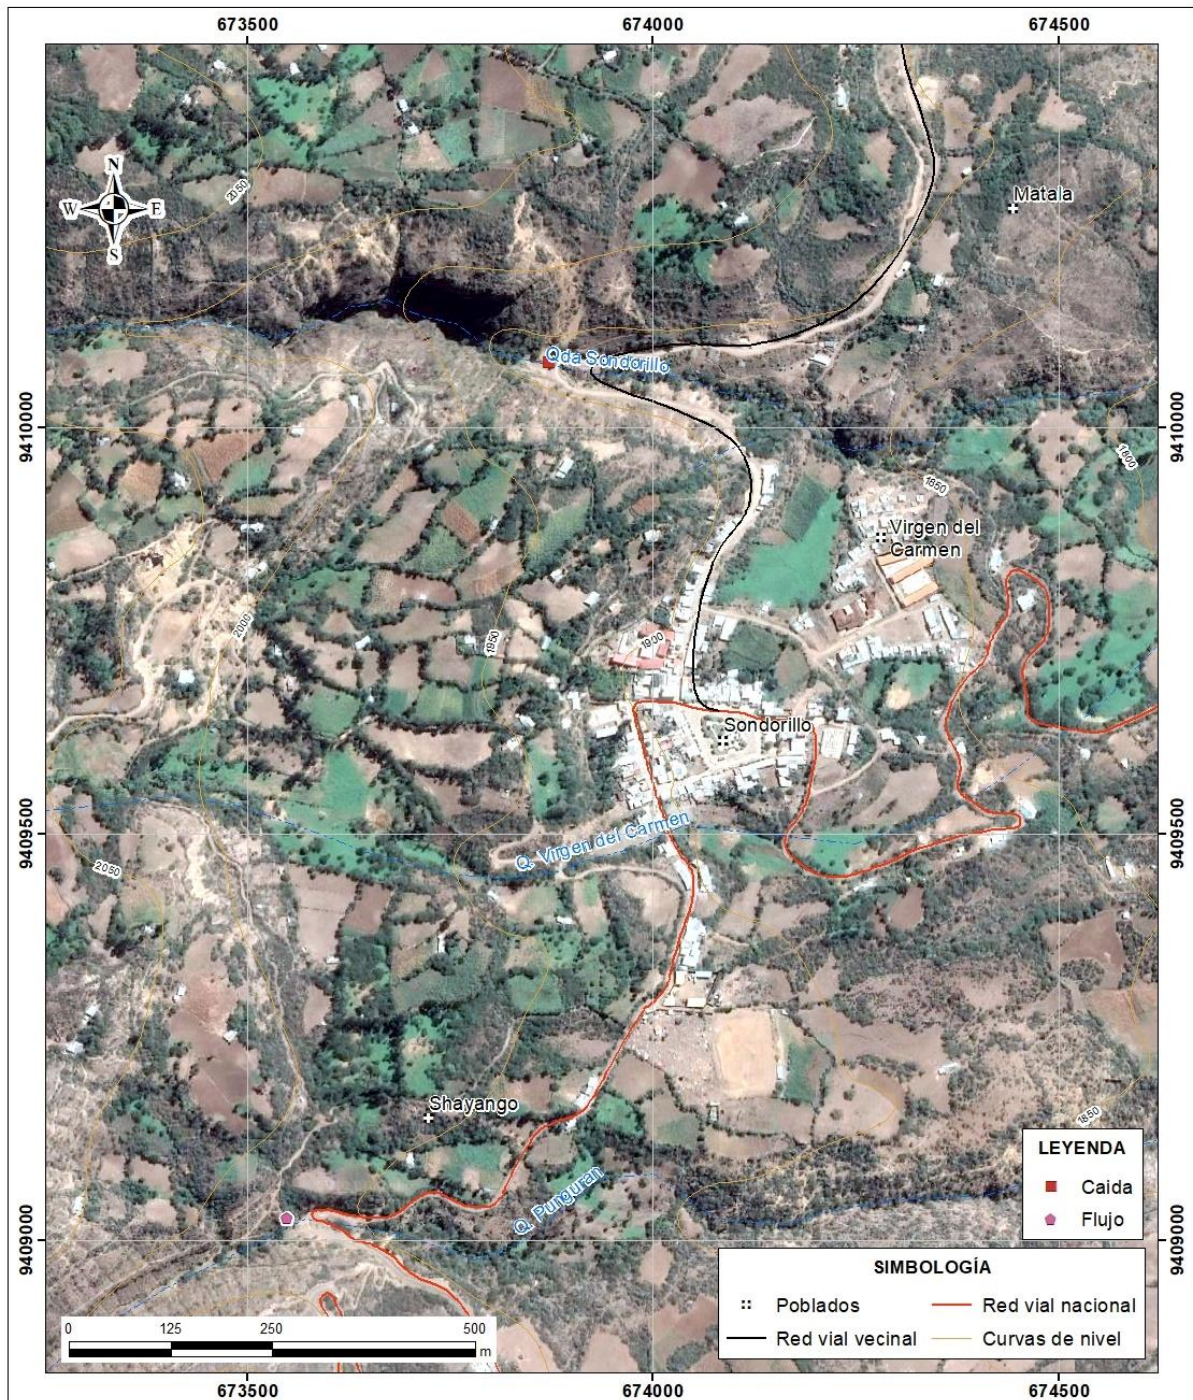
De acuerdo al inventario de peligros geológicos ocurridos en la región Piura y Tumbes publicado por el INGEMMET, se muestra que en las inmediaciones de las quebradas Sondorillo y Pungurán, históricamente han ocurrido eventos de caída de rocas y flujos de detritos (Figuras 4).

Figura 4: Inventario geodinámico en las inmediaciones de la zona urbana de Sondorillo. Corresponde a caída de rocas y flujos de detritos. Base de datos del INGEMMET.

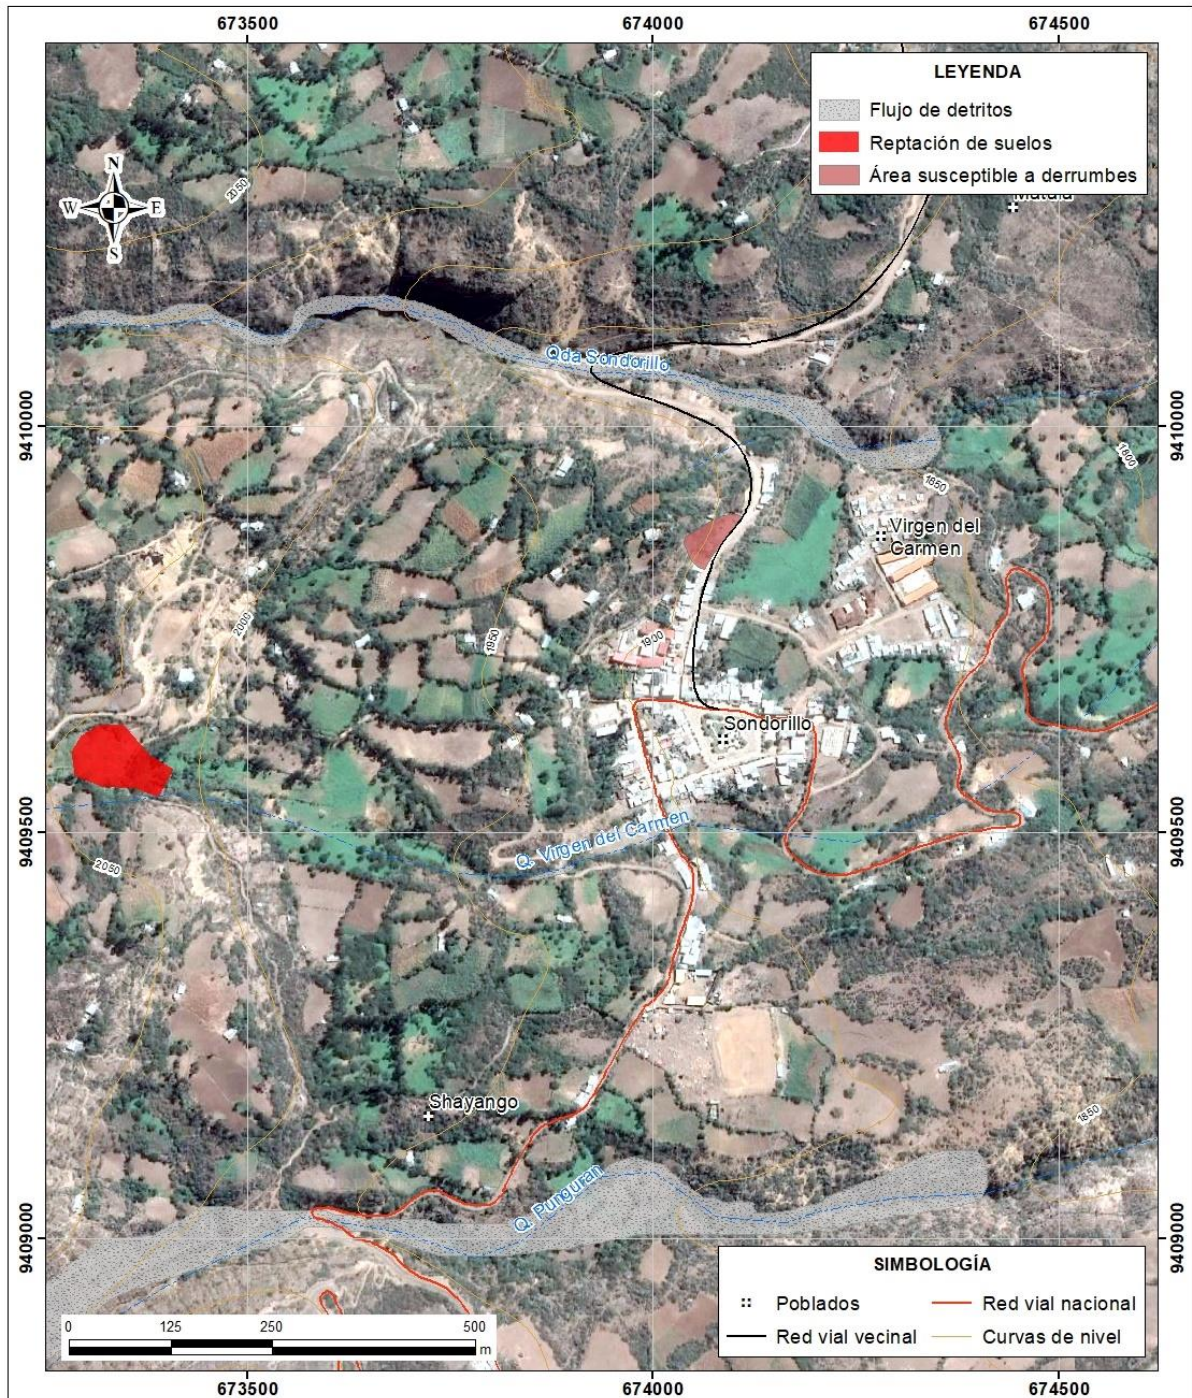
Finalmente, en la Figura 13 se muestra el área urbana de Sondorillo y zonas adyacentes en donde se indica la ubicación de las áreas propensas a generar flujos de detritos, reptación de suelos y otras susceptibles a derrumbes que deben ser consideradas a fin de reducir el riesgo en toda el área de estudio.

Figura 13: Eventos geodinámicos identificados en las inmediaciones del distrito de Sondorillo

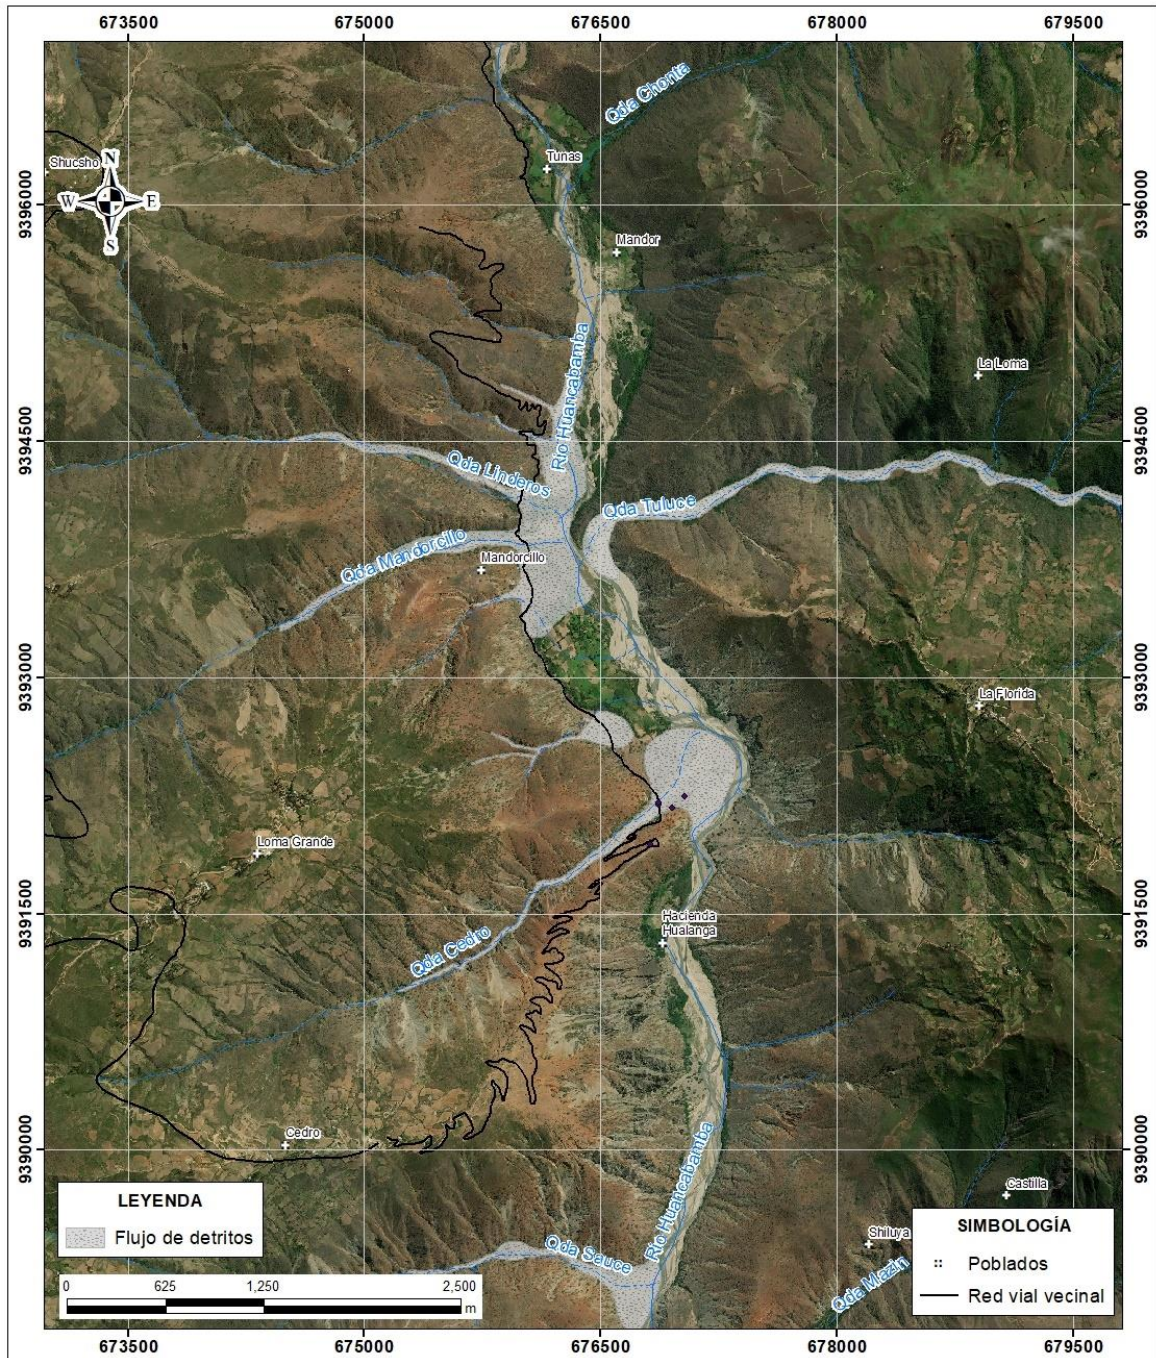
Asimismo, en la parte baja de la quebrada El Cedro se ha identificado la presencia de una vivienda expuesta a la ocurrencia de flujo de detritos, la cual se encuentra contigua al abanico aluvional y podría ser afectada (Figuras 14, 15 y 16).

Figura 15: Flujos de detritos cartografiados en las inmediaciones de la quebrada Mandorcillo y El Cedro
