**INSPECCIÓN GEODINÁMICA EN LOS CENTROS POBLADOS  
SOLEDAD, HACIENDA PAREDONES Y MIRAMAR  
(Distrito de Vichayal, Provincia de Paita, Región de Piura)**

Informe Técnico N°018-2023/IGP CIENCIAS DE LA TIERRA SÓLIDA

Inspección Geodinámica en los centros poblados Soledad, Hacienda Paredones y Miramar  
(Distrito de Vichayal, Provincia de Paita y Región de Piura)

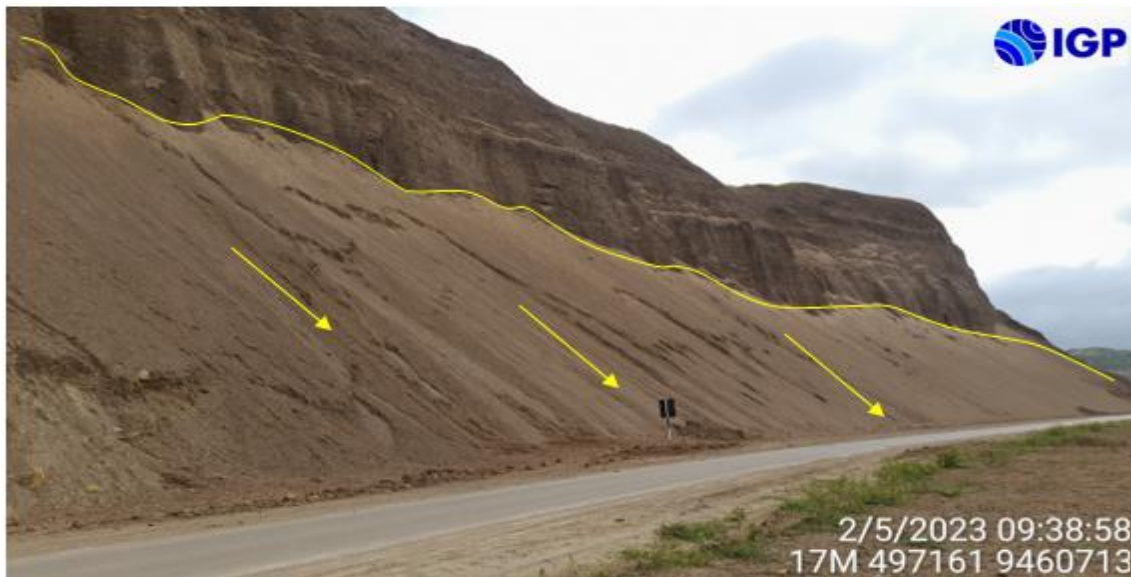
Esta geoforma corresponde a los materiales inestables dispuestos sobre las laderas del cerro Cinchado que se encuentran ocupando parte de la vía La Costanera (Figura 7).

*Figura 7.- Unidad geomorfológica vertiente coluvio – deluvial que resultó de la acumulación de materiales en la parte baja y media de la ladera*

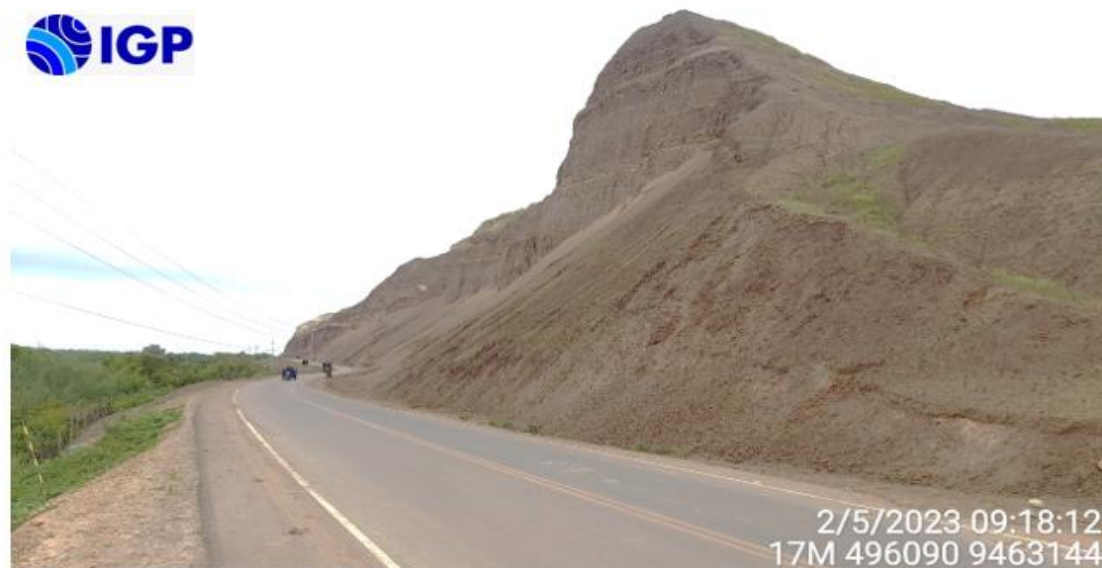
**Loma:** Unidad geomorfológica constituida por superficies elevadas cuya base presenta forma alargada y con pendiente superior a los 25° de inclinación. Esta unidad geomorfológica está conformada por lutitas y areniscas que son afectadas por eventos geodinámicos del tipo derrumbes y caída de rocas (Figura 8).

*Figura 8.- Elevación del tipo loma ubicada al costado de la vía costanera que conforma el cerro denominado Cinchado*

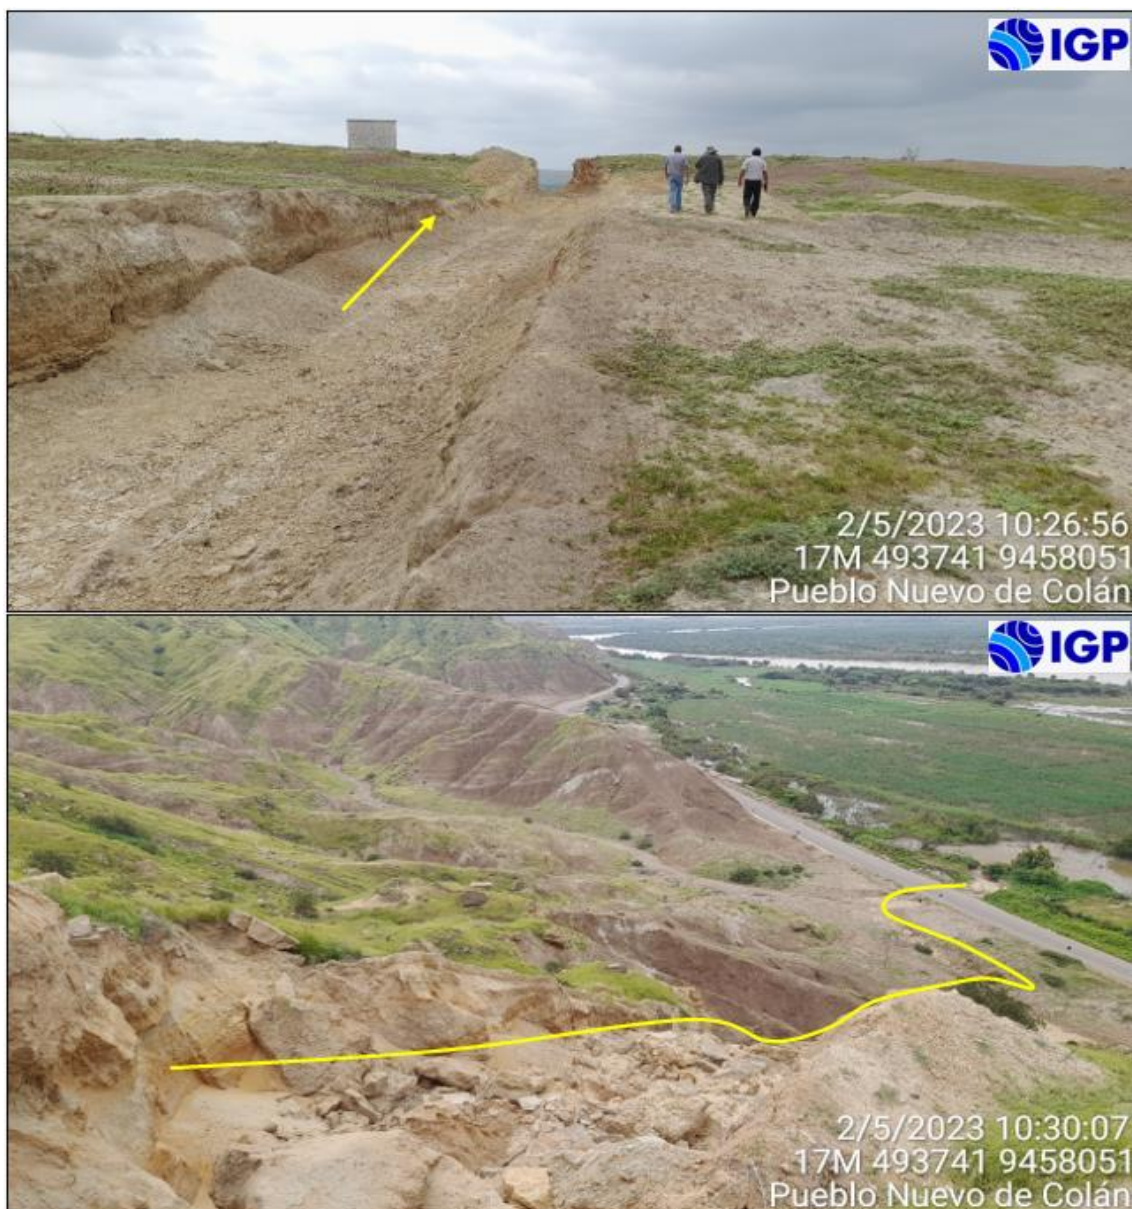
Además, esta unidad geomorfológica comprende un canal de drenaje (canal de coronación) construido en las inmediaciones del sector Tablazo del C.P. San Felipe con el fin de evacuar las aguas de escorrentía hacia la parte baja y evitar la activación de las quebradas Paredones y Arellano (Figura 14).

*Figura 14.- Canal de coronación situado en el sector Tablazo del C.P. San Felipe que conforma la unidad geomorfológica cauce aluvial. La imagen superior muestra el canal excavado con la finalidad de drenar las aguas de escorrentía hacia la parte baja para evitar la activación de las quebradas Paredones y Arellano, mientras que, la imagen inferior muestra la erosión del flujo de agua sobre la loma y generación de flujos de lodo que se desplazan hacia la vía Costanera*

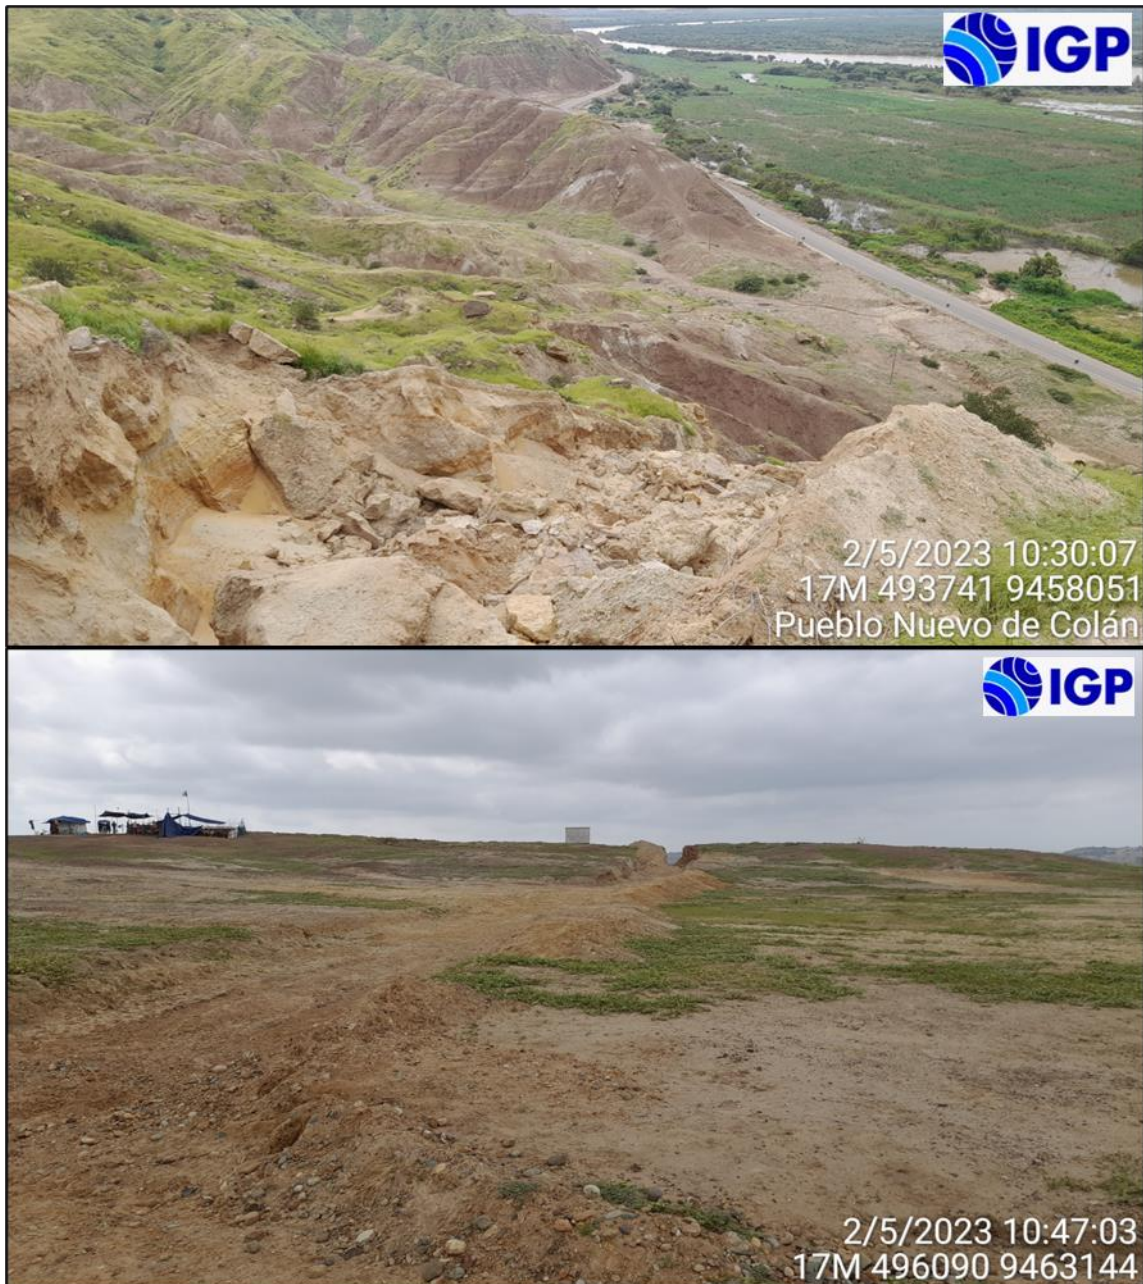
**Loma:** Sobre esta unidad geomorfológica de superficie elevada y cima llana se asienta el sector Tablazo del C.P. San Felipe, está conformada por lutitas y areniscas, (Figura 16).

*Figura 16.- La imagen superior muestra las laderas de la unidad geomorfológica loma que se ubica contigua a la vía Costanera (extremo norte), la imagen inferior muestra la cima de la loma denominada sector Tablazo del C.P. San Felipe donde se tiene previsto el reasentamiento de los habitantes del C.P. San Felipe, debido a que son afectados por flujos de lodos y detritos durante la ocurrencia de lluvias intensas*

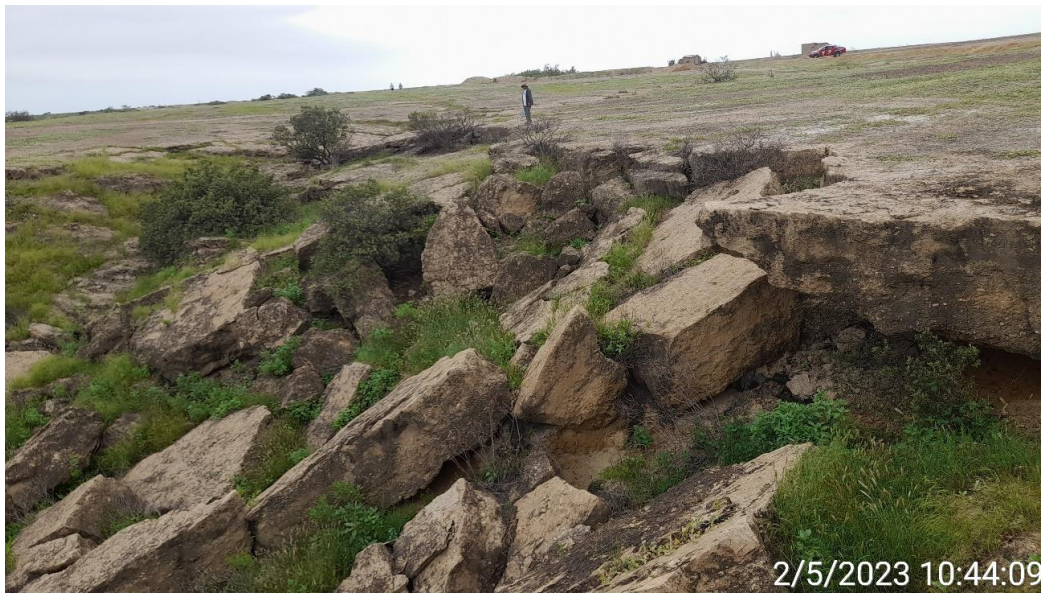
**Vertiente coluvio - deluvial:** Corresponde a superficies conformadas por la acumulación de materiales coluviales (fragmentos de rocas) que se encuentran en las laderas de los cerros, por tanto, constituyen zonas susceptibles a caídas de rocas (Figura 17).

Figura 17.- Unidad geomorfológica vertiente coluvio – deluvial conformada por materiales sueltos susceptibles a la ocurrencia de caída de rocas que fue reconocido en las nacientes de las quebradas Paredones y Arellano

- Los taludes que conforman las laderas de las lomas, específicamente los sectores situados en las nacientes de las quebradas Paredones y Arellano, son susceptibles a la ocurrencia de caída de rocas, debido al fracturamiento de las rocas areniscas y materiales inconsolidadas que pueden desprenderse pendiente abajo.

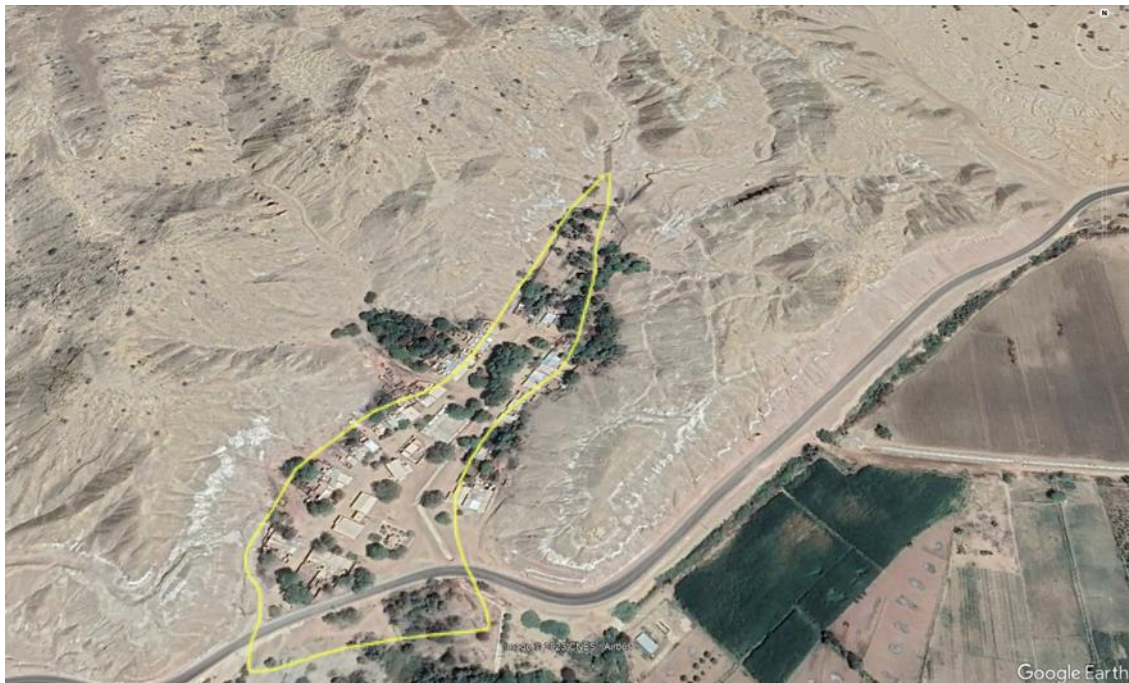
**Depósito aluvional (Qh-alv):** Esta unidad está conformada por material heterogéneo compuesto por cantos rodados de tamaños diversos, cementados por grava, arena y arcilla que han sido transportados pendiente abajo a través del cauce de quebradas mediante flujos aluvionales antiguos (Figura 33).

*Figura 33.- Depósito aluvional (polígono amarillo) formado durante la activación de quebradas que consiste en materiales de composición heterogénea.*

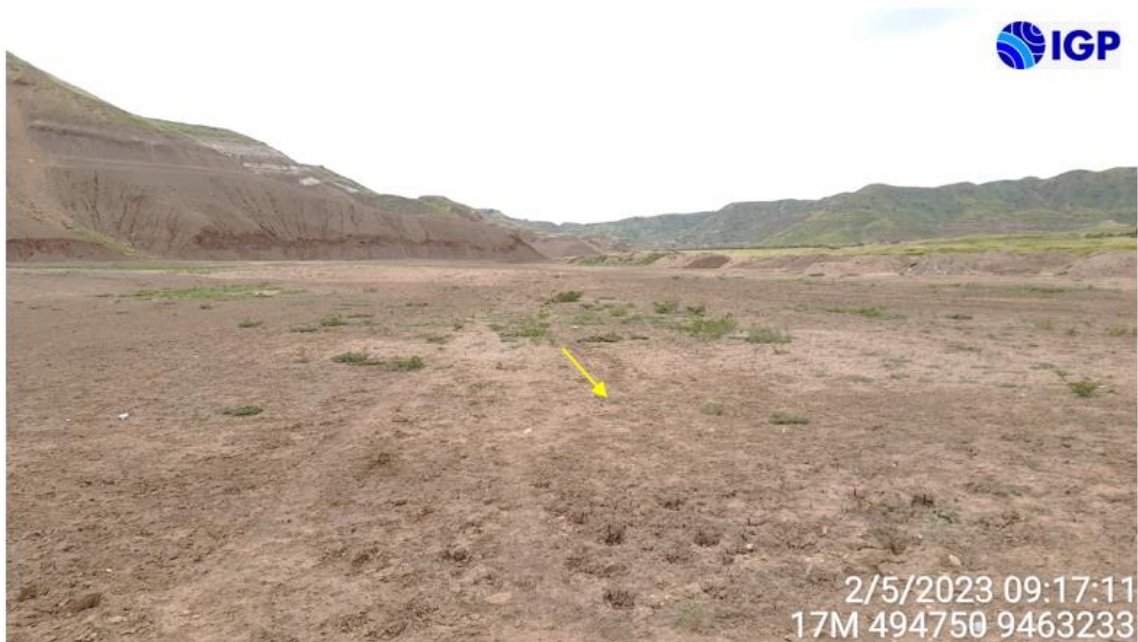
**Depósito aluvial reciente (Qh-al2):** Consiste en materiales heterogéneos que han sido erosionados de rocas pre-existentes y actualmente vienen siendo dispuestos en los cauces de las quebradas, siendo susceptibles a moverse aguas abajo, esta unidad geológica ha sido identificada hacia el oriente del cerro Cinchado (Figura 35).

*Figura 35.- Depósito aluvial reciente conformado por arenas, limos y gravas dispuestos sobre cauces situados contiguos al cerro Cinchado (extremo Este)*

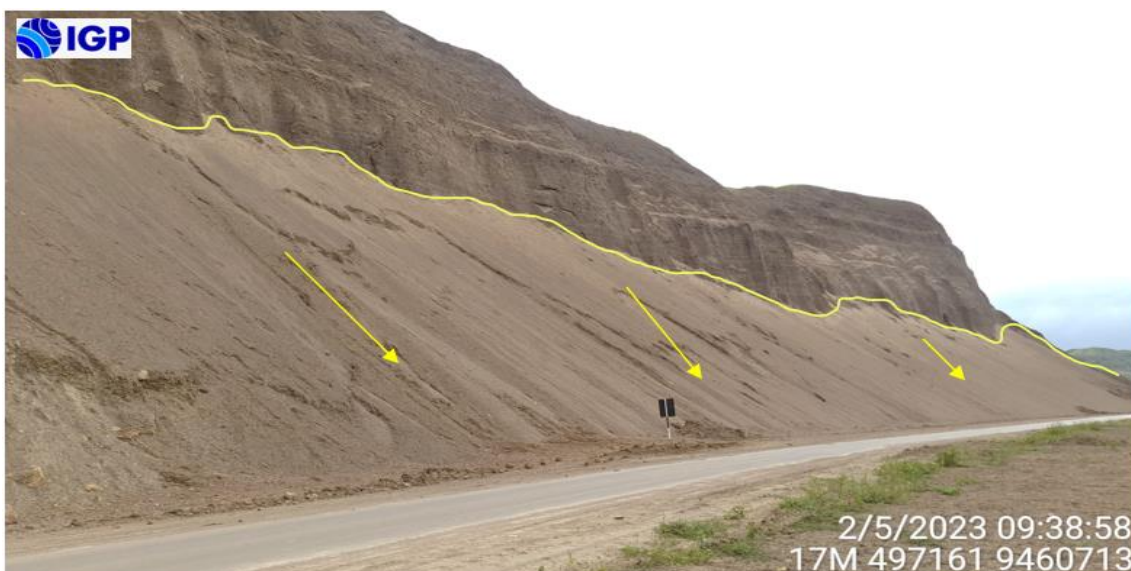
**Depósito Coluvial (Qh-co):** Conformado por Materiales sueltos o inconsolidados (limos y arenas) que resultan de la meteorización de las rocas pre-existentes (lutitas, areniscas y bentonitas) y son dispuestos sobre la parte media o al pie de las laderas. Se les conoce como depósitos de ladera, han sido reconocidos en el cerro Cinchado, situado próximo al poblado La

Soledad, donde los materiales han resultado de derrumbes y erosión, debido al incremento de las precipitaciones pluviales, se encuentran invadiendo parte de la vía costanera (Figura 36).

*Figura 36.- Depósito coluvial conformado por materiales sueltos (arenas, limos y arcillas) que han sido dispuestos sobre la ladera del cerro Cinchado y pate de la vía de acceso asfaltada denominada la Costanera*

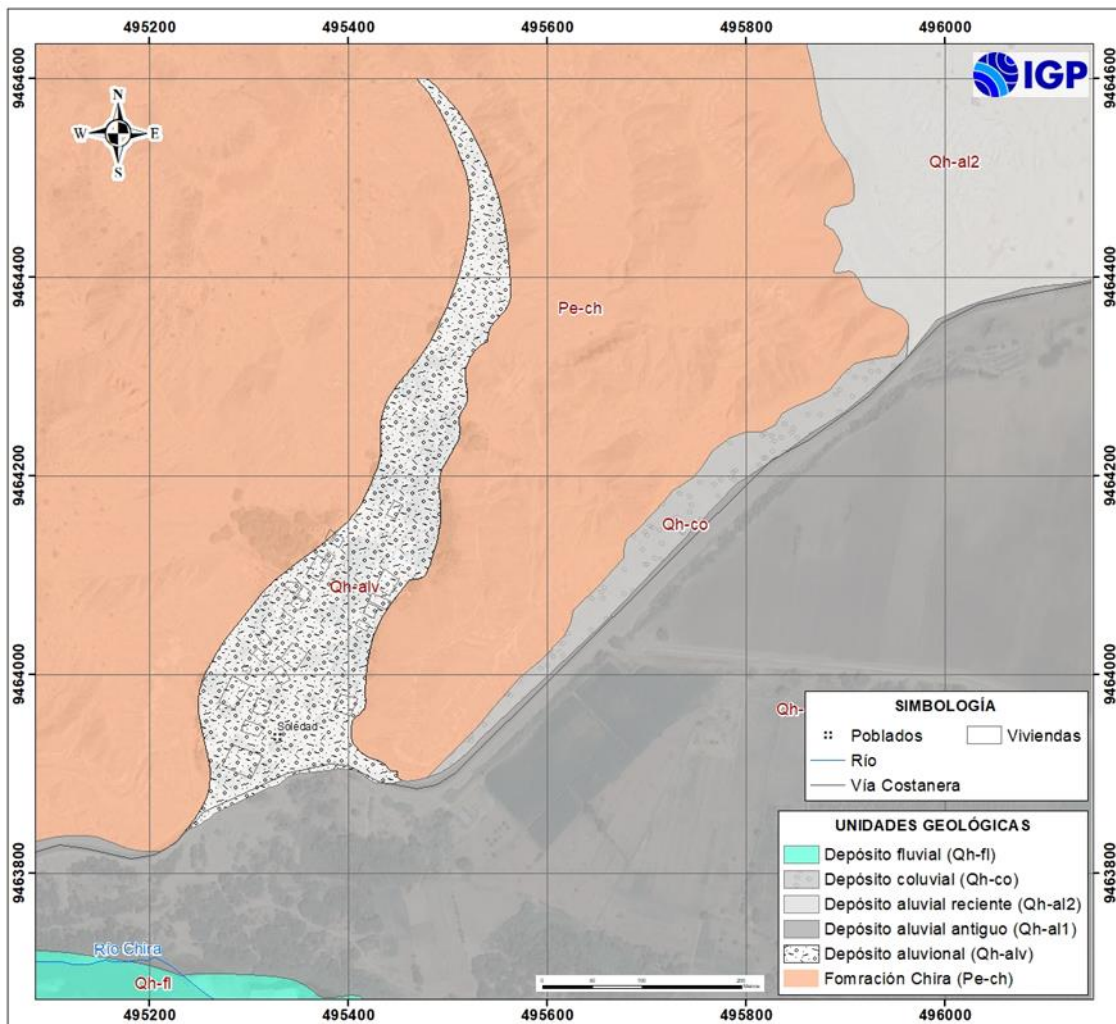
Figura 38.- Mapa geológico del poblado Soledad (cerro Cinchado)

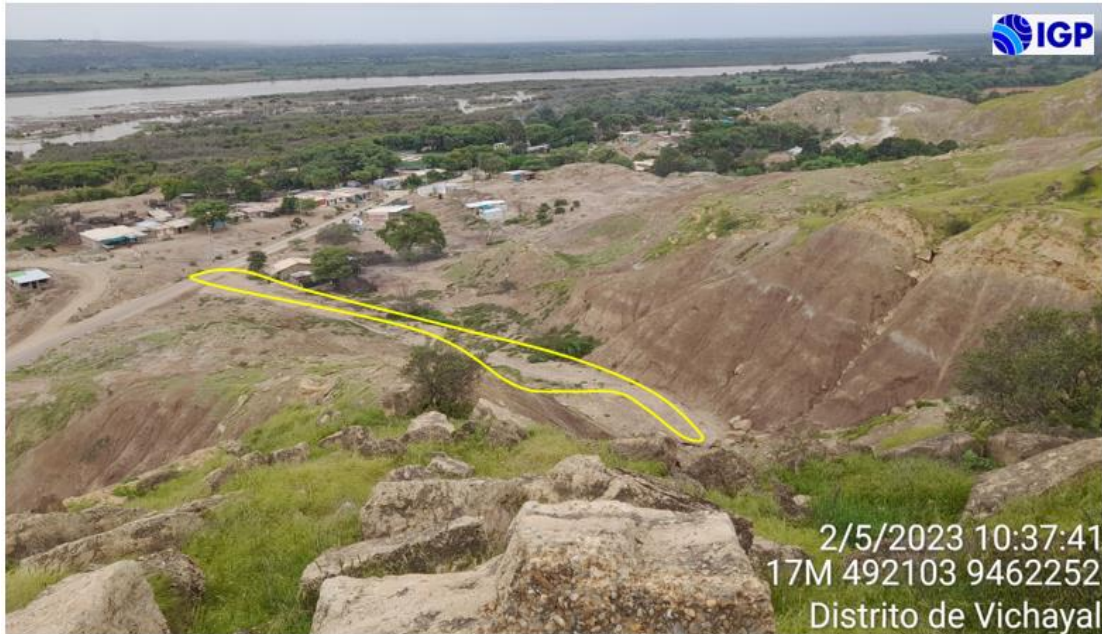
**Depósito aluvial reciente (Qh-al2):** Consiste en materiales heterogéneos que han sido erosionados de rocas pre-existentes y actualmente vienen siendo depositados en los cauces de las quebradas o fuentes de drenaje, siendo susceptibles a moverse aguas abajo; esta unidad geológica ha sido identificada en las quebradas Arellano y Paredones principalmente (Figura 42).

*Figura 42.- Depósito aluvial reciente conformado por arenas, limos y gravas dispuestos en el cauce de la quebrada Arellano (delimitado en color amarillo)*

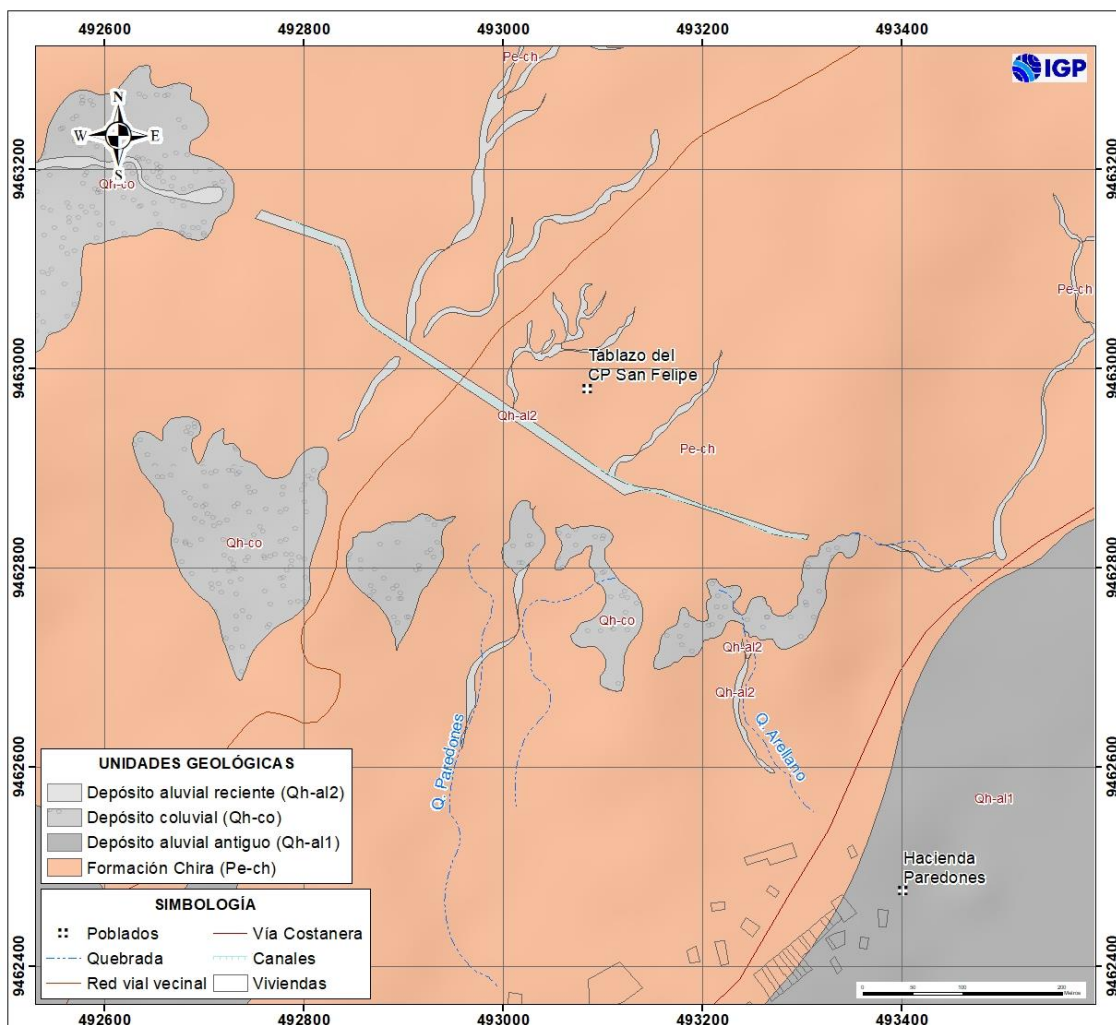
Figura 44.- Mapa geológico del poblado Hacienda Paredones y el sector Tablazo del C.P. San Felipe

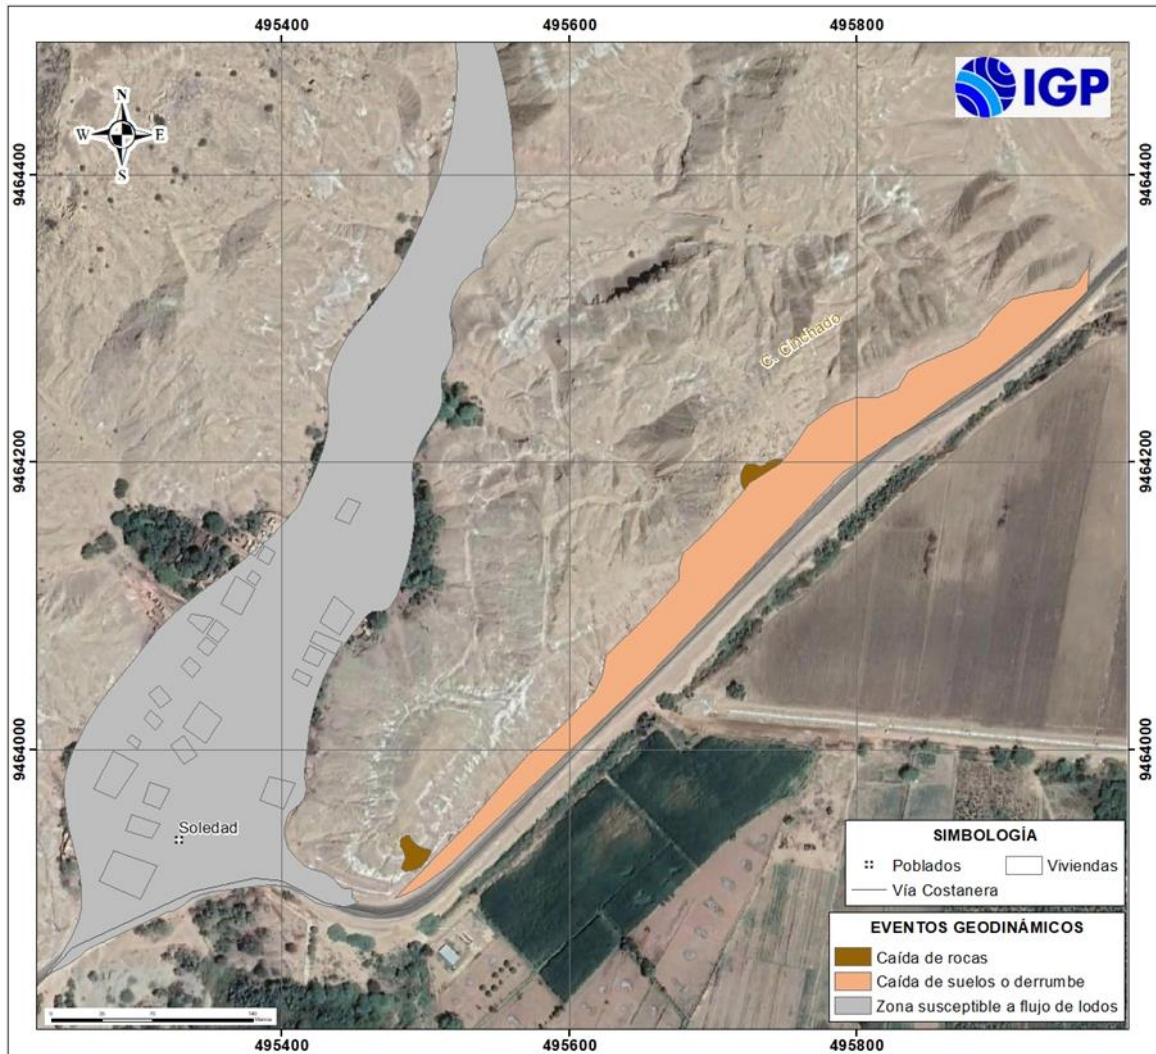
Los eventos geodinámicos antes descritos han sido delimitados y cartografiados en el mapa geodinámico de la Figura 60.

Figura 60.- Eventos geodinámicos identificados en las inmediaciones del cerro Cinchado y poblado La Soledad

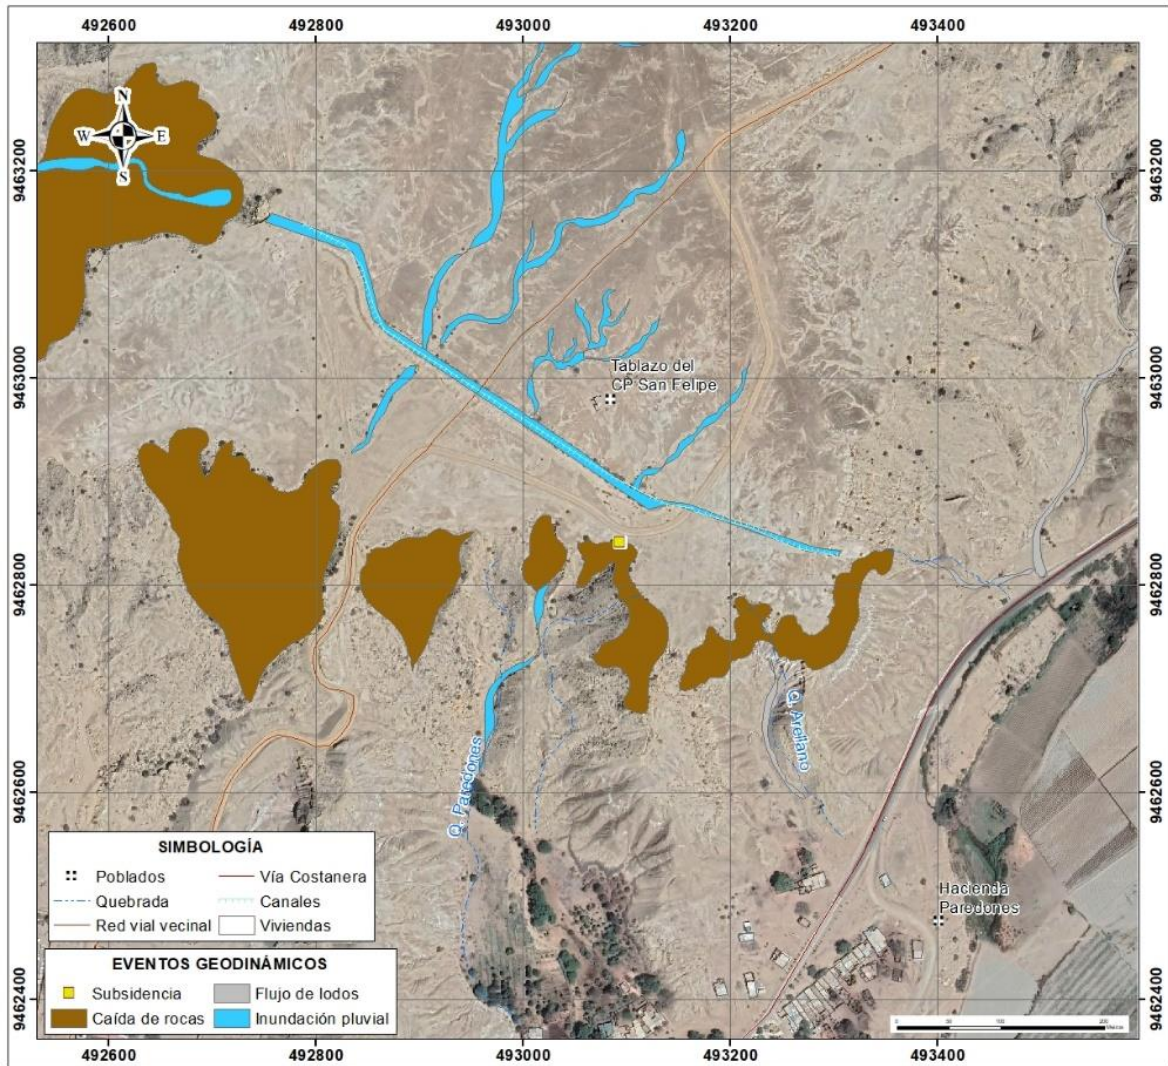
Finalmente, los eventos geodinámicos identificados en el poblado Paredones se ha cartografiado en el mapa geodinámico de la Figura 47.

Figura 67.- Eventos geodinámicos identificados en las inmediaciones del poblado Paredones y sector Tablazo del C.P. San Felipe

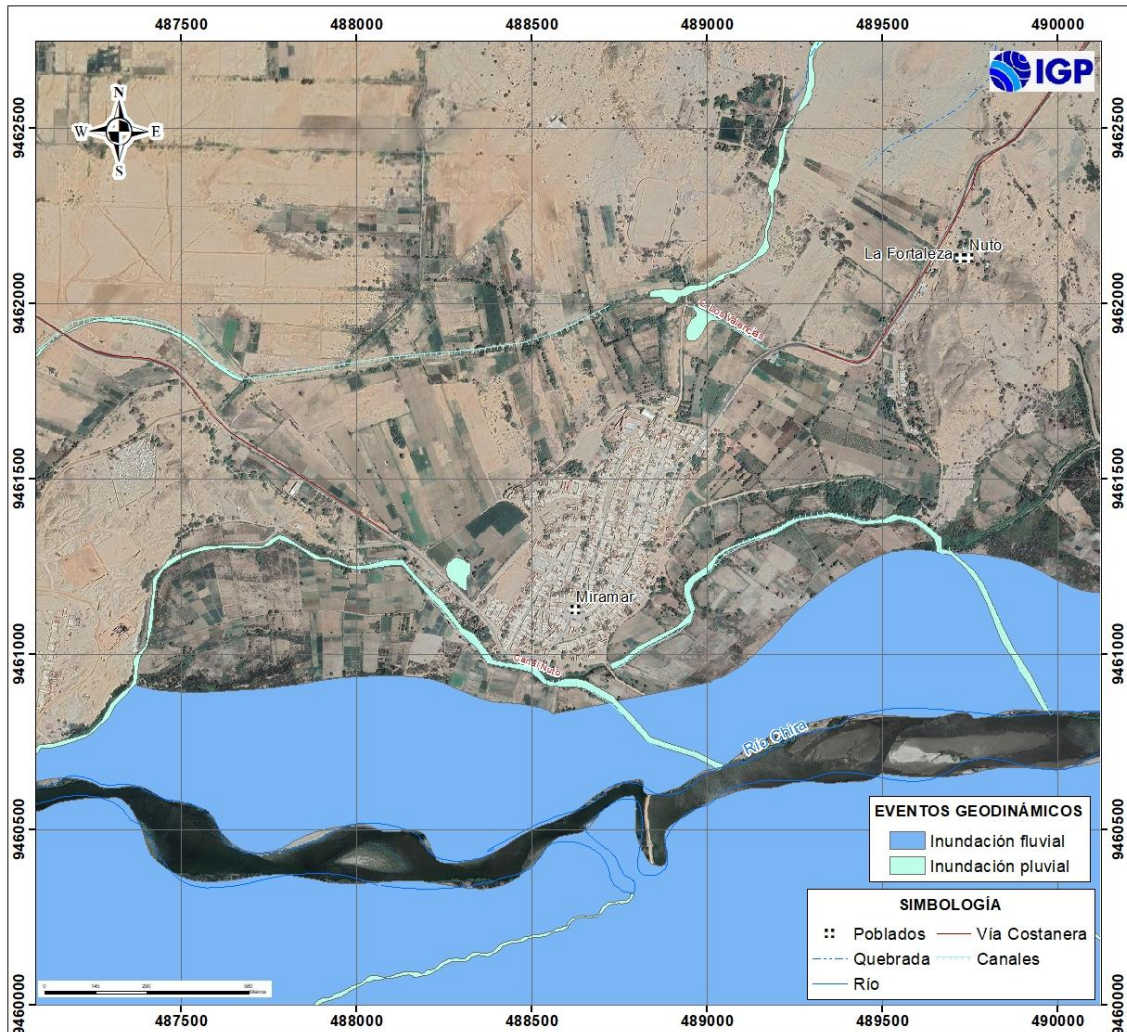
Los eventos geodinámicos identificados en Miramar han sido reconocidos y cartografiados en el mapa de la Figura 70.

Figura 70.- Eventos geodinámicos identificados en las inmediaciones del poblado Miramar

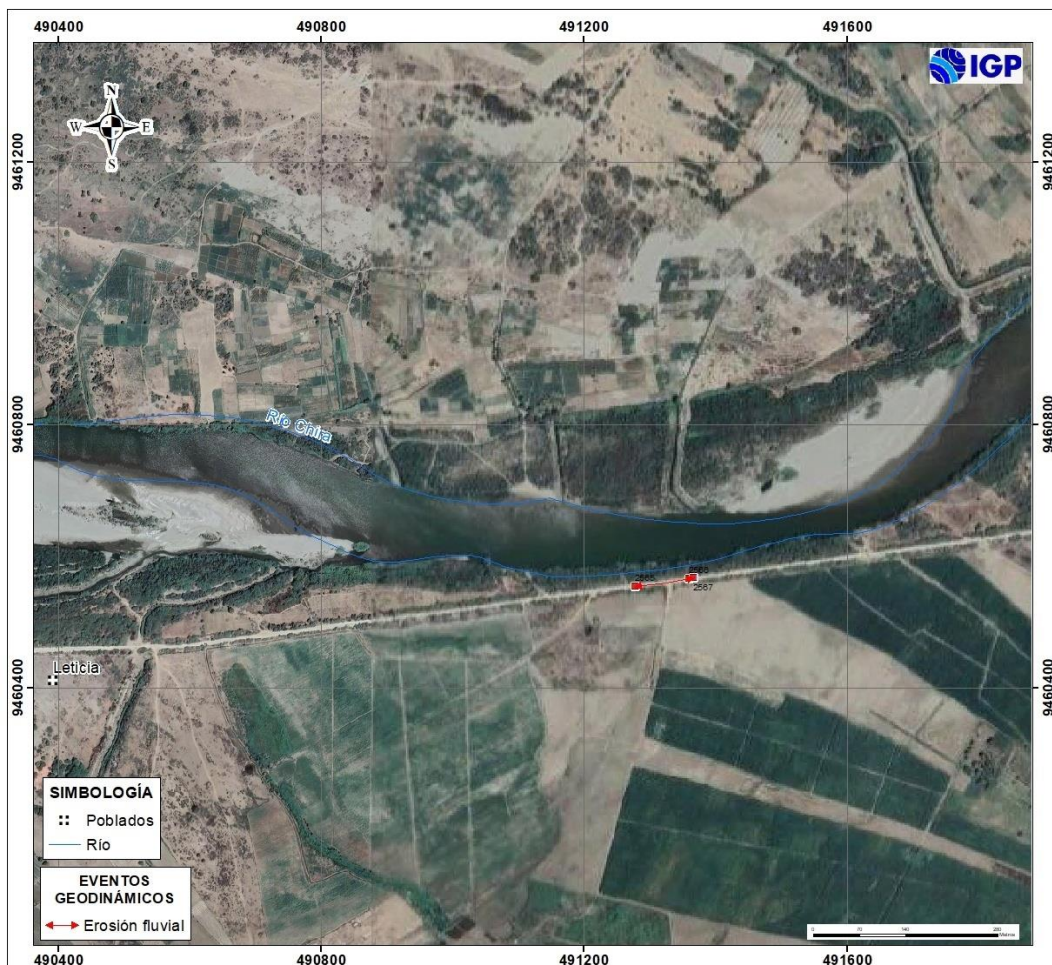
A continuación, en el mapa de la Figura 73 se presenta mapa geodinámico del sector Leticia.

Figura 73.- Evento geodinámico identificado en las inmediaciones del Sector Leticia.
