# INSPECCIÓN GEODINÁMICA EN LA LOCALIDAD DE LA COIPA (Provincia de San Ignacio - Región Cajamarca)

Informe Técnico N°031-2024/IGP CIENCIAS DE LA TIERRA SÓLIDA

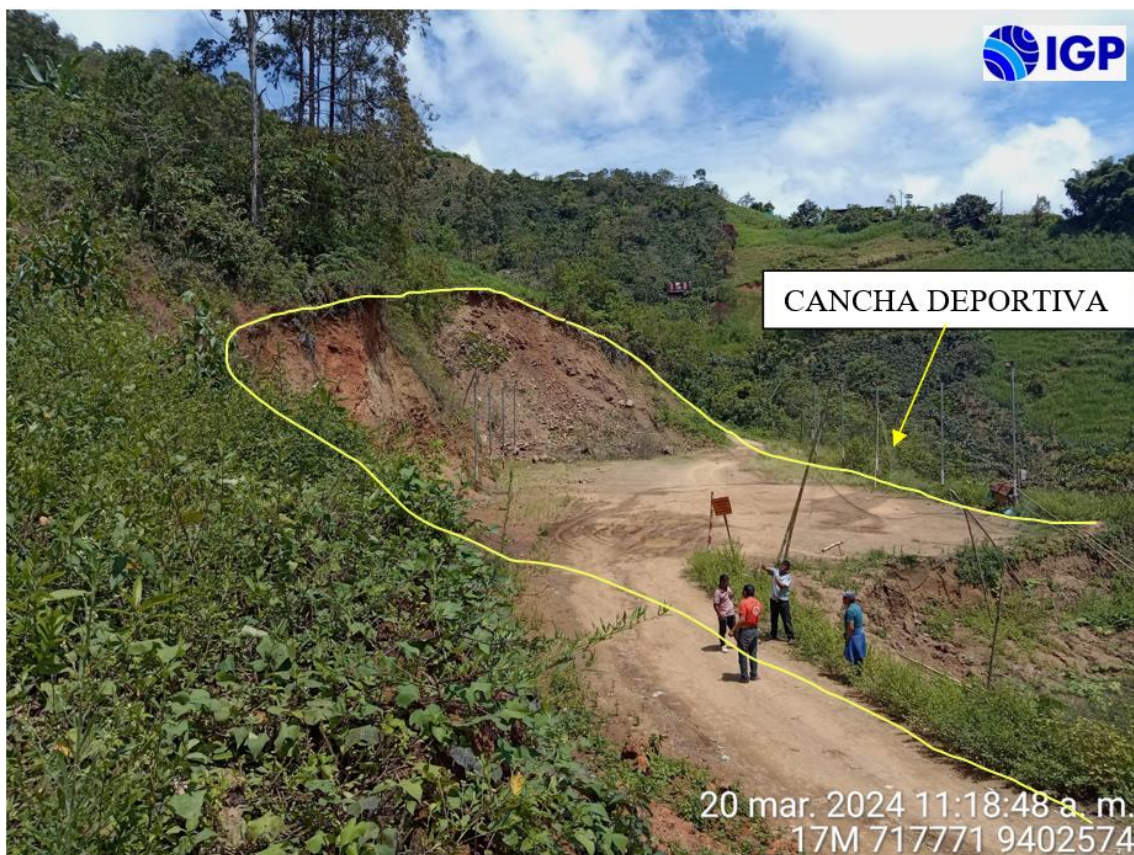
**Piedemonte coluvio deluvial:** Son unidades conformadas por la acumulación intercalada de materiales de origen coluvial y deluvial. Esta unidad geomorfológica se localiza al pie de las laderas de montañas o acantilados (Vílchez et al., 2019), su génesis guarda relación con la acción de movimientos en masa antiguos (gravitacionales y fluvio-gravitacionales), presentan pendientes moderadas a fuertes ( $5^{\circ}$ - $25^{\circ}$ ). Esta unidad geomorfológica ha sido reconocida hacia el sector occidental del caserío 03 de mayo, específicamente en las inmediaciones de la cancha deportiva del caserío 03 de mayo, podría activarse y generar deslizamientos, (Figura 7).

Figura 7.- Unidad geomorfológica piedemonte coluvio deluvial (polígono amarillo) situado en el extremo oeste del caserío 03 de mayo, específicamente en las inmediaciones de cancha deportiva

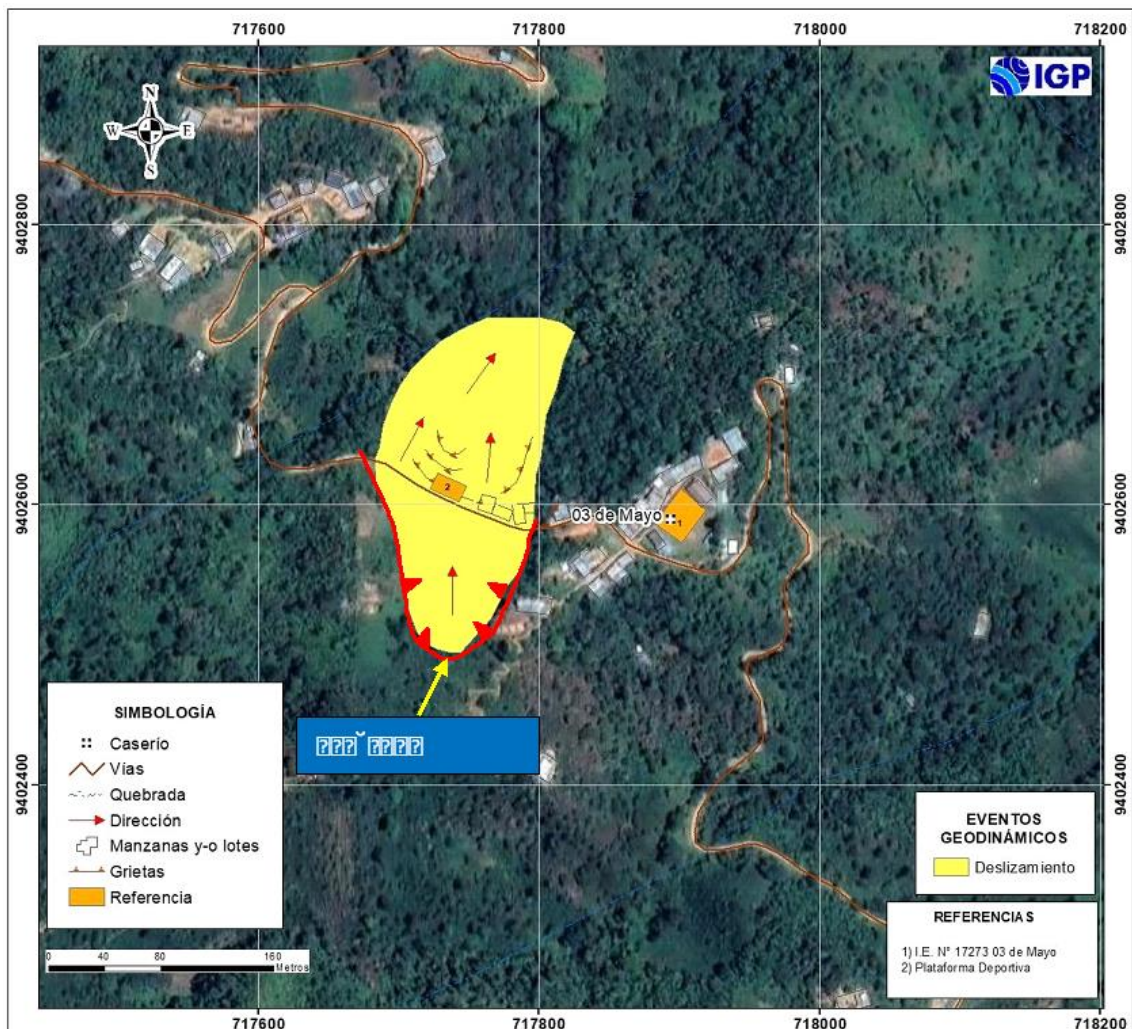
Figura 27.- Mapa geodinámico del caserío 03 de mayo

En las inmediaciones de la vía de ingreso al caserío 03 de mayo, contiguo a cancha deportiva, se ha reconocido un deslizamiento sobre laderas de pendiente superior a los 60° de inclinación que se encuentran conformadas por depósitos coluviales (arenas y limo arcillas) con presencia de afloramiento de agua, evento activo desde el mes de octubre del año 2022, fecha en que afectó dos viviendas. El deslizamiento comprende un ancho máximo de aproximadamente 120 m, la escarpa principal presenta un salto de 1.50 m de altura, grietas de 50 m de longitud y ancho de 2 cm (paralelas a la escarpa principal del deslizamiento), los materiales que se movilizan pendiente abajo podrían afectar la carretera, impidiendo la accesibilidad al caserío, principalmente durante la ocurrencia de precipitaciones intensas, (Figuras 25 y 26).

Cabe señalar que, según testimonio de los pobladores, el deslizamiento se habría reactivado actualmente, debido al corte del talud por parte de los pobladores para construcción de infraestructura (iglesia), generando la aparición de afloramiento de agua y saturación de los materiales que lo conforman y a la deficiencia de saneamiento en las viviendas aledañas.

Los eventos geodinámicos antes descritos fueron delimitados en el mapa de la Figura 27.

- Evaluar la implementación de canales de coronación sobre la escarpa principal del deslizamiento del caserío 03 de mayo para drenar el agua de escorrentía y evitar la infiltración del agua hacia el subsuelo y depósitos coluviales, asimismo, se sugiere evitar la deforestación de laderas.

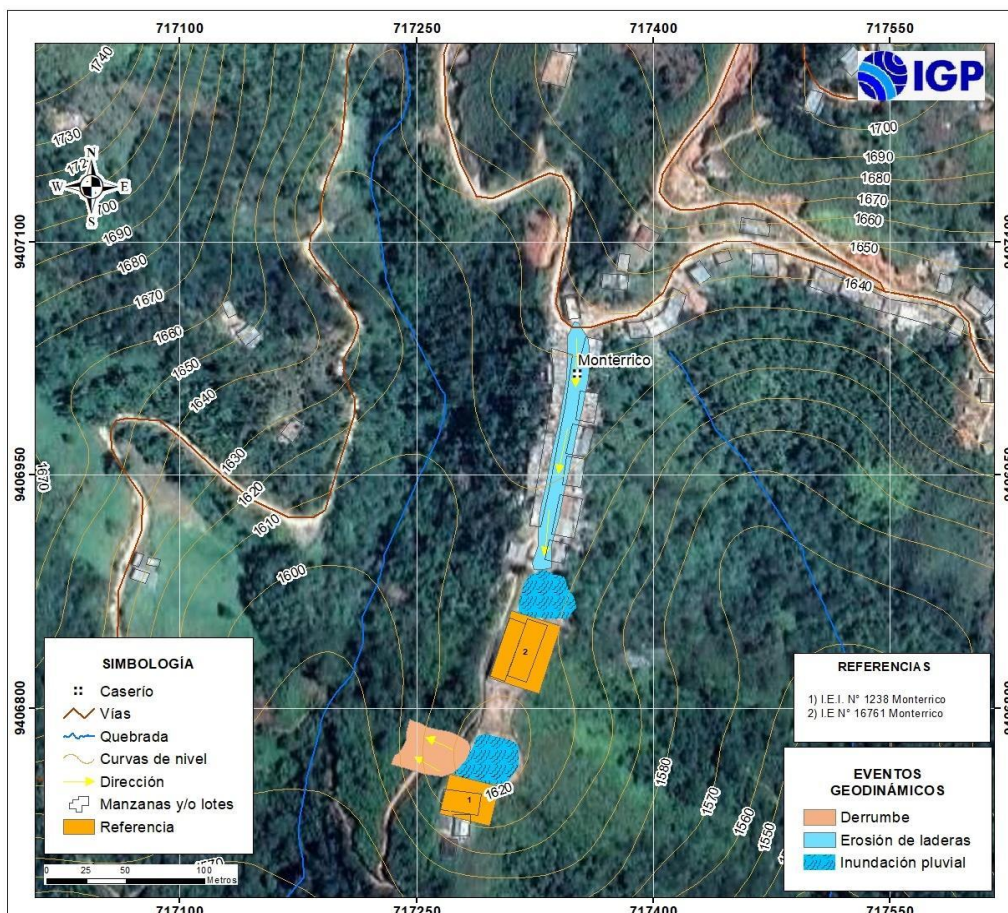
Figura 33.- Mapa geodinámico del caserío Monterrico

En Monterrico se ha identificado que, durante la ocurrencia de precipitaciones pluviales intensas, las aguas de escorrentía superficial que provienen desde las laderas ubicadas en el extremo norte del caserío erosionan los suelos de origen aluvial (arenas y limos), como evidencia de dichos procesos se han reconocido cárcavas (surcos) en las inmediaciones de la calle que permite acceder a la Institución Educativa N° 16761 Monterrico (colegio primario que cuenta con 65 alumnos y 4 profesores). Además, se ha reconocido que, la deficiencia de un sistema de drenaje pluvial en Monterrico contribuye a la generación de este fenómeno, (Figura 30).

Los eventos geodinámicos antes descritos fueron delimitados en el siguiente mapa del caserío Monterrico, (Figura 33):

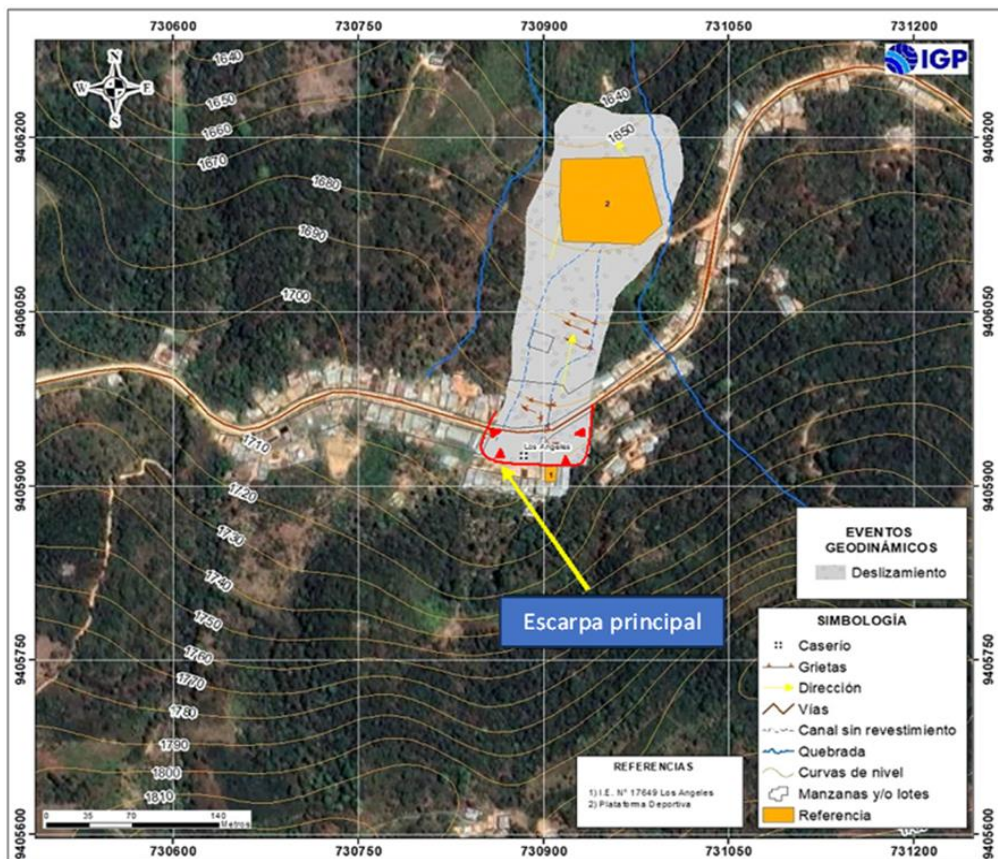
Figura 37.- Mapa geodinámico del caserío Los Ángeles

**Deslizamientos:** De acuerdo con el testimonio de los pobladores, desde el año 2019 se ha venido generando un deslizamiento en el caserío Los Ángeles, específicamente en la vía de acceso situada en la parte baja de la I.E. N° 17649, evento que habría colapsado una alcantarilla en la vía de acceso y generado grietas en aproximadamente 10 viviendas (INGEMMET, 2020).

Durante la inspección de campo se ha estimado que, el área de influencia del deslizamiento es de aproximadamente 2.7 Has, como evidencias se han reconocido grietas en el suelo de 40 cm de profundidad y 15 cm de ancho, asentamiento diferencial de 30 cm, postes inclinados y grietas en paredes de la iglesia evangélica cristiana Las Asambleas de Dios, (Figuras 34 y 35).

El deslizamiento antes descrito se habría generado por la ocurrencia de inundaciones pluviales recurrentes en el área de estudio, presencia afloramientos de agua en la ladera del extremo sur del caserío, presencia de cultivos (café y maíz), existencia de una quebrada y canales de regadío sin revestimiento que colectan las aguas de escorrentía de la zona y contribuyen a la saturación de los suelos, Figura 36.

Finalmente, se presenta el mapa de geodinámica del caserío Los Ángeles, (Figura 37).

- En las inmediaciones del deslizamiento que afecta al caserío Los Ángeles, se debe evaluar la posibilidad drenar las aguas de escorrentía, evitar la deforestación y el desarrollo de actividades agrícolas con adecuada tecnología, a fin de disminuir la infiltración del agua hacia el subsuelo.

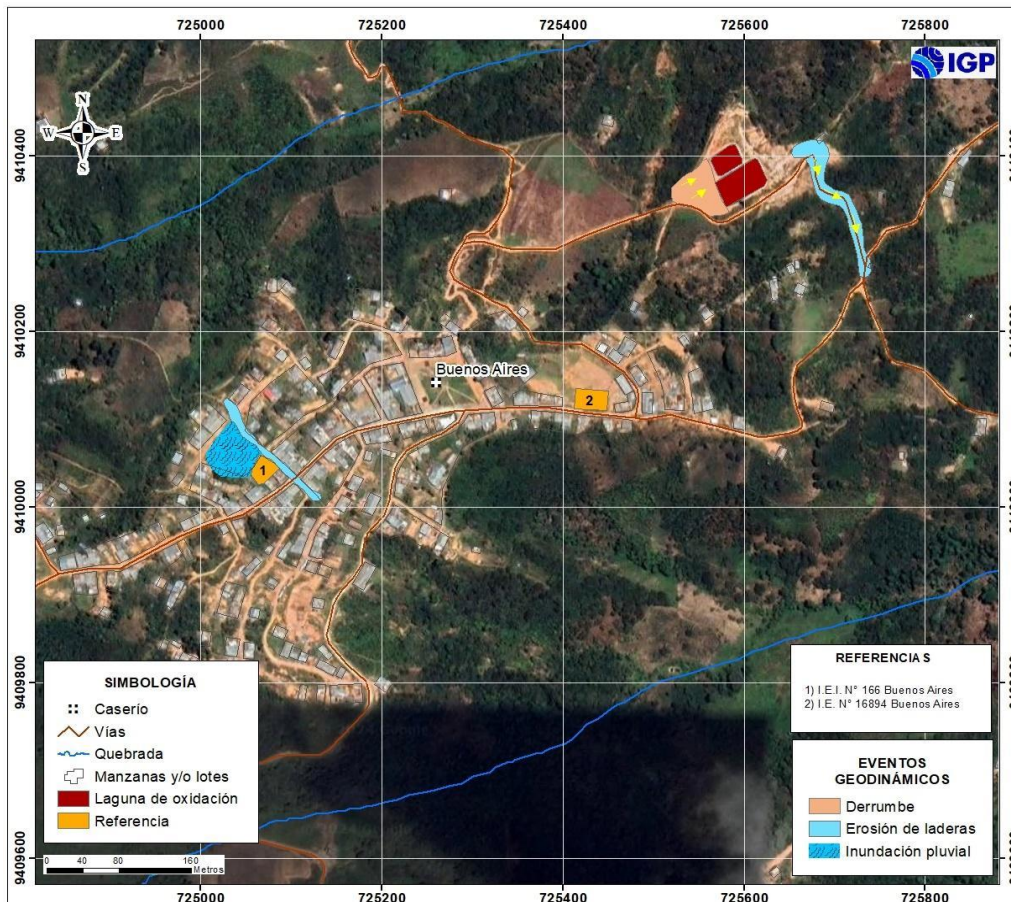
Figura 42.- Mapa geodinámico del caserío Buenos Aires

**Inundación pluvial:** Zonas de depresión con potencial de acumulación de agua durante la ocurrencia de precipitaciones pluviales intensas han sido identificadas en el extremo noroeste de la institución educativa inicial N° 166 – Buenos Aires, debido a la pendiente del terreno y deficiencia de un sistema de drenaje pluvial para evacuación de las aguas de escorrentía superficial, (Figura 38).

**Erosión de laderas:** Producto de la ocurrencia de lluvias intensas se producen escorrentías superficiales de agua que vienen generando el arranque (erosión) de las partículas del suelo o sustrato que conforman las zonas de ladera o pendiente. Cabe señalar que, la deficiencia de drenaje pluvial contribuye en la génesis de este evento geodinámico.

**Derrumbes o caída de suelos y rocas:** Este evento geodinámico ha sido identificado en el talud situado en la parte superior de las lagunas de oxidación, aparentemente se habrá generado por las aguas de escorrentía durante la ocurrencia de lluvias intensas y la deficiencia de drenaje en los bancos del talud conformado, los materiales inestables podrían caer hacia las lagunas y rebasar las aguas residuales, (Figura 41).

Finalmente, se presenta el mapa geodinámico de Buenos Aires, (Figura 42).
