# EL SISMO DE CHUPACA DEL 18 DE JULIO 2026 (M5.4): ASPECTOS SISMOTECTÓNICOS Y NIVELES DE SACUDIMIENTO DEL SUELO (Provincia de Chupaca - Región Junín)

Informe Técnico N°018-2026/IGP CIENCIAS DE LA TIERRA SÓLIDA

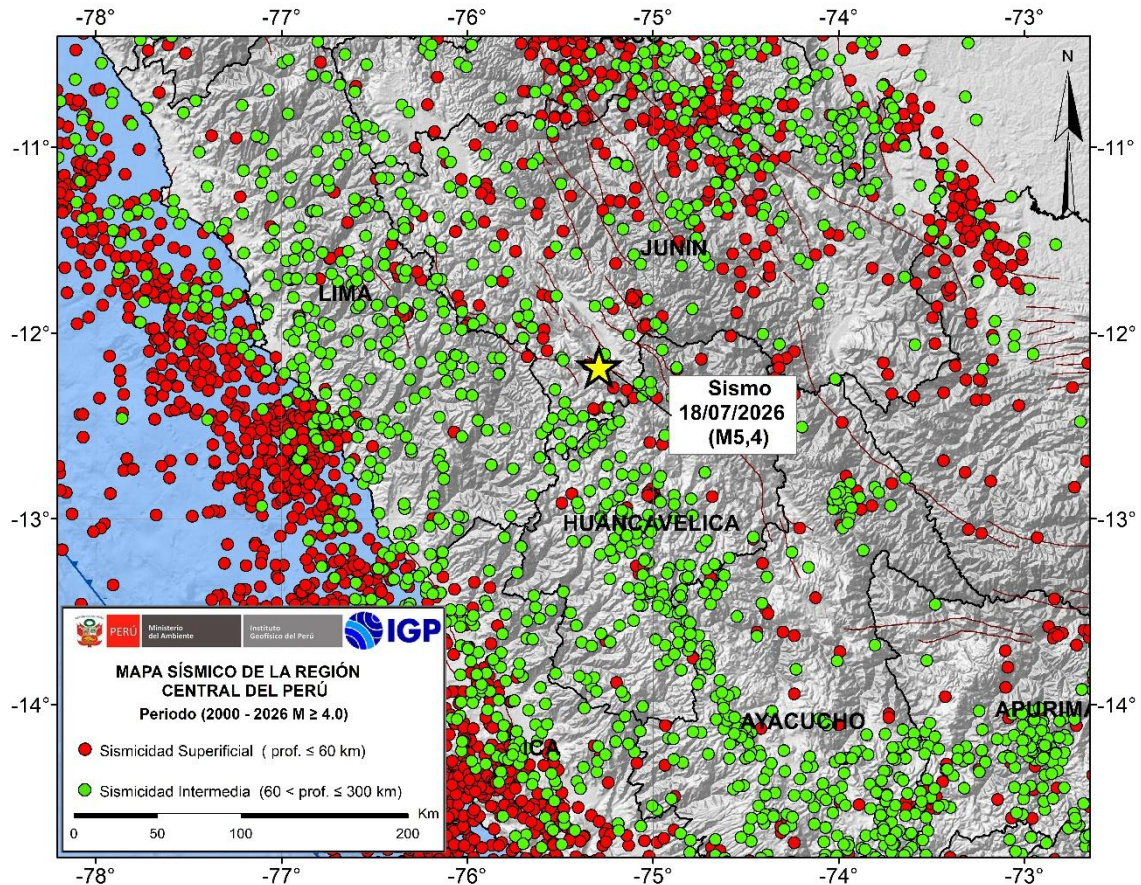
En la Figura 2 se presenta la ubicación del epicentro del sismo del 18 de julio 2026, junto a los epicentros correspondientes a los sismos ocurridos en la región central del Perú entre los años 1960 al 2025 (>M4.5). De acuerdo a la ubicación de su epicentro, el sismo ocurrió en continente y por su profundidad (9.5 km), estaría asociado a la reactivación de fallas tectónicas (estrella).

**Figura 2.-** Distribución espacial de la sismicidad en la región central del Perú. La profundidad de los sismos es indicada por el color de los símbolos. La estrella indica la ubicación del epicentro correspondiente al sismo de Chupaca.

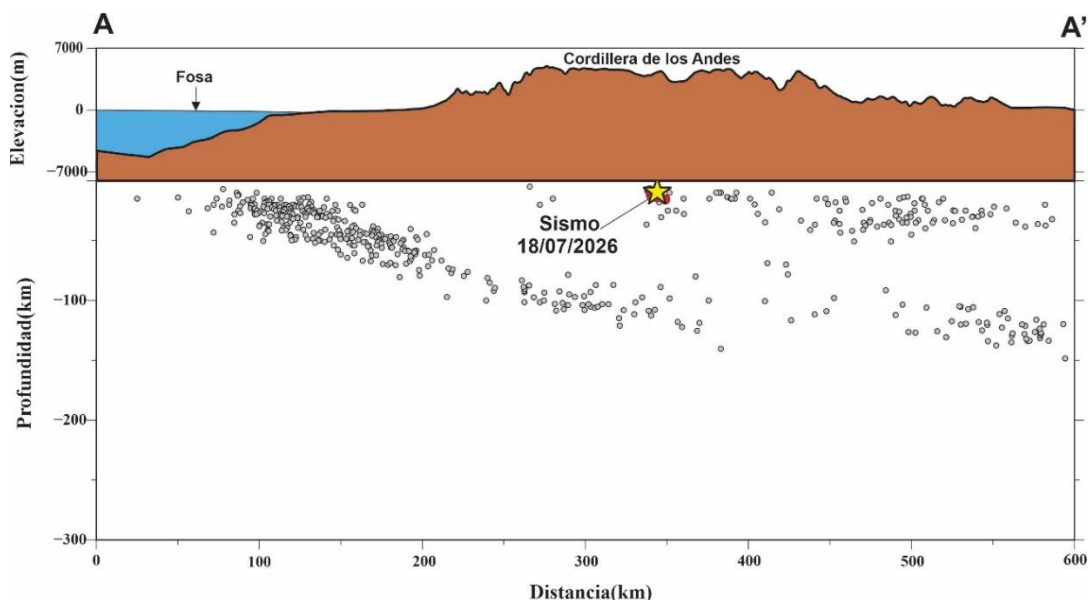
En general, en la región central del Perú la distribución espacial de la sismicidad en profundidad permite configurar la geometría de la placa de Nazca en el proceso de subducción y a nivel superficial, a los sismos asociados a la reactivación de fallas tectónicas activas, tal es el caso del sismo de Chupaca ocurrido el 18 de julio de 2026 (M5.4), ver Figura 3.

**Figura 3.-** Distribución espacial de la sismicidad en la región central del Perú. La distribución de los sismos indica la geometría de la placa de Nazca por debajo del continente y también la distribución de los sismos superficiales asociados a fallas tectónicas. La estrella indica la ubicación del sismo de Chupaca (M5.4).

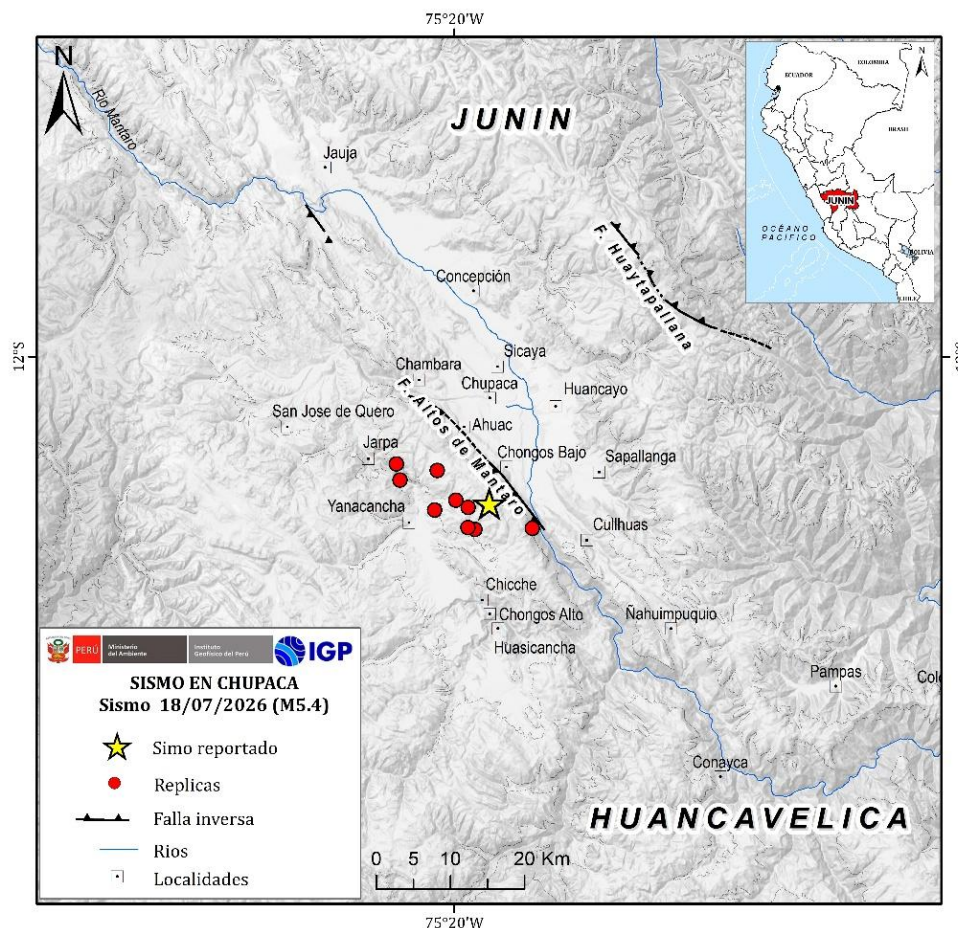
Según la Figura 5, el sismo de Chupaca fue seguido, en las primeras 72 horas, por un total de 10 réplicas con magnitudes menores a M4.0, y de ellas solo 4 produjeron niveles de sacudimiento del suelo que fueron perceptibles para la población del distrito de Chupaca. Estas réplicas se distribuyen paralelas a la traza de la falla Altos del Mantaro y en el entorno del sismo principal. Asimismo, en la Figura 6 se observa el registro del sismo de Chupaca y de su serie de réplicas en la estación sísmica de Huancayo ubicada a una distancia de 15 km desde el epicentro. En este sismograma,

**Figura 5.-** Ubicación epicentral y serie de réplicas del sismo de Chupaca del 18 de julio 2026 (M5.4) con origen en la reactivación de la falla Altos del Mantaro

- **Falla Altos del Mantaro:** Según Megard (1978) y Blanc (1984), en el extremo suroeste de la cuenca del Mantaro existe un sistema discontinuo de fallas del tipo inverso a lo largo de 50 km siguiendo una dirección N140°. Esta falla, no evidencia actividad sísmica importante, pero después de ocurrido el sismo de Chupaca del 18 de julio 2026 (M5.4), la falla esta activa.

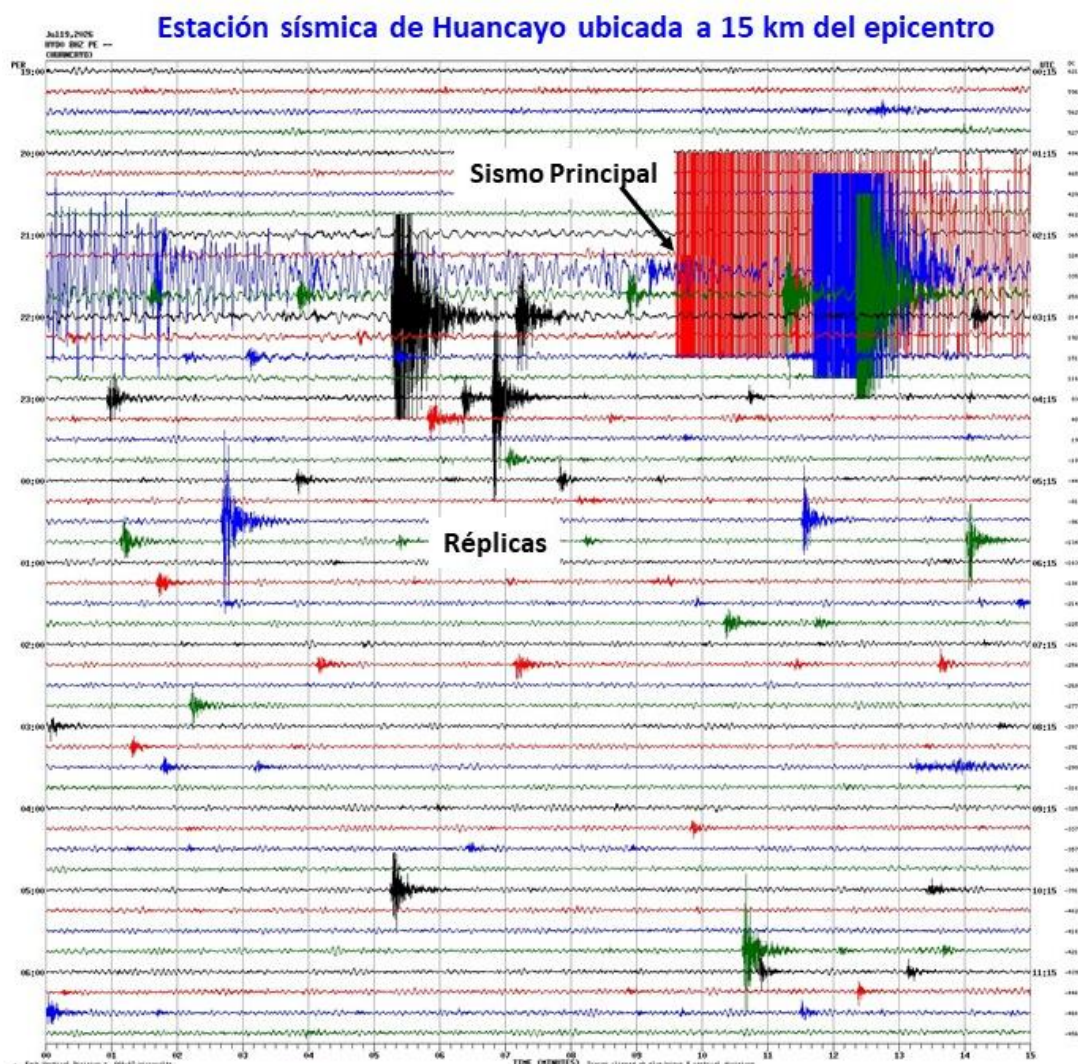
**Figura 6.-** Registro sísmico del sismo de Chupaca del 18 de julio 2026 y de su serie de réplicas en la estación de Huancayo ubicada a 15 km del epicentro.

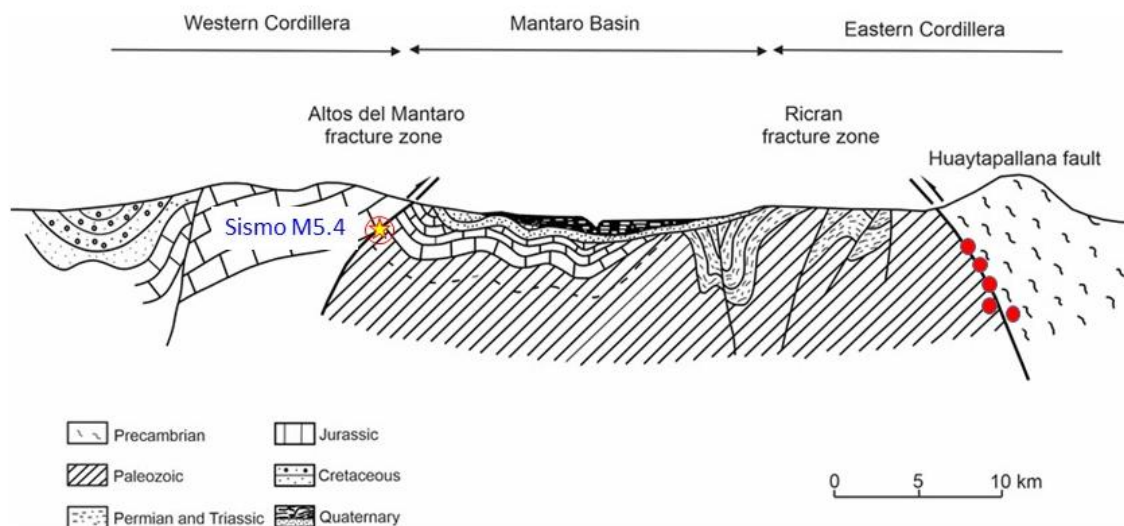
Para explicar la dinámica estructural presente en el Valle del Mantaro, Dorbath et al. (1990) propone la sección transversal de la Figura 7 como producto de la distribución de esfuerzos regionales asociados a la convergencia de las placas Nazca y sudamericana. De acuerdo al esquema, las fallas de Altos del Mantaro y Huaytapallana propician el levantamiento de las Cordilleras Occidental y Oriental, proceso que se hace visible en la región con la ocurrencia de sismos de variada magnitud asociados a ambas fallas tectónicas.

**Figura 7.-** Sección transversal vertical desde la cordillera occidental a la oriental en dirección N55° (tomado de Dorbath et al, 1990). Los círculos rojos representan a los sismos en la falla Huaytapallana y la estrella, el sismo de Chupaca del 18 de julio 2026.
