EVALUACIÓN GEODINÁMICA DE LOS SECTORES KUMURRUMUY TAPARCALLA, CCANTUSCALLA, UPINA, LIMACPATA RETAMACHAYOC – VÍA CU-117 PARURO

Informe Técnico N°022-2025/IGP CIENCIAS DE LA TIERRA SÓLIDA

Evaluación geodinámica de los sectores Kumurumuy, Taparcalla, Ccantuscalla, Upina, Limacpata y Retamachayoc- Vía CU-117 Paruro
(Distrito y Provincia de Paruro, Región de Cusco)

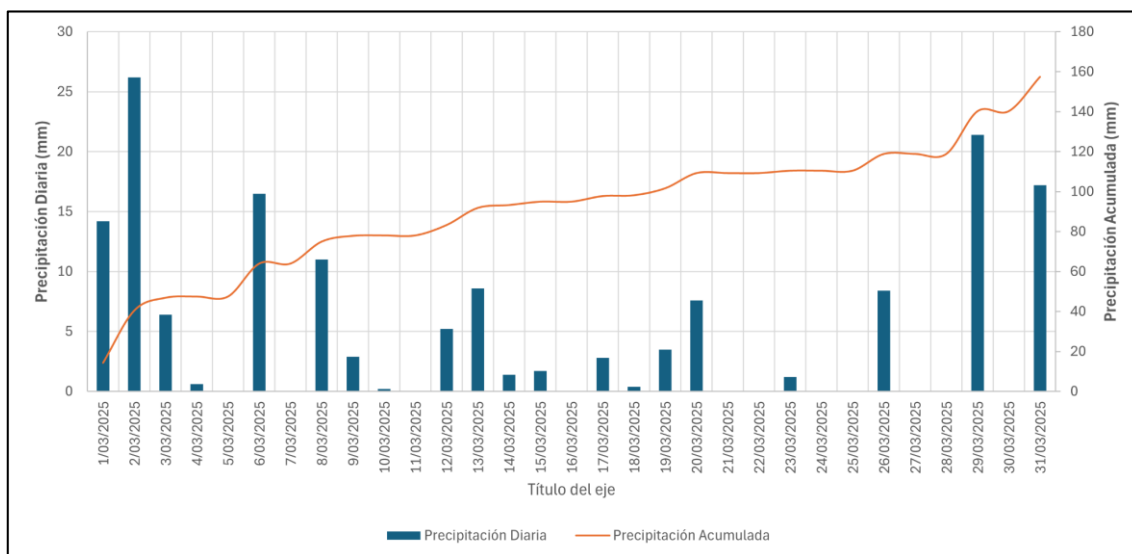
Por otro lado, el 29 de marzo de 2025 se registraron deslizamientos en el sector de Limacpata debido a una precipitación de 21.4 mm (Figura 3).

Figura 3.-. Precipitaciones diarias y acumuladas en el mes de marzo de 2025. Estación Paruro.

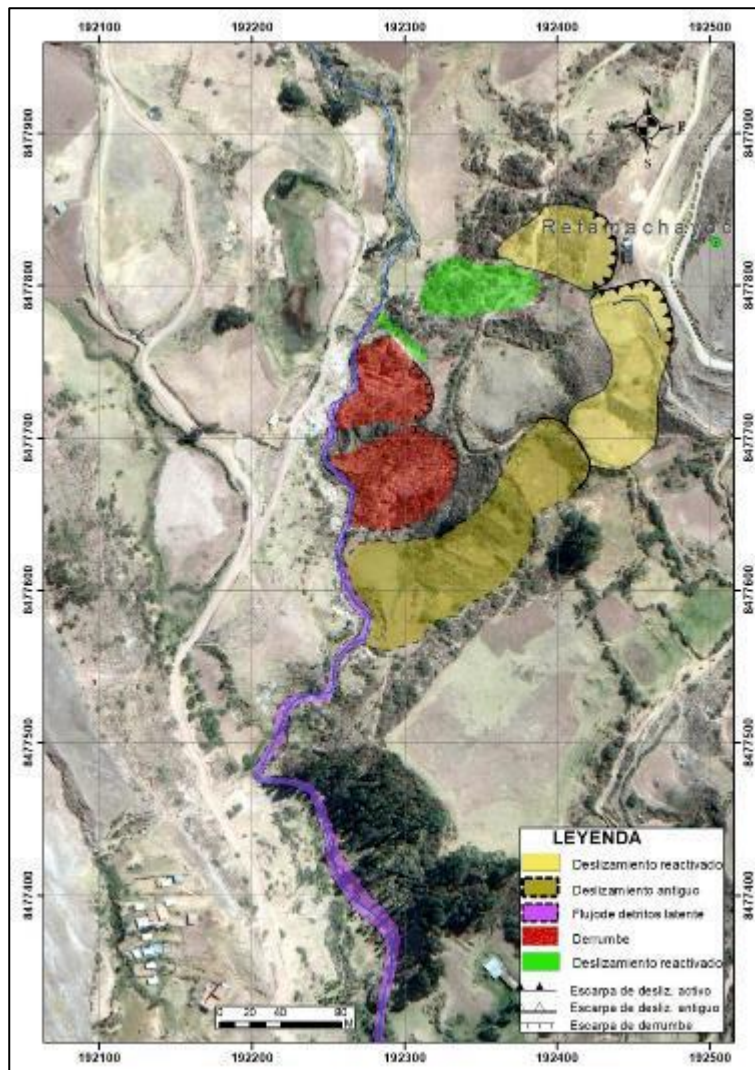
INGEMMET (2023) informe técnico N° A7391 “Evaluación de peligros geológicos por deslizamientos y derrumbes en el sector Retamachayoc de la comunidad de Cucuchiray”: Se identificaron deslizamientos tipo rotacional reactivados (2023) y derrumbes en el sector Retamachayoc que cubre un área de 9.77 hectáreas, así como, se reconoció la probable ocurrencia de flujos de detritos en la quebrada Perahuayco que podría afectar viviendas ubicadas en zonas aledañas a este y aguas abajo (Figura 5), siendo los factores condicionantes la composición litológica (bloques de rocas y gravas en matriz areno limosa) y como factor detonante las precipitaciones (58 mm/día). La longitud de la escarpa es de 51 m y el área de deslizamiento de 5400 m².

Figura 5.- Derrumbes y deslizamientos en el sector Cucuchiray (2023) (INGEMMET-2023).

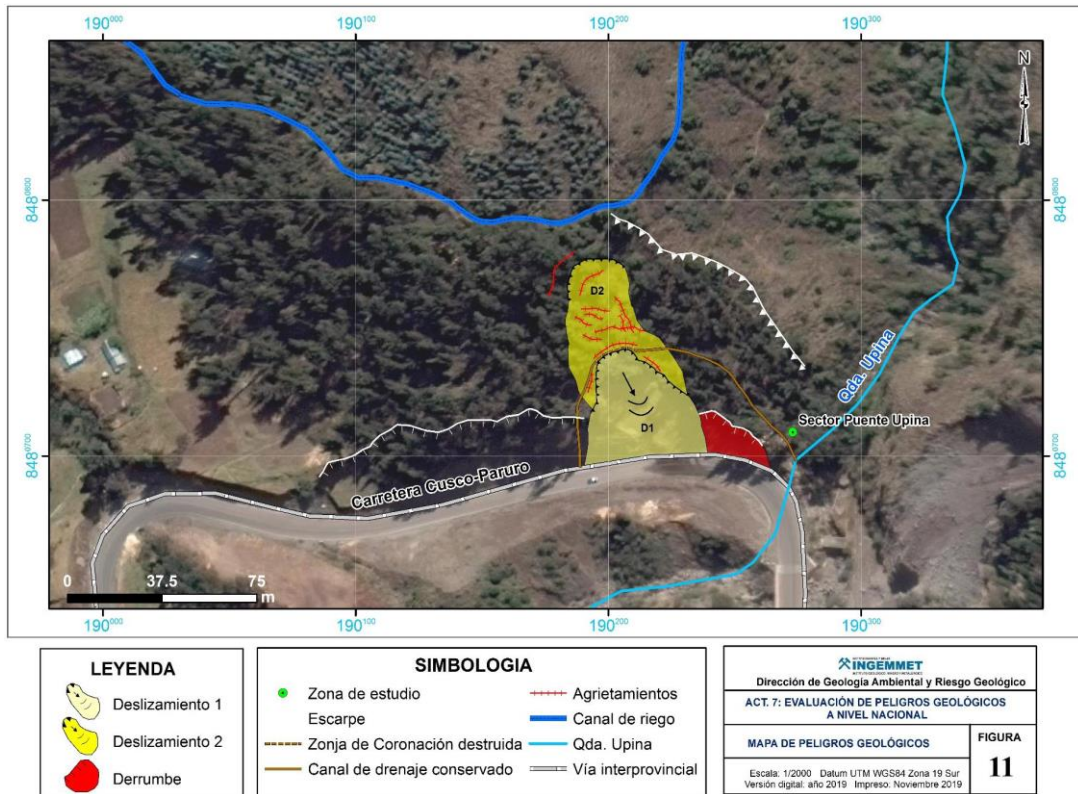
INGEMMET (2019) informe técnico N° A6967 “Evaluación de peligros geológicos por movimientos en masa en los sectores puente Upina y 40 curvas”: El informe menciona que la causa principal de la ocurrencia del deslizamiento se debe a los cortes de talud para la vía interprovincial Cusco-Paruro sumado

a las precipitaciones pluviales intensas (diciembre - marzo). Se reactivaron los movimientos en masa tipo deslizamiento en un tramo de 300m de la carretera principal (Figura 6).

Figura 6.-Movimientos en masa en el sector Upina, 2019 (INGEMMET 2029).

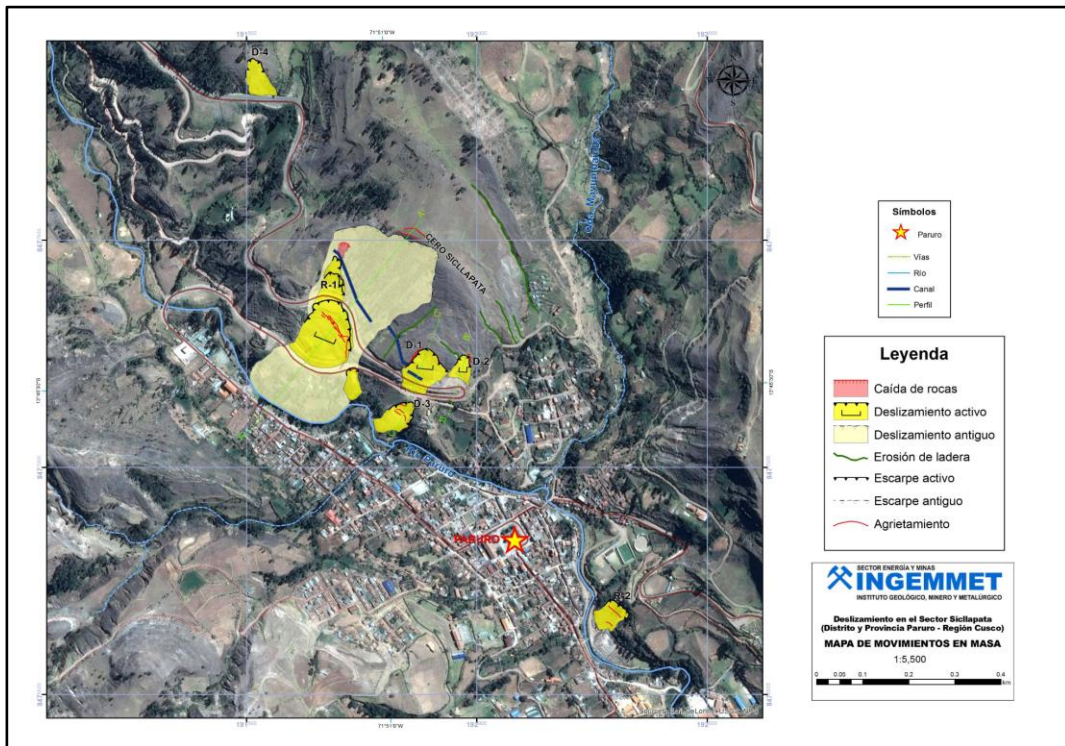
INGEMMET (2018) informe técnico N° A6801 "Deslizamiento en el sector Sillacpata": Describe la existencia de un deslizamiento antiguo cuyo substrato rocoso o conforman rocas del tipo lutitas, limolitas y areniscas poco consolidadas y resistentes, pendiente altas de las laderas y como detonantes la ocurrencia de precipitaciones (fuertes lluvias y prolongadas), causas antrópicas (malas prácticas de riego, cortes de taludes inadecuados, deforestación) y la reactivación de movimientos en masa (Figura 7).

Figura 7.- Movimientos en masa antiguos en Limacpata, 2018 (INGEMMET 2018).

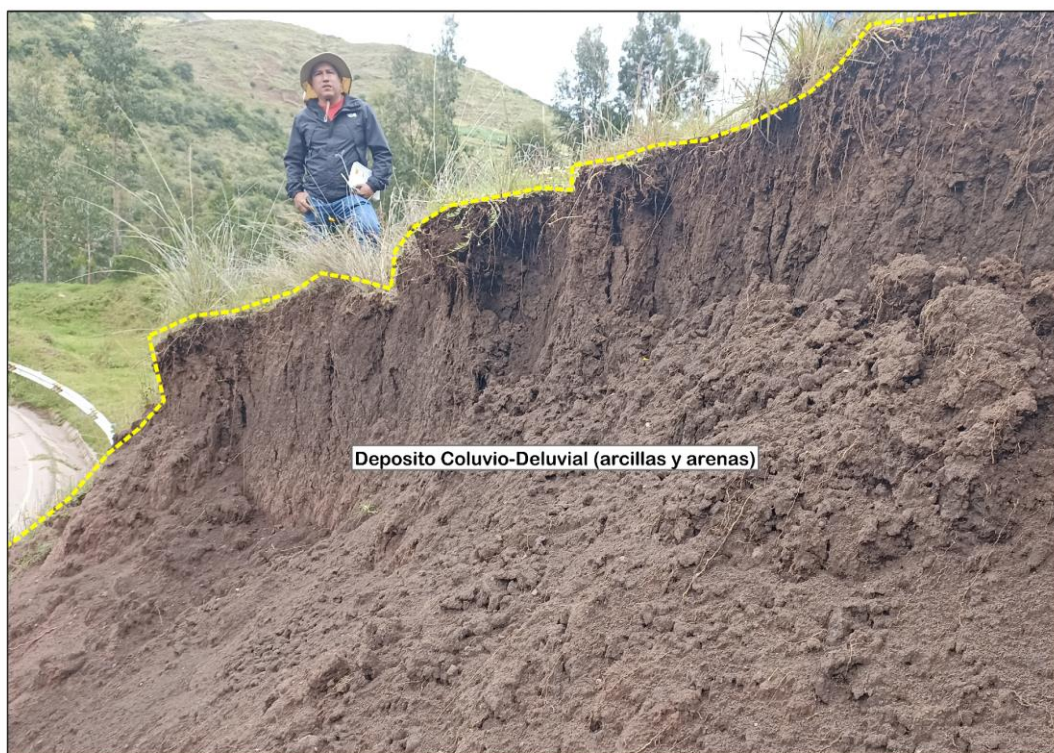
Sector Taparcalla: Se identificaron afloramientos de materiales de la Formación Soncco altamente meteorizados formando arcillas que condicionan a la ocurrencia de deslizamientos (Figura 21).

Figura 21.- Depósito de arcilla - arenosa de grano fino a medio, con matriz plástica, color rojizo en el Sector de Taparcalla.

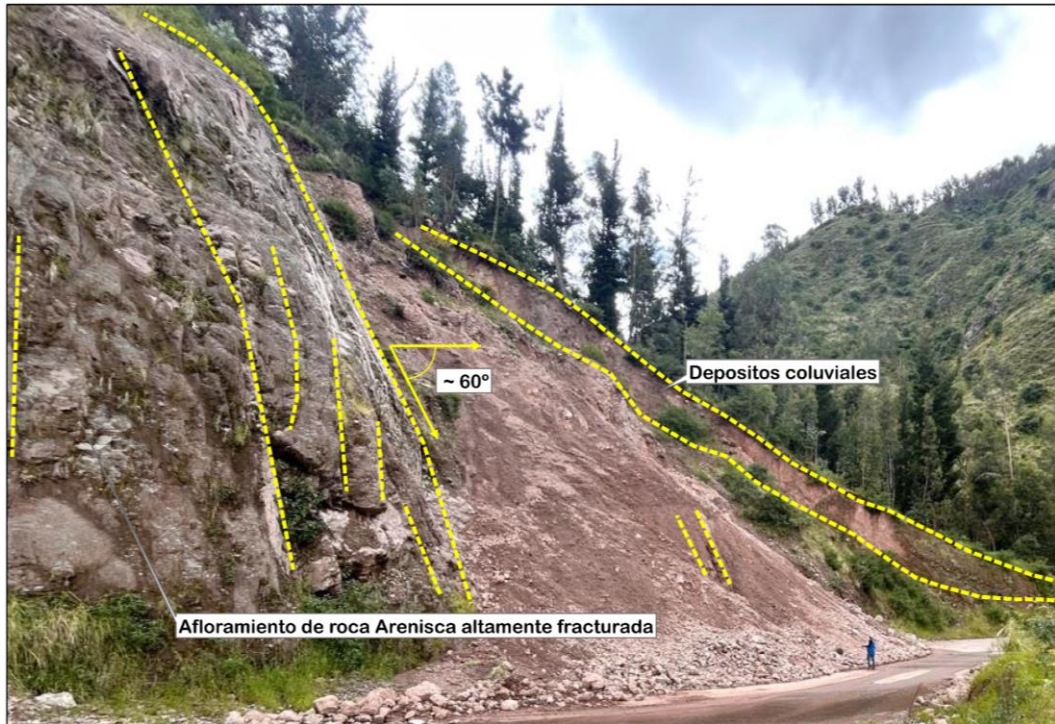
Sector Upina: Se evidencio la presencia de rocas de la Formación Soncco altamente fracturadas y diaclasadas cubiertas por clastos angulosos a sub angulosa soportados en arcillas arenosas y limos. Asimismo se identificaron depósitos fluviales (cantos rodados con arenas) en la parte baja producto de la actividad de la quebrada Racran. En este se identificaron la ocurrencia de deslizamientos y derrumbes (Figura 23).

Figura 23.- Depósitos coluviales y roca tipo areniscas en el sector Upina.

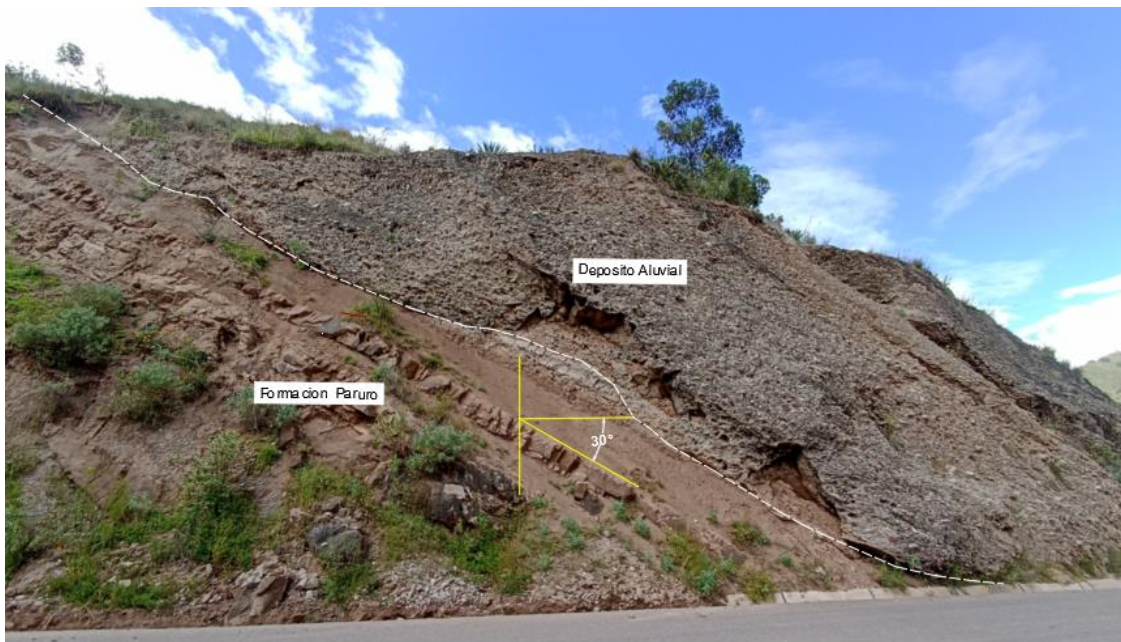
Sector Limacpata: Se identificaron arenas, limo arcillosas y conglomerados que forman parte de los depósitos aluviales y coluviales que sobre yacen a las areniscas y lutitas (Figura 24). En la parte baja del sector Limacpata se identificaron gravas y arenas depositadas a ambas márgenes del río Paruro y sobre el cauce que forman los depósitos fluviales en el área de estudio. Figura 25. En este sector se identificaron deslizamientos tipo rotaciones y traslacionales.

Figura 24.- Depósitos aluviales que afloran en el sector Limacpata.

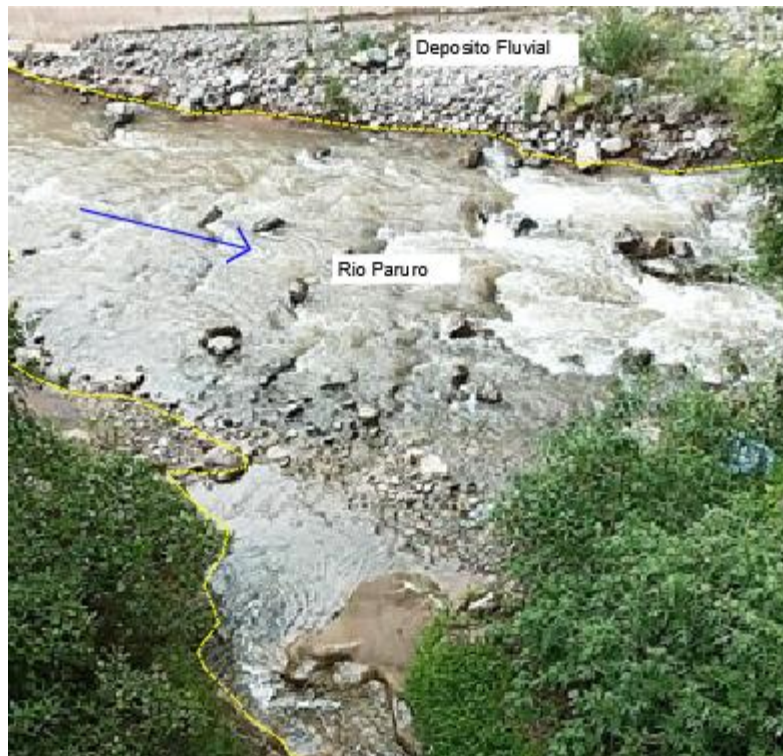
Figura 25.- Depósitos fluviales en el sector Limacpata formando terrazas en el área de estudio.

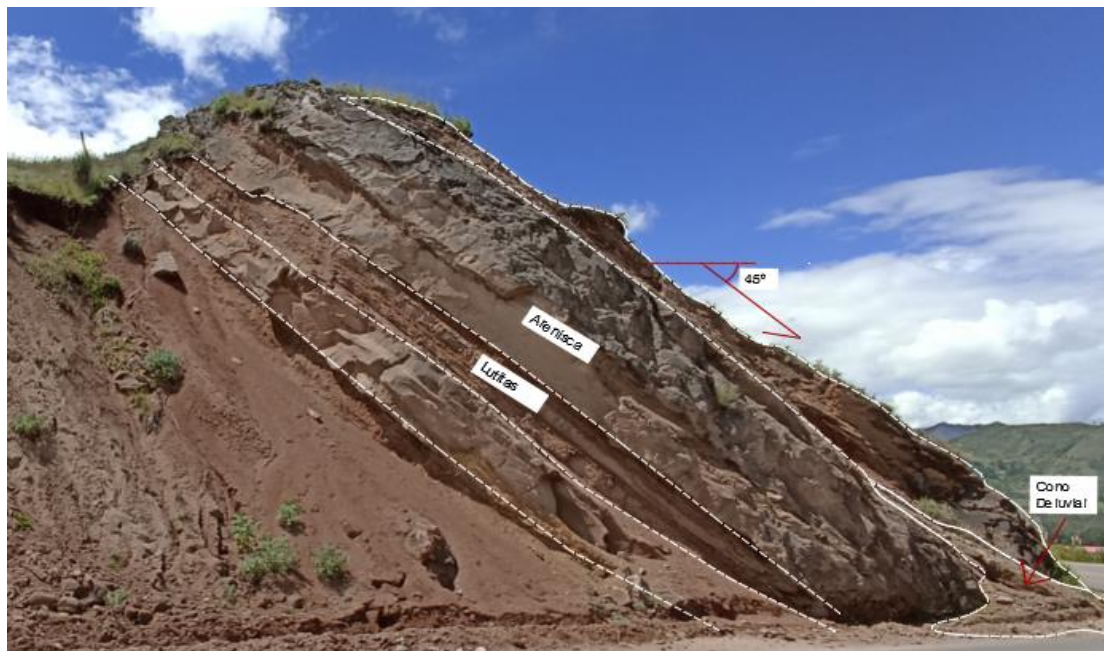
Sector Retamachayoc: Conformado por lutitas y limolitas y depósitos fluviales conformados por arenas limosa arcillosas y gravas en la zona de Cucuchiray y en la zona de Cara Cara se evidenció afloramiento de areniscas

altamente fracturadas y diaclasadas, estos últimos generando derrumbes (Figura 26).

Figura 26.-Formación Paruro (lutitas y areniscas) que aflora en el área de estudio en el distrito de Paruro.
