# CARACTERÍSTICAS SISMOTECTÓNICAS DEL SISMO DE CHUPACA DEL 18 DE JULIO 2026 (M5.4) (Provincia de Chupaca - Región Junín)

Informe Técnico N°021-2026/IGP CIENCIAS DE LA TIERRA SÓLIDA

Características sismotectónicas del sismo de Chupaca del 18 de julio 2026 (M5.4)  
Provincia de Chupaca – Región Junín

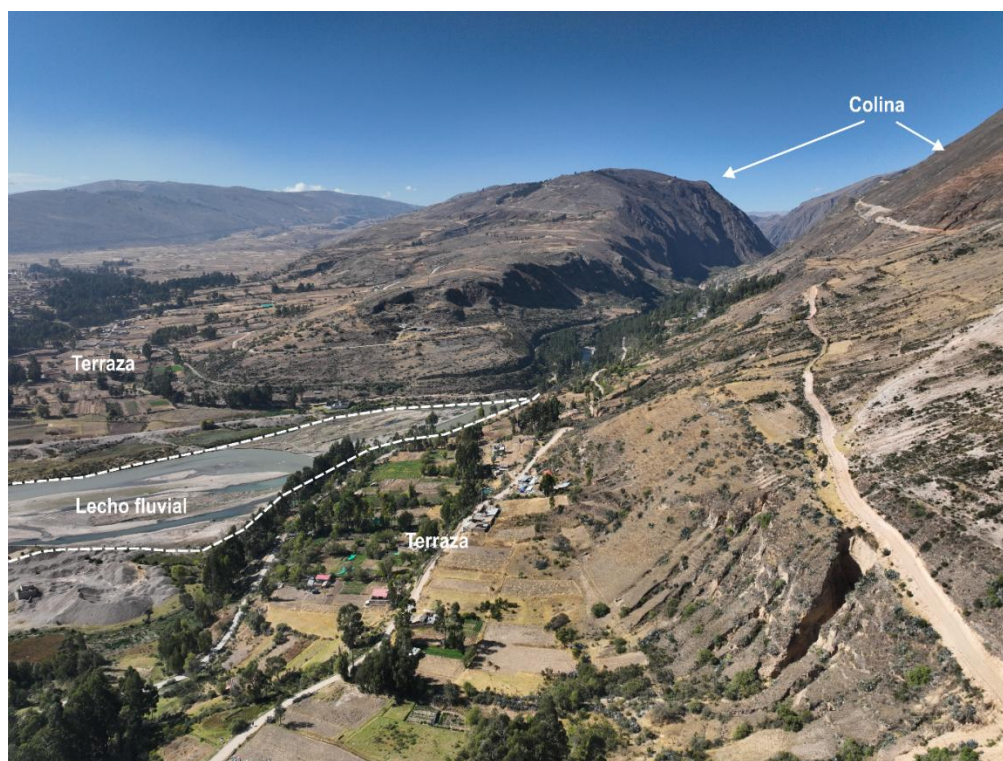
En general, el relieve del área de estudio presenta un escarpe lineal que define el contacto entre la terraza aluvial y la colina adyacente, evidenciando un marcado desnivel topográfico (Figura 11). La geometría y continuidad de este rasgo geomorfológico sugiere un control estructural asociado al sistema de falla Altos del Mantaro. La actividad tectónica acumulada a lo largo de esta estructura habría generado el levantamiento del bloque montañoso respecto del valle, condicionando la evolución del relieve. Como consecuencia, se habría favorecido la formación de terrazas aluviales escalonadas mediante procesos sucesivos de sedimentación e incisión fluvial, así como el encajamiento progresivo del cauce actual del río Mantaro.

**Figura 11.-** Mapa geomorfológico del área de estudio. Vista panorámica aérea capturada mediante equipo RPAS.

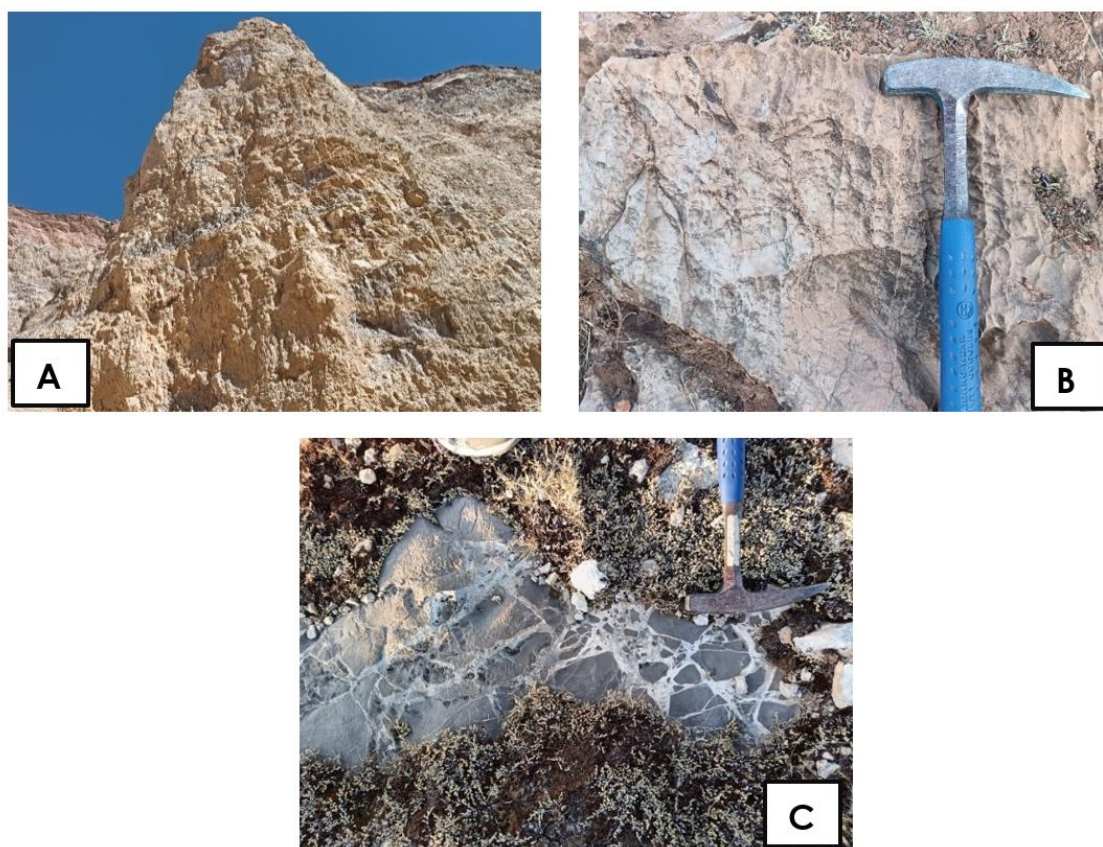
**Formación Condorsigna Ji-c:** En el área afloran principalmente rocas sedimentarias constituidas por calizas, lutitas y areniscas dispuestas en estratos intercalados de espesor variable. Esta unidad se encuentra altamente fracturada y meteorizada, lo que favorece a la formación de fallas e inestabilidad de suelos. Según la Figura 13, los afloramientos están conformados por calizas de tonalidad gris clara a beige (A), una superficie irregular caracterizada por cavidades alveolares producto de procesos de meteorización química (B). Asimismo, la presencia de una roca caliza gris, con venillas de calcita de color blanquecino (C). Estas estructuras evidencian procesos de fracturamiento y posterior circulación de fluidos ricos en carbonato de calcio que precipitaron rellenando las discontinuidades existentes. La presencia de estas venillas refleja una deformación frágil del macizo rocoso asociada a procesos tectónicos previos, constituyendo zonas de debilidad potencial.

**Figura 13.-** Estratificación de la formación Condorsigna de calizas y lutitas (A), calizas con disolución kárstica superficial (B), calizas con venillas de calcita, asociado a zonas de deformación (C).

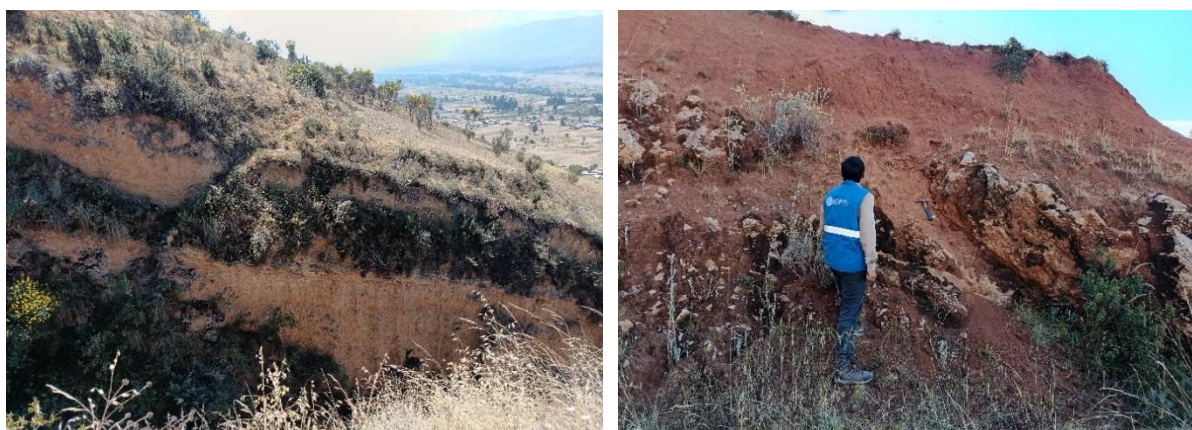
**Depósitos aluviales:** Compuestos por material de arena arcillosa con presencia de gravas angulosas de origen sedimentario, se presentan de forma estratificada, de color marrón rojizo y compacidad media a baja. Asimismo, presentan humedad media a baja de acuerdo a la temporada de precipitaciones. Generalmente, se encuentran cubriendo a las formaciones rocosas y en zonas de quebradas o depresiones (Figura 14).

**Figura 14.-** Depósitos aluviales en zonas de ladera y suprayacente a formaciones rocosas.

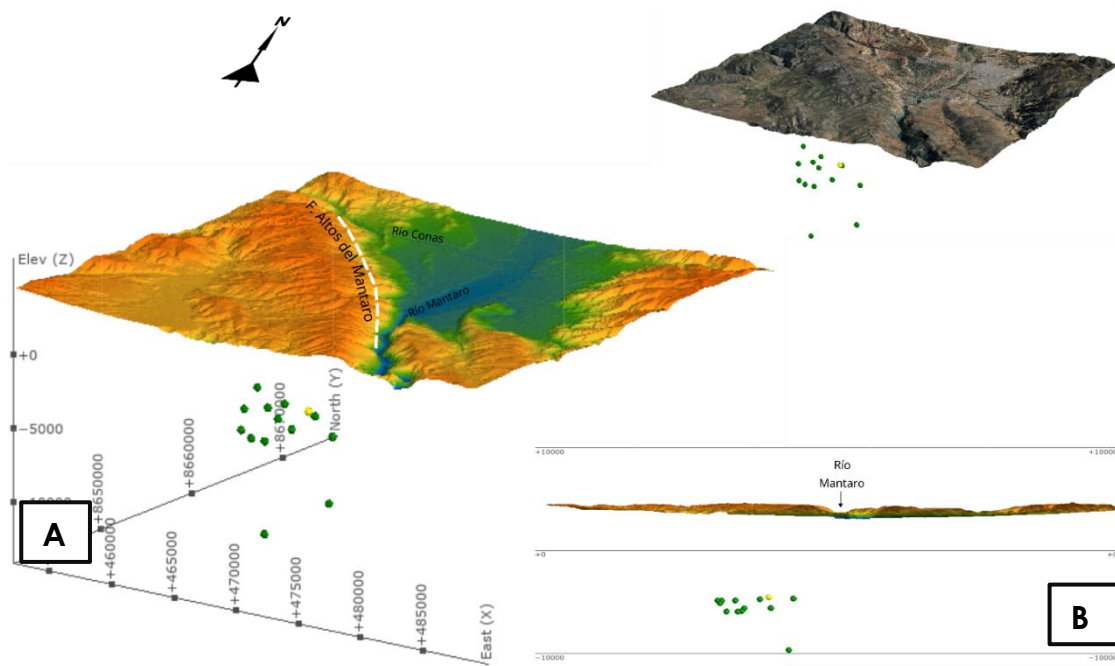
escarpe lineal que separa las colinas de las terrazas aluviales a lo largo de aproximadamente 23 km. De acuerdo a la distribución en profundidad del sismo del 18 de julio 2026 (M5.4) y de su serie de réplicas (Figura 15), la falla Altos del Mantaro presentaría un buzamiento del orden de  $45^\circ$  en dirección oeste, constituyéndose como una falla tectónica de tipo inverso; es decir, que permite que la cordillera Occidental se superponga sobre las planicies que constituyen el Valle del Mantaro.

**Figura 15.-** Representación de la falla Altos del Mantaro y el sismo y réplicas del 18 de julio de 2026. Vista de SE a NO (A) y con respecto a la profundidad de las réplicas (B).

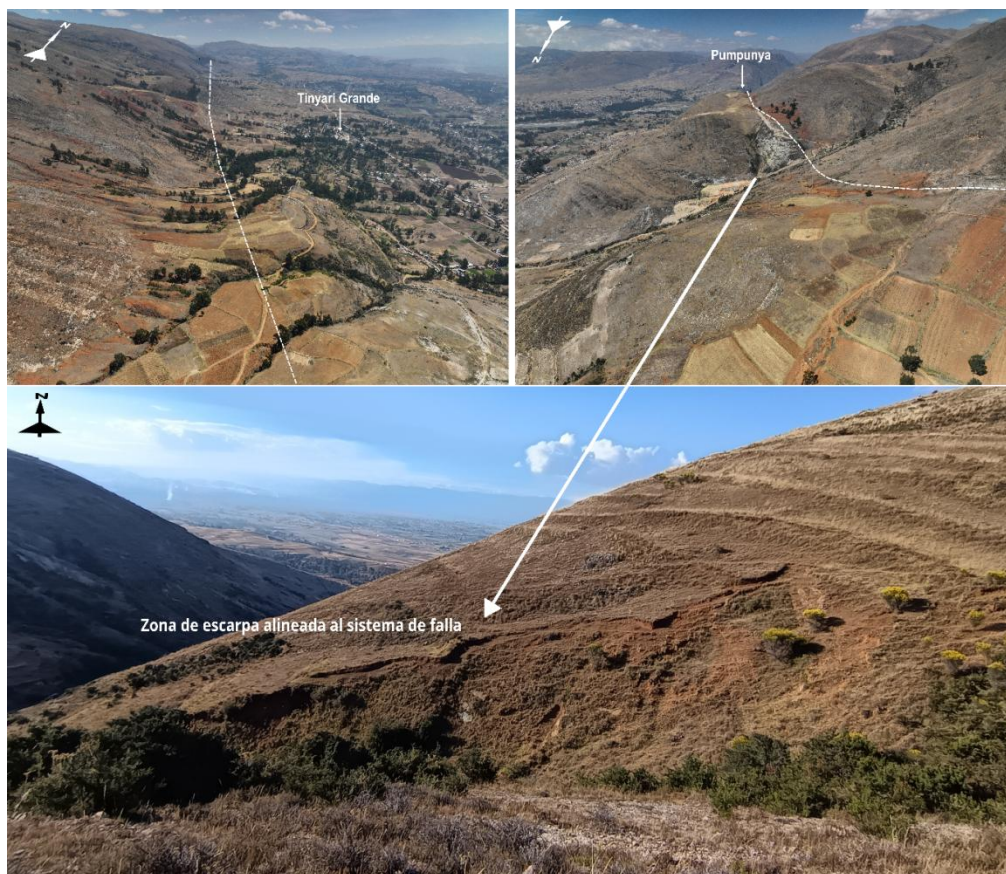
Asimismo, en la Figura 16 se muestra el tramo que corresponde a la parte media de la falla Altos del Mantaro a 700 metros del Anexo Tinyari Grande, con la presencia de depósitos aluviales que cubren las formaciones sedimentarias y escarpes lineales que estarían asociados a los procesos de deformación interna propias de estructuras dinámicas activas. En la zona sureste del tramo de la falla (localidades de barrio Estrellita y Carhuapaccha), afloran rocas sedimentarias de la Formación Condorsinga, constituidas por una secuencia intercalada de calizas y lutitas. En la Figura 17 se observa la presencia de estratos subhorizontales y otros con aparente

**Figura 16.-** Escarpes lineales asociados a la orientación del sistema de falla. Vista al Norte.

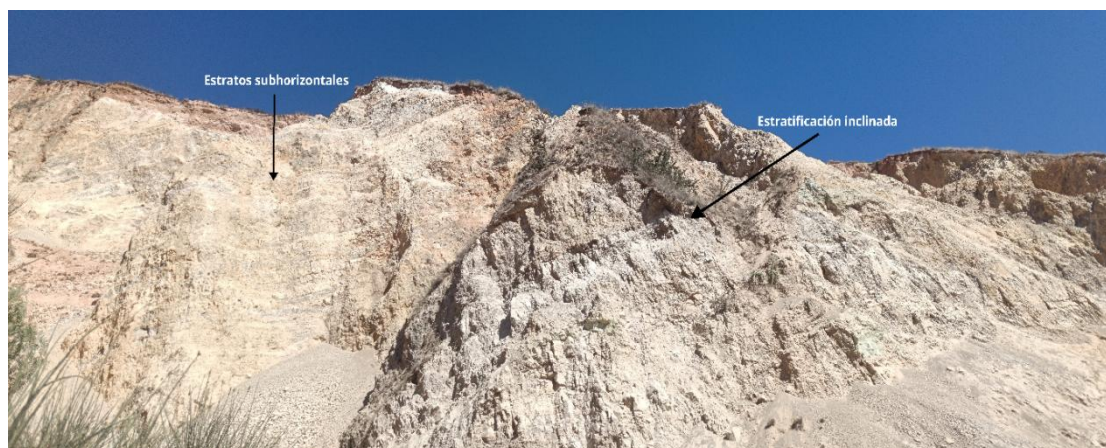
inclinación hacia el noroeste, geometrías que podrían estar asociadas a procesos de deformación compresiva que dio origen a la falla Altos de Mantaro. Asimismo, el afloramiento presenta meteorización superficial y acumulación de material detrítico hacia la base, producto de la degradación y desprendimiento progresivo de rocas.

**Figura 17.-** Afloramiento de rocas sedimentarias de la formación Condorsigna, con inclinación de estratos hacia el noroeste.

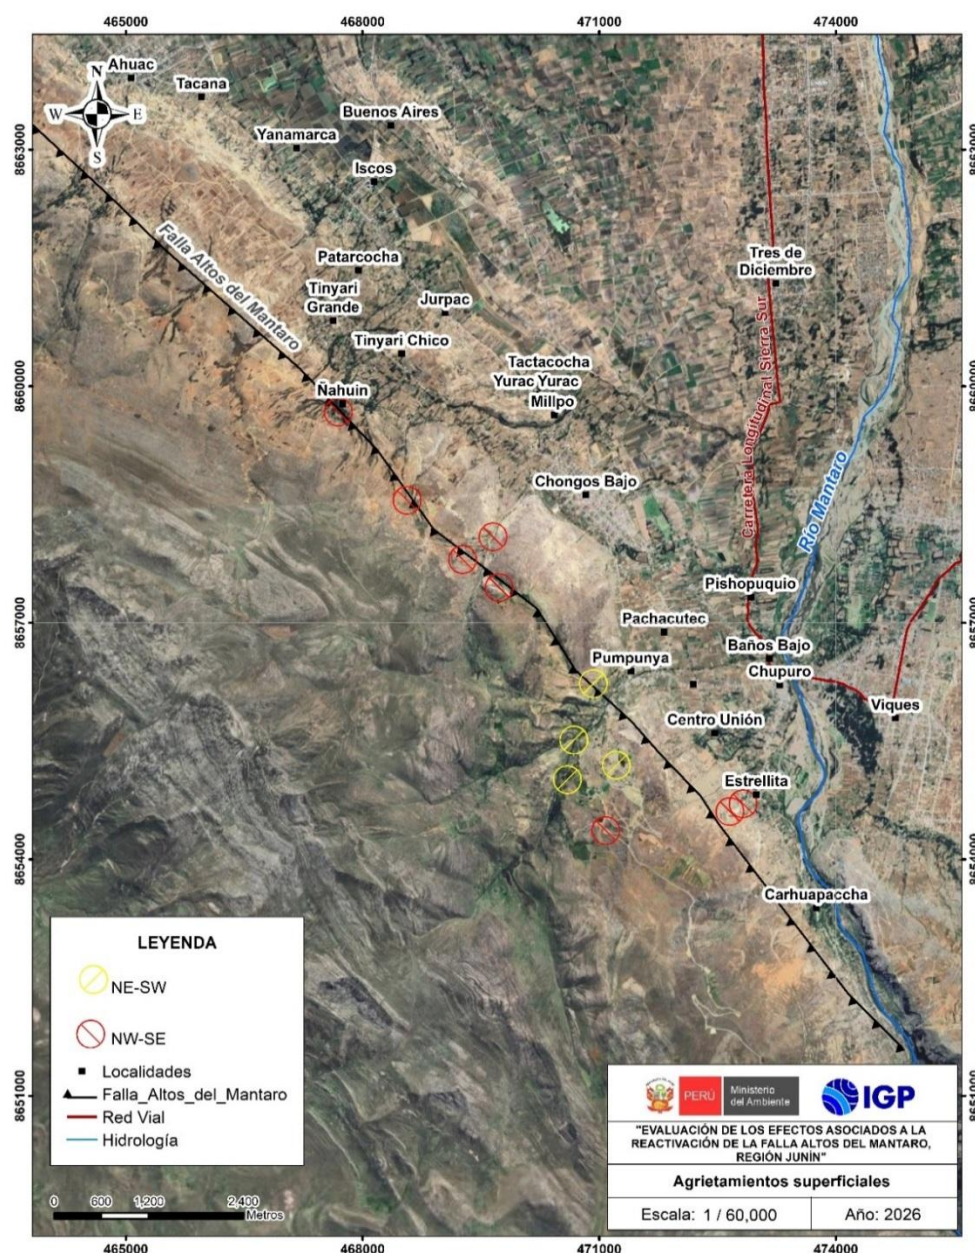
**Figura 19.-** Distribución de los agrietamientos en el área estudio: agrietamientos con orientación NO-SE de color rojo y NE-SO en amarillo.

Con el objetivo de determinar la orientación azimuthal promedio para los agrietamientos superficiales identificados en campo, se elaboró un diagrama de rosas y cuyos resultados muestran que los agrietamientos presentan una orientación NO-SE entre los azimuts  $120^\circ$  y  $160^\circ$ , similar a la falla Altos del Mantaro (Figura 20), lo que sugiere que los desplazamientos en superficie fueron probablemente del orden de centímetros. Estos agrietamientos están presentes principalmente en dirección oeste con

referencia a Tinyari Chico y en sectores próximos al anexo de Pumpunya. Asimismo, hacia el tramo comprendido entre Pumpunya y Chonta, ubicado en dirección sur y próximo al valle del río Mantaro, se evidenciaron afectaciones en la carretera asociadas a agrietamientos superficiales, derrumbes y caída de rocas.

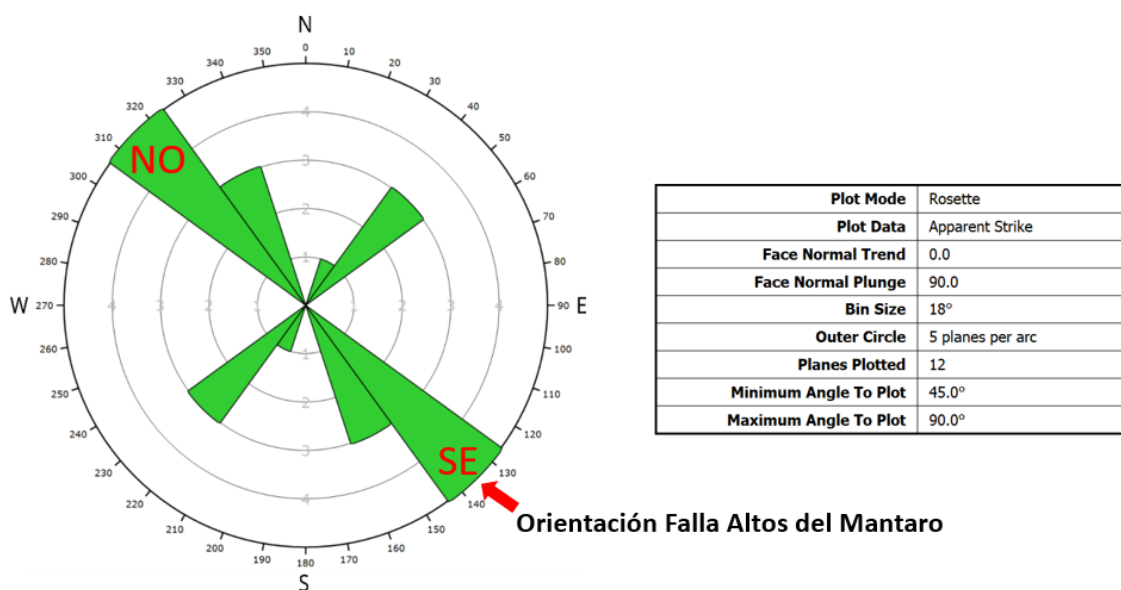
**Figura 20.-** Diagrama de rosas de azimuts / orientación de los agrietamientos superficiales identificados en campo.

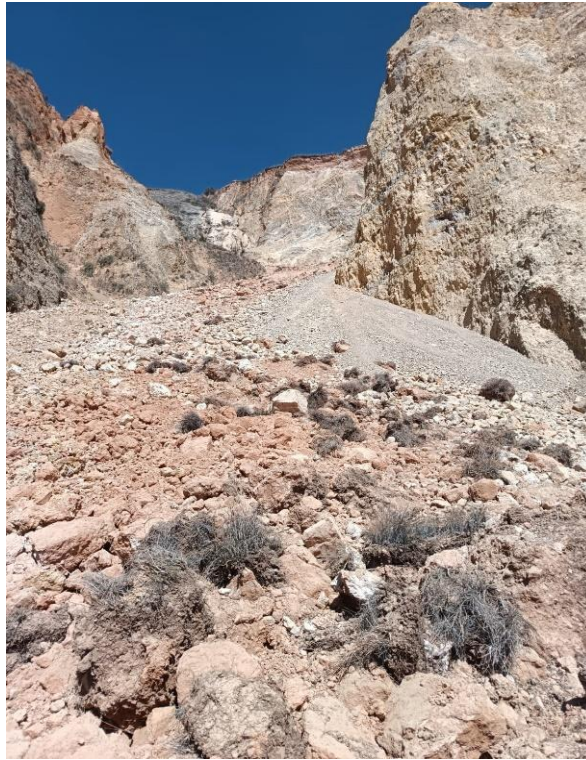
**Flujos de detritos:** Conformados por arenas arcillosas y clastos angulosos que son arrastrados hacia la parte baja por laderas y cárcavas. Tienen como agentes generadores a las lluvias y a los sacudimientos del suelo producidos por sismos y/o actividades antrópicas (Figura 23).

**Figura 23.-** Zona de flujos en temporada de lluvias extremas en el Cerro Pucaá del Barrio Estrellita.

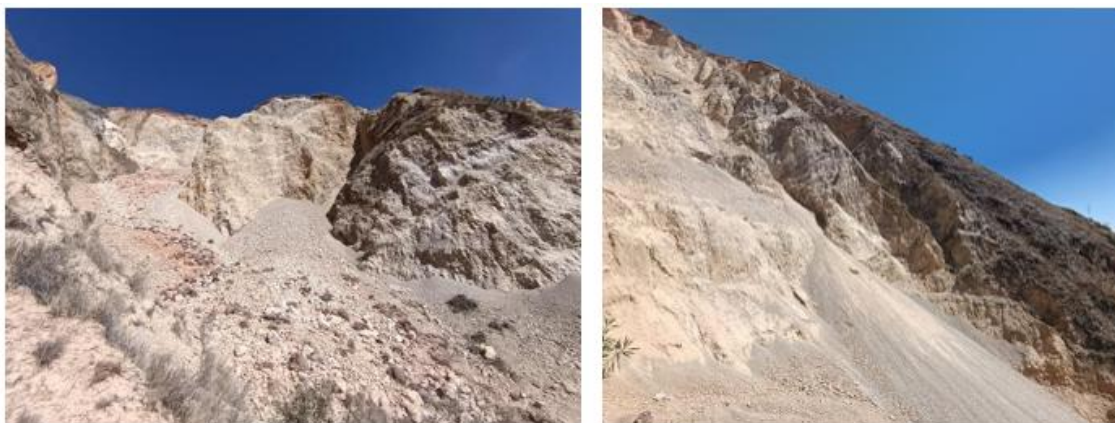
**Derrumbes generados por sismos:** Durante la ocurrencia del sismo de Chupaca del 18 de julio (M5.4), en el área del Cerro Pucaá en el Barrio Estrellita se presentaron derrumbes en laderas y con dirección NO-SE constituidos por tierra, rocas altamente fracturadas y meteorizadas que

**Figura 25.-** Depósitos de arena de grano medio a fino presentes en los alrededores del Cerro Pucaá en el Barrio Estrellita.

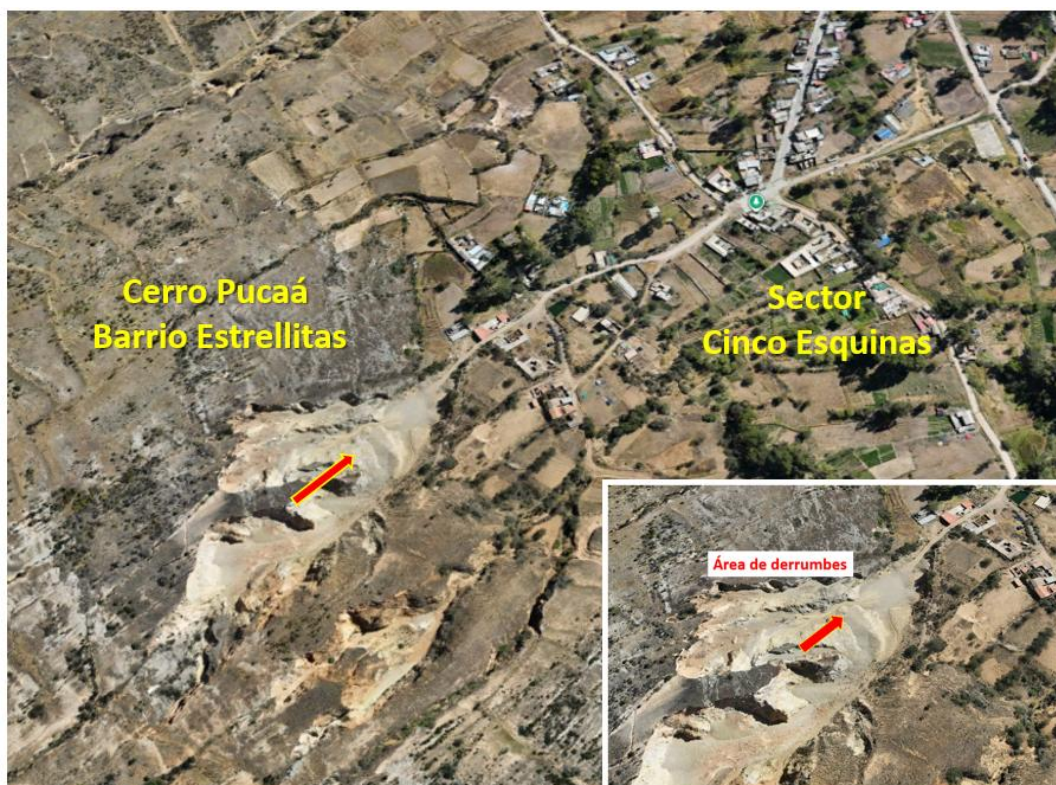
En la Figura 26 se muestra la ubicación espacial del Cerro Pucaá en el barrio Estrellita, así como la geometría del área conteniendo material inestable compuesto por tierra y piedras (flecha de color rojo), y la ruta vial de trocha que desciende hacia el Sector Cinco Esquinas. Sobre el Cerro Pucaá, el área de suelos inestables y erosionados por el viento y lluvias queda bien definida; además, la presencia de una ruta de acceso para vehículos, indicaría que la población accede para abastecerse de materiales para construcción. Asimismo, la población indica que la caída de piedras y tierra es intermitente en el tiempo generando siempre polvareda, aunque en tiempos de lluvias extremas fluyen, a través de las cárcavas, flujos de barro y agua.

**Figura 26.-** Ubicación geográfica del Cerro Pucaá en Barrio Estrellita y ruta de acceso desde el Sector Cinco Esquinas. La flecha de color rojo indica la ubicación del área de suelos inestables y la dirección que siguen los derrumbes, y flujos en temporadas de lluvias.

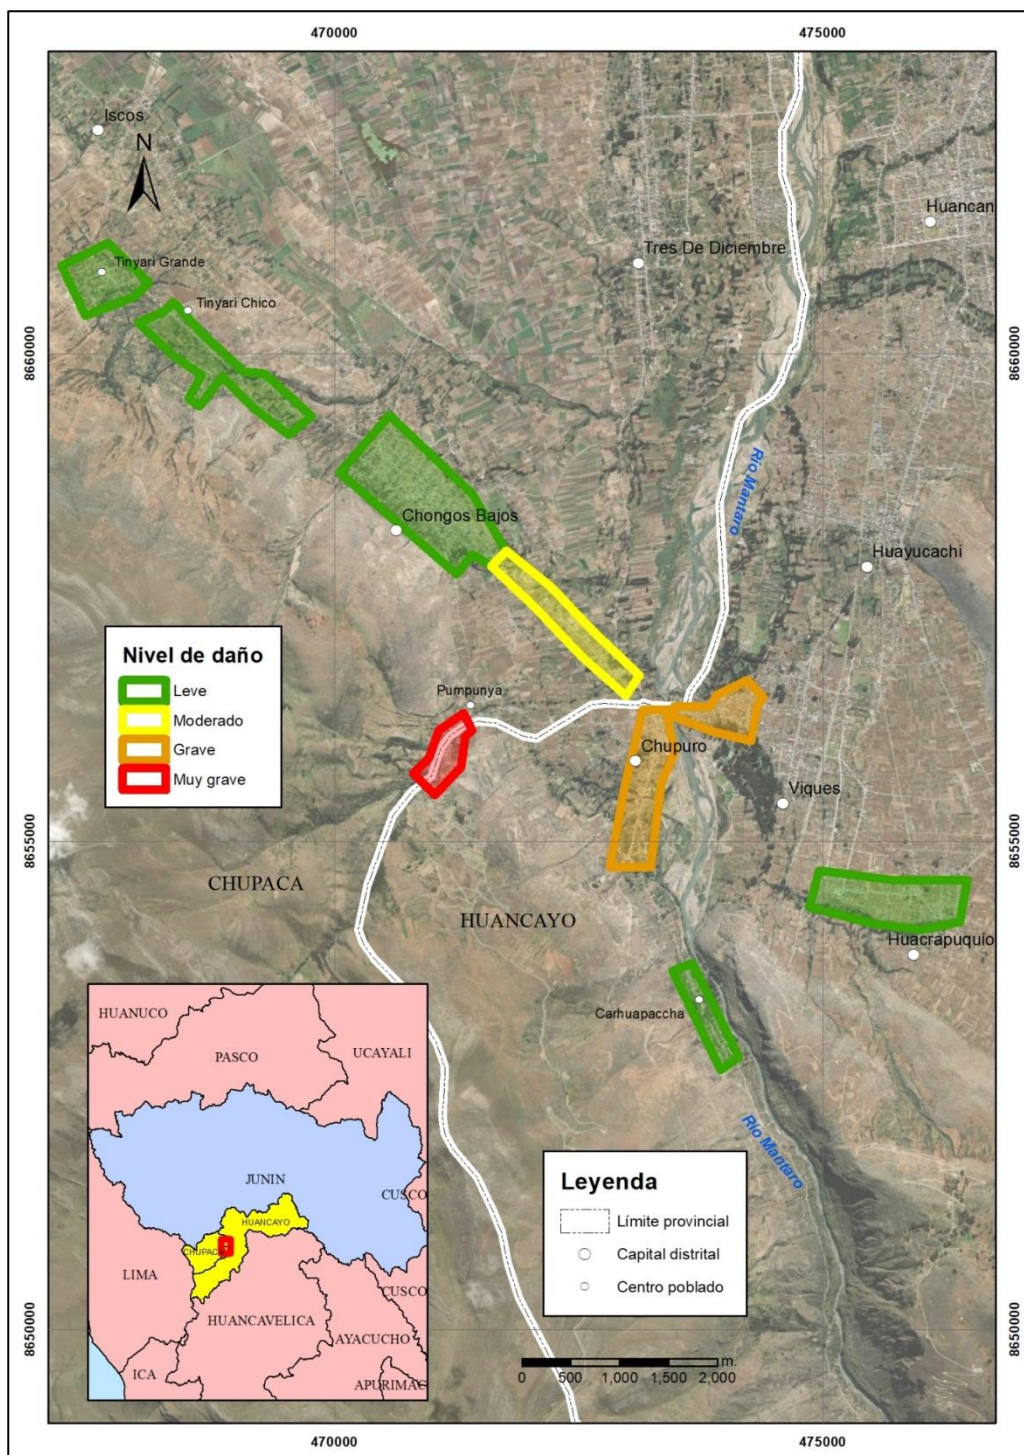
Después de ocurrido el sismo de Chupaca del 18 de julio 2026 (M5.4), se procedió a evaluar y documentar la distribución espacial de los daños estructurales en las provincias de Chupaca y Huancayo, estableciendo correlaciones entre el nivel de daño observado, la tipología constructiva de las edificaciones y los posibles efectos de sitio. El análisis del registro fotográfico georreferenciado y la evaluación de campo determinan que la distribución espacial del daño no obedece a un patrón de atenuación radial uniforme desde el epicentro, sino que está estrictamente condicionada por factores locales como el comportamiento dinámico de los suelos o efectos de sitio. Considerando que los daños en estructuras se han presentado en sectores específicos se ha procedido a categorizar el área de estudio en cuatro niveles de daño (Figura 29):

**Nivel de Daño Alto:** Considera los daños observados en el Anexo Pumpunya (Chongos Bajo), lugar donde el sacudimiento del suelo superó ampliamente la capacidad portante de las edificaciones llegando a un escenario de colapso generalizado en viviendas de todas las tipologías constructivas presentes en el área.

**Nivel de Daño Grave:** Considera los daños observados en el Distrito de Chupuro (desde Barrio Carmen Pampa hasta el Barrio La Estrellita) y Distrito de Huayucachi (Barrio Miraflores). En estas áreas el sacudimiento del suelo produjo daños severos en las estructuras de adobe, incluso de albañilería. Contrariamente, a distancias de 50 a 100 metros de las edificaciones severamente dañadas, se encuentran viviendas de albañilería simple que no presentaron daños estructurales. Esta transición abrupta en la severidad del daño a distancias tan cortas es un claro indicador de variaciones críticas en las condiciones locales del suelo o efectos de sitio.

**Figura 29.-** Mapa de clasificación de daños en áreas urbanas de los distritos de Chupaca y Huancayo debido al sismo del 18 de julio 2026 (M5.4).

**Nivel de Daño Moderado:** Considera a la Avenida Huayna Cápac (Distrito de Chongos Bajo) y al sector Carhuapaccha. En estos sectores los sacudimientos del suelo produjeron colapsos parciales confinados a estructuras de adobe (pérdida de muros o cubiertas) y daños de

**Nivel de Daño Leve:** Considera los núcleos urbanos de Chongos Bajo, Tinyari Grande, Tinyari Chico, Huacrapuquio y Viques. En estos sectores, el sacudimiento del suelo produjo rajaduras superficiales en viviendas de adobe y fisuras milimétricas muy aisladas en tabiquería de edificaciones de albañilería, sin comprometer el sistema portante principal.

**Nivel de Daño Nulo:** Considera a los Distritos de Tres de Diciembre, Huamancaca Chico, San Juan de Iscos y Huancan. En estos sectores las viviendas respondieron de manera óptima; es decir, sin presentar daños, salvo contadas fisuras superficiales no estructurales.

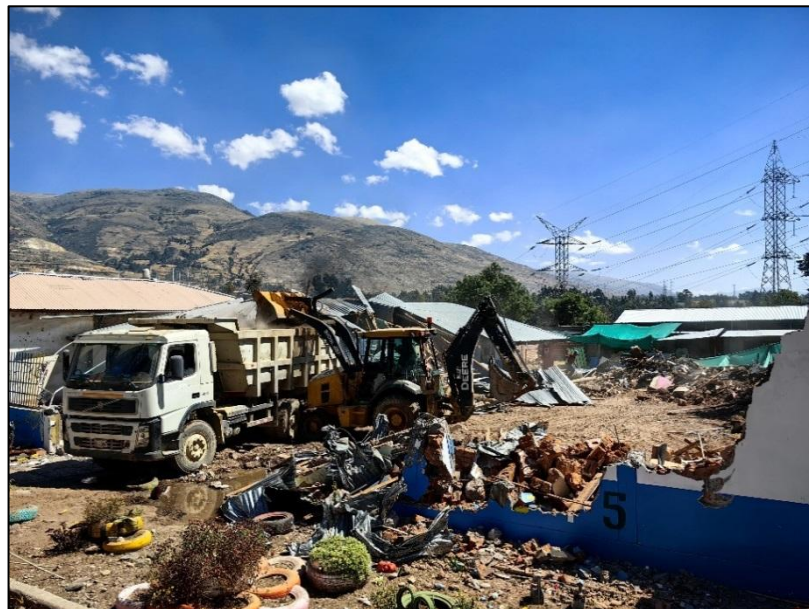
A nivel distrital, el área urbana de Huayucachi evidencio daños nulos o leves (caída de algunos muros perimetrales) en la mayor parte de su jurisdicción. Sin embargo, el Barrio Miraflores se constituye como una excepción, ya que concentra casi la totalidad de las afectaciones del distrito. Las viviendas de adobe colapsaron y otros con daños estructurales severos que comprometieron la habitabilidad (Figura 35). La intensidad del daño local en este barrio quedó registrado con la afectación de la infraestructura pública, por ejemplo la Institución Educativa 593 Miraflores sufrió daños de tal magnitud que fue declarada inhabitable, requiriendo su demolición total y ejecutada de emergencia por la Municipalidad Provincial de Huancayo (Figura 36).

**Figura 36.-** Restos de la I.E. 593 Miraflores tras su demolición preventiva por la Municipalidad Provincial de Huancayo

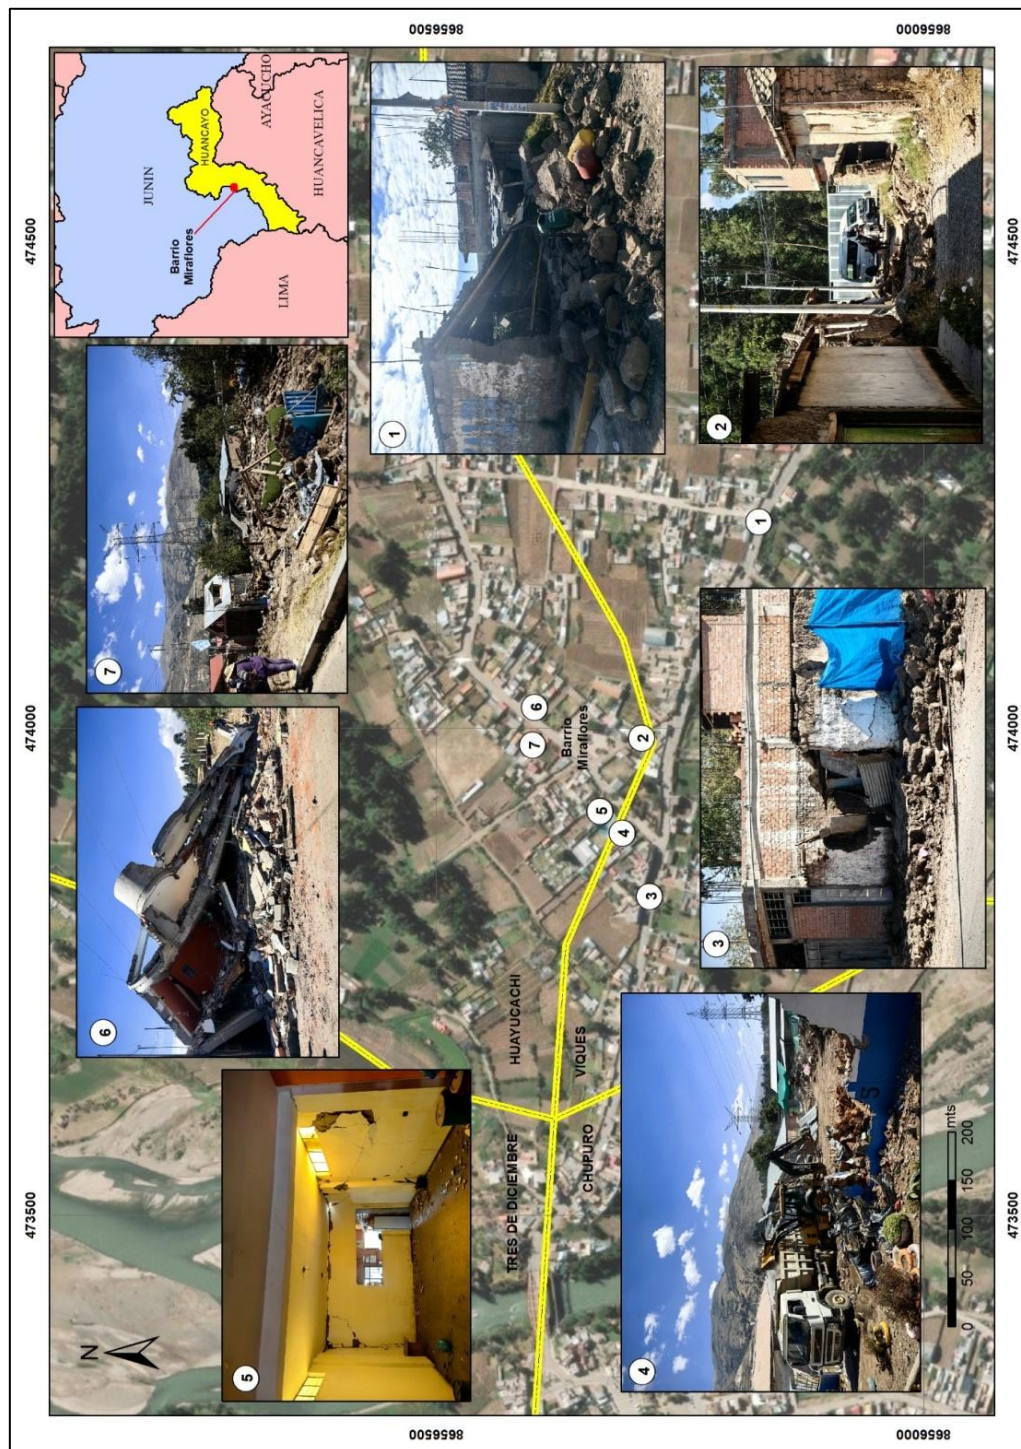
De acuerdo a estas evidencias, los suelos en el Barrio Miraflores filtraron las ondas sísmicas de alta frecuencia y amplificaron las ondas de periodo largo entrando en resonancia con el periodo fundamental de vibración de las edificaciones de 3 y 4 niveles; mientras que, las estructuras rígidas de periodo corto de 1 y 2 niveles, sean de adobe o albañilería simple, no experimentaron daños en sus elementos estructurales (Figura 39).

**Figura 39.-** Mapa de daños principales en el distrito de Huayucachi (Barrio Miraflores)

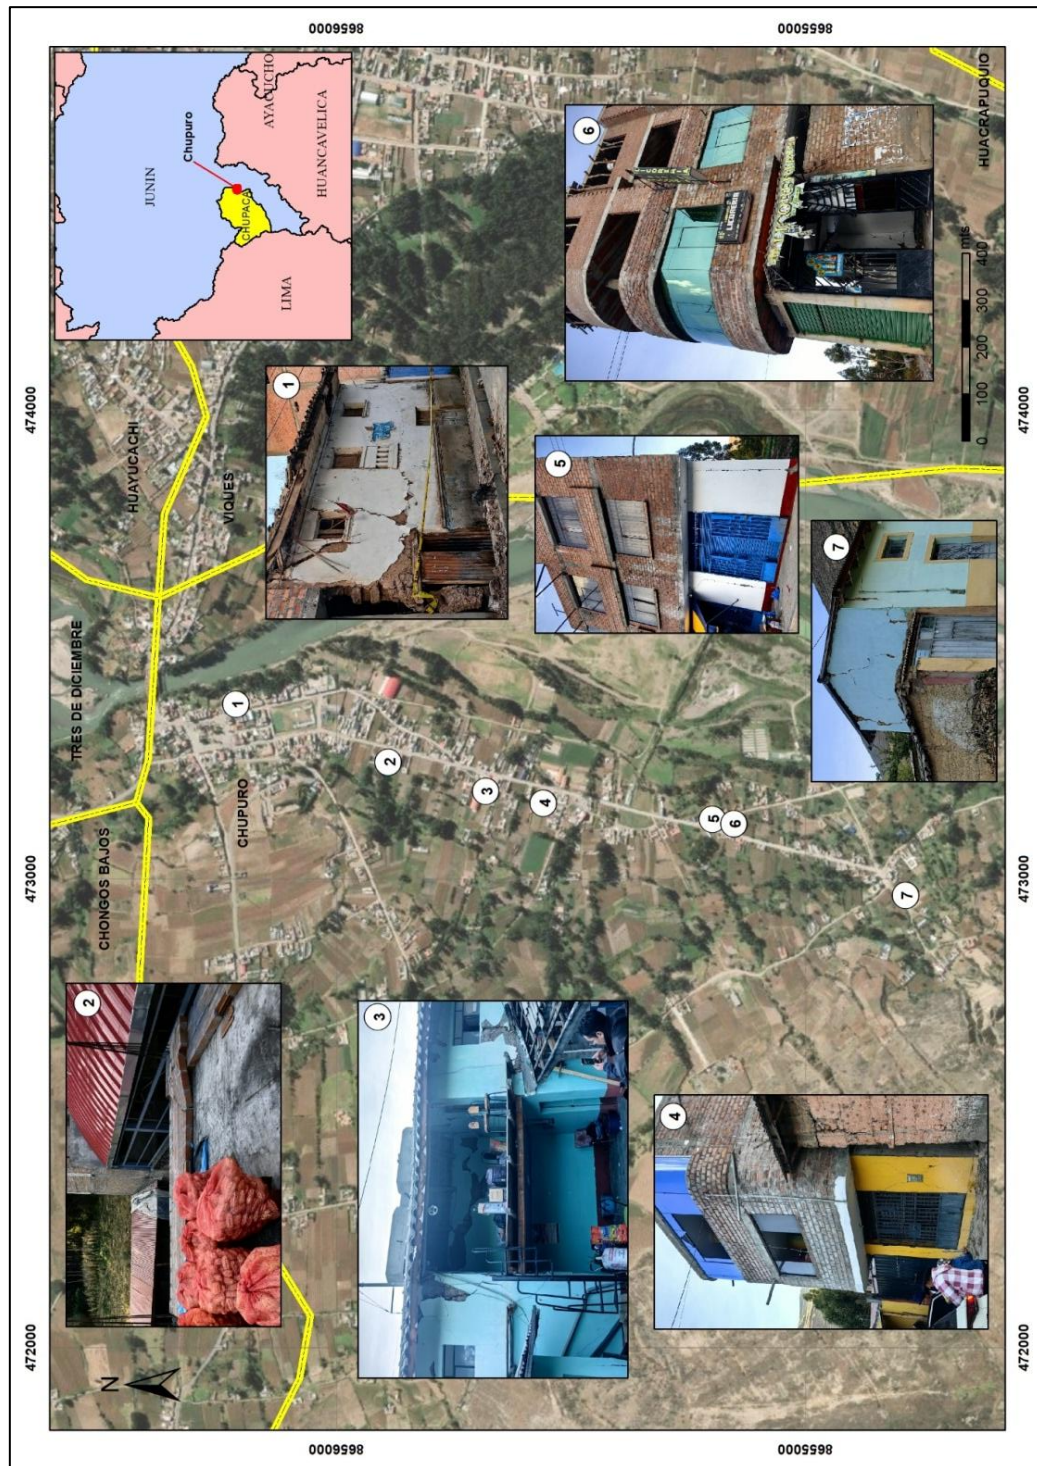
La concentración de daños graves a lo largo de la Av. Los Incas y la carencia de daños en estructuras a lo largo de las calles paralelas, sugiere la existencia de una anomalía geotécnica lineal bajo esta vía. Asimismo, las fallas exclusivas en edificaciones de 3 y 4 niveles reitera el fenómeno de amplificación de ondas de periodo largo, sometiendo a las estructuras más altas y flexibles a demandas laterales que superaron su capacidad resistente (falla cortante en muros y nudos viga-columna), ver Figura 44.

**Figura 44.-** Mapa de daños principales en el distrito de Chupuro

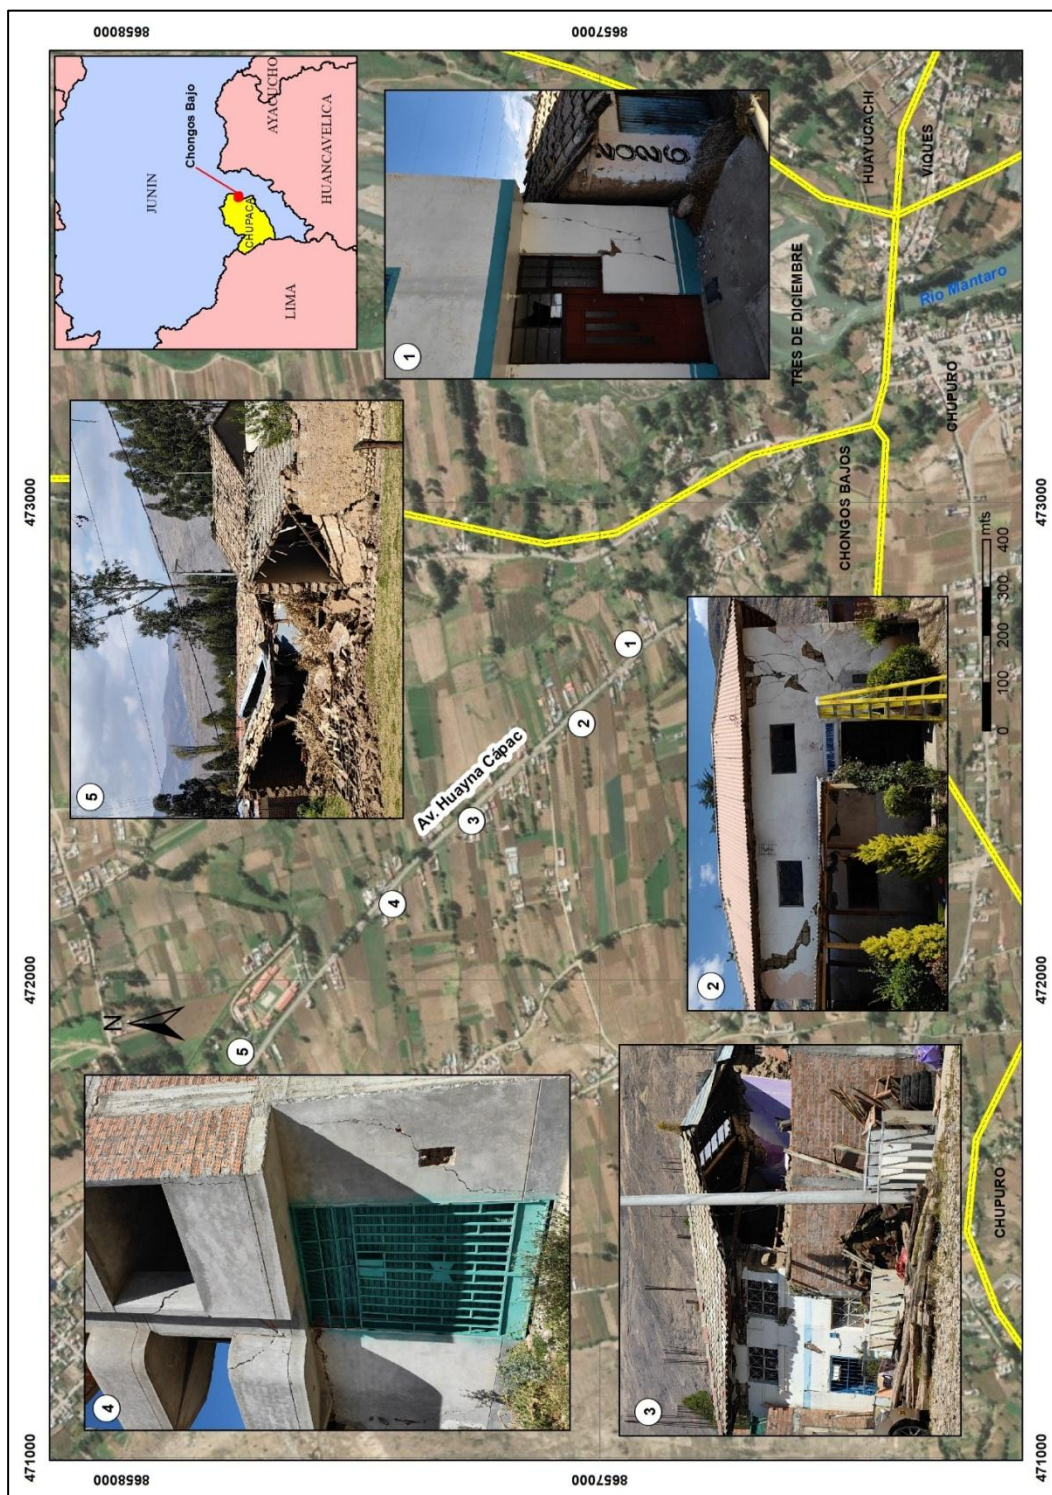
Los daños observados en las estructuras, ratifica la hipótesis de los efectos de sitio y la amplificación de ondas sísmicas de periodo largo, tal

como ocurrió en distritos como Huayucachi y Chupuro. Mientras que, la mayoría de las estructuras de albañilería de 1 a 2 niveles no presentaron daños, tal como se observa en la Figura 47.

**Figura 47.-** Mapa de daños principales en el eje de la Av. Huayna Cápac en el distrito de Chongos

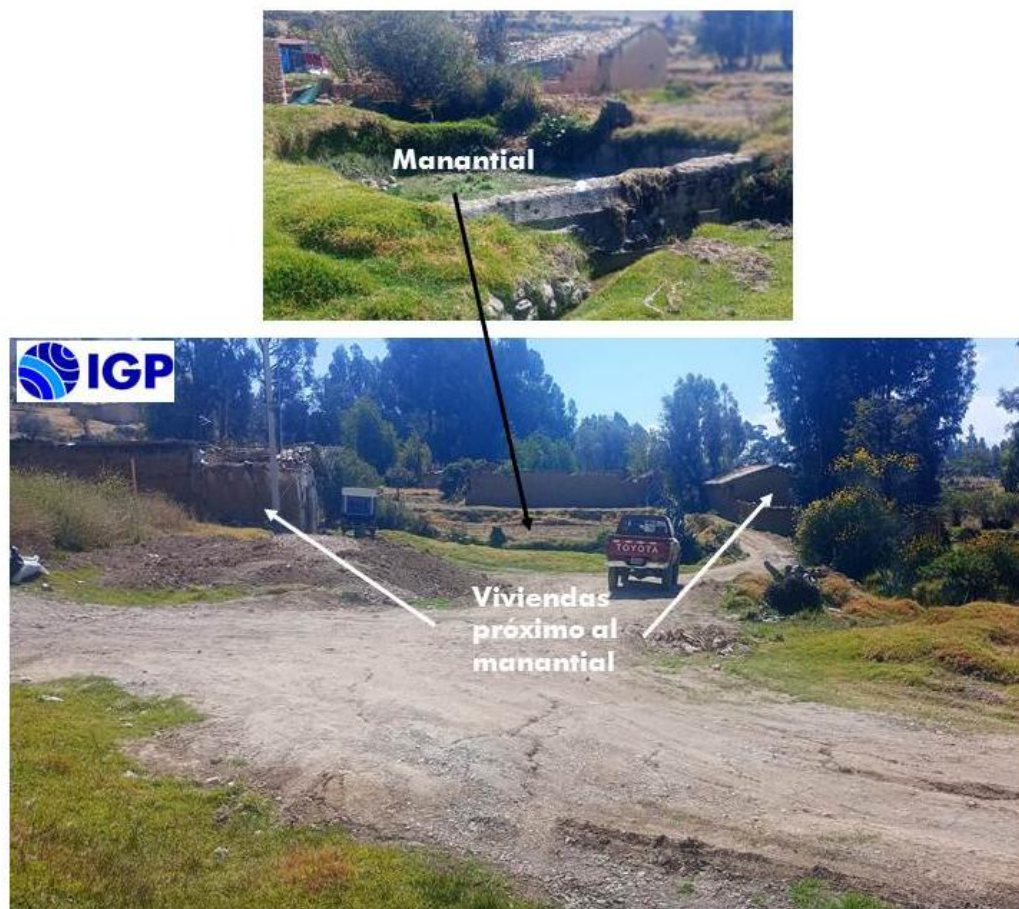
Durante las últimas décadas, las áreas urbanas en mención han experimentado un crecimiento importante sobre depósitos cuaternarios de espesor variable. En algunos sectores, el desarrollo urbano se ha producido sobre suelos de baja compacidad y con presencia de humedad, cauces y laderas (Figura 51), condiciones que pueden incrementar la amplificación de las ondas sísmicas y favorecer a las deformaciones del terreno. Asimismo, una proporción importante de las viviendas son de albañilería construidas sin criterios adecuados de diseño sismorresistente, lo que incrementa su vulnerabilidad ante la demanda sísmica (Figura 52).

Figura 51.- Presencia de un manantial que sugiere nivel freático superficial identificado próximo a viviendas en el distrito de Chupuro.

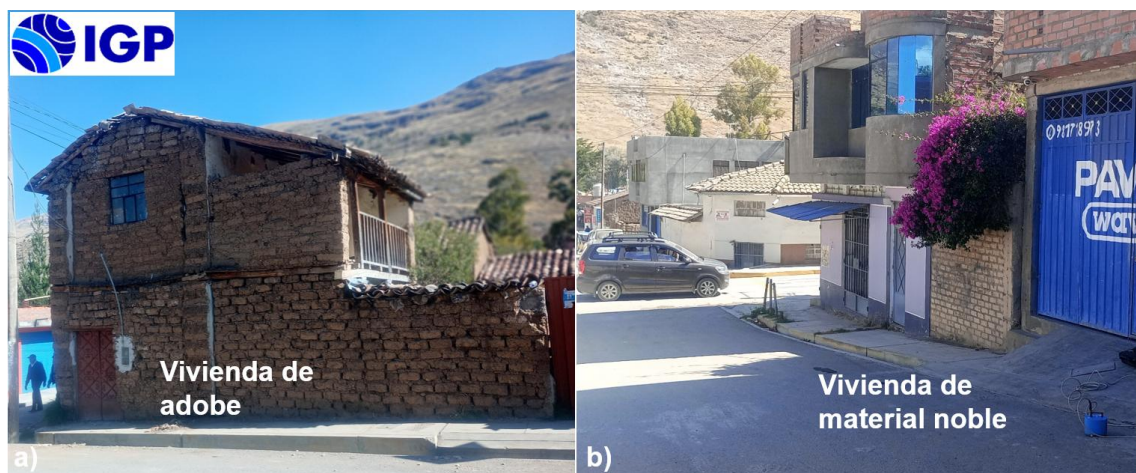
Figura 52.-. Viviendas de dos pisos con diferente material de construcción, de adobe (a) y de material noble (b)

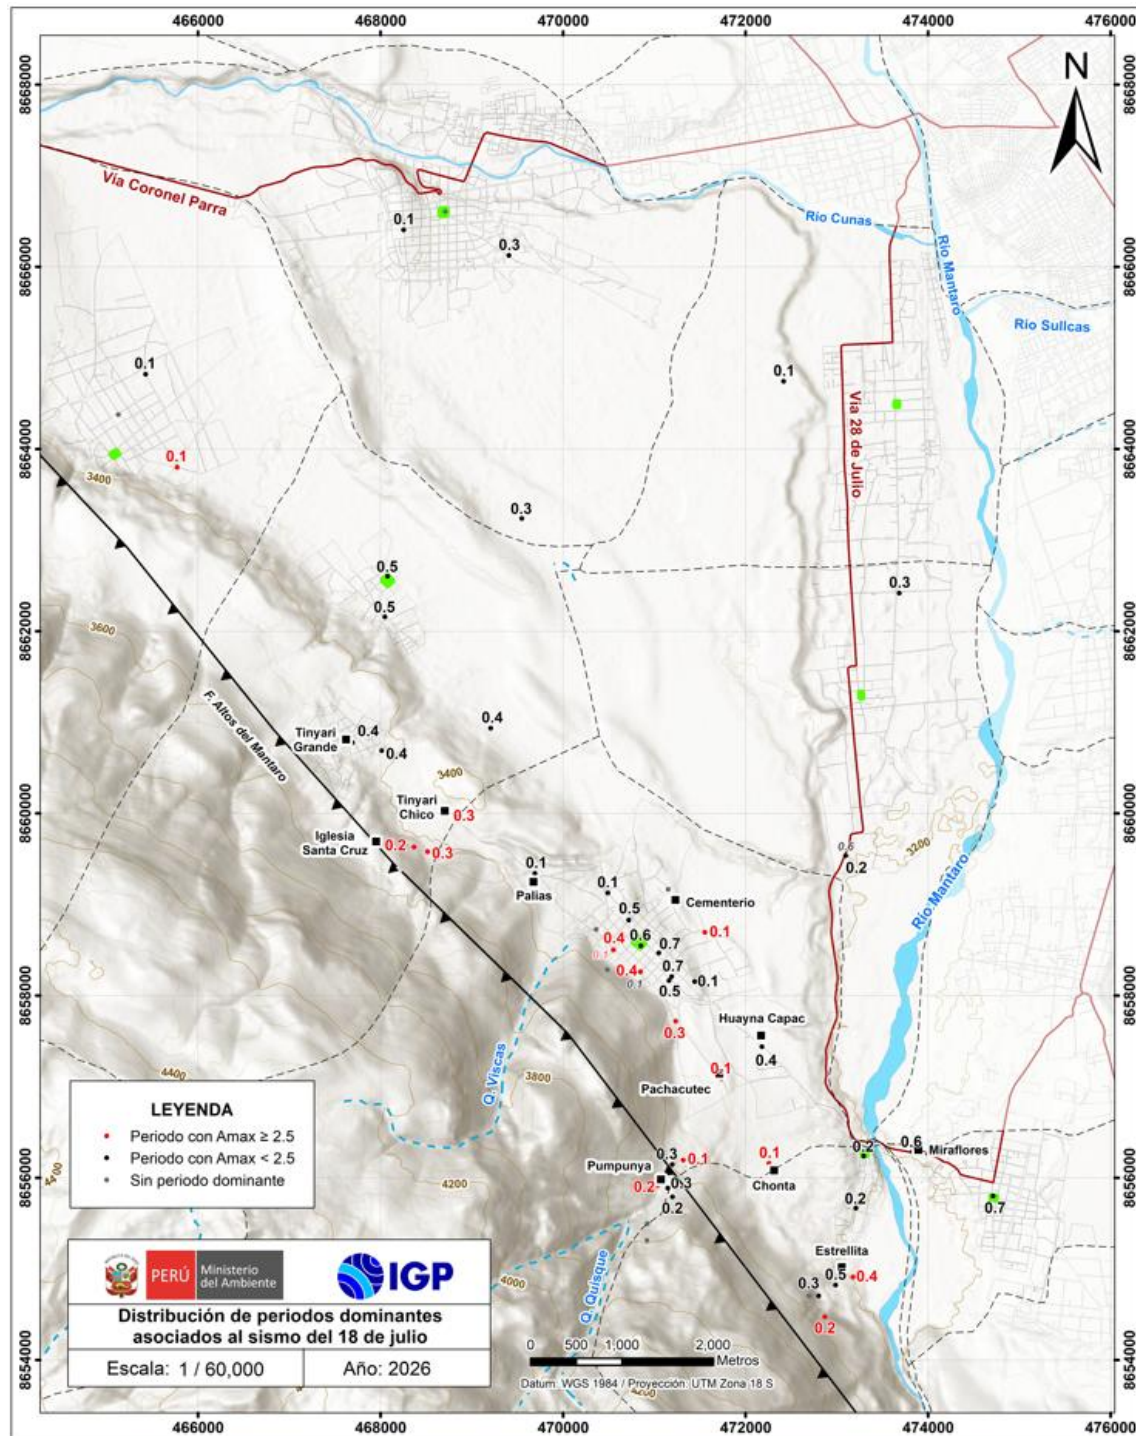
**Resultados e interpretación:** En la Figura 57 se observa que los periodos entre 0.2 y 0.4 segundos están presentes en las áreas urbanas de Tinyari Grande, Tinyari Chico, Pumpunya; al suroeste del área urbana de Chongos Bajo, Huayna Capac, Tres de Diciembre y en el Barrio Estrellitas. Asimismo, los periodos entre 0.5 a 0.7 segundos predominan en las áreas de Chongos Bajo, San Juan de Iscos, Viques y barrio Miraflores. Por otro lado, periodos de 0.1 segundos fueron identificados en la periferia del área urbana de Chongos Bajo (por el cementerio y barrios Palias, Pachacutec y Chonta), Ahuac, Chupaca y Huamancaca Chico. En general, cada área urbana presenta periodos de respuesta sísmica variable, lo que sugiere la heterogeneidad en el suelo de un lugar a otro.

**Figura 57.-** Distribución espacial de los periodos predominantes del suelo. Los valores en rojo, corresponden a puntos con amplificaciones mayores a 2.5 veces.
