# CARACTERÍSTICAS SISMOTECTÓNICAS DEL SISMO DE CHUPACA DEL 18 DE JULIO 2026 (M5.4) (Provincia de Chupaca - Región Junín)

Informe Técnico N°021-2026/IGP CIENCIAS DE LA TIERRA SÓLIDA

Características sismotectónicas del sismo de Chupaca del 18 de julio 2026 (M5.4)  
Provincia de Chupaca – Región Junín

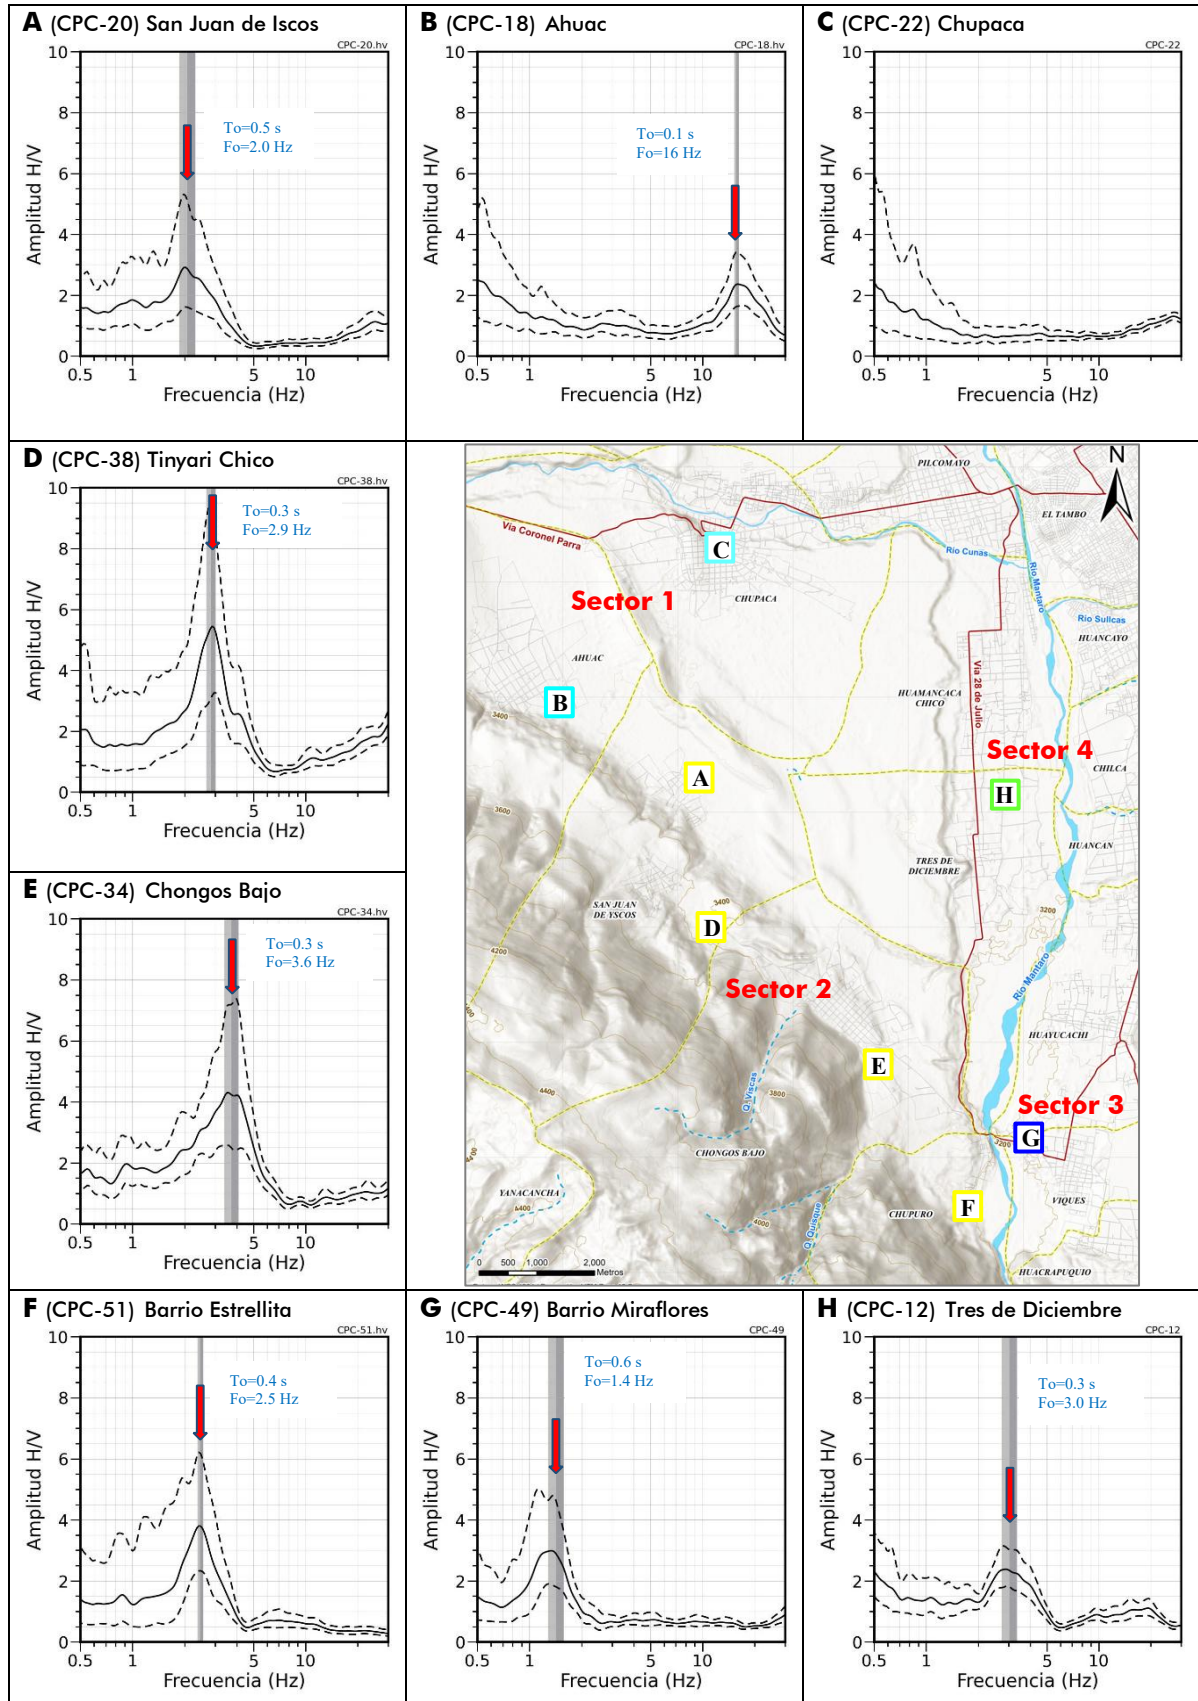
Del mismo modo, las mayores amplificaciones del suelo se presentan en los Anexos Pumpunya y Tinyari Chico y Barrios Pachacutec y Estrellita, evidenciando que los suelos presentan diferente compacidad y por ende diferente comportamiento dinámico ante la demanda sísmica. En la Figura 58, se muestra para el área de estudio, la distribución de las curvas de razones espectrales (H/V) representativas para 4 sectores y cuyas características se detallan a continuación:

**Figura 58.-** Razones espectrales obtenidas para los puntos de A hasta H, distribuidas en el área de estudio. Las flechas en color rojo indican el periodo fundamental del suelo.

| <b>Sector 1</b> | Considera a las áreas urbanas de Ahuac, Chupaca y Huamancaca Chico que responden a periodos de 0.1 segundos con amplificaciones de hasta 3.0 veces. La forma de las curvas H/V (gráficos B y C), evidencian que el suelo responde a un pico de periodo con moderada amplificación, asociado a una capa de depósitos aluviales de menor espesor. En general, estos suelos presentarían mayor consistencia. |
| <b>Sector 4</b> | Presente al este del área urbana del distrito Tres de Diciembre, donde los suelos responden a periodos de 0.3 s, con amplificaciones bajas. La forma de las curvas H/V (gráfico H), evidencian que el suelo responde a un único periodo, asociado a una capa de depósitos aluviales de menor espesor. |

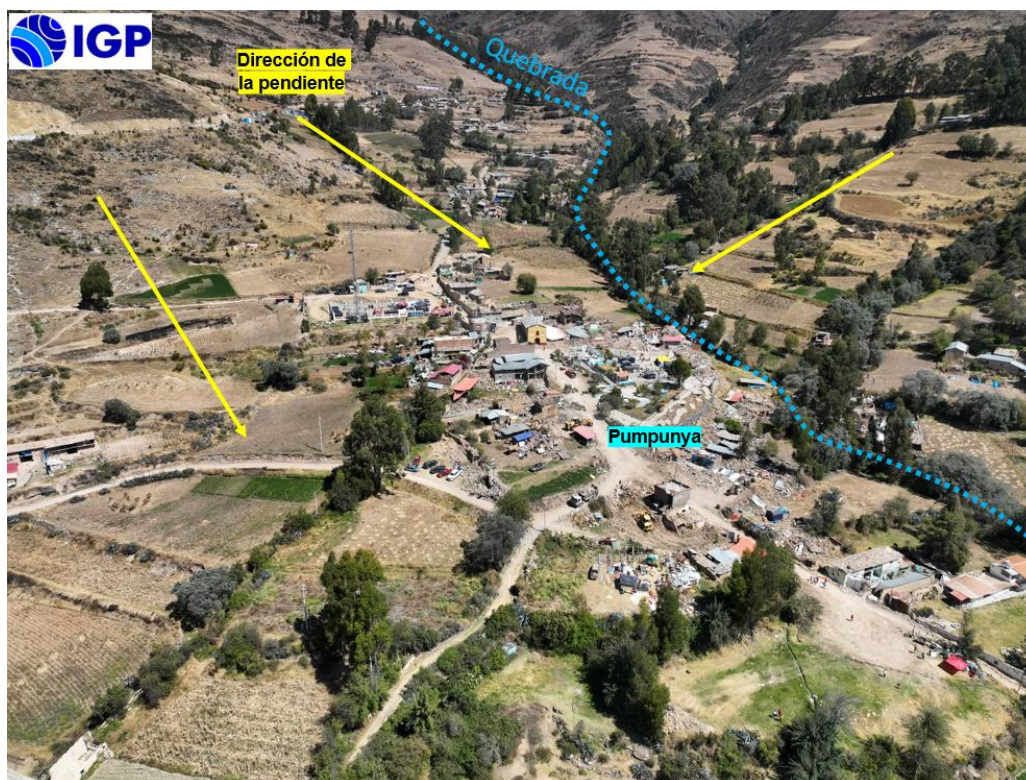
**Características físicas y dinámicas de suelos:** El área de estudio se ubica sobre un abanico aluvial compuesto por acumulaciones de fragmentos rocosos transportados por los cauces de la quebrada y depositados en forma de terrazas. Estos materiales cubren a rocas de origen sedimentario que afloran hacia el extremo suroeste del área de estudio. Según la geomorfología, el área de estudio presenta pendientes menores a 20°; mientras que, las mayores pendientes están presentes en los cerros alineados en dirección NO-SE y próximos a las áreas urbanas del Anexo Tinyari Chico, Barrio Palias, Chongos Bajo y Barrio Estrellita (Figuras 59 y 60). De manera puntual, el anexo Pumpunya se asienta a una ladera con pendiente entre 15° y 50° (ver Figura 61).

**Figura 61.-** Vista en dirección suroeste del área urbana de Pumpunya, situado en la ladera del cerro.

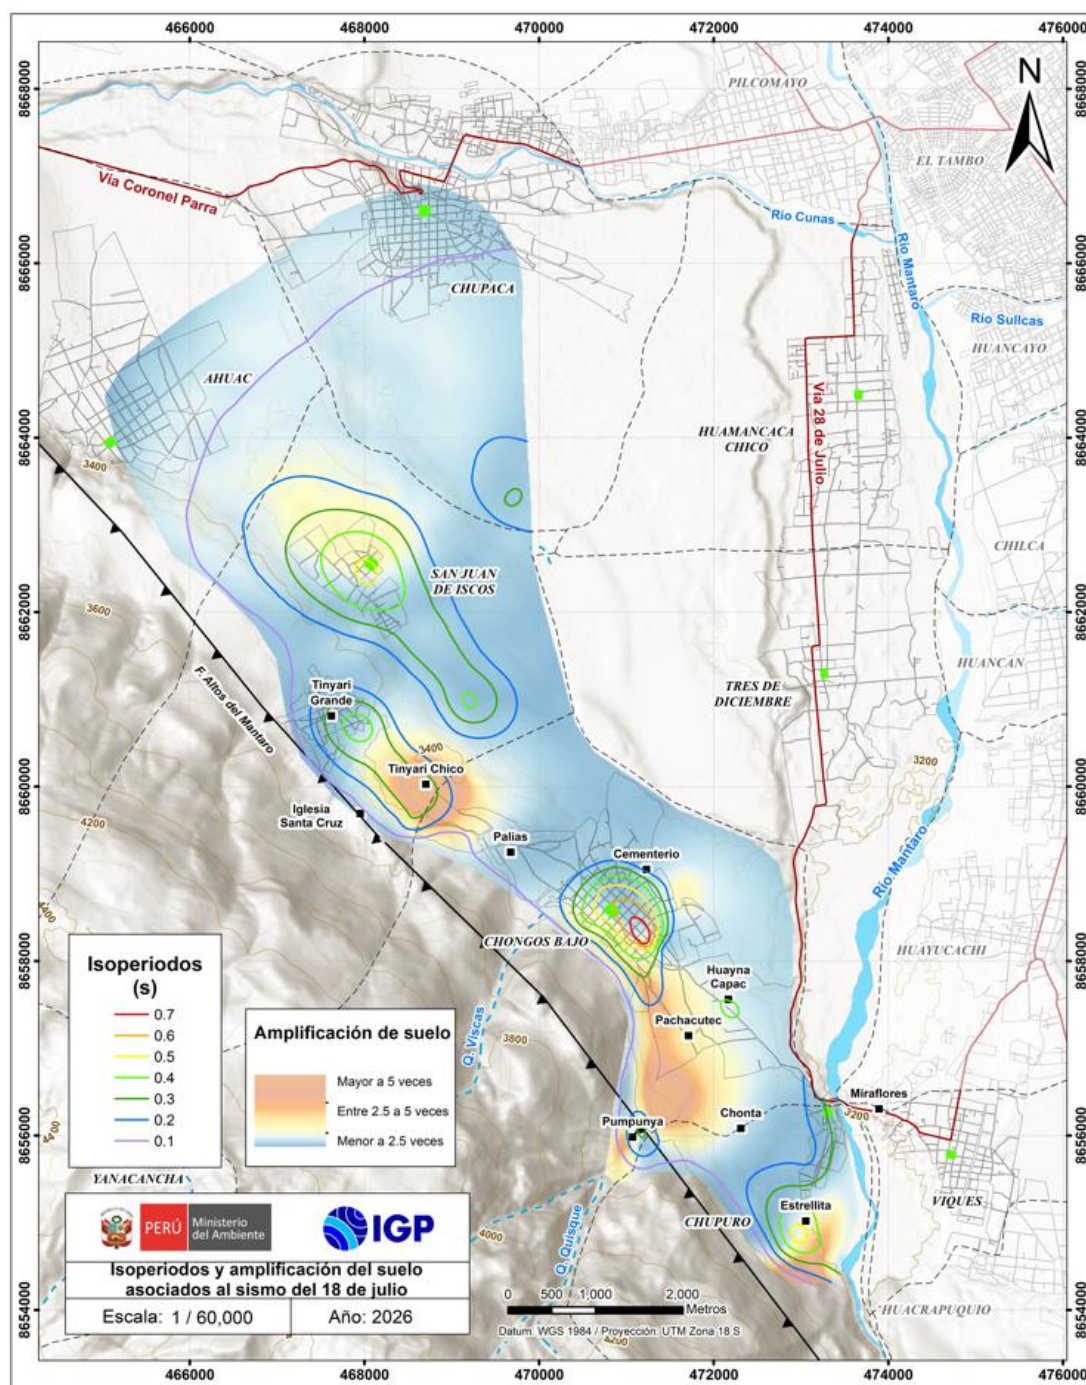
Según la Figura 62, los períodos predominantes están comprendidos entre 0.3 y 0.5 segundos presentes en las áreas urbanas de San Juan de Iscos, incluyendo los anexos Tinyari Grande y Tinyari Chico; así como en dirección SO del distrito de Chongos Bajo, específicamente en el anexo Pumpunya, y en el Barrio Estrellita del distrito de Chupuro. En contraste, en el área urbana central de Chongos Bajo, predominan períodos predominantes entre 0.6 y 0.7 segundos, lo que evidencia la presencia de depósitos con comportamiento dinámico diferente con respecto de los lugares circundantes. En cuanto a los niveles de amplificación relativa del suelo mayores a 2.5 veces, están presentes en los Anexos Tinyari Chico y Pumpunya, así como en los Barrios Pachacútec y Estrellita. Estos sectores coinciden con zonas donde se reportaron daños estructurales en viviendas, principalmente de adobe y, de manera puntual en edificaciones de albañilería.

**Figura 62.-** Mapa de isoperiodos y amplificación relativa del suelo para el área de estudio.

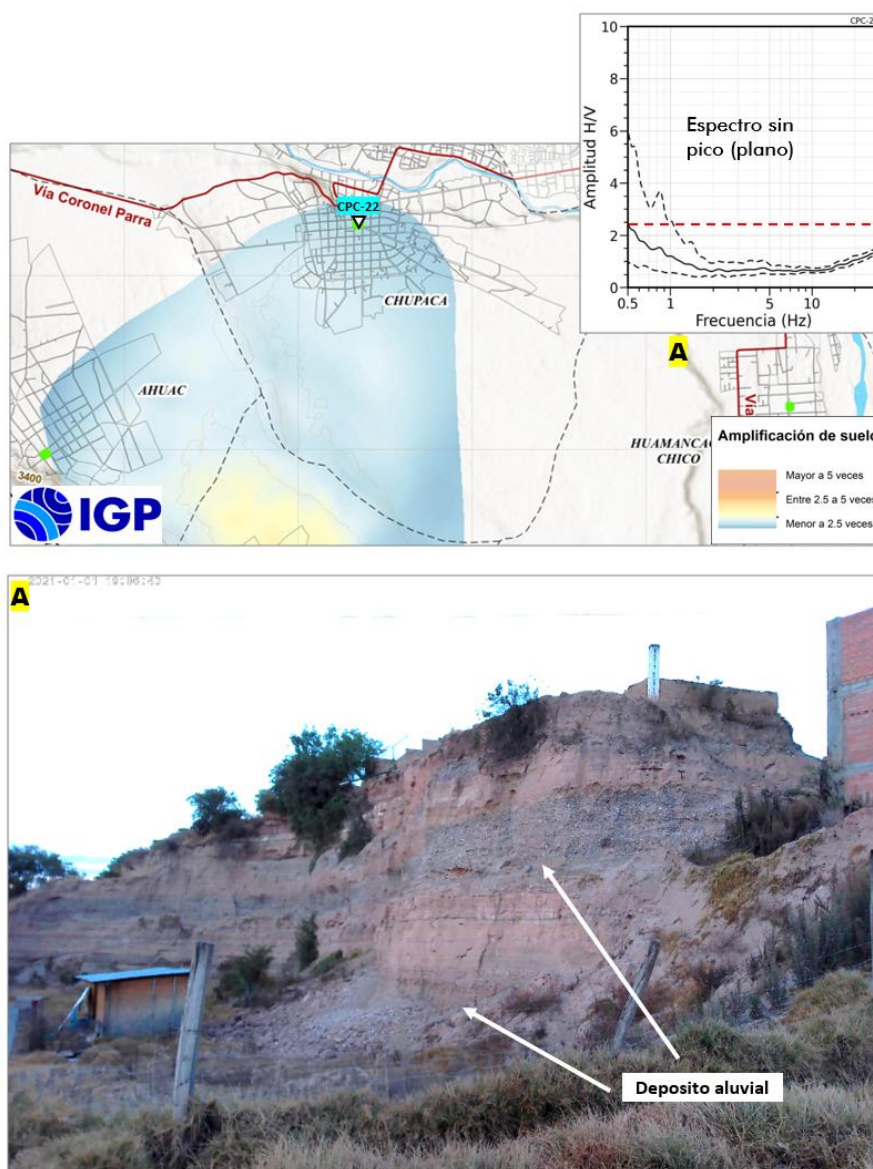
**Áreas urbanas de Chupaca y Ahuac:** Ubicados al norte del área de estudio, presentan periodos predominantes del suelo de 0.1 segundos y bajos niveles de amplificación, lo que evidencia la presencia de suelos compactos. En la Figura 63, se presenta un corte de terreno ubicado en Huamancaca Chico, próximo a Chupaca, donde se observa estratos de

material aluvial consolidado. En estas localidades no se han identificado daños importantes y/o colapsos de viviendas.

**Figura 63.-** Correlación entre periodos dominantes del suelo y calidad del suelo en áreas urbanas de Chupaca y Ahuac.

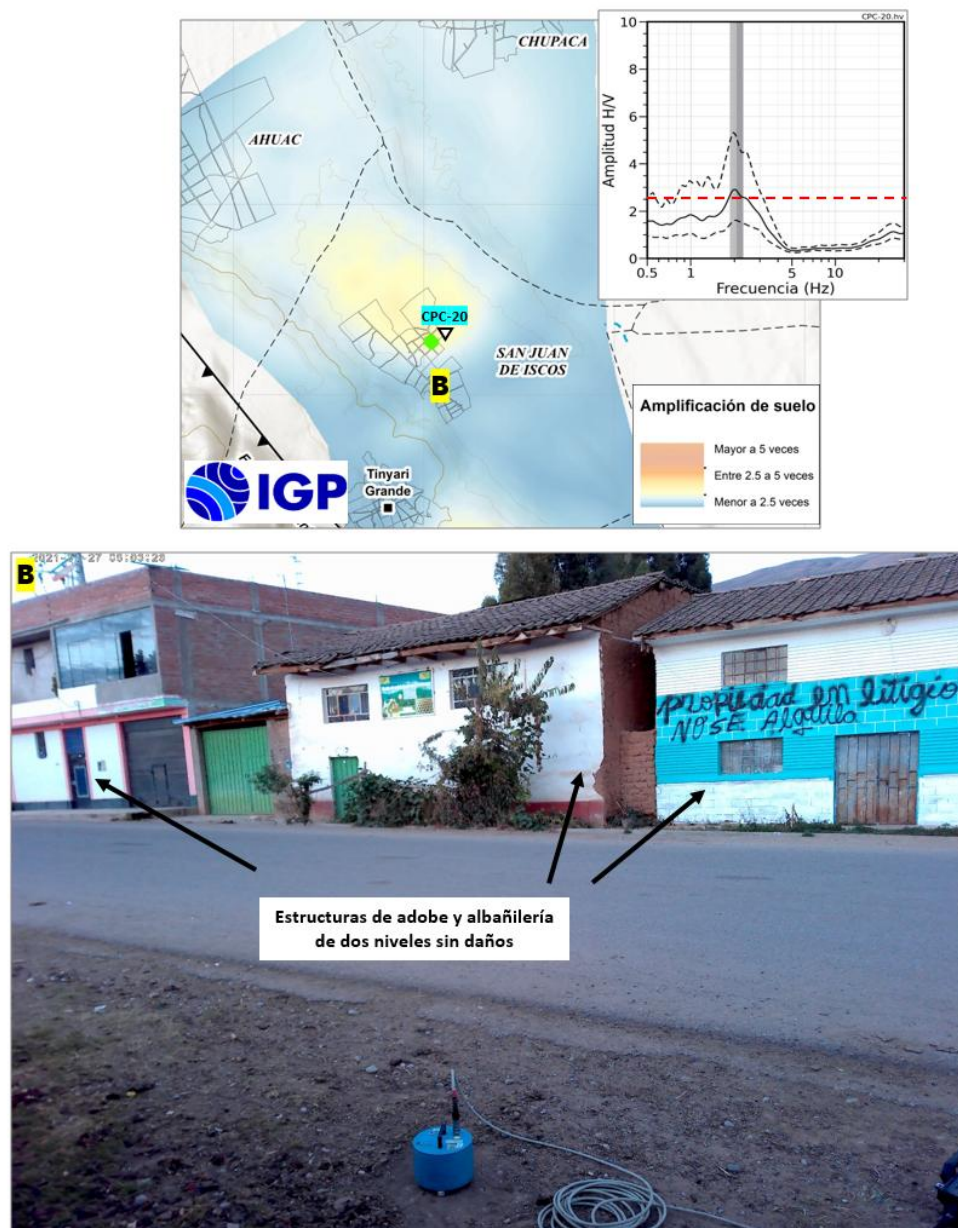
**Figura 64.-** Correlación de los resultados obtenidos con el método de Razones Espectrales para las áreas urbanas central de San Juan de Iscos.

**Área urbana central de San Juan de Iscos:** Ubicado al sur de las áreas urbanas de Chupaca y Ahuac, presenta periodos predominantes entre 0.4 y 0.5 segundos y niveles de amplificación de moderado a bajos, lo que se evidencia con la presencia de depósitos de mayor espesor, pero conformados por suelos relativamente compactos. En la Figura 64, se

observa estructuras de dos niveles construidas de adobe y albañilería, que no han presentado daños significativos.

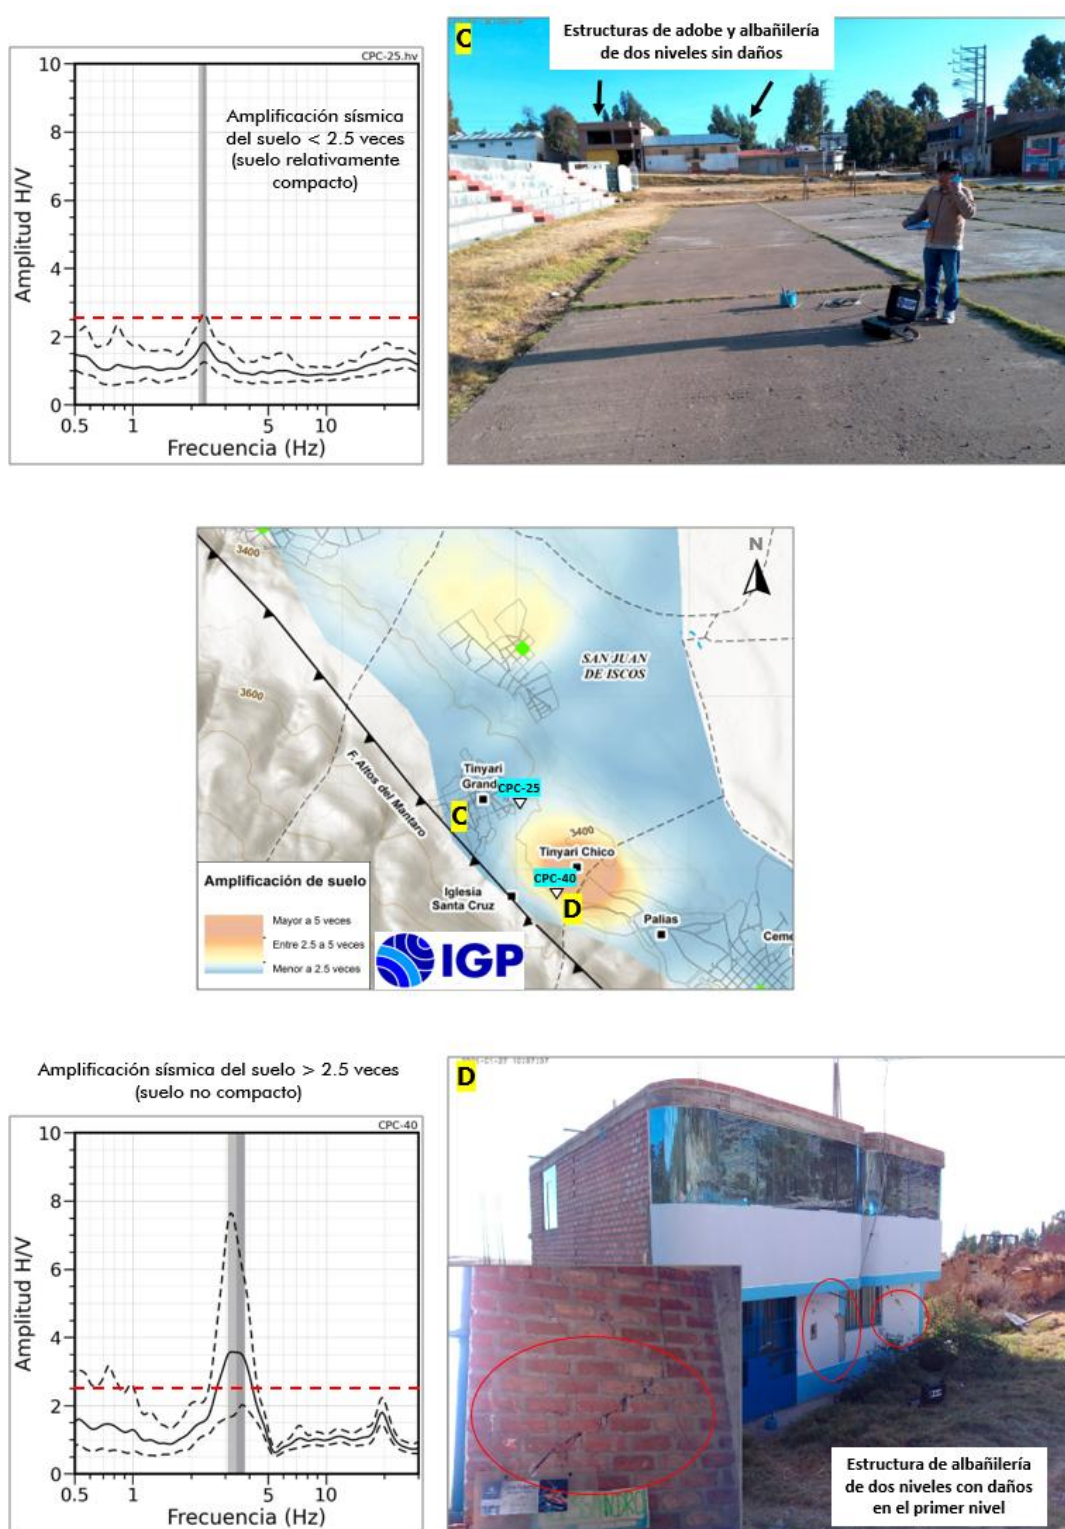
**Figura 65.-** Correlación de los resultados obtenidos con el método de Razones Espectrales para las áreas urbanas de los anexos Tinyari Grande y Tinyari Chico.

**Anexos Tinyari Grande y Tinyari Chico:** Ubicados al sur del área urbana central de San Juan de Iscos, presentan periodos dominantes entre 0.2 y 0.4 segundos, con amplificaciones bajas en Tinyari Grande, asociados a materiales relativamente compactos. En contraste, en Tinyari Chico presenta niveles elevados de amplificación asociados a suelos poco compactos y con

presencia de humedad (Figura 65). Estas características del suelo explican los mayores daños observados en Tinyari Chico, sean en estructuras de adobe o albañilería.

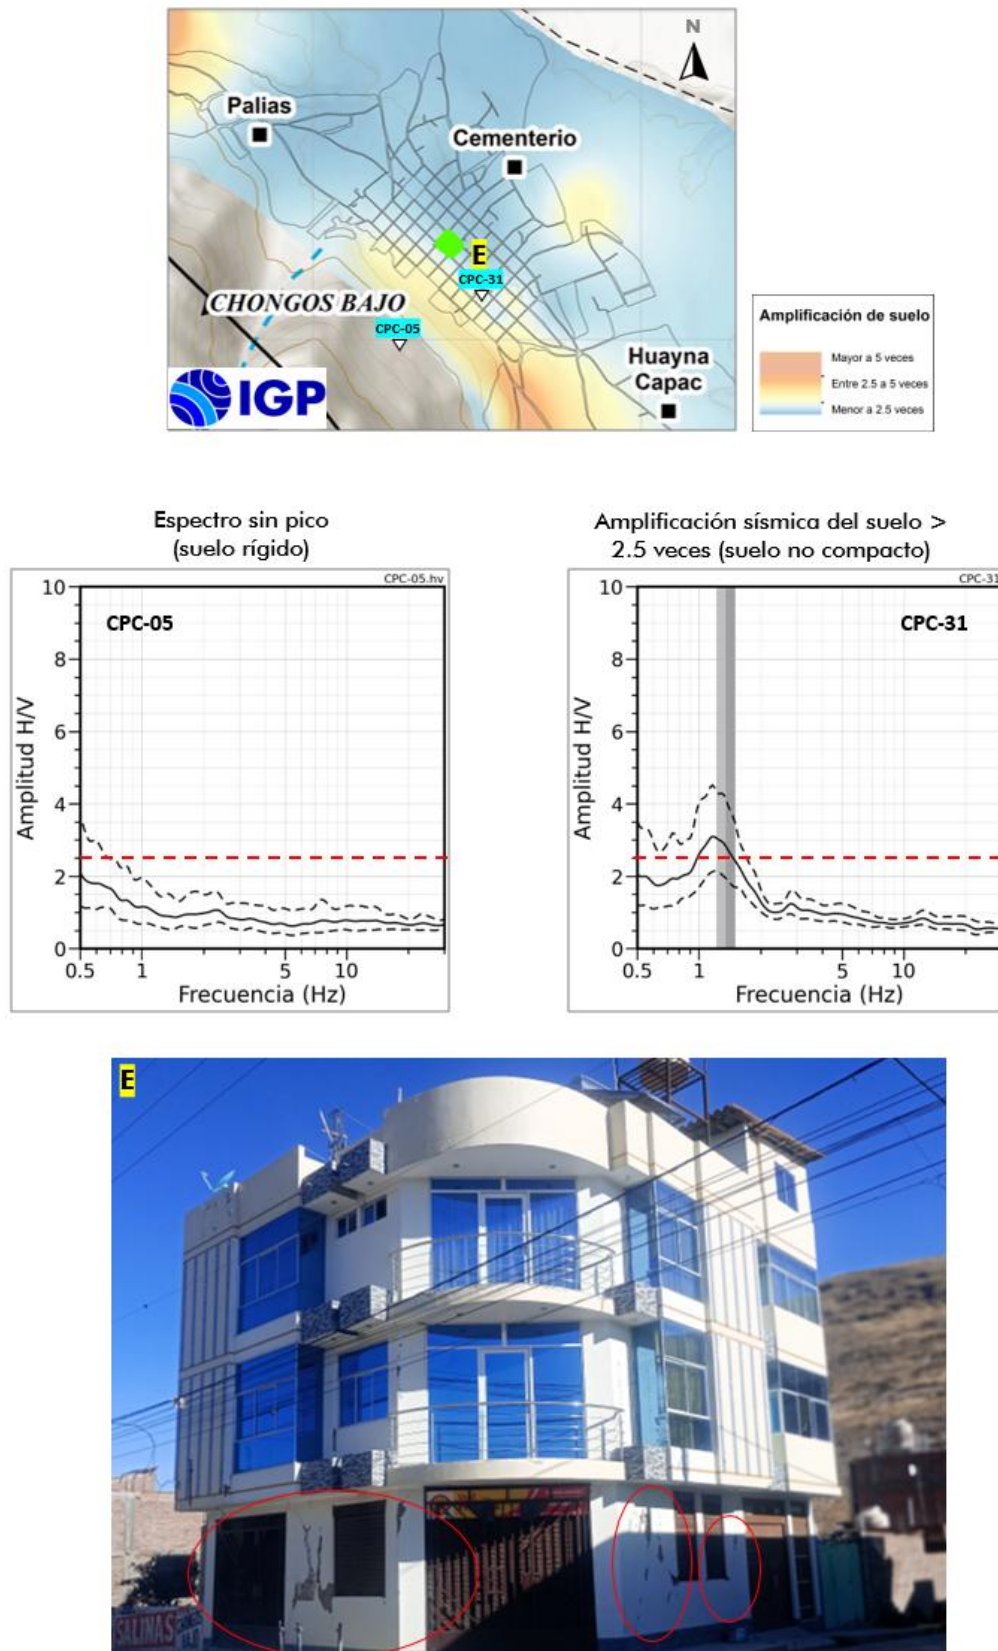
**Figura 66.-.** Correlación de los resultados obtenidos con el método de Razones Espectrales para el área urbana de Chongos Bajo.

**Área urbana central de Chongos Bajo:** Ubicado al sureste del área urbana de Tinyari Chico, presenta periodos dominantes del suelo entre 0.3 y 0.7 segundos, con amplificaciones de moderados a bajos, asociados depósitos de mayor espesor, principalmente en la zona céntrica del área urbana. En la Figura 66, se compara el periodo de respuesta obtenida sobre roca (espectro sin pico/plano) con la registrada sobre el suelo (espectro con pico y amplitud definido), evidenciando la amplificación del sacudimiento del suelo frente a la demanda sísmica. Esta condición del suelo explica los daños en estructuras de albañilería presentes en Chongos Bajo. Asimismo, al sureste y sur del área urbana, se identificó la presencia de un manantial próximo a las viviendas con nivel freático a partir de los 2 m de profundidad. En este sector los resultados muestran mayores niveles de amplificación relativa, lo cual coincide con los daños en estructuras de adobe y albañilería (Figura 67).

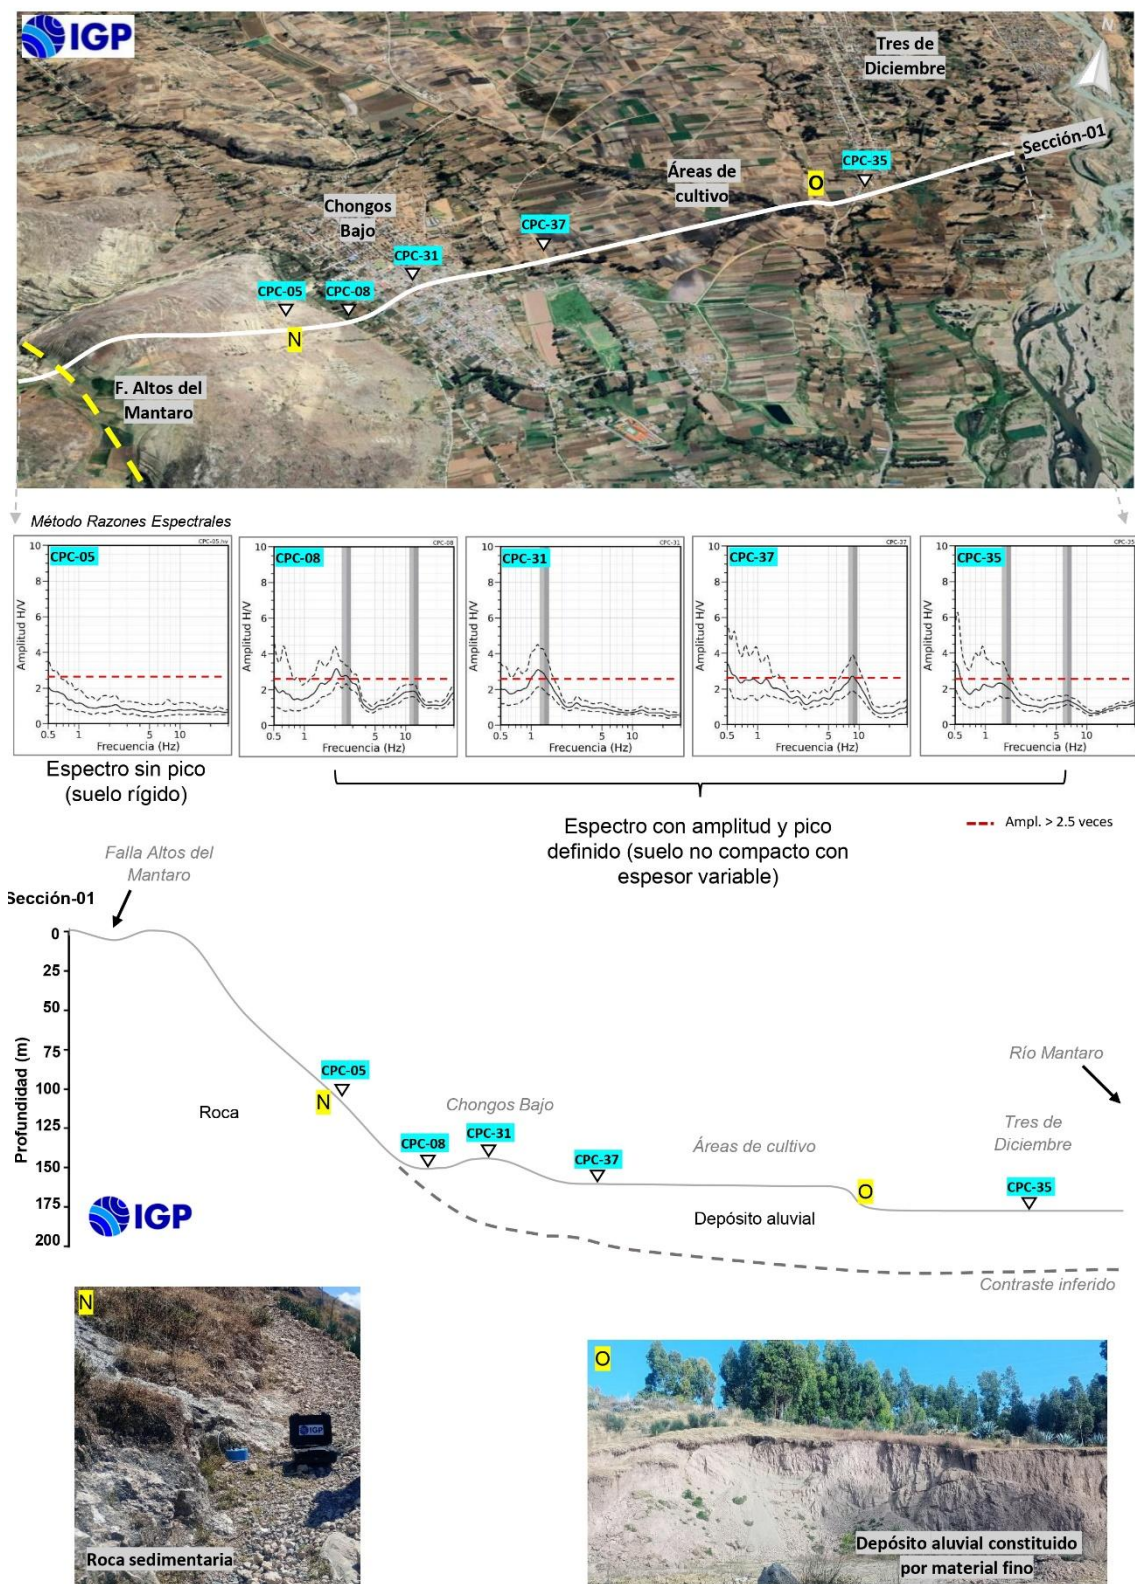
**Figura 68.-.** Correlación de los resultados obtenidos a lo largo de la sección que atraviesa el área urbana de Chongos Bajo.

En la Figura 68 se presenta una sección vertical en dirección SO–NE, se inicia en la ladera del cerro, atraviesa las áreas urbanas de Chongos Bajo y Tres de Diciembre, y culmina en el río Mantaro. Esta sección permite correlacionar la respuesta del suelo con la morfología del terreno. Los espectros planos corresponden a los afloramientos de roca; mientras que, los espectros con picos bien definidos y de mayor amplitud corresponden a depósitos aluviales no compactos de variable espesor. Estos resultados evidencian la influencia de las condiciones de sitio en la respuesta del suelo a la demanda sísmica.

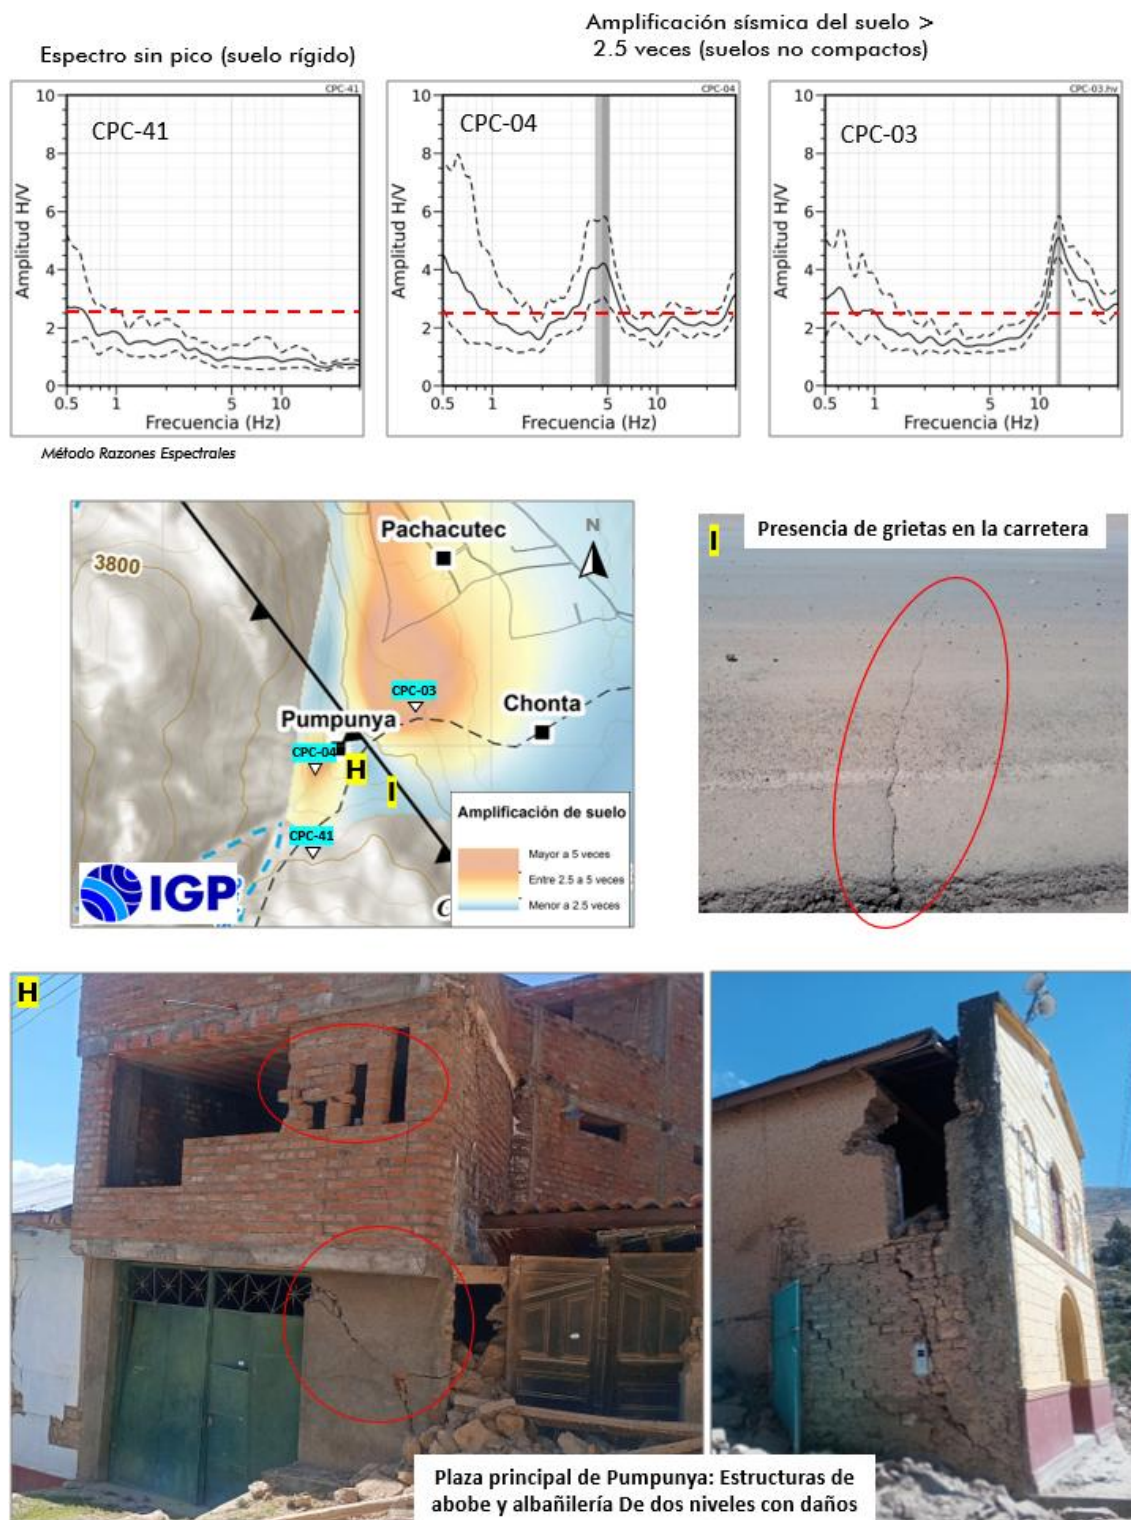
**Figura 69.-** Correlación de los resultados obtenidos con el método de Razones Espectrales en el área urbana de Pumpunya.

**Anexo Pumpunya:** Ubicado al sur del área urbana central de Chongos Bajo, presenta periodos predominantes del suelo entre 0.2 y 0.3 segundos, con amplificaciones relativas de alta a moderadas en la zona céntrica de Pumpunya, asociados a la presencia de suelos poco compactos. De acuerdo a la Figura 69, las diferencias en el comportamiento dinámico del suelo se hacen evidentes en la zona céntrica de Pumpunya, debido a la presencia de depósitos de suelo con mayor amplificación relativa. A pesar de situarse la zona céntrica en la ladera del cerro, aquí se concentraron los mayores daños, incluyendo el colapso de estructuras de adobe y de albañearía, en contraste con el sector ubicado hacia la parte baja, próximo al barrio Chonta, donde no se ha identificado daños importantes (Figura 70).

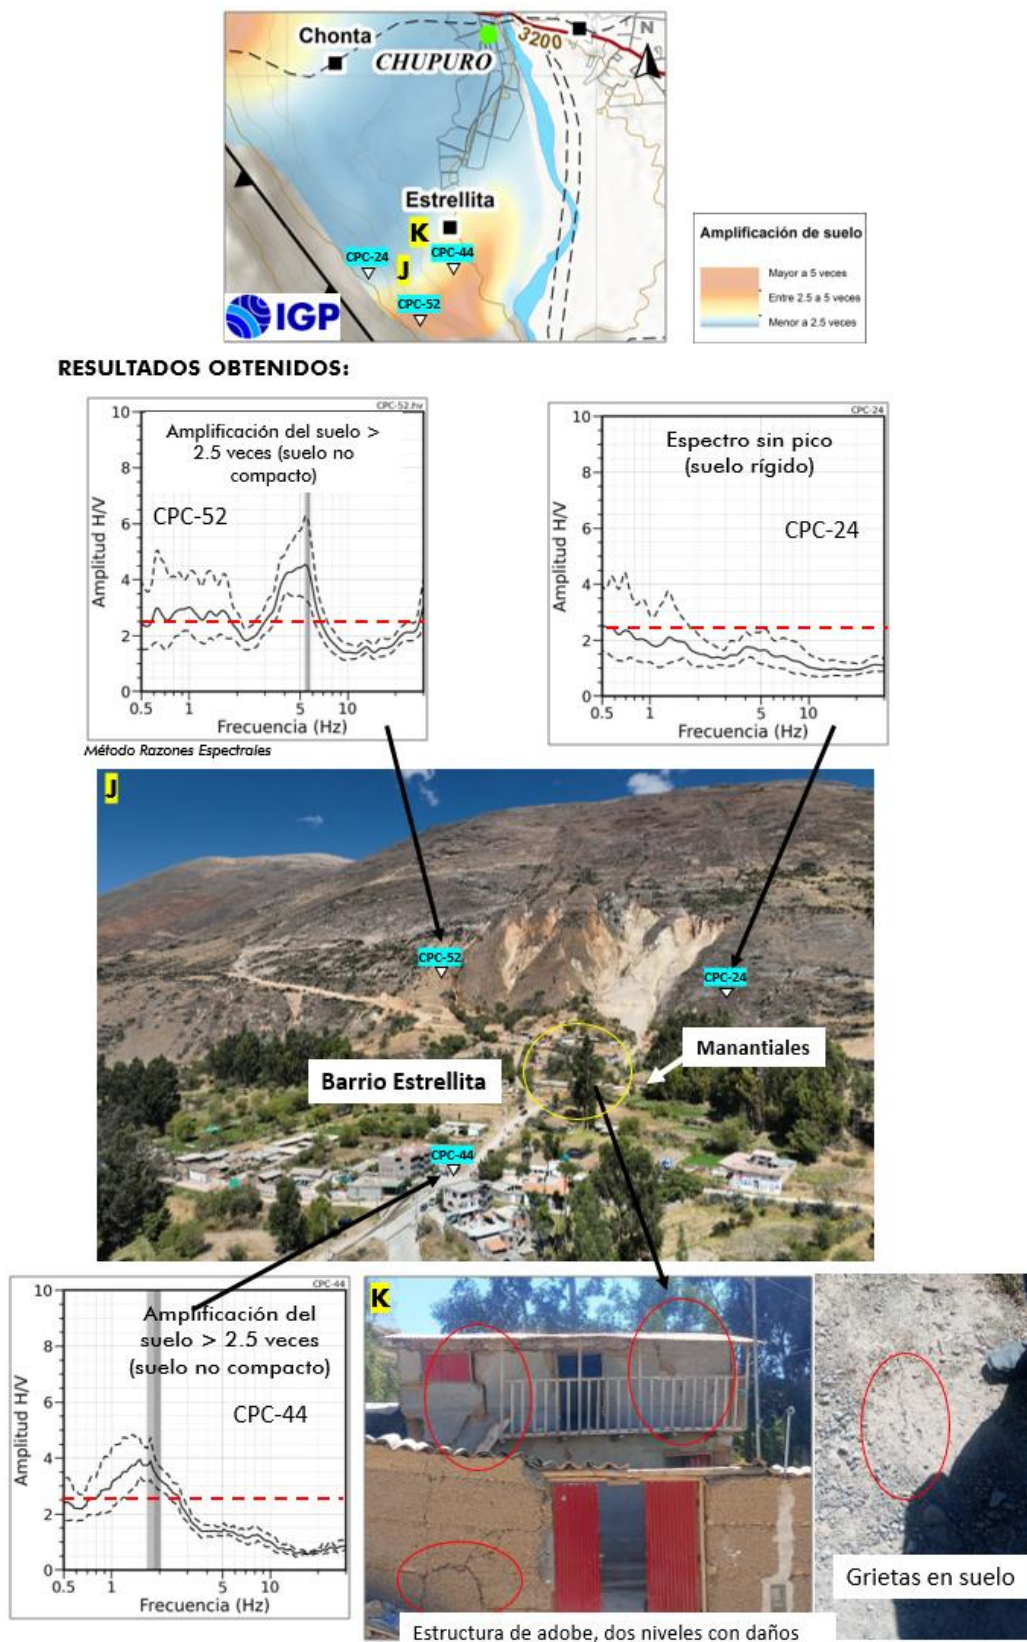
**Figura 70.-** Correlación de los resultados obtenidos con el método de Razones Espectrales en el área urbana del barrio Estrellitas.

Por otro lado, los resultados obtenidos muestran que en el barrio Estrellita, las estructuras se asientan sobre suelos no compactos, de gran espesor y con presencia de humedad, por ello hay daños en estructuras de dos niveles ubicados al pie de la ladera, así como la aparición de grietas en el suelo. Asimismo, en la Figura 71 se muestra la ubicación de numerosos manantiales distribuidos a lo largo y al pie de la ladera, desde el barrio Estrellitas hasta el barrio Chonta, coincidiendo con la aparición de grietas en el suelo y daños en estructuras cercanas.

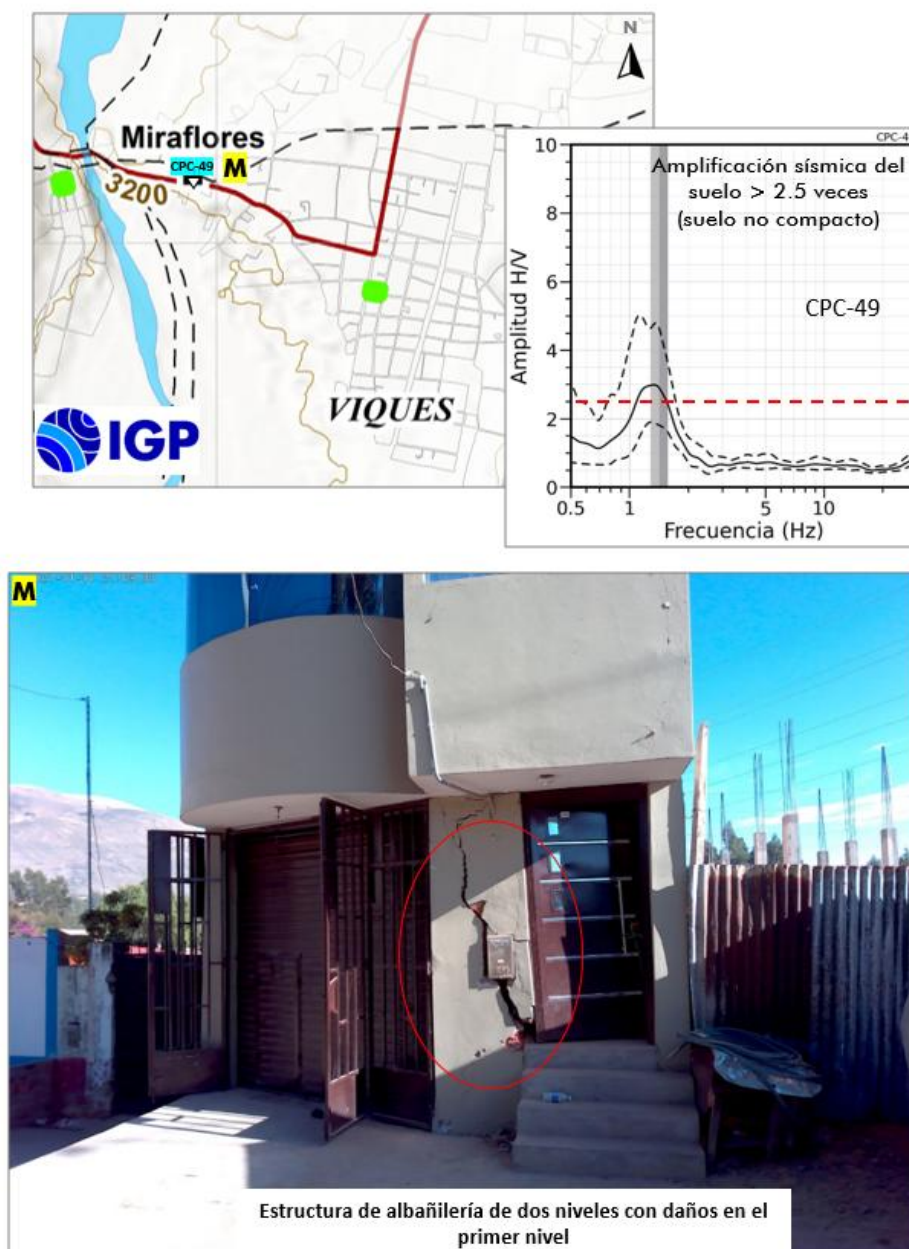
**Figura 72.-** Correlación de los resultados obtenidos con el método de Razones Espectrales en el área urbana del barrio Miraflores.

**Área urbana del barrio Miraflores y Viques:** Ubicado al este del área urbana de Chupuro, presentan periodos predominantes del suelo entre 0.6 y 0.7 segundos, con amplificaciones moderadas y asociados a suelos de mayor espesor, principalmente en la zona céntrica del área urbana. En la Figura 72, se observa que los periodos y amplificaciones son coherentes con los daños observados en estructuras de albañilería de dos o más niveles.

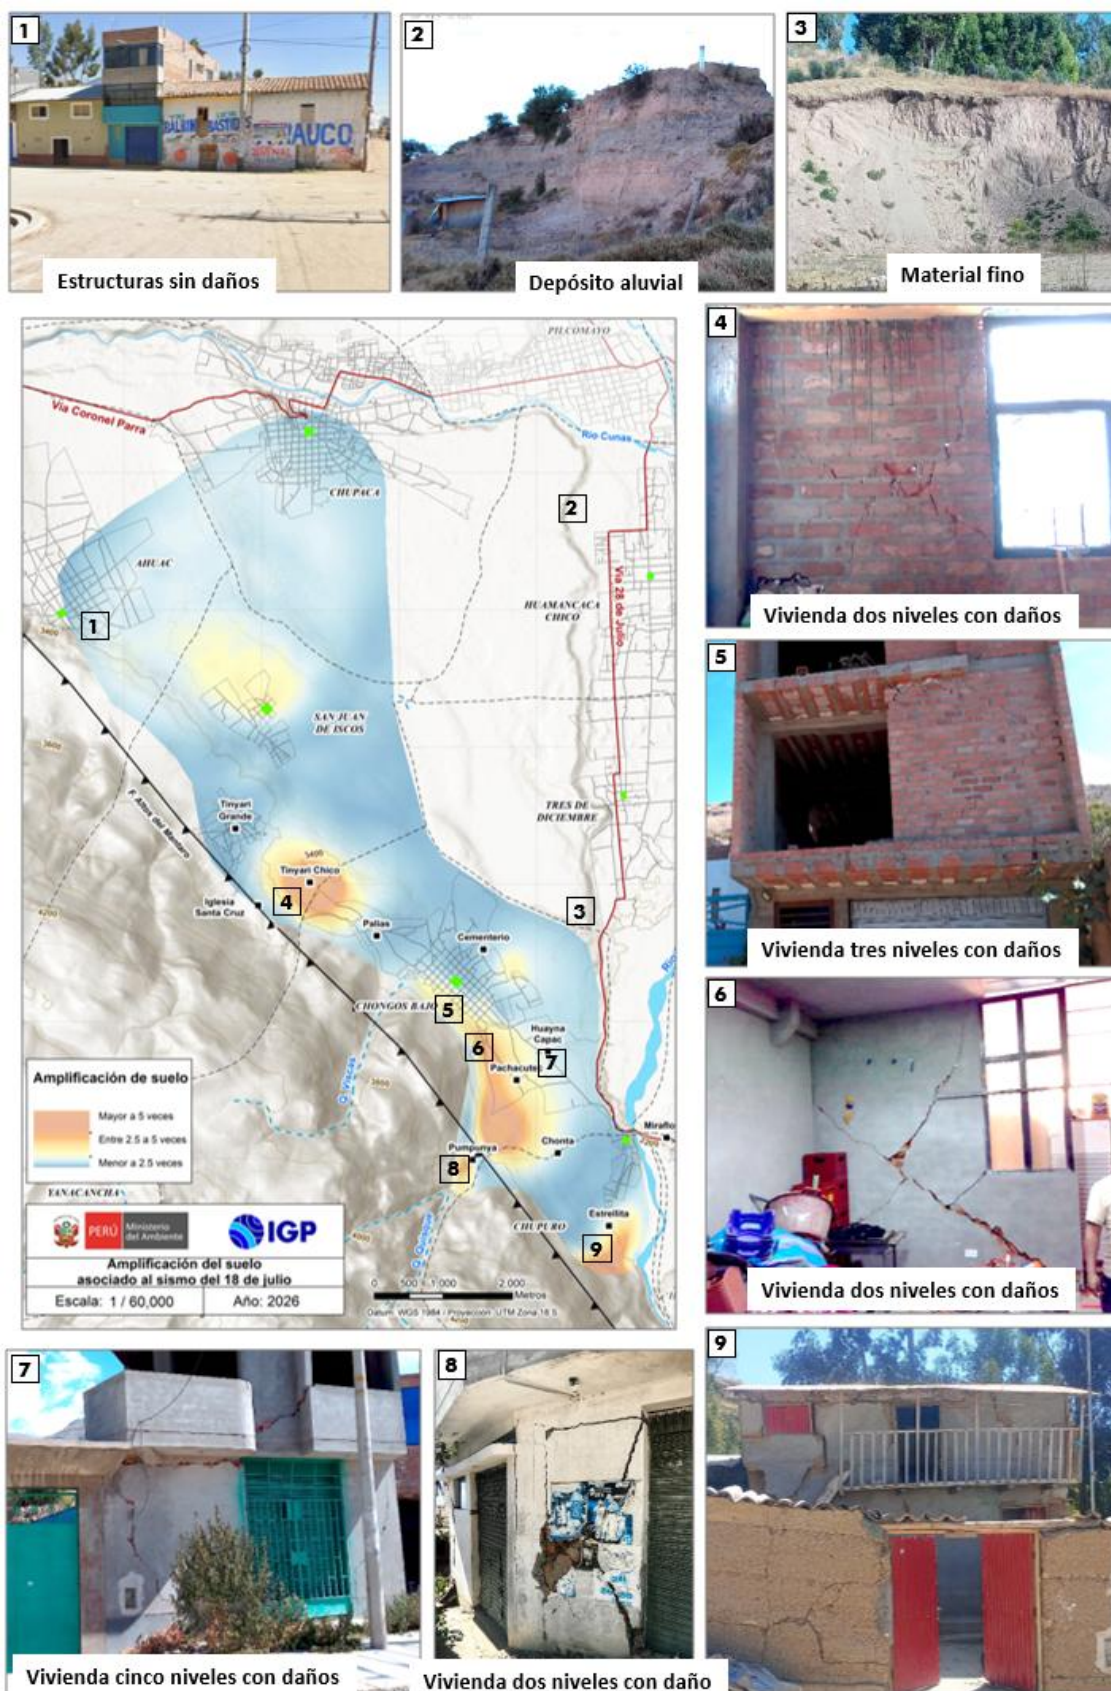
**Figura 73.-** Resultados de amplificación relativa y distribución espacial de las viviendas que sufrieron daños estructurales importantes durante el sismo del 18 de julio de 2026.

En la Figura 73, se muestra la distribución espacial de las estructuras de dos niveles que sufrieron daños en correlación con las áreas de mayor amplificación del suelo ante la demanda sísmica. Estos resultados evidencian el aporte de las características del suelo en el comportamiento dinámico estructural. Por ejemplo, en las áreas urbanas de Ahuac y Chupaca predominan depósitos aluviales granulares relativamente compactos, los cuales presentan bajos niveles amplificación. En contraste, hacia el sur predominan depósitos constituidos por materiales finos, de mayor espesor y presencia de un nivel freático superficial. Estas condiciones favorecen una mayor amplificación del suelo y, por ende, mayor susceptibilidad de las edificaciones a sufrir daños durante la demanda sísmica.
