## **EL SISMO DE MACA DEL 16 DE MARZO, 2022 (M5.5)**

### **Aspectos Sismológicos**

**(Provincia de Caylloma - Región Arequipa)**

Informe Técnico N°010-2022/IGP CIENCIAS DE LA TIERRA SÓLIDA

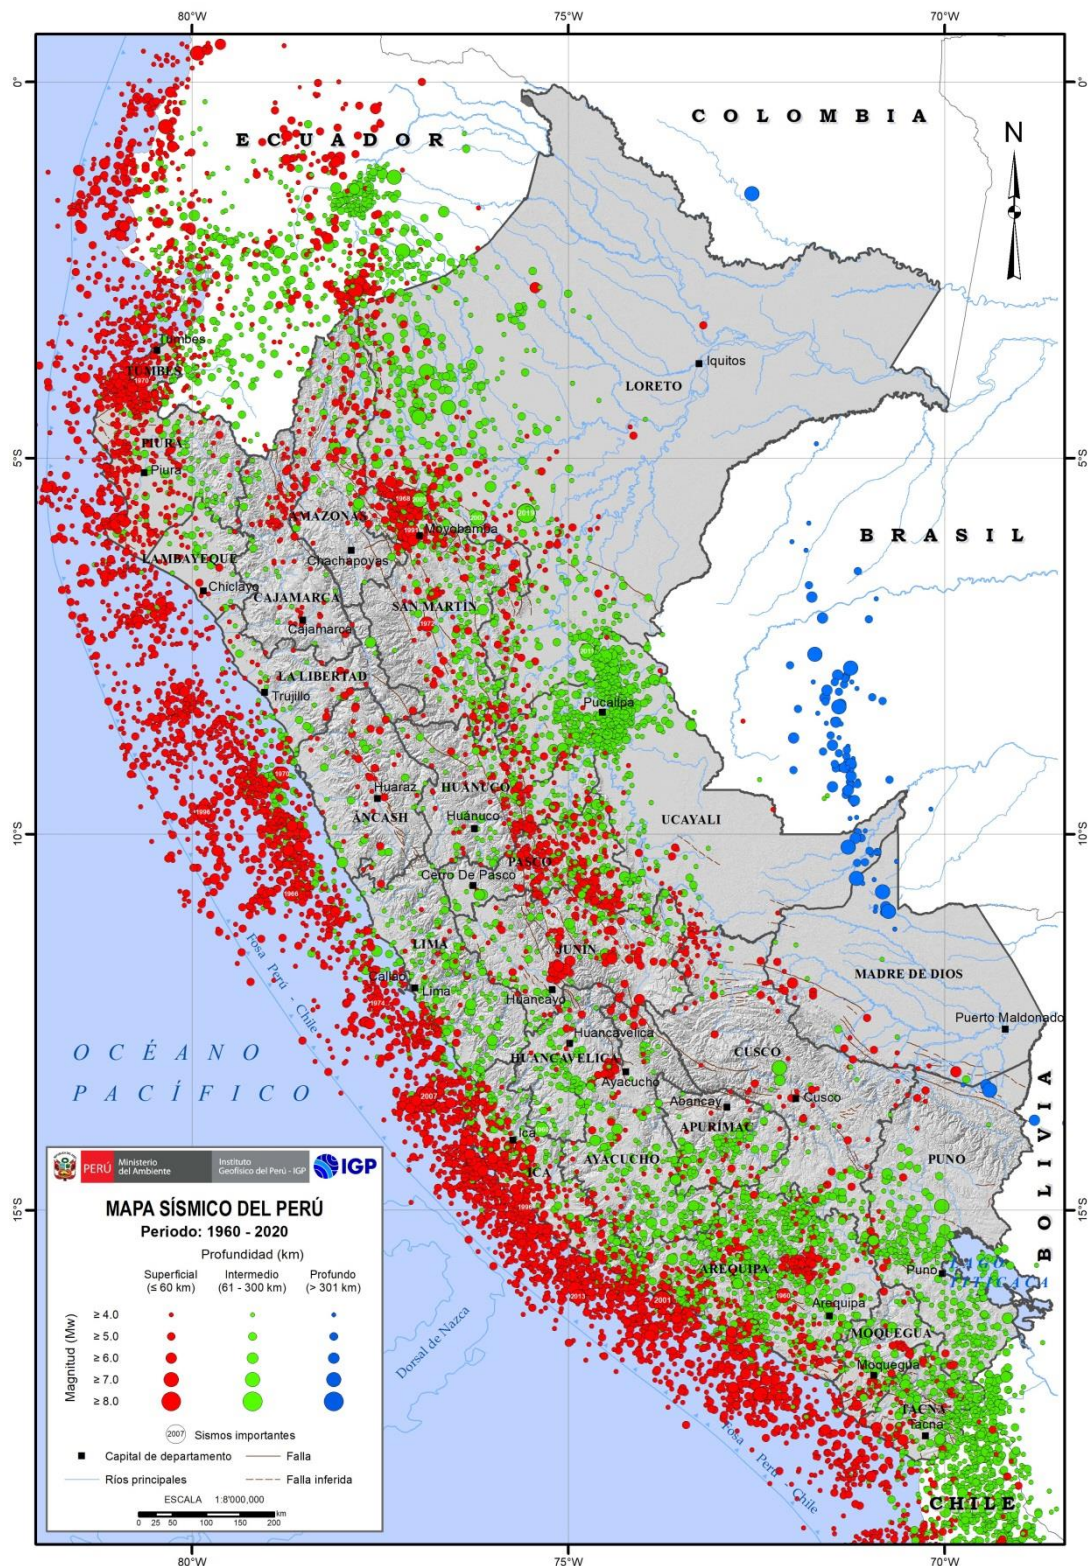
**Figura 1:** Mapa Sísmico del Perú para el periodo 1960 y 2020. La magnitud de los sismos es diferenciado por el tamaño de los círculos y la profundidad de sus focos por el color de los mismos. Los círculos con número inscrito en su interior indican la ubicación y año de ocurrencia de los grandes sismos.

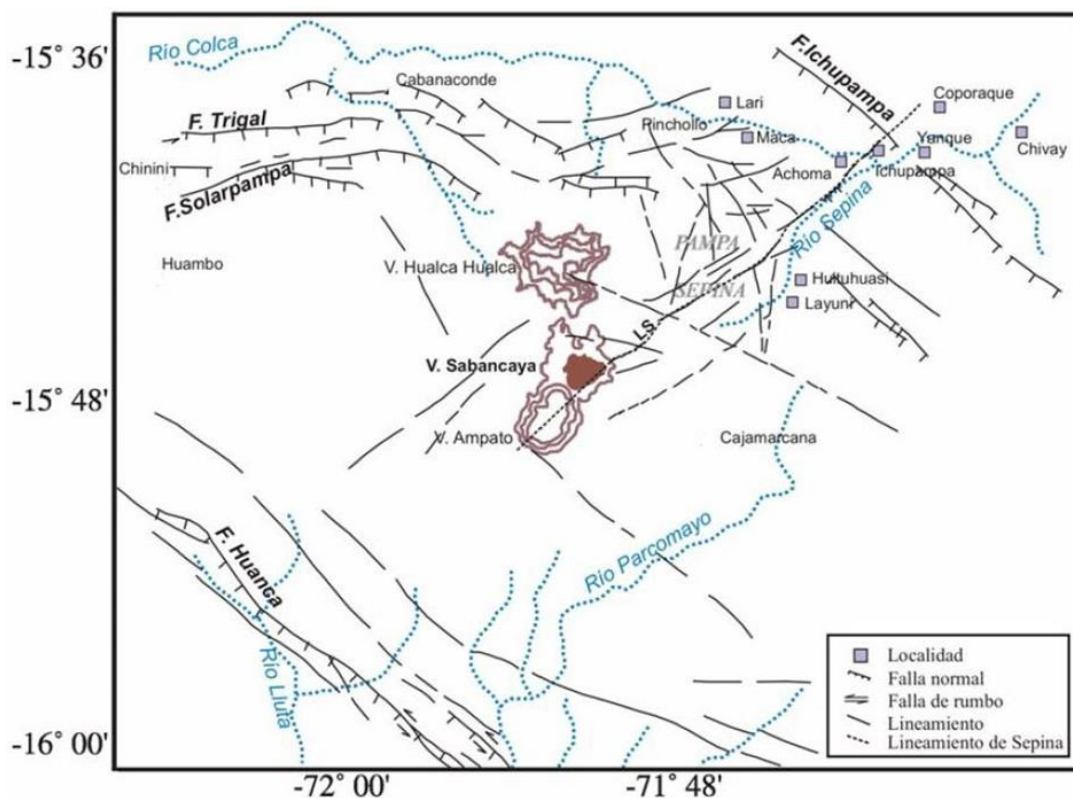
**Figura 2:** Principales sistemas de fallas y lineamientos en la región del Cañón del Colca

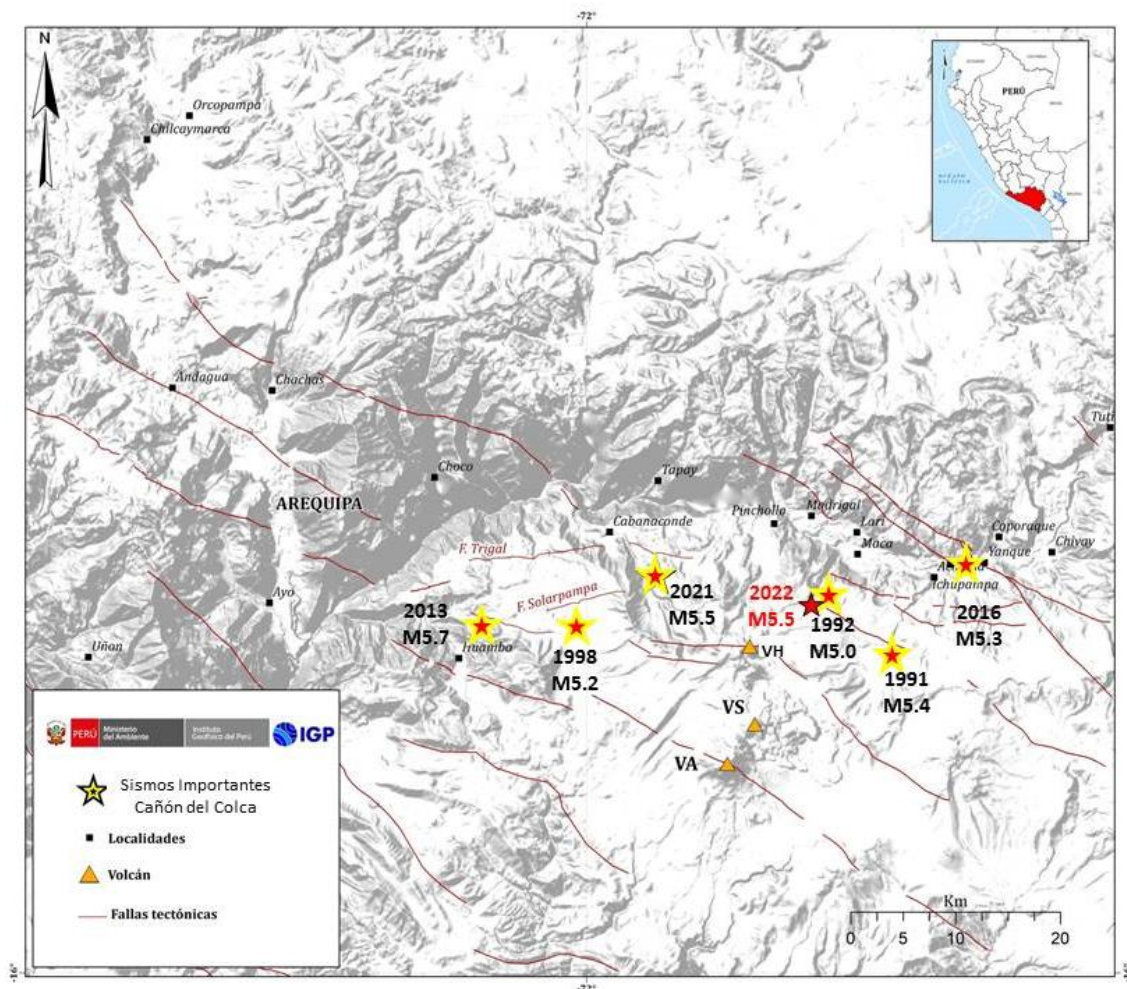
**Figura 3:** Distribución epicentral de los sismos de Maca, Sepina, Cabanacone-Huambo, Huambo, Ichupampa y Cabanaconde-Pinchollo ocurridos en los años 1991, 1992, 1998, 2013, 2016 y 2021. VA: volcán Ampato, VS: volcán Sabancaya, VH: volcán Hualca-Hualca.

Antes, durante y posterior a la ocurrencia de los sismos de los años 1991, 1992, 1998, 2013, 2016, 2021 y 2022 (ver Figura 3), los volcanes Sabancaya, Ampato y Hualca-Hualca no mostraron ningún tipo de anomalía en su comportamiento dinámico; por lo tanto, la sismicidad debida a la reactivación de fallas tectónicas no tiene relación con posibles procesos eruptivos de volcanes locales.
