# INSPECCIÓN GEODINÁMICA DE LA QUEBRADA PUSMALCA

## Distrito de Canchaque y Provincia de Huancabamba

Informe Técnico N°004-2021/IGP CIENCIAS DE LA TIERRA SÓLIDA

Inspección Geodinámica de la quebrada Pusmalca  
Distrito de Canchaque y Provincia de Huancabamba  
(Región Piura)

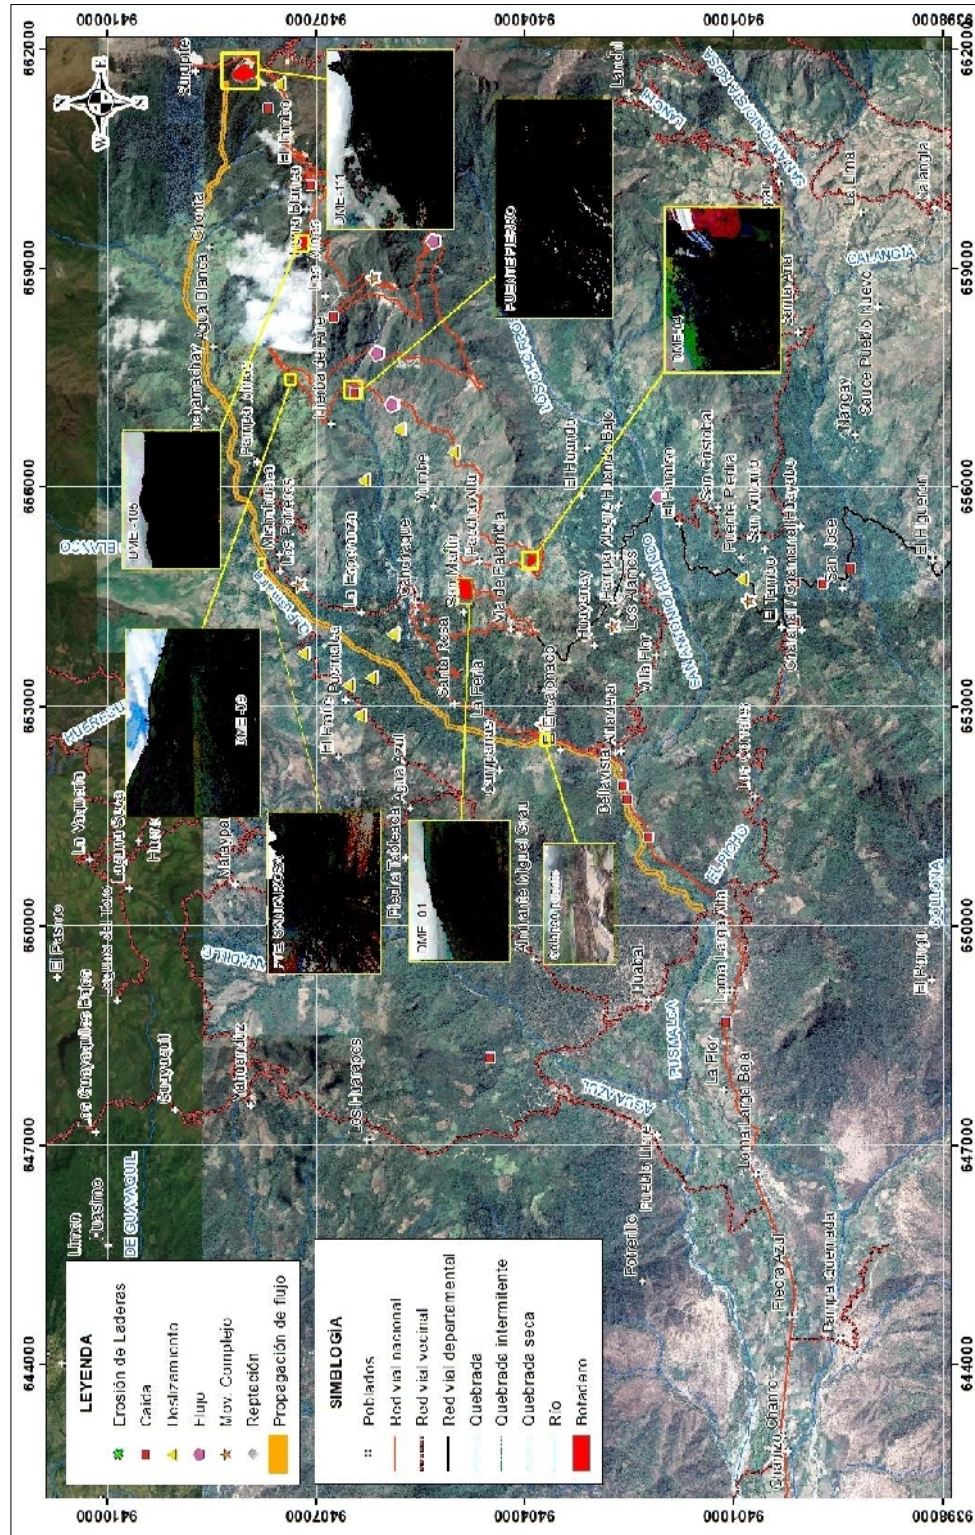
Finalmente, en la Figura 20 se muestra el recorrido del flujo de detritos ocurrido el 17 de marzo a través de la Quebrada Pumalca, así como la ubicación de las zonas susceptibles a la generación de nuevos flujos de detritos.

Figura 20: Recorrido del flujo de detritos generado el 17 de marzo de 2021 y ubicación de zonas susceptibles a nuevos flujos de detritos
