# CARACTERÍSTICAS SISMOTECTÓNICAS DEL SISMO DE CHUPACA DEL 18 DE JULIO 2026 (M5.4) (Provincia de Chupaca - Región Junín)

Informe Técnico N°021-2026/IGP CIENCIAS DE LA TIERRA SÓLIDA

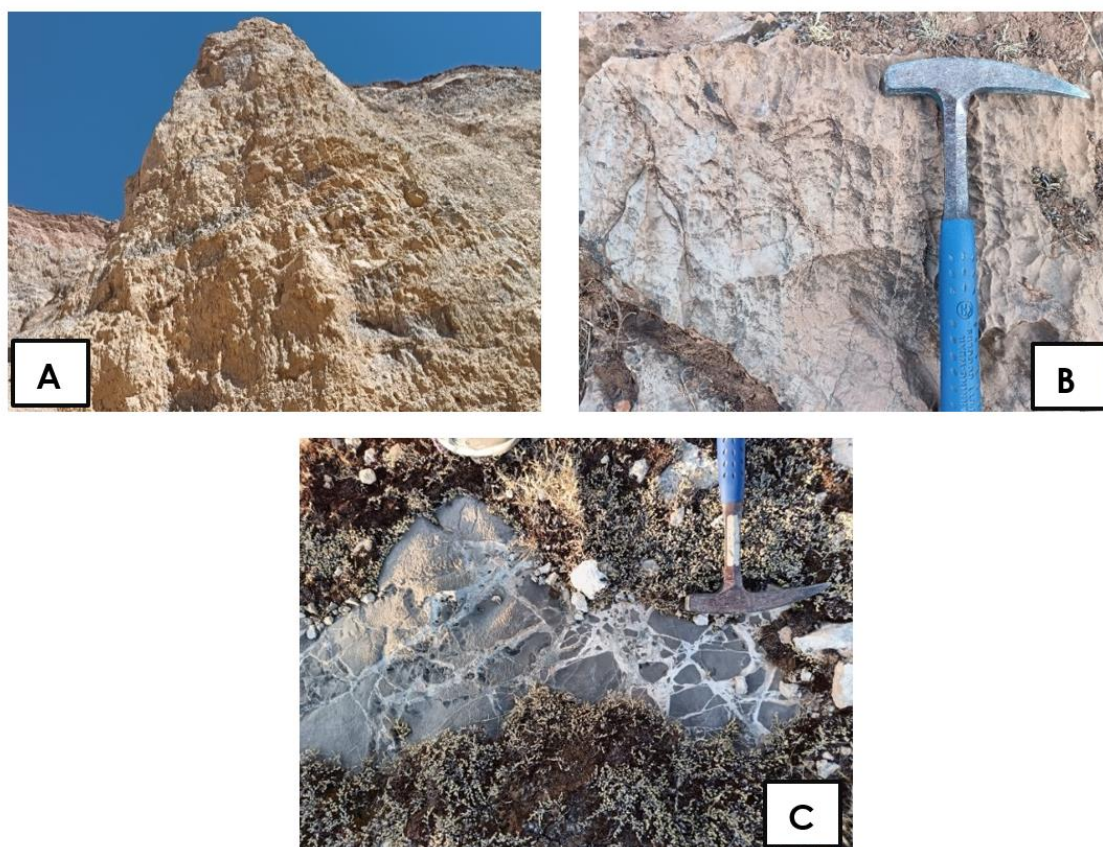
**Formación Condorsigna Ji-c:** En el área afloran principalmente rocas sedimentarias constituidas por calizas, lutitas y areniscas dispuestas en estratos intercalados de espesor variable. Esta unidad se encuentra altamente fracturada y meteorizada, lo que favorece a la formación de fallas e inestabilidad de suelos. Según la Figura 13, los afloramientos están conformados por calizas de tonalidad gris clara a beige (A), una superficie irregular caracterizada por cavidades alveolares producto de procesos de meteorización química (B). Asimismo, la presencia de una roca caliza gris, con venillas de calcita de color blanquecino (C). Estas estructuras evidencian procesos de fracturamiento y posterior circulación de fluidos ricos en carbonato de calcio que precipitaron rellenando las discontinuidades existentes. La presencia de estas venillas refleja una deformación frágil del macizo rocoso asociada a procesos tectónicos previos, constituyendo zonas de debilidad potencial.

**Figura 13.-** Estratificación de la formación Condorsigna de calizas y lutitas (A), calizas con disolución kárstica superficial (B), calizas con venillas de calcita, asociado a zonas de deformación (C).

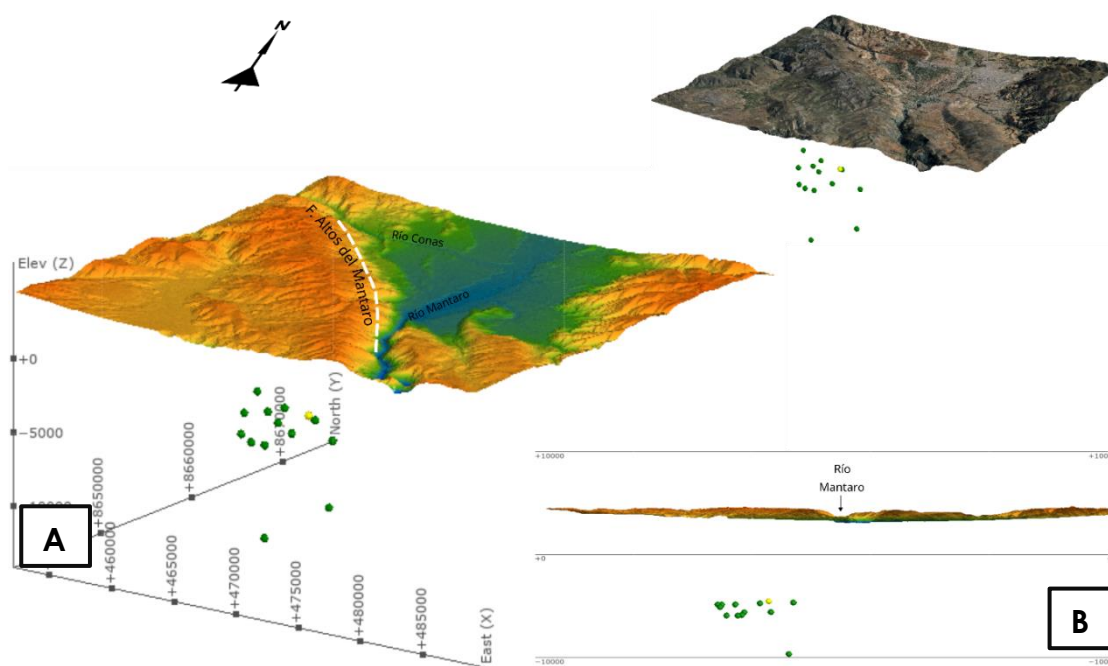
escarpe lineal que separa las colinas de las terrazas aluviales a lo largo de aproximadamente 23 km. De acuerdo a la distribución en profundidad del sismo del 18 de julio 2026 (M5.4) y de su serie de réplicas (Figura 15), la falla Altos del Mantaro presentaría un buzamiento del orden de  $45^\circ$  en dirección oeste, constituyéndose como una falla tectónica de tipo inverso; es decir, que permite que la cordillera Occidental se superponga sobre las planicies que constituyen el Valle del Mantaro.

**Figura 15.-** Representación de la falla Altos del Mantaro y el sismo y réplicas del 18 de julio de 2026. Vista de SE a NO (A) y con respecto a la profundidad de las réplicas (B).

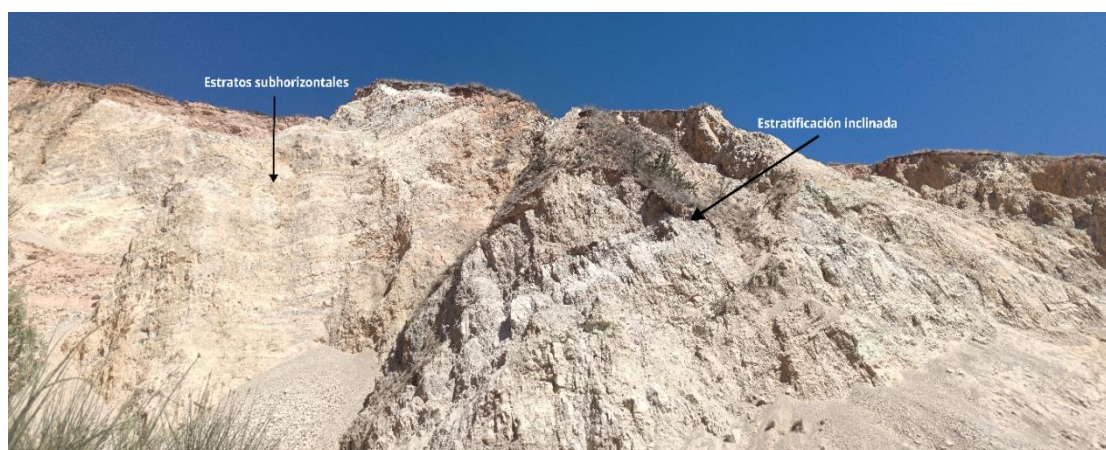
inclinación hacia el noroeste, geometrías que podrían estar asociadas a procesos de deformación compresiva que dio origen a la falla Altos de Mantaro. Asimismo, el afloramiento presenta meteorización superficial y acumulación de material detrítico hacia la base, producto de la degradación y desprendimiento progresivo de rocas.

**Figura 17.-** Afloramiento de rocas sedimentarias de la formación Condorsigna, con inclinación de estratos hacia el noroeste.

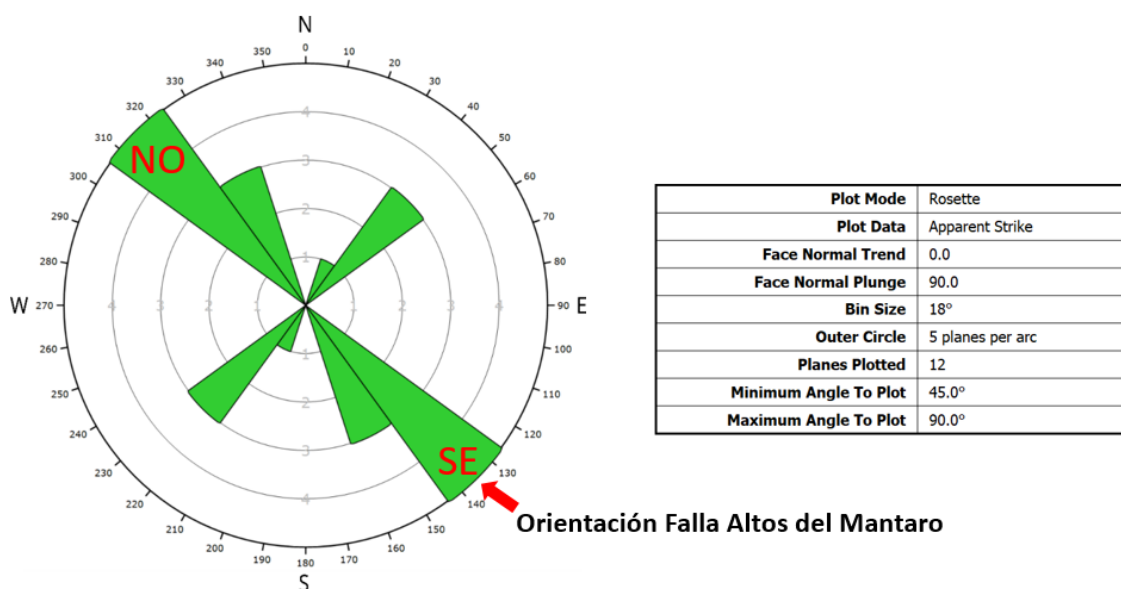
Con el objetivo de determinar la orientación azimutal promedio para los agrietamientos superficiales identificados en campo, se elaboró un diagrama de rosas y cuyos resultados muestran que los agrietamientos presentan una orientación NO-SE entre los azimuts  $120^\circ$  y  $160^\circ$ , similar a la falla Alto del Mantaro (Figura 20), lo que sugiere que los desplazamientos en superficie fueron probablemente del orden de centímetros. Estos agrietamientos están presentes principalmente en dirección oeste con referencia a Tinyari Chico y en sectores próximos al anexo de Pumpunya.

**Figura 20.-** Diagrama de rosas de azimuts / orientación de los agrietamientos superficiales identificados en campo.

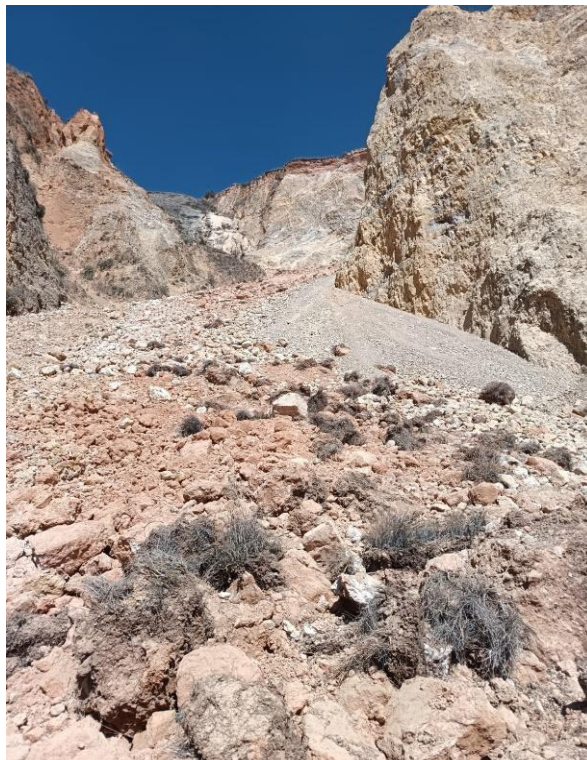
**Flujos de detritos:** Conformados por arenas arcillosas y clastos angulosos que son arrastrados hacia la parte baja por laderas y cárcavas. Tienen como agentes generadores a las lluvias y a los sacudimientos del suelo producidos por sismos y/o actividades antrópicas (Figura 23).

**Figura 23.-** Zona de flujos en temporada de lluvias extremas en el Cerro Pucaá del Barrio Estrellita.

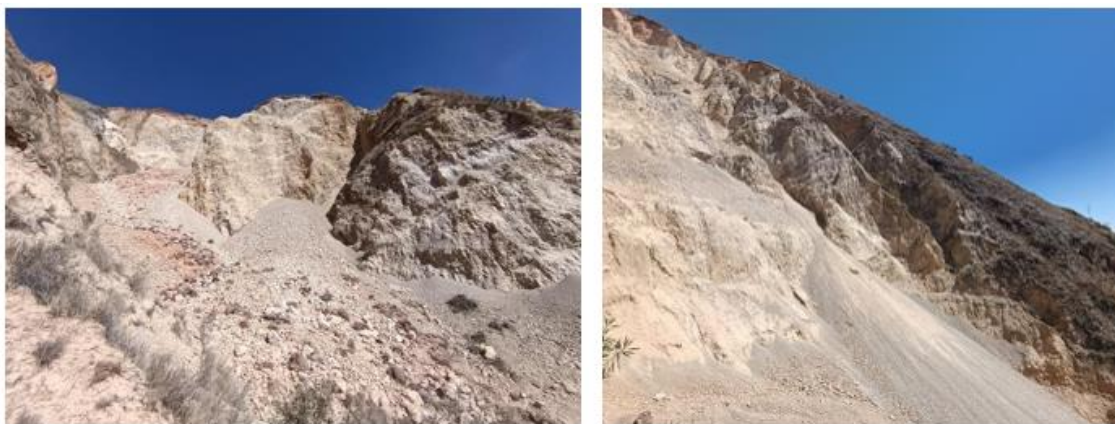
**Derrumbes generados por sismos:** Durante la ocurrencia del sismo de Chupaca del 18 de julio (M5.4), en el área del Cerro Pucaá en el Barrio Estrellita se presentaron derrumbes en laderas y con dirección NO-SE constituidos por tierra, rocas altamente fracturadas y meteorizadas que levantaron gran cantidad de polvo y generaron ruido (Figuras 24 y 25).

**Figura 25.-** Depósitos de arena de grano medio a fino presentes en los alrededores del Cerro Pucaá en el Barrio Estrellita.

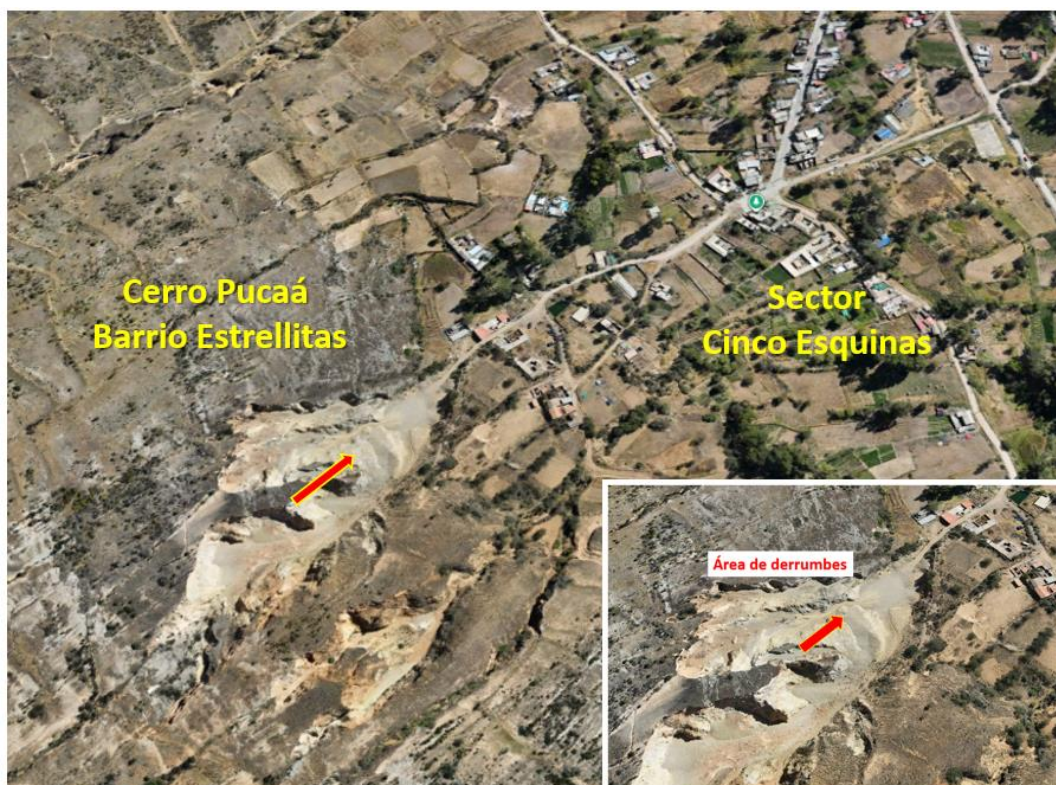
En la Figura 26 se muestra la ubicación espacial del Cerro Pucaá en el barrio Estrellita, así como la geometría del área conteniendo material inestable compuesto por tierra y piedras (flecha de color rojo), y la ruta vial de trocha que desciende hacia el Sector Cinco Esquinas. Sobre el Cerro Pucaá, el área de suelos inestables y erosionados por el viento y lluvias queda bien definida; además, la presencia de una ruta de acceso para vehículos, indicaría que la población accede para abastecerse de materiales para construcción. Asimismo, la población indica que la caída de piedras y tierra es intermitente en el tiempo generando siempre polvareda, aunque en tiempos de lluvias extremas fluyen, a través de las cárcavas, flujos de barro y agua.

**Figura 26.-** Ubicación geográfica del Cerro Pucaá en Barrio Estrellita y ruta de acceso desde el Sector Cinco Esquinas. La flecha de color rojo indica la ubicación del área de suelos inestables y la dirección que siguen los derrumbes, y flujos en temporadas de lluvias.

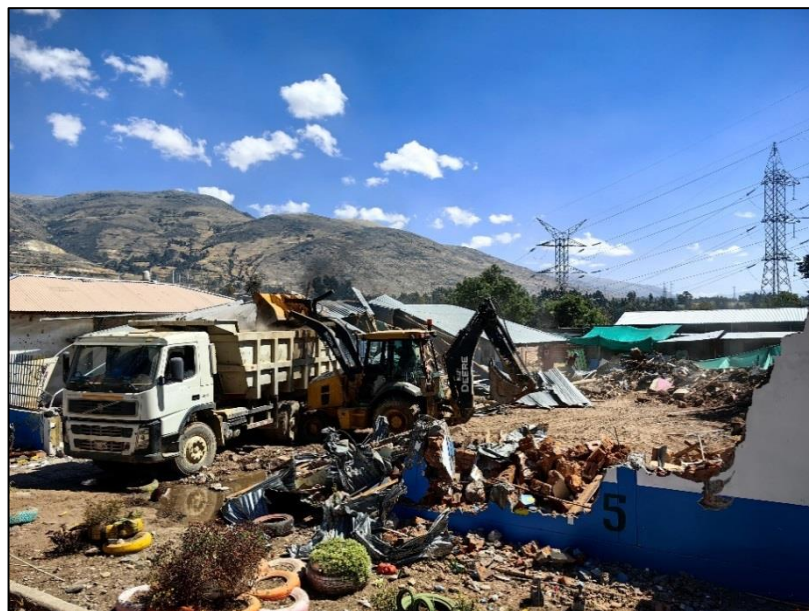
A nivel distrital, el área urbana de Huayucachi evidencio daños nulos o leves (caída de algunos muros perimetrales) en la mayor parte de su jurisdicción. Sin embargo, el Barrio Miraflores se constituye como una excepción, ya que concentra casi la totalidad de las afectaciones del distrito. Las viviendas de adobe colapsaron y otros con daños estructurales severos que comprometieron la habitabilidad (Figura 35). La intensidad del daño local en este barrio quedó registrado con la afectación de la infraestructura pública, por ejemplo la Institución Educativa 593 Miraflores sufrió daños de tal magnitud que fue declarada inhabitable, requiriendo su demolición total y ejecutada de emergencia por la Municipalidad Provincial de Huancayo (Figura 36).

**Figura 36.-** Restos de la I.E. 593 Miraflores tras su demolición preventiva por la Municipalidad Provincial de Huancayo

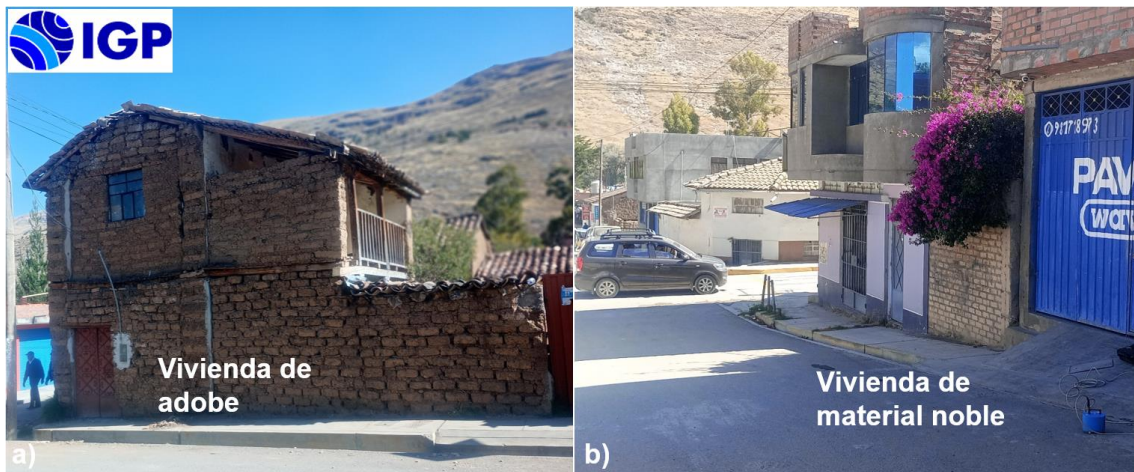
Durante las últimas décadas, las áreas urbanas en mención han experimentado un crecimiento importante sobre depósitos cuaternarios de espesor variable. En algunos sectores, el desarrollo urbano se ha producido sobre suelos de baja compacidad y con presencia de humedad, cauces y laderas (Figura 51), condiciones que pueden incrementar la amplificación de las ondas sísmicas y favorecer a las deformaciones del terreno. Asimismo, una proporción importante de las viviendas son de albañilería construidas sin criterios adecuados de diseño sismorresistente, lo que incrementa su vulnerabilidad ante la demanda sísmica (Figura 52).

Figura 52.-. Viviendas de dos pisos con diferente material de construcción, de adobe (a) y de material noble (b)

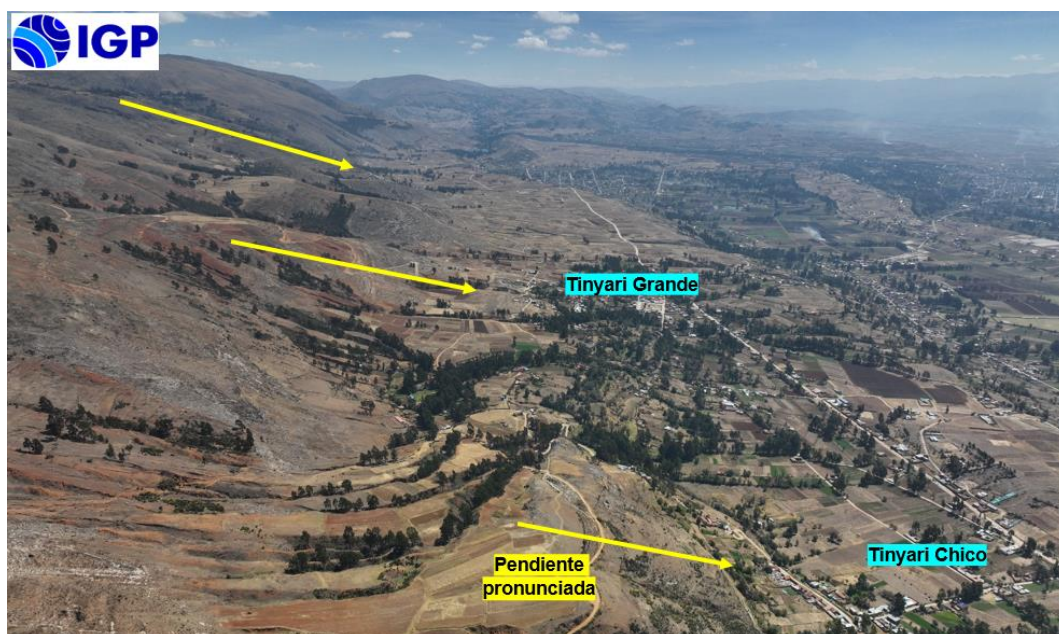
**Figura 59.-** Vista en dirección noroeste de la pendiente pronunciada de cerros próximos a los anexos Tinaryari Grande y Tinaryari Chico en el distrito San Juan de Iscos.

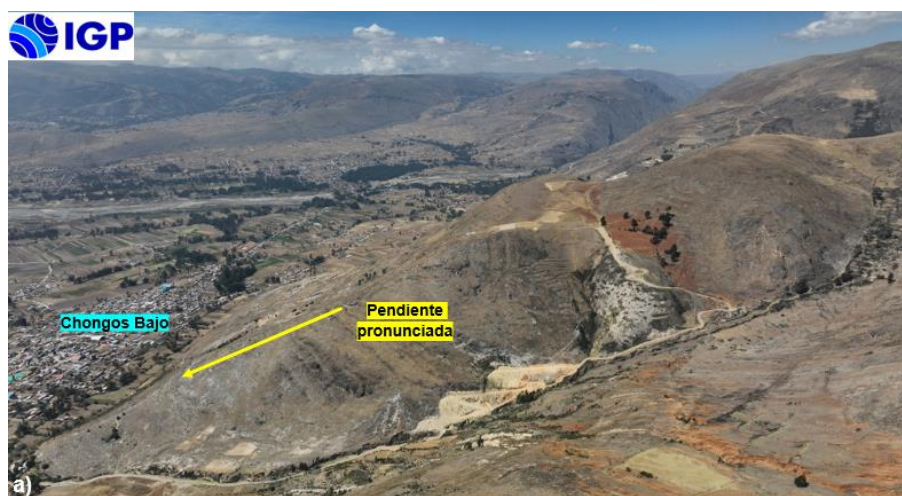
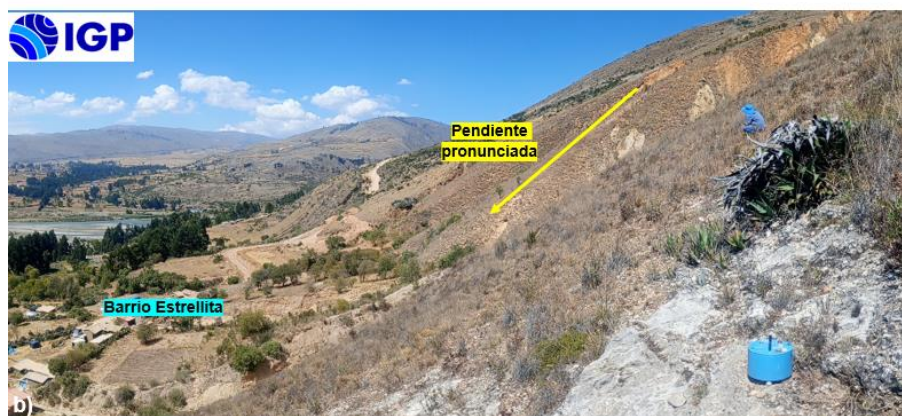
**Figura 60.-** Vista en dirección sureste de las pendientes pronunciadas de cerros próximos a las áreas urbanas de Chongos Bajo (a) y barrio Estrellitas (b).

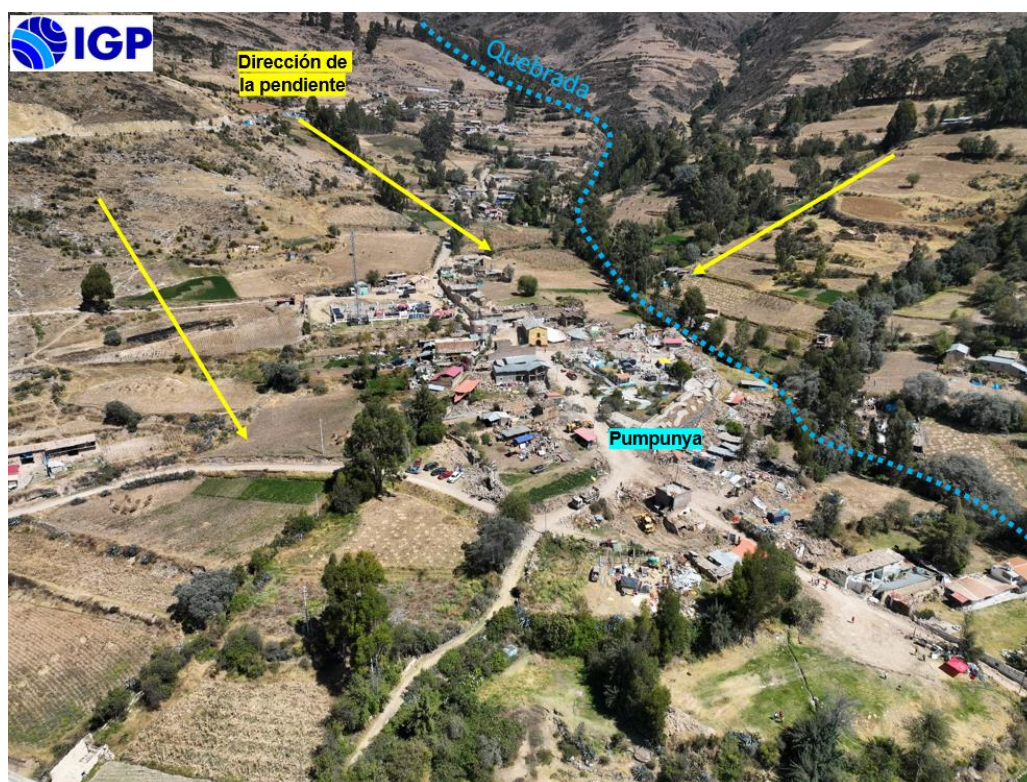
**Características físicas y dinámicas de suelos:** El área de estudio se ubica sobre un abanico aluvial compuesto por acumulaciones de fragmentos rocosos transportados por los cauces de la quebrada y depositados en forma de terrazas. Estos materiales cubren a rocas de origen sedimentario que afloran hacia el extremo suroeste del área de estudio. Según la geomorfología, el área de estudio presenta pendientes menores a 20°; mientras que, las mayores pendientes están presentes en los cerros alineados en dirección NO-SE y próximos a las áreas urbanas del Anexo Tinyari Chico, Barrio Palias, Chongos Bajo y Barrio Estrellita (Figuras 59 y 60). De manera puntual, el anexo Pumpunya se asienta a una ladera con pendiente entre 15° y 50° (ver Figura 61).

**Figura 61.-** Vista en dirección suroeste del área urbana de Pumpunya, situado en la ladera del cerro.

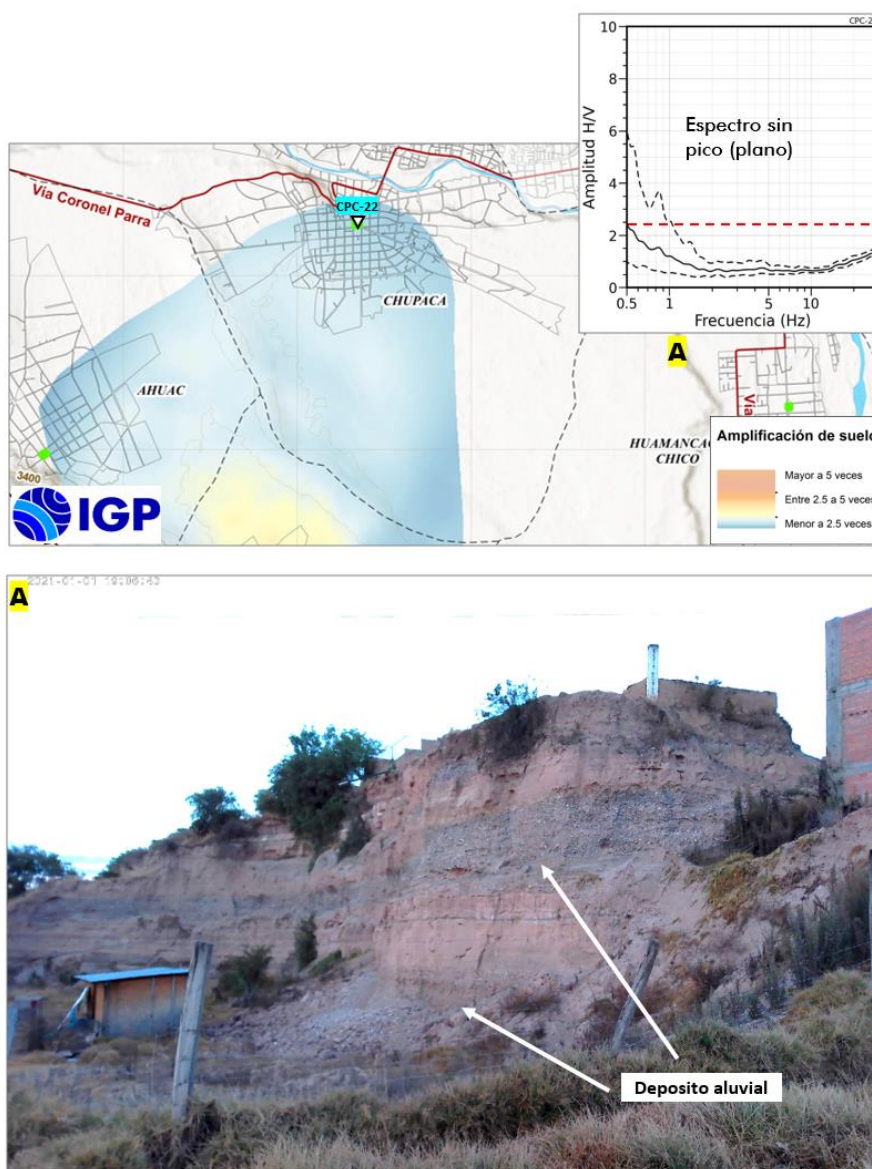
**Áreas urbanas de Chupaca y Ahuac:** Ubicados al norte del área de estudio, presentan periodos predominantes del suelo de 0.1 segundos y bajos niveles de amplificación, lo que evidencia la presencia de suelos compactos. En la Figura 63, se presenta un corte de terreno ubicado en Huamancaca Chico, próximo a Chupaca, donde se observa estratos de

material aluvial consolidado. En estas localidades no se han identificado daños importantes y/o colapsos de viviendas.

**Figura 63.-** Correlación entre periodos dominantes del suelo y calidad del suelo en áreas urbanas de Chupaca y Ahuac.

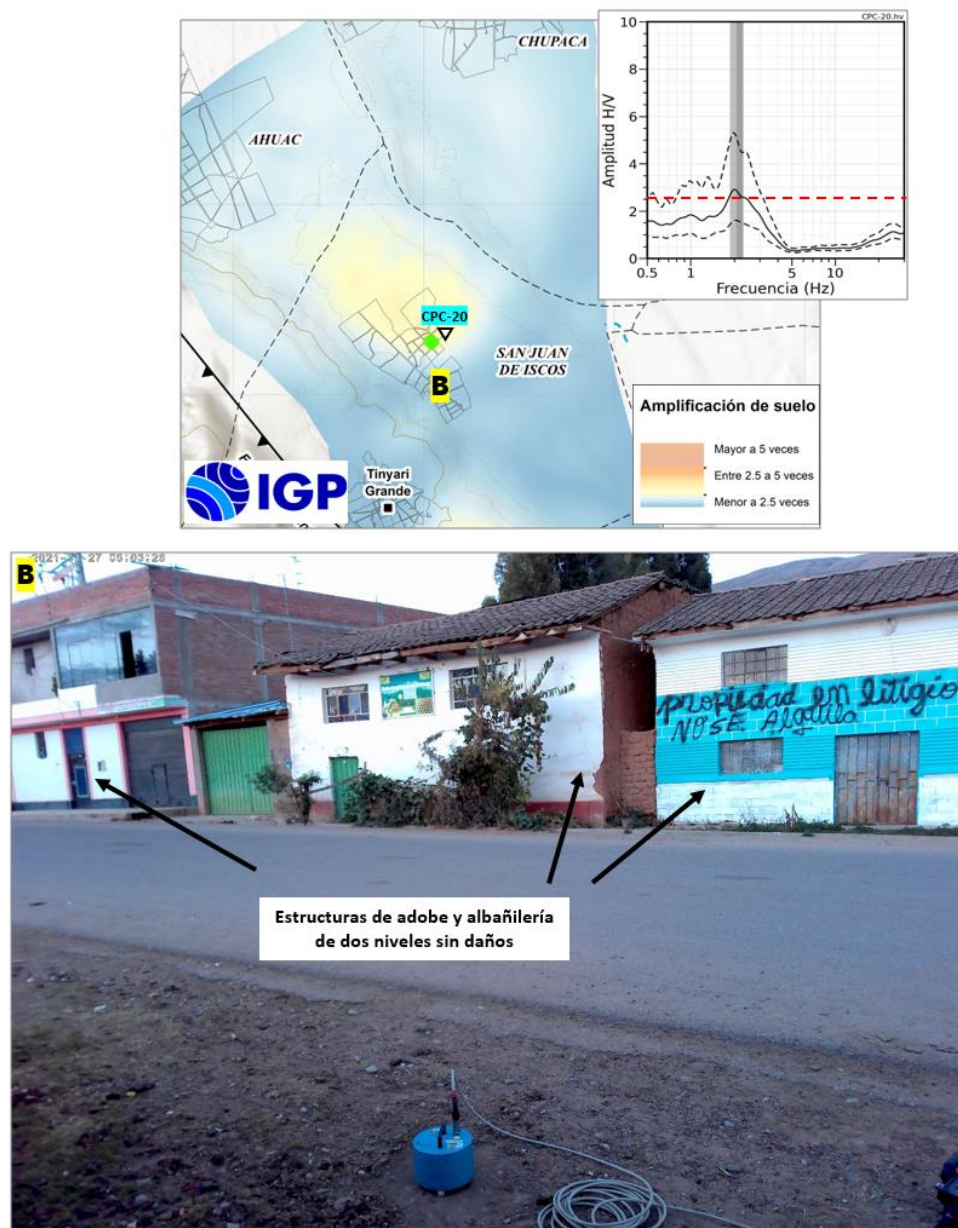
**Área urbana central de San Juan de Iscos:** Ubicado al sur de las áreas urbanas de Chupaca y Ahuac, presenta periodos predominantes entre 0.4 y 0.5 segundos y niveles de amplificación de moderado a bajos, lo que se evidencia con la presencia de depósitos de mayor espesor, pero conformados por suelos relativamente compactos. En la Figura 64, se

observa estructuras de dos niveles construidas de adobe y albañilería, que no han presentado daños significativos.

**Figura 64.-** Correlación de los resultados obtenidos con el método de Razones Espectrales para las áreas urbanas central de San Juan de Iscos.

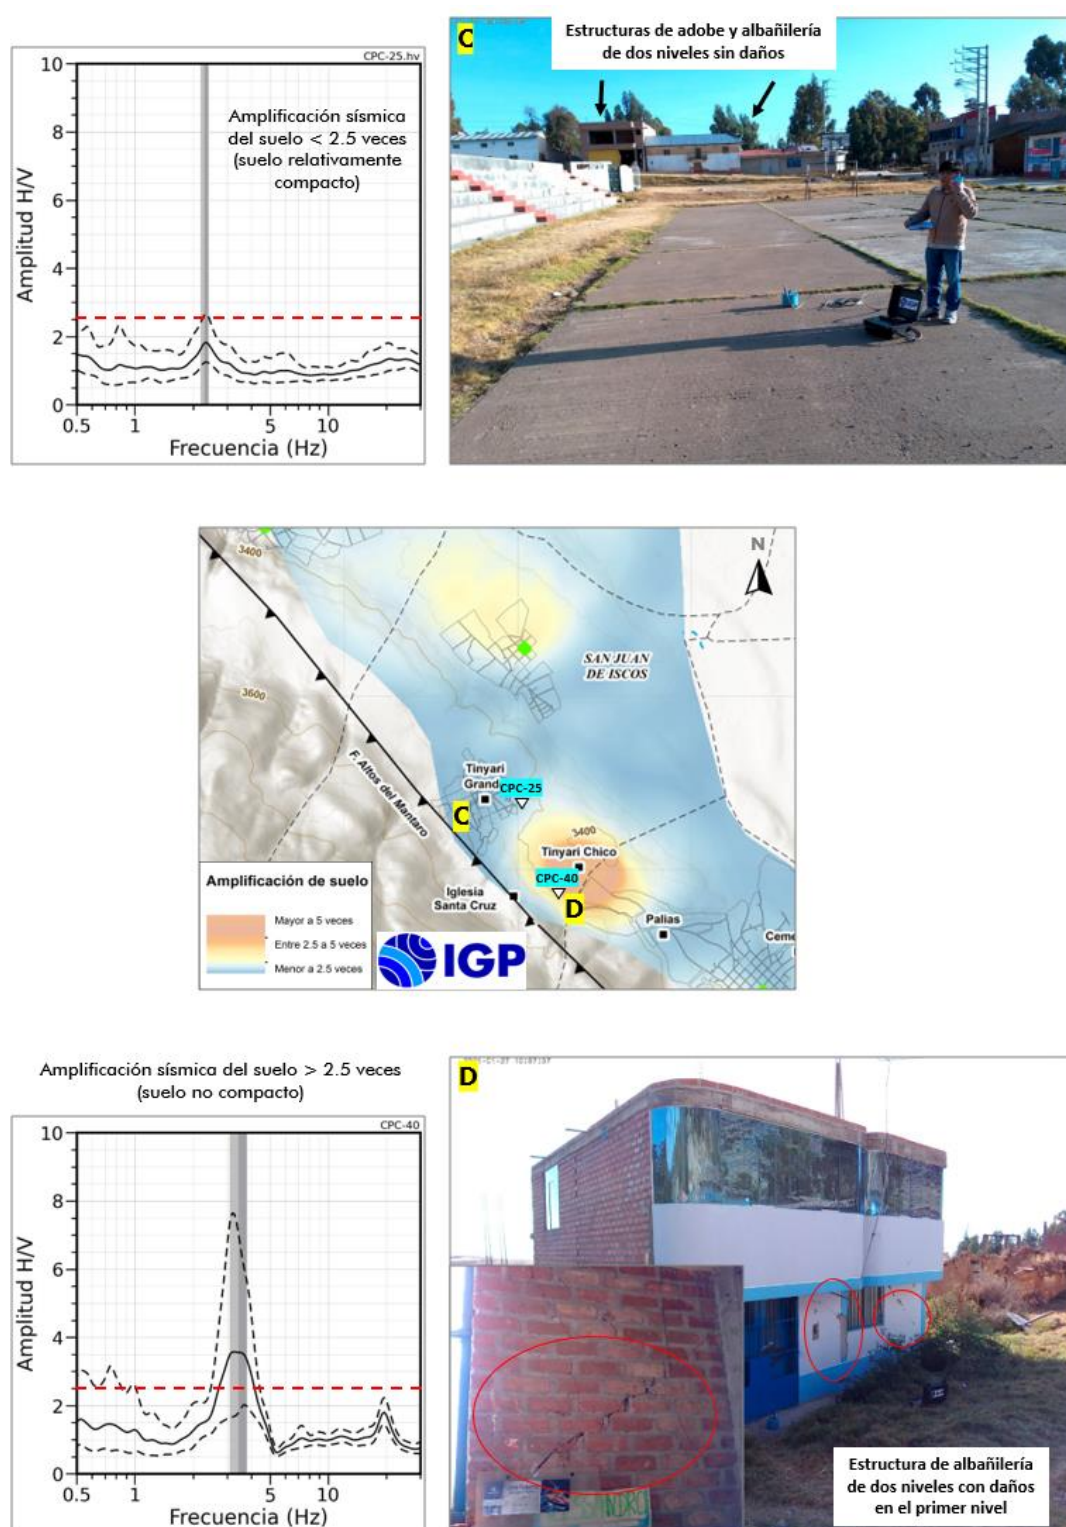
**Anexos Tinyari Grande y Tinyari Chico:** Ubicados al sur del área urbana central de San Juan de Iscos, presentan periodos dominantes entre 0.2 y 0.4 segundos, con amplificaciones bajas en Tinyari Grande, asociados a materiales relativamente compactos. En contraste, en Tinyari Chico presenta niveles elevados de amplificación asociados a suelos poco compactos y con

presencia de humedad (Figura 65). Estas características del suelo explican los mayores daños observados en Tinyari Chico, sean en estructuras de adobe o albañilería.

**Figura 65.-** Correlación de los resultados obtenidos con el método de Razones Espectrales para las áreas urbanas de los anexos Tinyari Grande y Tinyari Chico.

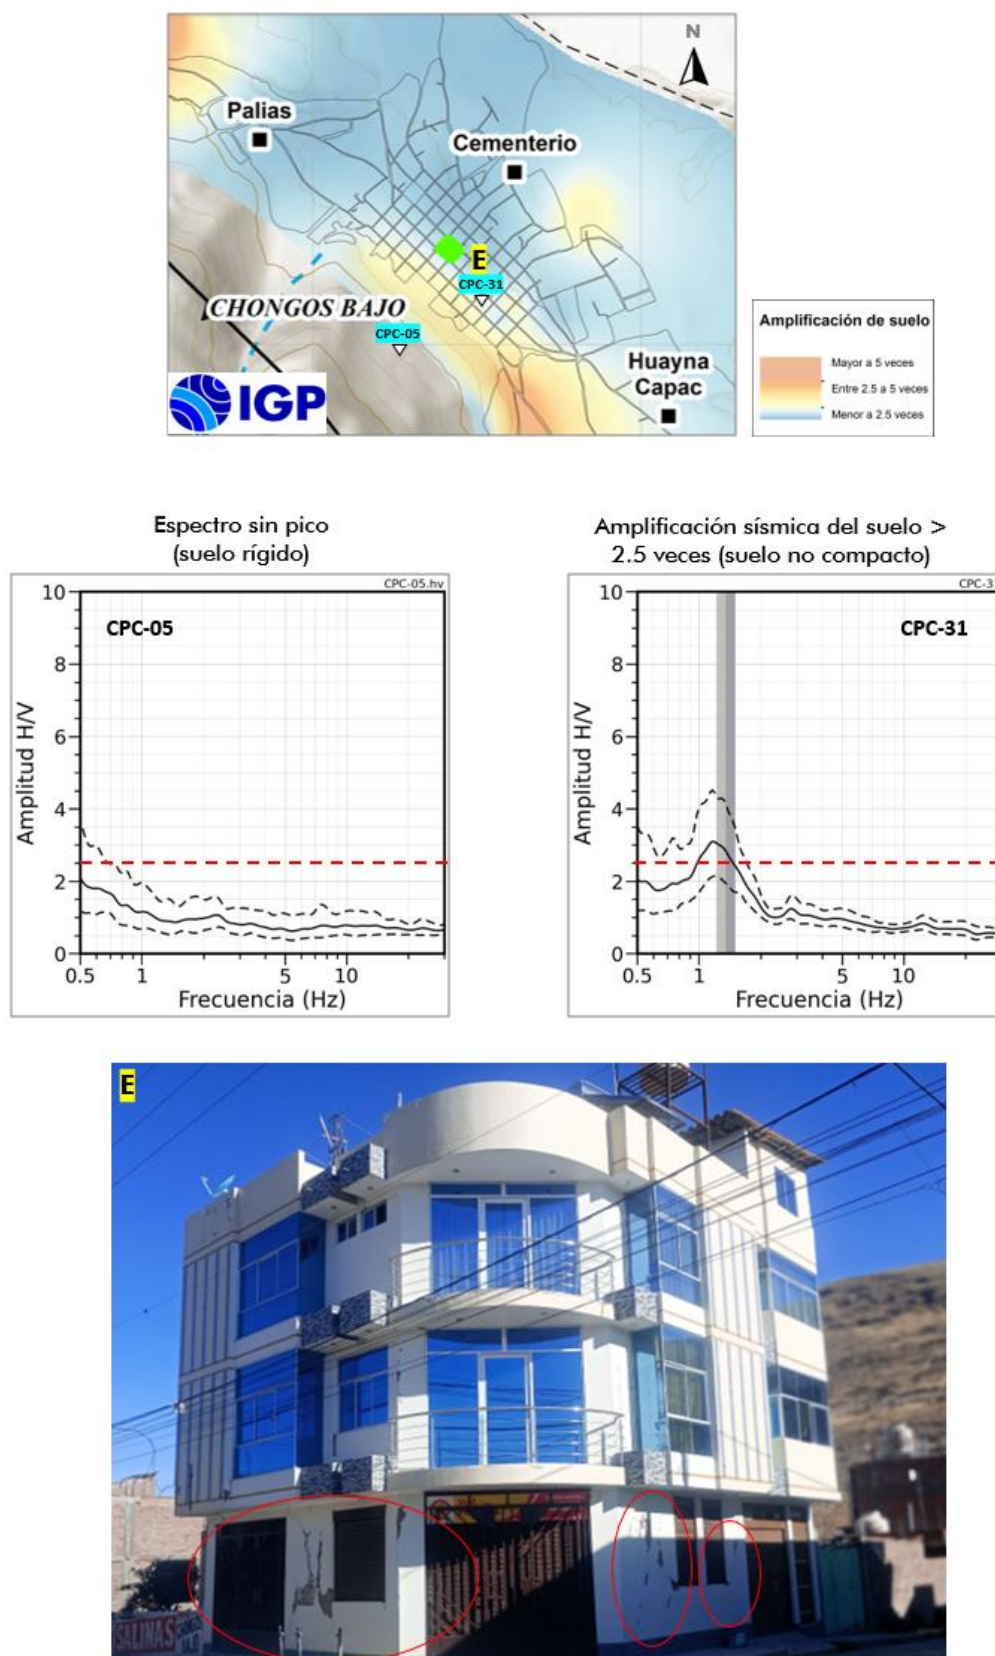
**Área urbana central de Chongos Bajo:** Ubicado al sureste del área urbana de Tinyari Chico, presenta periodos dominantes del suelo entre 0.3 y 0.7 segundos, con amplificaciones de moderados a bajos, asociados depósitos de mayor espesor, principalmente en la zona céntrica del área urbana. En la Figura 66, se compara el periodo de respuesta obtenida sobre roca (espectro sin pico/plano) con la registrada sobre el suelo (espectro con pico y amplitud definido), evidenciando la amplificación del sacudimiento del suelo frente a la demanda sísmica. Esta condición del suelo explica los daños en estructuras de albañilería presentes en Chongos Bajo. Asimismo, al sureste y sur del área urbana, se identificó la presencia de un manantial próximo a las viviendas con nivel freático a partir de los 2 m de profundidad. En este sector los resultados muestran mayores niveles de amplificación relativa, lo cual coincide con los daños en estructuras de adobe y albañilería (Figura 67).

**Figura 66.-.** Correlación de los resultados obtenidos con el método de Razones Espectrales para el área urbana de Chongos Bajo.

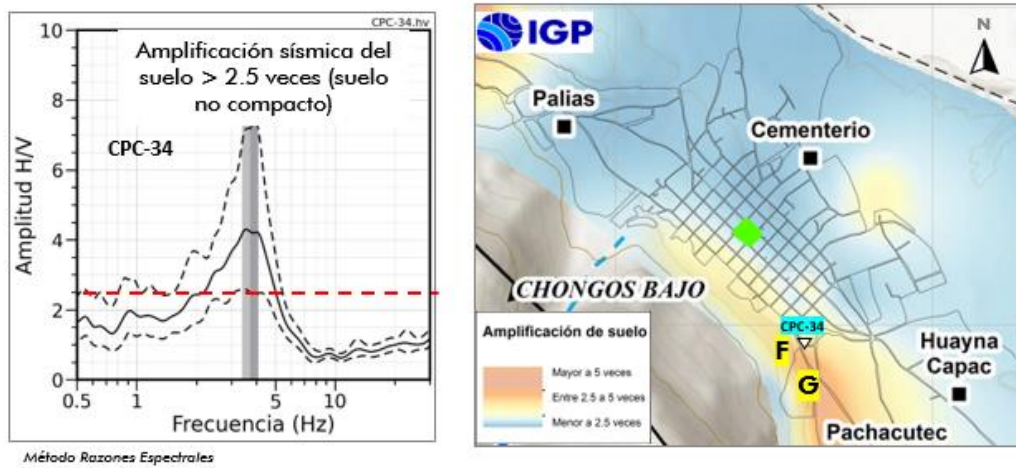
**Figura 67.-** Correlación de los resultados obtenidos con el método de Razones Espectrales al sur y suroeste del área urbana de Chongos Bajo.

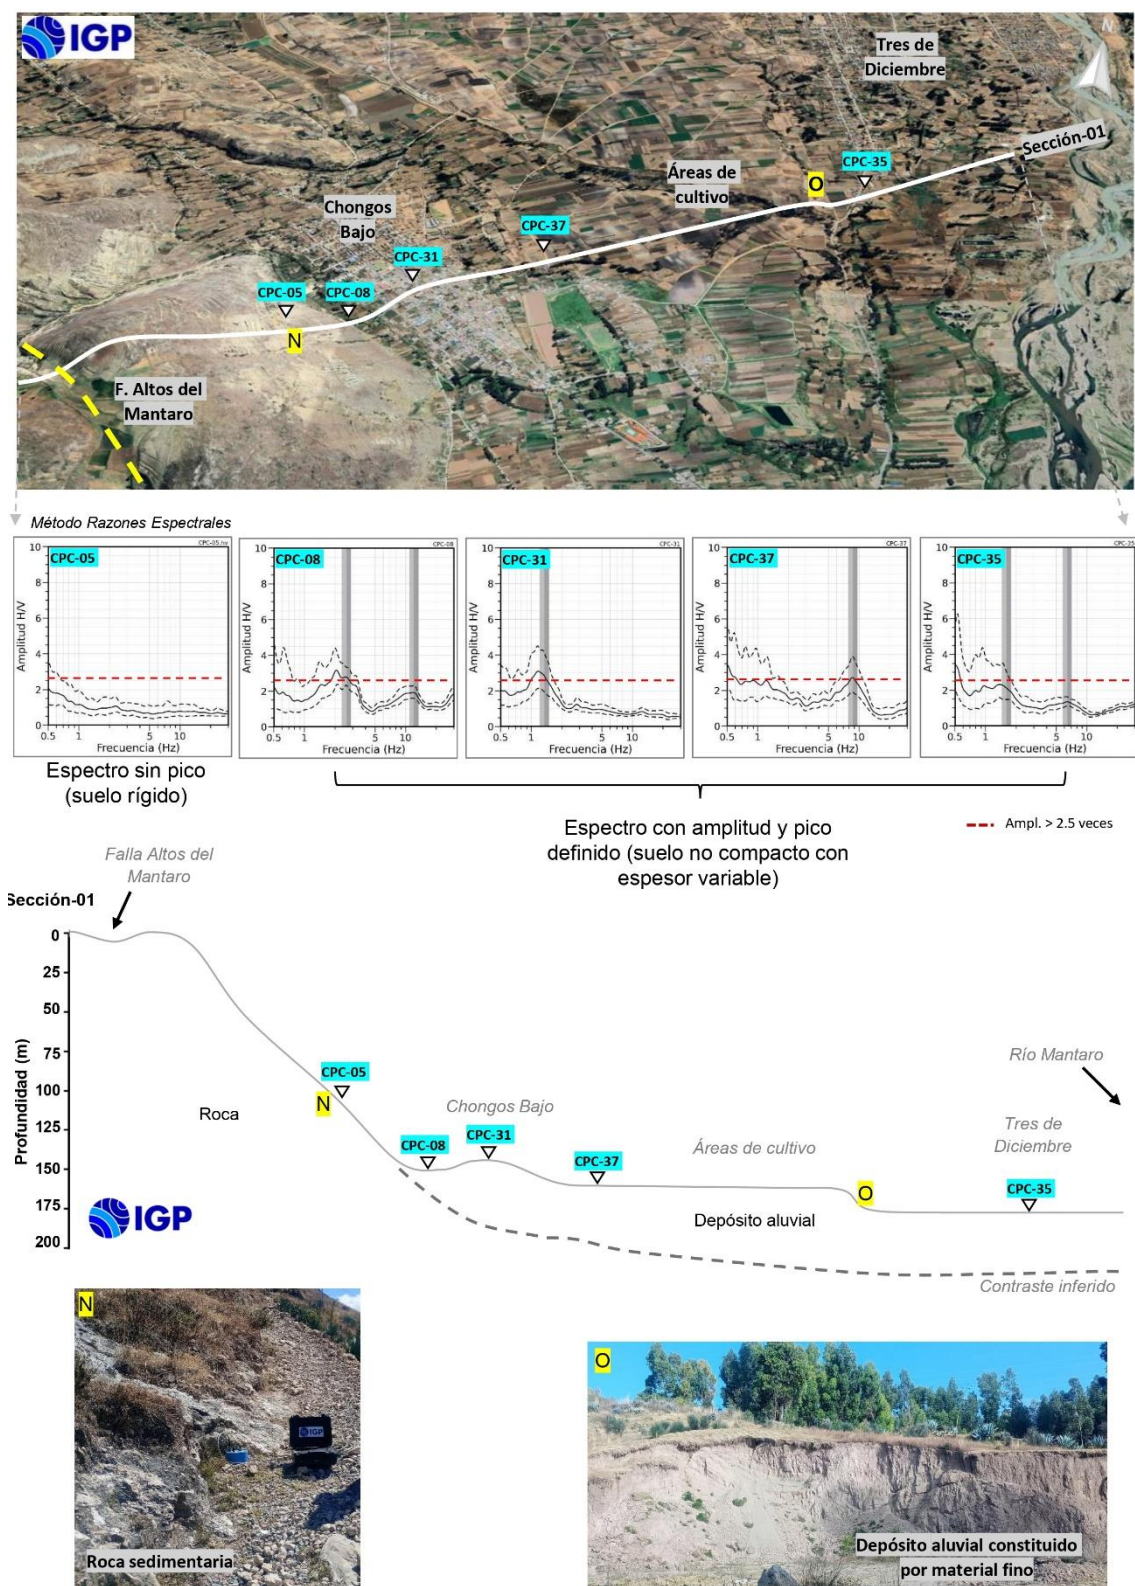
En la Figura 68 se presenta una sección vertical en dirección SO–NE, se inicia en la ladera del cerro, atraviesa las áreas urbanas de Chongos Bajo y Tres de Diciembre, y culmina en el río Mantaro. Esta sección permite correlacionar la respuesta del suelo con la morfología del terreno. Los espectros planos corresponden a los afloramientos de roca; mientras que, los espectros con picos bien definidos y de mayor amplitud corresponden a depósitos aluviales no compactos de variable espesor. Estos resultados evidencian la influencia de las condiciones de sitio en la respuesta del suelo a la demanda sísmica.

**Figura 68.-.** Correlación de los resultados obtenidos a lo largo de la sección que atraviesa el área urbana de Chongos Bajo.

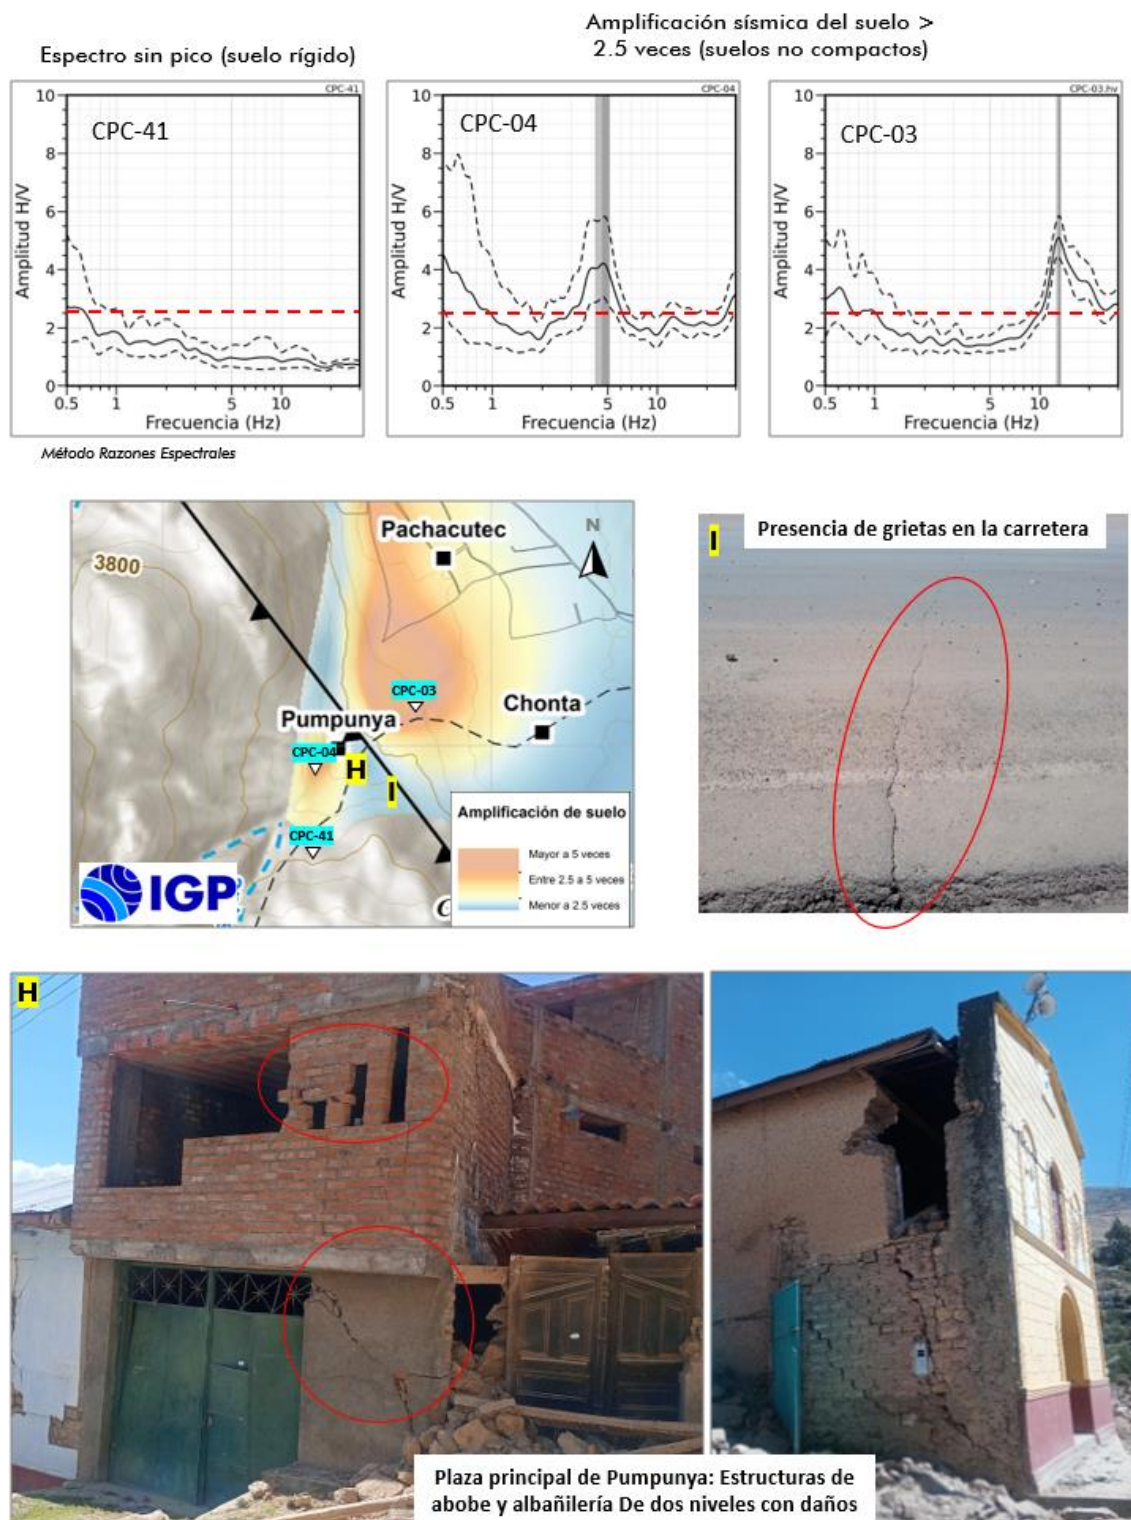
**Anexo Pumpunya:** Ubicado al sur del área urbana central de Chongos Bajo, presenta periodos predominantes del suelo entre 0.2 y 0.3 segundos, con amplificaciones relativas de alta a moderadas en la zona céntrica de Pumpunya, asociados a la presencia de suelos poco compactos. De acuerdo a la Figura 69, las diferencias en el comportamiento dinámico del suelo se hacen evidentes en la zona céntrica de Pumpunya, debido a la presencia de depósitos de suelo con mayor amplificación relativa. A pesar de situarse la zona céntrica en la ladera del cerro, aquí se concentraron los mayores daños, incluyendo el colapso de estructuras de adobe y de albañería, en contraste con el sector ubicado hacia la parte baja, próximo al barrio Chonta, donde no se ha identificado daños importantes (Figura 70).

**Figura 69.-** Correlación de los resultados obtenidos con el método de Razones Espectrales en el área urbana de Pumpunya.

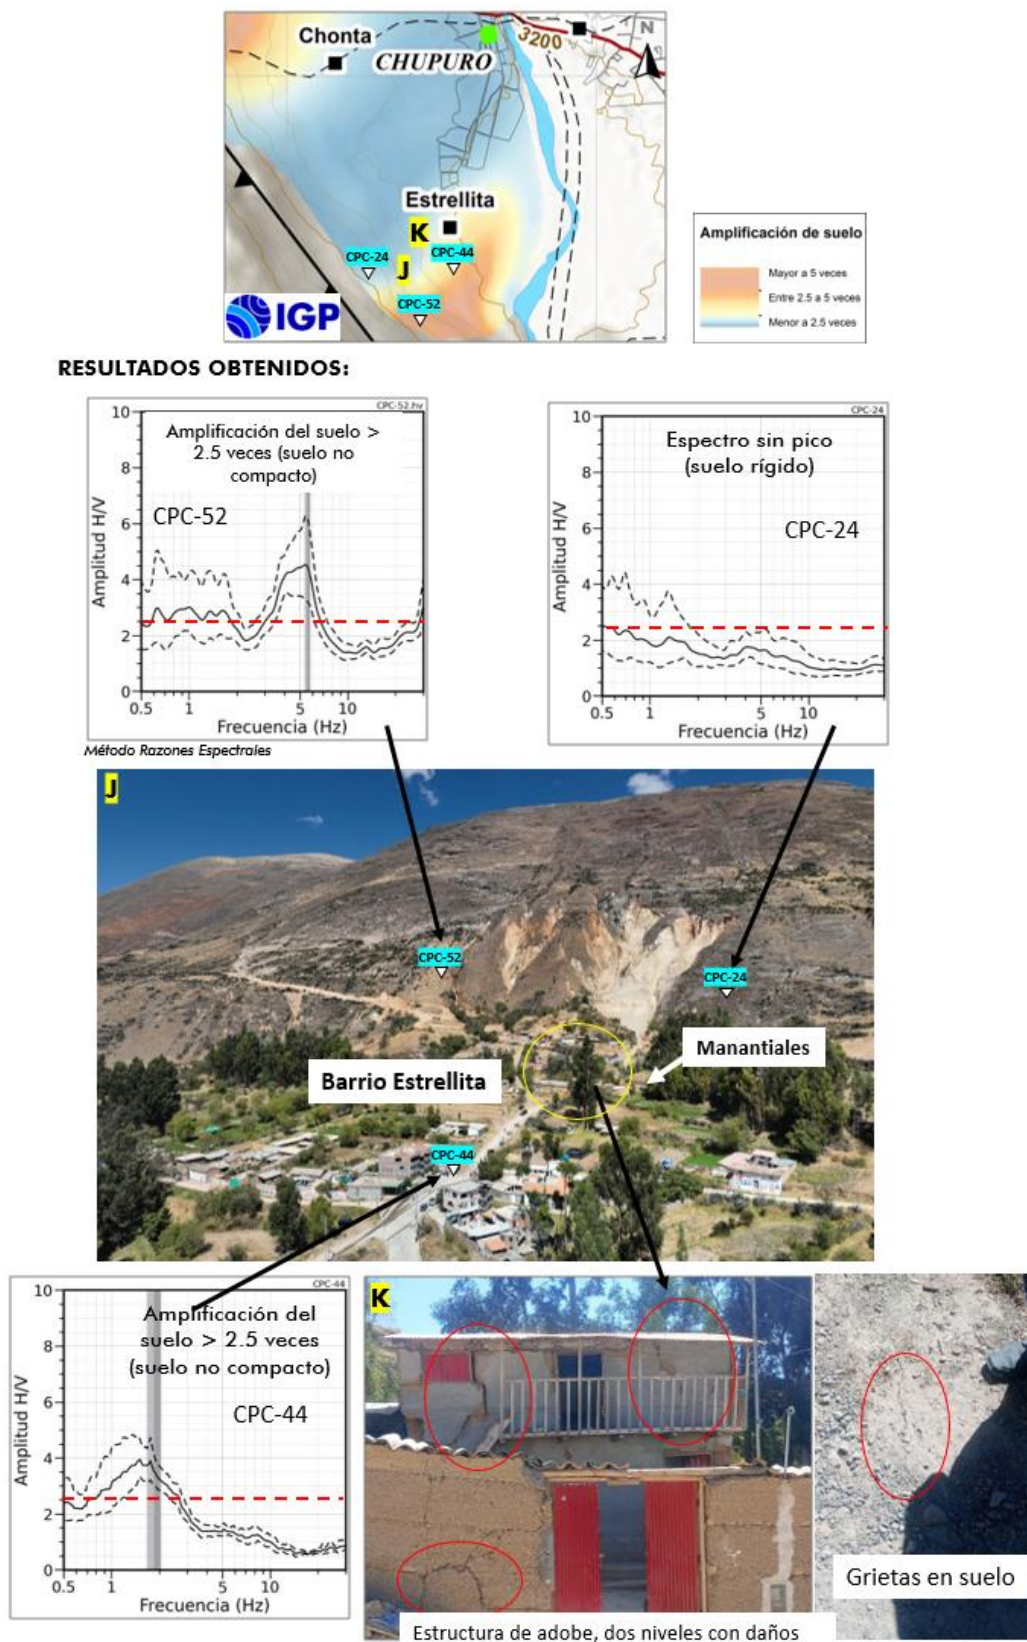
Por otro lado, los resultados obtenidos muestran que en el barrio Estrellita, las estructuras se asientan sobre suelos no compactos, de gran espesor y con presencia de humedad, por ello hay daños en estructuras de dos niveles ubicados al pie de la ladera, así como la aparición de grietas en el suelo. Asimismo, en la Figura 71 se muestra la ubicación de numerosos manantiales distribuidos a lo largo y al pie de la ladera, desde el barrio Estrellitas hasta el barrio Chonta, coincidiendo con la aparición de grietas en el suelo y daños en estructuras cercanas.

**Figura 70.-** Correlación de los resultados obtenidos con el método de Razones Espectrales en el área urbana del barrio Estrellitas.
