# CARACTERÍSTICAS SISMOTECTÓNICAS DEL SISMO DE CHUPACA DEL 18 DE JULIO 2026 (M5.4) (Provincia de Chupaca - Región Junín)

Informe Técnico N°021-2026/IGP CIENCIAS DE LA TIERRA SÓLIDA

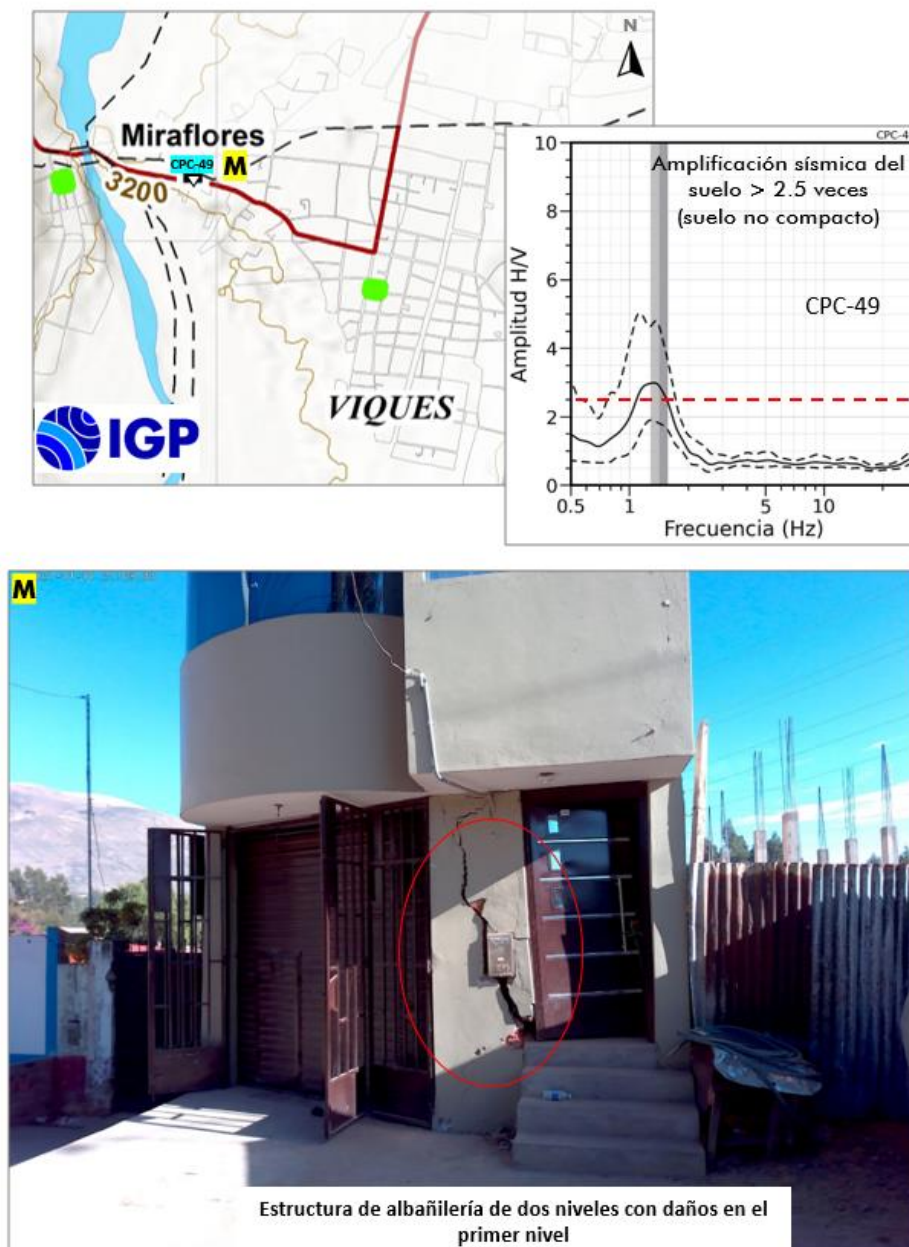
**Área urbana del barrio Miraflores y Viques:** Ubicado al este del área urbana de Chupuro, presentan periodos predominantes del suelo entre 0.6 y 0.7 segundos, con amplificaciones moderadas y asociados a suelos de mayor espesor, principalmente en la zona céntrica del área urbana. En la Figura 72, se observa que los periodos y amplificaciones son coherentes con los daños observados en estructuras de albañilería de dos o más niveles.

**Figura 72.-.** Correlación de los resultados obtenidos con el método de Razones Espectrales en el área urbana del barrio Miraflores.
