**INSPECCIÓN GEODINÁMICA EN C. P. MALINGAS**  
**CASERÍOS ESPERANZA MI CAUTIVO CP 8 Y MONTE VERDE BAJO**  
**(Provincia Tambogrande – Provincia y Región Piura)**

Informe Técnico N°019-2022/IGP CIENCIAS DE LA TIERRA SÓLIDA

Inspección Geodinámica en el Centro Poblado de Malingas  
(Distrito Tambogrande, Provincia y Región de Piura)

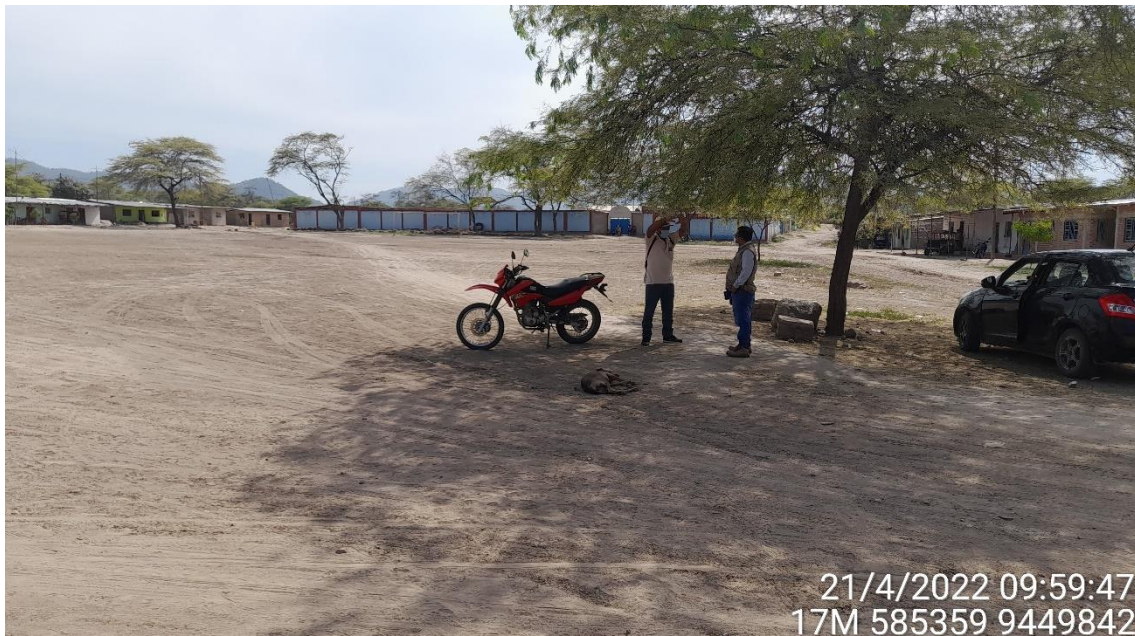
**Planicie aluvial:** Consiste en una extensión de terreno moderadamente plana que ha sido generada por la acumulación de materiales de origen aluvial, algunos sectores han sido rellenados por los pobladores con materiales de acarreo (afirmado), sobre esta unidad geomorfológica se emplaza el área urbana del caserío Esperanza Mi Cautivo (Figura 3).

*Figura 3.- Planicie aluvial donde se asienta el área urbana de Esperanza Mi Cautivo*

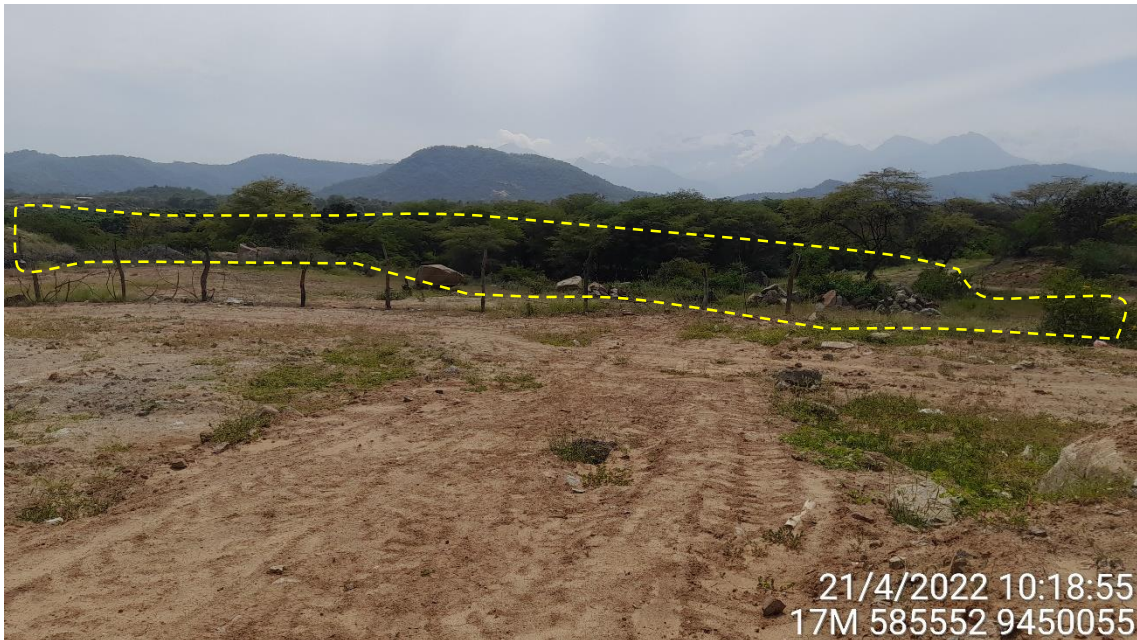
**Terraza aluvial 1:** Constituye una superficie llana o planicie de origen aluvial ubicada en los alrededores de la zona urbana del caserío Esperanza Mi Cautivo, presenta desnivel topográfico inferior de 0.50 a 0.80 m respecto a las viviendas, está conformada principalmente por materiales heterogéneos de gravas, arenas y limos, (Figura 4).

*Figura 4.- Terraza aluvial 1 (polígono amarillo) ubicado a 350 m al noreste del caserío Esperanza Mi Cautivo*

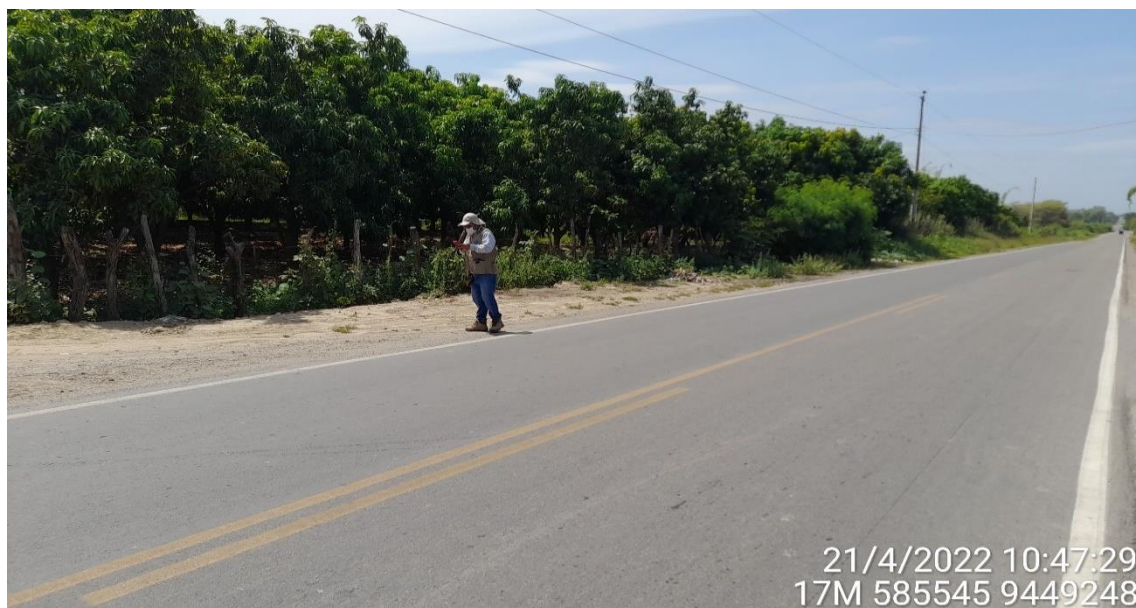
**Terraza aluvial 2:** Constituye una superficie llana o planicie antigua de origen aluvial sobre la que se asienta el área agrícola del caserío, está conformada principalmente por arenas y limos, (Figura 5).

*Figura 5.- Terraza aluvial 2 sobre la cual se desarrollan actividades agrícolas en las inmediaciones de la vía asfaltada Malingas - Chulucanas*

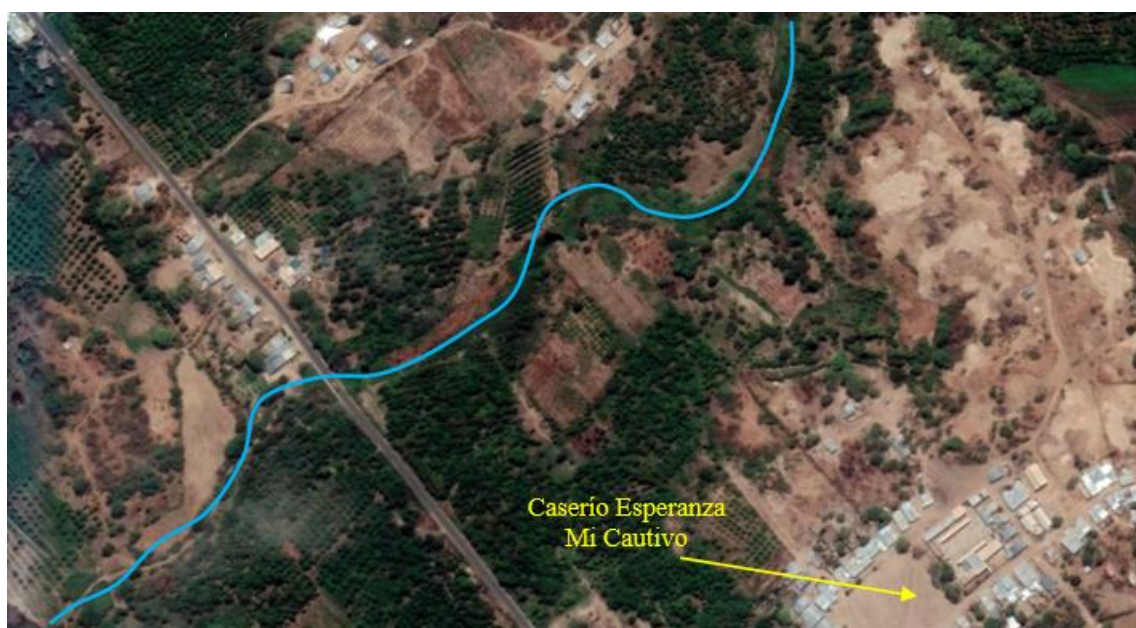
**Cauce fluvial:** Esta unidad geomorfológica comprende el cauce de las quebradas (canal excavado por el flujo), dicha unidad ha sido identificada a 490 m al noroeste del área caserío, (Figura 6).

*Figura 6.- Cauce de quebrada (línea celeste) que atraviesa la vía Malingas – Chulucanas en época de precipitaciones, se sitúa a 585 m al NO del caserío Esperanza Mi Cautivo CP 8*

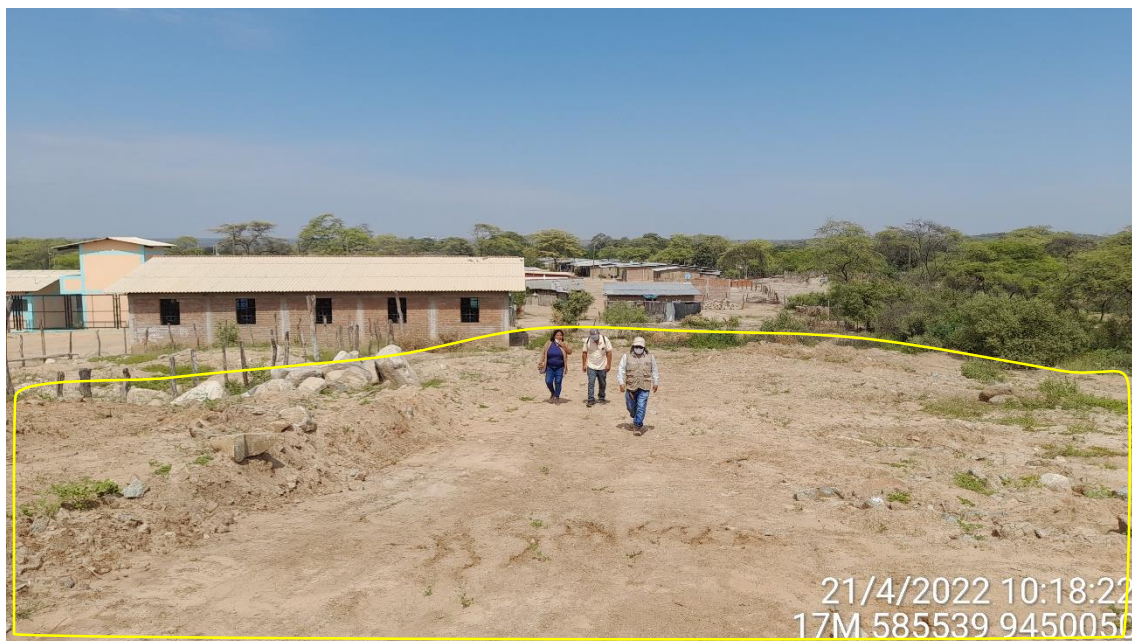
**Loma:** Unidad geomorfológica constituida por superficies elevadas de forma alargada con pendiente inferior a los 20° de inclinación. Esta unidad se ubica a 170 m al noreste de la zona urbana del caserío Esperanza Mi Cautivo, (Figura 7).

*Figura 7.- Loma ubicada a 170 m al noreste del caserío Esperanza Mi Cautivo*

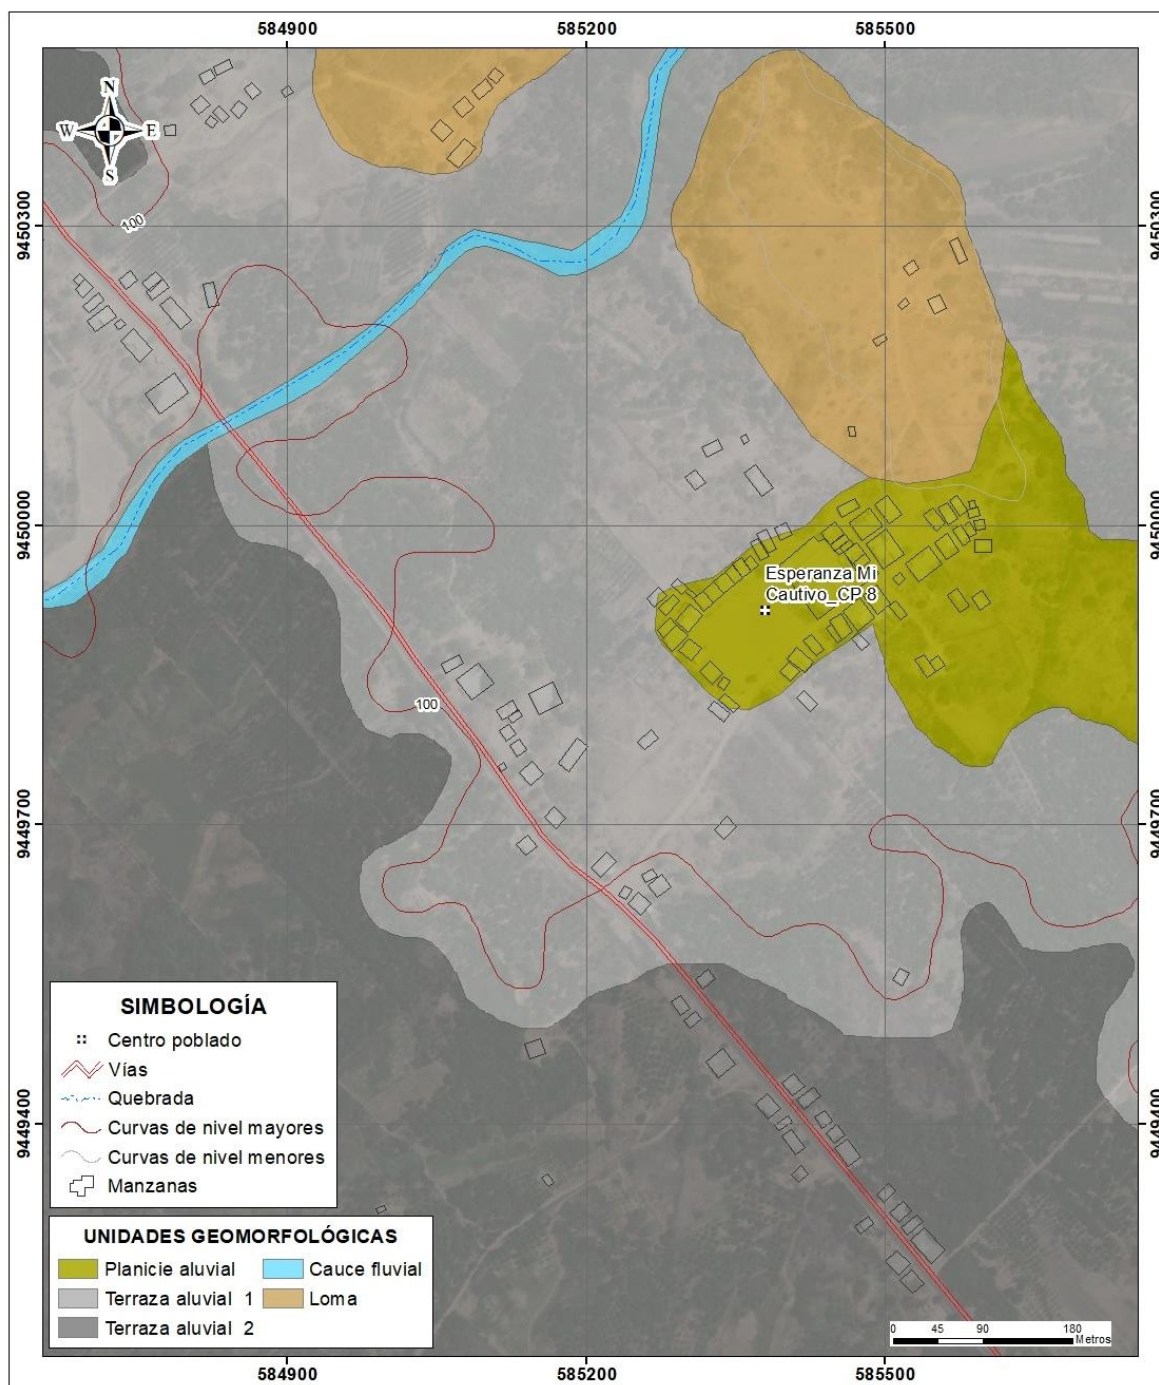
Figura 8.- Mapa geomorfológico del caserío Esperanza Mi cautivo CP – 8, donde la población se asienta principalmente sobre la unidad planicie aluvial.

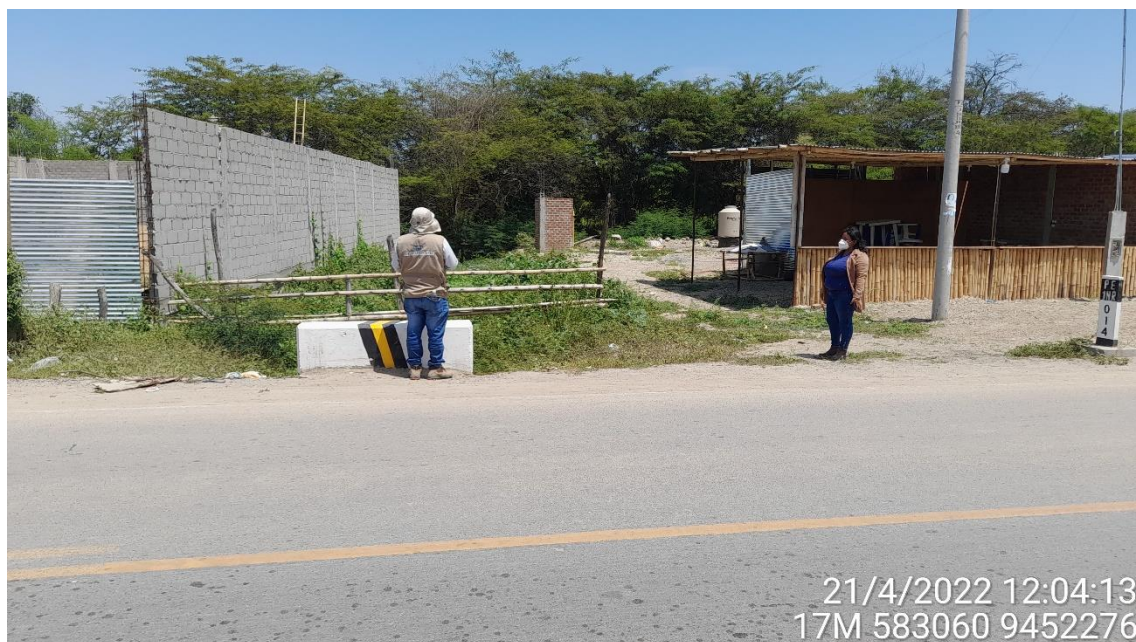
**Terraza aluvial:** Constituye una superficie llana o planicie de origen aluvial ubicada hacia el extremo suroeste de Malingas, sobre esta geoforma se desarrollan actividades agrícolas, (Figura 9).

*Figura 9.- Terraza aluvial ubicada hacia la parte suroccidental de la carretera Malingas – Chulucanas, presenta desnivel inferior (0.30 – 0.50 m) a la zona urbana del CP. Malingas*

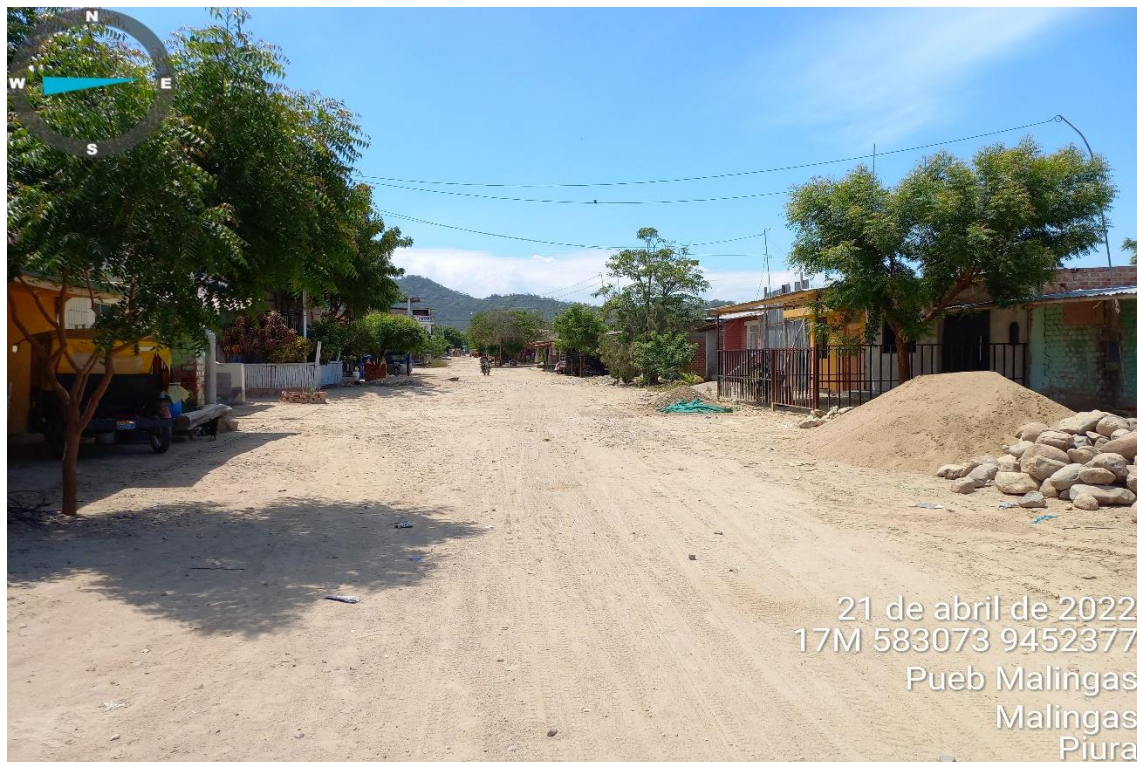
**Llanura aluvial:** Se define como una superficie llana a ligeramente ondulada con pendientes menores a  $10^\circ$  de inclinación. Se encuentra conformada por materiales heterogéneos de origen aluvial (clastos subangulosos a subredondeados envueltos en una matriz areno-limoso), sobre esta unidad geomorfológica se asienta la zona urbana del C.P. Malingas (Figura 11).

*Figura 11.- Llanura aluvial sobre la que se asienta la zona urbana del centro poblado de Malingas*

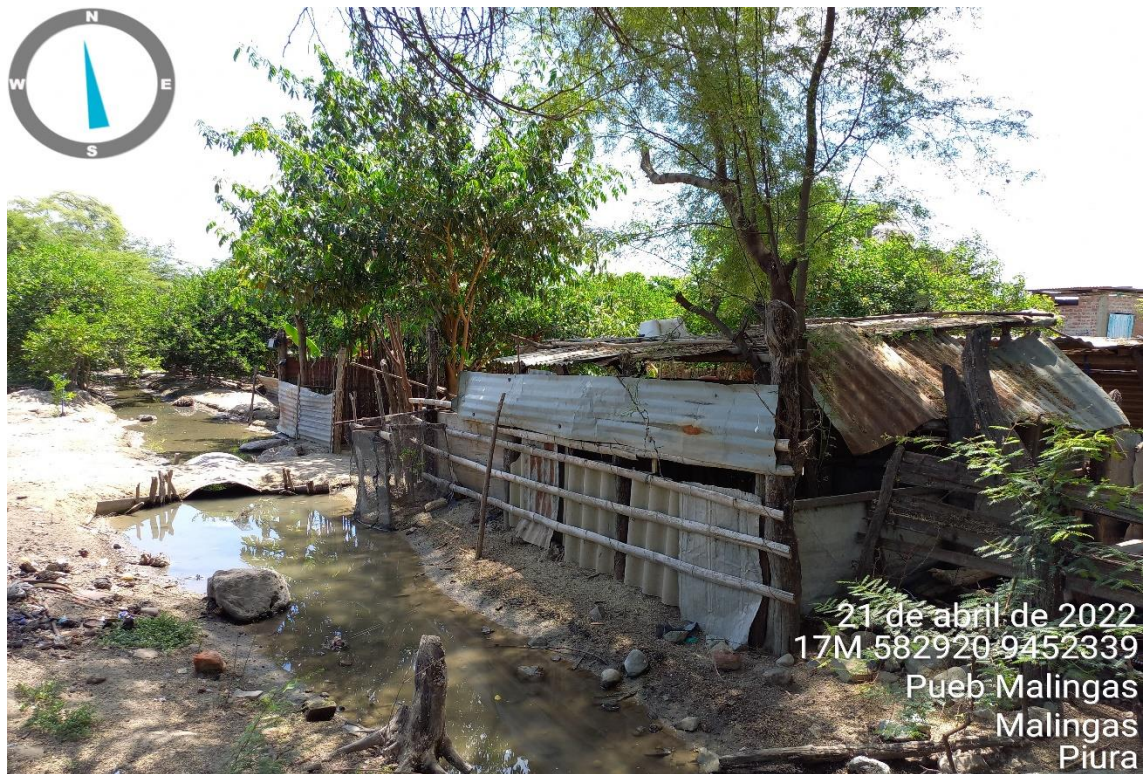
**Cauce fluvial:** Esta unidad geomorfológica comprende el cauce de quebradas y canales que se activan temporalmente durante los periodos de lluvia (meses de diciembre – abril), Figura 12.

*Figura 12.- Cauce fluvial de canal ubicado a 225 m al suroeste de la plaza principal del poblado Malingas*

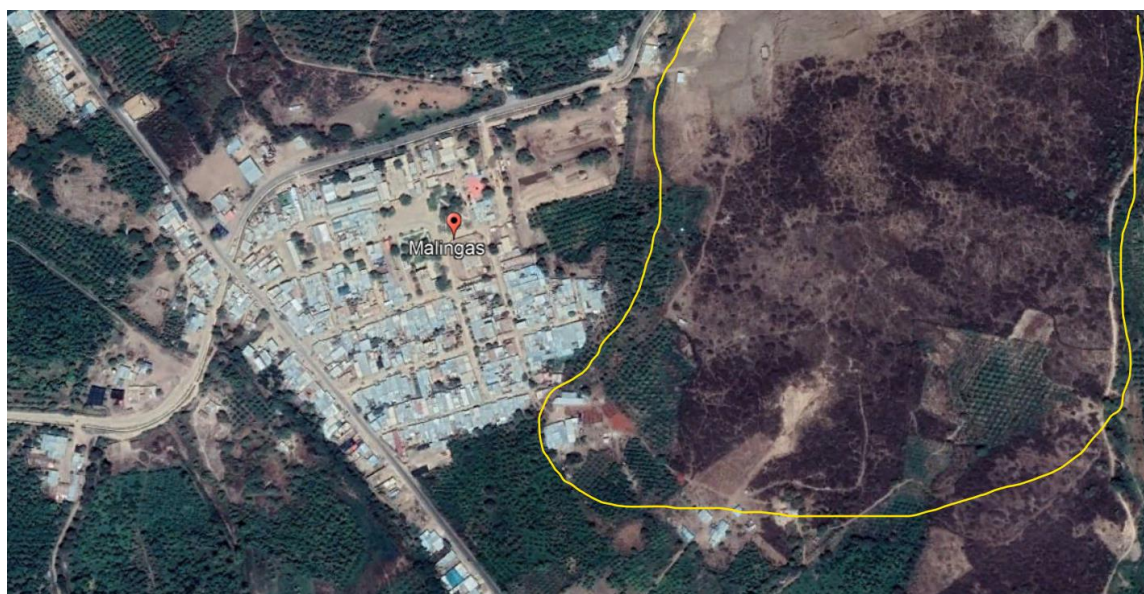
**Colina:** Se refiere a superficies elevadas cuya base presenta forma redondeada, presenta pendiente inferior a los  $45^\circ$  de inclinación, se ubica a 200 m al suroeste de la plaza principal del poblado Malingas, (Figura 13).

*Figura 13.- Colina (polígono amarillo) ubicada en el extremo sureste de l plaza del C.P. Malingas*

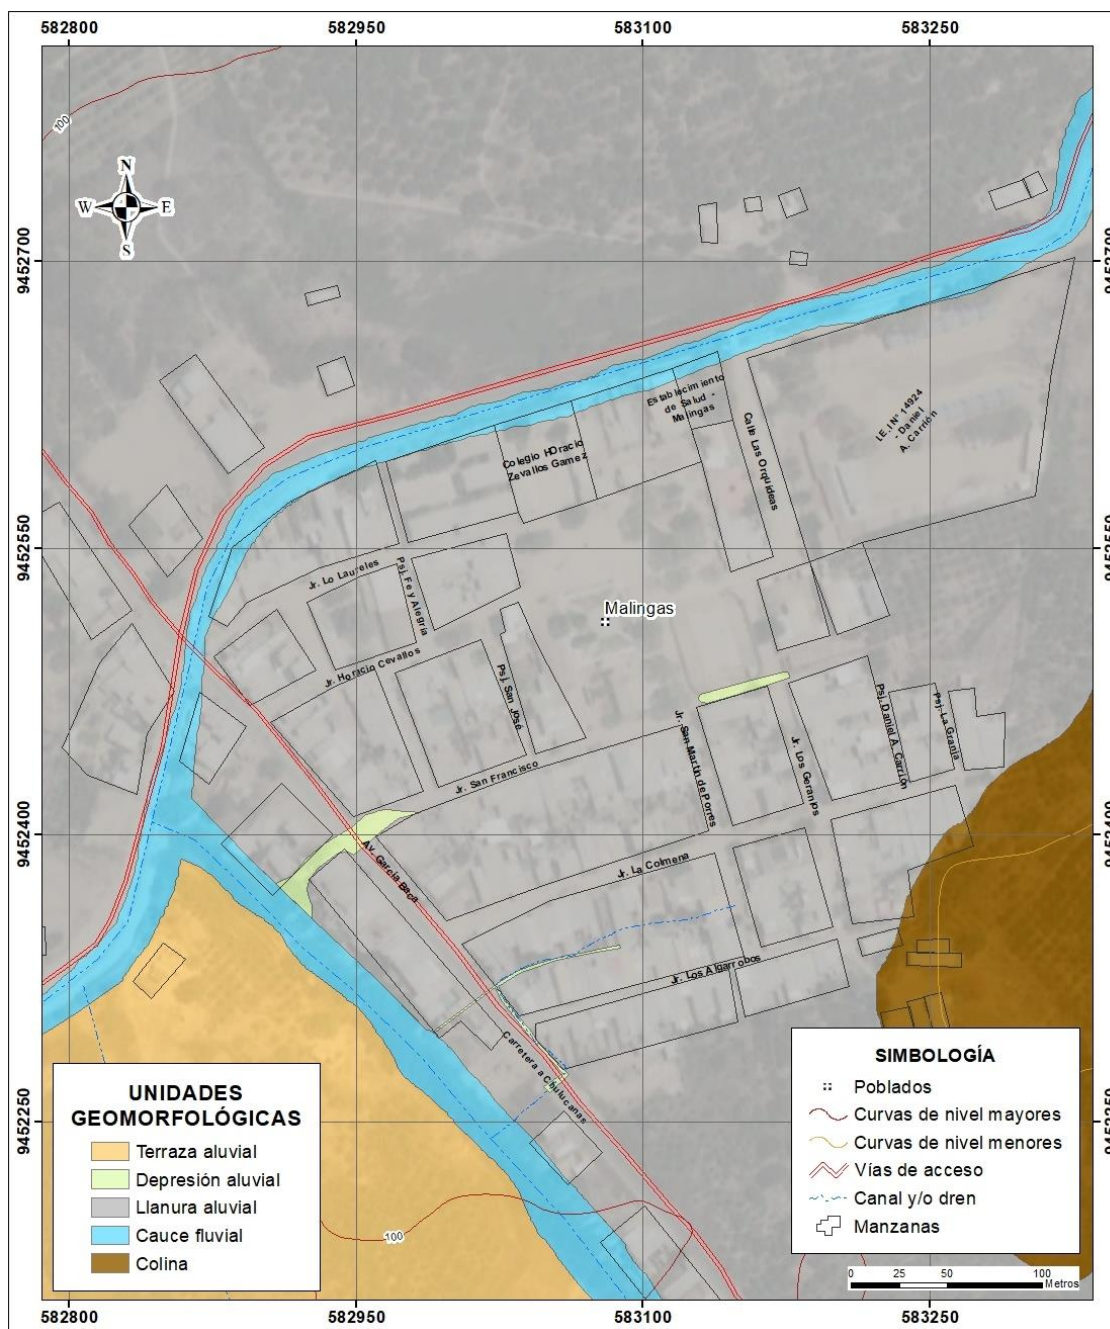
*Figura 14.- Mapa geomorfológico del centro poblado Malingas, donde destaca que la mayor parte de la población se asienta sobre la unidad llanura aluvial.*

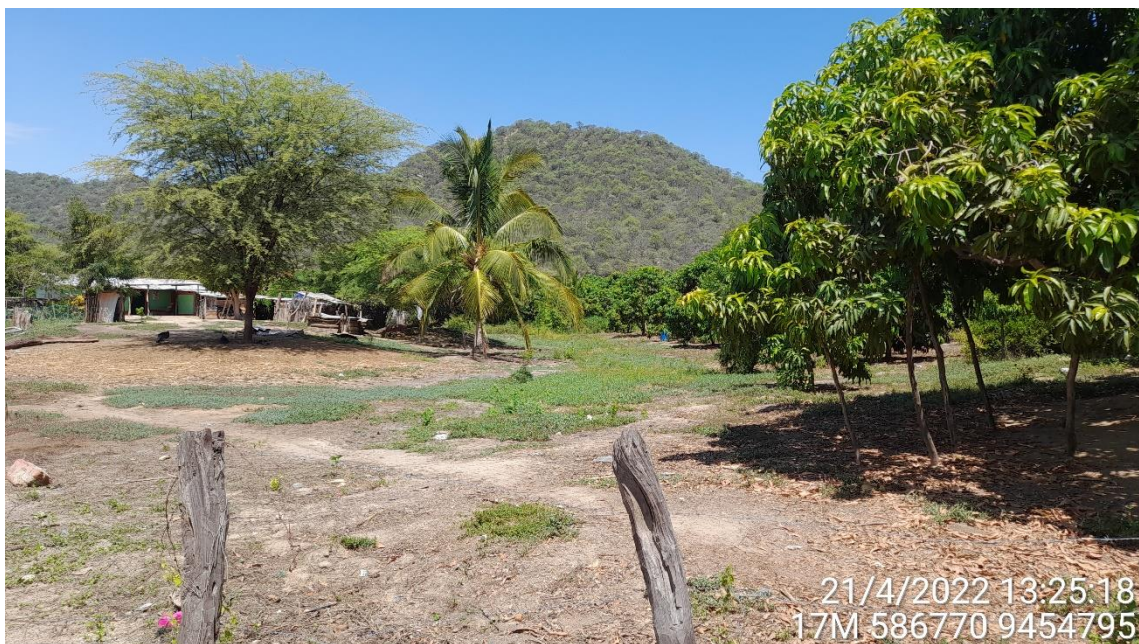
**Terraza aluvial:** Constituye una superficie llana o planicie de origen aluvial que presenta ligeras ondulaciones, se ubica hacia el extremo norte del caserío, lugar donde se desarrollan actividades agrícolas, (Figura 15).

*Figura 15.- Terraza aluvial ubicada en el extremo norte del caserío Monte Verde Bajo*

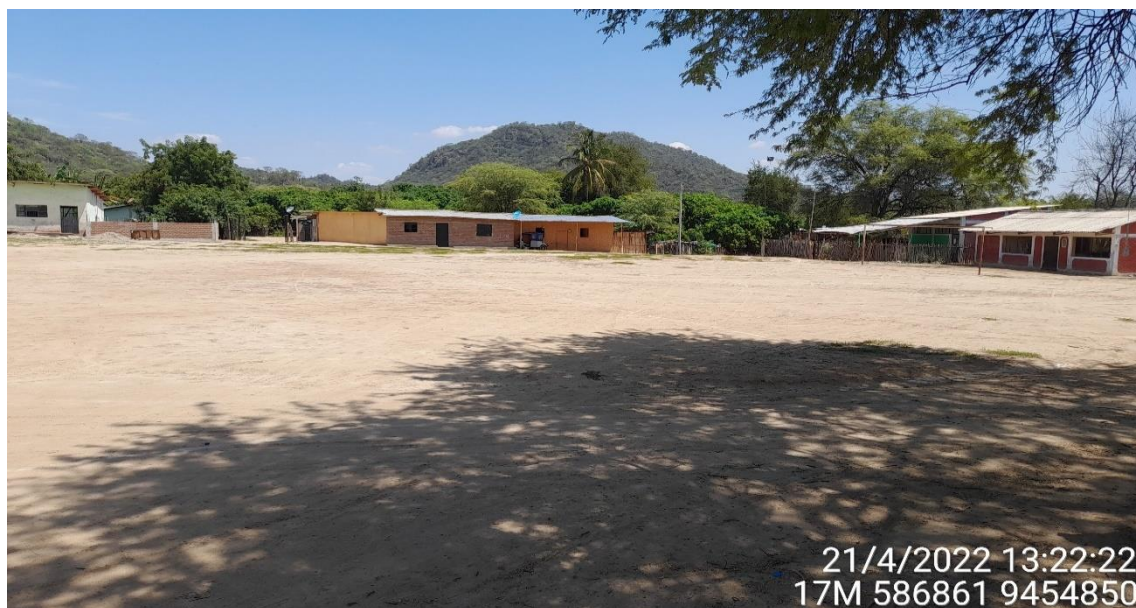
**Llanura aluvial:** Se define como una superficie llana a ligeramente ondulada con pendientes menores a 10° de inclinación. Se encuentra conformada por materiales heterogéneos de origen aluvial (clastos subangulosos a subredondeados envueltos en una matriz areno-limosa), sobre esta unidad geomorfológica se asienta la zona urbana del caserío Monte Verde Bajo (Figura 16).

*Figura 16.- Planicie aluvial sobre la que se asienta el área urbana*

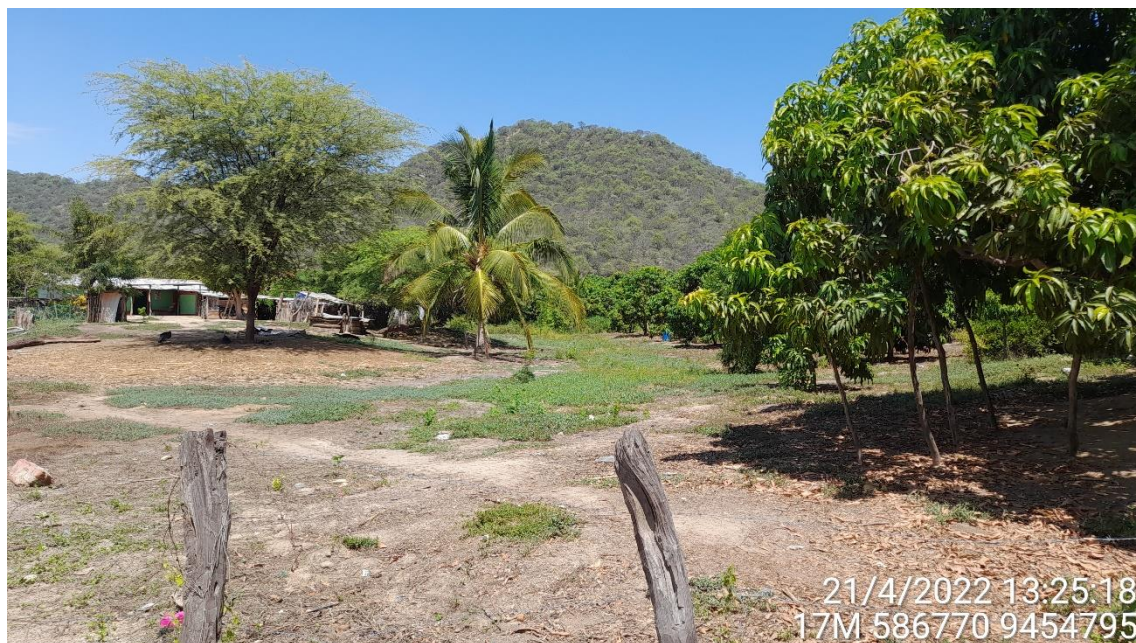
**Colina:** Se refiere a superficies elevadas cuya base presenta forma redondeada, las pendientes son inferiores a los  $45^\circ$  de inclinación, se ubica a 165 m al suroeste de la plaza principal del caserío Monte Verde Bajo, (Figura 17).

*Figura 17.- Colina ubicada en los alrededores del caserío Monte Verde Bajo*

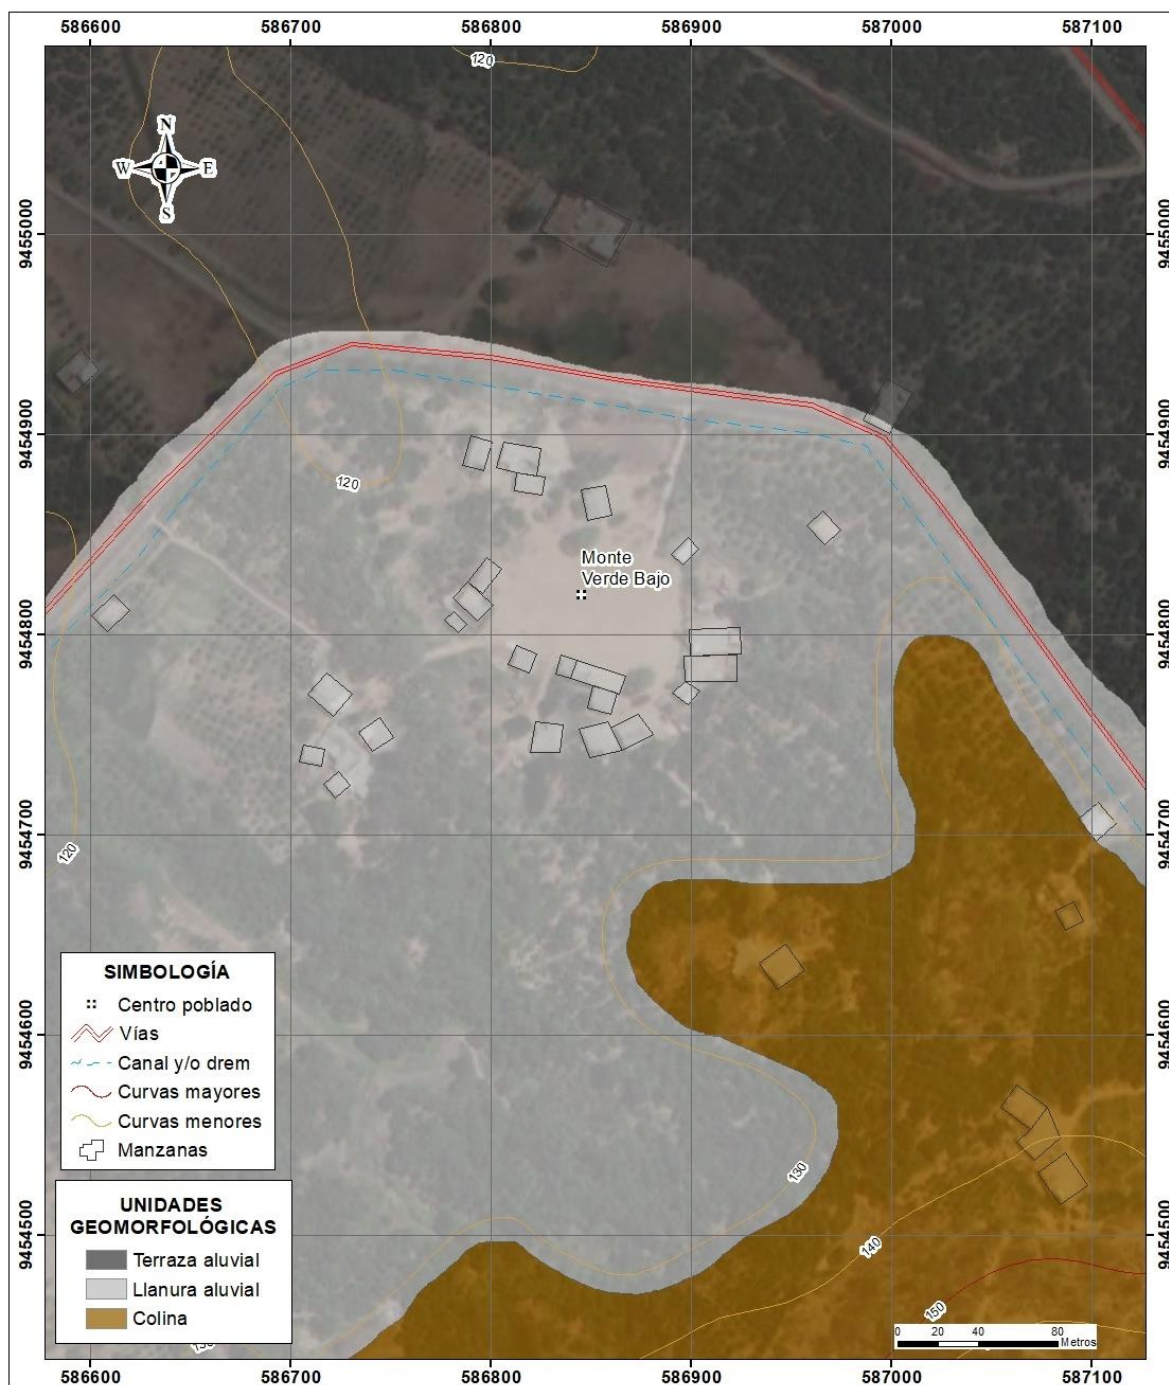
Figura 18.- Mapa geomorfológico del caserío Monte Verde Bajo, donde se destaca que la mayor parte de la población se asienta sobre la unidad llanura aluvial.

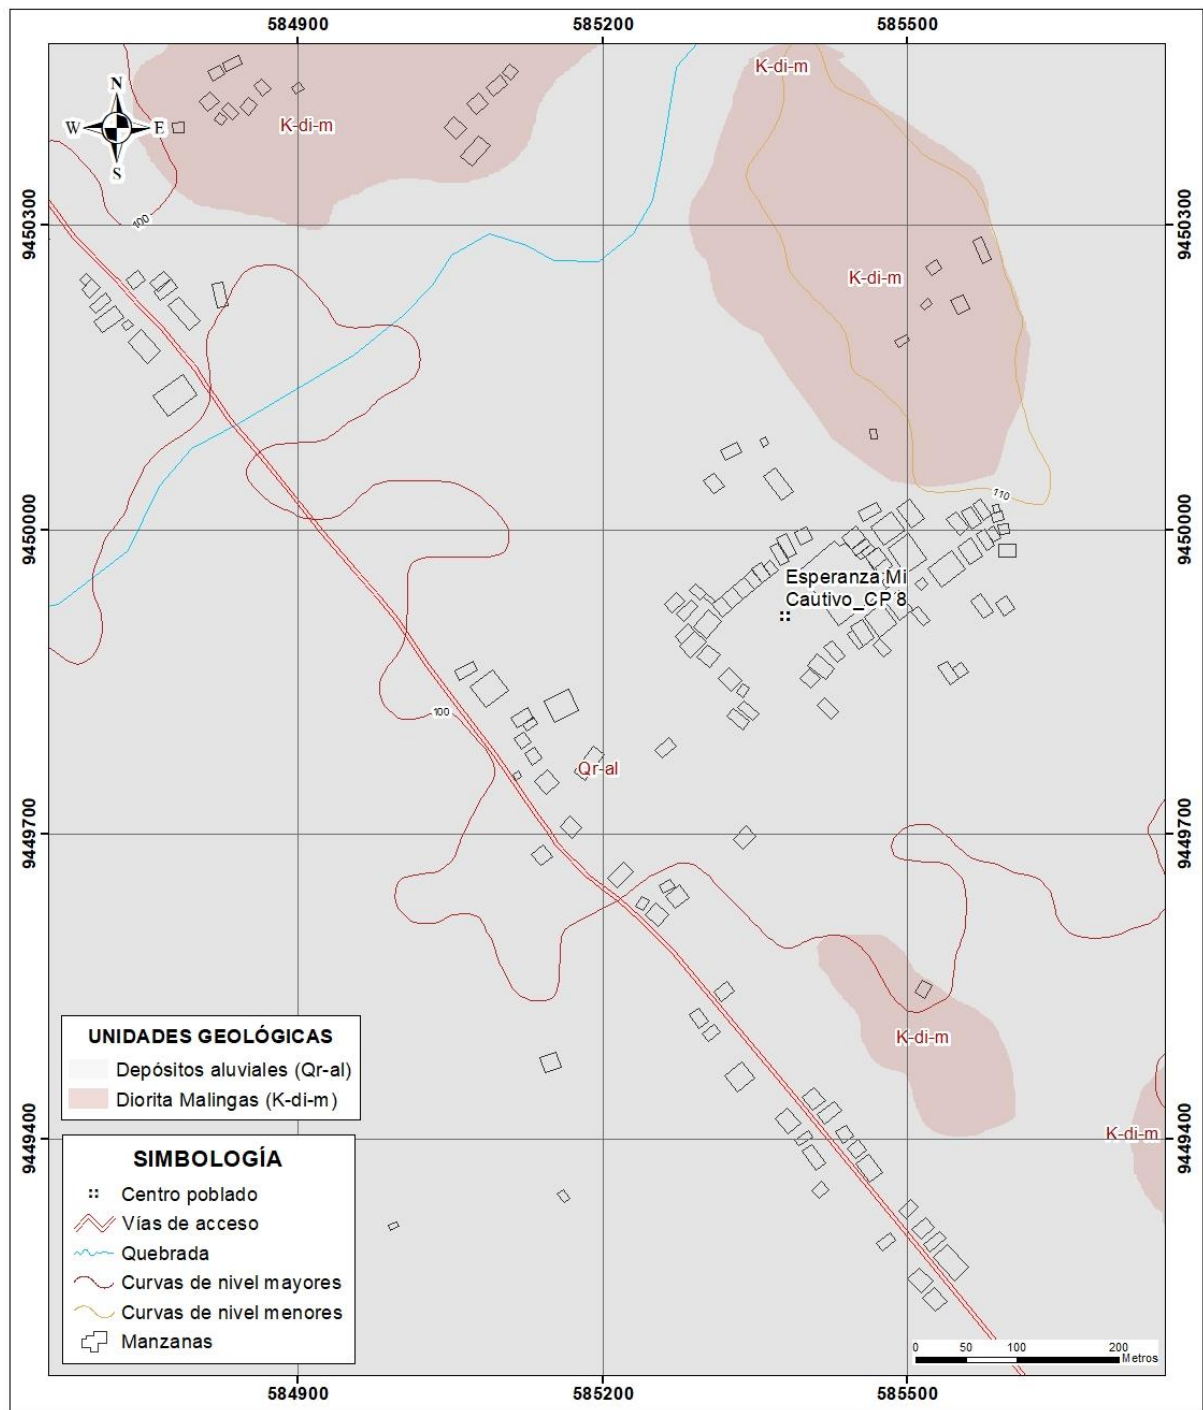
Figura 19.- Mapa geológico del caserío Esperanza Mi Cautivo – CP 8

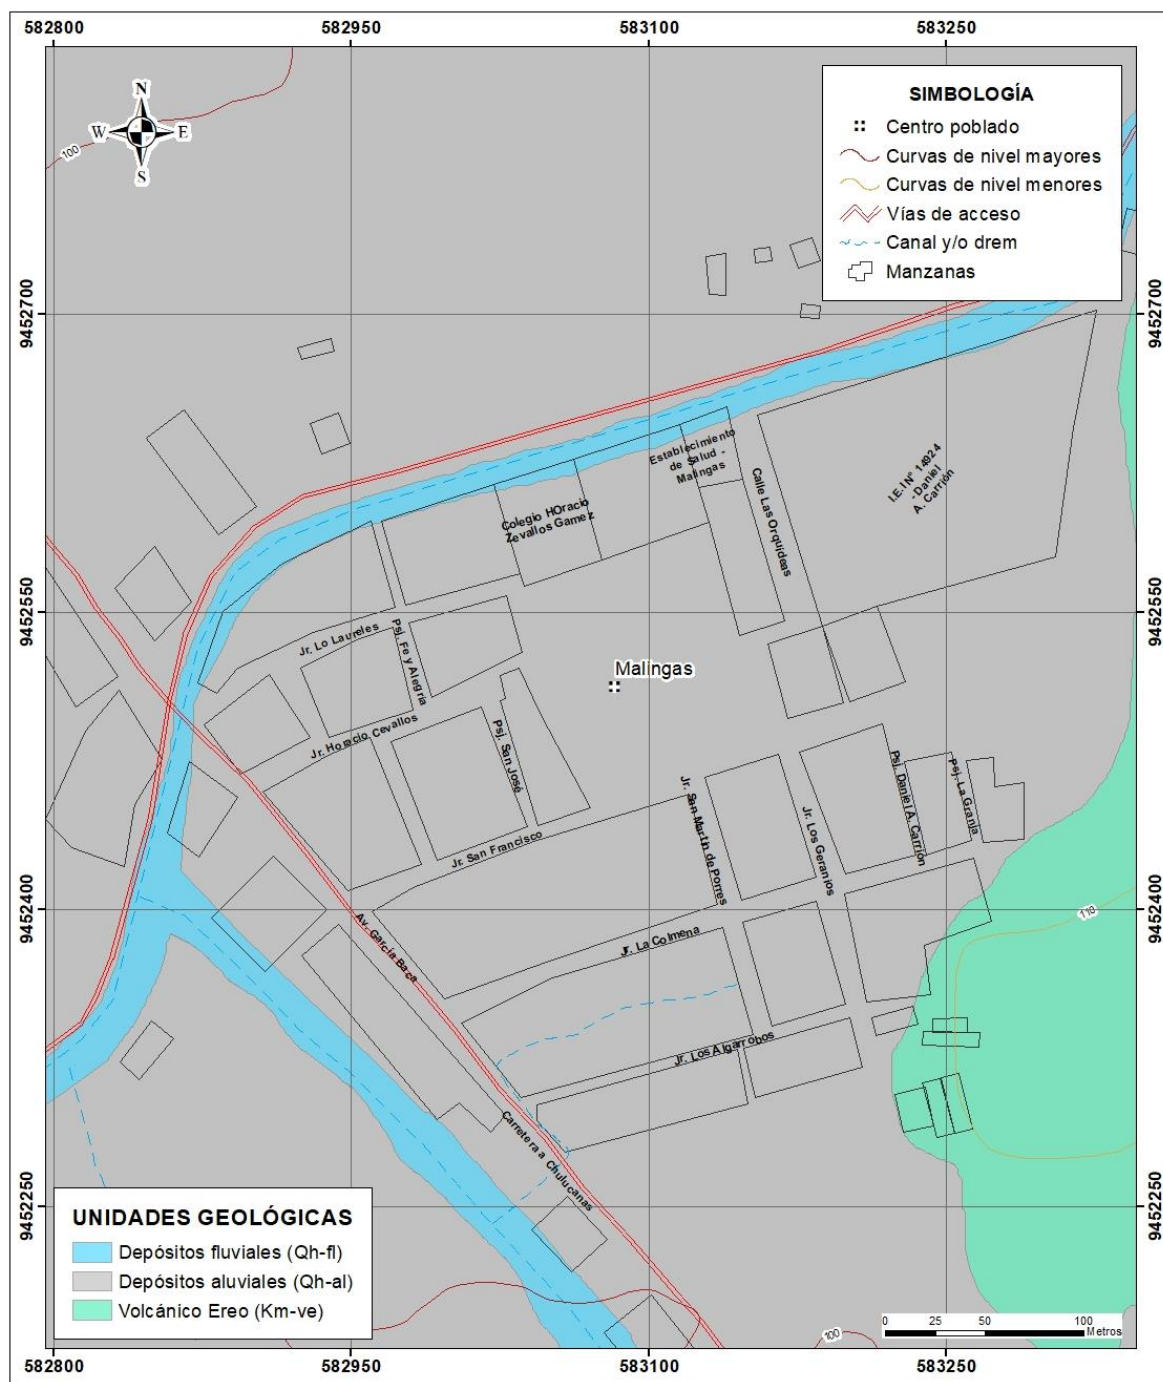
Figura 20.- Mapa geológico del centro poblado Malingas

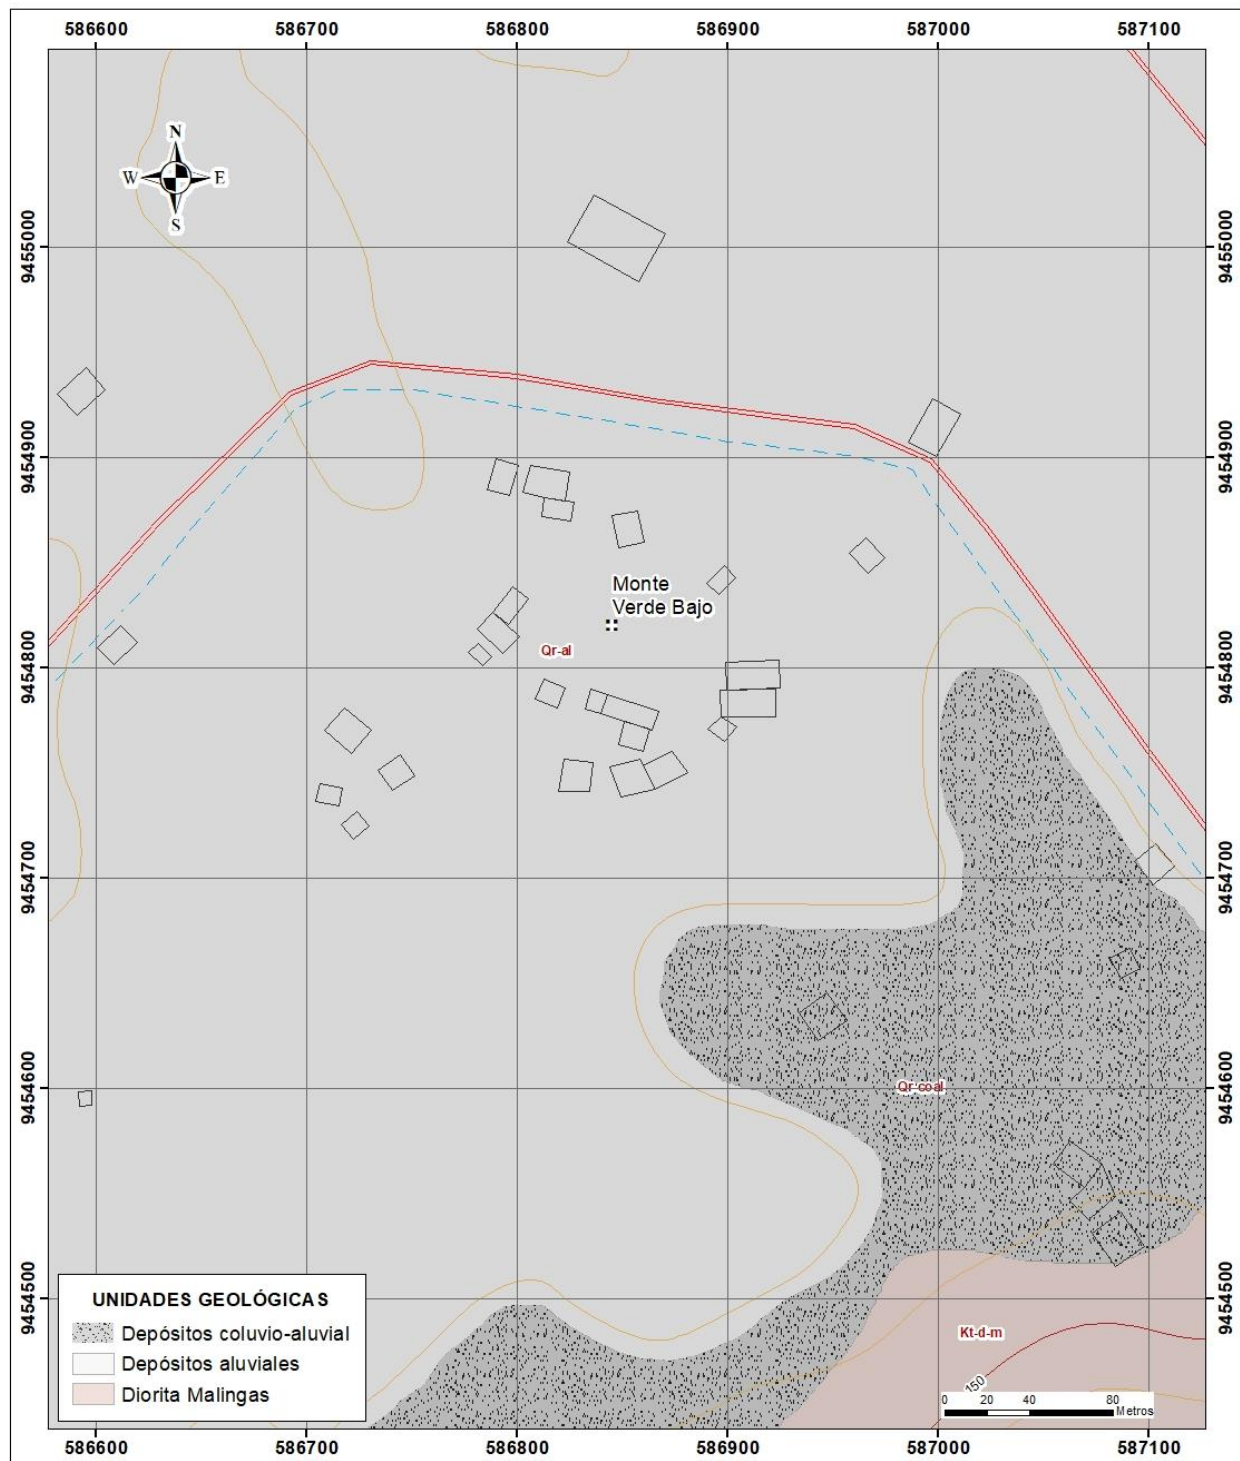
Figura 21.- Mapa geológico del caserío Monte Verde Bajo
