## SISMO DE SULLANA DEL 30 DE JULIO 2021 (M6.1) -ASPECTOS SISMOTECTÓNICOS-

Informe Técnico N°019-2021/IGP CIENCIAS DE LA TIERRA SÓLIDA

Sismo de Sullana del 30 de julio 2021 (M6.1) – Aspectos Sismotectónicos

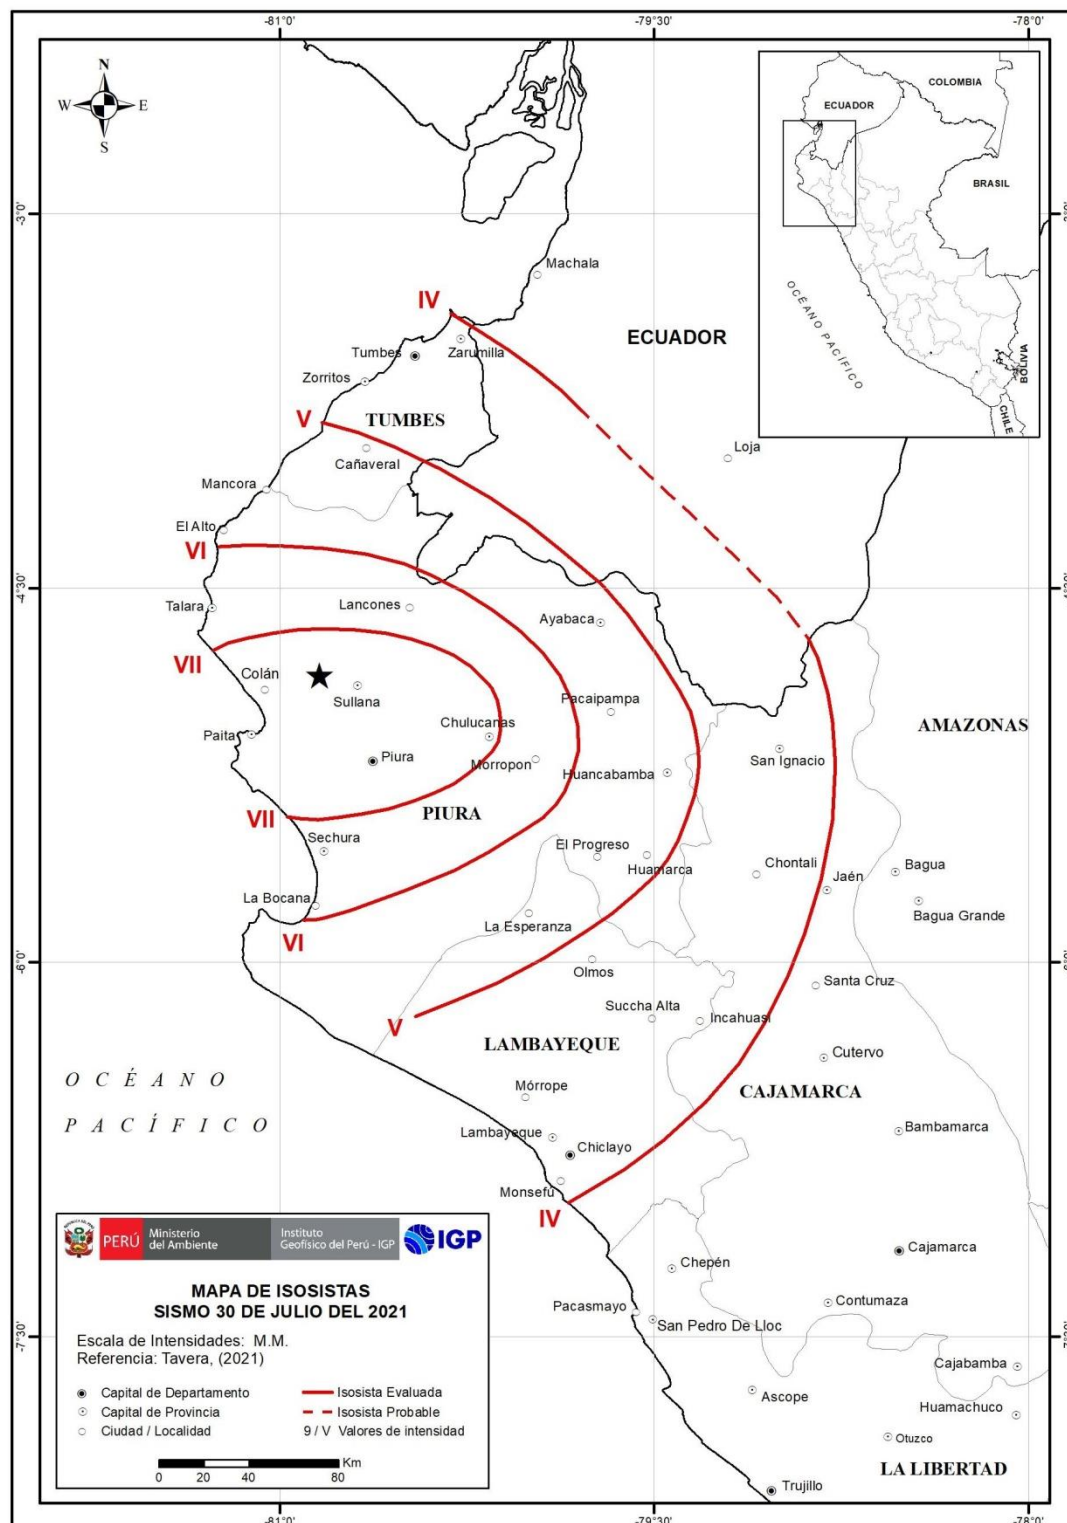
**Figura 4.- Mapa de intensidades en la escala Mercalli Modificada para el sismo de Sullana del 30 de julio 2021 (M6.1)**

*Piura, Sullana, Paita, Chulucanas y Colan (Intensidad VII-MM):* El sacudimiento del suelo fue intenso y causó pánico en toda la población que salieron a las calles. Se produjo fuerte vibración de ventanas y puertas con la rotura de vidrios y caída de objetos en centros comerciales. Colapso parcial de viviendas de adobe y daños en viviendas de ladrillo con grietas en paredes y techos, así como el colapso de muros. En iglesias se produjo el desprendimiento de cornisas y molduras ornamentales. Caída de postes de energía eléctrica, rotura de tuberías de agua y desagüe, desarrollo de procesos de licuación de suelos con el afloramiento de agua del subsuelo y formación de grietas en suelos arenosos no consolidados. Gran número de personas con heridas debido al colapso parcial de paredes y techos.

*Sechura, Talara, Lancones y Morropon (Intensidad VI-MM):* El movimiento del suelo fue fuerte y percibido por toda la población que salieron a la calle. Se produjo fuerte vibración de ventanas, puertas y daños en viviendas de adobe. Caída de objetos en centros comerciales y formación de fisuras en suelos arenosos poco compactos.

*Mancora, Ayabaca y Huancabamba (Intensidad V-MM):* El movimiento intenso del suelo fue percibido por toda la población. Fuerte vibración de ventanas y puertas. La mayoría de población salió a las calles.

*Tumbes, Zorritos, Zarumilla, San Ignacio, Lambayeque y Chiclayo (Intensidad IV-MM):* El movimiento intenso y corto del suelo, siendo percibido por las personas que salieron a la calle.

El sismo de Sullana fue perceptible con una intensidad de IV (MM) en un radio de 250 km desde el epicentro; es decir, desde la localidad de Zarumilla por el norte, Chiclayo por el sur y San Ignacio por el este, generando diferentes niveles de sacudimiento del suelo y reacciones de la población.

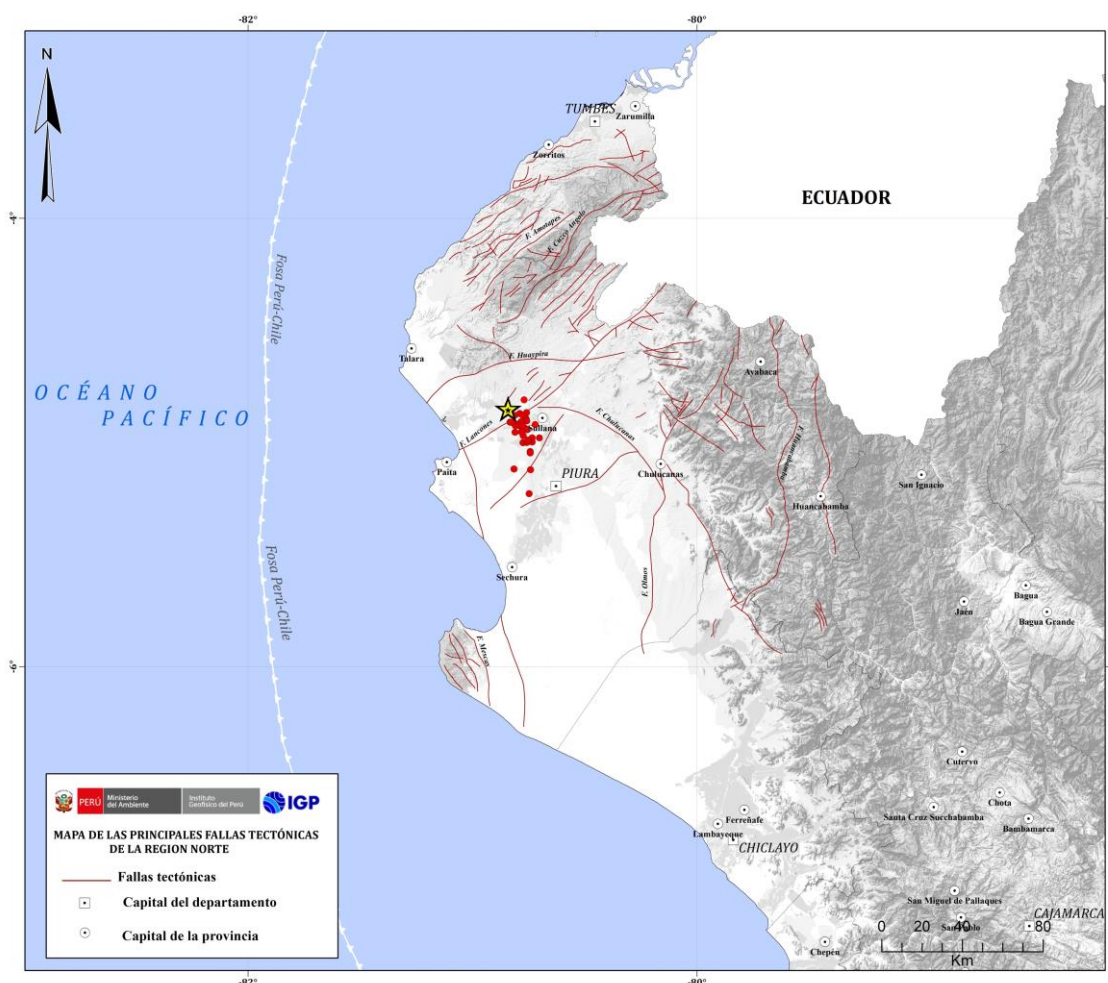
En la Figura 8 se muestra el mapa de fallas de la región Piura y de acuerdo a la distribución espacial del sismo y de su serie de réplicas, es posible que este asociado a la reactivación temporal de la falla Lancones, aunque a la fecha no se ha identificado en superficie la existencia de evidencias que confirmen la reactivación de dicha falla. Por lo tanto, en los próximos días se realizarían estudios más detallados y se continuara con los trabajos de campo para el levantamiento de información que permita confirmar la hipótesis inicial.

**Figura 8.-** Mapa de fallas en la región Piura y distribución espacial del epicentro y réplicas del sismo de Sullana del 30 de julio 2021 (M6.1).

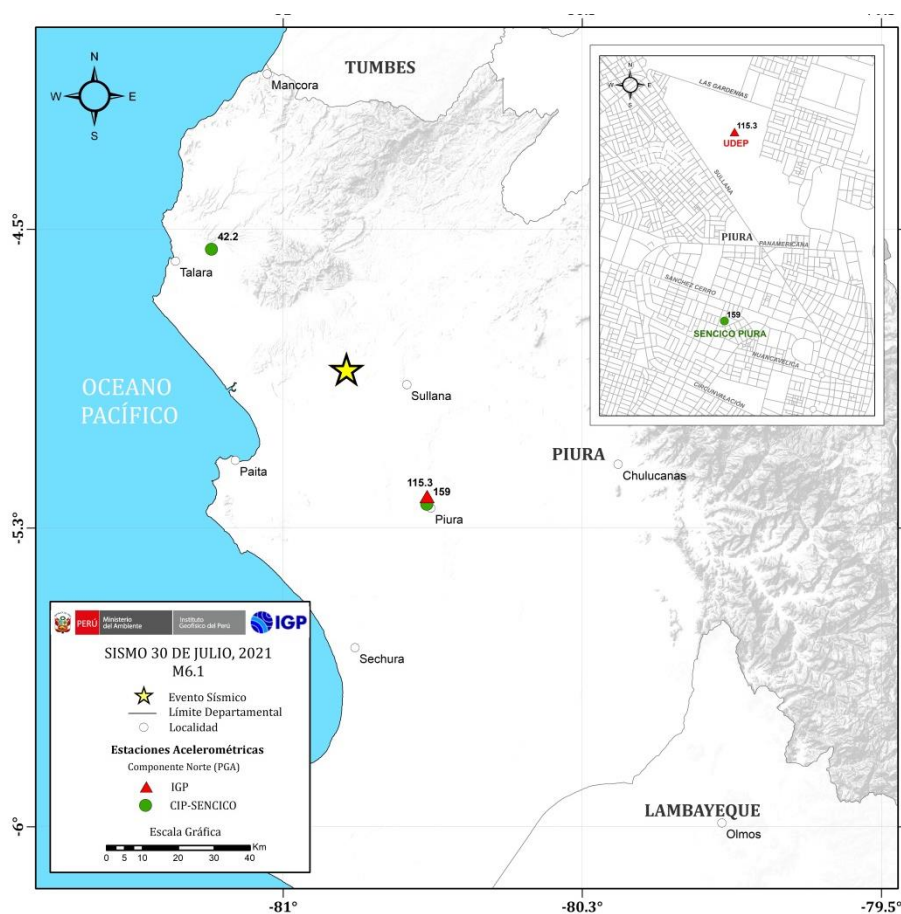
- Estación SENCICO ubicada en el local de SENCICO: 154 cm/seg<sup>2</sup> (componente norte-sur) y 159 cm/seg<sup>2</sup> (componente este-oeste)
- Estación UDEP ubicada en el interior de la Universidad de Piura: 115 cm/seg<sup>2</sup> (componente norte-sur) y 130 cm/seg<sup>2</sup> (componente este-oeste)

**Figura 9a.-** Región Piura y niveles de aceleración registradas en la ciudad de Piura. Estaciones acelométricas de SENCICO e IGP. Componente norte-sur.

Estos niveles de aceleración son elevados y explicarían los niveles de daños y efectos secundarios producidos por el sismo de Sullana en las ciudades de Piura y Sullana.

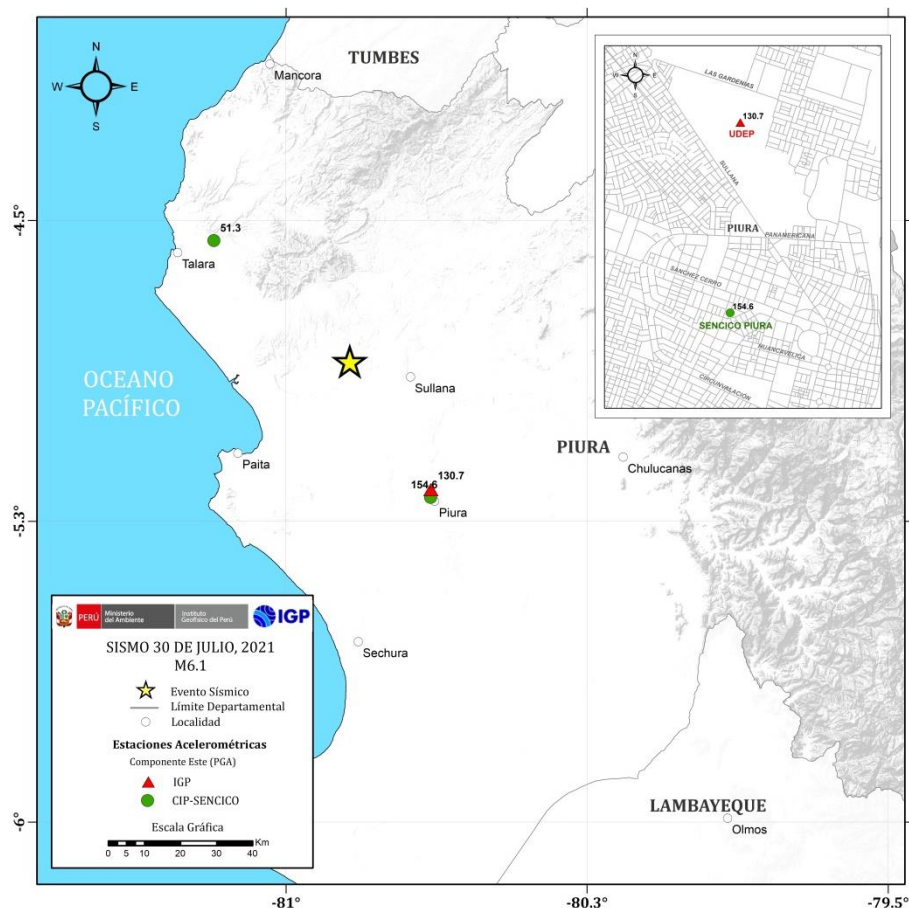
**Figura 9b.-** Región Piura y niveles de aceleración registradas en la ciudad de Pira. Estaciones acelométricas de SENCICO e IGP. Componente este-oeste.
