Instituto  
Geofísico del Perú

## **Sismo de Pampamarca del 16 de Mayo del 2017 (5.2 ML)**

**(Ayacucho)**

**Aspectos Sismológicos**

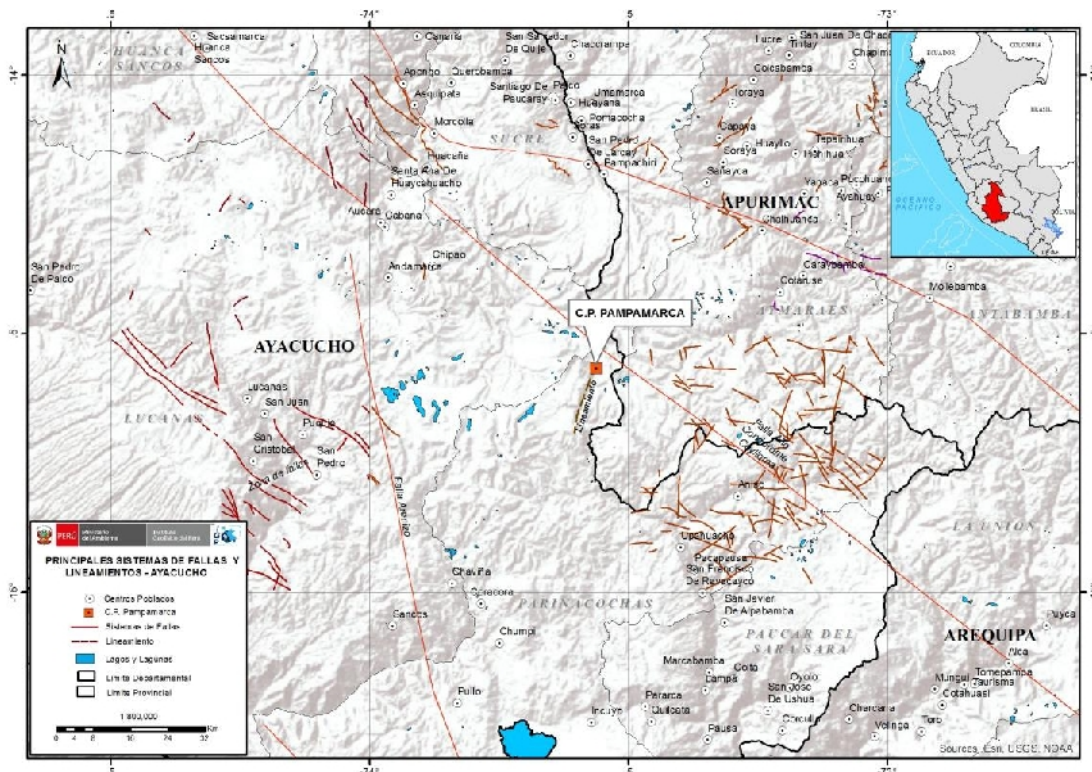
En el área de estudio no se ha reconocido manifestaciones de la fase tectónica de compresión ocurrida durante el cuaternario (reciente), tal como acontece en otras regiones del país. En la Figura 2 se observa que la deformación local y regional está representada principalmente por el sistema de fallas de Alto Condorama y por la falla regional Arenizo, ambas ubicadas en la parte central de la zona de estudio. Asimismo, en la Figura 2 se observa la presencia de un importante lineamiento de fallas que sustenta el desarrollo de altos índices de deformación local con la ocurrencia de importante actividad sísmica.

Figura 2: Principales sistemas de fallas y lineamientos en el entorno de la localidad de Pampamarca

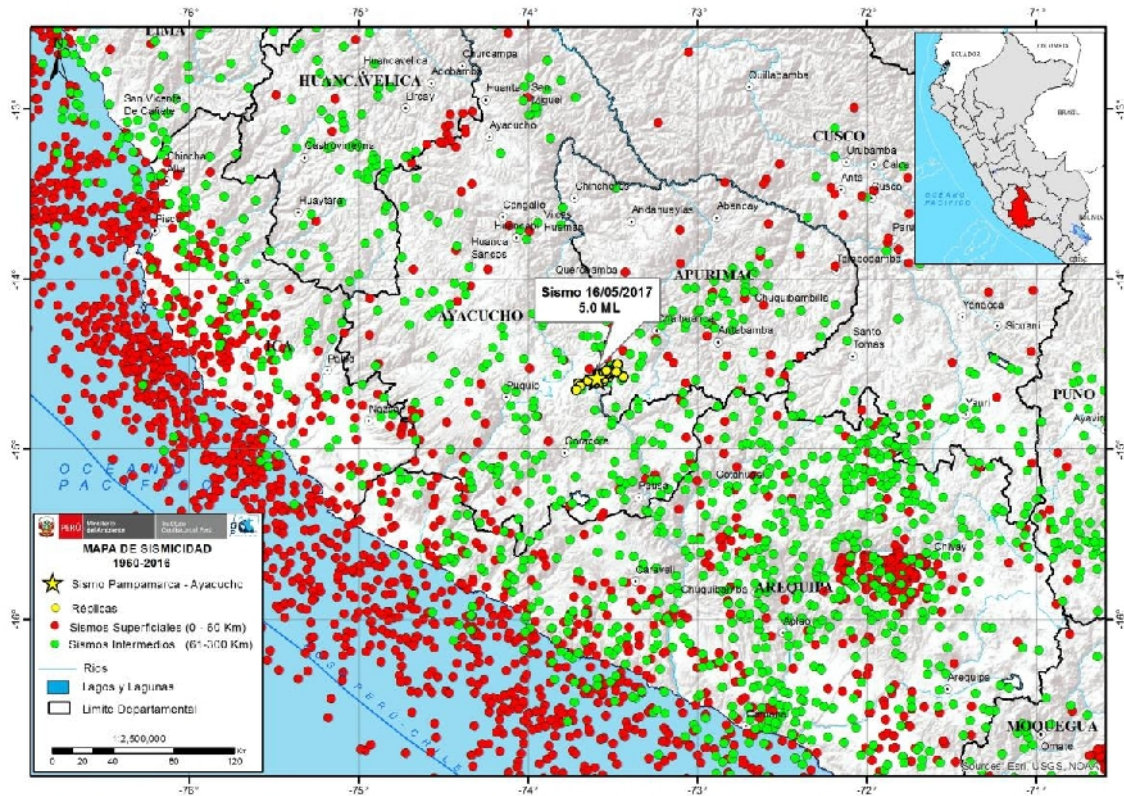
En la Figura 3 se presenta la ubicación del epicentro del sismo de Pampamarca junto a los epicentros correspondientes a los sismos ocurridos en la región centro-sur de Perú durante los años 1960 al 2016. Por el tamaño de los círculos se puede observar que alrededor del epicentro, la mayor sismicidad producida presentaría sus focos a profundidades intermedias (círculos en verde).

**Figura 3.-** Distribución espacial de la sismicidad entorno al área epicentral del sismo de Ayacucho del 16 de mayo de 2017 (estrella). El color de los círculos definen los rangos de profundidad para los sismos. Los círculos amarillos corresponden a las réplicas del sismo de Ayacucho

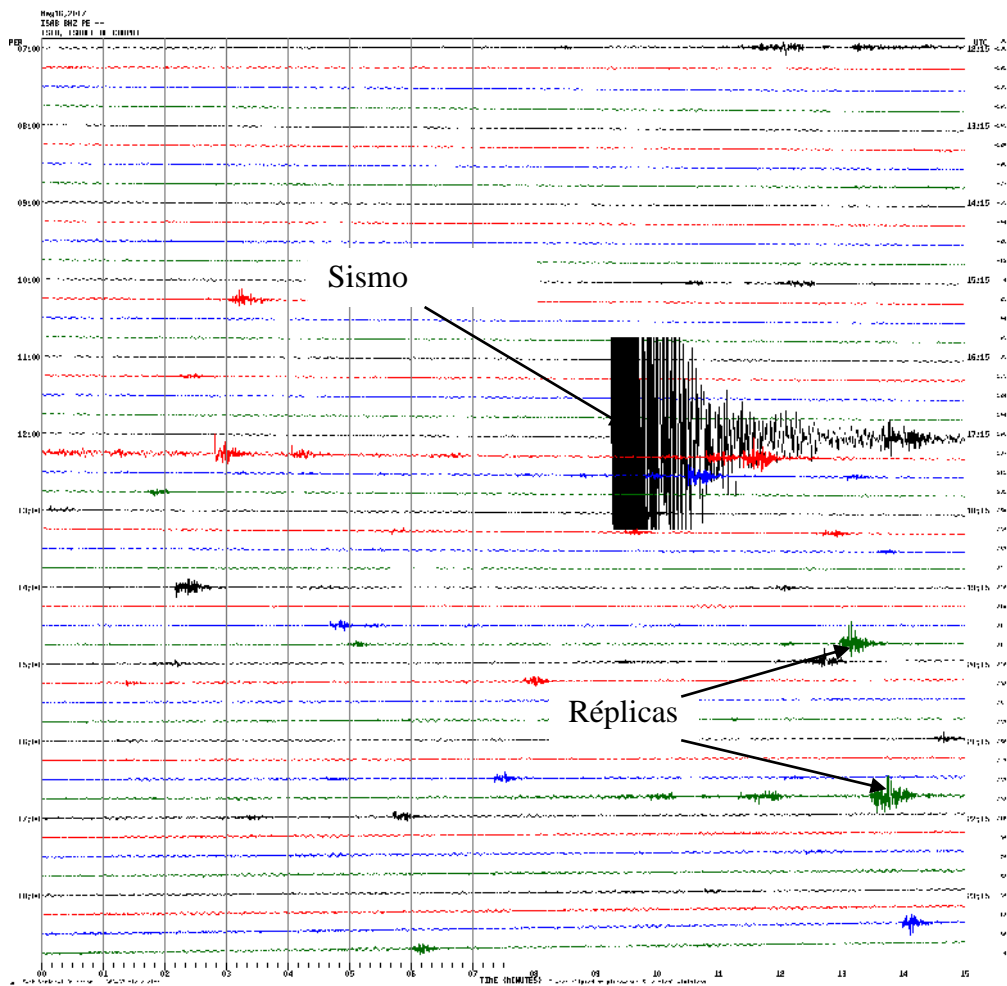
El sismo de Pampamarca, con magnitud moderada de 5.2 ML, produjo un importante número de réplicas durante un periodo de 3 meses posteriores y de ellas, se ha calculado sus parámetros hipocentrales para un total de 32 réplicas, todas con magnitudes menores a 4.5 ML. En la Figura 4 se presenta el sismograma de la estación sísmica de Sta. Isabel de Chapa ubicada en dirección NO a 57 km del epicentro del sismo. En la figura se observa el registro del sismo principal y de la serie de réplicas ocurridas durante las primeras 24 horas después de ocurrido el sismo.

Figura 4: Sismograma correspondiente a la estación ISAB (Isabel de Chapa) en la cual se observa el registro del sismo de Pampamarca y algunas de sus réplicas (comparar amplitudes de la señal correspondiente a cada evento).

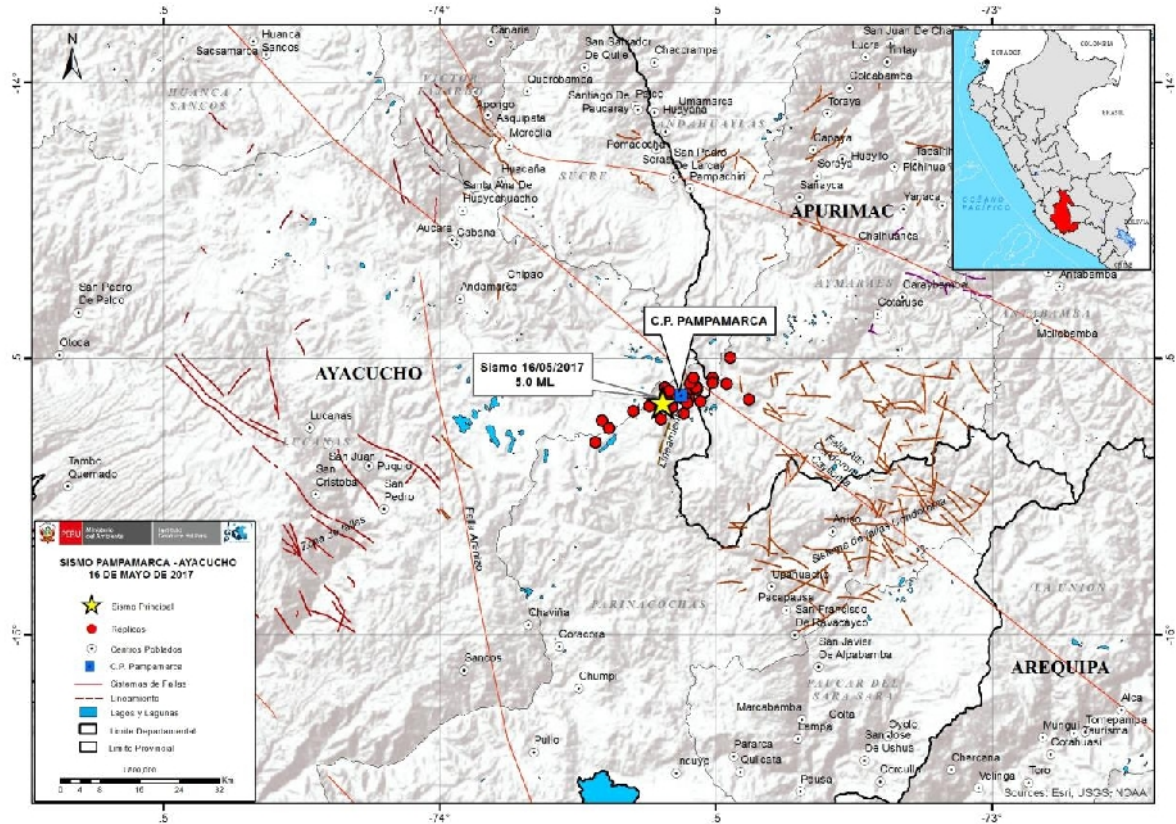
En la Figura 5 se observa la ubicación del sismo de Pampamarca y de su serie de réplicas registradas hasta el día 12 de agosto (32 réplicas aproximadamente), todas se distribuyen a lo largo de la falla Pampamarca; por lo tanto, se confirma que esta falla estaría pasando por una periodo de reactivación. El epicentro del sismo y sus réplicas, en mayor número, ocurrieron entre

las localidades de Pampamarca y Urayhuma, lo cual explicaría los daños observados en superficie.

Figura 5: Distribución espacial del sismo de Pampamarca y su serie de réplicas hasta el día 12 de agosto.

- El sismo del 16 de mayo del 2017 y su serie de réplicas, tuvieron su origen en la reactivación de la falla Pampamarca, ubicada en las cercanías de la localidad del mismo nombre.
