# INSPECCIÓN Y EVALUACIÓN GEODINÁMICA EN EL SECTOR LANCHALES (Provincia de Huancabamba – Región Piura)

Informe Técnico N°003-2023/IGP CIENCIAS DE LA TIERRA SÓLIDA

Inspección y Evaluación Geodinámica en el sector Lanchales  
(Distrito Sondorillo, Provincia de Huancabamba y Región de Piura)

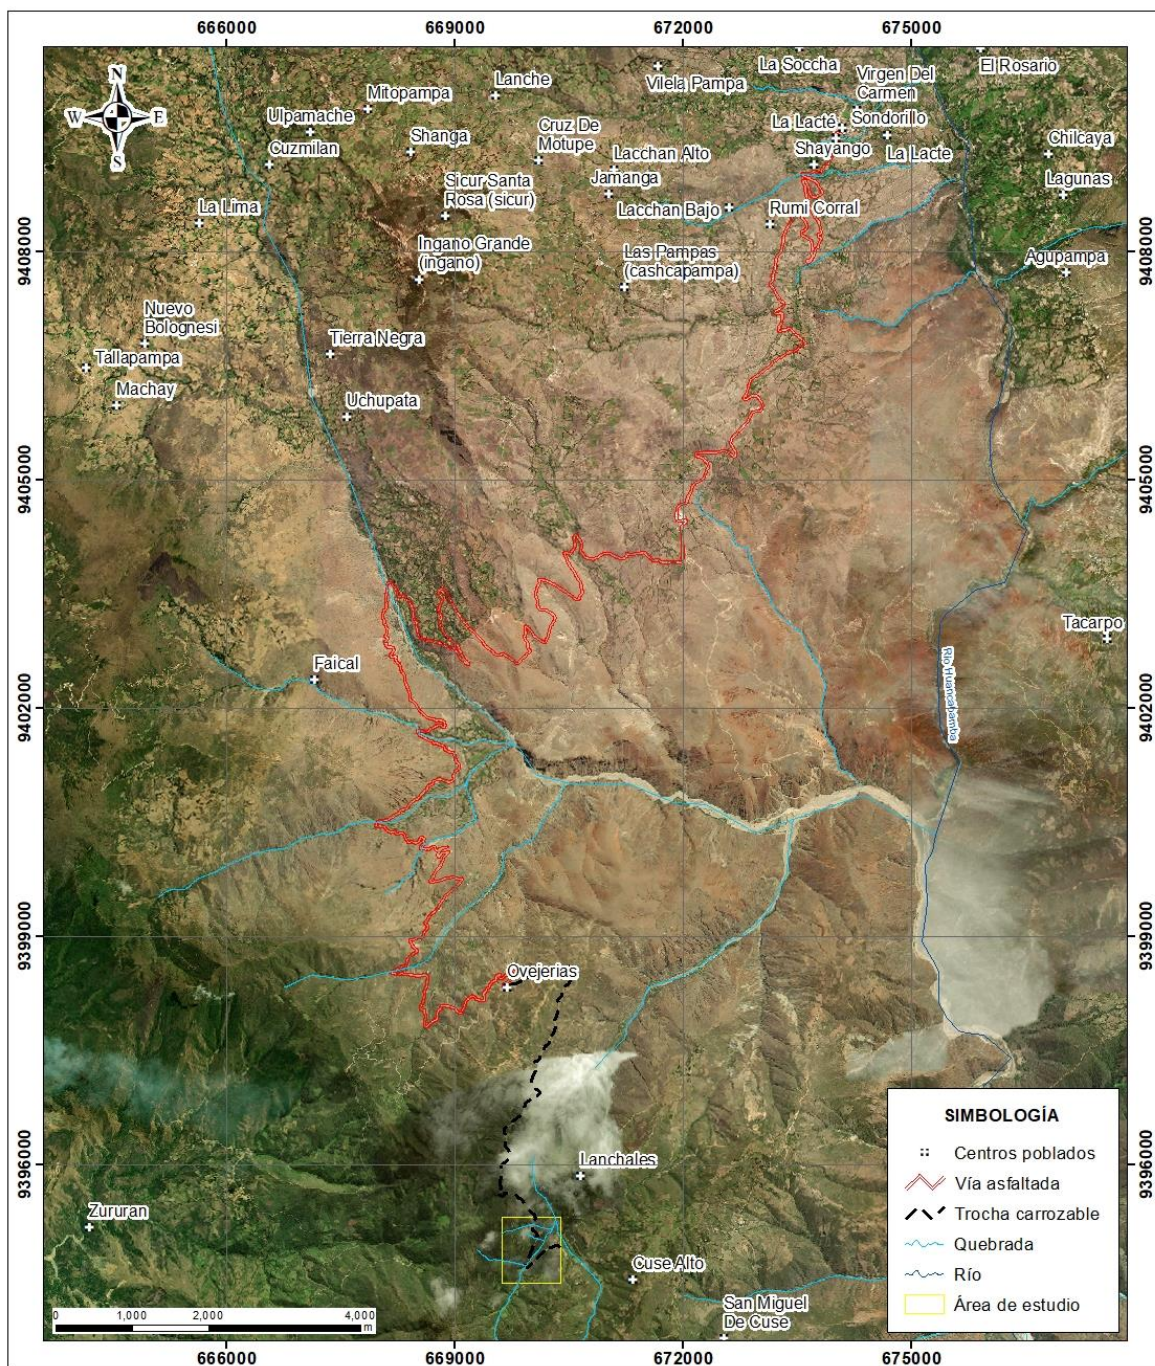
*Figura 1.- Ubicación del área de estudio, en trazo de color rojo la vía afirmada Lanchales-Cuce, que cruza laderas inestables que podrían originar zonas de deslizamientos.*

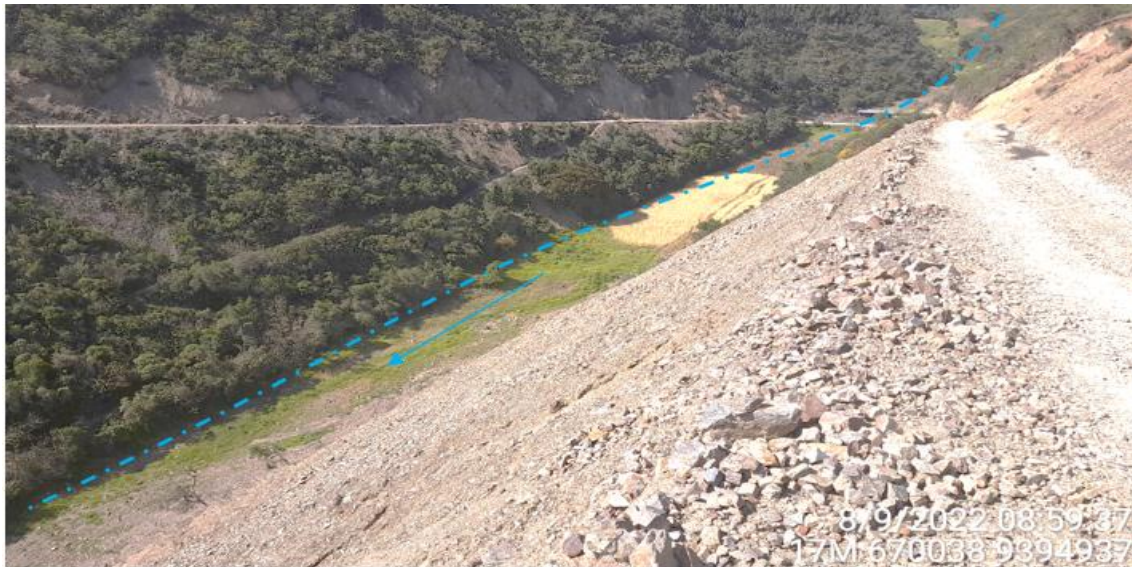
*Figura 3.- Cauce aluvial (línea celeste) de una quebrada de nombre desconocido que se ubica hacia el extremo oriental del área de estudio, presenta cauce temporal y desemboca hacia la quebrada Cuce*

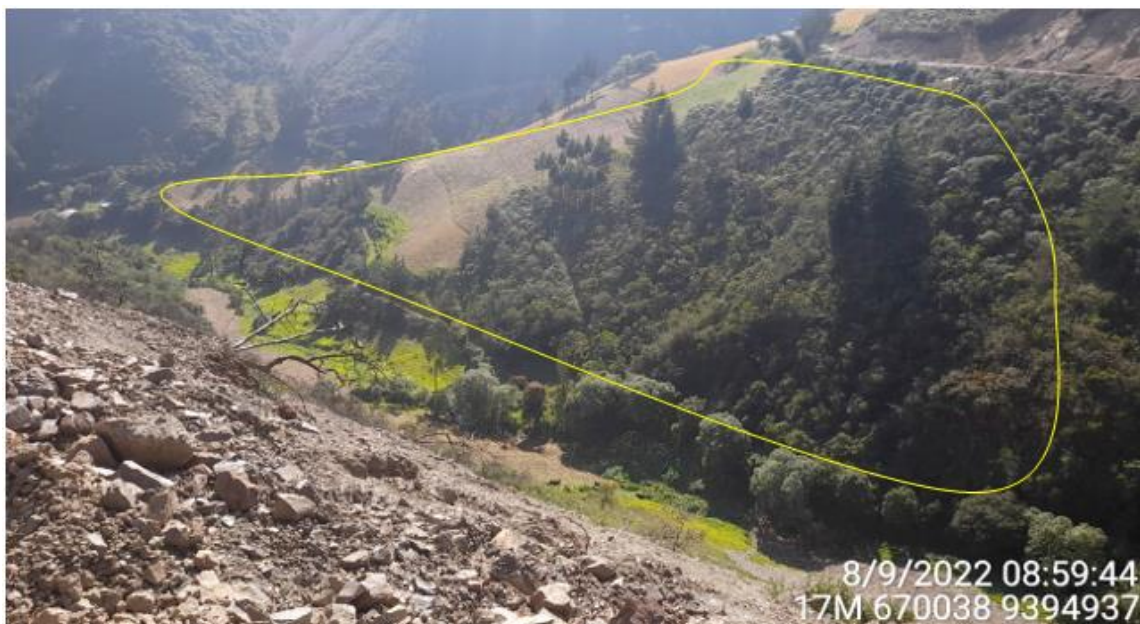
*Figura 4.- Loma ubicada frente al área de estudio, específicamente en el margen derecho de quebrada que desemboca a quebrada Cuce*

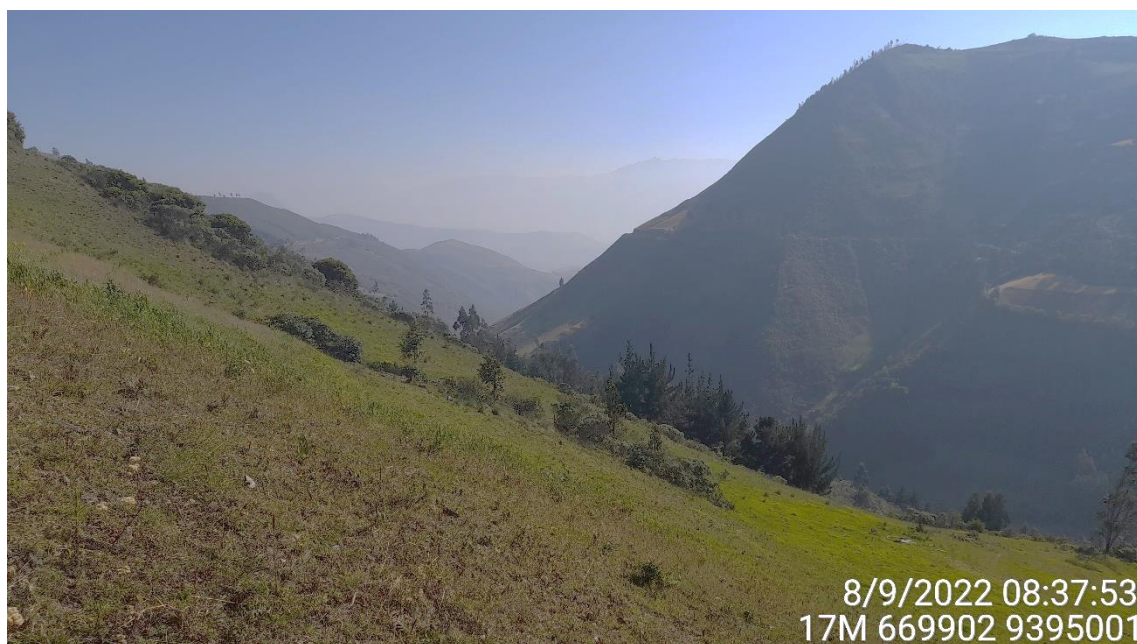
*Figura 5.- Montañas (elevaciones) que se ubican en los alrededores del caserío Lanchales*

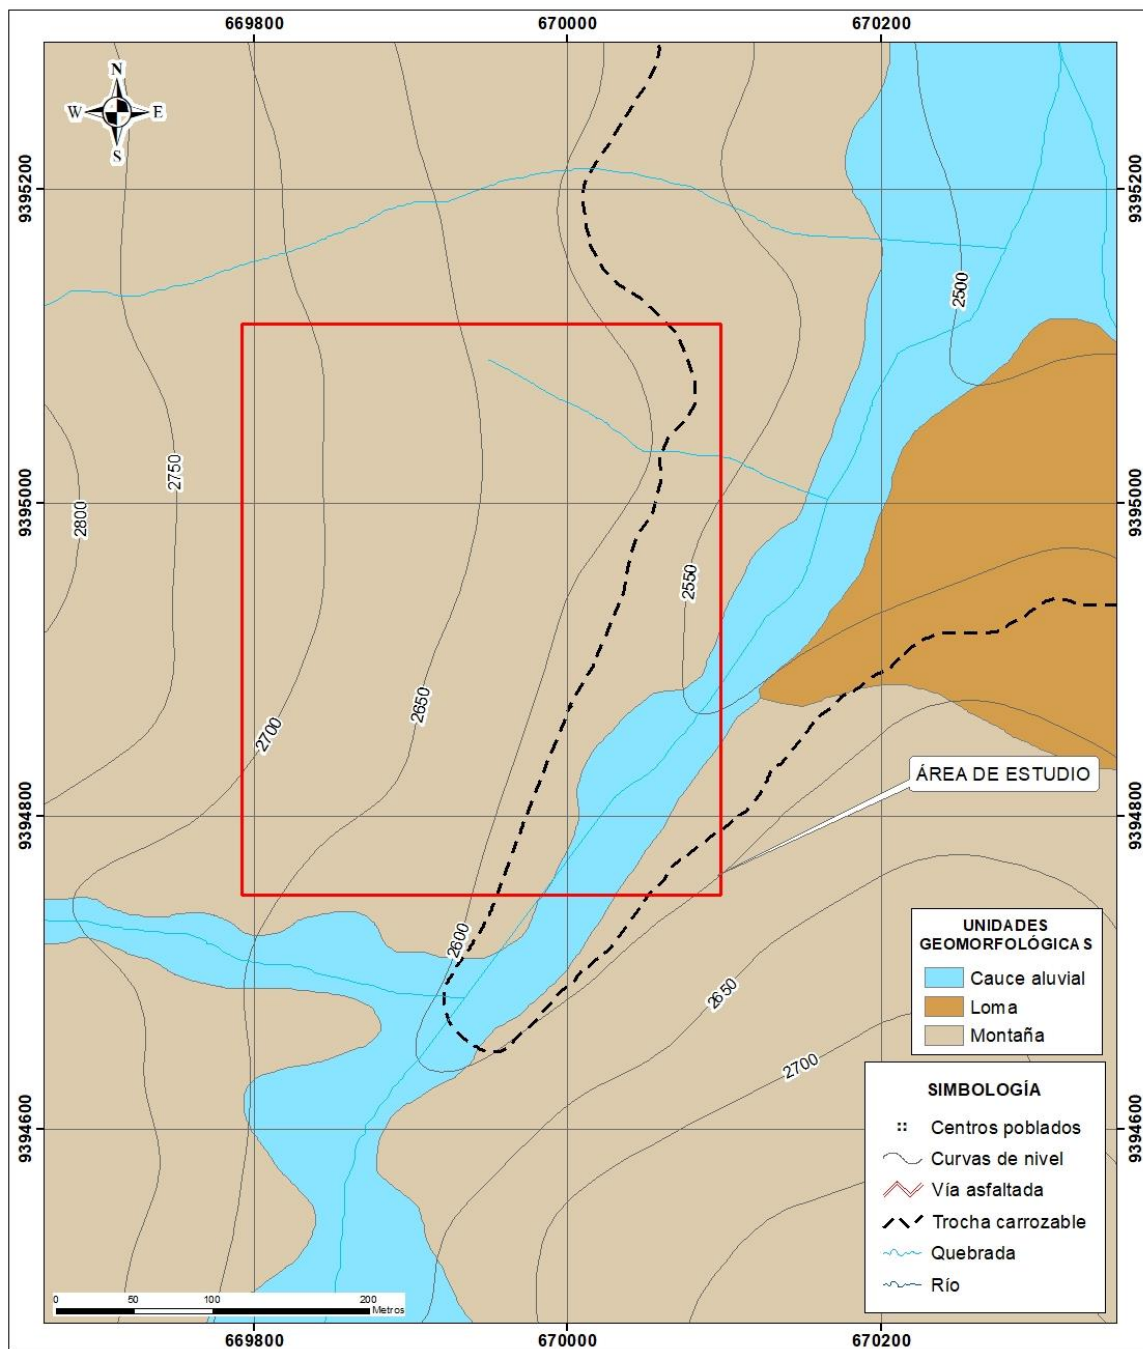
Figura 6.- Mapa geomorfológico del área de estudio (polígono rojo), donde se observan las unidades geomorfológicas cauce aluvial, loma y montaña.
