EVALUACIÓN GEOFÍSICA DE LA MARGEN IZQUIERDA DEL RÍO RÍMAC (Lima Cercado)

Informe Técnico N°038-2021/IGP CIENCIAS DE LA TIERRA SÓLIDA

Informe Técnico

Evaluación Geofísica de la Margen Izquierda del Río Rímac –Lima Cercado.

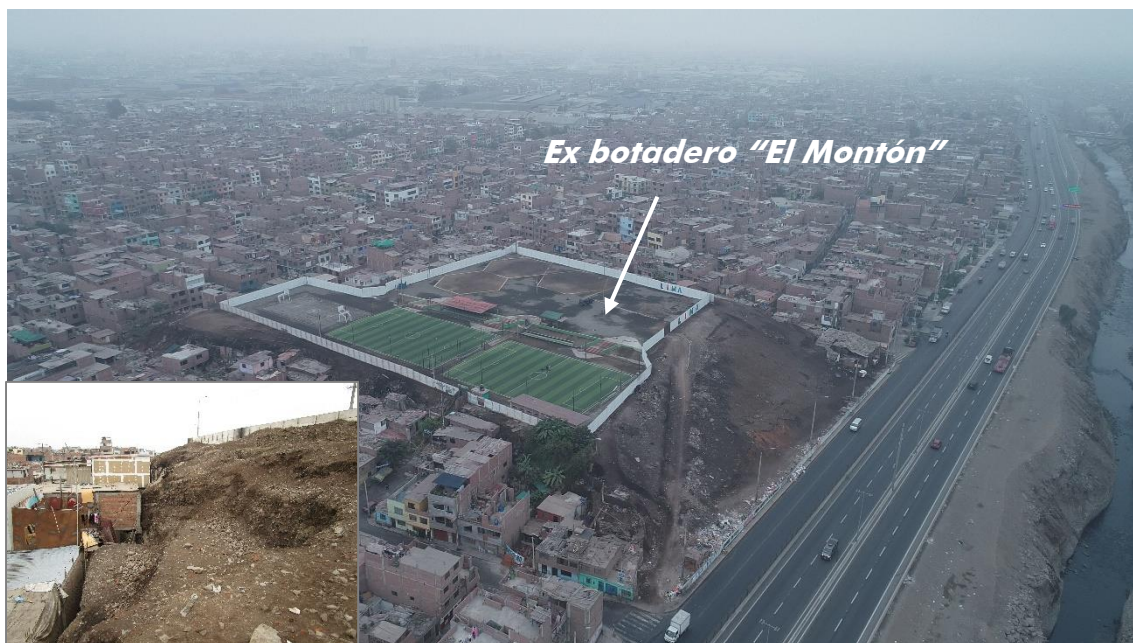
Figura 1. Imagen panorámica de la MIRR y el crecimiento urbano sobre el ex botadero "El Montón".

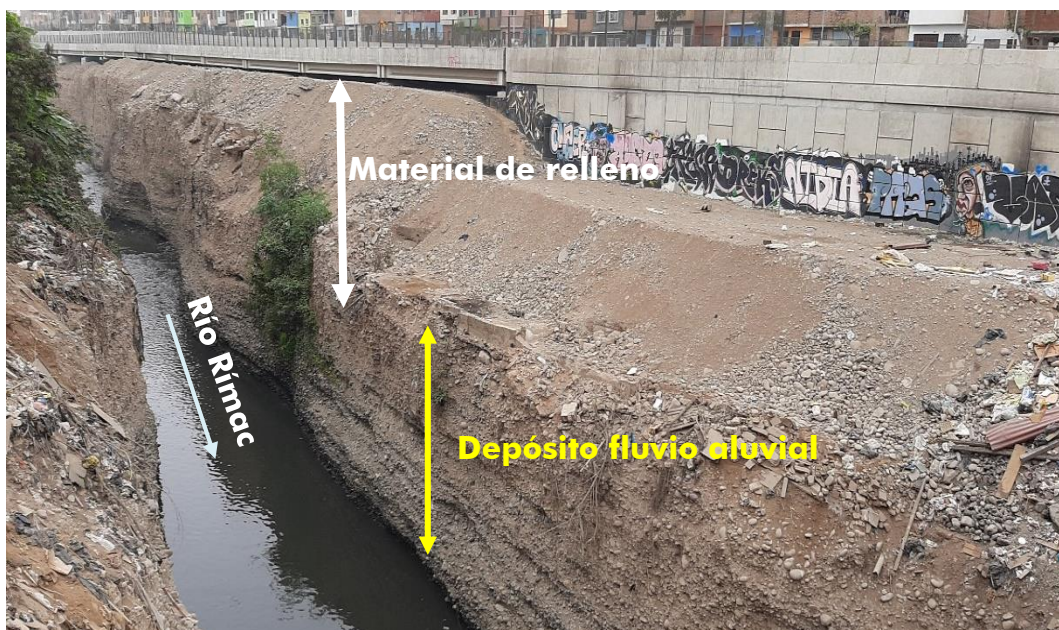
Figura 6. Depósito fluvio aluvial en las márgenes derecha e izquierda del río Rimac. Se observa que está cubierto por materiales antrópicos provenientes del antiguo relleno sanitario de Lima y sobre el cual se asientan las viviendas que conforman AA.HH..

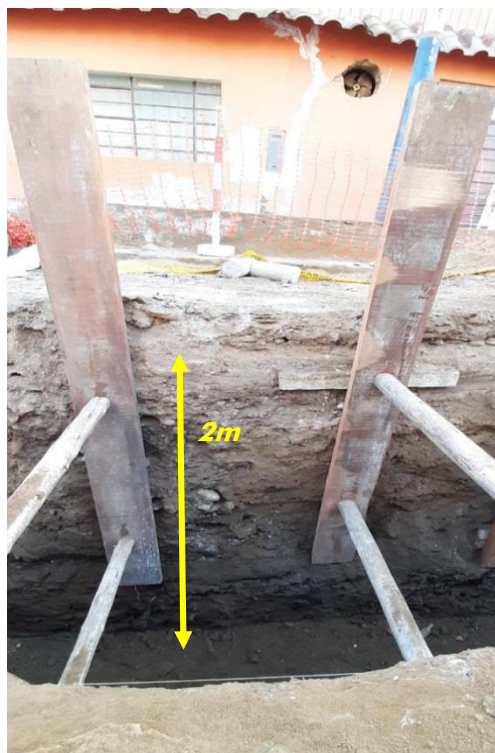
Figura 7. Calle ubicada en el AA.HH. Dos de Mayo. Se evidencia que los suelos sobre los cuales se asientan las viviendas están conformados por materiales heterogéneos, alóctonos (material de desmonte, construcciones, entre otros) que probablemente formaron parte del antiguo depósito de relleno antrópico de Lima Metropolitana.

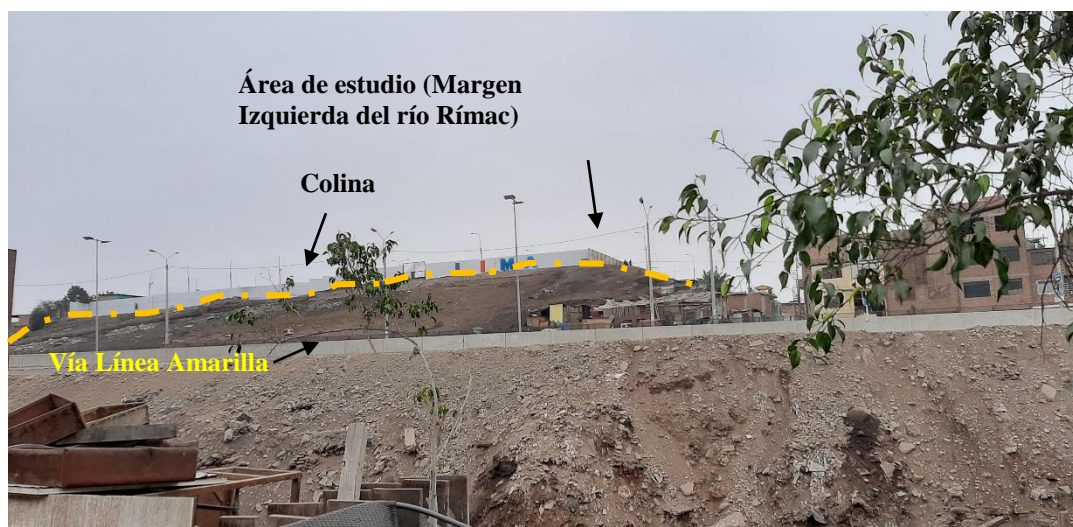
Figura 9. Geoforma (colina) generada por actividad antrópica (acumulación de material del antiguo relleno de la ciudad de Lima).

-Colina de origen antrópico: En el área de estudio se identificó una zona denominada “El Montón” conformada por la acumulación de desechos antrópicos (desmonte, material orgánico e inorgánico mezclados con fragmentos de roca y arena media a fina, material no seleccionado) que en el tiempo tomo la forma de colina. En esta área, la acumulación de material a lo largo de los años se ha realizado sin la supervisión técnica adecuada.

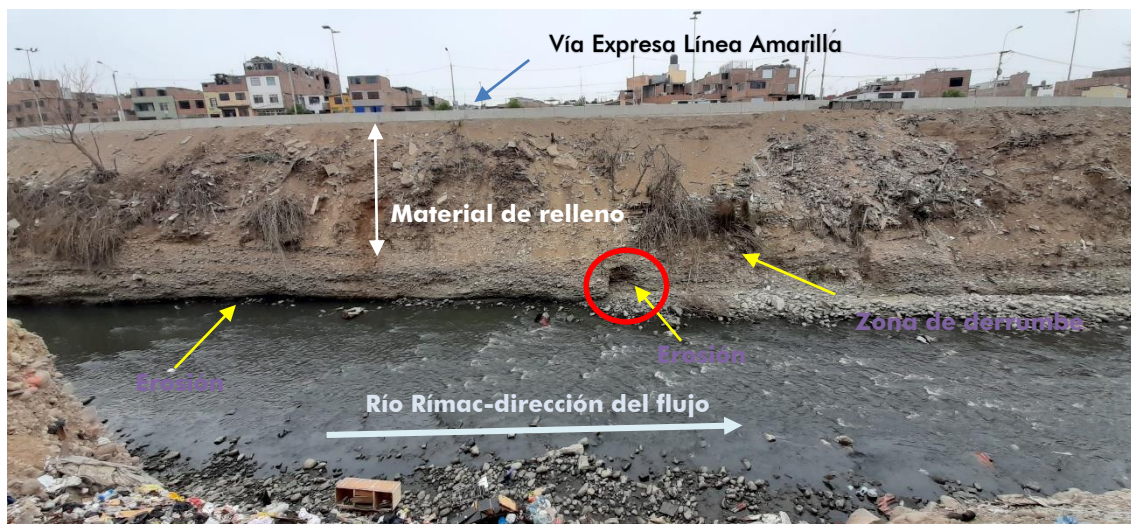
La geodinámica comprende todos los eventos que resultan de la interacción de procesos geológicos internos y externos que originan en los suelos cambios físicos, químicos y/o morfológicos; es decir, modelan la forma de la superficie del suelo. En el área de la MIRR, se ha identificado la ocurrencia de eventos geodinámicos como derrumbes en la Margen Izquierda del río Rimac (zona de ribera) como producto del socavamiento (erosión fluvial del régimen hídrico constante) que se produce en la base de la terraza (en los periodos de aumento de caudal). La erosión prolongada y no controlada en el sector mencionado podría afectar la infraestructura de la vía Expresa Línea Amarilla (Figura 10).

Figura 10. Margen izquierda del río Rimac. Se evidencia la erosión de los materiales (Depósito fluvio aluvial) en la base del talud de la ribera y provocara el derrumbe del material de relleno. Asimismo, se ha identificado socavamientos (círculo rojo) en el talud que podría generar la inestabilidad del mismo. Esta condición se presenta a lo largo del área de estudio.

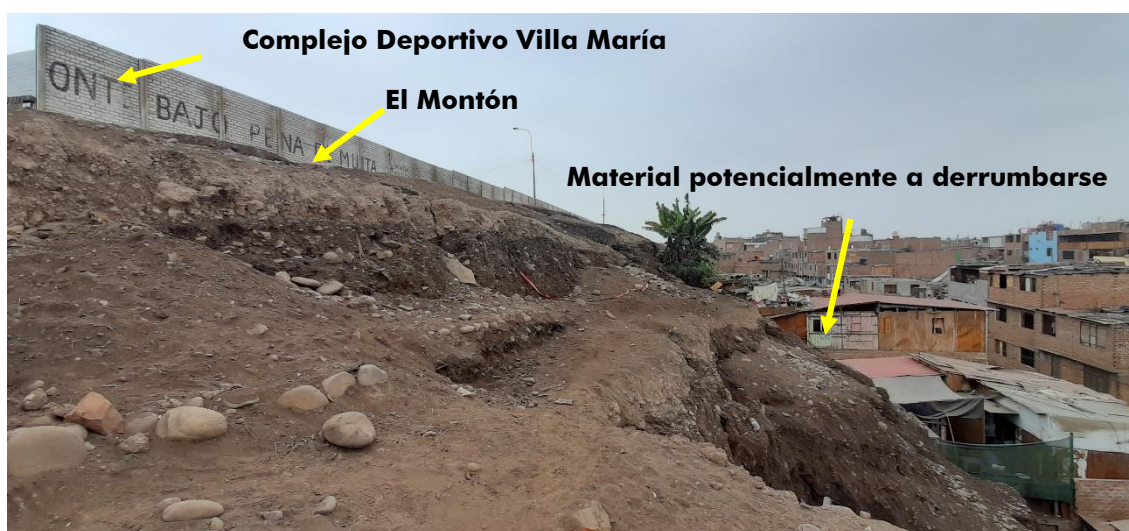
Así mismo, en la zona denominada como “El Montón”, se ha evidenciado la existencia de áreas susceptibles a derrumbes, debido a la presencia de material acumulado sin supervisión técnica adecuada (ausencia

de compactación), los cuales podrían ceder por gravedad y afectar las viviendas asentadas en la parte baja (Figura 11).

Figura 11. Zona con potencial para generar derrumbes. Se evidencia que el material no está compactado, sino deleznable al tacto debido a que está conformado por desechos de materiales de construcciones (ladrillos, maderas, otros), desechos antrópicos, arenas, limos, gravas (alóctonos), entre otros. De ceder el material puede afectar a las viviendas asentadas en la parte baja (calle 15 de agosto).

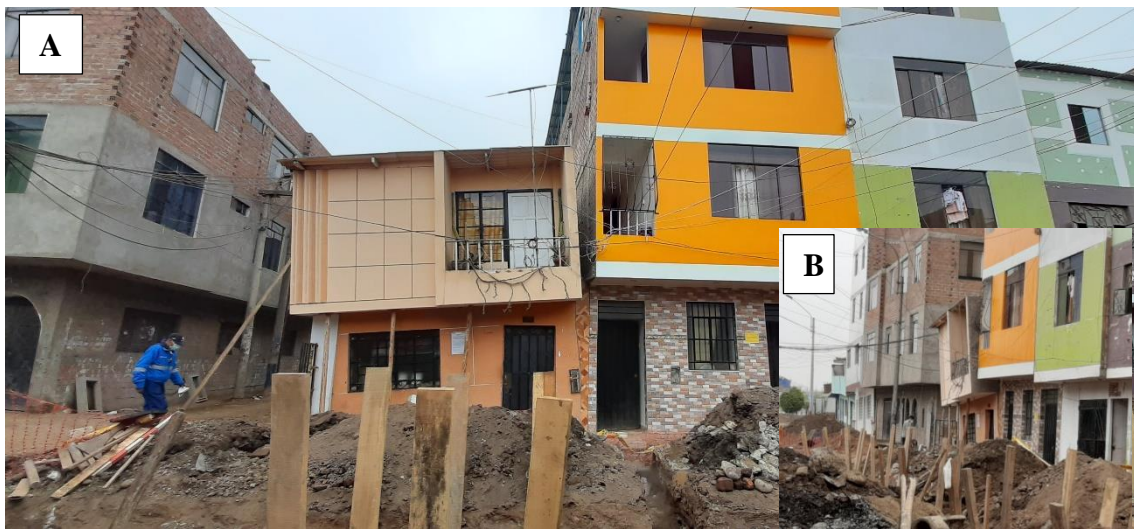
En el área de la MIRR se ha identificado asentamientos debido a que están conformados por materiales que corresponden al relleno sanitario antiguo de la ciudad de Lima (botaderos de basura antiguos): desechos antrópicos, desmonte, desechos de construcción, entre otros (Figuras 12 y 13).

Figura 12. Viviendas: (A) ubicada en la Avenida del Trabajo, en el AA.HH. 1° de Mayo, (B), vista de perfil de la misma vivienda.

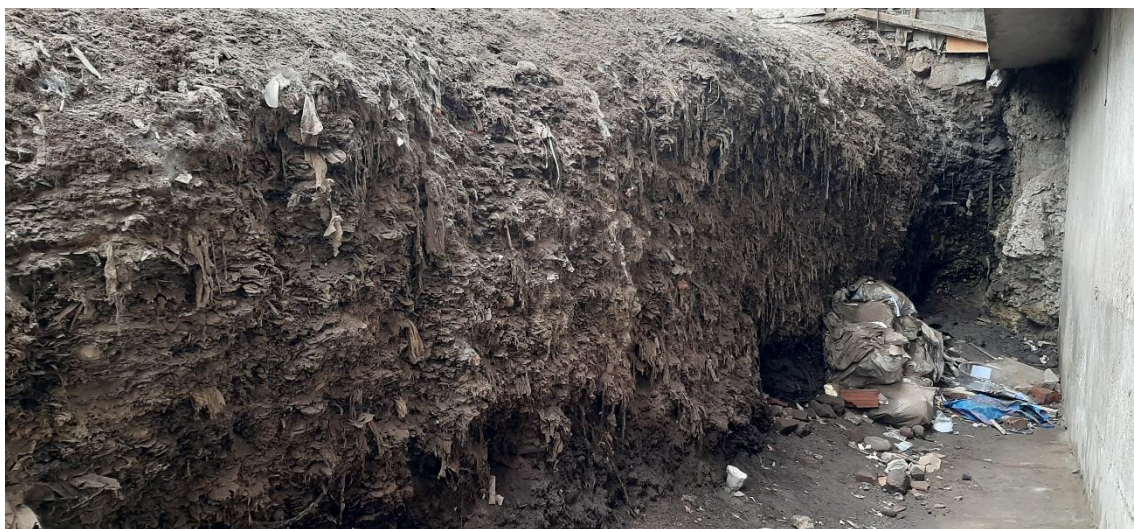
Figura 13. Material sobre el cual se asientan las viviendas en la MIRR. Se observa que está conformado por desechos antrópicos (botadero antiguo de Lima), presenta humedad media producto de la descomposición de los mismos.

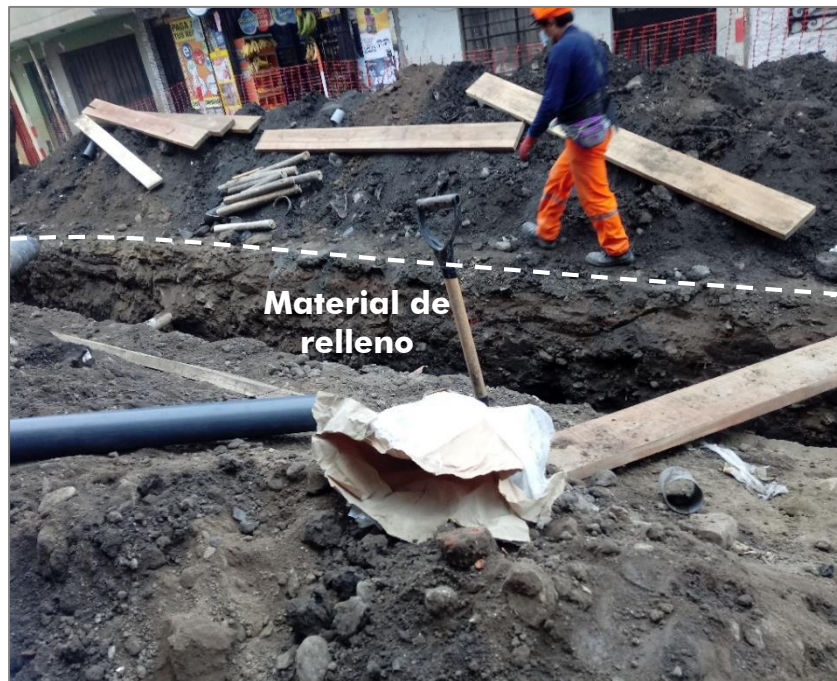
Figura 15. c) Vista del material heterogéneo de origen antrópico, rellenos con presencia de humedad: AA.HH. de 1° de Mayo.

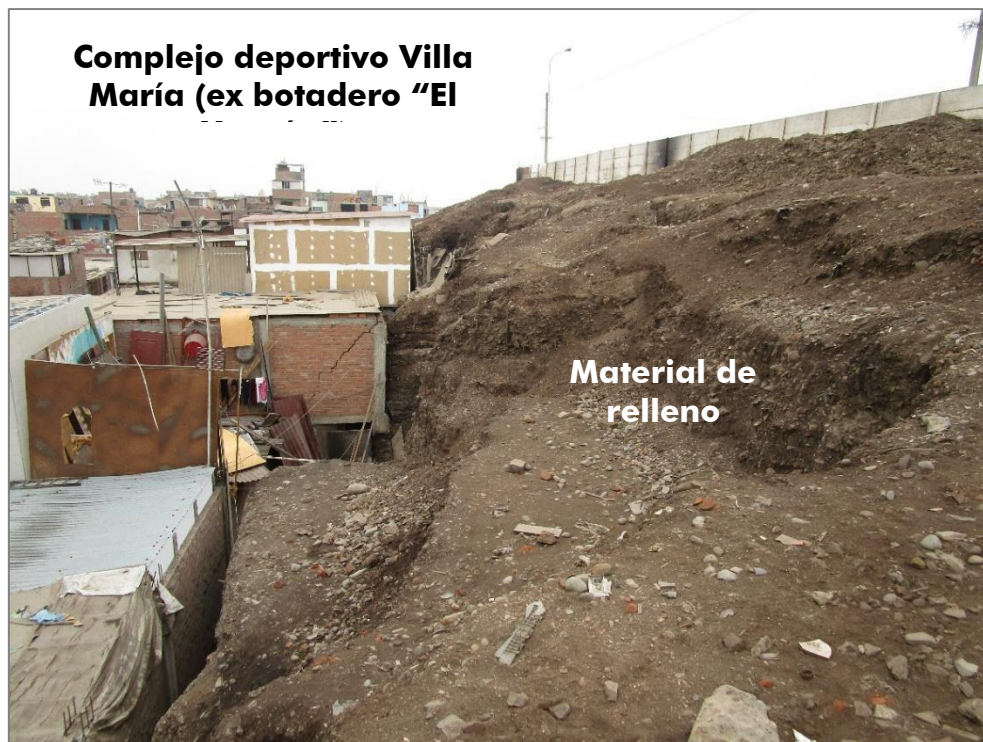
Figura 15. d) Vista del material heterogéneo de origen antrópico sobre el cual se encuentran diversas estructuras: parte alta del Complejo Deportivo Villa María, AA.HH. Villa María del Perpetuo Socorro.

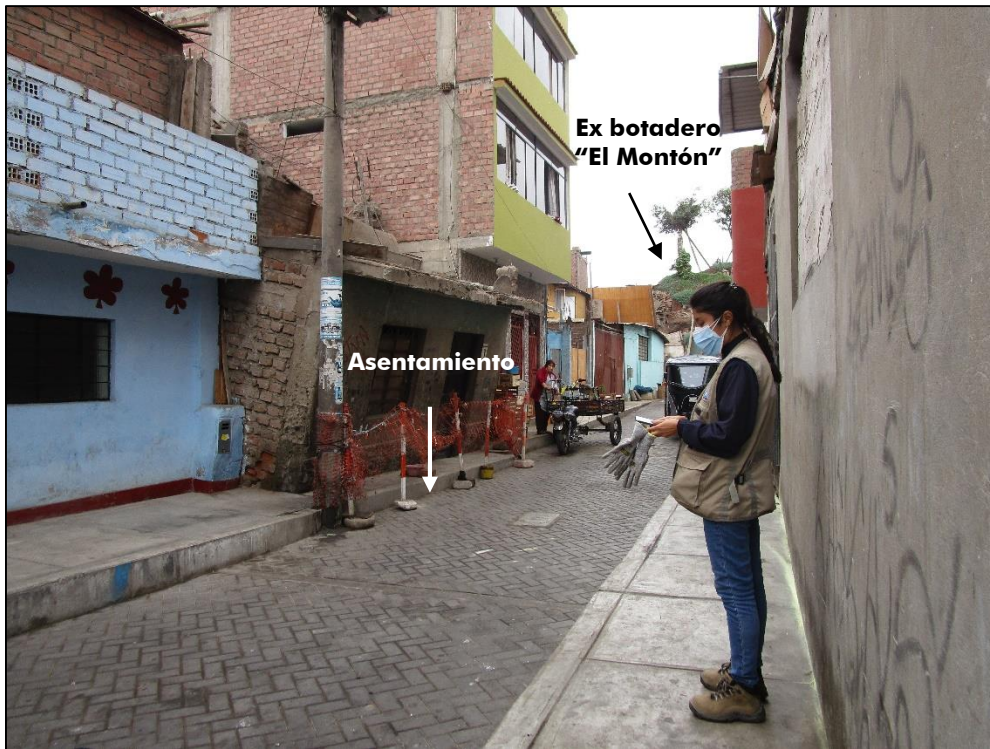
Según la información geológica, los suelos de la MIRR están conformados por depósitos fluvio aluviales provenientes del río Rímac; y compuestos por un conglomerado de matriz de arenas y arcillas que engloban gravas y bloques identificados en la margen y terrazas del río Rímac (Figura 15 a, b). Asimismo, hacia el extremo NE y zona céntrica de la MIRR, se observa en superficie la presencia de depósitos con material heterogéneo de origen antrópico, principalmente en los asentamientos 1° de Mayo y Villa María del Perpetuo Socorro (Figura 15 c, d). Aquí, se ha identificado la existencia de asentamientos diferenciales del suelo que han generado la formación de grietas en estructuras y en el asfalto (Figuras 16).

Figura 16. a) Vista de vivienda con paredes inclinadas por efectos del asentamiento del suelo: AA.HH. Villa María del Perpetuo Socorro, próximo al Complejo Deportivo Villa María (ex botadero "El Montón")

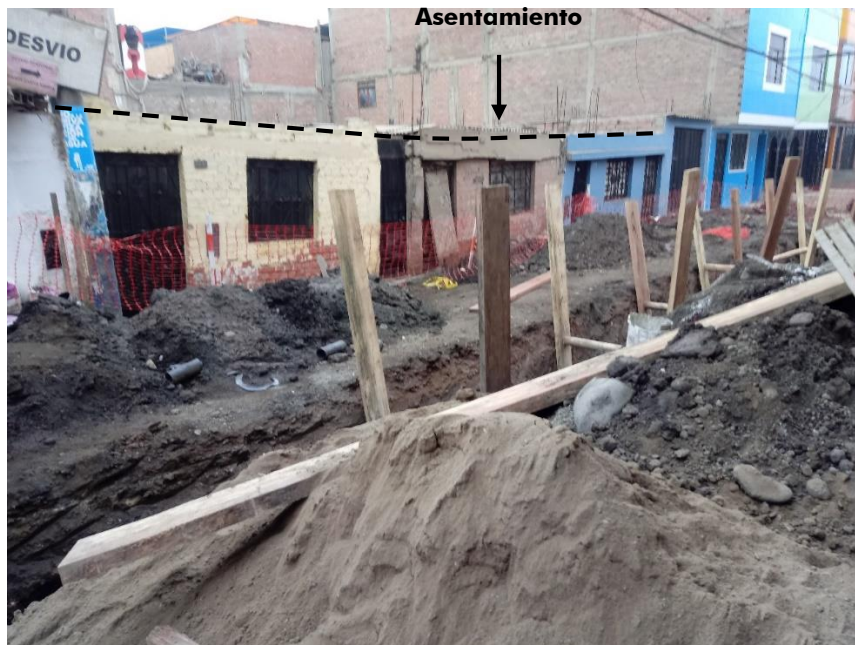
Por otro lado, en la MIRR se ha identificado irregularidades en la superficie, lomadas y depresiones que pasan desapercibidas debido al crecimiento urbano (Figura 16).

Figura 16. b) Vista de viviendas asentadas en el AA.HH. de 1° de Mayo.

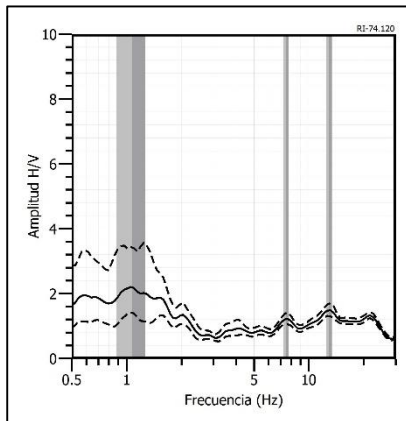
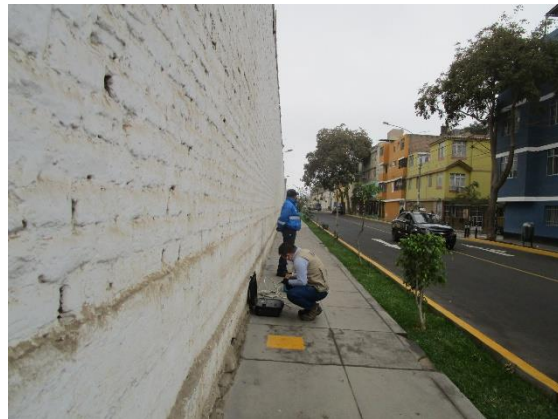
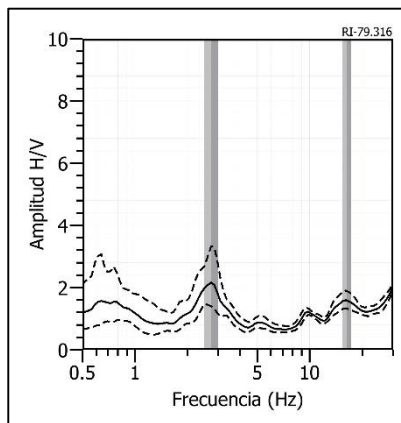
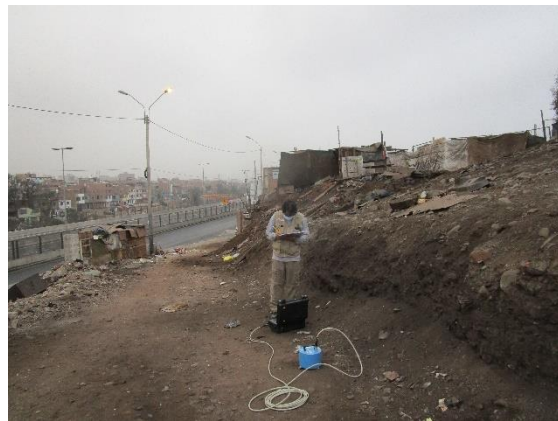
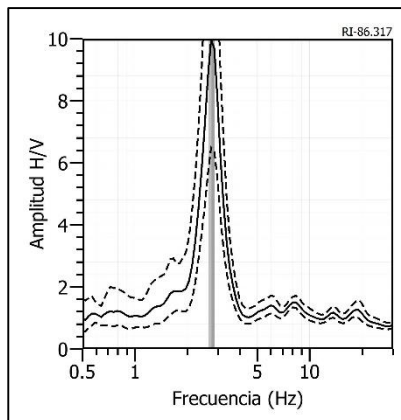
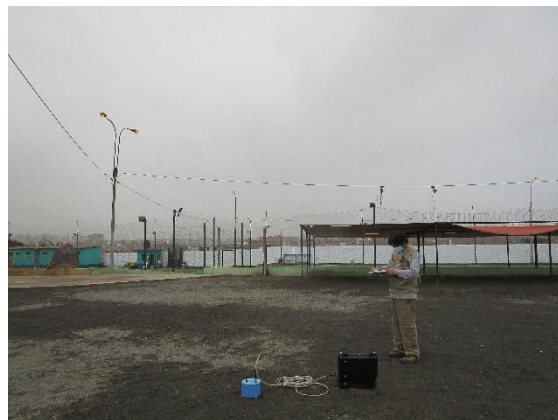
- *En la Figura 21a se muestra ejemplos de razones espectrales obtenidas para los puntos RI-74 (I.E. Juan Pablo Vizcardo y Guzmán) y RI-79 y RI-86 (complejo deportivo Villa María - ex botadero "El Montón"), que en conjunto responden a frecuencias predominantes, de 1.1, 2.7 y 2.7 Hz con amplificaciones de 2.0, 2.5 y 10 veces respectivamente. Estos resultados evidencian la baja consistencia del suelo compuesto por material de relleno.*
- *La Figura 21b muestra las razones espectrales (H/V) obtenidas para los puntos RI-30, RI-107 y RI-120 ubicados en el AA.HH. 1° de Mayo y en el Barrio Marginal Conde de la Vega. En los espectros sobresale un pico bien definido con frecuencias predominantes de 4.8, 4.2 y 10.4 Hz y amplificaciones de 2.2, 3.8 y 4.0 veces respectivamente.*

Figura 21a. Ejemplos de razones espectrales (H/V) para los puntos RI-74 (I.E. Juan Pablo Vizcardo – Guzmán) y RI-79 y RI-86 (Complejo Ddeportivo Villa María - ex botadero “El Montón”). Las líneas continuas representan la razón espectral y las discontinuas su desviación estándar. Las barras grises, definen la frecuencia predominante.

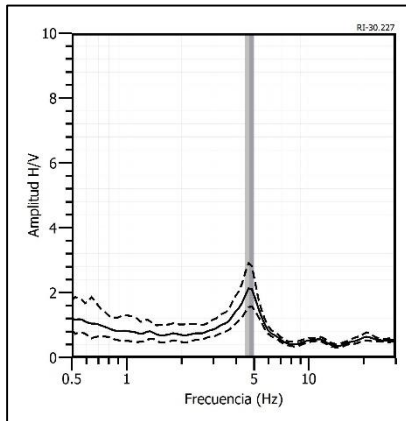
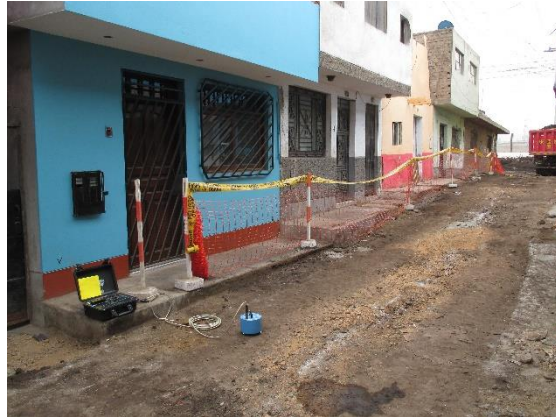
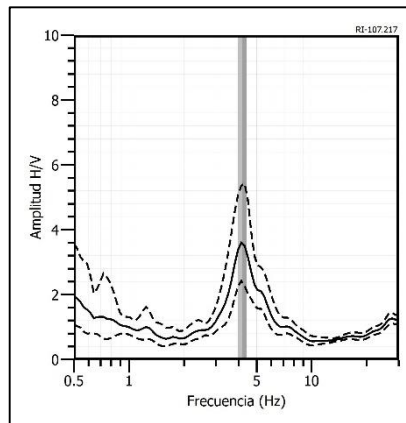
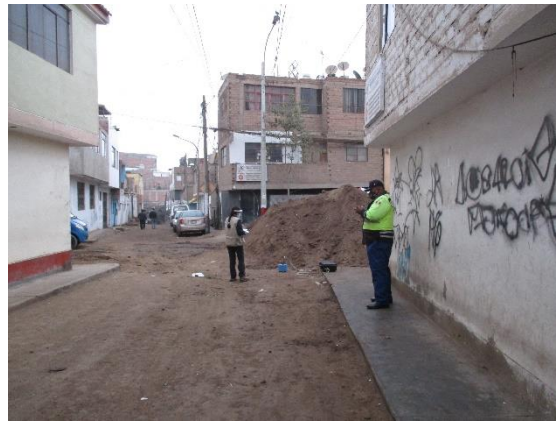
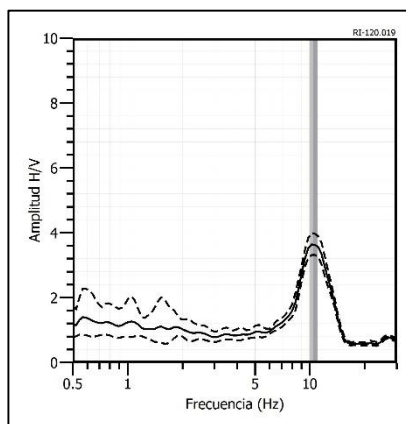
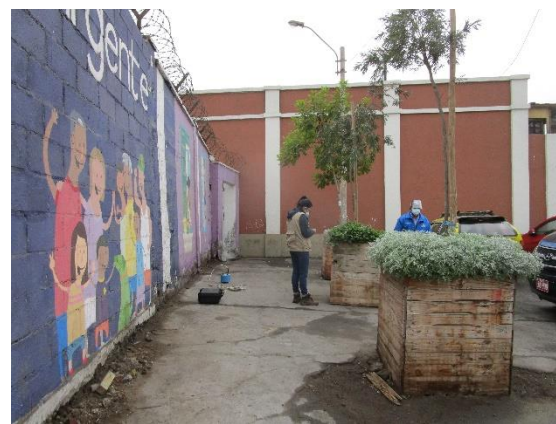
Figura 21b. Ejemplos de razones espectrales (H/V) para los puntos RI-30, RI-107 y RI-120, ubicados en el AA.HH. 1° de Mayo y en Conde de la Vega Alta. Las líneas continuas representan la razón espectral y las discontinuas su desviación estándar. Las barras grises, definen la frecuencia predominante.

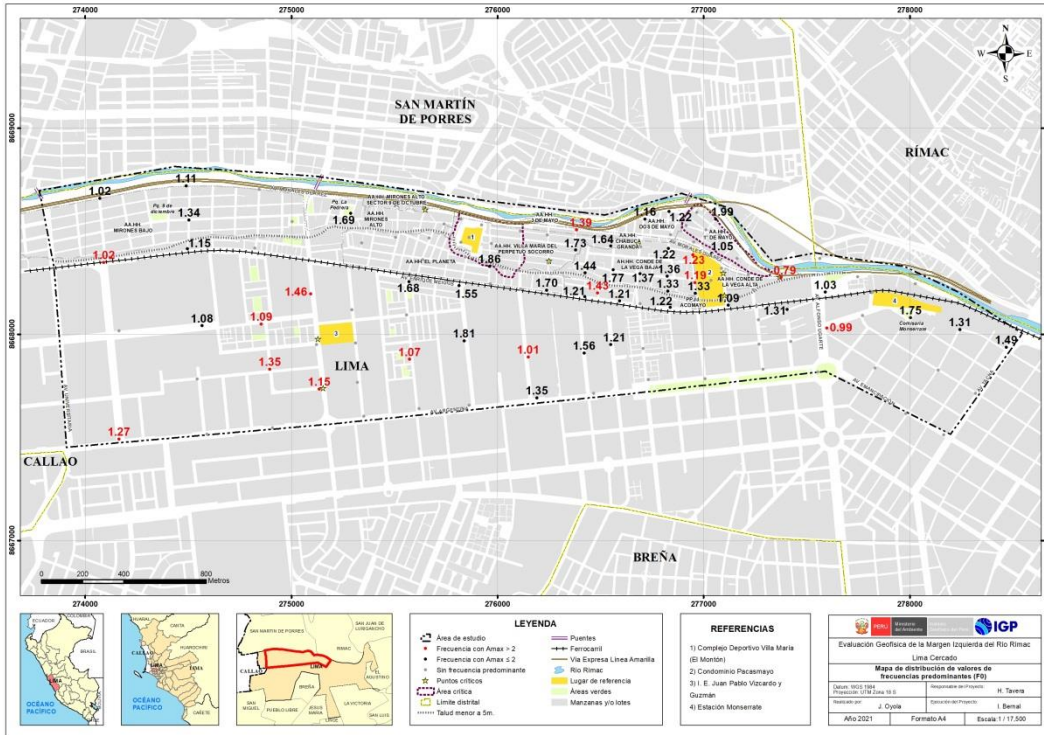
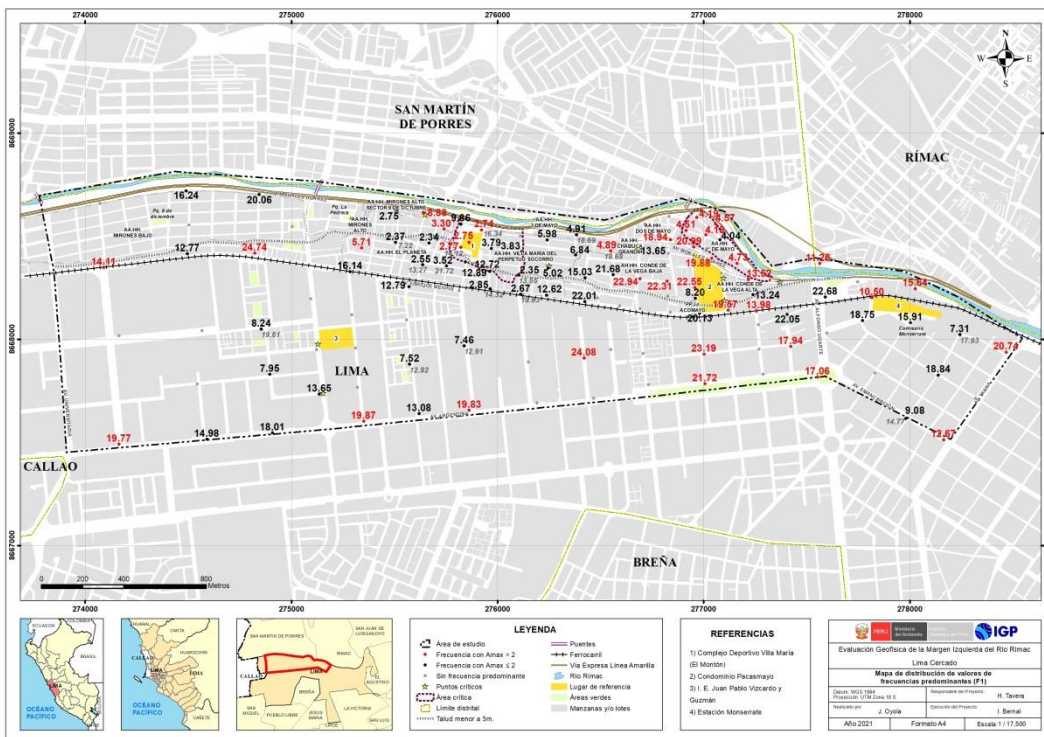
- **Frecuencias predominantes F1** ($F \geq 2.0$ Hz): Las razones espectrales presentan un solo pico de frecuencias que varían entre 2.0 a 20 Hz (0.1-0.5 segundo). Estos valores se presentan de manera aleatoria en gran parte del área de estudio y sus mayores amplificaciones (4.5 a 10 veces) son visibles en el AA.HH. 1° de Mayo y Villa María del Perpetuo Socorro.

Figura 22. Distribución espacial de las frecuencias F_0 ($F < 2.0$ Hz) y F_1 ($F \geq 2.0$ Hz). Los valores en rojo, corresponden a puntos con amplificaciones mayores a 2 veces.

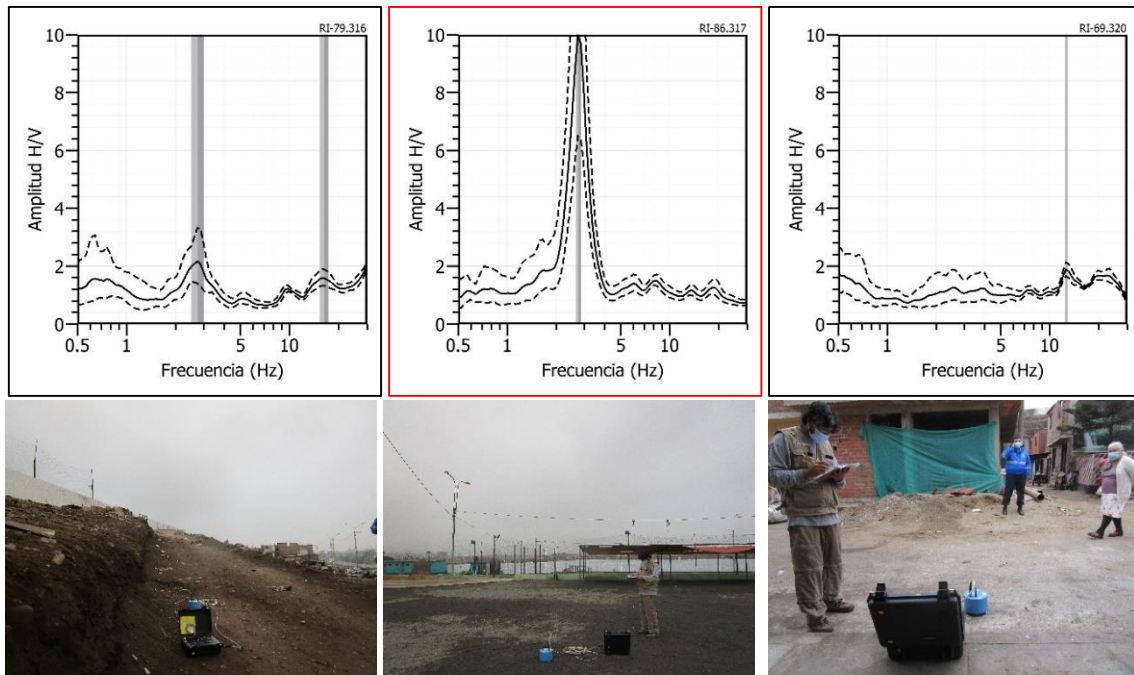
En el caso del Complejo Deportivo Villa María (ex botadero “El Montón”), las razones espectrales presentan dos o más picos de frecuencias con amplificaciones de hasta 10 veces, indicando que los suelos tienen un comportamiento dinámico por demás irregular y complejo.

Figura 23. a) Razones espectrales obtenidas para puntos RI-79, RI-86 y RI-69, ubicados de norte a sur en el sector del Complejo Deportivo Villa María (ex botadero "El Montón").

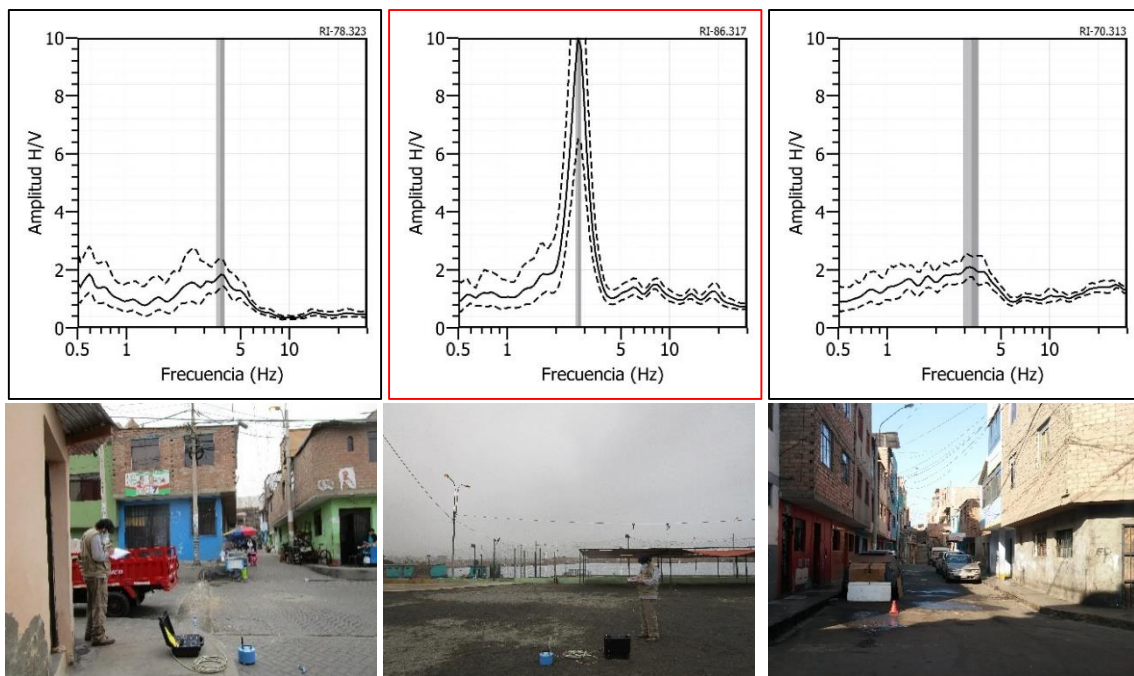
- El punto RI-78, ubicado en el cruce de los Jr. Reque con el Jr. Otuzco, presenta un pico de frecuencia a 3.8 Hz con amplificaciones de hasta 1.8 veces.

Figura 23. b) Razones espectrales obtenidas para puntos RI-78, RI-86 y RI-70, ubicados de este a oeste, paralelo al río Rimac, en el sector del complejo deportivo Villa María (ex botadero "El Montón").

- En el punto RI-86 ubicado sobre la parte más alta del Complejo Deportivo Villa María (ex botadero “El Montón”), se observa un pico de frecuencia a 2.7 Hz con amplificaciones de hasta 10 veces.
- En el punto RI-70 ubicado en el cruce de la calle El Monzón con el Jr. Crespo y Castillo, sobresale un pico de frecuencia a 3.3 Hz con amplificaciones de 2 veces.

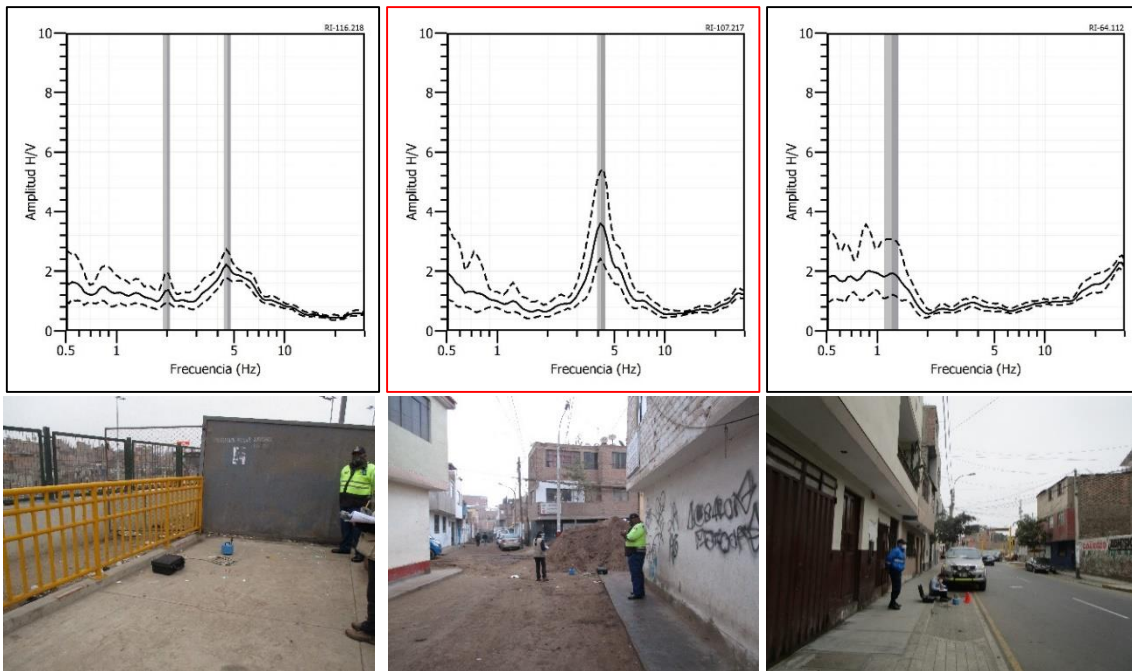
Figura 23. c) Razones espectrales obtenidas para puntos RI-116, RI-107 y RI-64, ubicados de norte a sur en el AA.HH. 1° de Mayo.

- Para el punto RI-116 ubicado a 1 metro de la Línea Amarilla, sobresale dos picos de frecuencia a 1.9 y 4.5 Hz con amplificaciones de 1.3 y 2.1 veces respectivamente.
- En el punto RI-107 ubicado en la calle 1 de Mayo, sobresale un pico de frecuencias de 4.2 Hz con amplificaciones de 3.6 veces.

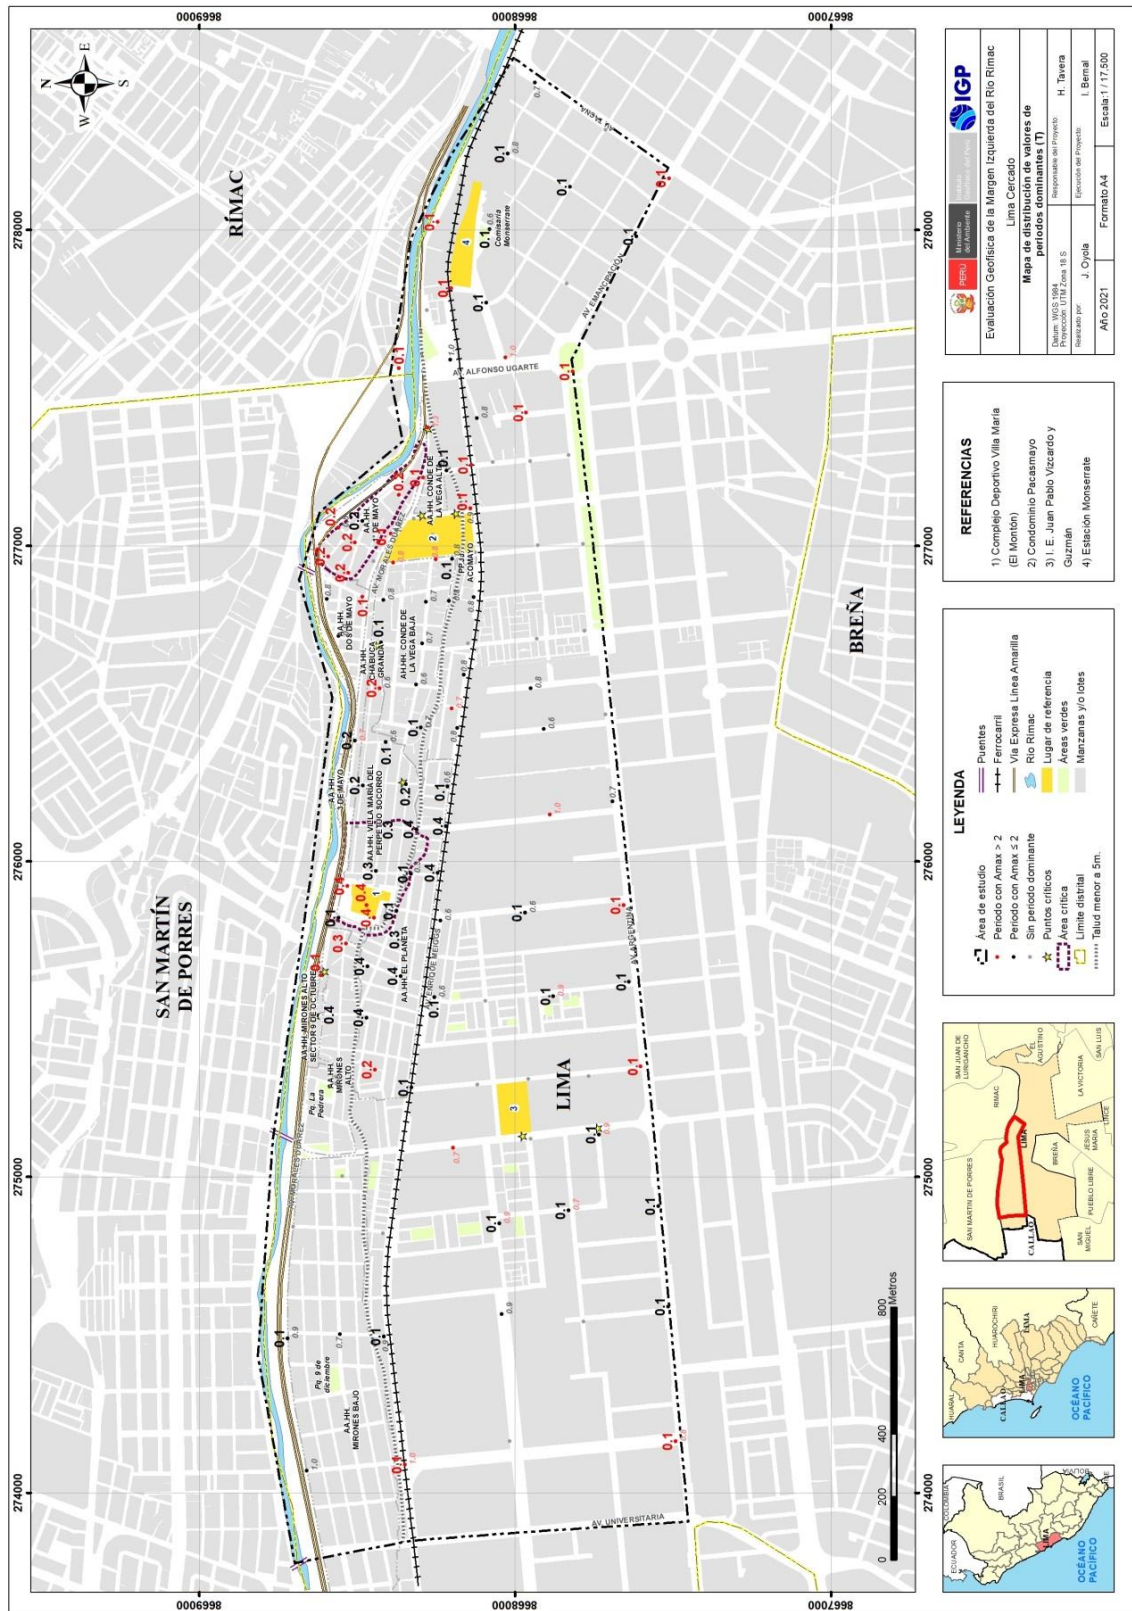
Figura 24. Distribución espacial de periodos dominantes del suelo en la MIRR. Los valores en rojo, corresponden a puntos con amplificaciones mayores a 2 veces.

Los resultados muestran que los suelos en la MIRR responden a periodos de 0.3 y 0.4 segundos hacia el Complejo Deportivo Villa María (ex botadero “El Montón”), entre la Av. Morales Duarez y la vía férrea. Los suelos que responden a periodos de 0.1 y 0.2 segundos, se encuentran en el AA.HH. 1° de Mayo, entre la Av. Del Trabajo y Av. Morales Duarez; mientras que, los periodos de 0.1 – 0.8 segundos con bajas amplificaciones están presentes en los AA.HH. El Planeta, Villa María del Perpetuo Socorro, P.J. Acomayo y en los alrededores de la I.E. Juan Pablo Vizcardo y Guzmán. Según estos valores, los suelos son moderadamente consolidados.

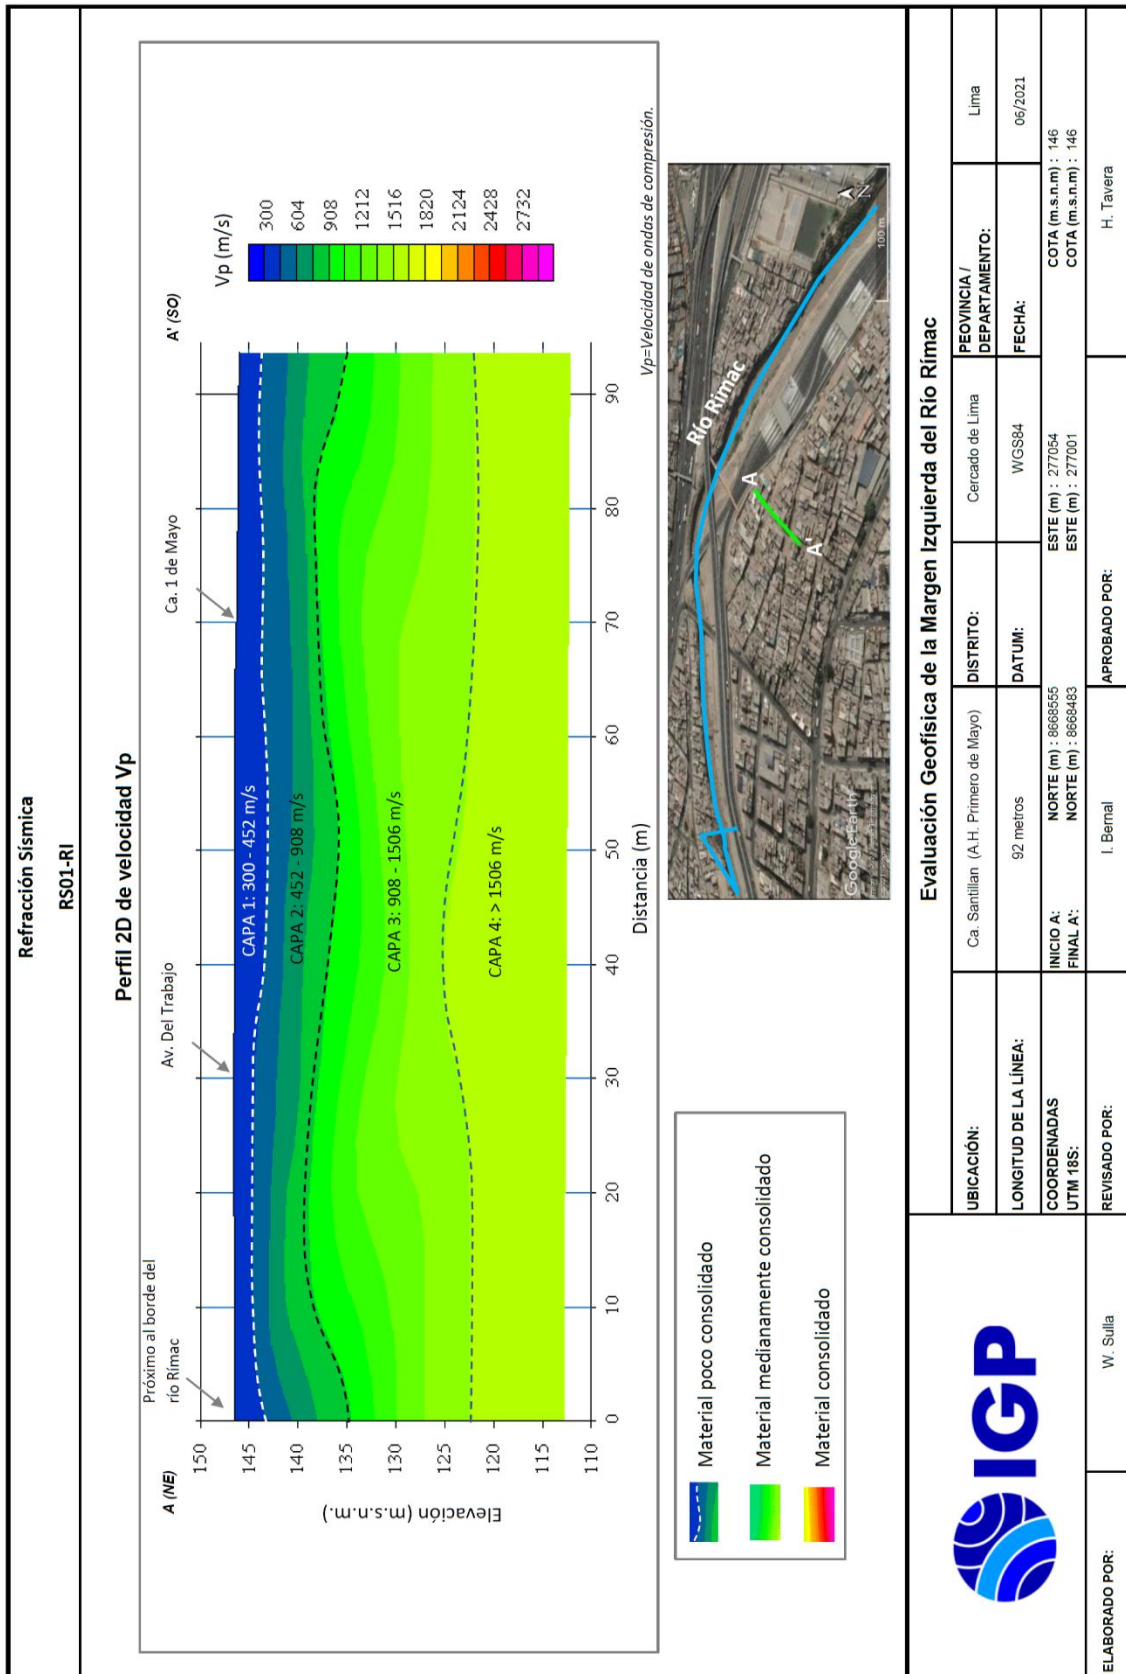
Figura 29. Resultados obtenidos con el método de Refracción Sísmica para la línea RS01-RI.

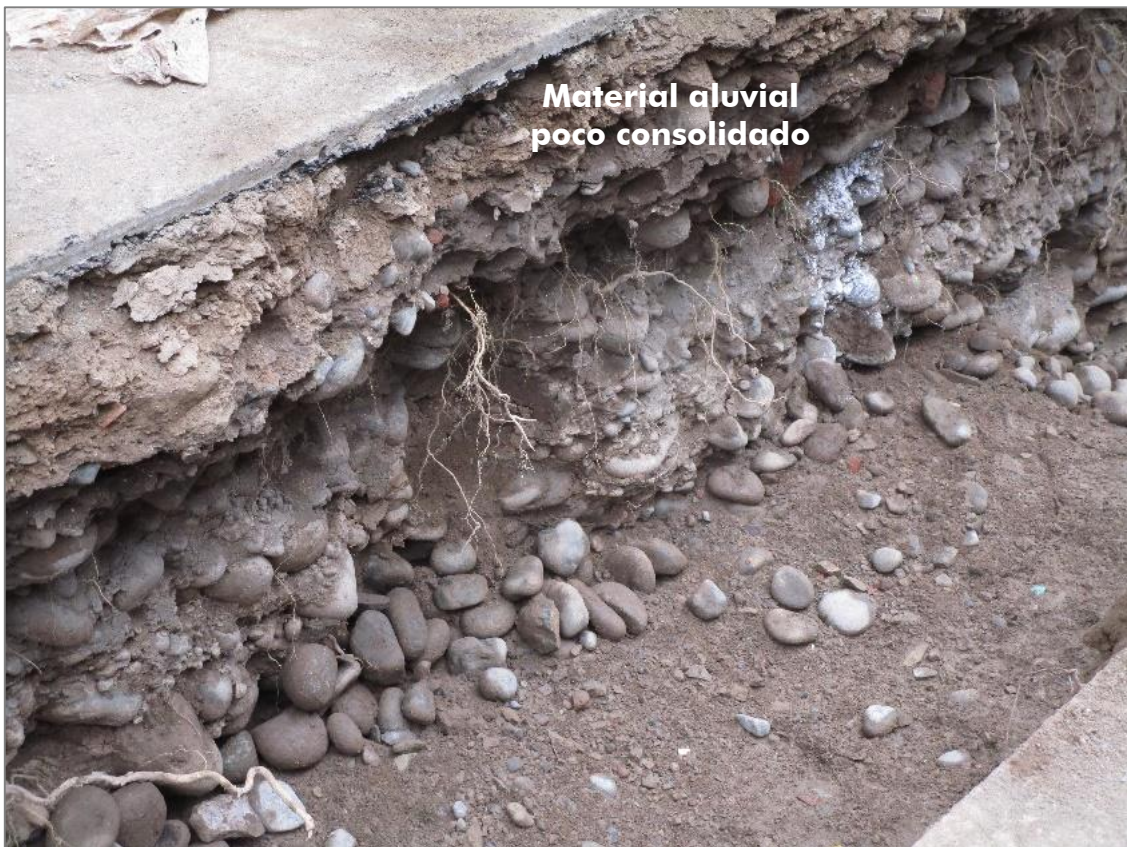
En el resto del área de estudio de la MIRR, se identifica la presencia de una capa delgada de suelo a nivel superficial con espesores entre 1 a 4 metros correspondiente al material aluvial poco consolidado, tal como se observa en el AA.HH. Dos de Mayo (Figura 30). Asimismo, se observa que conforme incrementa la profundidad, aumenta la rigidez del suelo, correspondiendo a la presencia de material aluvial de mediana a altamente consolidado.

Figura 30. Imagen del material aluvial que caracteriza el suelo superficial en el AA.HH. Dos de Mayo.

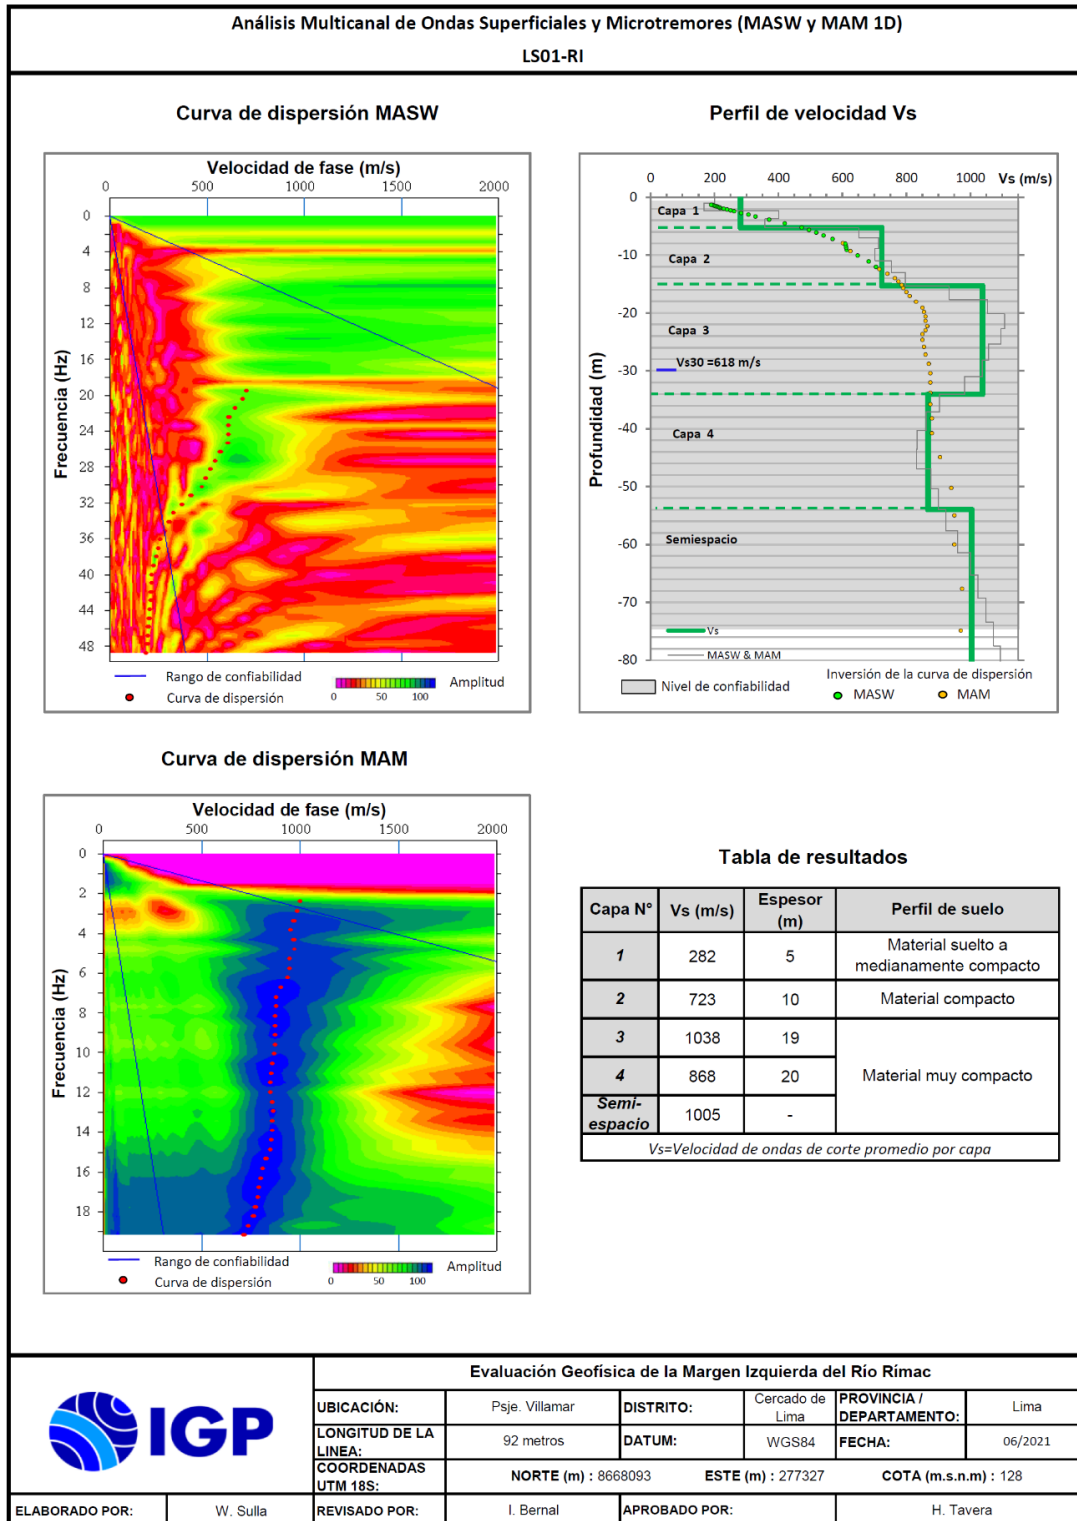
Línea sísmica LS01-RI: Realizada en el pasaje Villamar, siendo la profundidad de resolución promedio de 74 metros. En este perfil se identifica la presencia de cuatro (4) capas sísmicas: La primera de 5 metros de espesor y velocidades V_s de 282 m/s, estando compuesta por material aluvial suelto a medianamente compacto; la segunda capa con V_s de 723 m/s y espesor de 10 metros compuesta por material aluvial compacto. La tercera capa presenta espesores de 19 metros y velocidades V_s de 1038 m/s; la cuarta capa de 20 metros de espesor y velocidades V_s de 868 m/s y al semiespacio $V_s > 1005$ m/s; todas compuestas por material aluvial muy compacto.

Figura 35. Resultados obtenidos con la técnica MASW y MAM para la línea sísmica LS01-RI.
