EVALUACIÓN GEOFÍSICA DE LA MARGEN IZQUIERDA DEL RÍO RÍMAC (Lima Cercado)

Informe Técnico N°038-2021/IGP CIENCIAS DE LA TIERRA SÓLIDA

Informe Técnico

Evaluación Geofísica de la Margen Izquierda del Río Rímac –Lima Cercado.

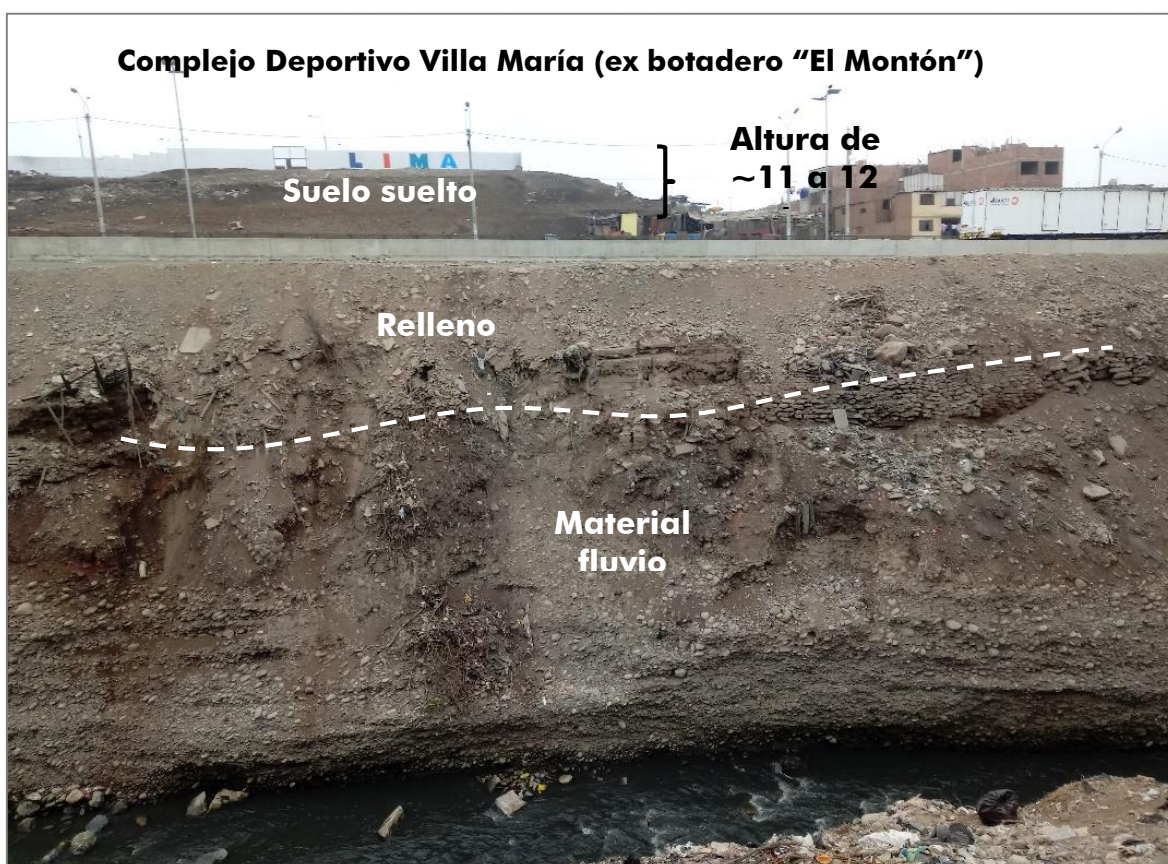
medianamente compactos presentan los mayores espesores: AA.HH. 1° de Mayo y en el Complejo Deportivo Villa María (ex botadero “El Montón”). Estos suelos forman capas de 20 y 31 metros de espesor cubiertas por otra con material de relleno de 2-4 y 11 metros de espesor, respectivamente. Parte de esta capa está compuesta por material antrópico y/o relleno sanitario sobre el cual se encuentra el área urbana (Figura 36).

Figura 36. Imagen de suelo suelto identificado en el Complejo Deportivo Villa María (ex botadero “El Montón”).

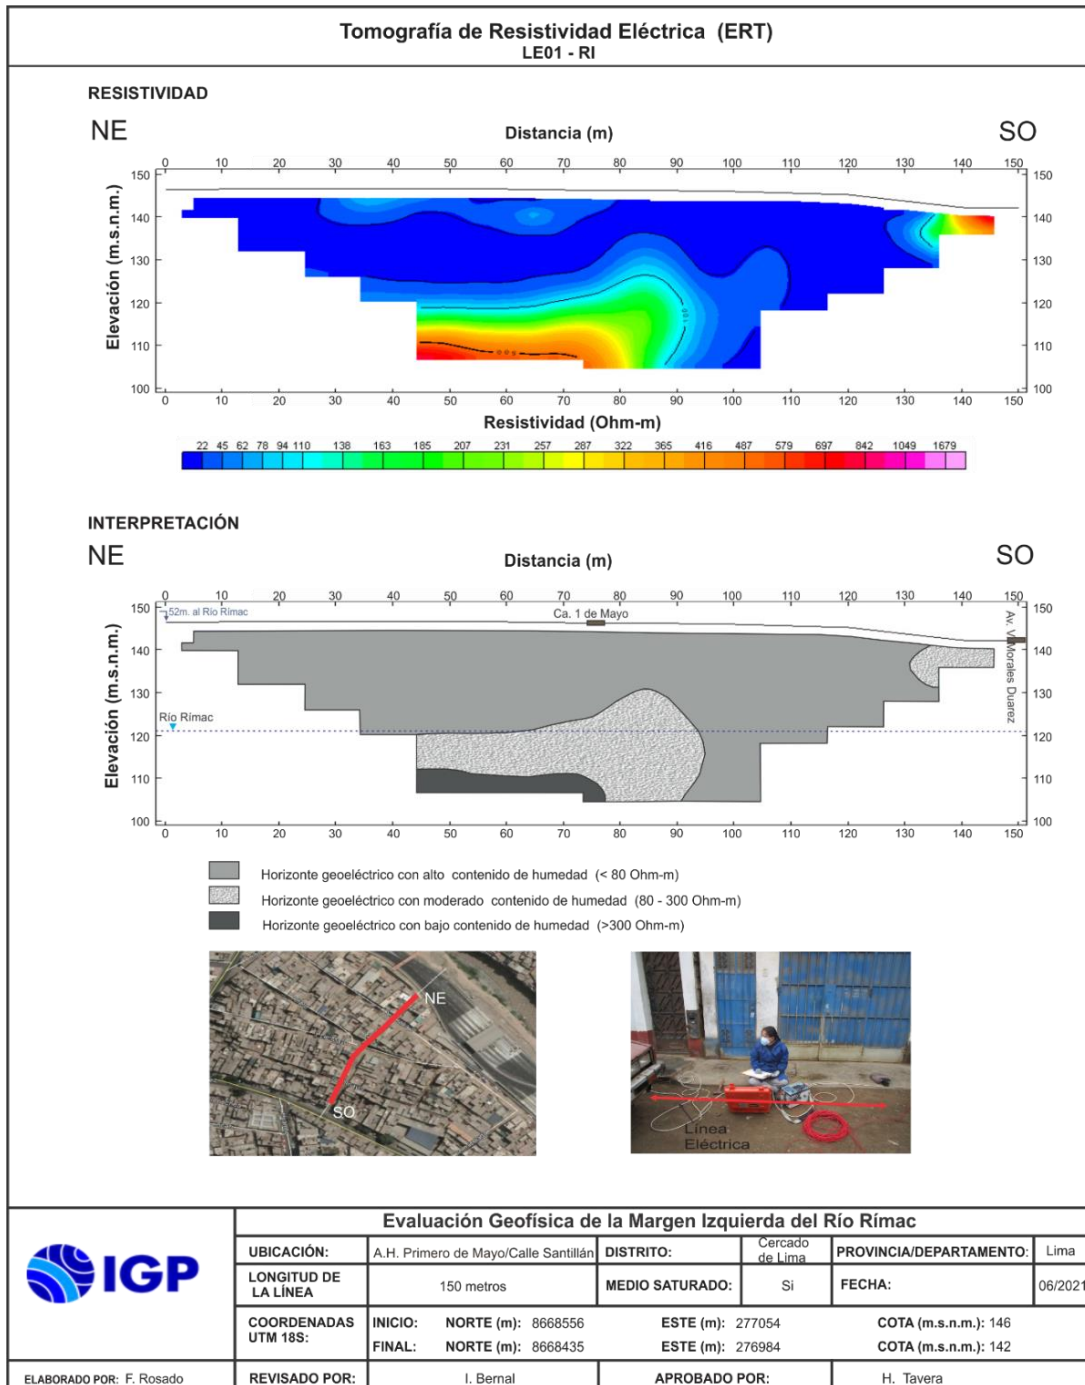
Figura 38. Resultado de tomografía eléctrica para la línea LE01-RI, realizado en la calle Santillán (AA.HH. 1° de Mayo).

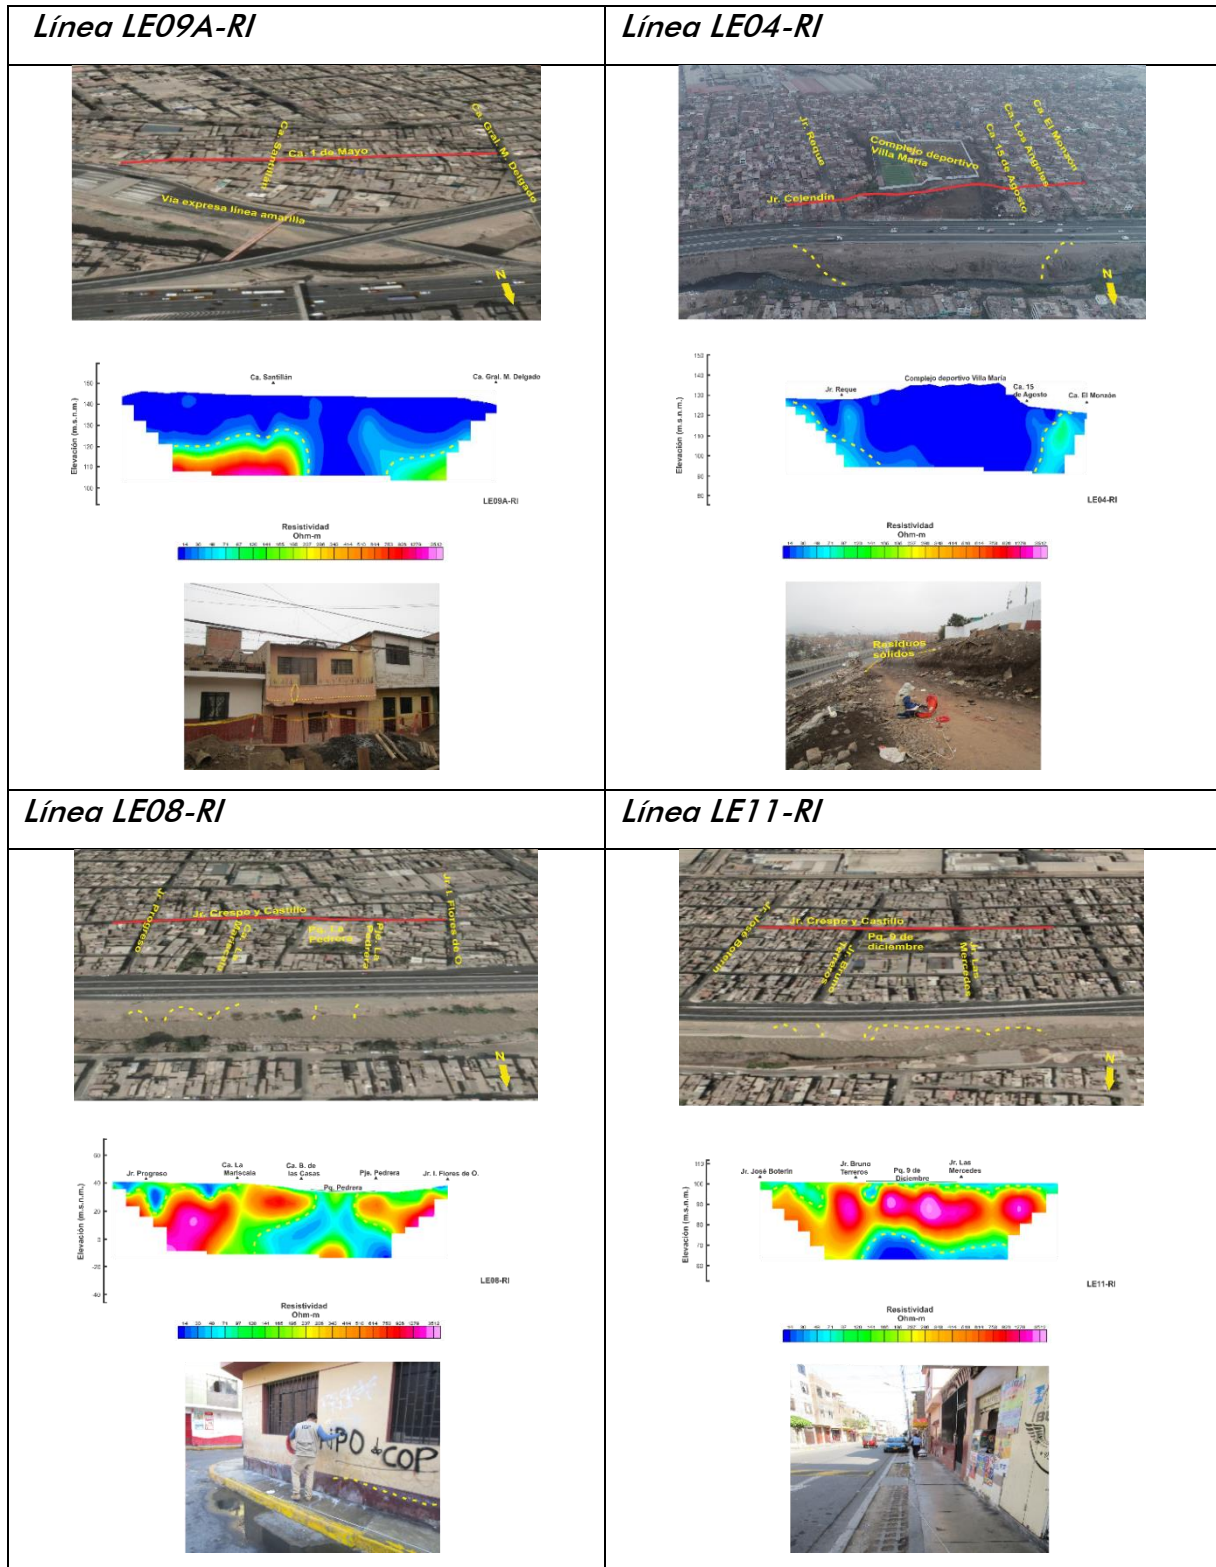
- Hacia el extremo noreste de la MIRR (AA.HH. 1° de Mayo), predominan suelos con alto contenido de humedad con espesores de 25 a 40 metros. Por debajo de los 25 metros, en dirección Este de la calle Santillán, el subsuelo presenta moderado contenido de humedad. (Figura 39, Línea LE09A-RI).

- Hacia el extremo oeste (AA.HH. Mirones Alto y Bajo) y el resto del área de estudio, se observa el predominio de suelos con moderado contenido de humedad con espesores de 5 a 20 metros de espesor. De manera local, la humedad se incrementa en profundidad,

principalmente en los lugares próximos a la margen del río Rímac, (Figura 39, Líneas LE08-RI, LE11-RI).

Figura 39. Ubicación y orientación de las líneas de tomografía eléctrica, realizadas en el extremo NE (LE09A-RI), Central (LE04-RI) y NO (LE08-RI, LE11-RI) de la MIRR. Las interlíneas delimitan las zonas con mayor contenido de humedad en cada sección y su proyección.

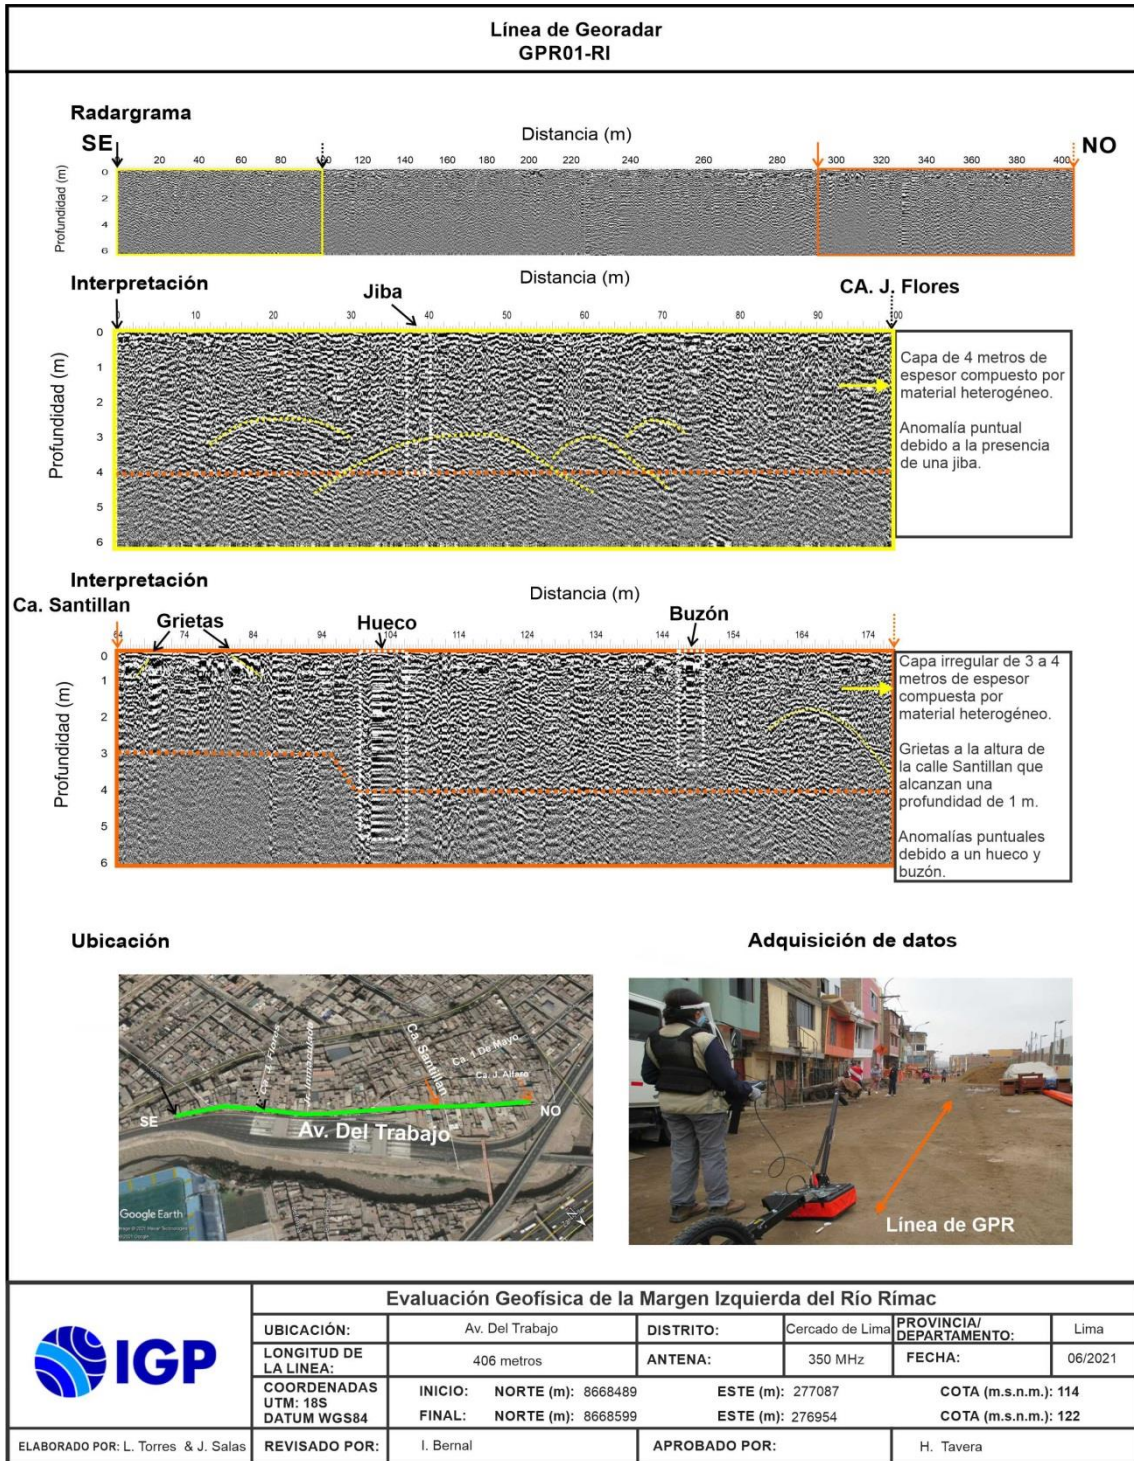
Figura 44. Resultados obtenidos con la técnica de Georadar para la línea GPR01-RI, realizada en el AA.HH. 1°Mayo.

Línea GPR01-R1: Realizada en la Av. Del Trabajo con una longitud de 406 metros y orientada en dirección SE a NO, paralela a la MIRR. En esta línea se identifica la existencia de una capa de 3 a 4 metros de espesor conformado por materiales heterogéneos sueltos. Asimismo, se observa la presencia de grietas a la altura de la calle Santillán hasta la profundidad de 1 metro. También, existen anomalías puntuales asociadas a la presencia de huecos en la superficie, suelo húmedo, montículos de tierra, buzones y tuberías a lo largo de toda la línea.

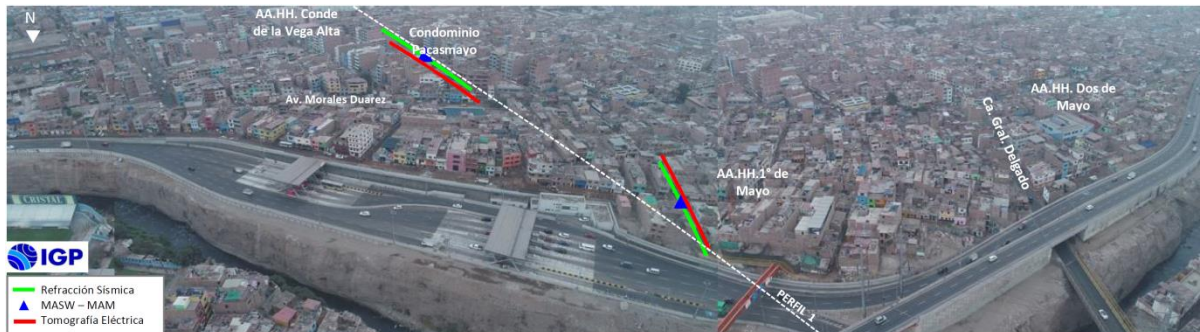
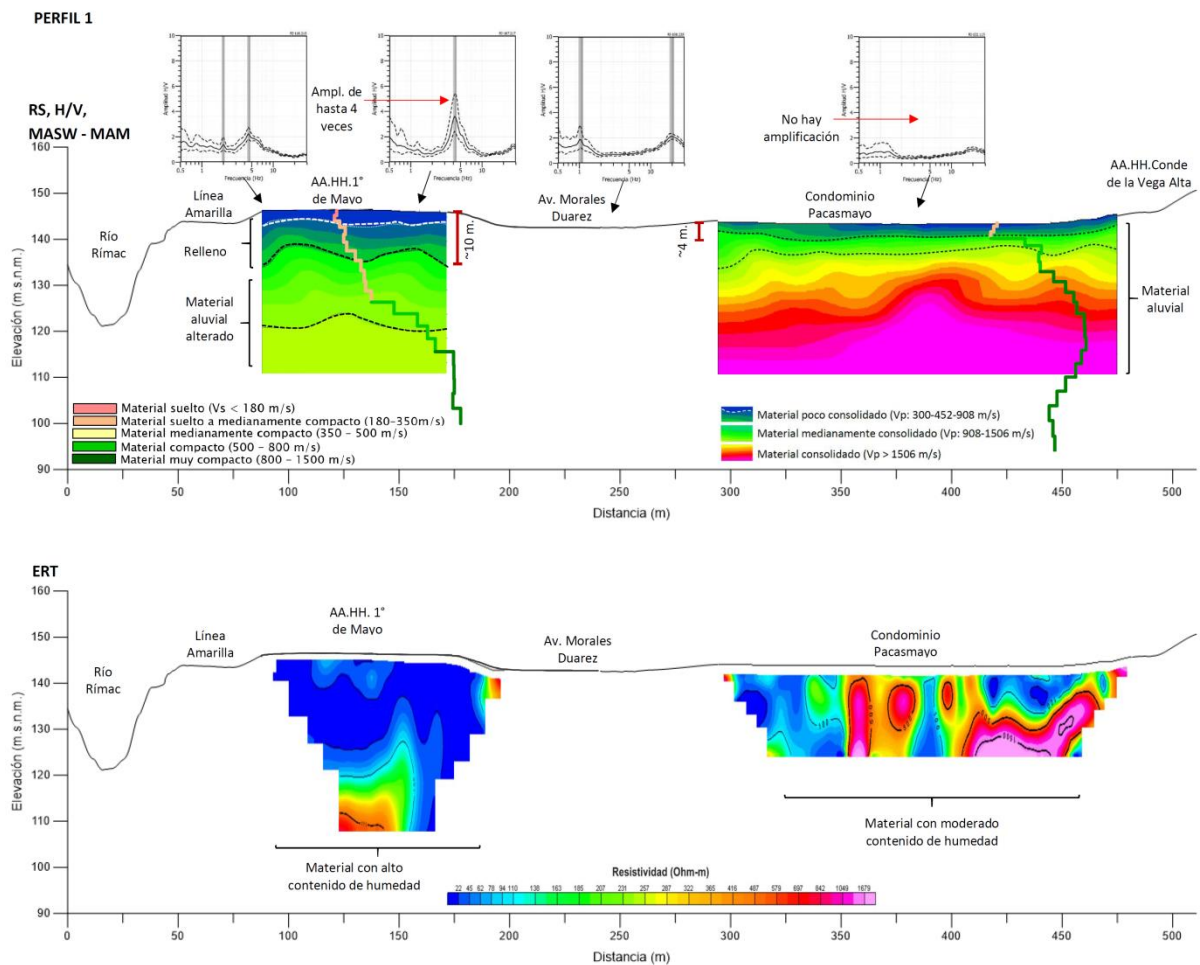
En este perfil, se evidencia que en el AA.HH. 1° de Mayo, los suelos blandos están compuestos por materiales heterogéneos (relleno) con la presencia de áreas con asentamientos, agrietamiento y/o proceso de deformación del suelo. A mayor profundidad los suelos son más compactos ($V_s > 600$ m/s) y están compuestos por material gravoso.

-En las líneas, ubicadas en el AA.HH. 1° de Mayo, la primera y segunda capa están constituidas por materiales heterogéneos sueltos (rellenos) a materiales aluviales medianamente compactos ($V_s =$

180-365 m/s; $V_p = 300 - 908$ m/s) con espesores de 11 y 14 metros. Asimismo, en el AA.HH. Dos de Mayo, la primera capa de 4 metros de espesor está constituida por materiales heterogéneos sueltos ($V_s = 365$ m/s; $V_p = 300 - 908$ m/s) y la segunda capa, por material compacto. Respecto al contenido de humedad, este es alto en el AA.HH. 1° de Mayo y moderado en Dos de Mayo.

Figura 45. Vista del Perfil-01 y correlación de los resultados obtenidos con los métodos de H/V, ERT, RS y MASW-MAM para el extremo Este de la MIRR

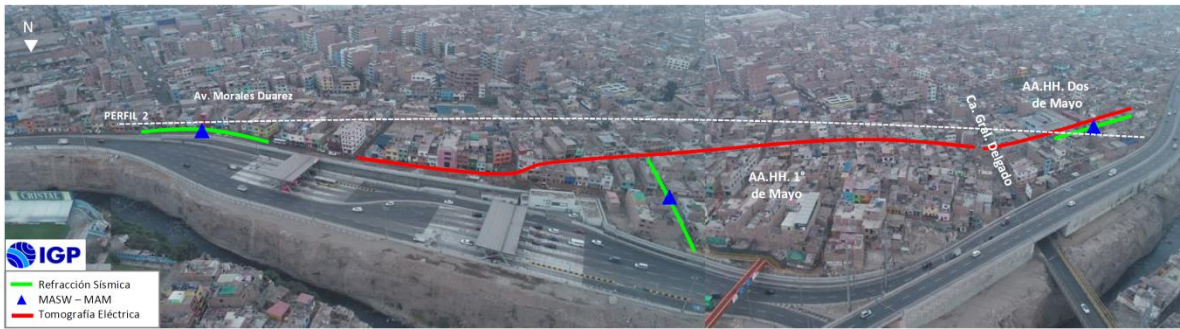
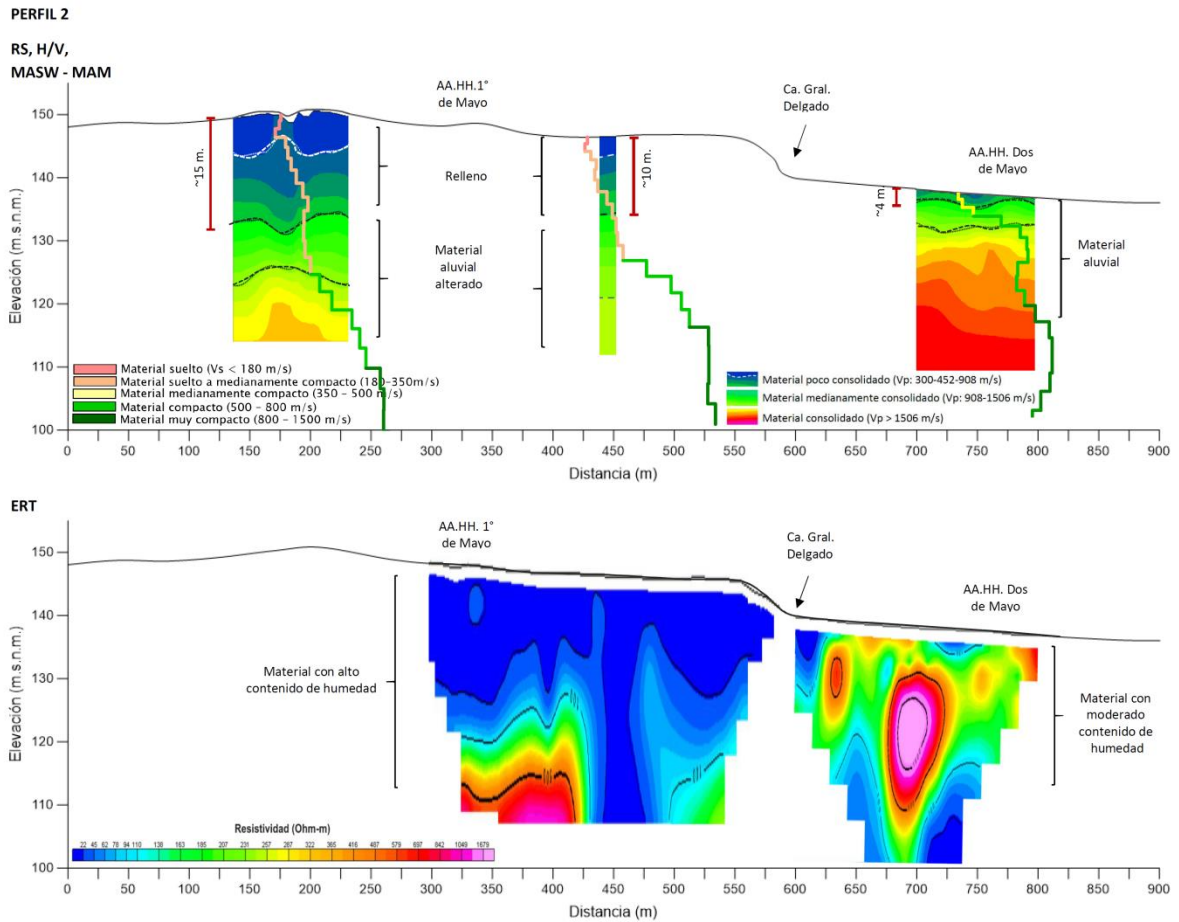
Figura 46. Vista del Perfil-02 y correlación de los resultados obtenidos con los métodos de H/V, ERT, RS y MASW-MAM para el extremo Este de la MIRR.

En este perfil, se evidencia que los suelos más compactos están presentes en el AA.HH. Dos de Mayo, mientras que, los suelos blandos predominan en el AA.HH. 1° De Mayo.

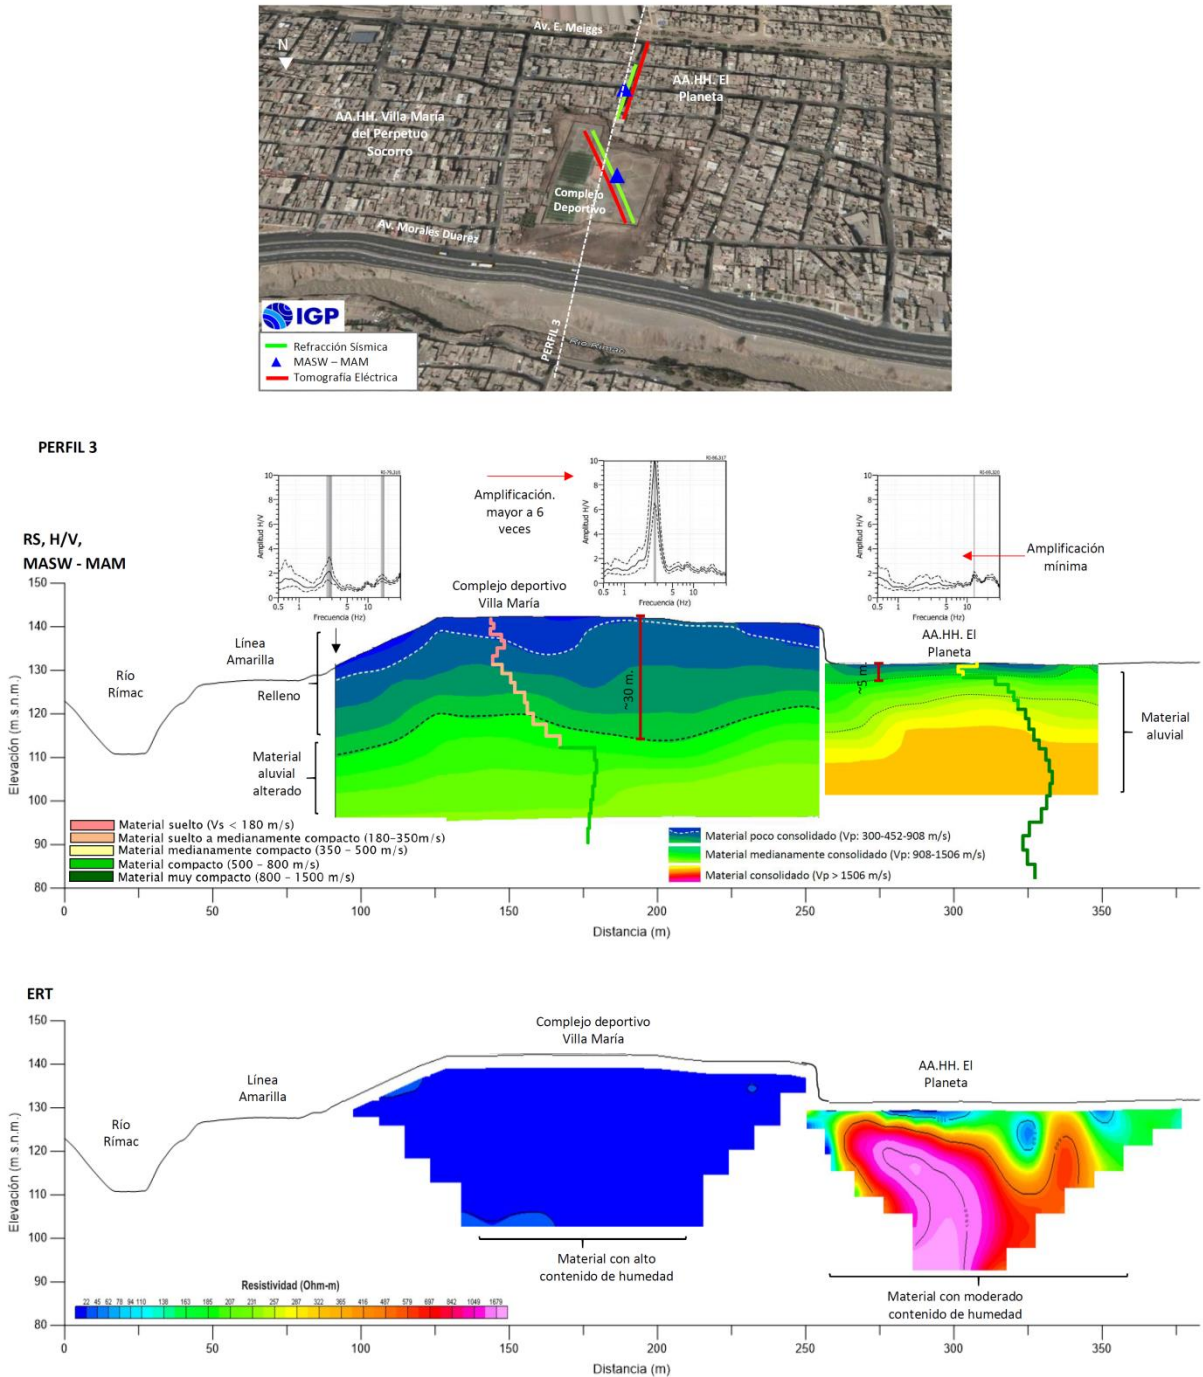
Figura 47. Vista del Perfil-03 y la correlación de los resultados obtenidos con los métodos de H/V, ERT, RS y MASW-MAM para el Sector Central de la MIRR del distrito de Lima Cercado.

-A una distancia de 150 metros de la margen del río, en el Complejo Deportivo Villa María, las tres primeras capas, con un espesor de 30 metros están constituidas por materiales heterogéneos sueltos (rellenos) a materiales aluviales medianamente compactos ($V_s < 500$ m/s; $V_p = 300 - 908$ m/s). Asimismo, a una distancia de 300 metros de la margen del río, en el AA.HH. El Planeta, estos mismos materiales se presentan en una capa de 5 metros de espesor (Figura 41). Todos estos depósitos de relleno, muestran bajos valores de resistividad, asociado al alto contenido de fluidos asociados a la filtración de soluciones que provienen del relleno, alterando el material aluvial. Contrariamente, en el AA.HH. El Planeta, los suelos presentan moderado contenido de humedad.

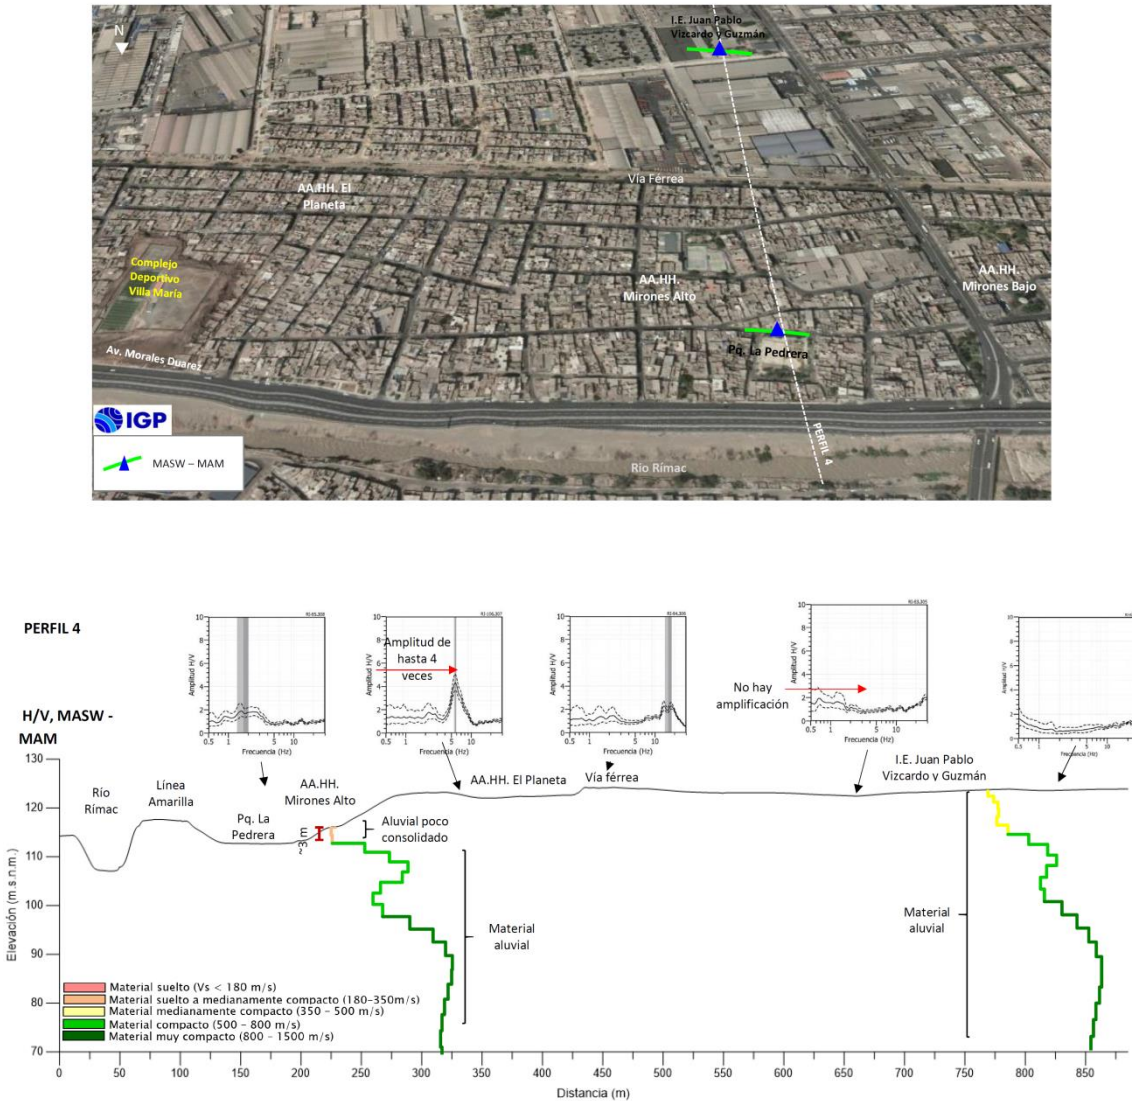
Según el Perfil 04, entre los AA.HH. El Planeta, Mirones Alto y zona industrial (Figura 48), se han identificado en el subsuelo la presencia de capas constituidas por material aluvial medianamente compacto a compacto y con moderado contenido de humedad. En las proximidades de la margen del río, existe una capa de 3 metros de espesor compuesta por material poco consolidado y con mayor humedad por el parque La Pedrera. Al ser una zona de poca altura (depresión), es fuertemente afectado por problemas de inundación pluvial generando mayor concentración de humedad. En estas zonas, los niveles de amplificación son mínimos puesto que predominan materiales con buena consistencia, pero puntualmente a espaldas del Jr.

Progreso (AA.HH. El Planeta), los niveles de amplificación del suelo se incrementan hasta 4 veces.

Figura 48. Vista del Perfil-04 y correlación de los resultados obtenidos con los métodos de H/V y MASW-MAM para el extremo Oeste de la MIRR.

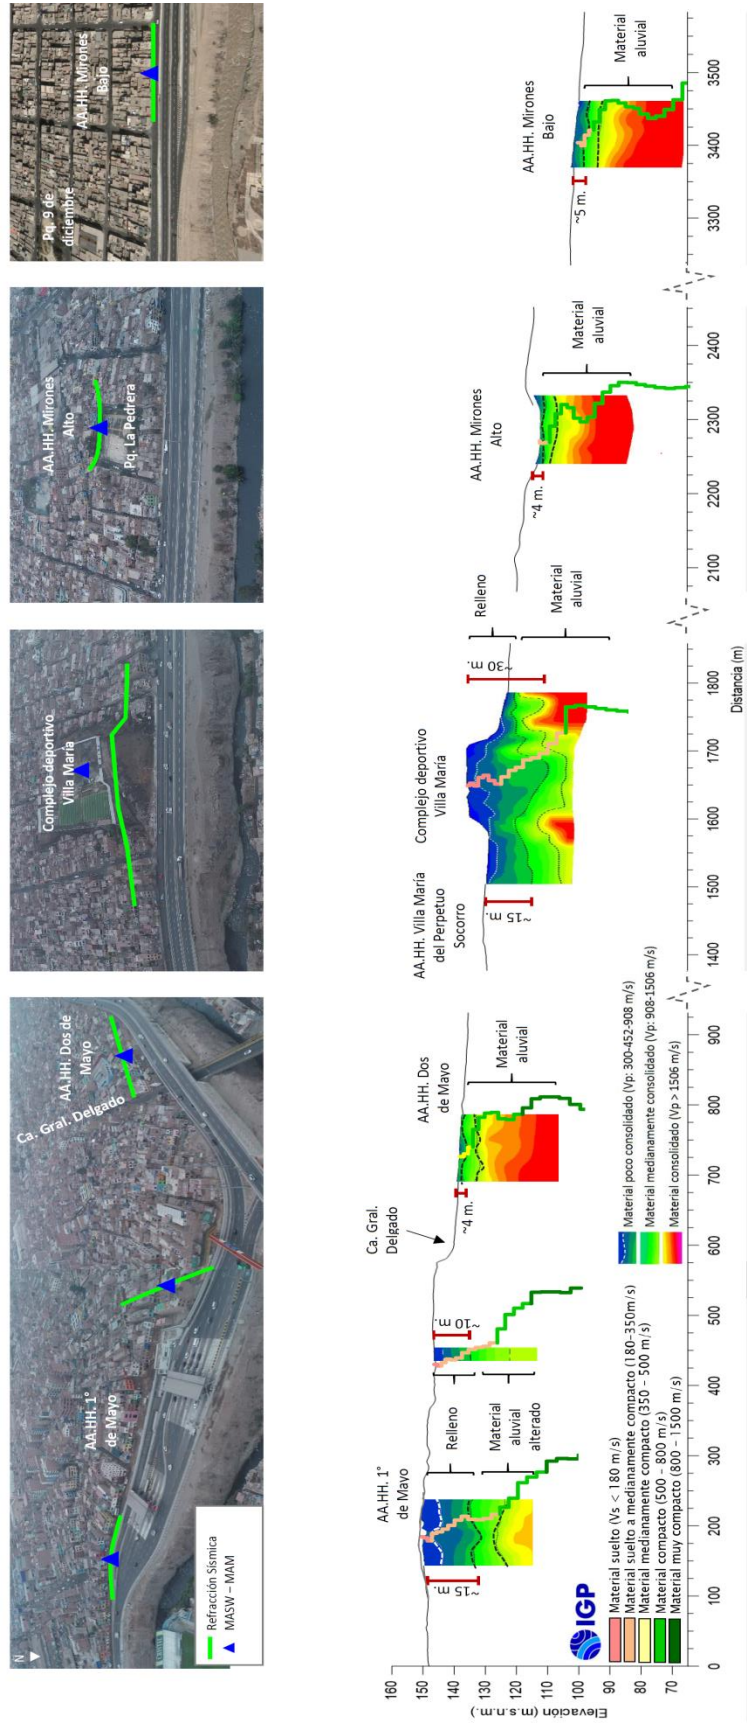
En la Figura 49, se presenta un perfil paralelo a la MIRR, con la distribución espacial de los espesores y velocidades en capas de suelos heterogéneos y/o de relleno, que próximos a la margen del río presentan los siguientes espesores:

-En el AA.HH. 1° De Mayo: Presentan espesores entre 10 y 15 metros.

-En el AA.HH. Dos de Mayo: Presentan ~5 metros de espesor.

- En el AA.HH. Villa María: Presentan espesores entre 12 y 15 metros.
- En el Complejo Deportivo Villa María (El Montón): Los espesores varían entre 15 y 30 metros.
- En el AA.HH. Mirones Alto: Presentan ~3 metros de espesor.
- En el AA.HH. Mirones Bajo: Presentan ~5 metros de espesor.

Asimismo, se observa que conforme nos alejamos del borde del río, el espesor de las capas a una distancia de 200 metros de la margen del río tiende a disminuir de 15 a 4 metros, excepto a la altura de El Montón, donde el espesor de la capa de 30 metros es constante hasta los 200 metros, para luego disminuir rápidamente a 5 metros.

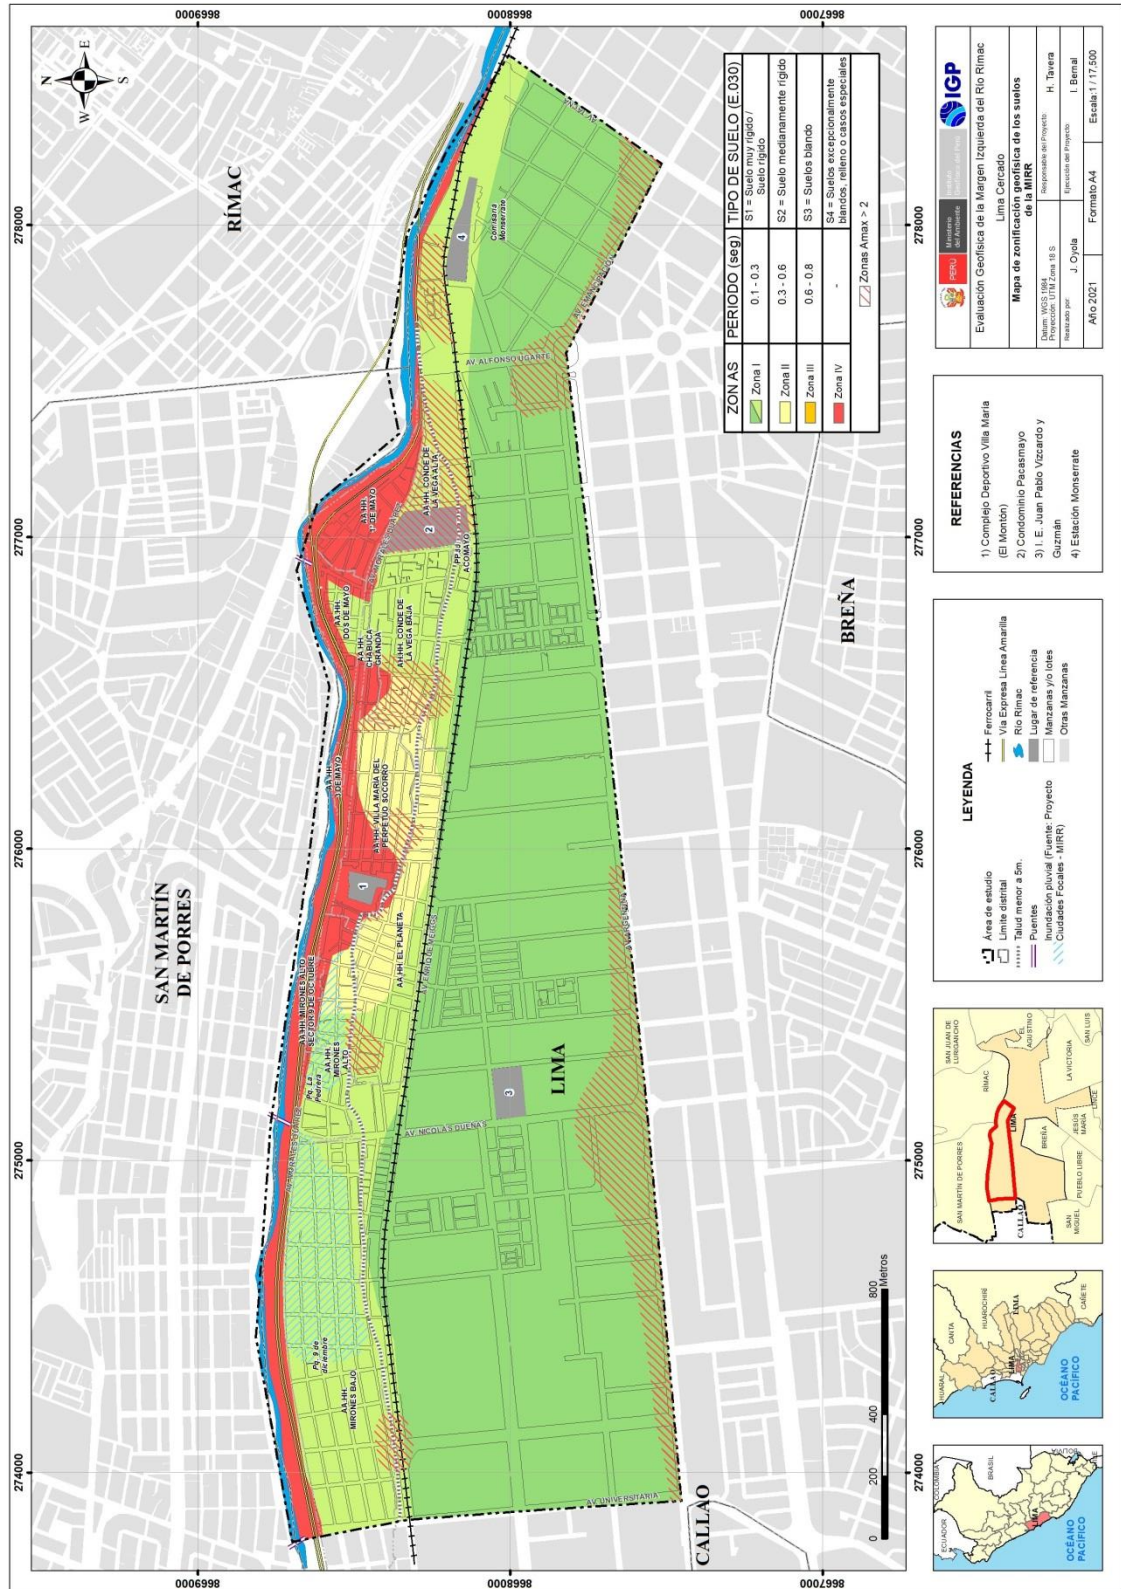
El sector de color verde claro (Figura 52), ubicado al extremo norte de la Av. E. Meiggs, corresponde a una zona dinámicamente activa sobresaliendo sectores con mayores amplificaciones, cambios de materiales y zonas de inundación.

Figura 52. Mapa de Zonificación Geofísica de la Margen Izquierda del Río Rimac

En la Figura 52, las zonas sombreadas con líneas inclinadas en rojo delimitan áreas donde los suelos presentan amplificaciones relativas mayores a 2 veces. Ante la ocurrencia de un sismo de gran magnitud, aquí los suelos desarrollarían mayores sacudimientos: AA.HH. Conde de la Vega Alta, en las inmediaciones de la Av. Alfredo Ugarte, entre Mirones Alto y la Av. E. Meiggs, y hacia el extremo SO del área de estudio próximo a la Av. Argentina.

Esta zona comprende sectores de los AA.HH. Villa María del Perpetuo Socorro, El Planeta y Mirones Alto (Figura 52). En esta figura, la zona sombreada con líneas inclinadas en rojo delimitan áreas donde los suelos presentan amplificaciones relativas mayores a 2 veces: AA.HH. Villa María del Perpetuo Socorro y Conde de la Vega Baja, al norte de la Av. E. Meiggs.

De acuerdo a la Figura 52, la zonificación de suelos en la MIRR muestra áreas de color rojo que corresponden a las de mayor riesgo ante la ocurrencia de sismos. Asimismo, esta información condiciona el uso del suelo y el tipo de estructura que se debe construir (material, geometría y el número de pisos en las viviendas o en grandes obras de ingeniería) considerando la calidad del suelo o su comportamiento dinámico.

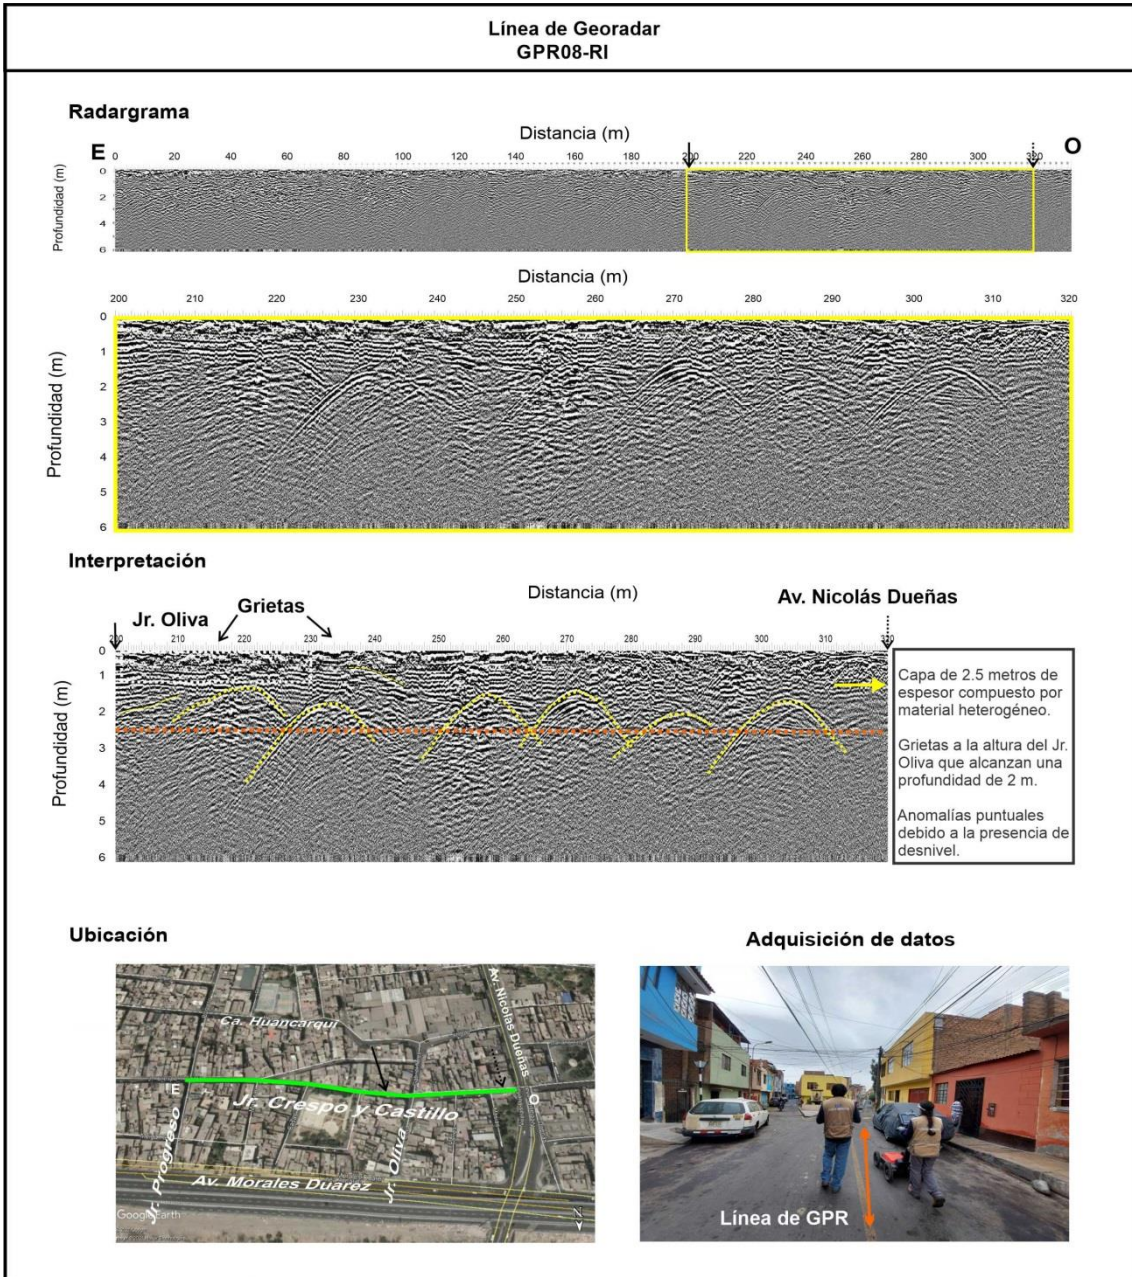
Línea GPR08-RI: Realizada en el Jr. Crespo Castillo con una longitud de 333 metros y orientada en dirección E a O, paralela a la margen izquierda del río Rímac. En esta línea se identifica la presencia de una capa de 2.5 metros de espesor conformado por material heterogéneo. Además, se identifica grietas a la altura del Jr. Oliva hasta profundidades de 2 metros. Asimismo, se observa anomalías puntuales a causa de un desnivel en el terreno.

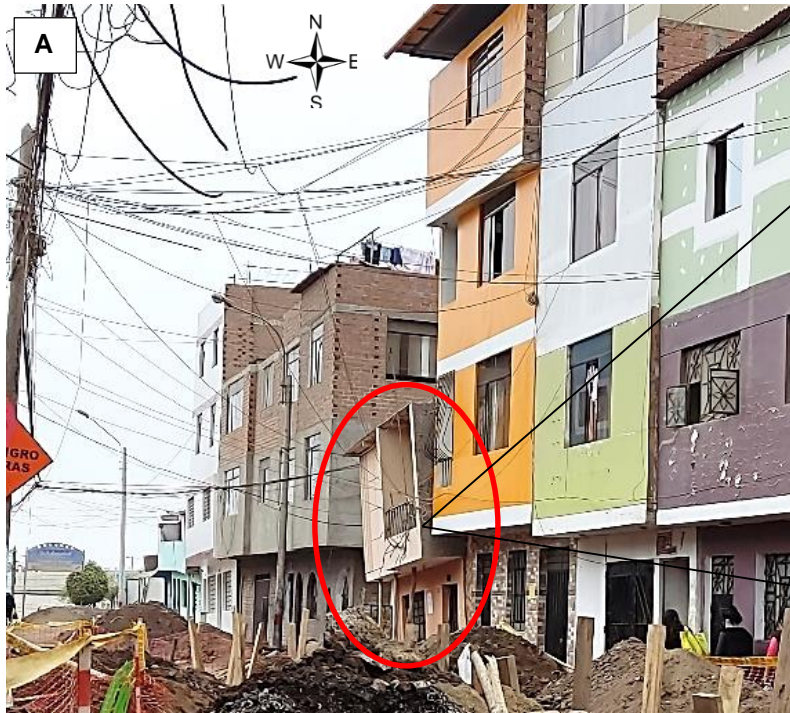
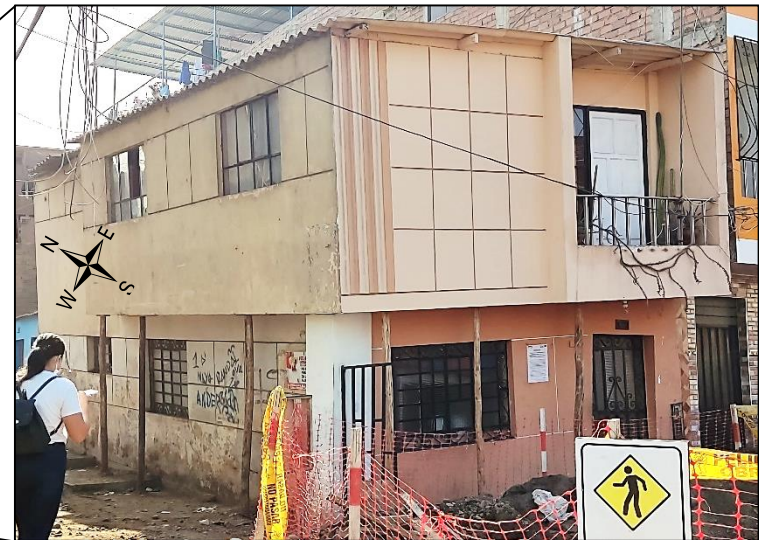
- Figura A: Asentamiento diferencial. Se observa el hundimiento e inclinación de la vivienda, así como su sostenimiento con puntales de madera para el segundo piso.

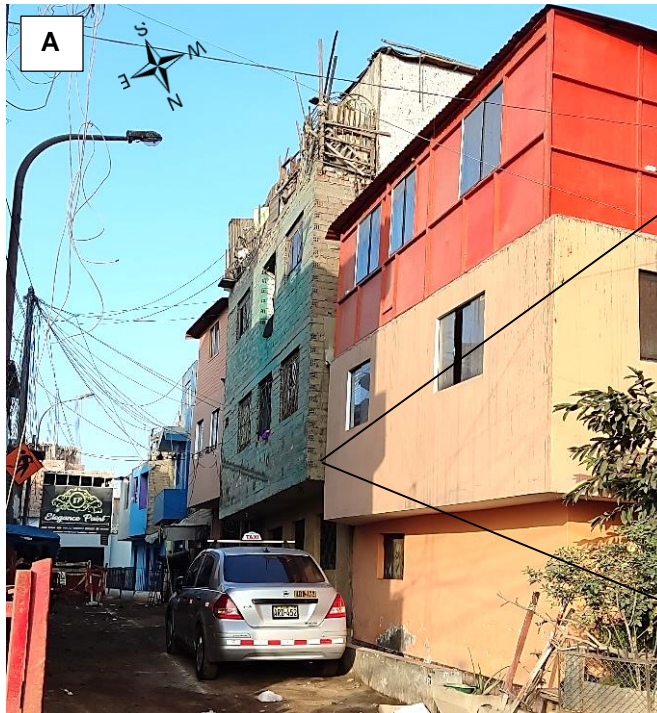
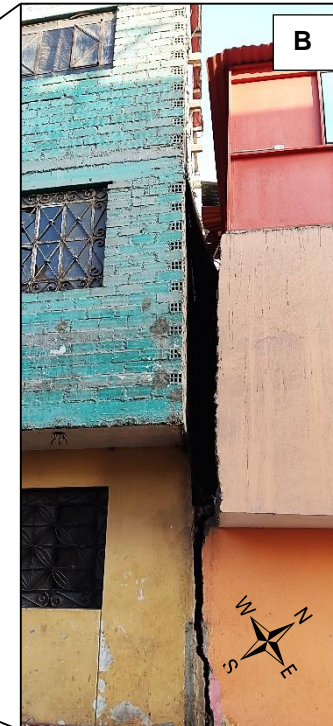
- Figura A: Asentamiento diferencial (producto de conformación de suelos - relleno antrópico).
- Figura B: Vivienda (de la derecha) la cual sufrió movimiento, con abertura de 8 cm y desplazamiento de 4 cm.

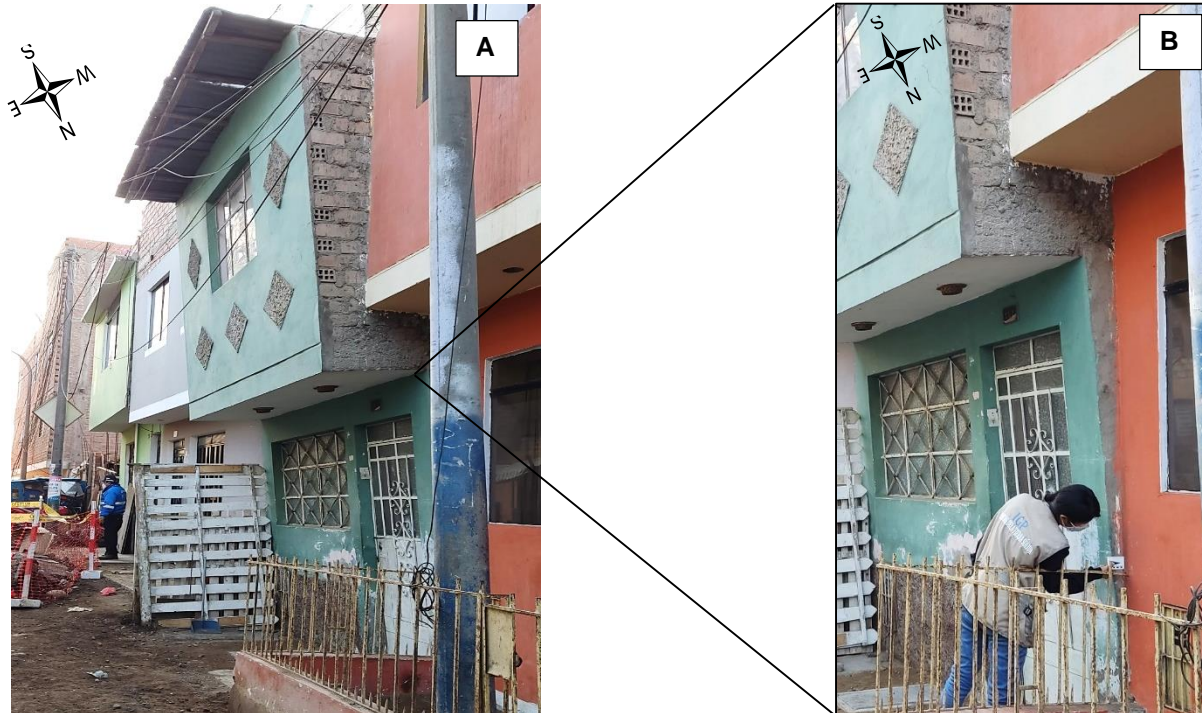
- Figura A: Vivienda inclinada por asentamiento diferencial (producto de conformación de suelos - relleno antrópico).
- Figura B: Desplazamiento de 6 cm de la vivienda (de la izquierda, color verde) con respecto a la vivienda contigua.

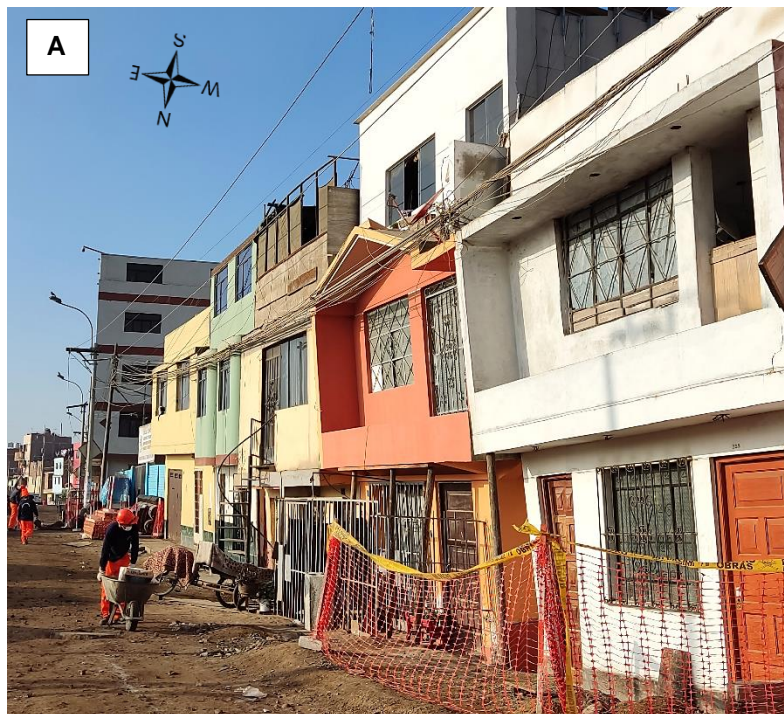
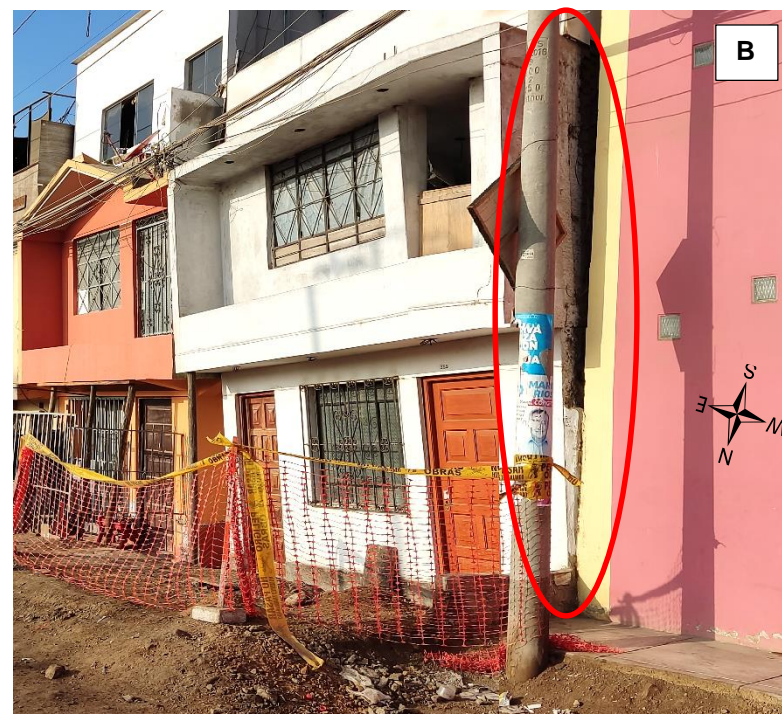
- Figura A: Asentamiento diferencial, con viviendas que presentan desplazamiento y hundimiento con respecto al nivel de la calle principal, así también se observa el uso de puntales de madera para el sostenimiento del segundo piso de las mismas.
- Figura B: Vivienda inclinada (color blanco) con abertura de 20 cm y desplazamiento de 10 cm, respecto de la vivienda contigua.
